# 1. 용평1교

| 과업명 | 신대구부산고속도로 시설물 정밀점검 | 시설물명 | 용평1교 |

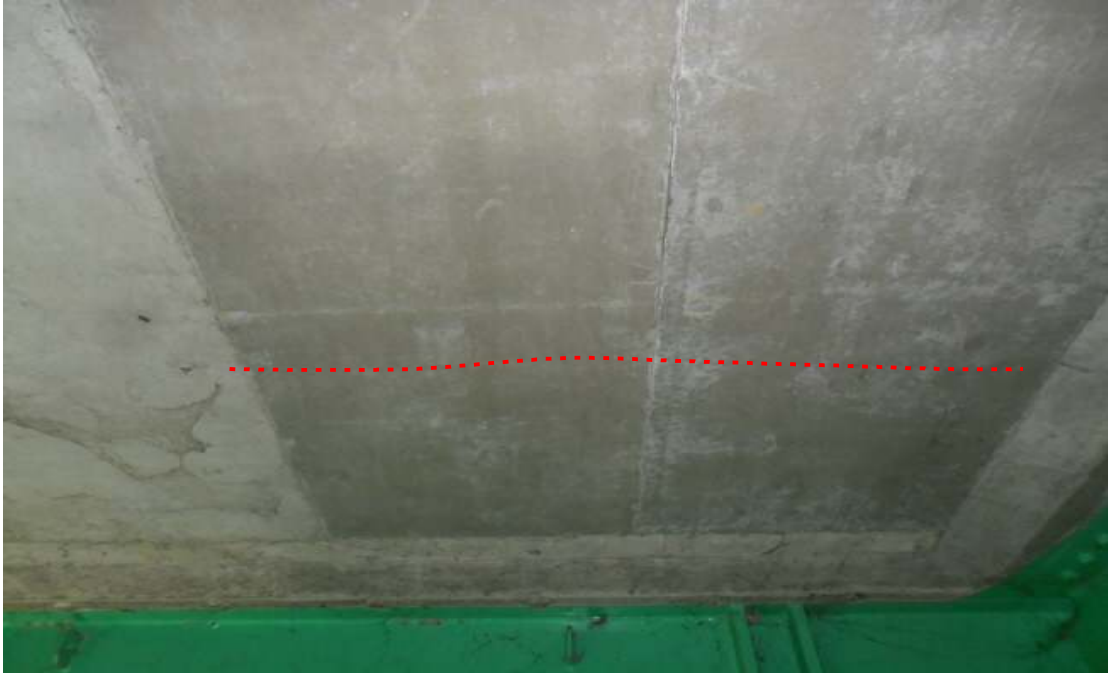
| 과업명 | 신대구부산고속도로 시설물 정밀점검 | 시설물명 | 용평1교 |
|---|---|---|---|
| 사진내용 | 상행선 S1 바닥판 하면 균열 (폭0.1mm) | | 7 |

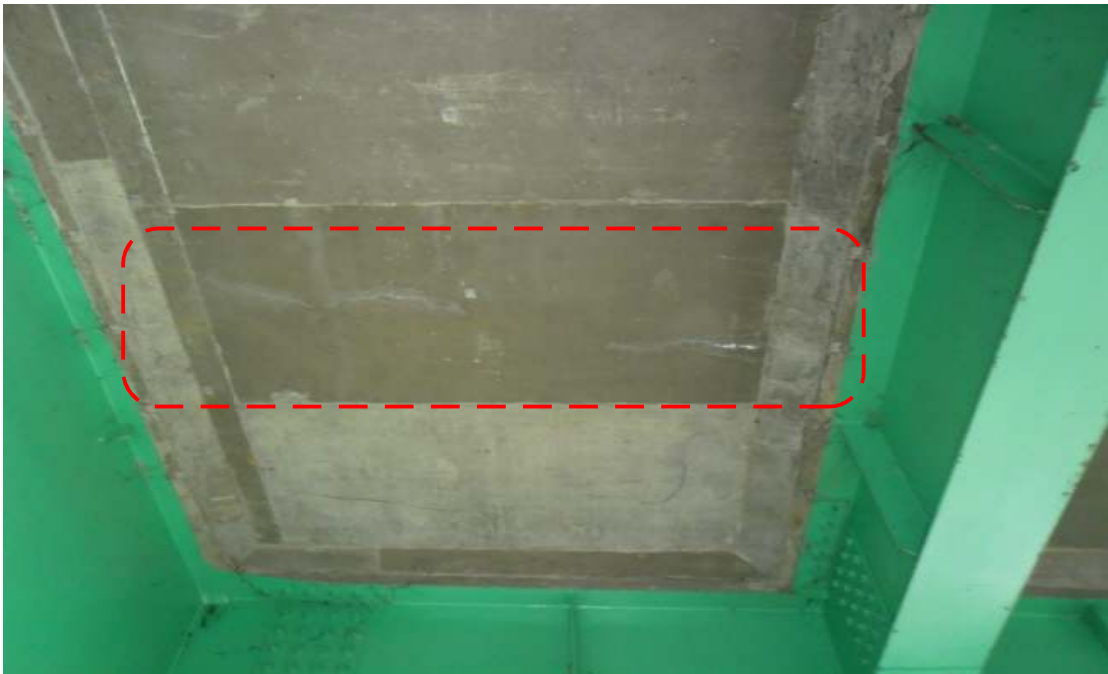
| 과업명 | 신대구부산고속도로 시설물 정밀점검 | 시설물명 | 용평1교 |
|---|---|---|---|
| 사진내용 | 상행선 S3 바닥판 하면 균열(폭0.2mm) 및 백태 | | 8 |

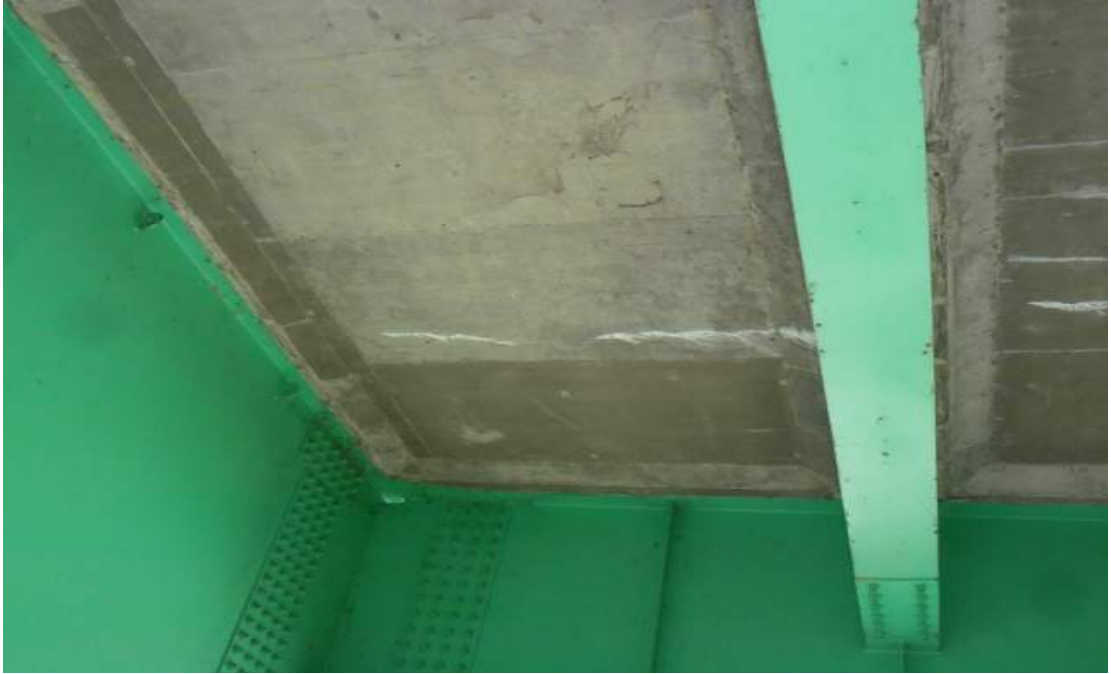
| 사진내용 | 상행선 S2 바닥판 하면 균열부 백태 | | 9 |

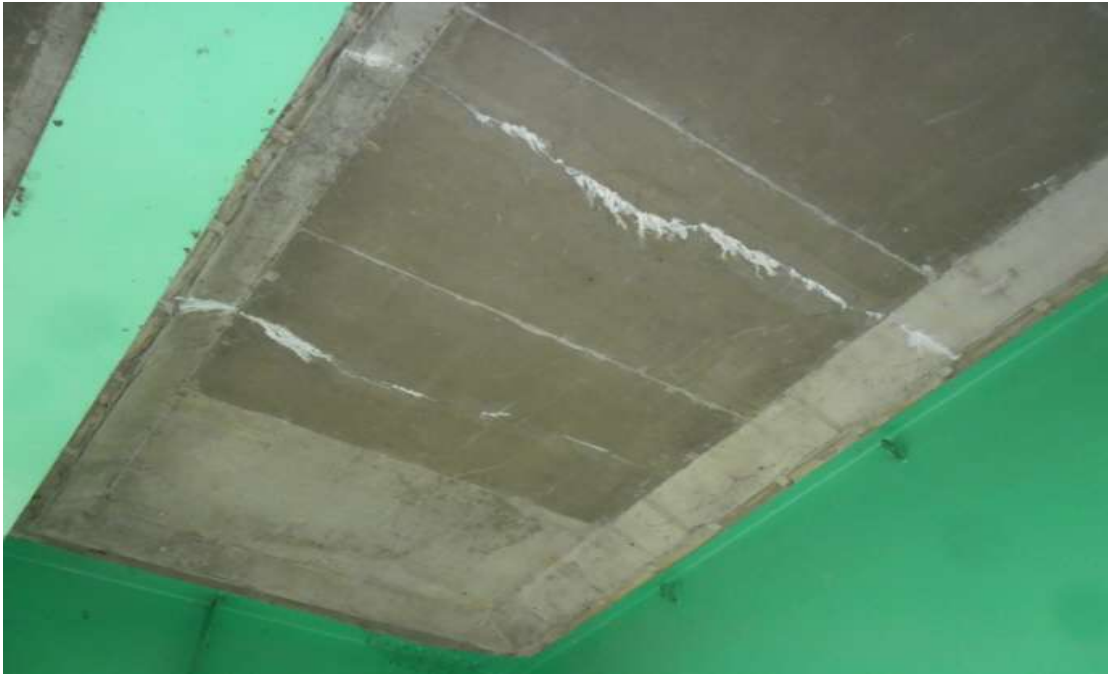
| 사진내용 | 상행선 S2 바닥판 하면 균열부 백태 | | 10 |

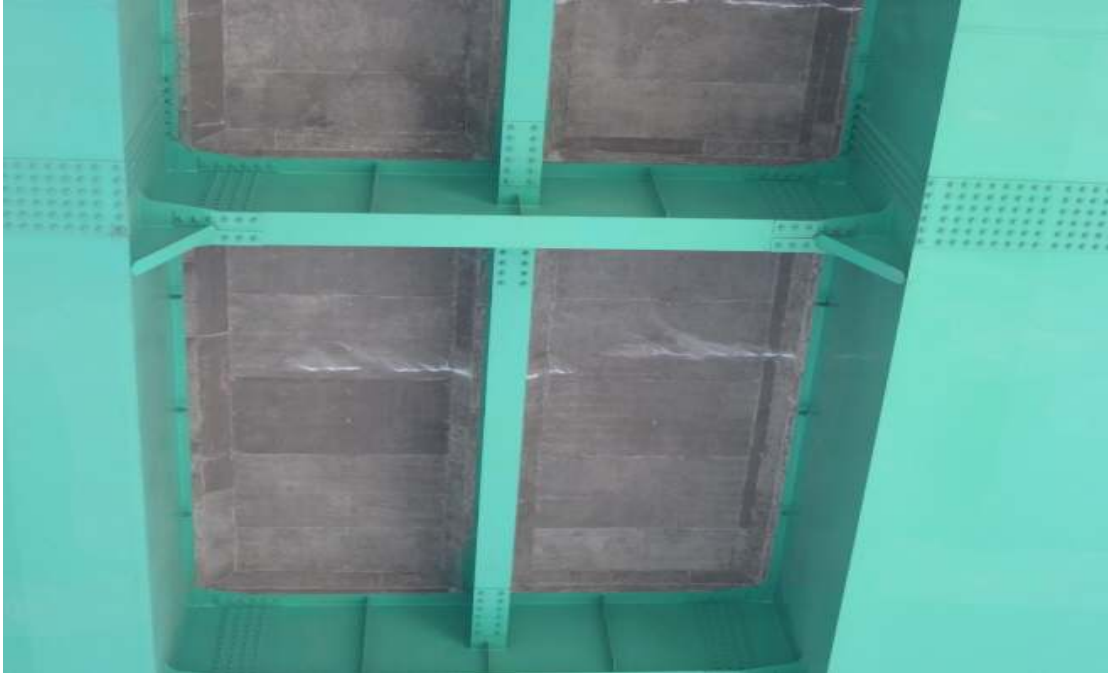
| 사진내용 | 상행선 S5 바닥판 하면균열부 백태 보수전 현황 | | 11 |

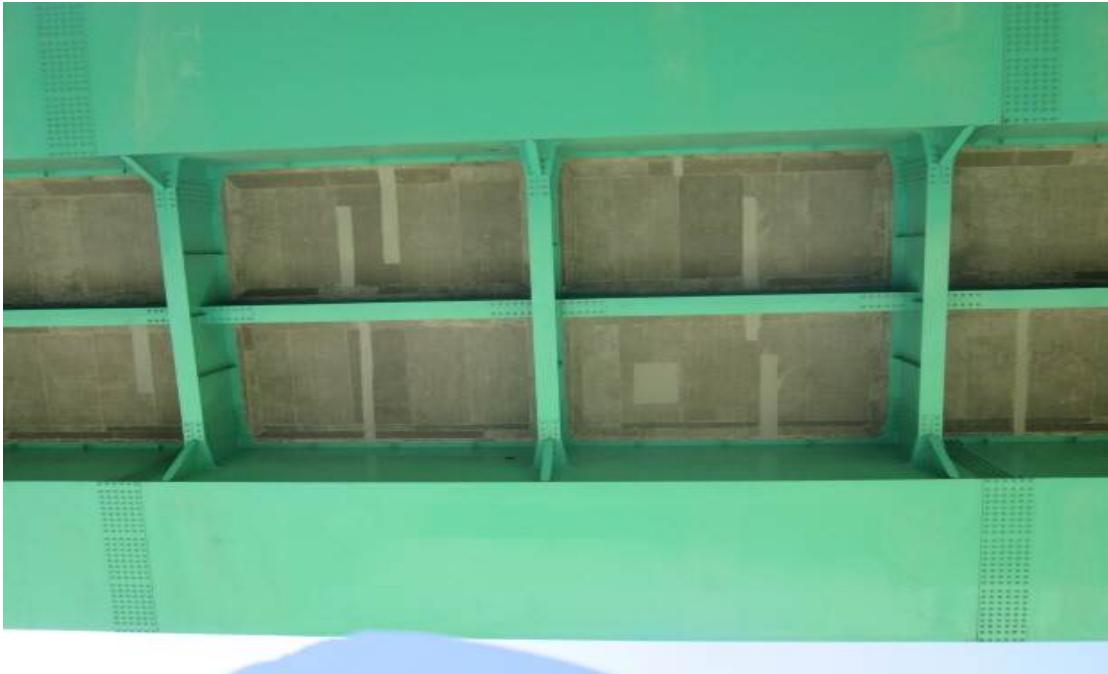
| 사진내용 | 상행선 S5 바닥판 하면 균열부 백태 보수후 현황 | | 12 |

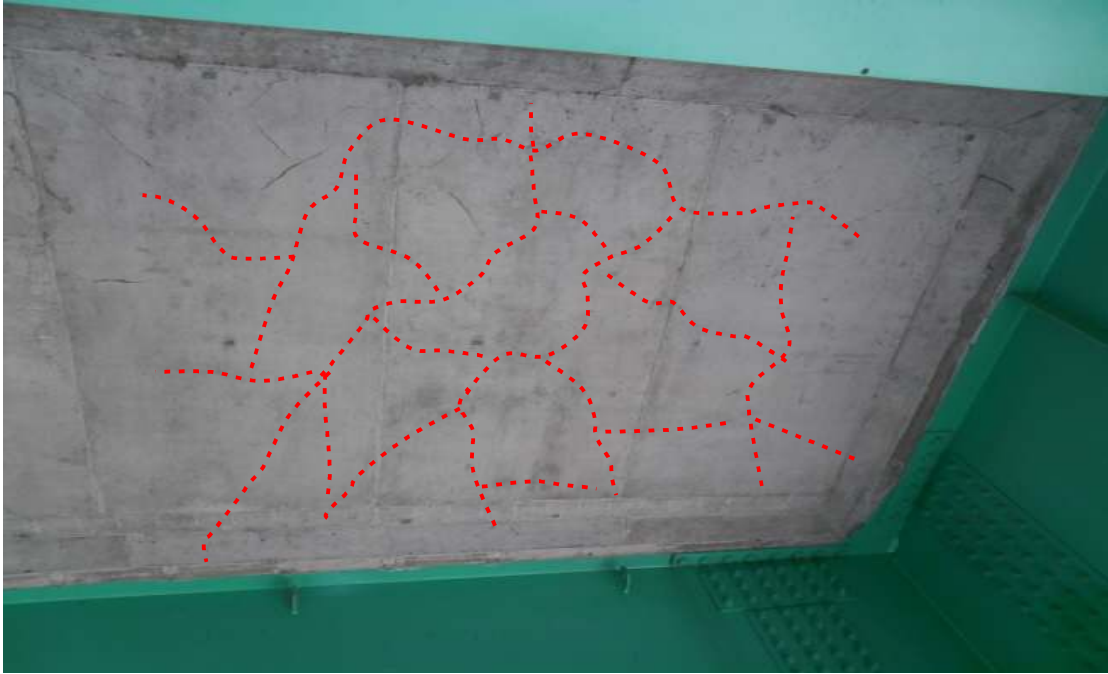
| 사진내용 | 하행선 S4 바닥판 하면 망상균열 | | 13 |

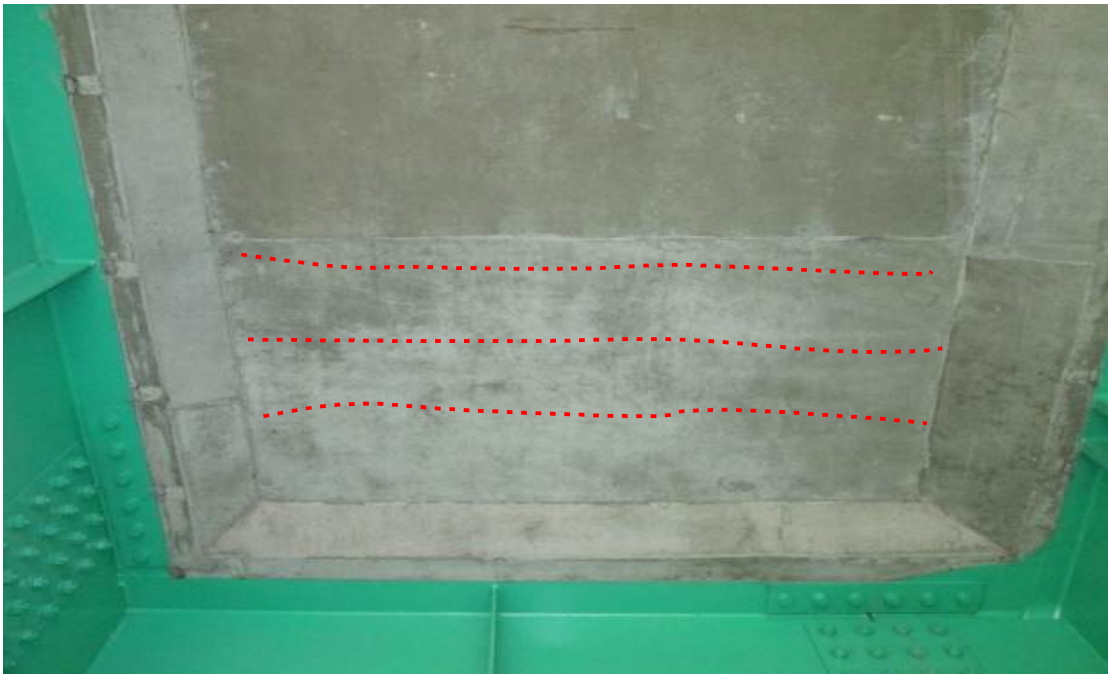
| 사진내용 | 하행선 S5 바닥판하면 횡방향 균열 (폭0.1mm) | | 14 |

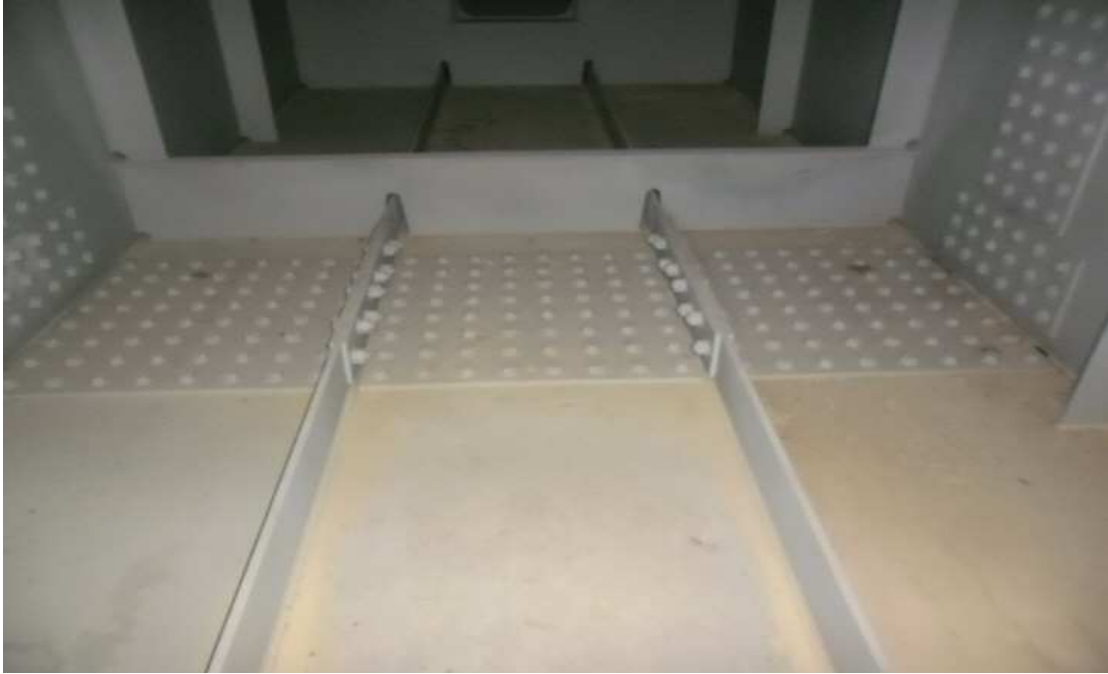
| 사진내용 | 하행선 S1 G2 주형내부 누수 및 우수유입 흔적 | | 15 |

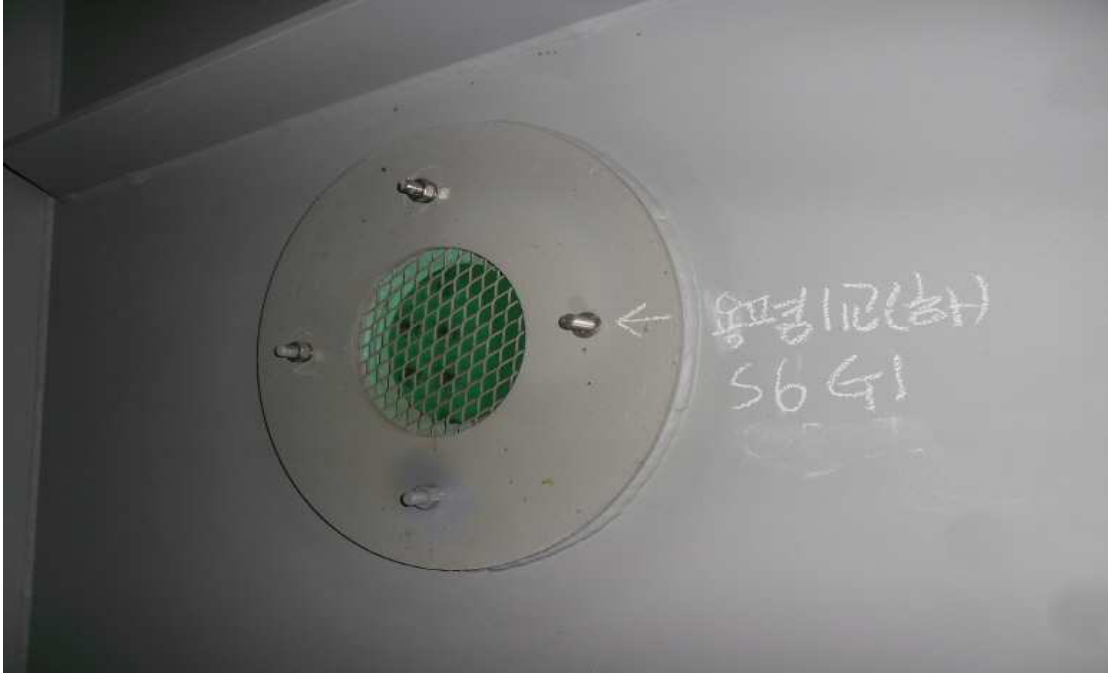
| 사진내용 | 하행선 S6 G1 주형내부 환기구 체결볼트 탈락 | | 17 |

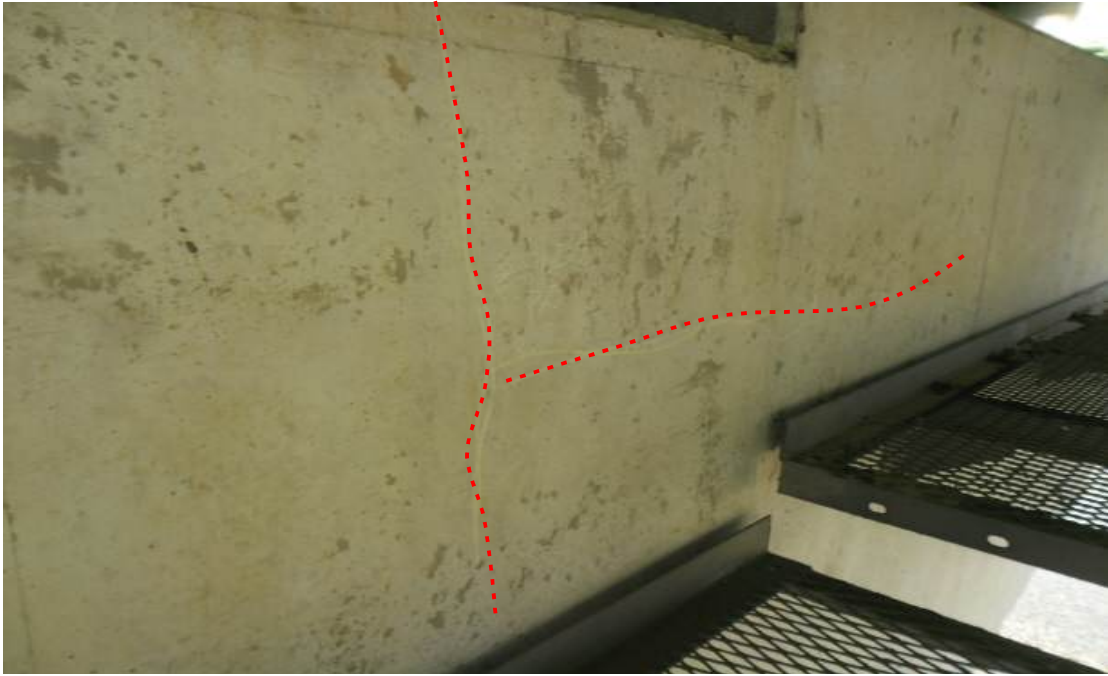
| 사진내용 | 상행선 P2 코핑 배면 균열 (폭0.1mm) | | 23 |

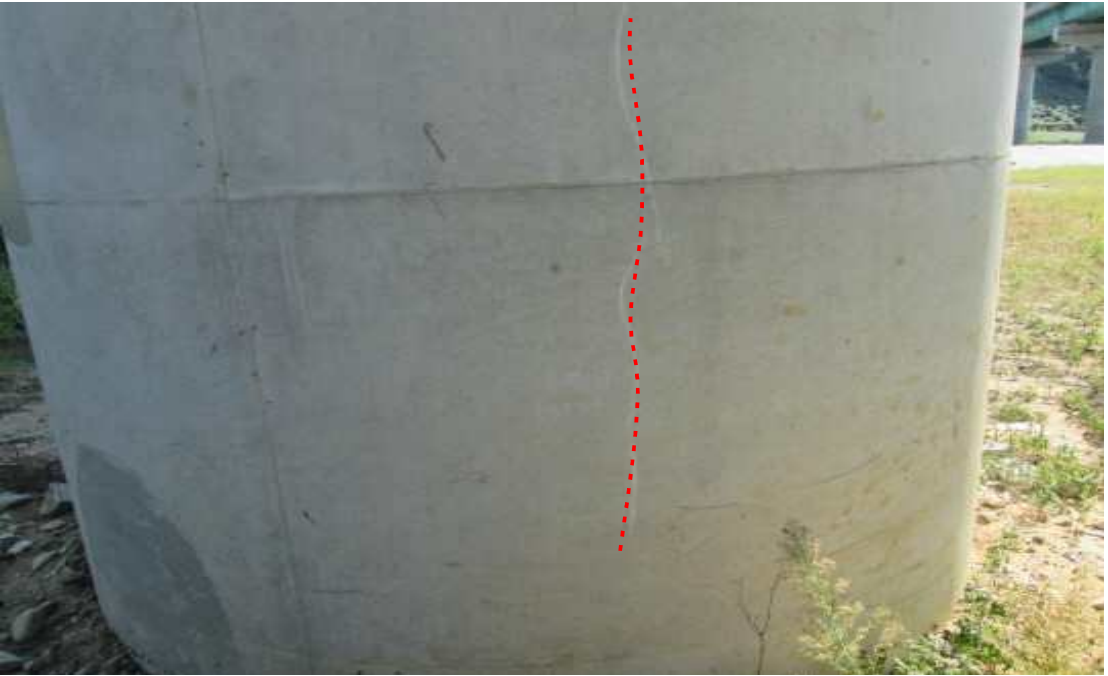
| 사진내용 | 상행선 P5 기둥 배면 균열 (폭0.2mm) | | 24 |

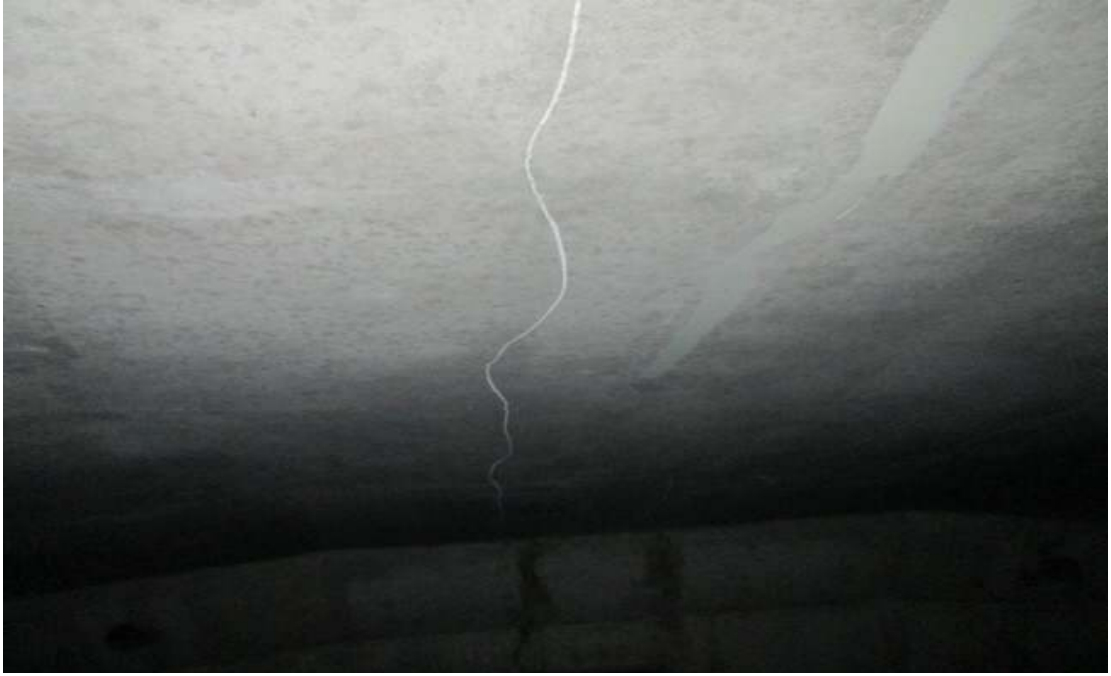
| 과업명 | 신대구부산고속도로 시설물 정밀점검 | 시설물명 | 금시교 |
|---|---|---|---|
| 사진내용 | 상행선 S5 주형내부 상면 중방향균열 (폭0.1mm) | | 7 |

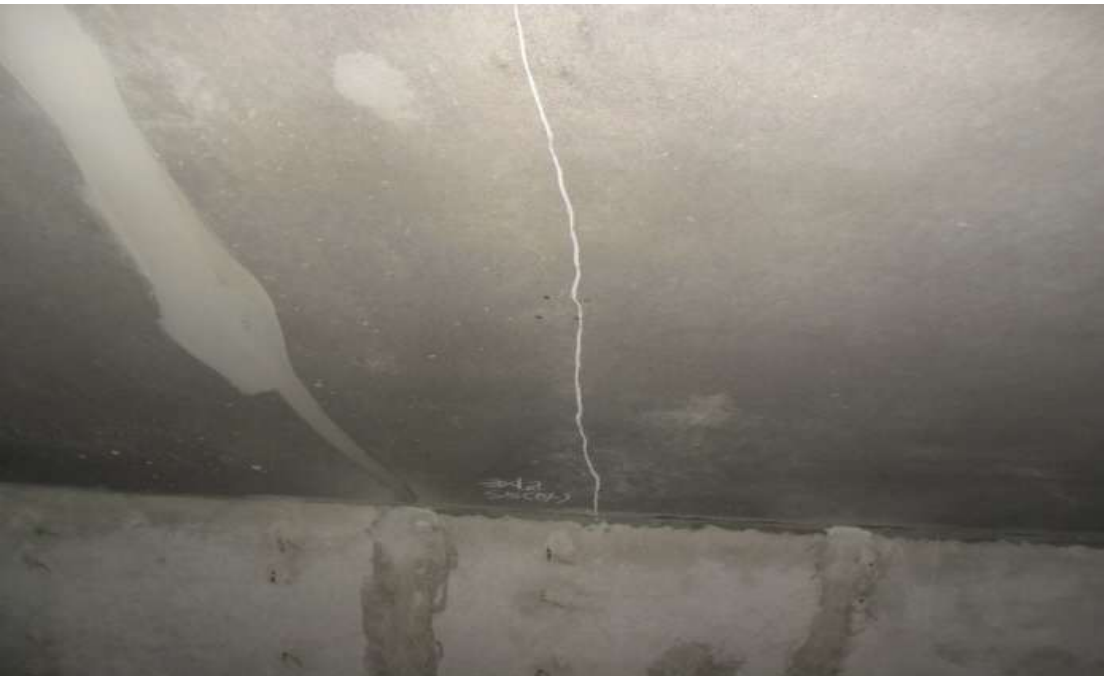
| 과업명 | 신대구부산고속도로 시설물 정밀점검 | 시설물명 | 금시교 |
|---|---|---|---|
| 사진내용 | 하행선 S5 주형내부 상면 중방향균열 (폭0.1mm) | | 8 |

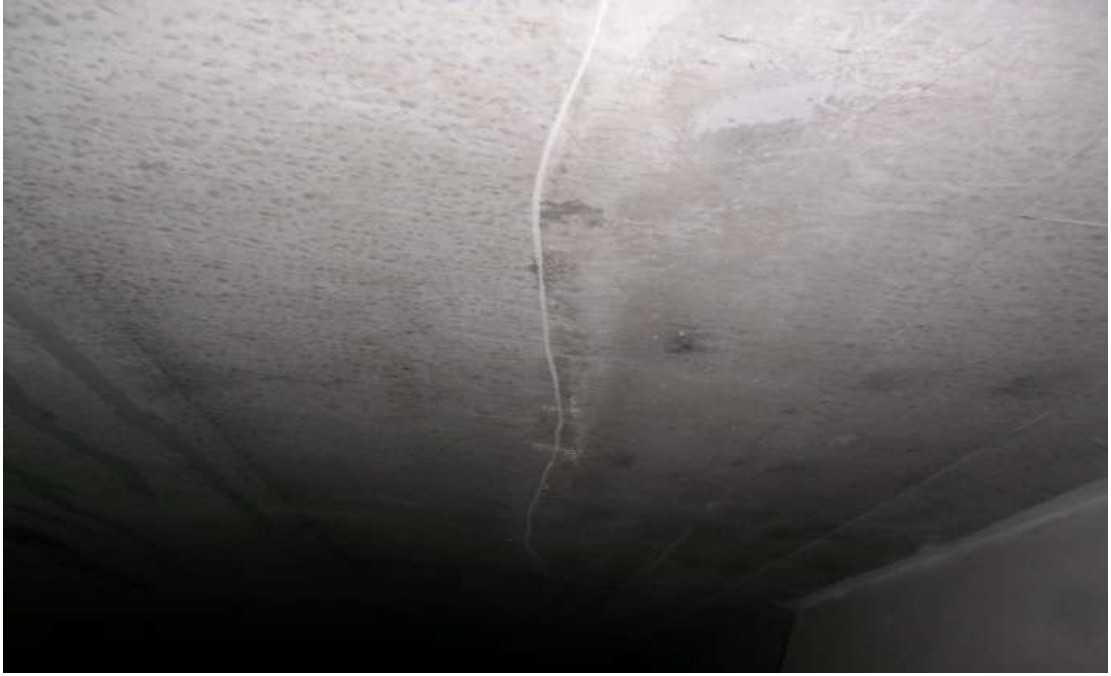
| 과업명 | 신대구부산고속도로 시설물 정밀점검 | 시설물명 | 금시교 |
|---|---|---|---|
| 사진내용 | 하행선 S14 주형내부 상면 종방향균열 (폭0.2mm) | | 9 |

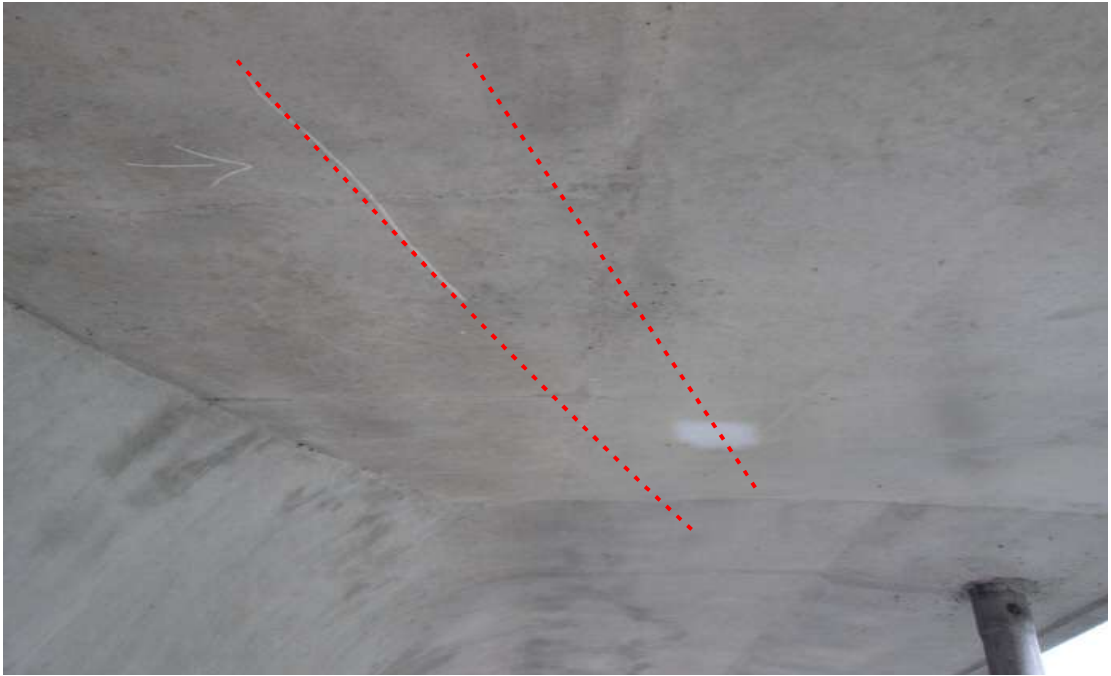
| 과업명 | 신대구부산고속도로 시설물 정밀점검 | 시설물명 | 금시교 |
|---|---|---|---|
| 사진내용 | 상행선 S1 주형외부 좌측 상부슬래브 종방향균열 (폭0.2mm) | | 10 |

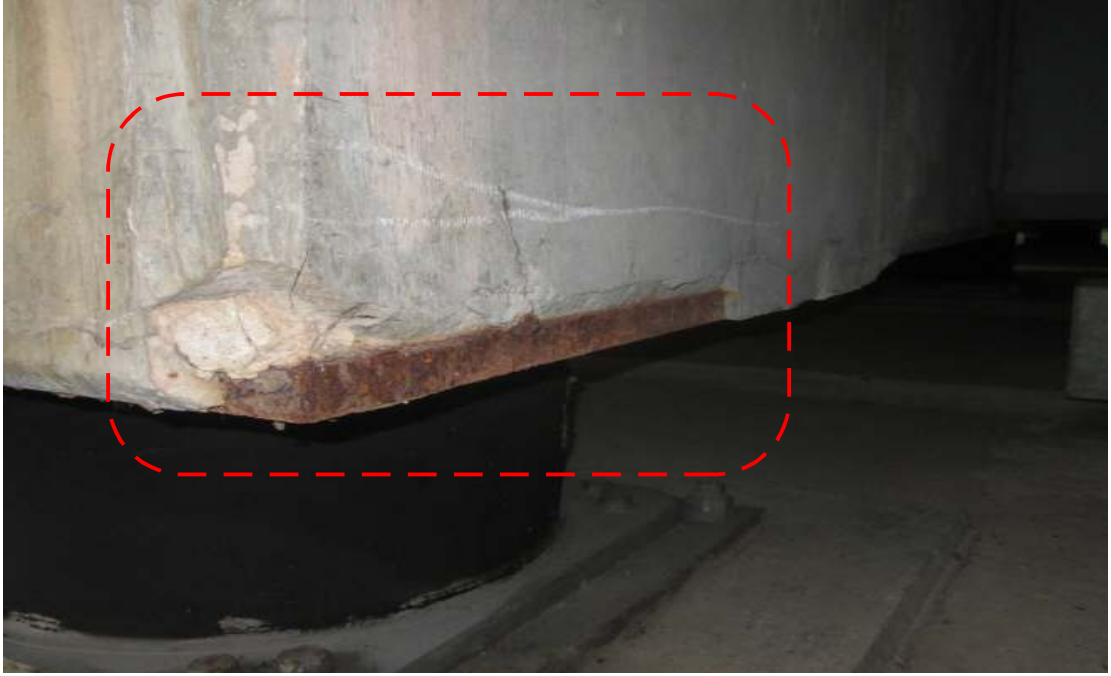
| 과업명 | 신대구부산고속도로 시설물 정밀점검 | 시설물명 | 금시교 |
|---|---|---|---|
| 사진내용 | 상행선 S17 A2측 주형외부 받침부 콘크리트 박리 및 파손 | | 11 |

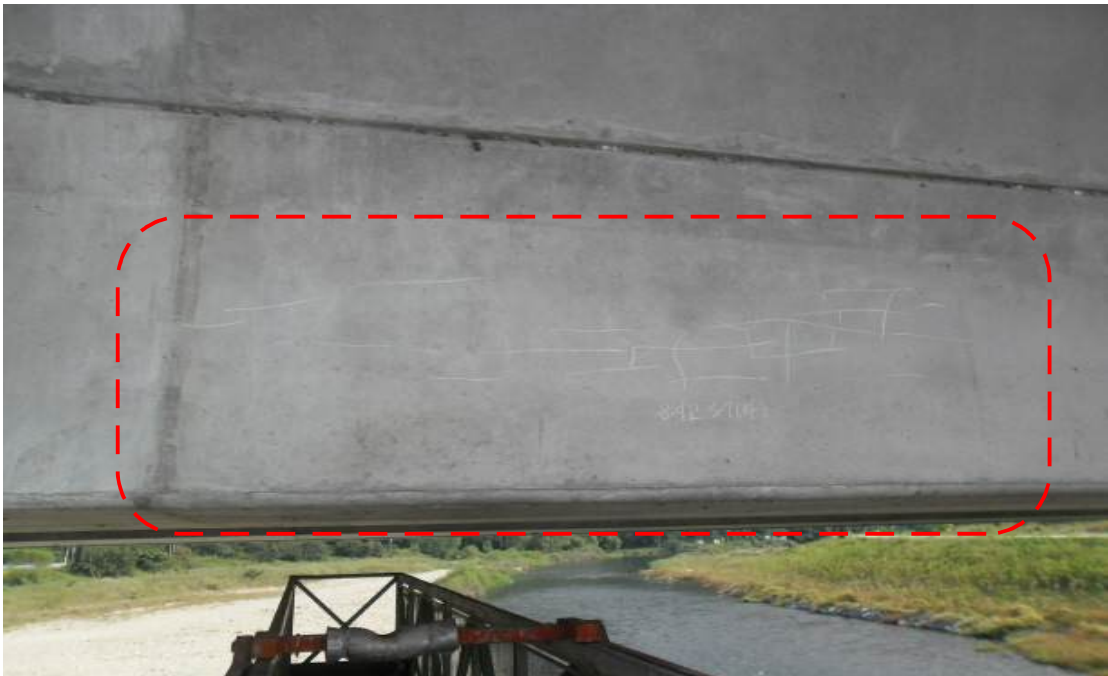
| 과업명 | 신대구부산고속도로 시설물 정밀점검 | 시설물명 | 금시교 |
|---|---|---|---|
| 사진내용 | 하행선 S7 주형외부 좌측면 망상균열 | | 14 |

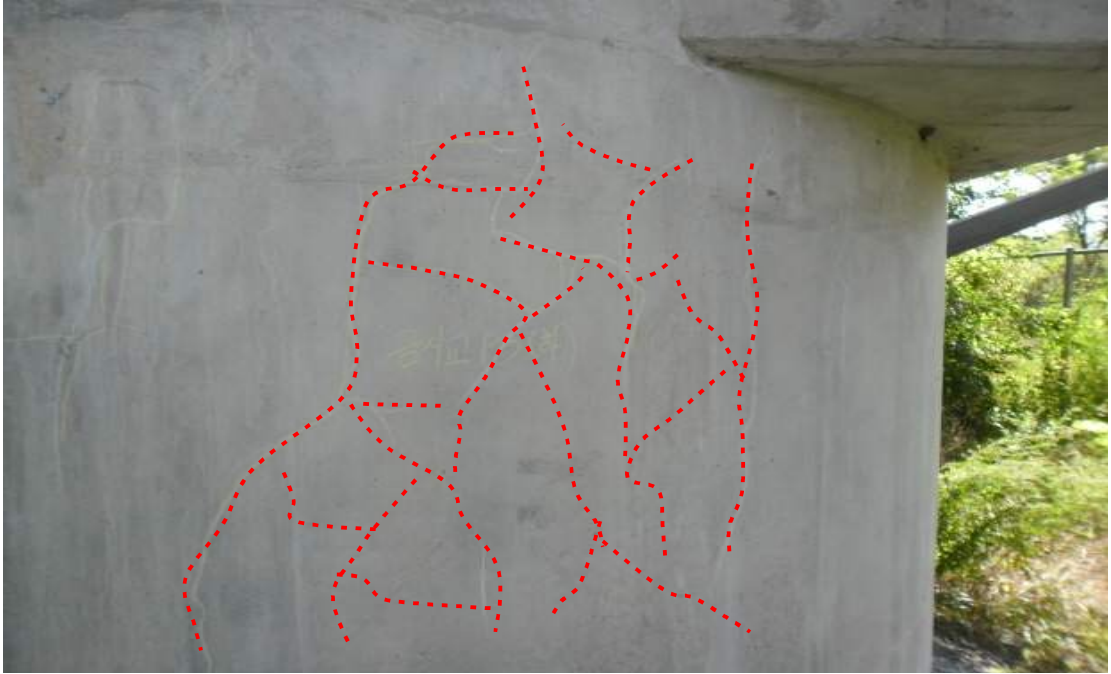
| 사진내용 | 하행선 P3 기둥 배면 망상균열 | | 19 |

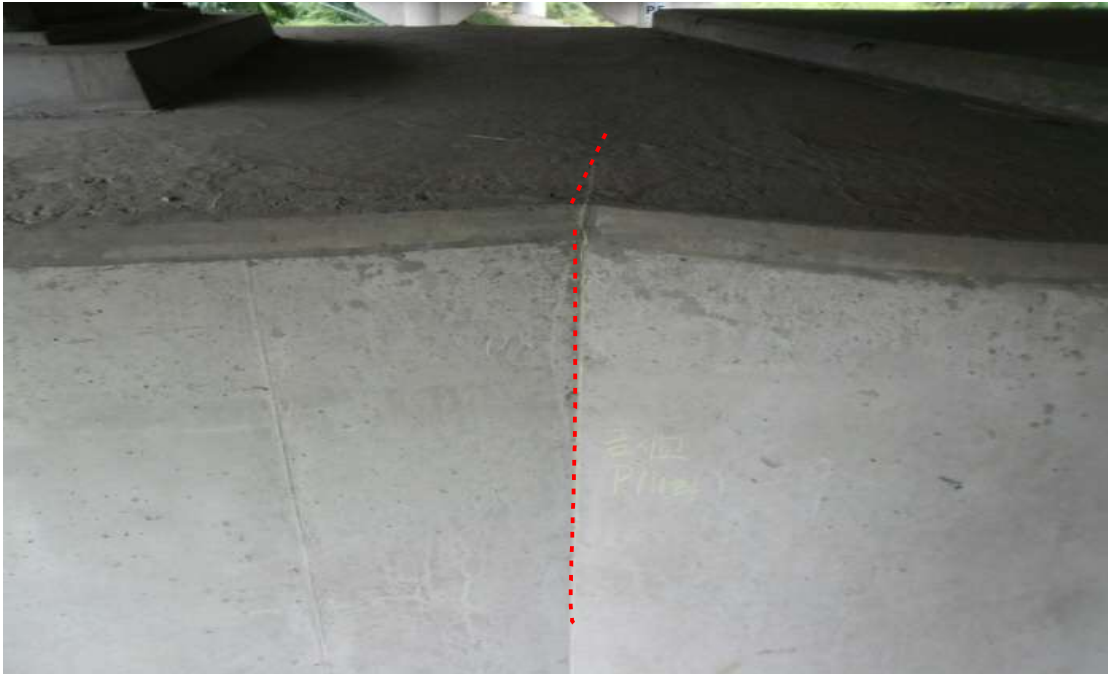
| 사진내용 | 하행선 P11 코핑 정면 균열 (폭0.2mm) | | 20 |

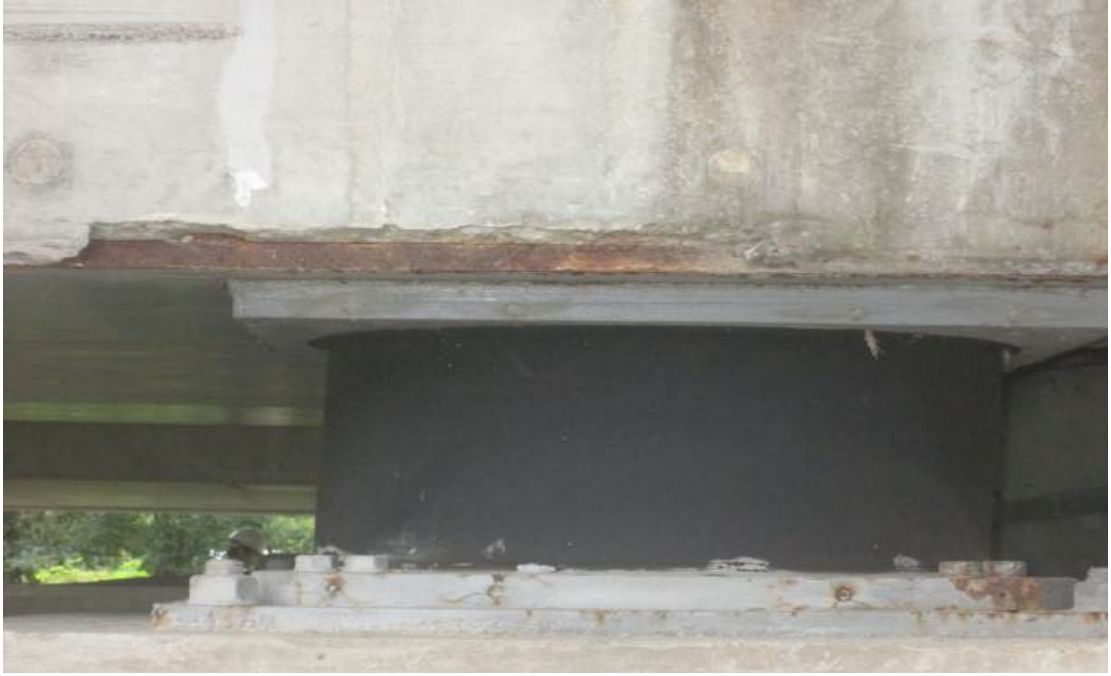
| 사진내용 | 상행선 A2 SH2 Plate 녹발생 (유도배수관 길이부족) | | 21 |

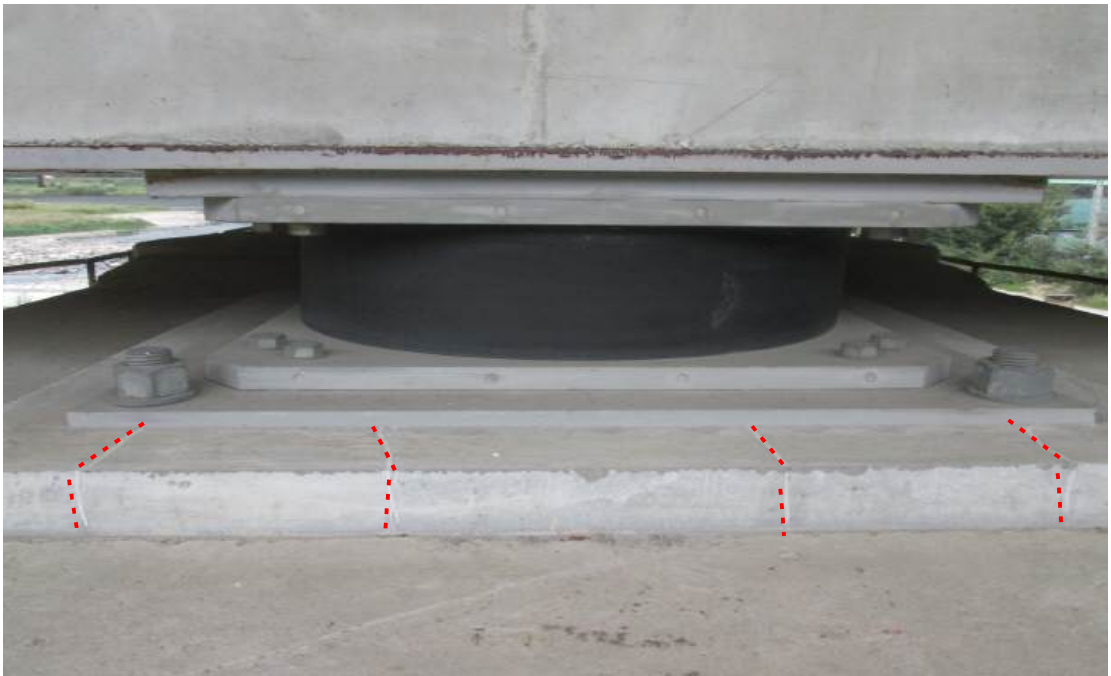
| 사진내용 | 상행선 P8 SH2 무수축물탈 균열 (폭0.2mm) | | 22 |

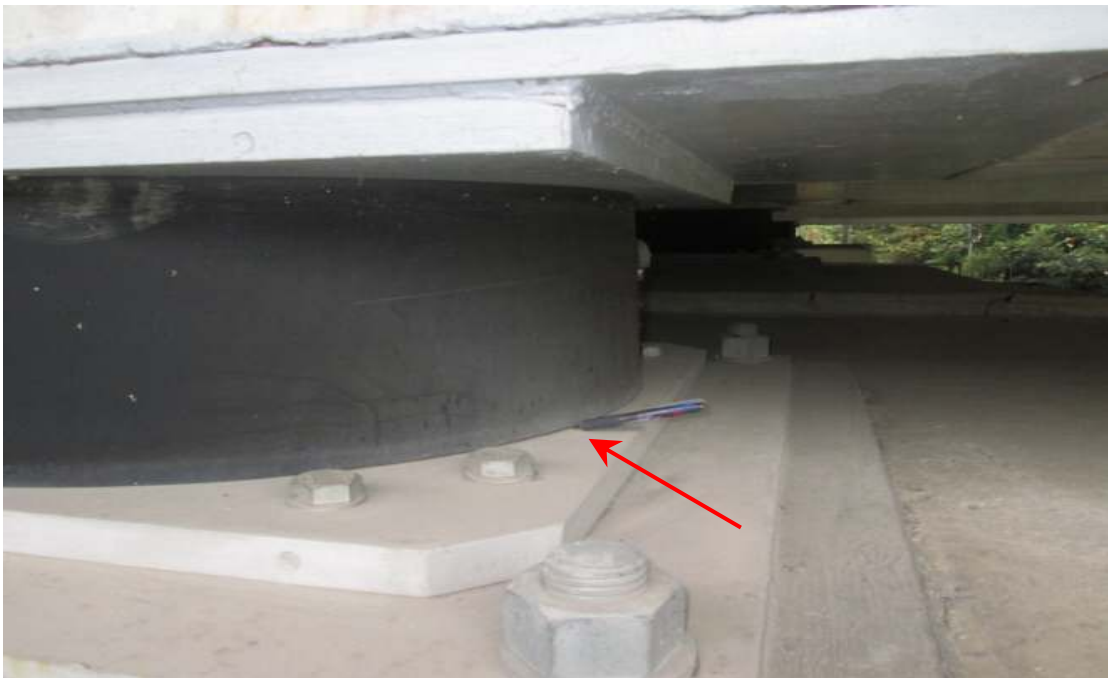
| 사진내용 | 상행선 P16 SH2 고무재 들뜸 | | 23 |

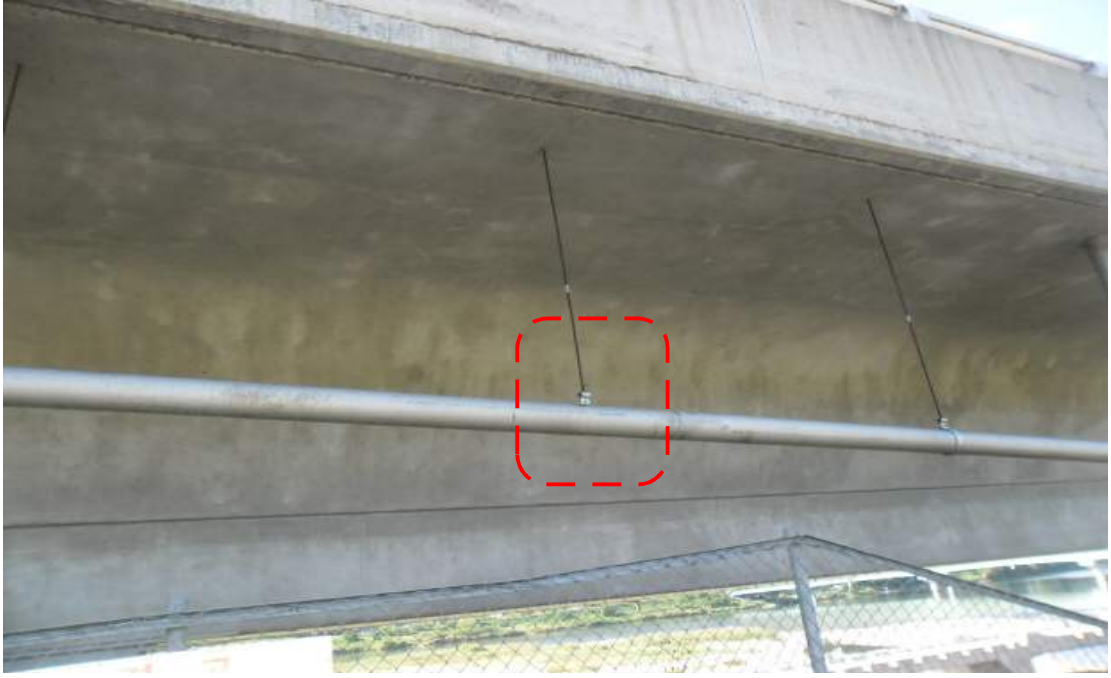
| 사진내용 | 상행선 S6 배수관 연결고리 탈락 | | 33 |

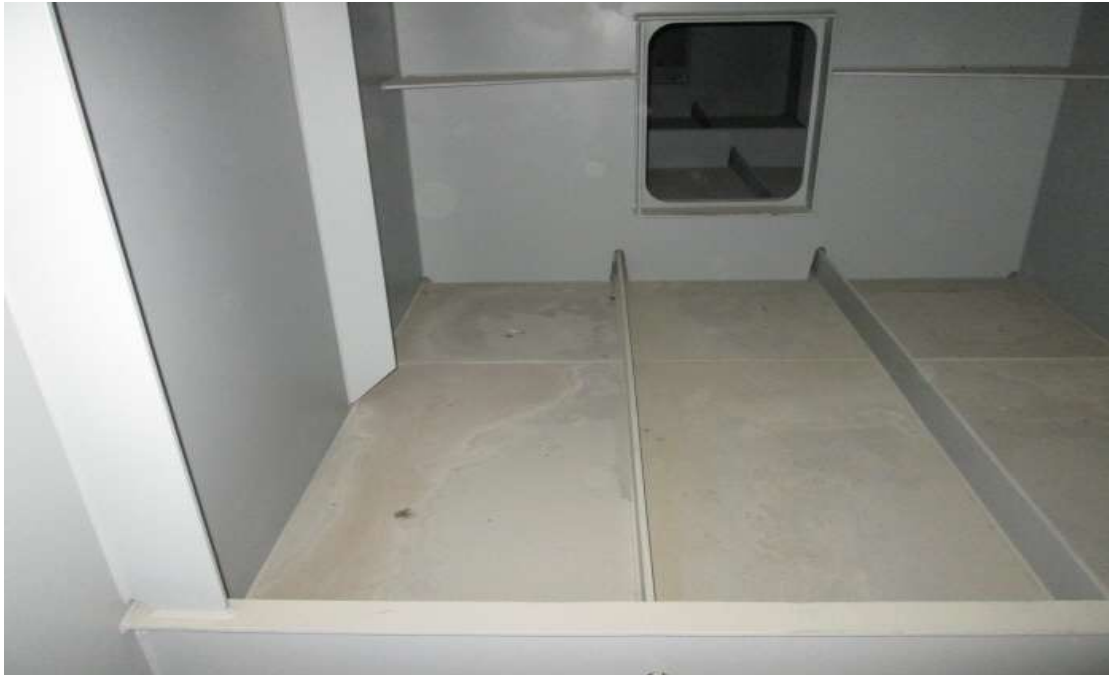
| 과업명 | 신대구부산고속도로 시설물 정밀점검 | 시설물명 | 월연교 |
|---|---|---|---|
| 사진내용 | 상행선 S8 G2 주형내부 누수 및 우수유입 | | 9 |

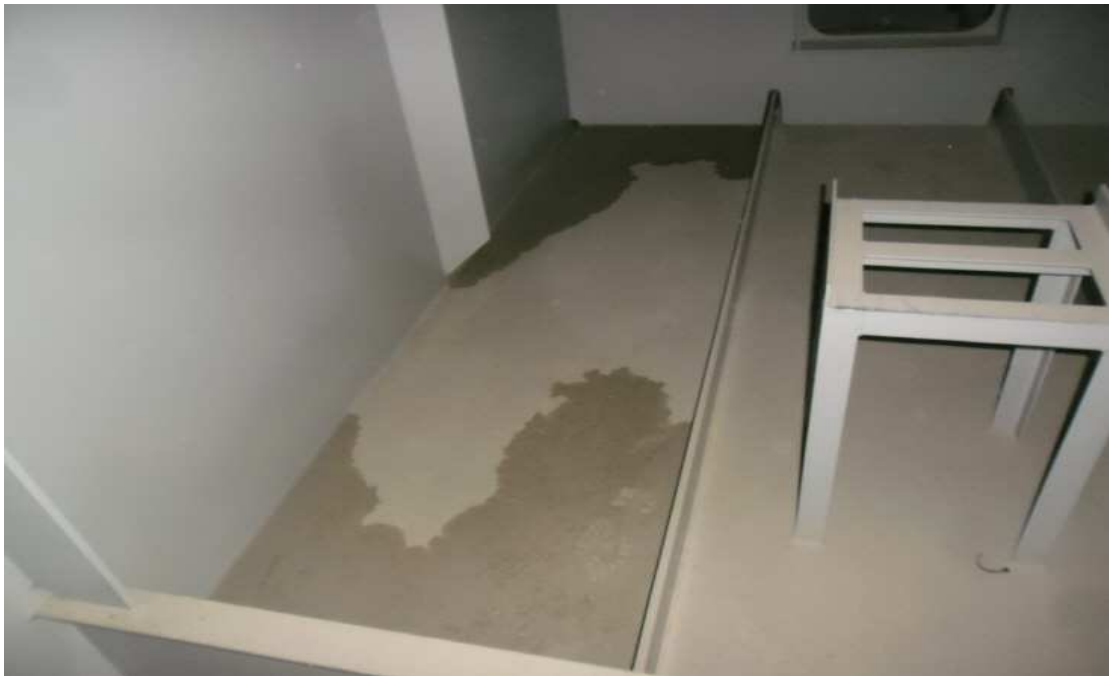
| 과업명 | 신대구부산고속도로 시설물 정밀점검 | 시설물명 | 월연교 |
|---|---|---|---|
| 사진내용 | 하행선 S1 G2 주형내부 누수 및 우수유입 | | 10 |

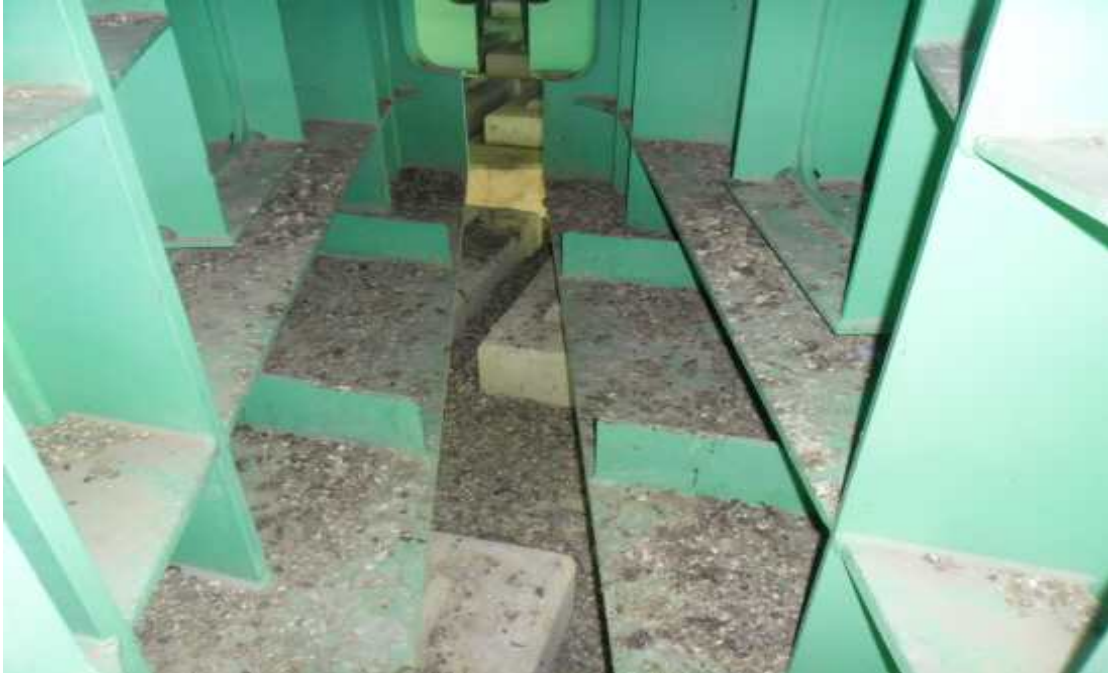
| 과업명 | 신대구부산고속도로 시설물 정밀점검 | 시설물명 | 월연교 |
|---|---|---|---|
| 사진내용 | 하행선 S6 G1 주형외부 하면 도장손상 및 녹발생 | | 13 |

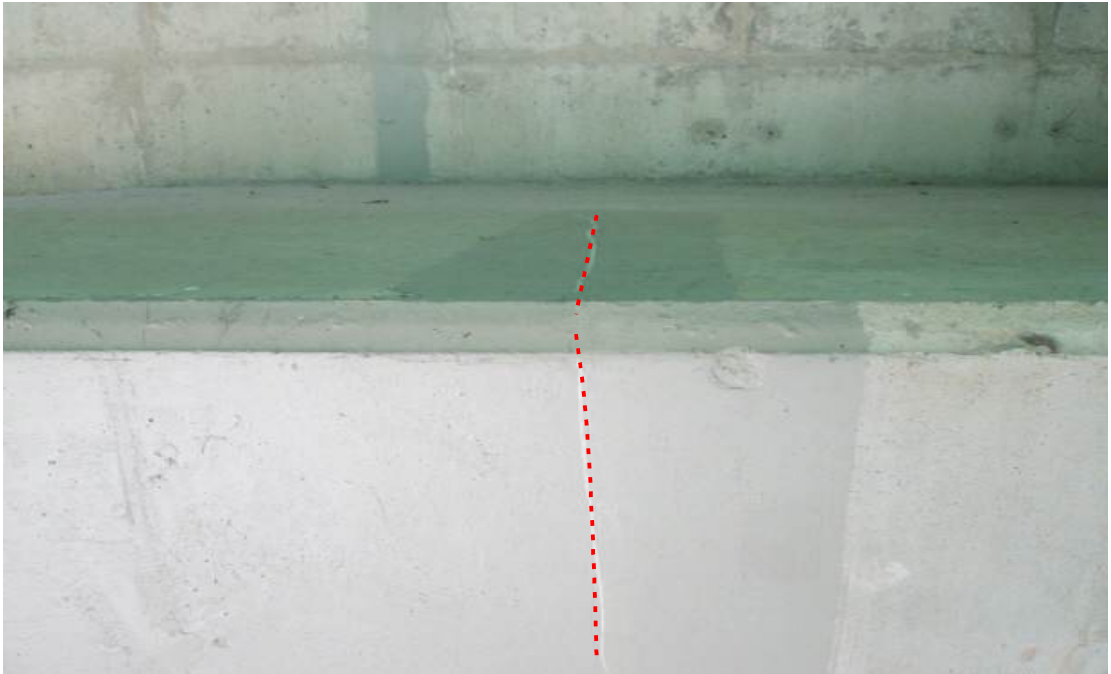
| 과업명 | 신대구부산고속도로 시설물 정밀점검 | 시설물명 | 월연교 |
|---|---|---|---|
| 사진내용 | 상행선 A1 보수부 재균열 (폭0.2mm) | | 14 |

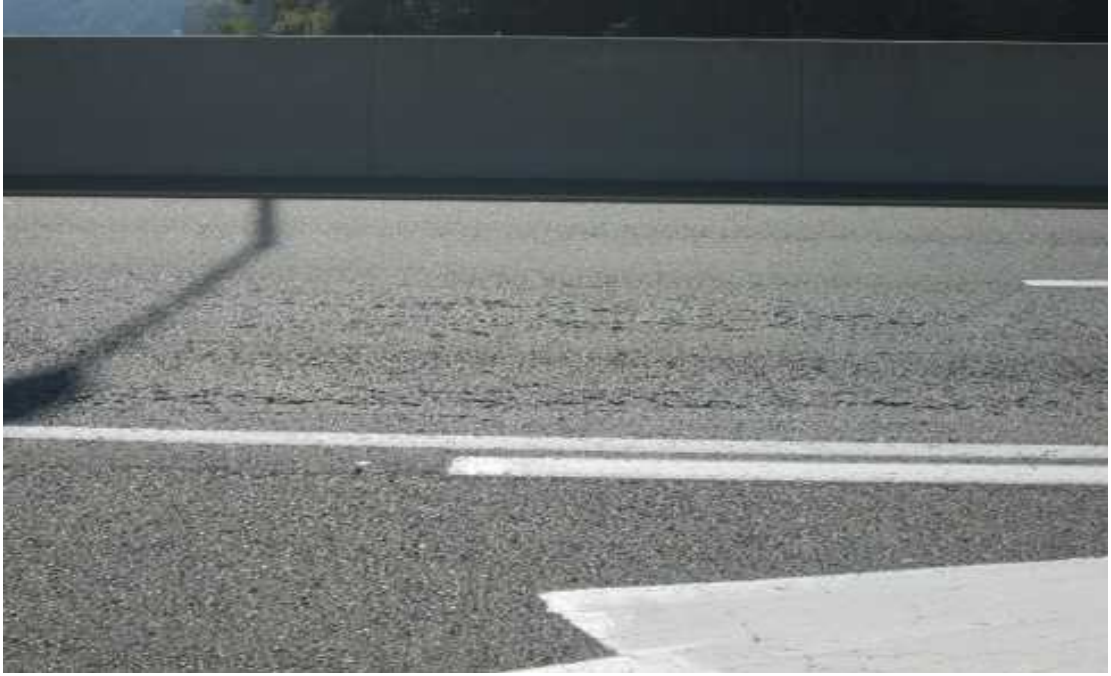
| 과업명 | 신대구부산고속도로 시설물 정밀점검 | 시설물명 | 월연교 |
|---|---|---|---|
| 사진내용 | 하행선 S4 교면포장 라벨링 | 19 | |

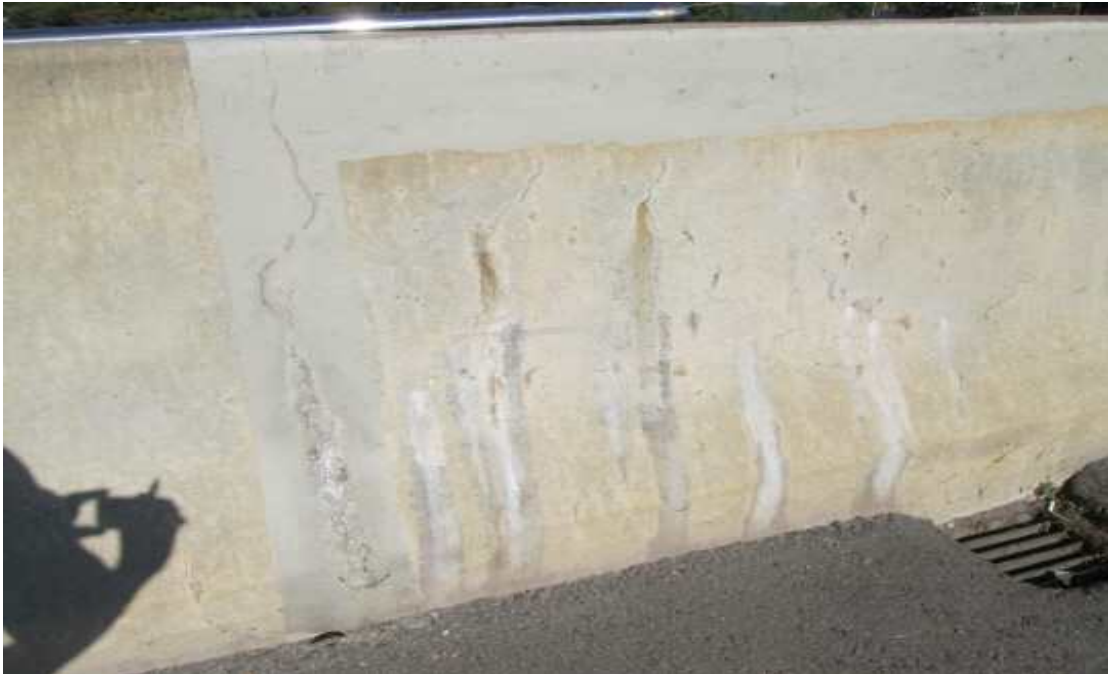
| 과업명 | 신대구부산고속도로 시설물 정밀점검 | 시설물명 | 월연교 |
|---|---|---|---|
| 사진내용 | 하행선 S6 방호벽 균열부 백태 | | 24 |
