# 1. 용평1교

| 과업명 | 신대구부산고속도로 시설물 정밀점검 | 시설물명 | 용평1교 |

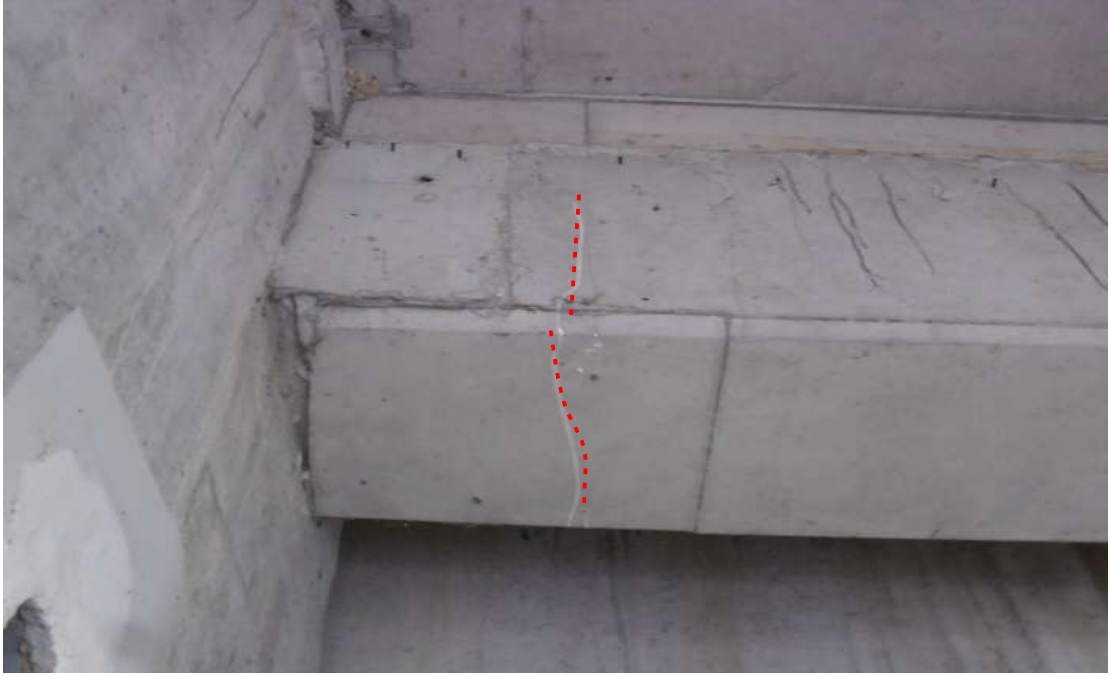
| 과업명 | 신대구부산고속도로 시설물 정밀점검 | 시설물명 | 밀양IC 1교 |
|---|---|---|---|
| 사진내용 | 국도24호선방향 S5 G3~G4 가로보 균열(폭 0.2mm) | | 11 |

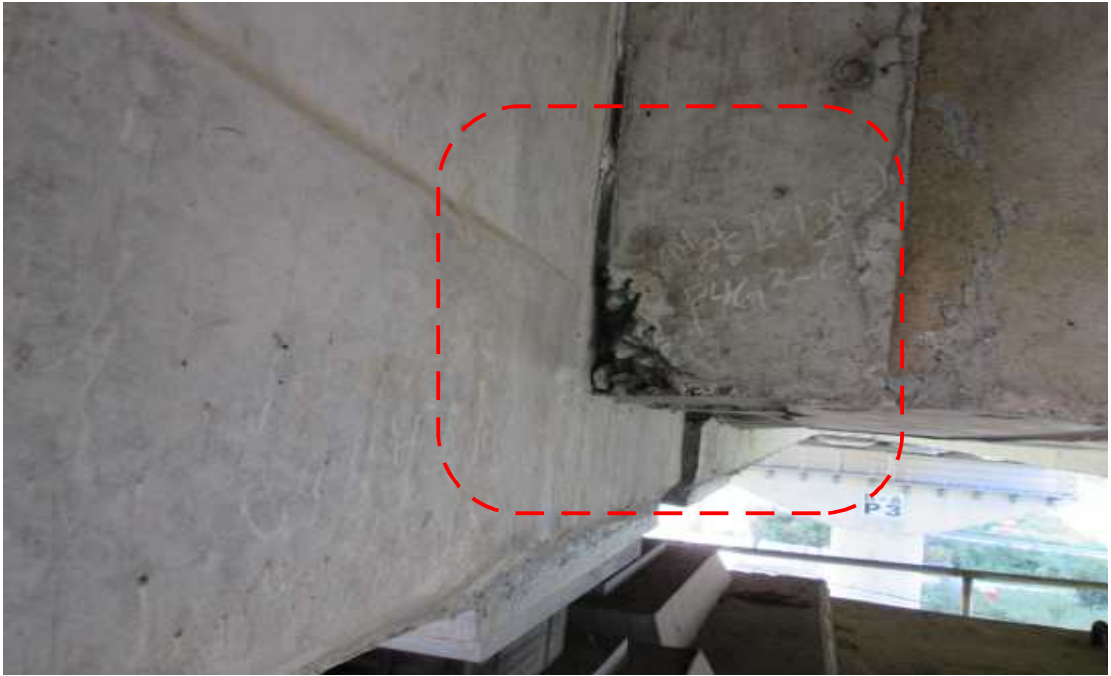
| 과업명 | 신대구부산고속도로 시설물 정밀점검 | 시설물명 | 밀양IC 1교 |
|---|---|---|---|
| 사진내용 | 국도24호선방향 S5 G3~G4 가로보 재료분리 및 들뜸 | | 12 |

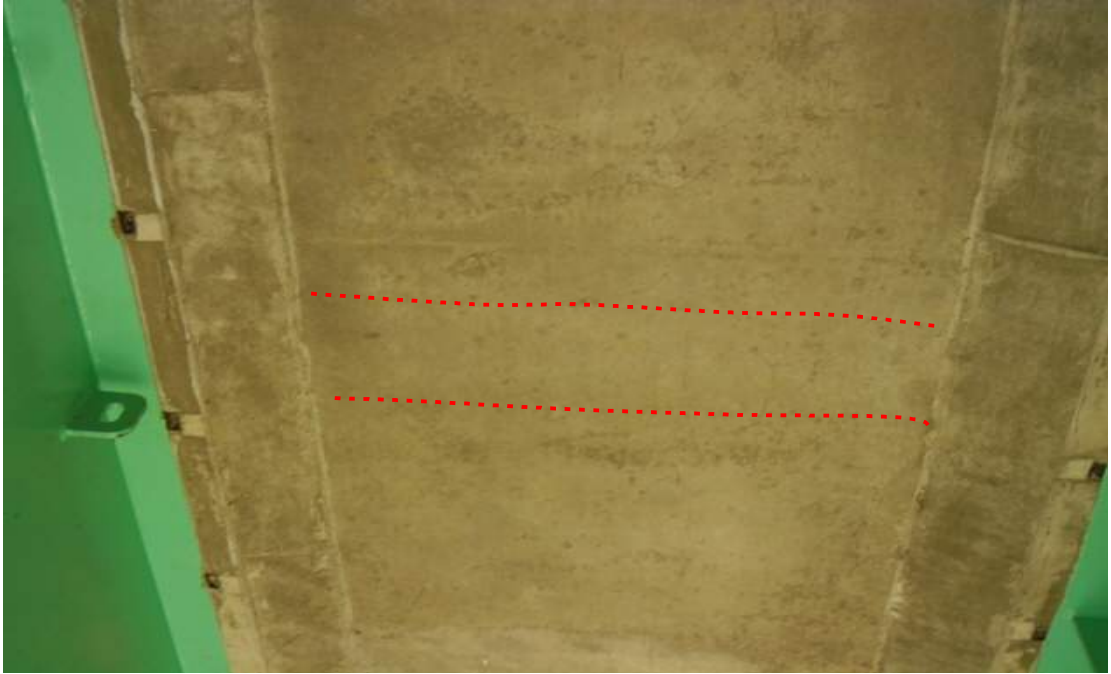
| 과업명 | 신대구부산고속도로 시설물 정밀점검 | 시설물명 | 금천교 |
|---|---|---|---|
| 사진내용 | 상행선 S2 바닥판 하면 균열(폭0.2mm) | | 7 |

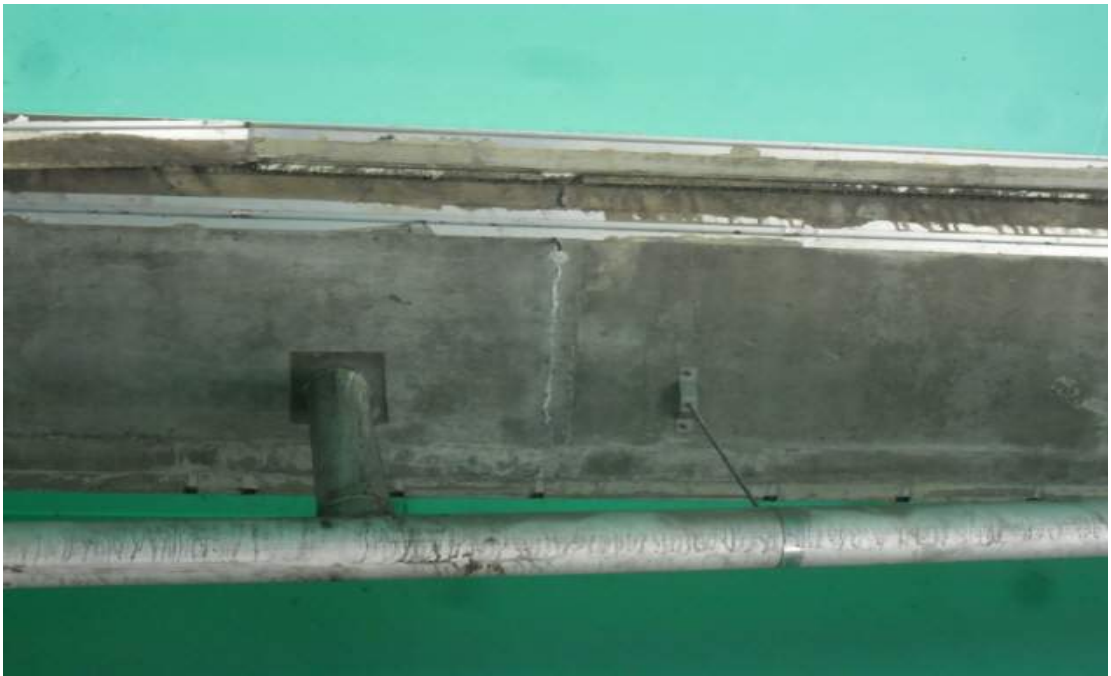
| 과업명 | 신대구부산고속도로 시설물 정밀점검 | 시설물명 | 금천교 |
|---|---|---|---|
| 사진내용 | 상행선 S3 균열부 바닥판 하면 균열부 백태 | | 8 |

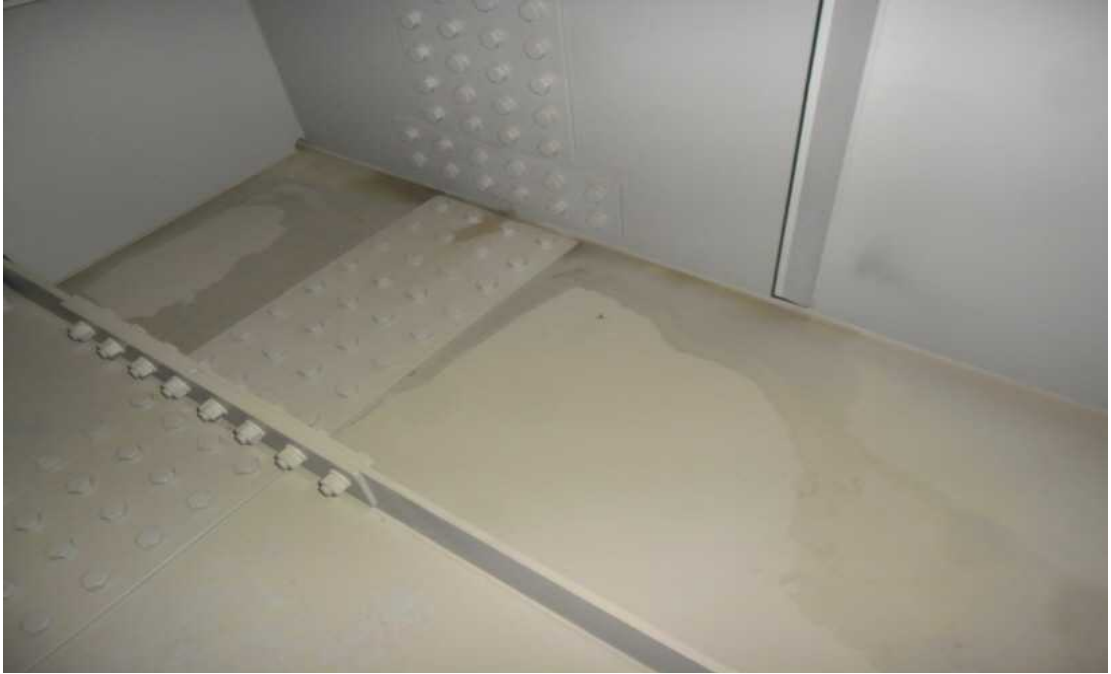
| 사진내용 | 상행선 S1 G1 주형내부 누수 및 우수유입 | | 11 |

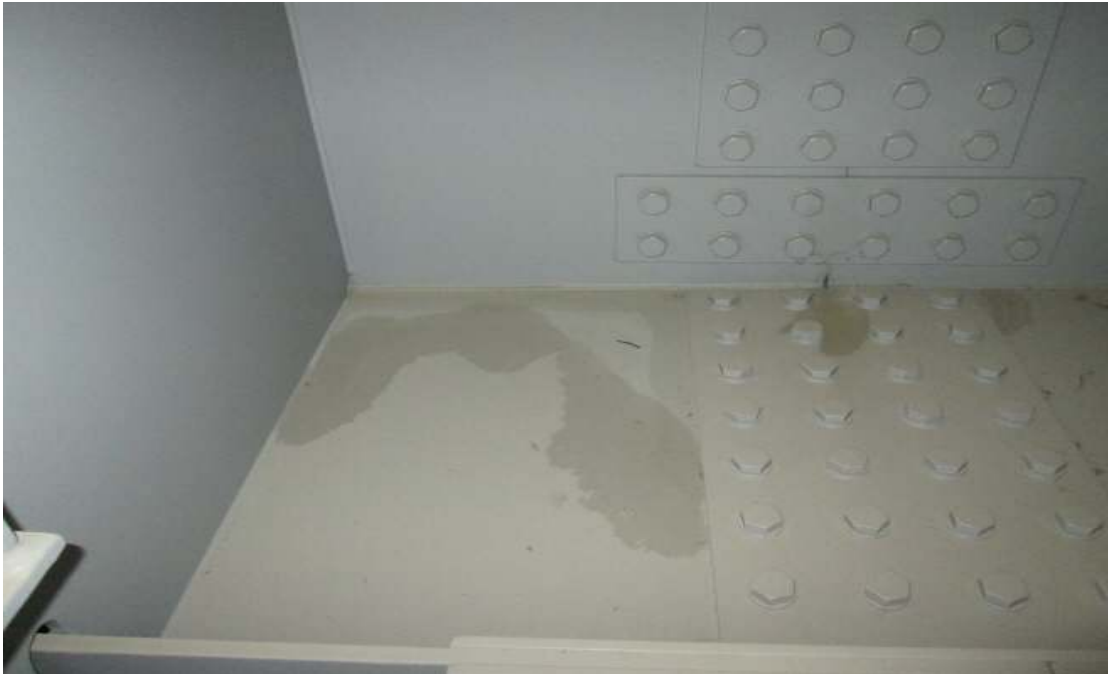
| 사진내용 | 하행선 S1 G2 주형내부 누수 및 우수유입 | | 12 |

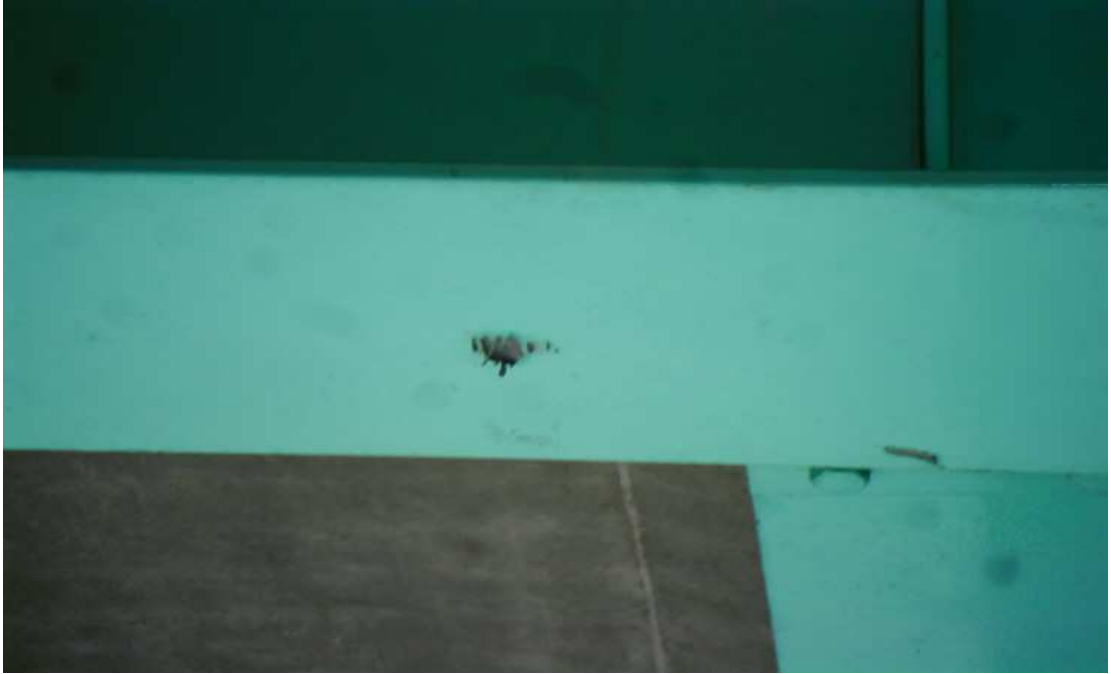
| 사진내용 | 상행선 S2 가로보 도장손상 | | 13 |

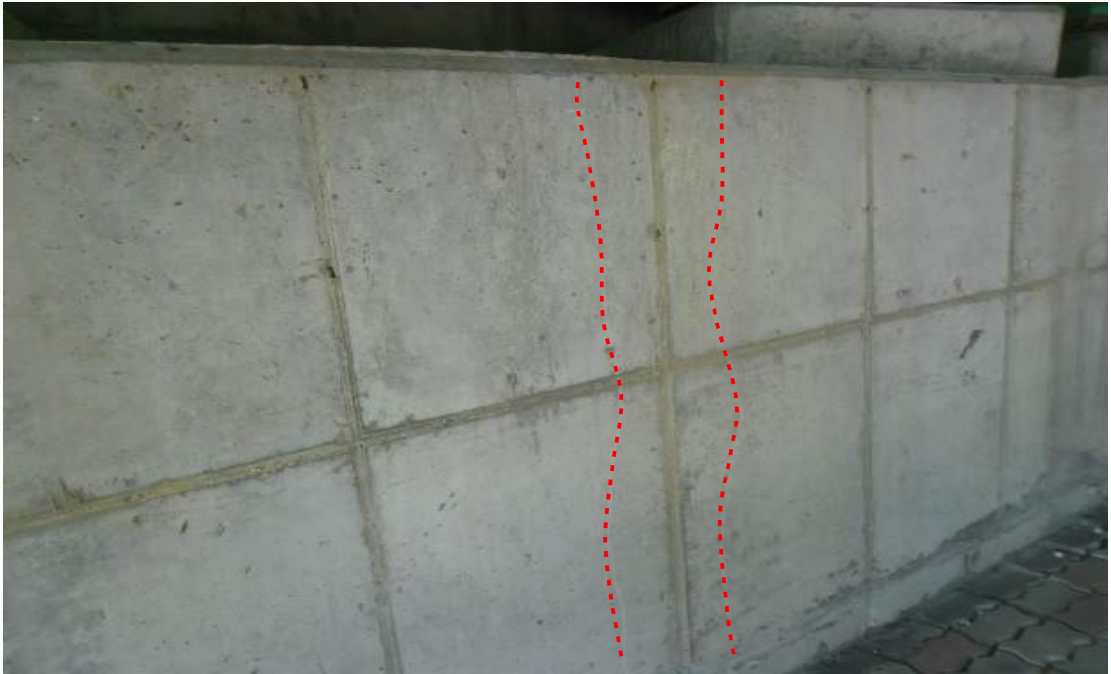
| 사진내용 | 상행선 A1 벽체 균열 (폭0.2mm) | | 14 |

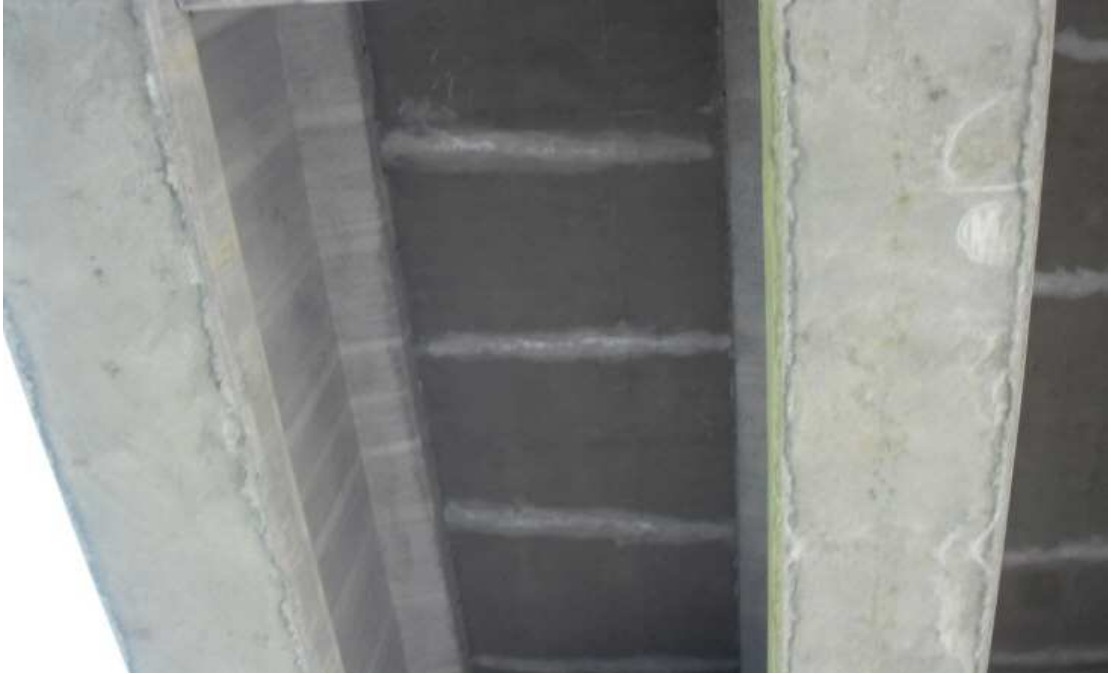
| 과업명 | 신대구부산고속도로 시설물 정밀점검 | 시설물명 | 엄남천교 |
|---|---|---|---|
| 사진내용 | 하행선 S1 바닥판 하면 균열부 백태 | | 7 |

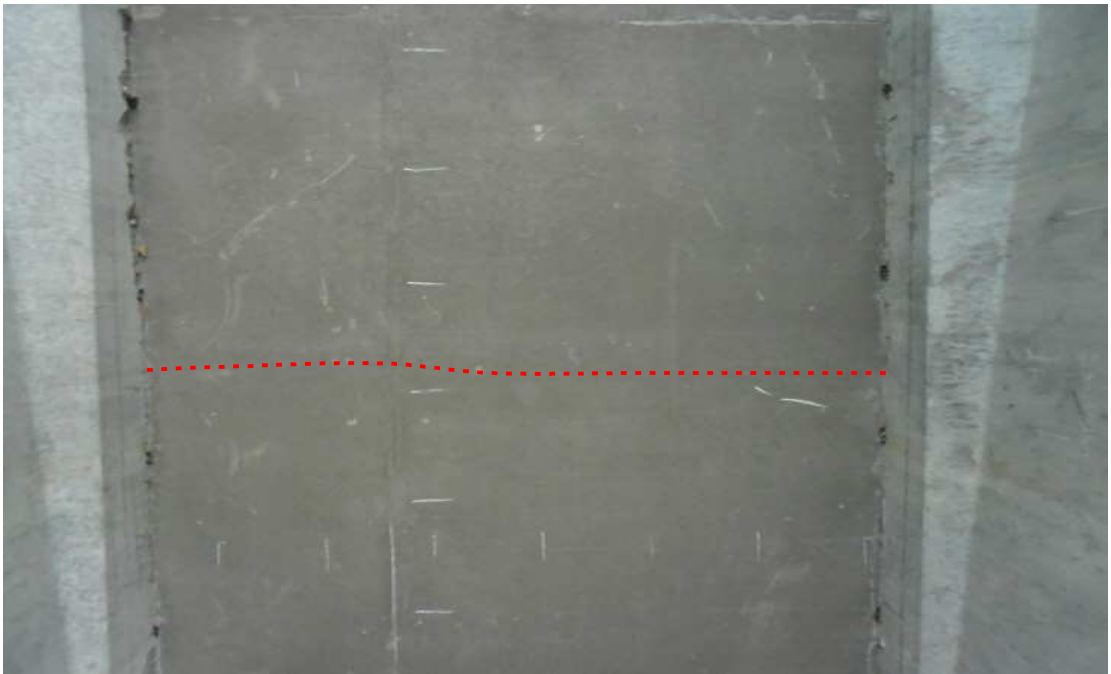
| 과업명 | 신대구부산고속도로 시설물 정밀점검 | 시설물명 | 엄남천교 |
|---|---|---|---|
| 사진내용 | 하행선 S5 바닥판 하면 횡방향 균열 (폭0.2mm) | | 8 |

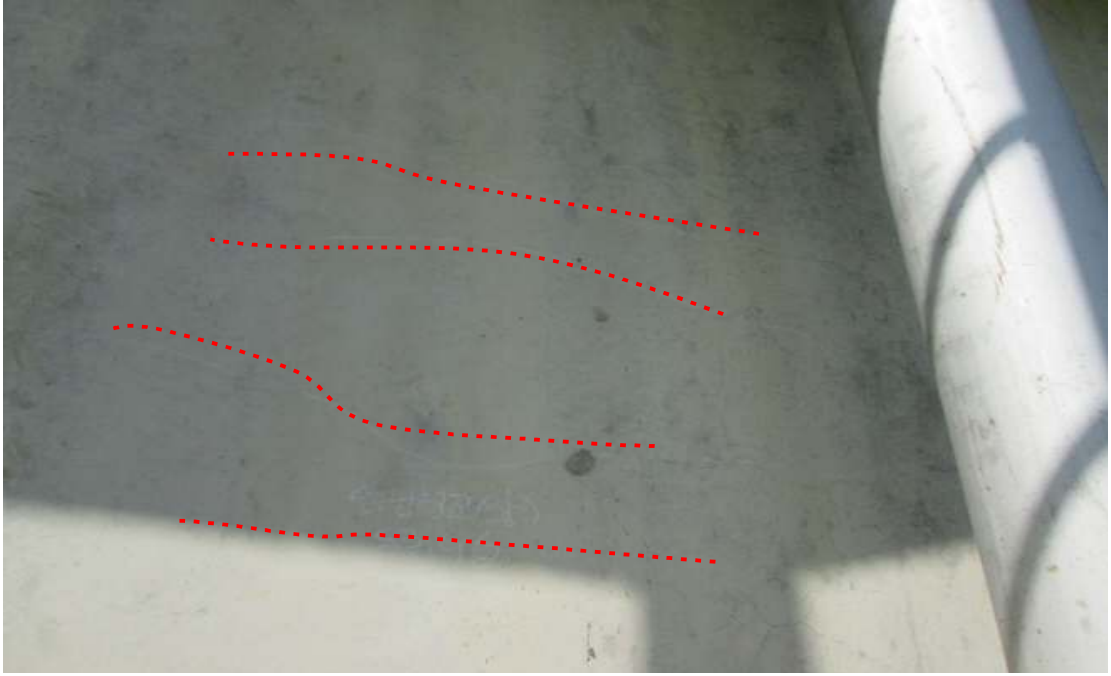
| 과업명 | 신대구부산고속도로 시설물 정밀점검 | 시설물명 | 엄남천교 |
|---|---|---|---|
| 사진내용 | 상행선 S3 G5 (P2측) 주형 균열 (폭0.1mm) | | 9 |

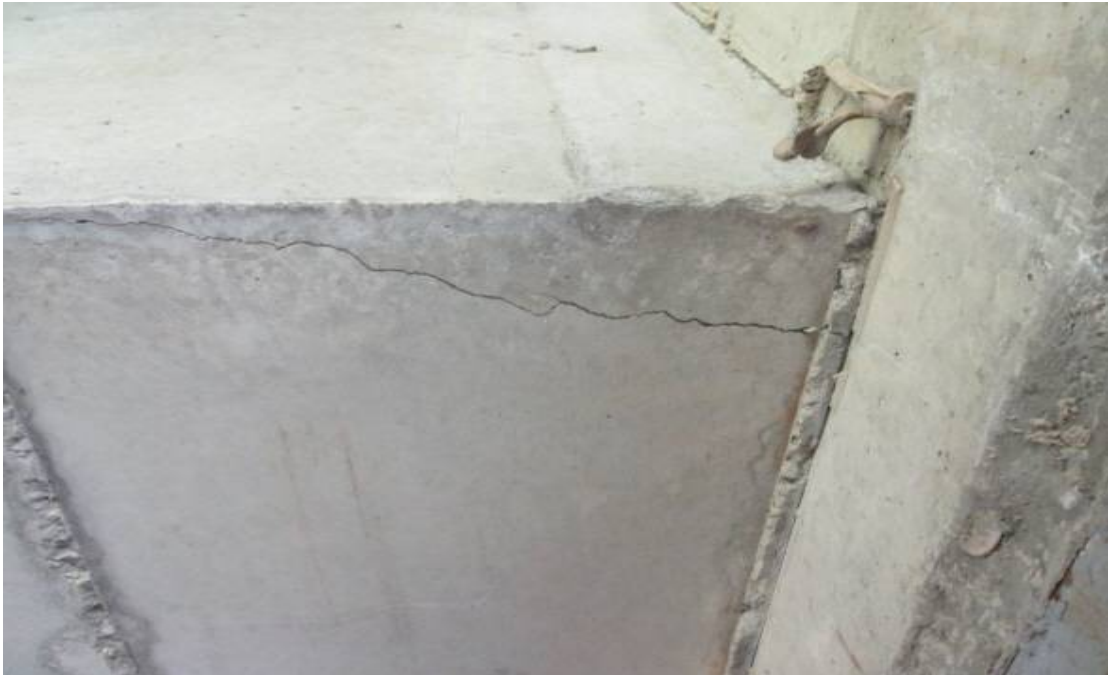
| 과업명 | 신대구부산고속도로 시설물 정밀점검 | 시설물명 | 엄남천교 |
|---|---|---|---|
| 사진내용 | 상행선 S2 G1~G2 가로보 균열 (폭0.3~0.5mm) | | 10 |

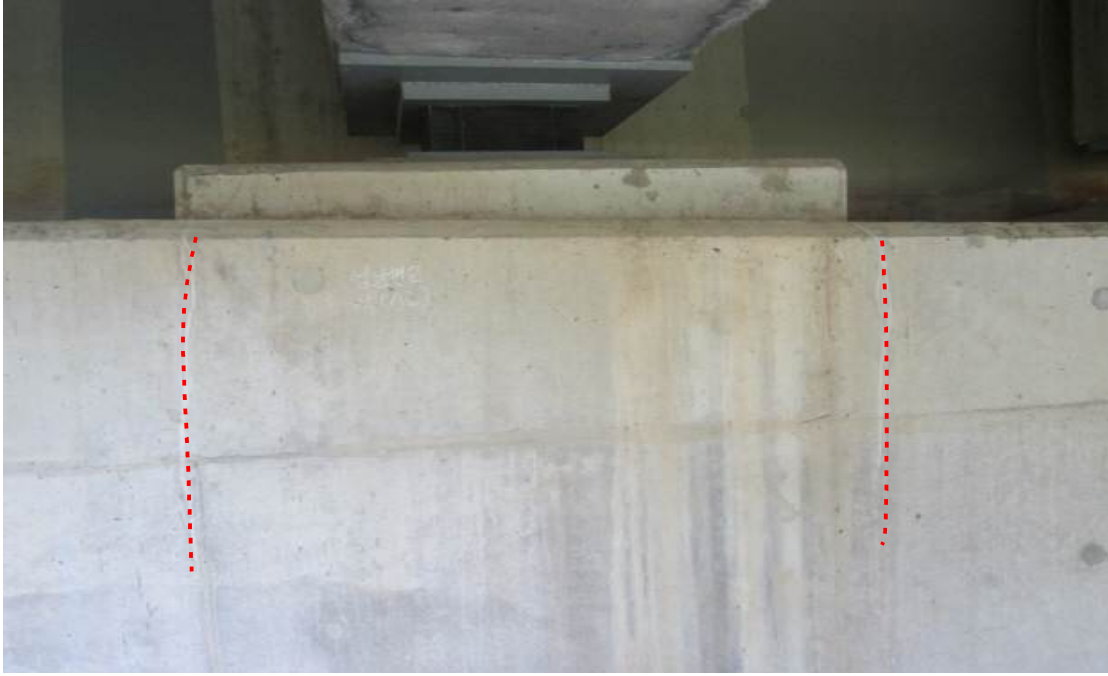
| 과업명 | 신대구부산고속도로 시설물 정밀점검 | 시설물명 | 엄남천교 |
|---|---|---|---|
| 사진내용 | 상행선 A2 벽체 균열 (폭0.1mm) | | 13 |

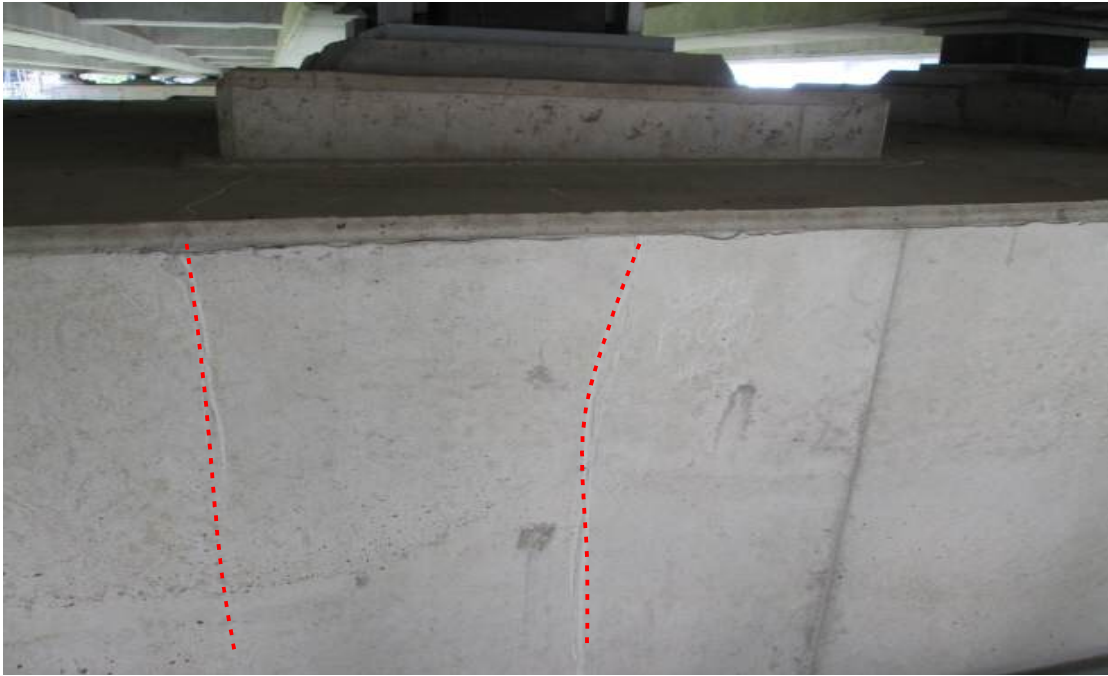
| 과업명 | 신대구부산고속도로 시설물 정밀점검 | 시설물명 | 엄남천교 |
|---|---|---|---|
| 사진내용 | 상행선 P3 코핑부 배면 균열 (폭0.1mm) | | 14 |

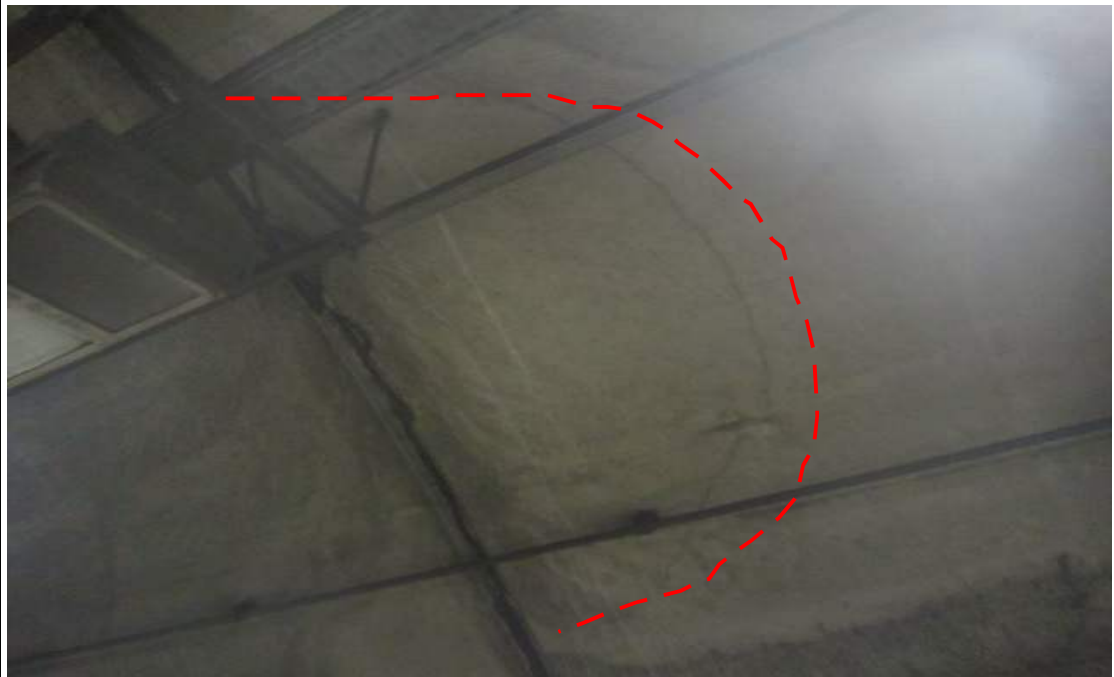
| 사진내용 | 상행선 천정부 S32 반원형균열 (폭 0.3mm) | | 4 |

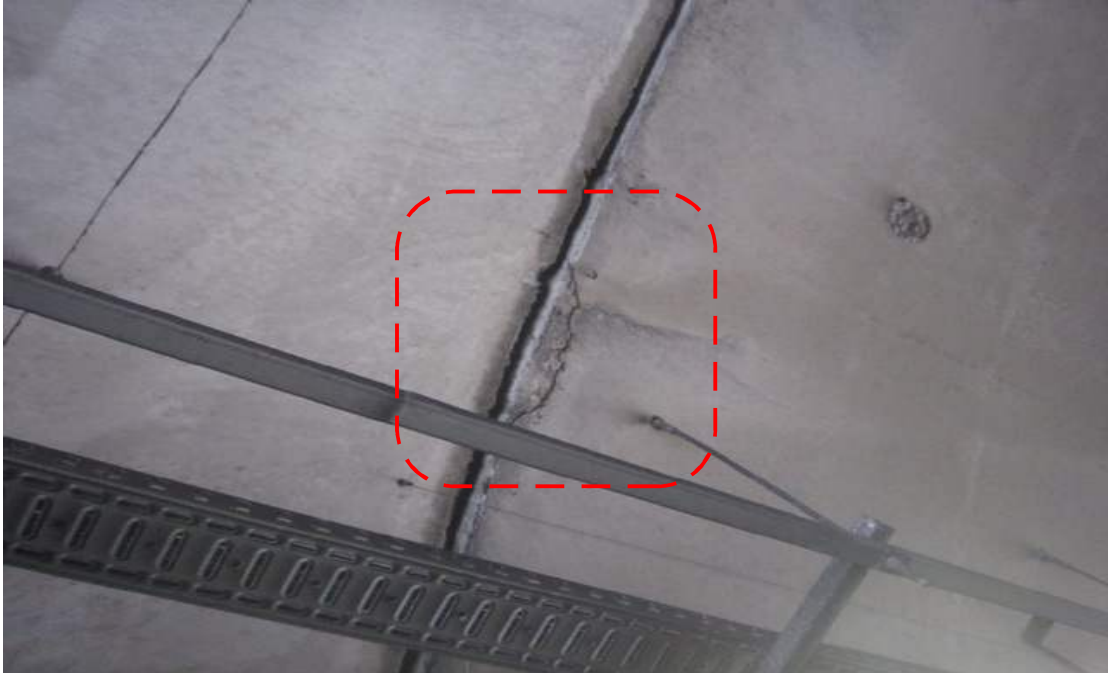
| 과업명 | 신대구부산고속도로 시설물 정밀점검 | 시설물명 | 가곡터널 |
|---|---|---|---|
| 사진내용 | 상행선 천정부 J42 콘크리트 들뜸 (A=0.1X0.3) | | 5 |

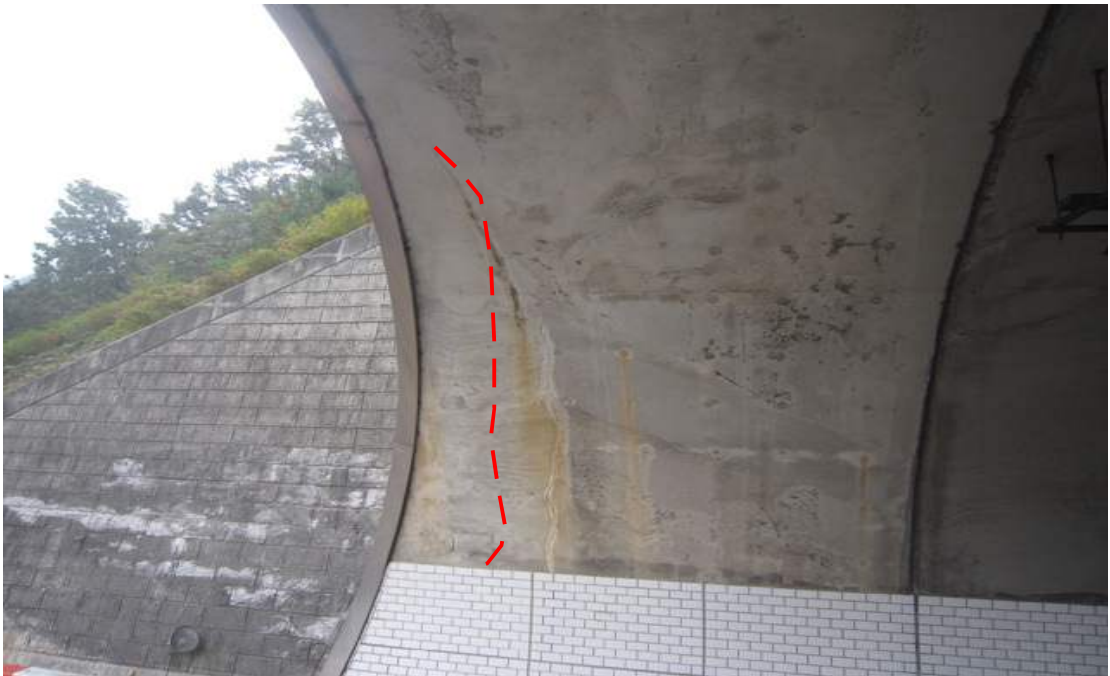
| 과업명 | 신대구부산고속도로 시설물 정밀점검 | 시설물명 | 가곡터널 |
|---|---|---|---|
| 사진내용 | 하행선 천정부 S46 균열 및 누수흔적 (폭 0.5mm) | | 8 |

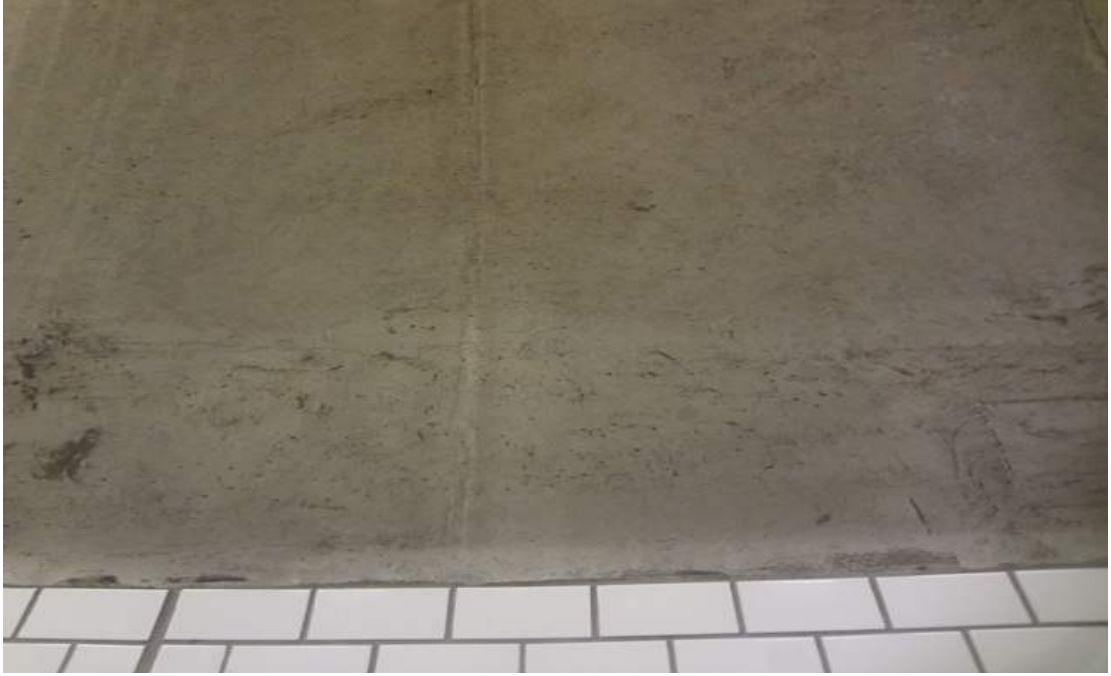
| 과업명 | 신대구부산고속도로 시설물 정밀점검 | 시설물명 | 가곡터널 |
|---|---|---|---|
| 사진내용 | 상행선 측벽부 S10 표면균열 | | 9 |

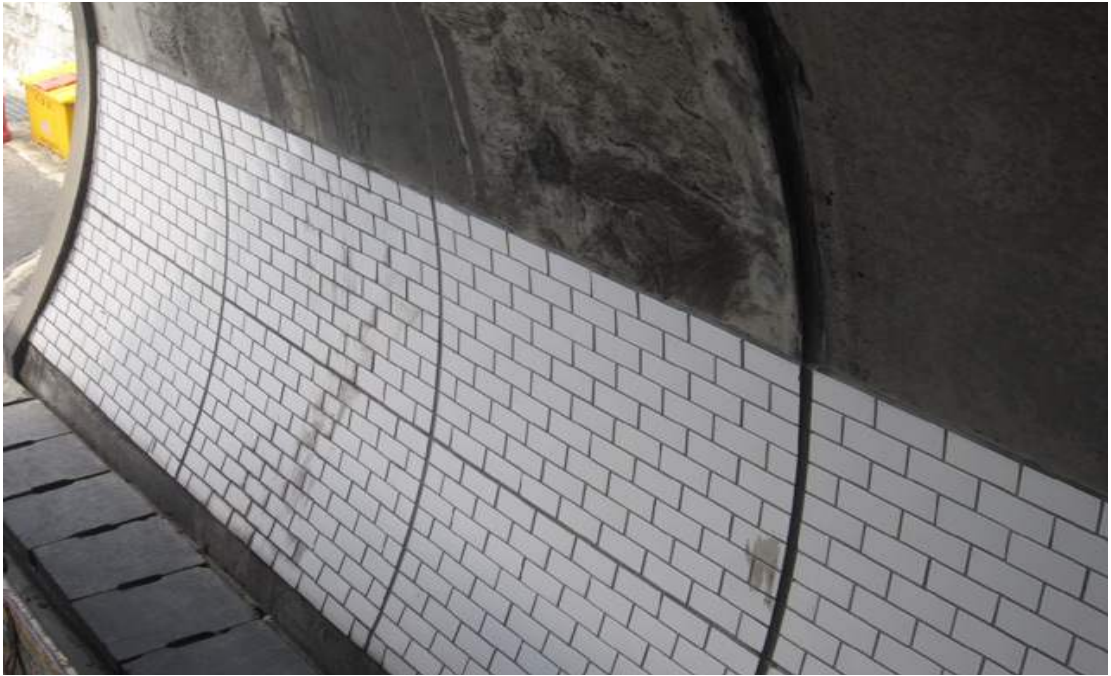
| 과업명 | 신대구부산고속도로 시설물 정밀점검 | 시설물명 | 가곡터널 |
|---|---|---|---|
| 사진내용 | 상행선 측벽부 S44 콘크리트 백태 | | 10 |

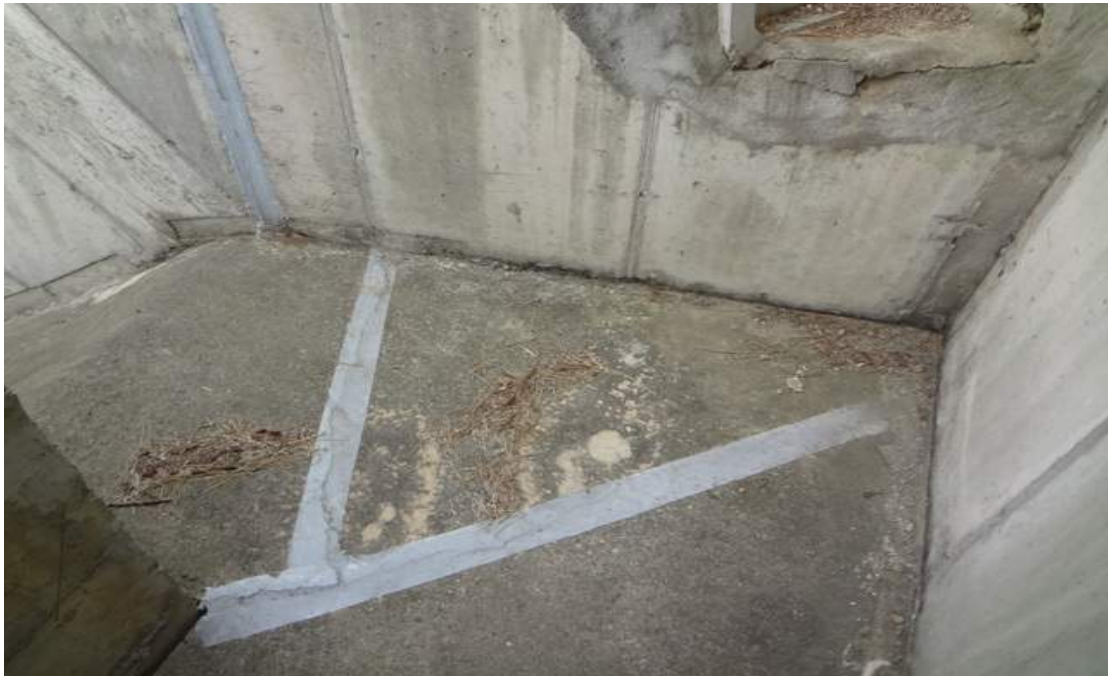
| 과업명 | 신대구부산고속도로 시설물 정밀점검 | 시설물명 | 가곡터널<br>터널부사면 |
|---|---|---|---|
| 사진내용 | 종점부 STA.0+5 배수로 이격 및 균열 보수 | | 20 |

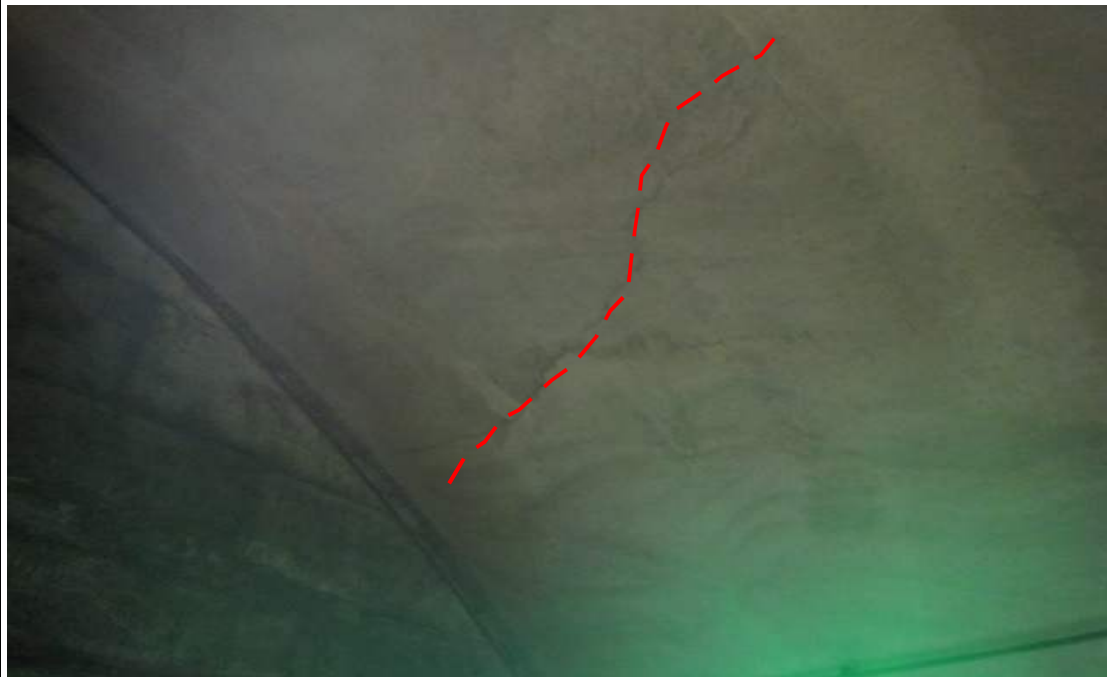
| 사진내용 | 상행선 천정부 S66 종방향균열 (폭 0.3mm) | | 4 |

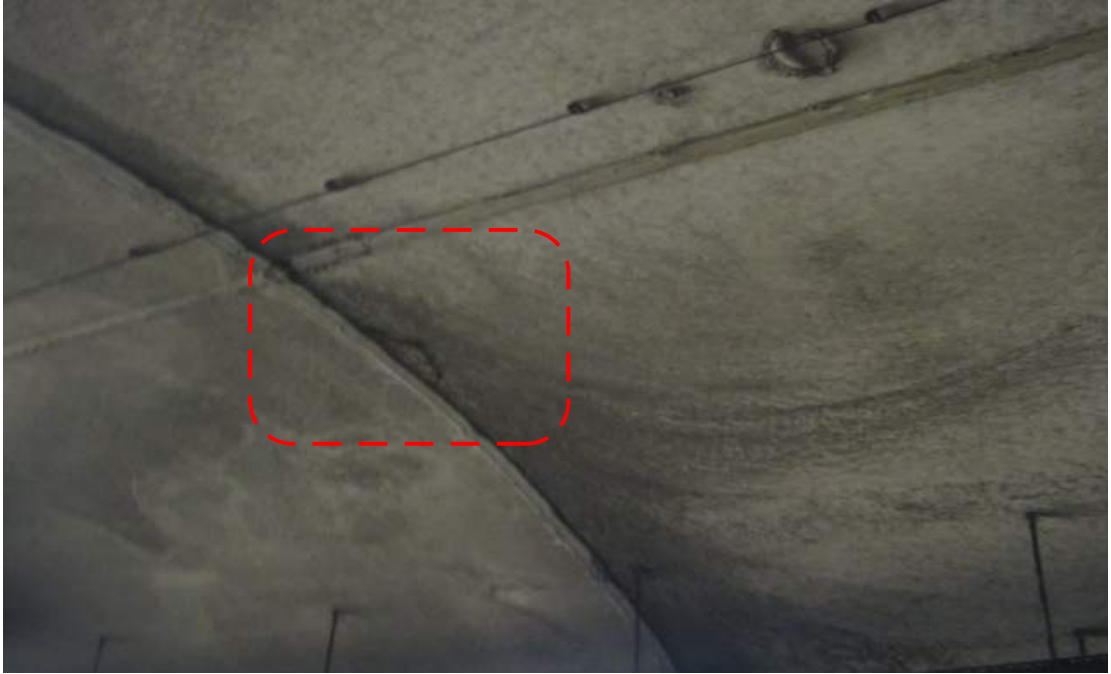
| 사진내용 | 상행선 천정부 J94 콘크리트 박리 (A=0.1X0.2) | 5 | |

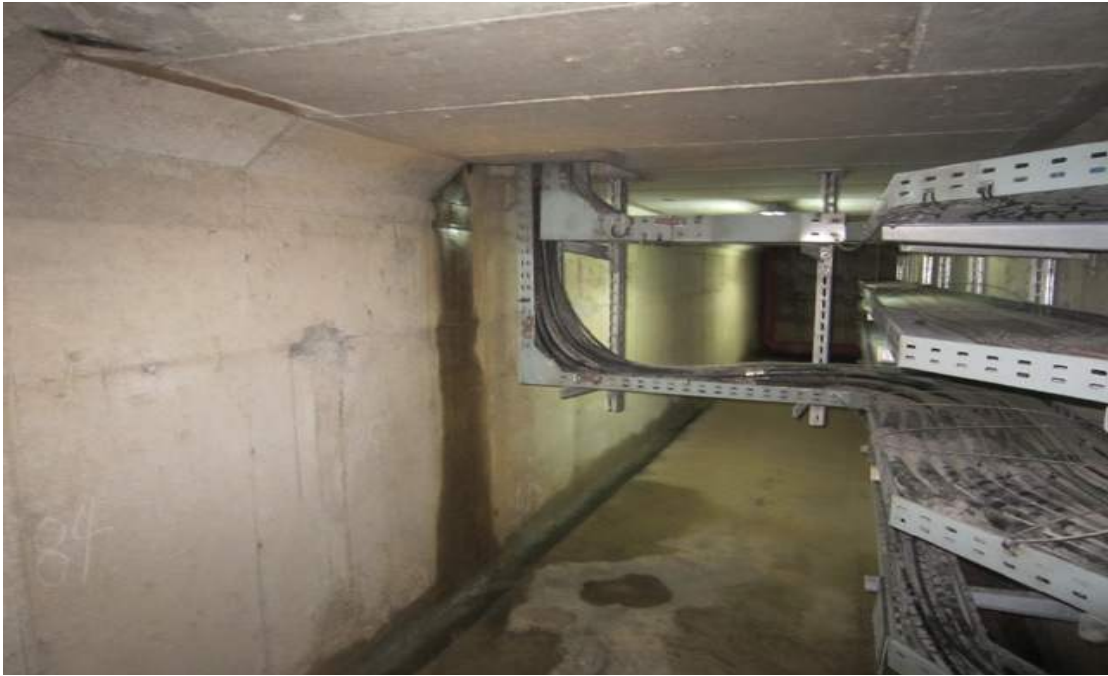
| 과업명 | 신대구부산고속도로 시설물 정밀점검 | 시설물명 | 고정1터널<br>공동구내부 |
|---|---|---|---|
| 사진내용 | 공동구내부 C면 연결홀 누수 (STA.0+44) | | 18 |

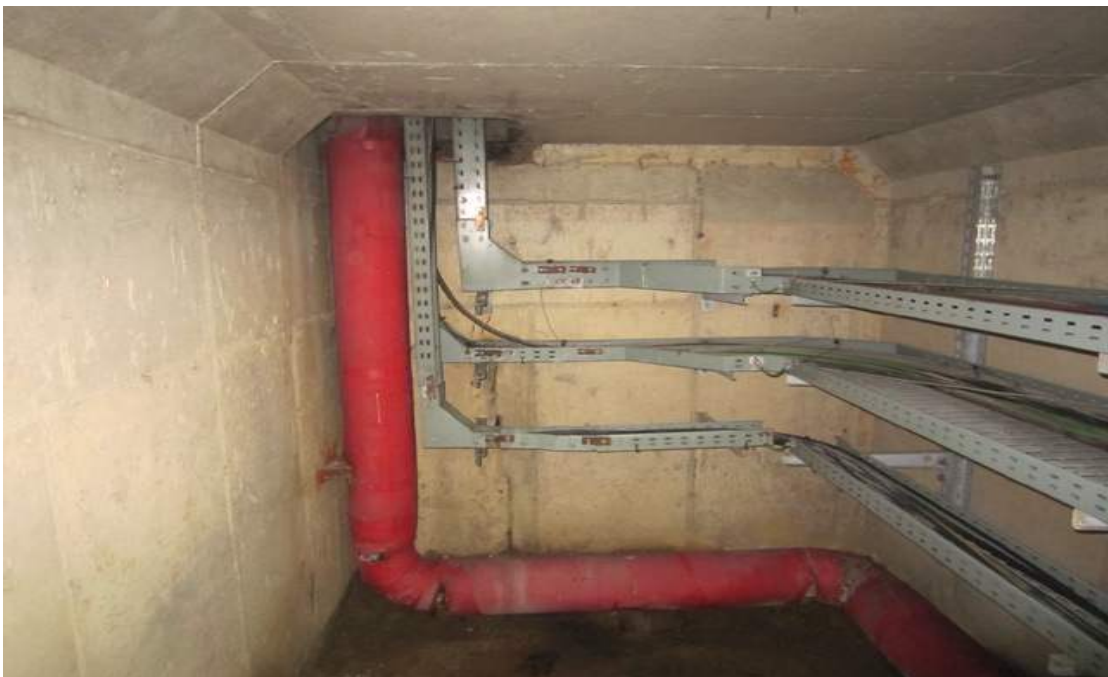
| 과업명 | 신대구부산고속도로 시설물 정밀점검 | 시설물명 | 고정1터널<br>공동구내부 |
|---|---|---|---|
| 사진내용 | 공동구내부 C면 연결홀 누수 및 백태 (STA.0+55) | | 19 |

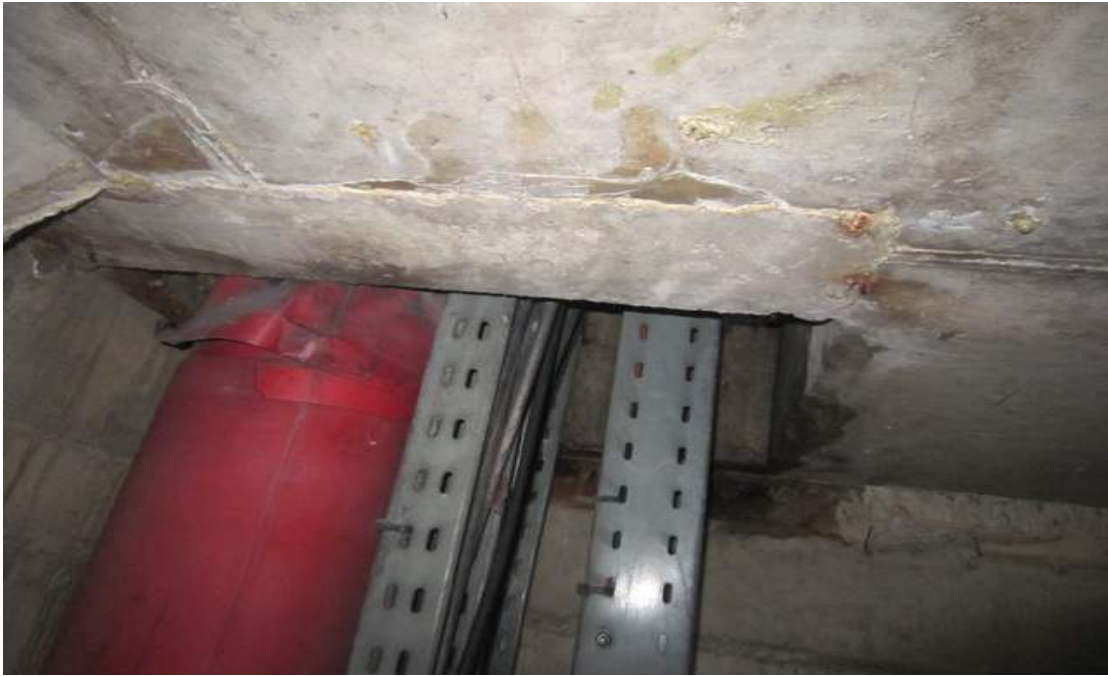
| 사진내용 | 공동구내부 C면 연결홀 누수 및 백태 (STA.0+55) | | 20 |

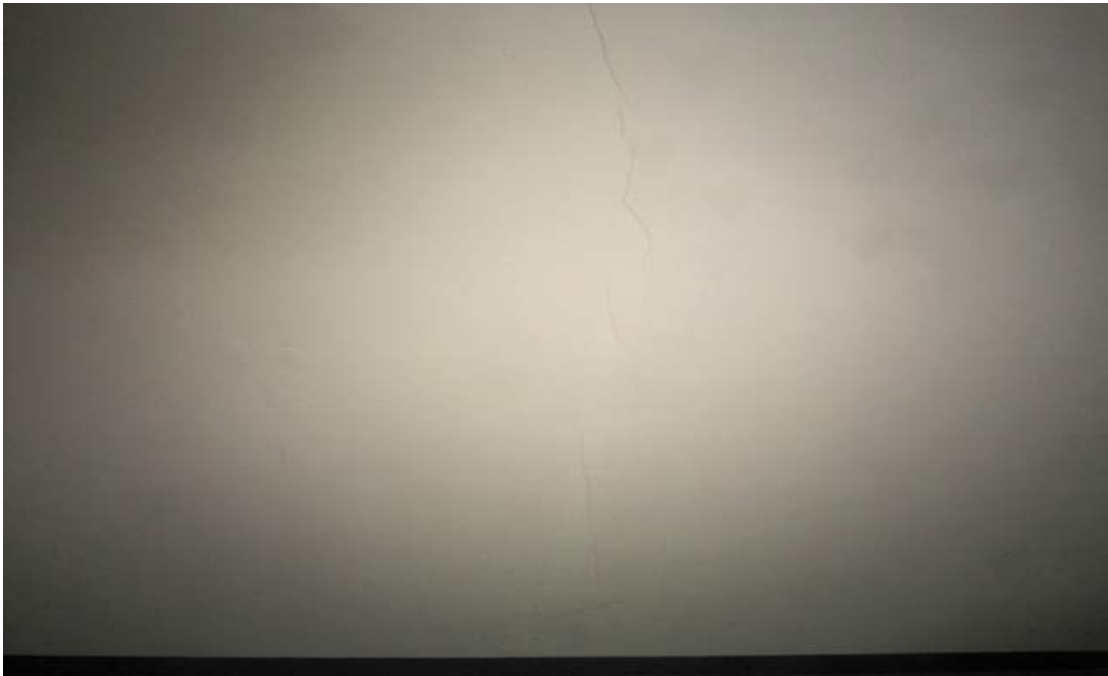
| 사진내용 | 관리동 내부 벽체 균열 | | 21 |

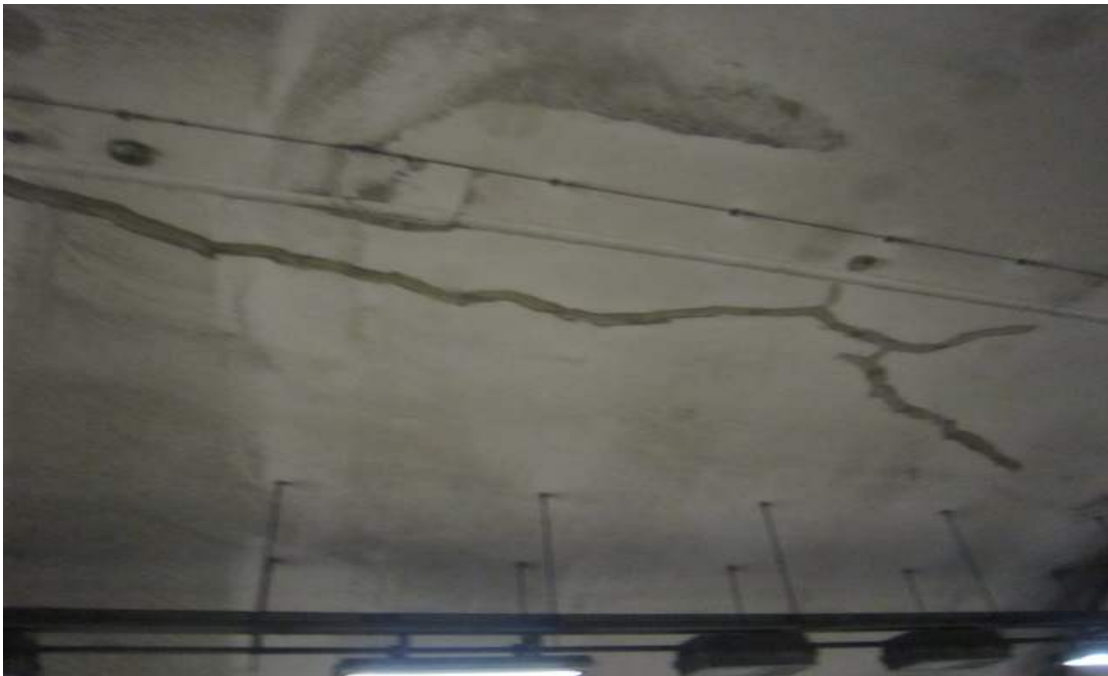
| 사진내용 | 상행선 천정부 S25 재균열 (폭 0.7mm) | | 4 |

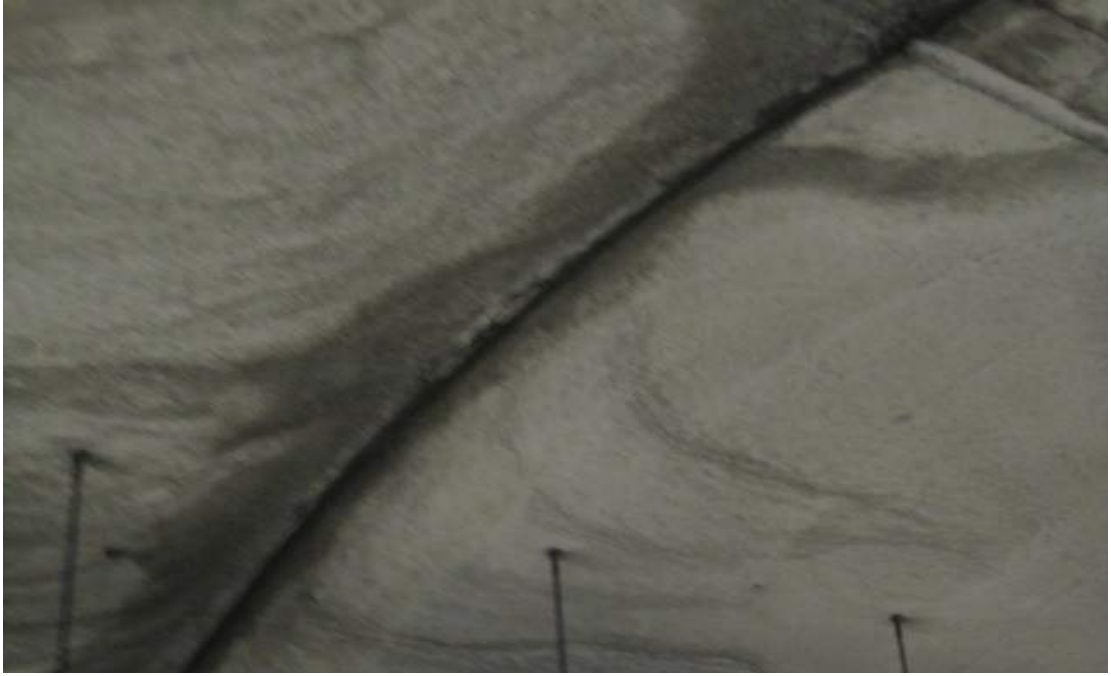
| 과업명 | 신대구부산고속도로 시설물 정밀점검 | 시설물명 | 고정2터널 |
|---|---|---|---|
| 사진내용 | 상행선 천정부 J29 콘크리트 들뜸 (A=0.1X0.3) | | 5 |

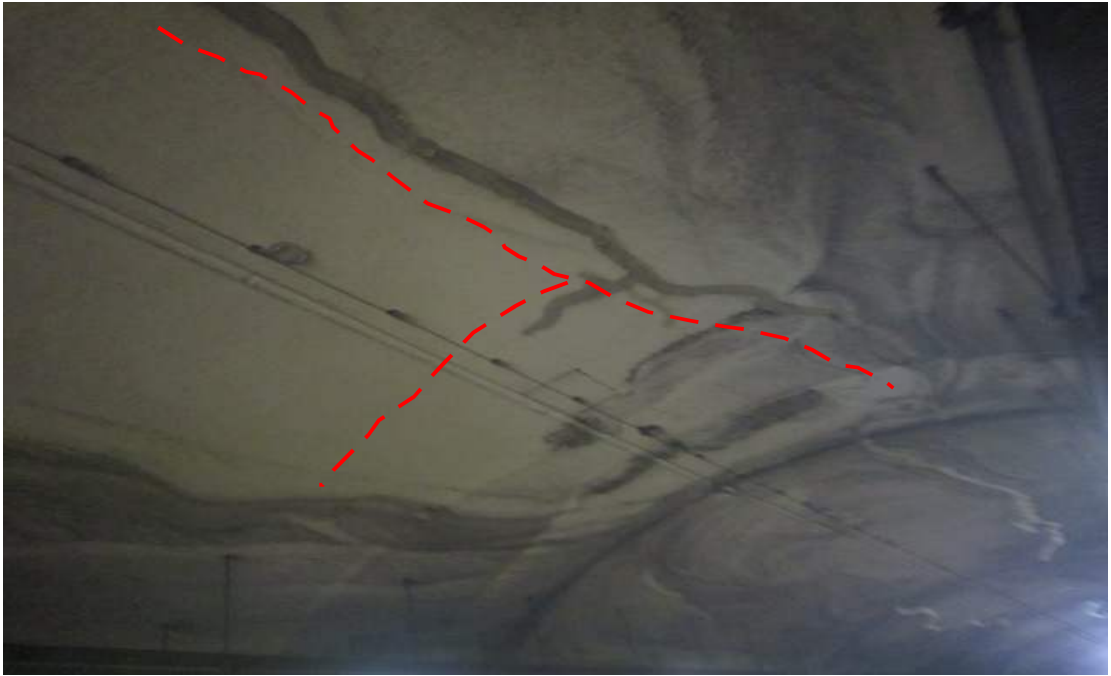
| 과업명 | 신대구부산고속도로 시설물 정밀점검 | 시설물명 | 고정2터널 |
|---|---|---|---|
| 사진내용 | 하행선 천정부 S28 균열 및 재균열 (폭 0.5~0.7mm) | | 6 |

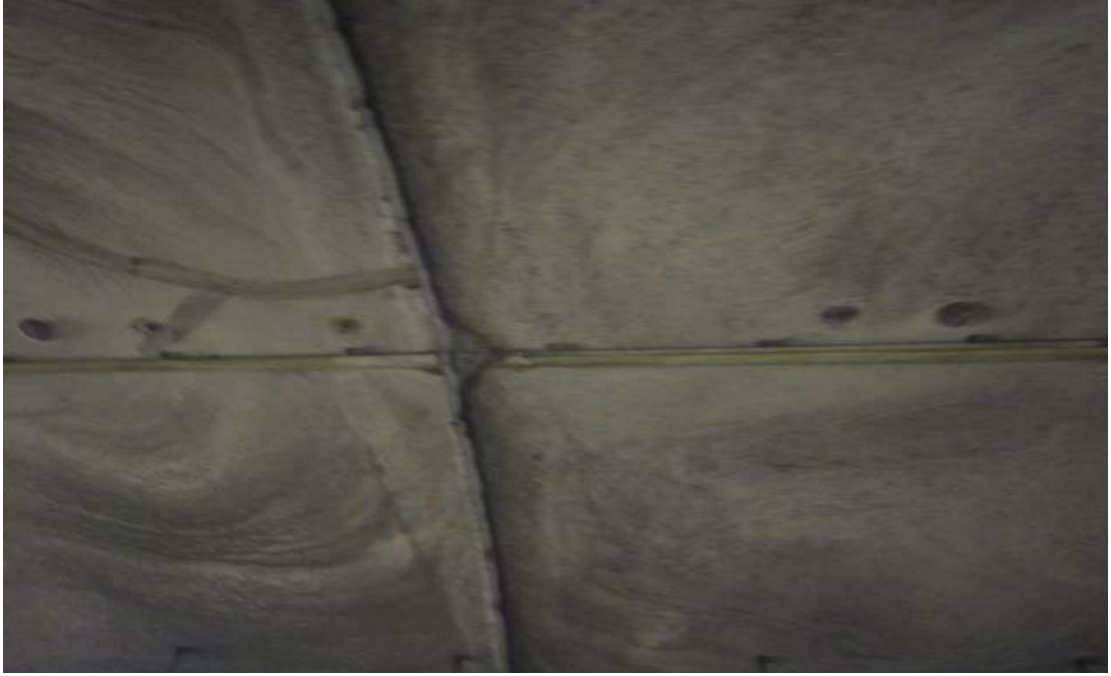
| 사진내용 | 하행선 천정부 J35 콘크리트 들뜸 (A=0.2X0.3) | | 7 |
