# 1. 용평1교

| 과업명 | 신대구부산고속도로 시설물 정밀점검 | 시설물명 | 용평1교 |

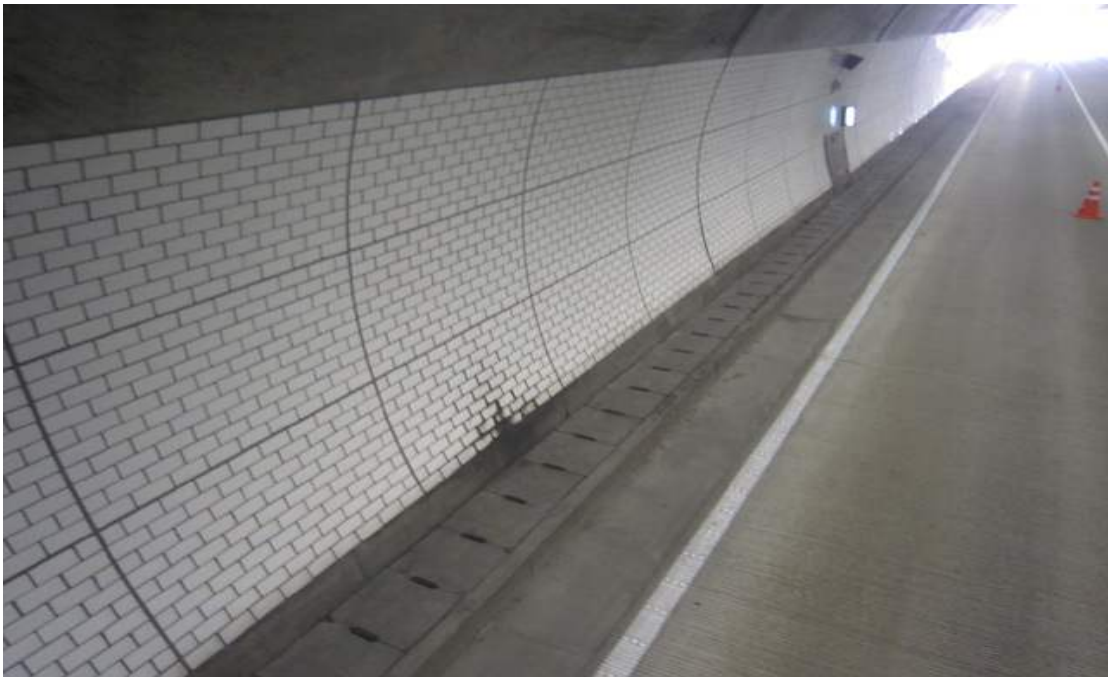
| 사진내용 | 하행선 측벽부 S105 누수 및 백태 | | 12 |

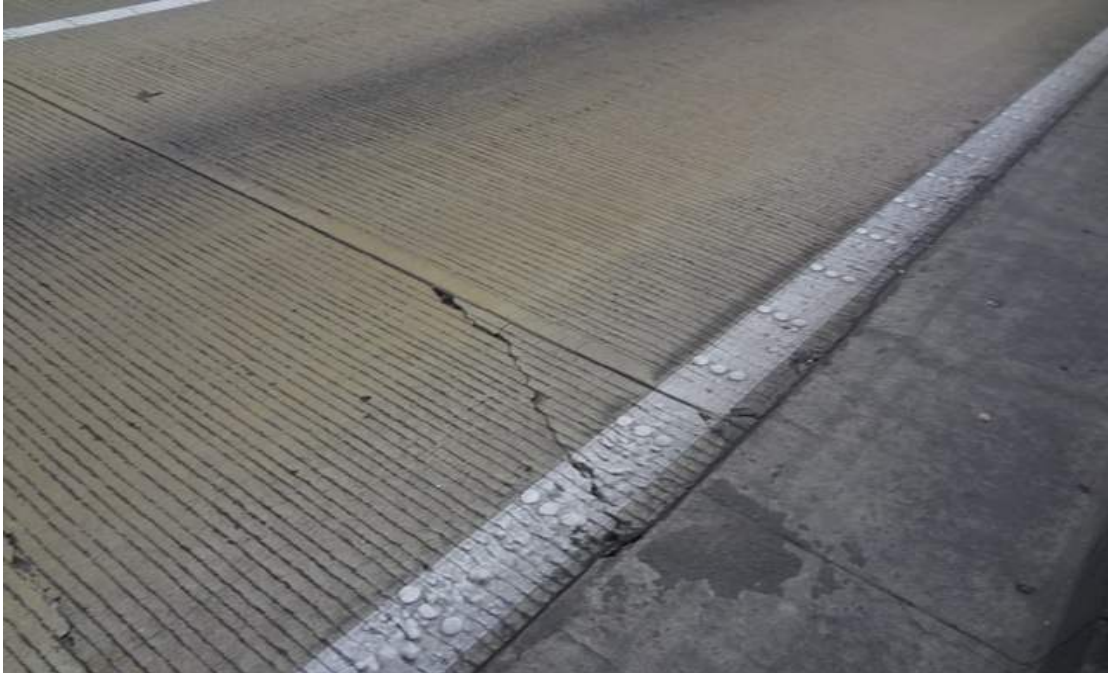
| 사진내용 | 하행선 포장부 S22 균열 및 파단 | | 15 |

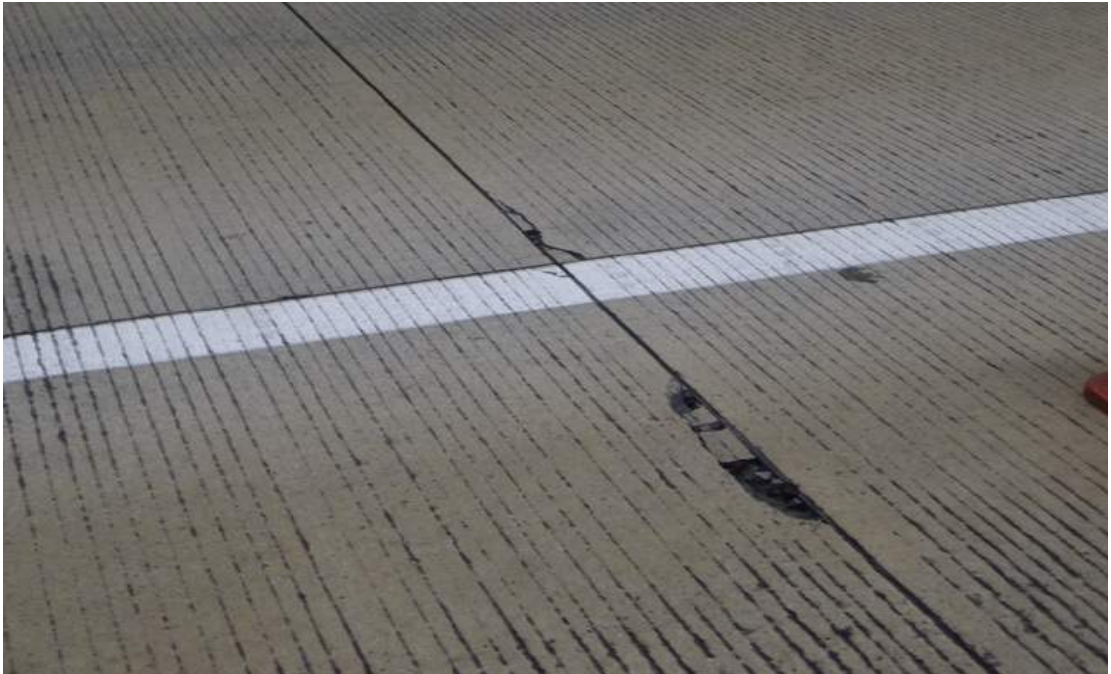
| 사진내용 | 하행선 포장부 S75 스포링 | | 16 |

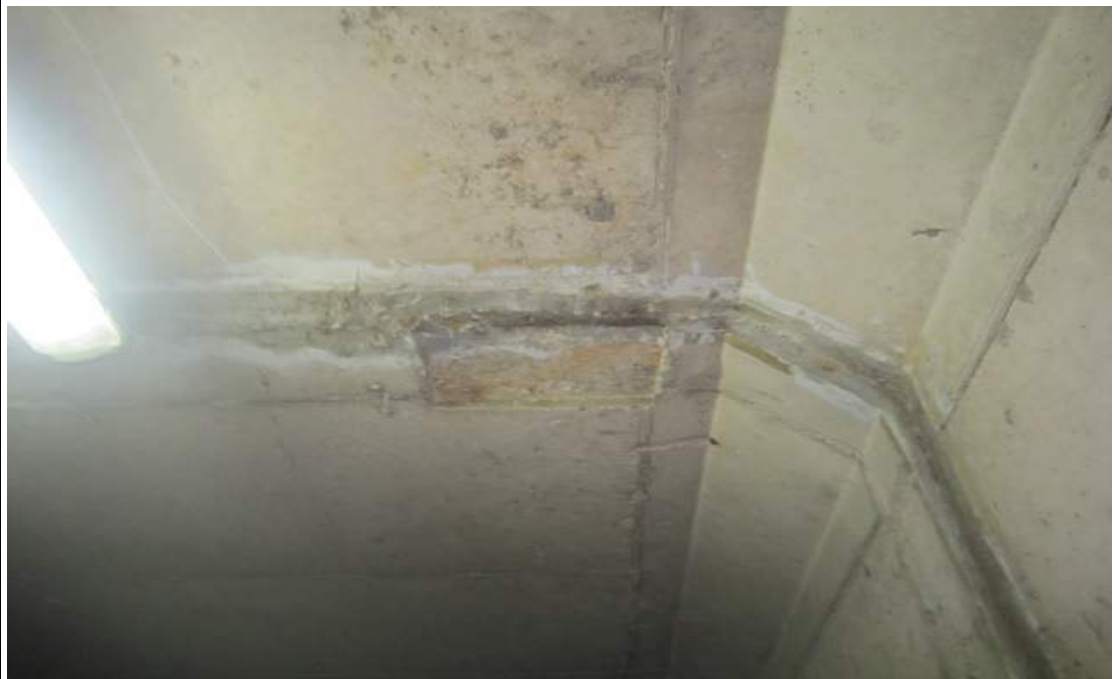
| 사진내용 | 공동구내부 B면 조인트부 누수 (STA.0+5) | | 18 |

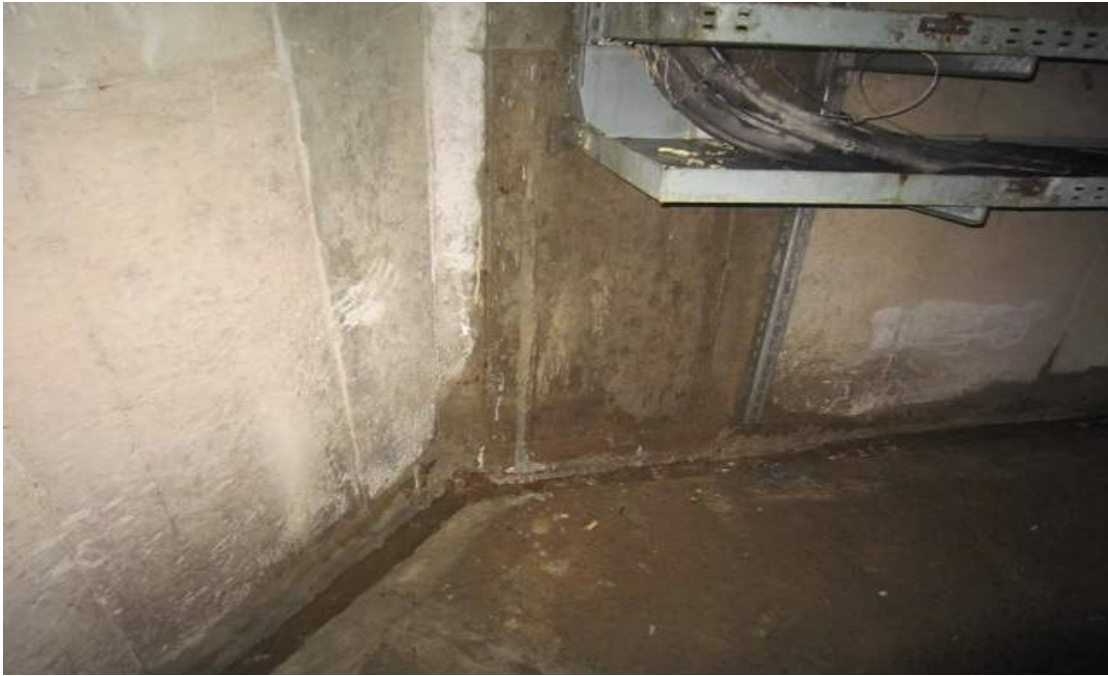
| 사진내용 | 공동구내부 C면 연결홀 누수 (STA.0+20) | | 21 |

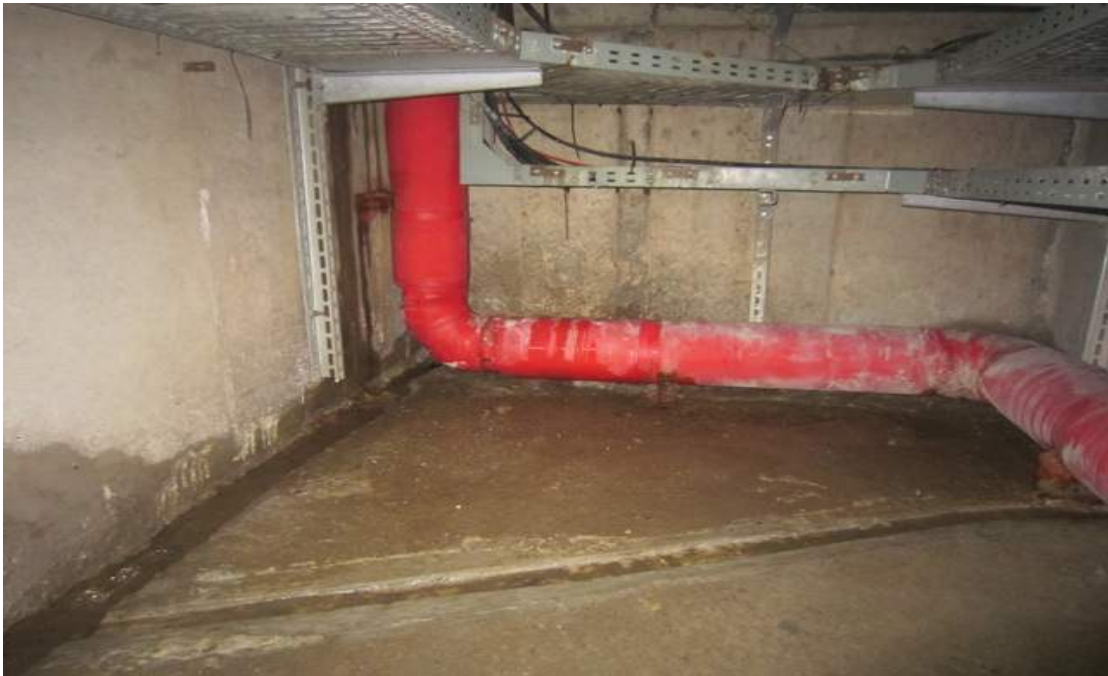
| 사진내용 | 공동구내부 C면 연결홀 누수 (STA.0+29) | | 22 |

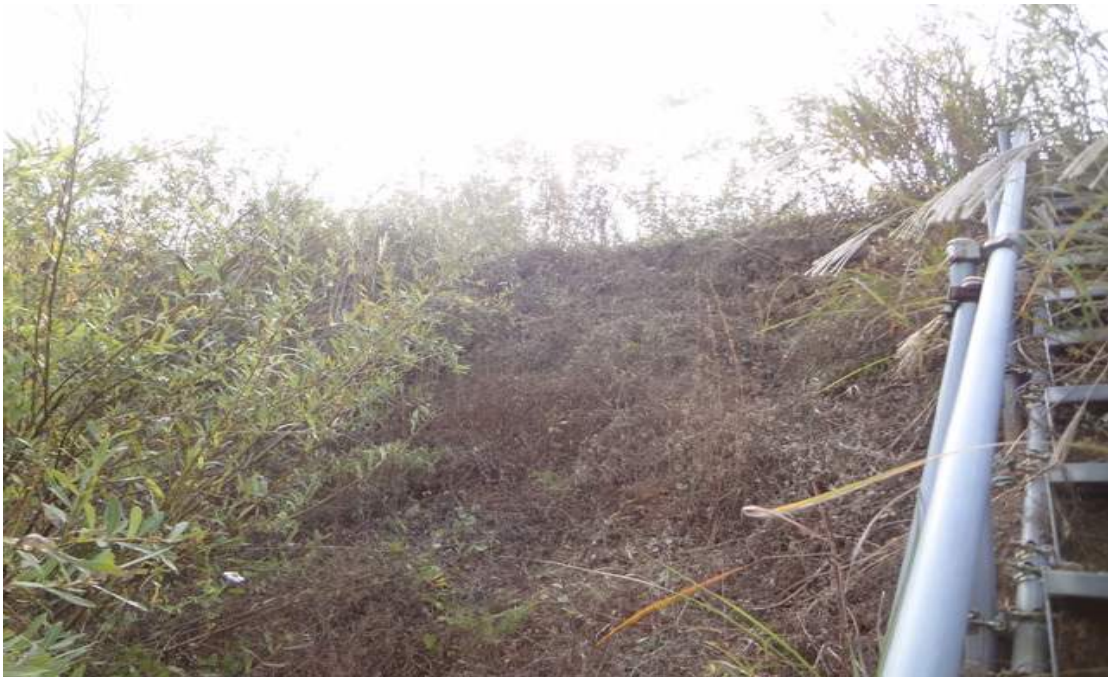
| 과업명 | 신대구부산고속도로 시설물 정밀점검 | 시설물명 | 고정2터널<br>터널부사면 |
|---|---|---|---|
| 사진내용 | 종점부-우측 STA.41+350 4단 표층유실 | | 27 |

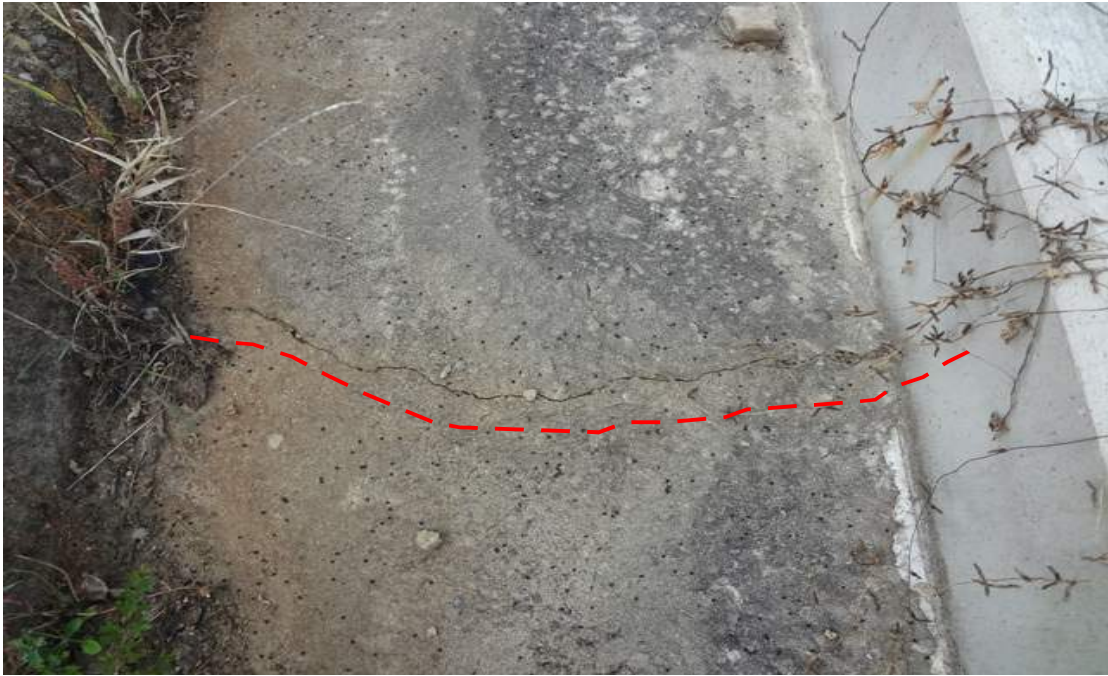
| 과업명 | 신대구부산고속도로 시설물 정밀점검 | 시설물명 | 고정3터널<br>터널부사면 |
|---|---|---|---|
| 사진내용 | 시점부-좌측 STA.41+660<br>1소단배수로 누수 | | 17 |

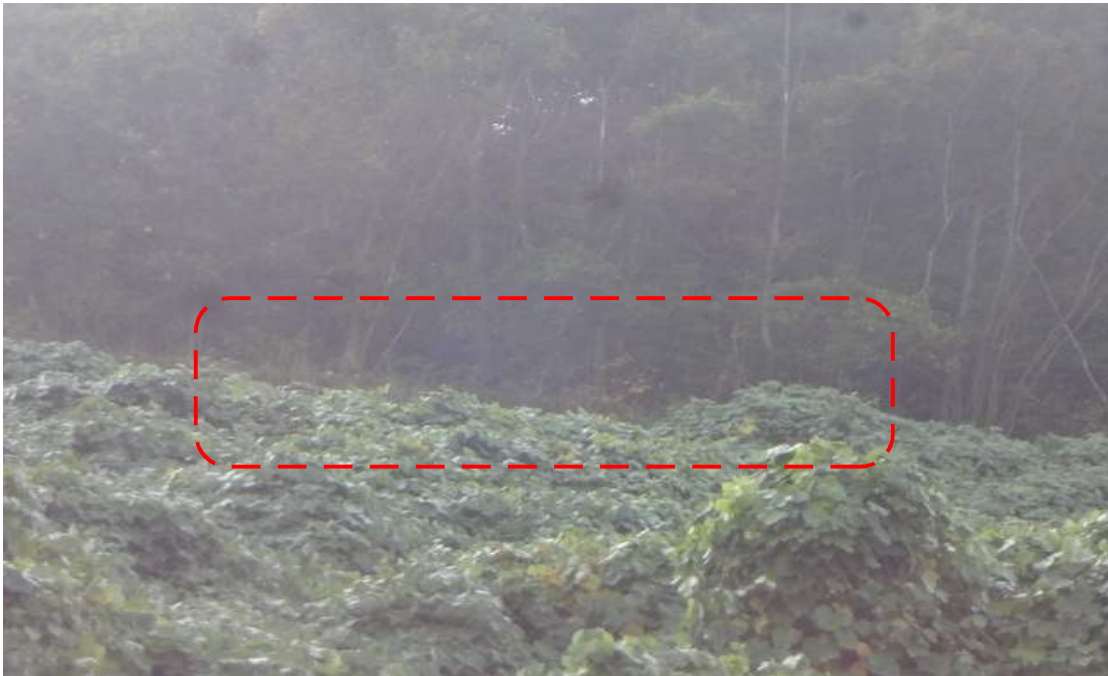
| 과업명 | 신대구부산고속도로 시설물 정밀점검 | 시설물명 | 고정3터널<br>터널부사면 |
|---|---|---|---|
| 사진내용 | 종점부-정면 STA.0-10~+10 자연사면 추가 표층유실 우려 | | 18 |
