# 1. 미전교

| 과업명 | 신대구부산고속도로 시설물 정밀점검 | 시설물명 | 미전교 |

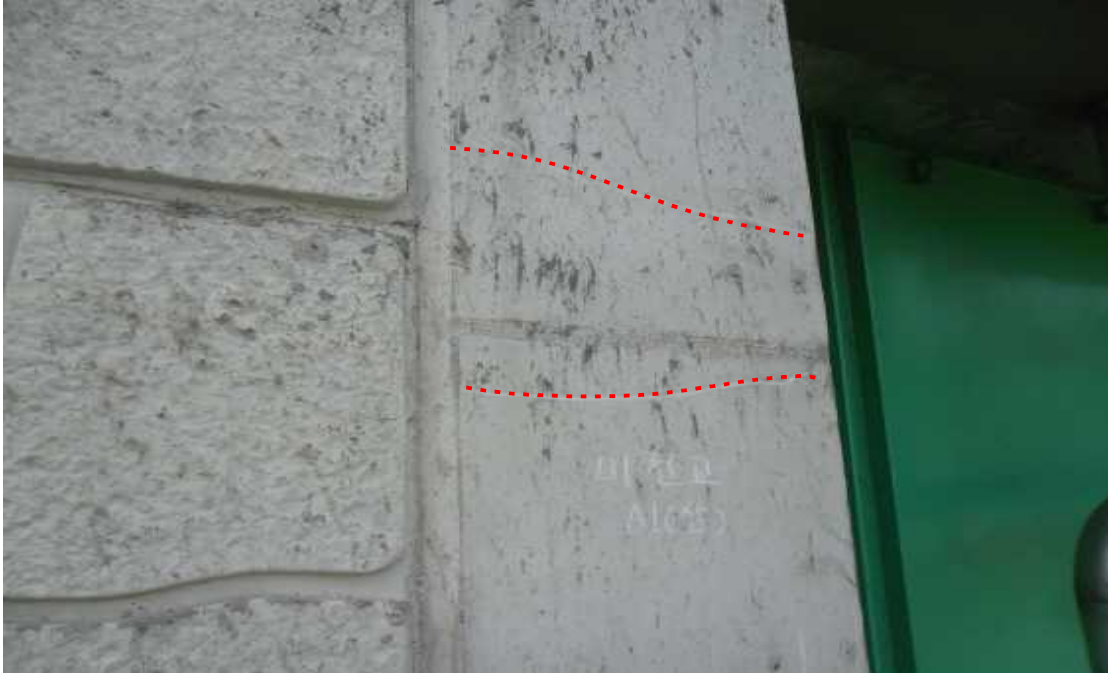
| 과업명 | 신대구부산고속도로 시설물 정밀점검 | 시설물명 | 미전교 |
|---|---|---|---|
| 사진내용 | 상행선 A1 날개벽 균열 (폭0.1mm) | | 11 |

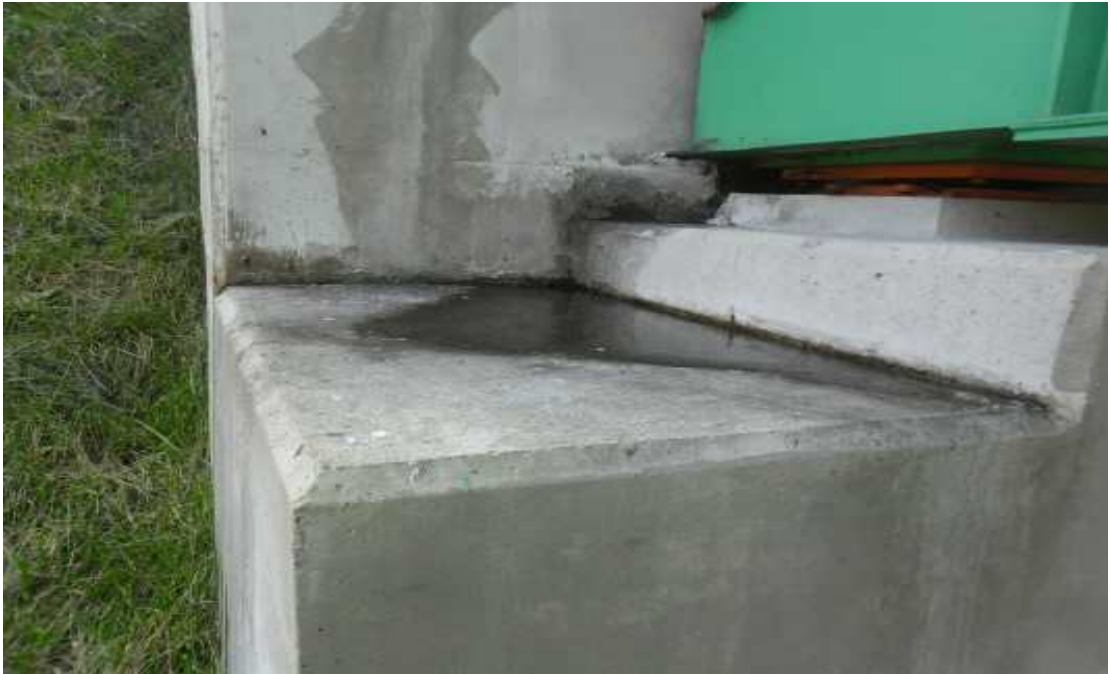
| 과업명 | 신대구부산고속도로 시설물 정밀점검 | 시설물명 | 미전교 |
|---|---|---|---|
| 사진내용 | 하행선 A1 상면 누수흔적 | | 12 |

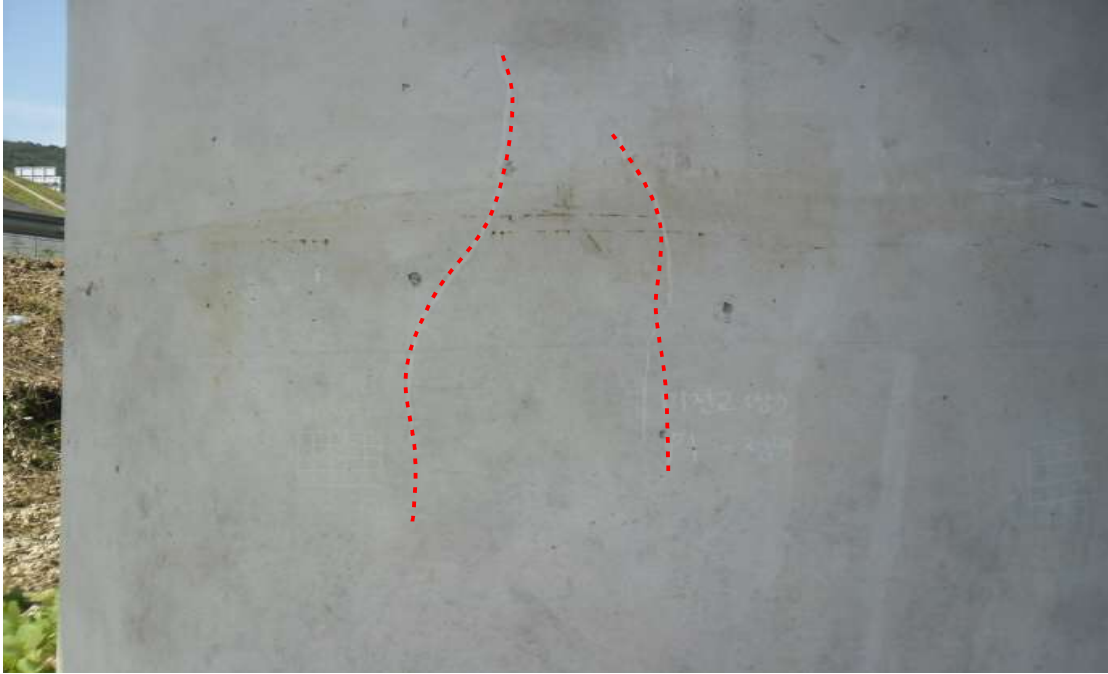
| 과업명 | 신대구부산고속도로 시설물 정밀점검 | 시설물명 | 미전교 |
|---|---|---|---|
| 사진내용 | 상행선 P1 기둥 정면 균열 (폭0.1mm) | 13 | |

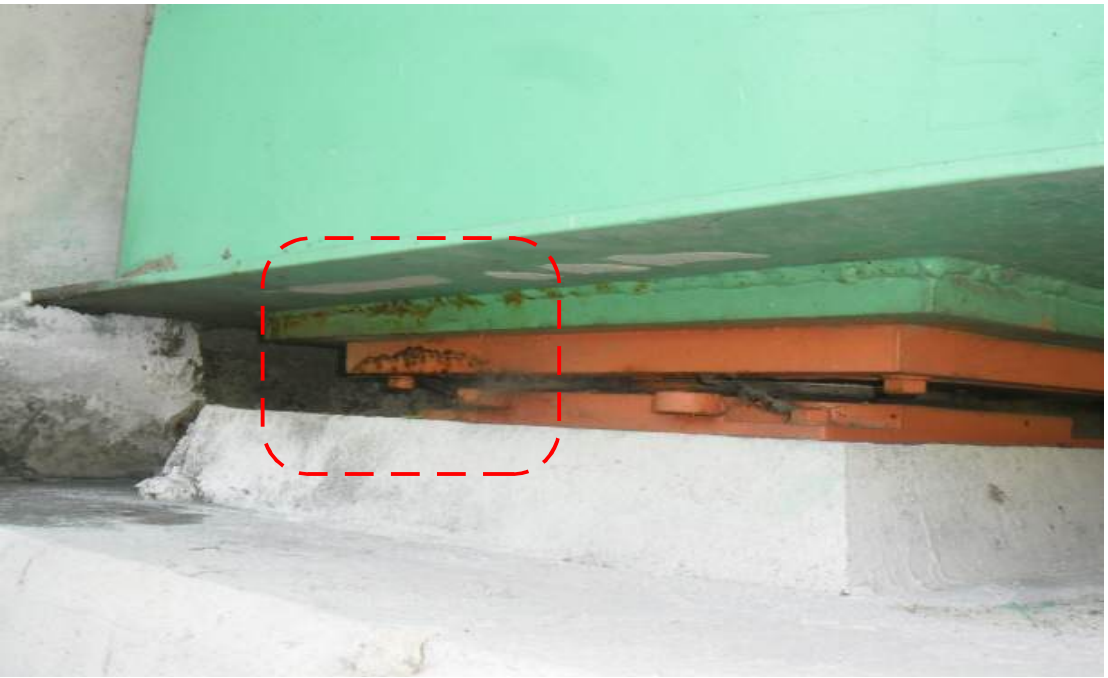
| 과업명 | 신대구부산고속도로 시설물 정밀점검 | 시설물명 | 미전교 |
|---|---|---|---|
| 사진내용 | 하행선 A1 SH4 Plate 녹발생 | 14 | |

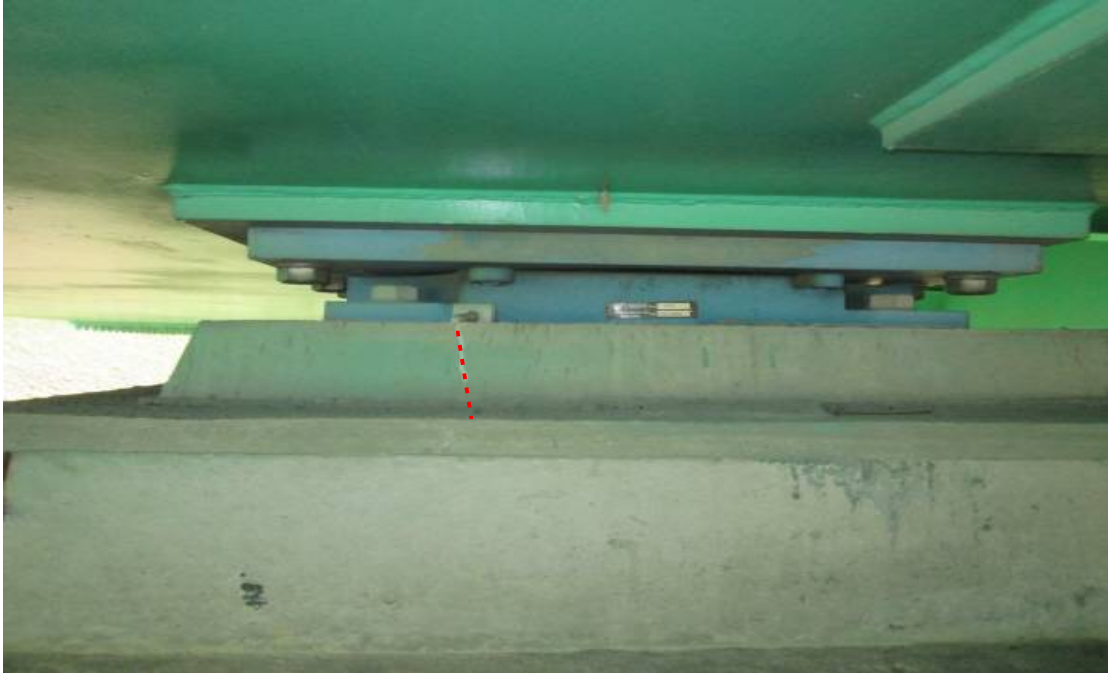
| 사진내용 | 하행선 P1 SH3 무수축물탈 균열 | | 15 |

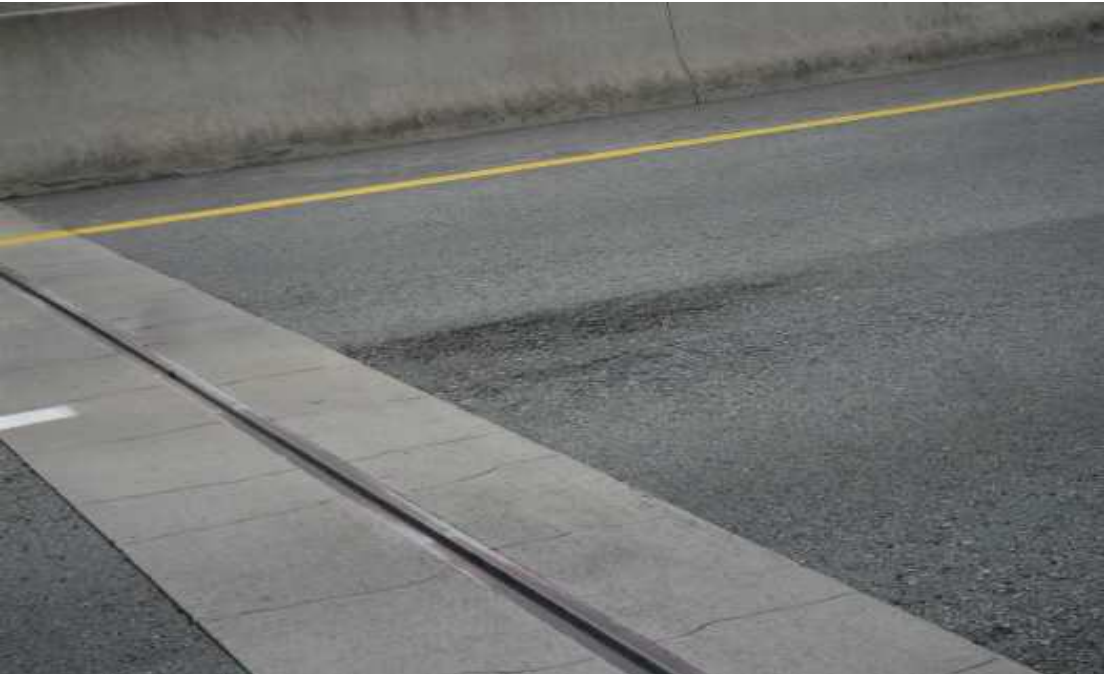
| 사진내용 | 상행선 S1 A1측 교면포장 라벨링 | | 16 |

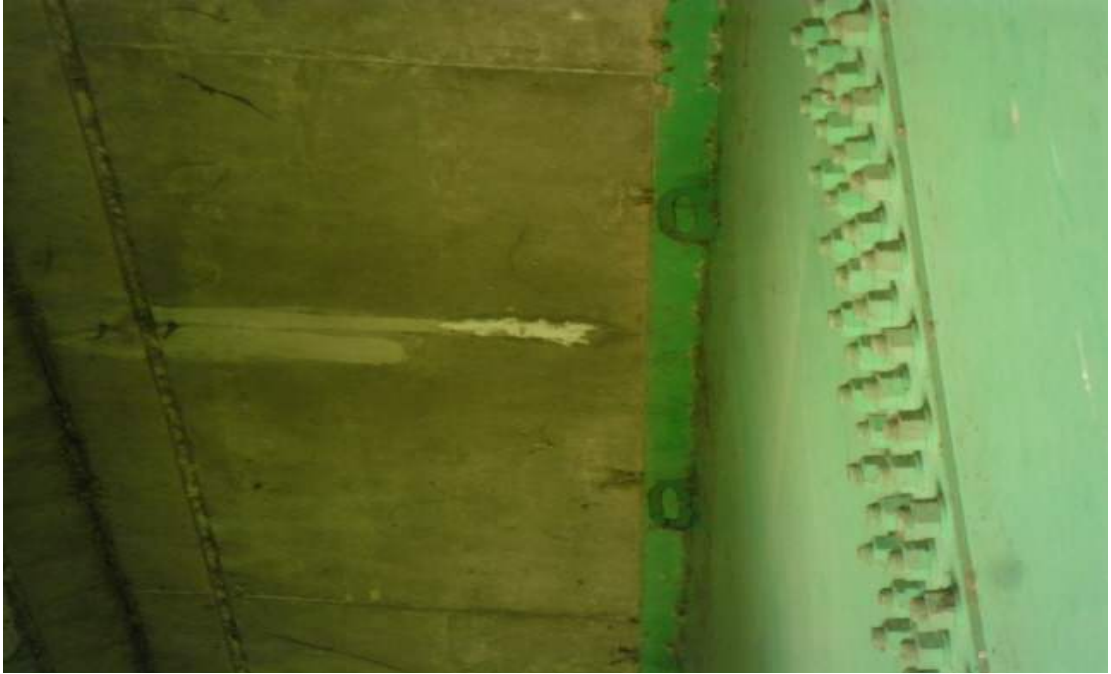
| 과업명 | 신대구부산고속도로 시설물 정밀점검 | 시설물명 | 밀양강교 |
|---|---|---|---|
| 사진내용 | 상행선 S4 바닥판 하면 캔틸레버부 균열부 백태 | | 7 |

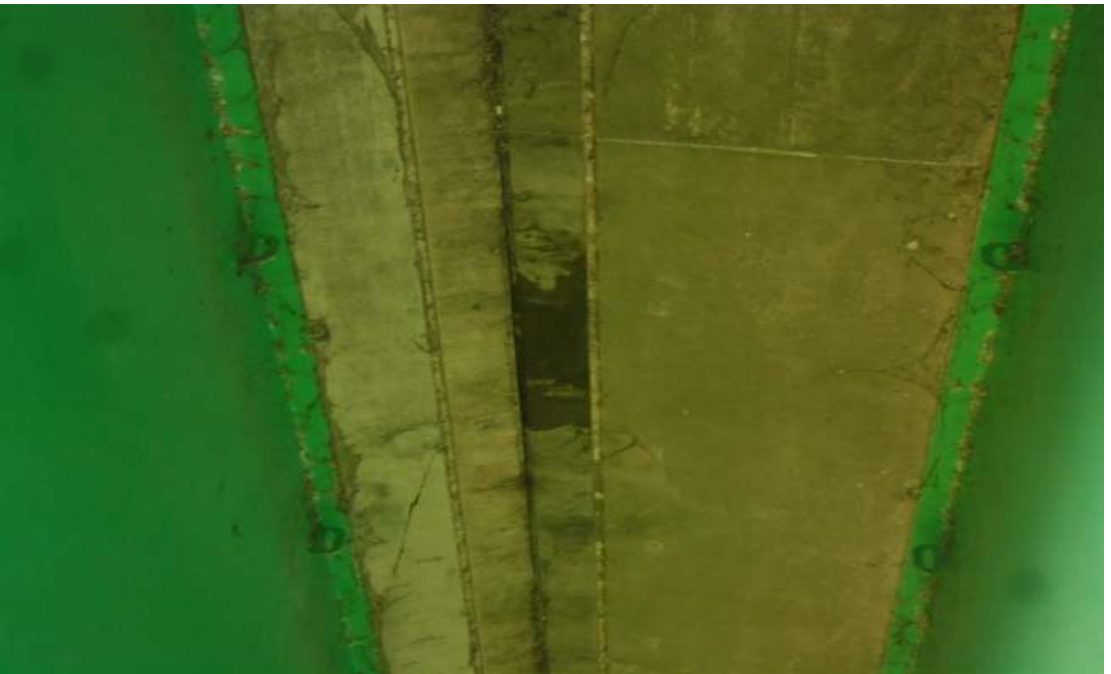
| 과업명 | 신대구부산고속도로 시설물 정밀점검 | 시설물명 | 밀양강교 |
|---|---|---|---|
| 사진내용 | S5 바닥판 하면 상·하행선 접합부 누수 | | 8 |

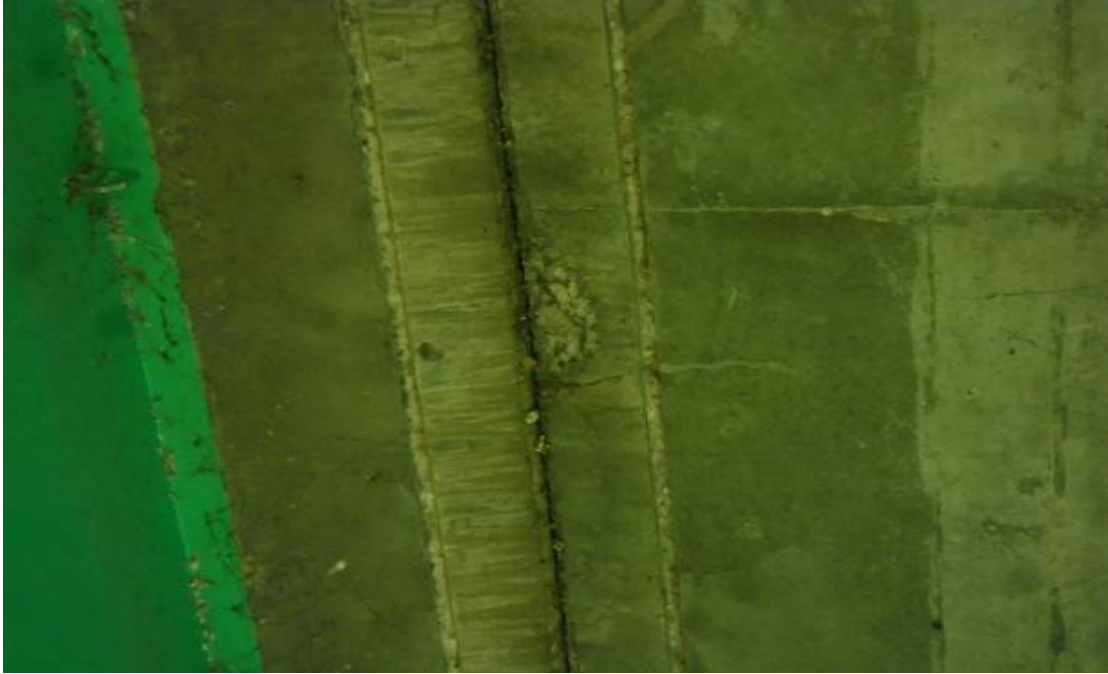
| 과업명 | 신대구부산고속도로 시설물 정밀점검 | 시설물명 | 밀양강교 |
|---|---|---|---|
| 사진내용 | 상행선 S8 바닥판 하면 캔틸레버부 콘크리트 파손 | | 9 |

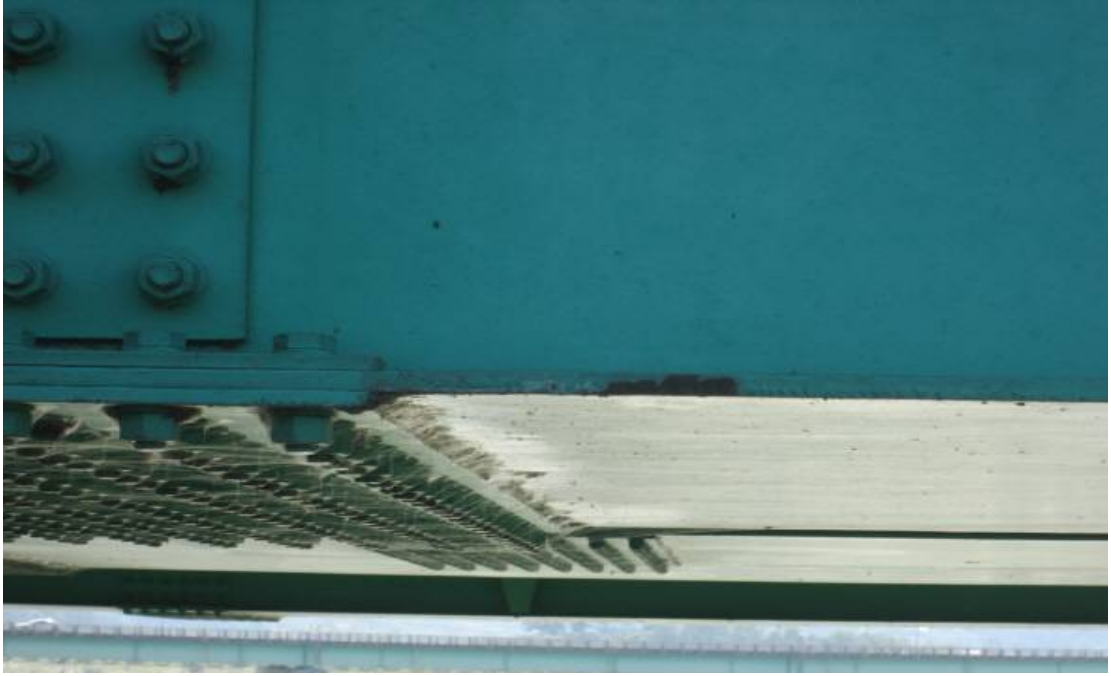
| 과업명 | 신대구부산고속도로 시설물 정밀점검 | 시설물명 | 밀양강교 |
|---|---|---|---|
| 사진내용 | 상행선 S9 G2 주형외부 도장손상 | | 13 |

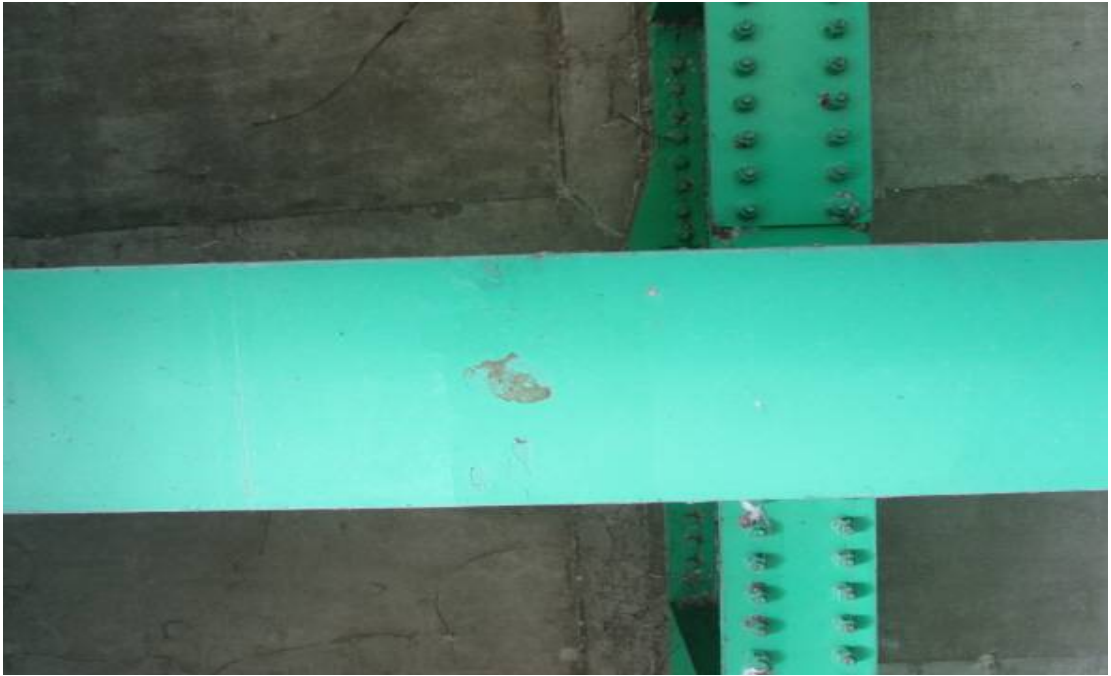
| 과업명 | 신대구부산고속도로 시설물 정밀점검 | 시설물명 | 밀양강교 |
|---|---|---|---|
| 사진내용 | 상행선 S9 가로보 도장손상 | | 14 |

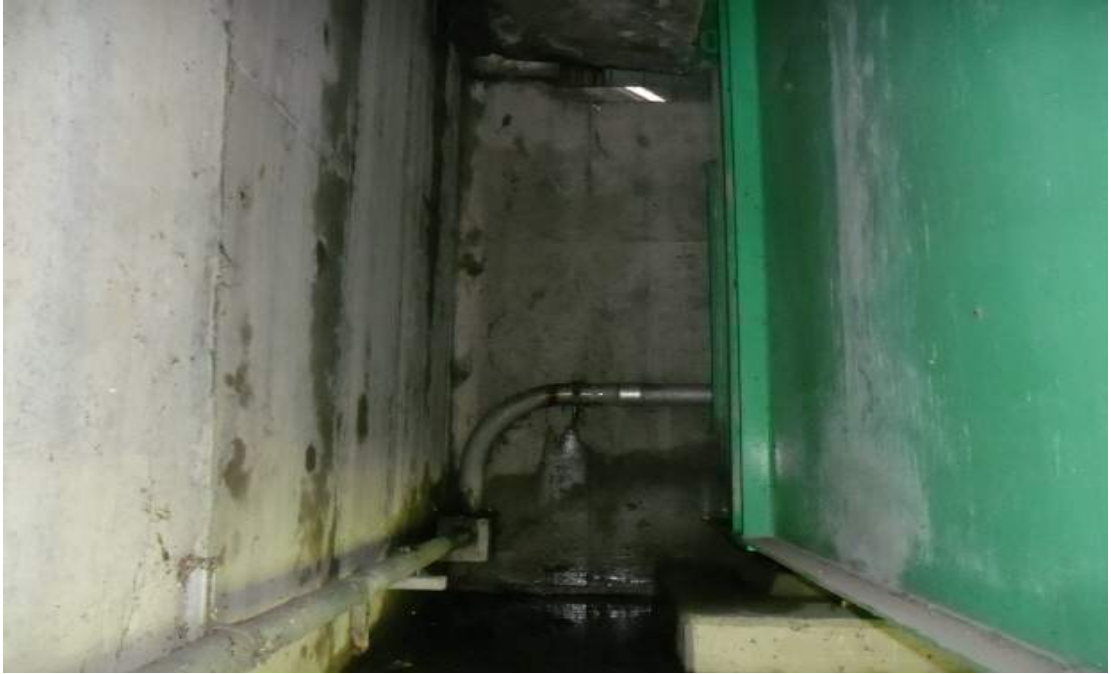
| 과업명 | 신대구부산고속도로 시설물 정밀점검 | 시설물명 | 밀양강교 |
|---|---|---|---|
| 사진내용 | 상행선 A2 체수 | | 15 |

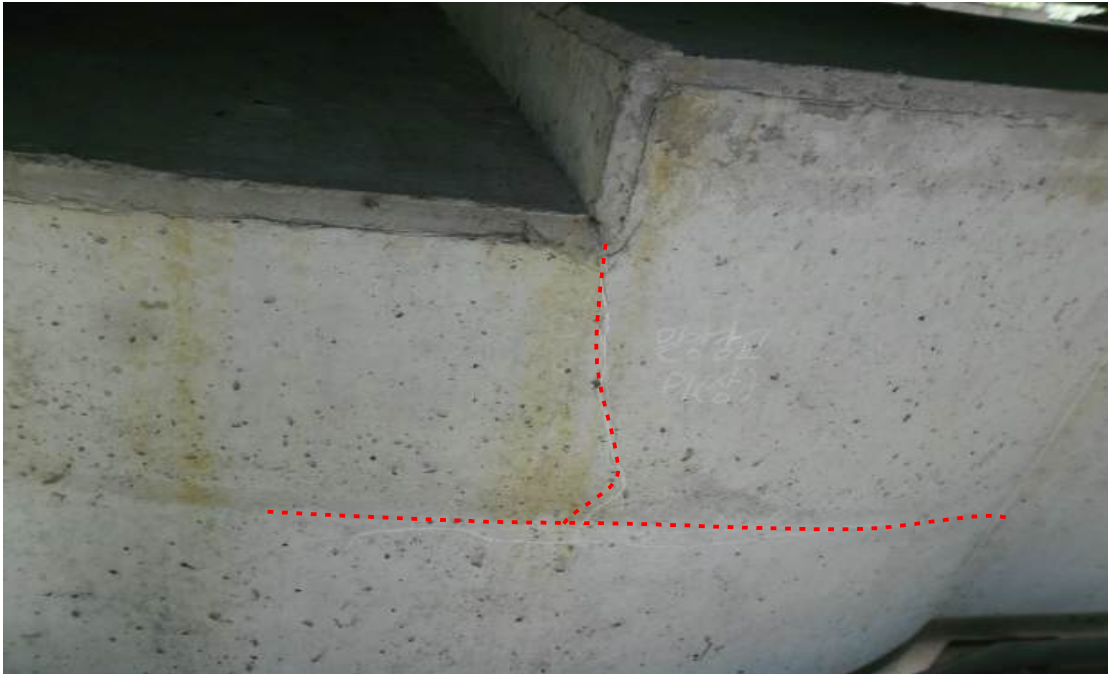
| 과업명 | 신대구부산고속도로 시설물 정밀점검 | 시설물명 | 밀양강교 |
|---|---|---|---|
| 사진내용 | 상행선 P1 코핑 배면 균열 (폭0.1mm)) | | 16 |

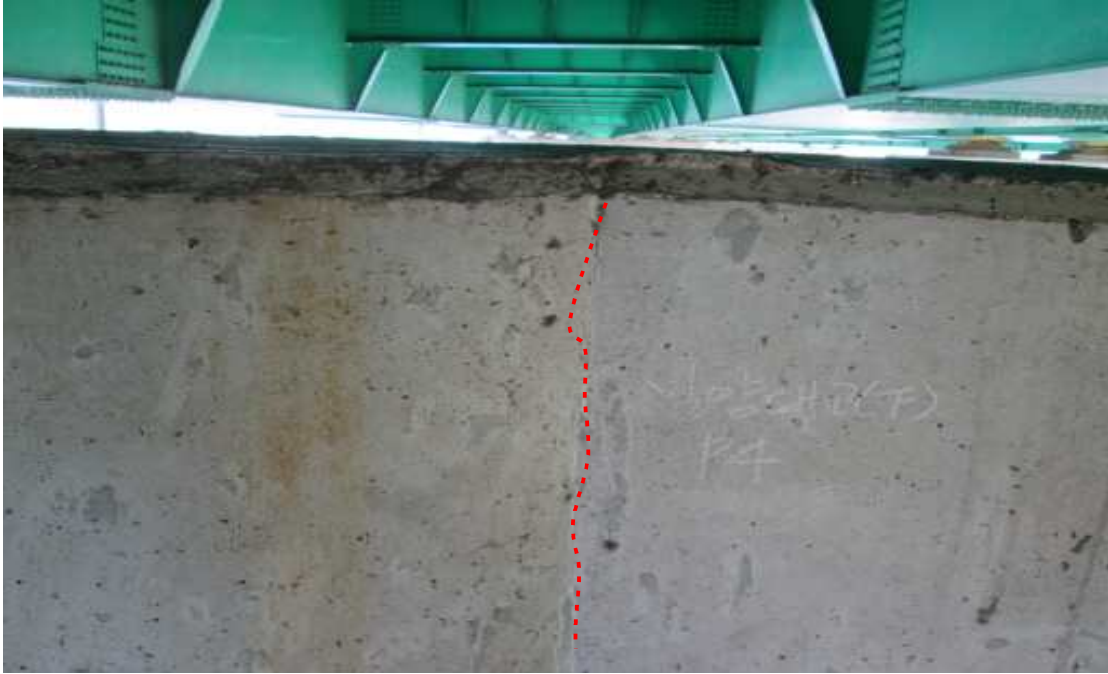
| 과업명 | 신대구부산고속도로 시설물 정밀점검 | 시설물명 | 밀양강교 |
|---|---|---|---|
| 사진내용 | 하행선 P4 코핑 정면 균열(폭0.1mm) | | 17 |

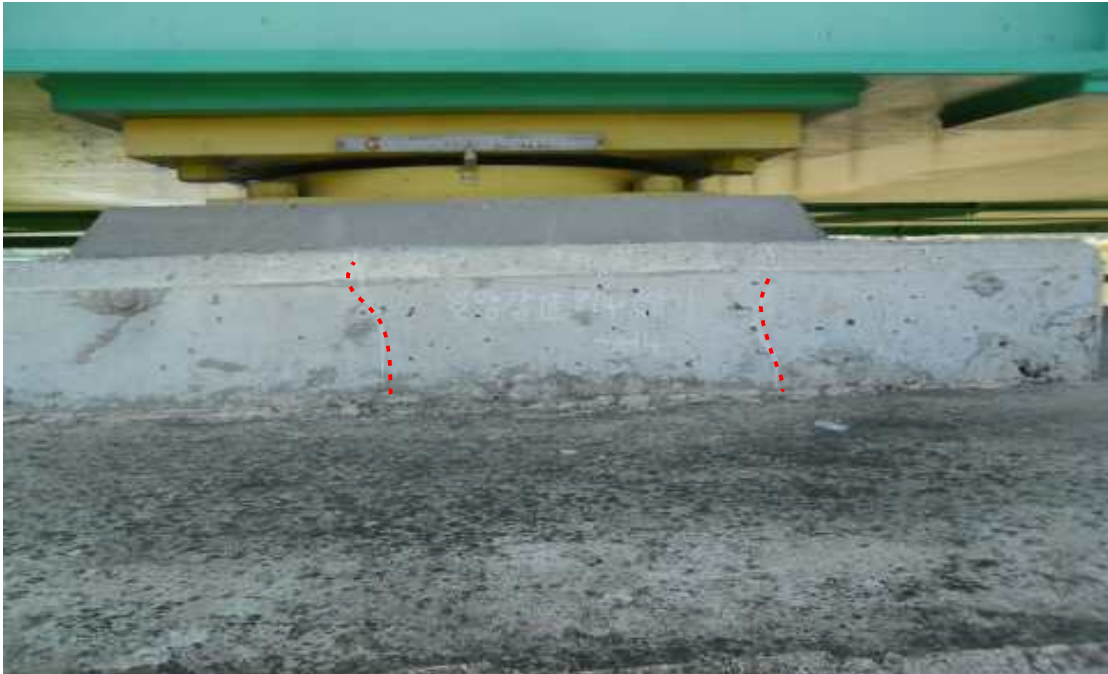
| 과업명 | 신대구부산고속도로 시설물 정밀점검 | 시설물명 | 밀양강교 |
|---|---|---|---|
| 사진내용 | 상행선 P14 SH4 받침콘크리트 균열 (폭0.1mm) | | 18 |

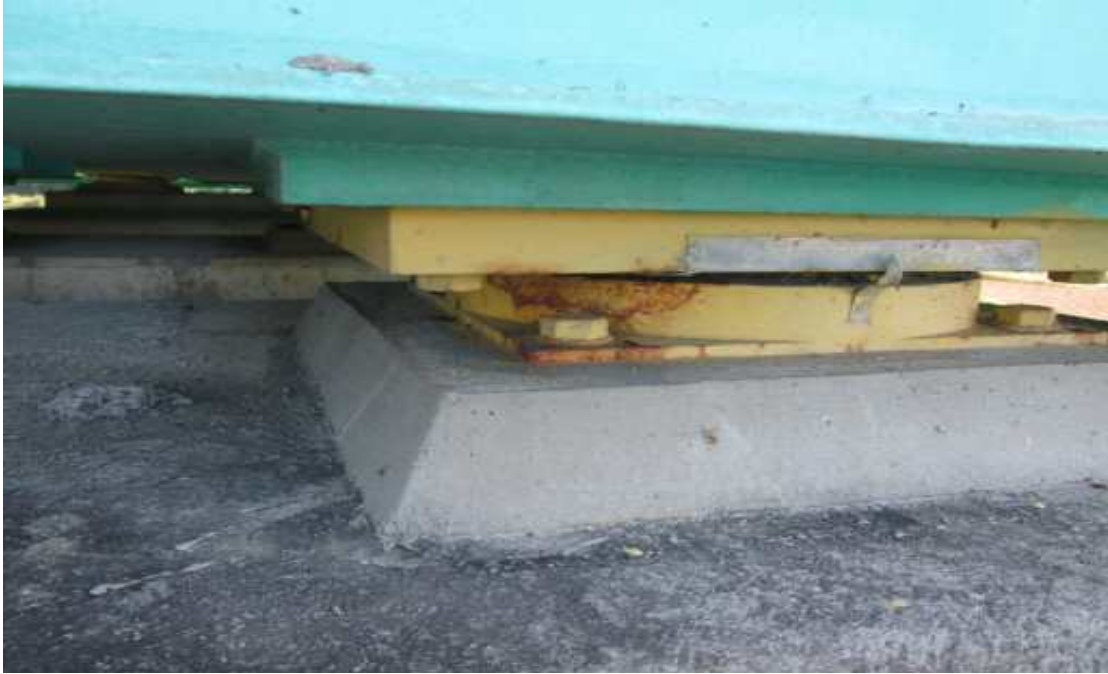
| 과업명 | 신대구부산고속도로 시설물 정밀점검 | 시설물명 | 밀양강교 |
|---|---|---|---|
| 사진내용 | 하행선 P5 SH1 녹발생 | | 19 |

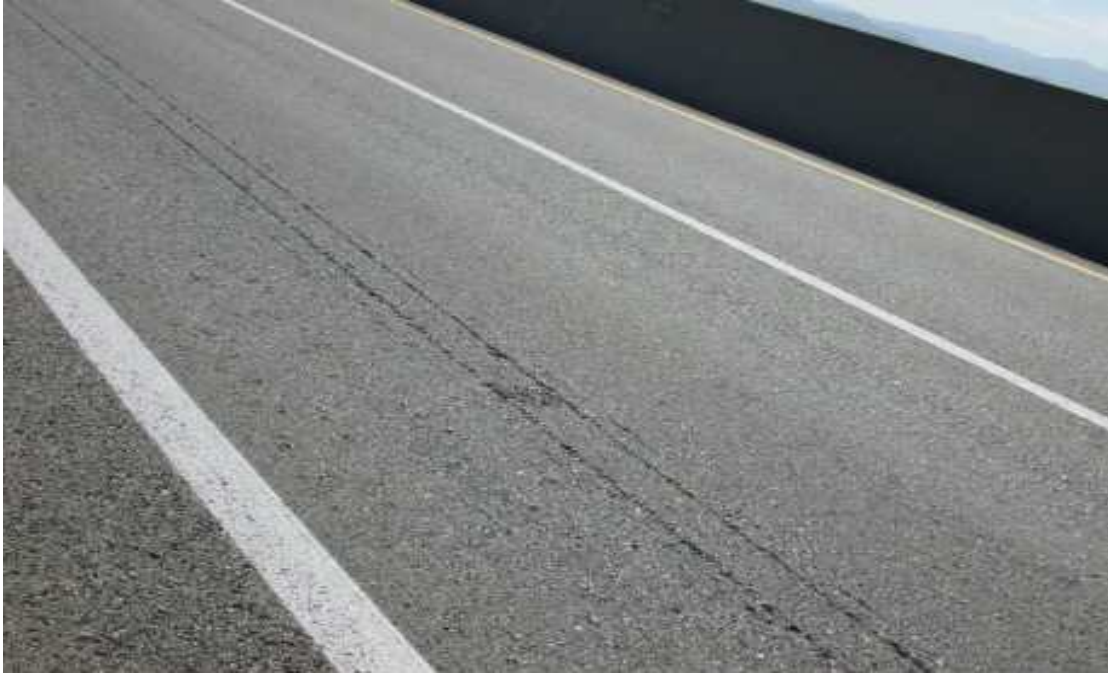
| 과업명 | 신대구부산고속도로 시설물 정밀점검 | 시설물명 | 밀양강교 |
|---|---|---|---|
| 사진내용 | 상행선 S13 교면포장 패임 | | 21 |

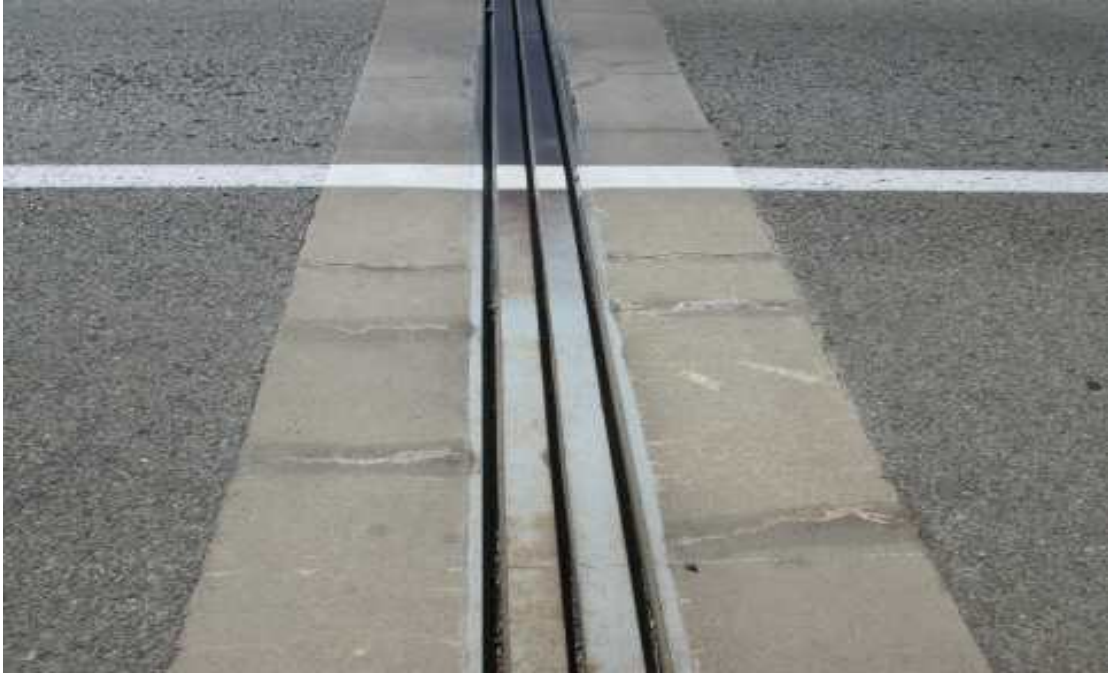
| 과업명 | 신대구부산고속도로 시설물 정밀점검 | 시설물명 | 밀양강교 |
|---|---|---|---|
| 사진내용 | 상행선 P10 신축이음 후타재 균열 | | 25 |

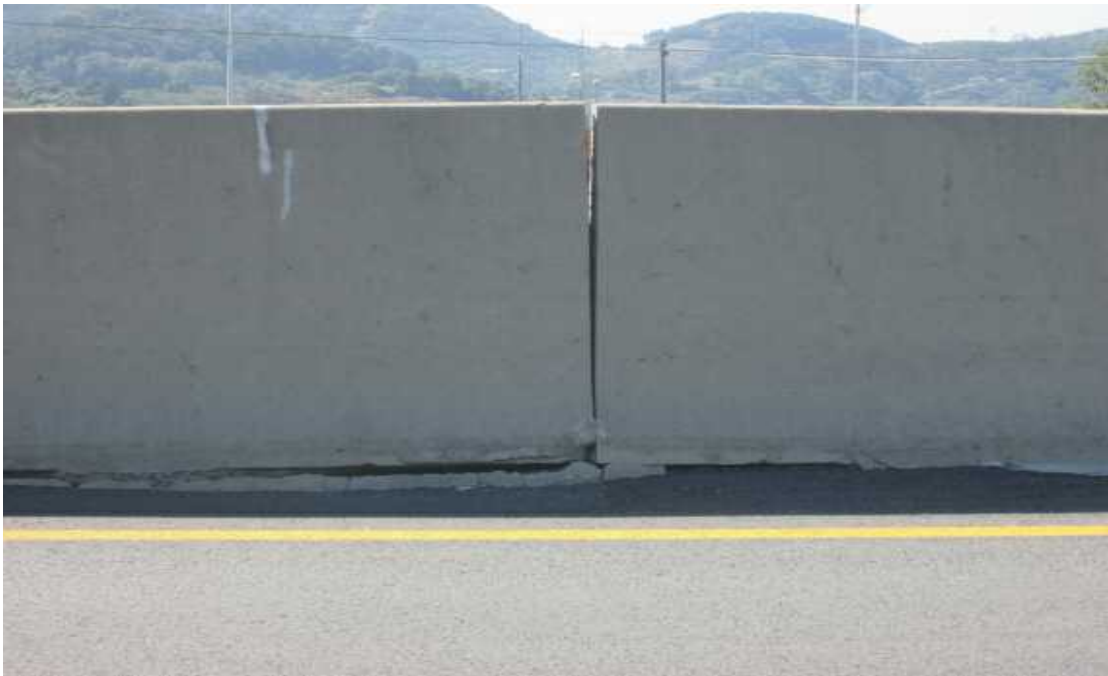
| 과업명 | 신대구부산고속도로 시설물 정밀점검 | 시설물명 | 밀양강교 |
|---|---|---|---|
| 사진내용 | 상행선 교량진입부 중분대 침하<br>(기존 결과와 비교시 진전없음) | | 26 |

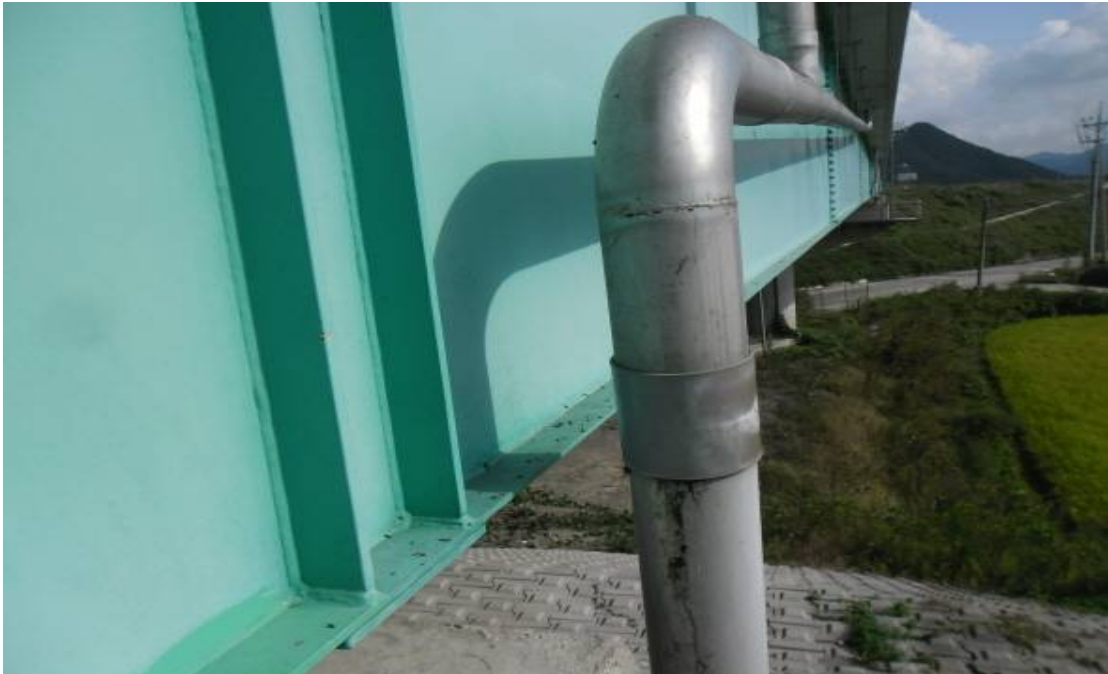
| 과업명 | 신대구부산고속도로 시설물 정밀점검 | 시설물명 | 밀양강교 |
|---|---|---|---|
| 사진내용 | 하행선 A2측 배수관 이음부 누수 | | 30 |

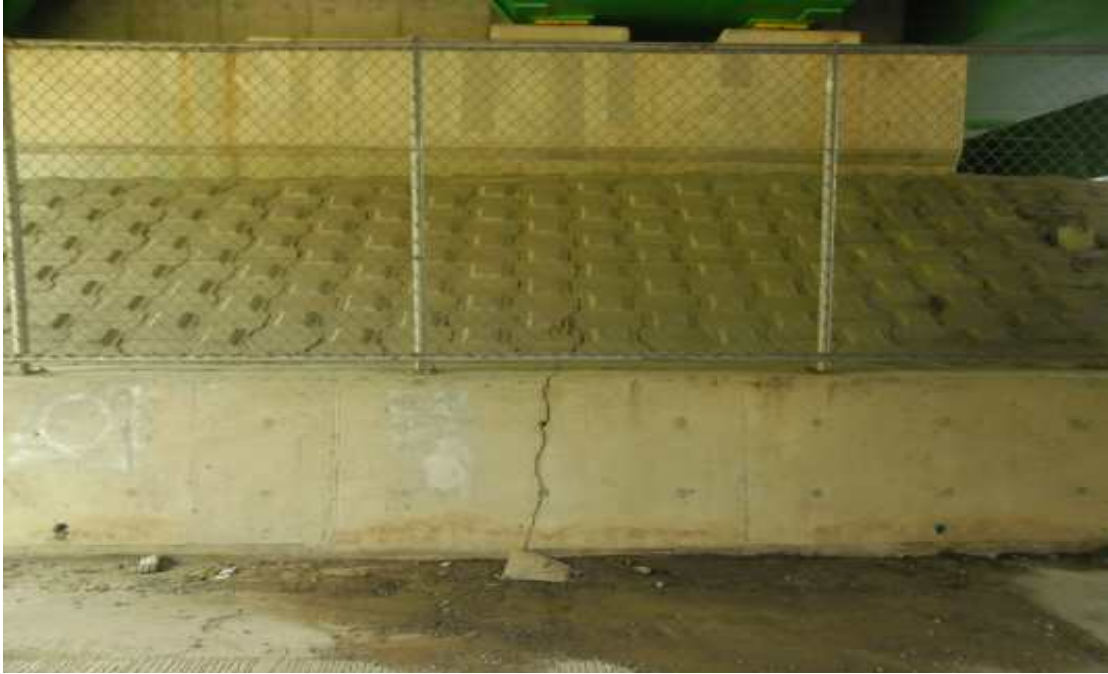
| 과업명 | 신대구부산고속도로 시설물 정밀점검 | 시설물명 | 밀양강교 |
|---|---|---|---|
| 사진내용 | 상행선 A1측 L형 옹벽 수직균열 및 단차발생(보수미흡) | | 31 |

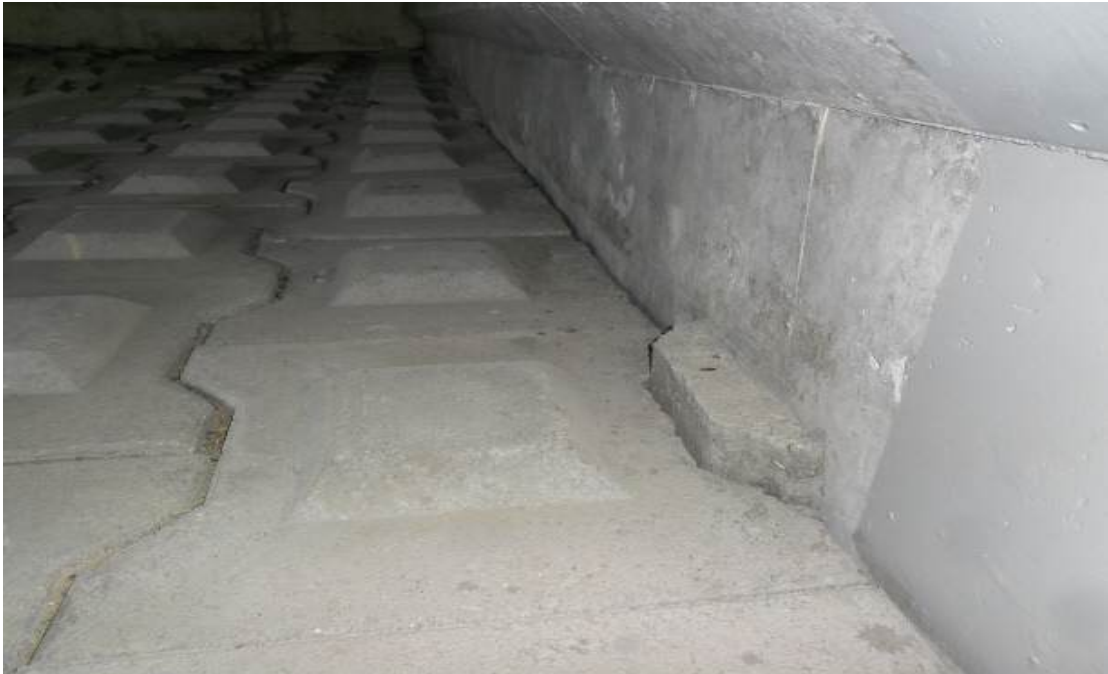
| 과업명 | 신대구부산고속도로 시설물 정밀점검 | 시설물명 | 밀양강교 |
|---|---|---|---|
| 사진내용 | 하행선 A1 법면 법면 접합부 이격 및 침하 | | 32 |

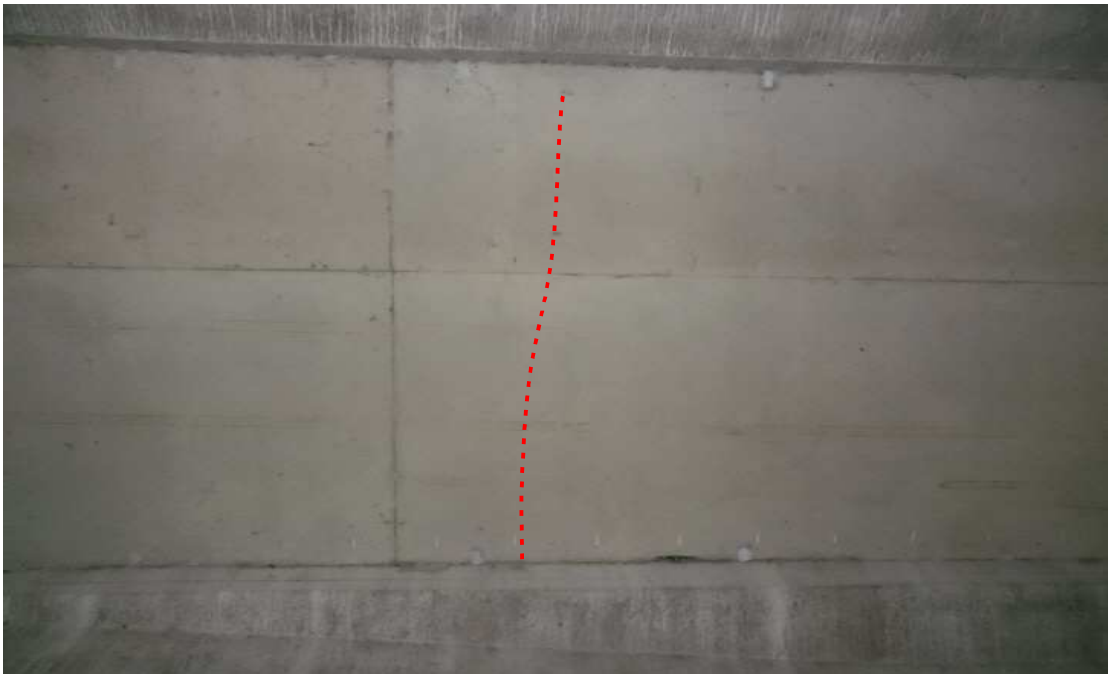
| 과업명 | 신대구부산고속도로 시설물 정밀점검 | 시설물명 | 연금천교 |
|---|---|---|---|
| 사진내용 | 하행선 S1 바닥판하면 횡방향균열 (폭0.3mm) | | 8 |

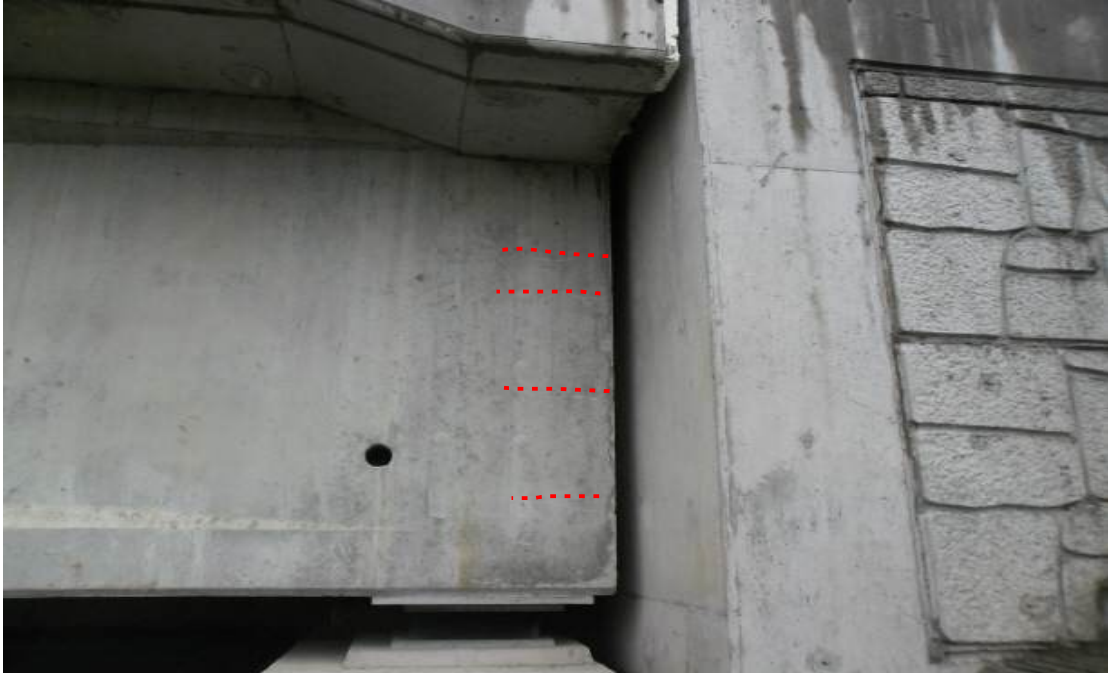
| 과업명 | 신대구부산고속도로 시설물 정밀점검 | 시설물명 | 연금천교 |
|---|---|---|---|
| 사진내용 | 상행선 S5 G5 주형 균열 (폭0.1mm) | | 9 |

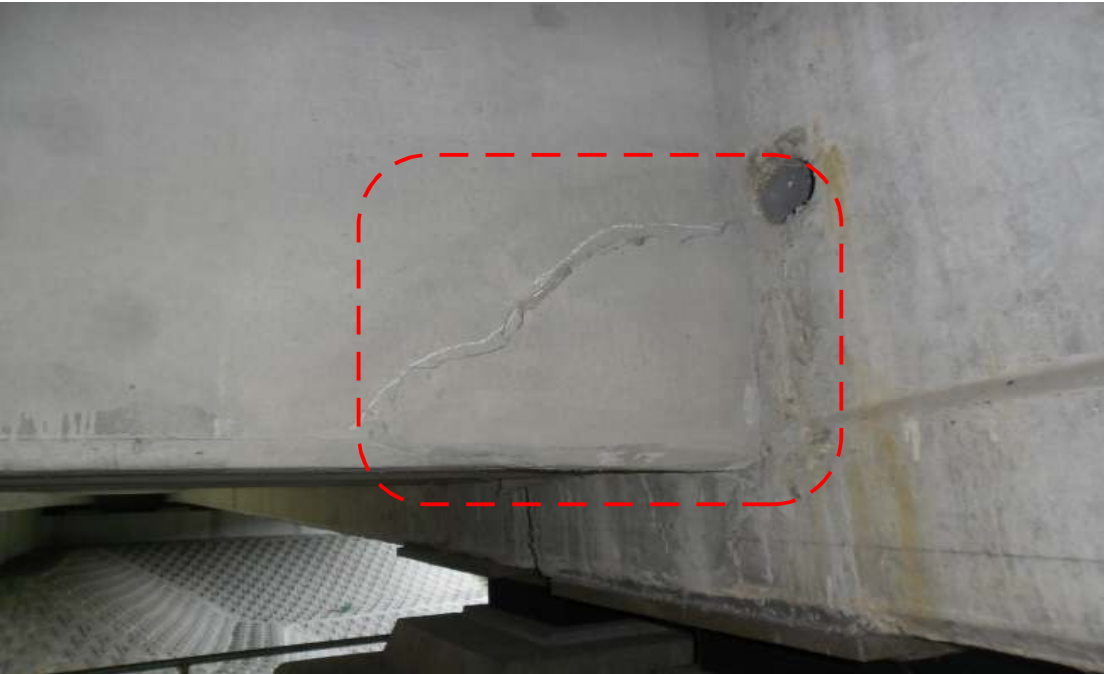
| 과업명 | 신대구부산고속도로 시설물 정밀점검 | 시설물명 | 연금천교 |
|---|---|---|---|
| 사진내용 | 상행선 S4 G1~G2 가로보 들뜸 보수부 재손상 | | 10 |

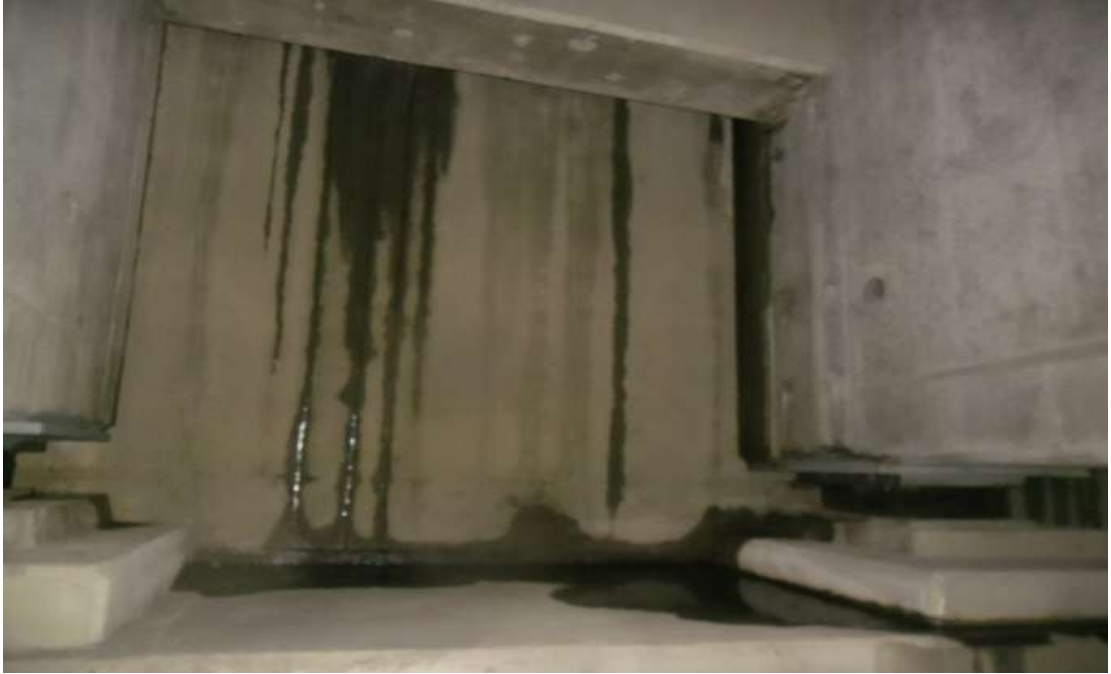
| 과업명 | 신대구부산고속도로 시설물 정밀점검 | 시설물명 | 연금천교 |
|---|---|---|---|
| 사진내용 | 하행선 A1 누수 및 채수 | | 11 |

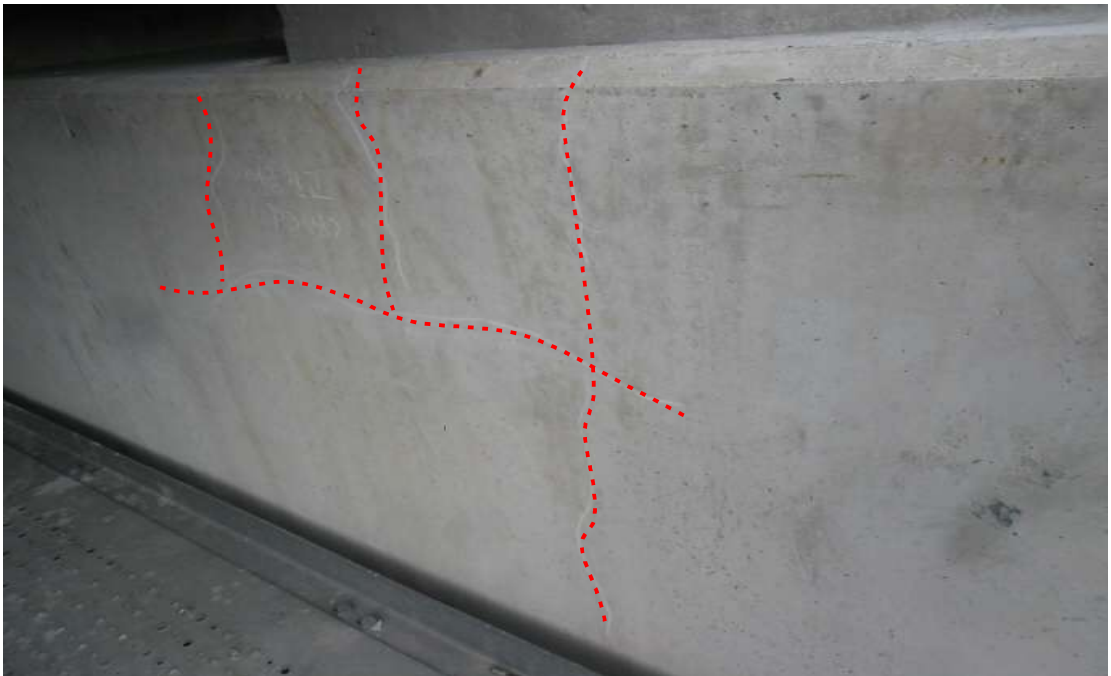
| 과업명 | 신대구부산고속도로 시설물 정밀점검 | 시설물명 | 연금천교 |
|---|---|---|---|
| 사진내용 | 상행선 P3 코핑 정면 균열 (폭0.1mm) | | 12 |

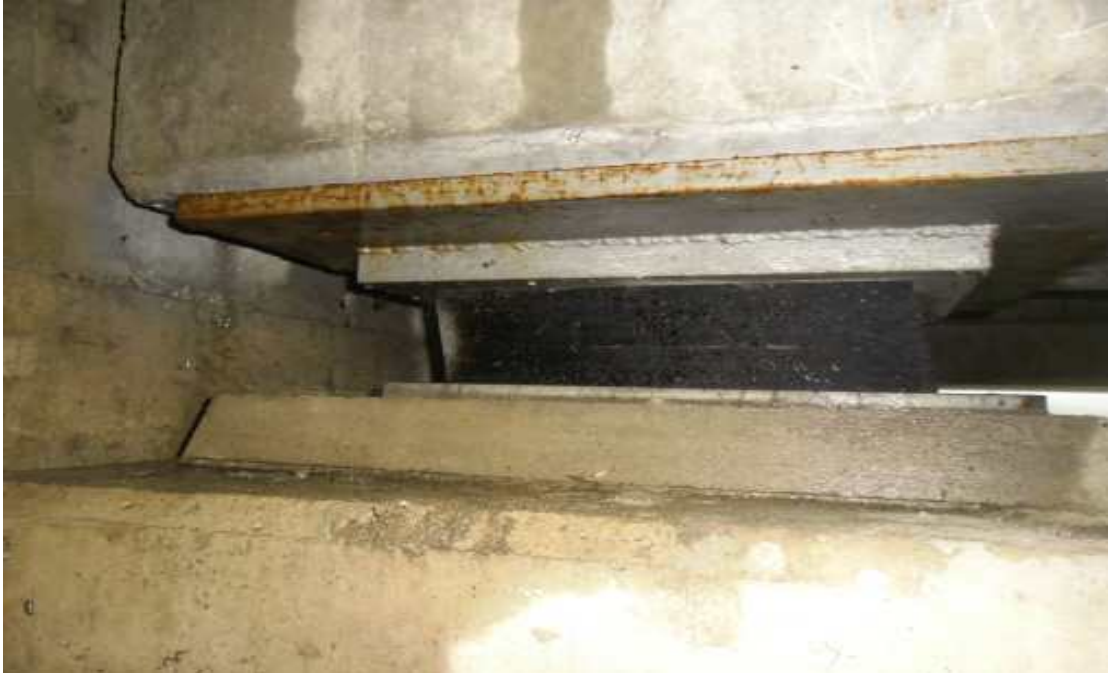
| 과업명 | 신대구부산고속도로 시설물 정밀점검 | 시설물명 | 연금천교 |
|---|---|---|---|
| 사진내용 | 상행선 A2 SH4 Plate 녹발생 | | 13 |

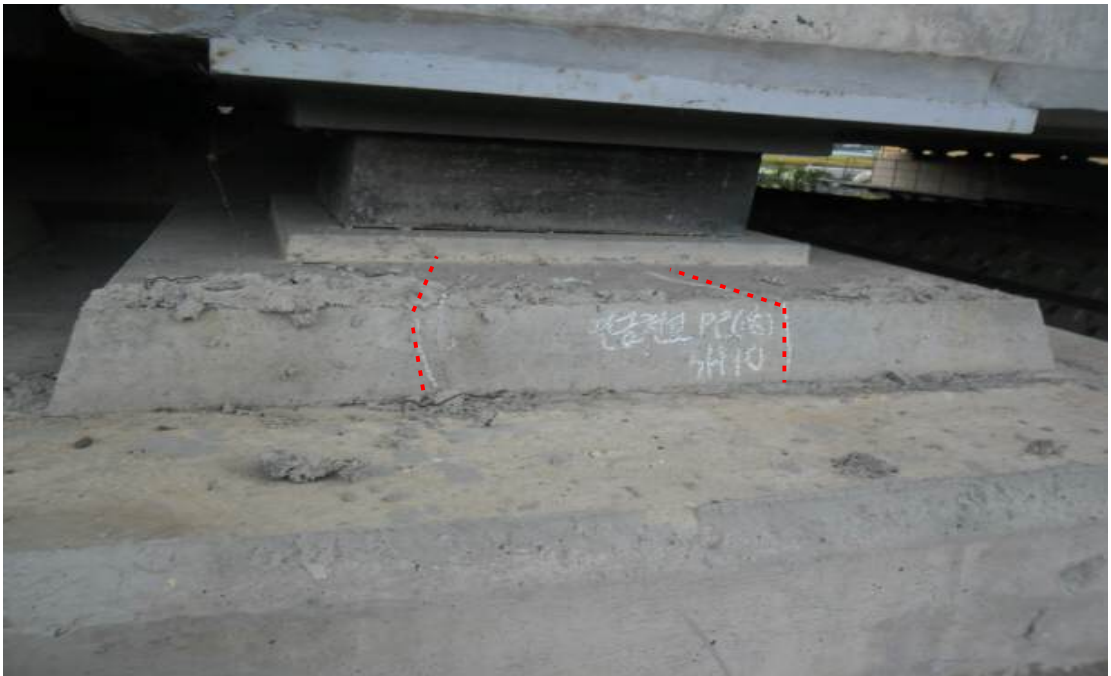
| 과업명 | 신대구부산고속도로 시설물 정밀점검 | 시설물명 | 연금천교 |
|---|---|---|---|
| 사진내용 | 상행선 P2 SH2 무수축물탈 균열 (폭0.1mm) | | 14 |

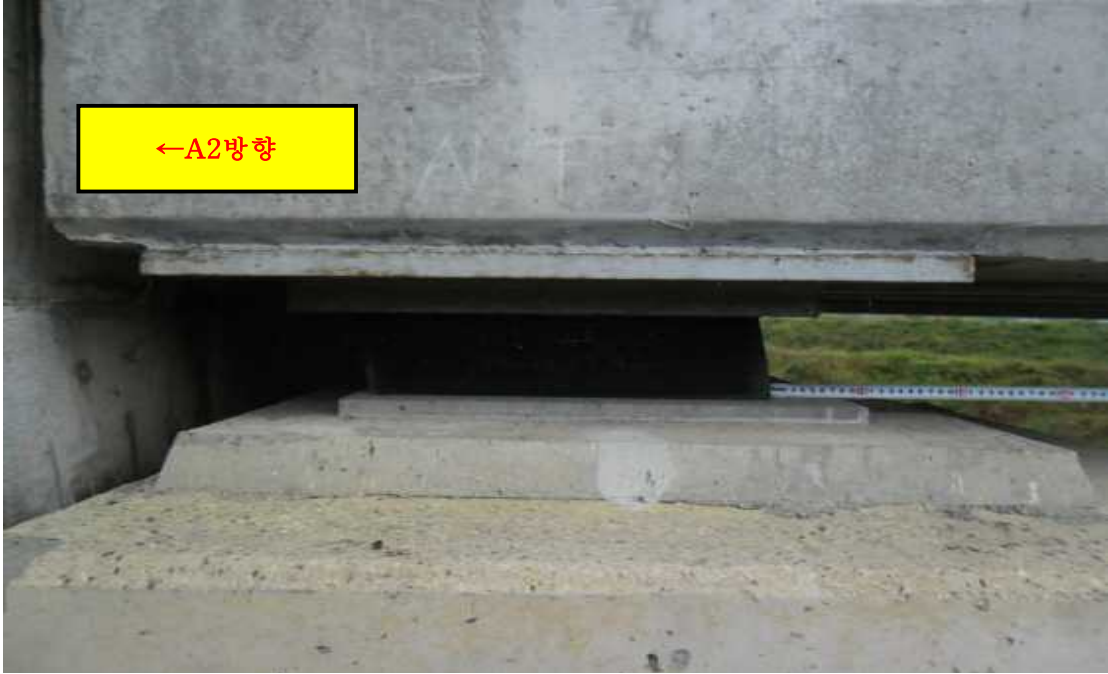
| 과업명 | 신대구부산고속도로 시설물 정밀점검 | 시설물명 | 연금천교 |
|---|---|---|---|
| 사진내용 | 하행선 A2 SH1 탄성받침 밀림(A2방향 약 30mm) | | 15 |
