# 1. 미전교

| 과업명 | 신대구부산고속도로 시설물 정밀점검 | 시설물명 | 미전교 |

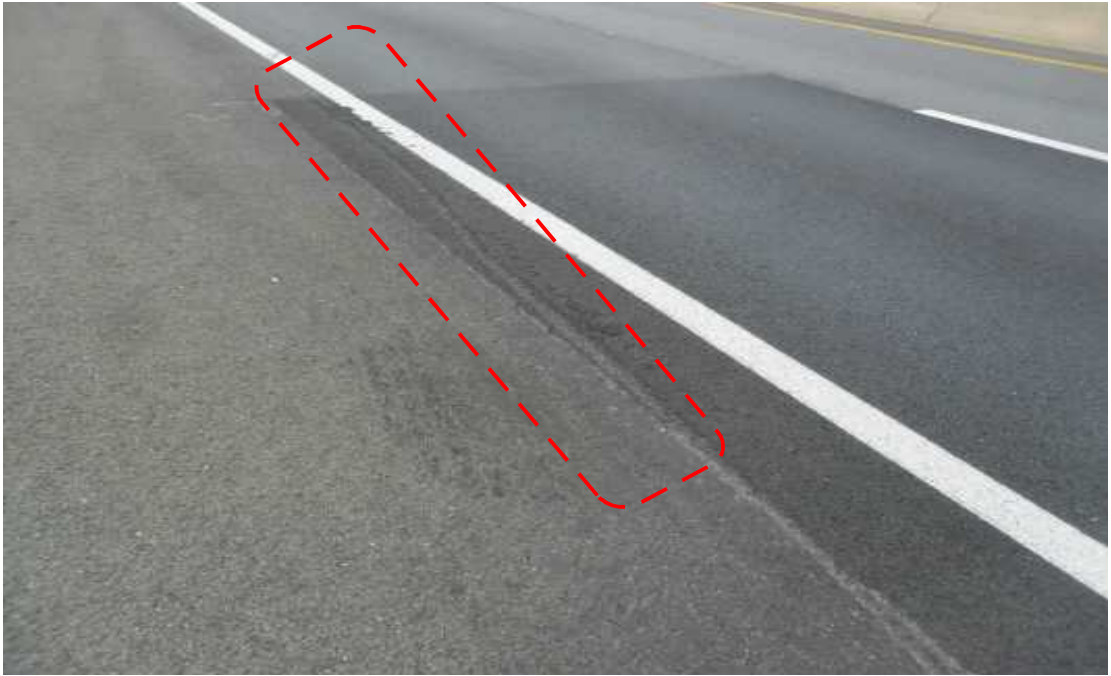
| 과업명 | 신대구부산고속도로 시설물 정밀점검 | 시설물명 | 연금천교 |
|---|---|---|---|
| 사진내용 | 하행선 S2 교면포장 보수부 재손상 (패임) | | 18 |

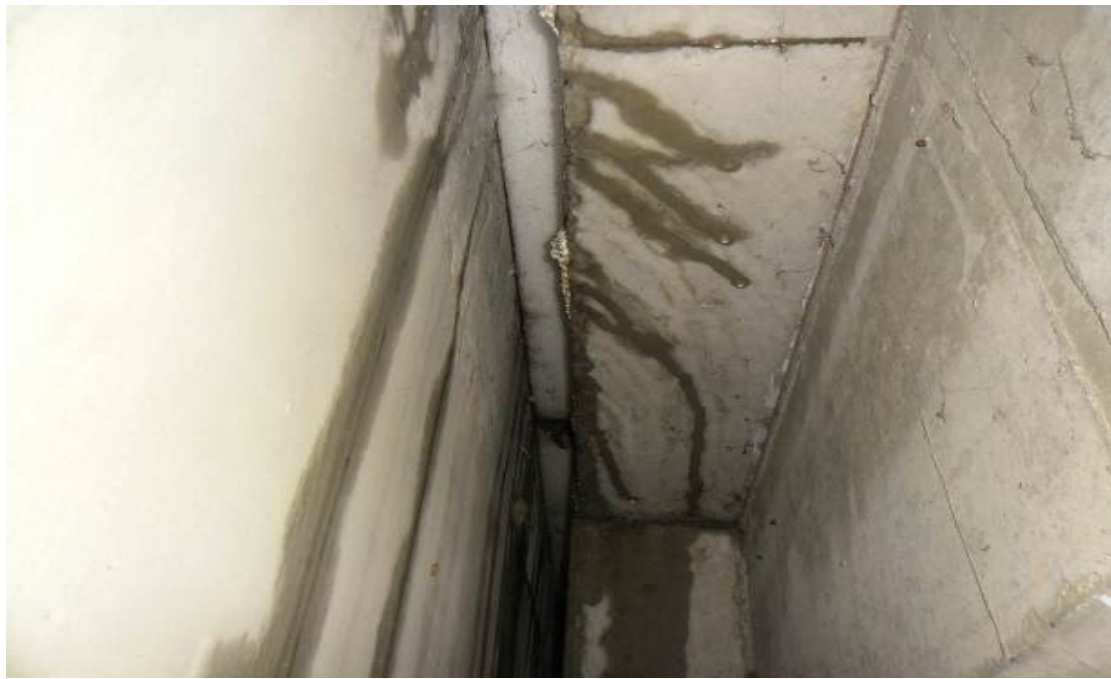
| 과업명 | 신대구부산고속도로 시설물 정밀점검 | 시설물명 | 연금천교 |
|---|---|---|---|
| 사진내용 | 상행선 A1 신축이음 하부 누수 | | 19 |

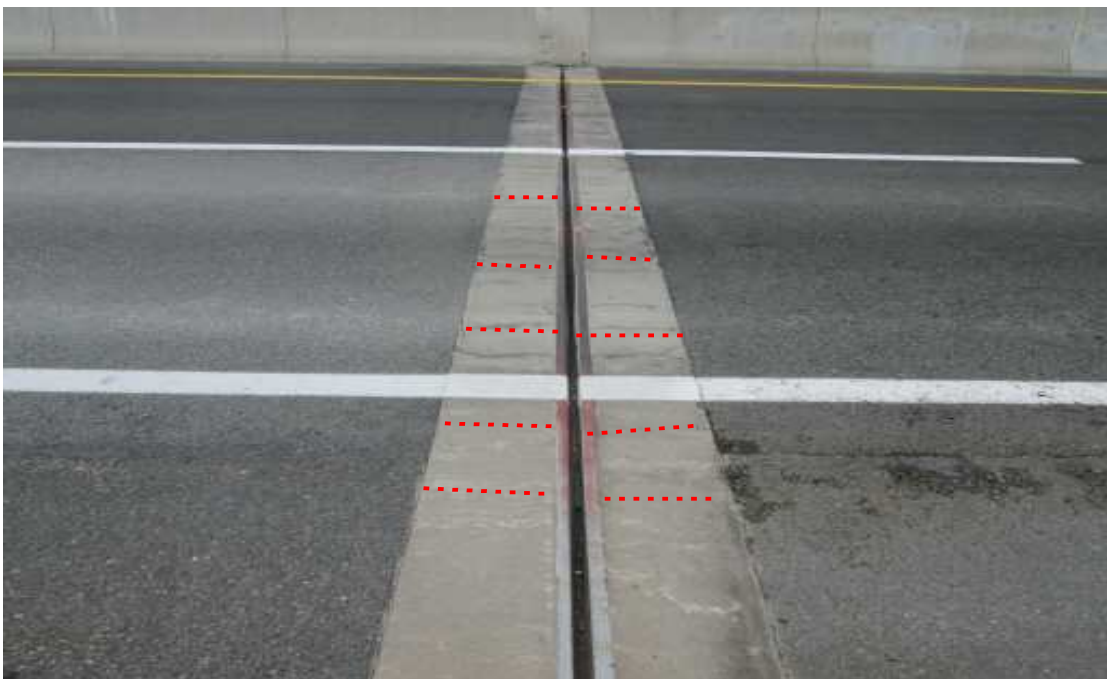
| 과업명 | 신대구부산고속도로 시설물 정밀점검 | 시설물명 | 연금천교 |
|---|---|---|---|
| 사진내용 | 상행선 P2 신축이음 후타재 균열 (폭0.2mm) | | 20 |

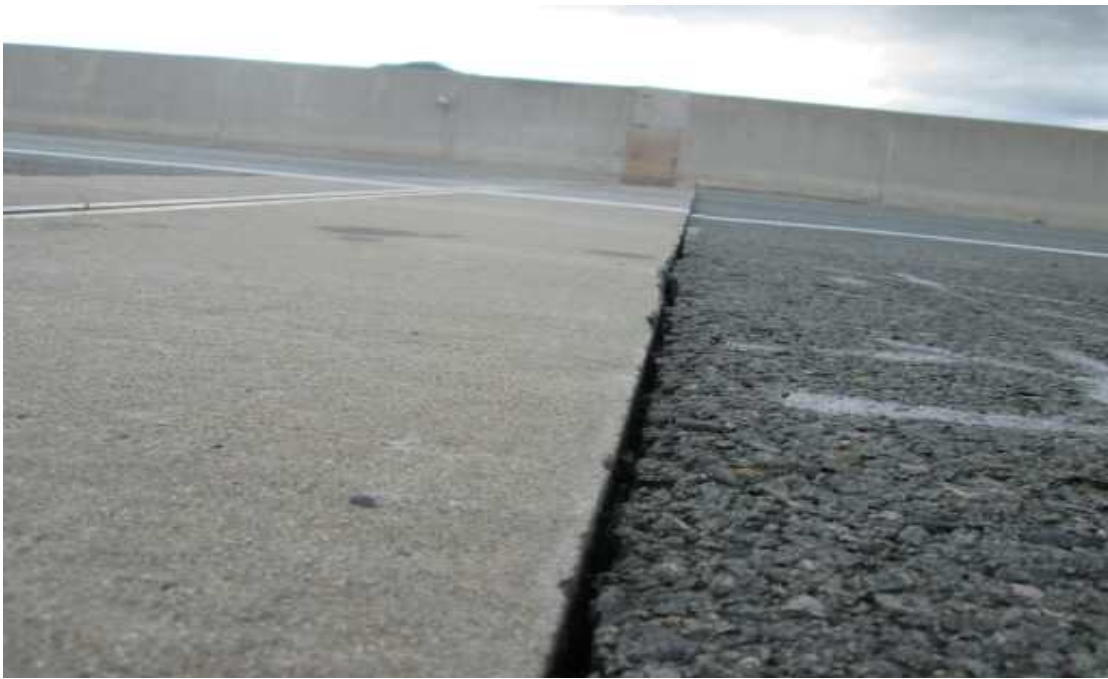
| 과업명 | 신대구부산고속도로 시설물 정밀점검 | 시설물명 | 연금천교 |
|---|---|---|---|
| 사진내용 | 상행선 A2 신축이음 후타재 접속부 이격 | | 21 |

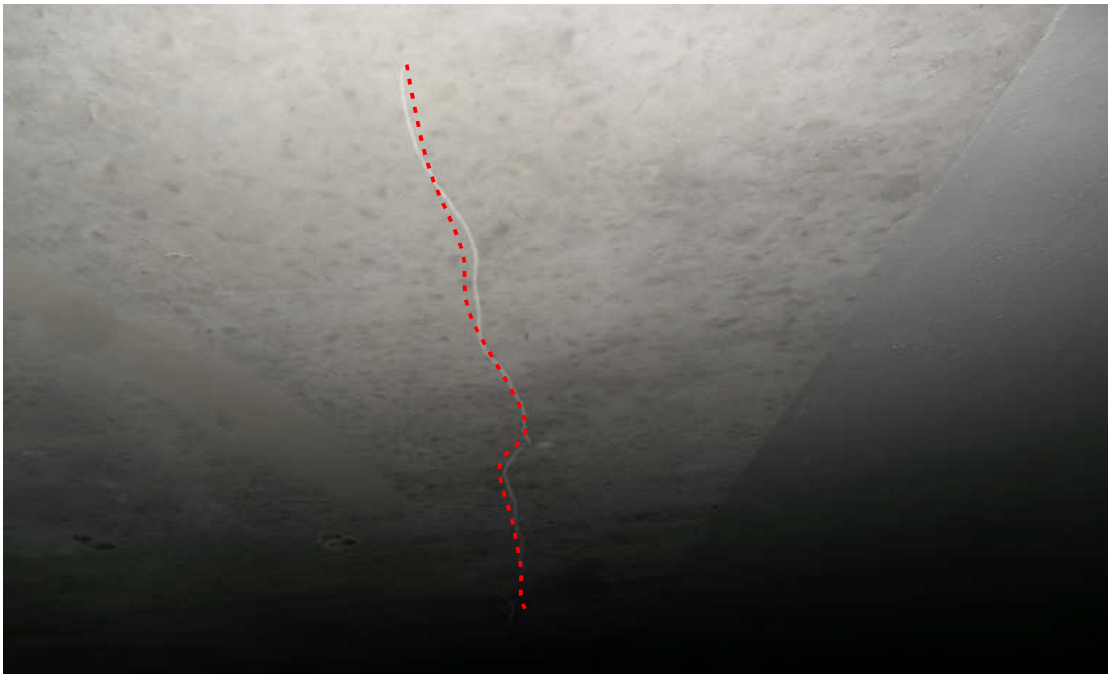
| 과업명 | 신대구부산고속도로 시설물 정밀점검 | 시설물명 | 밀양대교 |
|---|---|---|---|
| 사진내용 | 하행선 S1 주형내부 상면 종방향균열(폭0.1mm) | | 8 |

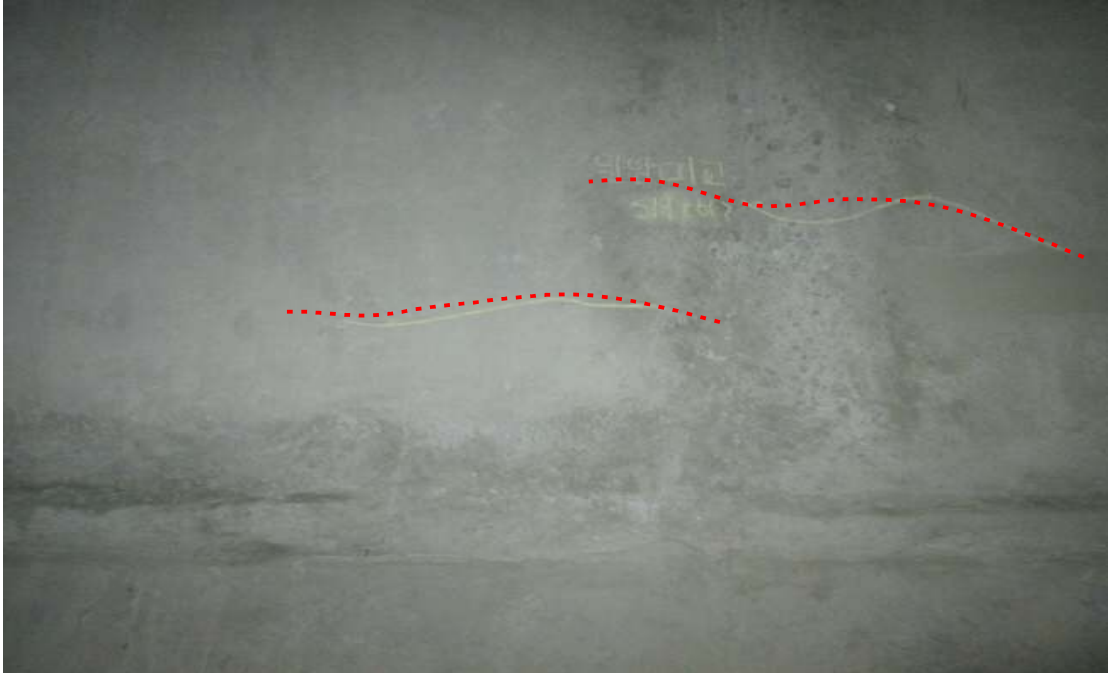
| 과업명 | 신대구부산고속도로 시설물 정밀점검 | 시설물명 | 밀양대교 |
|---|---|---|---|
| 사진내용 | 하행선 S19 주형내부 우측면 수평균열 (폭0.2mm) | | 9 |

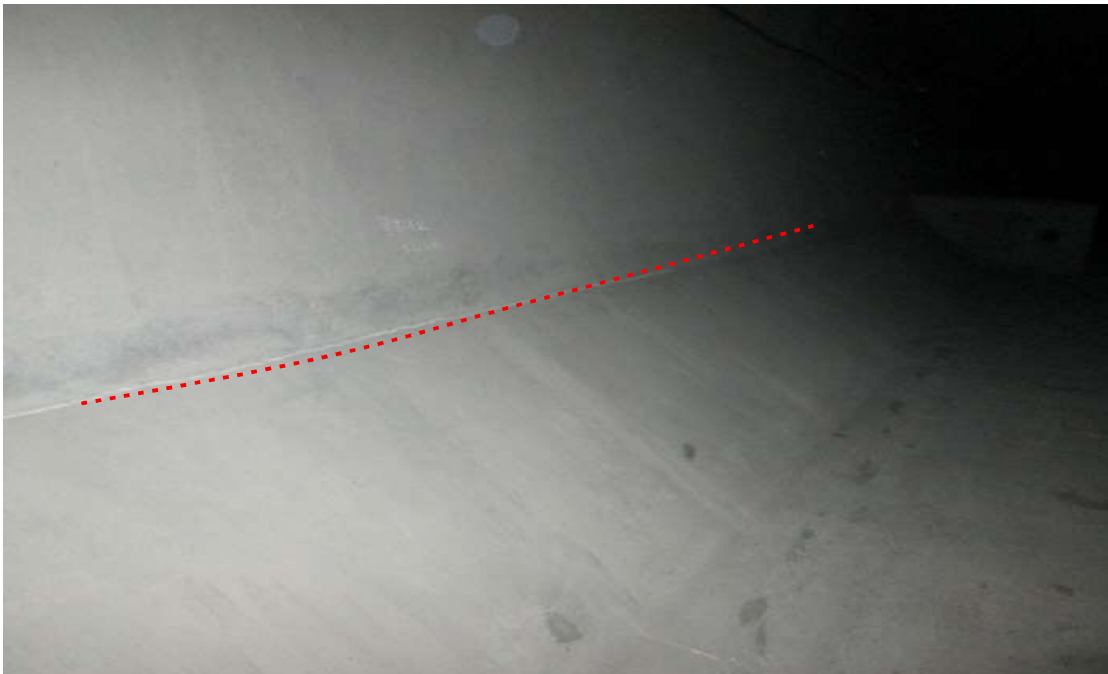
| 과업명 | 신대구부산고속도로 시설물 정밀점검 | 시설물명 | 밀양대교 |
|---|---|---|---|
| 사진내용 | 하행선 S21 주형내부 우측면 수평균열(폭0.2mm) | | 10 |

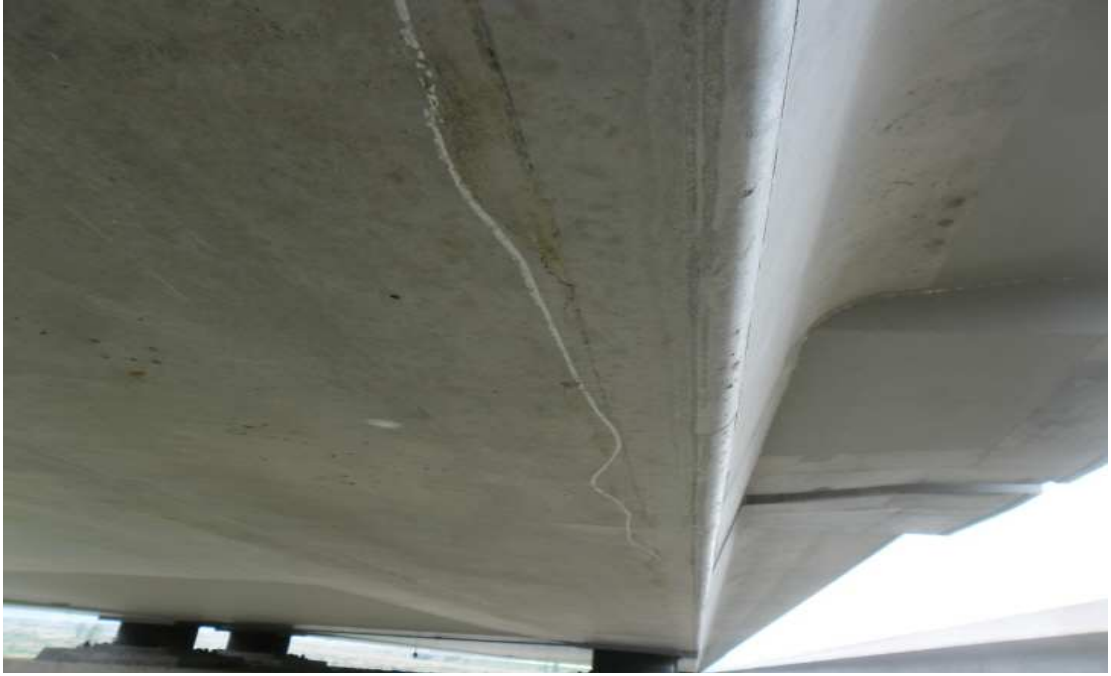
| 과업명 | 신대구부산고속도로 시설물 정밀점검 | 시설물명 | 밀양대교 |
|---|---|---|---|
| 사진내용 | 상행선 S16 주형외부 하부슬래브 종방향균열(폭0.2mm) | | 11 |

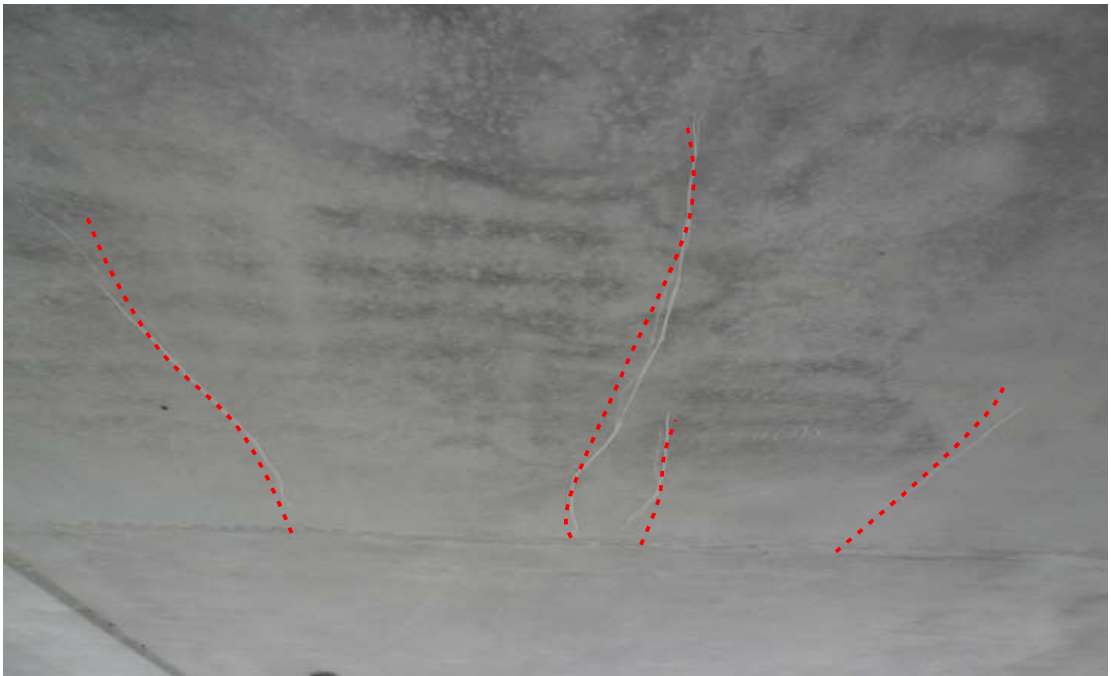
| 과업명 | 신대구부산고속도로 시설물 정밀점검 | 시설물명 | 밀양대교 |
|---|---|---|---|
| 사진내용 | 하행선 S11 주형외부 하부슬래브 종방향균열(폭0.1mm) | | 12 |

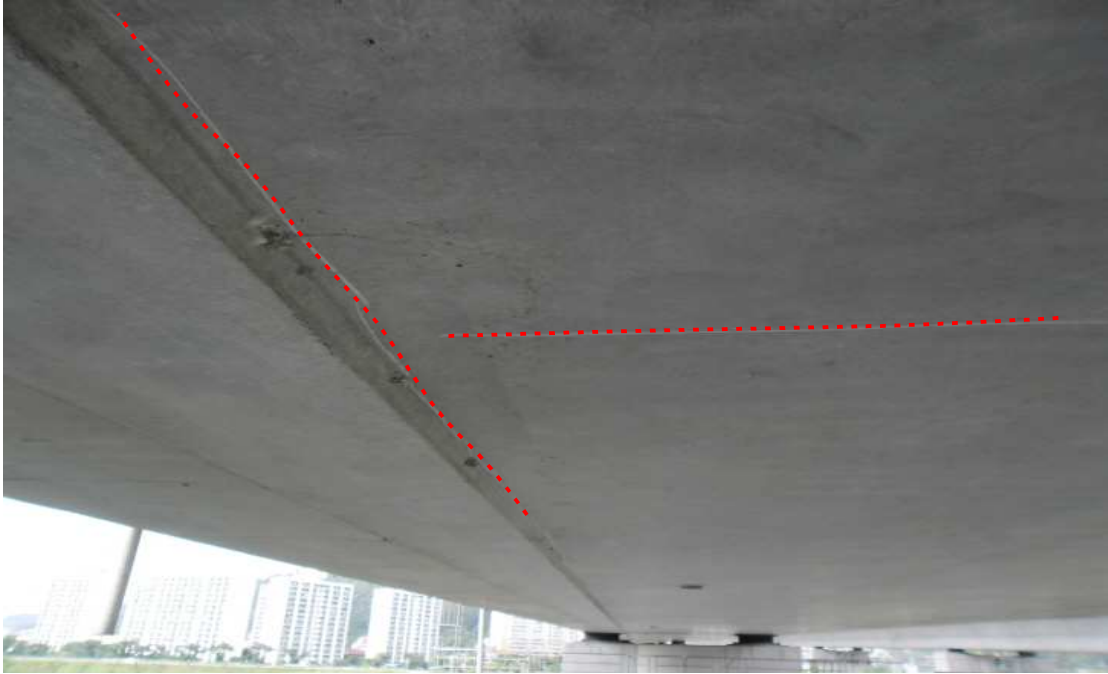
| 과업명 | 신대구부산고속도로 시설물 정밀점검 | 시설물명 | 밀양대교 |
|---|---|---|---|
| 사진내용 | 하행선 S12 주형외부 하부슬래브<br>중 · 횡방향균열(폭0.1mm) | | 13 |

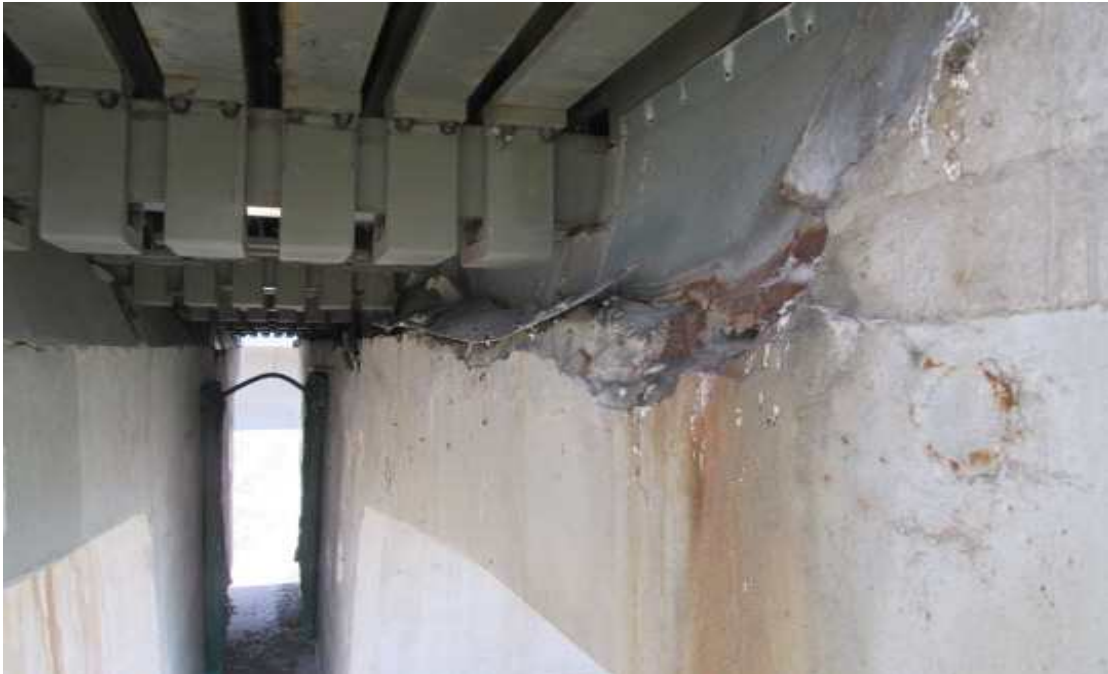
| 과업명 | 신대구부산고속도로 시설물 정밀점검 | 시설물명 | 밀양대교 |
|---|---|---|---|
| 사진내용 | 하행선 S15 주형외부 상부슬래브 지점부 콘크리트 파손 | | 14 |

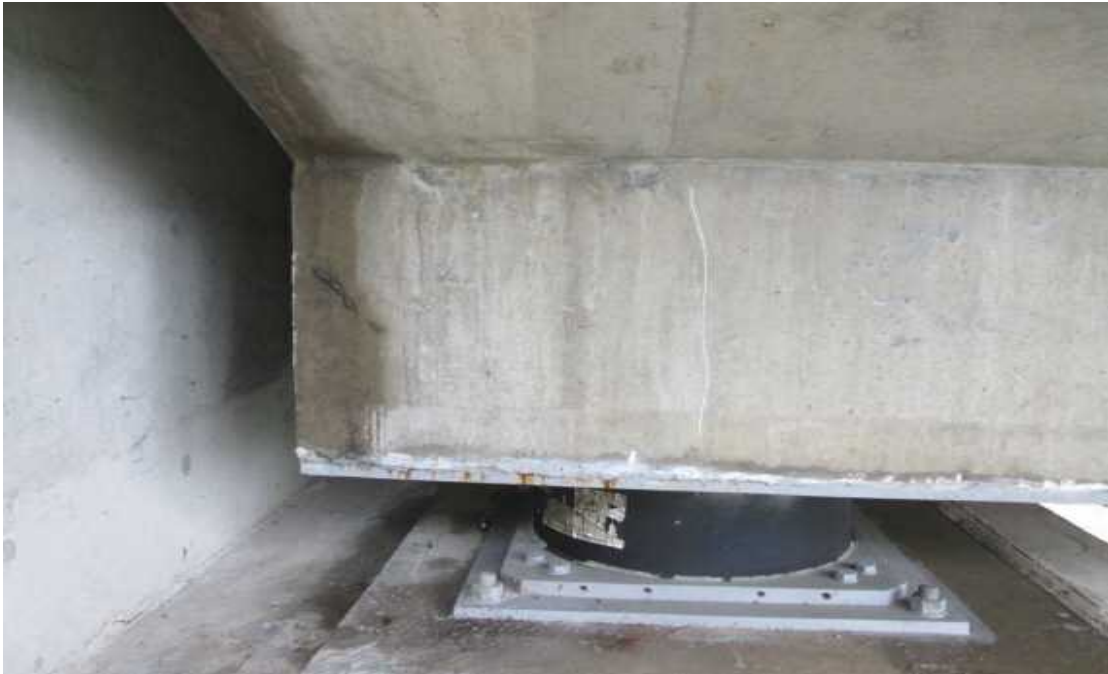
| 과업명 | 신대구부산고속도로 시설물 정밀점검 | 시설물명 | 밀양대교 |
|---|---|---|---|
| 사진내용 | 하행선 S25 주형외부 좌측면 받침부 수직균열(폭0.2mm) | | 16 |

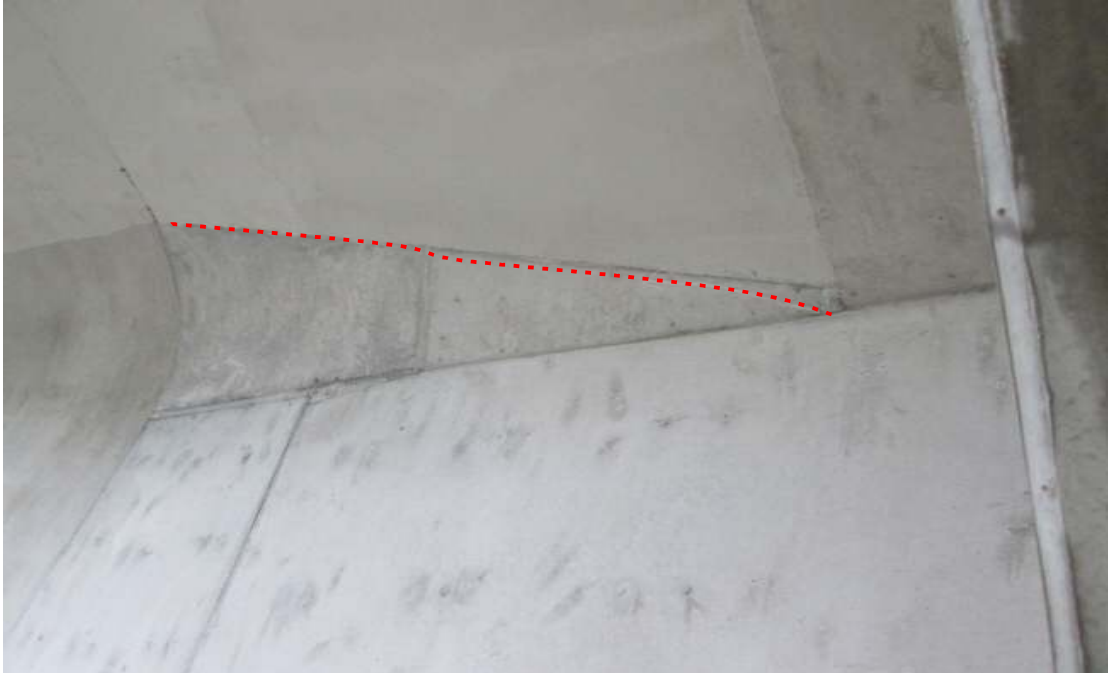
| 과업명 | 신대구부산고속도로 시설물 정밀점검 | 시설물명 | 밀양대교 |
|---|---|---|---|
| 사진내용 | 하행선 S25 주형외부<br>우측상부슬래브 지점부 균열(폭0.3mm) | | 17 |

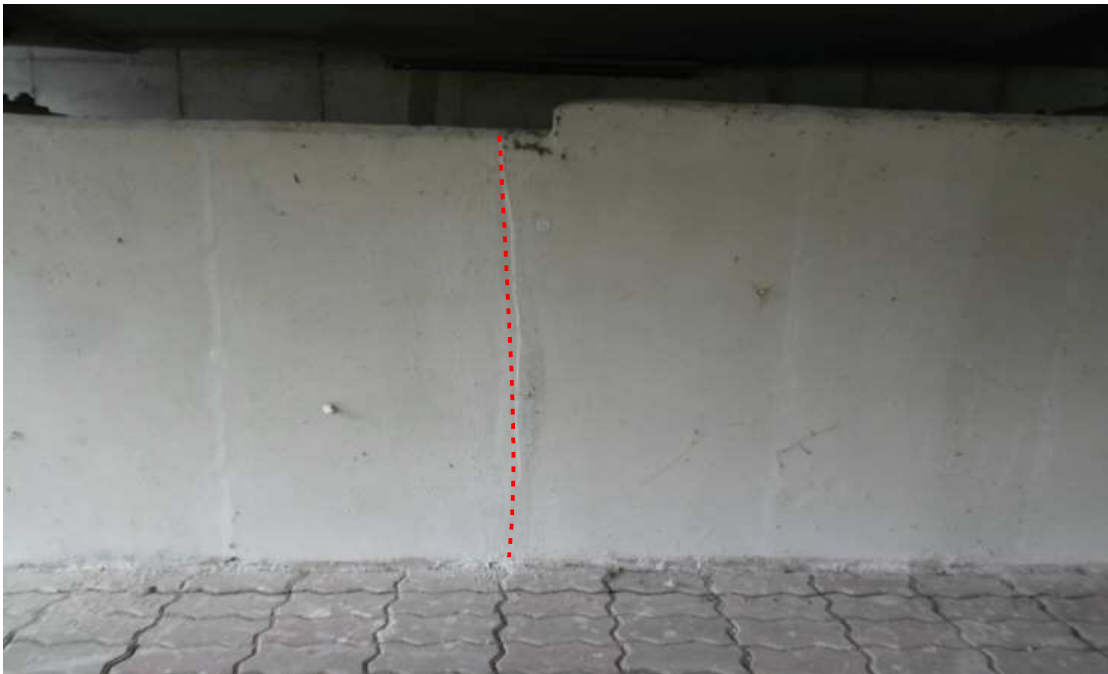
| 과업명 | 신대구부산고속도로 시설물 정밀점검 | 시설물명 | 밀양대교 |
|---|---|---|---|
| 사진내용 | 상행선 A1 상면 보수부 재균열 (폭0.2mm) | | 18 |

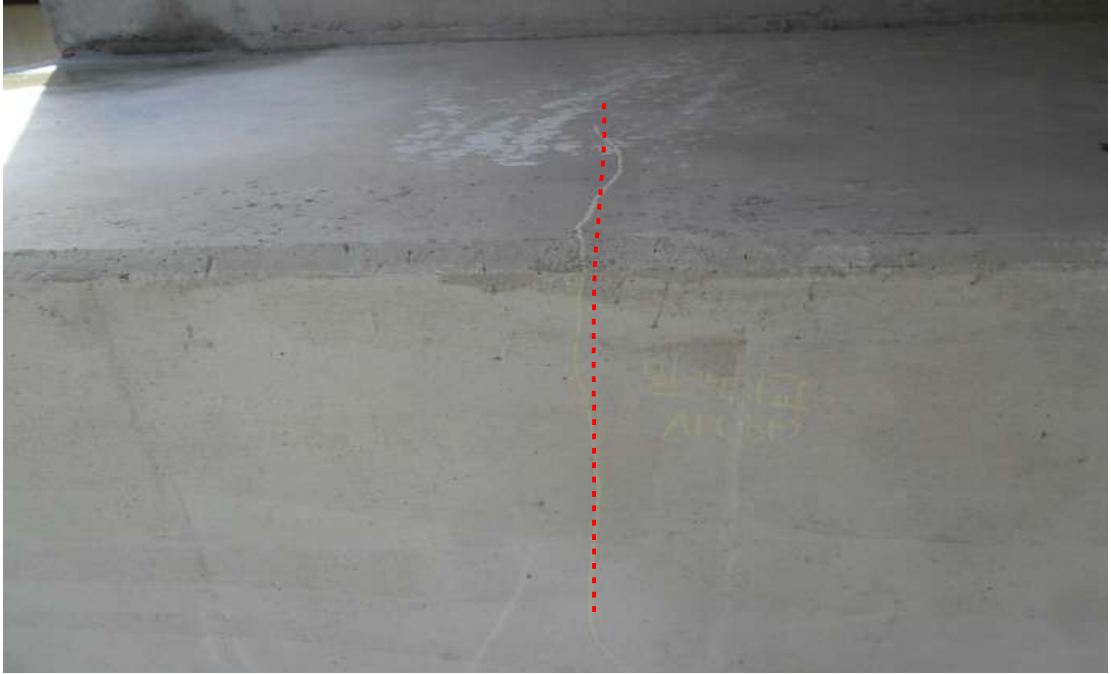
| 과업명 | 신대구부산고속도로 시설물 정밀점검 | 시설물명 | 밀양대교 |
|---|---|---|---|
| 사진내용 | 하행선 A2 벽체 보수부 재균열 (폭0.2mm) | | 19 |

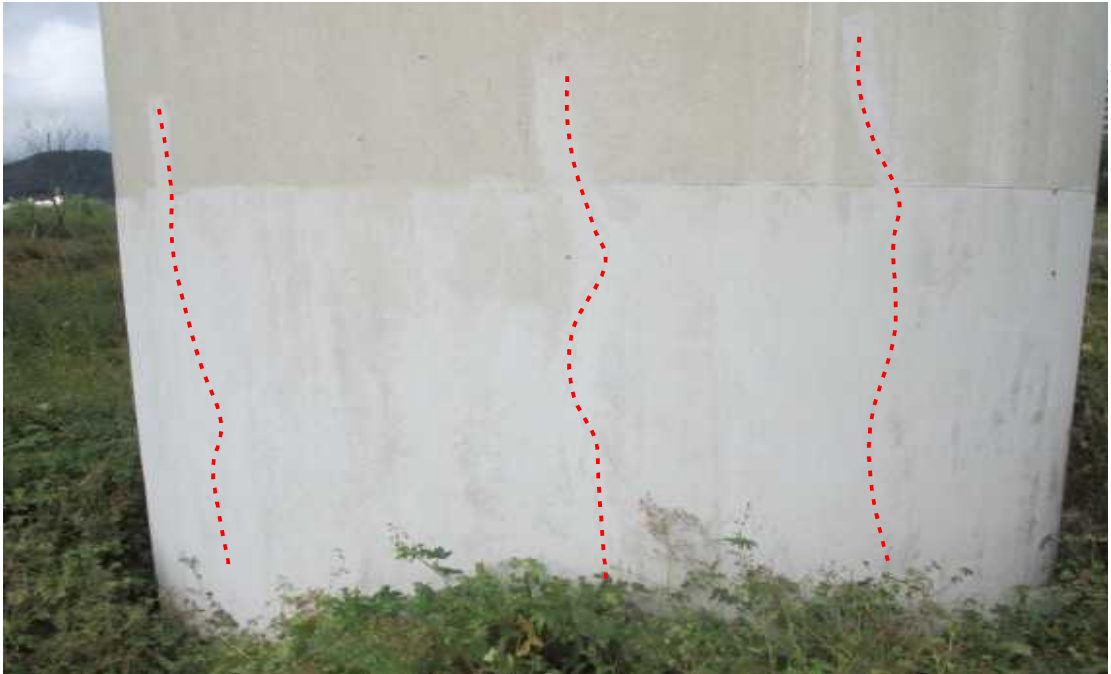
| 과업명 | 신대구부산고속도로 시설물 정밀점검 | 시설물명 | 밀양대교 |
|---|---|---|---|
| 사진내용 | 상행선 P5 기둥 우측면 보수부 재균열 (폭0.2mm) | | 20 |

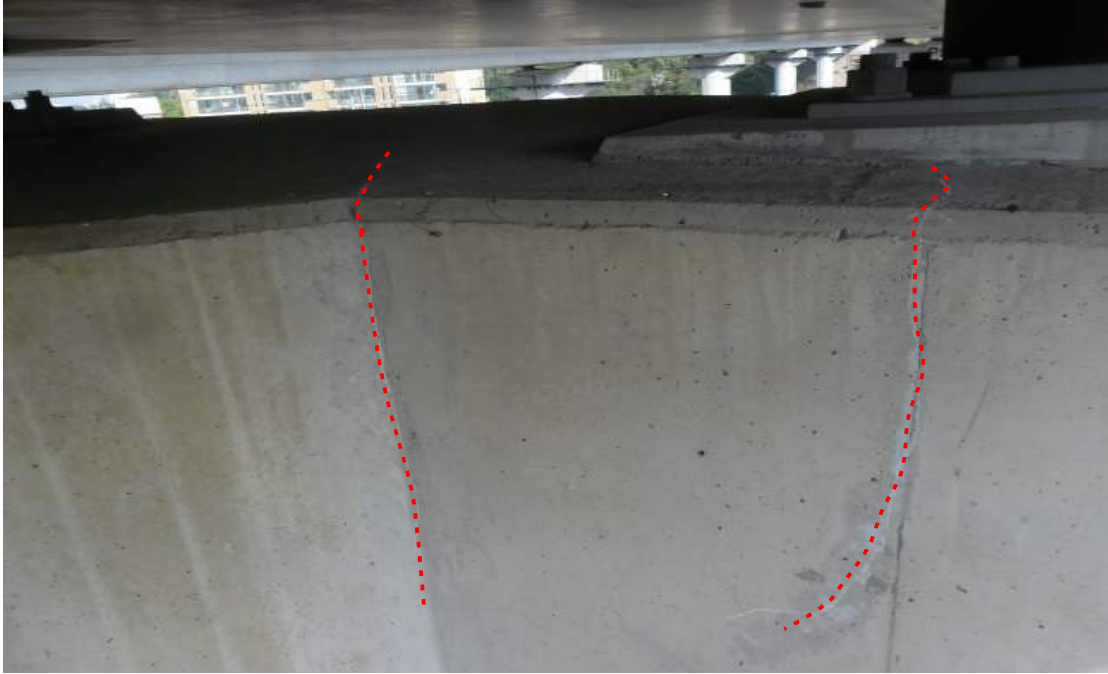
| 사진내용 | 상행선 P20 코핑 정면 보수부 재균열 (폭0.2mm) | | 21 |

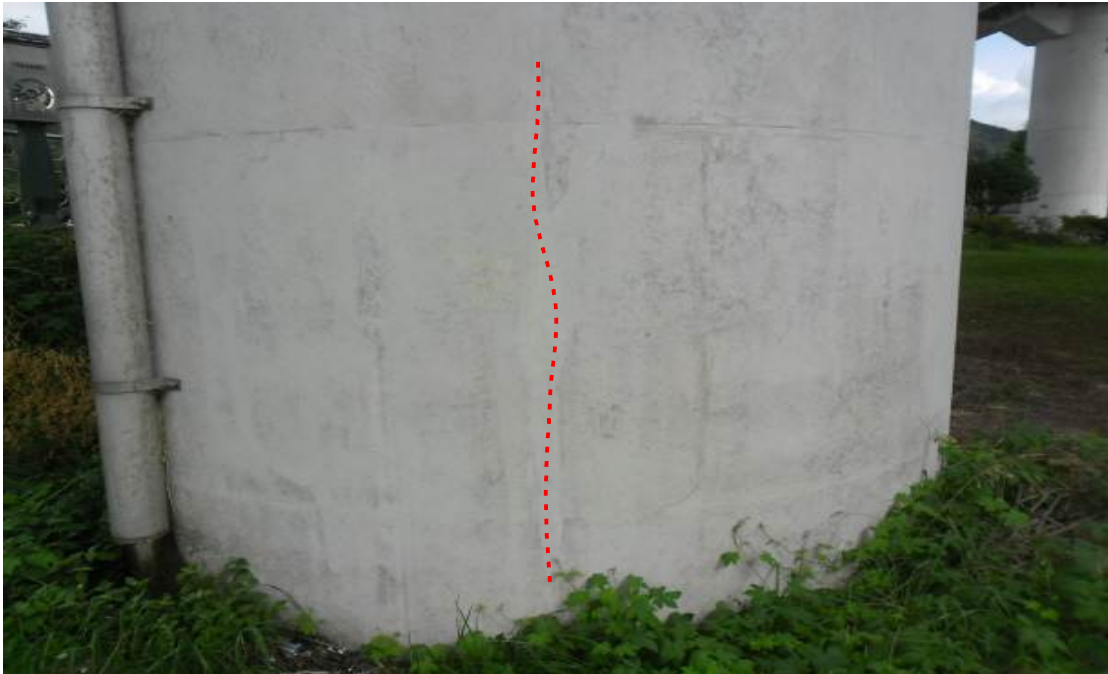
| 사진내용 | 하행선 P18 기둥 정면 균열 (폭0.2mm) | | 22 |

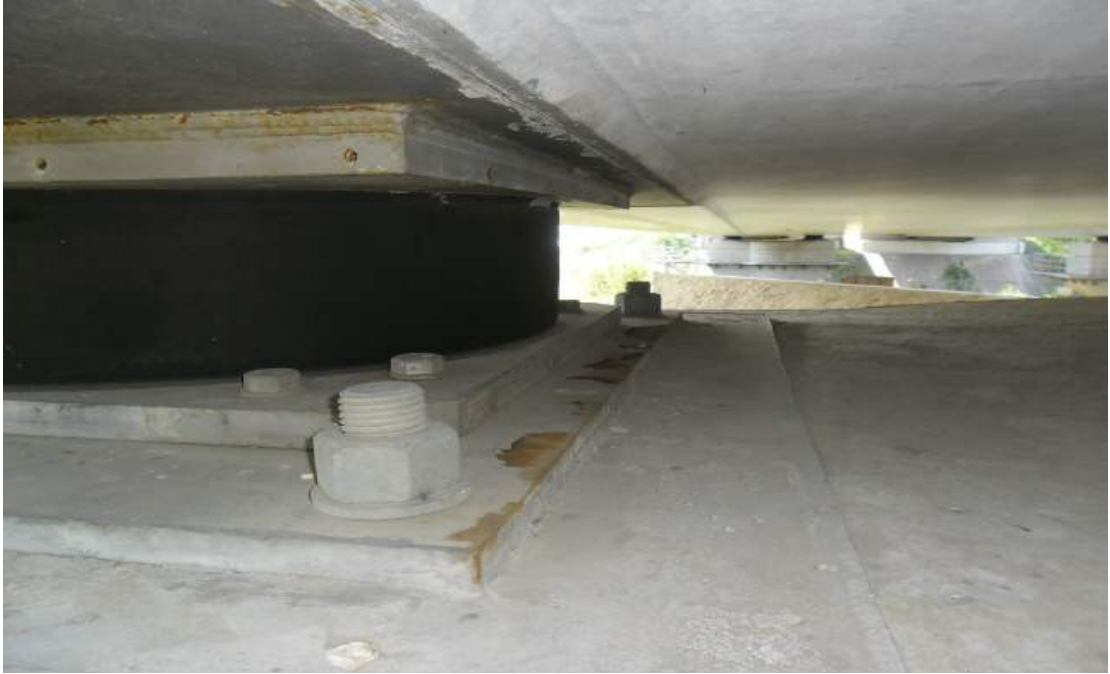
| 사진내용 | 상행선 P2 SH2 Plate 도장박리 및 녹발생 | | 23 |

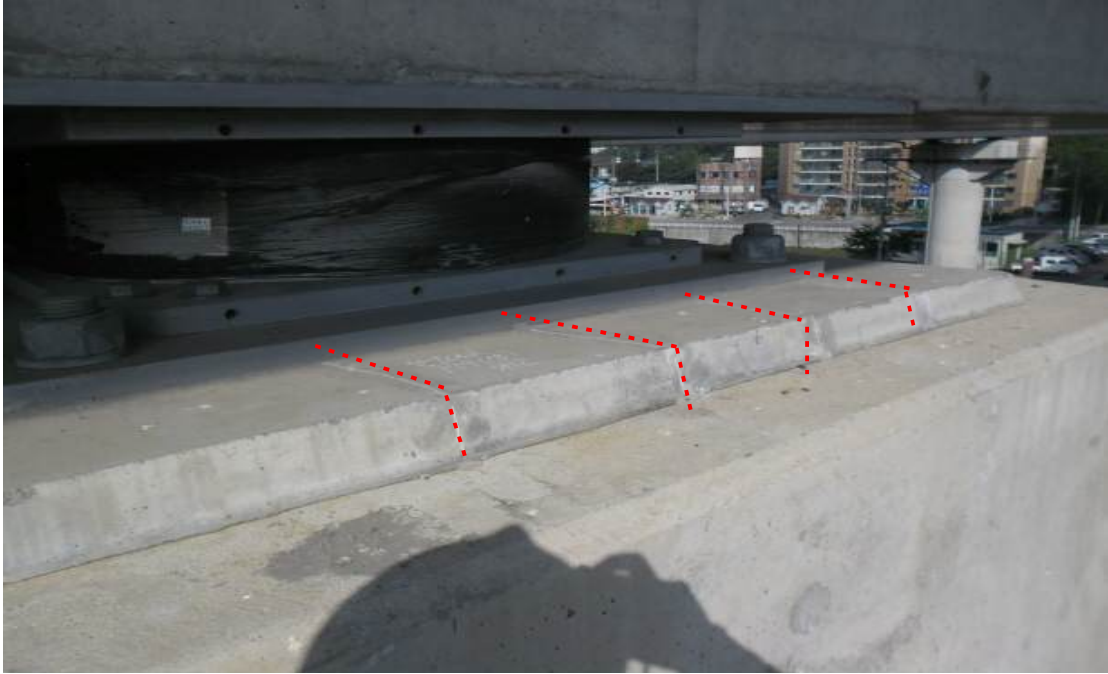
| 과업명 | 신대구부산고속도로 시설물 정밀점검 | 시설물명 | 밀양대교 |
|---|---|---|---|
| 사진내용 | 상행선 P19 SH2 무수축물탈 균열 (폭0.1mm) | | 25 |

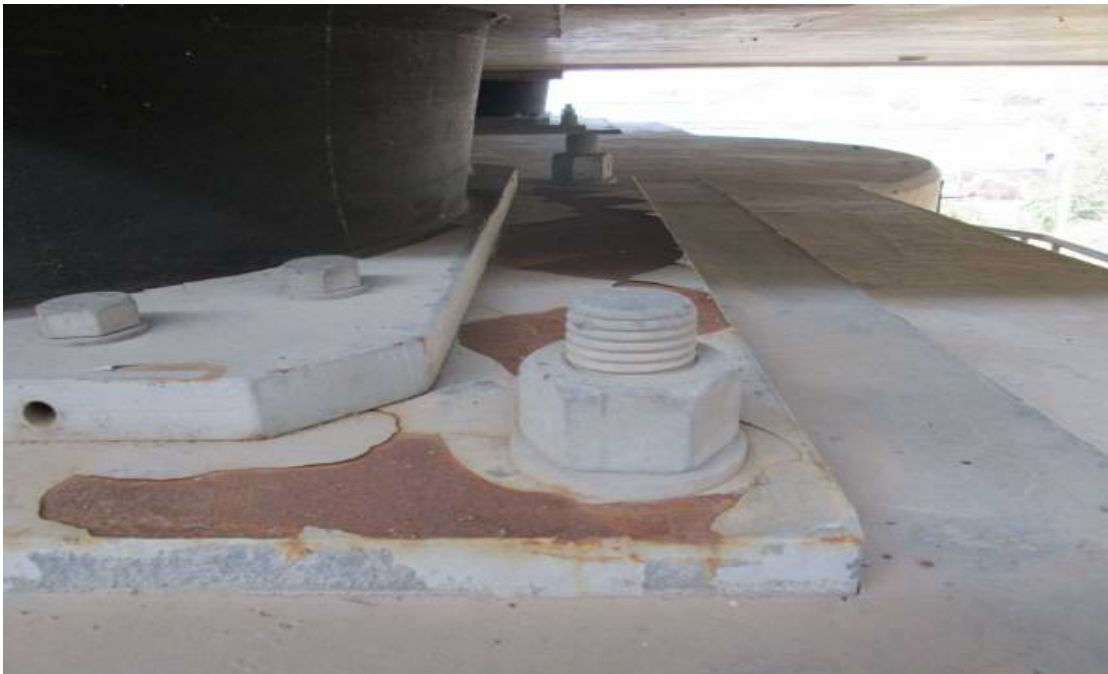
| 과업명 | 신대구부산고속도로 시설물 정밀점검 | 시설물명 | 밀양대교 |
|---|---|---|---|
| 사진내용 | 하행선 P1 SH2 Plate 도장박리 및 녹발생 | | 26 |

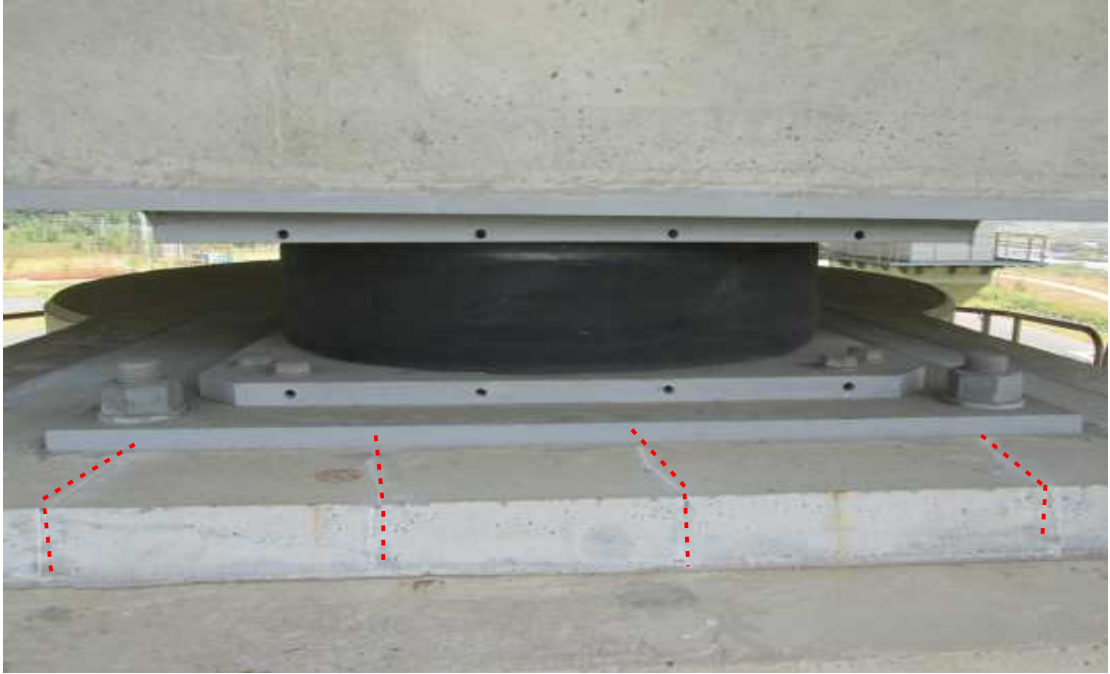
| 과업명 | 신대구부산고속도로 시설물 정밀점검 | 시설물명 | 밀양대교 |
|---|---|---|---|
| 사진내용 | 하행선 P17 SH1 무수축물탈 균열 (폭0.2mm) | | 27 |

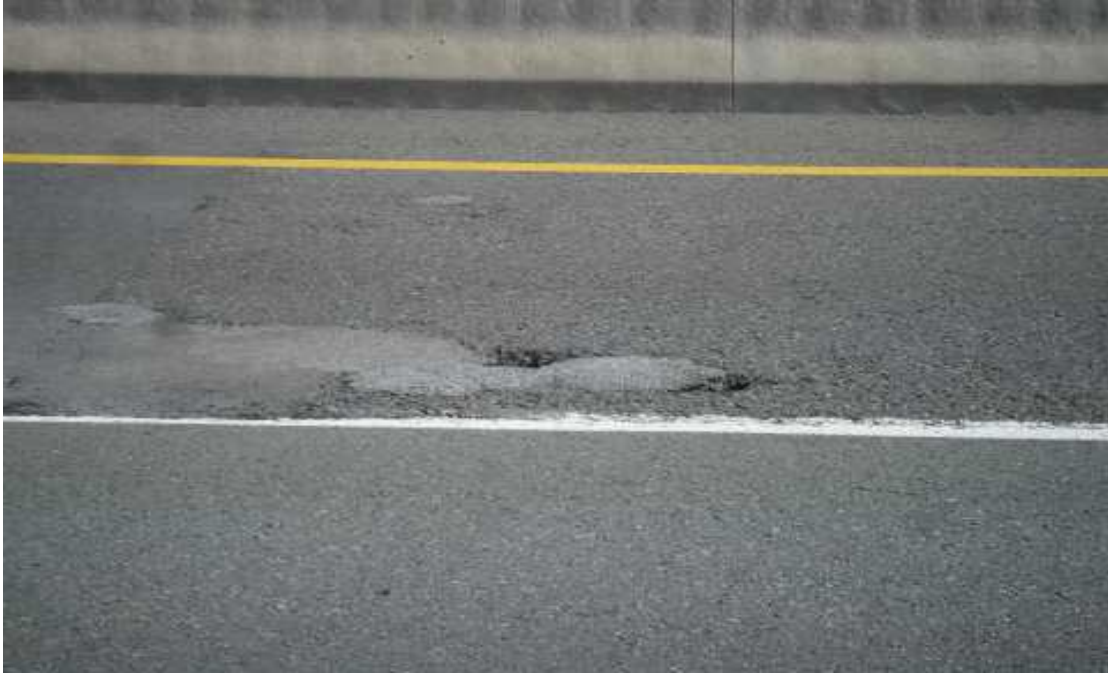
| 과업명 | 신대구부산고속도로 시설물 정밀점검 | 시설물명 | 밀양대교 |
|---|---|---|---|
| 사진내용 | 상행선 S21 교면포장 패임 | | 28 |

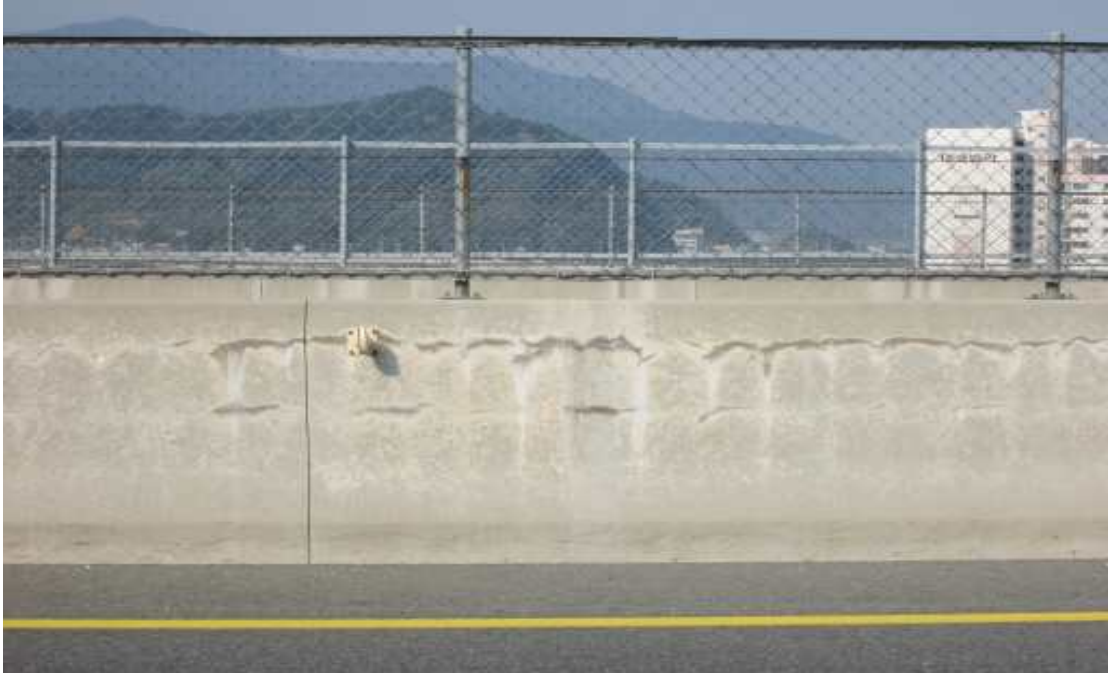
| 과업명 | 신대구부산고속도로 시설물 정밀점검 | 시설물명 | 밀양대교 |
|---|---|---|---|
| 사진내용 | 상행선 S17 방호벽 균열부 백태 | | 37 |

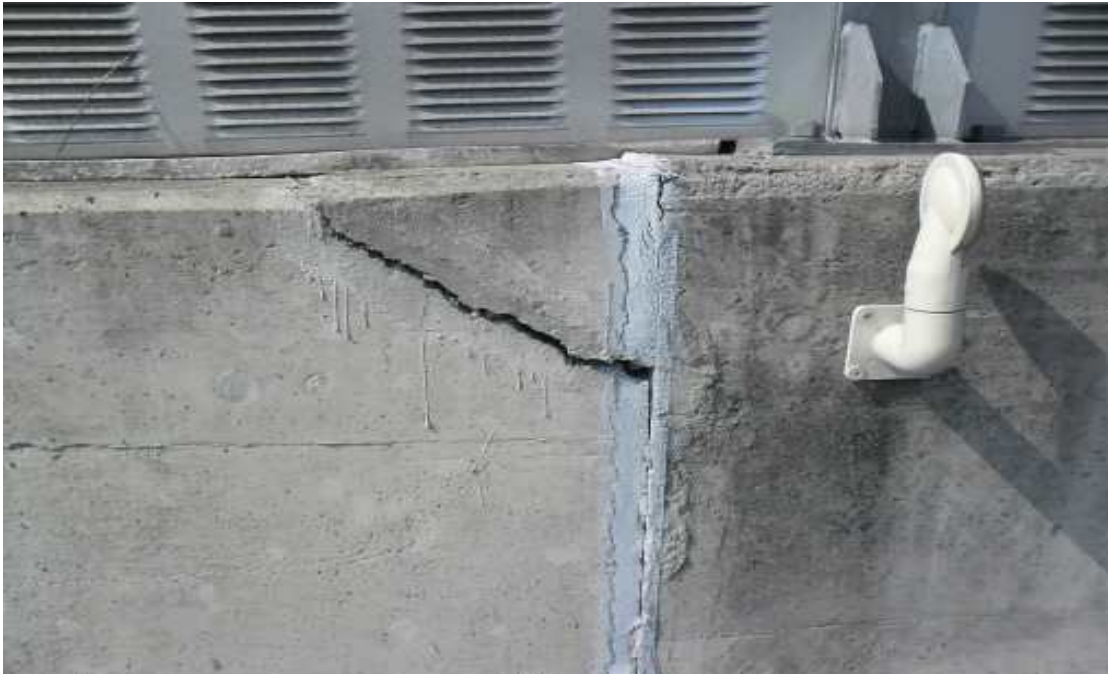
| 과업명 | 신대구부산고속도로 시설물 정밀점검 | 시설물명 | 밀양대교 |
|---|---|---|---|
| 사진내용 | 하행선 A1측 접속도로 구간 방호벽 콘크리트 파손 | | 38 |

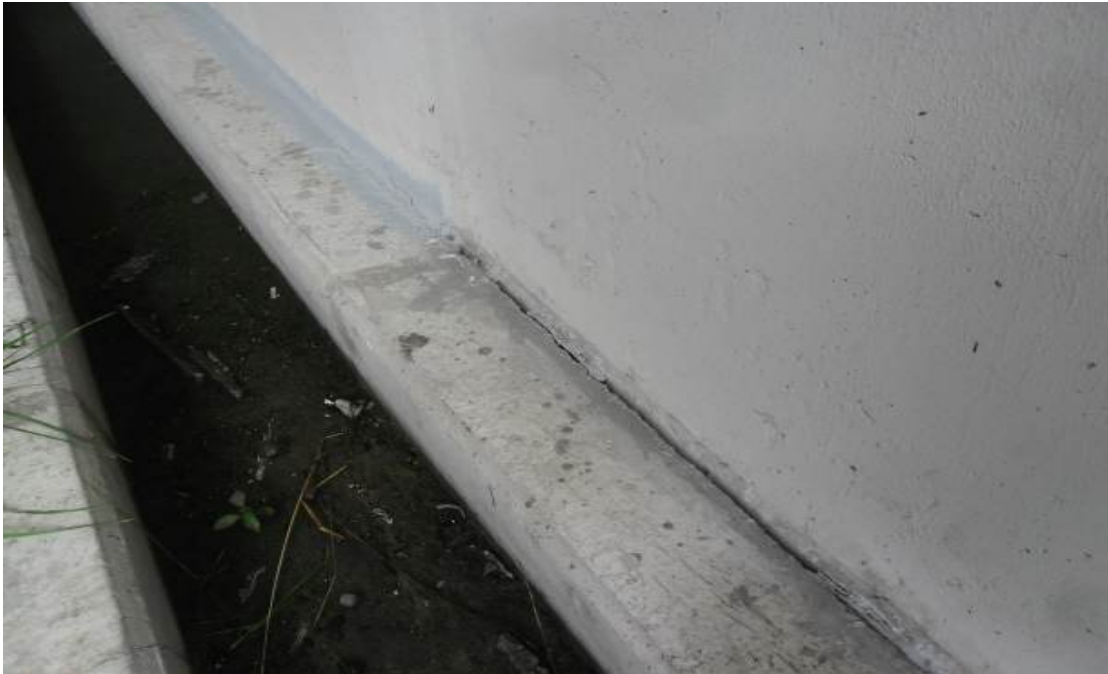
| 과업명 | 신대구부산고속도로 시설물 정밀점검 | 시설물명 | 밀양대교 |
|---|---|---|---|
| 사진내용 | 상행선 A2측 배수로 균열 및 이격 발생 | | 42 |

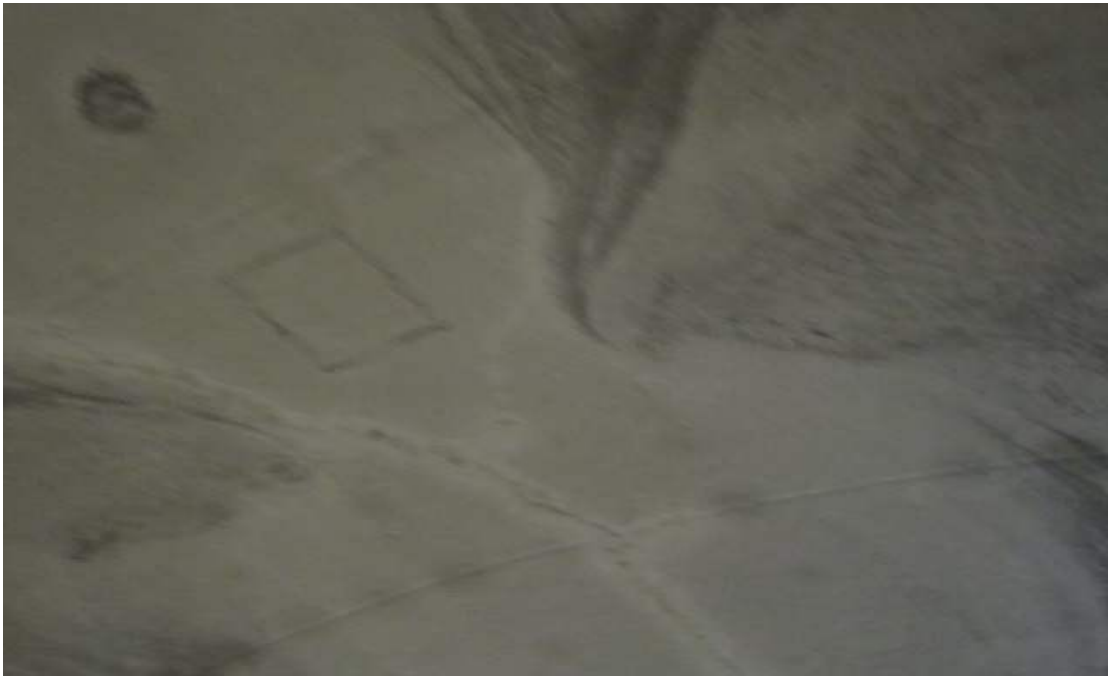
| 사진내용 | 상행선 천정부 S48 횡방향균열 (폭 0.3mm) | | 4 |

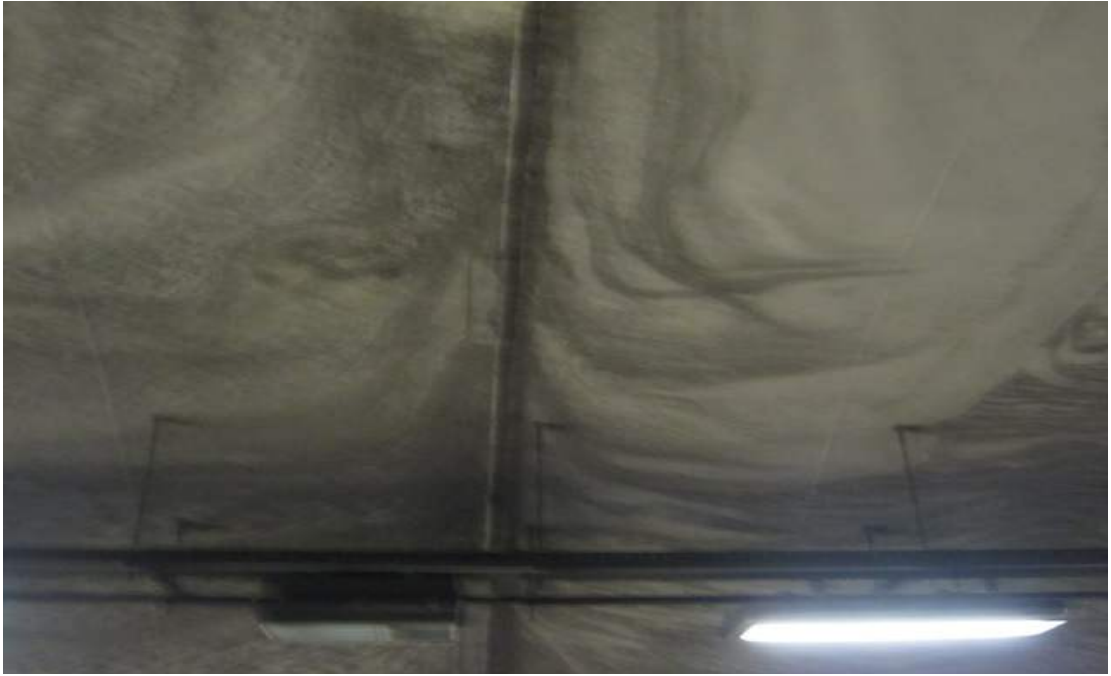
| 과업명 | 신대구부산고속도로 시설물 정밀점검 | 시설물명 | 삼랑진터널 |
|---|---|---|---|
| 사진내용 | 상행선 천정부 J72 콘크리트 들뜸 (A=0.1X0.4) | | 5 |

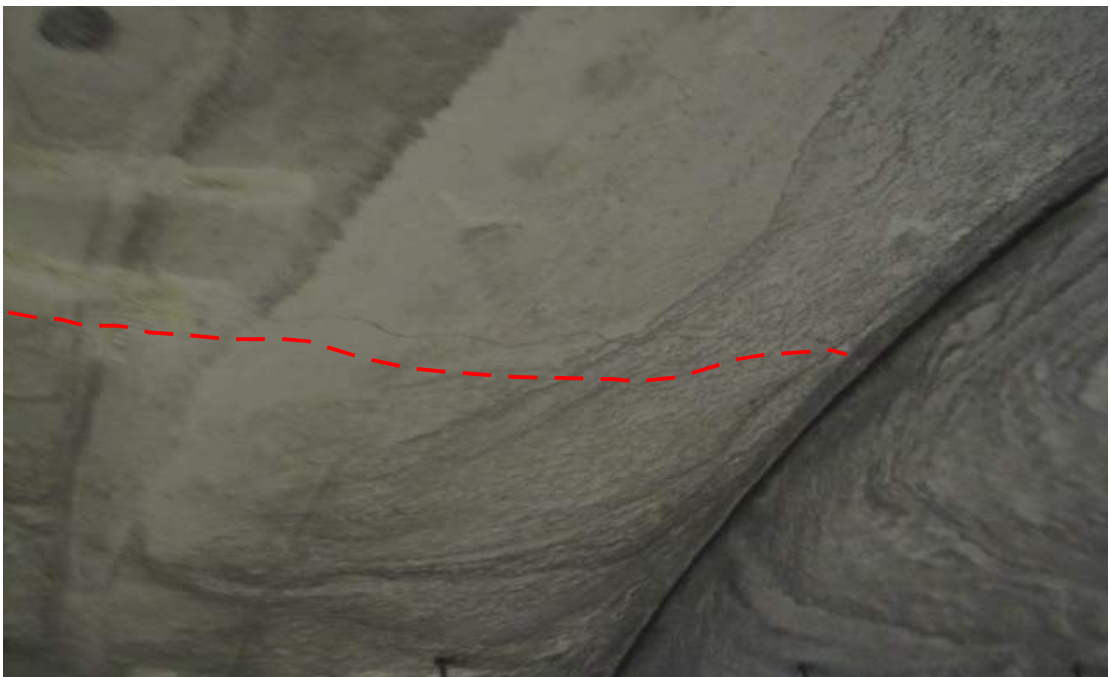
| 과업명 | 신대구부산고속도로 시설물 정밀점검 | 시설물명 | 삼랑진터널 |
|---|---|---|---|
| 사진내용 | 하행선 천정부 S33 균열 (폭 0.3mm) | | 6 |

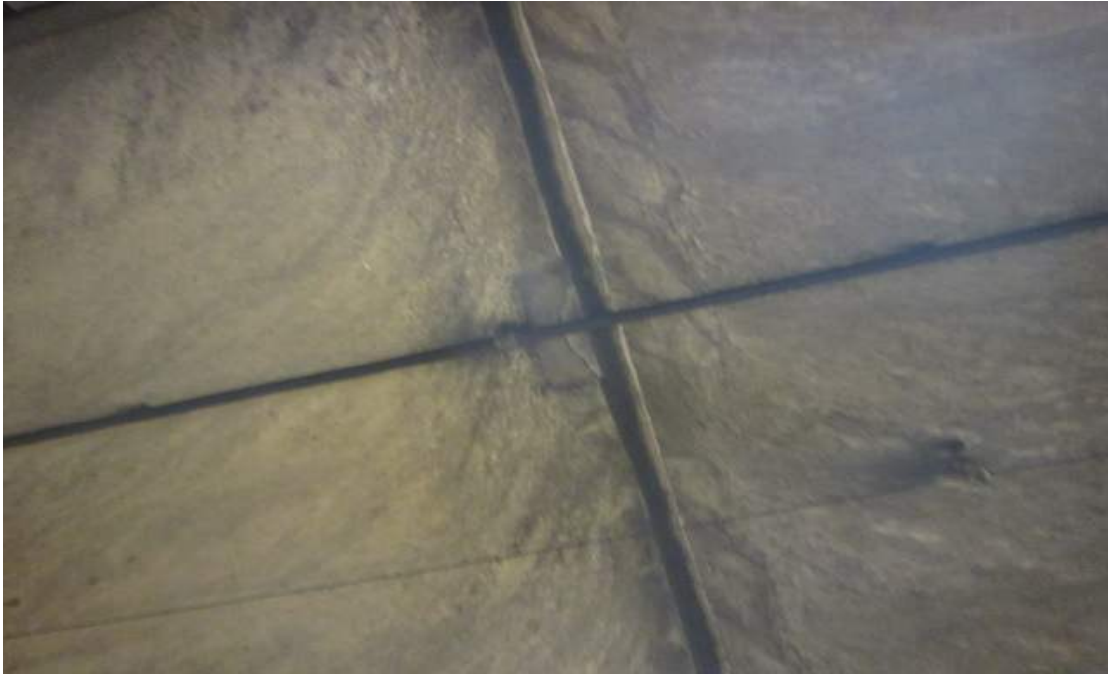
| 과업명 | 신대구부산고속도로 시설물 정밀점검 | 시설물명 | 삼랑진터널 |
|---|---|---|---|
| 사진내용 | 하행선 천정부 J71 콘크리트 박리 (A=0.1X0.2) | | 7 |
