# 1. 미전교

| 과업명 | 신대구부산고속도로 시설물 정밀점검 | 시설물명 | 미전교 |

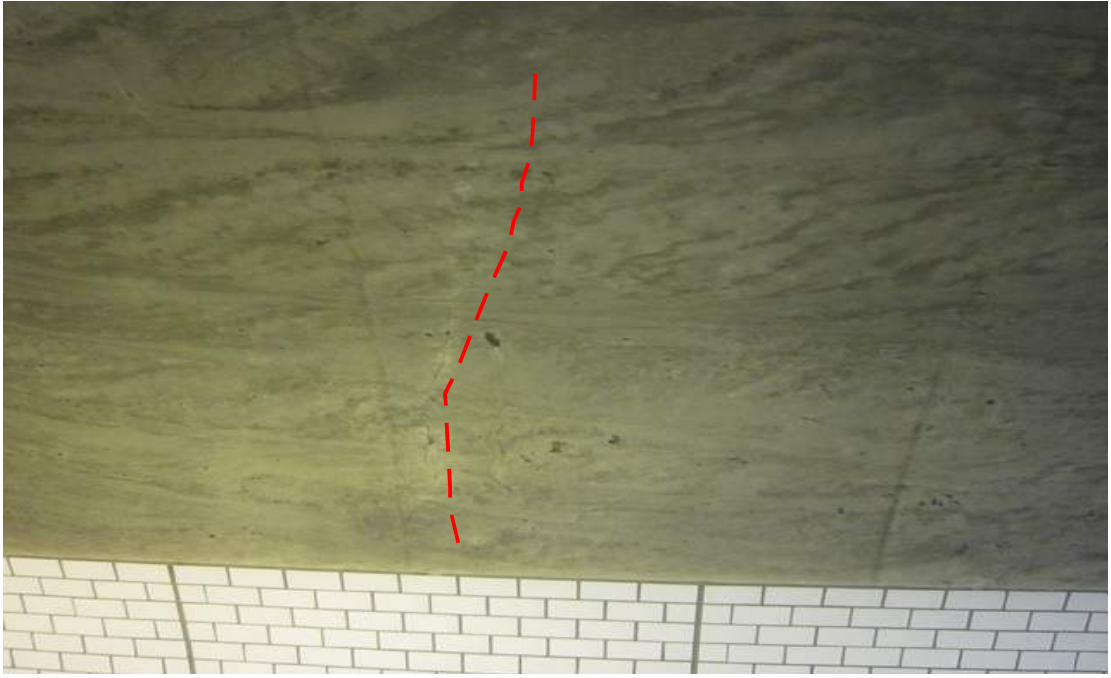
| 과업명 | 신대구부산고속도로 시설물 정밀점검 | 시설물명 | 삼랑진터널 |
|---|---|---|---|
| 사진내용 | 하행선 측벽부 S70 수직균열 (폭 0.3mm) | | 9 |

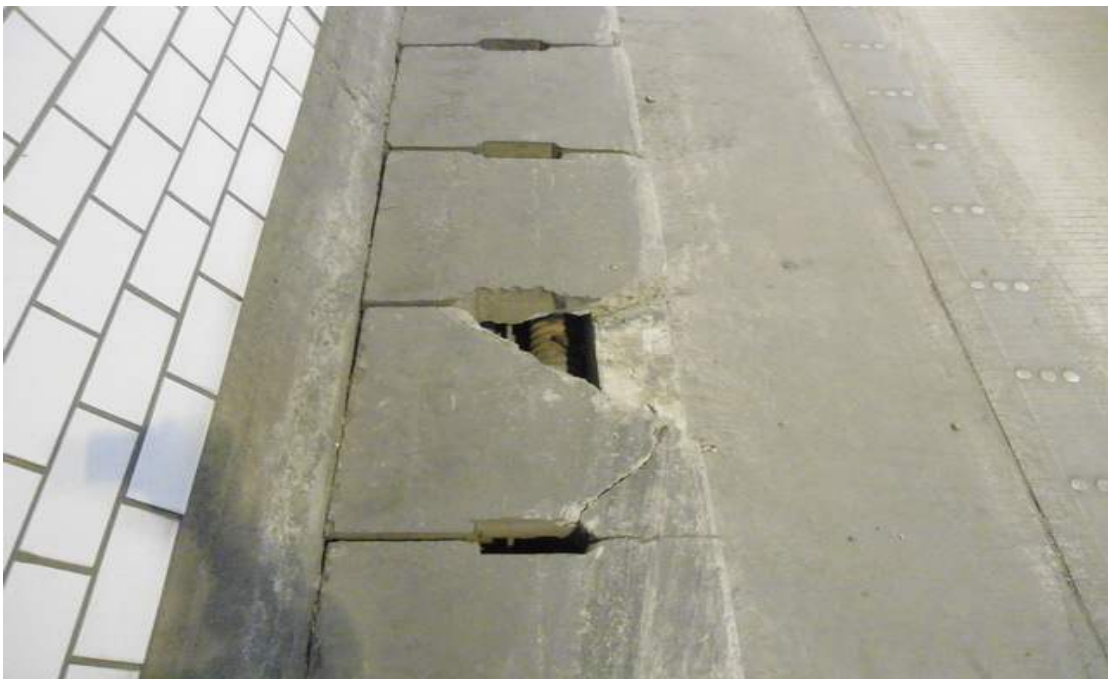
| 과업명 | 신대구부산고속도로 시설물 정밀점검 | 시설물명 | 삼랑진터널 |
|---|---|---|---|
| 사진내용 | 상행선 공동구 S10 덮개파손 (1EA) | | 10 |

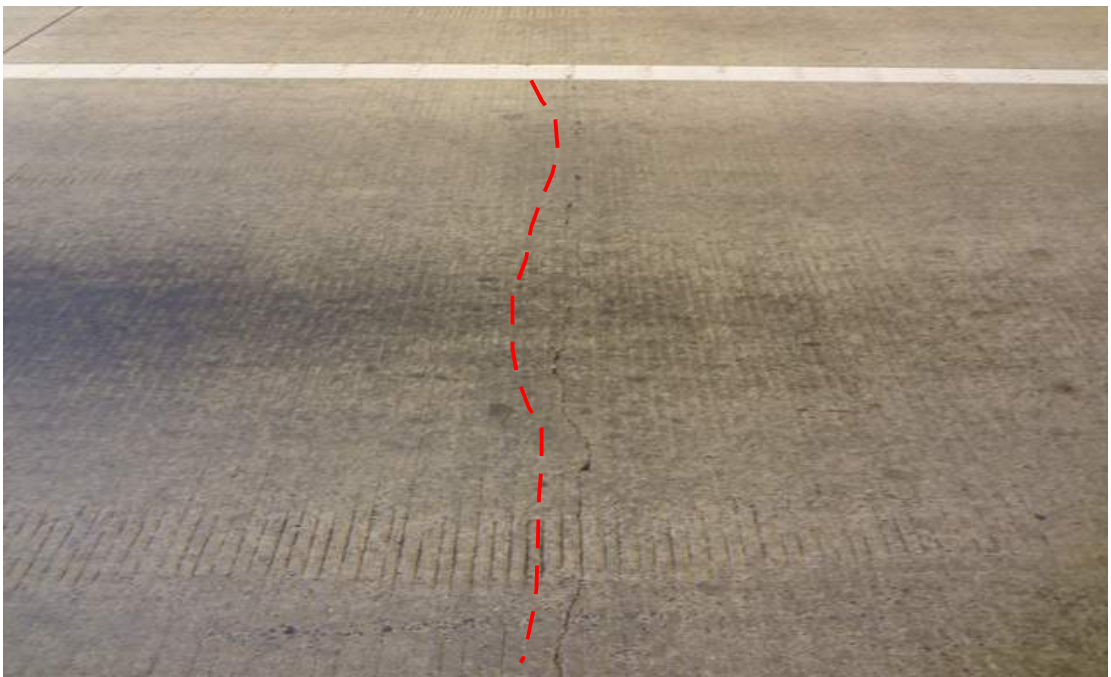
| 과업명 | 신대구부산고속도로 시설물 정밀점검 | 시설물명 | 삼랑진터널 |
|---|---|---|---|
| 사진내용 | (8공구) 삼랑진터널 포장부 하행선 S82 균열 | | 12 |

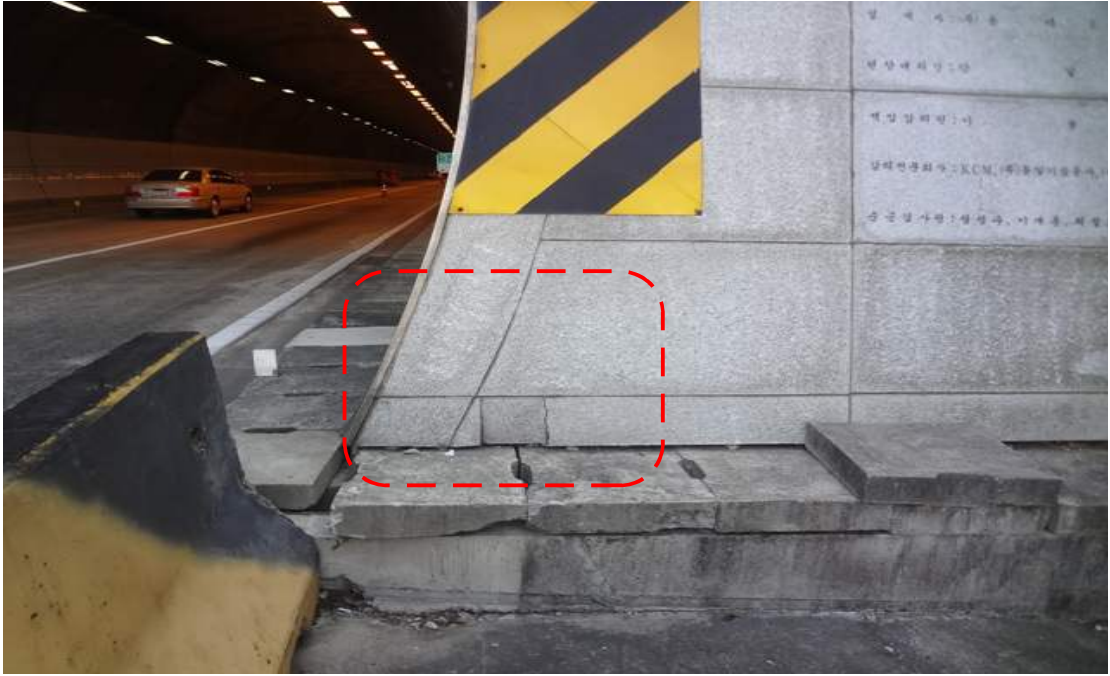
| 사진내용 | 하행선 갭문 종점부 파손 | | 13 |

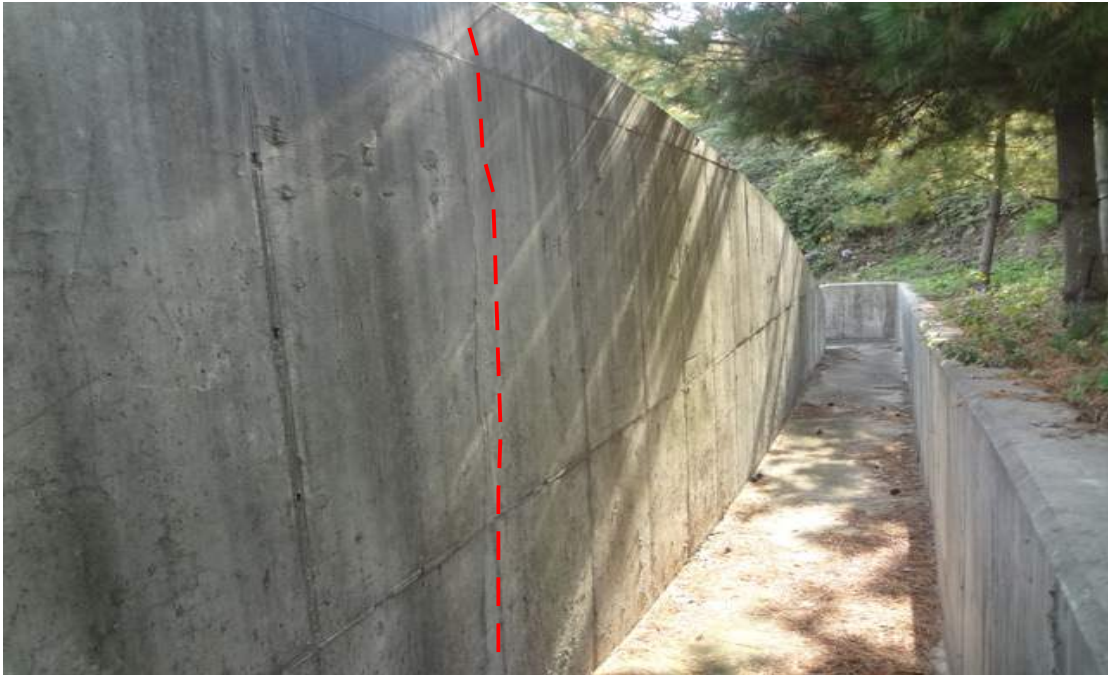
| 과업명 | 신대구부산고속도로 시설물 정밀점검 | 시설물명 | 삼랑진터널<br>터널부사면 |
|---|---|---|---|
| 사진내용 | 시점부-정면 STA.0-15 갯문배면 배수로 균열 | | 16 |

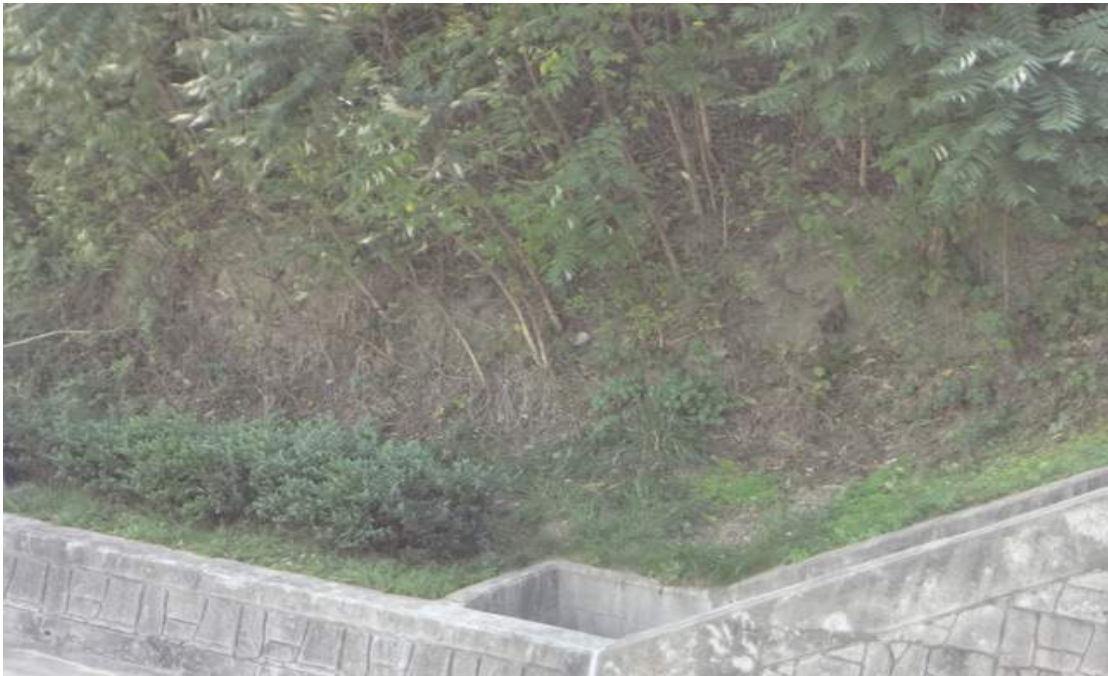
| 과업명 | 신대구부산고속도로 시설물 정밀점검 | 시설물명 | 삼랑진터널<br>터널부사면 |
|---|---|---|---|
| 사진내용 | 시점부-좌측 STA.23+50 1단 전석 | | 17 |

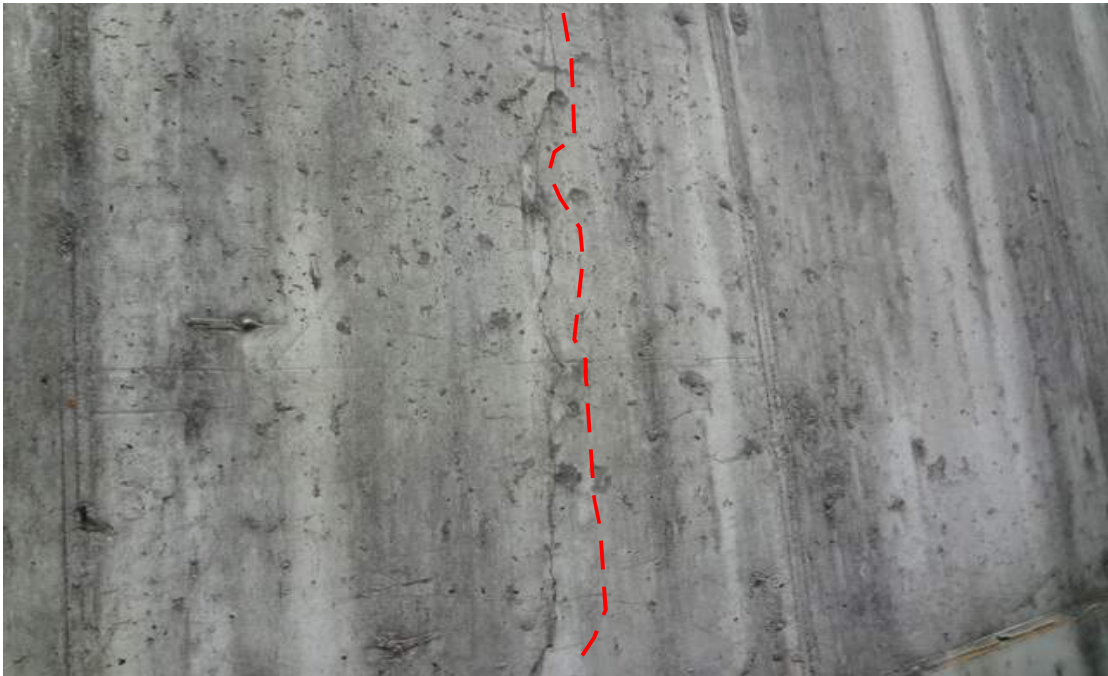
| 과업명 | 신대구부산고속도로 시설물 정밀점검 | 시설물명 | 삼랑진터널<br>터널부사면 |
|---|---|---|---|
| 사진내용 | 종점부 STA.0+10 갱문 배면 균열 | | 19 |
