# 1. 용산교

| 과업명 | 신대구부산고속도로 시설물 정밀점검 | 시설물명 | 용산교 |

■ 현황 사진

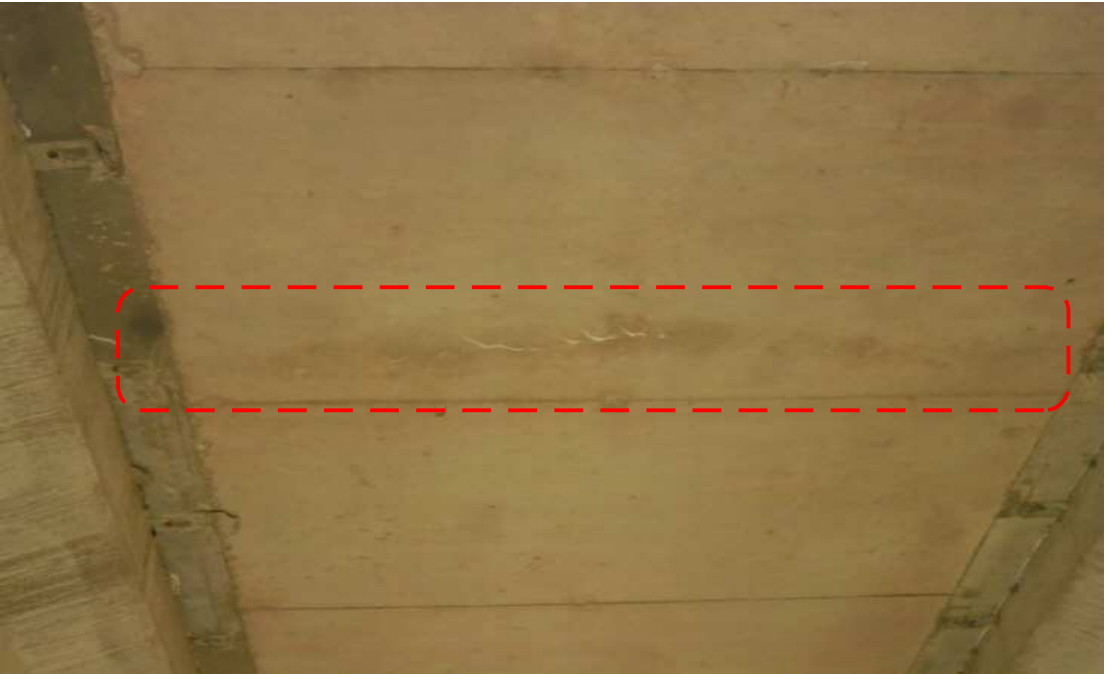
| 사진내용 | 하행선 S13 바닥판 하면 균열부 백태 | | 10 |

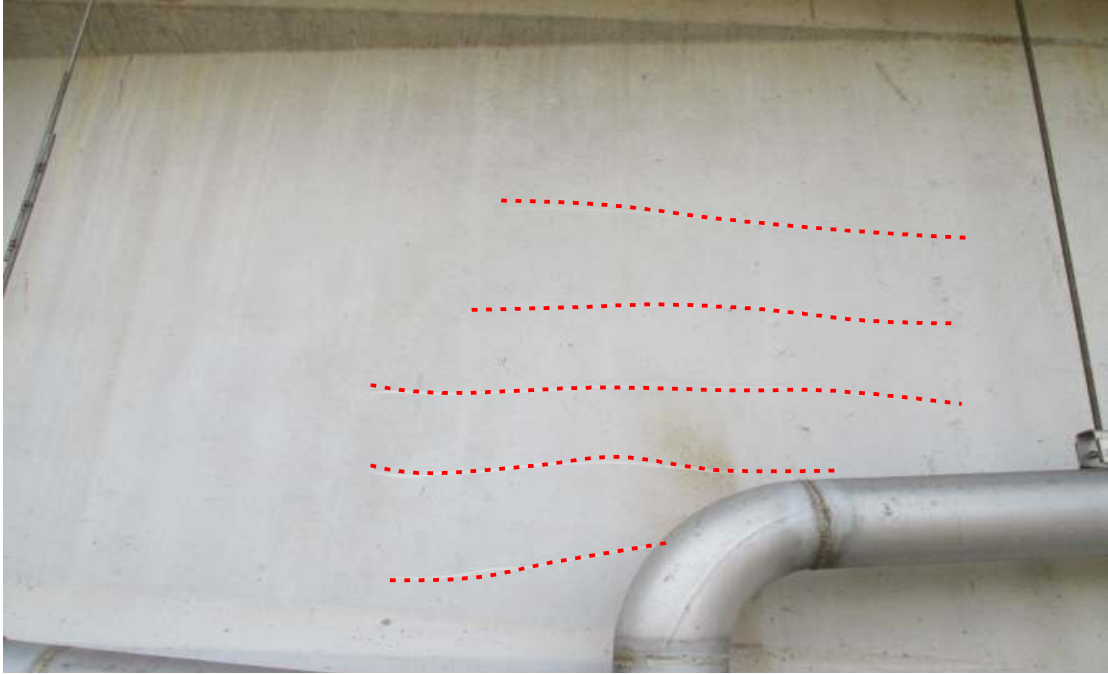
| 과업명 | 신대구부산고속도로 시설물 정밀점검 | 시설물명 | 용산교 |
|---|---|---|---|
| 사진내용 | 상행선 S8 G5(P8측) 주형외부 측면 수평균열(폭 0.1mm) | | 11 |

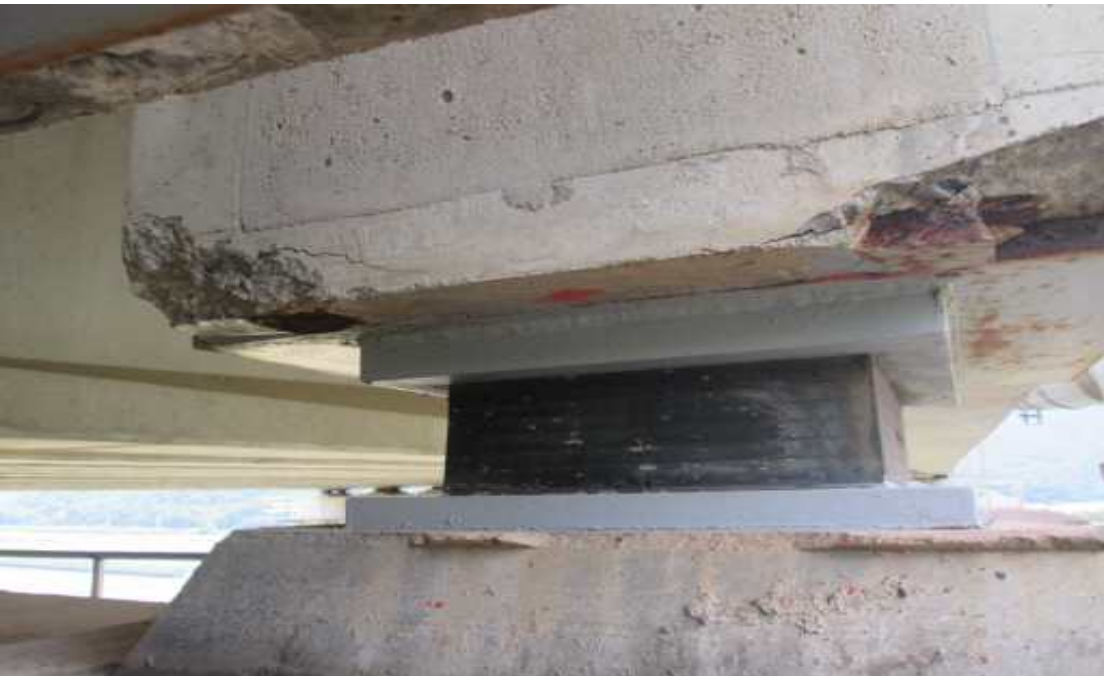
| 과업명 | 신대구부산고속도로 시설물 정밀점검 | 시설물명 | 용산교 |
|---|---|---|---|
| 사진내용 | 상행선 S21 G5(P3측) 주형외부 지점부 콘크리트 파손 | | 12 |

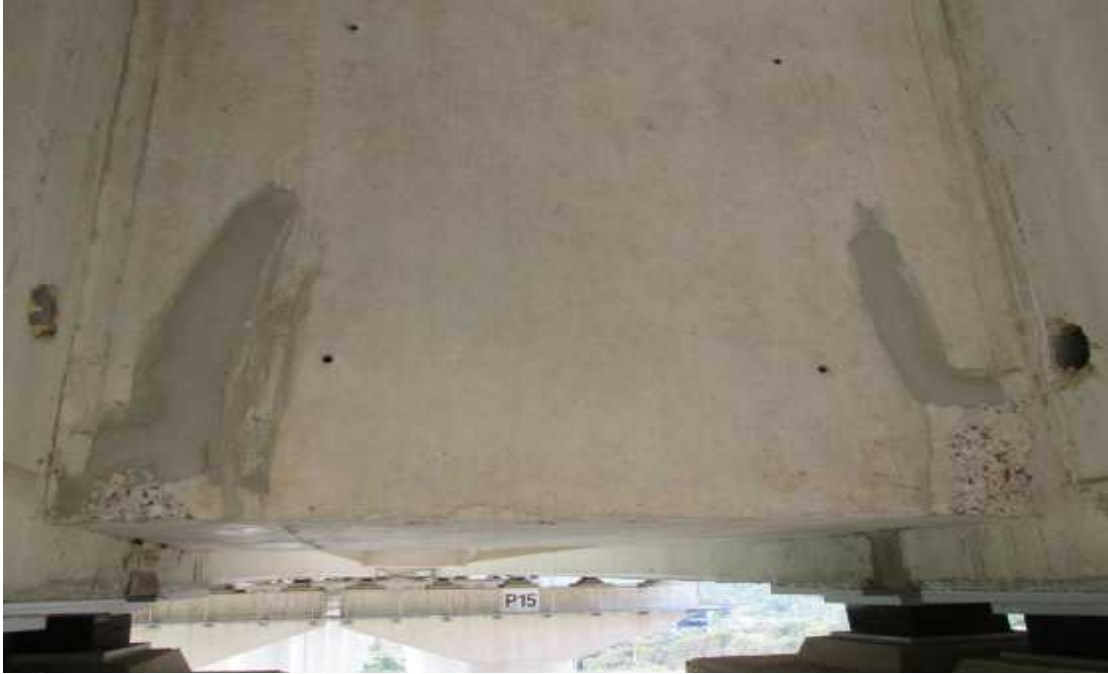
| 과업명 | 신대구부산고속도로 시설물 정밀점검 | 시설물명 | 용산교 |
|---|---|---|---|
| 사진내용 | 상행선 S8 G1~G2 가로보 보수부 재손상 | | 13 |

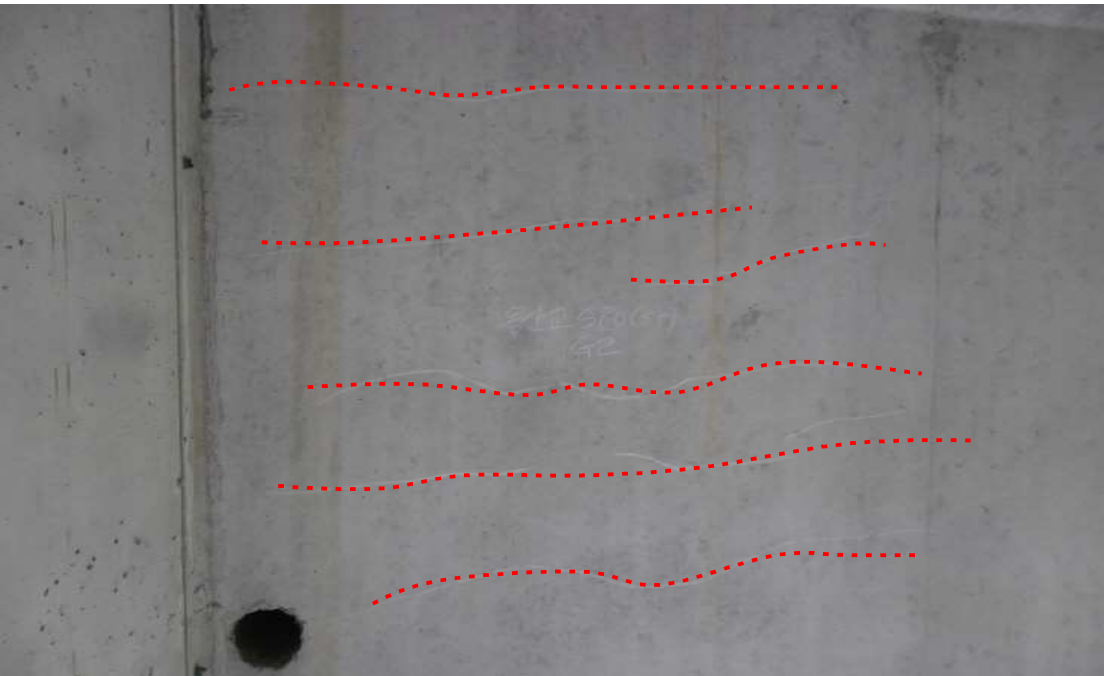
| 과업명 | 신대구부산고속도로 시설물 정밀점검 | 시설물명 | 용산교 |
|---|---|---|---|
| 사진내용 | 하행선 S20 G2(P20측) 주형외부 측면 수평균열(폭 0.1mm) | | 14 |

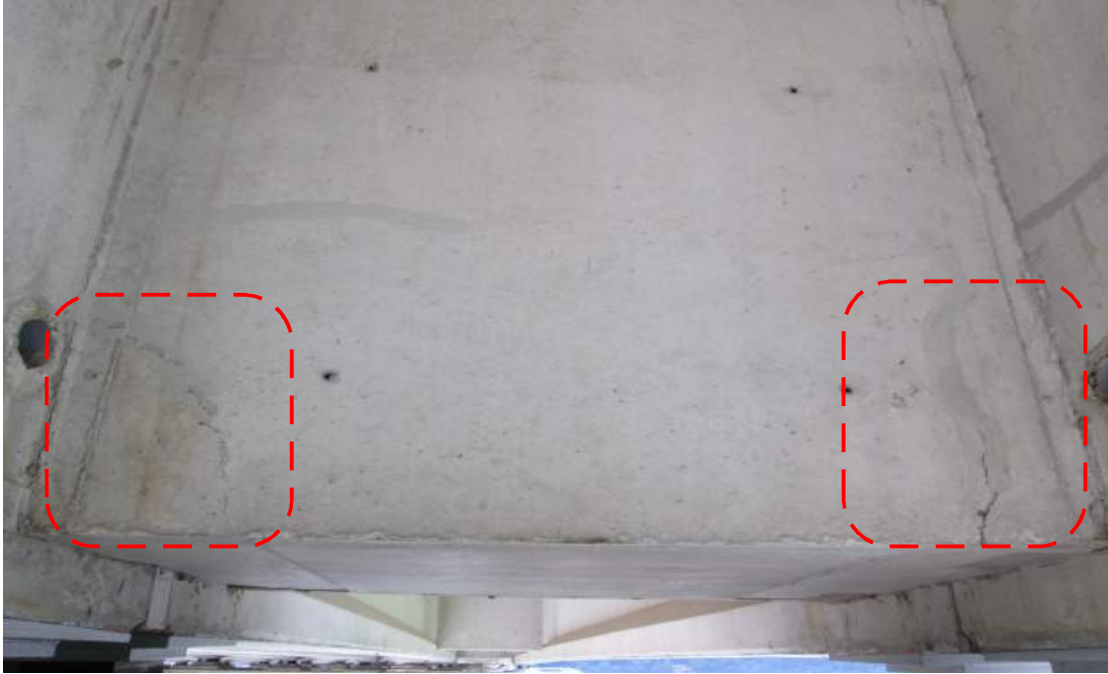
| 과업명 | 신대구부산고속도로 시설물 정밀점검 | 시설물명 | 용산교 |
|---|---|---|---|
| 사진내용 | 하행선 S12 G1~G2 가로보 콘크리트 들뜸 | 15 | |

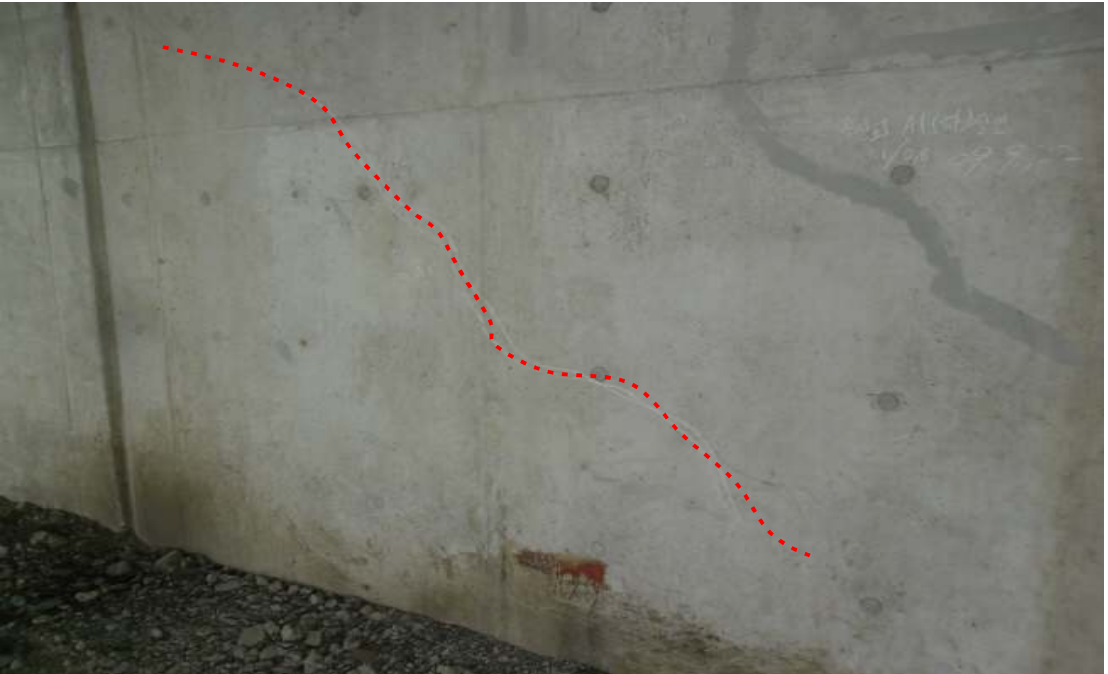
| 과업명 | 신대구부산고속도로 시설물 정밀점검 | 시설물명 | 용산교 |
|---|---|---|---|
| 사진내용 | 하행선 A1 교대 벽면 사방향 균열(폭 0.2mm) | 16 | |

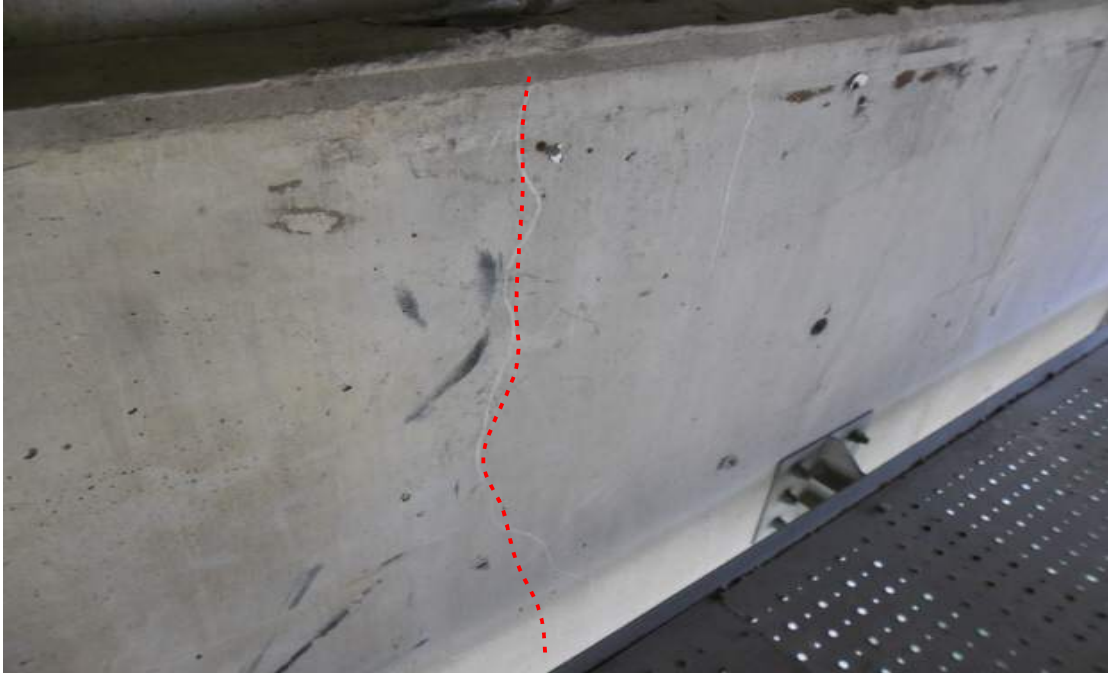
| 과업명 | 신대구부산고속도로 시설물 정밀점검 | 시설물명 | 용산교 |
|---|---|---|---|
| 사진내용 | 상행선 P15 코핑부 수직균열(폭 0.2mm) | | 17 |

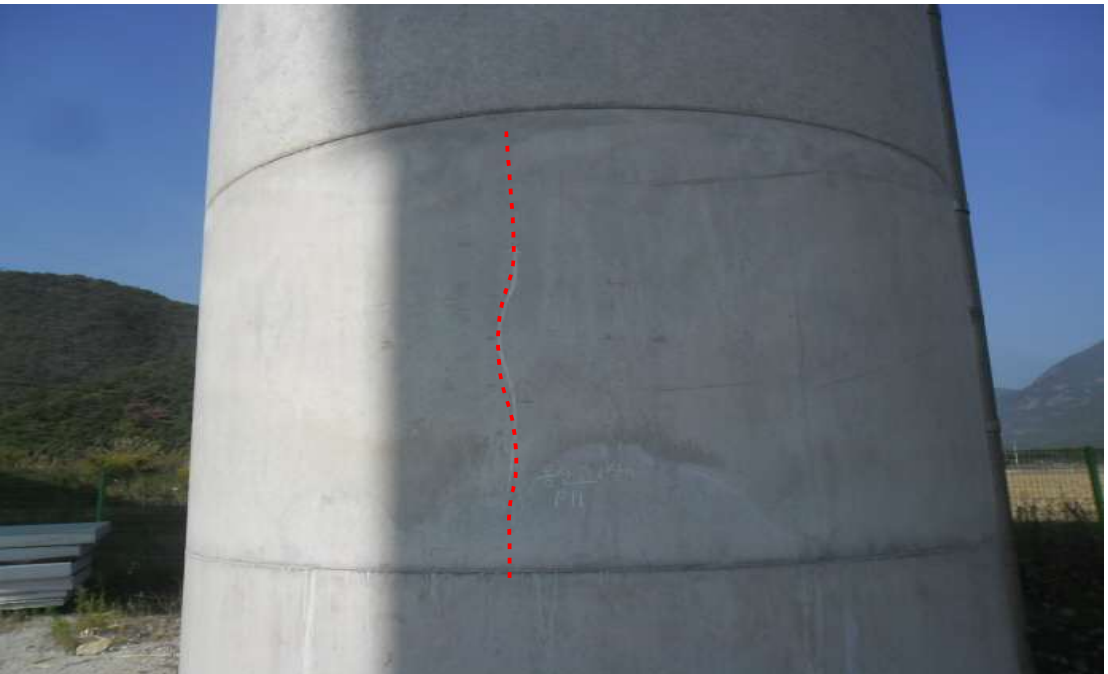
| 과업명 | 신대구부산고속도로 시설물 정밀점검 | 시설물명 | 용산교 |
|---|---|---|---|
| 사진내용 | 상행선 P11 기둥부 수직균열(폭 0.2mm) | | 18 |

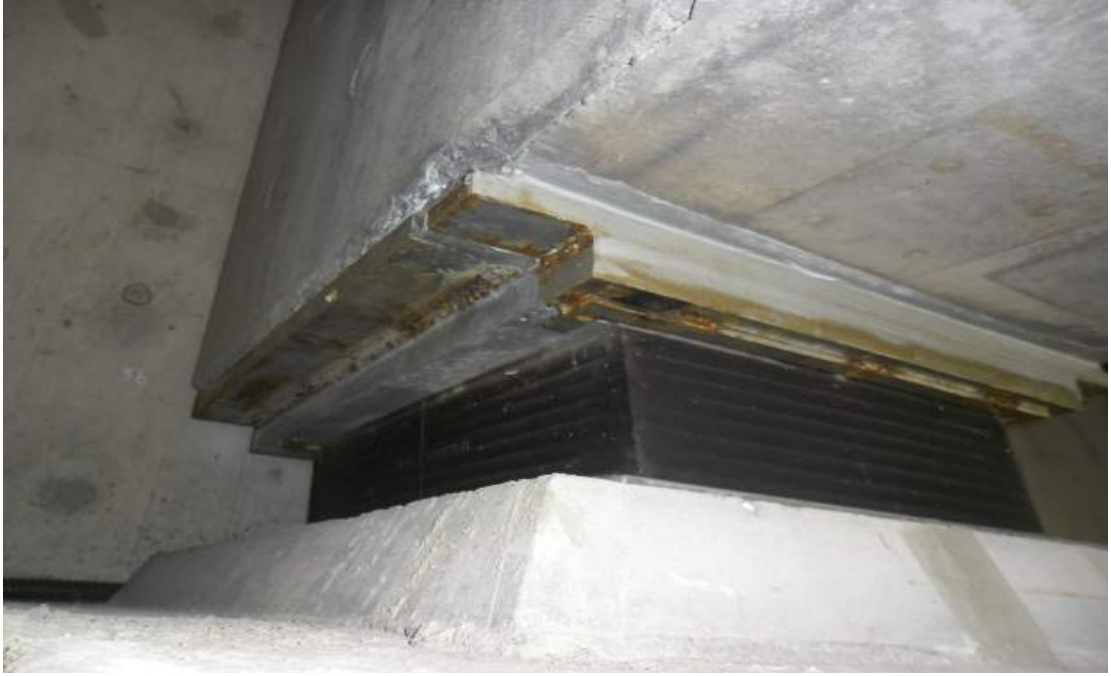
| 과업명 | 신대구부산고속도로 시설물 정밀점검 | 시설물명 | 용산교 |
|---|---|---|---|
| 사진내용 | 상행선 A2 SH1 Plate 녹발생 | | 19 |

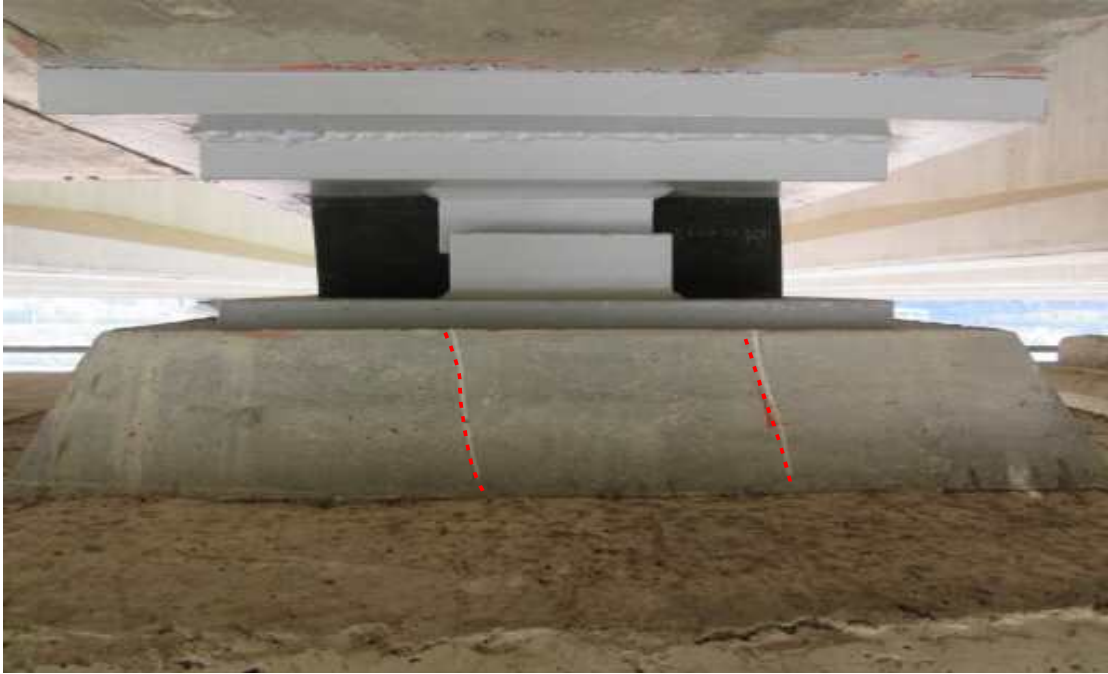
| 과업명 | 신대구부산고속도로 시설물 정밀점검 | 시설물명 | 용산교 |
|---|---|---|---|
| 사진내용 | 상행선 P10 SH6 무수축물탈 균열(폭 0.1mm) | 21 | |

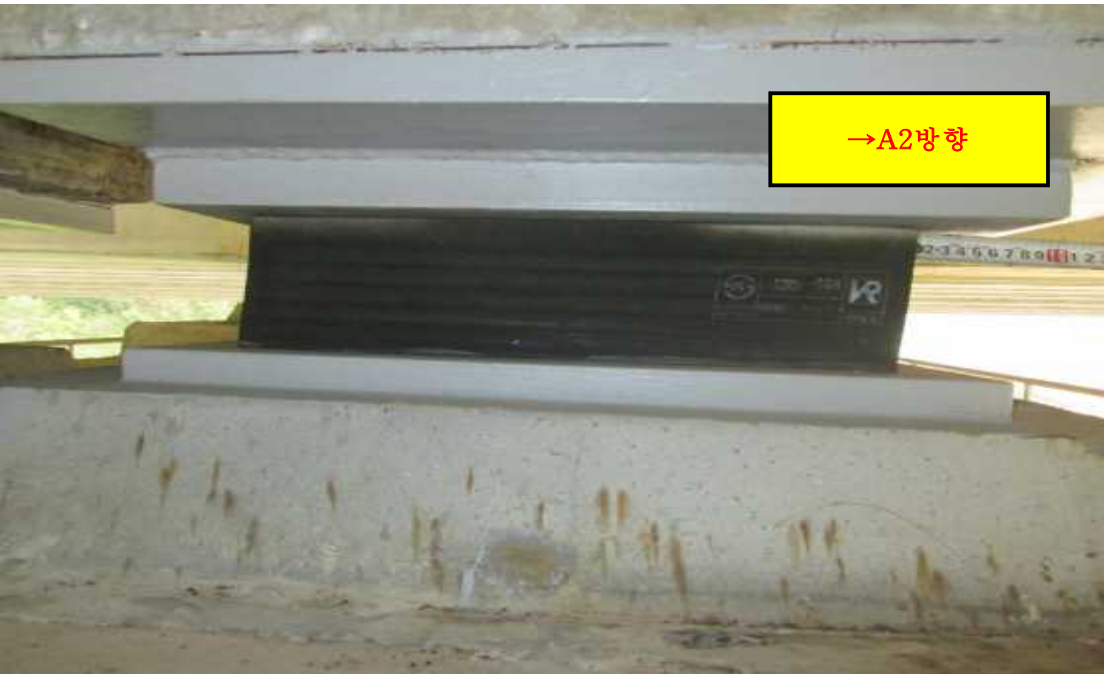
| 과업명 | 신대구부산고속도로 시설물 정밀점검 | 시설물명 | 용산교 |
|---|---|---|---|
| 사진내용 | 상행선 P2 SH9 탄성받침 밀림(A2방향 약 10mm) | 22 | |

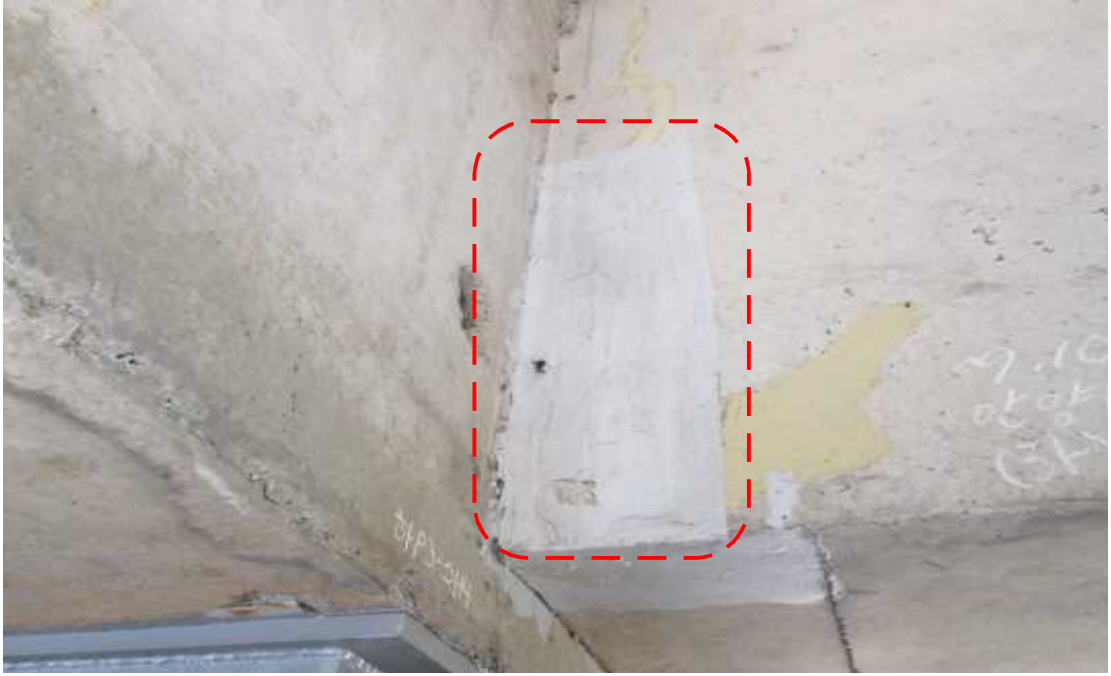
| 사진내용 | 하행선 S3 G4~G5 가로보 측면 보수부 재손상 | | 9 |

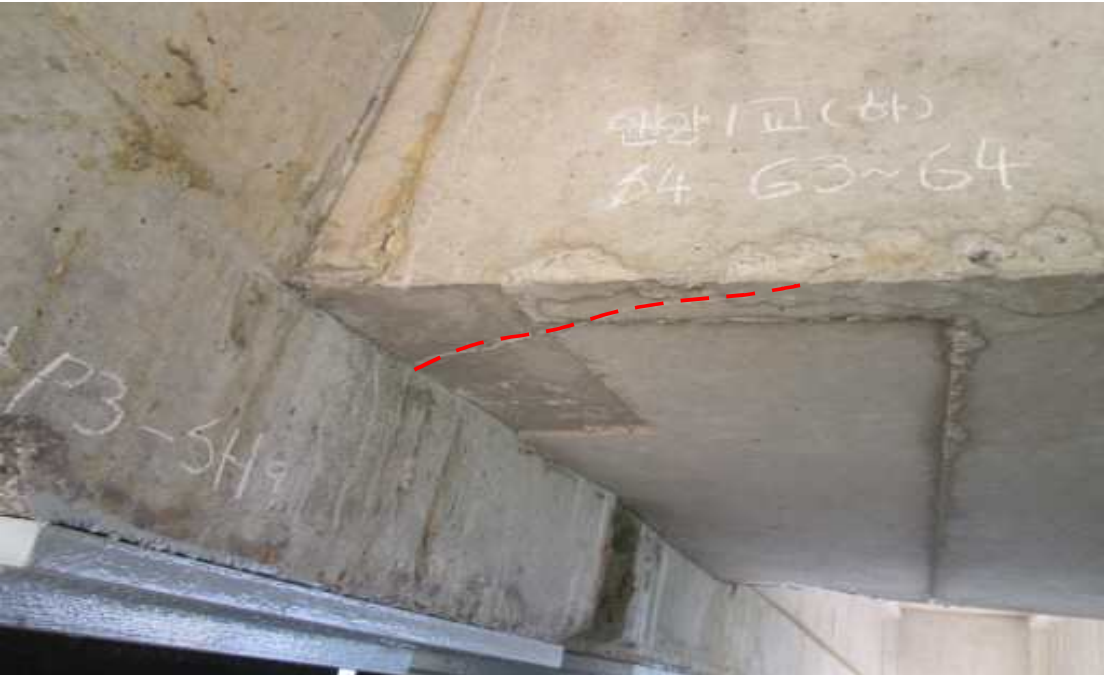
| 사진내용 | 하행선 S4 G3~G4 가로보 하면 사방향 균열(폭 0.5mm) | | 10 |

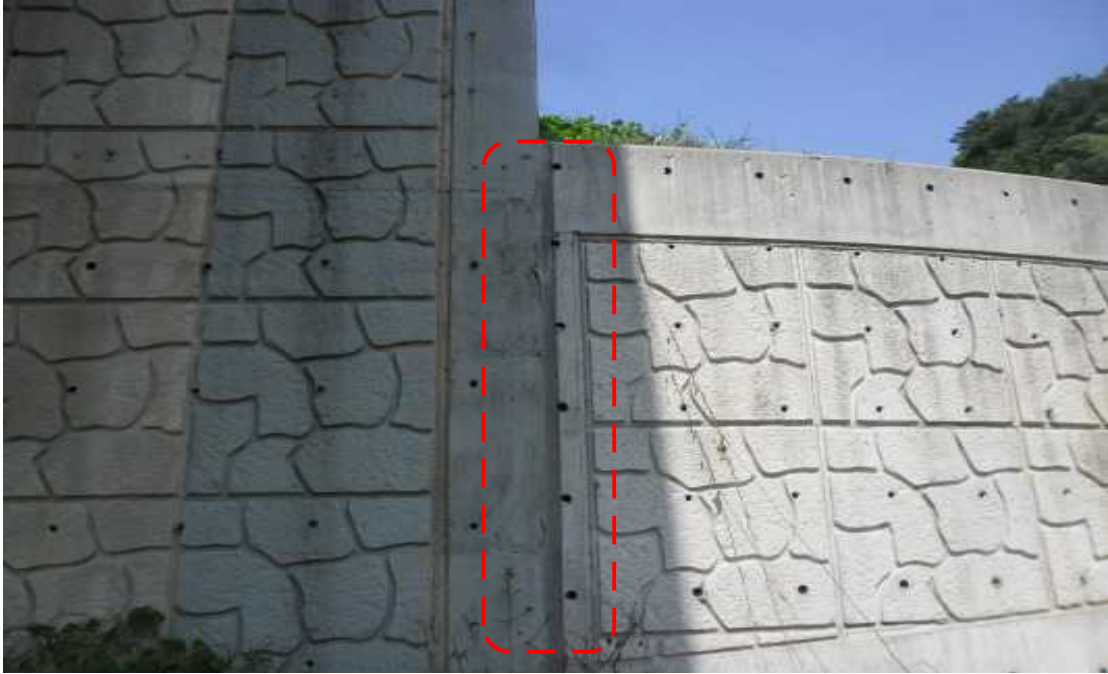
| 사진내용 | 하행선 A2 접합부 실란트 파손 | | 11 |

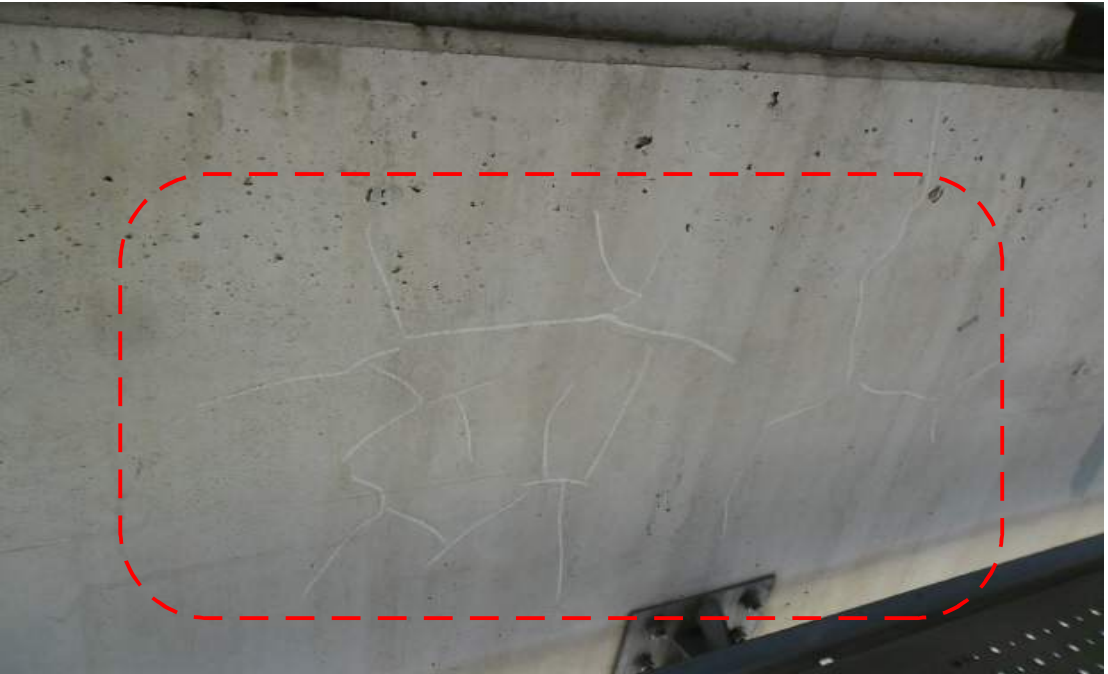
| 사진내용 | 하행선 P3 코핑부 정면 균열(폭 0.2mm) | | 12 |

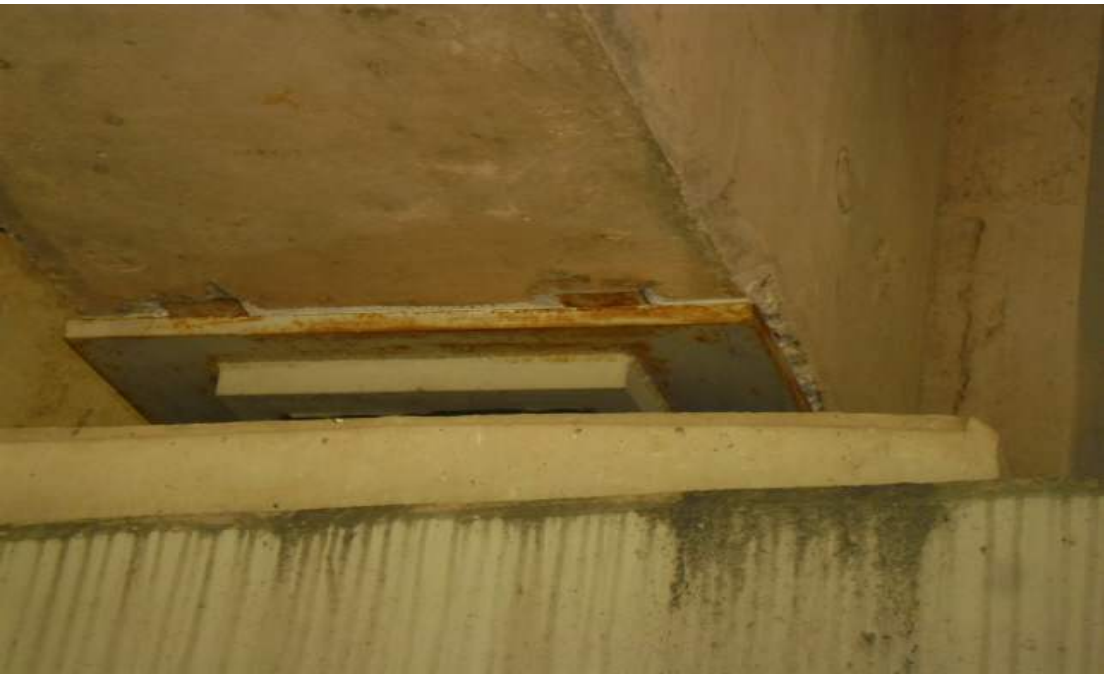
| 사진내용 | 상행선 A1 SH4<br>Plate 녹발생 | | 14 |

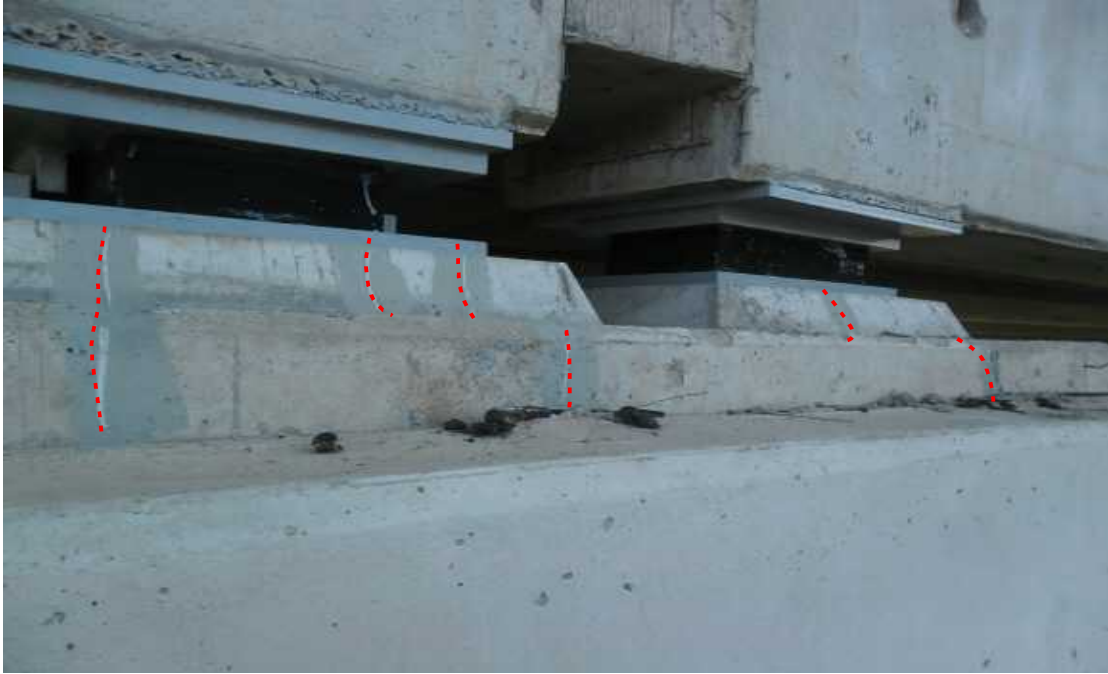
| 사진내용 | 하행선 P1 SH1, SH6 보수부 재균열 | | 15 |

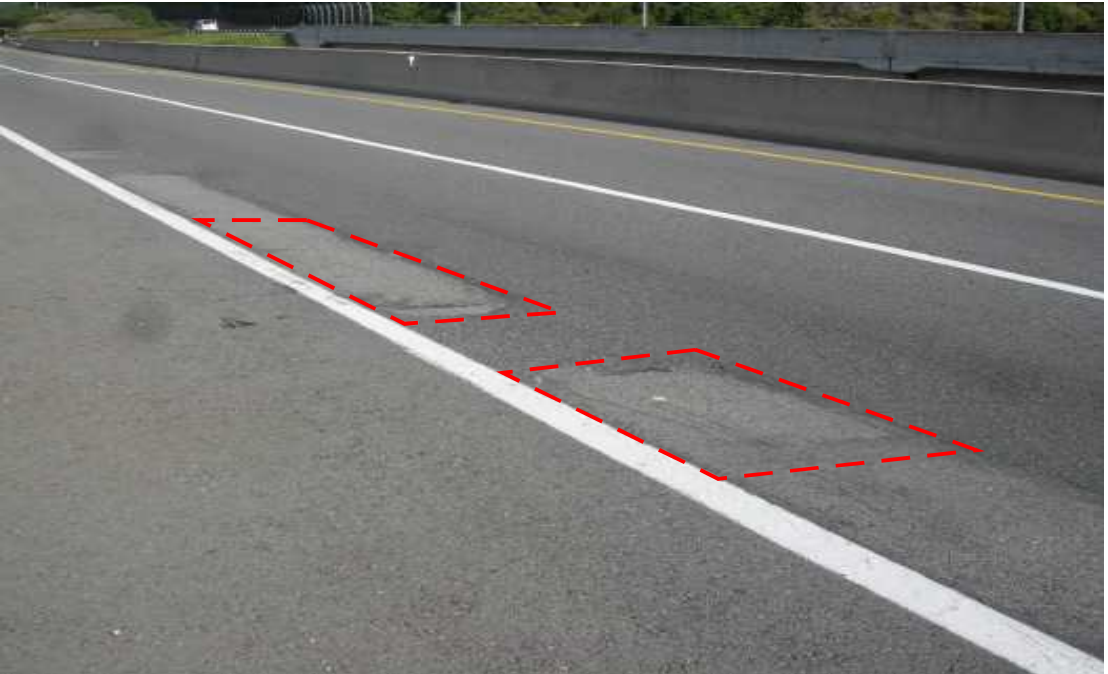
| 사진내용 | 하행선 S1 교면포장 기존 보수부위 함몰 | | 16 |

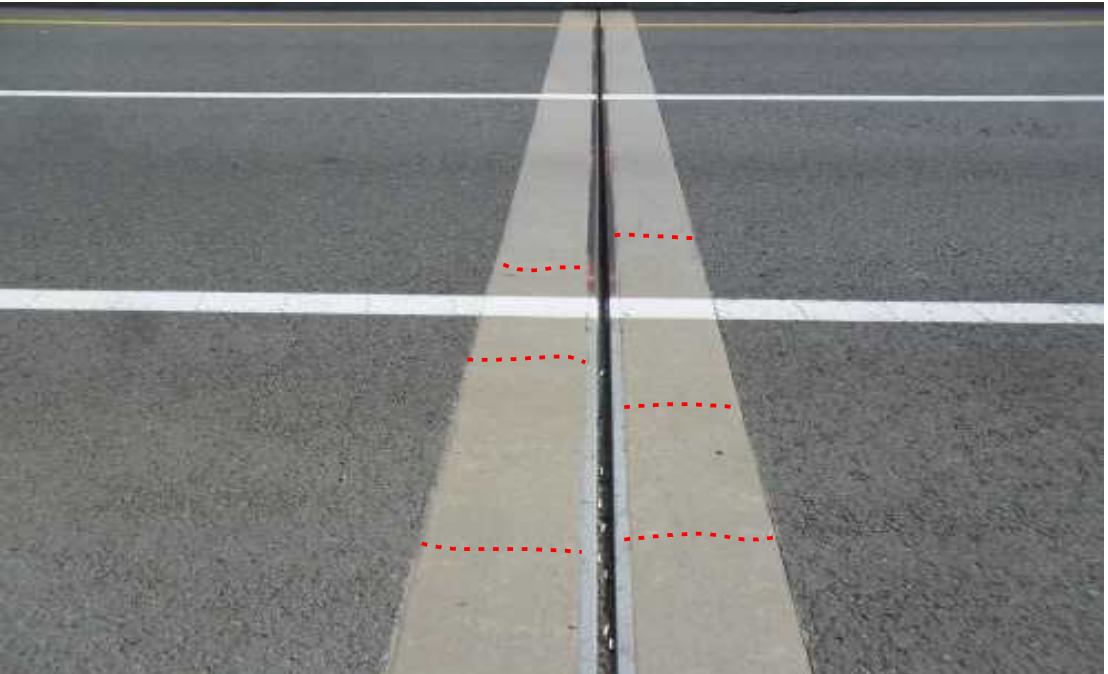
| 사진내용 | 하행선 P2 신축이음 후타재 균열(폭 0.1~0.2mm) | | 18 |

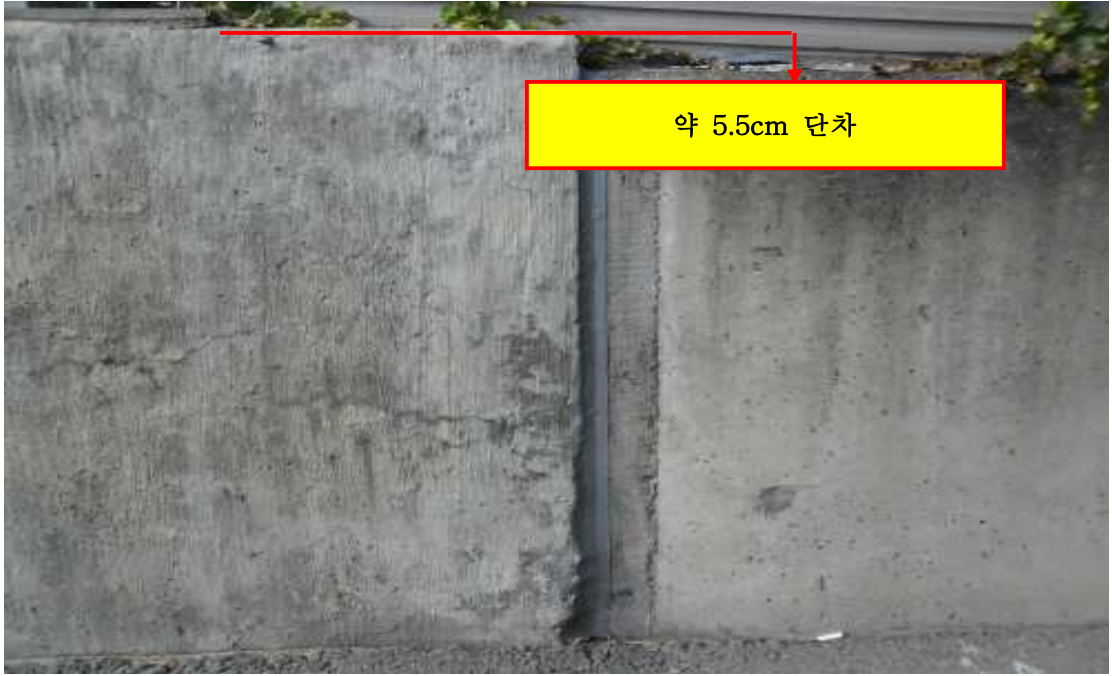
| 사진내용 | 하행선 A2 방호벽 단차(전회차와 비교시 진전없음) | | 19 |

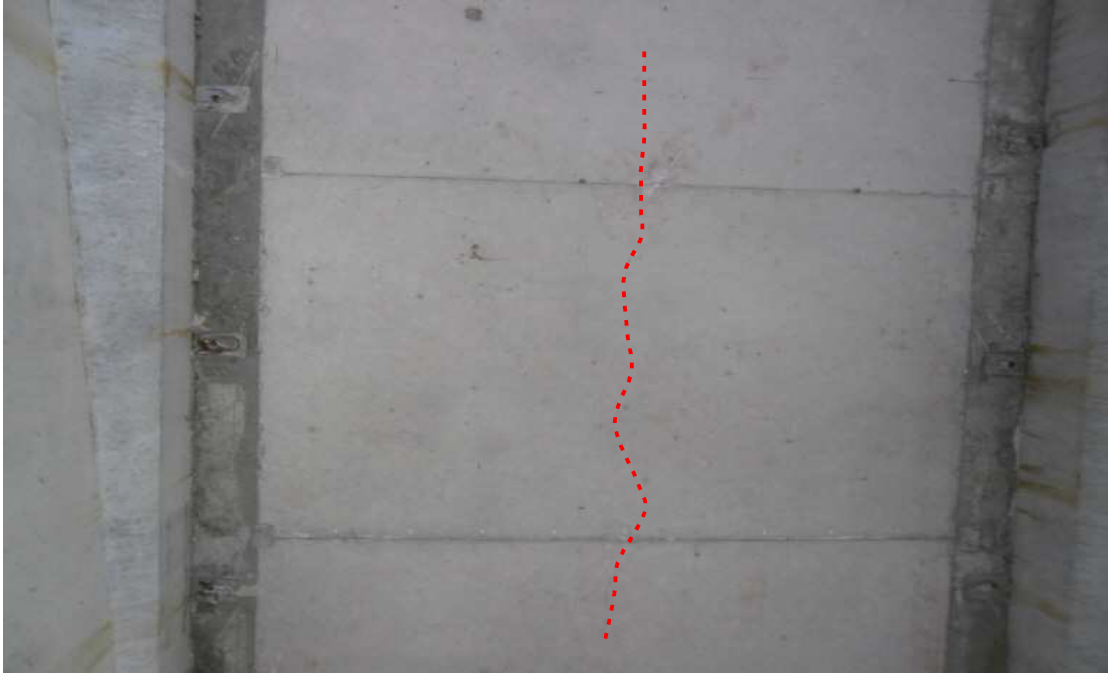
| 과업명 | 신대구부산고속도로 시설물 정밀점검 | 시설물명 | 안양3교 |
|---|---|---|---|
| 사진내용 | 하행선 S2 바닥판 하면 중방향 균열(폭 0.2mm) | | 7 |

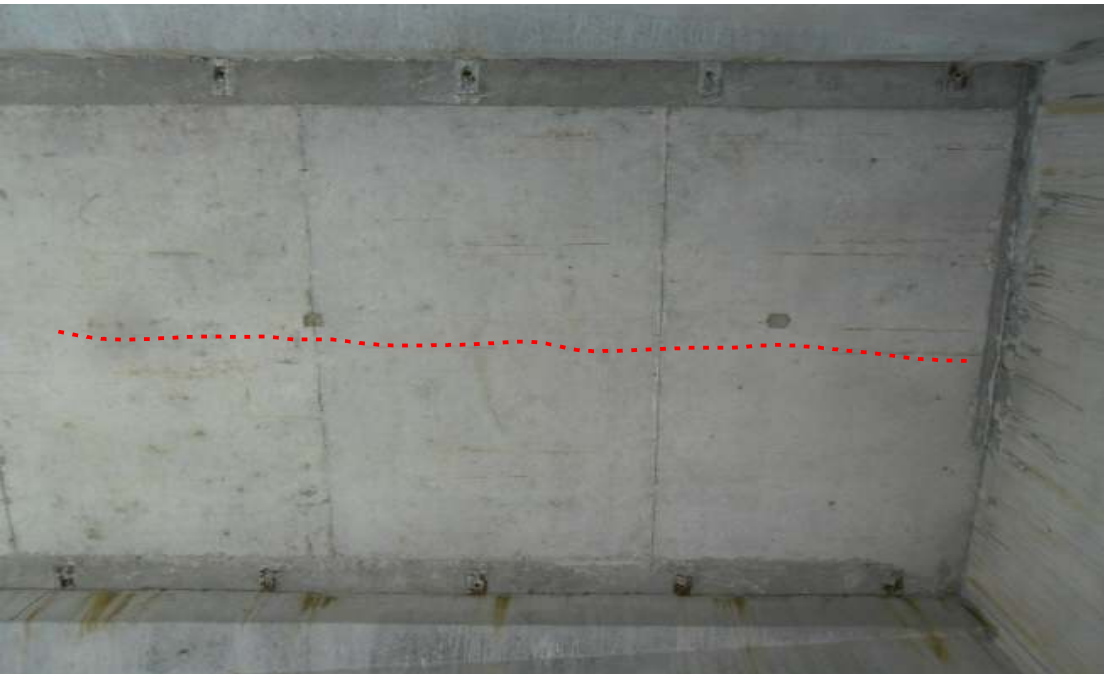
| 과업명 | 신대구부산고속도로 시설물정밀점검 | 시설물명 | 안양3교 |
|---|---|---|---|
| 사진내용 | 하행선 S6 바닥판 하면 중방향 균열(폭 0.1mm) | | 8 |

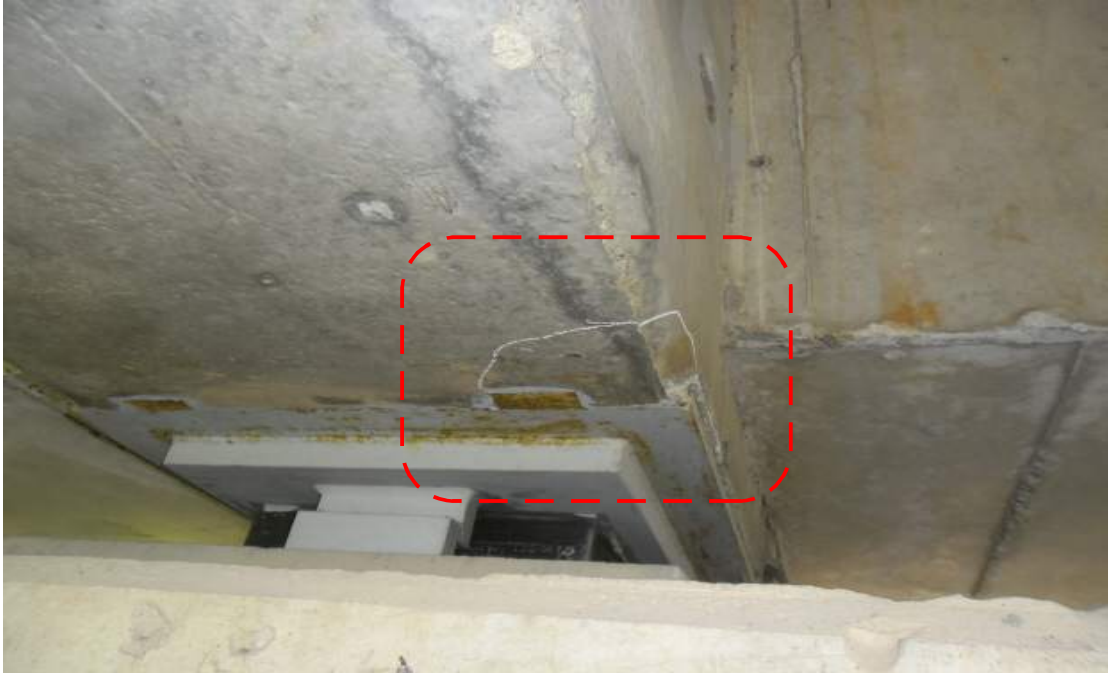
| 사진내용 | 하행선 S7 G1~G2 가로보하면 콘크리트 들뜸 | | 11 |

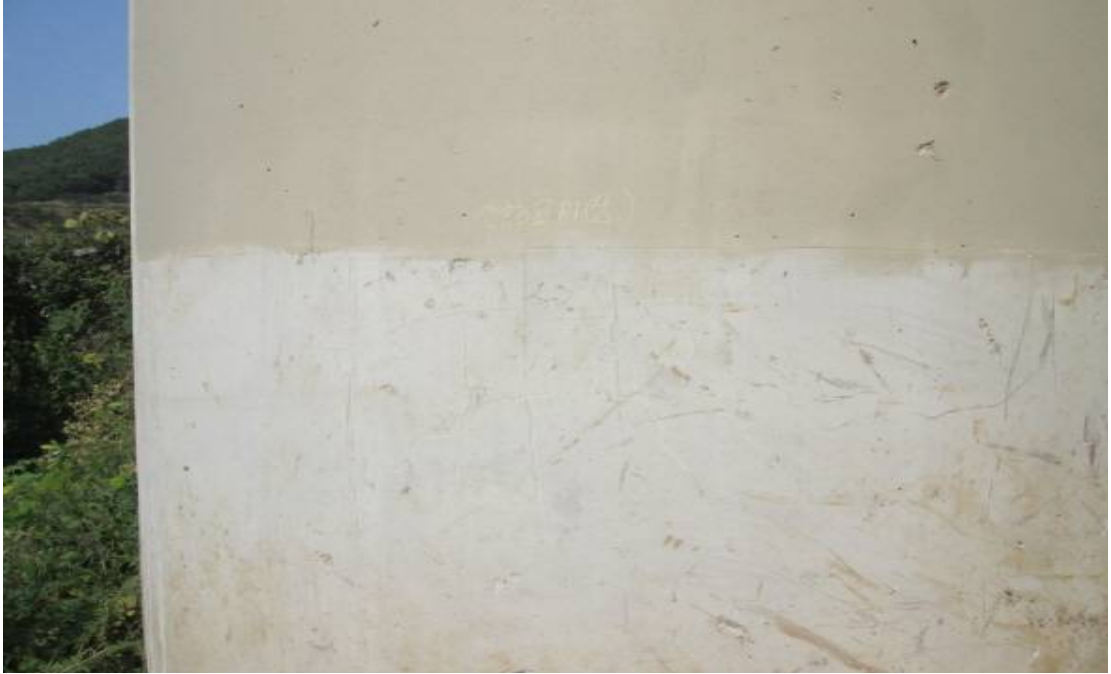
| 사진내용 | 상행선 P1 기둥부<br>기존 망상균열 보수(하부 일부 구간 미보수 : 망상균열) | | 13 |

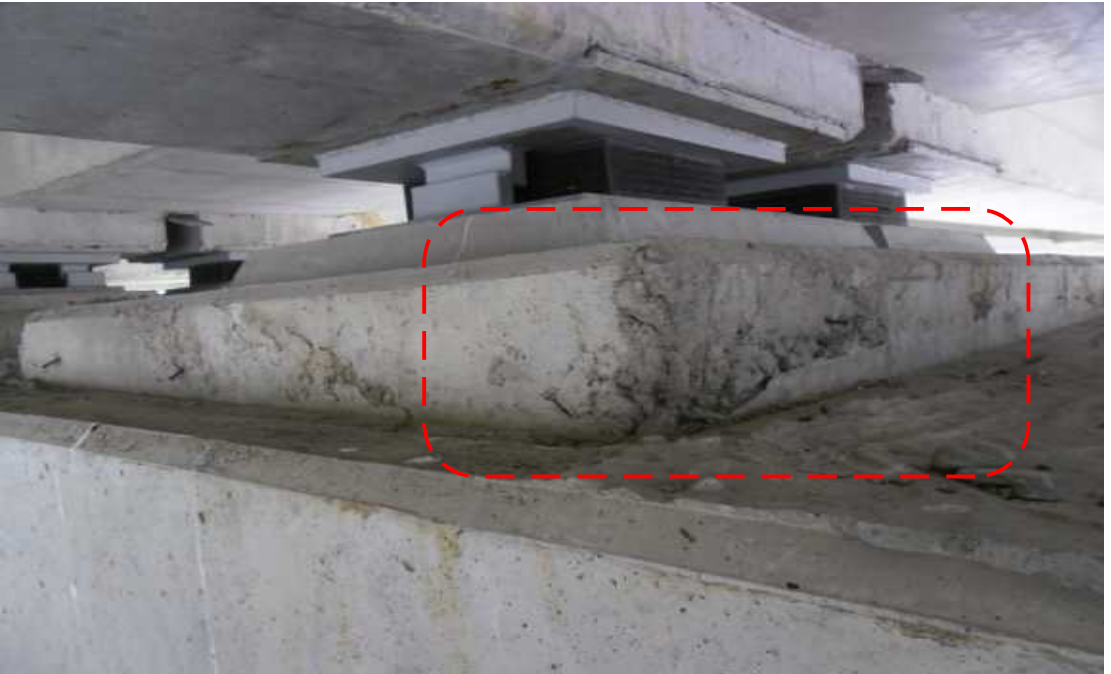
| 사진내용 | 상행선 P3 SH4 받침콘크리트 재료분리 | | 14 |

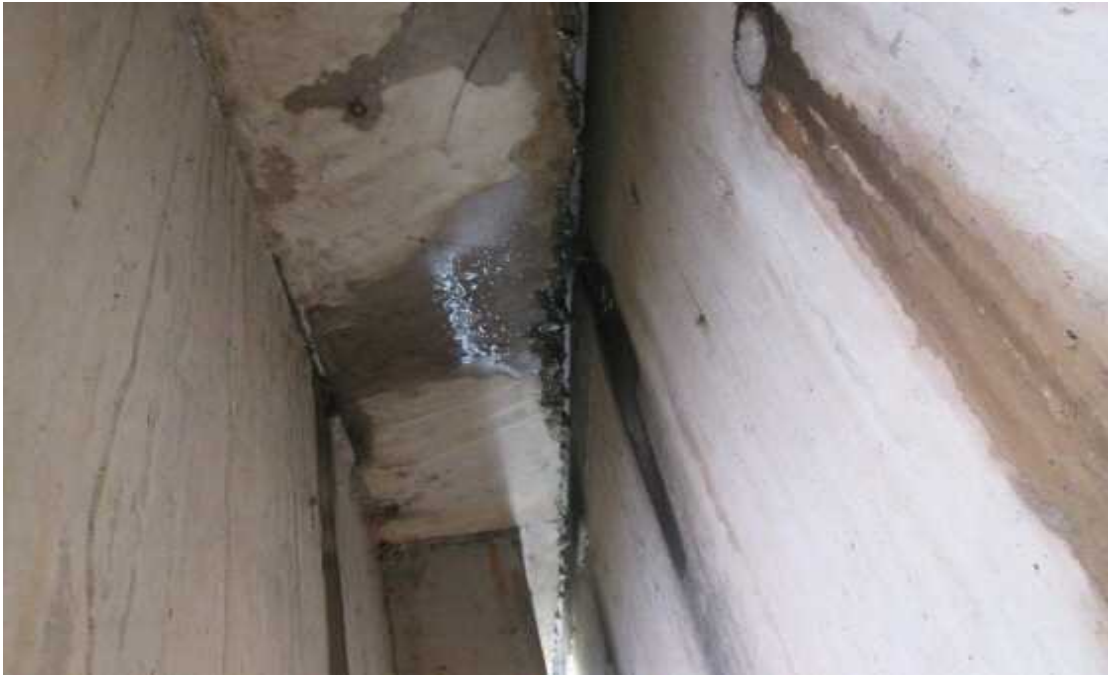
| 사진내용 | 하행선 A2 신축이음 본체 하부 누수(교대 상면 체수) | | 20 |

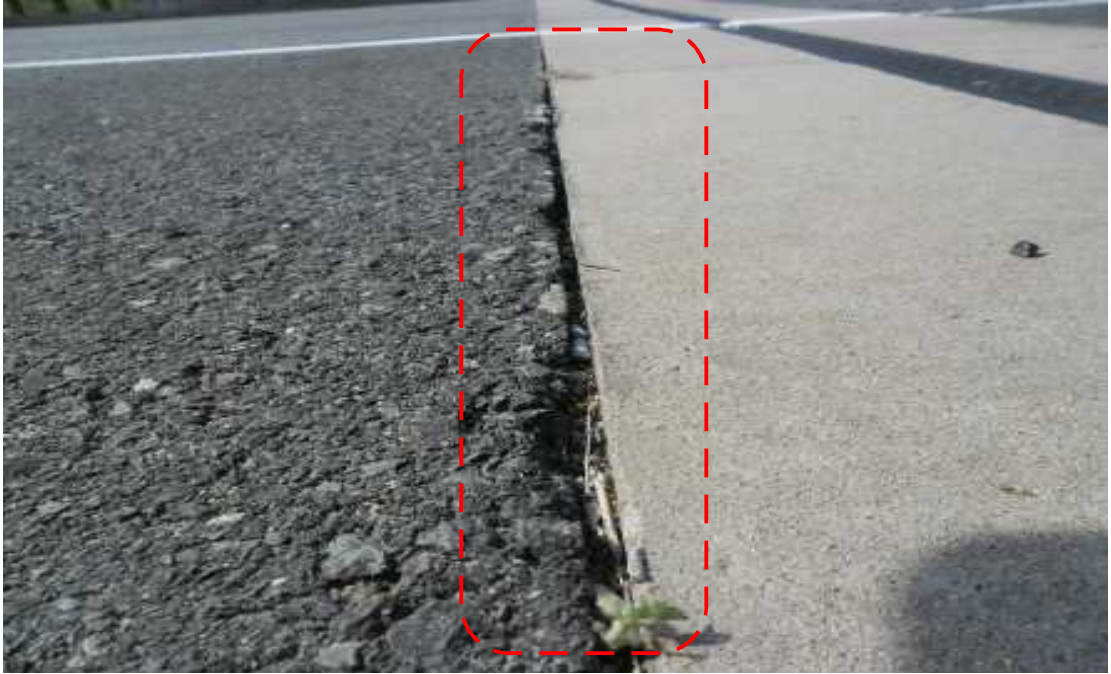
| 사진내용 | 상행선 A1 신축이음 접속도로 이격 | | 21 |

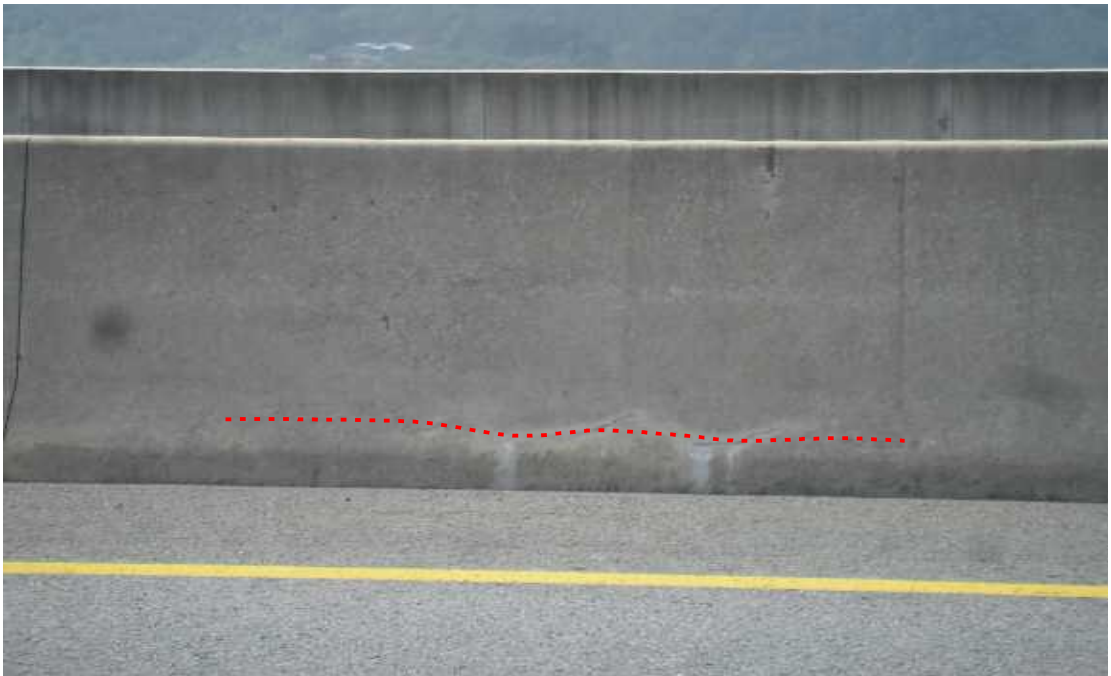
| 사진내용 | 상행선 S4 중분대 수평균열(폭 0.3mm) | | 22 |

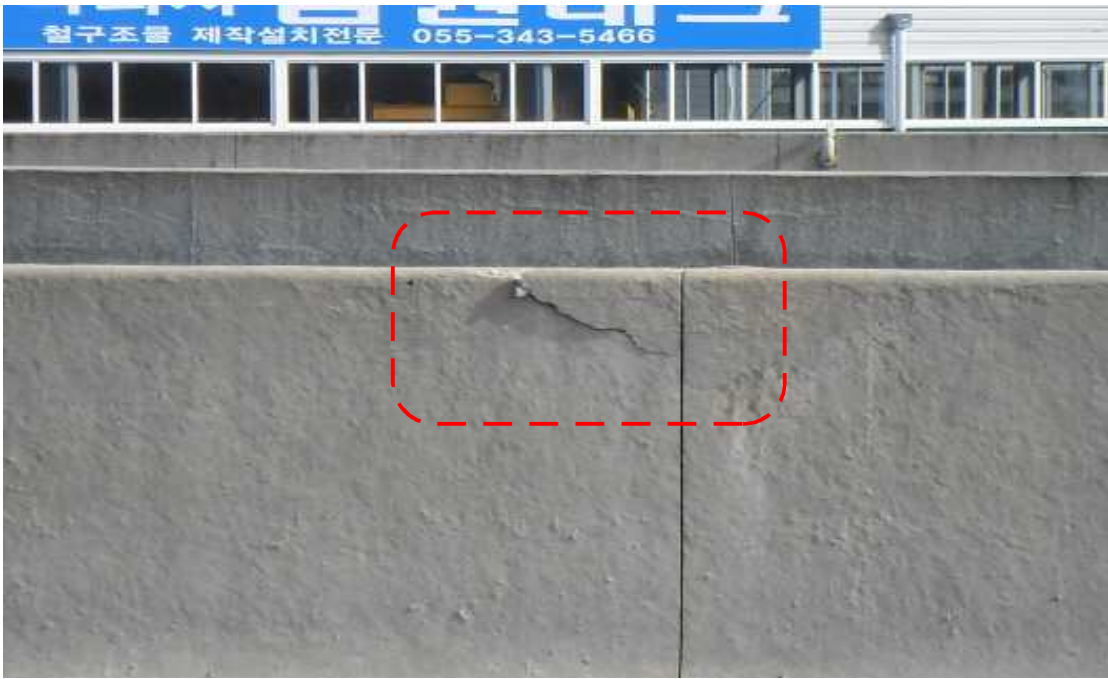
| 사진내용 | 하행선 S2 중분대 콘크리트 국부파손 | | 23 |
