# 1. 용산교

| 과업명 | 신대구부산고속도로 시설물 정밀점검 | 시설물명 | 용산교 |

■ 현황 사진

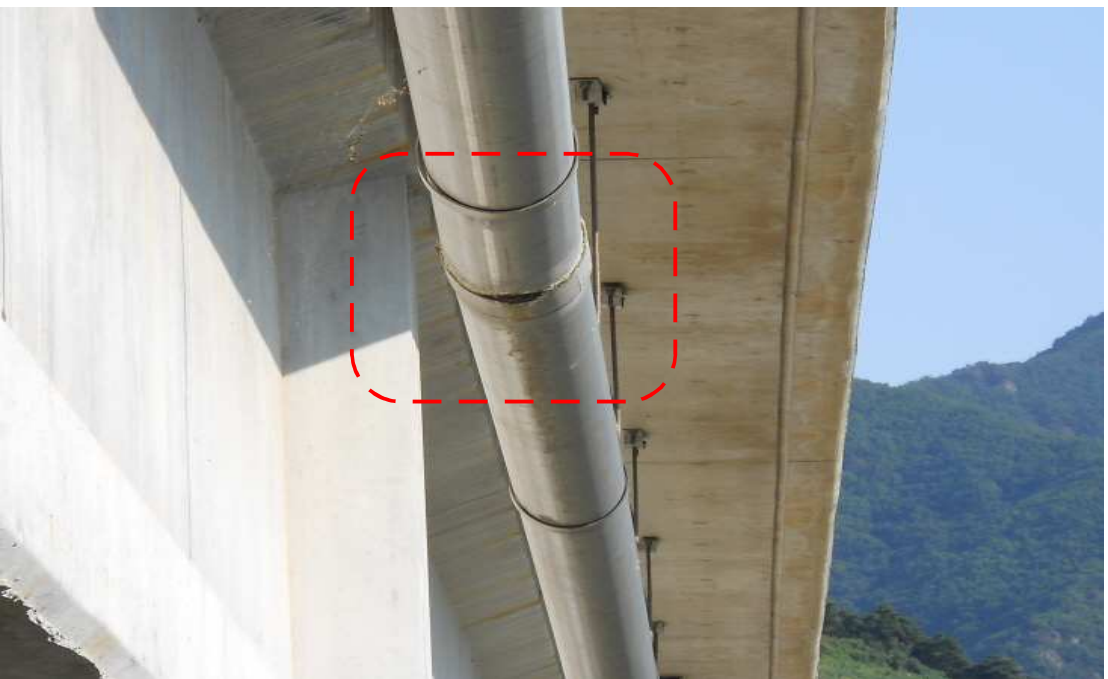
| 사진내용 | 하행선 S6 배수관 이음부 누수 | | 24 |

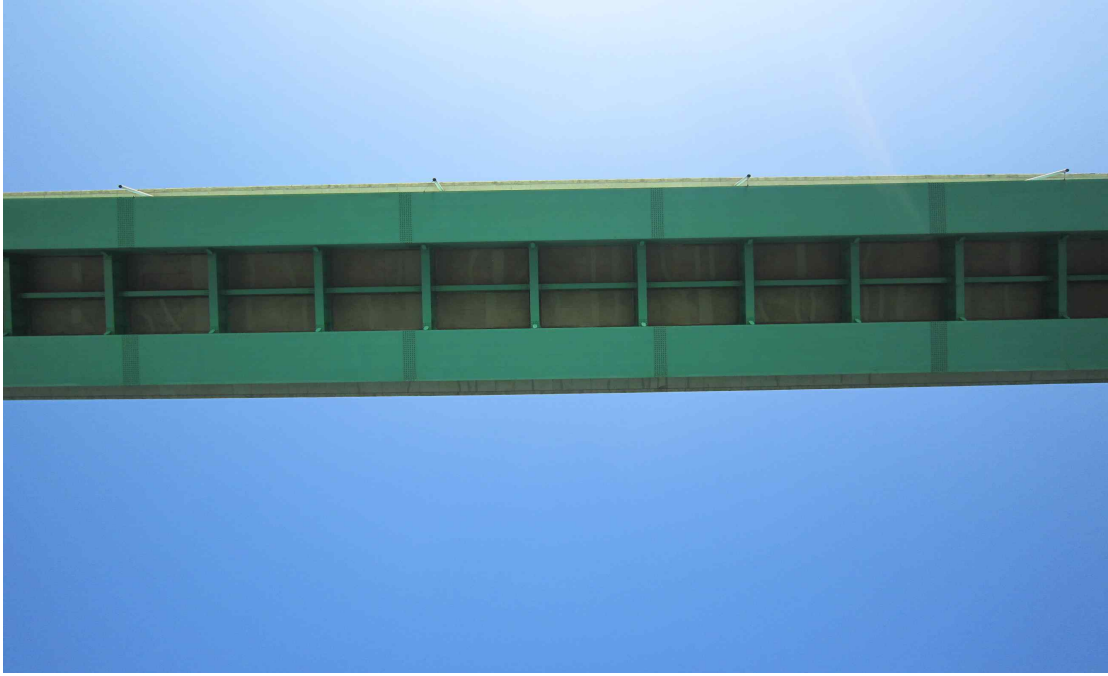
| 과업명 | 신대구부산고속도로 시설물 정밀점검 | 시설물명 | 낙동대교 |
|---|---|---|---|
| 사진내용 | 바닥판 하면 균열보수 현황 | | 7 |

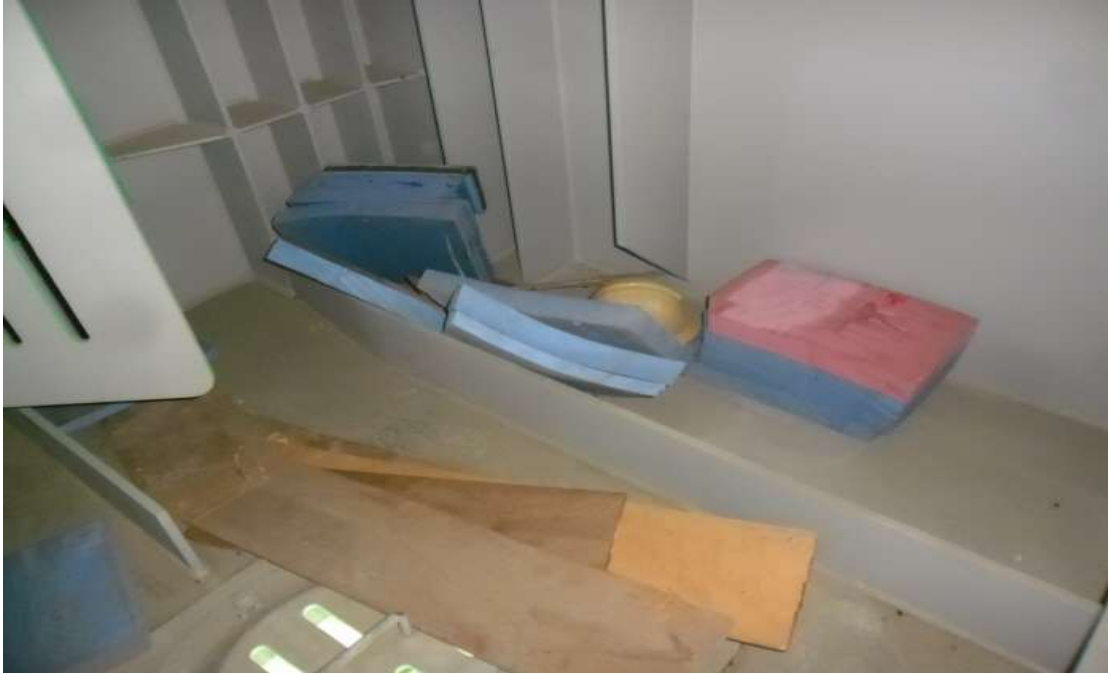
| 과업명 | 신대구부산고속도로 시설물 정밀점검 | 시설물명 | 낙동대교 |
|---|---|---|---|
| 사진내용 | 상행선 S13 G2 주형 내부<br>이물질 퇴적(신축이음 하부 흡음재) | | 11 |

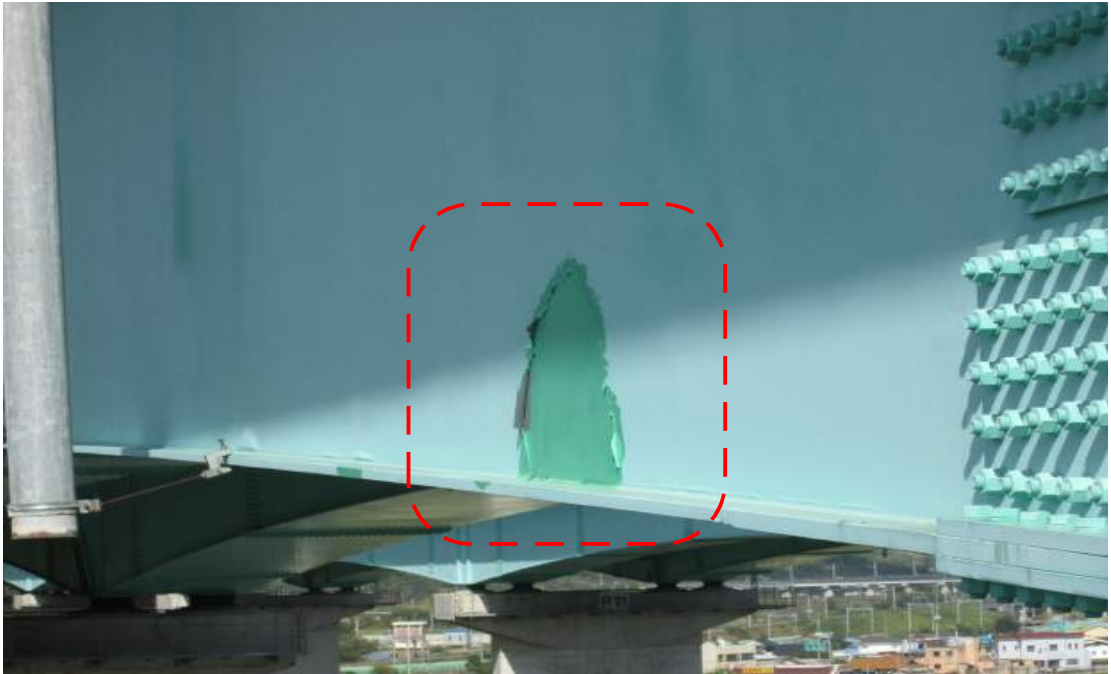
| 과업명 | 신대구부산고속도로 시설물 정밀점검 | 시설물명 | 낙동대교 |
|---|---|---|---|
| 사진내용 | 하행선 S6 G1 주형 외부 기존 도장손상부 보수미흡 | | 12 |

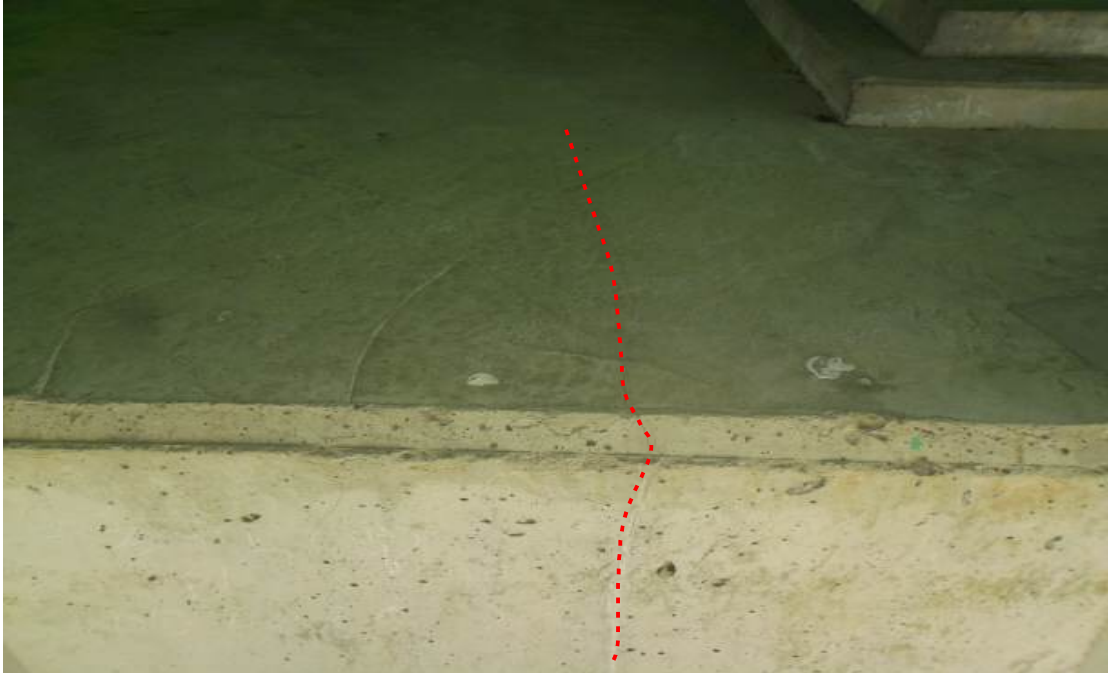
| 사진내용 | 상행선 P1 코핑부 상면 휨균열(폭 0.2mm) | 17 | |

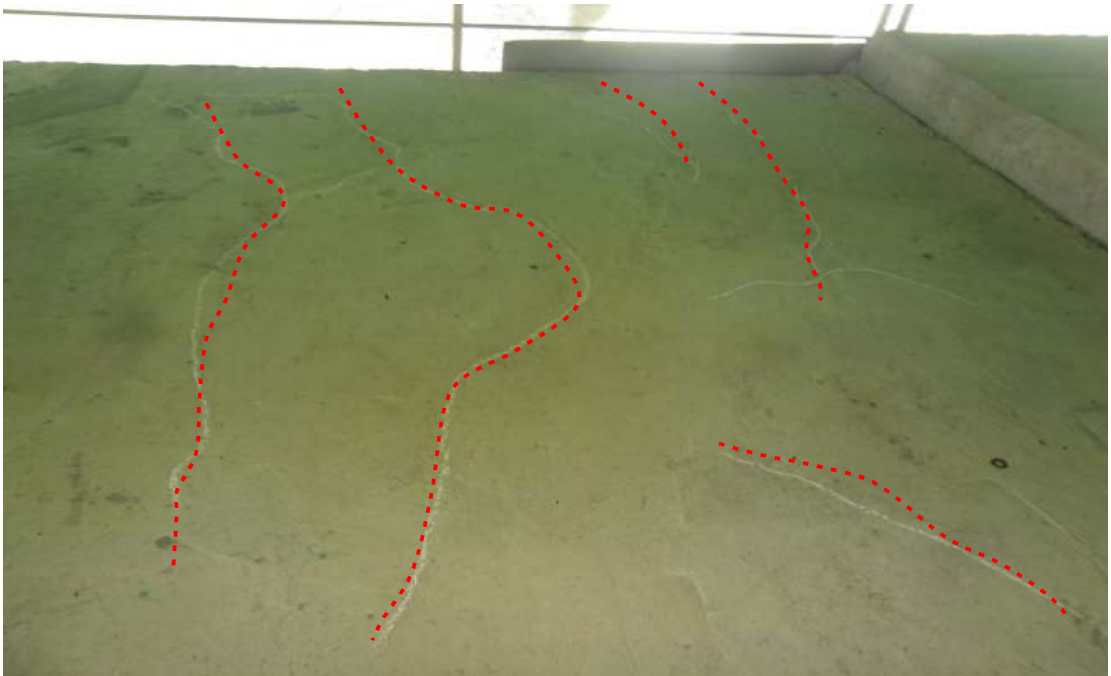
| 사진내용 | 상행선 P7 코핑부 상면 휨균열(폭 0.3mm) | 18 | |

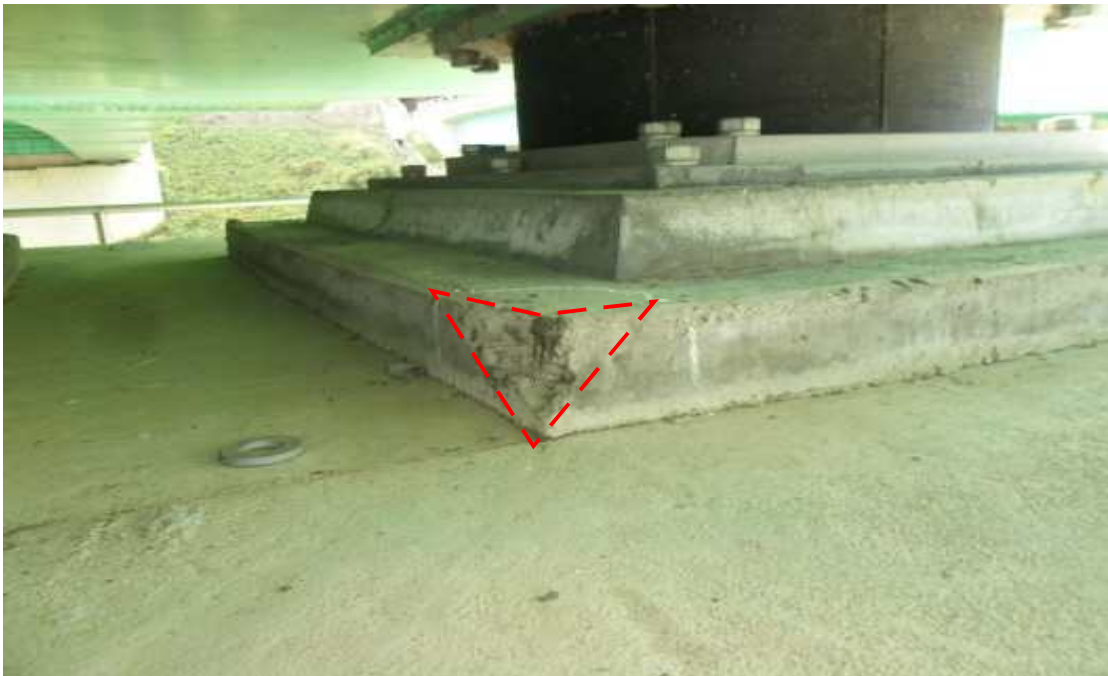
| 사진내용 | 상행선 P1 SH1 받침콘크리트 국부파손 | | 20 |

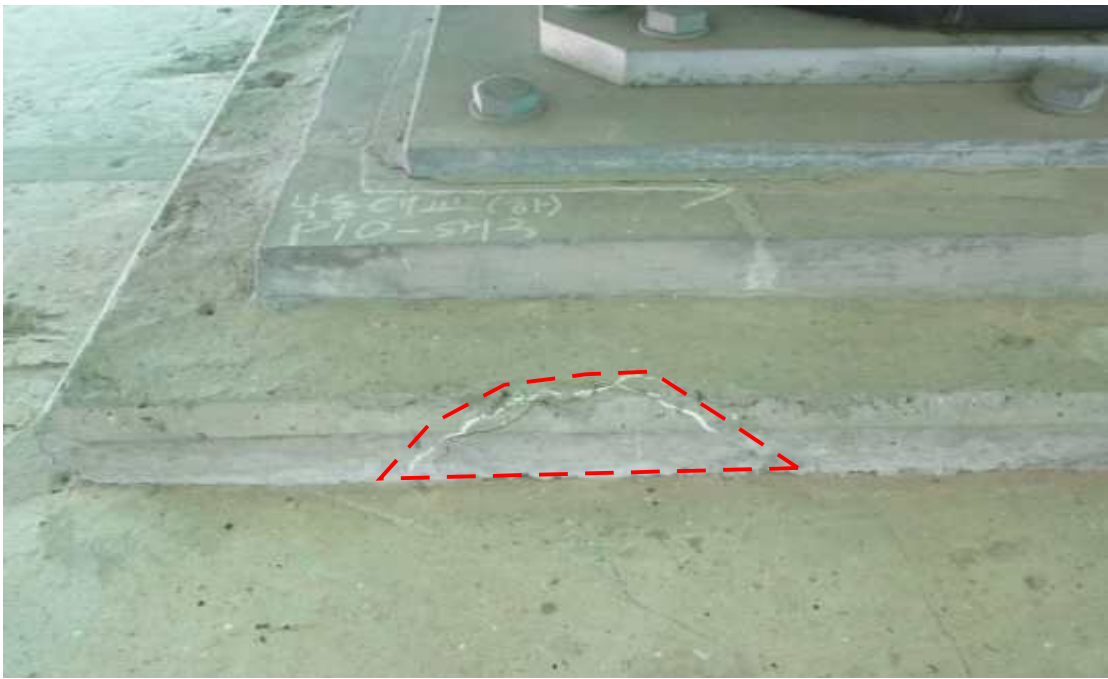
| 과업명 | 신대구부산고속도로 시설물 정밀점검 | 시설물명 | 낙동대교 |
|---|---|---|---|
| 사진내용 | 하행선 P10 SH3 반침콘크리트 들뜸 | | 23 |

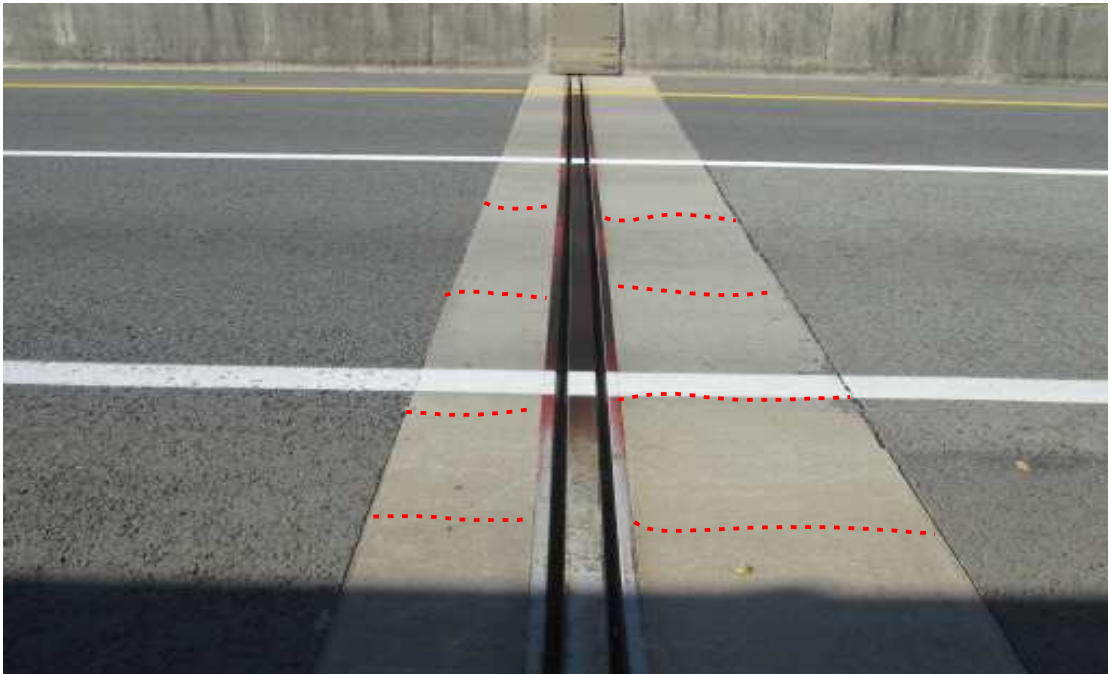
| 과업명 | 신대구부산고속도로 시설물 정밀점검 | 시설물명 | 낙동대교 |
|---|---|---|---|
| 사진내용 | 상행선 A2 신축이음 후타재 균열(폭 0.1~0.2mm) | | 28 |

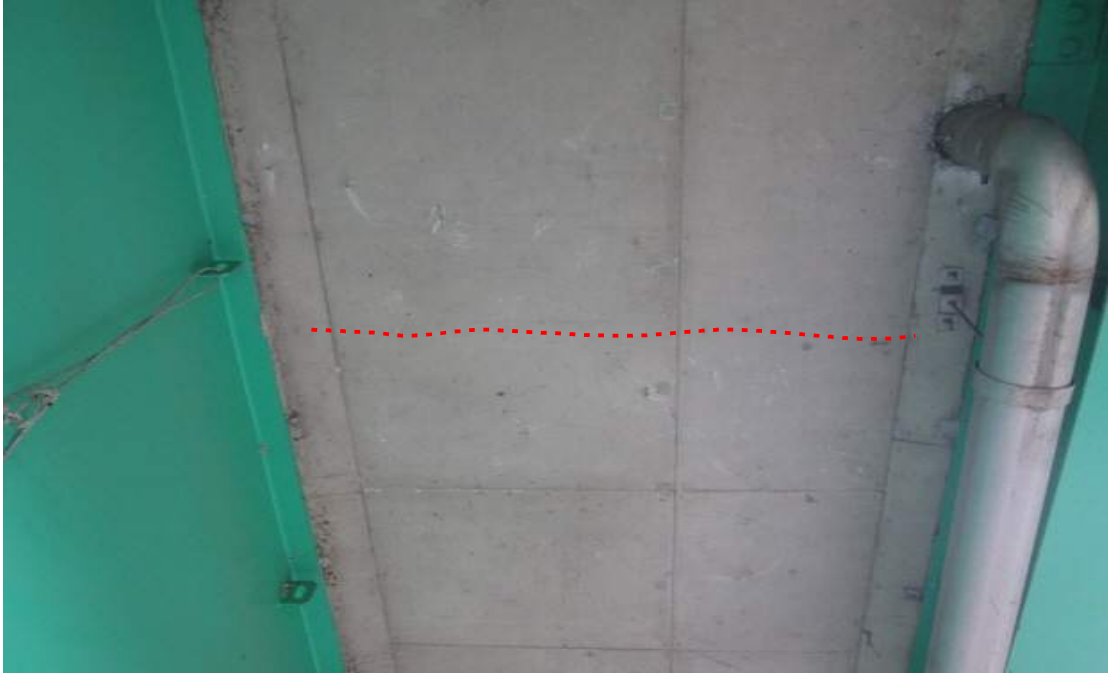
| 사진내용 | S1 바닥판 하면 횡방향 균열(폭 0.3mm) | | 7 |

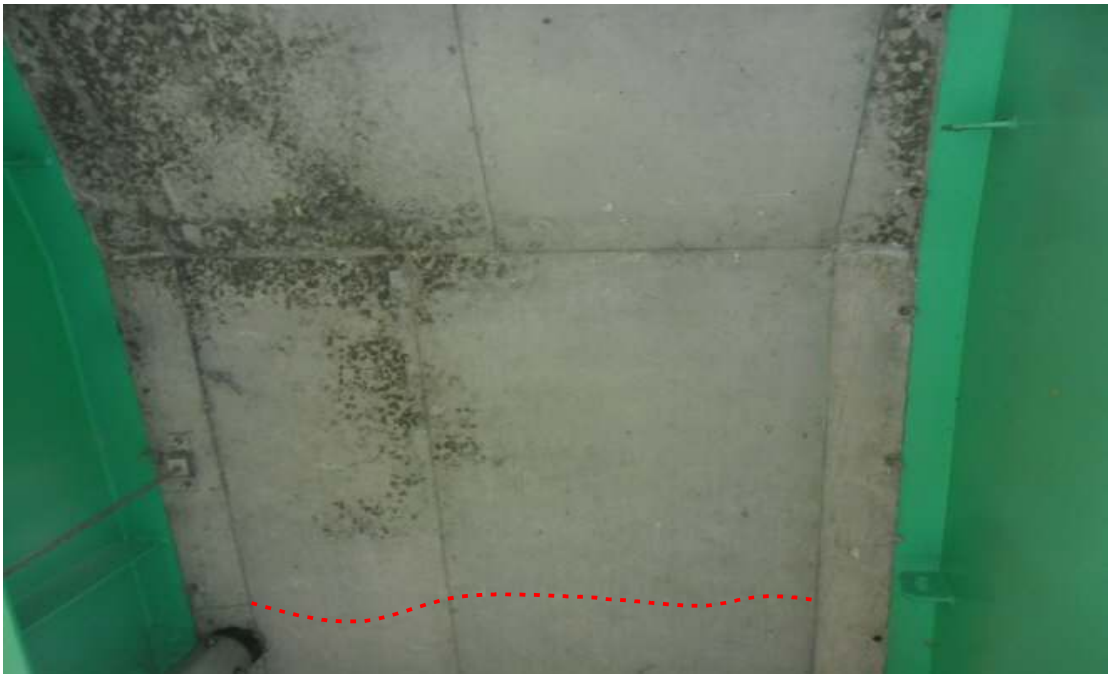
| 사진내용 | S3 바닥판 하면 횡방향 균열(폭 0.2mm) | | 8 |

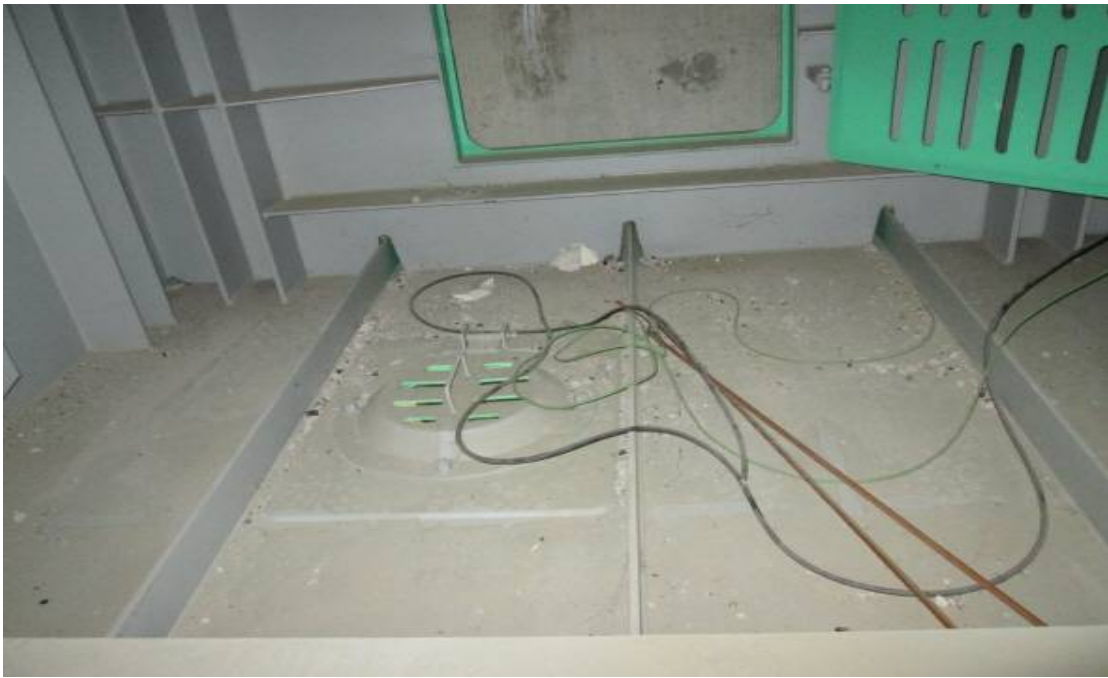
| 사진내용 | S1 주형내부 이물질 퇴적(전선 폐자재) | | 10 |

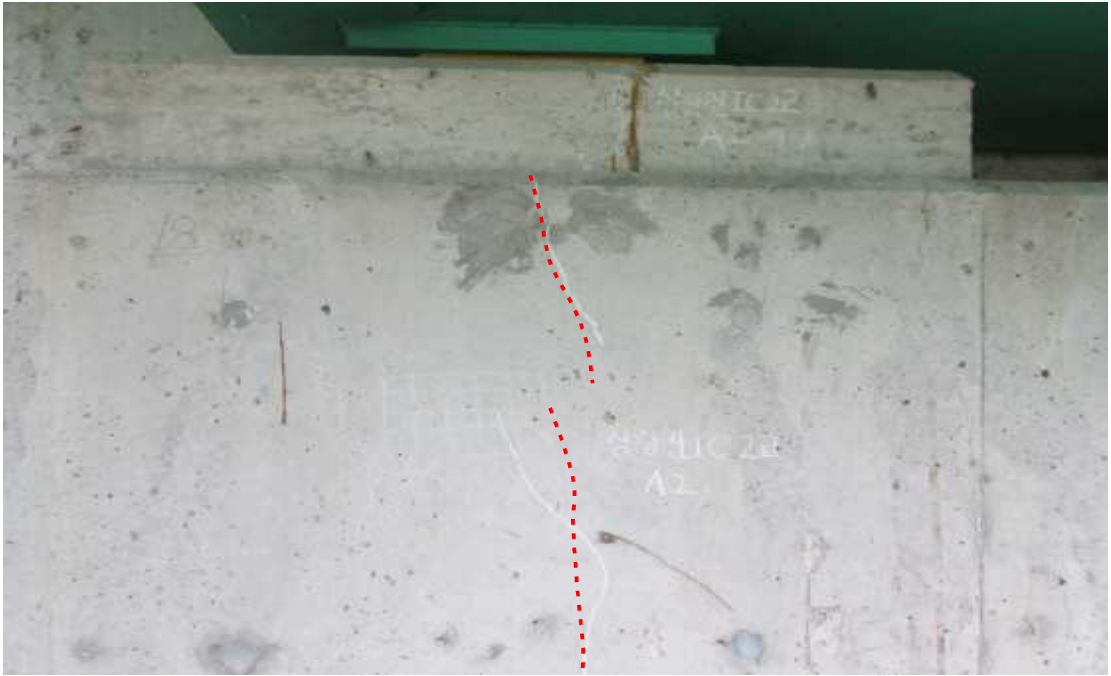
| 사진내용 | A2 교대 벽체 균열(폭 0.1mm) | | 12 |

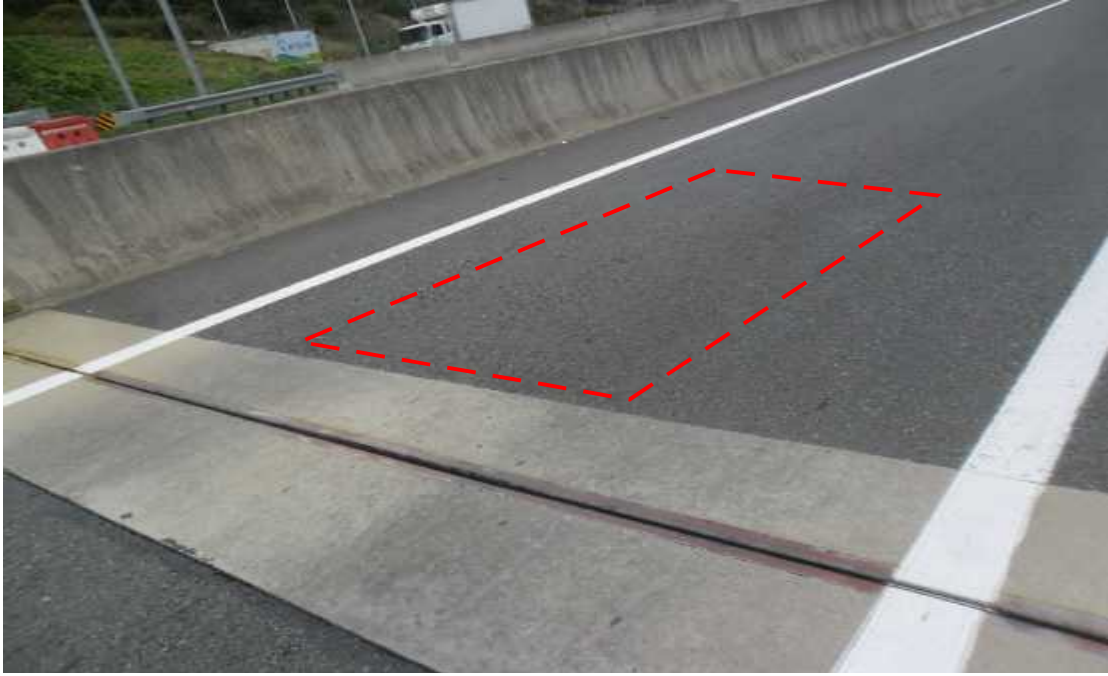
| 사진내용 | S1 교면포장 라벨링 | | 17 |

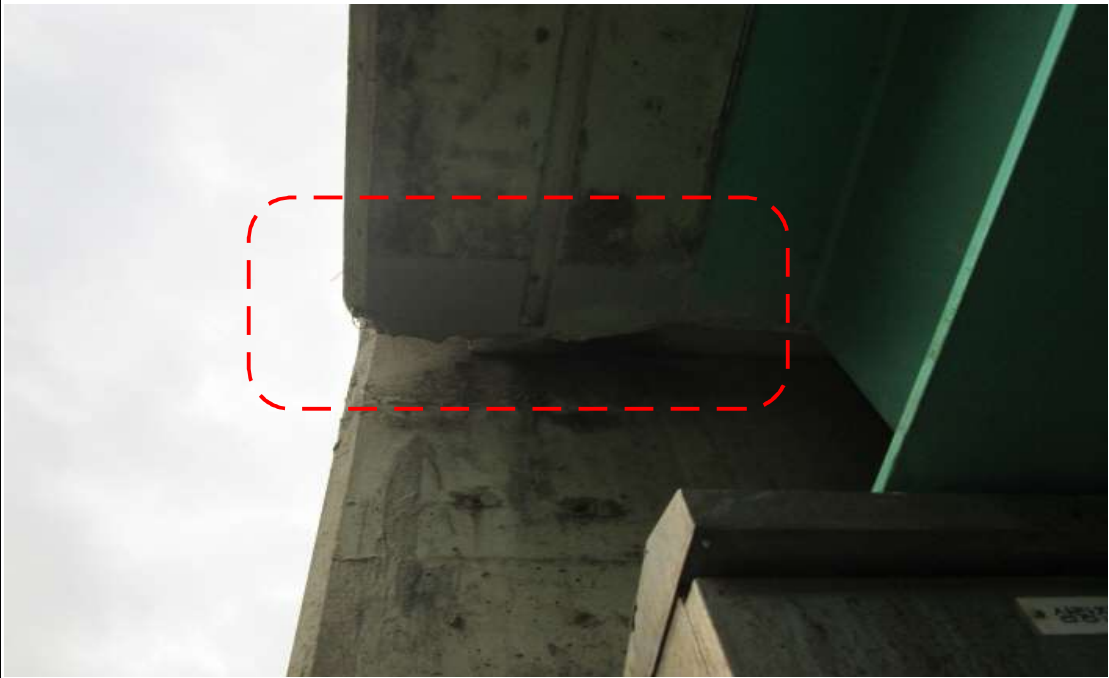
| 과업명 | 신대구부산고속도로 시설물정밀점검 | 시설물명 | 삼랑진IC 1교 |
|---|---|---|---|
| 사진내용 | 하행선 S3 바닥판 하면 지점부 콘크리트 파손 보수(양호) | | 8 |

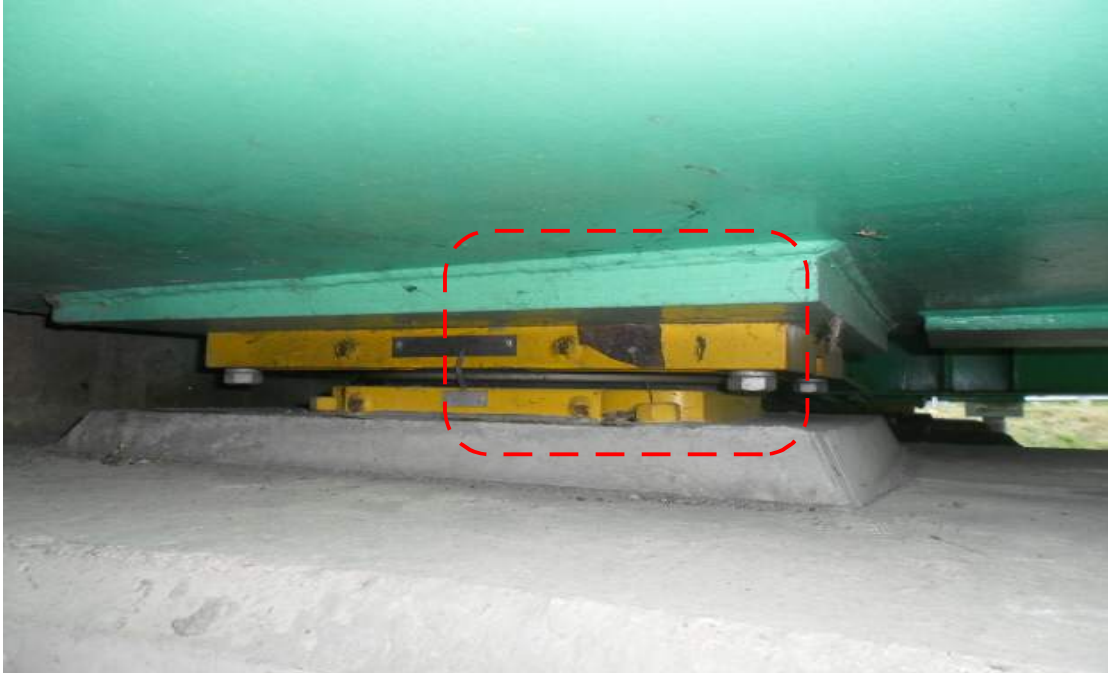
| 사진내용 | 상행선 A2 SH2 Plate 녹발생 | | 13 |

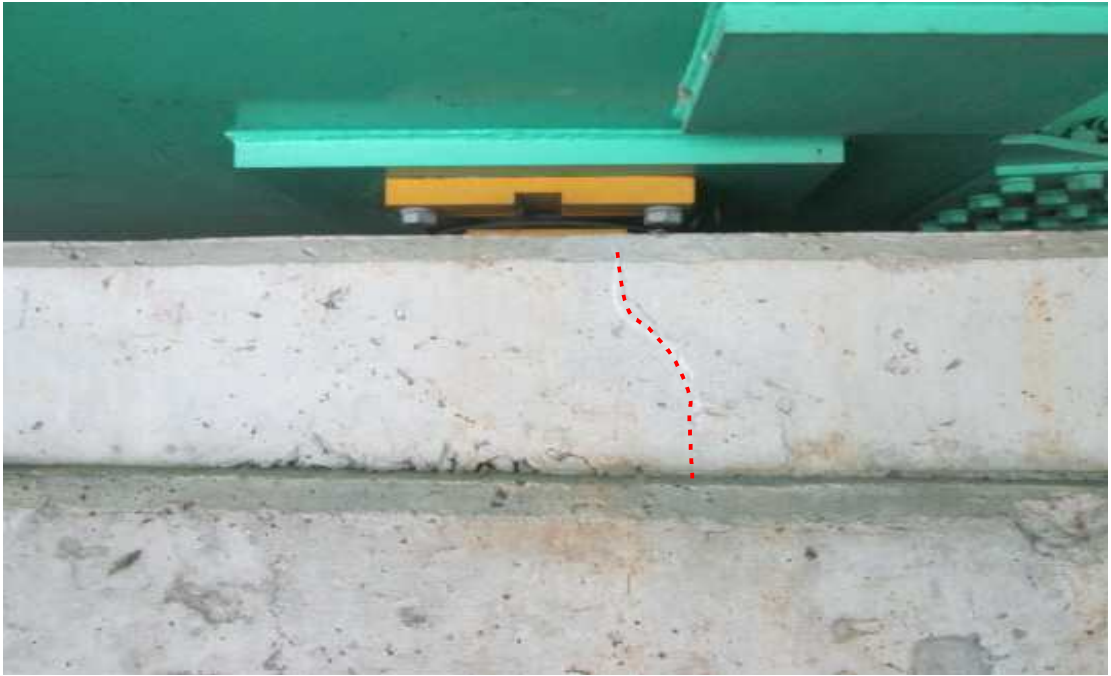
| 사진내용 | 하행선 A2 SH4 받침콘크리트 균열(폭 0.1mm) | | 14 |

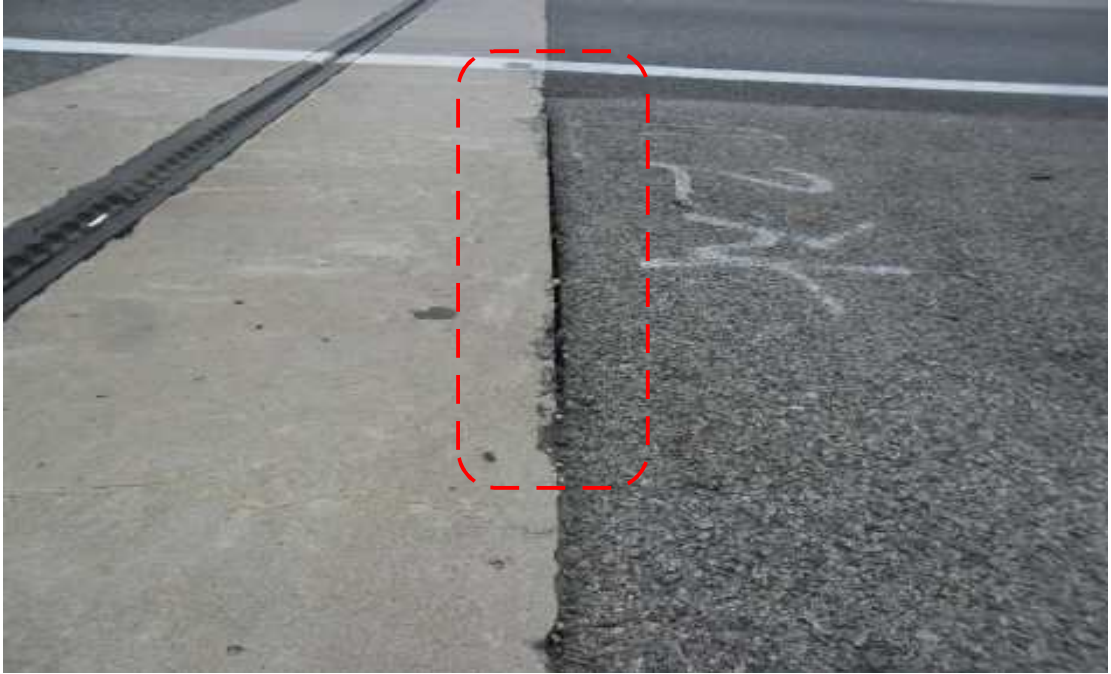
| 사진내용 | 상행선 A2 신축이음 후타재 접속부 이격 및 단차 | | 17 |

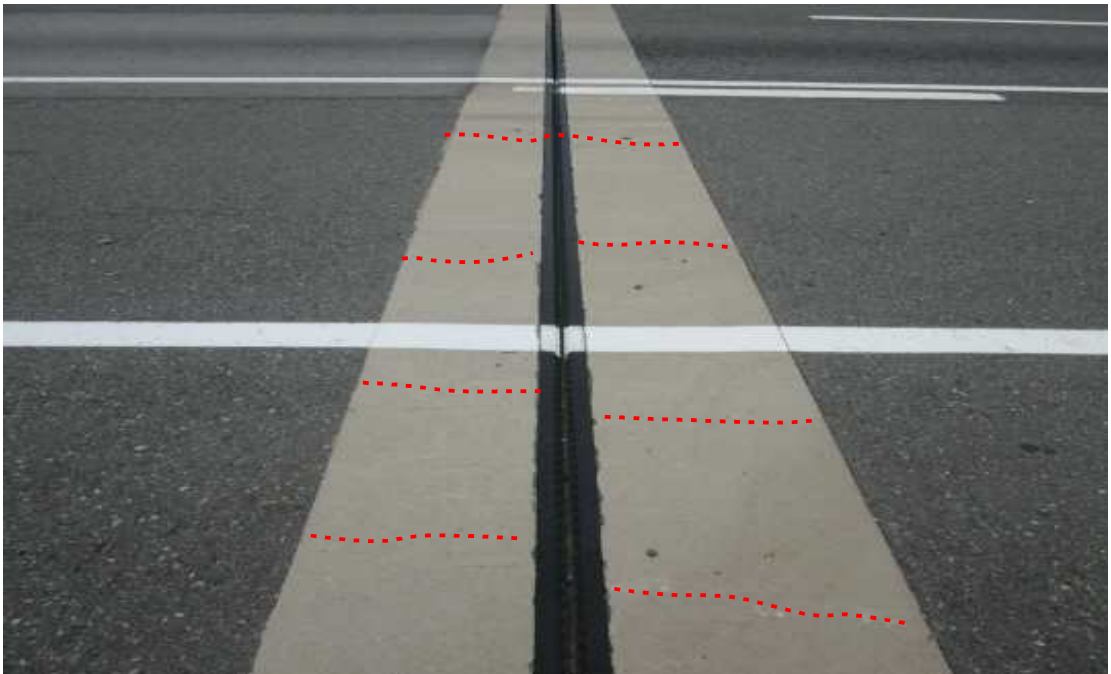
| 사진내용 | 하행선 A1 신축이음 후타재 균열(폭 0.2mm) | | 18 |

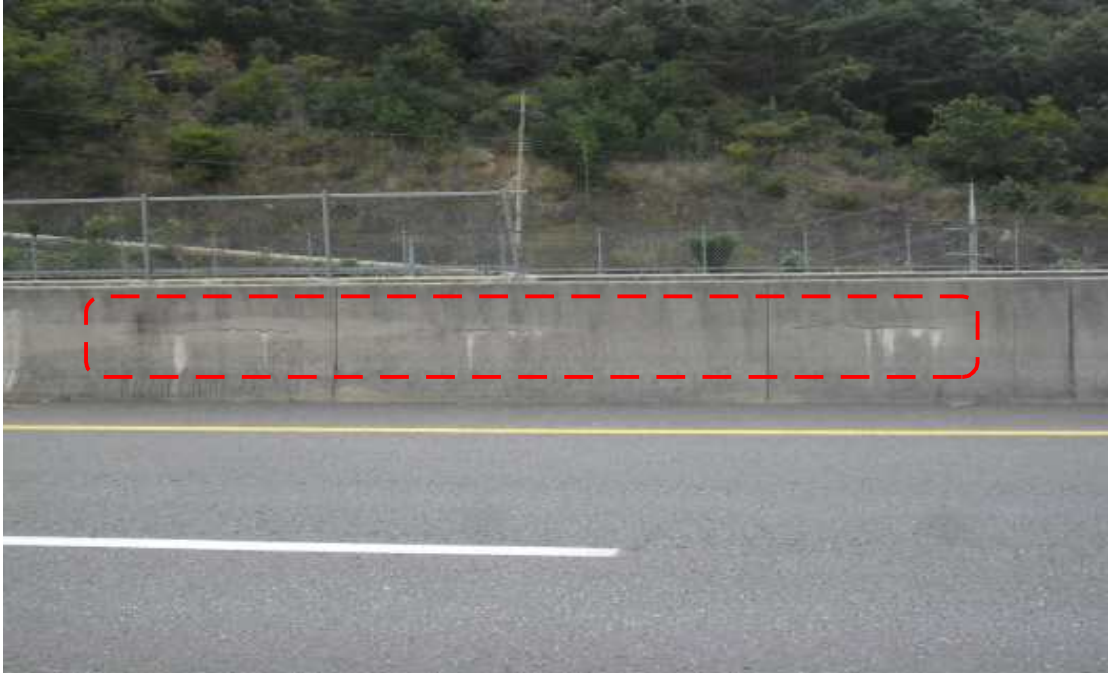
| 사진내용 | 상행선 S3 방호벽 균열부 백태 | | 19 |

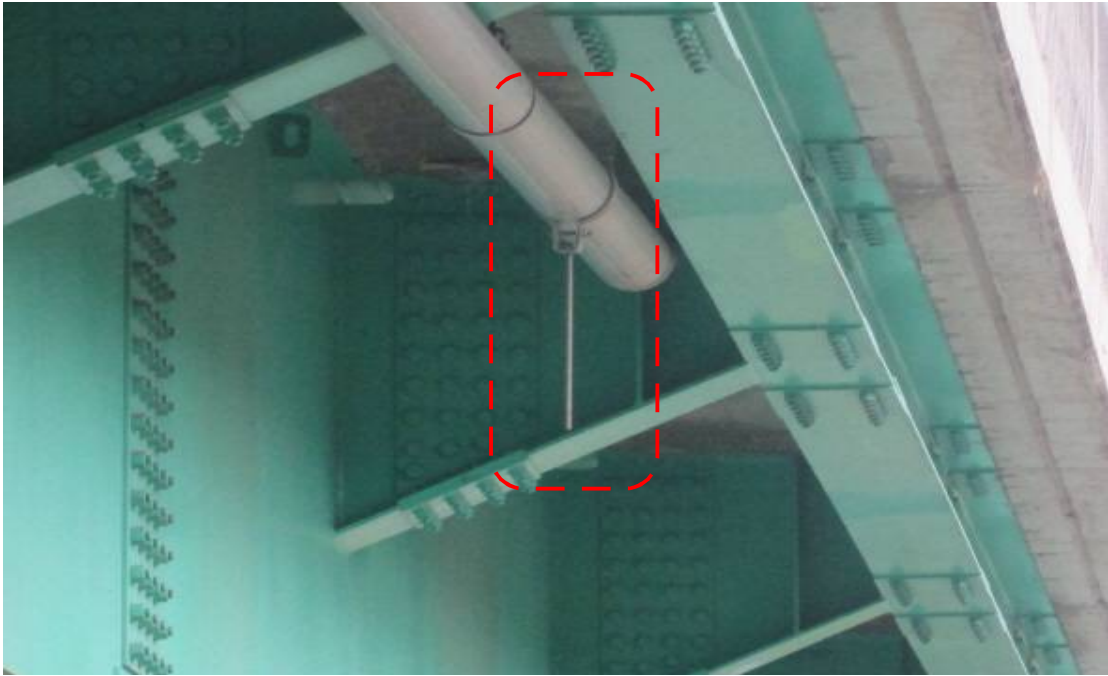
| 사진내용 | 하행선 S3 배수관 연결재 탈락 | | 20 |

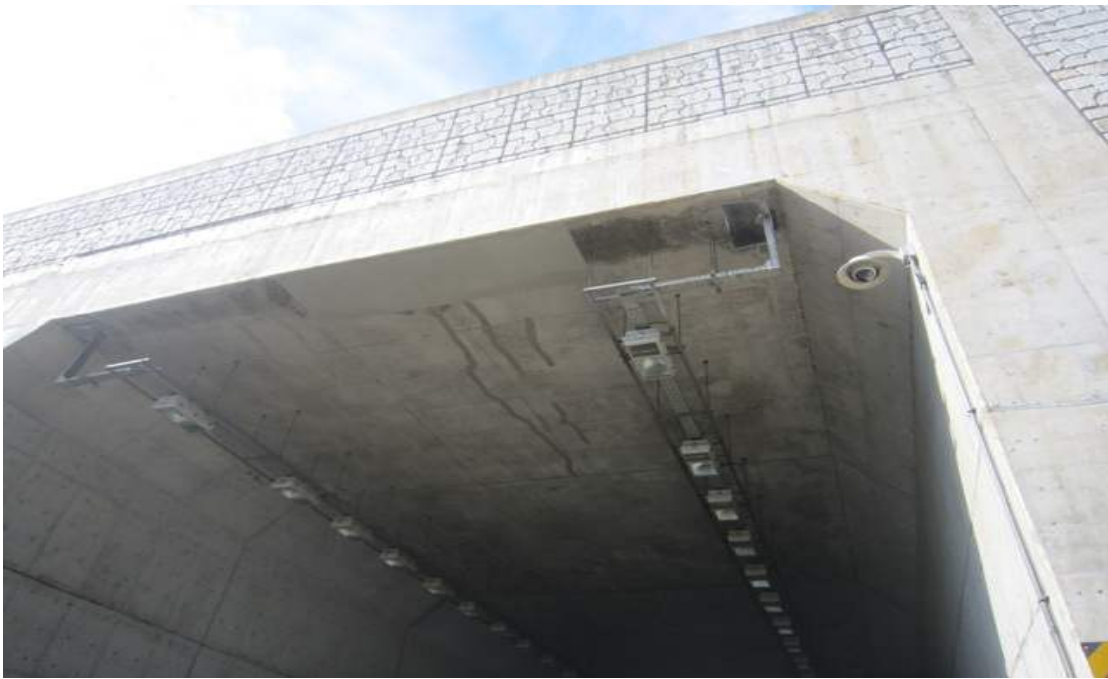
| 과업명 | 신대구부산고속도로 시설물 정밀점검 | 시설물명 | 용산터널 |
|---|---|---|---|
| 사진내용 | 상행선 슬래브하면 시점부 누수 및 백태 보수 | | 3 |

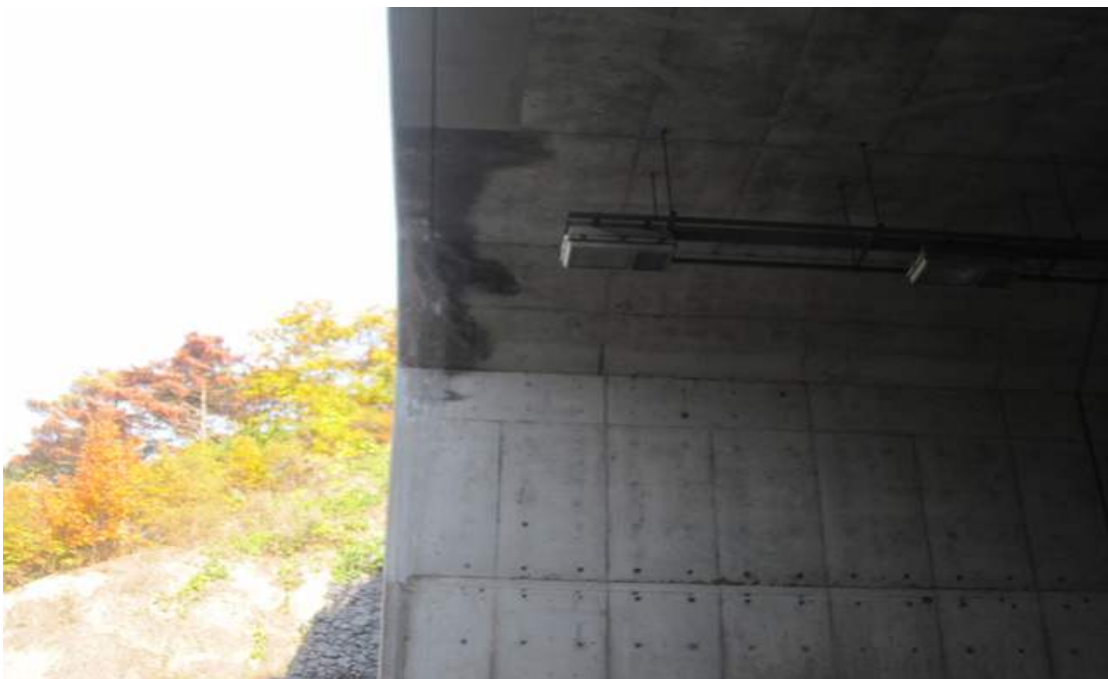
| 과업명 | 신대구부산고속도로 시설물 정밀점검 | 시설물명 | 용산터널 |
|---|---|---|---|
| 사진내용 | 상행선 슬래브하면 S8 누수흔적 | | 4 |

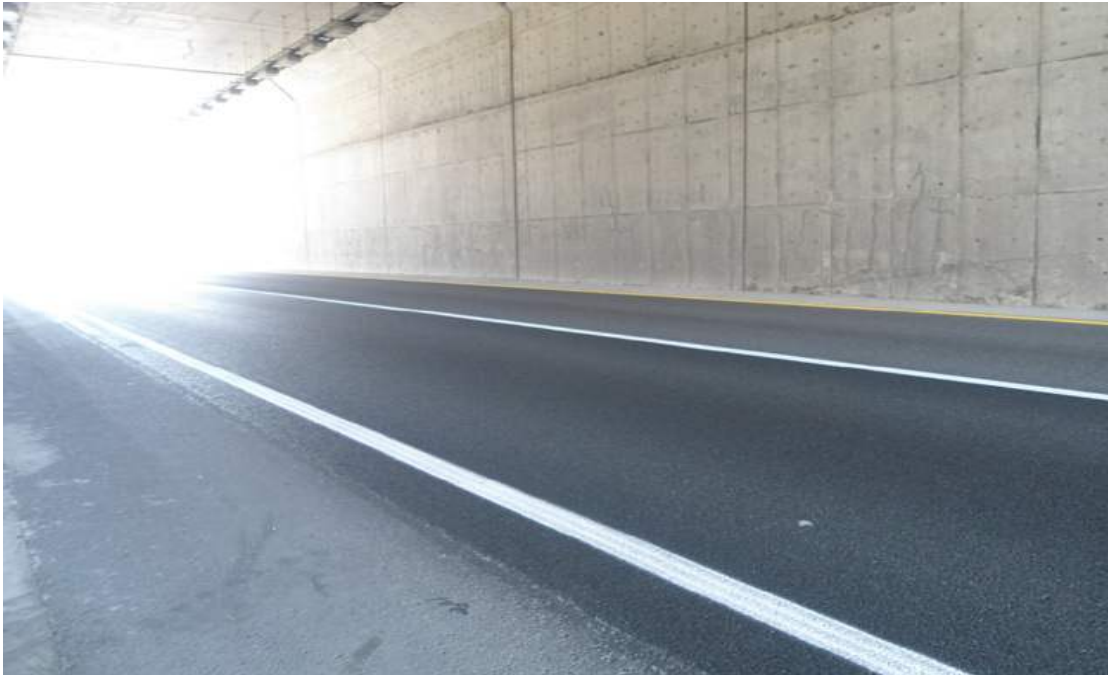
| 과업명 | 신대구부산고속도로 시설물 정밀점검 | 시설물명 | 용산터널 |
|---|---|---|---|
| 사진내용 | 상행선 포장부 2차로 재포장 | | 6 |

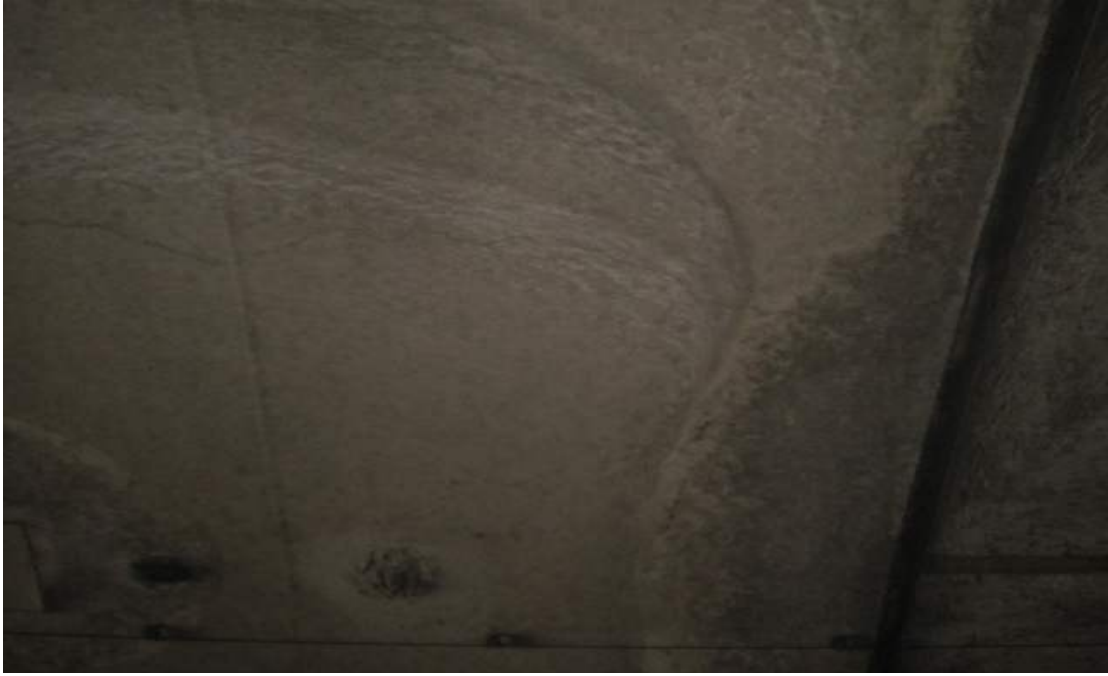
| 과업명 | 신대구부산고속도로 시설물 정밀점검 | 시설물명 | 무척산터널 |
|---|---|---|---|
| 사진내용 | 하행선 천정부 S124 균열 (폭 0.5mm) | | 7 |

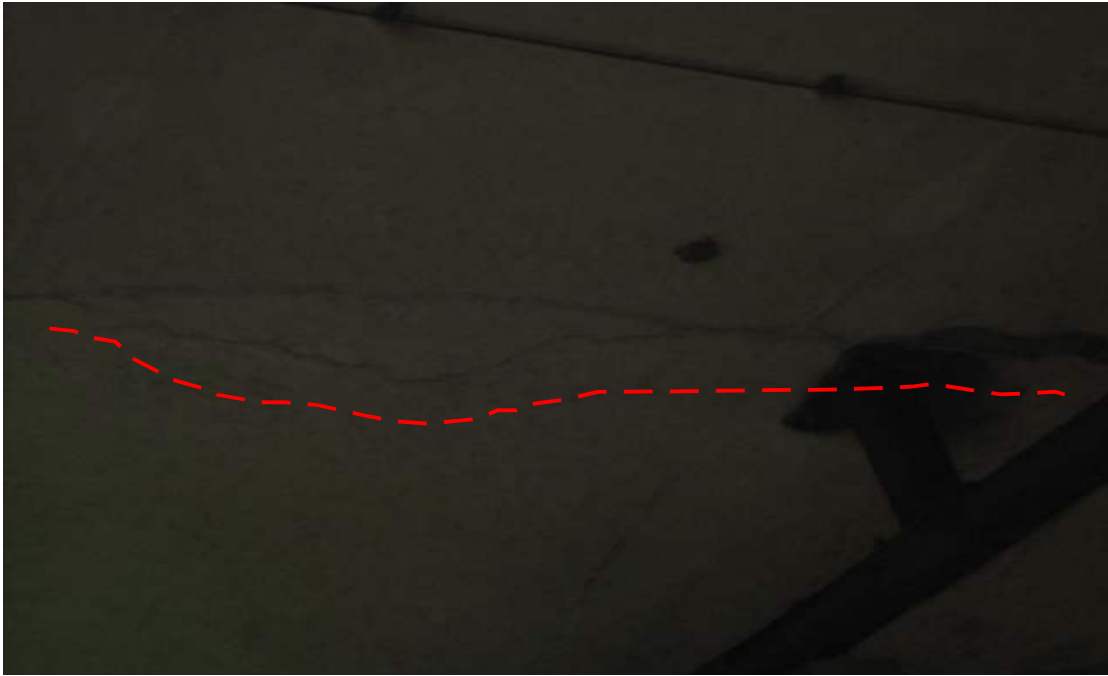
| 과업명 | 신대구부산고속도로 시설물 정밀점검 | 시설물명 | 무척산터널 |
|---|---|---|---|
| 사진내용 | 하행선 천정부 S152 종방향균열 (폭 0.3mm) | | 8 |

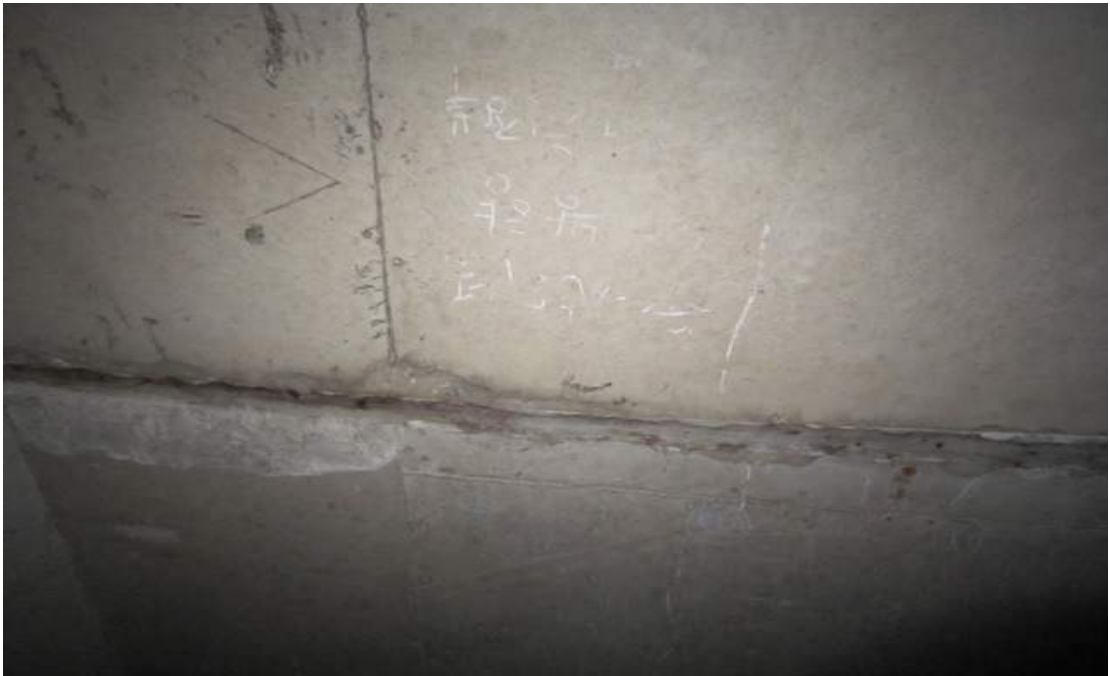
| 과업명 | 신대구부산고속도로 시설물 정밀점검 | 시설물명 | 무척산터널<br>공동구내부 |
|---|---|---|---|
| 사진내용 | 시점측 B면 천정부 조인트 누수 (STA.0+5) | | 18 |

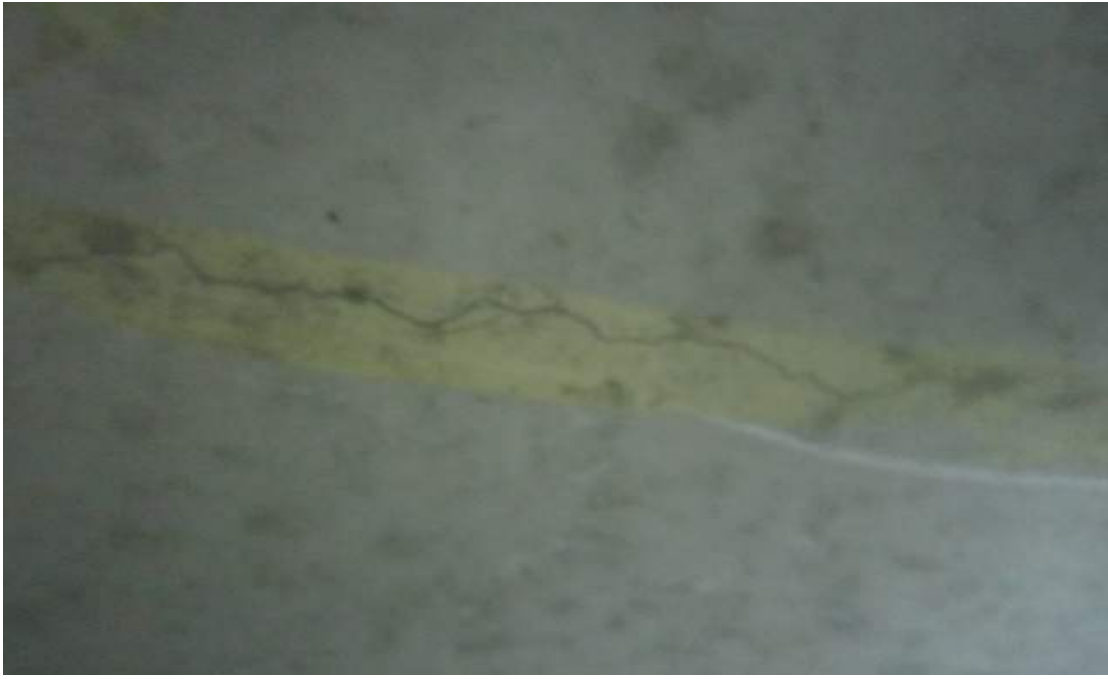
| 사진내용 | 시점측 A면 천정부 전구간 재균열 | | 19 |

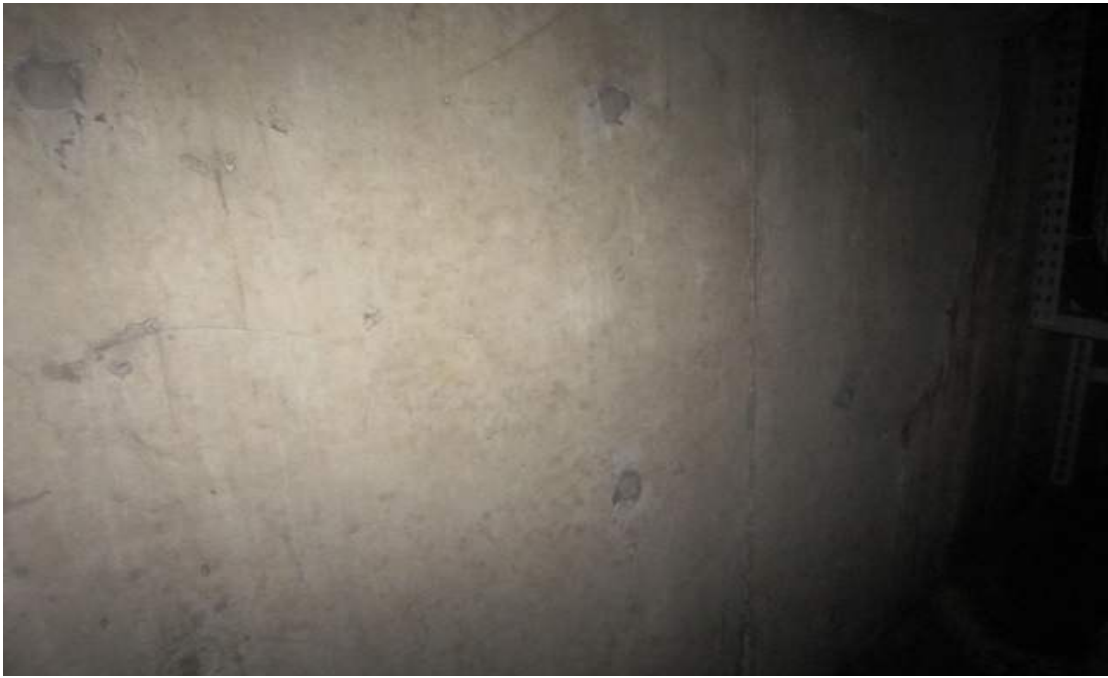
| 사진내용 | 시점측 B면 우측벽체 표면균열 (STA.0+15) | | 20 |

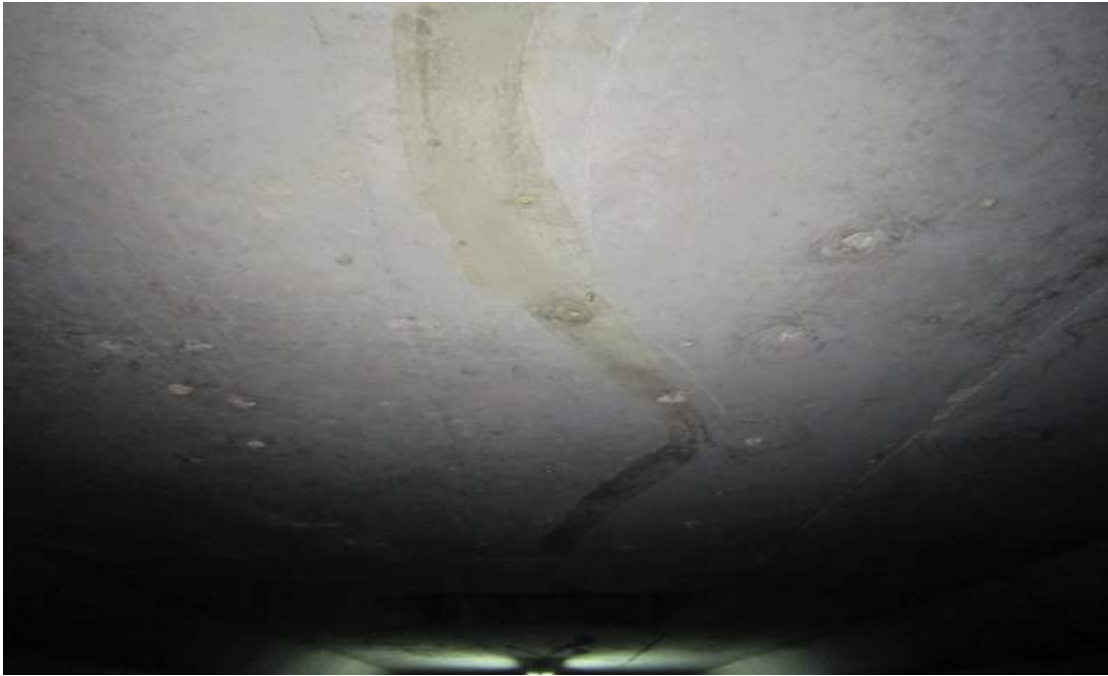
| 사진내용 | 시점측 C면 천정부 종방향균열 보수 미흡 (STA.0+0~140) | | 21 |
