# 1. 용산교

| 과업명 | 신대구부산고속도로 시설물 정밀점검 | 시설물명 | 용산교 |

■ 현황 사진

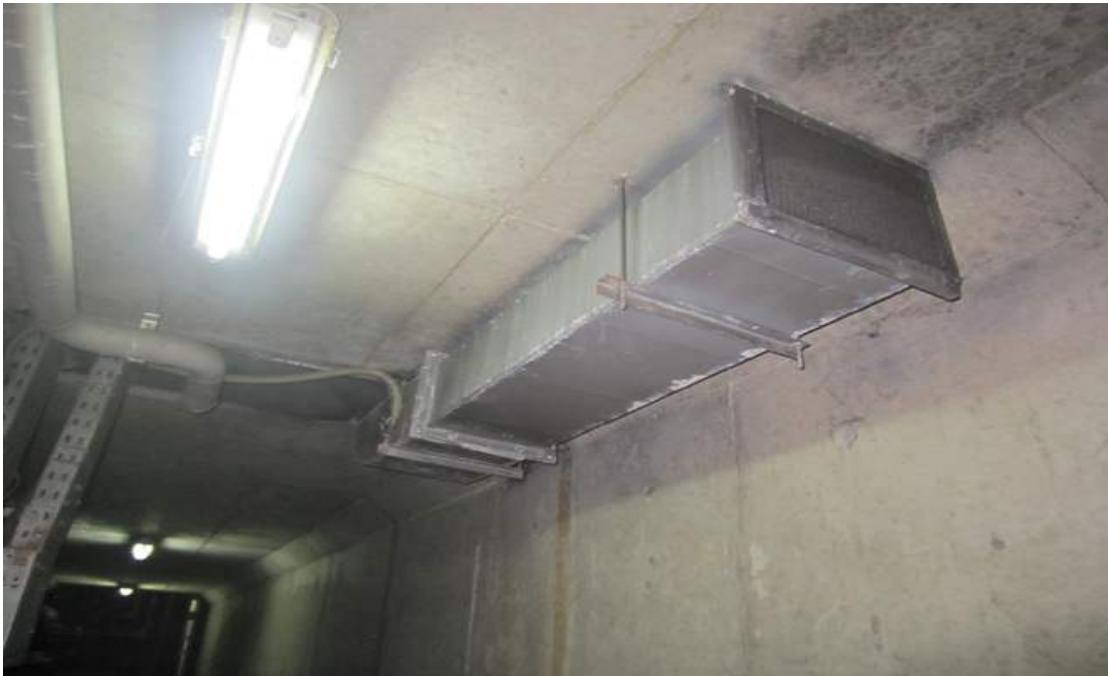
| 사진내용 | 시점측 D면 연결홀 누수 (STA.0+9) | | 22 |

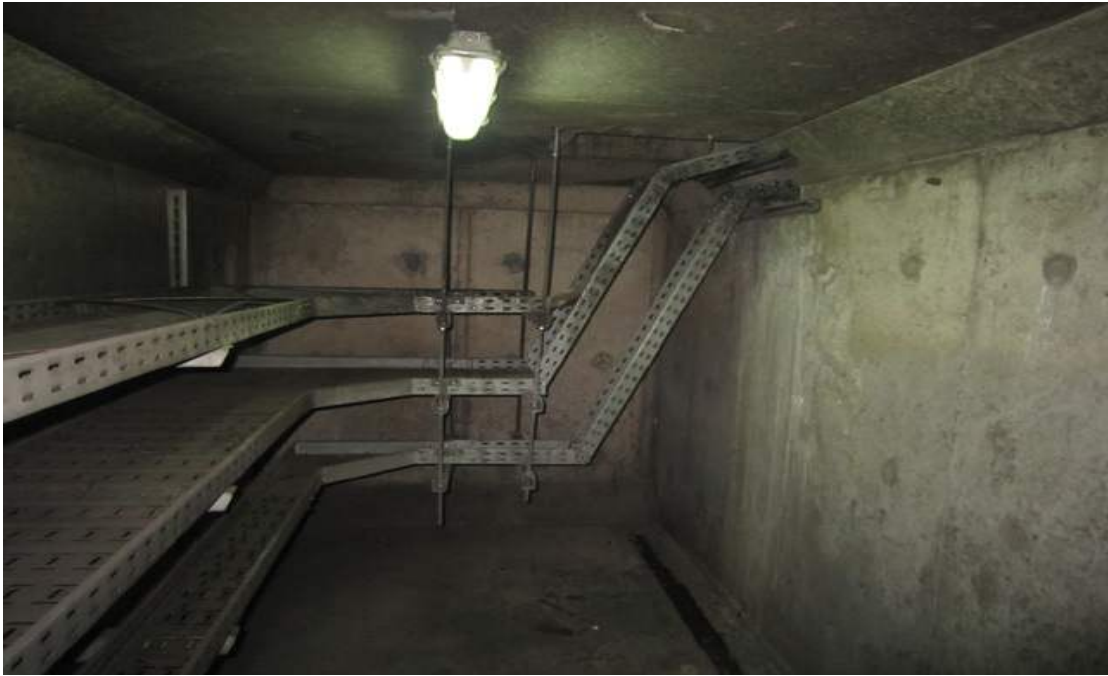
| 사진내용 | 중점측 B면 연결홀 누수 (STA.0+30) | | 25 |

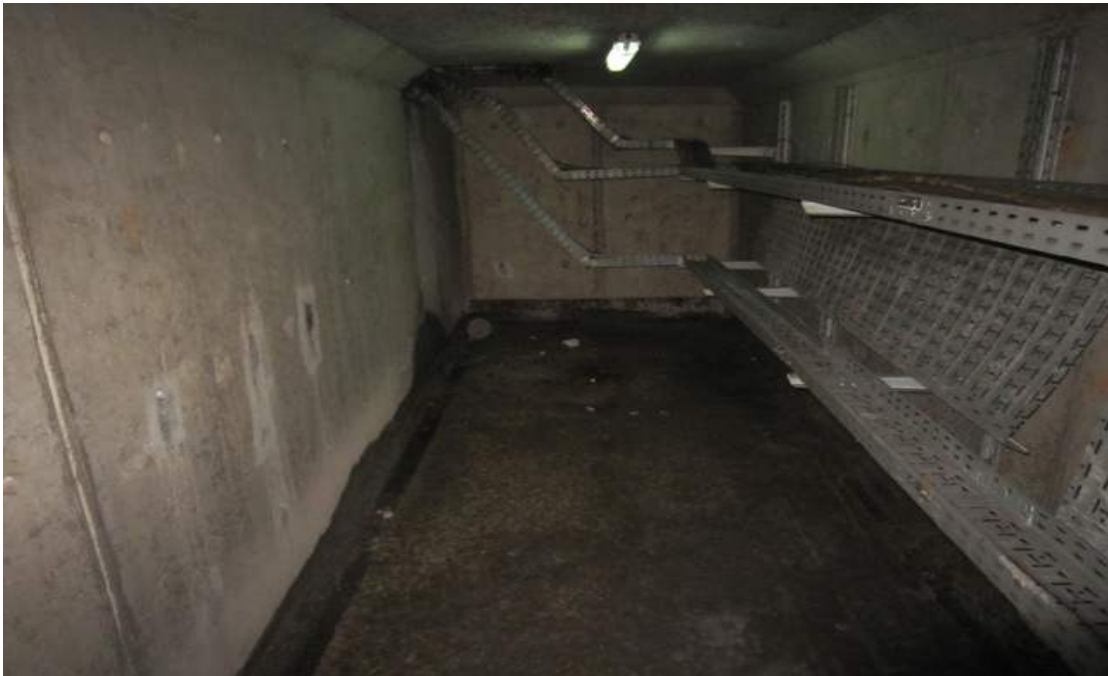
| 사진내용 | 중점측 C면 연결홀 누수 (STA.0+15) | | 26 |

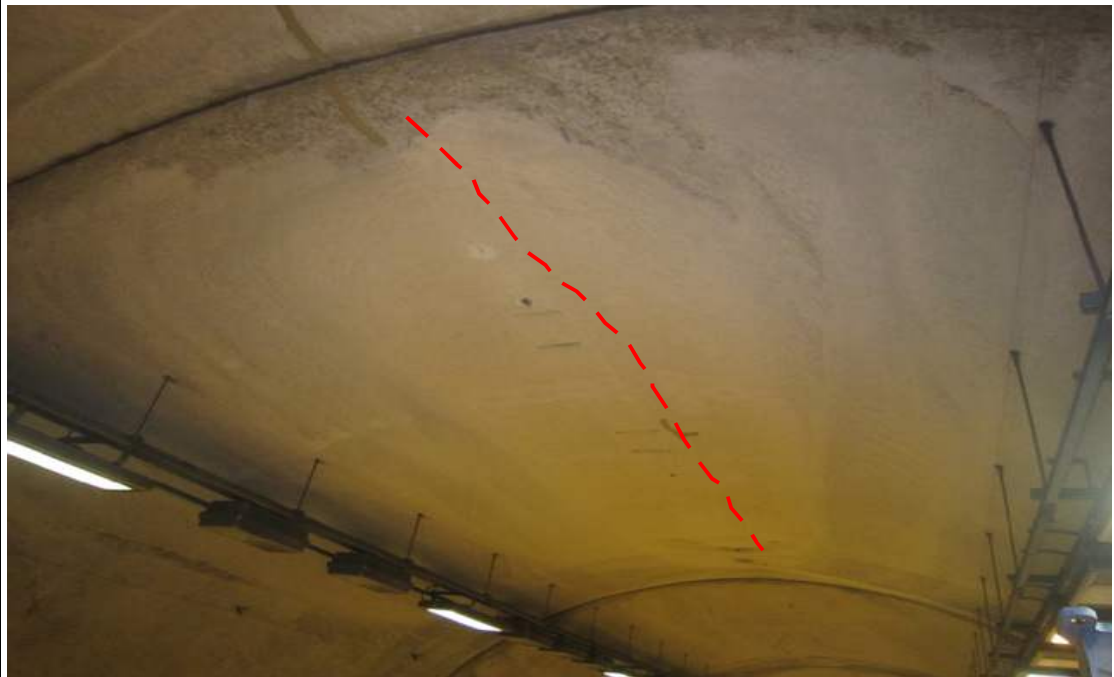
| 사진내용 | 상행선 천정부 S13 재균열 (폭 0.3mm0 | | 4 |

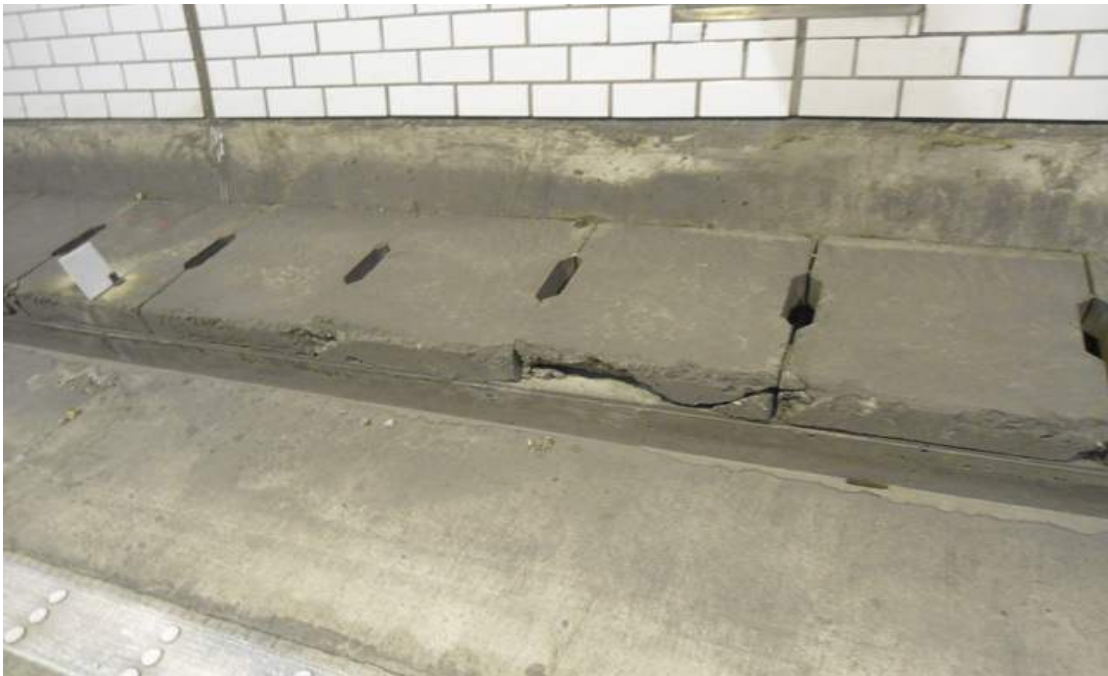
| 사진내용 | 상행선 공동구 S13 덮개파손 | | 10 |

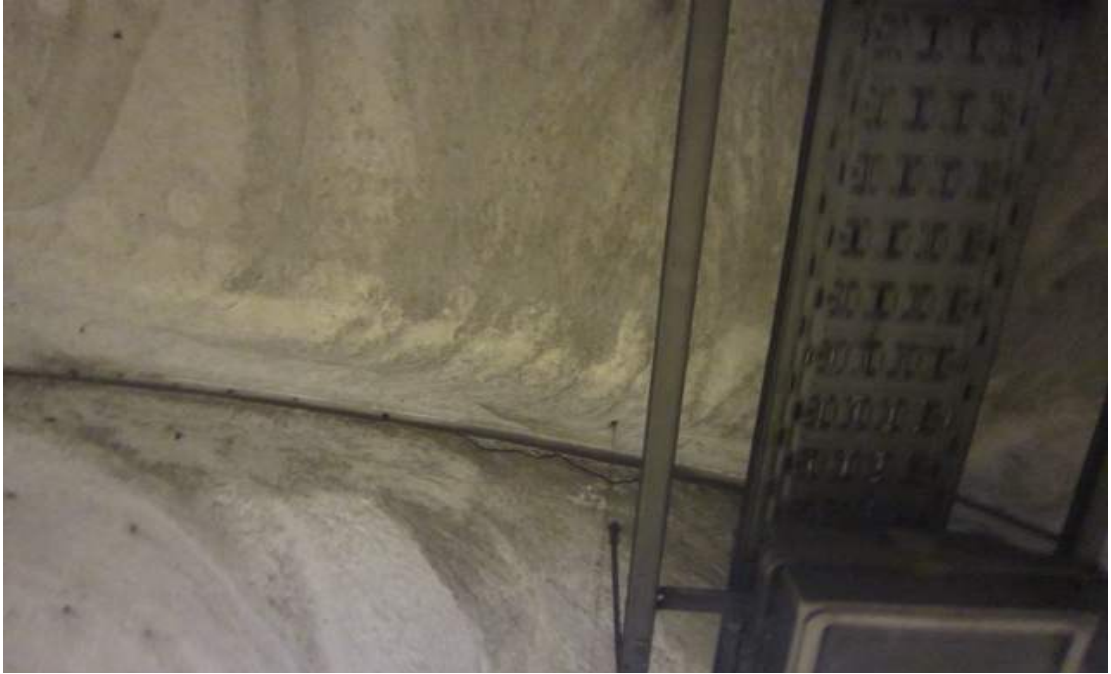
| 과업명 | 신대구부산고속도로 시설물 정밀점검 | 시설물명 | 생림2터널 |
|---|---|---|---|
| 사진내용 | 하행선 천정부 J33 콘크리트 들뜸 (A=0.1*0.2) | | 7 |

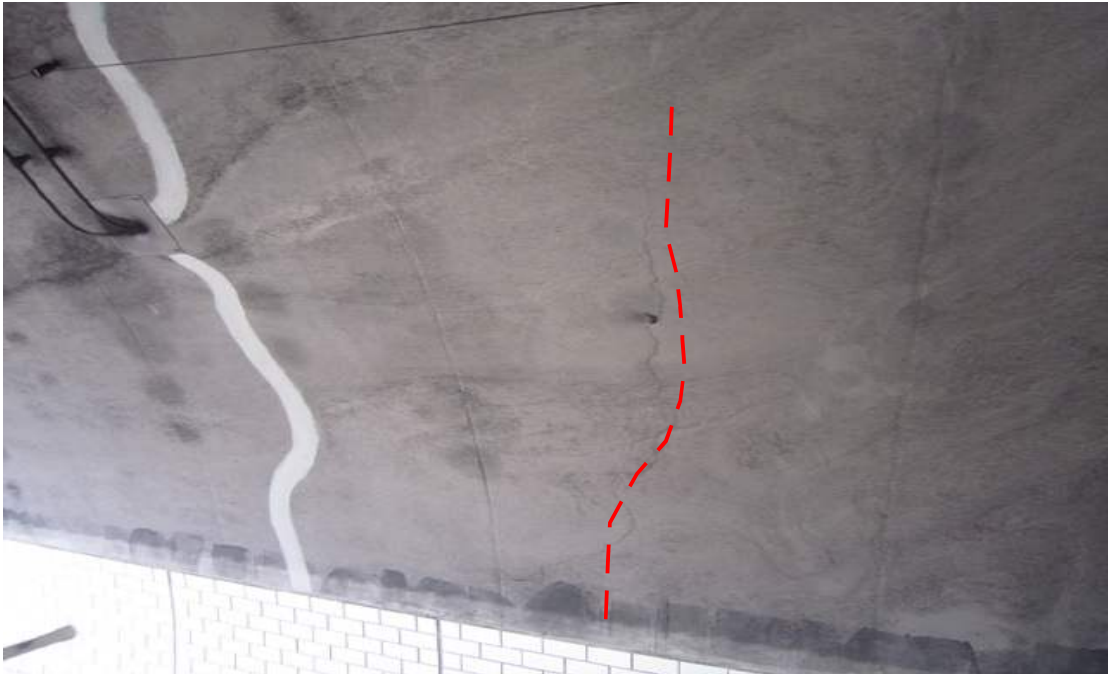
| 과업명 | 신대구부산고속도로 시설물 정밀점검 | 시설물명 | 생림2터널 |
|---|---|---|---|
| 사진내용 | 하행선 측벽부 S2 수직균열 (폭 0.3mm) | | 8 |

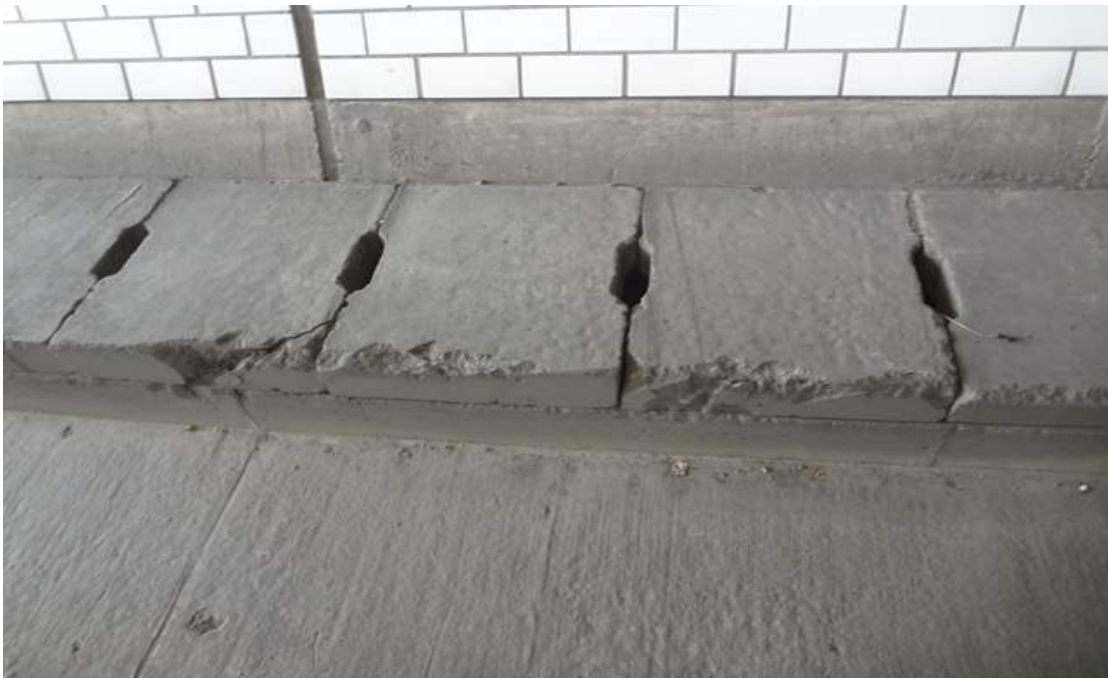
| 사진내용 | 하행선 공동구 S2 뒤편파손 | | 9 |

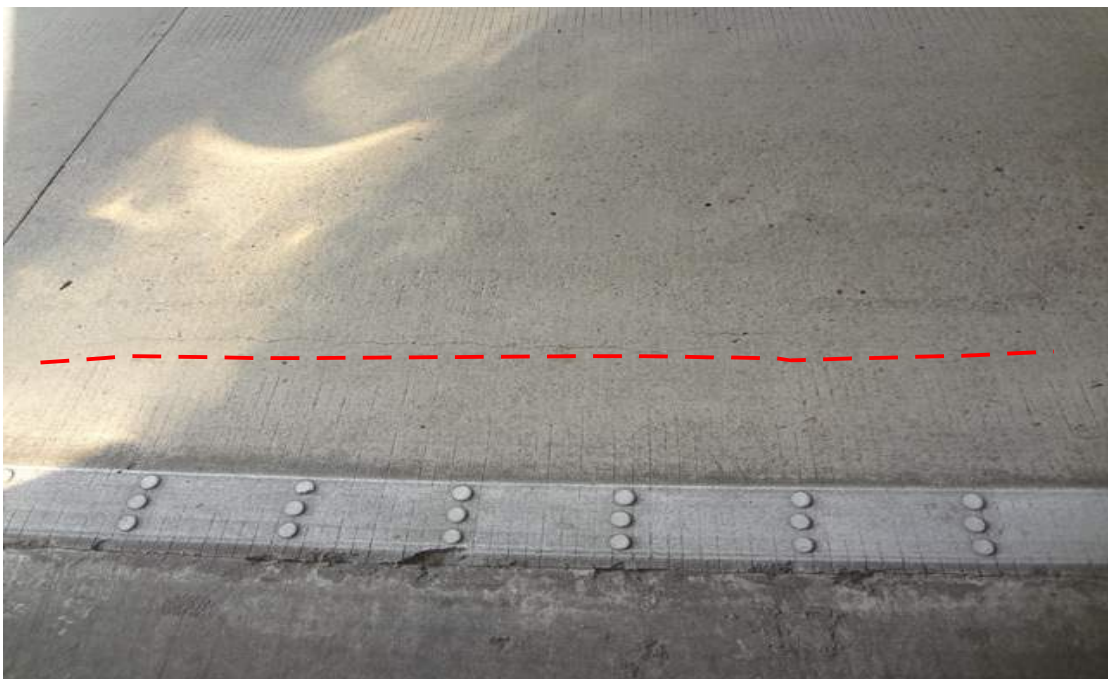
| 사진내용 | 상행선 포장부 S1 균열 | | 10 |
