**신대구부산고속도로 1,2종 시설물 정밀점검(10 공구)**

# **손 상 현 황 사 진 첩**

**[ 1·2종 시설물 / 교량·터널·옹벽·절토사면 ]**

(주) 아 워 브 레 인

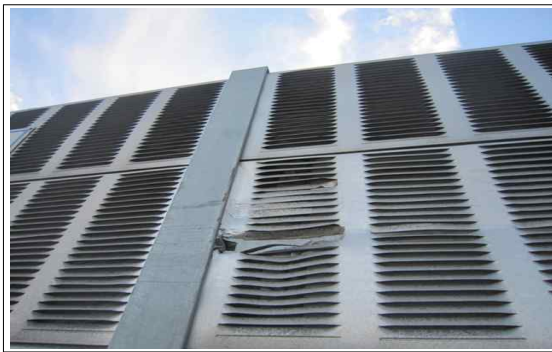
방호벽 하행선 A2 접속부 방음벽 파손

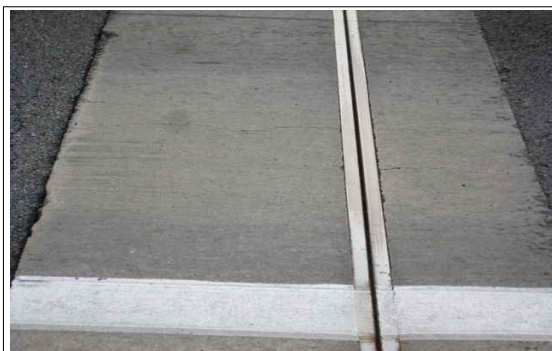
신축이음 상행선 A1 후타재 균열

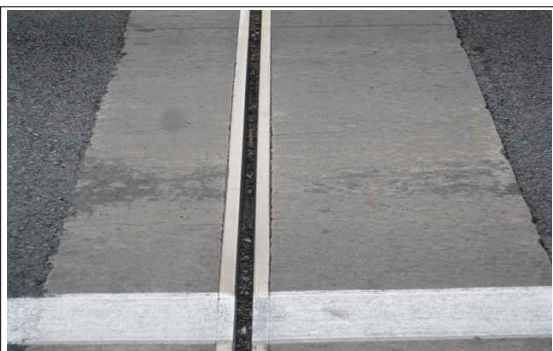
신축이음 상행선 A2 후타재 균열

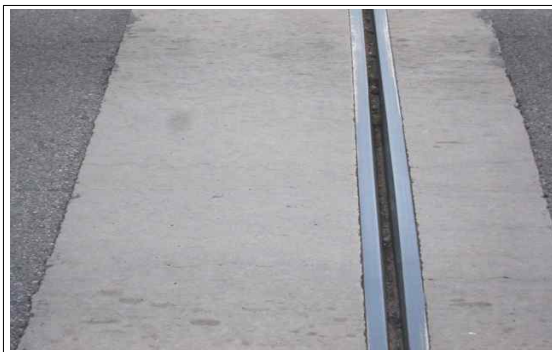
신축이음 하행선 A2 후타재 균열

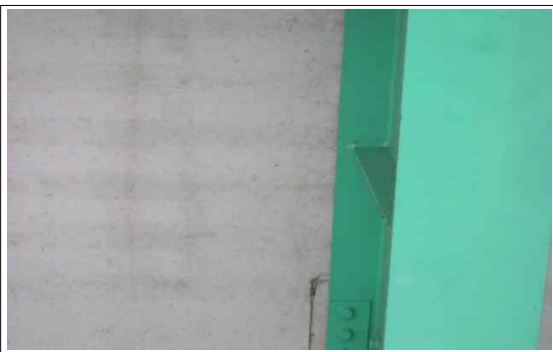
바닥판하면 하행선 S2 균열 0.2

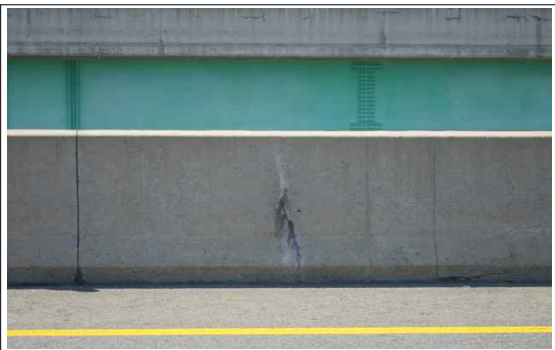
방호벽 상행선 S5 균열 및 백태

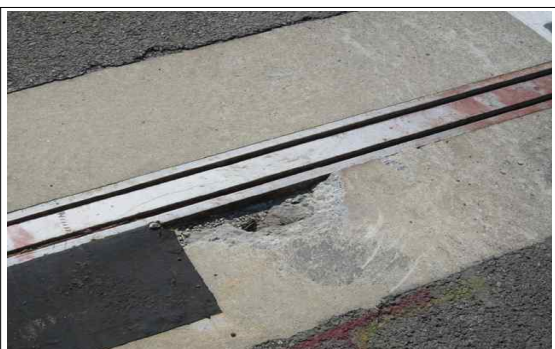
신축이음 상행선 A1 후타재 파손

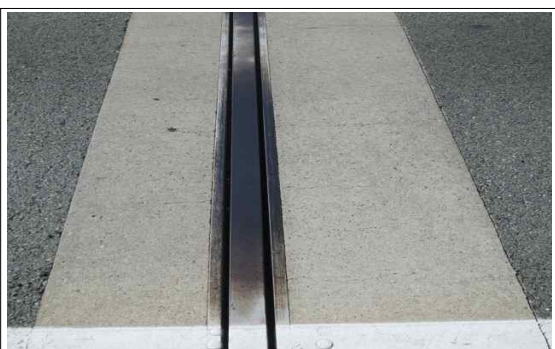
신축이음 상행선 A1 후타재 균열

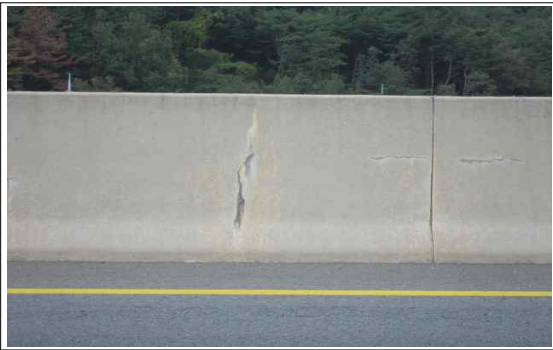
방호벽 하행선 S6 중분대 균열 및 백태

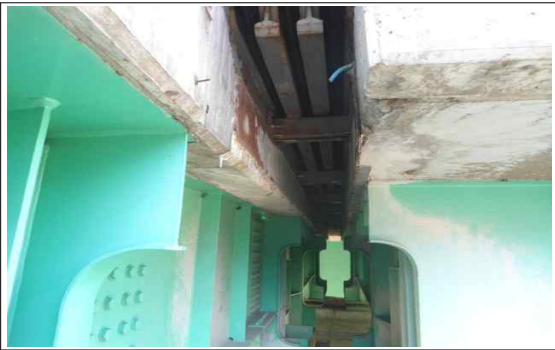
신축이음 하행선 P4 누수 및 누식

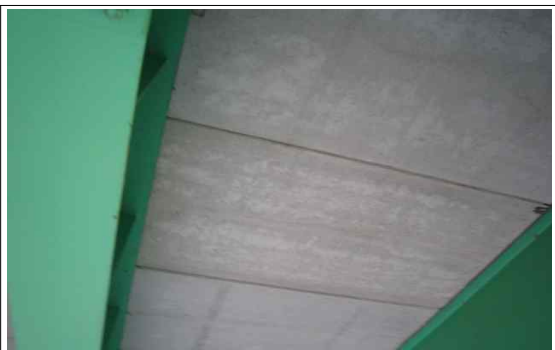
바닥판하면 상행선 S1 덕트 균열 0.2

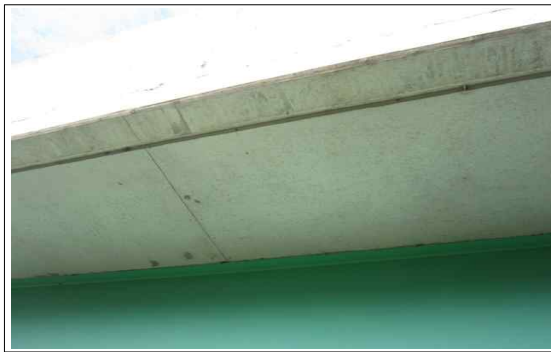
바닥판하면 하행선 S2 좌측 캔틸레버 균열

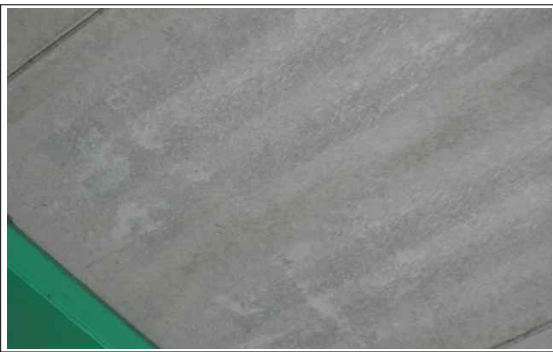
바닥판하면 하행선 S2 LP덕트 균열

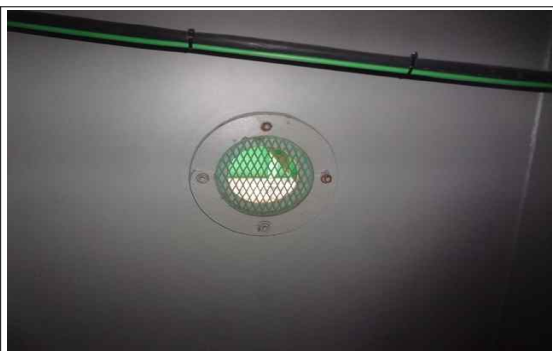
주형내부 상행선 S6-G2 환기구 볼트 부식

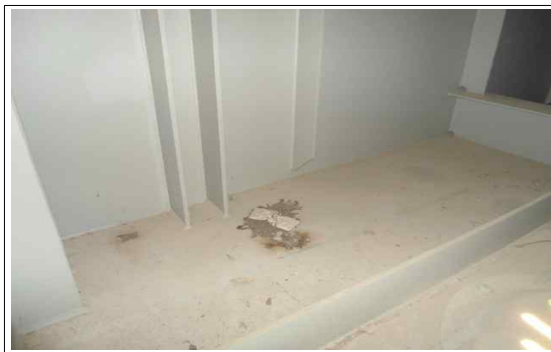
주형내부 하행선 S4-G3 하면 이물질퇴적

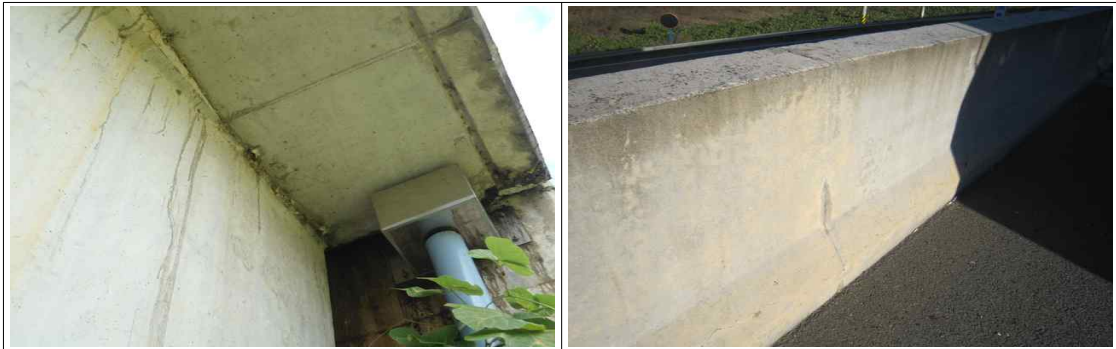
배수시설 상행선 A2  
길이부족으로 인한 낙수

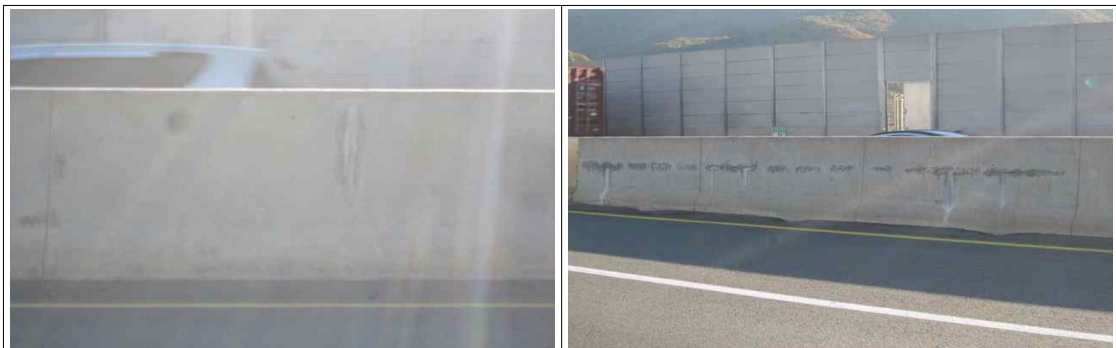
방호벽 상행선 S10 중분대 균열 및 백태

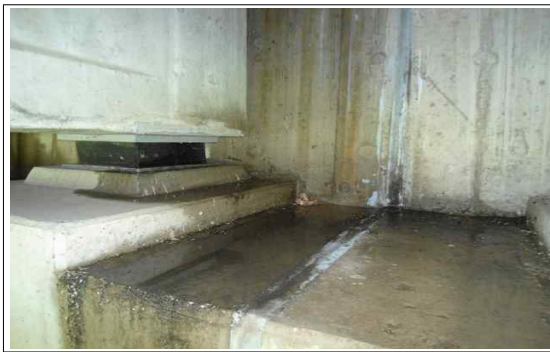
교대 하행선 A2 체수 A=1\*1

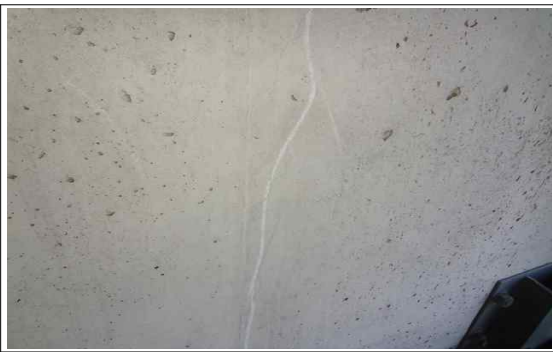
교각 상행선 P4 코핑부 균열 CW=0.2

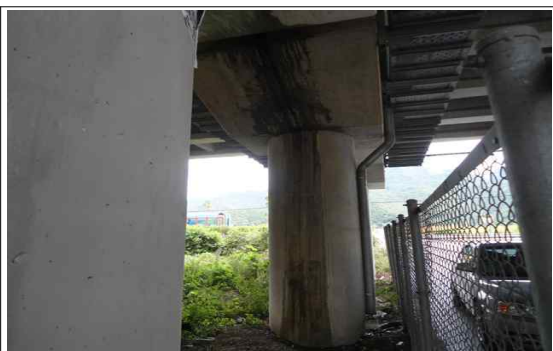
교각 상행선 P9  
유도배수관 길이부족으로 인한 누수

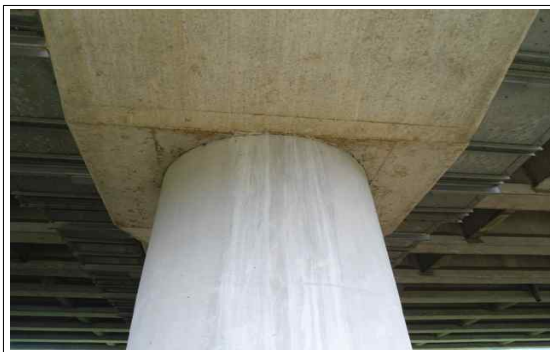
교각 하행선 P10 누수오염

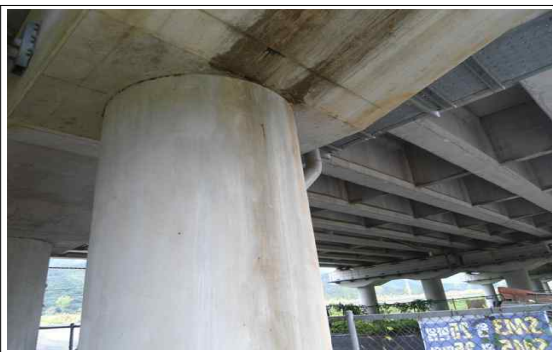
교각 하행선 P9 기둥부 표면균열

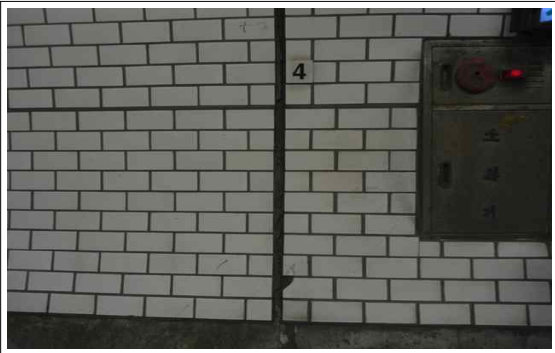
하행선 측벽부 S60 타일파손

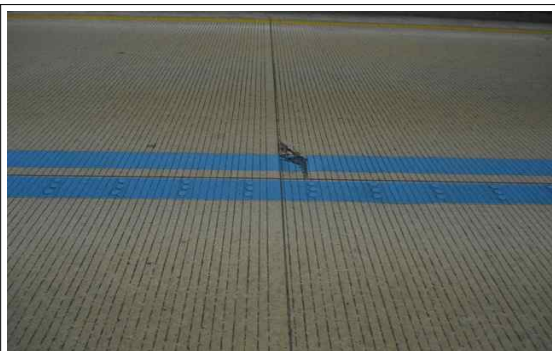
하행선 포장부 S50 스폴링

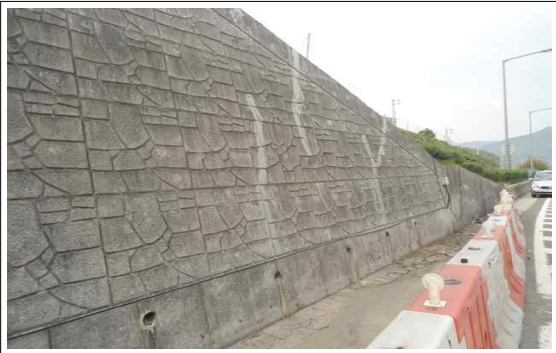
하행선 옹벽 시점부 균열 (폭 0.2mm)

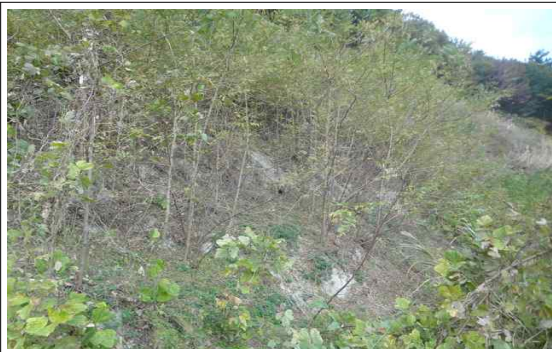
사면(시점부) STA.0+60 2단 녹생토탈착

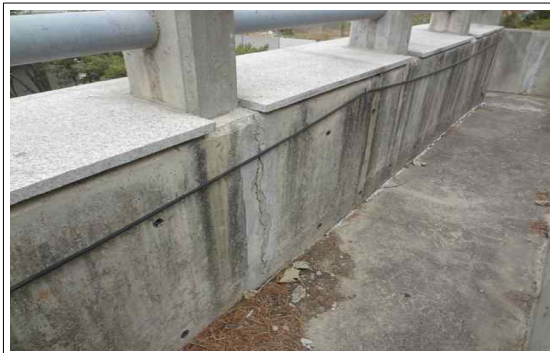
사면(중점부) STA.0+ 110  
갯문배면 배수로 균열

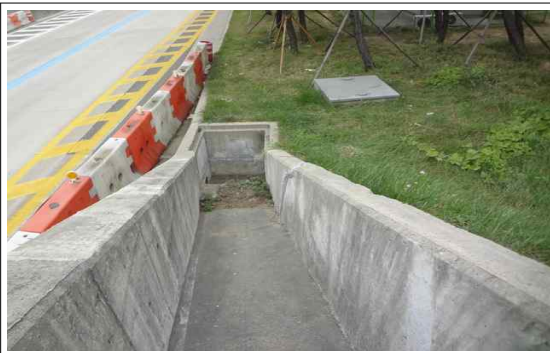
사면(중점부) STA.0+ 120 도수로 파손 보수

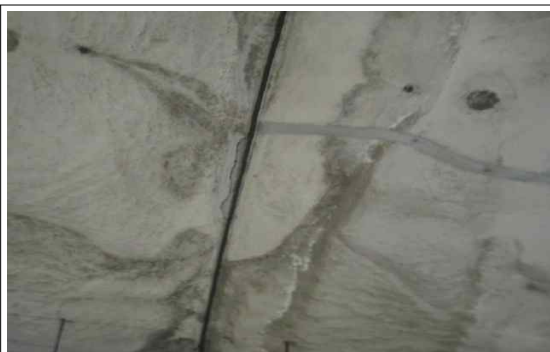
상행선 천정부 J35 콘크리트 들뜸 (A=0.1X0.5)

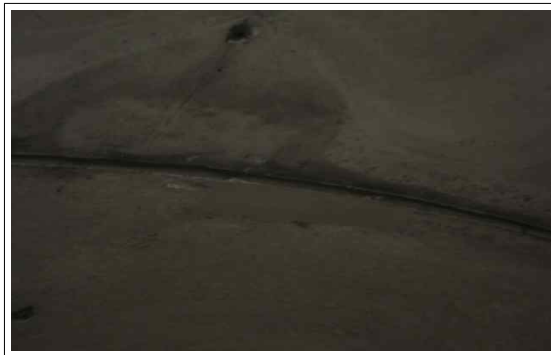
하행선 천정부 J54 콘크리트 들뜸 (A=0.1X0.3)

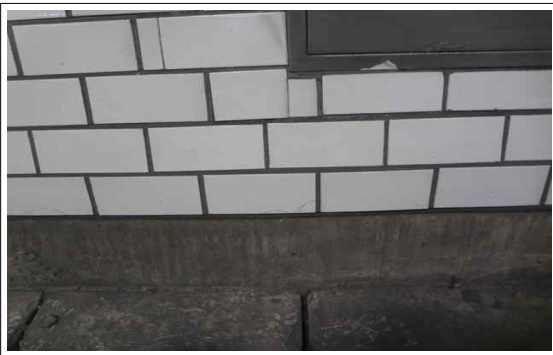
상행선 측벽부 S37 타일균열

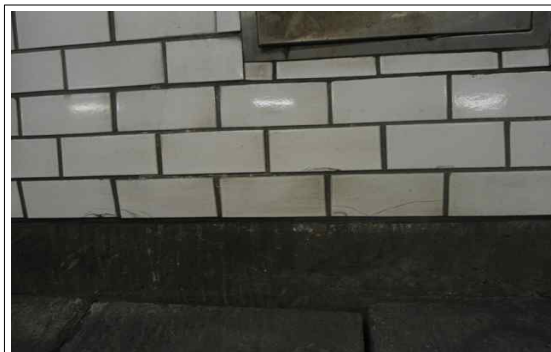
하행선 측벽부 S32 타일균열

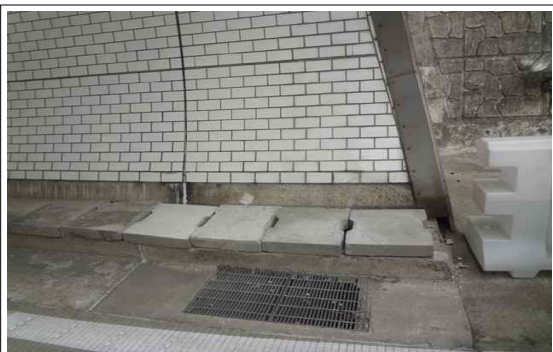
상행선 공동구 S11 덮개 파손 보수

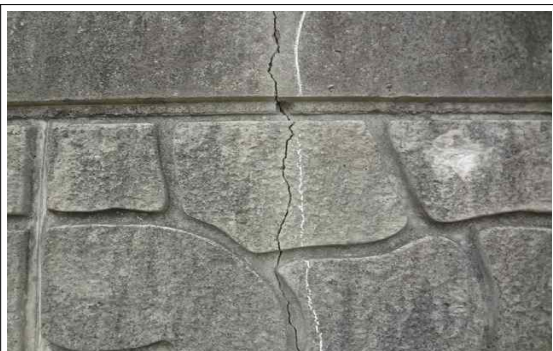
상행선 옹벽 시점부 균열 (폭 0.5mm)

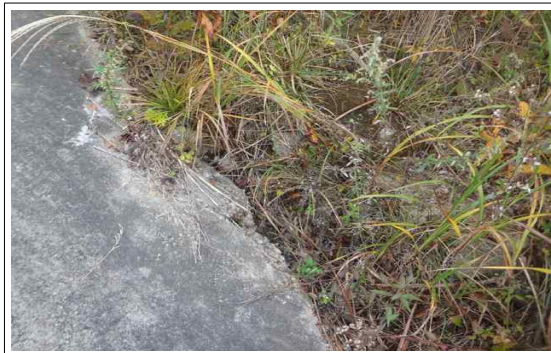
사면(종점부-하행) STA.0+100  
1~2단 누수 및 세굴

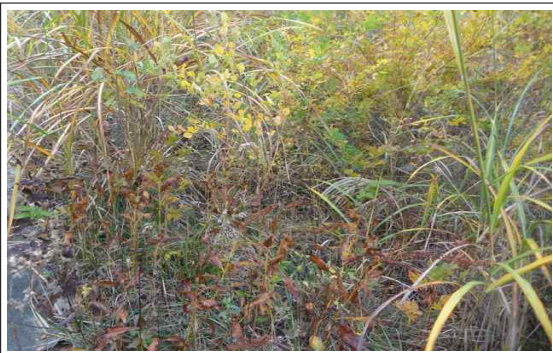
사면(종점부-하행) STA.0+100  
3단 표층유실

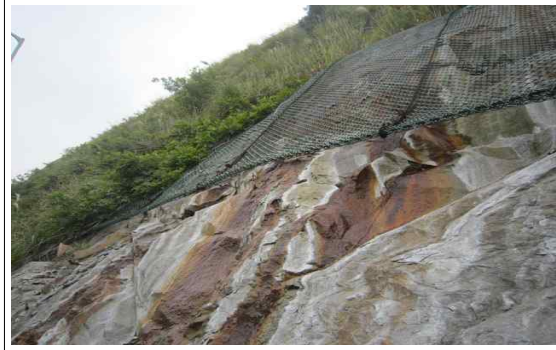
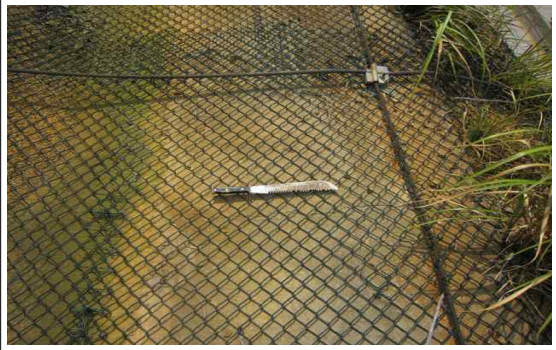
| 대구절토 2 (부산기점 10.73~11.21Km / 10공구 STA.10+420~10+900) | |
|---|---|
| 1단 절리부 누수 (10.80K 지점) | 1소단배수로 균열 (10.81K 지점) |
