**신대구부산고속도로 1,2종 시설물 정밀점검(1공구)**

# **손상 현황 사진첩**

**[ 1 · 2종 시설물 / 교량 · 옹벽 ]**

2013. 12.

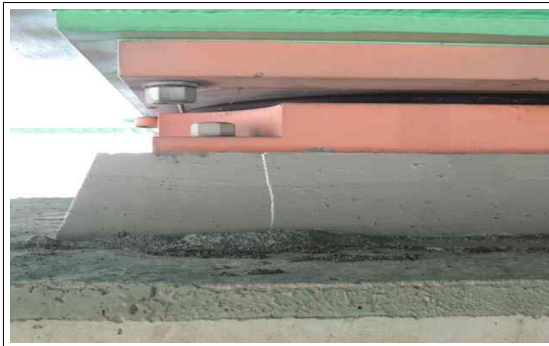
교량받침 P5-SH2 무수축물탈 균열  
(CW=0.1mm)

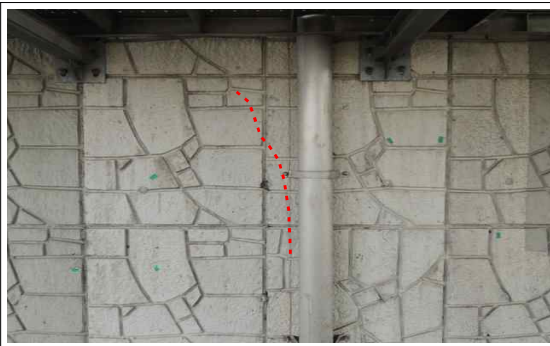
교대 A1 구체부 수직균열(CW=0.2mm)

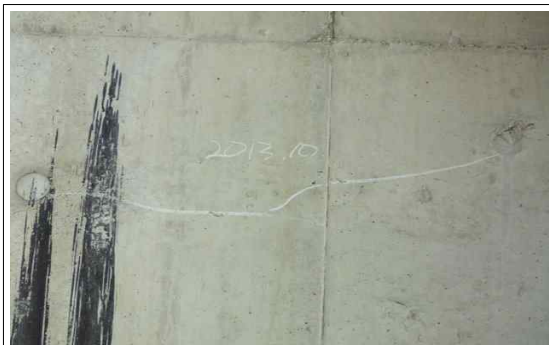
교대 A2 흉벽 수평균열(CW=0.2mm)

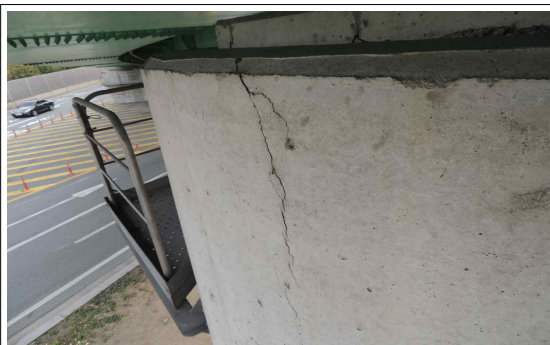
교각 P1 코핑부 수직균열(CW=0.3mm)

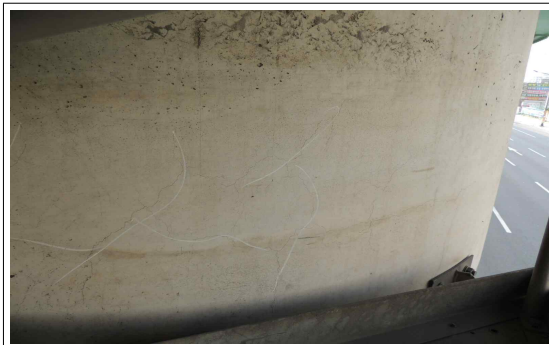
교각 P3 코핑부 망상균열

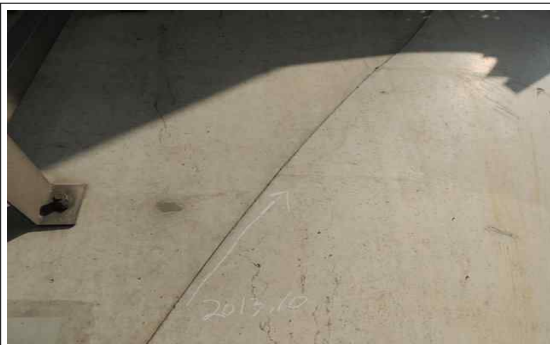
교각 P4 코핑부 경사균열(CW=0.1mm)

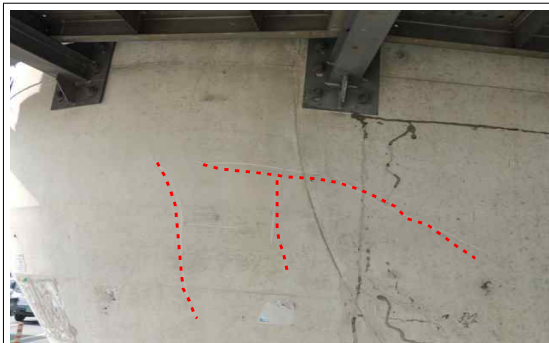
교각 P5 코핑부 수직,수평균열(CW=0.1mm)

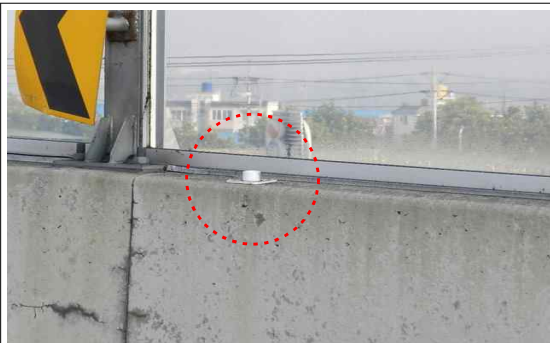
부대시설 방호벽 S2 델리네이터 파손

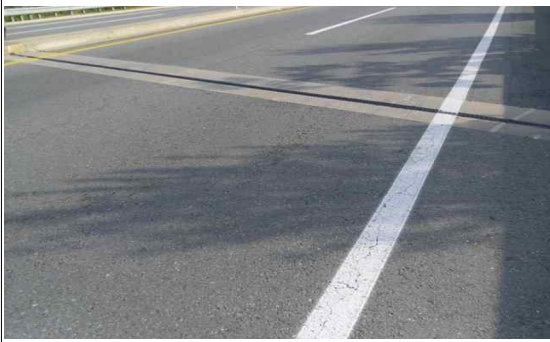
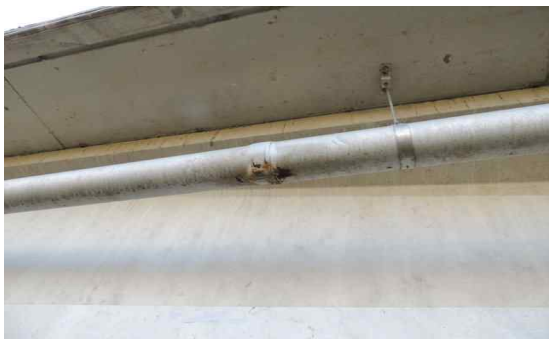
| 교면포장 본선방향 S1 라벨링 | 배수시설 시내방향 S4 배수관 이음부 누수 |

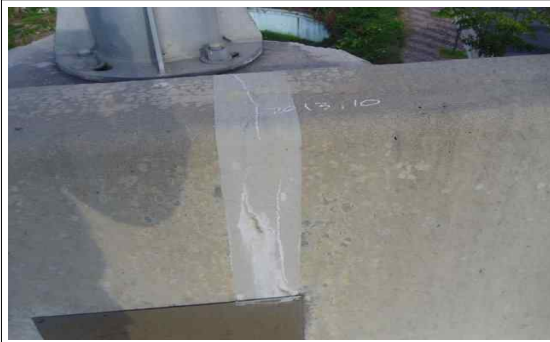
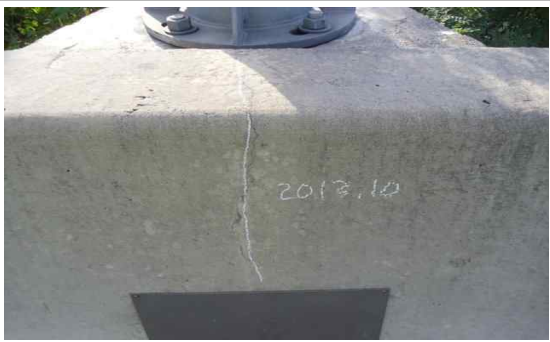
| 방호벽 시내방향 S4 수직균열(CW=0.1mm) | 방호벽 본선방향 S1 수직균열(CW=0.1mm) |

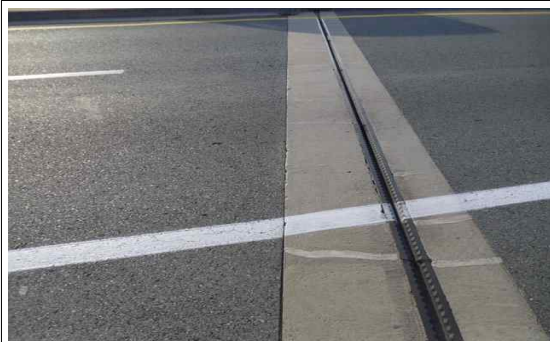
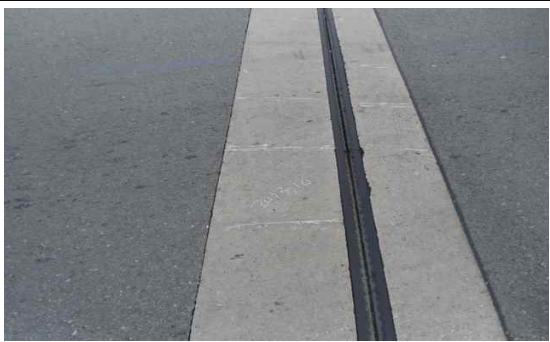
| 신축이음 시내방향 Exp.J1(A1) 접속부 이격 | 신축이음 본선방향 Exp.J3(A2) 후타재 균열 (CW=0.2mm) |

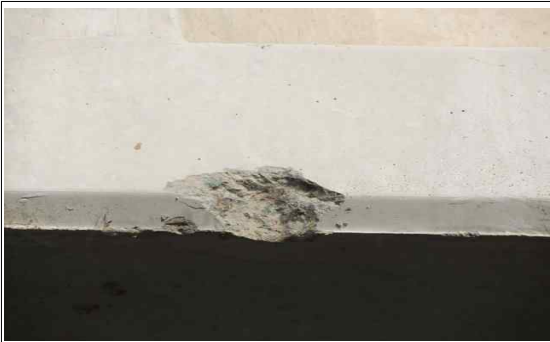
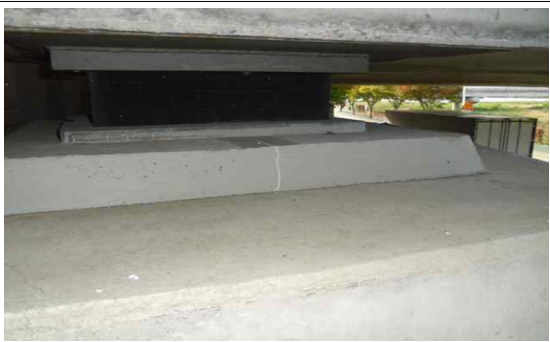
| 주형 본선방향 S1-G1 콘크리트 파손 | 교량받침 시내방향 A1 SH5 무수축물탈 균열 (CW=0.1mm) |

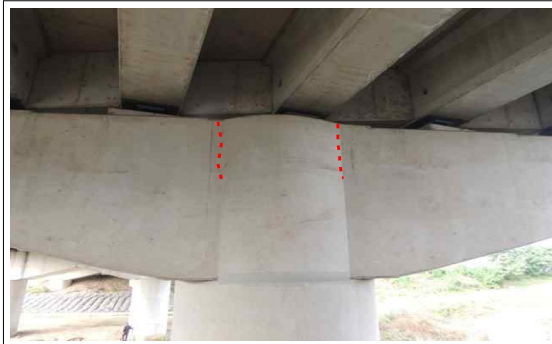
교각 시내방향 P1 코핑부 수직균열  
(CW=0.1mm)

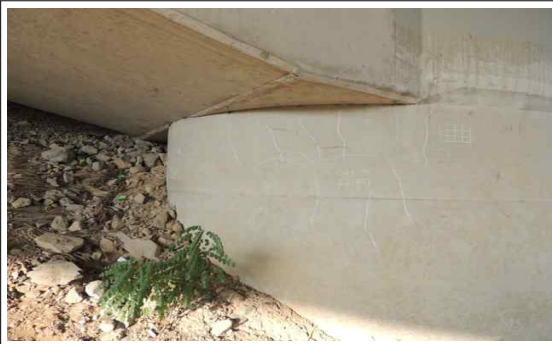
교각 시내방향 P3 기둥부 망상균열

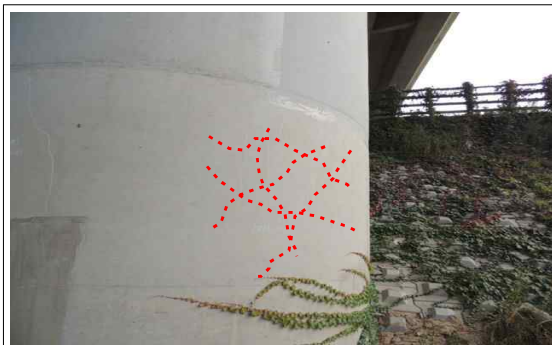
교각 본선방향 P1 기둥부 망상균열

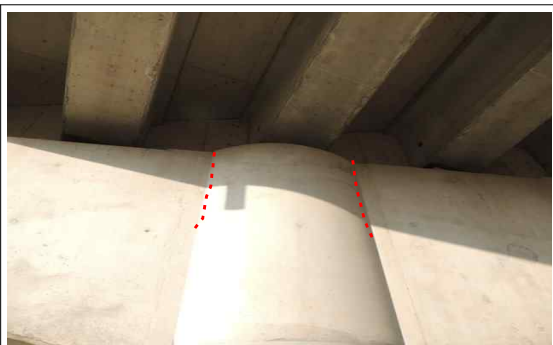
교각 본선방향 P3 코핑부 수직균열  
(CW=0.1mm)

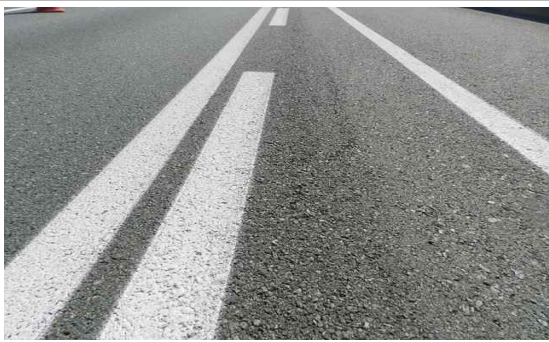
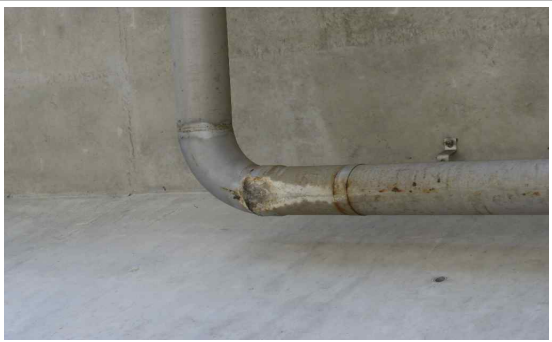
| 교면포장 하행선 S15 라벨링 | 배수시설 상행선 S5 배수관 이음부 누수 |

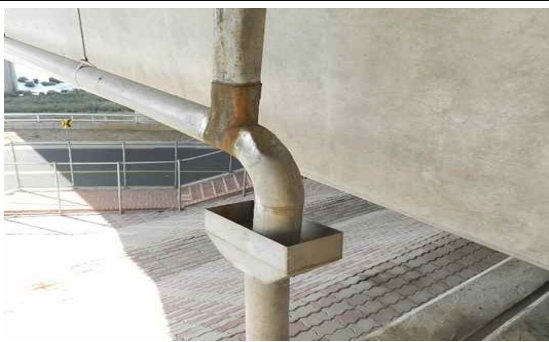
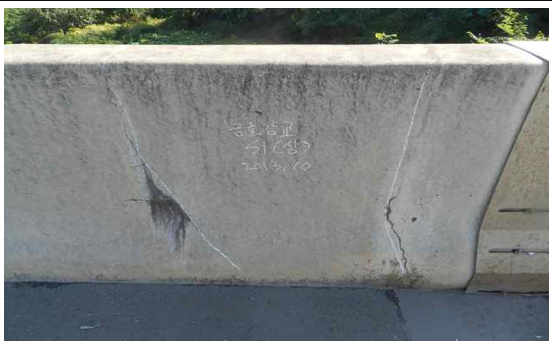
| 배수시설 상행선 A2 배수관 부식 및 변형 | 방호벽 상행선 S1 수직균열(CW=0.3mm) |

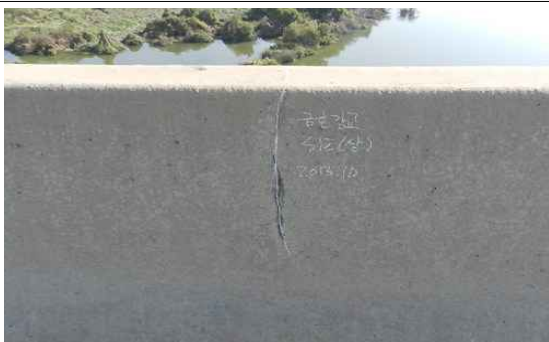
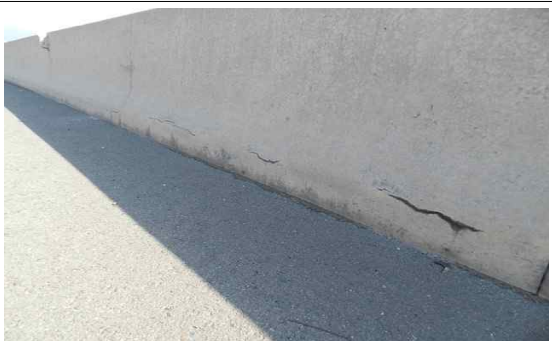
| 방호벽 상행선 S12 수직균열(CW=0.2mm) | 방호벽 상행선 S13 수평균열(CW=0.3mm) |

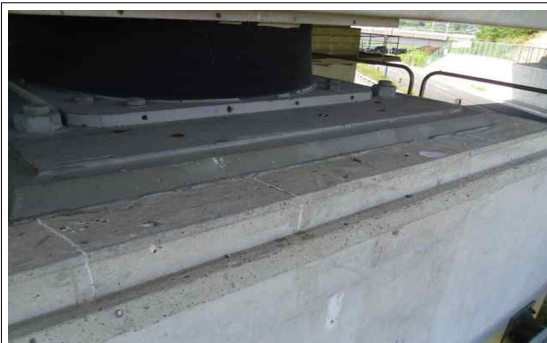
교량받침 상행선 P16 SH1 받침콘크리트 균열  
(CW=0.1mm)

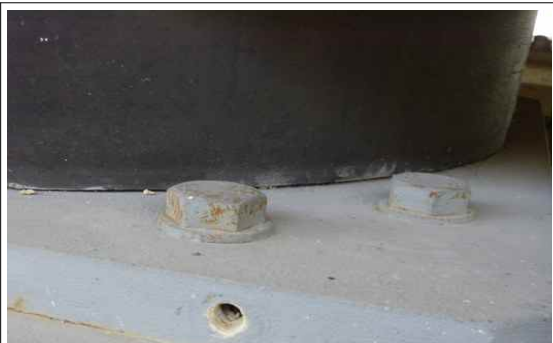
교량받침 하행선 P8 SH1 하부 고무재 들뜸

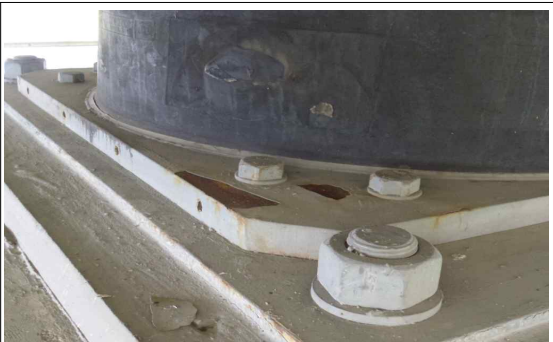
교량받침 하행선 P11 SH2 하부 플레이트 녹발생

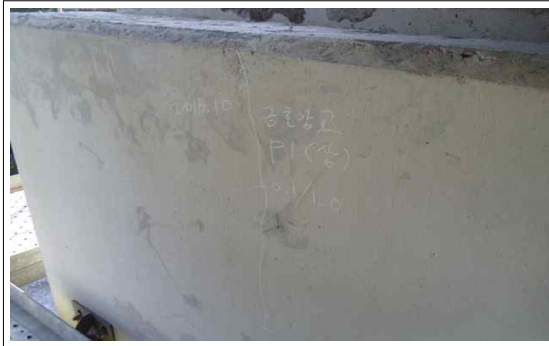
교각 상행선 P1 코핑부 수직균열(CW=0.1mm)

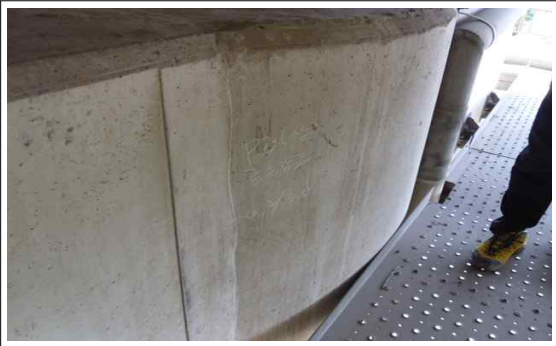
교각 상행선 P3 코핑부 수직균열(CW=0.2mm)

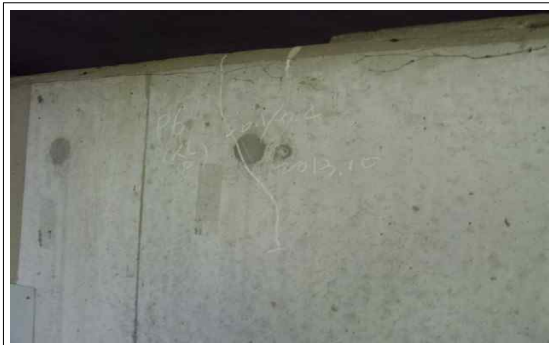
교각 상행선 P6 코핑부 수직균열(CW=0.1mm)

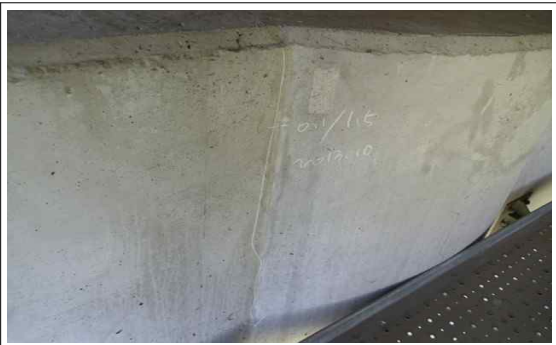
교각 상행선 P8 코핑부 수직균열(CW=0.1mm)

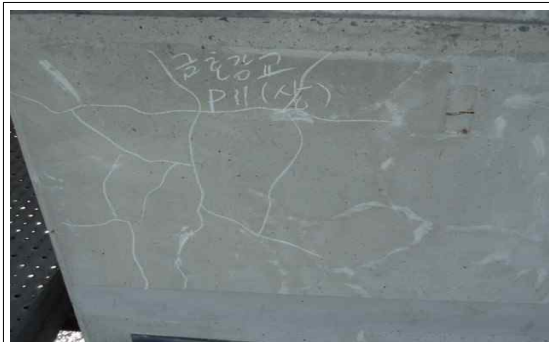
교각 상행선 P11 코핑부 망상균열

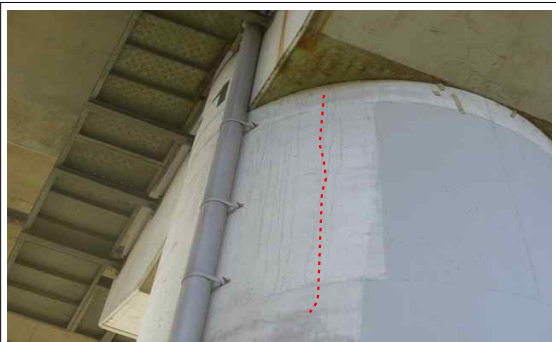
교각 상행선 P16 기둥부 수직균열(CW=0.1mm)

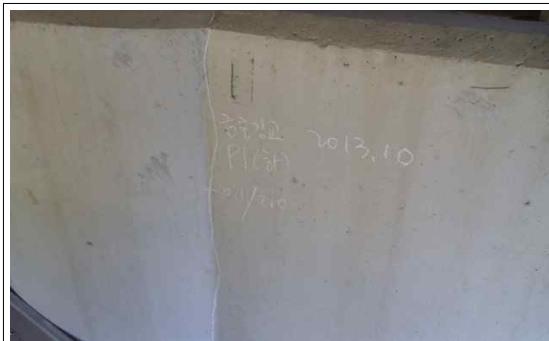
교각 하행선 P1 코핑부 수직균열(CW=0.1mm)

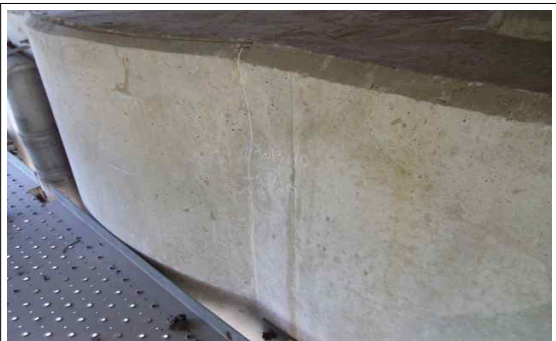
교각 하행선 P2 코핑부 수직균열(CW=0.2mm)

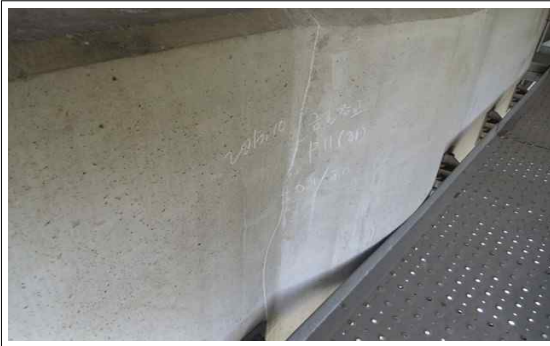
교각 하행선 P11 코핑부 수직균열(CW=0.2mm)

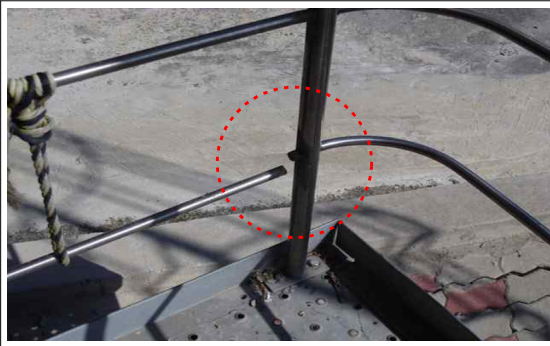
부대시설 상행선 P4 점검로 난간파손

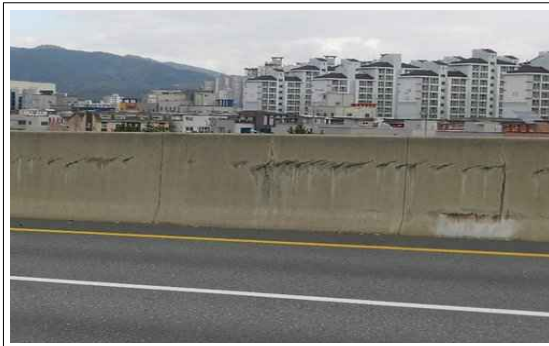
중분대 하행선 S3 균열부 백태

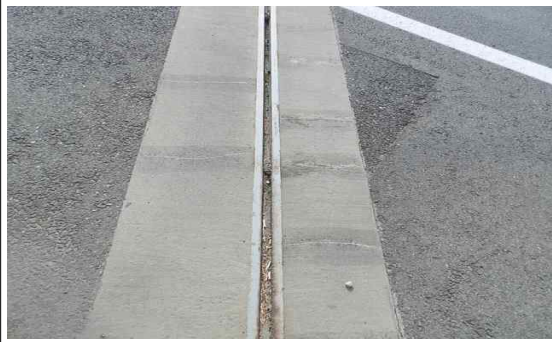
신축이음 상행선 Exp.J1(A1) 후타재 균열  
(CW=0.2mm)

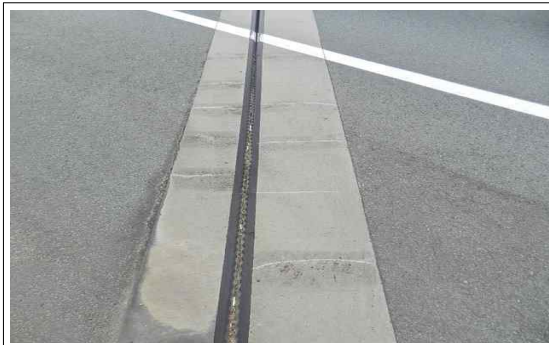
신축이음 상행선 Exp.J2(A2) 후타재 균열  
(CW=0.2mm)

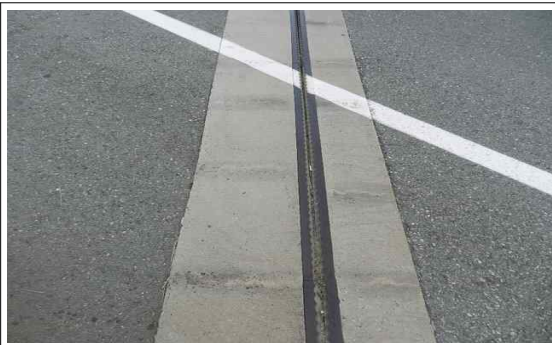
신축이음 하행선 Exp.J2(A2) 후타재 균열  
(CW=0.2mm)

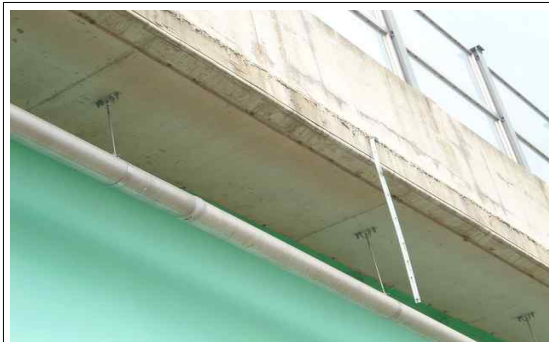
바닥판하면 하행선 S1 캔틸레버 백태

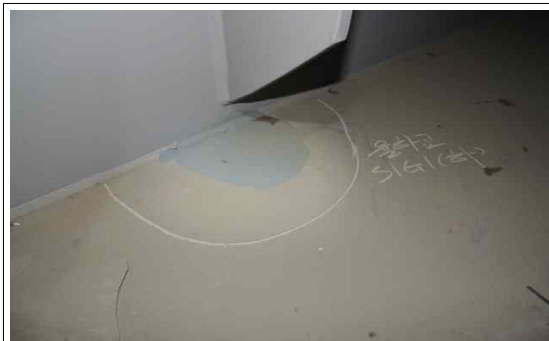
주형내부 하행선 S1-G1 하면 도장손상

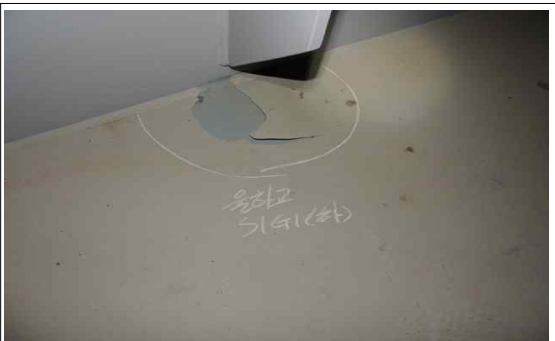
주형내부 하행선 S1-G1 하면 도장손상

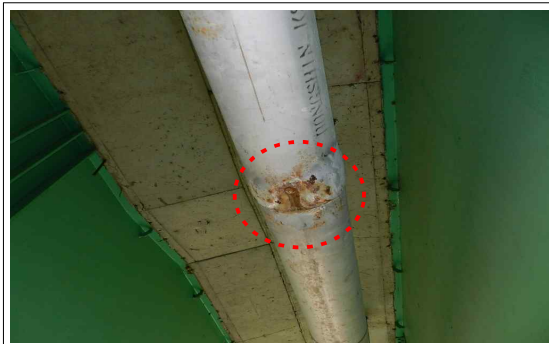
배수시설 하행선 S6 배수관 이음부 누수

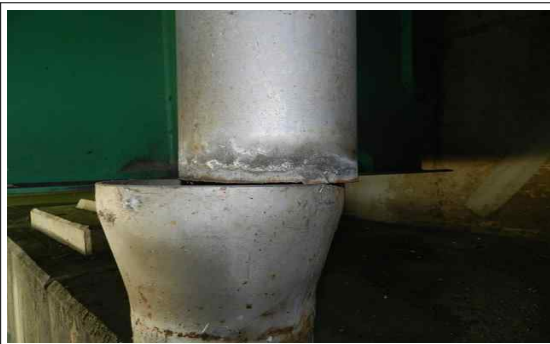
배수시설 하행선 A2 배수관 설치위치 불량

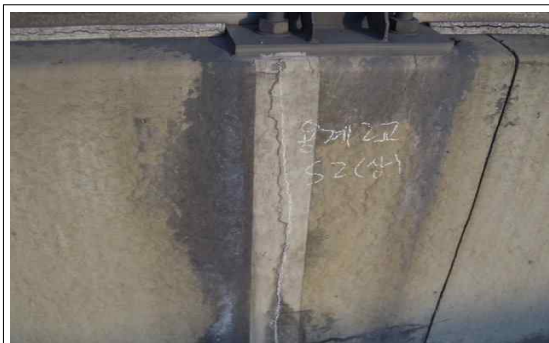
방호벽 상행선 S2 보수부 재균열  
(CW=0.2mm)

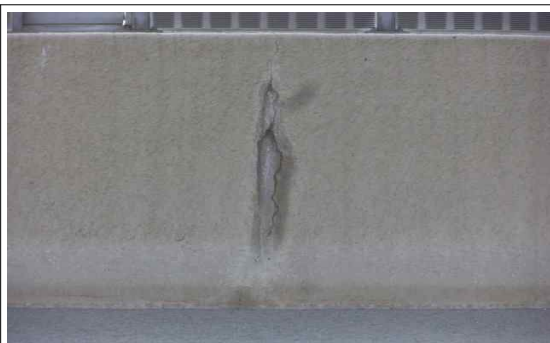
중분대 상행선 S4 수직균열(CW=0.2mm)

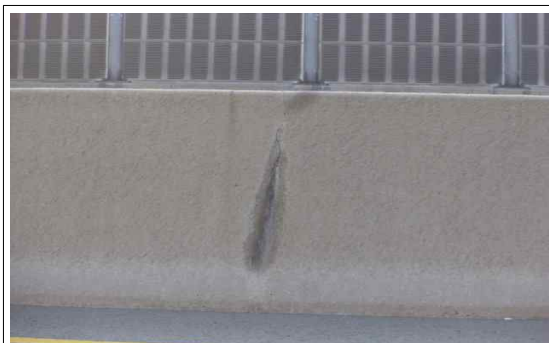
중분대 상행선 S5 수직균열(CW=0.2mm)

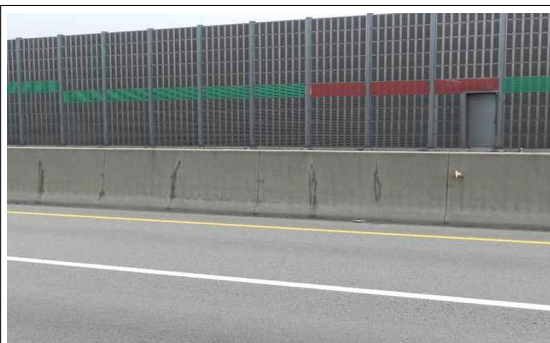
중분대 하행선 S1 균열부 백태

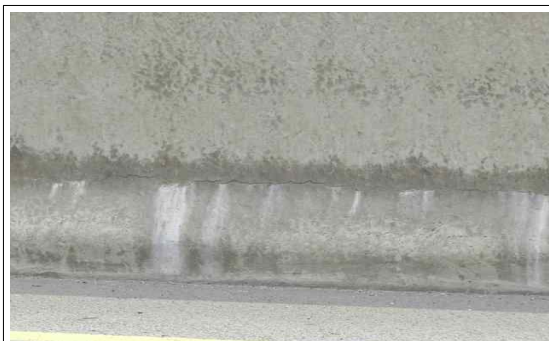
중분대 하행선 S4 균열부 백태

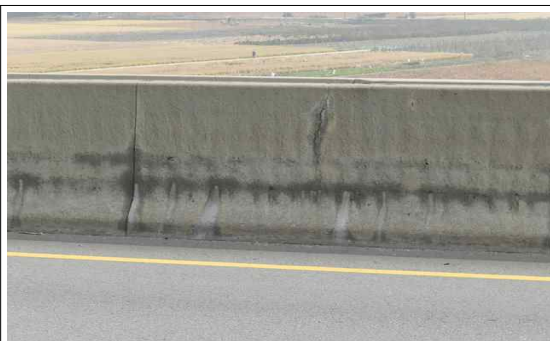
중분대 하행선 S6 균열부 백태

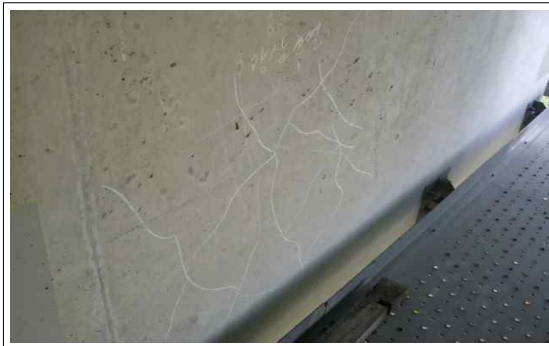
교각 하행선 P1 코핑부 망상균열

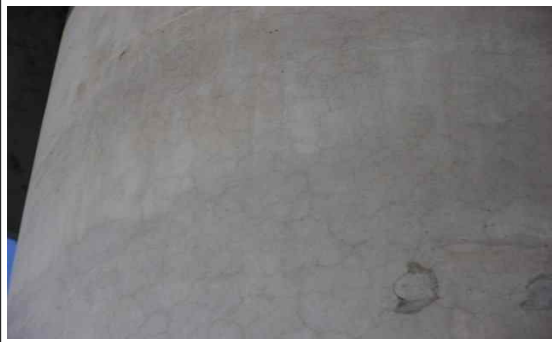
교각 하행선 P3 기둥부 망상균열

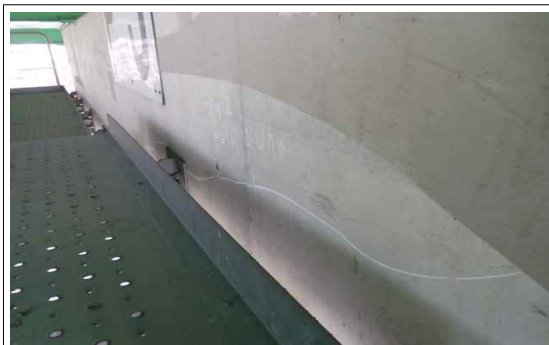
교각 하행선 P3 코핑부 수평균열(CW=0.2mm)

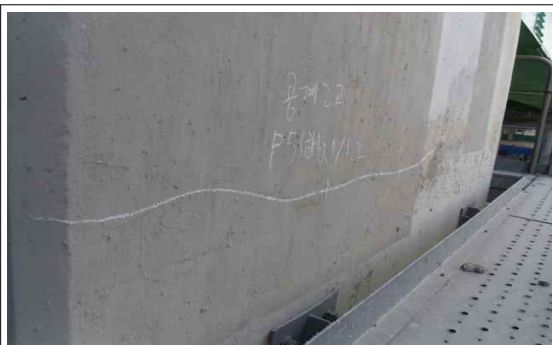
교각 하행선 P5 코핑부 수평균열(CW=0.2mm)

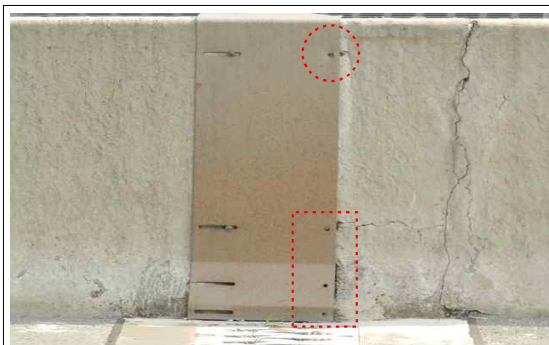
부대시설 하행선 Exp.J1(A1) 차수관 볼트탈락

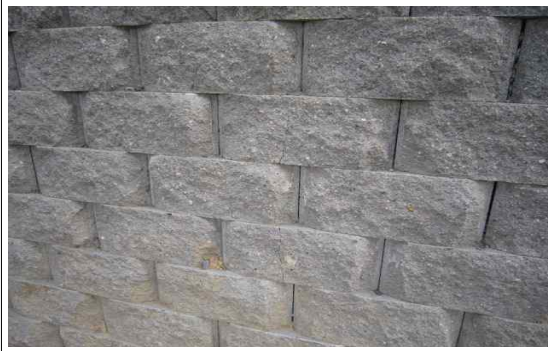
보강토옹벽 S4 균열 (폭 0.5mm)

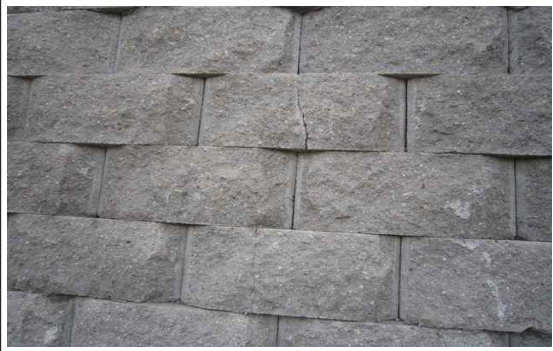
보강토옹벽 S6 균열 (폭 1.0mm)

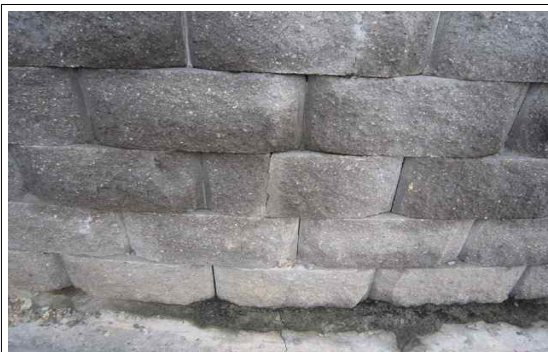
보강토옹벽 S7 균열 (폭 0.5mm)

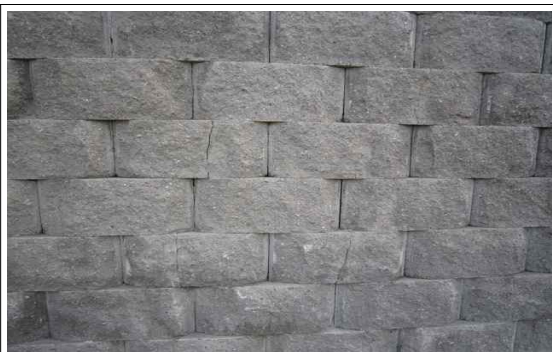
보강토옹벽 S7 균열 (폭 1.0mm, 15EA)
