**신대구부산고속도로 1,2종 시설물 정밀점검(2공구)**

# 손 상 현 황 사 진 첩

**[ 1 · 2종 시설물 / 교량 ]**

2013. 12.

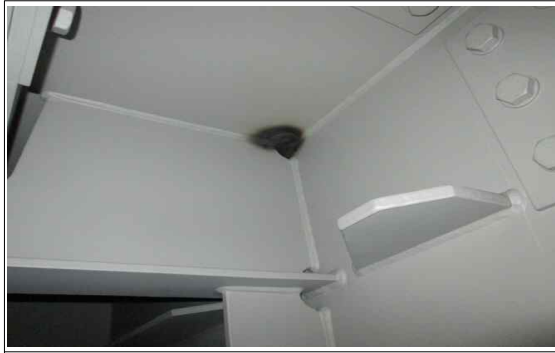
상행선 S2 G1 주형내부 도장손상

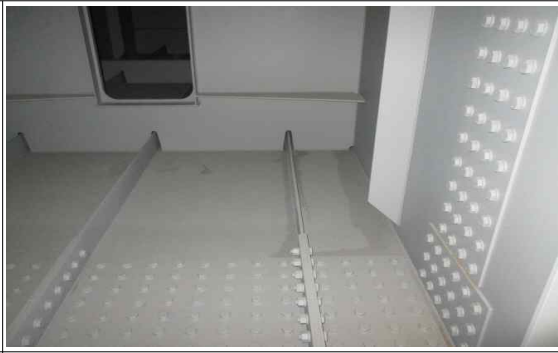
상행선 S7 G1 주형내부  
우수유입 및 누수흔적

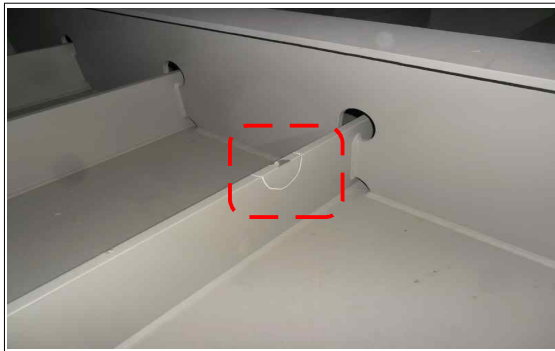
하행선 S5 G1 주형내부 도장손상

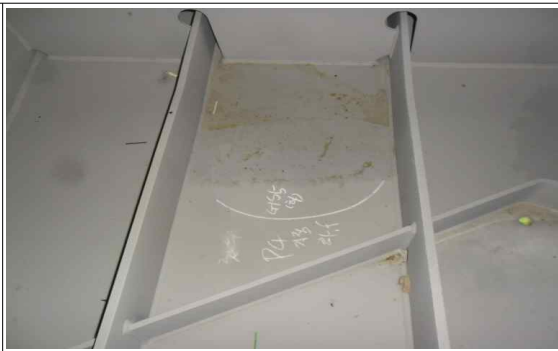
하행선 S5 G1 주형내부 도장오염

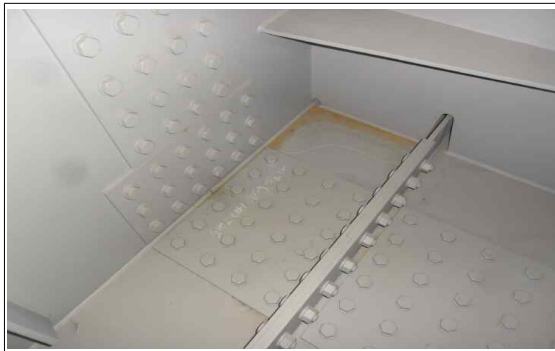
하행선 S7 G1 주형내부  
우수유입 및 누수흔적

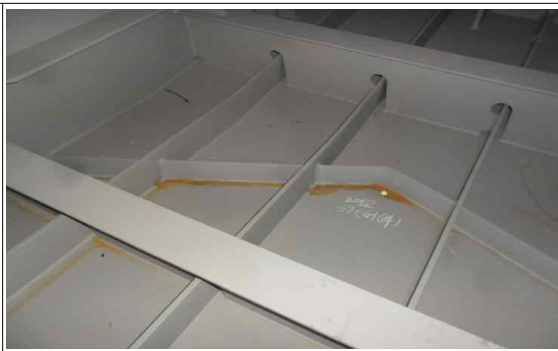
하행선 S7 G1 주형내부  
우수유입 및 누수흔적

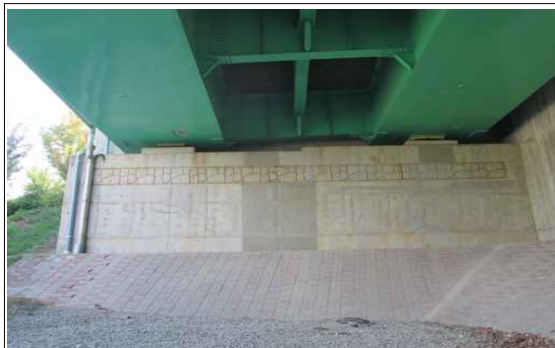
상행선 A1 벽체  
누수흔적 및 백태 보수 현황

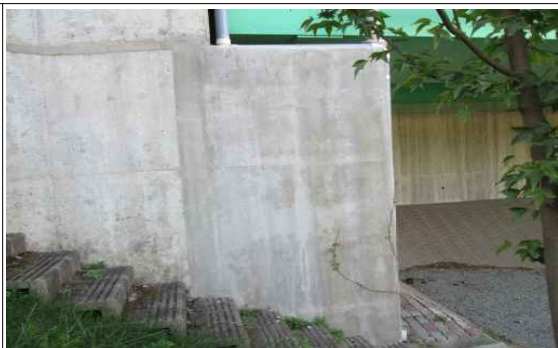
상행선 A1 벽체  
누수흔적 보수 현황

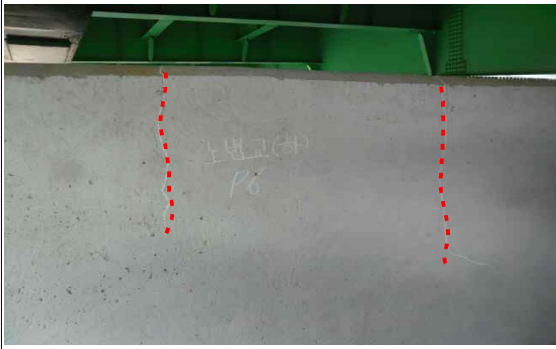
| <p>하행선 P6 코핑 정면 균열(폭0.3mm)</p> | <p>상행선 A2 SH2 녹발생</p> |

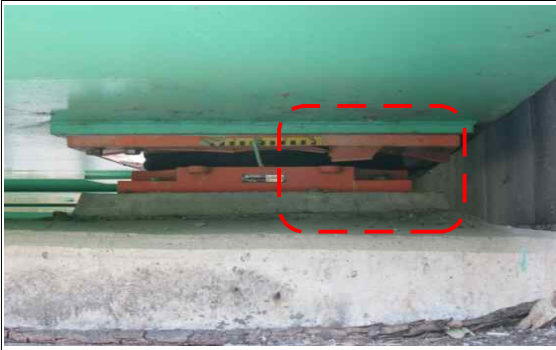
| <p>하행선 A1 SH1도장손상</p> | <p>하행선 A2 SH1 도장박리</p> |

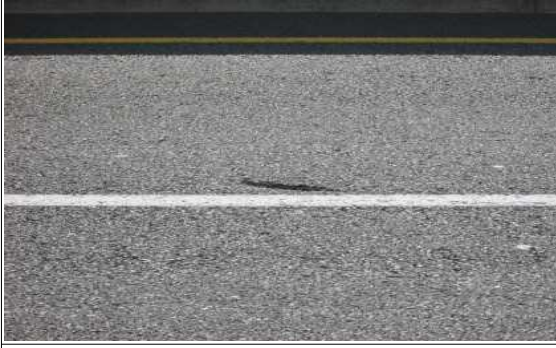
| <p>상행선 S1 교면포장 패임</p> | <p>상행선 S2 교면포장 라벨링</p> |

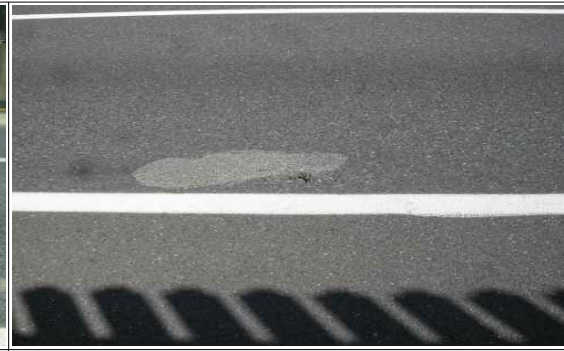
하행선 S2 교면포장 보수부 패임

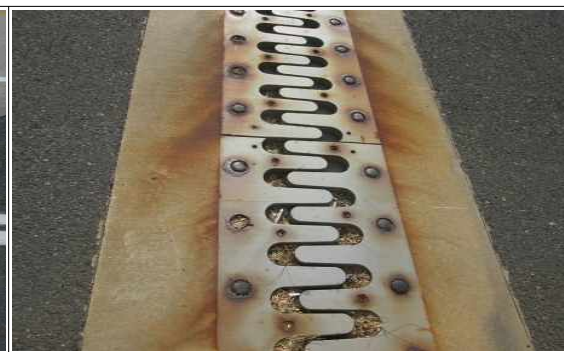
상행선 A1 신축이음  
본체 고정볼트 녹발생

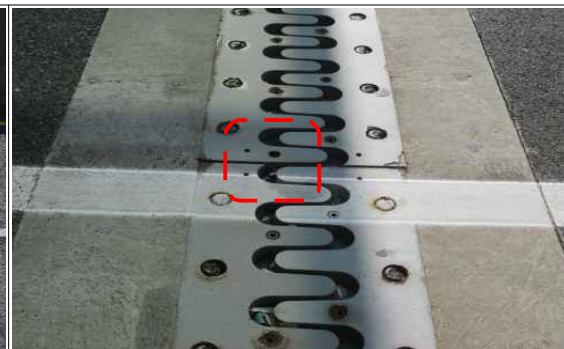
상행선 A2 신축이음  
본체 상부 고정볼트 탈락

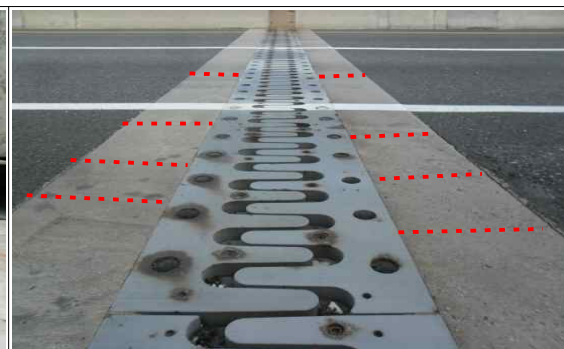
하행선 A1 신축이음  
후타재 균열 (폭0.2mm)

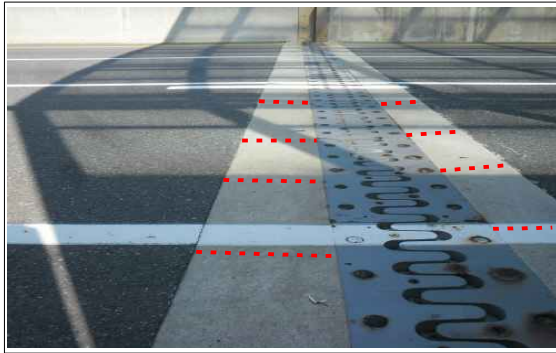
하행선 A2 신축이음  
후타재 균열 (폭0.2mm)

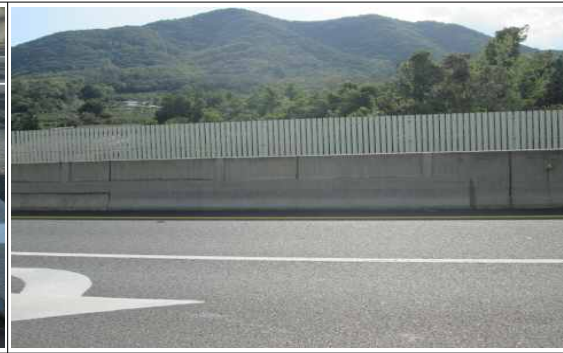
상행선 S1 중분대  
콘크리트 박락 보수 현황

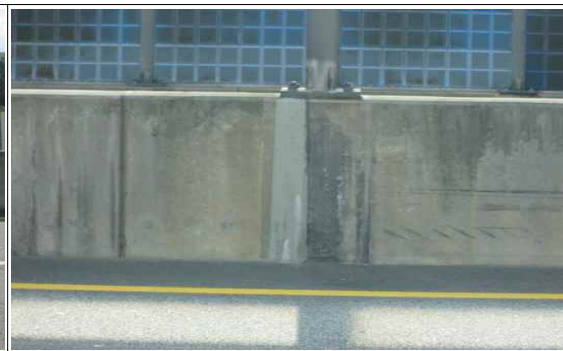
상행선 S3 중분대 균열부 백태

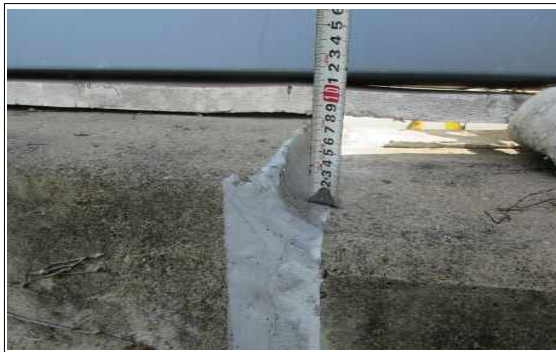
상행선 A2측 방호벽 단차 발생

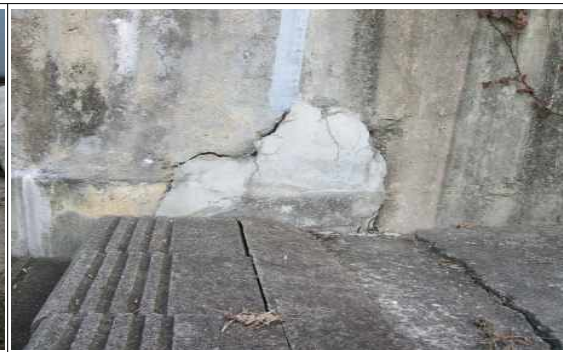
상행선 A2 방호벽 배면  
콘크리트 들뜸 및 파손

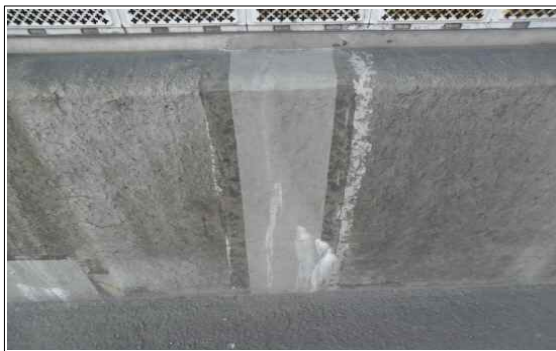
하행선 S2 방호벽 균열부 백태

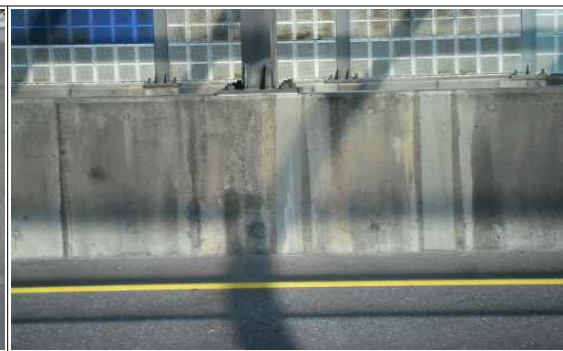
하행선 S3 중분대 보수부 재균열 및 백태

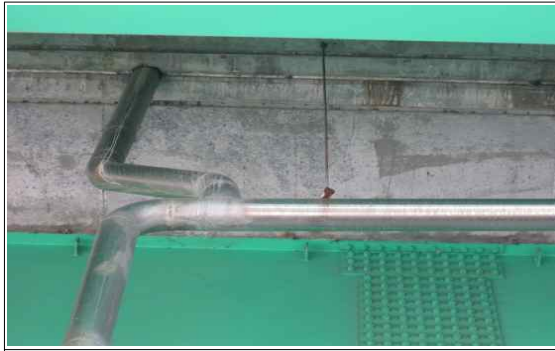
상행선 S4 배수관 연결고리 탈락

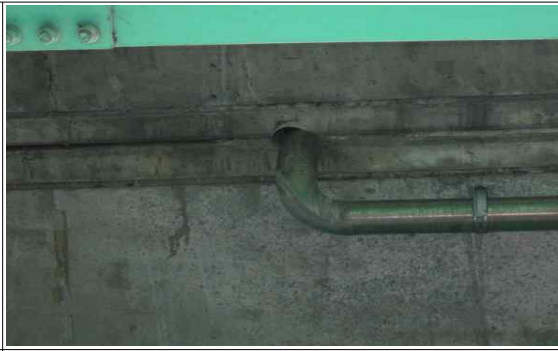
상행선 S4 배수관 연결부 어긋남

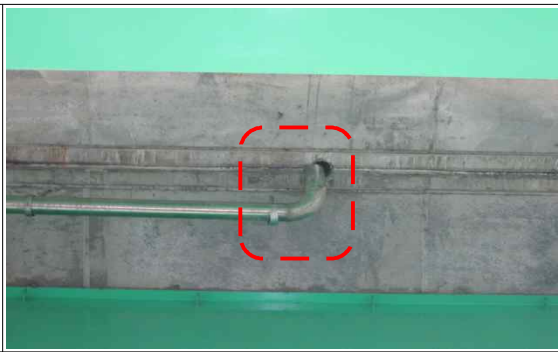
상행선 S6 배수관  
연결부 어긋남 및 연결고리 탈락

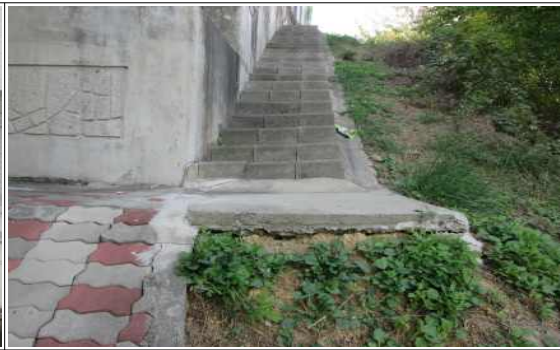
상행선 A2측 점검계단 하부 토사 유실 및 공동 발생

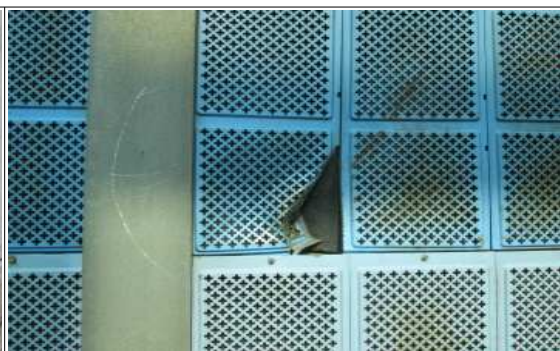
상행선 S3 방음벽 판넬 파손

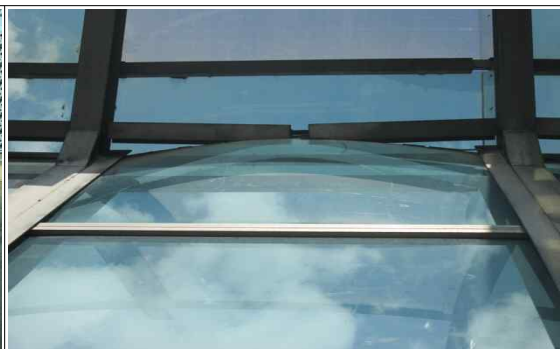
상행선 A2지점 방음벽 방음판 변형 및 이탈

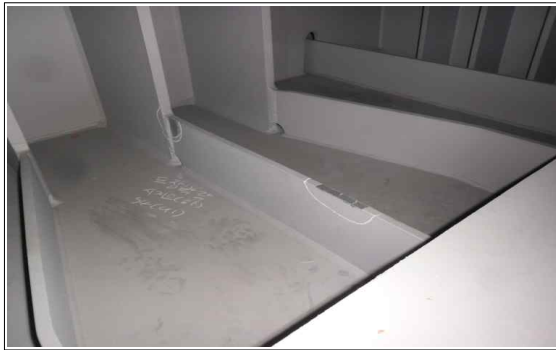
하행선 S4 G1 주형내부 종리브 도장손상

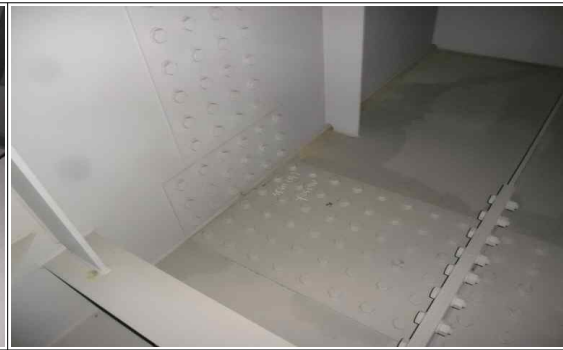
하행선 S5 G1 주형내부  
누수 및 우수유입

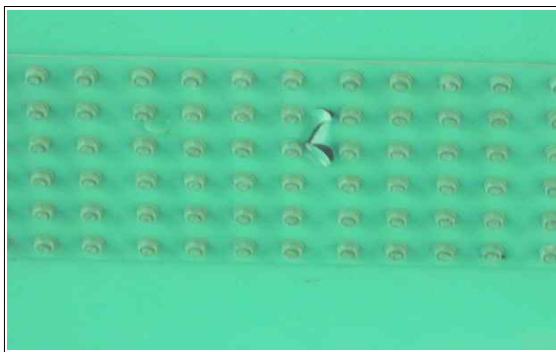
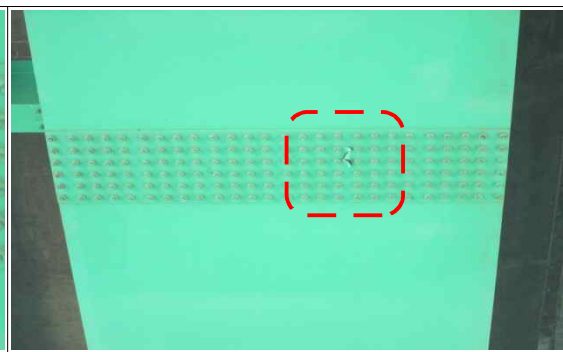
상행선 S2 G1 주형외부 하면 도장손상

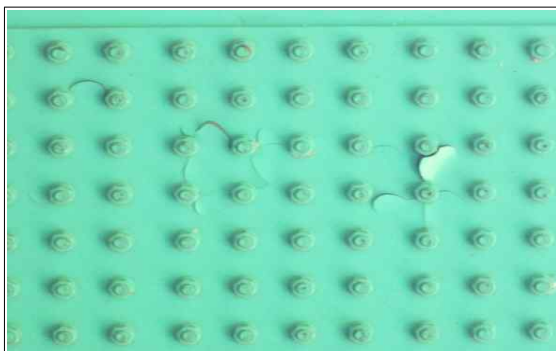
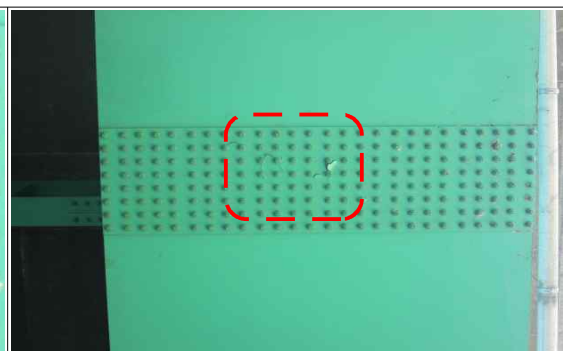
상행선 S2 G2 주형외부 하면 도장손상

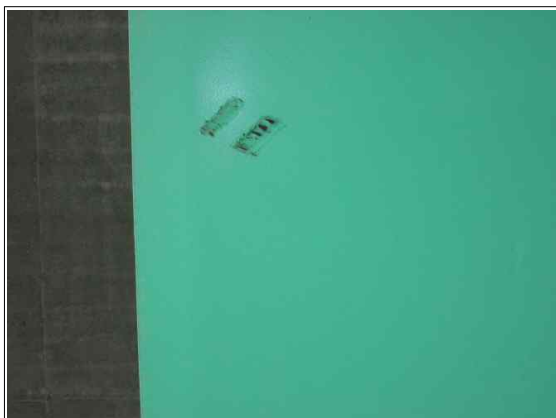
상행선 S5 G1 주형외부 하면 도장손상

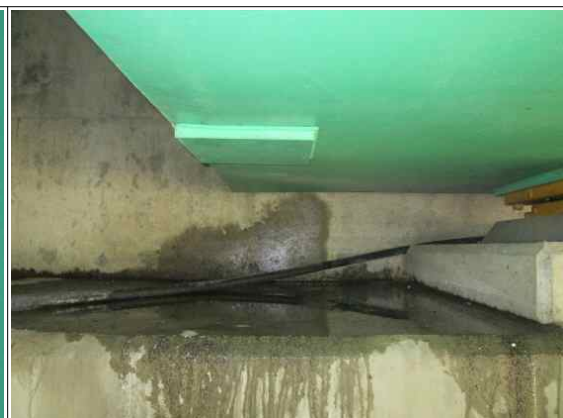
상행선 A2 체수

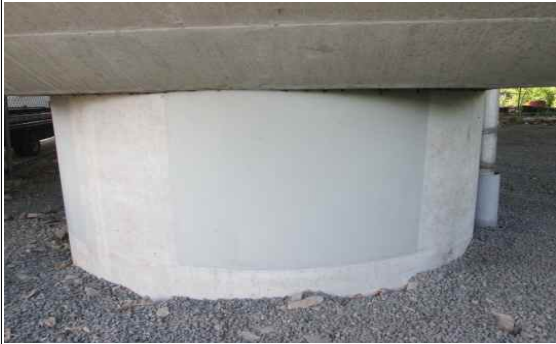
| 상행선 P4 기둥 보수 현황 | 하행선 P4 기둥 배면 망상균열 |

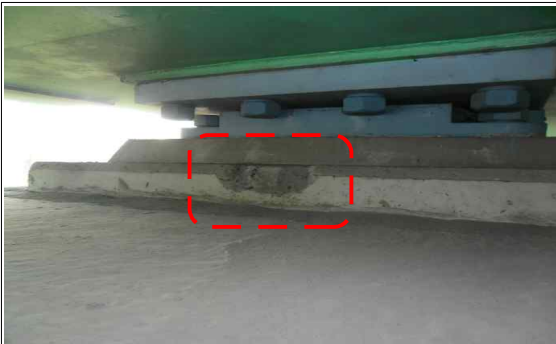
| 상행선 P3 SH2 받침 콘크리트 파손 | 하행선 P1 SH2 무수축물탈 균열 (폭0.1mm) |

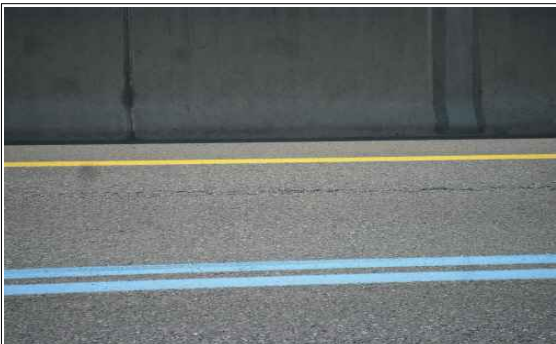
| 상행선 S2 교면포장 패임 | 상행선 S4 교면포장(노면측) 패임 |

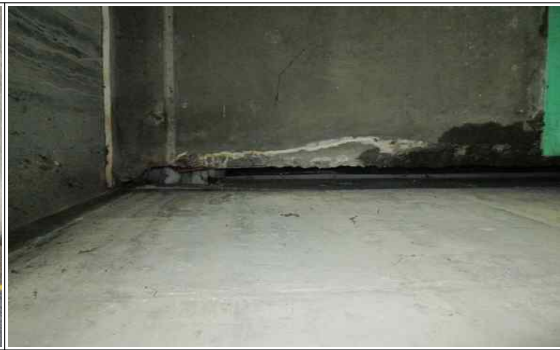
상행선 A2 신축이음 하부 누수

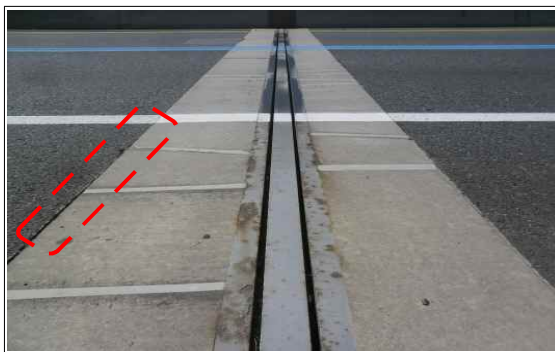
상행선 A1 신축이음 후타재 접속부 이격

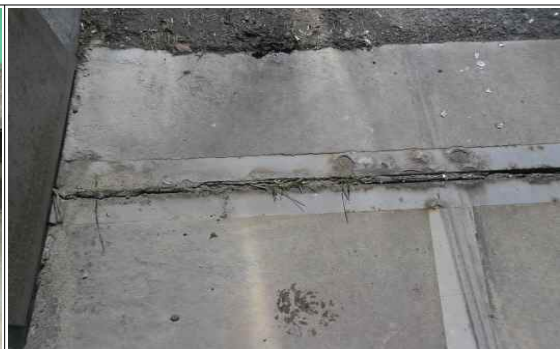
상행선 A2 신축이음  
본체 녹발생 및 이물질 퇴적

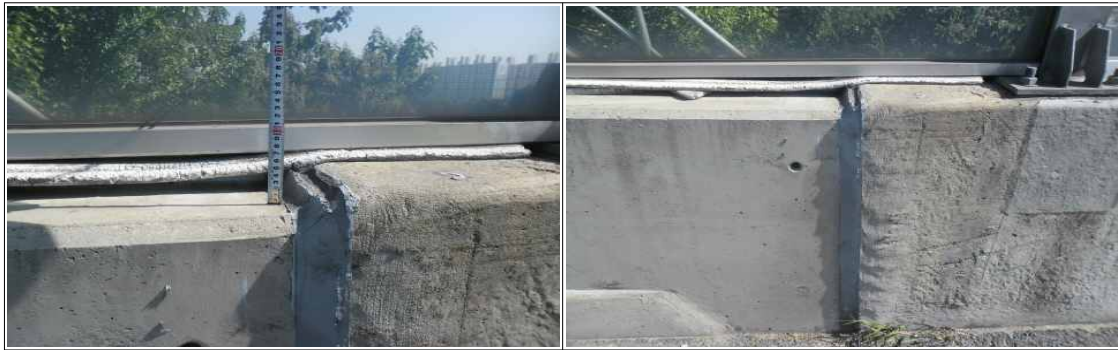
상행선 A2측 접속도로 구간 방호벽 단차 (4.0cm) 및 실란트 보수

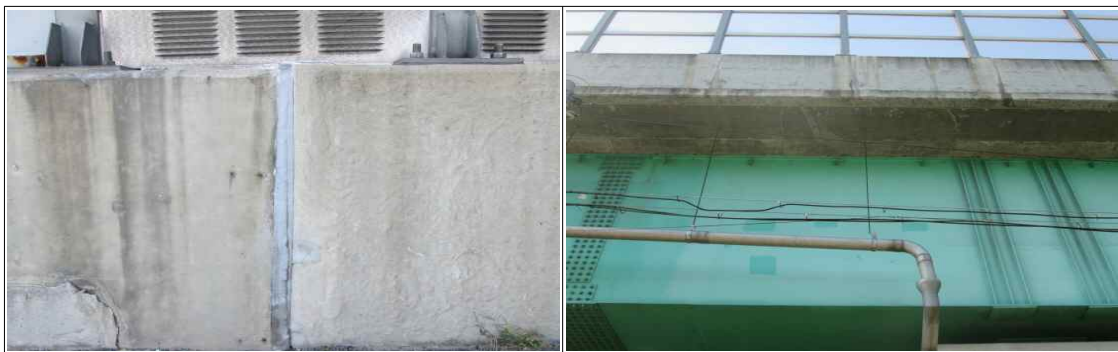
하행선 A1측 접속도로 구간 방호벽 단차

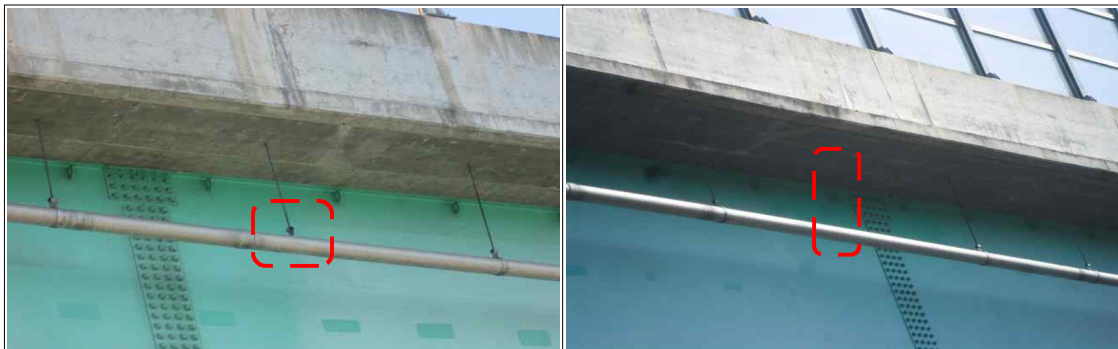
상행선 S4 배수관 연결고리 탈락

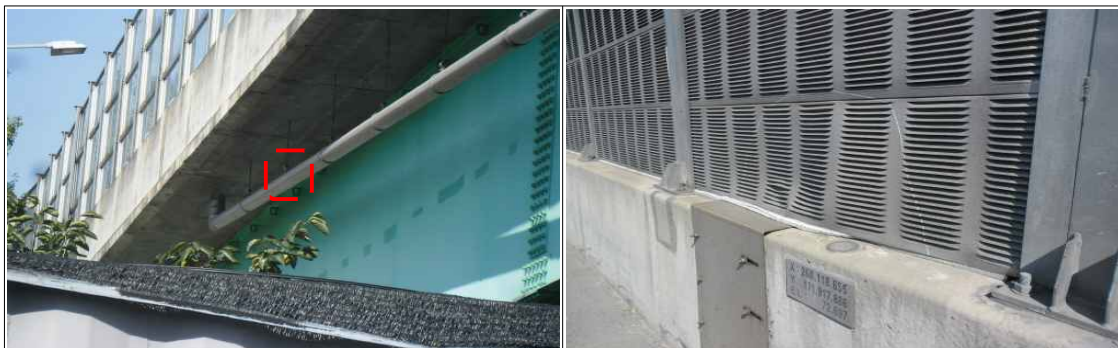
하행선 S5 배수관 연결고리 탈락

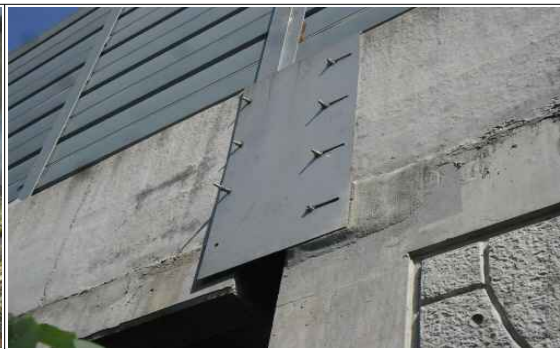
하행선 A1측 차수관 앵커볼트 탈락
