**신대구부산고속도로 1,2종 시설물 정밀점검(3공구)**

# 손상 현황 사진첩

**[ 1·2종 시설물 / 교량·터널·절토사면 ]**

2013. 12.

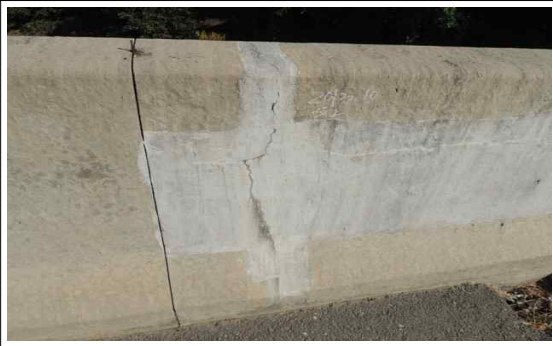
방호벽 상행선 S2 보수부 재균열(CW=0.2mm)

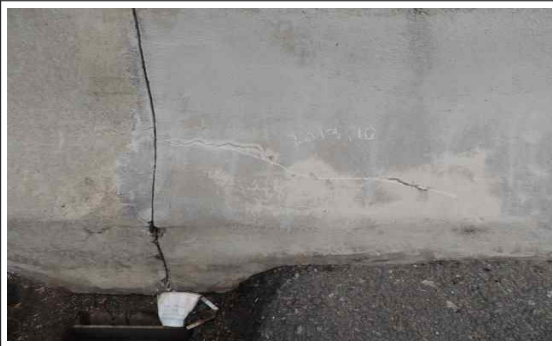
방호벽 상행선 S10 수평균열(CW=0.2mm)

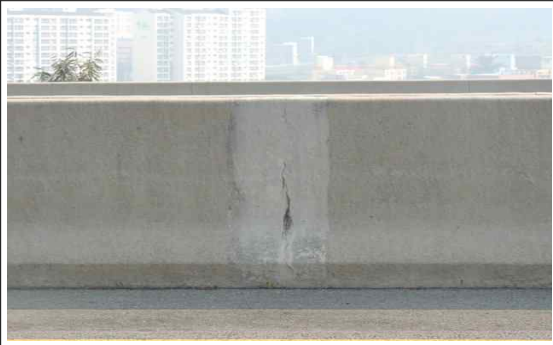
방호벽 하행선 S20 보수부 재균열(CW=0.2mm)

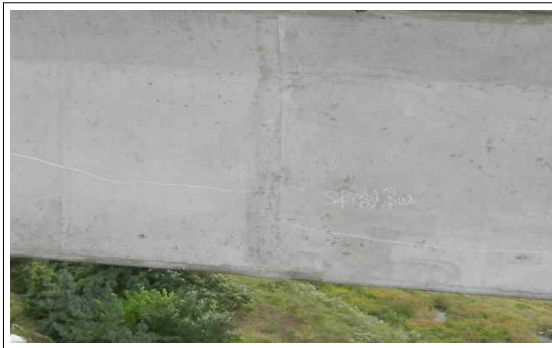
주형외부 상행선 S4 수평균열(CW=0.1mm)

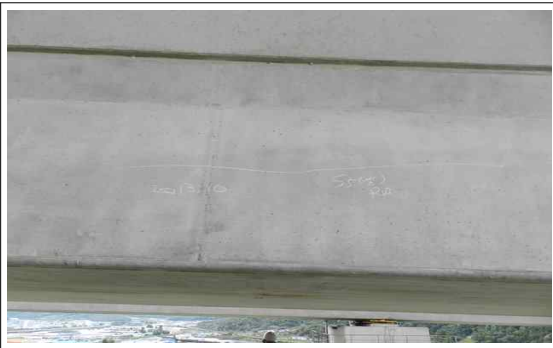
주형외부 상행선 S5 수평균열(CW=0.1mm)

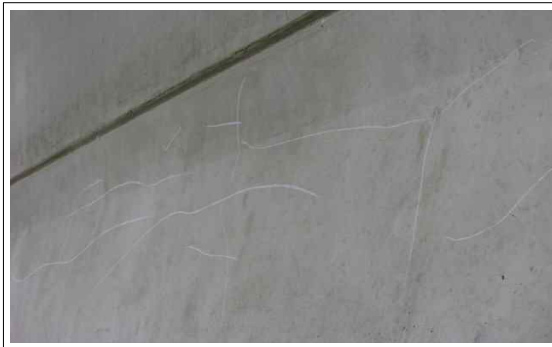
주형외부 상행선 S18 망상균열

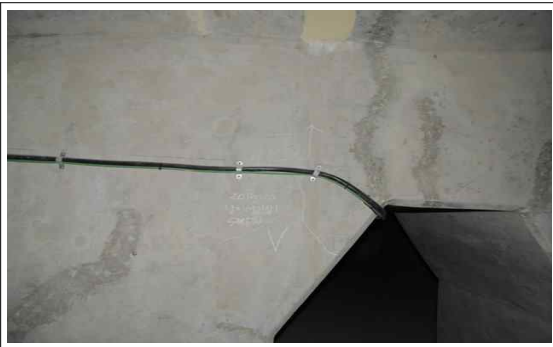
주형내부 상행선 S3 부산측 격벽 균열  
(CW=0.1mm)

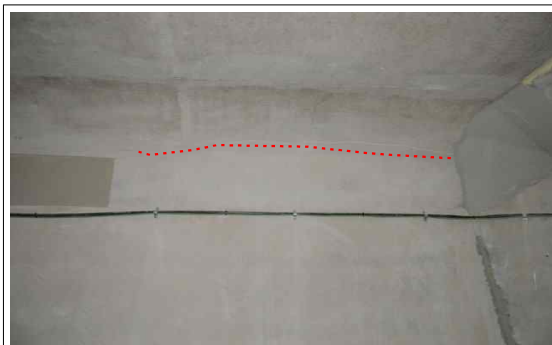
주형내부 상행선 S13 우측 종방향 균열  
(CW=0.1mm)

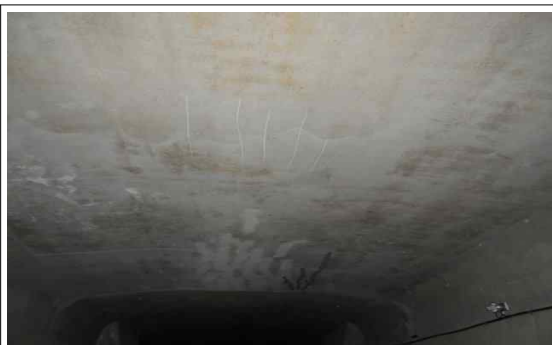
주형내부 상행선 S17 상부 종방향 균열  
(CW=0.1mm)

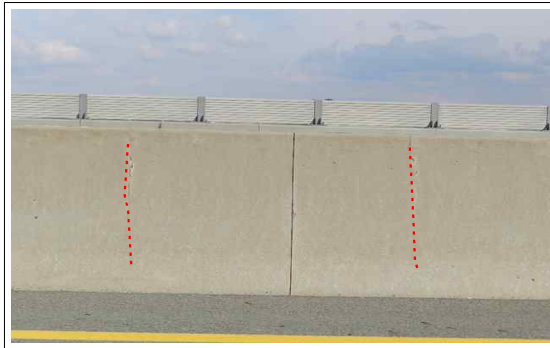
중분대 하행선 S2 수직균열(CW=0.1mm)

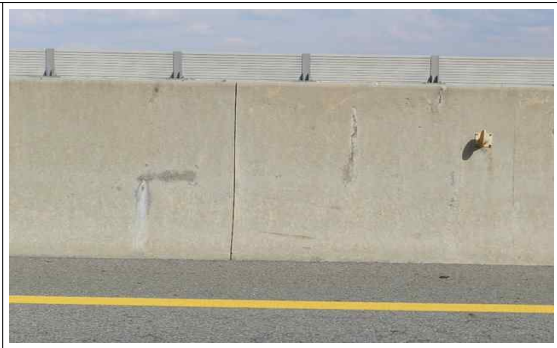
중분대 하행선 S3 균열부 백태(CW=0.1mm)

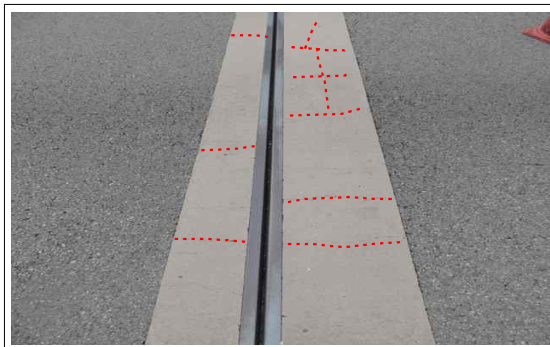
신축이음 상행선 EXP.J3(A2) 후타재 균열  
(CW=0.2mm)

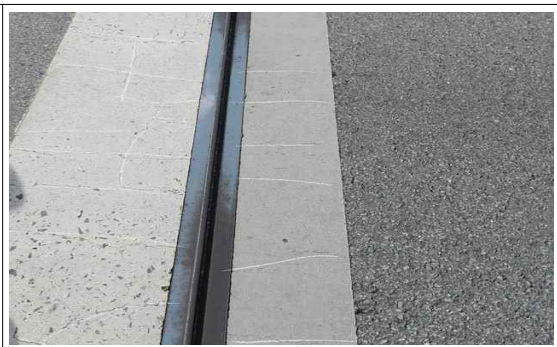
신축이음 하행선 EXP.J3(A2) 후타재 균열  
(CW=0.3mm)

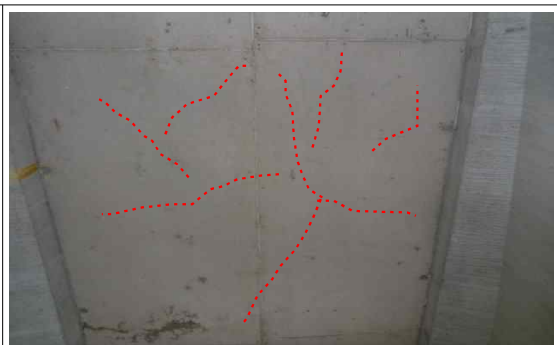
바닥판하면 상행선 S4 망상균열

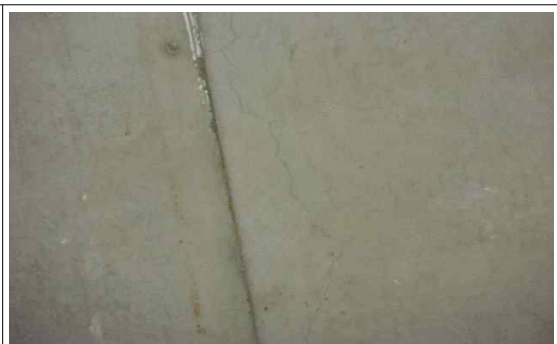
바닥판하면 하행선 S3 종방향균열(CW=0.2mm)

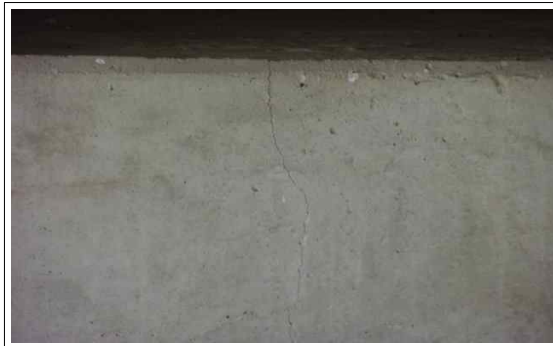
교각 상행선 P1 코핑부 수직균열(CW=0.3mm)

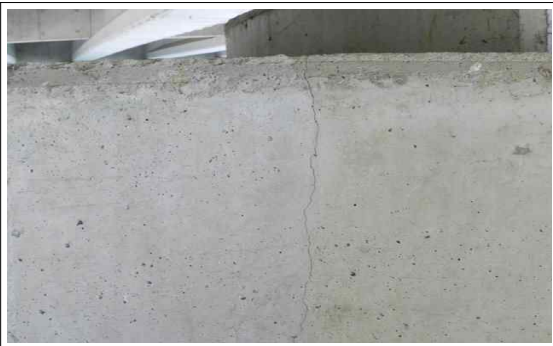
교각 상행선 P3 코핑부 수직균열(CW=0.2mm)

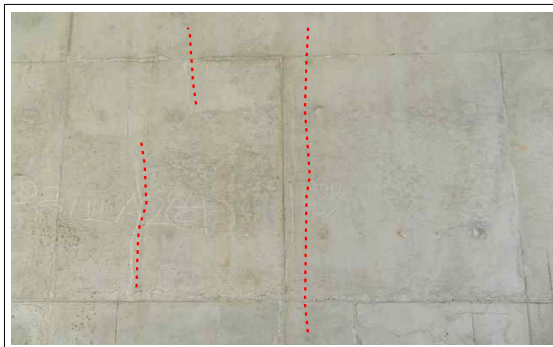
교대 하행선 A1 구체 수직균열(CW=0.2mm)

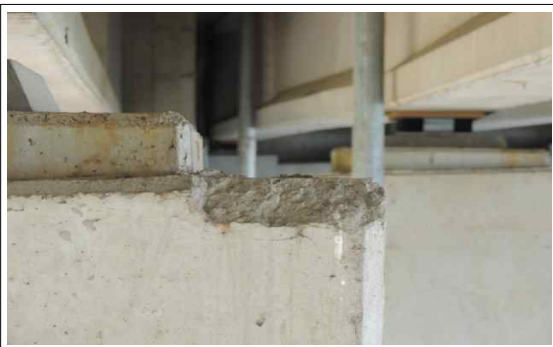
교각 하행선 P2 코핑부 파손

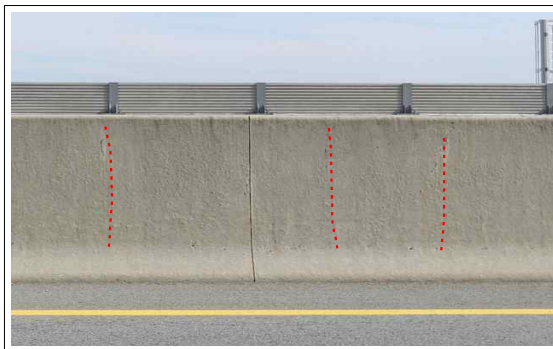
중분대 하행선 S3 수직균열(CW=0.2mm)

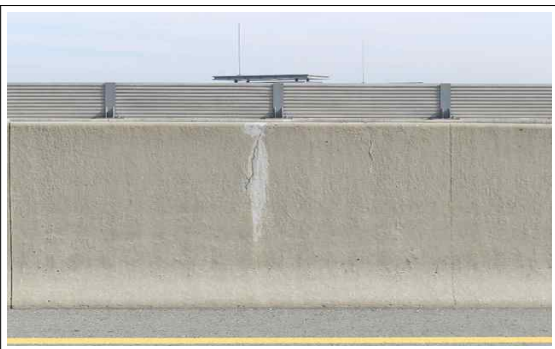
중분대 하행선 S4 균열부 백태(CW=0.1mm)

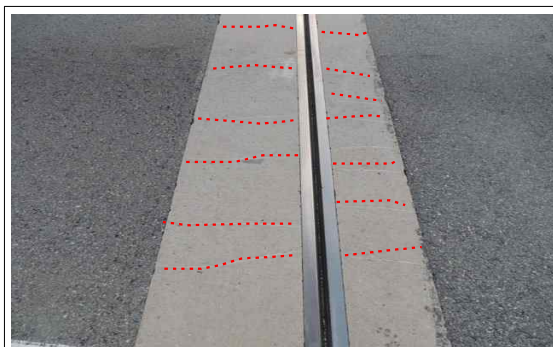
신축이음 상행선 Exp.J1(A1) 후타재 균열  
(CW=0.1mm)

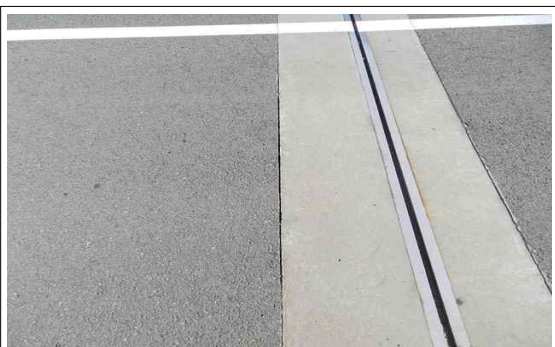
신축이음 하행선 Exp.J4(A2) 후타재 이격

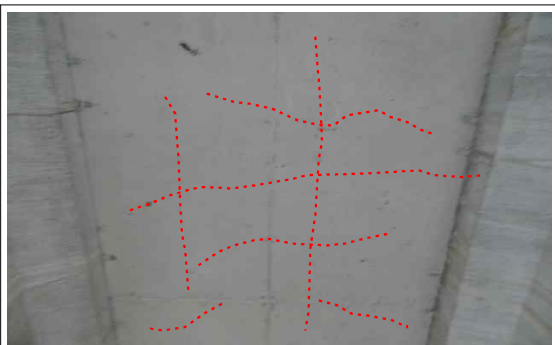
바닥판하면 상행선 S2 망상균열

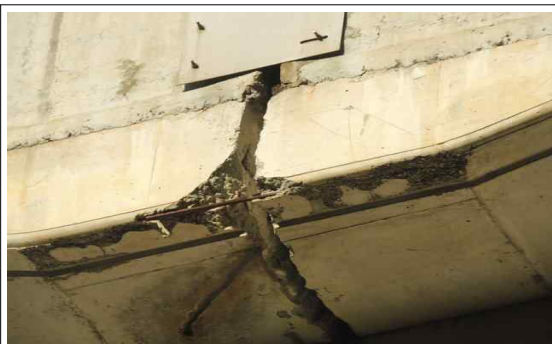
바닥판하면 하행선 S3(P2) 파손 및 철근노출

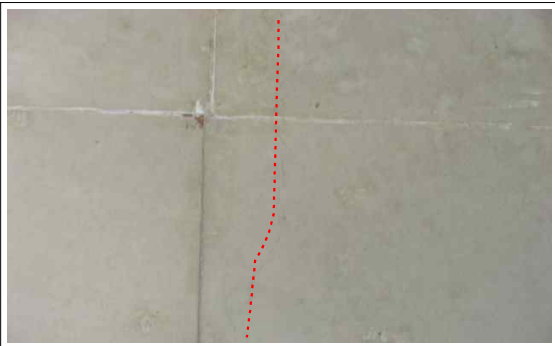
바닥판하면 하행선 S6 종방향균열(CW=0.2mm)

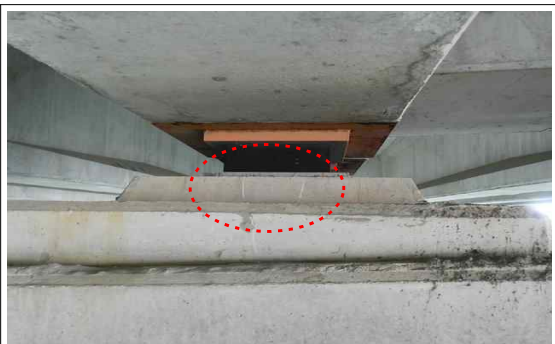
교량받침 상행선 P4-SH1 무수축물탈 균열  
(CW=0.1mm)

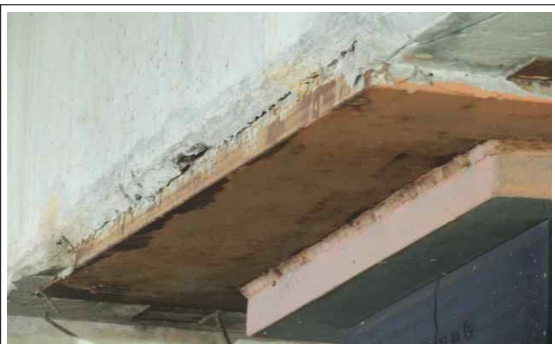
교량받침 하행선 P5-SH8 Plate 부식

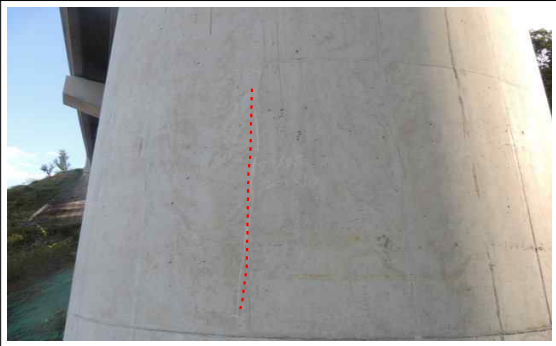
교각 상행선 P1 기둥부 수직균열(CW=0.1mm)

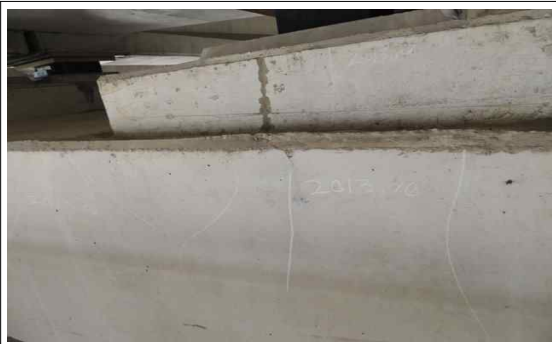
교각 하행선 P1 코핑부 수직균열(CW=0.1mm)

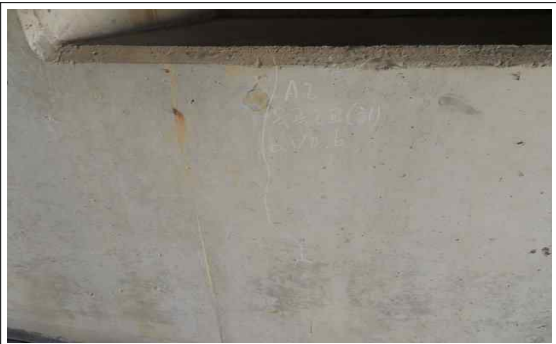
교대 하행선 A2 구체 수직균열(CW=0.1mm)

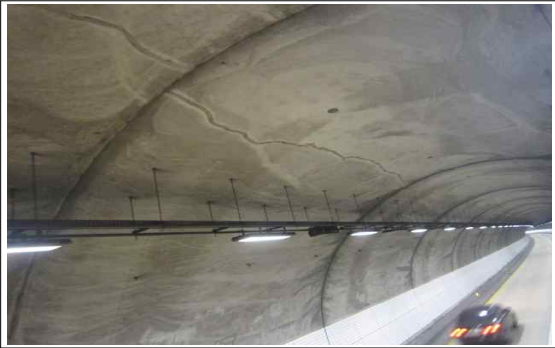
상행선 천정부 S36 재균열 (폭 0.3mm)

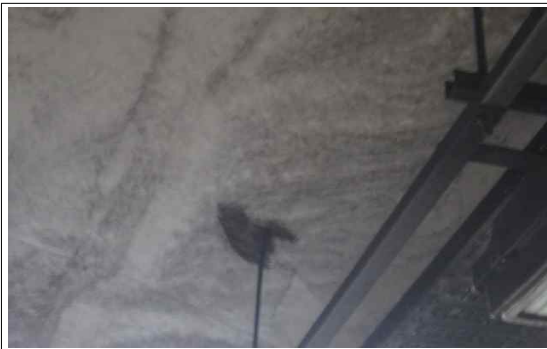
상행선 천정부 S92 앵커부 파손

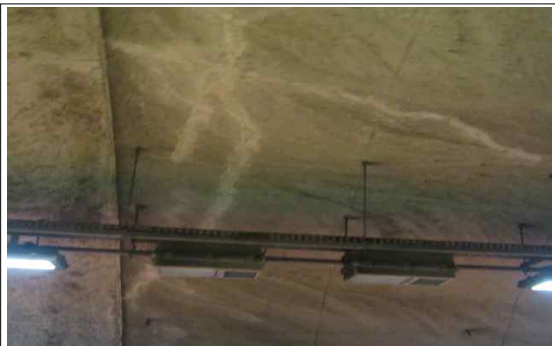
하행선 천정부 S73 재균열 (폭 0.2mm)

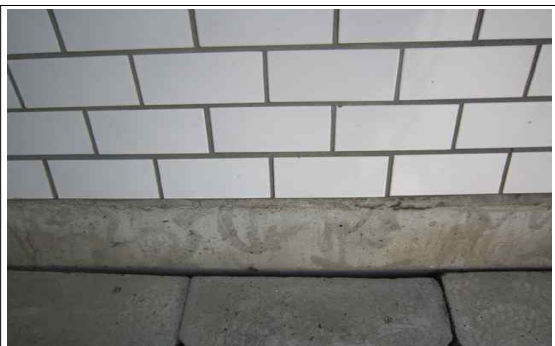
상행선 측벽부 S2 타일균열

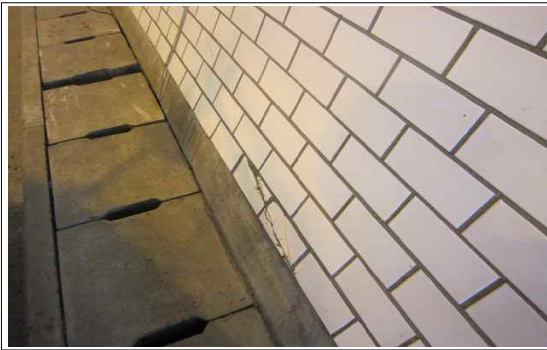
상행선 측벽부 S2 타일파손

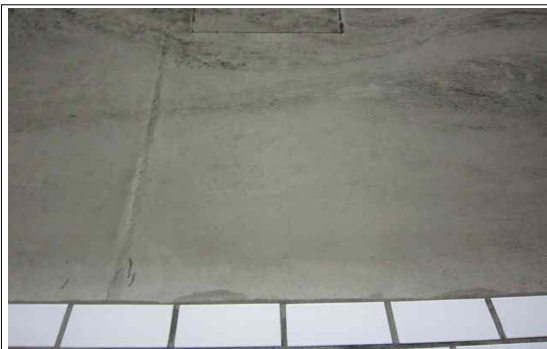
상행선 측벽부 S42 표면균열

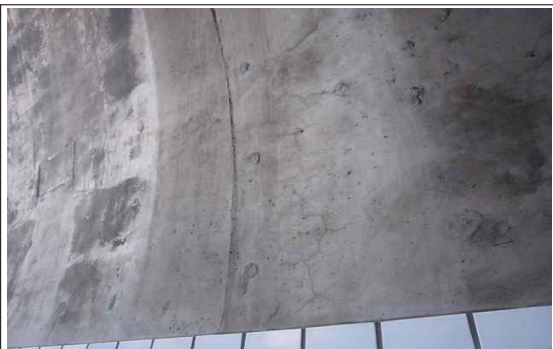
상행선 측벽부 S98 표면균열

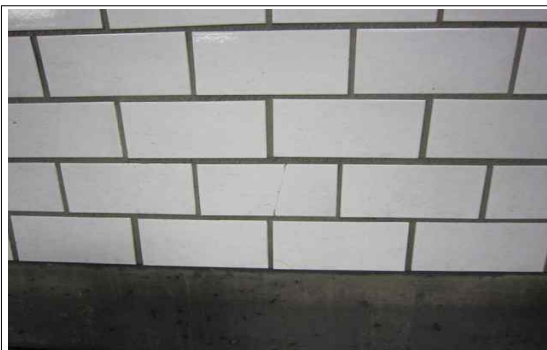
하행선 측벽부 S14 타일균열

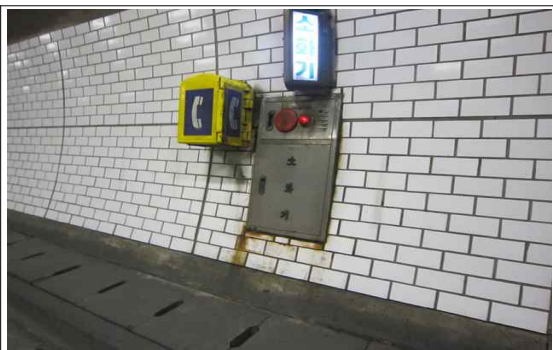
하행선 측벽부 S49 녹발생

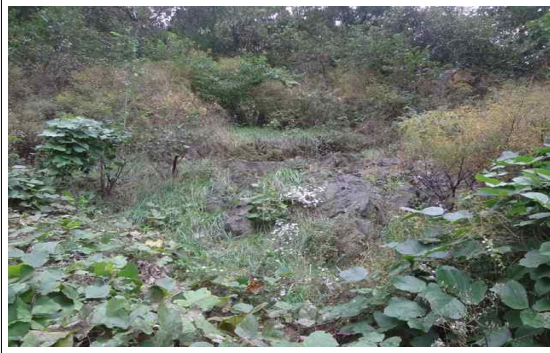
사면(종점부) STA.0+25m 자연사면 암노출

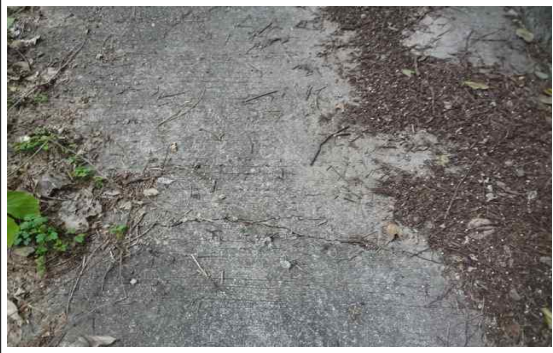
사면(종점부) STA.0-25m 소단배수로 균열

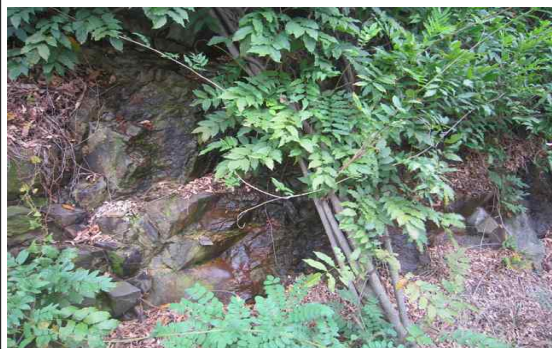
1단 절리부 누수 (78.08K 지점)

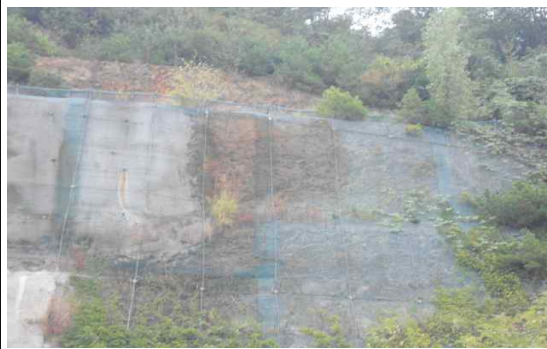
1단 표층유실 (78.10K 지점)

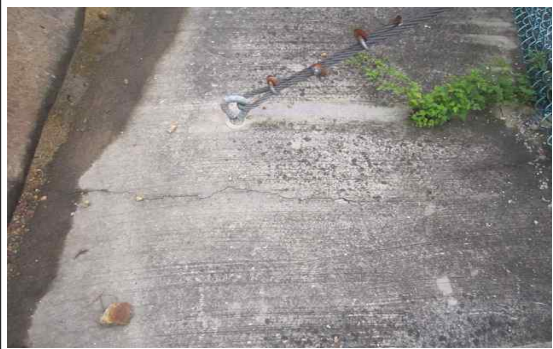
1소단배수로 균열 (78.10K 지점)

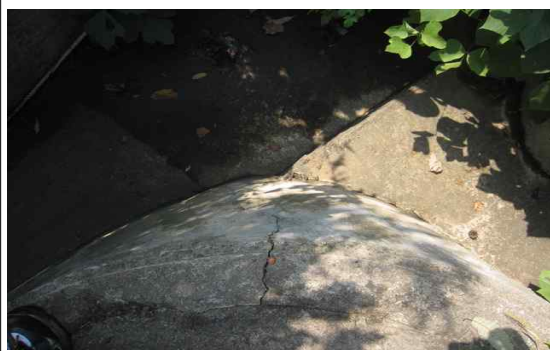
산마루측구 균열 (81.14K 지점)

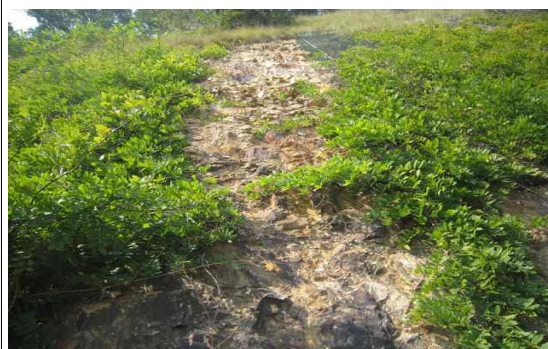
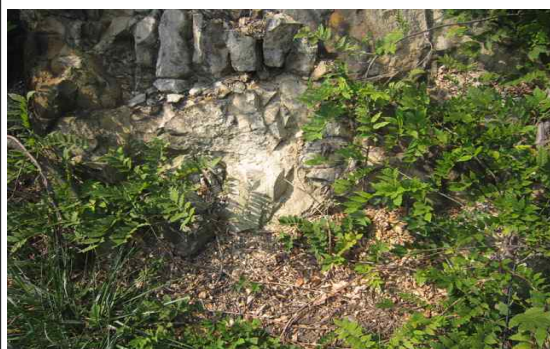
1단 뜯돌 (81.16K 지점)
