**신대구부산고속도로 1,2종 시설물 정밀점검(4 공구)**

# 손 상 현 황 사 진 첩

**[ 1 · 2종 시설물 / 교량 · 터널 · 옹벽 · 절토사면 ]**

2013. 12.

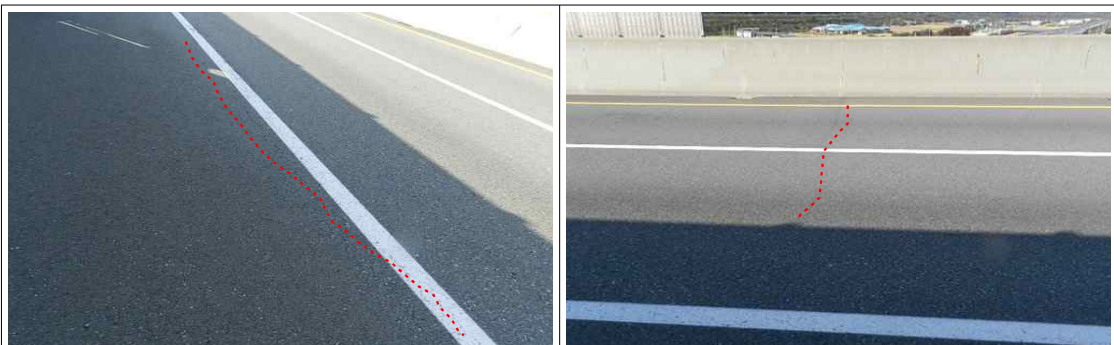
교면포장 상행선 S1 아스콘 보수부 재패임

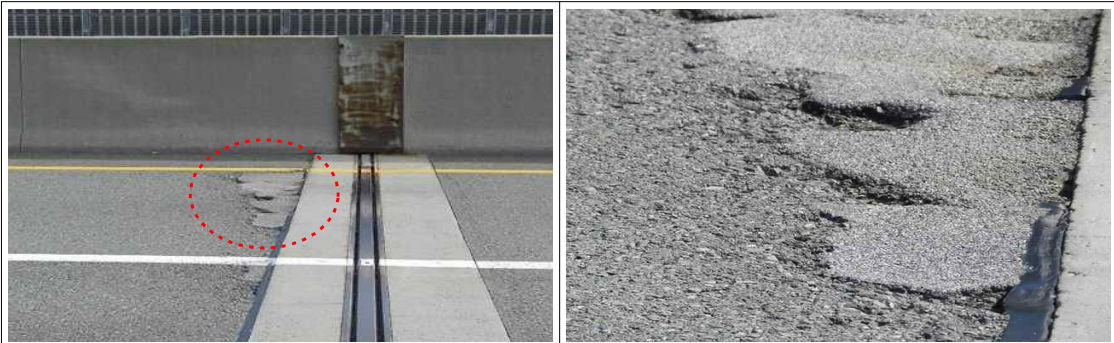
교면포장 상행선 S5 아스콘 균열

교면포장 상행선 S6 아스콘 균열

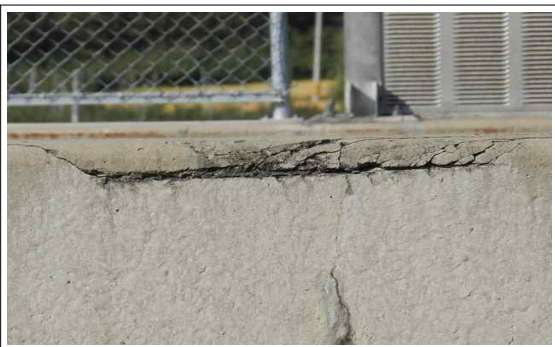
방호벽 상행선 S3 균열부 백태

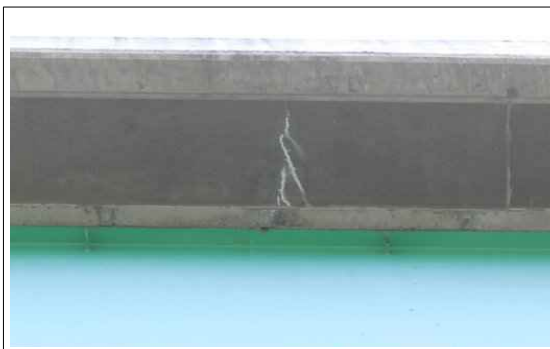
바닥판하면 상행선 S6 균열부 백태 보수

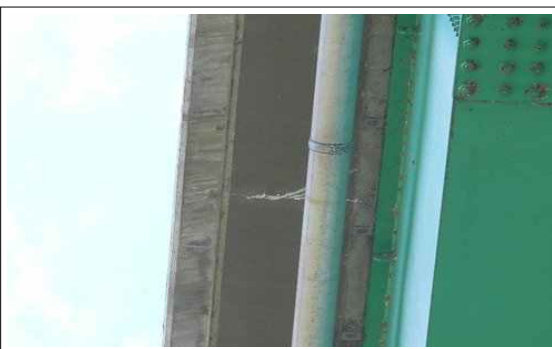
바닥판하면 하행선 S1 균열부 백태

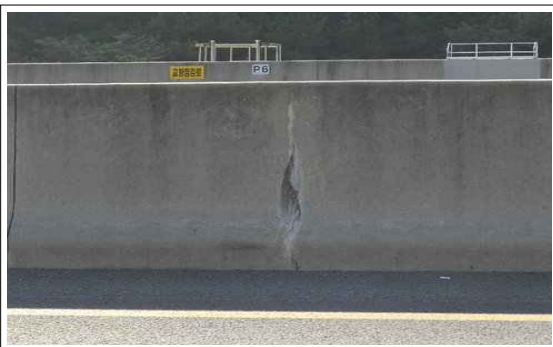
방호벽 상행선 S3 균열부 백태

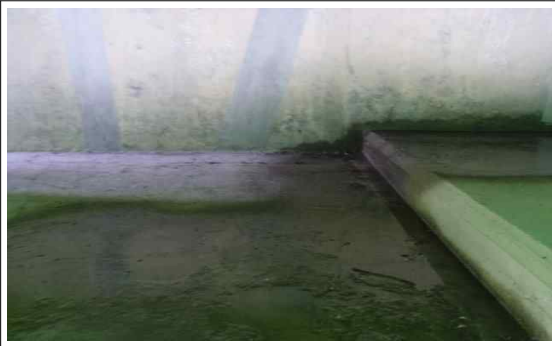
교량받침 하행선 P11 SH4 무수축물탈 균열  
(CW=0.1mm)

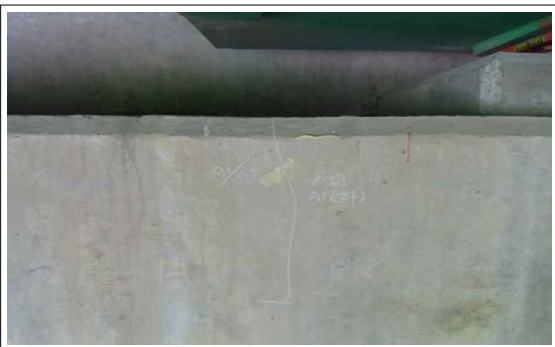
교대 상행선 A1 구체 수직균열(CW=0.1mm)

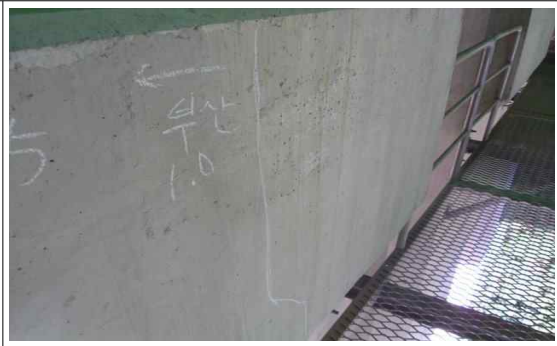
교각 하행선 P11 코핑부 수직균열(CW=0.1mm)

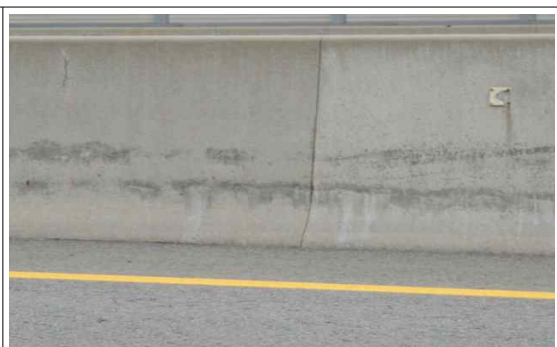
중분대 상행선 S2 수직균열(CW=0.1mm)

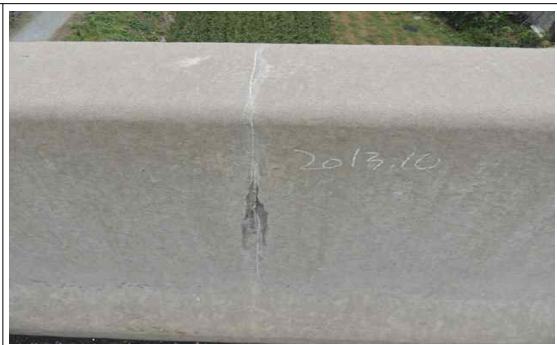
중분대 상행선 S6 수직균열(CW=0.1mm)

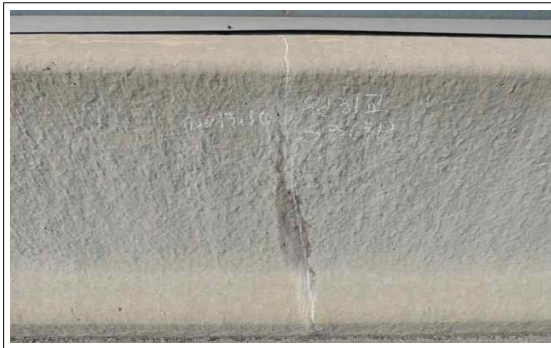
중분대 하행선 S2 균열부 백태

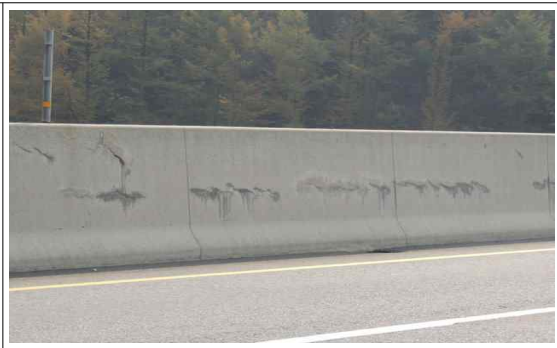
방호벽 하행선 S3 균열부 백태

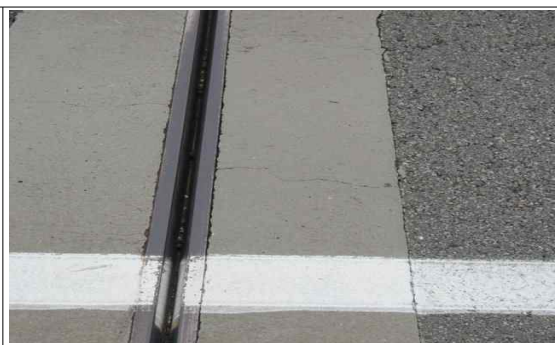
신축이음 상행선 Exp.J2(P3) 후타재 균열  
(CW=0.2mm)

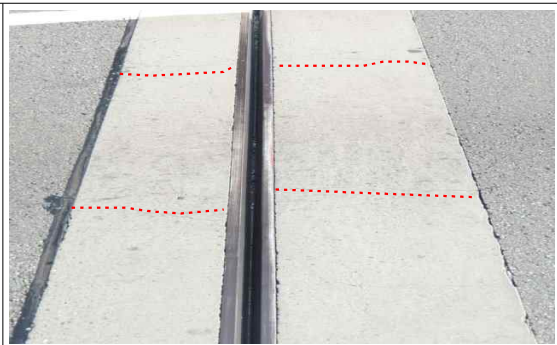
신축이음 상행선 Exp.J4(A2) 접속부 이격

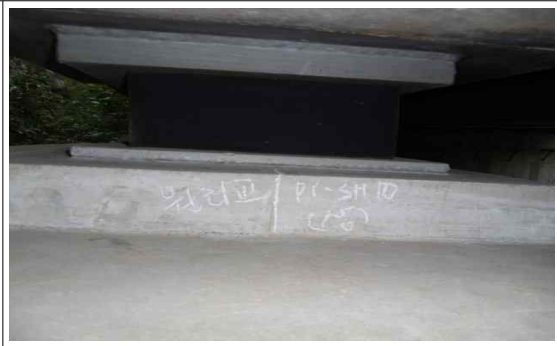
주형 하행선 S6 G6 플레이트매립부  
콘크리트 파손

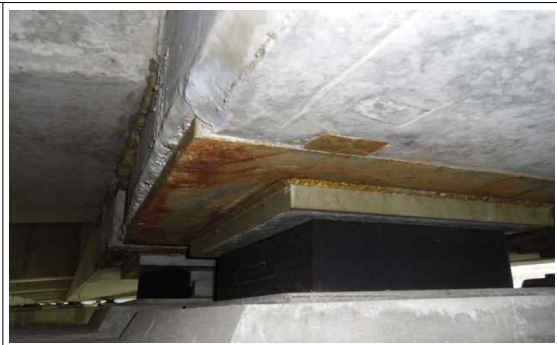
교량받침 하행선 P4 SH10 무수축물탈 균열  
(CW=0.1mm)

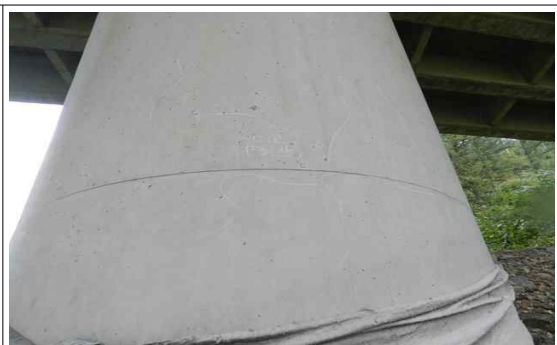
교대 하행선 A1 구체 수직균열(CW=0.1mm)

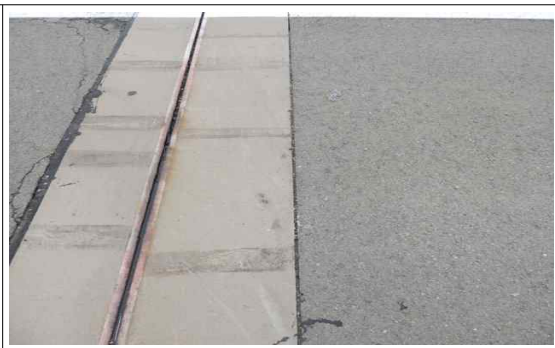
신축이음 상행선 Exp.J1(A1) 후타재 균열  
(CW=0.1mm)

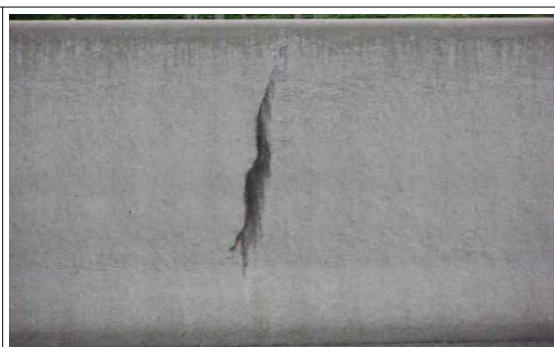
방호벽 상행선 S1 균열부 백태

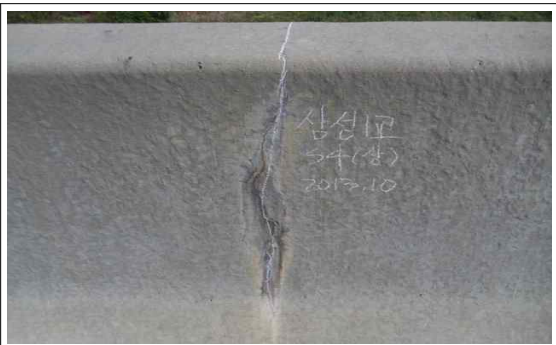
방호벽 상행선 S2 수직균열(CW=0.1mm)

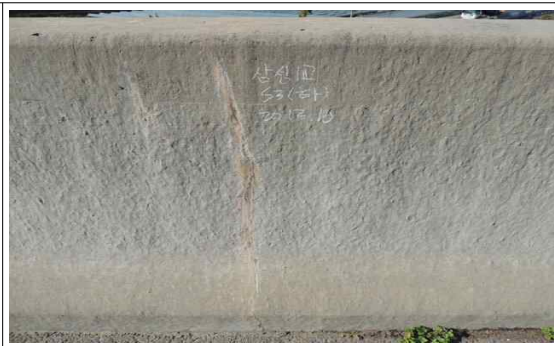
방호벽 하행선 S1 수평균열(CW=0.1mm)

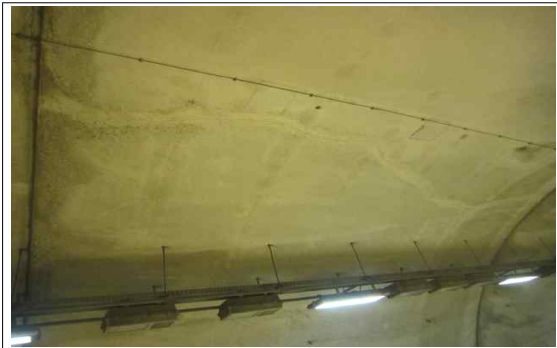
| 상행선 천정부 S17 재균열 (폭 0.3mm) | 상행선 천정부 J19 콘크리트 들뜸 (A=0.2X0.3) |

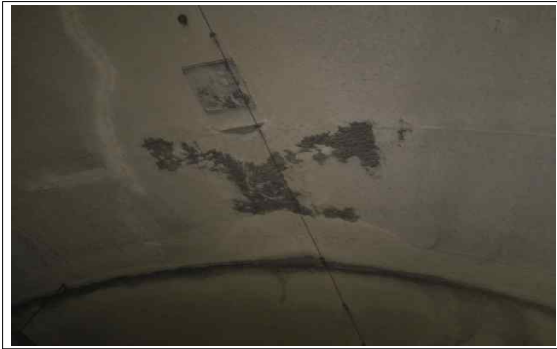
| 상행선 천정부 S38 표면불량 (A=1.0X1.0) | 상행선 천정부 J77 콘크리트 들뜸 (A=0.1X0.3) |

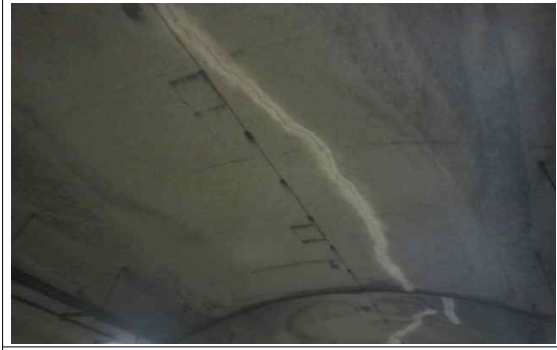
| 상행선 천정부 S98 재균열 (폭 0.5mm) | 상행선 천정부 J149 콘크리트 들뜸(A=0.2X0.4) |

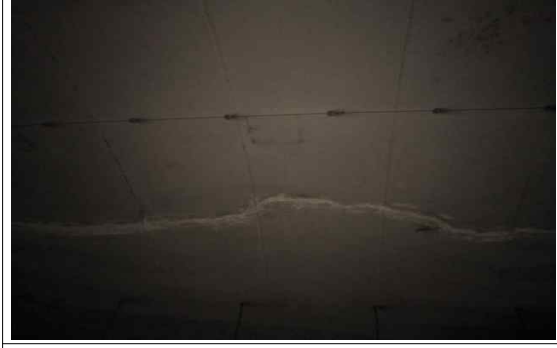
| 상행선 천정부 S161 균열 (폭 0.3mm) | 상행선 천정부 S167 반원형균열 (폭 0.3mm) |

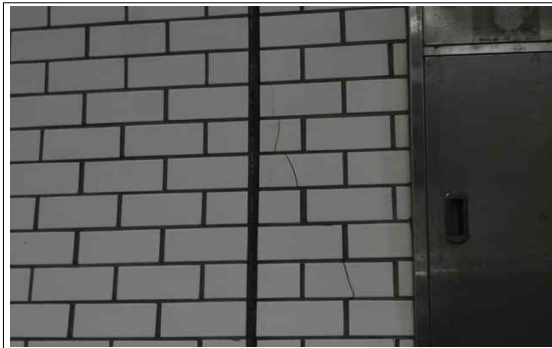
하행선 측벽부 S10 타일균열

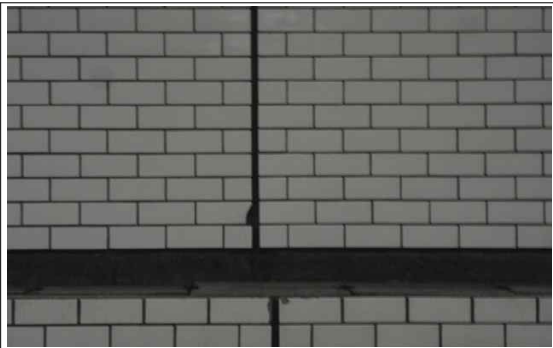
하상행선 측벽부 S37 타일파손

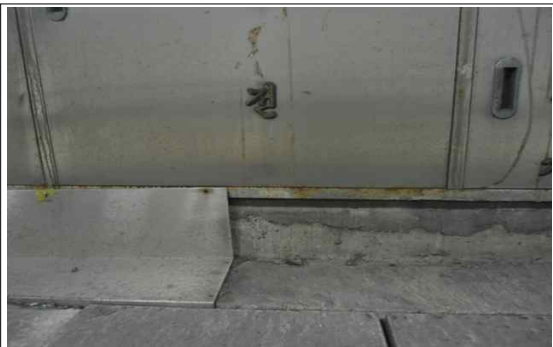
하행선 측벽부 S111 소화전 녹발생

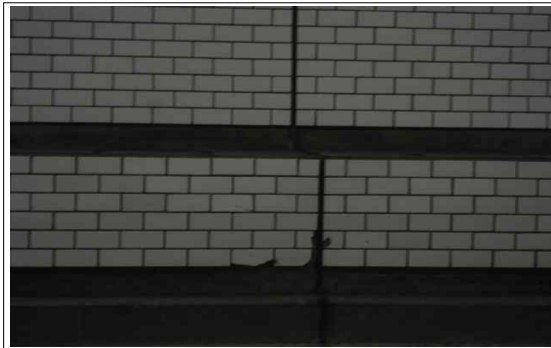
하행선 공동구 S46 측면 타일파손

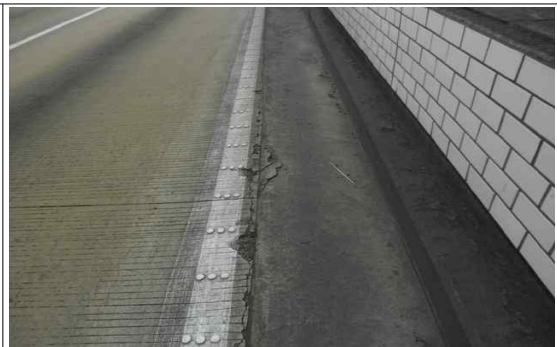
상행선 포장부 S71 스폐링

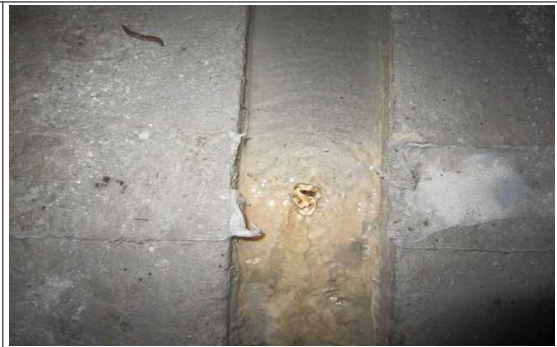
공동구내부 B면 바닥부 누수 (STA.0+30)

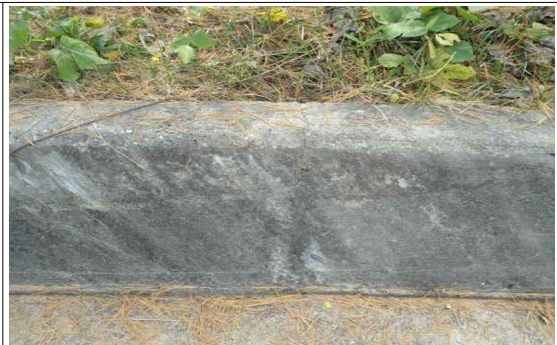
사면(시점부-우측) STA.58+ 650  
산마루측구 균열

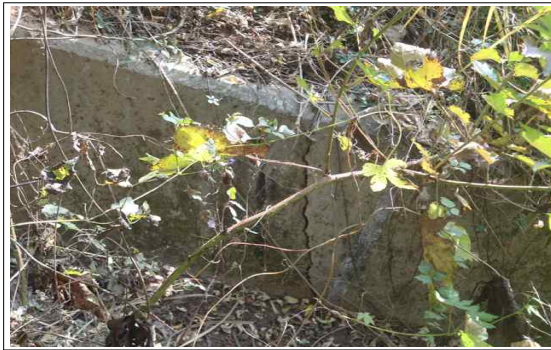
사면(시점부-정면) STA.58+ 10  
산마루측구 균열

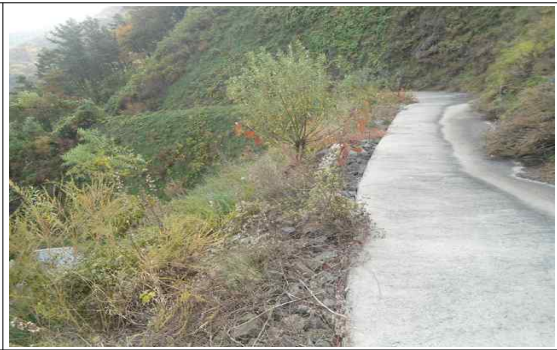
사면(중점부-정면) STA.0+ 0  
1소단배수로 낙석적치

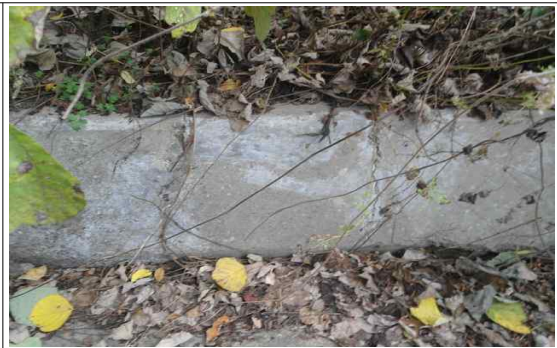
사면(중점부-정면) STA.0-30  
산마루측구 균열

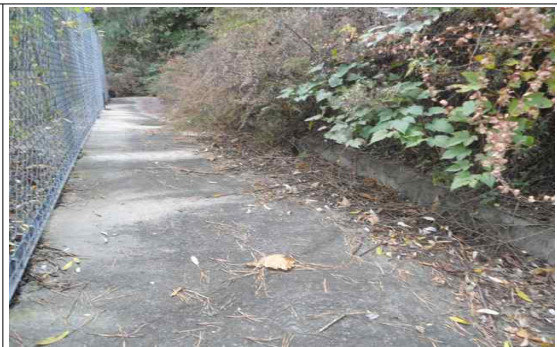
사면(중점부-우측) STA.60+ 270  
1소단배수로 체수흔적

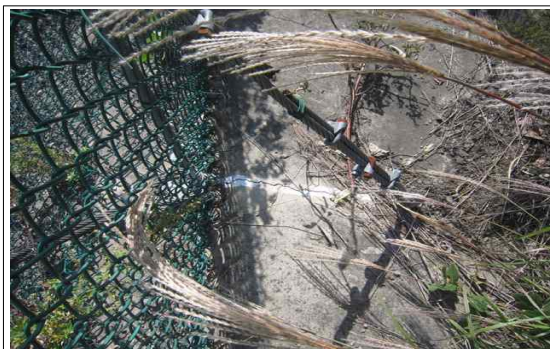
1소단배수로 재균열 (70.78K 지점)

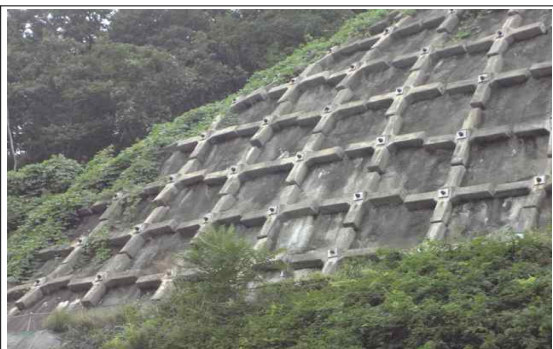
2단 백태 (70.78K 지점)

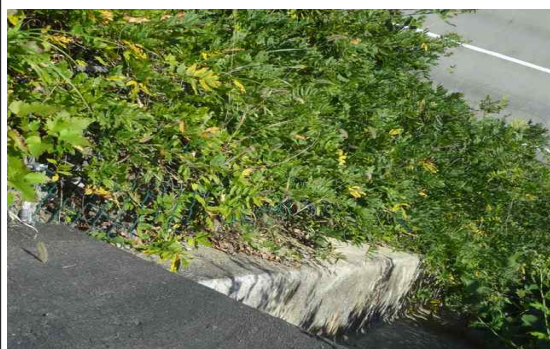
1단 표층유실 (71.58K 지점)

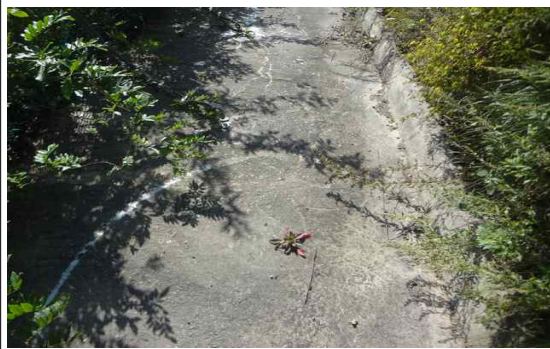
1소단배수로 균열 (71.60K 지점)

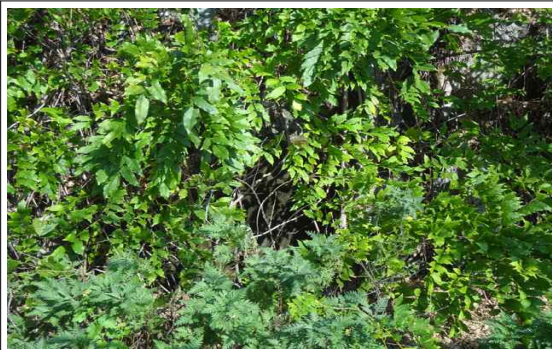
1단 절리부 누수 (72.82K 지점)

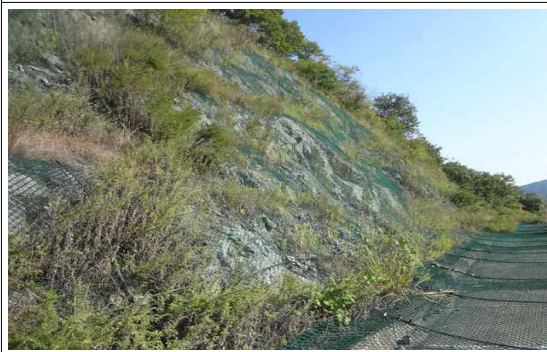
2단 이완암 (72.84K 지점)

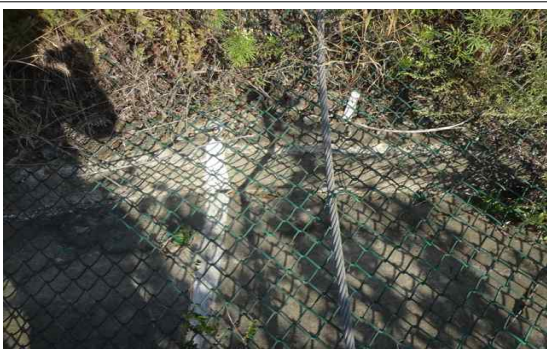
| 1소단배수로 균열 (73.01K 지점) | 1소단배수로 토사퇴적 (73.01K 지점) |

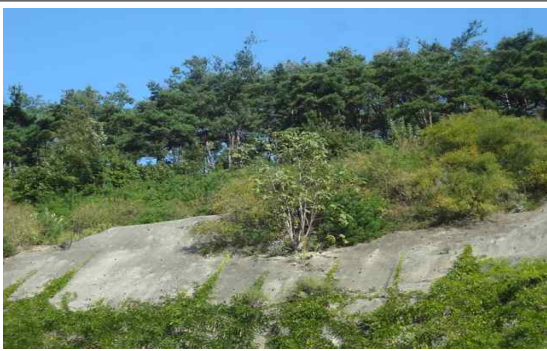
| 1단 수목 (73.03K 지점) | 1단 이완암 (73.11K 지점) |

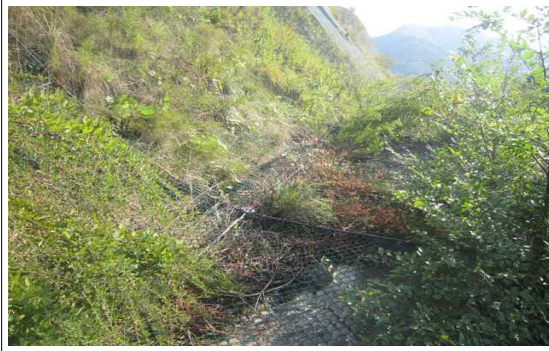
1소단배수로 토사퇴적 (73.63K 지점)

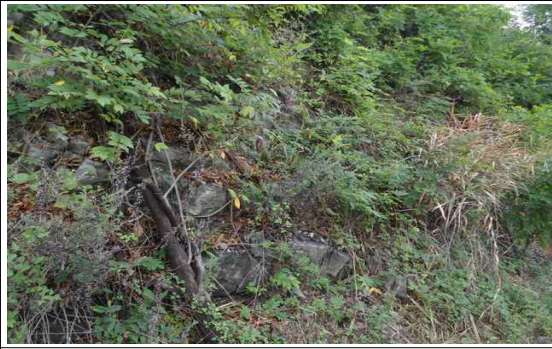
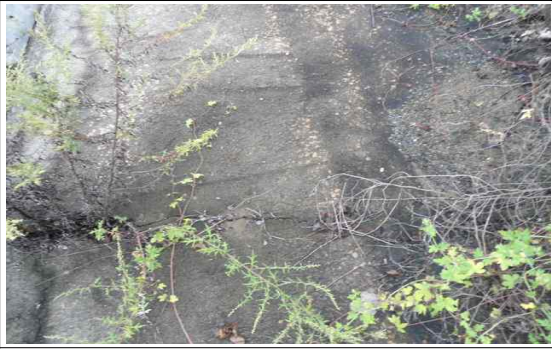
| 대구절토 19 (부산기점 73.80~74.26Km / 4공구 STA.2+200~2+660) | |
|---|---|
| 1단 이완암 (73.90K 지점) | 5소단배수로 균열 (73.98K 지점) |

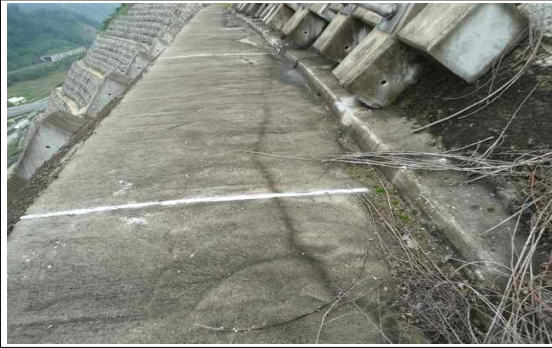
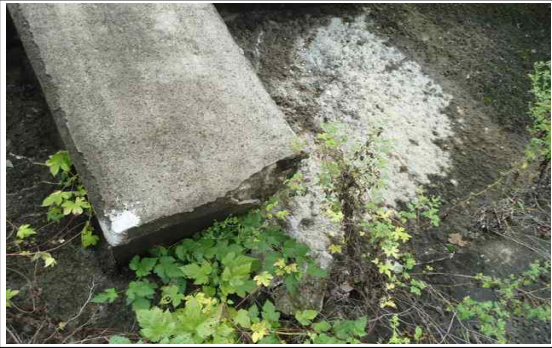
| 대구절토 19 (부산기점 73.80~74.26Km / 4공구 STA.2+200~2+660) | |
|---|---|
| 6소단배수로 균열 (73.98K 지점) | 7단 격자앵커 파손 (73.98K 지점) |

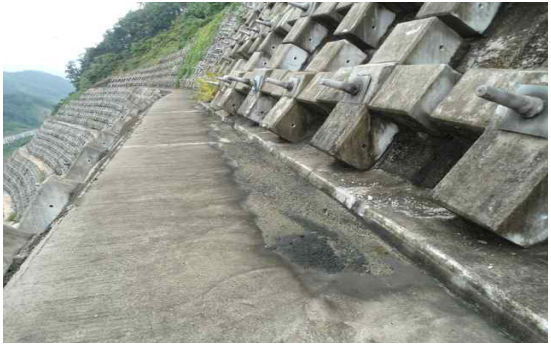
| 4소단배수로 균열 (74.00K 지점) | 6소단배수로 토사퇴적 (74.00K 지점) |

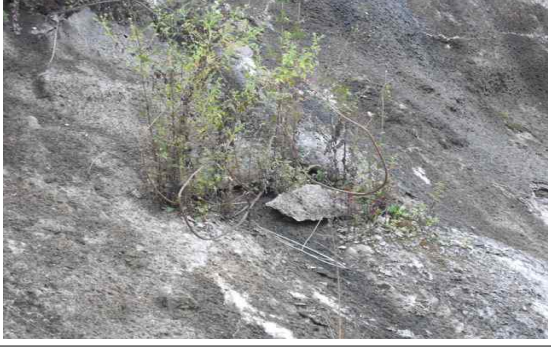
| 8단 상부 숯크리트 균열 및 들뜸 (74.00K 지점) | 5단 숯크리트 파손 (74.02K 지점) |
