**신대구부산고속도로 1,2종 시설물 정밀점검(5 공구)**

# 손상 현황 사진첩

**[ 1 · 2종 시설물 / 교량 · 옹벽 · 절토사면 ]**

2013. 12.

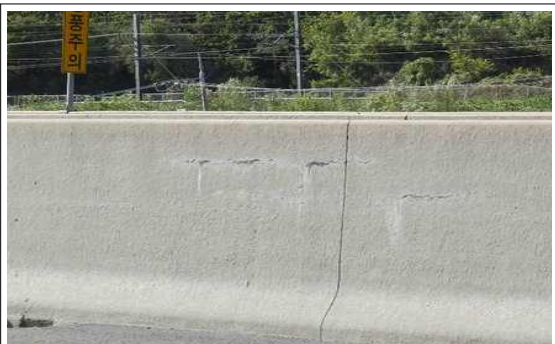
방호벽 상행선 S6 콘크리트 박리

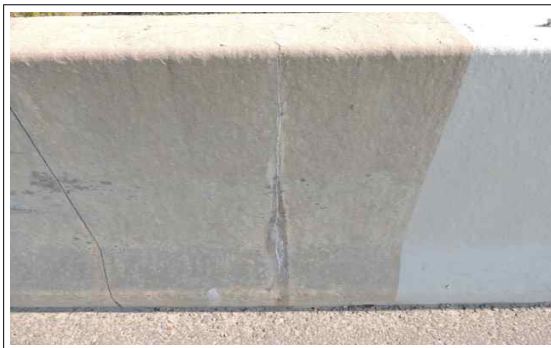
중분대 상행선 S1 균열부 백태

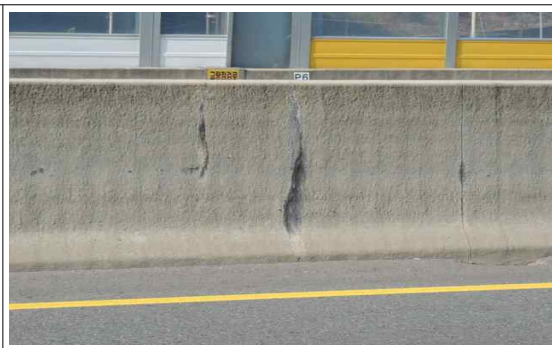
방호벽 상행선 S5 수직균열(CW=0.2mm)

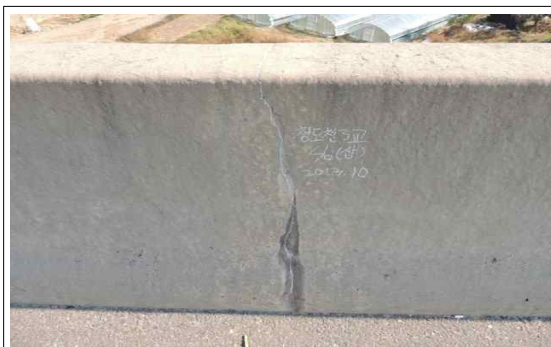
중분대 상행선 S6 균열부 백태

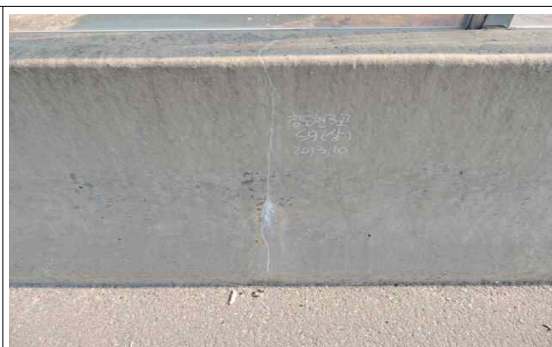
방호벽 상행선 S6 균열부 백태

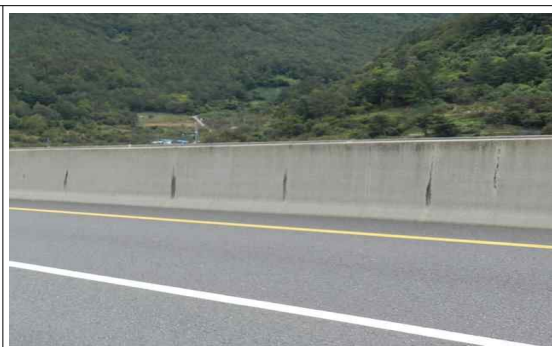
방호벽 상행선 S11 수직균열(CW=0.2mm)

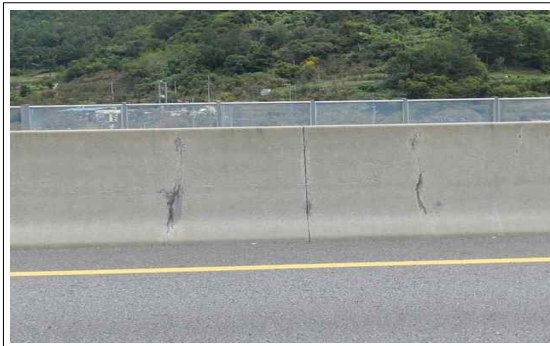
방호벽 하행선 S7 수평균열(CW=0.1mm)

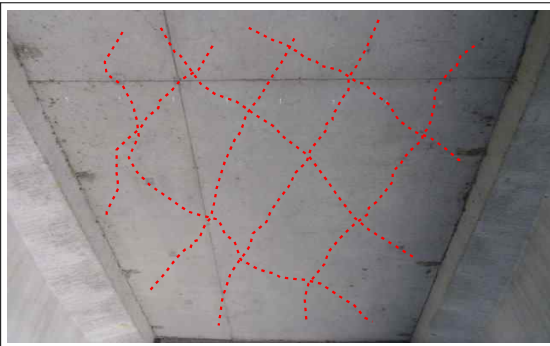
바닥판하면 하행선 S4 중, 횡방향 균열  
(CW=0.2mm)

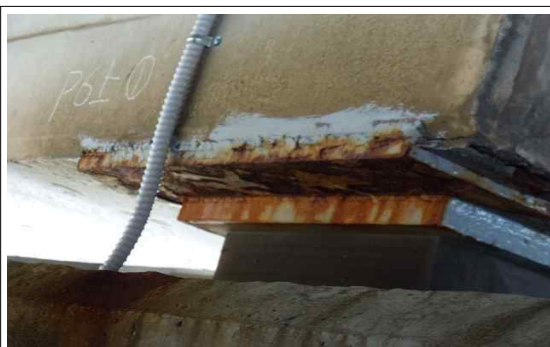
교량받침 상행선 P4 SH8 무수축물탈 균열  
(CW=0.1mm)

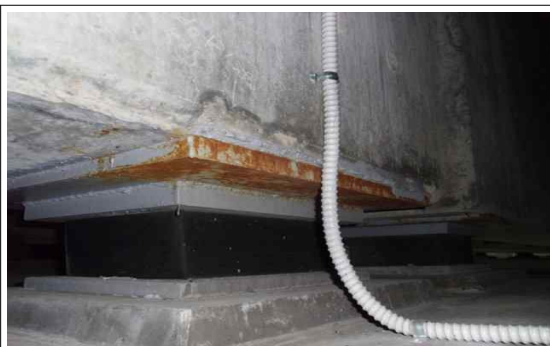
교량받침 상행선 P7 SH10 무수축물탈 균열  
(CW=0.1mm)

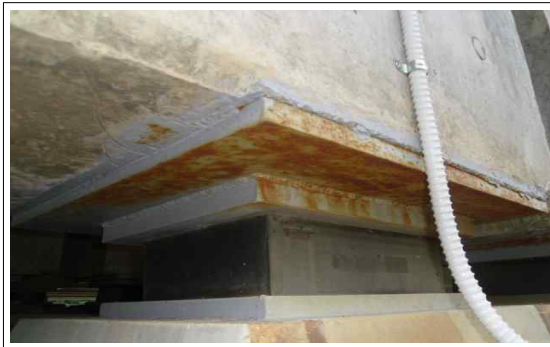
교량받침 하행선 P7 SH10 무수축몰탈 균열 (CW=0.1mm)

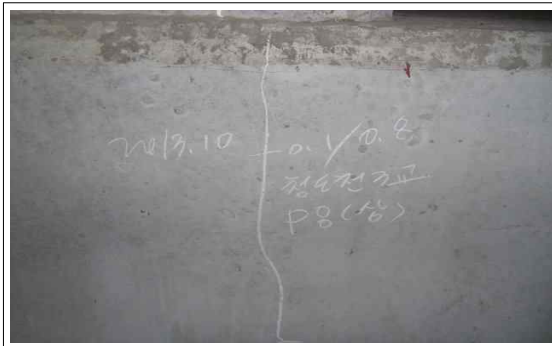
교각 상행선 P7 코핑부 수직균열(CW=0.1mm)

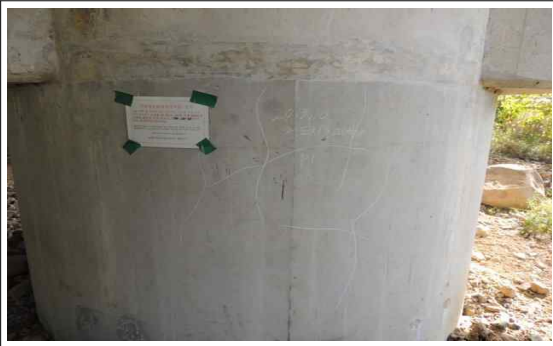
교각 상행선 P8 코핑부 수직균열(CW=0.1mm)

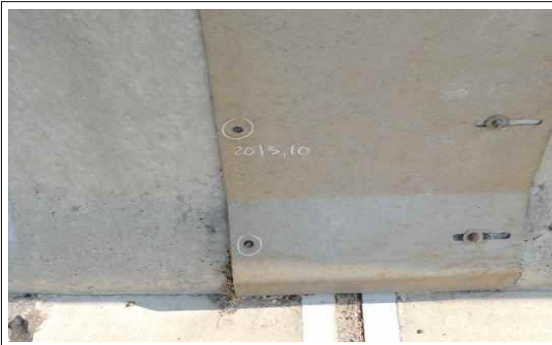
교각 하행선 P8 코핑부 수평균열(CW=0.1mm)

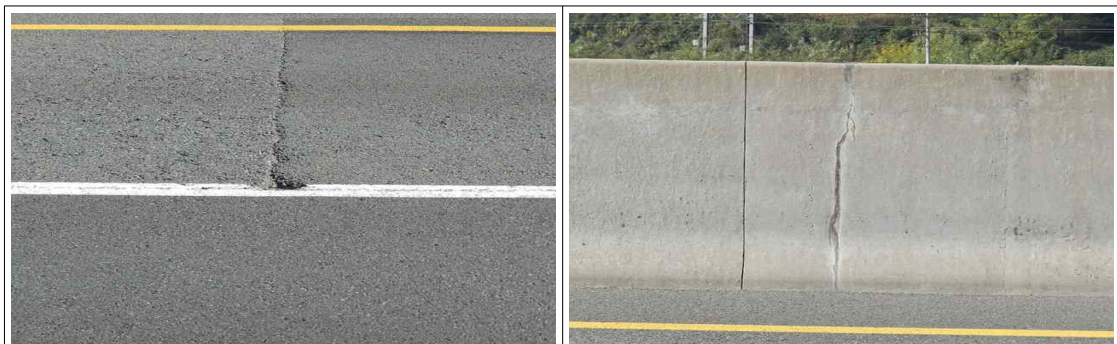
교면포장 하행선 S2 라벨링

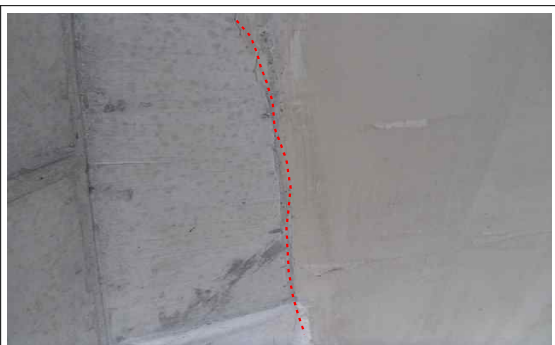
주형외부 상행선 S1 균열(CW=0.3mm)

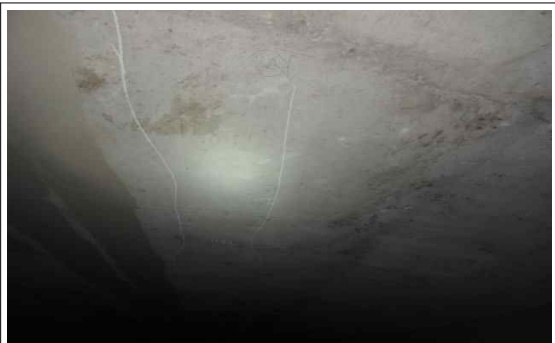
주형외부 상행선 S1 균열(CW=0.2mm)

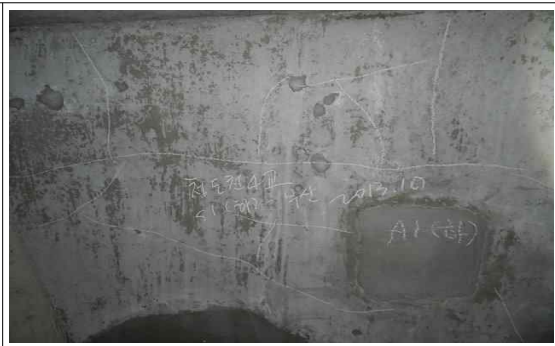
주형내부 상행선 S10 격벽(대구) 망상균열

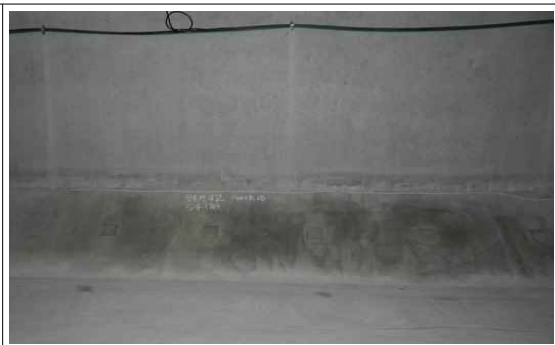
주형내부 하행선 S2 상면 종방향 균열  
(CW=0.1mm)

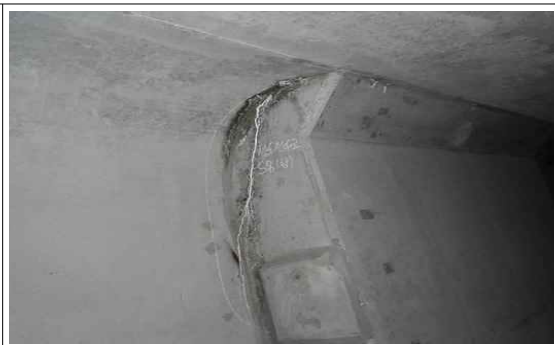
주형내부 하행선 S6 격벽(대구) 균열  
(CW=0.1mm)

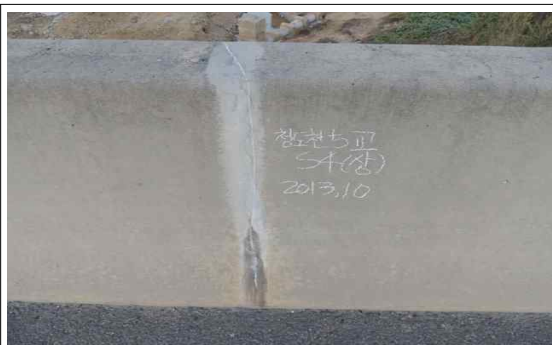
중분대 상행선 S1 균열부 백태

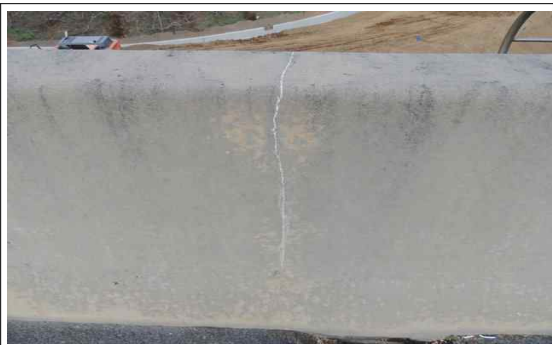
방호벽 상행선 S6 균열부 백태

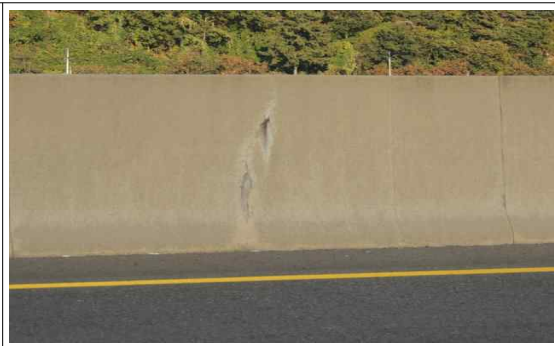
중분대 하행선 S6 균열부 백태

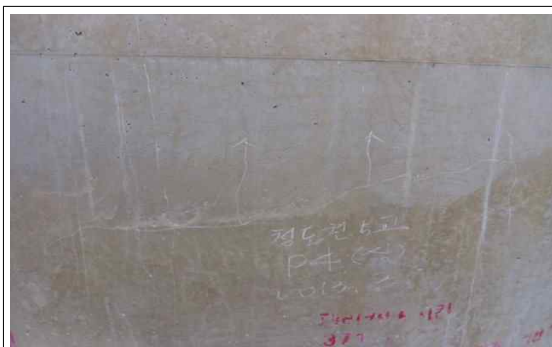
교각 상행선 P4 코핑부 망상균열

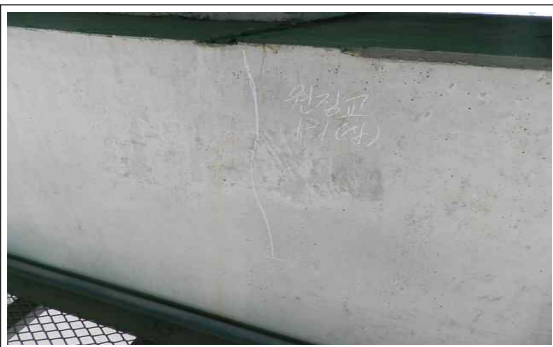
신축이음 하행선 Exp.J2(A2) 접속부 이격

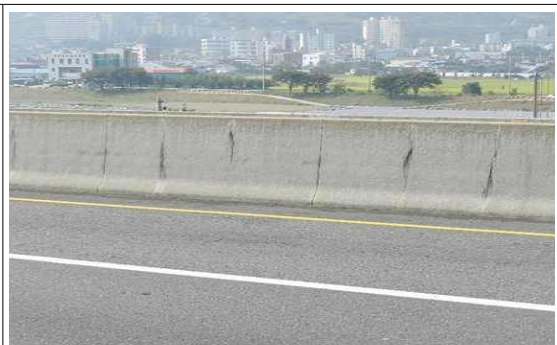
중분대 상행선 S5 균열부 백태

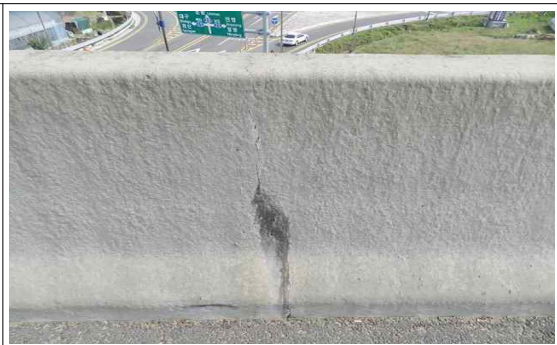
방호벽 상행선 S12 수직균열(CW=0.2mm)

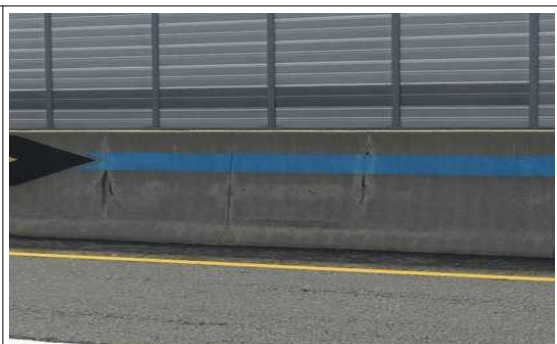
방호벽 하행선 S2 수직균열(CW=0.3mm)

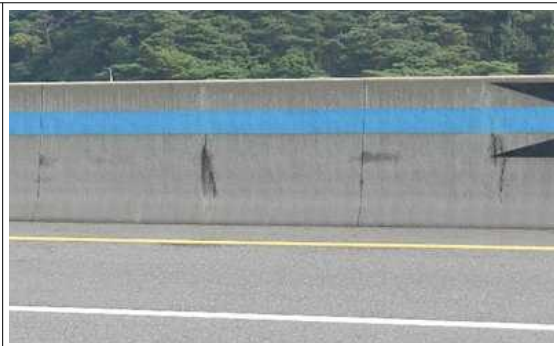
방호벽 하행선 S9 수직균열(CW=0.2mm)

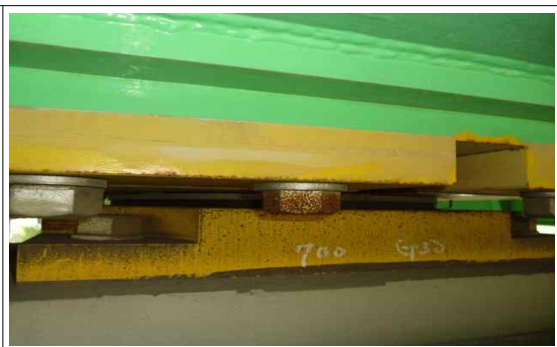
교량받침 하행선 P7 SH1 무수축물탈 균열  
(CW=0.1mm)

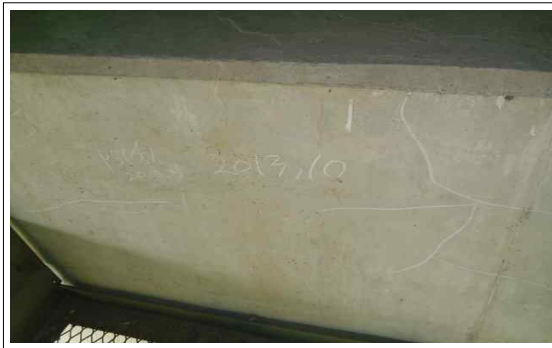
교각 상행선 P1 코핑부 수직균열(CW=0.1mm)

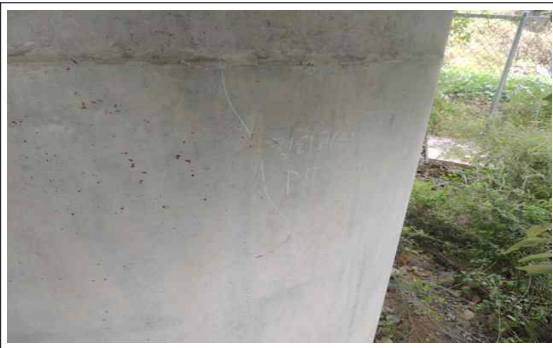
교각 상행선 P5 코핑부 수직, 수평균열  
(CW=0.1mm)

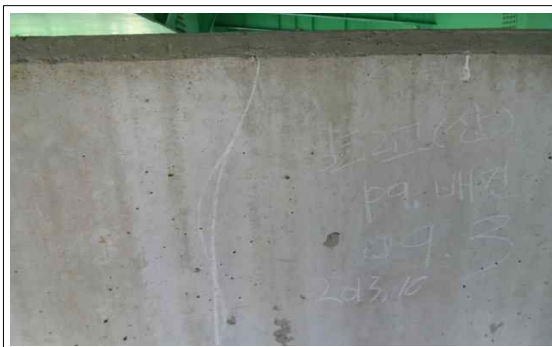
교각 상행선 P7 기둥부 수직균열(CW=0.1mm)

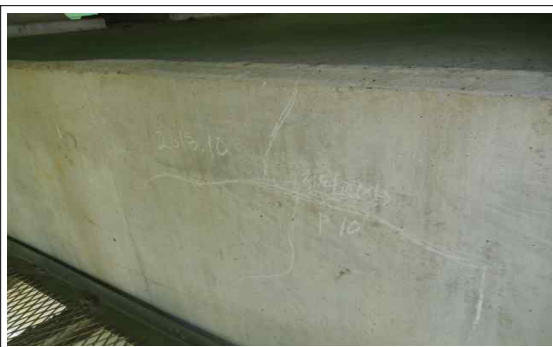
교각 상행선 P9 기둥부 수직균열(CW=0.1mm)

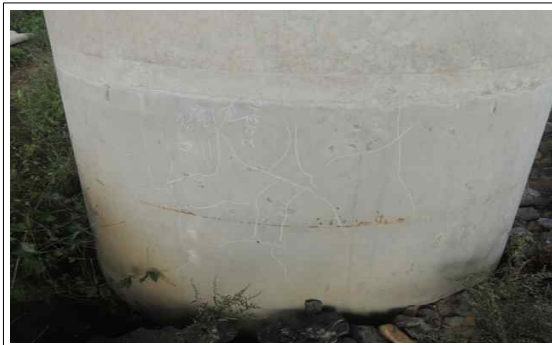
교각 상행선 P10 기둥부 수평균열(CW=0.1mm)

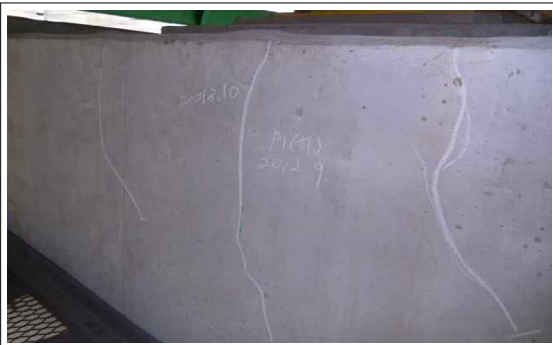
교각 상행선 P11 기둥부 망상균열

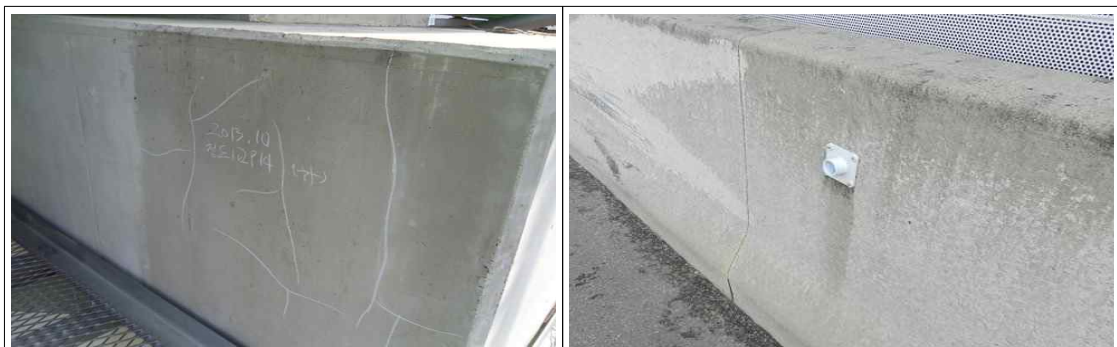
교각 하행선 P6 기둥부 수직균열(CW=0.1mm)

교각 하행선 P11 기둥부 망상균열

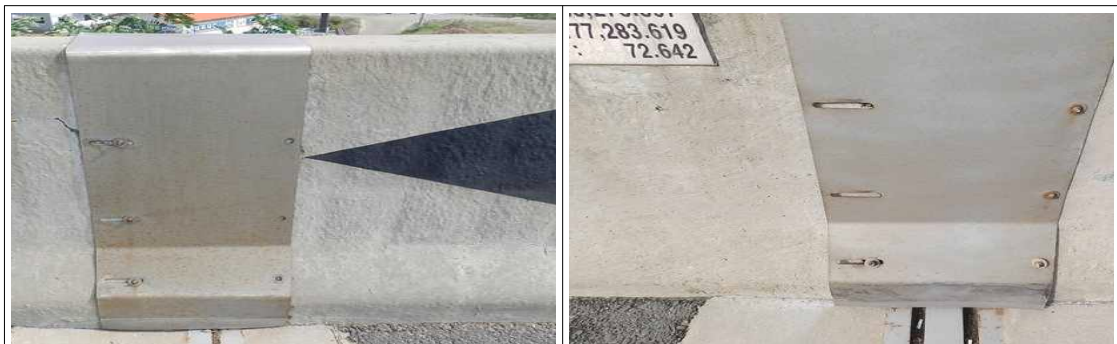
교각 하행선 P14 코핑부 망상균열

부대시설 상행선 S2 델리네이터 파손

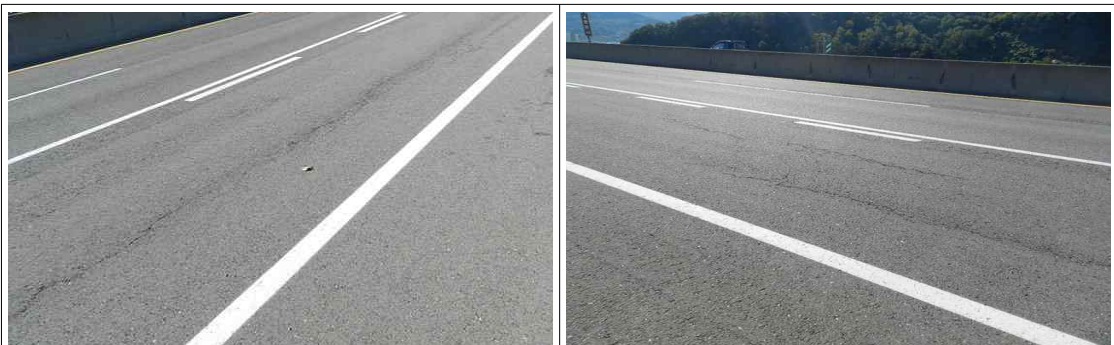
교면포장 상행선 S1 라벨링

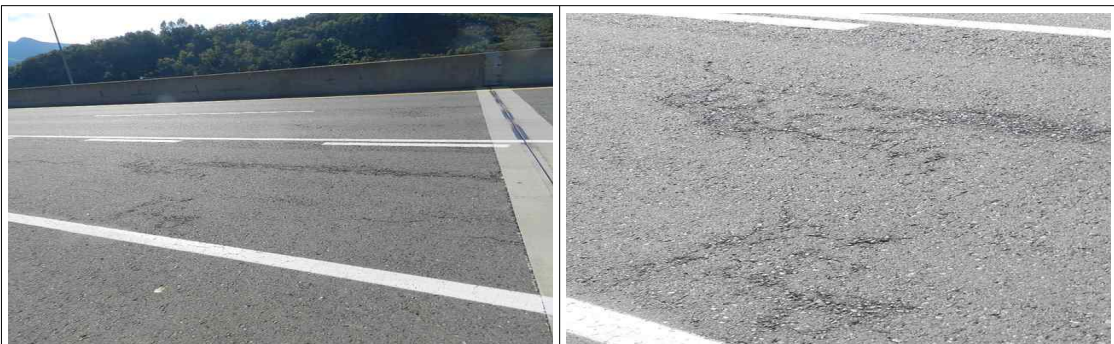
교면포장 상행선 S1 아스콘 균열

교면포장 상행선 S2 아스콘 균열

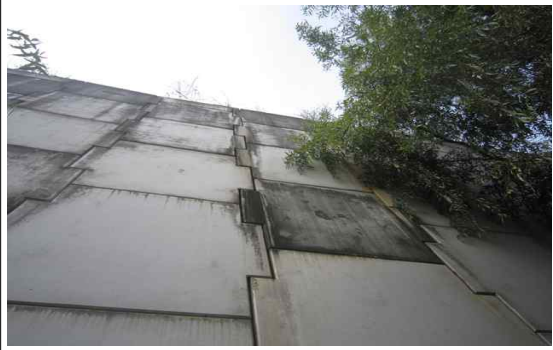
보강토 조립식 옹벽 S1 판넬 파손

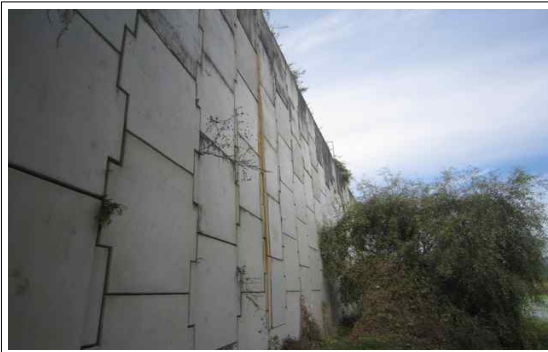
보강토 조립식 옹벽 S2 누수흔적

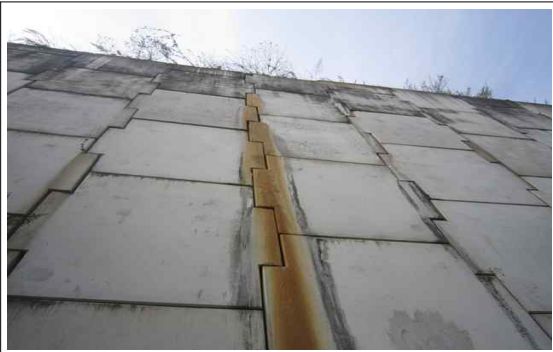
보강토 조립식 옹벽 S3 누수흔적

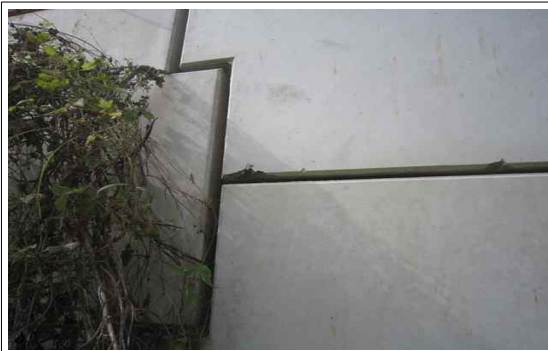
보강토 조립식 옹벽 S3 상부 누수흔적

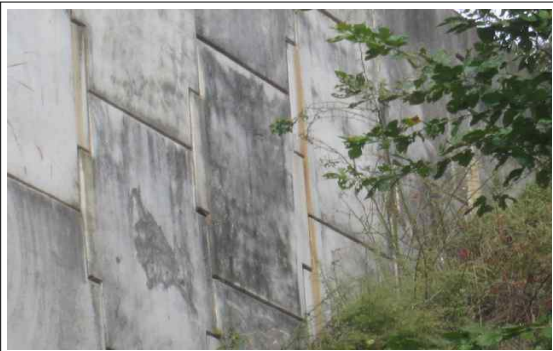
보강토 조립식 옹벽 S7 판넬 파손
