# 신대구부산고속도로 1,2종 시설물 정밀점검(6공구)

## 손상 현황 사진첩

[ 1·2종 시설물 / 교량·터널·옹벽·절토사면 ]

2013. 12.

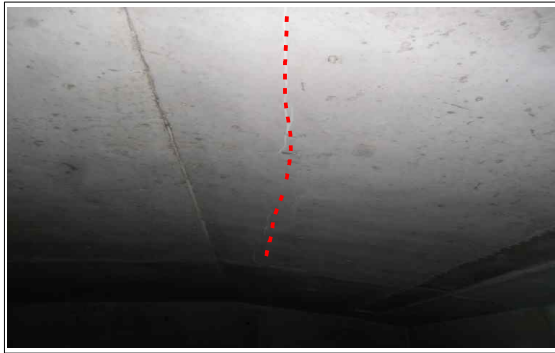
상행선 S12 주형내부 상면  
종방향 균열 (폭0.2mm)

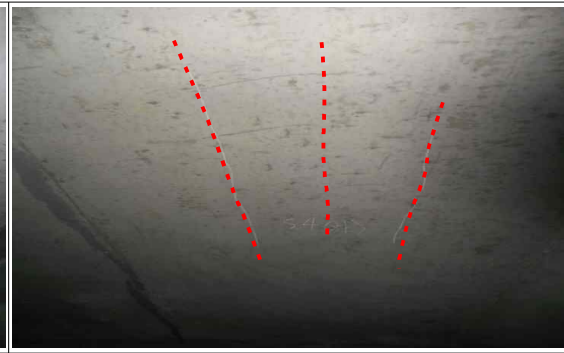
하행선 S4 주형내부 상면  
종방향 균열 (폭0.2mm)

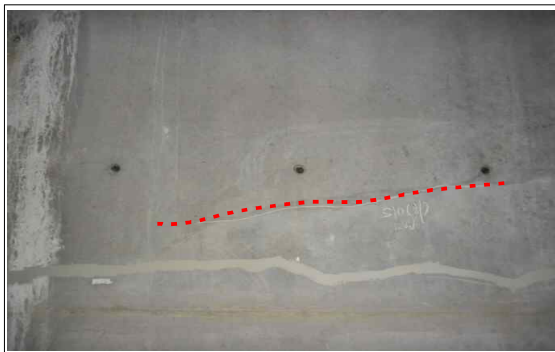
하행선 S10 주형내부 좌측면  
수평 균열 (폭0.2mm)

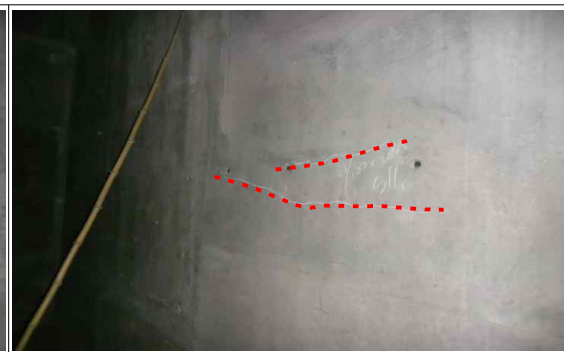
하행선 S11 주형내부 좌측면  
수평 균열 (폭0.1mm)

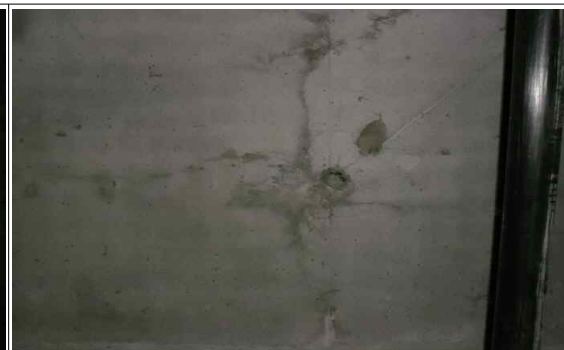
하행선 S11 주형내부 상면 콘크리트 박락

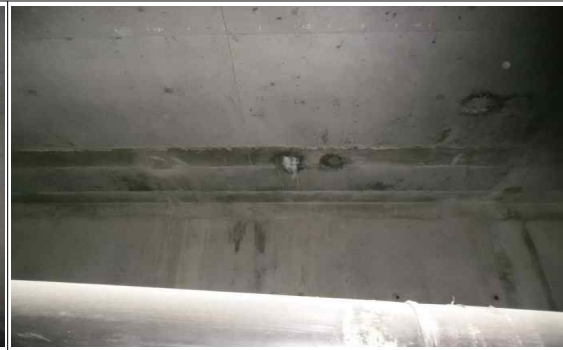
하행선 S12 주형내부 상면 백태

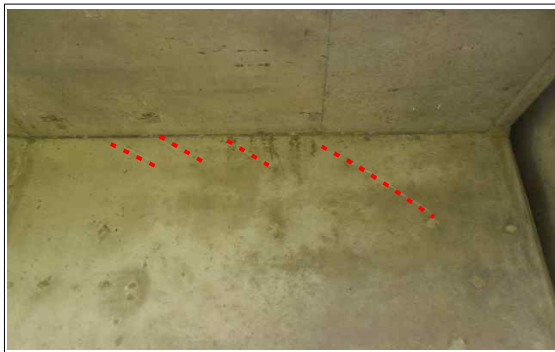
상행선 S1 A1측 주형외부 좌측면  
사방향 균열 (폭0.1mm)

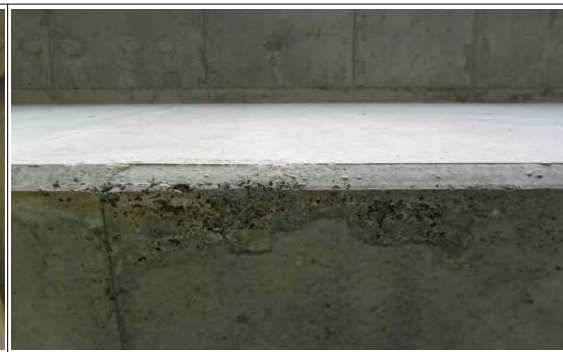
상행선 S3 주형외부 하부 슬래브 재료분리

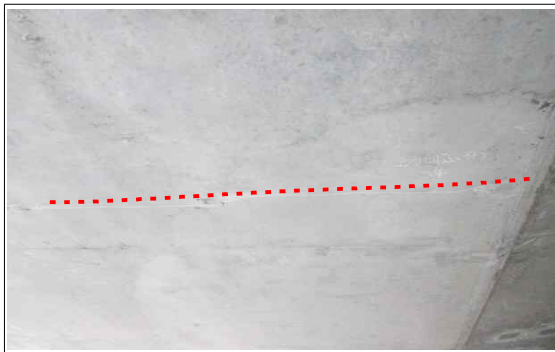
상행선 S4 주형외부 하부슬래브  
종방향 균열 (폭0.1mm)

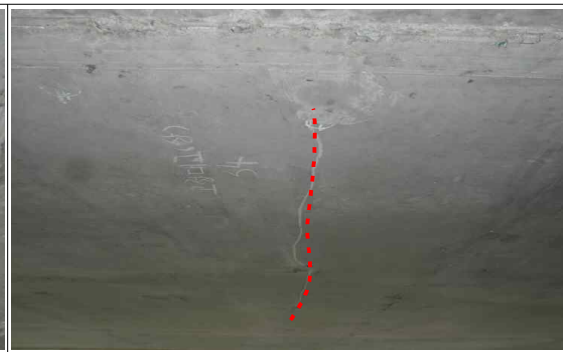
상행선 S4 주형외부 하부슬래브  
종방향 균열 (폭0.1mm)

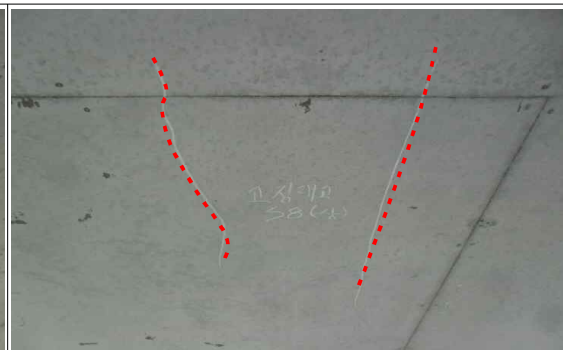
상행선 S8 주형외부 하부 슬래브  
종방향 균열 (폭0.1mm)

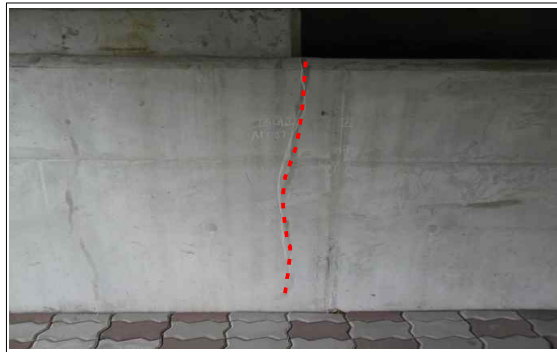
상행선 A1 벽체 보수부 재균열 (폭0.1mm)

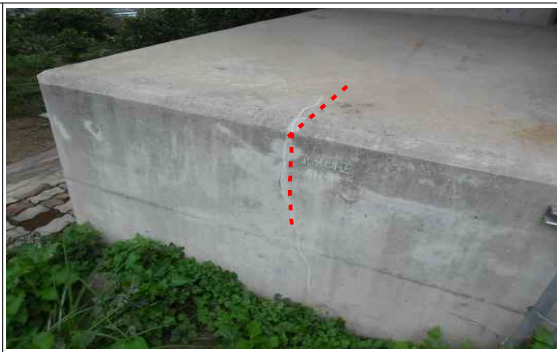
상행선 A1 우측면 균열 (폭0.2mm)

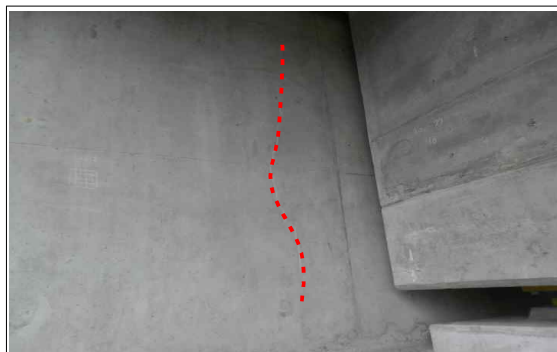
상행선 A1 흉벽 수직균열 (폭0.1mm)

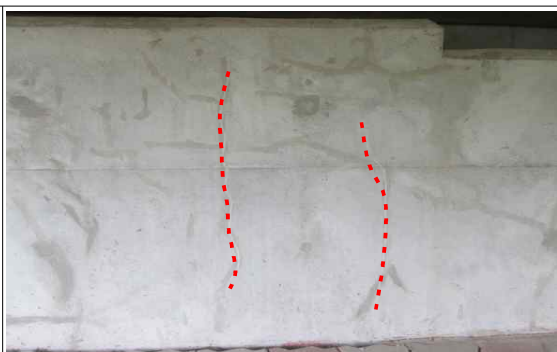
하행선 A1 벽체  
보수부 재균열 (폭0.1mm)

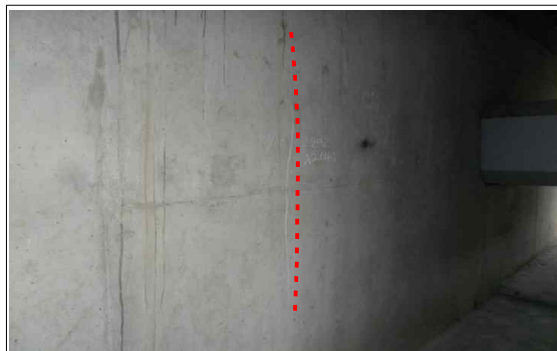
하행선 A2 흉벽 균열 (폭0.2mm)

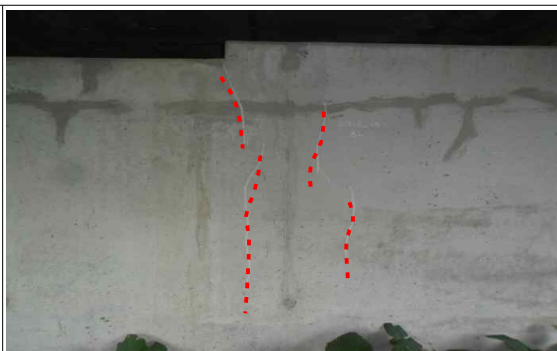
하행선 A2 벽체 균열 (폭0.1mm)

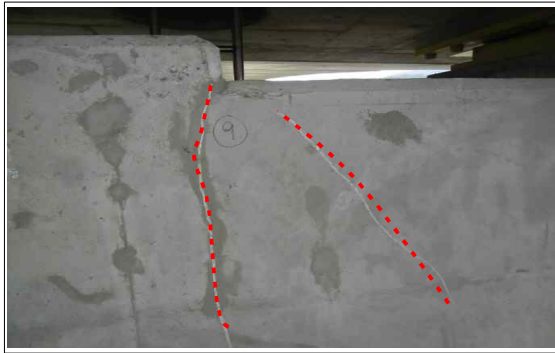
상행선 P4 코핑 정면  
균열 및 보수부 재균열 (폭0.1mm)

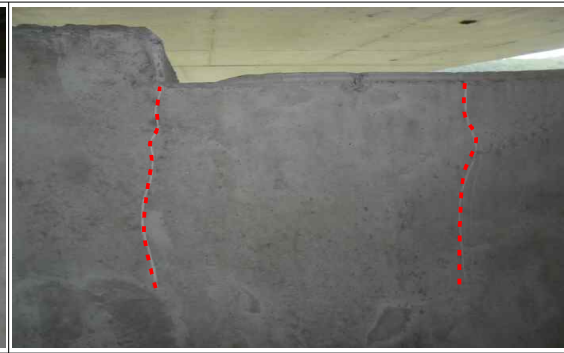
상행선 P9 코핑부 점검BOX 내측면  
균열 (폭0.2mm)

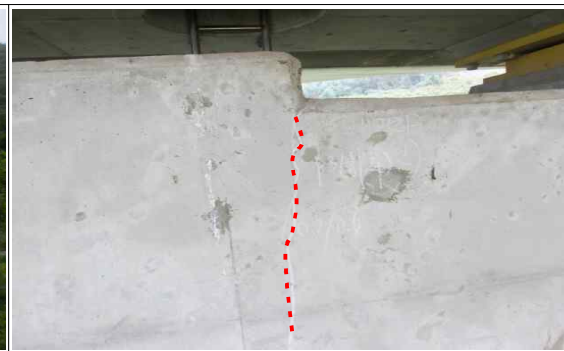
하행선 P3 코핑 배면 균열 (폭0.2mm)

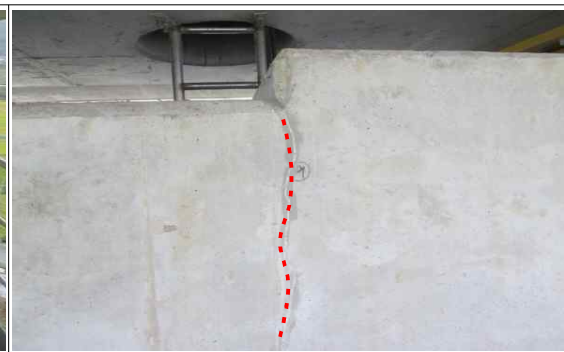
하행선 P5 코핑 정면  
보수부 재균열 (폭0.1mm)

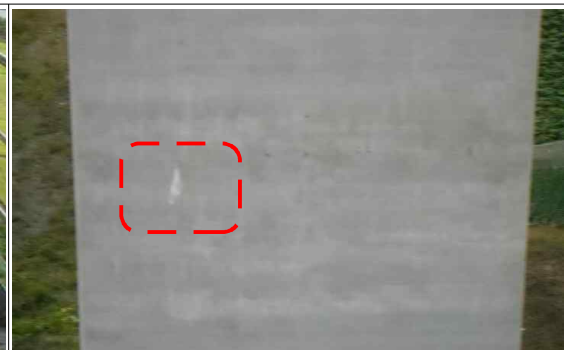
하행선 P7 배면 백태

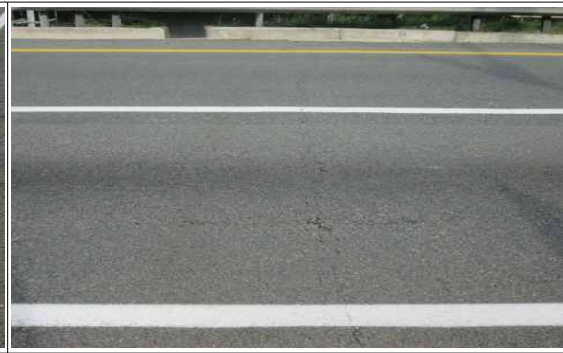
하행선 S1 A1측 접속도로 아스콘 균열

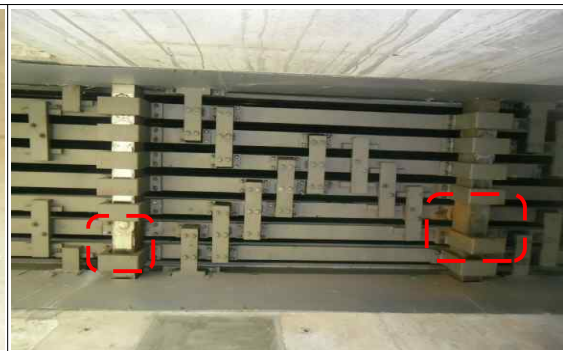
상행선 P2 신축이음 Support Beam 지지대 탈락 및 진동 발생

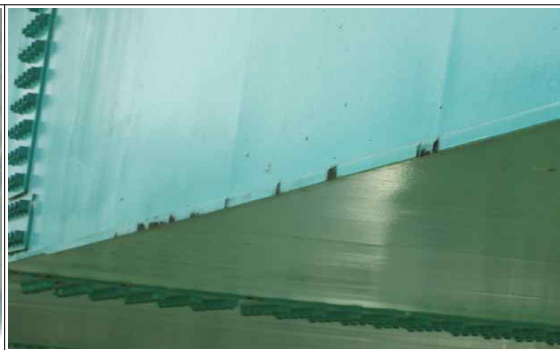
하행선 S3 G2 주형외부 도장손상

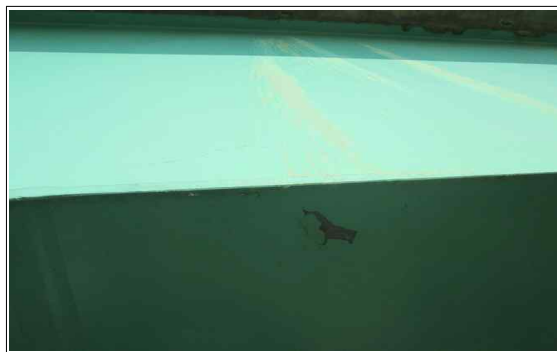
하행선 S5 G1 주형외부 도장손상

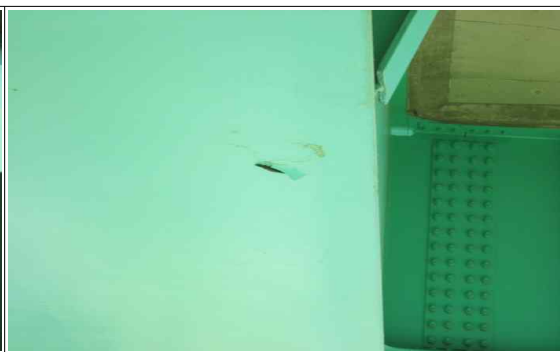
하행선 S5 G2 주형외부 도장손상

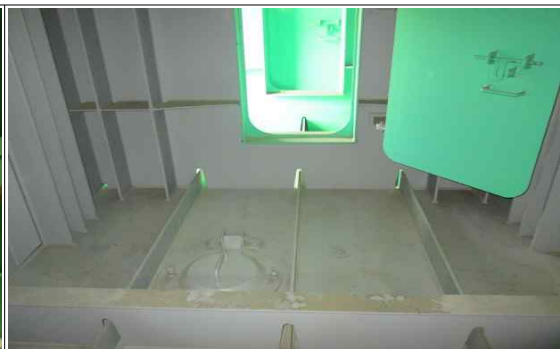
상행선 S4 G1 주형내부 이물질퇴적 보수

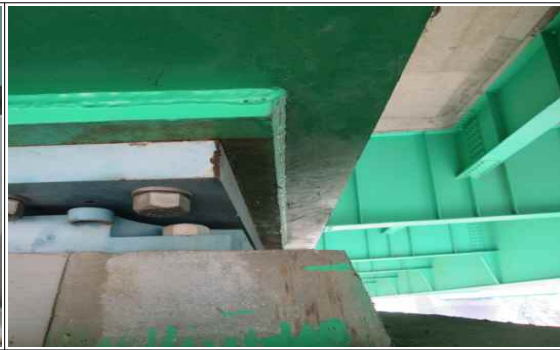
상행선 P2 SH3 Plate 녹발생

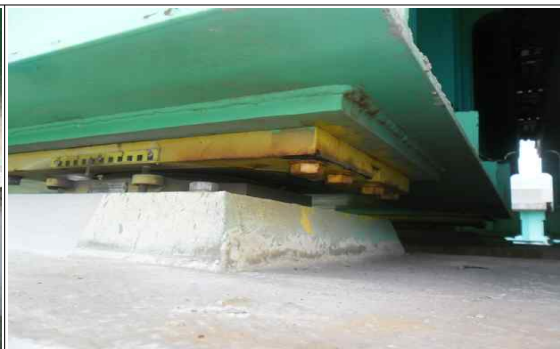
하행선 P8 SH5  
Plate 도장손상 및 녹발생

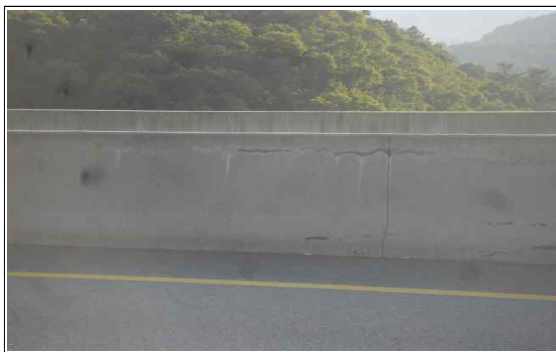
상행선 S2 방호벽 균열 (폭0.2mm)

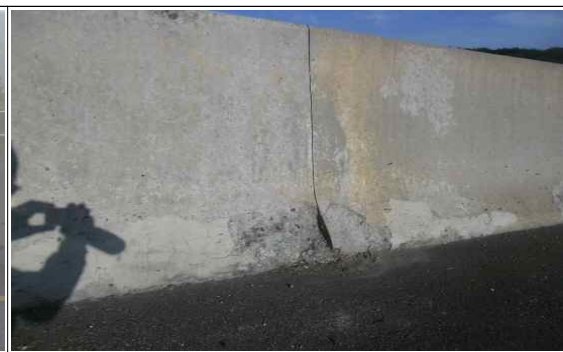
상행선 S12 방호벽 보수부 들뜸 및 파손

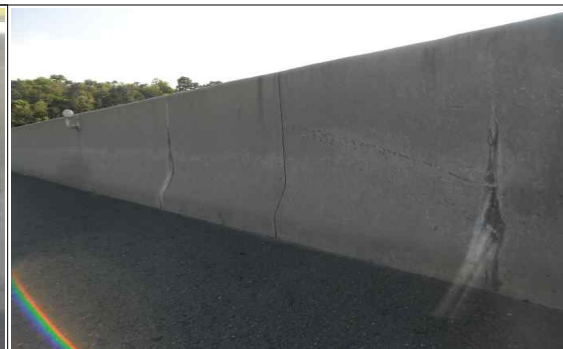
하행선 S3 방호벽 균열부 백태

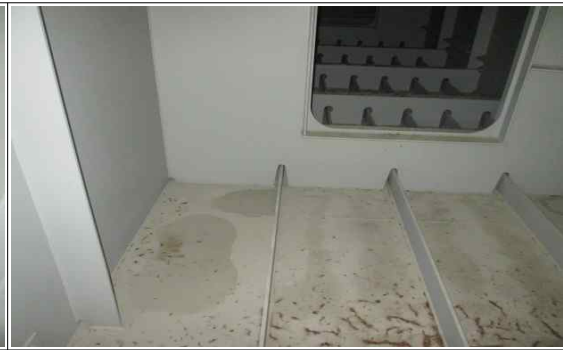
상행선 S6 G2 주형내부 누수 및 우수유입

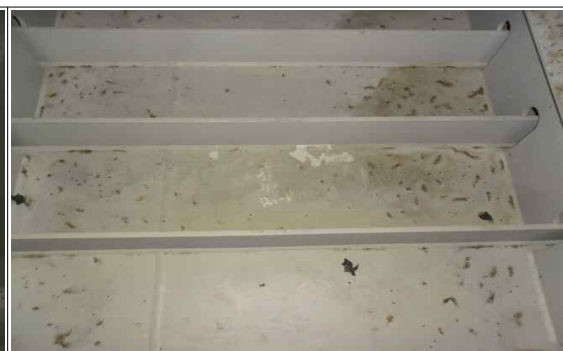
하행선 S5 G1 주형내부  
도장손상 및 이물질 퇴적(곤충사체)

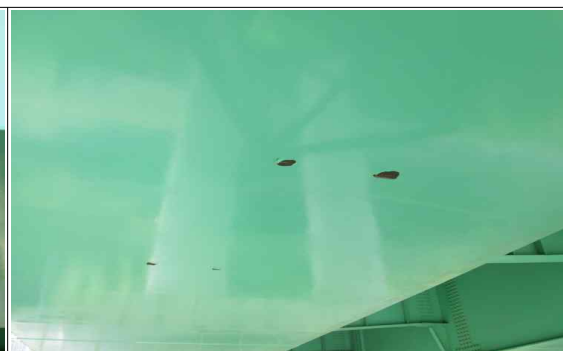
상행선 S2 G2 주형외부 도장손상

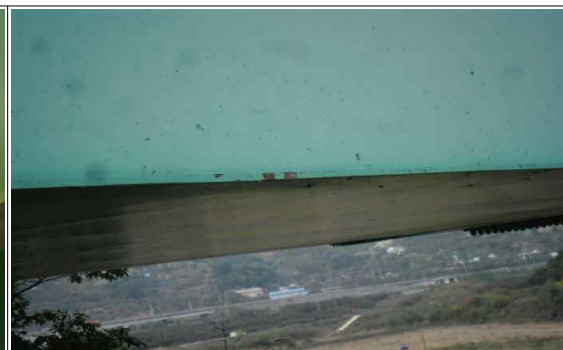
하행선 S1 G2 주형외부 도장손상

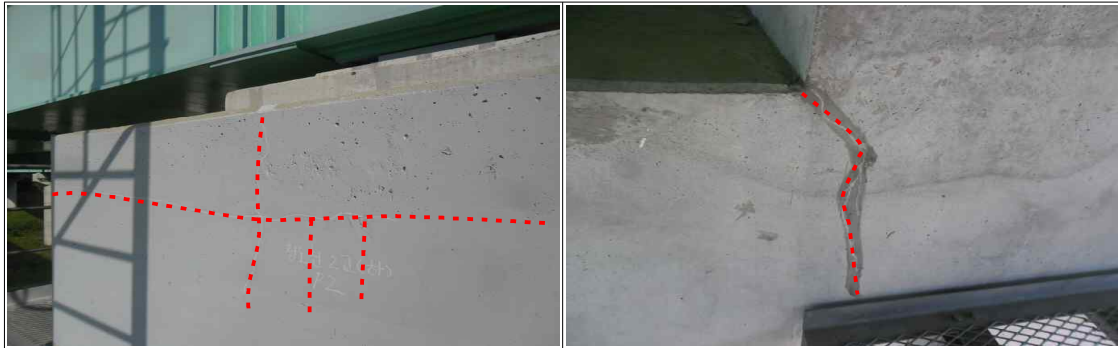
하행선 P2 코핑부 좌측면  
보수부 재균열(폭 0.1mm)

하행선 P3 코핑부 배면  
보수부 재균열(폭 0.1mm)

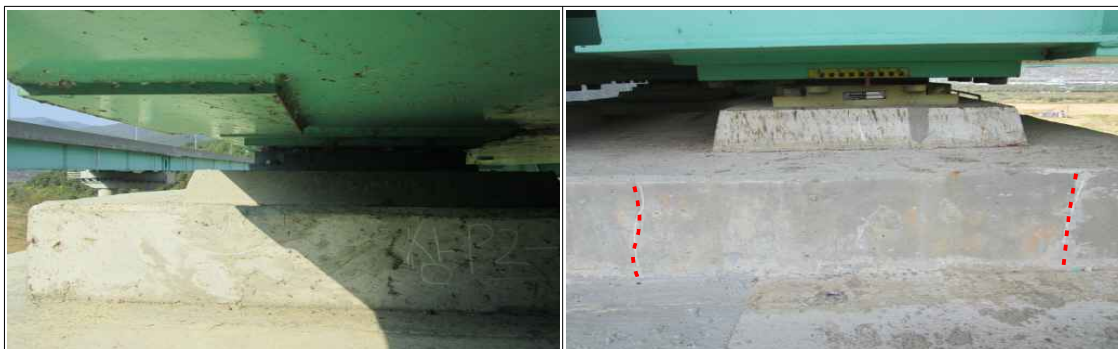
상행선 P2 SH1 받침콘크리트  
보수부 재파손

상행선 P3 SH8  
받침콘크리트 균열 (폭0.1mm)

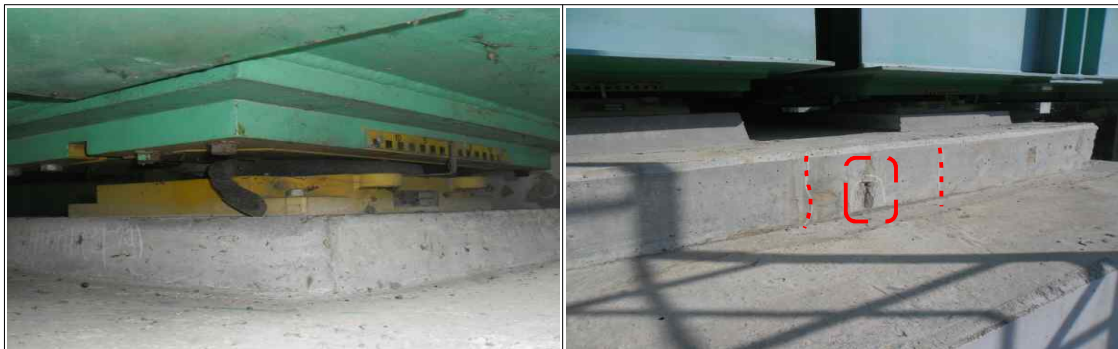
상행선 A1 SH1 베어링 마감재 탈락

하행선 P3 SH1, SH5  
받침콘크리트 균열(폭0.1mm) 및 파손

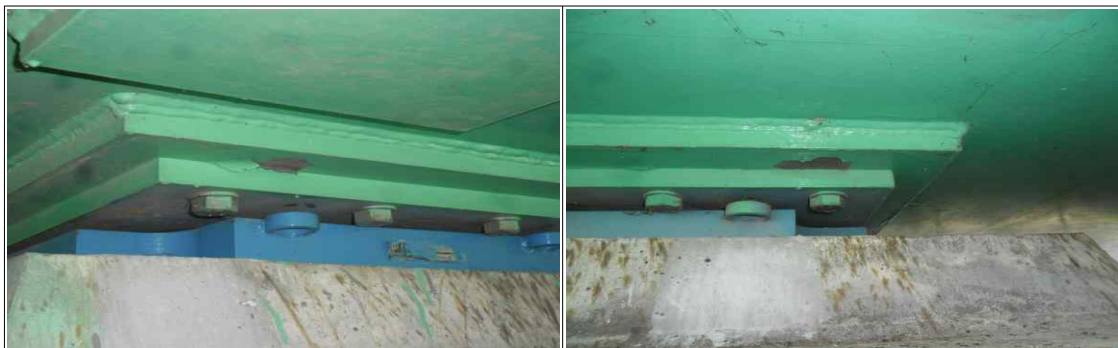
하행선 P4 SH2  
Plate 도장손상

하행선 P4 SH4  
Plate 도장손상

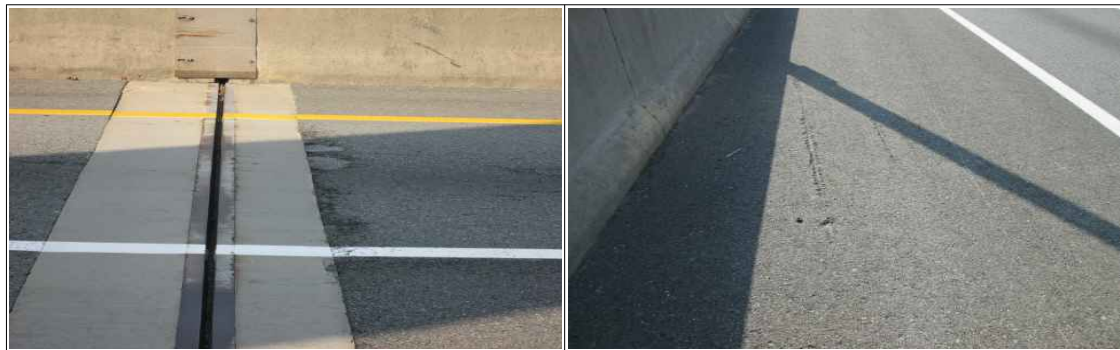
상행선 S1 (A1측) 교면포장 패임

상행선 S1 교면포장 패임

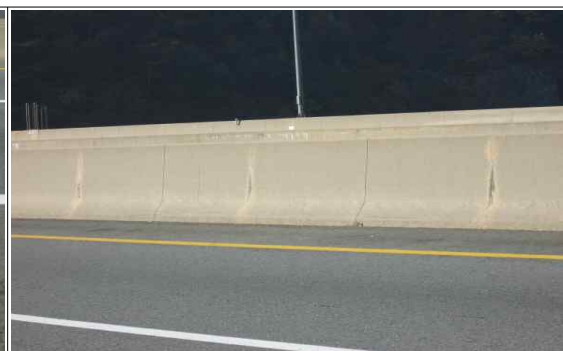
상행선 S4 중분대  
균열부 백태

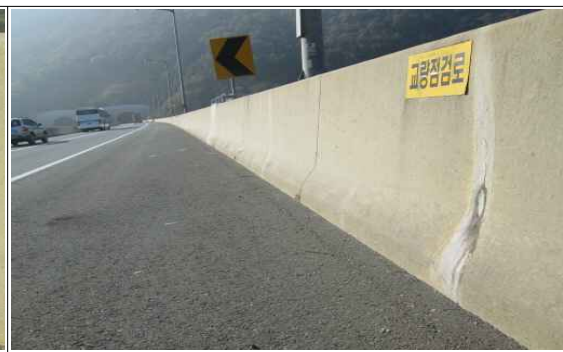
하행선 S4 방호벽 보수부 균열 및 백태

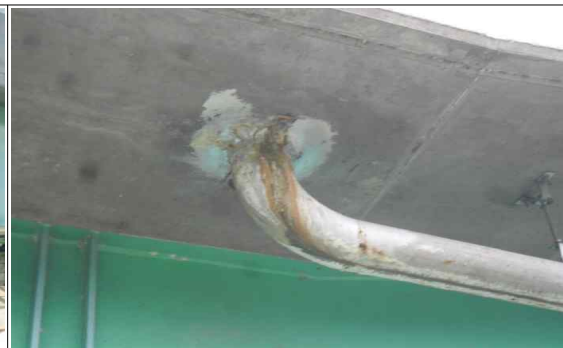
하행선 S1 배수관  
바닥판 연결부 누수 (보수부 재손상)

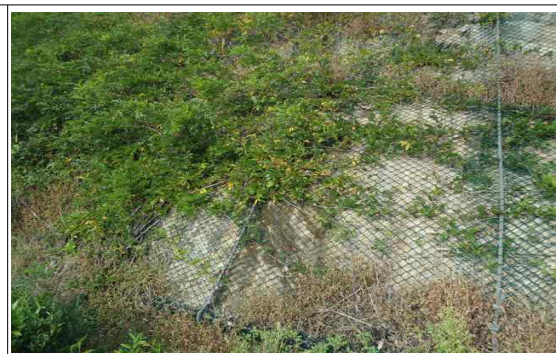
1단 절리부 누수 (54.06K 지점)
