**신대구부산고속도로 1,2종 시설물 정밀점검(7 공구)**

# 손 상 현 황 사 진 첩

**[ 1 · 2종 시설물 / 교량 · 터널 · 절토사면 ]**

2013. 12.

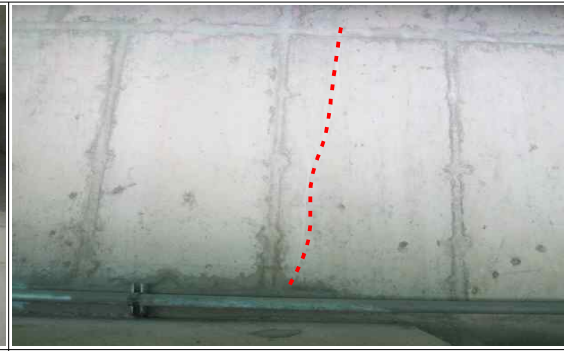
상행선 A2 교대 홍벽  
보수부 재균열 (폭0.2mm)

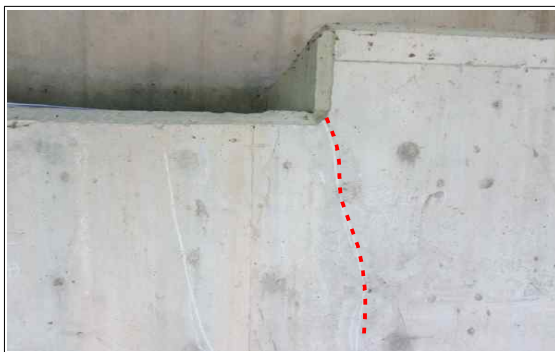
하행선 A1 교대 벽체  
보수부 재균열 (폭0.2mm)

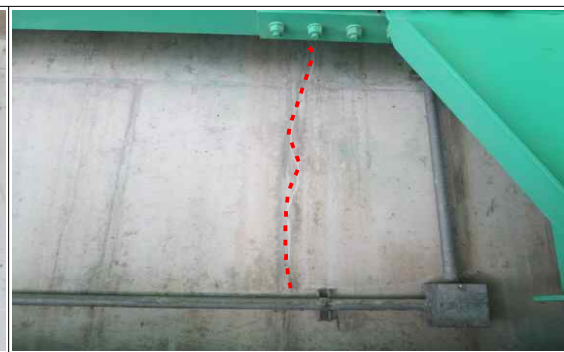
하행선 A2 교대 홍벽 균열 (폭0.2mm)

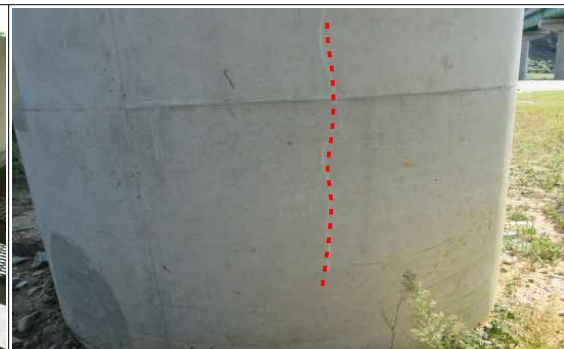
상행선 P5 기둥 배면 균열 (폭0.2mm)

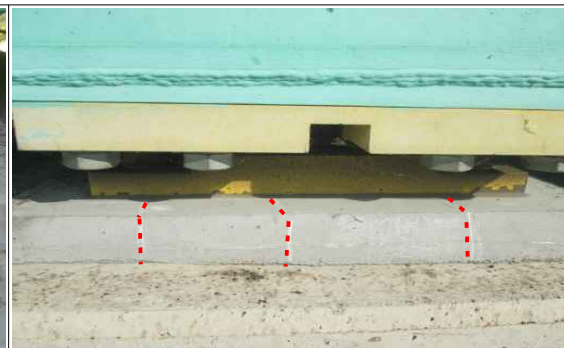
하행선 P22 SH1  
무수축물탈 균열 (폭0.1mm)

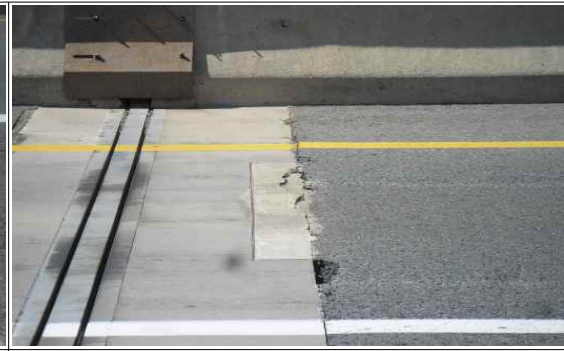
상행선 A2 신축이음  
후타재 보수부 재파손

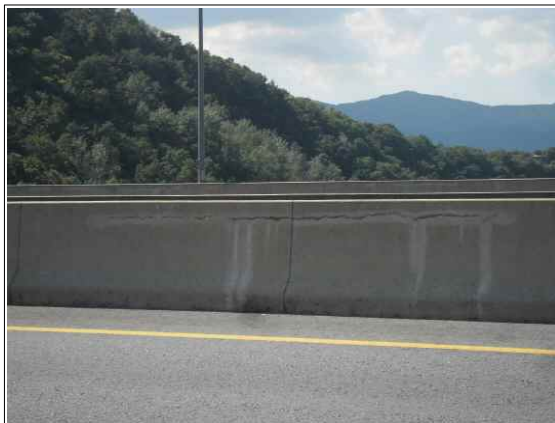
상행선 S2 방호벽 균열 (폭0.2mm)

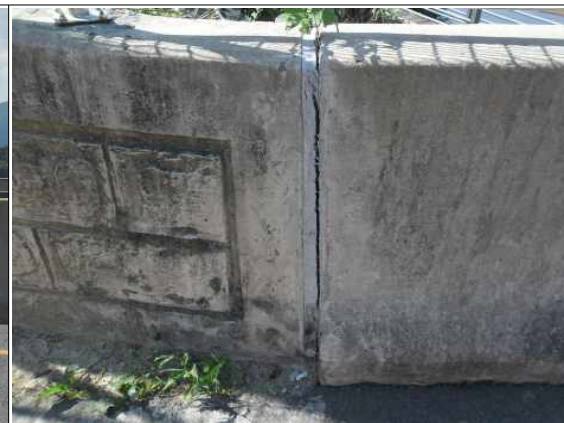
하행선 A1측 접속도로 구간 방호벽  
실란트 파손

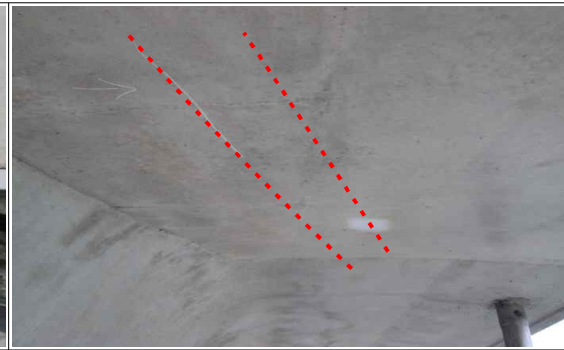
상행선 S1 주형외부 좌측 상부슬래브  
종방향균열 (폭0.2mm)

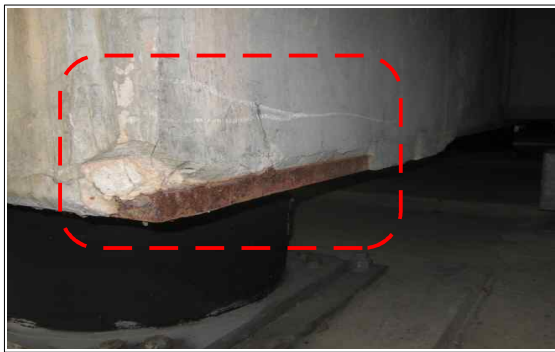
상행선 S17 A2측 주형외부  
받침부 콘크리트 박리 및 파손

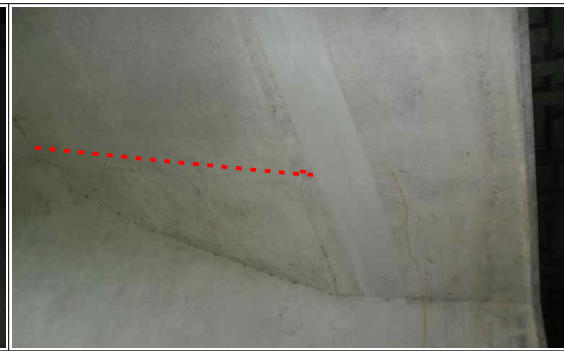
하행선 S1 주형외부 좌측상부슬래브  
종방향균열 (폭0.2mm)

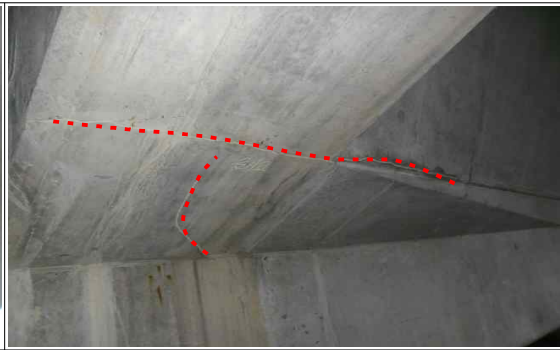
하행선 S17 A2측5 주형외부 좌측면  
균열 (폭0.2mm)

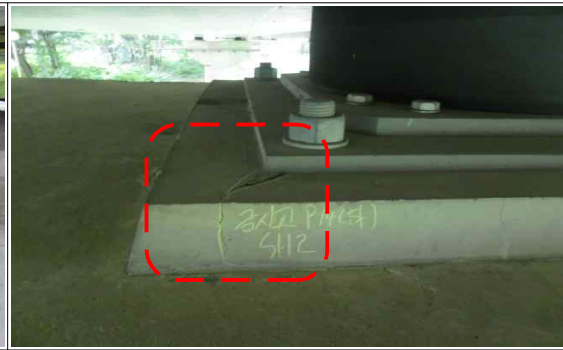
하행선 P14 SH2 무수축물탈 파손

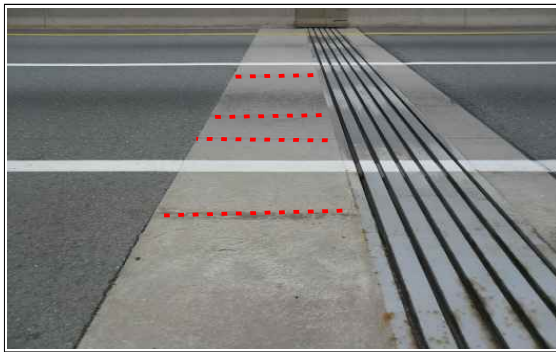
상행선 A1 신축이음  
후타재 균열

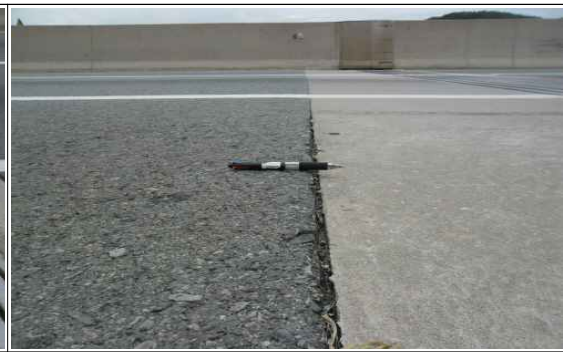
상행선 A1 신축이음  
후타재 접속부 이격 및 단차

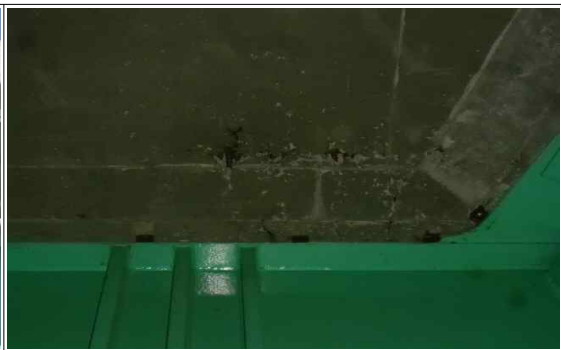
하행선 S3 바닥판하면  
철근노출 및 재료분리

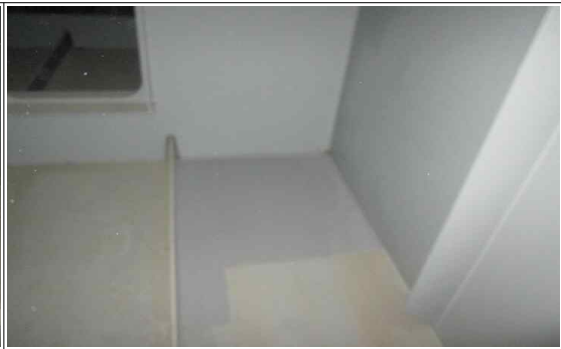
상행선 S8 G2 주형내부  
이물질 퇴적 보수 현황

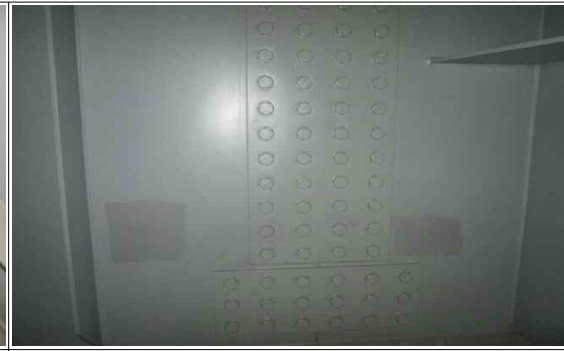
하행선 S8 G1 주형내부  
도장손상 보수 현황

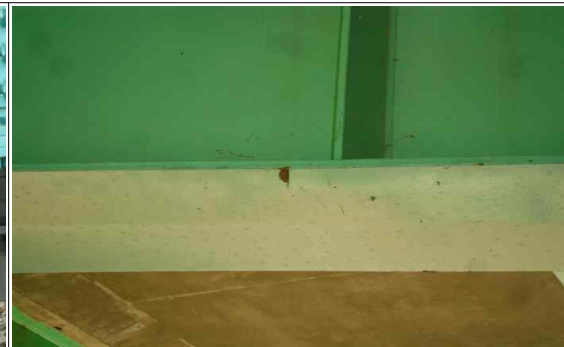
상행선 S4 가로보 도장손상

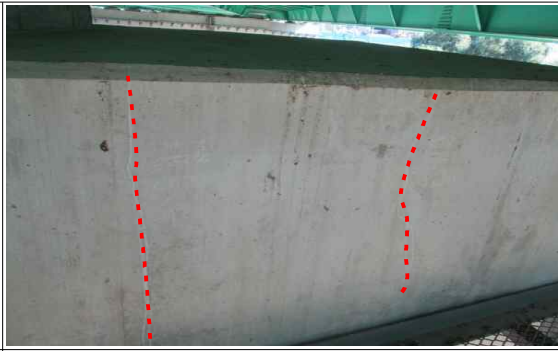
상행선 P5 코핑 정면 균열 (폭0.1~0.2mm)

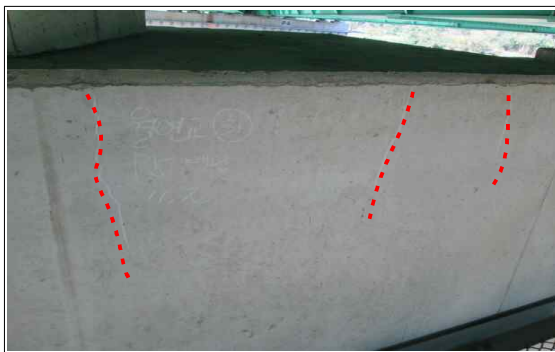
하행선 P5 코핑 배면 균열(폭0.1~0.2mm)

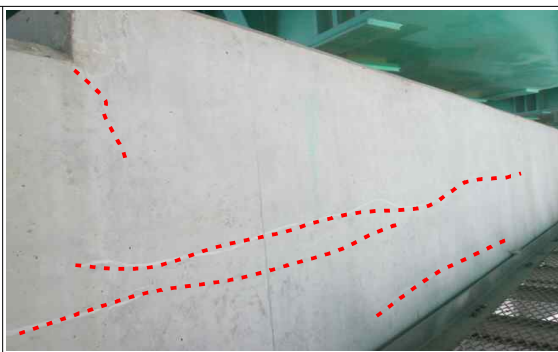
하행선 P7 코핑 정면 균열 (폭0.1~0.2mm)

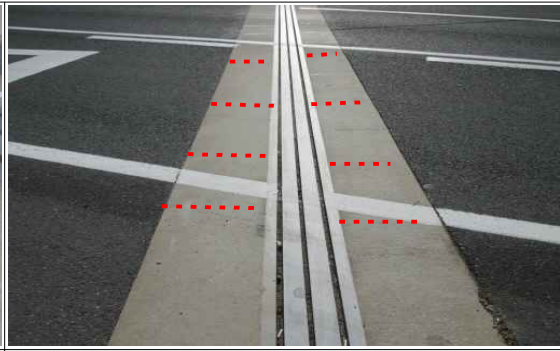
하행선 A1 신축이음  
후타재 균열 (폭0.2mm)

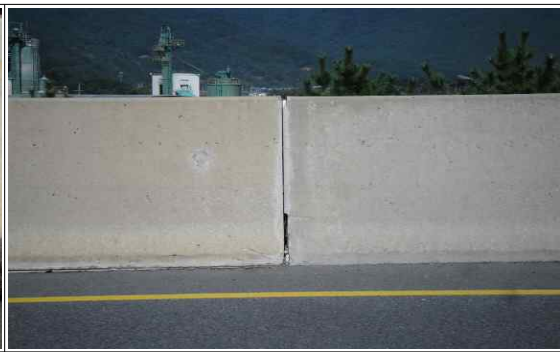
A2측 접속도로 구간 중분대  
접합부 실란트 이격

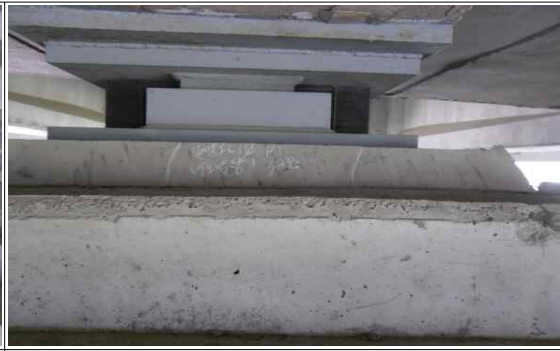
국도24호선방향 P1 SH8  
무수축물탈 균열 (폭0.1mm)

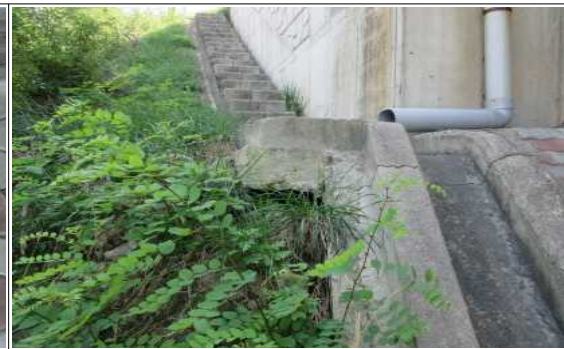
국도24호선방향 A2 점검계단  
하부 토사유실 및 공동

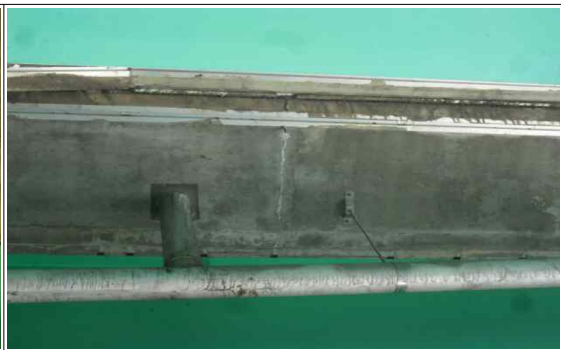
상행선 S3 균열부 바닥판 하면 균열부 백태

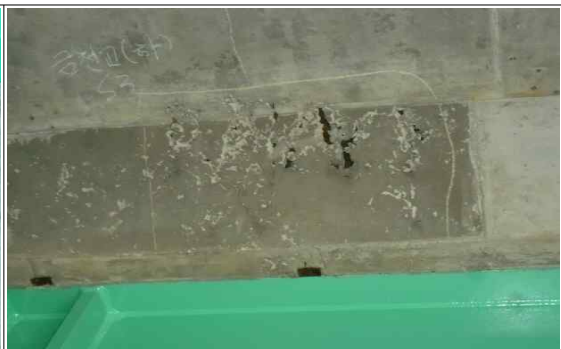
하행선 S3 바닥판 하면  
재료분리 및 철근노출

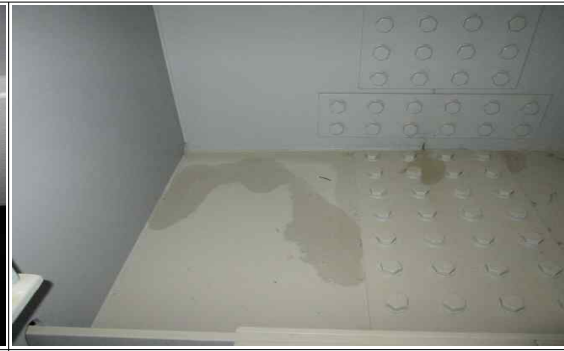
하행선 S1 G2 주형내부  
누수 및 우수유입

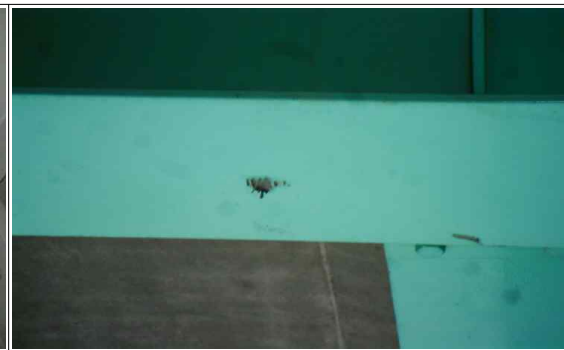
상행선 S2 가로보 도장손상

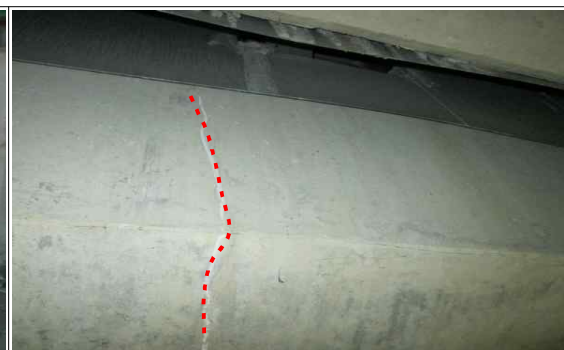
하행선 A1 홍벽 균열 (폭0.3mm)

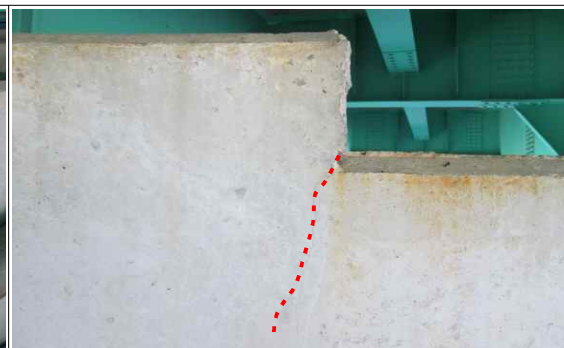
하행선 P1 코핑 배면 균열 (폭0.2mm)

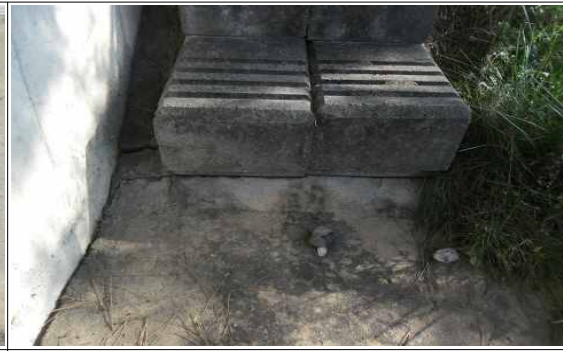
상행선 A2측 점검계단  
하부 균열

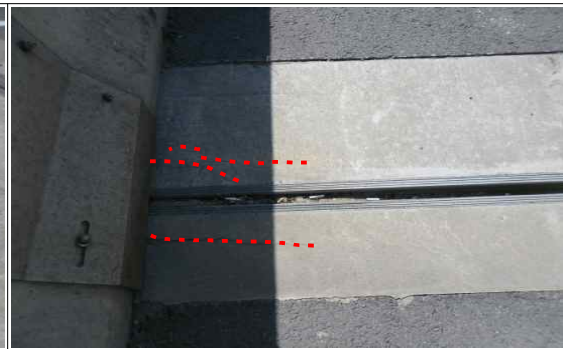
상행선 A1 신축이음  
후타재 균열

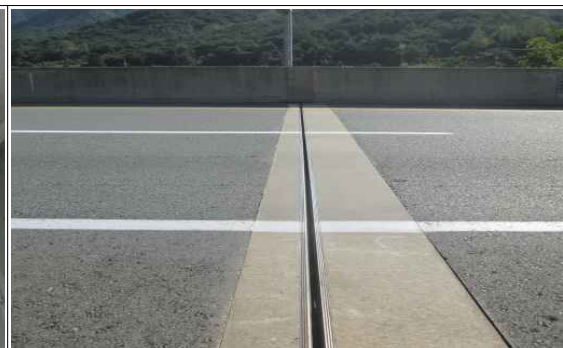
하행선 A1 신축이음  
후타재 균열

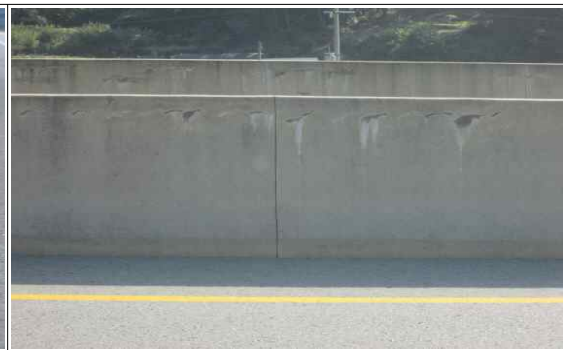
하행선 S2 방호벽  
균열부 백태

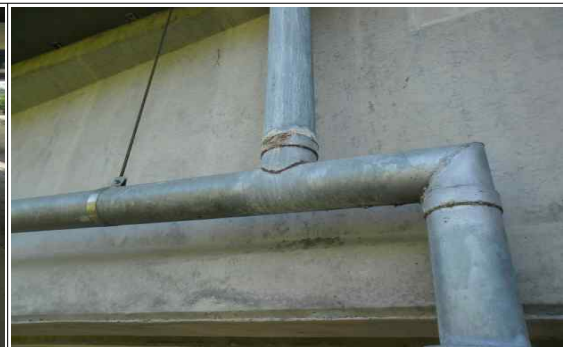
하행선 S1배수관  
연결부 누수

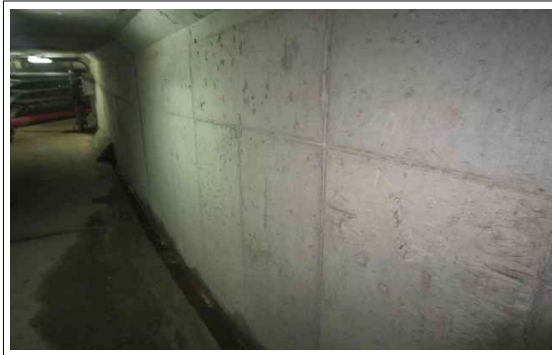
공동구내부 C면  
좌측벽 재료분리 (STA.0+10)

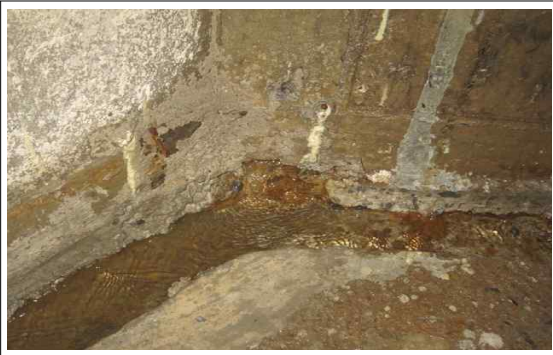
공동구내부 C면 좌측벽 누수 (STA.0+20)

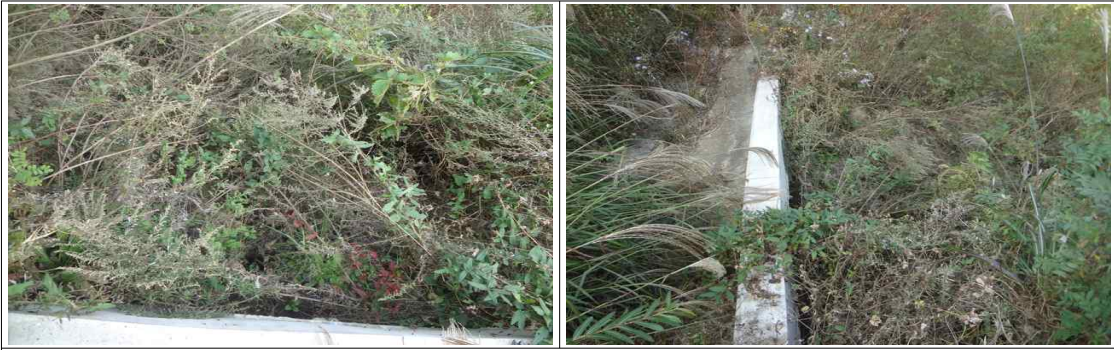
사면(시점부-우측) STA.41+750 3~4단 누수 및 유실

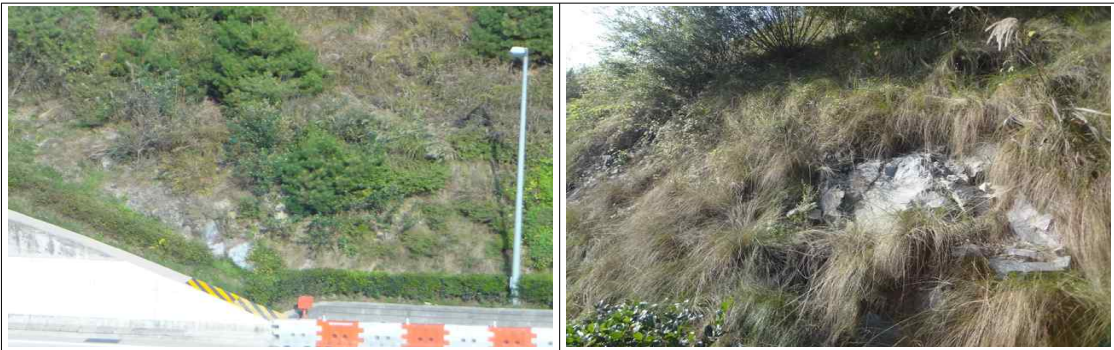
사면(시점부-우측) STA.41+710 1단 암노출
