**신대구부산고속도로 1,2종 시설물 정밀점검(8 공구)**

# 손상 현황 사진첩

**[ 1·2종 시설물 / 교량·터널 ]**

2013. 12.

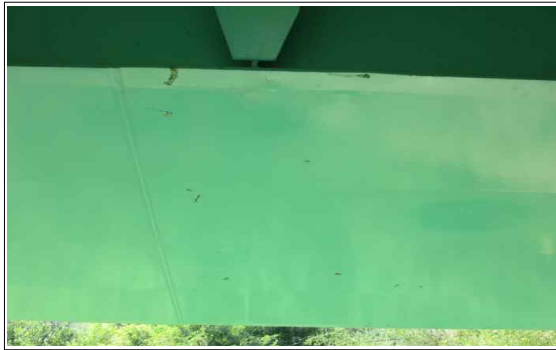
하행선 S2 G1 주형외부 도장손상

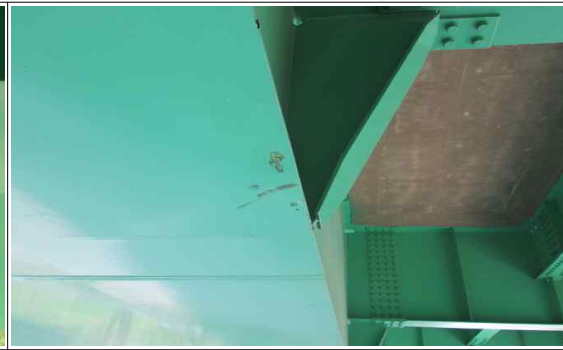
하행선 S2 G2 주형외부 도장손상

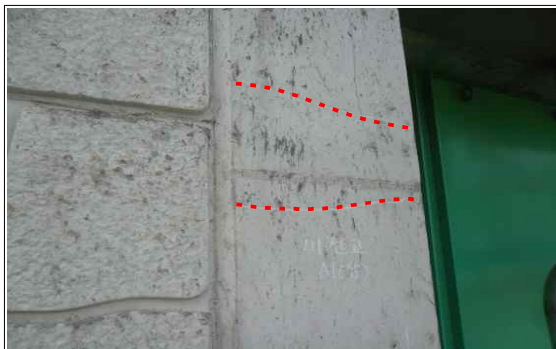
상행선 A1 날개벽 균열 (폭0.1mm)

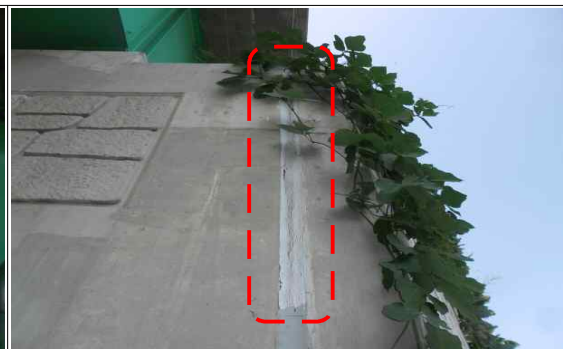
상행선 A2 실란트 파손

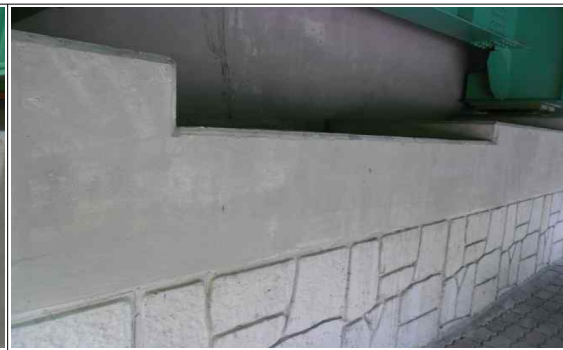
하행선 A2 균열 보수 현황

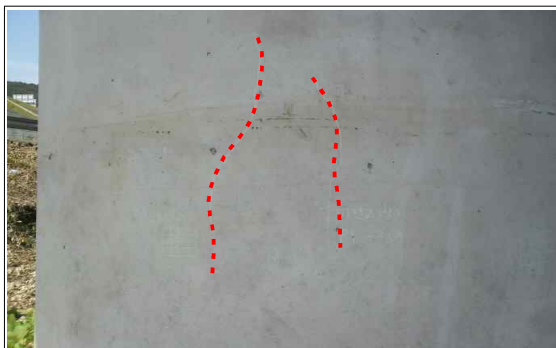
상행선 P1 기둥 정면 균열 (폭0.1mm)

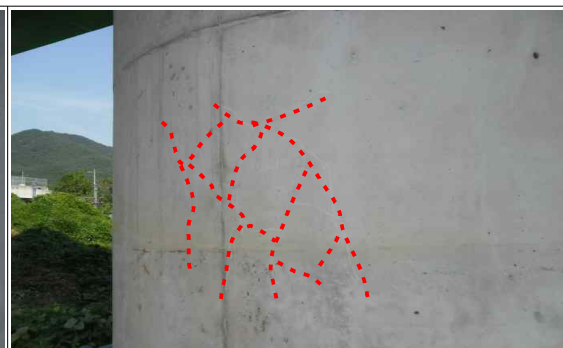
상행선 P1 기둥 좌측면 망상균열

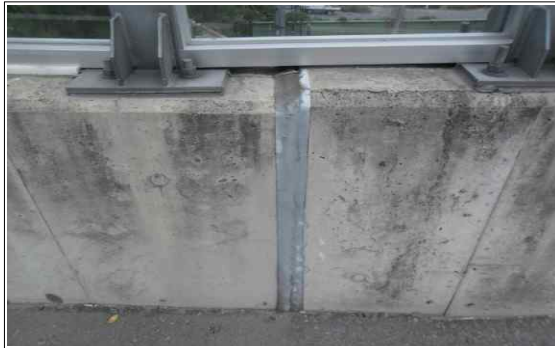
상행선 A2측 접속도로 방호벽  
단차 및 실란트 파손 보수현황

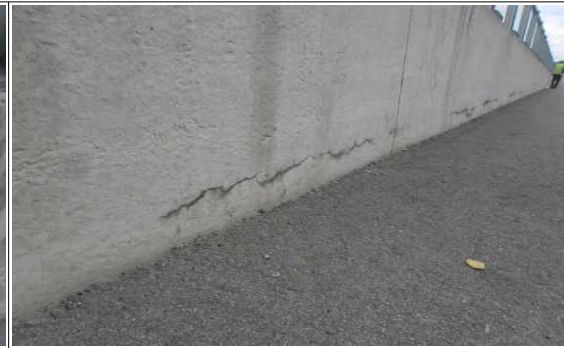
상행선 S2 방호벽  
균열 (폭0.1~0.2mm)

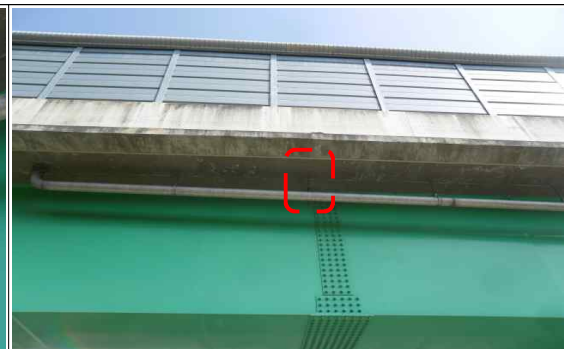
하행선 S2 배수관 연결고리 탈락

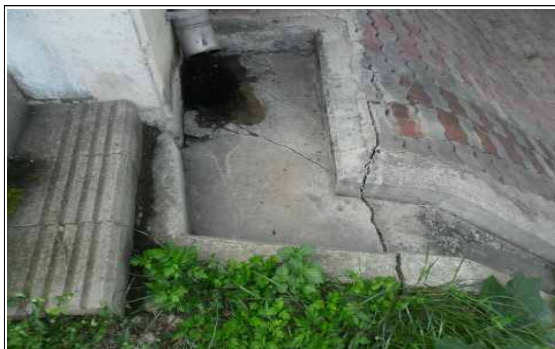
상행선 A1 배수로 균열 및 박리

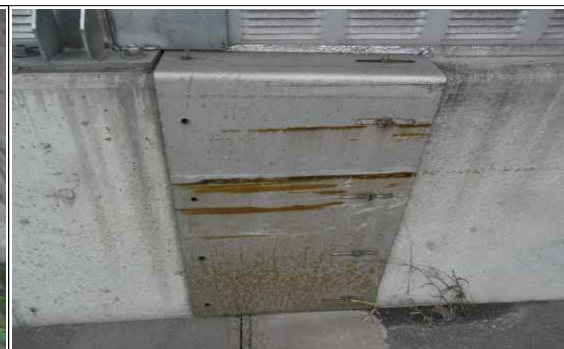
하행선 A1 차수관 앵커볼트 탈락

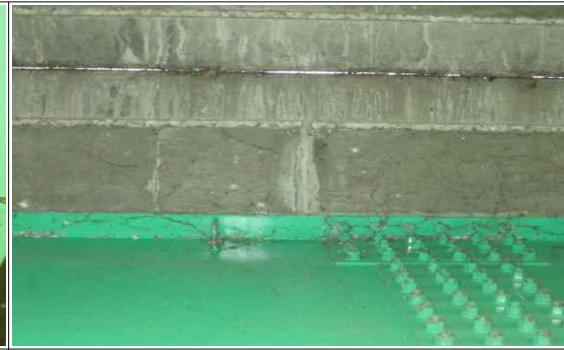
하행선 S10 바닥판 하면 캔틸레버부  
균열부 백태

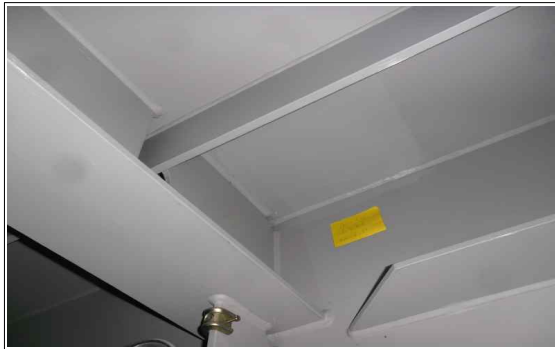
상행선 S7 G1 주형내부  
기존 도장손상 보수현황

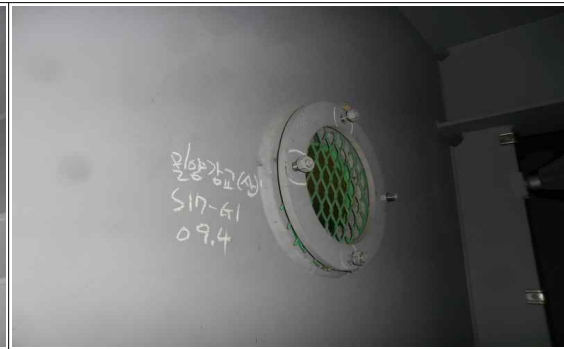
상행선 S17 G1 주형내부  
환기구 볼트 이완

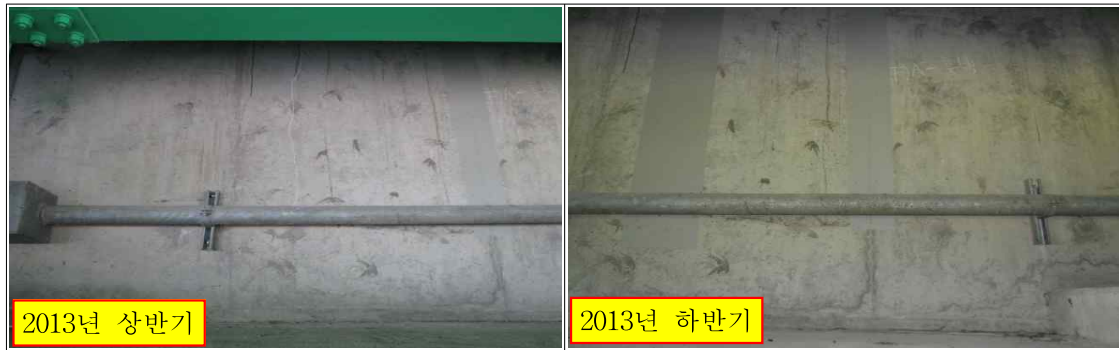
하행선 A2 홍벽 균열 보수 현황

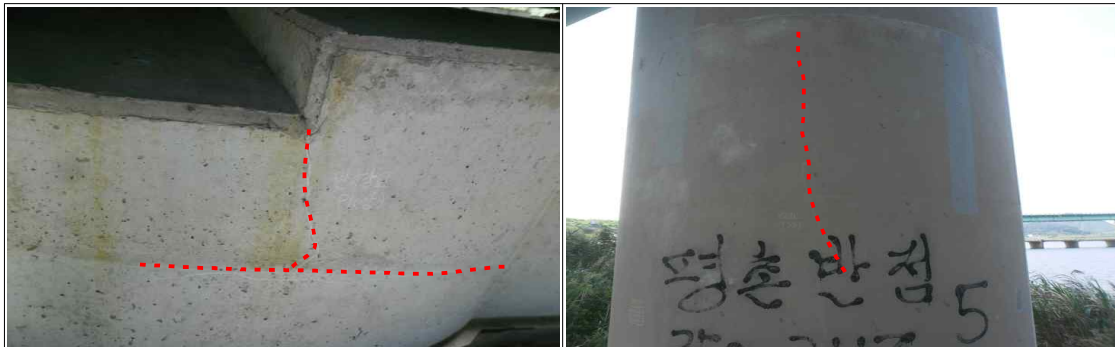
상행선 P1 코핑 배면 균열 (폭0.1mm)

하행선 P3 기둥 우측면 균열 (폭0.1mm)

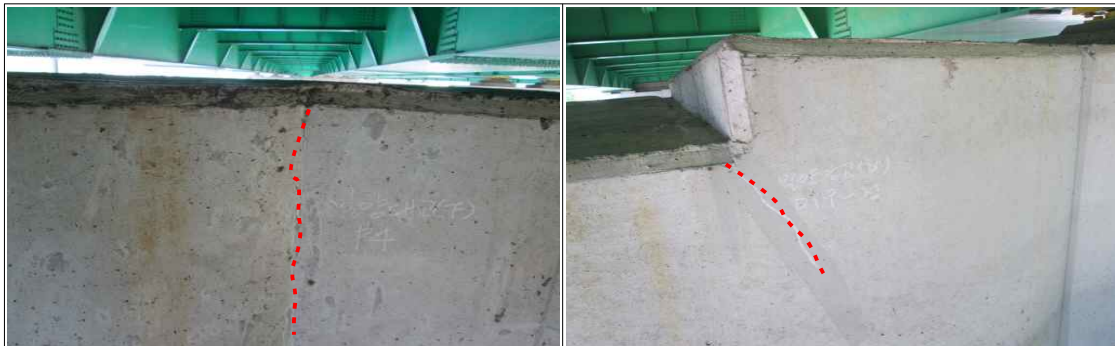
하행선 P4 코핑 정면 균열 (폭0.1mm)

하행선 P19 코핑 정면  
보수부 재균열 (폭0.1mm)

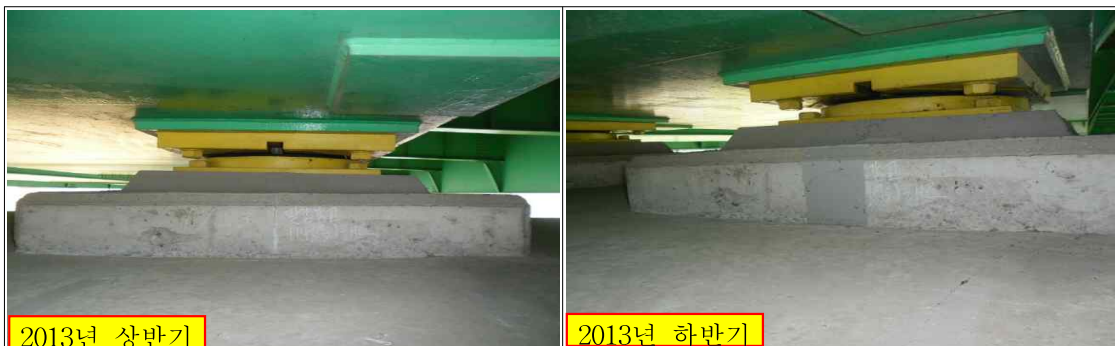
상행선 P14 SH2 받침콘크리트 균열 보수 전·후 현황

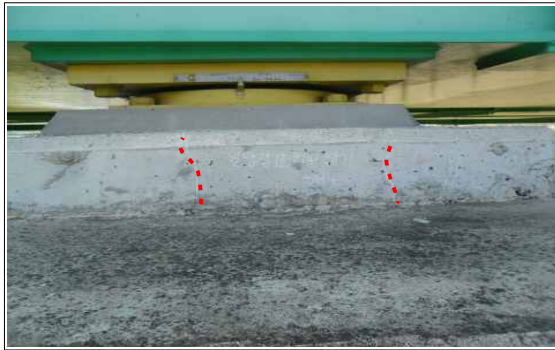
상행선 P14 SH4  
받침콘크리트 균열 (폭0.1mm)

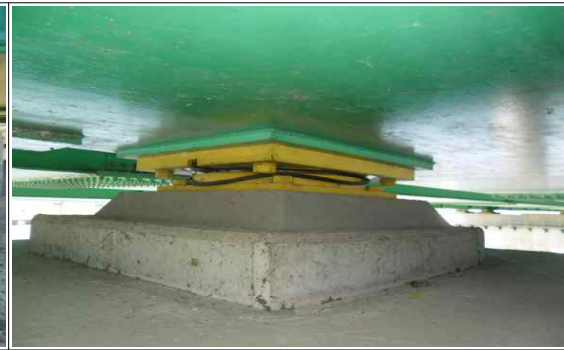
상행선 P4 SH4 Seal재 파손

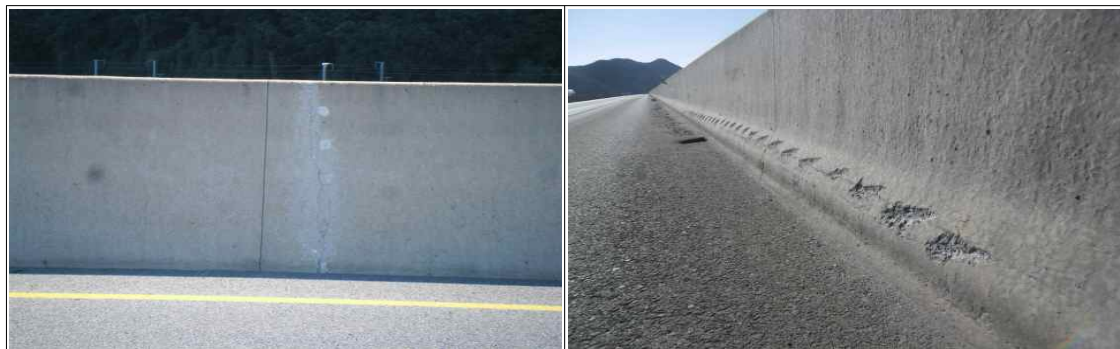
하행선 S7 방호벽 보수부 재균열

하행선 S19방호벽 콘크리트 파손

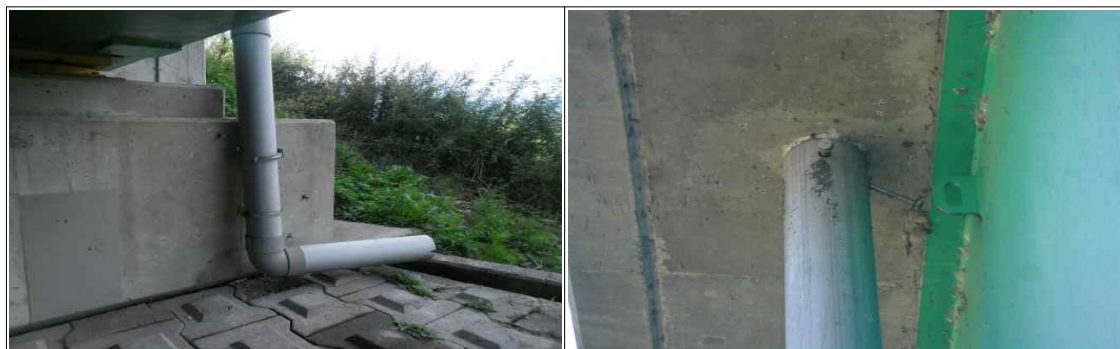
상행선 A2측 배수관  
연결고리 탈락

상행선 S3 배수관  
연결핀(고정볼트) 탈락

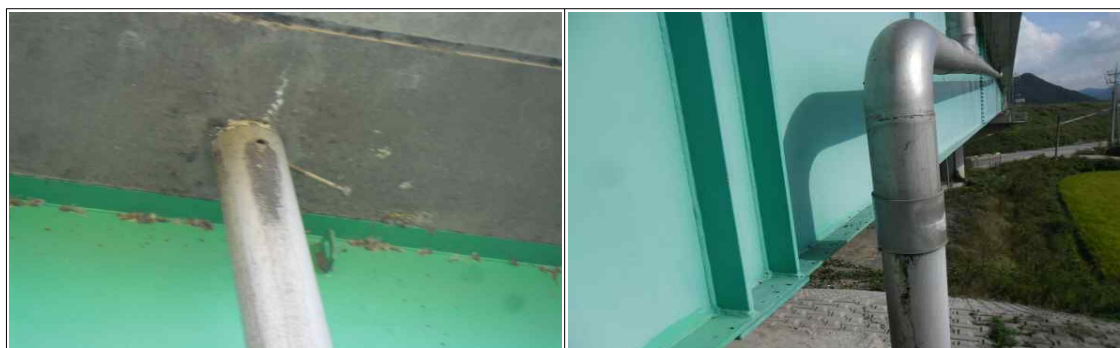
상행선 S5 배수관  
연결핀(고정볼트) 탈락

하행선 A2측 배수관  
이음부 누수

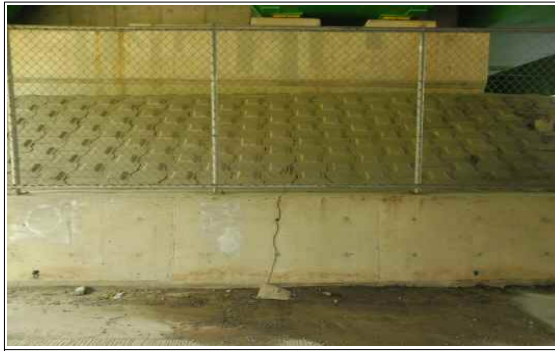
상행선 A1측 L형 옹벽  
수직균열 및 단차발생(보수미흡)

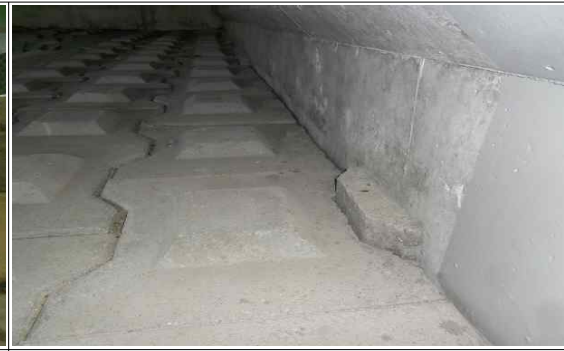
하행선 A1 법면  
법면 접합부 이격 및 침하

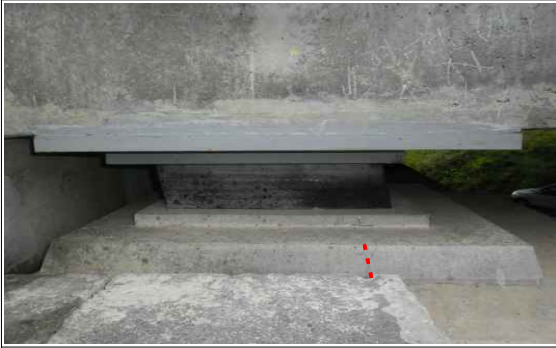
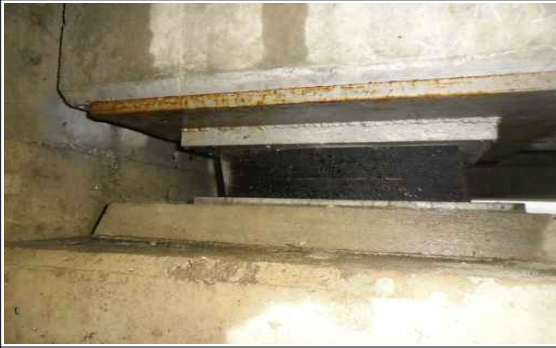
| <p>상행선 A1 SH5<br/>무수축물탈 균열 (폭0.1mm)</p> | <p>상행선 A2 SH4<br/>Plate 녹발생</p> |

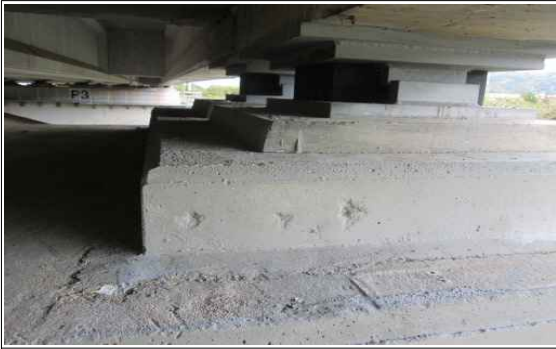
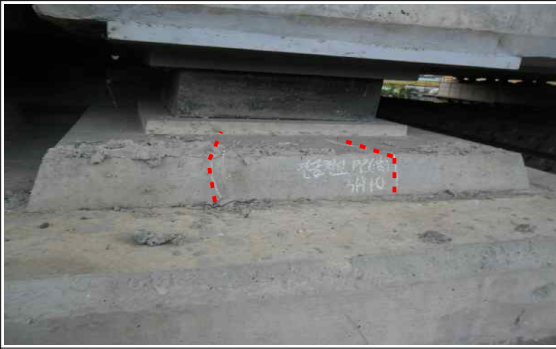
| <p>상행선 P1 SH1<br/>반침콘크리트 파손 보수 현황</p> | <p>상행선 P2 SH2<br/>무수축물탈 균열 (폭0.1mm)</p> |

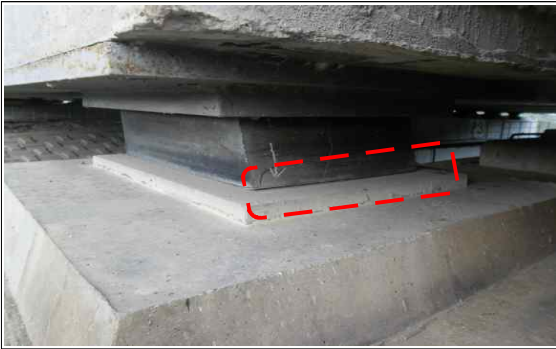
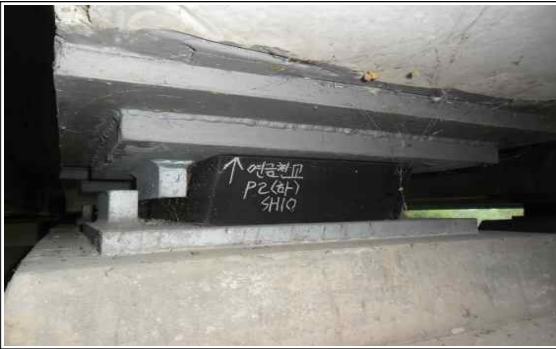
| <p>하행선 P2 SH6<br/>탄성받침 하부 들뜸</p> | <p>하행선 P2 SH10<br/>탄성받침 상부 들뜸</p> |

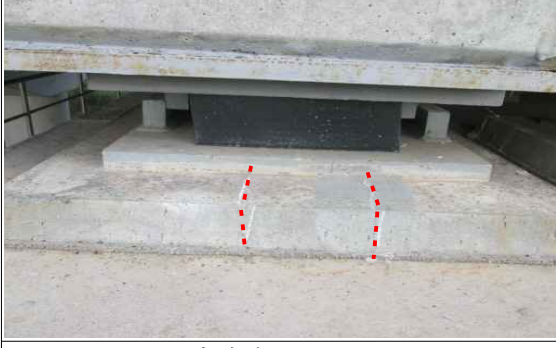
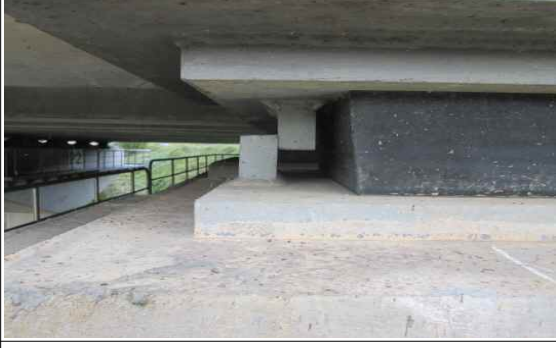
| <p>하행선 P3 SH6<br/>무수축물탈 균열 (폭0.1mm)</p> | <p>하행선 P3 SH6 스톱퍼 상호간섭</p> |

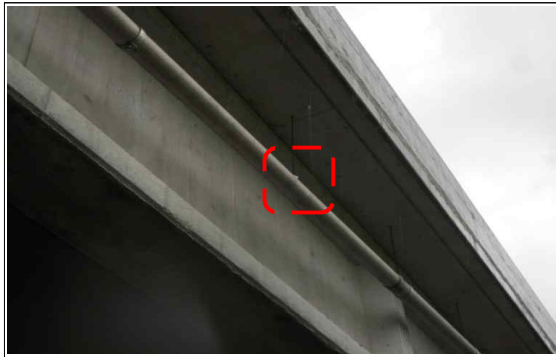
상행선 S1 배수관 연결고리 탈락

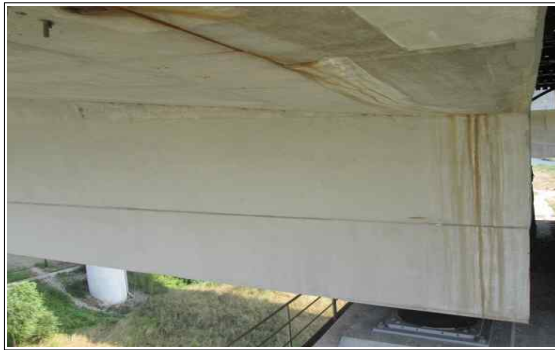
하행선 S16 주형외부 좌측면  
누수흔적

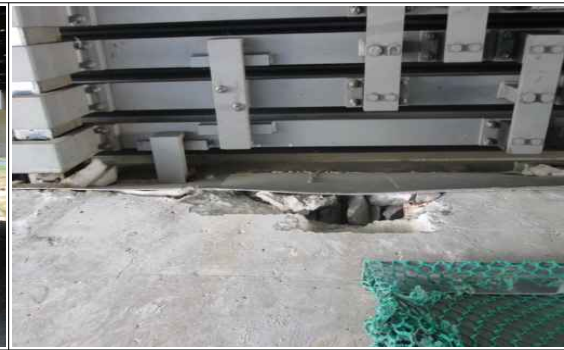
하행선 S16 주형외부 상부슬래브  
지점부 콘크리트 파손

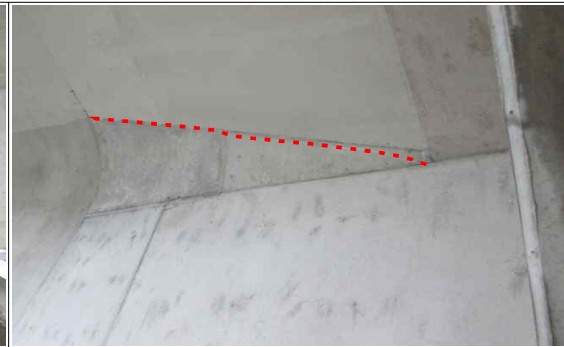
하행선 S25 주형외부 우측상부슬래브  
지점부 균열(폭0.3mm)

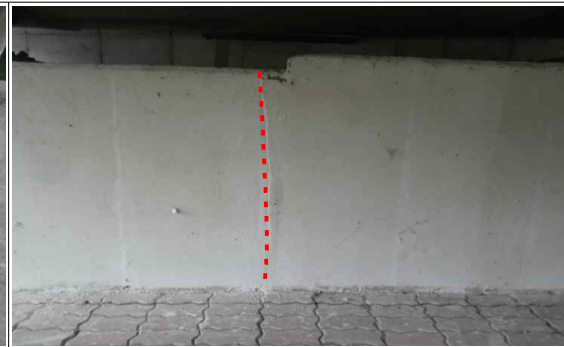
상행선 A1 상면  
보수부 재균열 (폭0.2mm)

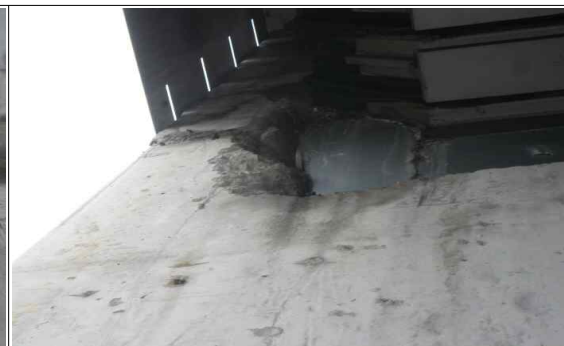
상행선 A2 홍벽  
콘크리트 파손

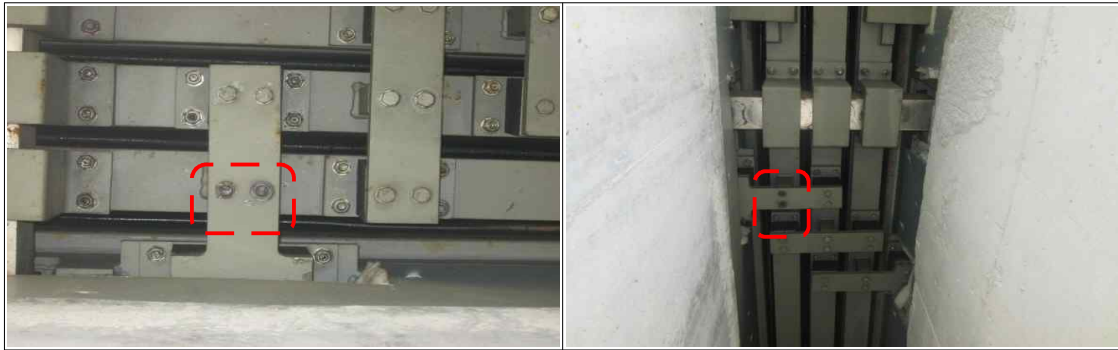
상행선 A2 신축이음 본체 하부 간격조절재 볼트 파단

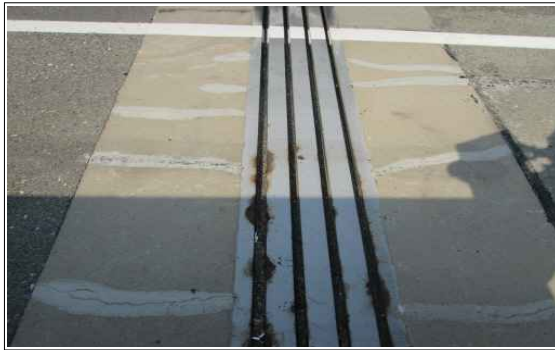
상행선 A1 신축이음  
후타재 보수부 재균열

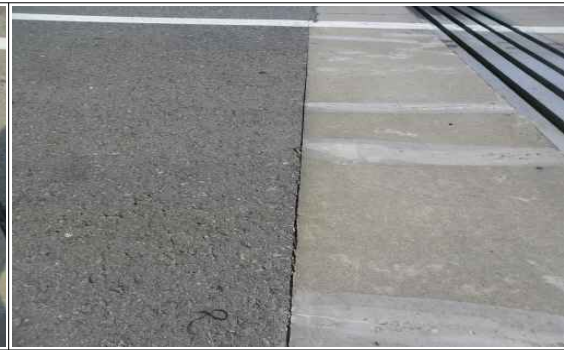
하행선 A2 신축이음  
후타재 접속부 이격

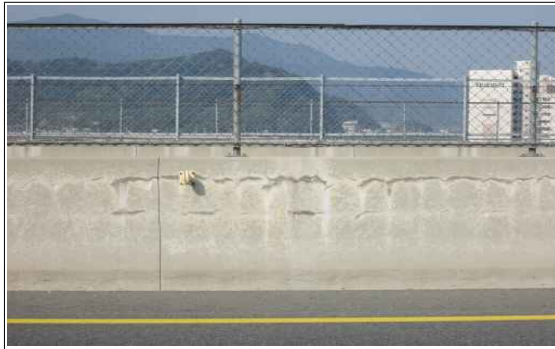
상행선 S17 방호벽  
균열부 백태

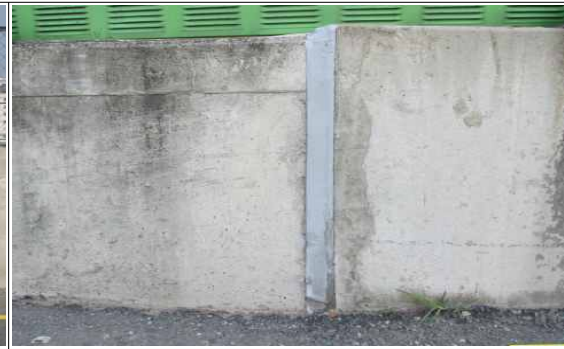
상행선 A2측 접속도로 구간 방호벽  
단차 현황 및 실란트 파손 보수현황

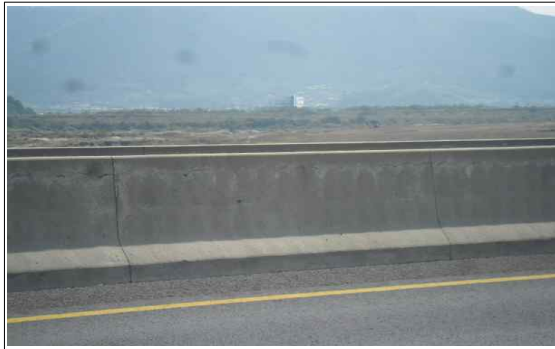
하행선 S3 방호벽  
균열부 백태

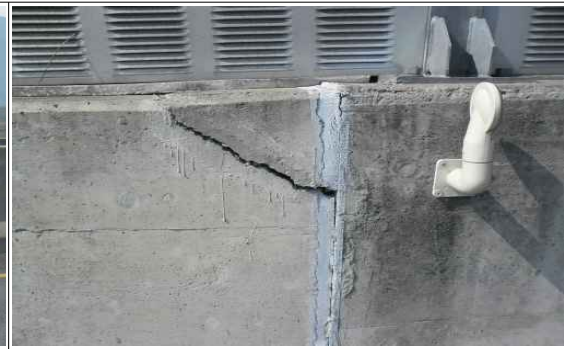
하행선 A1측 접속도로 구간 방호벽  
콘크리트 파손

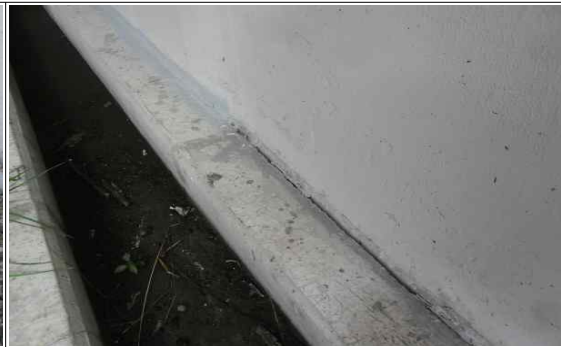
상행선 A2측 배수로  
균열 및 이격 발생

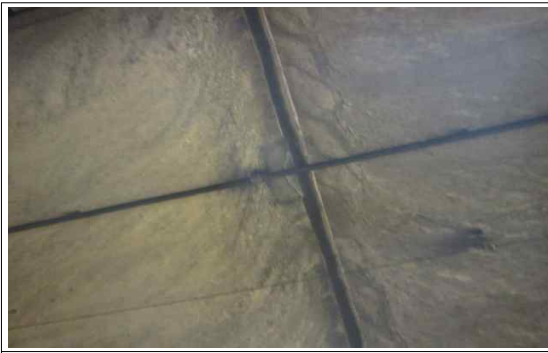
하행선 천정부 J71 콘크리트 들뜸 (A=0.1X0.2)

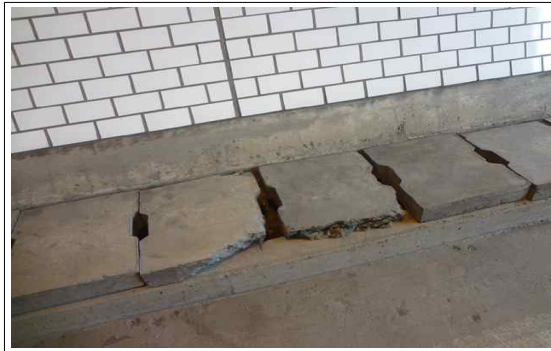
상행선 공동구 S2 덮개파손

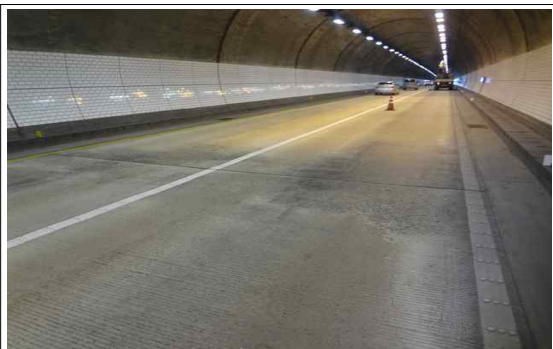
상행선 포장부 S24 노면 불량

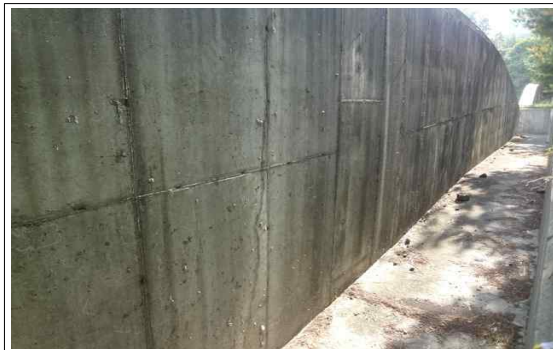
사면(시점부) STA.0+20 갯문 배면 균열

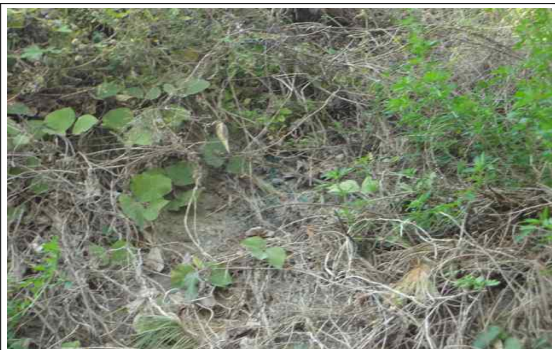
사면(시점부) STA.0-20 1단 녹생토유실
