**신대구부산고속도로 1,2종 시설물 정밀점검(9 공구)**

# 손 상 현 황 사 진 첩

**[ 1 · 2종 시설물 / 교량 · 터널 · 옹벽 · 절토사면 ]**

2013. 12.

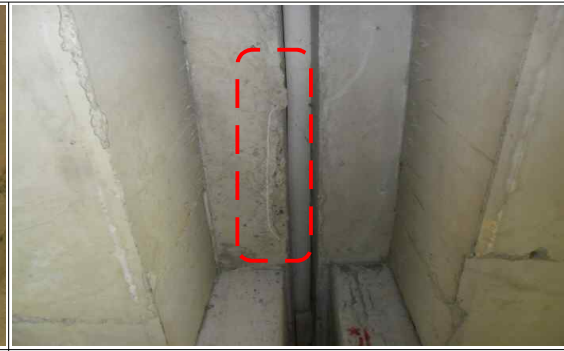
하행선 S13 바닥판 하면  
균열부 백태

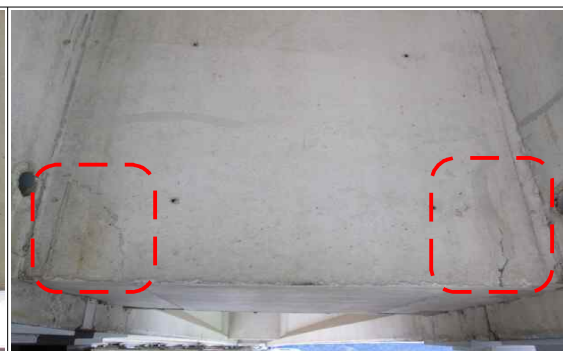
하행선 S5 G3~G4 가로보  
보수부 재손상

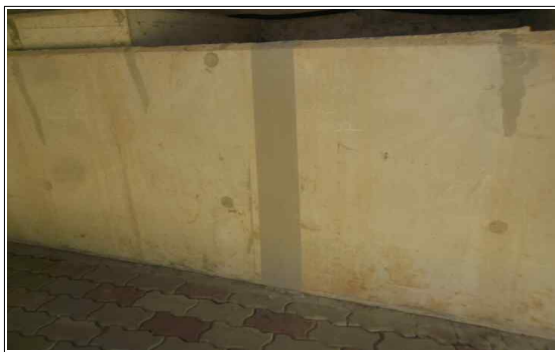
하행선 S12 G1~G2 가로보  
콘크리트 들뜸

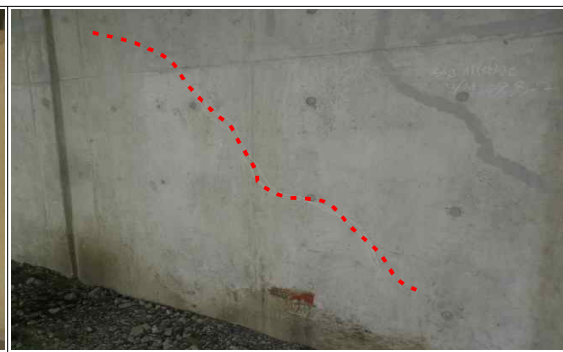
상행선 A2 교대 벽면  
기준 균열보수(양호)

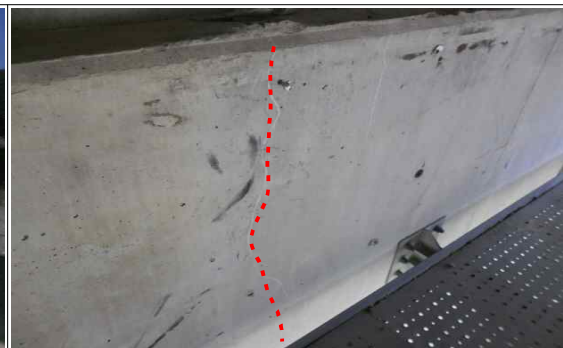
상행선 P7  
기둥부 균열보수(양호)

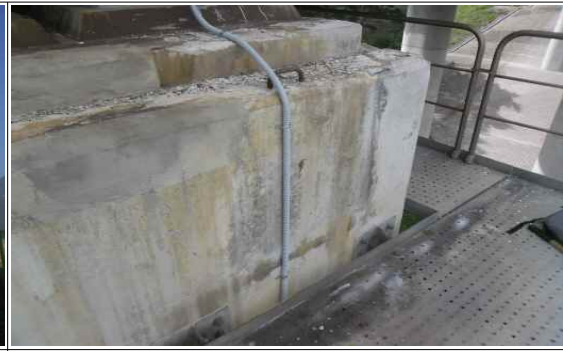
상행선 P11 기둥부  
수직균열(폭 0.2mm)

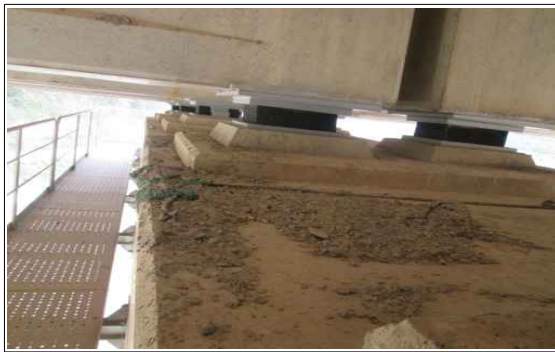
상행선 P21 코핑부  
누수흔적(유도배수관 보수 완료)

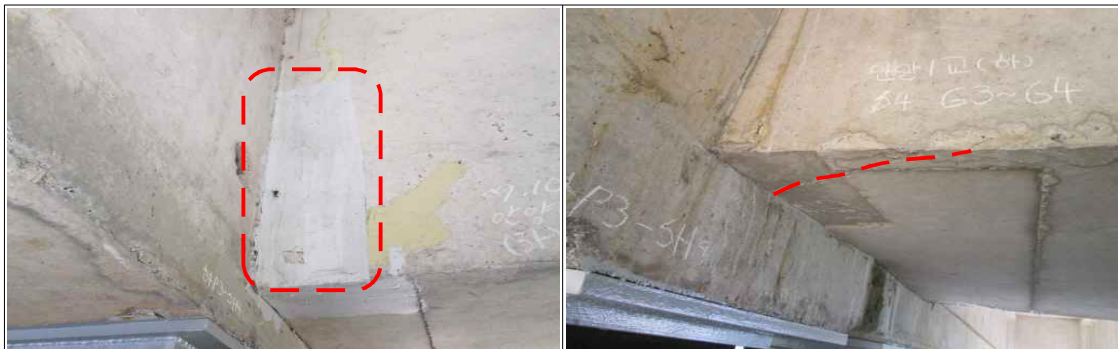
하행선 S3 G4~G5 가로보 측면  
보수부 재손상

하행선 S4 G3~G4 가로보 하면  
사방향 균열(폭 0.5mm)

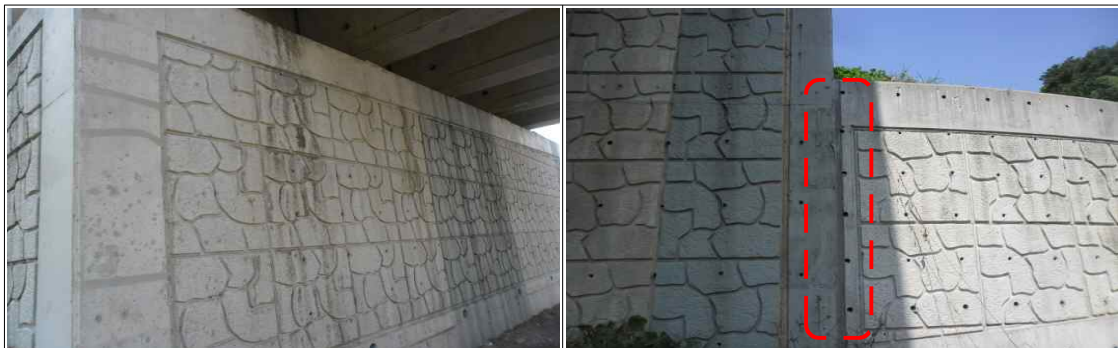
하행선 A1 벽체 누수흔적

하행선 A2 접합부 실란트 파손

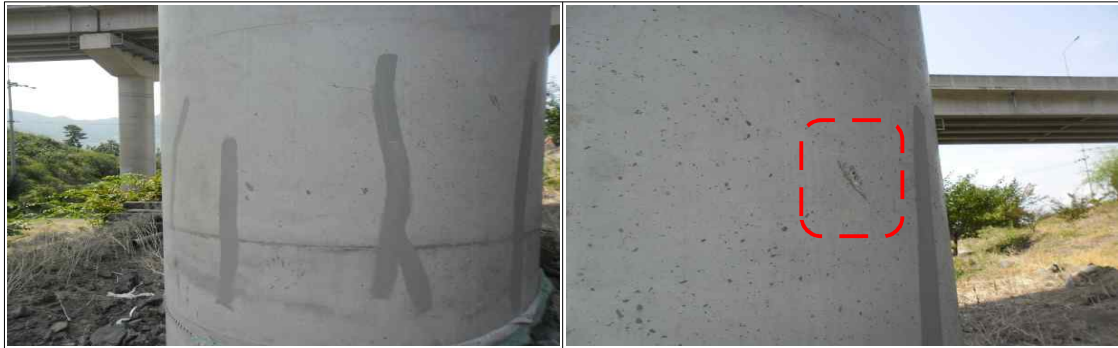
상행선 P3 기둥부 기존 균열보수

상행선 P3 기둥부 국부파손

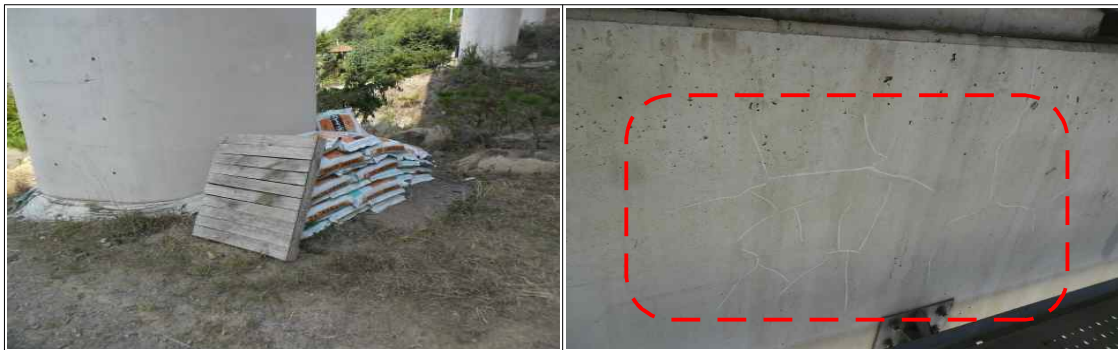
하행선 P1 기둥부 이물질 적치

하행선 P2 코핑부 망상균열

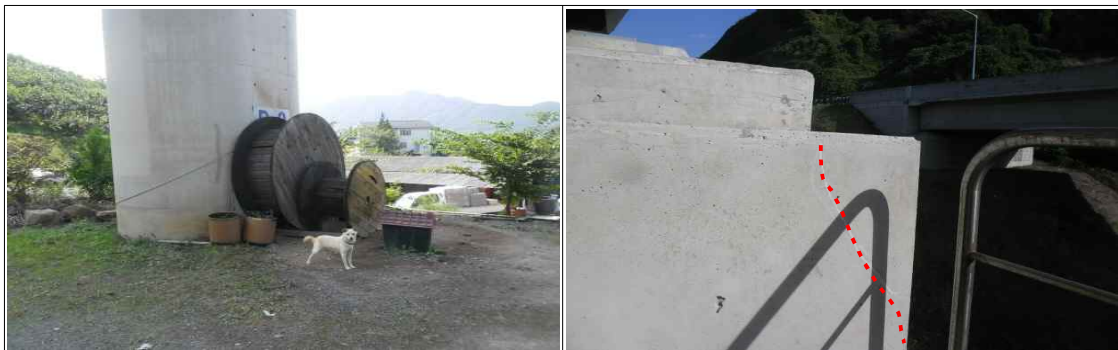
하행선하행선 P2 기둥부 이물질 적치

하행선 P3 코핑부 정면 균열(폭 0.2mm)

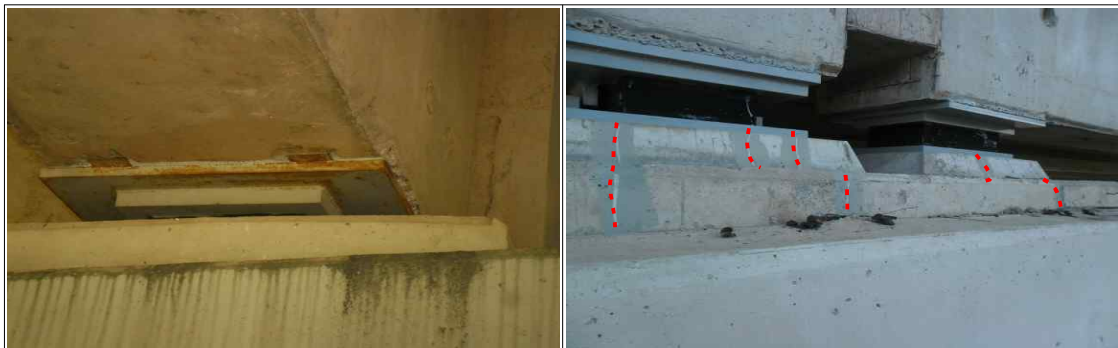
상행선 A1 SH4 Plate 녹발생

하행선 P1 SH1, SH6 보수부 재균열

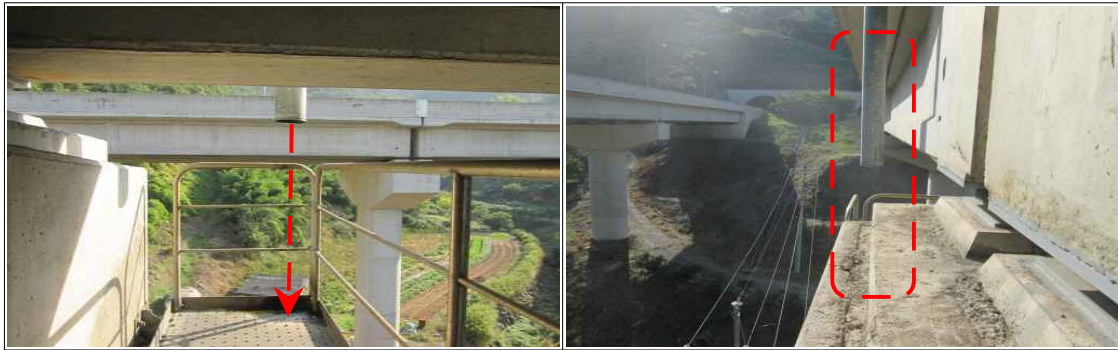
하행선 S2 배수관 유출구 위치불량(점검로 상부)

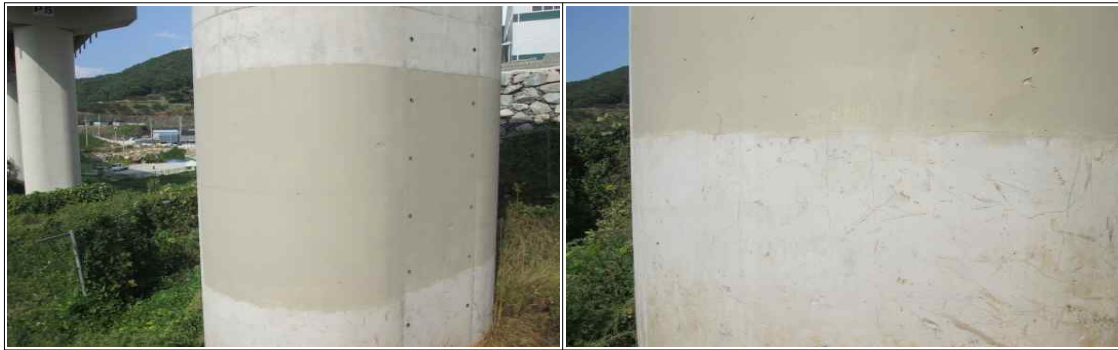
상행선 P1 기둥부  
기존 망상균열 보수(하부 일부 구간 미보수 : 망상균열)

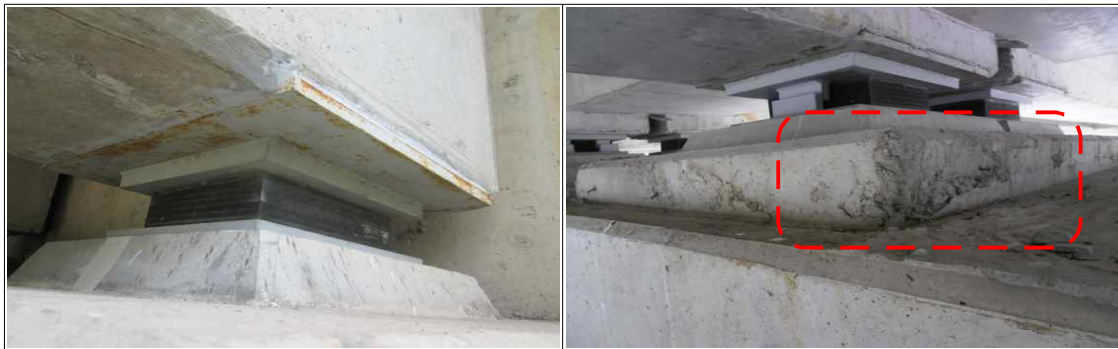
상행선 A2 SH5 Plate 녹발생

상행선 P3 SH4  
받침콘크리트 재료분리

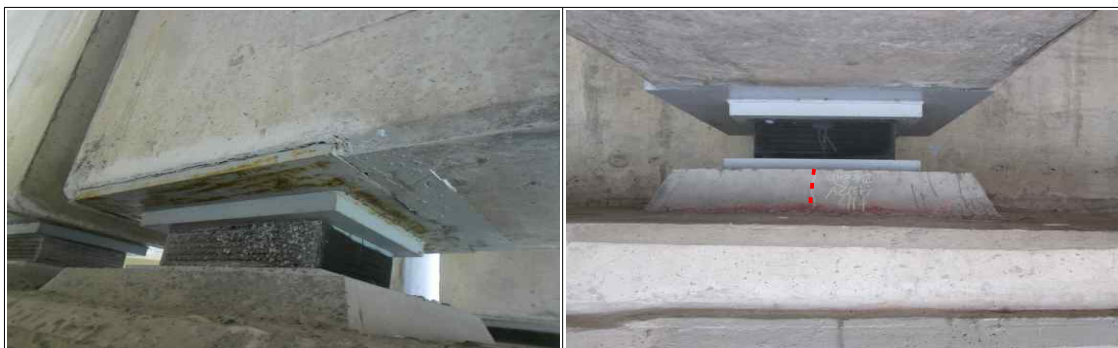
상행선 P5 SH4  
Plate 녹발생

하행선 A2 SH5  
무수축물탈 균열(폭 0.1mm)

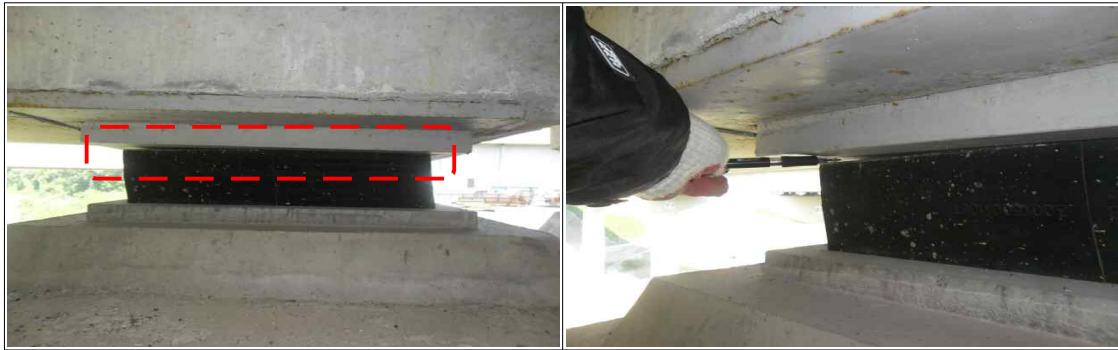
하행선 P2 SH10 탄성받침 들뜸

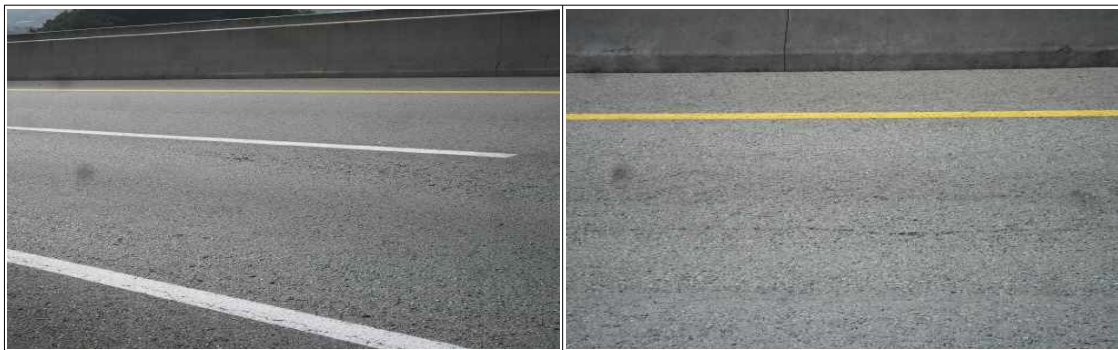
상행선 S7 교면포장 라벨링

상행선 S3 교면포장 아스콘 균열

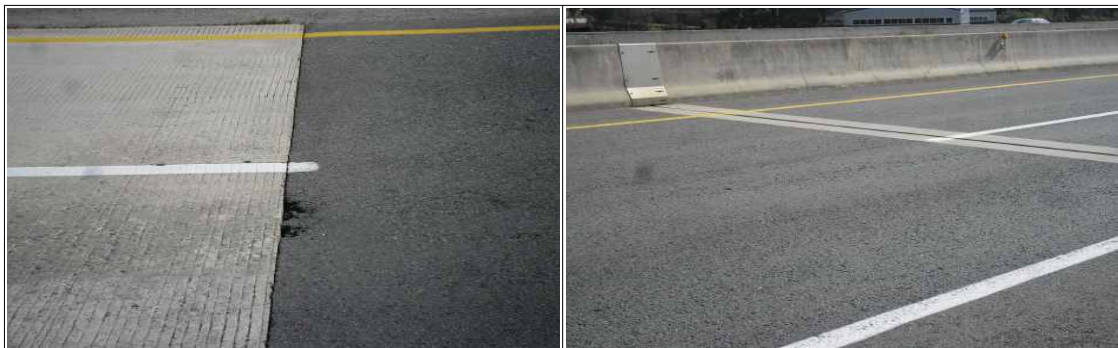
하행선 A2측 교량 종점부 교면포장 패임

하행선 S6 교면포장 라벨링

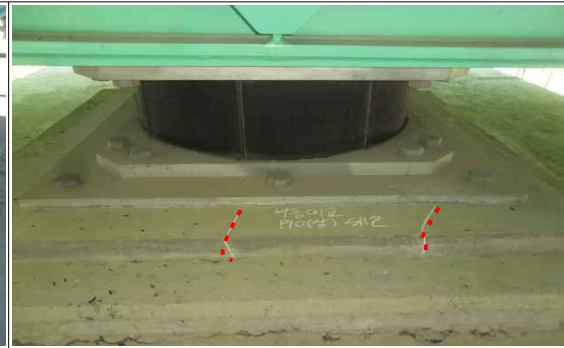
상행선 P10 SH2  
무수축물탈 균열(폭 0.1mm)

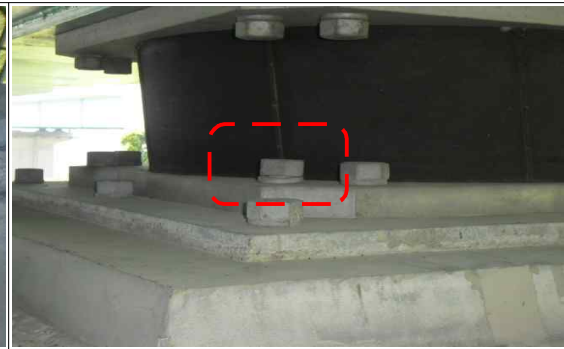
상행선 P16 SH1  
볼트 조임불량

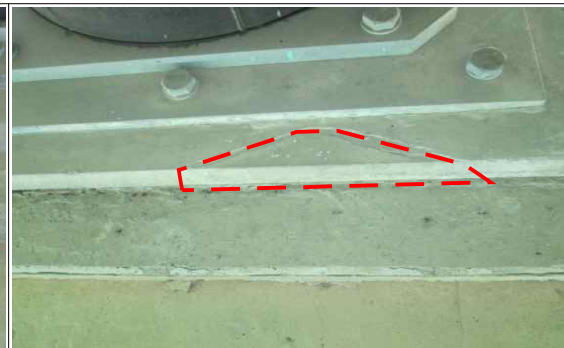
하행선 P10 SH3 무수축물탈 균열

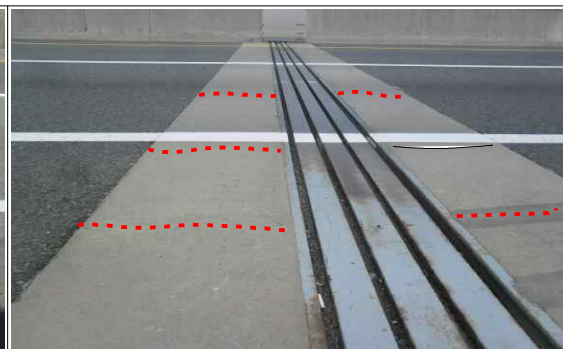
하행선 P6 신축이음  
후타재 균열(폭 0.2mm)

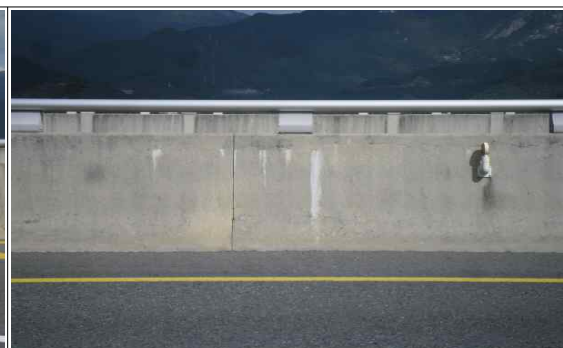
하행선 S1 방호벽 수직균열(폭 0.2mm)

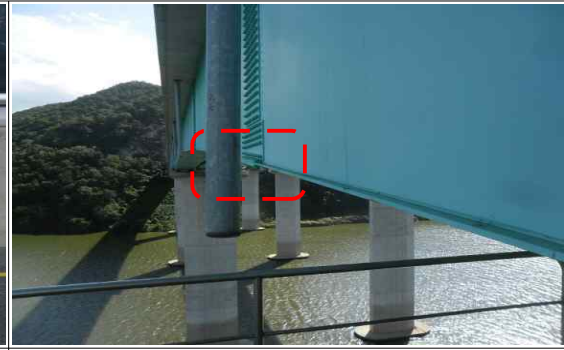
상행선 S4 배수관 수평지지대 탈락

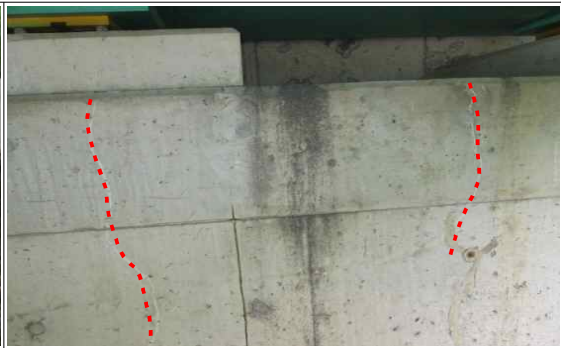
하행선 A2 교대 벽체  
보수부 재균열(폭 0.1~0.2mm)

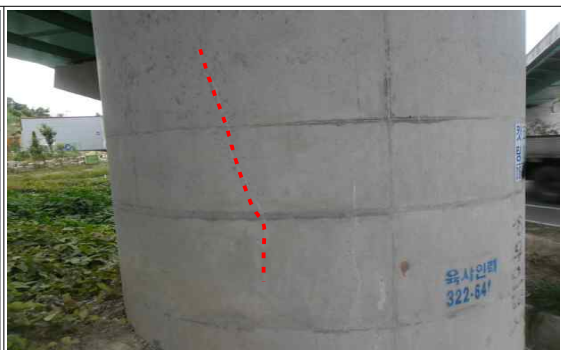
상행선 P1 기둥부 정면  
보수부 재균열(폭 0.2mm)

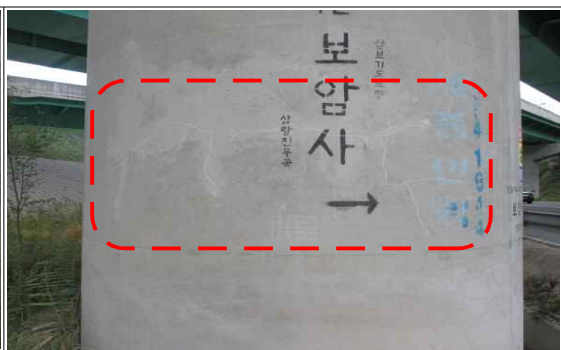
하행선 P2 기둥부 좌측면 망상균열

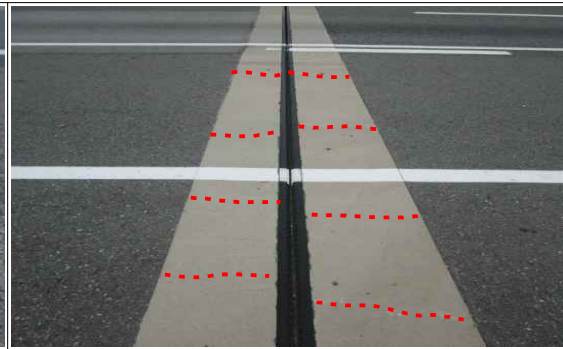
하행선 A1 신축이음  
후타재 균열(폭 0.2mm)

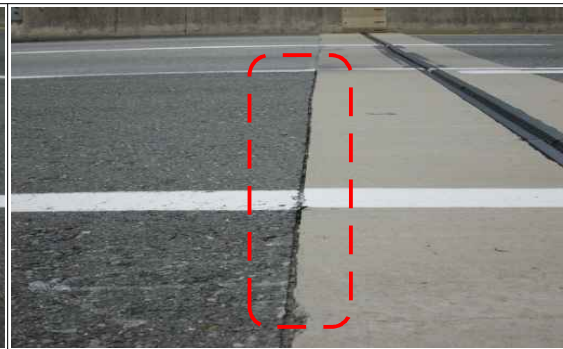
하행선 A2 신축이음  
후타재 접속부 이격

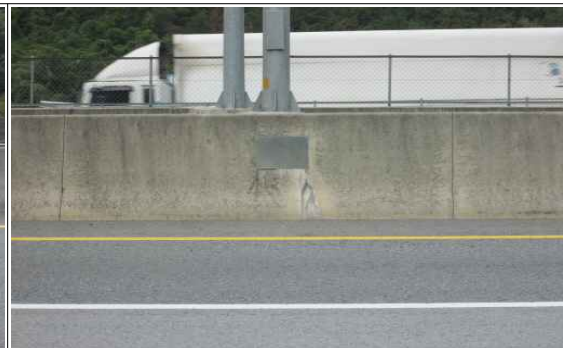
하행선 S1 방호벽 균열부 백태

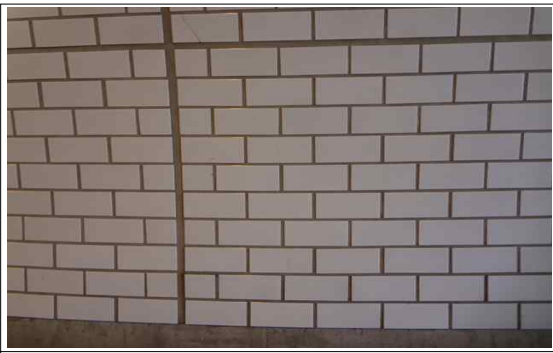
하행선 측벽부 S56 타일균열
