**신대구부산고속도로 1,2종 시설물 (1 공구)**  
**정밀 점검 보고서**  
**[ 1 · 2종 시설물 / 교량 · 옹벽 ]**

2013. 12.

**新대구부산고속도로주식회사**  
New DAEGU BUSAN Expressway Co., Ltd.

(주) 아워브레인

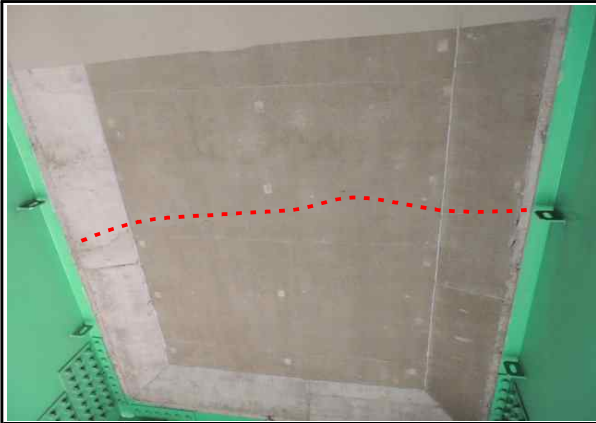
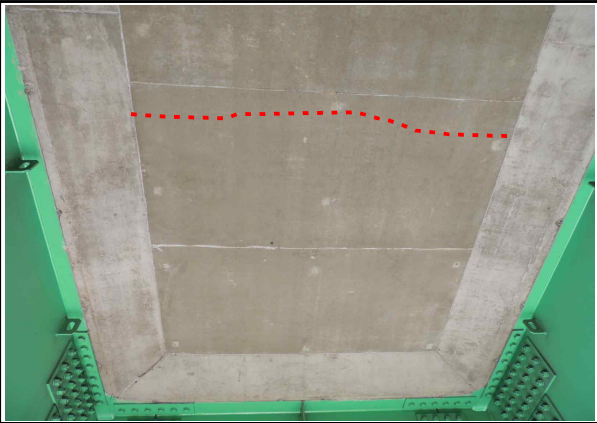
| 위 치 | 바닥판하면 S5 | 위 치 | 바닥판하면 S5 |

바닥판 하면은 전반적으로 양호한 상태이나, 외관조사 결과, 건조수축에 의한 균열이 조사되었으며, 조사된 손상은 시설물의 안전성에는 큰 문제가 없으나 내구성 확보를 위해 보수가 필요하다.

| 현 황 | 횡방향 균열(폭 0.1mm) | 현 황 | 횡방향 균열(폭 0.1mm) |

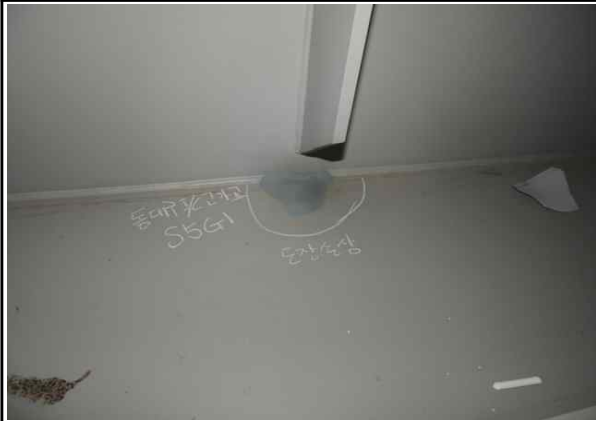
주형은 Steel Box 형식으로 외관조사 결과, 기 발생된 녹발생은 보수가 완료되었으나, 금번 점검시 주형내부 도장손상이 1개소 추가 조사되었으며, 가로보의 경우는 손상이 없는 양호한 상태로 조사되었다. 현재 발생된 손상은 비구조적인 손상으로 시설물의 안전성에 큰 영향은 없으나, 부재의 내구성 확보 차원에서 보수를 실시하는 것이 바람직하다.

| 위 치 | 주형내부 S5 G1 | 위 치 | 주형내부 S6 G2 |
| 현 황 | 하부 플랜지 도장손상 | 현 황 | 녹발생 보수 완료 |

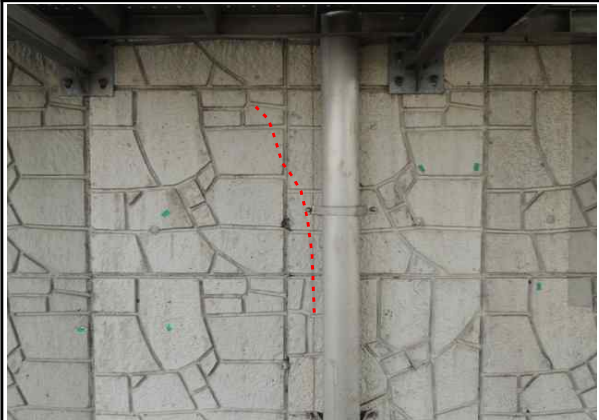
교대는 역T형으로 시공되었으며, 외관조사 결과, 건조수축에 의한 균열, 누수흔적, 상면 폐자재 적치 등의 손상이 조사되었으며, 부재의 내구성 증진을 위한 보수 및 지속적인 주의관찰이 필요하다.

| 위 치 | 교대 A1 | 위 치 | 교대 A2 |
| 현 황 | 구체부 수직균열(폭 0.2mm) | 현 황 | 홍벽부 수평균열(폭 0.2mm) |

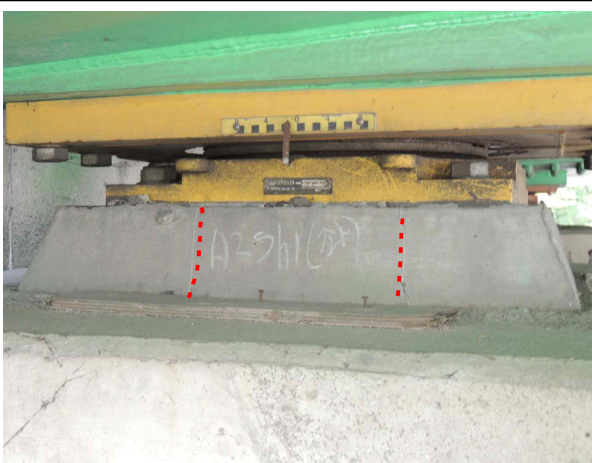
받침장치는 POT BEARING으로, 본체의 가동상태는 양호하며, 전회점검 이후 도장 손상 및 볼트이완에 대한 보수가 실시되었으나, 무수축물탈 균열이 일부 남아있는 것으로 조사되었으며, 부재의 내구성 확보 차원에서 보수를 실시하는 것이 바람직하다.

| 위 치 | 교량받침 A2 SH1 | 위 치 | 교량받침 P3 SH1 |
| 현 황 | 무수축물탈 균열(폭 0.1mm) | 현 황 | 무수축물탈 균열(폭 0.1mm) |

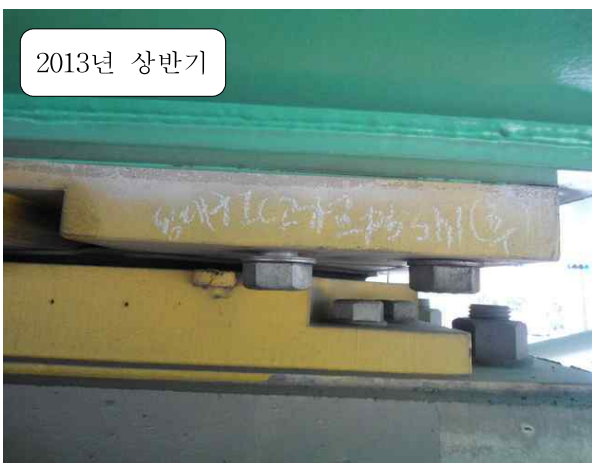
| 위 치 | 교량받침 P5 Sh1 | | |
| 현 황 | 접합볼트 이완 보수 완료 | | |

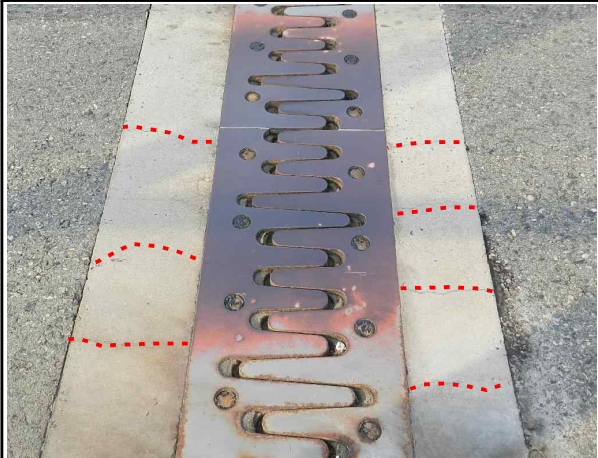
후타재는 건조수축 등에 의한 균열 및 파손, 접속부 이격 등의 손상이 조사되었으며, 통행차량의 지속적인 윤회중으로 인해 손상의 진전이 우려되므로 보수가 필요하다.

| 위 치 | 시내방향 Exp.J1 (A1 지점) | 위 치 | 영업소방향 Exp.J2 (A2 지점) | | |
| 현 황 | 후타재균열(폭 0.1mm) | 현 황 | 후타재 파손 | | |

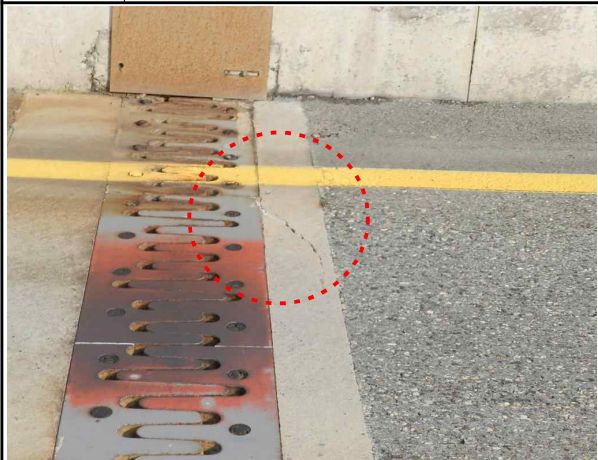
| 위 치 | 시내방향 Exp.J2 (A2 지점) | | | | |
| 현 황 | 후타재 파손 | | | | |

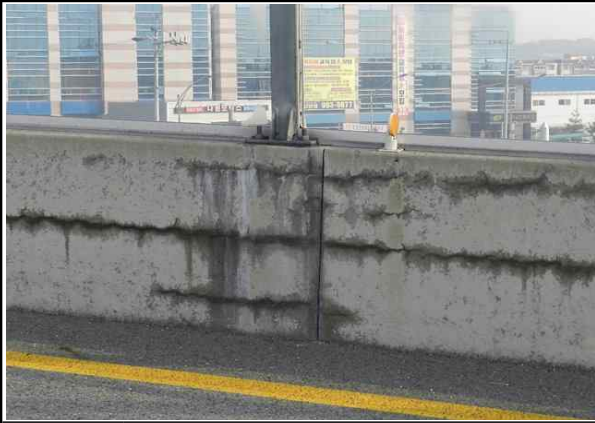
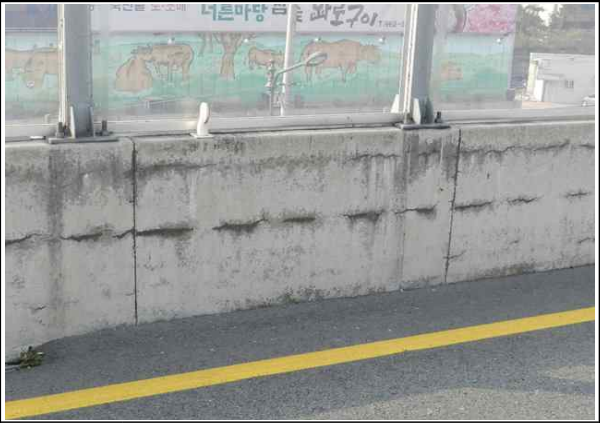
방호벽에 대한 외관조사 결과, 건조수축등에 의한 균열 및 균열부 백태 등의 손상이 다수 조사되었다. 난간은 주부재가 아닌 보조부재로 조사된 손상은 시설물에 직접적인 영향을 미치는 손상은 아니나, 부재의 미관 및 내구성 확보 차원에서 보수를 실시하는 것이 바람직하다.

| 위 치 | 시내방향 S1 | 위 치 | 영업소방향 S4 |
| 현 황 | 방호벽 균열부백태 | 현 황 | 방호벽 균열부백태 |

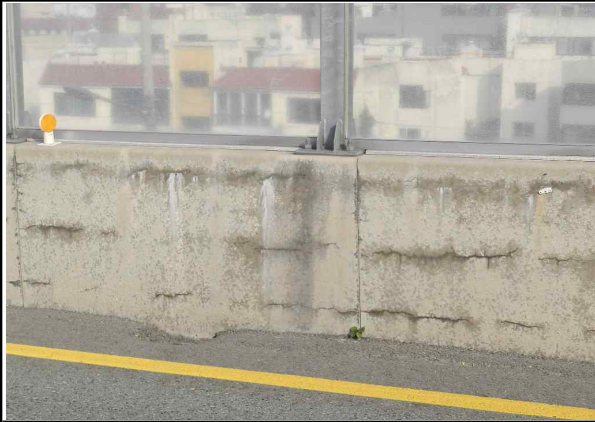
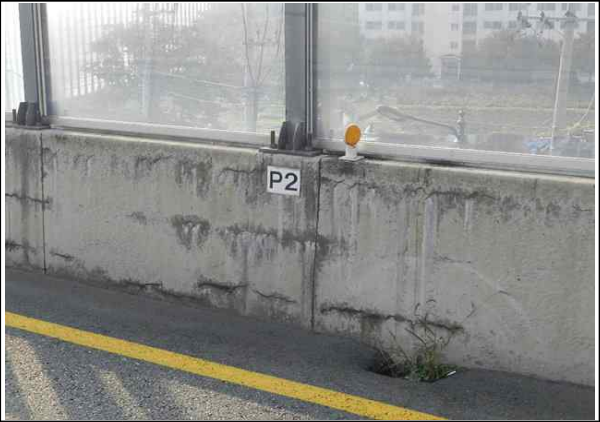
| 위 치 | 시내방향 S4 | 위 치 | 영업소방향 S2 |
| 현 황 | 방호벽 균열부백태 | 현 황 | 방호벽 균열부백태 |

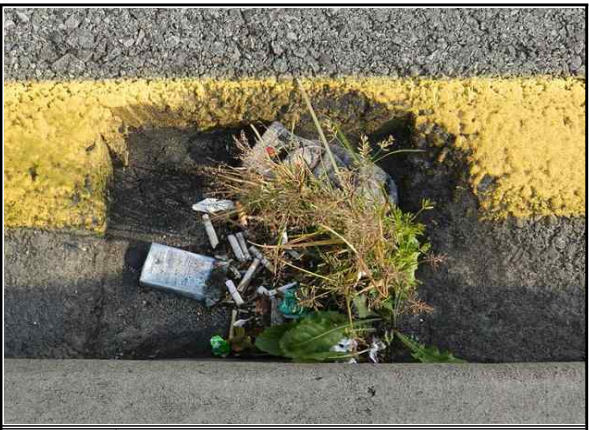
배수시설은 육교형으로 설치되어 있으며, 배수기능에는 문제가 없는 전반적으로 양호한 상태이나, 금번 점검시 배수구 이물질퇴적에 의한 막힘이 1개소 조사되었다. 상기 손상은 원활한 배수기능 확보를 위해 배수구 청소 등을 통한 주기적인 유지관리가 필요한 것으로 판단된다.

| 위 치 | 배수시설 | 위 치 | 시내방향 S2 |
| 현 황 | 전 경 | 현 황 | 배수구 막힘 |

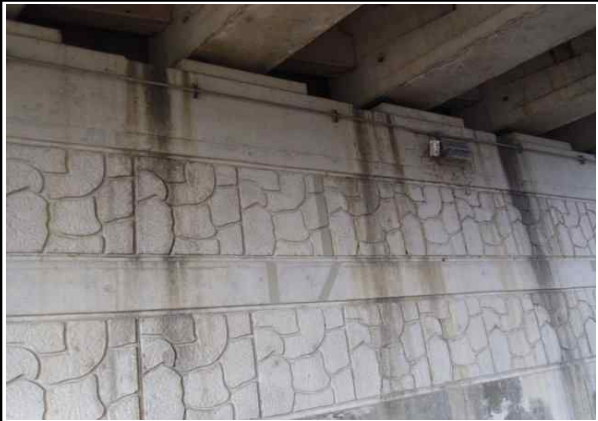
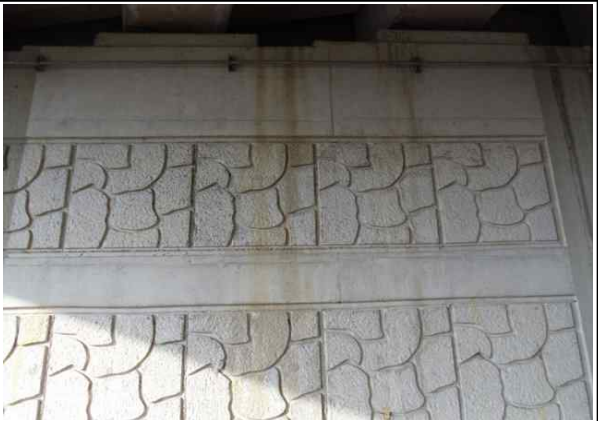
교대는 역T형 구조이며, 기 발생된 균열에 대한 보수는 완료되었으나, 누수흔적은 남아있는 것으로 조사되었다. 누수흔적의 경우, 신축이음 연결부위로 우수가 유입되어 발생된 손상으로 판단되며, 신축이음과 연계하여 보수를 실시하는 것이 바람직하다.

| 위 치 | 시내방향 A2 | 위 치 | 본선방향 A2 |
| 현 황 | 누수흔적 | 현 황 | 누수흔적 |

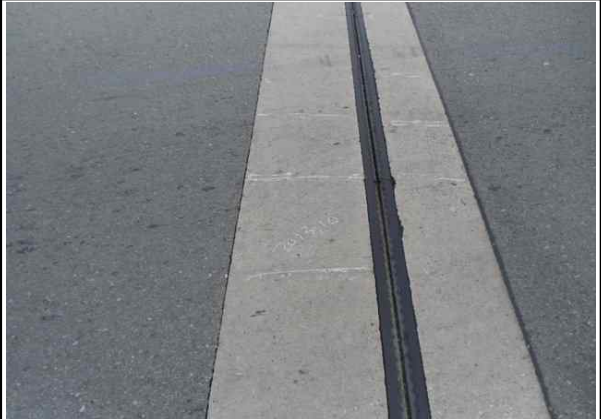
후타재는 일부구간에 보수부 재균열, 접속슬래브 이격 및 단차 등의 손상이 조사되었다. 전회차 점검과 비교시 손상의 진전은 없으나, 접속부 이격부는 우수 유입에 의한 추가 손상이 우려되므로 실링등의 조치가 요망된다.

| 위 치 | 시내방향 Exp.J1(A1) | 위 치 | 본선방향 Exp.J3(A2) |
| 현 황 | 후타재 접속부 이격 | 현 황 | 후타재 균열(폭 0.2mm) |

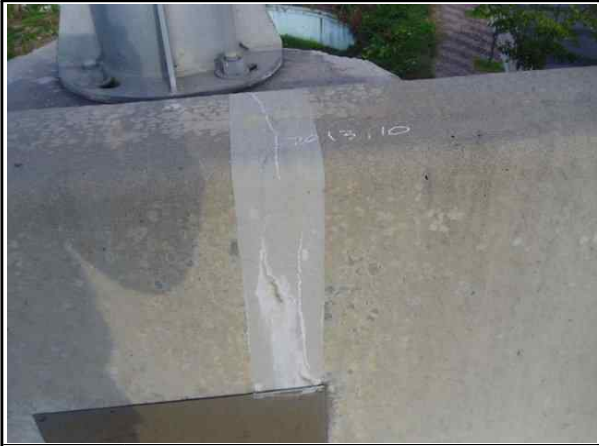
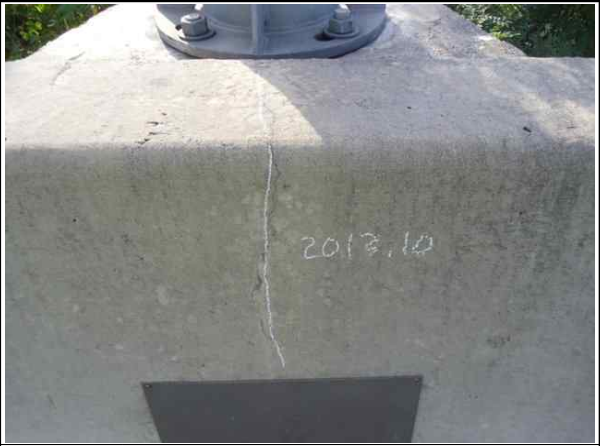
콘크리트 방호벽에 대한 외관조사 결과, 건조수축에 의한 균열이 조사되었으며, 전회 점검과 비교시 손상의 진전은 미미하나, 부재의 미관 및 내구성 확보 차원에서 보수가 필요한 것으로 판단된다.

| 위 치 | 시내방향 S4 | 위 치 | 본선방향 S1 |
| 현 황 | 방호벽 수직균열(폭 0.1mm) | 현 황 | 방호벽 수직균열(폭 0.1mm) |

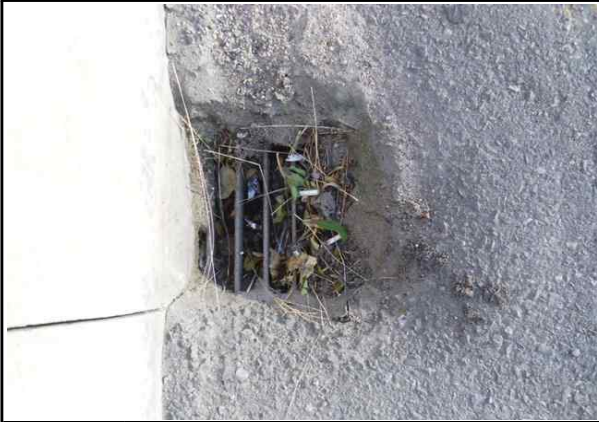
배수시설은 육교형 및 산악형의 혼합형으로 시공되어 있으며, 배수기능에 큰 문제는 없는 것으로 판단되나, 배수구 막힘 및 배수관 이음부 누수 등의 손상이 조사되어 원활한 배수기능 확보를 위해 정비를 실시하는 것이 바람직하다.

| 위 치 | 시내방향 S2 | 위 치 | 시내방향 S4 |
| 현 황 | 배수구 막힘 | 현 황 | 배수관 이음부 누수 |

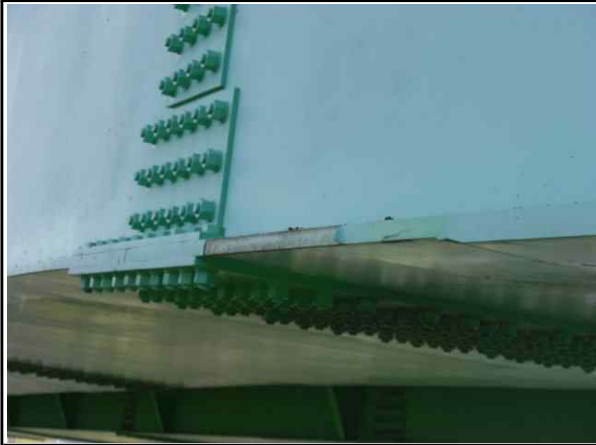
강재 거더의 경우, 내·외부 국부적인 도장손상, 내부 환기구 볼트이완이 조사되었으며, 가로보는 주요 손상이 없는 양호한 상태로 조사되었다. 전회차 점검과 비교시 손상의 진전은 없으나, 부재의 내구성 확보 차원에서 보수를 실시하는 것이 바람직하다.

| 위 치 | 주형외부 S2 G2 | 위 치 | 주형내부 S3 G1 |
| 현 황 | 도장손상 | 현 황 | 도장손상 |

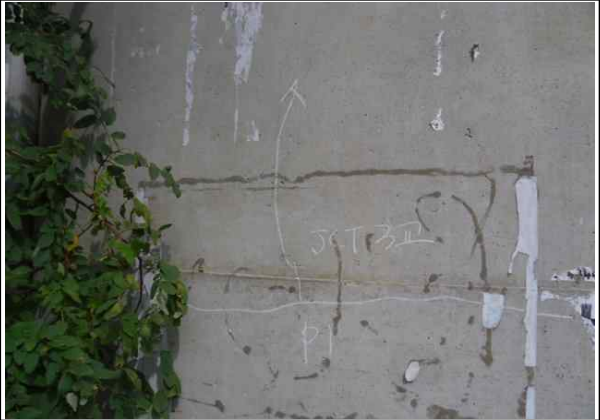
교각은 T형식으로 외관조사 결과, 기둥부 및 코핑부에 국부적인 균열( $CW \leq 0.3mm$ )이 조사되었으며, 건조수축에 의한 비구조적인 손상으로 판단되나, 부재의 내구성 확보 차원에서 보수를 실시하는 것이 바람직하다.

| 위 치 | 교각 | 위 치 | 교각 P1 |
| 현 황 | 전경 | 현 황 | 기둥부 수직 · 수평균열(폭 0.1mm) |

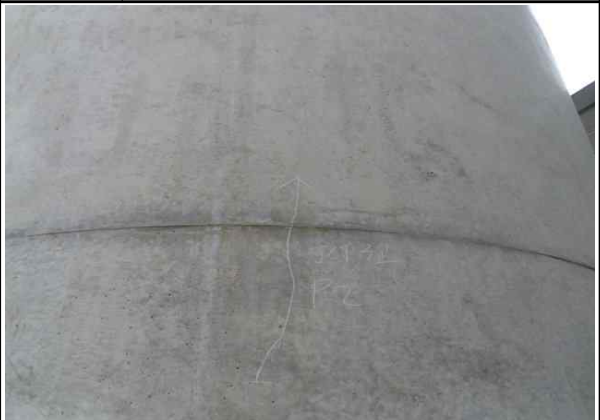
| 위 치 | 교각 P1 | 위 치 | 교각 P2 |
| 현 황 | 코핑부 수평균열 | 현 황 | 기둥부 수직균열(폭 0.1mm) |

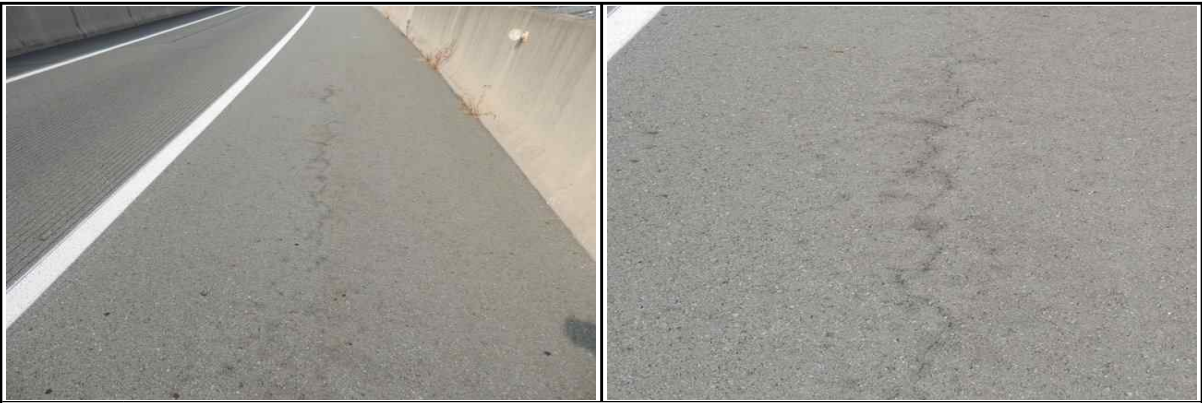
| 위 치 | 교면포장 S2 |

교면포장은 아스콘 포장( $T=8\text{cm}$ )으로 시공되어있으며, 금번 점검시 아스콘 균열이 1개소 조사되었으나, 손상의 정도가 미미하므로 당해보수 보다는 주기적인 점검을 실시하여 손상의 진전 등에 대한 주의관찰 및 유지관리를 실시하는 것이 바람직하다.

| 현 황 | 아스콘 종방향균열( $L=3.0\text{m}$ ) |

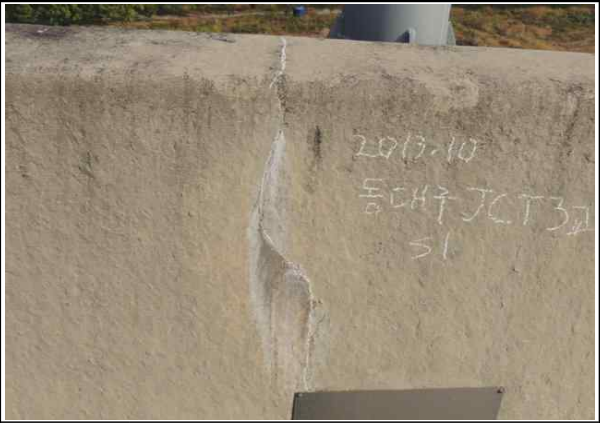
철근콘크리트 방호벽은 낙석방지망이 설치되어 있으며, 외관조사 결과, 건조수축 등에 의한 균열( $CW \leq 0.2mm$ ) 및 우수접촉에 의한 균열부백태 등의 손상이 조사되었다. 발생한 손상은 구조물에 직접적인 영향을 미치는 손상은 아니나, 내구성 및 미관 확보 차원에서 손상부에 적합한 보수가 필요하다.

| 위 치 | 방호벽 및 낙석방지망 | 위 치 | 방호벽 S1 |
| 현 황 | 전 경 | 현 황 | 균열부 백태 |

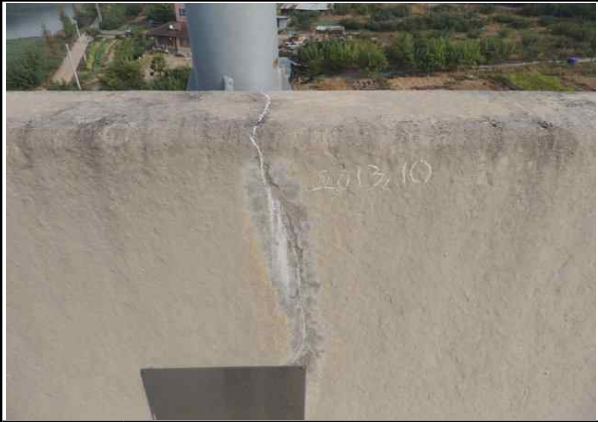
| 위 치 | 방호벽 S2 | 위 치 | 방호벽 S3 |
| 현 황 | 균열부 백태 | 현 황 | 수직균열(폭 0.2mm) |

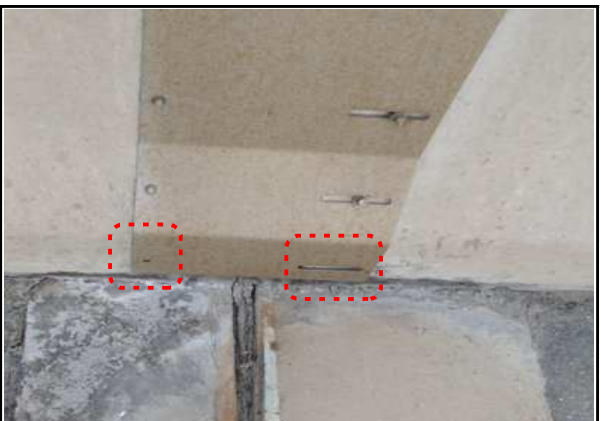
차수관 앵커볼트 탈락, 교대 홍벽에 설치된 배전시설의 녹발생, 텔리네이터 파손, 교대측 점검계단 하부 침하 등의 손상이 조사되었다. 발생한 손상은 시설물의 안전성에 큰 영향은 없으나, 시설물의 사용성 측면에서 보수를 실시하는 것이 바람직하다.

| 위 치 | 교대 A2 | 위 치 | Exp.J2(A2) |
| 현 황 | 배전반 부식 | 현 황 | 차수관 볼트 탈락 |
