## 4. 금 호 강 교

## 금호강교 현황표

작성일 : 2013년 11월 20일

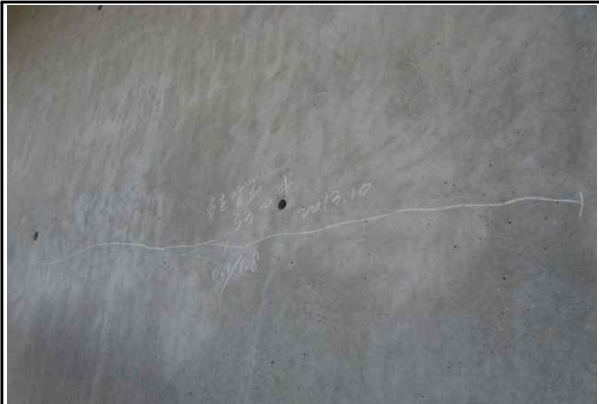
| 위 치 | 상행선 S4 | 위 치 | 하행선 S4 |
| 현 황 | 주형외부 종방향 균열(폭 0.1mm) | 현 황 | 주형외부 백태 |

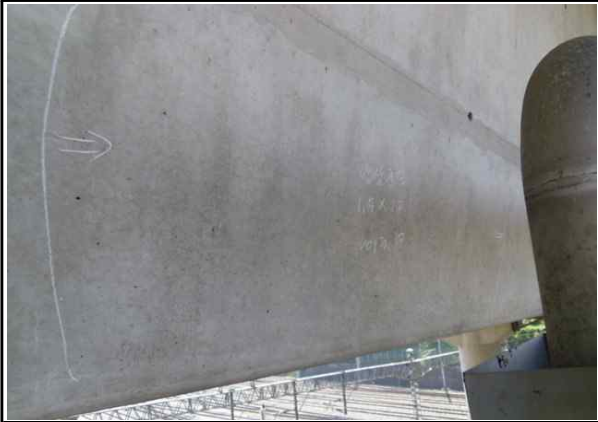
| 위 치 | 하행선 S4 | 위 치 | 상행선 S13 |
| 현 황 | 주형외부 표면균열 | 현 황 | Plate 매립부 콘크리트 파손 |

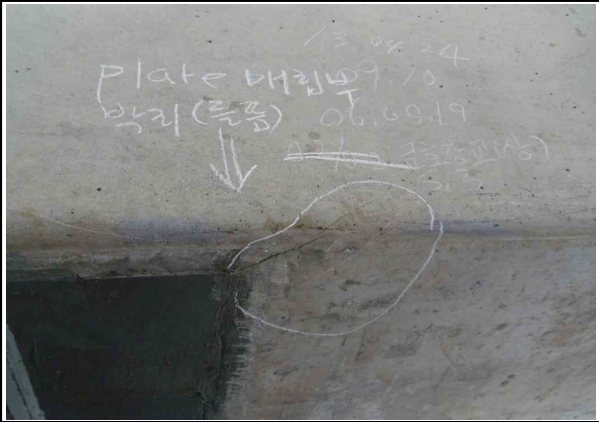
| 구 분 | | | 손상현황 | 발생개소 | 수 량 | 비 고 |
|---|---|---|---|---|---|---|
| | | S13 | 균열( $cw \leq 0.2\text{mm}$ )<br>백태<br>플레이트 매립부 파손 | 15<br>1<br>1 | L=17.2m<br>A=0.2m <sup>2</sup><br>A=0.04m <sup>2</sup> | |

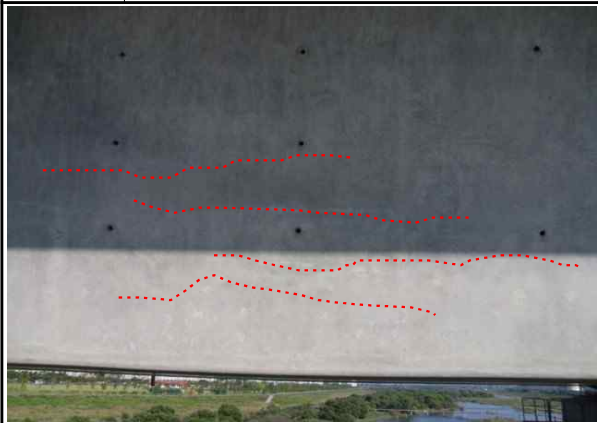
| 위 치 | 하행선 S12 | 위 치 | 상행선 S6 |
| 현 황 | 주형외부 종방향 균열(폭 0.1mm) | 현 황 | 주형내부 종방향 균열(폭 0.1mm) |

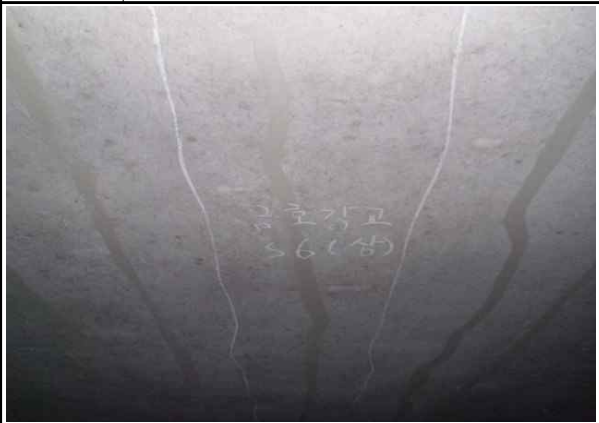
| 구 분 | | | 손상현황 | 발생개소 | 수 량 | 비 고 |
|---|---|---|---|---|---|---|
| | | S6 | 균열( $cw \leq 0.2mm$ ) | 5 | L=16.0m | |

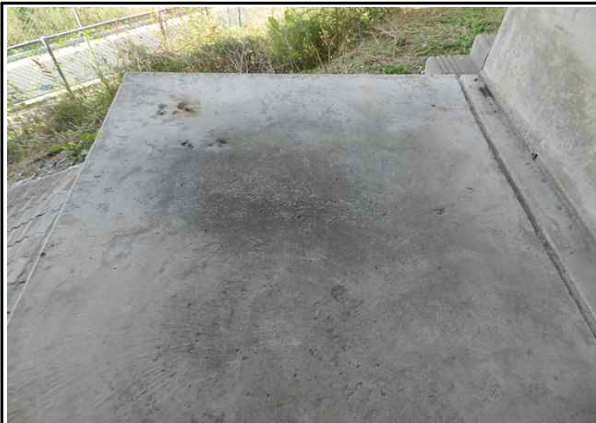
교대는 역T형이며, 외관조사 결과 균열에 대한 보수가 실시되었으나, 일부 미보수 균열이 남아있는 것으로 조사되었으며, 구체 상면 누수흔적 및 이물질퇴적 등의 손상이 조사되었다. 균열은 시공초기 건조수축에 의한 손상으로 판단되며, 누수흔적 및 이물질 퇴적의 경우, 상·하행 종조인트 오픈된 구간으로 우수 및 이물질이 유입되어 발생한 손상으로 판단된다. 현재 발생한 손상은 비구조적인 손상으로 구조물의 안전성에는 문제가 없을 것으로 판단되나, 내구성 확보 차원에서 보수가 필요하다.

| 위 치 | 하행선 A2 | 위 치 | 상행선 A1 |
| 현 황 | 구체 상면 누수흔적 | 현 황 | 이물질퇴적 |

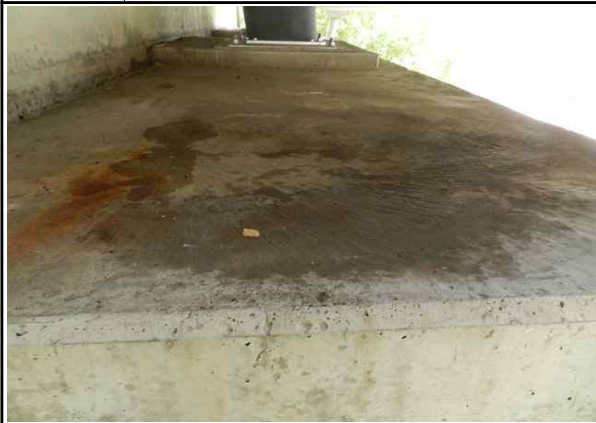
| 위 치 | 상행선 A2 | 위 치 | 하행선 A1 |
| 현 황 | 구체 상면 누수흔적 | 현 황 | 구체부 수직균열 보수 전경 |

| 구 분 | | 손상 현황 | 발생개소 | 수 량 | 비 고 |
|---|---|---|---|---|---|
| | A2 | 누수흔적 | 3 | $A=6.25m^2$ | |

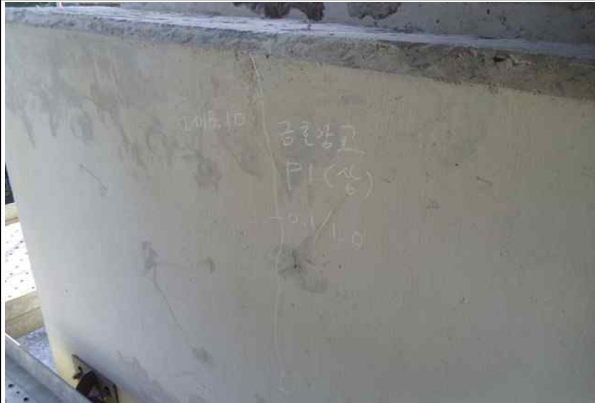
| 위 치 | 상·하행선 교각 | 위 치 | 상행선 P1 |
| 현 황 | 전 경 | 현 황 | 코핑부 수직균열(폭 0.1mm) |

| 구 분 | | 손상 현황 | 발생개소 | 수 량 | 비 고 |
|---|---|---|---|---|---|
| 상행선 | P1 | 균열( $cw \leq 0.2mm$ ) | 2 | L=3.0m | |

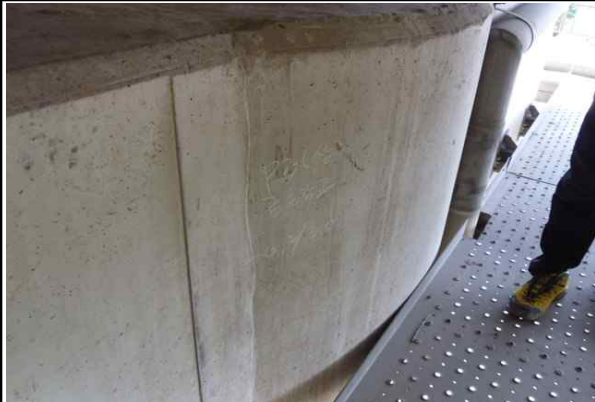
| 위 치 | 상행선 P3 | 위 치 | 상행선 P11 |
| 현 황 | 코핑부 수직균열(폭 0.2mm) | 현 황 | 코핑부 표면균열 |

| 구 분 | | 손상 현황 | 발생개소 | 수 량 | 비 고 |
|---|---|---|---|---|---|
| | P3 | 균열( $cw \leq 0.2mm$ ) | 6 | L=10.5m | |

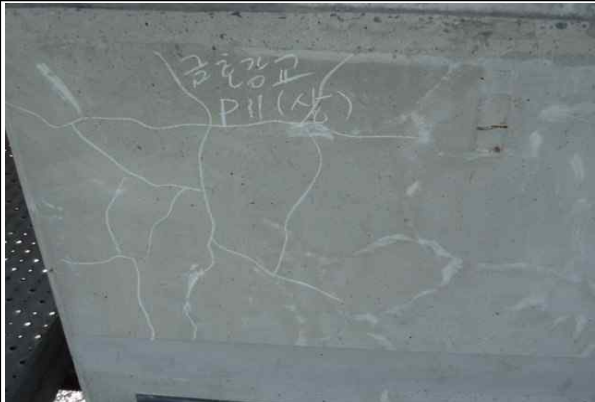
| 구 분 | | 손상 현황 | 발생개소 | 수 량 | 비 고 |
|---|---|---|---|---|---|
| | P11 | 균열( $cw \leq 0.2mm$ )<br>표면균열 | 5<br>1 | L=13.5m<br>A=0.36m <sup>2</sup> | |

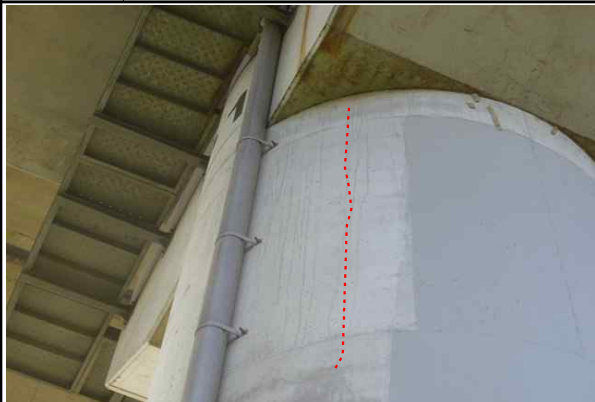
| 위 치 | 상행선 P16 | 위 치 | 하행선 P14 |
| 현 황 | 기둥부 수직균열(폭 0.1mm) | 현 황 | 코핑부 상면 조류 배설물적치 |

| 구 분 | | 손상 현황 | 발생개소 | 수 량 | 비 고 |
|---|---|---|---|---|---|
| | P16 | 균열( $cw \leq 0.2mm$ )<br>균열( $cw \geq 0.3mm$ ) | 6<br>1 | L=10.0m<br>L=3.0m | |

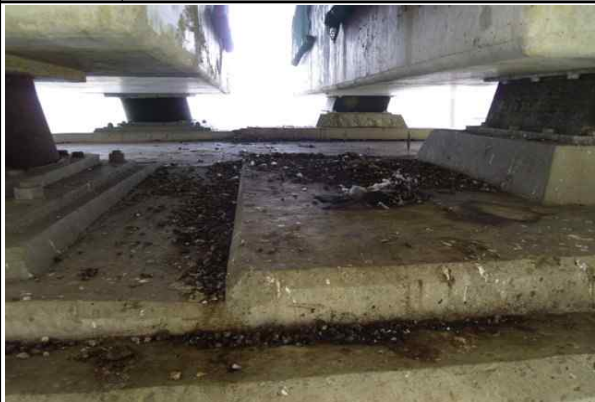
교각은 T형으로, 균열에 대한 보수가 실시되었으나, 일부 미보수된 건조수축에 의한 균열( $CW \leq 0.3mm$ )과 표면균열 등이 조사되었다. 하행선 P14는 비둘기가 서식하여 코핑부 상면에 배설물로 인한 오염이 발생하였다. 현재 발생한 손상의 경우 비구조적인 손상으로 구조물의 안전성에는 문제가 없으나, 내구성 확보 측면에서 보수가 필요하다.

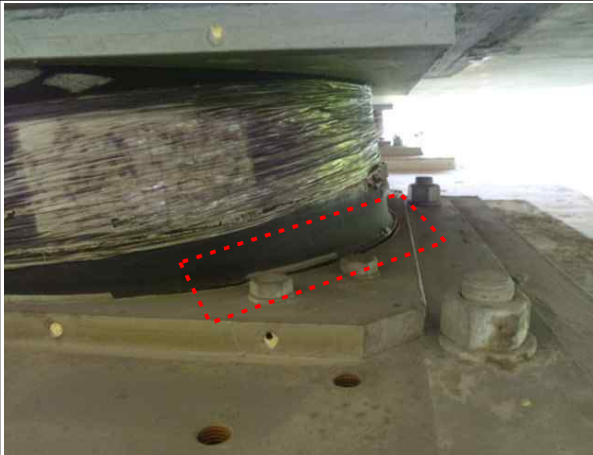
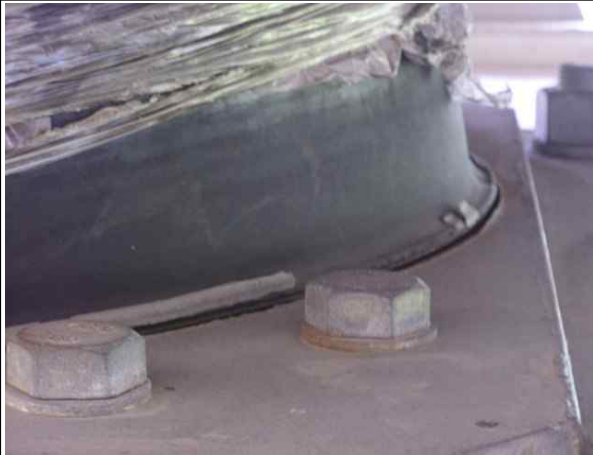
현재 발생한 손상은 내구성 확보차원의 보수가 필요하며, 본체 고무재 들뜸의 경우 교량의 신축작용으로 받침의 거동에 따라 발생한 손상으로 향후 교량받침의 이동량 및 2차 손상 발생 여부 등에 대한 주의관찰이 필요하다.

| 위 치 | 상행선 P1 SH1 | | |
| 현 황 | 고무재 들뜸 | | |

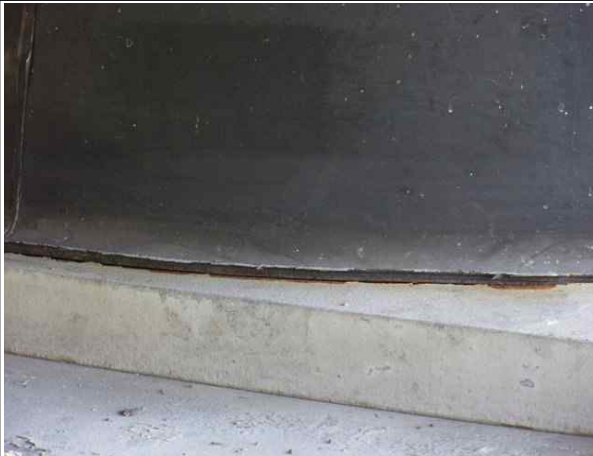
| 위 치 | 하행선 P13 SH1 | 위 치 | 하행선 P13 SH2 |
| 현 황 | 본체 고무재 들뜸 | 현 황 | 본체 고무재 들뜸 |

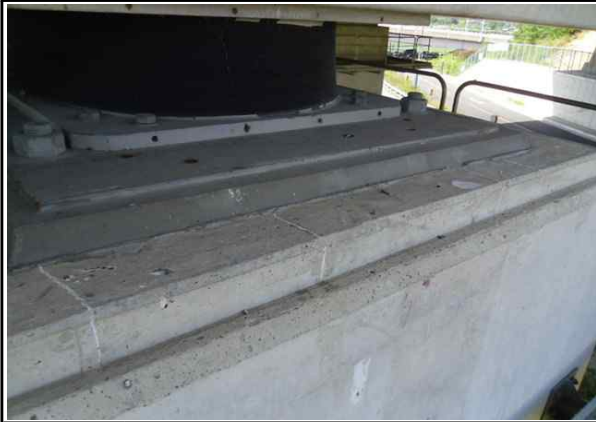
| 위 치 | 상행선 P16 SH1 | 위 치 | 하행선 P9 SH1 |
| 현 황 | 받침콘크리트 균열(폭 0.1mm) | 현 황 | 받침콘크리트 균열(폭 0.1mm) |

| 구 분 | | 손상 현황 | 발생개소 | 수 량 | 비 고 |
|---|---|---|---|---|---|
| | P16 | 받침콘크리트 균열( $cw \leq 0.1mm$ ) | 6 | L=1.2m | |

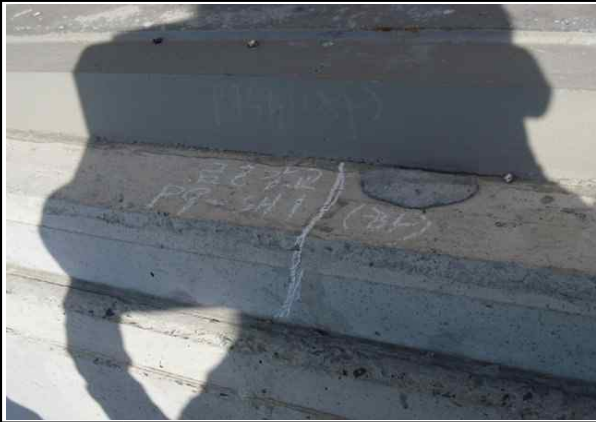
| 구 분 | | 손상 현황 | 발생개소 | 수 량 | 비 고 |
|---|---|---|---|---|---|
| | P9 | 받침콘크리트 균열( $cw \leq 0.1mm$ ) | 1 | L=0.2m | |

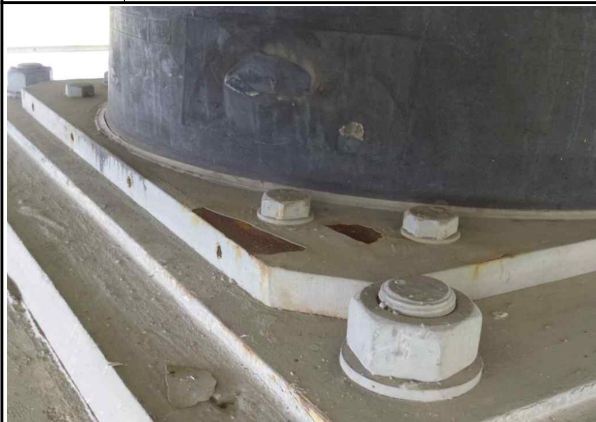
| 위 치 | 하행선 P11 SH2 | 위 치 | 상행선 P8 SH2 |
| 현 황 | Plate 녹발생 | 현 황 | 볼트이완 |

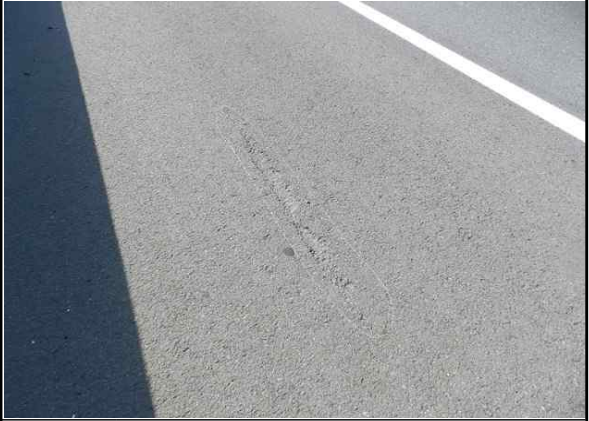
| 위 치 | 상행선 교면포장 | 위 치 | 상행선 S13 |
| 현 황 | 전 경 | 현 황 | 아스콘 패임 |

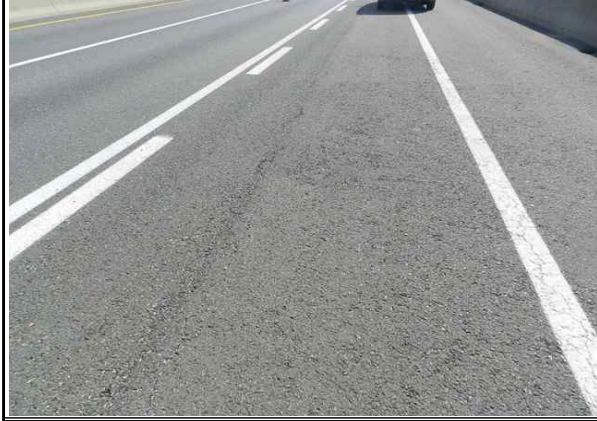
교면포장은 아스콘 포장(T=8cm)으로 시공되어있으며, 외관조사 결과, 아스콘 패임 및 라벨링 등의 손상이 조사되었다. 하행선 램프 접속구간에 발생한 라벨링의 경우, 손상이 진전되어 보수가 필요하며, 보수 이후에도 주기적인 점검을 통한 지속적인 유지관리를 실시하는 것이 바람직하다.

| 위 치 | 하행선 S16 | 위 치 | 하행선 S17 |
| 현 황 | 아스콘 라벨링 | 현 황 | 아스콘 라벨링 |

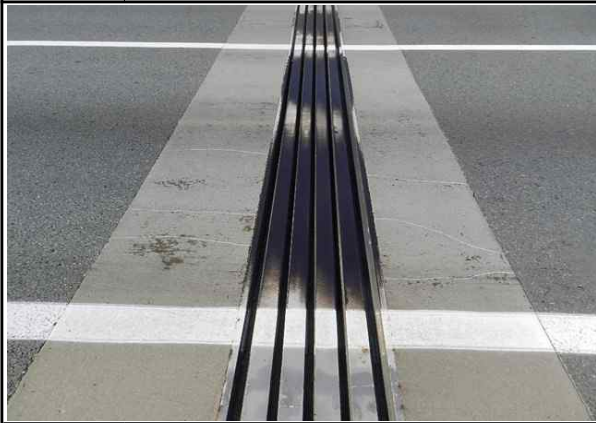
| 위 치 | 상행선 Exp.J2(A2) | 위 치 | 상행선 Exp.J1(A1) |
| 현 황 | 후타재 균열(폭 0.2mm) | 현 황 | 후타재 균열(폭 0.2mm) |

| 구 분 | | 신축이음 손상현황 | 발생개소 | 수 량 | 비 고 |
|---|---|---|---|---|---|
| | E.J2 (A2) | 후타재 균열( $cw \leq 0.2mm$ )<br>하부 유간 조절장치 탈락 | 16<br>3 | L=8.0m<br>3EA | |

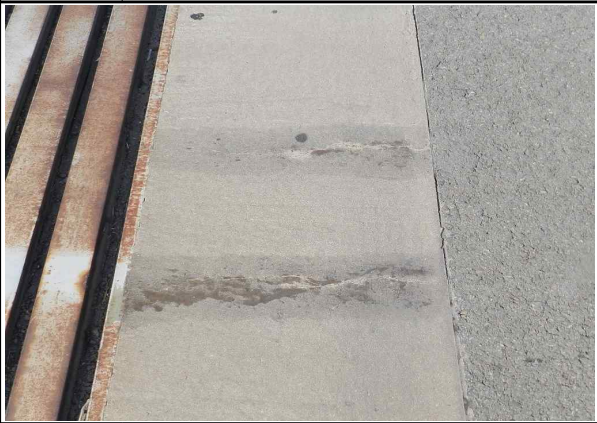
| 구 분 | | 신축이음 손상현황 | 발생개소 | 수 량 | 비 고 |
|---|---|---|---|---|---|
| 상행선 | E.J1 (A1) | 후타재 균열( $cw \leq 0.2mm$ ) | 6 | L=3.0m | |

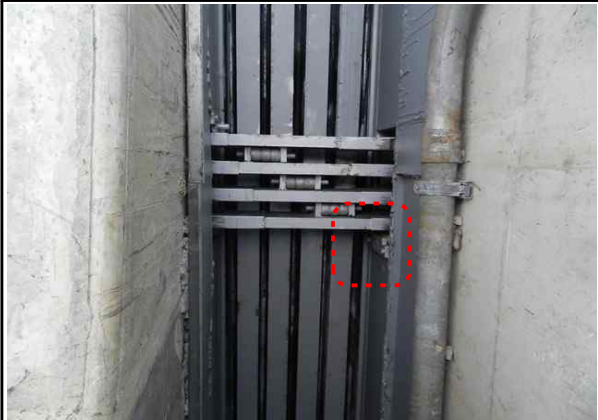
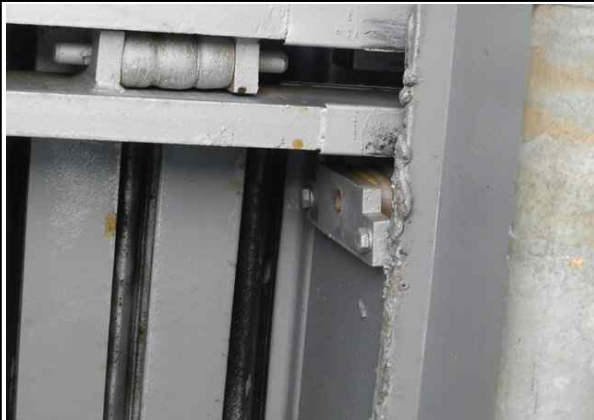
신축이음장치는 Rail Joint Type, Monocell Joint Type(하행 종점부)으로 시공되어 있으며, 외관조사 결과, 갯길측 유간 이물질퇴적이 조사되었다. 현재 유간부족으로 인한 손상은 없으나, 내구성 확보 차원에서 주기적인 정비 및 유지관리가 필요하다. 또한, 상행선 A2에서 하부 유간 조절장치 탈락이 조사되었으며, 공용중 차량의 반복적인 통행으로 신축장치에 진동이 발생하여 손상의 진전이 우려되므로 보수 이후에도 지속적인 점검을 통한 유지관리가 필요하다.

| 위 치 | 상행선 Exp.J2(A2) | | |
| 현 황 | 유간 조절장치 탈락 | | |

특히, 신축이음 하부 유간조절장치 탈락의 경우, 통행차량의 운하중으로 인해 손상의 진전 및 추가 발생 우려가 있으므로 보수가 필요하며, 교량받침 고무재 들뜸의 경우 교량의 신축거동에 따른 손상으로 주기적인 점검을 실시하여 받침의 가동상태 및 손상의 진전 여부 등에 대한 주의관찰 및 유지관리가 필요하다.

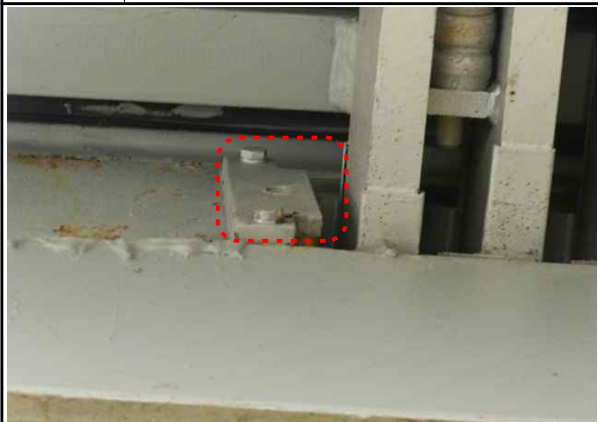
| 위 치 | 상행선 Exp.J2(A2) | 위 치 | 상행선 Exp.J2(A2) |
| 현 황 | 유간 조절장치 탈락 | 현 황 | 유간 조절장치 탈락 |

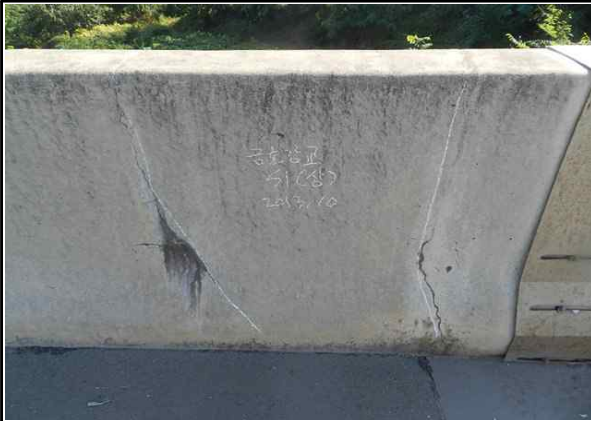
| 위 치 | 상행선 S1 | 위 치 | 상행선 S17 |
| 현 황 | 방호벽 수직균열(폭 0.3mm) | 현 황 | 방호벽 표면균열 및 백태 |

| 구 분 | | 손상 현황 | 발생개소 | 수 량 | 비 고 |
|---|---|---|---|---|---|
| 상행선 | S1 | 방호벽 균열( $cw \geq 0.3mm$ ) | 2 | L=2.4m | |

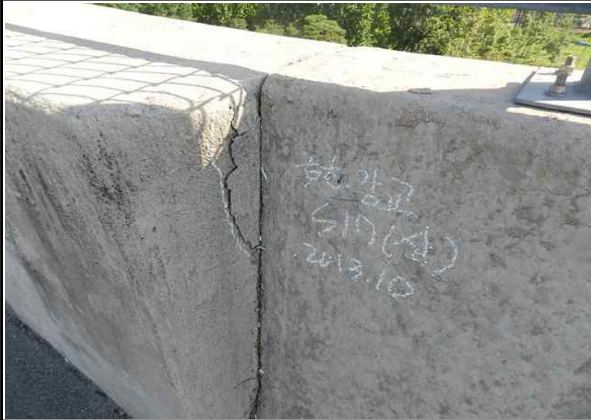
| 위 치 | 상행선 S17 | 위 치 | 상·하행선 S17 |
| 현 황 | 방호벽 콘크리트 파손 | 현 황 | 중분대 덮개 설치 전경 |

| 구 분 | | 손상 현황 | 발생개소 | 수 량 | 비 고 |
|---|---|---|---|---|---|
| | S17 | 방호벽 균열( $cw \leq 0.2mm$ )<br>방호벽 균열( $cw \geq 0.3mm$ )<br>방호벽 표면균열 및 균열부백태<br>방호벽 파손 | 1<br>4<br>1<br>1 | L=4.0m<br>L=0.4m<br>A=2.5m <sup>2</sup><br>A=0.02m <sup>2</sup> | |

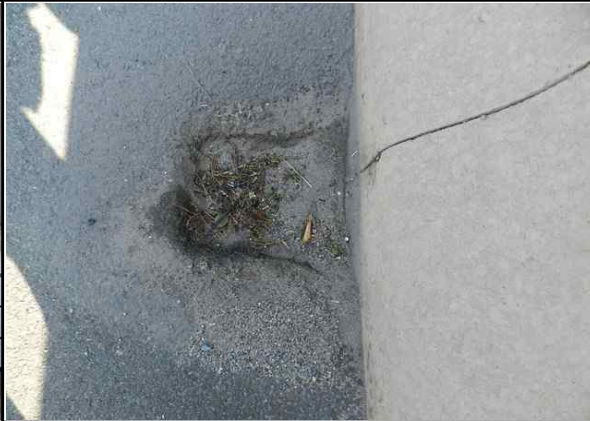
| 위 치 | 상행선 배수시설 | 위 치 | 상행선 S16 |
| 현 황 | 전 경 | 현 황 | 배수구 막힘 |

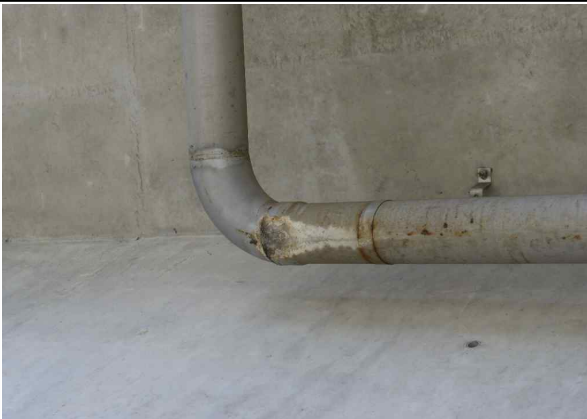
| 위 치 | 상행선 S5 | 위 치 | 상행선 S17(A2 지점) |
| 현 황 | 배수관 이음부 누수 | 현 황 | 배수관 부식 및 변형 |

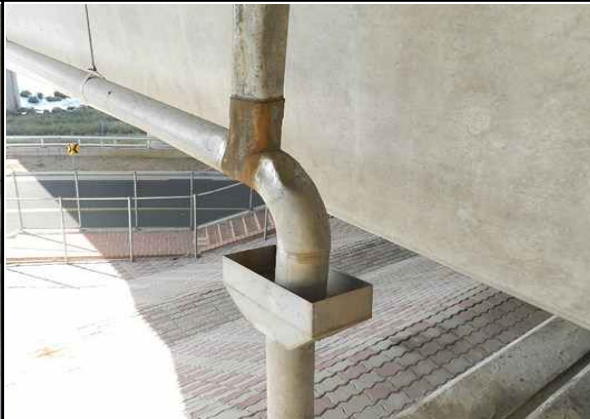
| 구 분 | | 손상 현황 | 발생개소 | 수 량 | 비 고 |
|---|---|---|---|---|---|
| | S17 | 배수관 부식 및 변형 | 1 | 1EA | |

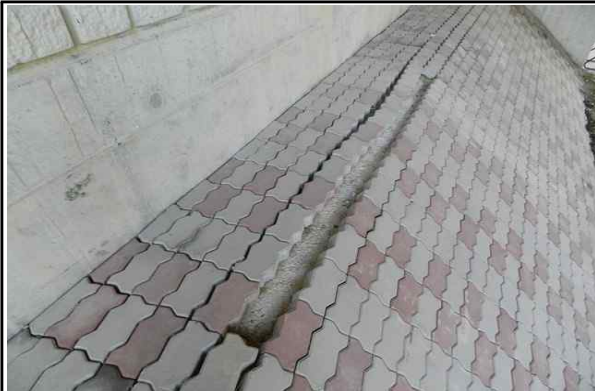
| 위 치 | 상행선 A1 | 위 치 | 상행선 P4 |
| 현 황 | 법면 보호블럭 유실 | 현 황 | 점검로 난간 파손 |

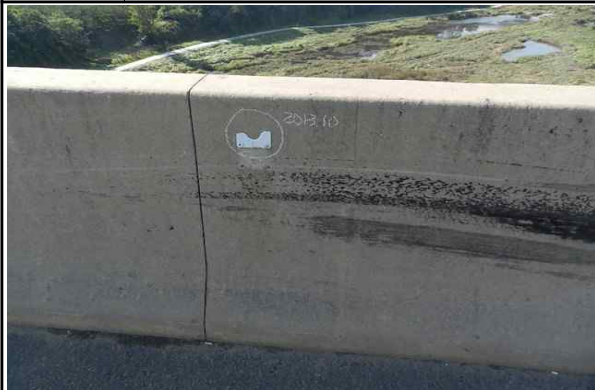
| 위 치 | 방호벽 S11 | 위 치 | 상행선 Exp.J2(A2) |
| 현 황 | 텔리네이터 파손 | 현 황 | 차수관 볼트 탈락 |
