## 5. 율 하 교

## 올하교 현황표

작성일 : 2013년 11월 20일

| 구 분 | | 내 용 | | 구 분 | | 내 용 | |
|---|---|---|--|---|---|---|--|
| 시설물명 | | 올하교 | | 시설물번호 | | 상행 : BR2006-0001006<br>하행 : BR2006-0001007 | |

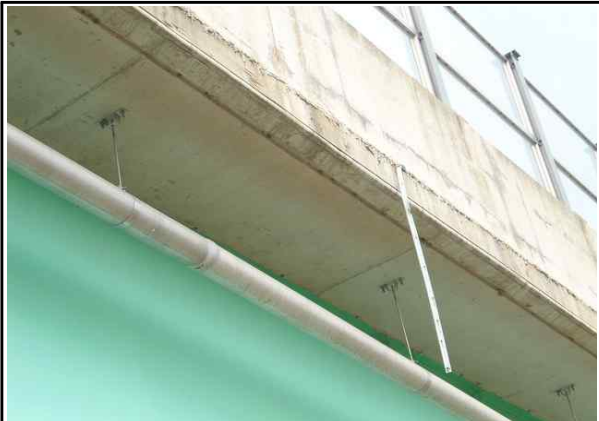
| 위 치 | 하행선 S1 | 위 치 | 하행선 S3 |

철근콘크리트 바닥판에 대한 외관조사 결과, 기 발생된 누수흔적 및 백태, 오염 등의 손상이 조사되었다. 백태의 경우 대부분 켄틸레버에서 조사된 것으로 보아 외부의 노출된 부위로 우수가 유입되어 발생한 손상으로 판단되며, 전회차 점검과 비교시 손상의 진전은 없으나, 내구성 확보 차원에서 적절한 보수가 필요하다.

| 현 황 | 켄틸렐버 백태 | 현 황 | 켄틸레버 누수 및 백태 |

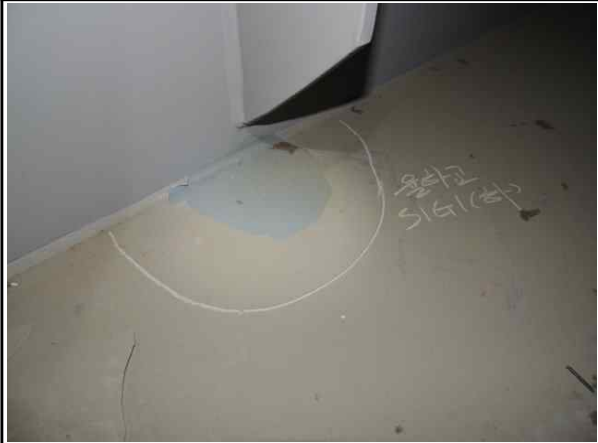
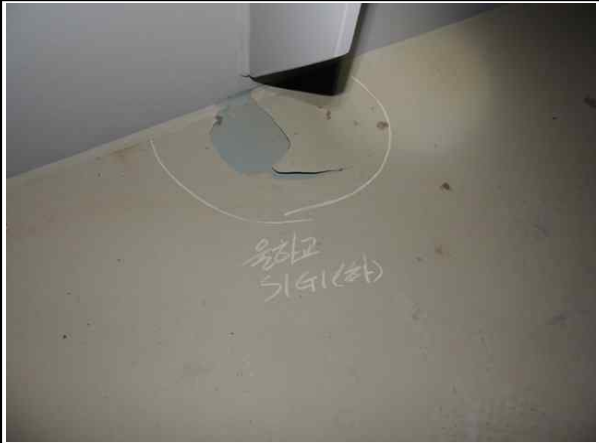
| 위 치 | 하행선 S1 G1 | 위 치 | 하행선 S1 G1 |

거더에 대한 외관조사 결과, 외부는 손상이 없는 양호한 상태로 조사되었으나, 내부에서 국부적인 도장손상이 미보수 상태로 조사되었으며, 내구성 확보 차원에서 손상에 적합한 보수를 실시하는 것이 바람직하다. 가로보의 경우 도장손상, 볼트 탈락 등의 주요 손상이 없는 양호한 상태로 조사되었다.

| 현 황 | 주형내부 도장손상 | 현 황 | 주형내부 도장손상 |

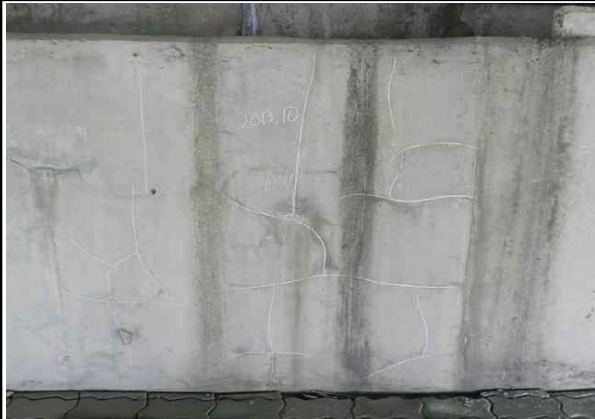
| 위 치 | 상행선 A2 | 위 치 | 상행선 A2 |

교대는 역T형 구조이며, 건조수축등에 의한 균열( $CW \leq 0.2\text{mm}$ )과 표면균열, 우수유입에 따른 균열부 백태, 누수흔적, 콘크리트 박리, 상·하행 접합부 실란트 파손 등의 손상이 조사되었다. 현재 조사된 손상은 비구조적인 손상으로 구조물의 안전성에는 문제가 없으나, 내구성 저하방지를 위해 손상에 대한 적절한 보수와 정기적인 점검등을 통한 유지관리가 필요하다.

| 현 황 | 구체부 표면균열 | 현 황 | 구체부 콘크리트 들뜸 |

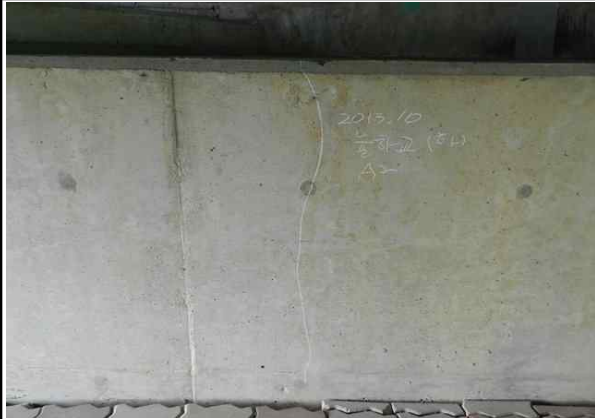
| 위 치 | 하행선 A2 | 위 치 | 하행선 A1 |

| 현 황 | 구체부 수직균열(폭 0.1mm) | 현 황 | 구체부 수직균열(폭 0.1mm) |

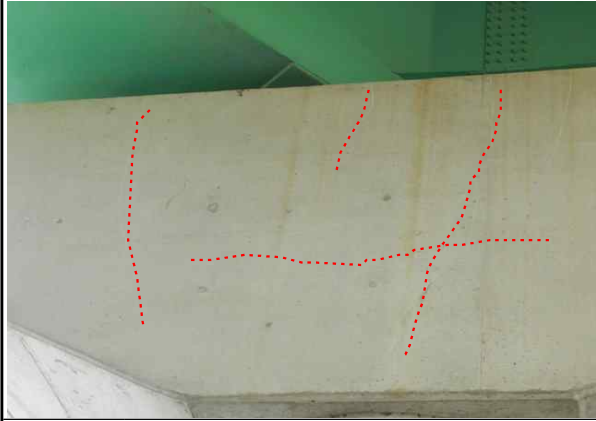
| 위 치 | 상행선 P2 | 위 치 | 하행선 P2 |

교각은  $\pi$ 형 구조이며, 금번 점검시 코핑부 및 기둥부 균열( $CW \leq 0.2\text{mm}$ ), 표면균열이 조사되었으며, 교각 상면 폐자재 적치가 1개소 조사되었다. 조사된 균열은 대부분 건조수축에 의한 비구조적인 손상이나, 부재의 내구성 확보 차원에서 보수가 필요하다.

| 현 황 | 코핑부 수직·수평균열(폭 0.2mm) | 현 황 | 코핑부 수직·수평균열(폭 0.2mm) |

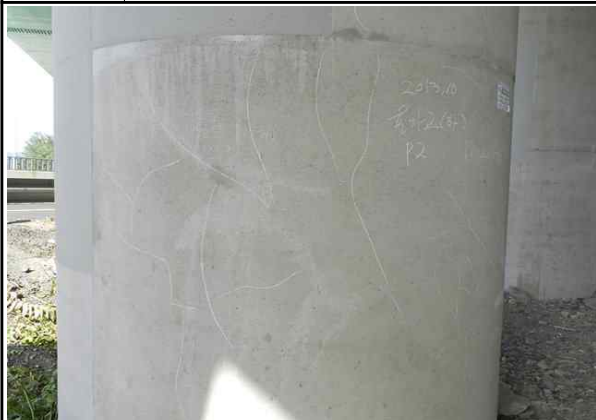
| 위 치 | 하행선 교각 P1 | 위 치 | 상행선 P1 |

| 현 황 | 기둥부 표면균열 | 현 황 | 기둥부 표면균열 |

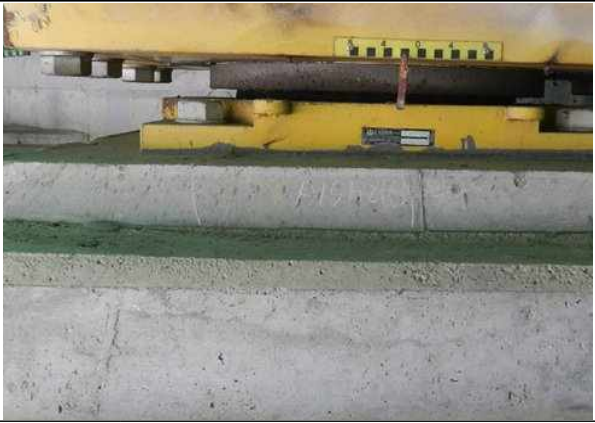
| 위 치 | 교량받침 양방향 가동단 | 위 치 | 하행선 A1 SH2 |

받침장치는 POT BEARING으로 시공되었으며, 가동상태는 양호한 것으로 확인되었으나, 국부적인 무수축물탈 균열이 조사되었다. 조사된 손상은 내구성 확보를 위한 보수가 필요하며, 지속적인 점검을 통해 손상의 진전 여부 및 받침장치의 가동상태에 대한 주의관찰이 요망된다.

| 현 황 | 전 경 | 현 황 | 무수축물탈 균열(폭 0.1mm) |

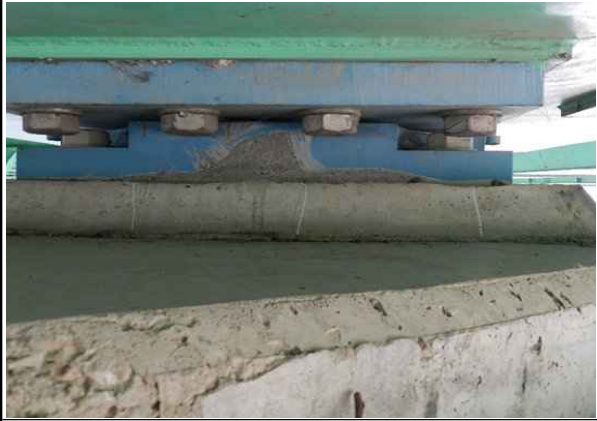
| 위 치 | 상행선 P2 SH2 | 위 치 | 하행선 P2 SH3 |

| 현 황 | 무수축물탈 균열(폭 0.1mm) | 현 황 | 무수축물탈 균열(폭 0.1mm) |

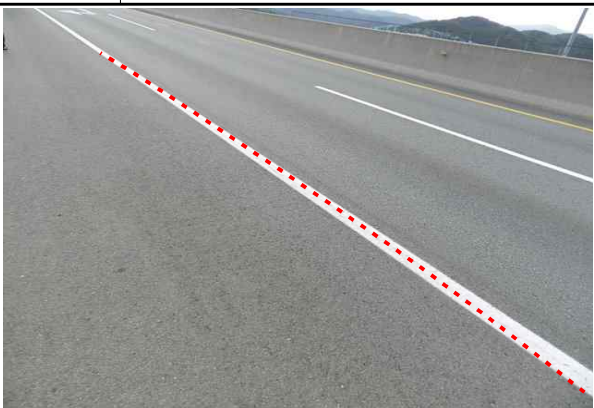
| 위 치 | 상행선 S3 | | |

교면포장은 아스콘 포장(T=8cm)으로 시공되었으며, 금번 점검시 아스콘 라벨링 및 포트홀, 패임 등의 손상이 조사되었다. 콘면포장의 경우, 지속적인 주행차량의 윤하중으로 인해 손상의 진전이 우려되므로 손상에 적합한 보수 및 지속적인 유지관리가 필요하다.

| 현 황 | 아스콘 균열 | | |

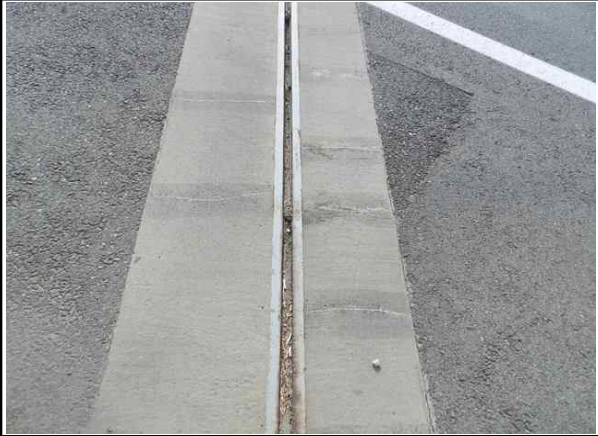
| 위 치 | 상행선 Exp.J1(A1) | 위 치 | 상행선 Exp.J2(A2) |

후타재의 경우 건조수축 등에 의한 후타재 균열이 조사되었으며, 내구성 확보 차원에서 보수를 실시하는 것이 바람직하다.

| 현 황 | 후타재 균열(폭 0.2mm) | 현 황 | 후타재 균열(폭 0.2mm) |

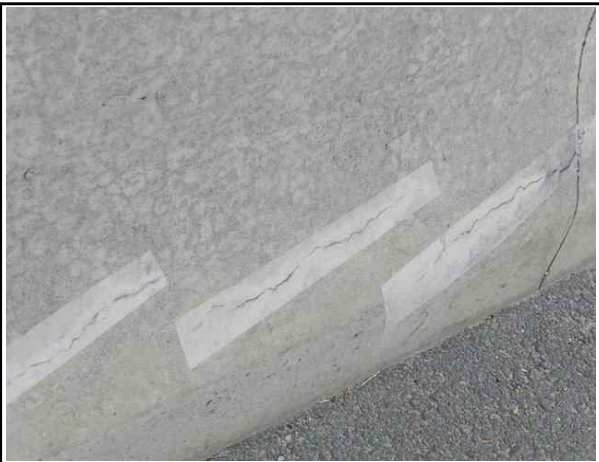
| 위 치 | 방호벽 | 위 치 | 하행선 S1 |

| 현 황 | 전 경 | 현 황 | 방호벽 보수부 재균열(폭 0.1mm) |

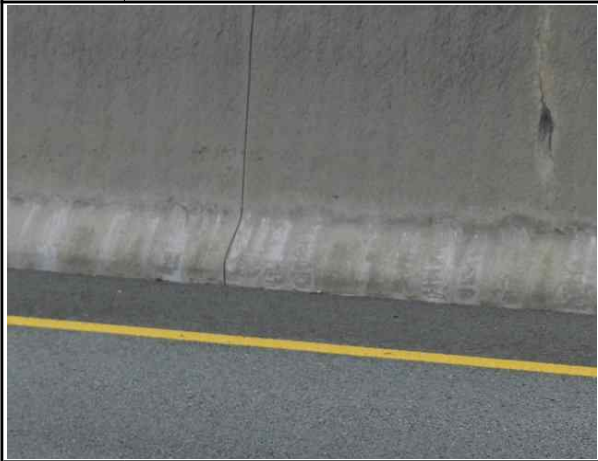
| 위 치 | 상행선 S3 | 위 치 | 상행선 S2 |

| 현 황 | 중분대 균열부백태 | 현 황 | 중분대 균열부백태 |

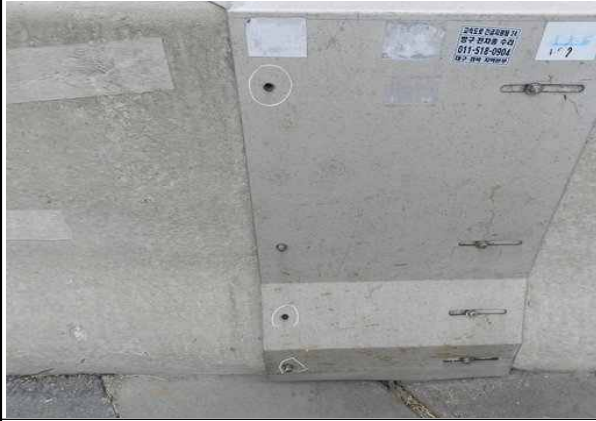
| 위 치 | 상·하행선 A2 | 위 치 | 하행선 Exp.J1(A1) |

법면은 시·종점 모두 보호블럭으로 시공되어 있으며, 손상이 없는 양호한 상태로 조사되었다. 신축이음에 설치된 차수관의 경우 볼트 탈락이 발생하였으며, 방호벽에 설치된 텔리네이터는 일부구간 파손이 조사되었다.

| 현 황 | 교대 법면 전경 | 현 황 | 차수관 볼트 탈락 |

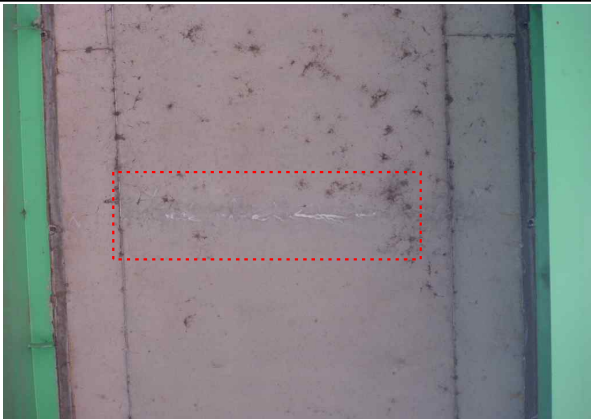
| 위 치 | 상 · 하행선 바닥판 | 위 치 | 하행선 S4 |

##### 1) 바닥판

| 현 황 | 전 경 | 현 황 | 균열부 백태 |

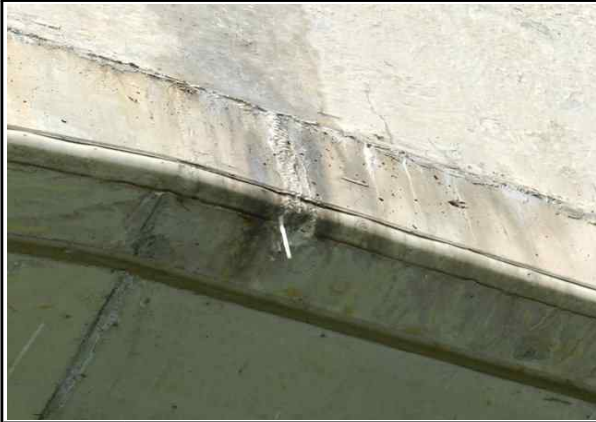
| 위 치 | 상행선 S1 | 위 치 | 상행선 S4 |

| 현 황 | 켄틸레머 백태 | 현 황 | 바닥판 측면 재료분리 |

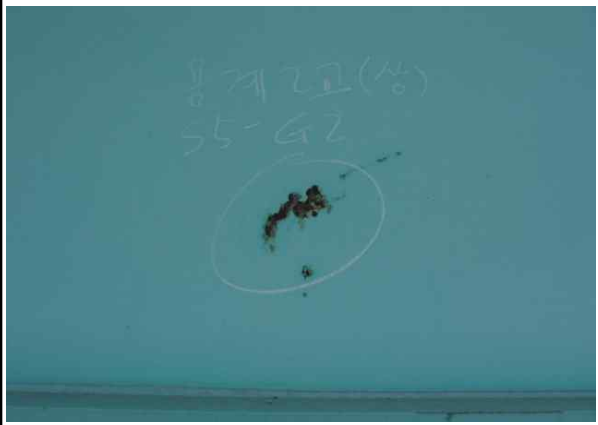
| 위 치 | 상행선 S5 G2 | 위 치 | 하행선 S1 G1 |

주형에 대한 점검결과, 내·외부에서 국부적인 도장손상이 조사되었으며, 주형내부 Splice 볼트 이완이 1개소 조사되었다. 전회 점검과 비교시 손상의 진전은 없으나, 부재의 내구성 확보 차원에서 보수를 실시하는 것이 바람직하다. 가로보의 경우, 볼트이완, 도장손상 등의 주요 손상이 없는 양호한 상태로 조사되었다.

| 현 황 | 주형외부 도장손상 | 현 황 | 주형내부 도장손상 |

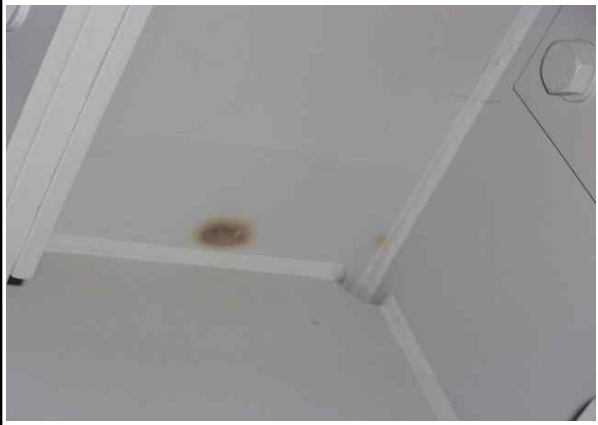
| 위 치 | 하행선 S2 G1 | 위 치 | 하행선 S4 G2 |

| 현 황 | 주형내부 도장손상 | 현 황 | 주형내부 Splice 볼트 이완 |

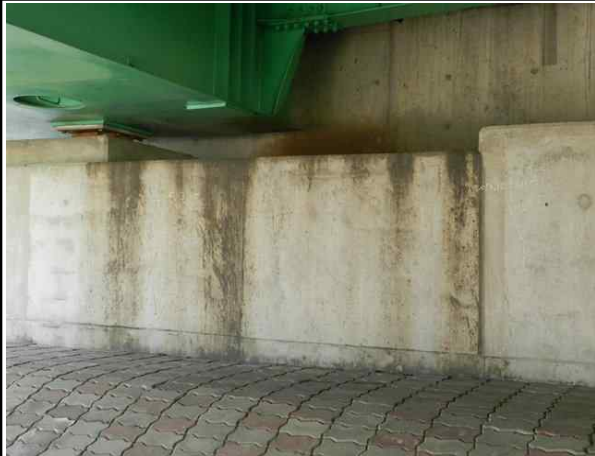
| 위 치 | 상행선 A1 | 위 치 | 상행선 A1 |

교대는 파일기초에 역T형으로 시공되어 있으며, 외관조사 결과, 건조수축에 의한 균열, 표면균열, 신축이음 하부 누수로 인한 체수 및 누수흔적, 백태, 국부적인 실란트 파손 및 콘크리트 박리 등의 손상이 조사되었다. 조사된 손상은 내구성 확보 차원에서 보수가 필요하며, 체수 및 누수흔적의 경우, 신축이음에 설치된 배수시설과 연계하여 보수를 실시하는 것이 바람직하다.

| 현 황 | 구체부 누수흔적 | 현 황 | 홍벽부 누수흔적 및 백태 |

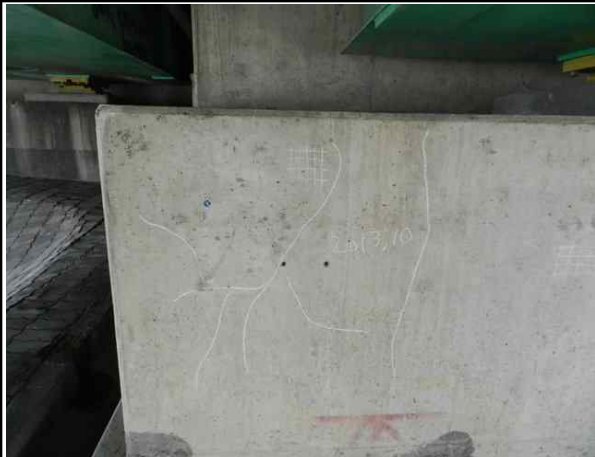
| 위 치 | 상행선 A2 | 위 치 | 하행선 A1 |

| 현 황 | 구체부 표면균열 | 현 황 | 날개벽 콘크리트 박리 |

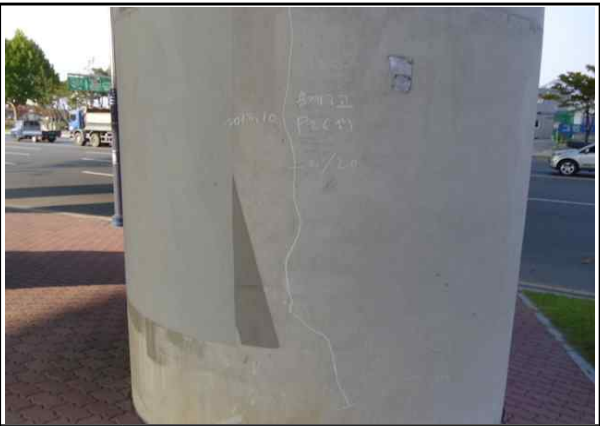
| 위 치 | 상·하행선 교각 | 위 치 | 상행선 P2 |

교각은 직접기초에  $\pi$ 형 구조형식으로 시공되어 있으며, 외관조사 결과, 기둥부 및 코핑부에 균열 및 표면균열, 누수흔적 등의 손상이 조사되었다. 조사된 손상은 대부분 건조수축 및 수화열에 의한 비구조적인 손상으로 시설물의 안전성에 큰 영향은 없으나, 부재의 내구성 확보 차원에서 손상에 대한 적절한 보수와 정기적인 점검 등의 유지관리가 필요하다.

| 현 황 | 전 경 | 현 황 | 기둥부 수직균열(폭 0.1mm) |

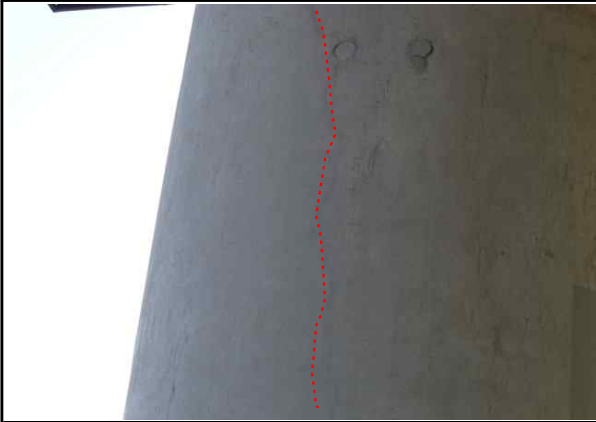
| 위 치 | 상행선 P5 | 위 치 | 하행선 P5 |

| 현 황 | 기둥부 수직균열(폭 0.2mm) | 현 황 | 코핑부 수평균열(폭 0.2mm) |

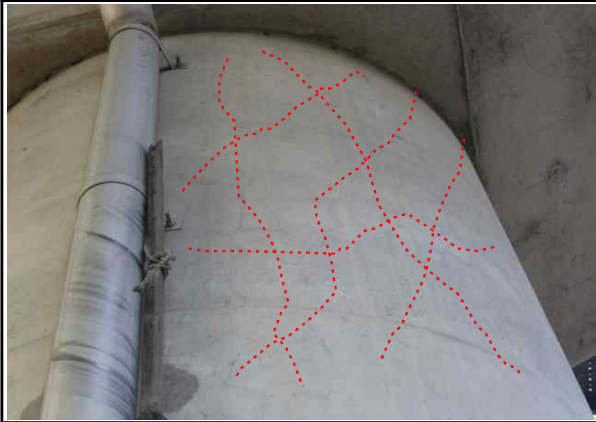
| 위 치 | 상행선 P3 | 위 치 | 하행선 P1 |

| 현 황 | 기둥부 표면균열 | 현 황 | 코핑부 표면균열 |

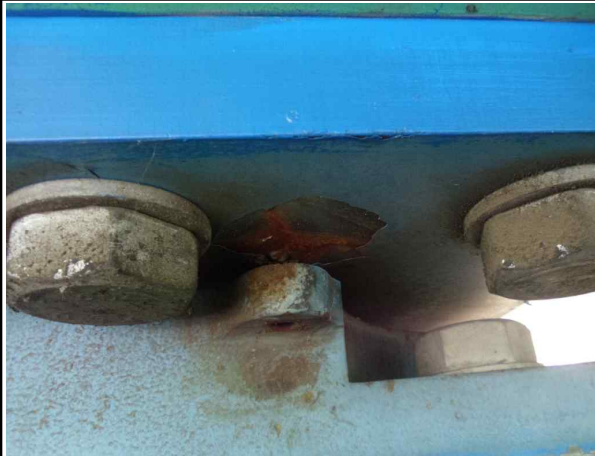
| 위 치 | 상행선 P3 SH1 | 위 치 | 상행선 A2 SH1 |

교량반침은 POT BEARING으로 시공되었으며, 외관조사 결과, Plate 녹발생 및 볼트이완, 무수축물탈 및 반침콘크리트 균열, 편기 등의 손상이 국부적으로 조사되었다. 조사된 손상은 부재의 내구성 확보 차원에서 보수가 필요하며, 편기의 경우 전회차 점검과 비교시 진전은 없으나, 주기적인 점검을 통한 손상의 진전 여부 등에 대해 주의 관찰이 필요하다.

| 현 황 | Plate 녹발생 | 현 황 | 반침콘크리트 균열(폭 0.2mm) |

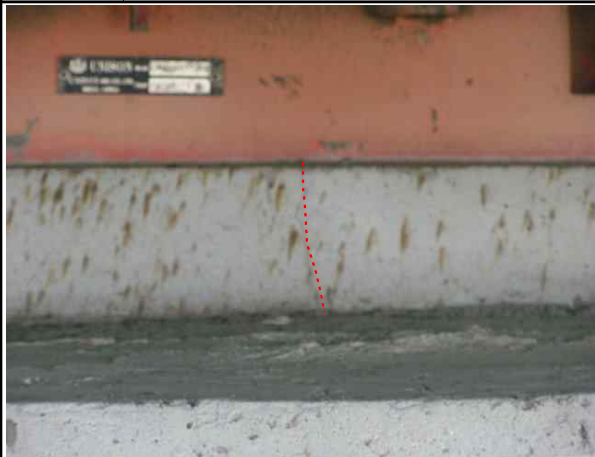
| 위 치 | 하행선 P1 SH1 | 위 치 | 상행선 P2 SH2 |

| 현 황 | 무수축물탈 균열(폭 0.1mm) | 현 황 | 편기 |

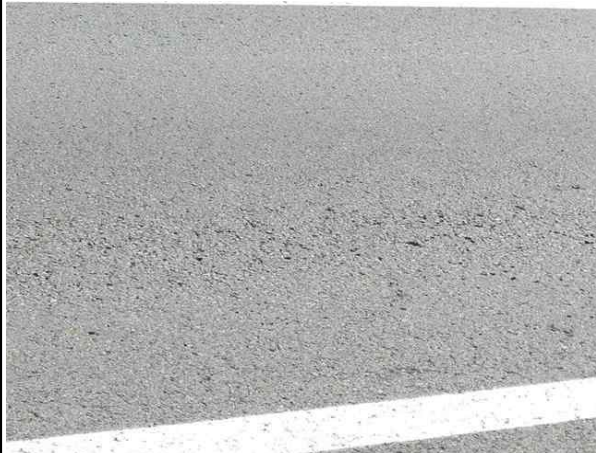
| 위 치 | 하행선 교면포장 | 위 치 | 하행선 S4 | |

| 현 황 | 전 경 | 현 황 | 라벨링 | |

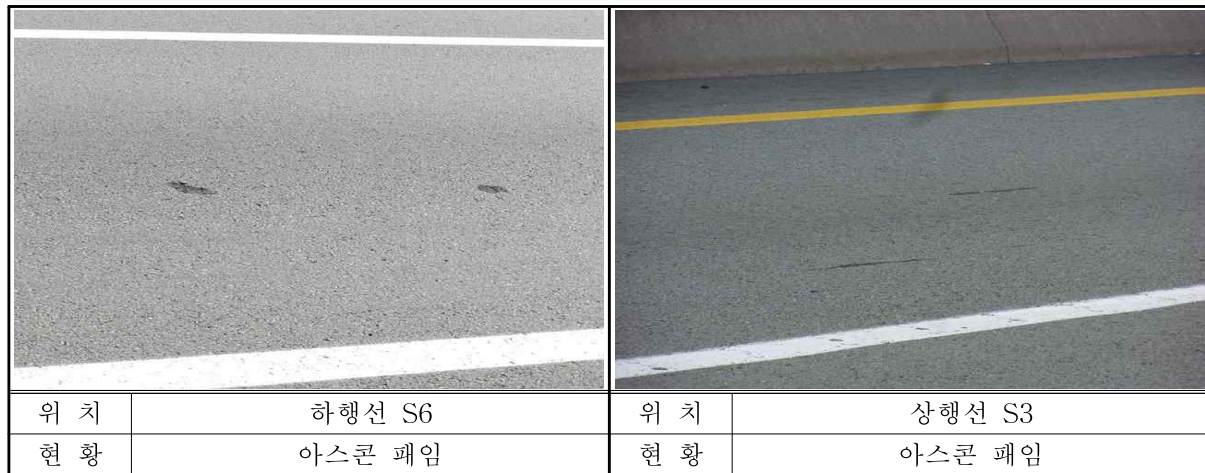
| 위 치 | 상행선 S1 | | | |

교면포장은 아스팔트 포장(T=8cm)으로 시공되었으며, 신축이음장치 주변 아스콘 패임에 대해 보수가 실시되었으나, 공용중 통행 차량에 의한 국부적인 아스콘 패임, 포트홀, 라벨링, 아스콘 균열 등의 손상이 조사되었다. 금번 점검시 상행선 A1 접속도로 실링보수부 소성변형이 조사되었으며, 후타재와 단차가 발생하여 공용중 손상의 진전이 우려되므로 보수 및 지속적인 유지관리가 필요하다.

| 현 황 | 접속도로 실링보수부 소성변형(후타재 접속부 단차발생) | | | |

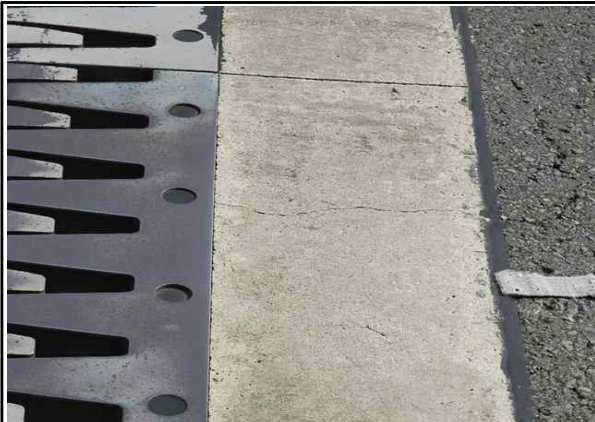
| 위 치 | 하행선 Exp.J1(A1) | 위 치 | 상행선 Exp.J1(A1) | | |

후타재의 경우, 후타재 균열 및 파손, 접속부 이격 등의 손상이 조사되었으며, 발생한 손상은 구조물에 직접적인 손상을 유발시키지는 않으나, 지속적인 통행차량의 운하중으로 인해 손상의 진전이 우려되므로 보수가 필요하다.

| 현 황 | 후타재 균열(폭 0.2mm) | 현 황 | 후타재 시공이음부 파손 | | |

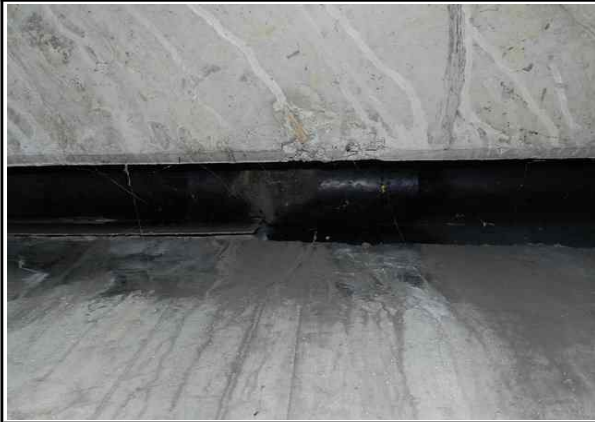
| 위 치 | 상행선 Exp.J1(A1) | | | | |

| 현 황 | 신축이음 하부 물받이 이음부 누수(하부구조 누수흔적 발생) | | | | |

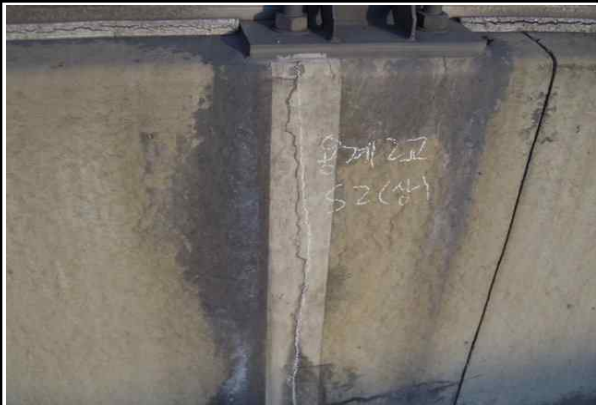
| 위 치 | 상행선 S2 | 위 치 | 상행선 S4 |

| 현 황 | 방호벽 보수부 재균열(폭 0.2mm) | 현 황 | 중분대 수직균열(폭 0.2mm) |

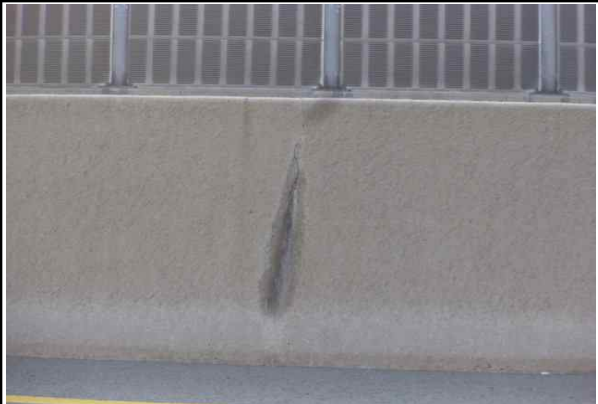
| 위 치 | 상행선 S5 | 위 치 | 하행선 S1 |

| 현 황 | 중분대 수직균열(폭 0.2mm) | 현 황 | 중분대 균열부 백태 |

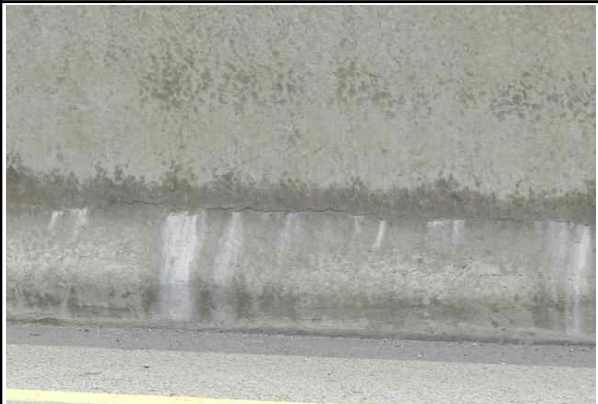
| 위 치 | 하행선 S4 | 위 치 | 하행선 S6 |

| 현 황 | 중분대 균열부 백태 | 현 황 | 중분대 콘크리트 파손 |

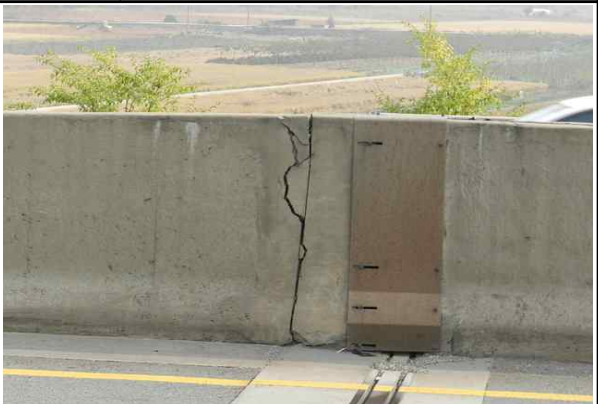
난간은 철근콘크리트 방호벽으로 시공되어 있으며, 방음벽이 설치되어있다. 외관조사 결과, 균열 및 균열부백태, 성토부 침하에 의한 중앙분리대 콘크리트 파손 등의 손상이 조사되었으며, 조사된 손상은 부재의 미관 및 내구성 확보 차원에서 보수를 실시하는 것이 바람직하다.

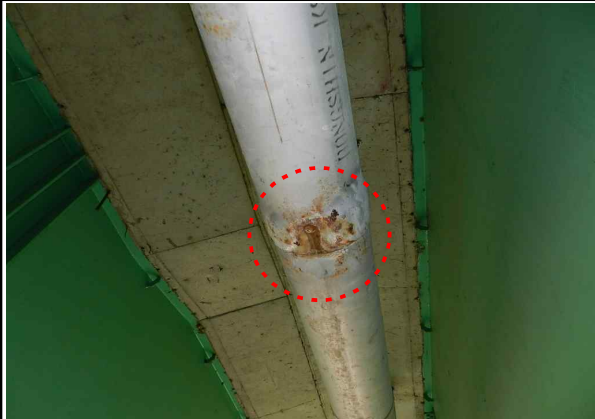
| 위 치 | 하행선 S6 | 위 치 | 하행선 S6 |

배수시설은 육교형으로 시공되어 있으며, 외관조사 결과, 배수구 막힘, 배수관 이음부 누수, 배수관 설치위치 불량 등의 손상이 조사되었다. 조사된 손상은 하부시설에 2차손상을 유발할 수 있으므로 배수시설에 대한 정비가 필요하다.

| 현 황 | 배수관 이음부 누수 | 현 황 | 배수관 설치위치 불량 |

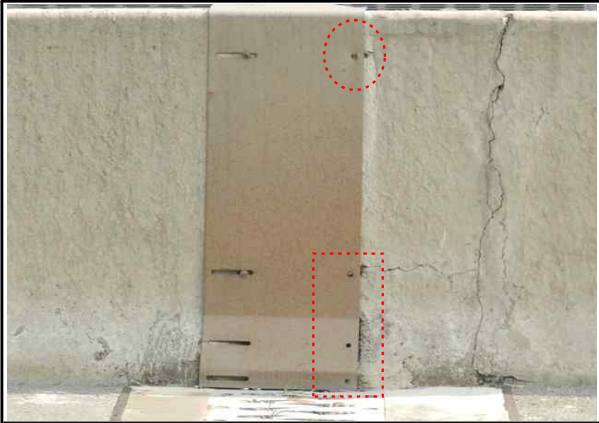
| 위 치 | 하행선 Exp.J1(A1) | 위 치 | 상행선 A1 |

교대 법면은 시·종점측 모두 보호블럭으로 시공되었으며, 상행선 A1측 점검계단 하부에 토사 유실 및 침하가 조사되었으나, 전회차 점검과 비교시 손상의 진전은 없는 것으로 확인되었다. 신축이음에 설치된 차수관의 경우 볼트 탈락이 일부 조사되었으며, 시설물의 사용성 측면에서 정비를 실시하는 것이 바람직하다.

| 현 황 | 차수관 볼트 탈락 | 현 황 | 점검계단 하부 토사침하 |
