## 7. 보강토옹벽(1공구)

## 보강토옹벽(1공구) 현황표

작성일 : 2013년 11월 20일

보강토옹벽(1공구)는 2006년 2월에 준공된 연장 137.0m, 지면노출높이 4.0~7.9m의 블록식 보강토옹벽으로 대구광역시 동구 신평동에 위치하는 2종 시설물이다. 옹벽의 시·종점부 방향은 부산방향을 옹벽시점, 대구방향을 옹벽종점으로 하여 외관조사를 수행하였다.

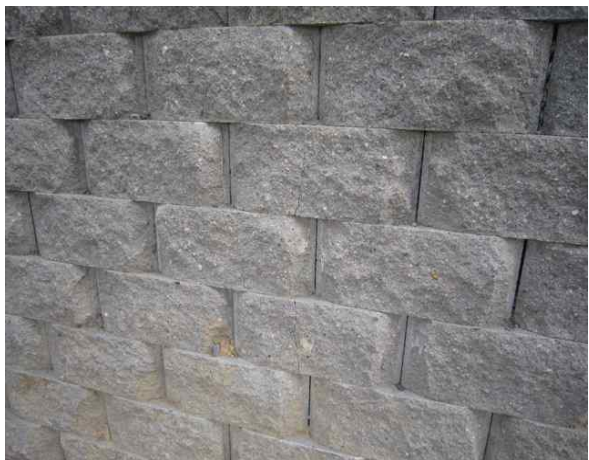
| 위 치 | SPAN 4 | 위 치 | SPAN 6 |
| 현 황 | 블록 균열 (폭 0.5mm) | 현 황 | 블록 균열 (폭 1.0mm) |

| 구 분 | 손상 현황 | 발생개소 | 수 량 | 비 고 |
|---|---|---|---|---|
| SPAN 4 | 블록 균열(폭 0.3~0.5mm) | 16 | L=3.2m | |

| 구 분 | 손 상 현 황 | 단 위 | 합 계 | 보수공법 | 우선순위 |
|---|---|---|---|---|---|
| 보강토옹벽<br>(1공구) | 블록균열 | M | 17.3 | 블록교체 | ③ |

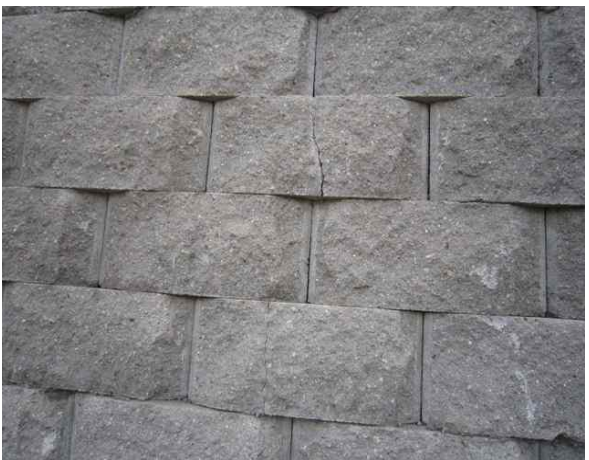
| 구 분 | 손상 현황 | 발생개소 | 수 량 | 비 고 |
|---|---|---|---|---|
| SPAN 6 | 블록 균열(폭 0.5~1.0mm) | 11 | L=2.2m | |

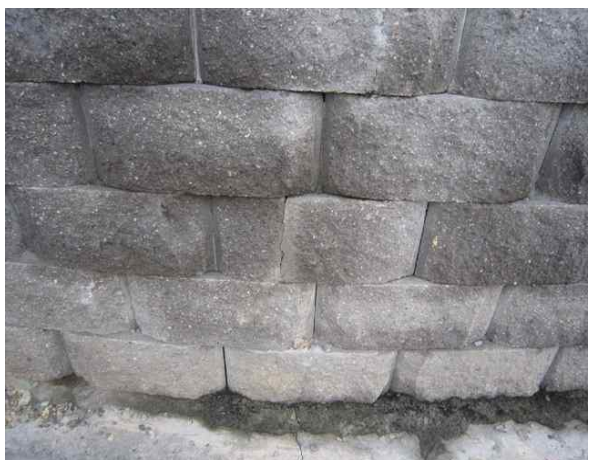
| 위 치 | SPAN 7 | 위 치 | SPAN 7 |
| 현 황 | 블록 균열 (폭 0.5mm) | 현 황 | 블록 균열 (폭 1.0mm) |

| 구 분 | 손상 현황 | 발생개소 | 수 량 | 비 고 |
|---|---|---|---|---|
| SPAN 7 | 블록 균열(폭 0.5~1.0mm) | 24 | L=5.3m | |
