**신대구부산고속도로 1,2종 시설물 (2 공구)**  
**정 밀 점 검 보 고 서**  
**[ 1 · 2종 시설물 / 교량 ]**

2013. 12.

**新대구부산고속도로주식회사**  
New DAEGU BUSAN Expressway Co., Ltd.

(주) 아 워 브 레 인

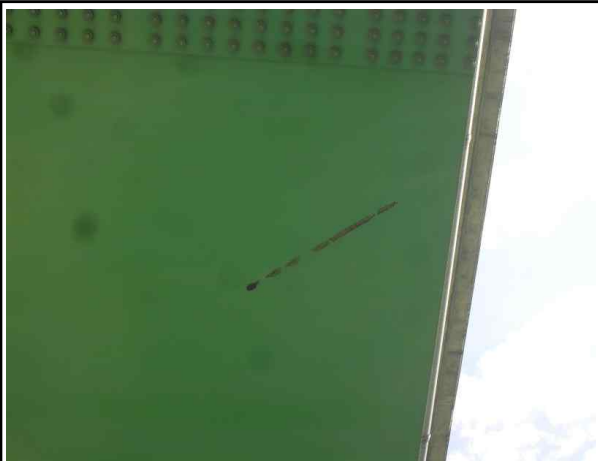
| 위 치 | 하행선 S1 G1주형 외부 | 위 치 | 하행선 S2 G2 주형외부 |

내부 누수의 경우 현장이음부를 통한 우수유입에 의한 것으로서, 공용기간 증가에 따라 지속적인 우수유입 가능성이 예상되며, 이에 따른 2차 손상인 표면 도장오염 및 녹발생의 우려가 있으므로, 이음부에 대한 실링재 도포 등 적절한 조치가 필요하다. 또한 주형내부 이물질 퇴적의 경우 정기적인 정비를 통한 주형도장의 건전성 확보가 필요한 것으로 판단된다. 따라서 현재 조사된 손상에 대해서는 적절한 보수와 함께 정기점검을 통한 주의관찰 및 유지관리가 필요하다.

| 현 황 | 도장손상 | 현 황 | 도장손상 |

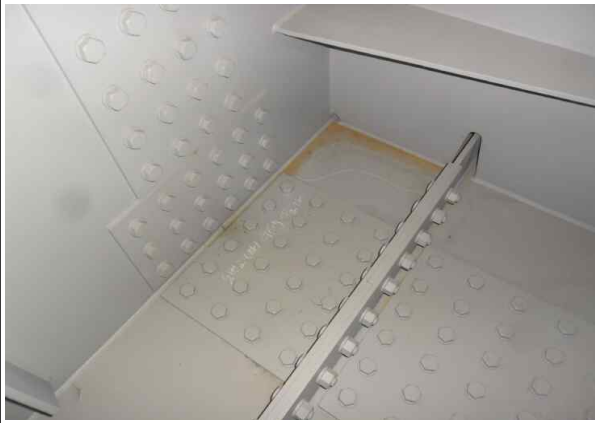
| 위 치 | 하행선 S5 G1 주형내부 | 위 치 | 하행선 S7 G1 주형내부 |

| 현 황 | 도장손상 | 현 황 | 우수유입 및 누수흔적 |

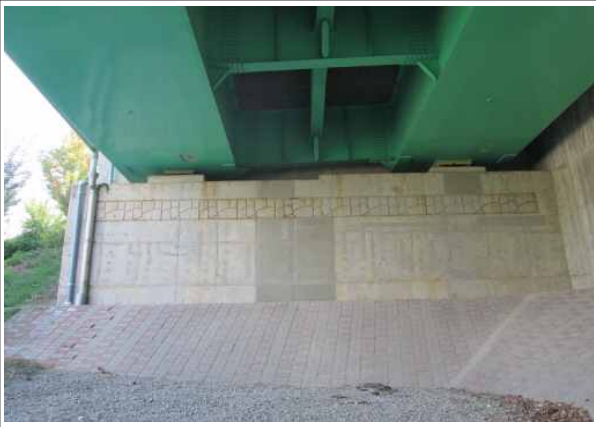
| 위 치 | 상행선 A1 벽체 | 위 치 | 상행선 A2 벽체 |
| 현 황 | 누수흔적 및 백태 보수 현황 | 현 황 | 균열 (폭0.2mm) |

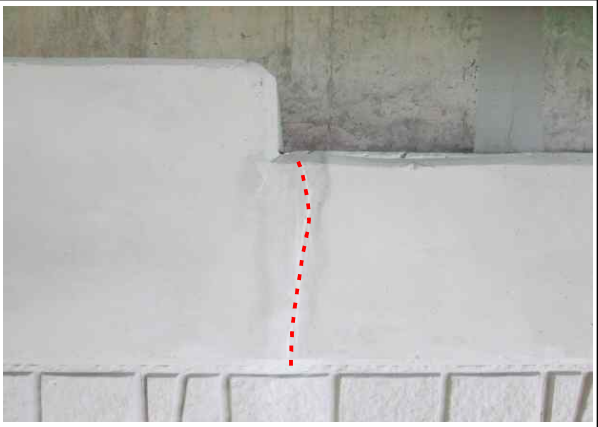
추가 발생한 균열의 경우 폭0.3mm 정도의 균열이 흉벽 전면에 발생한 상태이며, 이는 초기 건조수축 및 공용기간 증가에 따른 내구성 저하로 인해 발생한 것으로 판단된다.

따라서 조사된 손상에 대해서는 내구성 확보차원의 보수가 필요하며, 누수흔적의 경우 미관확보를 위한 정비가 요구된다.

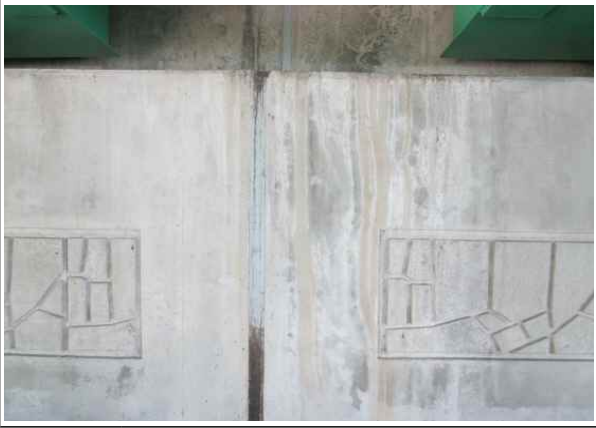
| 위 치 | 상행선 A2 벽체 | 위 치 | 하행선 A2 흉벽 |
| 현 황 | 누수흔적 | 현 황 | 균열 (폭0.3mm) |

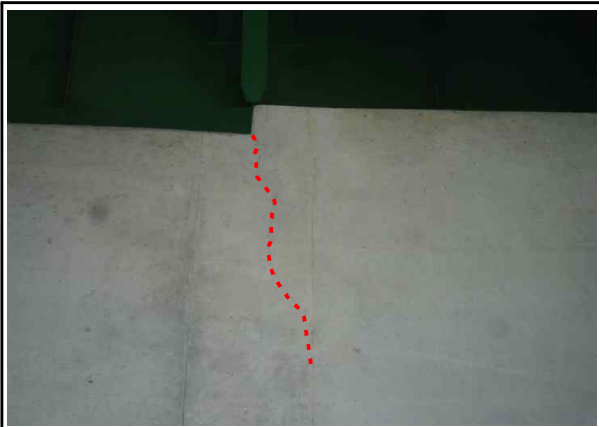
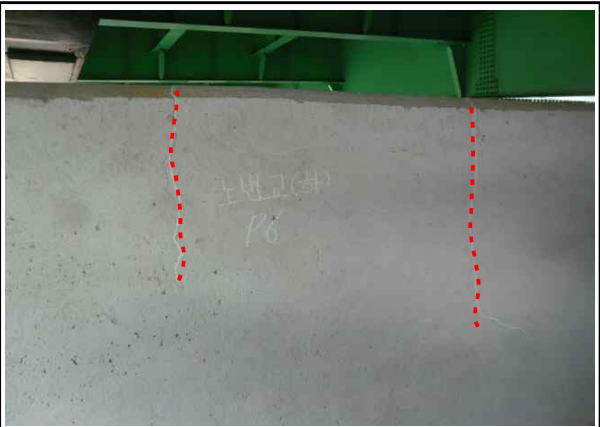
| 위 치 | 상행선 P4 코핑 배면 | 위 치 | 하행선 P6 코핑 정면 |

조사된 주요 손상은 폭 0.1~0.3mm 정도의 균열, 국부 파손, 재료분리 등이며, 균열의 경우 초기 건조수축 및 온도에 의한 균열이 공용기간 증대에 따른 내구성 저하로 인해 진전된 것으로 판단된다.

| 현 황 | 균열 (폭0.3mm) | 현 황 | 균열(폭0.3mm) |

따라서 발생한 손상부위에 대해서는 구조물의 내구성 확보 차원의 보수와 정기점검을 통한 유지관리가 필요하다.

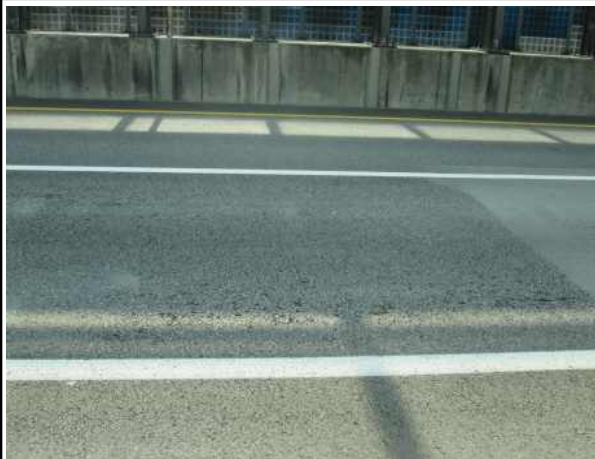
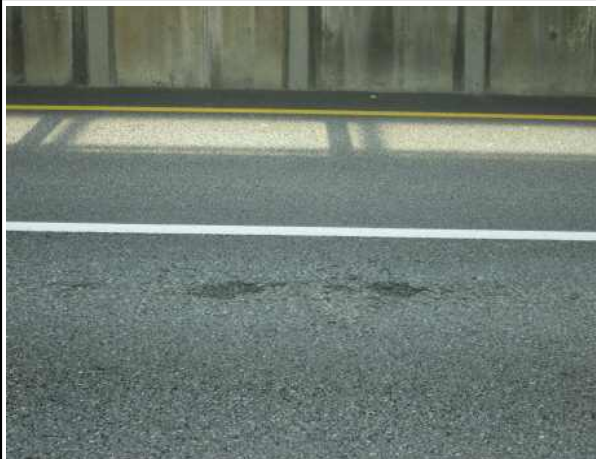
| 위 치 | 상행선 S2 교면포장 | 위 치 | 상행선 S4 교면포장 |

아스콘으로 시공된 교면포장은 일부 구간 포트홀 및 패임, 라벨링 손상이 추가 발생한 것으로 조사되었다.

포장면에 발생한 손상들은 공용중 지속적인 차량 통행에 따른 반복적인 윤하중 및 노후화에 의한 원인으로서는, 차량의 주행성 향상을 위해 발생한 손상에 대해 보수를 실시하고, 보수 후 정기점검을 통한 유지관리가 필요한 것으로 판단된다.

| 현 황 | 라벨링 | 현 황 | 패 임 |

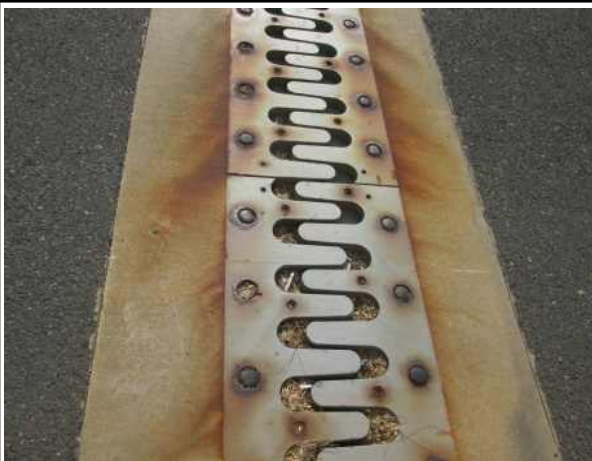
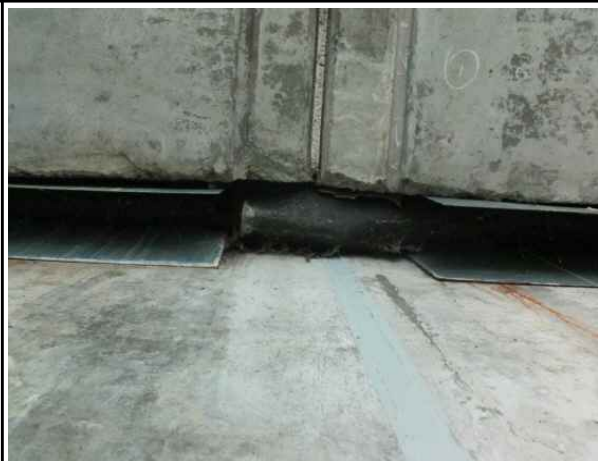
| 위 치 | 상행선 A1 신축이음 | 위 치 | 상행선 A2 신축이음 | | |

신축이음 본체는 Finger Joint Type으로서 현재 신축 거동 상태는 양호하나, 기 발생된 손상인 상행선 A1측 고정볼트 주변 녹발생, A2측 본체 상부 고정볼트 탈락 및 하부 고무 배수관 연결 불량에 이상이 조사된 바, 내구성 확보 및 하부 구조 추가 손상 방지 차원의 적절한 보수가 필요하다.

| 현 황 | 본체 고정볼트 녹발생 | 현 황 | 본체 하부 고무배수관 연결부 불량 | | |

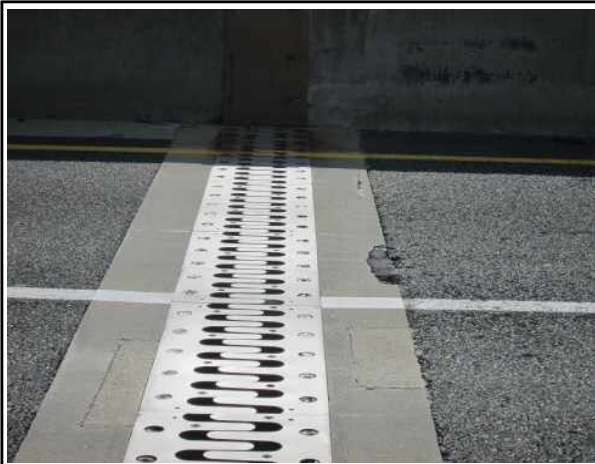
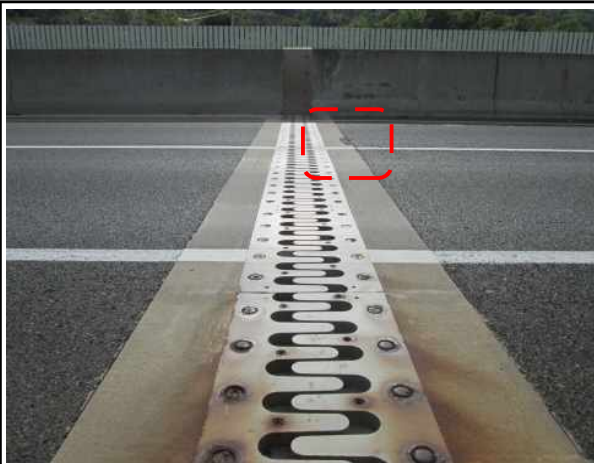
| 위 치 | 상행선 A1 신축이음 | | |

후타재에 대한 점검결과 A1측 콘크리트 국부 파손이 조사되었으며, 후타재 전반에 걸쳐 폭 0.3mm 미만의 건조수축 균열이 발생된 바, 내구성 확보 차원의 보수 및 점검을 통한 유지관리가 필요하다.

| 현 황 | 후타재 파손 | | |

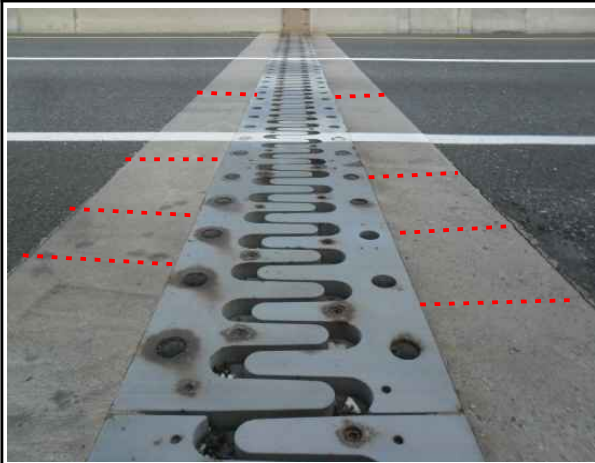
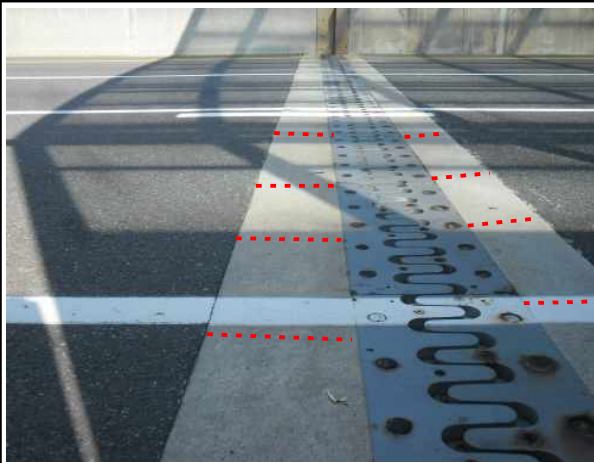
| 위 치 | 하행선 A1 신축이음 | 위 치 | 하행선 A2 신축이음 |

| 현 황 | 후타재 균열 (폭0.2mm) | 현 황 | 후타재 균열 (폭0.2mm) |

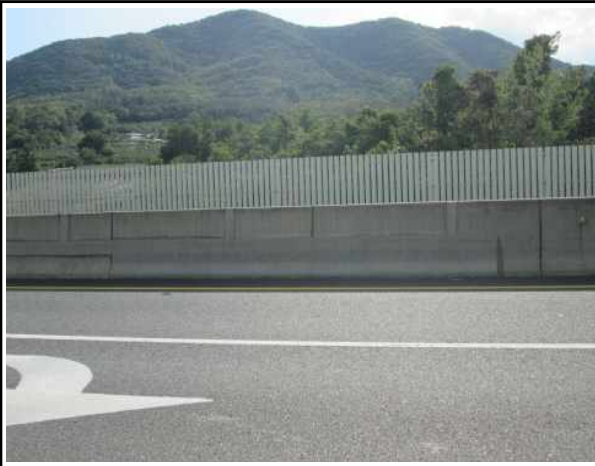
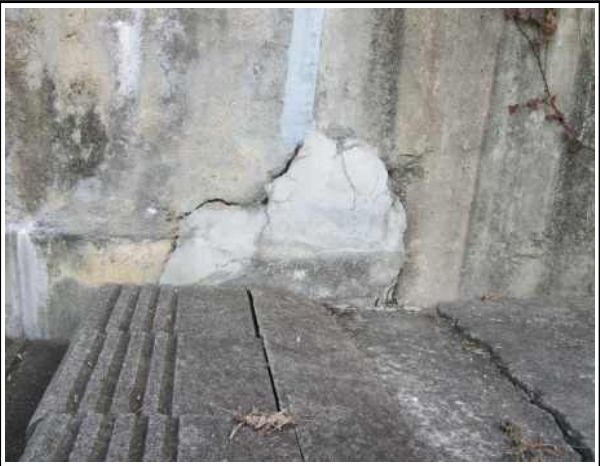
| 위 치 | 상행선 S1 중분대 | 위 치 | 상행선 A2 방호벽 배면 |

콘크리트 방호벽이며, 전회점검 이후 일부 손상에 대해 보수를 실시하여 양호한 상태이나, 일부 구간 보수부 재균열 발생과 기존 손상인 균열부 백태, 상행선 A2측 방호벽 단차 발생이 조사되었다.

| 현 황 | 콘크리트 박락 보수 현황 | 현 황 | 콘크리트 들뜸 및 파손 |

조사된 손상에 대해서는 내구성 확보를 위한 보수와 함께 정기점검을 통한 유지관리가 필요하며, 단차 발생의 경우 전회점검과 비교시 손상의 진전은 없는 것으로 확인되었으나, 지속적인 주의관찰이 필요한 것으로 판단된다.

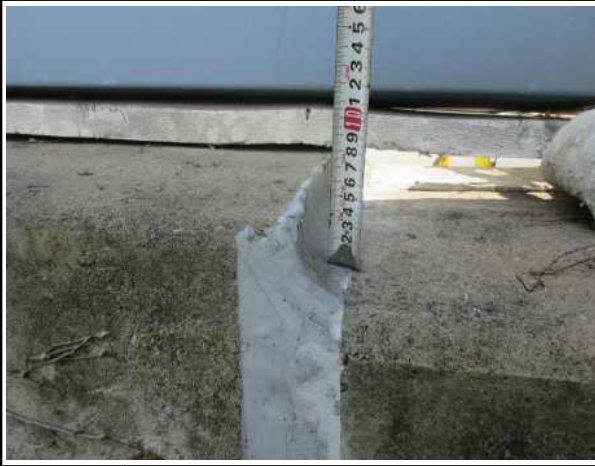
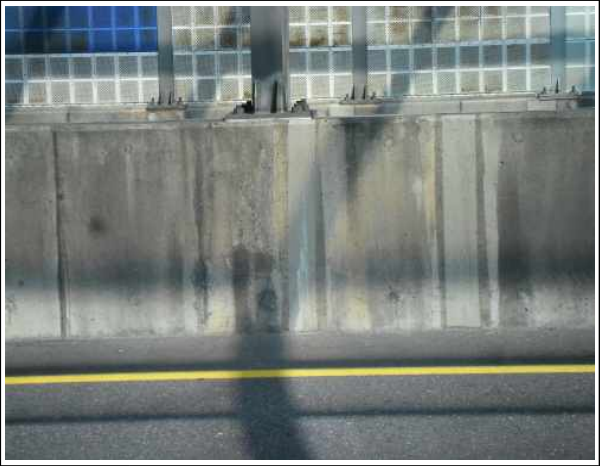
| 위 치 | 상행선 A2측 방호벽 | 위 치 | 하행선 S3 중분대 |

| 현 황 | 단차 발생 | 현 황 | 보수부 재균열 및 백태 |

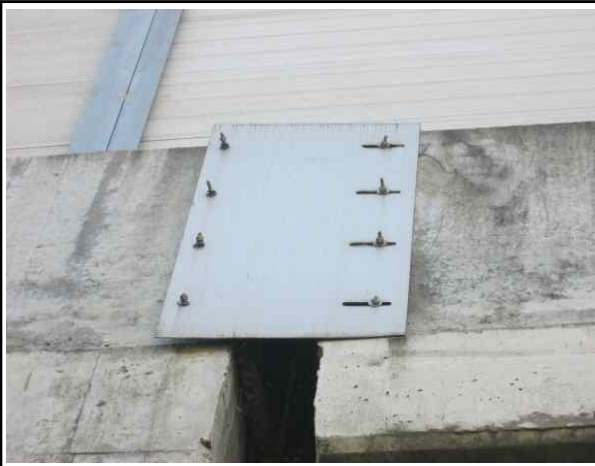
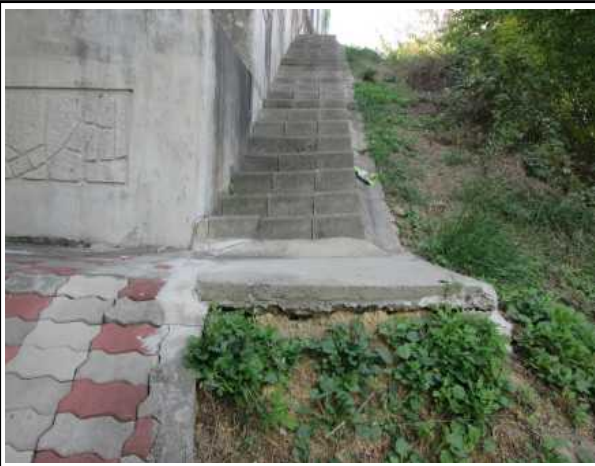
| 위 치 | 상행선 A1측 차수판 | 위 치 | 상행선 A2측 점검계단 하부 |

일부 차수판 들뜸 및 앵커볼트 탈락이 조사되었으며, 방음벽 손상에 관하여서 판넬 파손(상 S3), 지주대 RIB 변형(상 S5), 방음판 진동 발생(상 S6), 방음판 변형(상 S7)등 이 발생한 상태이다. 그 외에 텔리네이트 파손(상 S5), 점검계단 하부 토사유실에 따른 침하(상 A2), 교대 법면 보호블럭 침하(상 A2) 등이 조사되었다.

| 현 황 | 차수판 앵커볼트 탈락 | 현 황 | 토사 유실 및 공동 발생 |

따라서 각 부재별 발생한 손상에 대해서는 사용성 및 기능성 확보를 위해 정비가 필요한 상태이다.

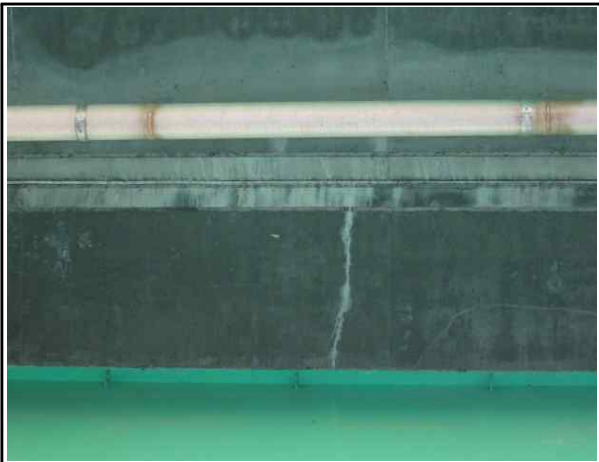
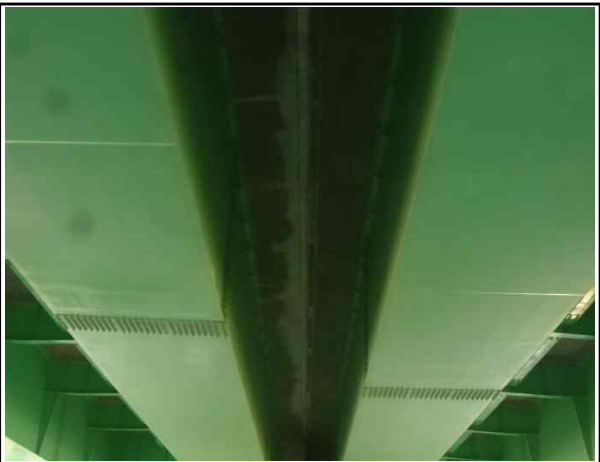
| 위 치 | 상행선 S2 바닥판 하면 | 위 치 | 상·하행선 접합부 S5 바닥판 하면 |

바닥판 하면에 대한 외관조사 결과 추가 발생 손상은 없으나, 국부적으로 일부 구간 균열부 백태 발생과 상·하행선 접합부 바닥판 외측구간에서 백태가 조사되었다.

| 현 황 | 균열부 백태 | 현 황 | 접합부 백태 |

따라서 내구성 확보를 위해 손상에 대한 보수와 정기적인 점검 등을 통한 유지관리가 필요하다.

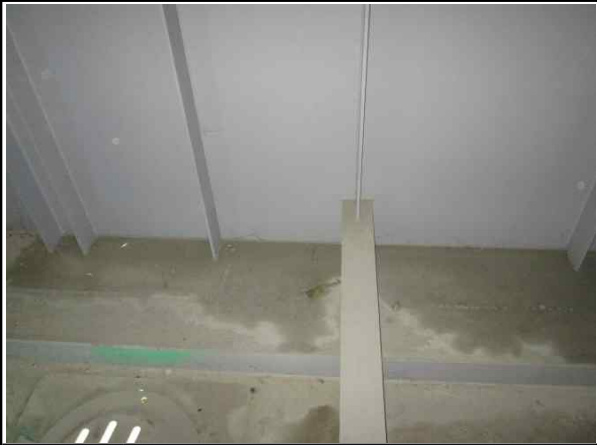
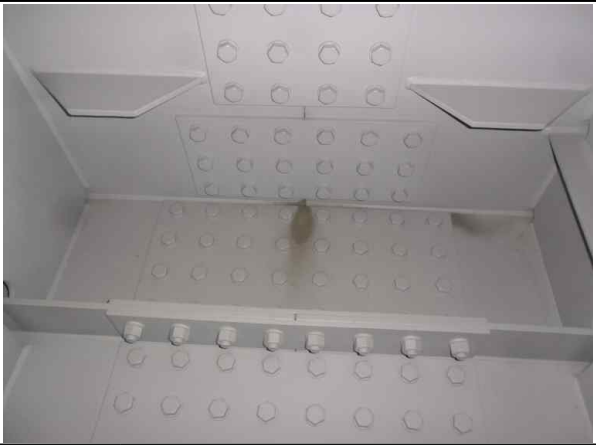
| 위 치 | 상행선 S1 G2 주형내부 | 위 치 | 하행선 S4 G1 주형내부 |

내부 누수흔적의 경우 현장이음부를 통한 우수유입에 의한 것으로서, 공용기간 증가에 따라 지속적인 우수유입 가능성이 예상되며, 이에 따른 2차 손상인 표면 도장오염 및 녹발생이 예상되는 바, 우수유입 방지 차원의 이음부에 대한 실링재 도포 등, 적절한 조치가 필요하다. 또한 주형내부 이물질 퇴적의 경우 정기적인 정비를 통한 주형도장의 건전성 확보가 필요한 것으로 판단된다.

| 현 황 | 누수 및 우수유입 | 현 황 | 누수 및 우수유입 |

따라서 현재 조사된 손상에 대해서는 적절한 보수와 함께 정기점검을 통한 주의관찰 및 유지관리가 필요하다.

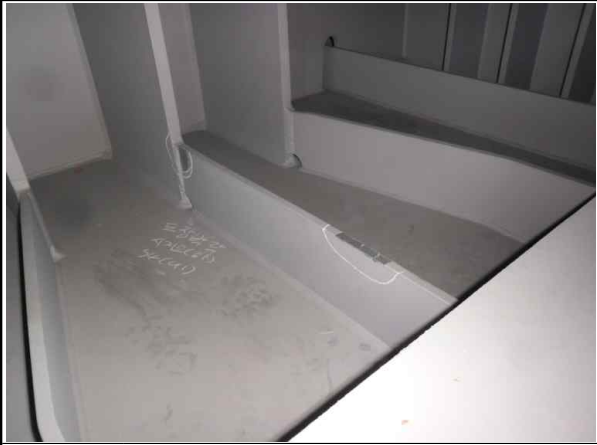
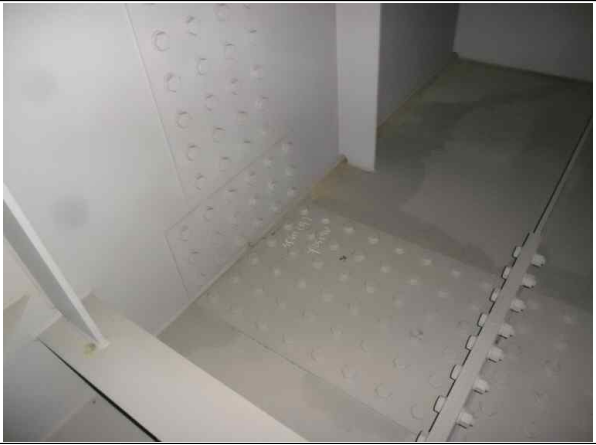
| 위 치 | 하행선 S4 G1 주형내부 종리브 | 위 치 | 하행선 S5 G1 주형내부 |

| 현 황 | 도장손상 | 현 황 | 누수 및 우수유입 |

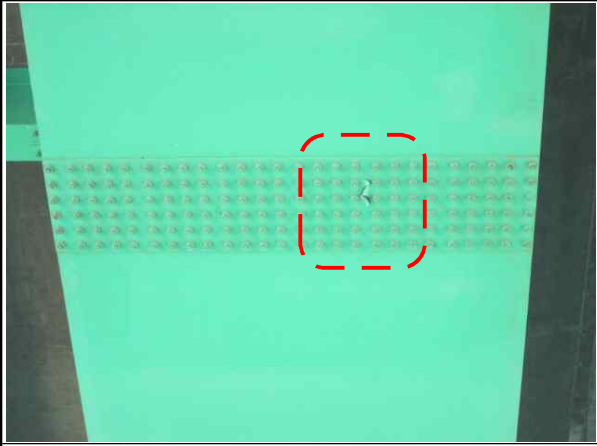
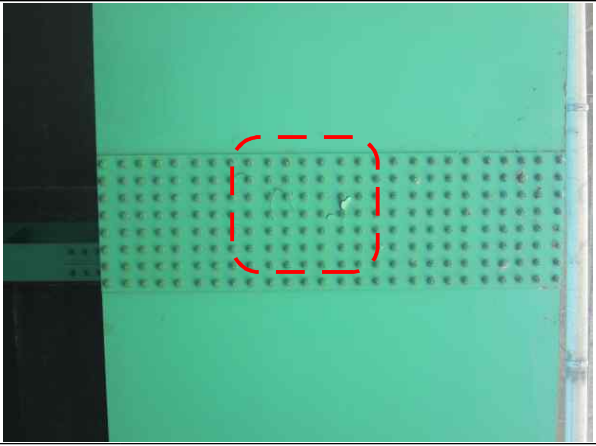
| 위 치 | 상행선 S2 G1 주형외부 하면 | 위 치 | 상행선 S2 G2 주형외부 하면 |

| 현 황 | 도장손상 | 현 황 | 도장손상 |

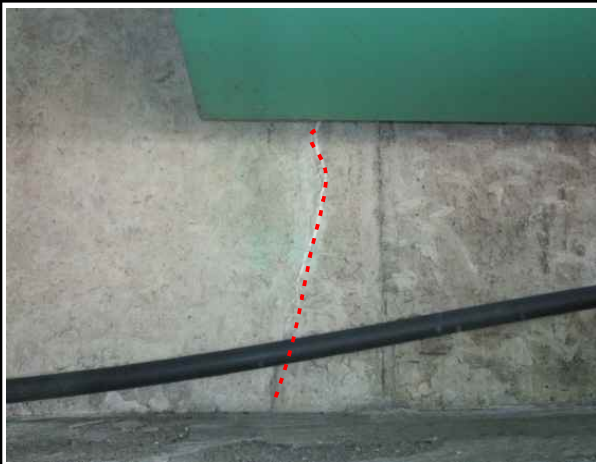
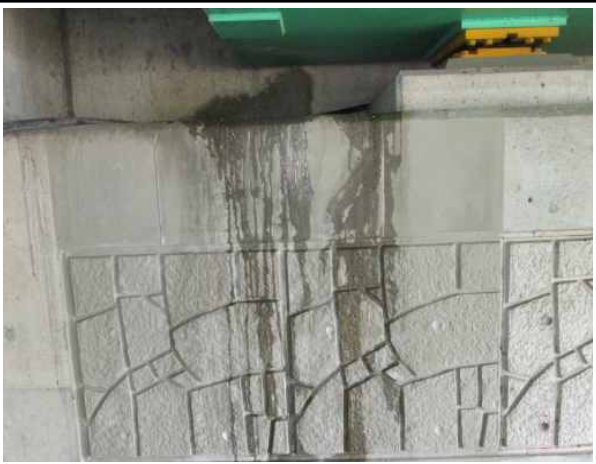
| 위 치 | 상행선 A2 흉벽 | 위 치 | 상행선 A2 |

교대는 역T형 구조로서 전회점검 이후 손상에 대한 보수는 실시되지 않았으며, 일부 누수 및 체수, 폭 0.1~0.2mm 정도의 균열이 조사되었다.

누수 및 체수의 경우 신축이음 하부로부터 유입된 것으로 확인된 바, 신축이음과 병행한 적절한 조치가 필요하며, 균열의 경우 건조수축에 의해 발생한 비구조적인 손상으로 내구성 확보를 위한 보수 및 정기점검을 통한 유지관리가 필요하다.

| 현 황 | 수직균열 (폭0.2mm) | 현 황 | 누수 및 체수 |

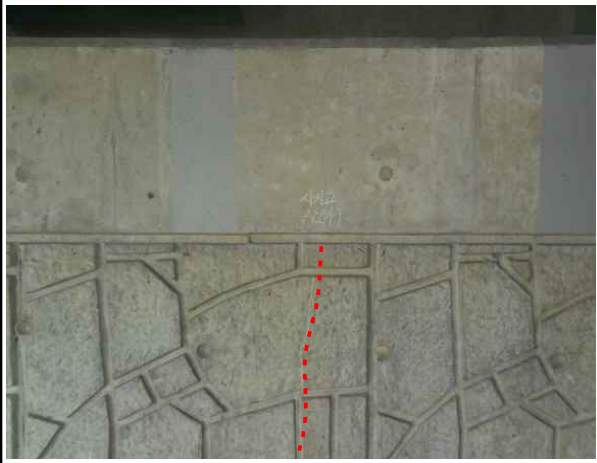
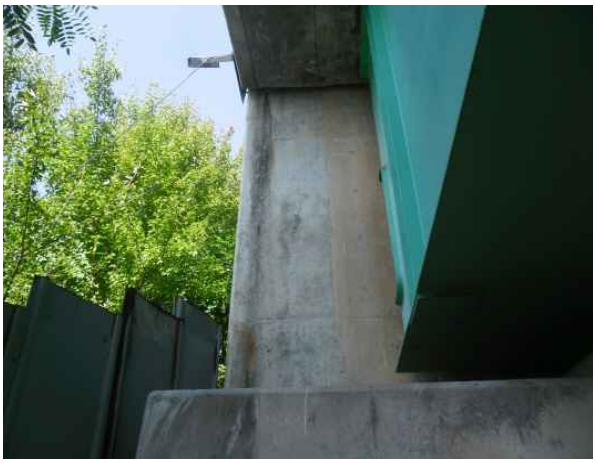
| 위 치 | 하행선 A2 벽체 | 위 치 | 하행선 A2 흉벽 |

| 현 황 | 수직균열 (폭0.1mm) | 현 황 | 누수흔적 |

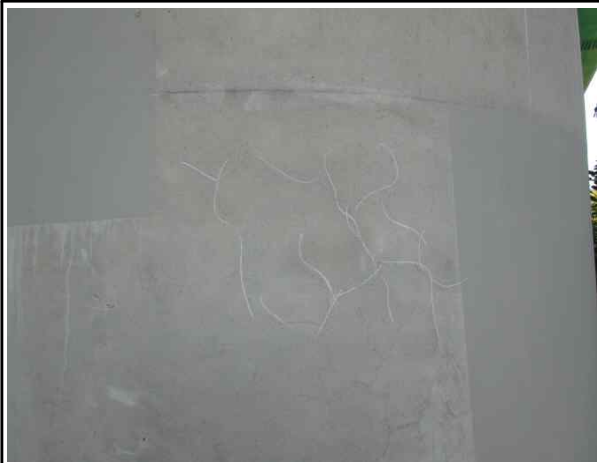
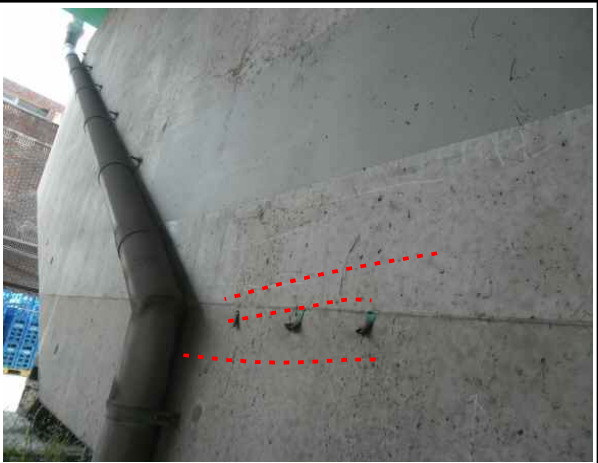
| 위 치 | 상행선 P2 기둥 정면 | 위 치 | 하행선 P4 코핑 정면 |

교각은 T형 구조로서 기존 균열에 일부 보수가 실시되었으나, 미보수 균열과 추가적으로 폭 0.2mm 정도의 균열과 표면균열이 조사되었다.

기 발생한 균열, 표면균열은 건조수축에 의한 비구조적인 손상으로 내구성 확보를 위해 적절한 보수와 정기적인 관찰 등의 유지관리가 필요하다.

| 현 황 | 표면균열 | 현 황 | 균열 (폭0.1mm) |

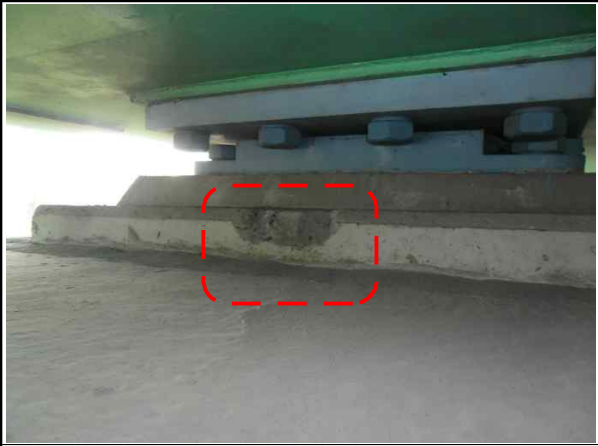
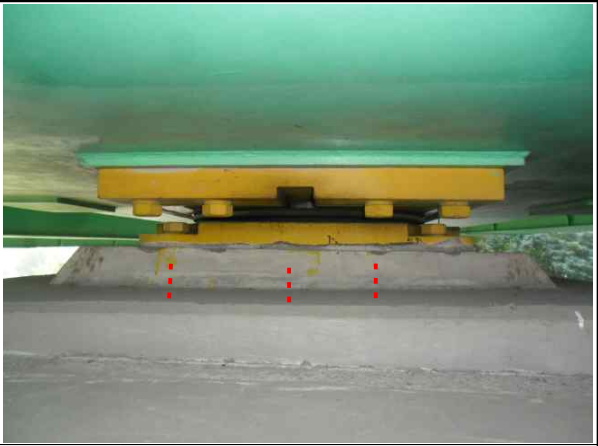
| 위 치 | 상행선 P3 SH2 | 위 치 | 하행선 P1 SH2 |

받침장치는 POT BEARING으로 시공되었으며 받침 가동상태는 양호하나, 일부 받침 콘크리트 균열 및 국부 파손, 무수축물탈 균열이 추가 발생한 것으로 조사되었다.

| 현 황 | 받침 콘크리트 파손 | 현 황 | 물탈 균열 (폭0.1mm) |

따라서 조사된 손상에 대해서는 내구성 확보를 위한 보수 및 정기점검을 통한 유지관리가 필요하다.

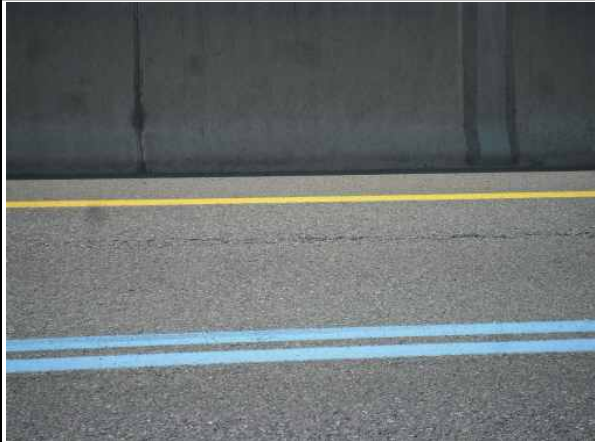
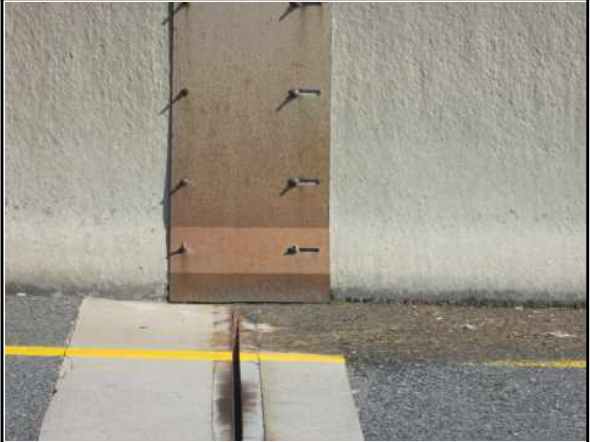
| 위 치 | 상행선 S2 교면포장 | 위 치 | 하행선 S5 교면포장 |

아스콘으로 시공된 포장면은 전반적으로 양호한 상태이나, 기존 손상인 하행선 S5 물고임 현상과 추가적으로 일부 구간 국부 패임 손상이 발생한 것으로 확인된 바, 적절한 보수 및 점검을 통한 유지관리가 필요하다.

| 현 황 | 패 임 | 현 황 | 물고임 (체수) |

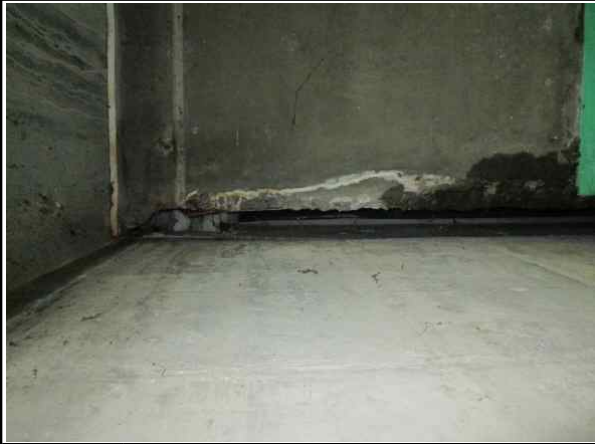
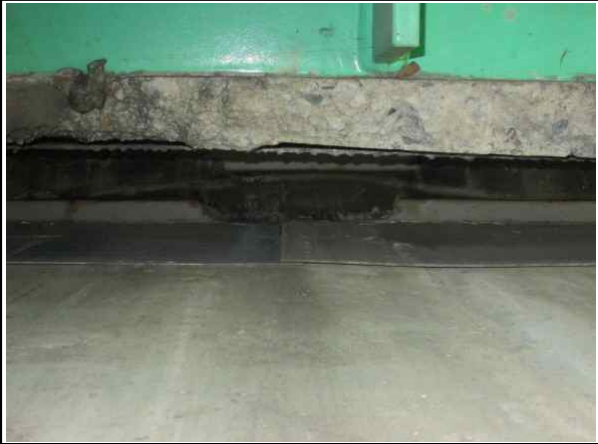
| 위 치 | 상행선 A2 신축이음 | 위 치 | 상행선 A2 신축이음 |

특히 고무씰재의 손상과 누수의 경우, 하부구조인 교대에 누수 및 체수 등 2차적인 손상을 유발하고 있는 것으로 확인된 바, 신축장치의 기능성 및 사용성 회복을 위한 적절한 보수와 함께 퇴적된 이물질에 대한 정비가 필요하다.

한편, 유간검토 결과 상행선 A2측의 경우 측정 유간 여유량이 20mm 정도이며, 온도에 대한 이론적 신축량인 26.8mm와 비교시 약 6.8mm 정도 부족한 것으로 조사된 바, 적절한 대책이 요구되며 지속적인 주의관찰이 필요하다.

| 현 황 | 하부 누수 | 현 황 | 본체 하부 고무씰재 파손 |

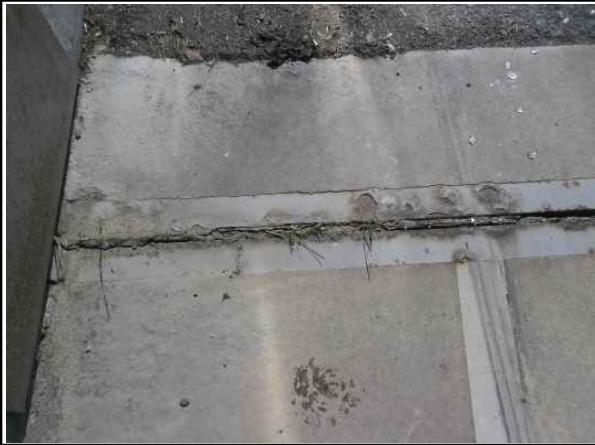
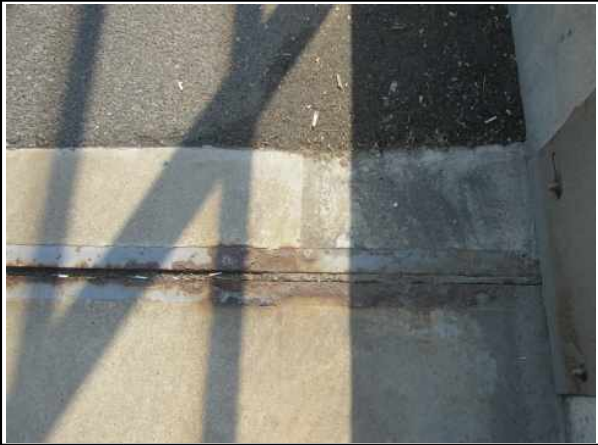
| 위 치 | 상행선 A2 신축이음 | 위 치 | 하행선 A2 신축이음 |

| 현 황 | 본체 녹발생 및 이물질 퇴적 | 현 황 | 본체 녹발생 및 이물질 퇴적 |

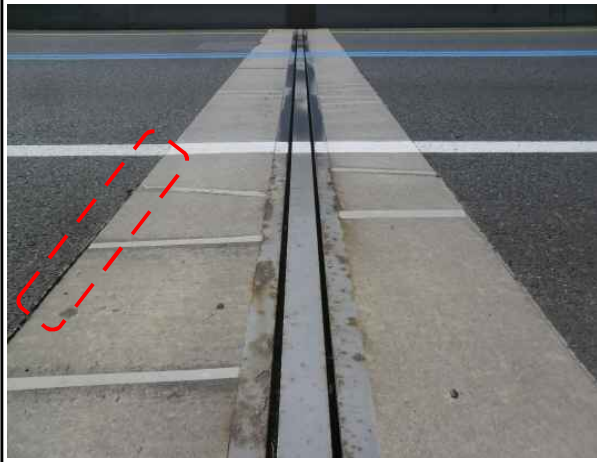
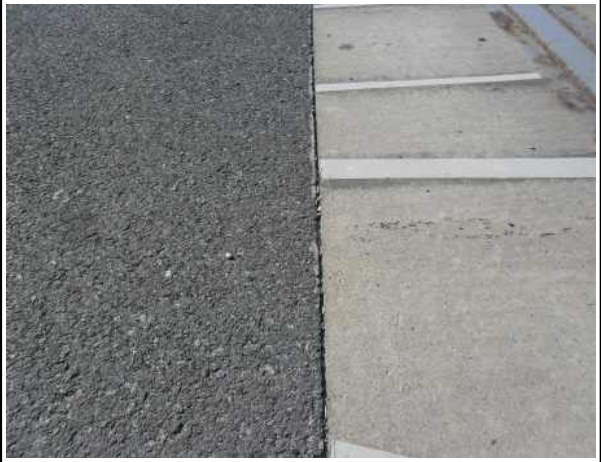
| 위 치 | 상행선 A1 신축이음 |

후타재는 추가적인 손상은 조사되지 않았으나, 기 발생한 상행선 A1지점의 후타재 접속부 이격이 조사된 바, 적절한 보수가 필요한 것으로 판단된다.

| 현 황 | 후타재 접속부 이격 |

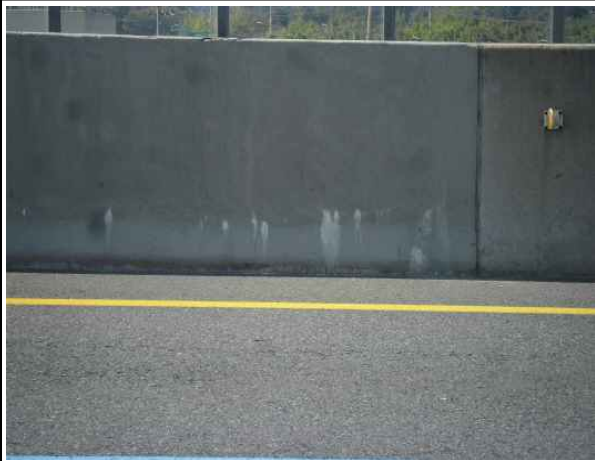
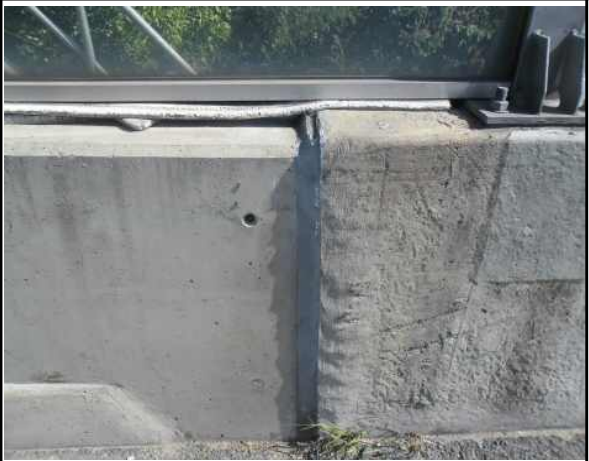
| 위 치 | 상행선 S3 중부대 | 위 치 | 상행선 A2측 접속도로 구간 방호벽 |

방호벽 및 중분대에 대한 외관조사 결과 실란트 파손에 대해 보수를 실시하였으나, 미보수 균열 및 백태, 보수부 재균열, 상·하행선 접속도로 구간 방호벽 단차 등이 조사되었다.

| 현 황 | 보수부 백태 | 현 황 | 단차 (4.0cm) 및 실란트 보수 |

따라서 조사된 손상에 대해서는 내구성 확보차원의 적절한 보수가 필요하며, 방호벽 단차의 경우 손상의 진전은 확인되지 않았으나, 지속적인 점검을 통한 주의관찰이 필요하다.

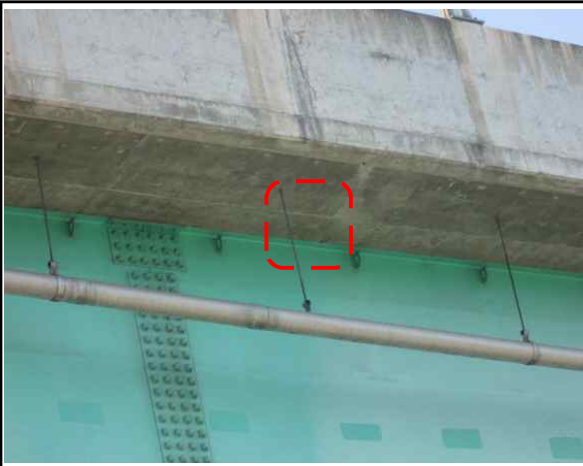
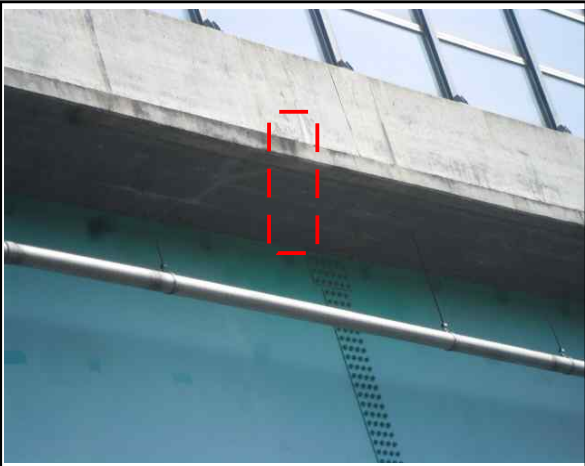
| 위 치 | 상행선 S4 배수관 | 위 치 | 하행선 S3 배수관 |

배수시설은 육교형으로서 추가 발생 손상은 없으나, 기존 손상인 일부 배수관 연결재 및 연결고리 탈락 등이 조사된 바, 배수시설의 사용성 확보를 위해 적절한 보수 및 정기적인 점검을 통한 유지관리가 필요하다.

| 현 황 | 연결고리 탈락 | 현 황 | 연결재 탈락 |
