**신대구부산고속도로 1,2종 시설물 (3 공구)**  
**정 밀 점 검 보 고 서**  
**[ 1 · 2종 시설물 / 교량 · 터널 ]**

2013. 12.

**新대구부산고속도로주식회사**  
New DAEGU BUSAN Expressway Co., Ltd.

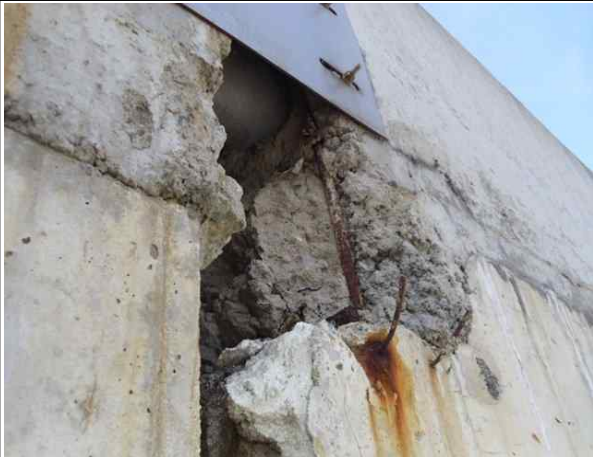
| 위 치 | 상행선 S7(P6) | 위 치 | 상행선 S3 |

바닥판 하면에 대한 외관조사 결과, 단부 파손 및 철근노출, 재료분리, 건조수축에 의한 균열 및 표면균열 등이 국부적으로 조사되었다. 조사된 손상들은 시공당시에 발생된 손상으로 판단되며, 내구성 확보 차원에서 보수를 실시하는 것이 바람직하다.

| 현 황 | 파손 및 철근노출 | 현 황 | 재료분리 |

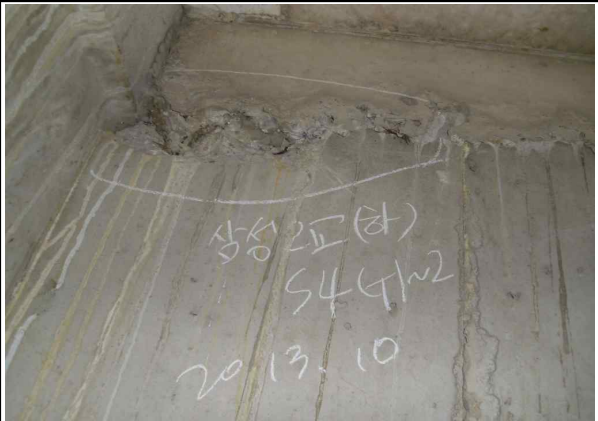
| 위 치 | 주형 및 가로보 상·하행선 | 위 치 | 하행선 S4 G1-2 |

주형에 대한 외관조사 결과, 인양홀 주변 파손, Plate 매립부 파손이 조사되었으며, 가로보의 경우, 건조수축에 의한 균열, 콘크리트 파손 및 들뜸 등의 손상이 국부적으로 조사되었다. 현재 발생한 손상으로 구조물의 안전성에는 큰 문제가 없으나, 내구성 확보를 위해 손상에 대한 보수가 필요하다.

| 현 황 | 진 경 | 현 황 | 가로보 콘크리트 파손 |

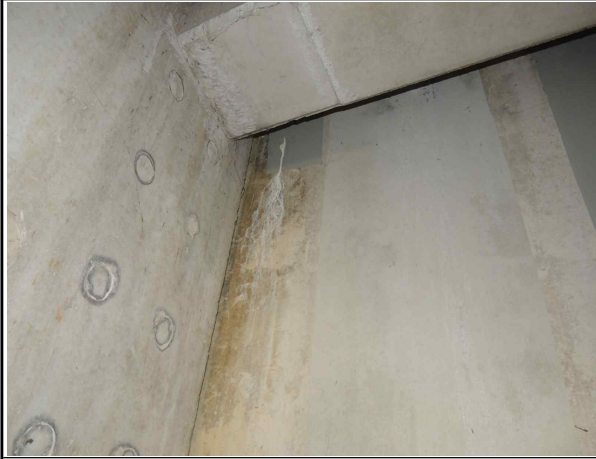
| 위 치 | 상행선 A1 | 위 치 | 하행선 A2 |

교대는 직접기초에 역T형 구조로 시공되어 있으며, 외관조사 결과, 국부적인 백태, 보수부 재균열, 교대주위 인화성물질 적치 등이 조사되었다. 조사된 손상은 비구조적인 손상이나, 구조물의 내구성 확보 차원에서 보수를 실시하는 것이 바람직하다.

| 현 황 | 흙벽부 백태 | 현 황 | 보수부 재균열 |

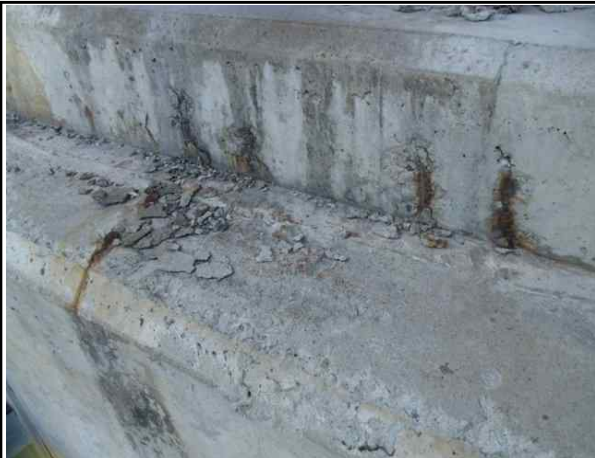
| 위 치 | 상행선 P3 | 위 치 | 하행선 P6 |

조사된 손상들은 콘크리트의 재료적·시공적 특성에 의해 발생한 비구조적인 손상으로 내구성 확보 차원에서 보수가 필요하며, 코핑부에 발생한 콘크리트 박락의 경우 유도배수관 길이부족으로 인해 노면수가 교각으로 낙수 되어 발생한 손상으로 배수시설과 연계하여 보수를 실시하는 것이 바람직하다.

| 현 황 | 코핑부 상면 콘크리트 박락 | 현 황 | 코핑부 상면 콘크리트 박리 |

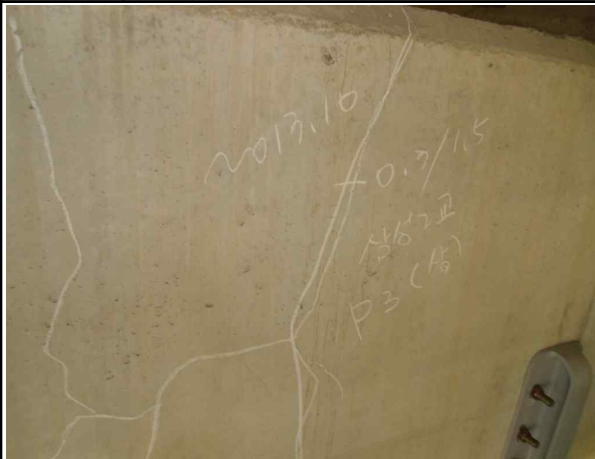
| 위 치 | 상행선 P3 | 위 치 | 상행선 P3 |

| 현 황 | 코핑부 균열(폭 0.3mm) | 현 황 | 기둥부 표면균열(폭 0.1mm) |

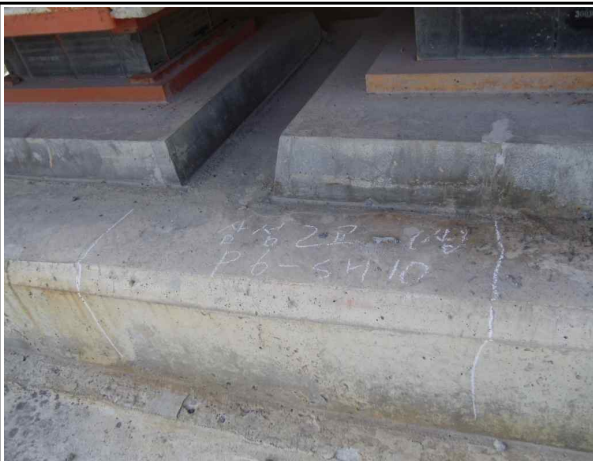
| 위 치 | 상행선 P6 SH10 | 위 치 | 하행선 P5 SH2 |

| 현 황 | 받침콘크리트 균열(폭 0.1mm) | 현 황 | 받침콘크리트 균열(폭 0.1mm) |

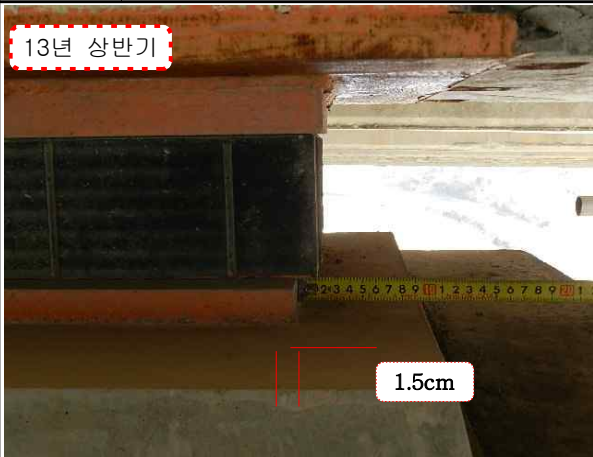
| 위 치 | 하행선 P6 SH5 | | |

전회 점검시 조사된 하행선 P6 SH5의 고무재 밀림의 경우, 약 0.5cm 정도 진전된 것으로 조사되어 고무재 이탈 방지 스토퍼를 설치하고 지속적인 점검을 통한 유지관리를 실시하는 것이 바람직하다.

| 현 황 | 본체 고무재 밀림(슬라이딩) | | |

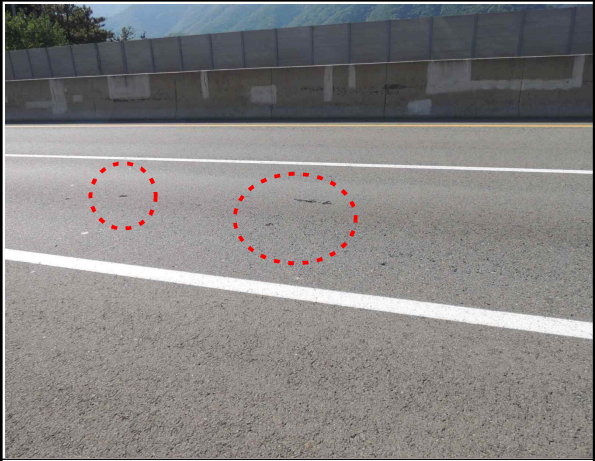
| 위 치 | 교면포장 | 위 치 | 상행선 S1 |

아스콘 포장(T=8cm)으로 시공된 교면포장은 일부구간 보수가 실시되었으나, 공용중 차량 통행에 의한 국부적인 아스콘 패임 및 포트홀, 라벨링, 아스콘 균열 등이 남아있는 것으로 조사되었다. 교면포장의 경우 지속적인 운하중으로 인하여 손상이 재발생하는 경우가 빈번하므로 보수 이후에도 지속적인 주의관찰 및 유지관리가 필요할 것으로 판단된다.

| 현 황 | 전 경 | 현 황 | 아스콘 패임 |

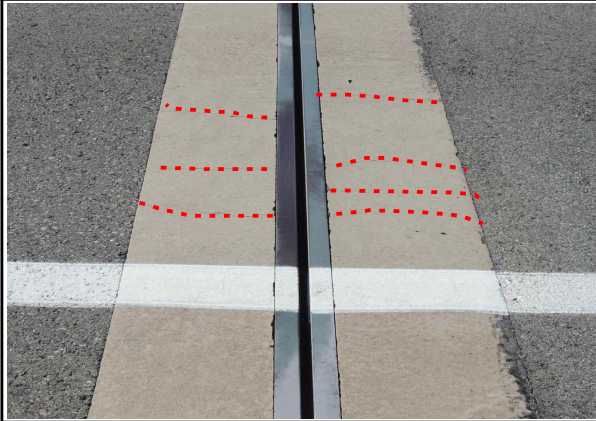
| 위 치 | 상행선 Exp.J2(P3) | 위 치 | 상행선 Exp.J3(P6) |

후타재의 경우, 건조수축으로 인한 균열이 다수 조사되었으며, 경미한 후타재 파손이 1개소 발생하였다. 균열의 경우, 전차 점검과 비교시 손상의 진전은 없는 상태이나, 지속적인 차량통행으로 인하여 손상이 진전될 수 있으므로 보수 이후에도 주기적인 점검을 통한 유지관리가 필요하다.

| 현 황 | 후타재 균열(폭 0.1mm) | 현 황 | 후타재 파손 |

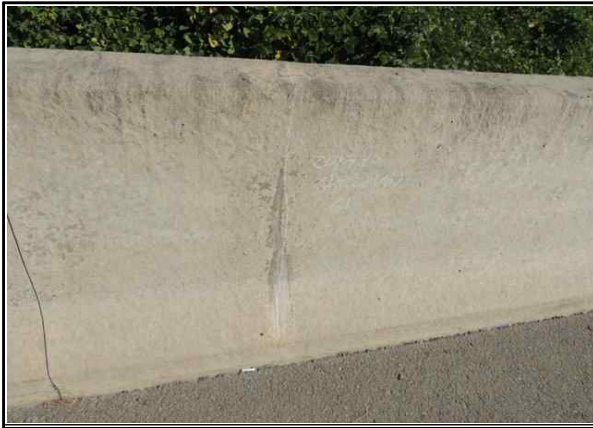
| 위 치 | 상행선 S1 | 위 치 | 상행선 S5 |

난간은 철근콘크리트 방호벽으로 시공되어 있으며, 외관조사 결과, 균열 및 보수부재균열( $CW \leq 0.2mm$ ), 차량충돌에 의한 콘크리트 파손 등의 손상이 조사되었다. 난간은 시설물의 주요부재가 아닌 기타부재로서 구조물의 안전성에는 영향이 없으나, 난간의 미관성 및 사용성 확보 차원에서 적절한 보수가 필요하다.

| 현 황 | 방호벽 수직균열(폭 0.2mm) | 현 황 | 방호벽 콘크리트 파손 |

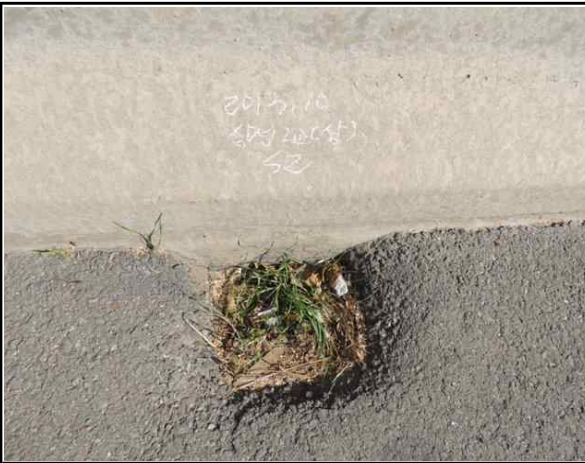
| 위 치 | 상행선 S2 | 위 치 | 상행선 S9 | | |

배수구 막힘의 경우 주기적인 정비가 필요하며, 배수관 이음부 누수 및 유도배수관 길이부족은 하부구조로 우수를 유입시켜 콘크리트 열화 및 교량받침 부식 등을 유발하므로 손상별 적절한 정비가 필요하다.

| 현 황 | 배수구 막힘 | 현 황 | 배수관 연결부 볼트 탈락 | | |

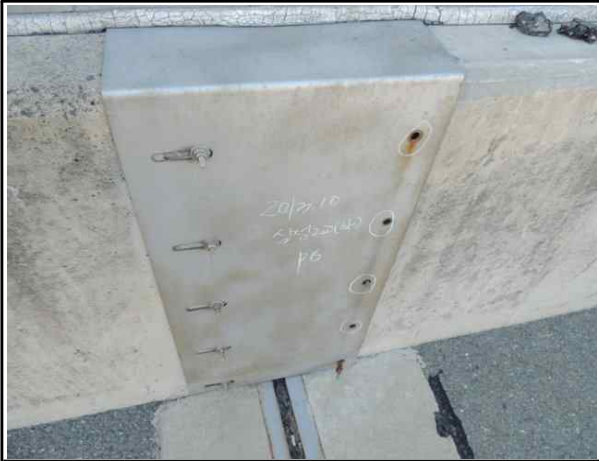
| 위 치 | 하행선 P6 | 위 치 | 하행선 A2 |

교대 법면의 경우 시점은 자연사면, 종점은 보호블럭으로 시공되었으며, 외관조사 결과, 상·하행선 A2에서 교대와 보호블럭 접합부 이격이 조사되었으나, 전회 점검과 비교시 손상의 진전은 없는 것으로 확인되었다. 금번 점검 시 텔리메이터는 모두 교체보수가 실시된 것으로 조사되었으나, 차수관의 경우 앵커볼트 탈락이 일부 조사되어 사용성 측면에서 보수를 실시하는 것이 바람직하다.

| 현 황 | 차수관 볼트 탈락 | 현 황 | 보호블럭 접합부 이격 |

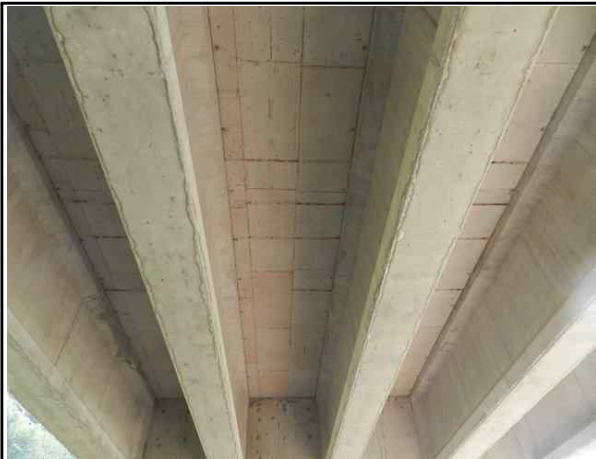
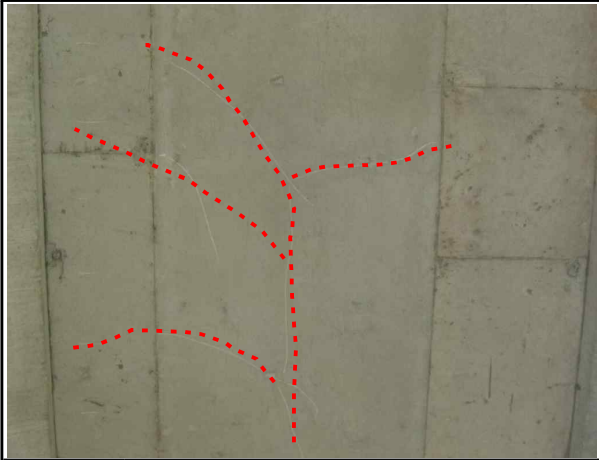
| 위 치 | 상행선 S4 | 위 치 | 하행선 S3 |

바닥판 하면 외관조사 결과, 종방향 균열, 표면균열이 다수 조사되었으나, 대부분 시공초기에 발생한 건조수축 및 수화열에 의한 손상으로 부재의 내구성 확보차원에서 보수를 실시하는 것이 바람직하다.

| 현 황 | 표면균열(폭 0.1mm) | 현 황 | 종방향 균열(폭 0.1mm) |

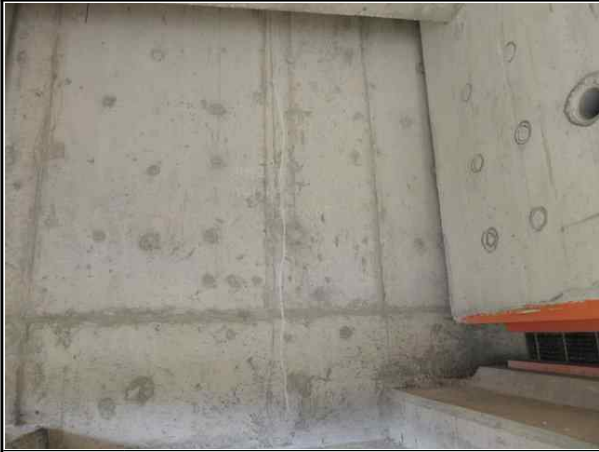
| 위 치 | 하행선 A2 | 위 치 | 상행선 A2 |

교대는 직접기초에 역T형 구조로 시공되었으며, 건조수축에 의한 균열이 일부 조사되었다. 조사된 손상은 건조수축에 의한 비구조적인 손상이나, 내구성 확보 차원에서 보수를 실시하는 것이 바람직하다.

| 현 황 | 홍벽부 수직균열(폭 0.2mm) | 현 황 | 구체부 수직균열(폭 0.1mm) |

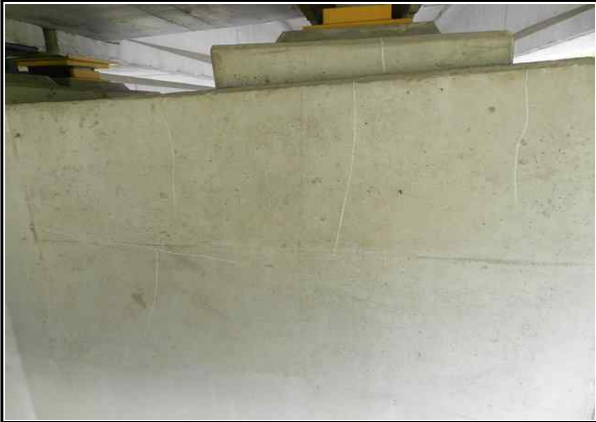
| 위 치 | 상행선 P4 | 위 치 | 하행선 P1 |

교각은 직접기초에 T형 구조로 시공되어 있으며, 외관조사 결과, 코핑부 균열, 표면 균열, 콘크리트 파손 등이 조사되었다. 조사된 손상은 대부분 시공초기 건조수축 및 수화열 등으로 인한 재료적, 시공적 특성에 의한 비구조적인 손상이나, 부재의 내구성 확보 차원에서 보수가 필요하다.

| 현 황 | 코핑부 균열(폭 0.1mm) | 현 황 | 코핑부 균열(폭 0.1mm) |

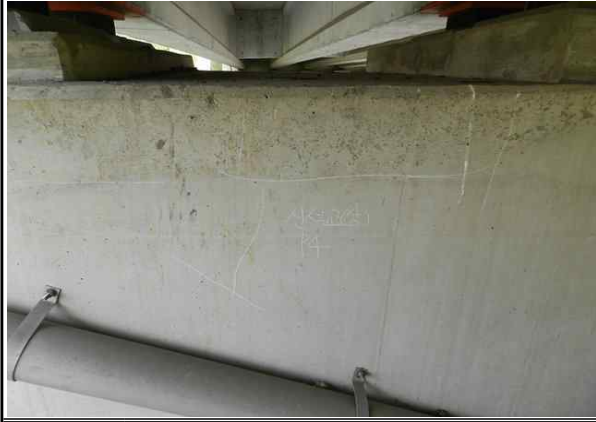
| 위 치 | 상행선 P4 | 위 치 | 상행선 P4 |

| 현 황 | 코핑부 표면균열 | 현 황 | 기둥부 콘크리트 파손 |

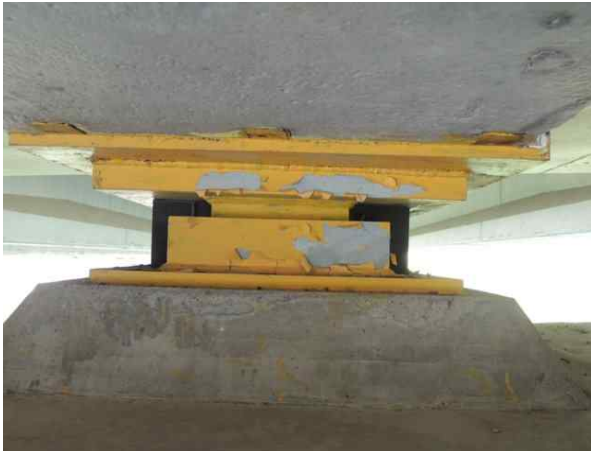
| 위 치 | 상행선 P1 SH4 | 위 치 | 상행선 P1 SH10 |

받침 장치는 탄성고무받침으로 시공되어 있으며, 외관조사 결과, 고무재 이탈 및 밀림, 무수축물탈 균열 및 경미한 파손, 받침콘크리트 균열, Plate 도장손상 및 녹발생 등의 손상이 조사되었다.

| 현 황 | Plate 도장손상 | 현 황 | 무수축물탈 균열(폭 0.1mm) |

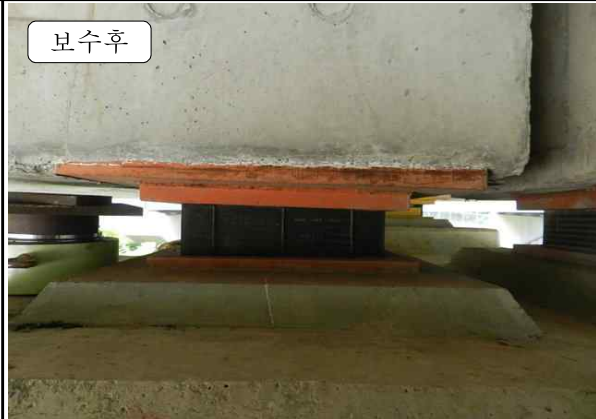
| 위 치 | 하행선 P2 SH7 | | |

본체 고무재 이탈의 경우, 교량받침의 재료 및 시공적 특성상 분리형 탄성고무받침에서 많이 발생하는 손상으로 금번 점검시 보수를 실시하였으며, 보수상태도 양호한 것으로 조사되었으나, 향후 주기적인 점검을 통한 받침의 가동상태 및 고무재 이탈 재발생 여부 등에 대한 지속적인 유지관리가 필요하다. 그 외의 손상에 대해서도 부재의 내구성 확보 차원에서 보수를 실시하는 것이 바람직하다.

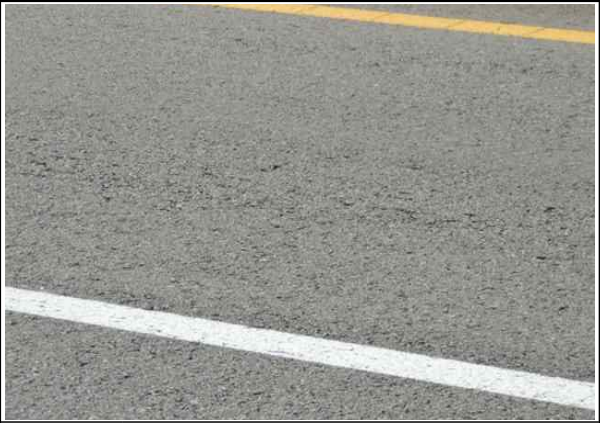
| 위 치 | 교면포장 | 위 치 | 상행선 S3 |

교면포장은 아스콘 포장(T=8cm)으로 시공되어 있으며, 일부구간 보수가 실시되었으나, 아스콘 패임, 라벨링은 일부 남아있는 것으로 조사되었다. 전회 점검과 비교시 손상의 진전은 없으나, 내구성 확보 차원에서 보수를 실시하는 것이 바람직하며, 차량의 지속적인 윤회중에 인해 손상이 진전될 수 있으므로 보수 이후에도 지속적인 유지관리가 필요할 것으로 판단된다.

| 현 황 | 전 경 | 현 황 | 아스콘 라벨링 |

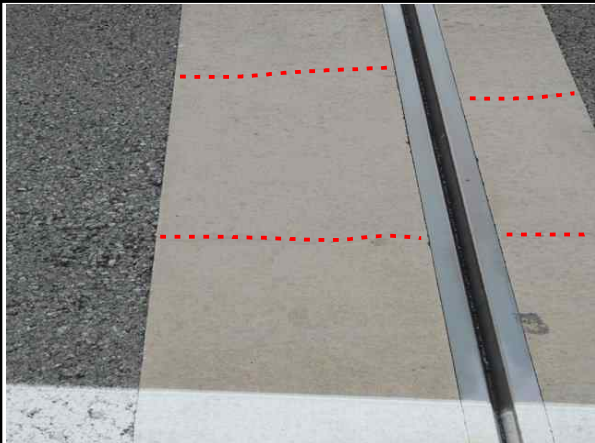
| 위 치 | 상행선 Exp.J1(A1) | 위 치 | 상행선 Exp.J2(P2) |

| 현 황 | 후타재균열(폭 0.2mm) | 현 황 | 후타재균열( $cw \leq 0.2\text{mm}$ ) |

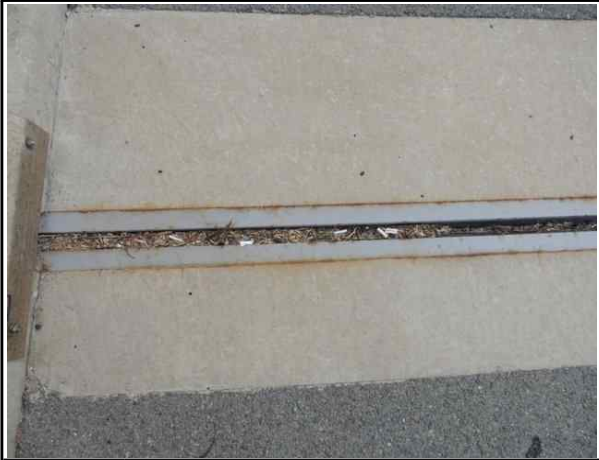
| 위 치 | 상행선 Exp.J1(A1) | 위 치 | 상행선 Exp.J3(A2) |

| 현 황 | 유간 이물질 퇴적 | 현 황 | 유간 이물질 퇴적 및 부식 |

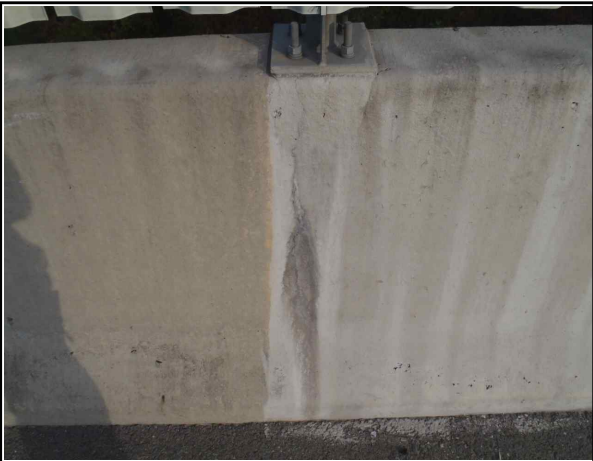
| 위 치 | 하행선 | 위 치 | 상행선 S1 |

콘크리트 방호벽 외관조사 결과, 상행선에서 건조수축등에 의한 균열( $CW \leq 0.2\text{mm}$ ) 및 보수부 재균열, 균열부 백태등이 조사되었으며, 내구성 측면에서 보수가 필요할 것으로 판단된다.

| 현 황 | 방호벽 전경 | 현 황 | 보수부 재균열 |

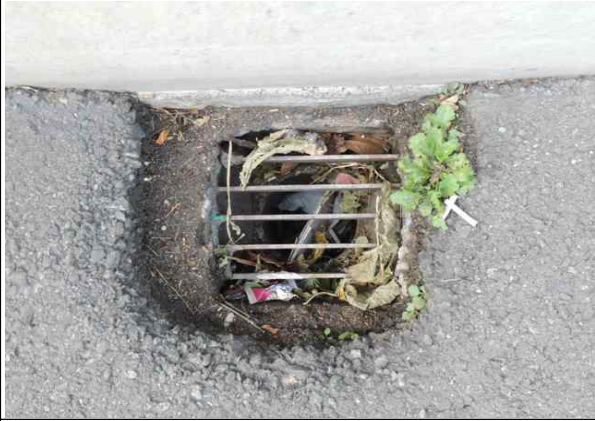
| 위 치 | 배수시설 | 위 치 | 하행선 S3 |

육교형으로 시공되어 있는 배수시설에 대한 외관조사 결과, 배수관 연결부 누수, 배수관 유출구 불량, 배수구 막힘 등의 손상이 조사되었으며, 원활할 배수기능 확보 차원에서 주기적인 정비가 필요할 것으로 판단된다.

| 현 황 | 전 경 | 현 황 | 배수구 막힘 |

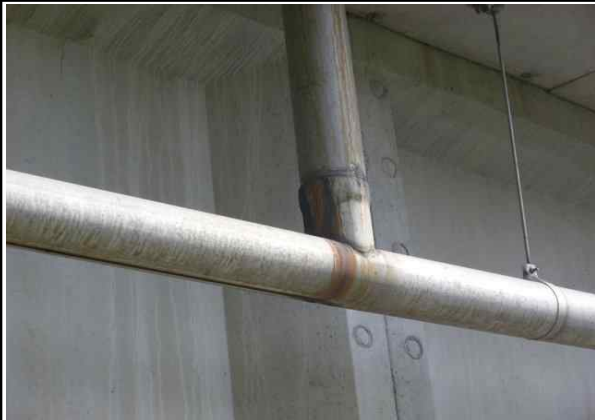
| 위 치 | 상행선 S5 | 위 치 | 상행선 S3 |

| 현 황 | 배수관 연결부 누수 | 현 황 | 배수관 연결부 누수 |

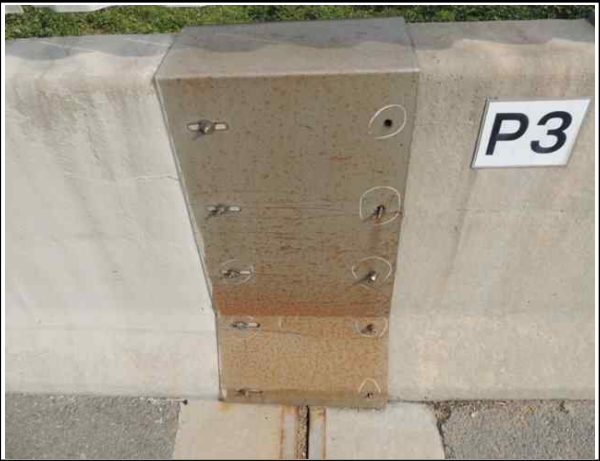
| 위 치 | 하행선 A2 | 위 치 | 상행선 P2 |

교대 법면은 시·중점측 모두 성토사면으로 되어있으며, 손상이 없는 양호한 상태로 조사되었으며, 포장면 텔리네이터 파손이 1개소 조사되었다. 신축이음부에 설치된 차수관의 경우, 볼트 탈락이 일부구간 조사되어 사용성 측면에서 보수가 요구되며, 상·하행선 P3, P4 주변에는 폐자재가 적치되어 있으므로 화재예방 차원에서 폐자재를 제거하는 등의 정비를 실시하는 것이 바람직하다.

| 현 황 | 교대 법면 전경 | 현 황 | 차수관 볼트 탈락 |
