### 3. 남 천 대 교

남천대교 현황표

작성일 : 2013년 11월 20일

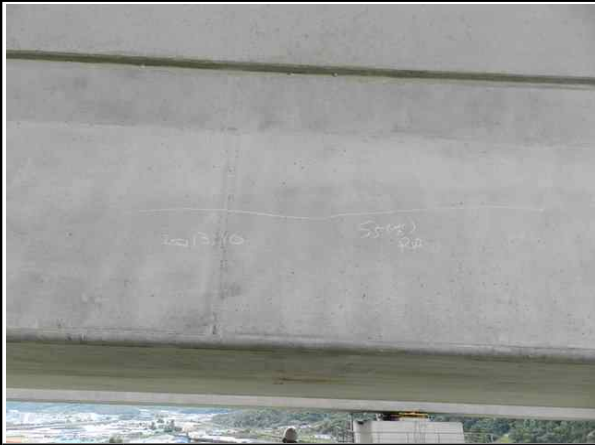
BOX 외부에 대한 외관조사 결과, 시공초기 건조수축 및 수화열 등에 의한 균열 및 표면균열이 조사되었고, 측면 및 하면에 국부적인 백태와 경미한 콘크리트 박리 등의 손상이 조사되었다.

| 위 치 | 주형외부 상행선 S5 | 위 치 | 주형외부 상행선 S18 |
| 현 황 | 종방향 균열(폭 0.1mm) | 현 황 | 표면균열 |

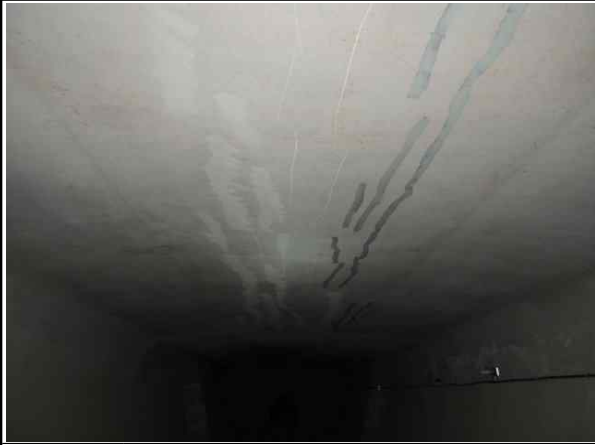
BOX 내부에 대한 외관조사 결과, 건조수축에 의한 상면 종방향 균열, 복부 및 격벽 균열, 백태, 경미한 철근노출, 교대측 출입통로 보수부 백태 등의 손상이 조사되었다.

| 위 치 | 주형내부 상해선 S5 | 위 치 | 주형내부 상행선 S17 |
| 현 황 | 종방향 균열(폭 0.1mm) | 현 황 | 종방향 균열(폭 0.1mm) |

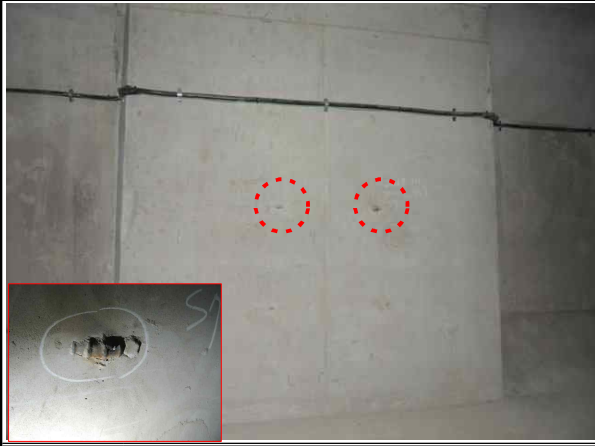
| 위 치 | 주형내부 하행선 S6 | 위 치 | 주형내부 상행선 A2 |
| 현 황 | 철근노출 | 현 황 | 출입구 보수부 백태 |

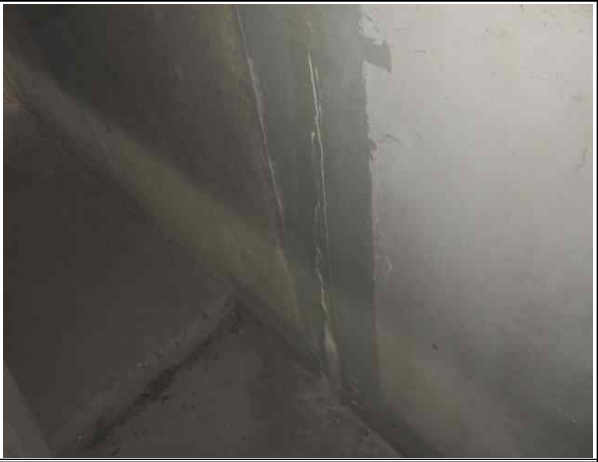
교대는 역T형 형식으로 시공되어 있으며, 전반적으로 양호한 상태이나, 미세한 균열과 보수부에서 경미한 백태가 조사되었으며, 내구성 확보 차원에서 보수를 실시하는 것이 바람직하다.

| 위 치 | 상 · 하행선 A2 | 위 치 | 상행선 A2 |
| 현 황 | 교대 전경 | 현 황 | 홍벽 보수부 백태 |

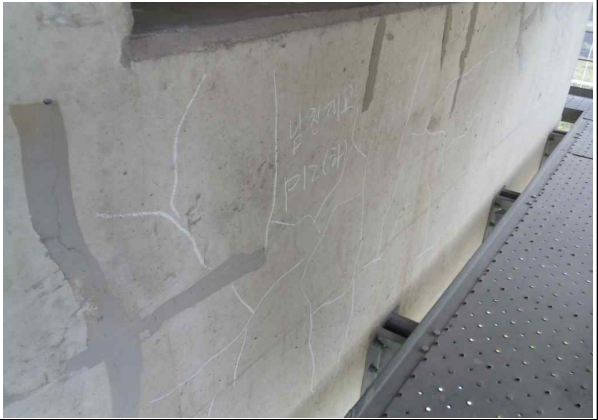
교각은 중공사각기둥으로 시공되어 있으며, 외관조사 결과, 시공초기 건조수축에 의한 균열( $CW \leq 0.2\text{mm}$ ) 및 표면균열, 경미한 콘크리트 파손, 백태 등의 손상이 조사되었다. 전회 점검과 비교시 손상의 진전은 없으나, 내구성 확보 차원에서 적절한 보수가 필요할 것으로 판단된다.

| 위 치 | 교각 상 · 하행선 | 위 치 | 하행선 P12 |
| 현 황 | 진 경 | 현 황 | 코핑부 표면균열 |

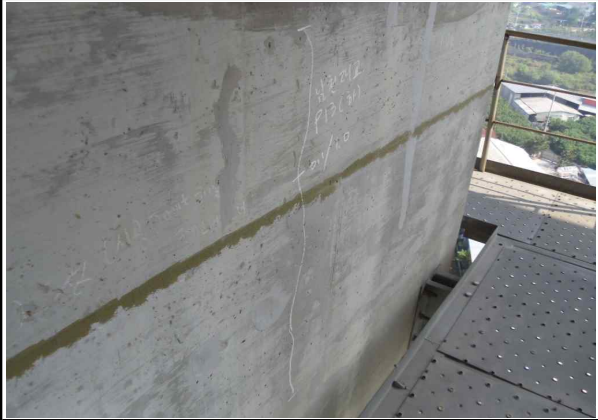
| 위 치 | 하행선 P13 | 위 치 | 하행선 P19 |
| 현 황 | 코핑부 균열(폭 0.1mm) | 현 황 | 코핑부 균열(폭 0.1mm) |

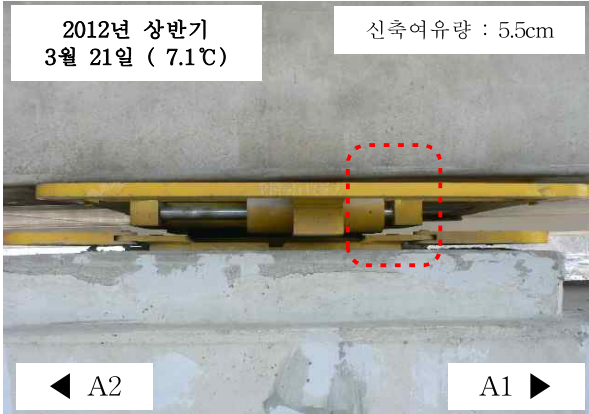
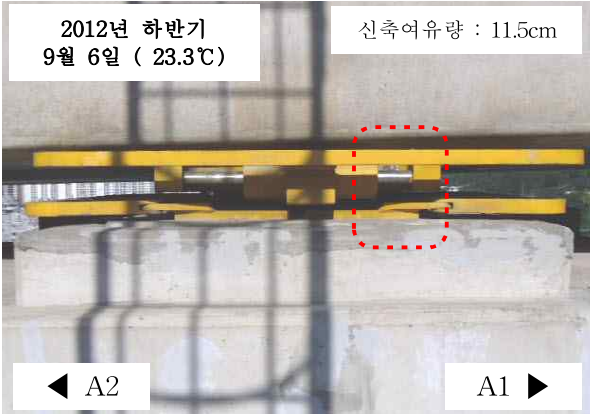
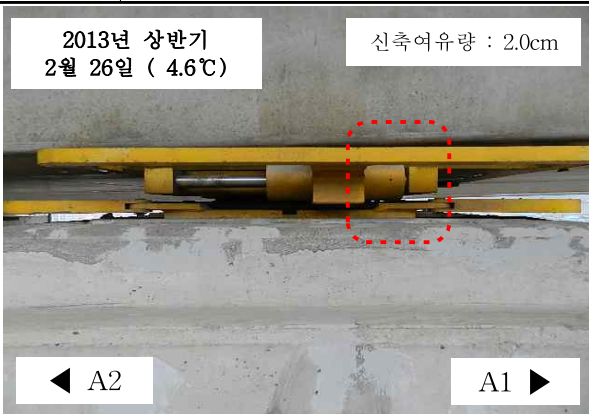
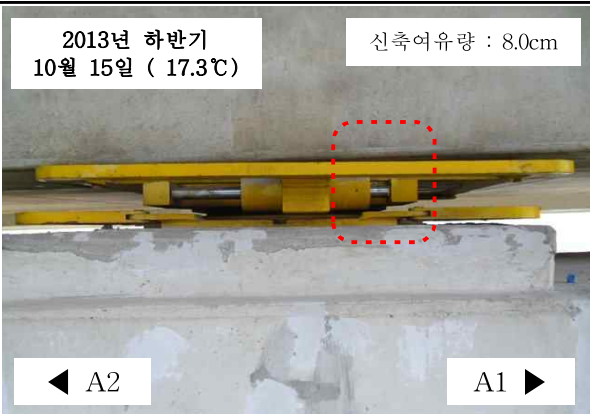
받침장치의 가동상태는 허용범위 안에 있는 양호한 상태이나, 양측 교대 지점부로 갈수록 강재댐퍼의 수축여유량이 다소 작아지는 것으로 조사되었으며, 금번 점검 당시 일평균 기온이 상승하여 교량이 신장작용을 함에 따라 전회차 점검과 비교시 수축여유량이 다소 증가한 것으로 조사되었다. 따라서, 전회 점검과 비교시 받침장치의 수축여유량이 더 확보된 양호한 상태이나, 향후 받침장치의 가동상태 및 수축여유량 등에 대해 지속적인 점검을 통한 유지관리가 필요하다.

| <div>2012년 상반기<br/>3월 21일 ( 7.1℃ )</div> <div>신축여유량 : 5.5cm</div> | | <div>2012년 하반기<br/>9월 6일 ( 23.3℃ )</div> <div>신축여유량 : 11.5cm</div> | | | |
| <div>2013년 상반기<br/>2월 26일 ( 4.6℃ )</div> <div>신축여유량 : 2.0cm</div> | | <div>2013년 하반기<br/>10월 15일 ( 17.3℃ )</div> <div>신축여유량 : 8.0cm</div> | | | |
| 위 치 | 하행선 P19SH1 | | 위 치 | 하행선 P19SH1 | |
| 현 황 | 전회 점검시 교량반침 가동상태 | | 현 황 | 금번 점검시 교량반침 가동상태 | |

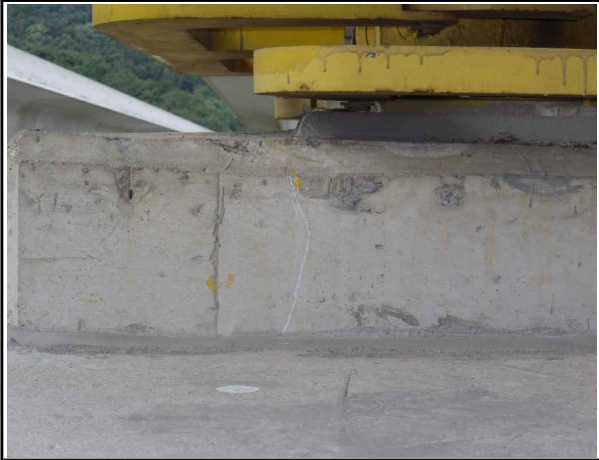
| 위 치 | 상행선 P8SH1 | 위 치 | 하행선 P9SH1 |
| 현 황 | 받침콘크리트 균열 | 현 황 | 상부 Plate 가설철물 미제거 |

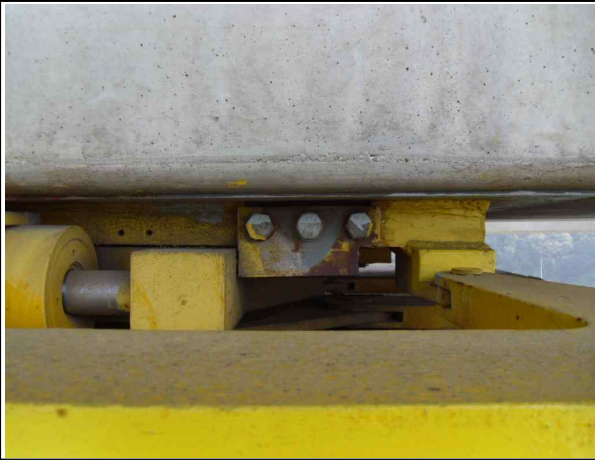
받침장치는 내진형 기초분리장치가 있는 Hydampot 받침으로 시공되었으며, 외관조사 결과, 받침콘크리트 및 무수축물탈 균열, 시공 당시 사용되었던 가설철물 미제거 등의 손상이 조사되었다. 조사된 손상들은 내구성 확보 차원에서 보수조치가 요구되며, 가설철물의 경우 받침의 가동에 영향을 미칠 수 있으므로 가동여유량 확보를 위해 제거하는 것이 바람직하다.

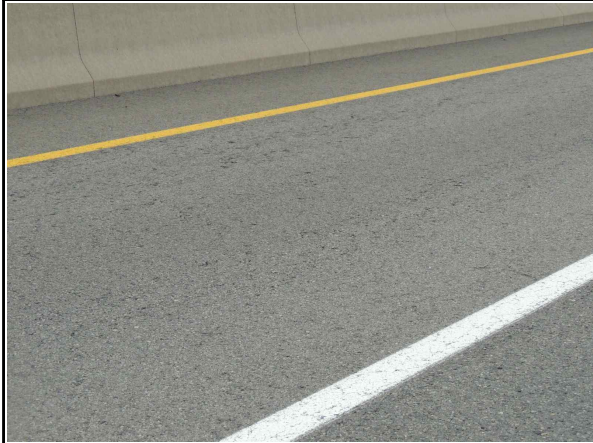
교면포장은 아스콘 포장(T=8cm)으로 시공되어있으며, 외관조사 결과, 아스콘 패임, 포트홀, 라벨링 등의 손상이 조사되었다. 발생한 손상은 전회 점검과 비교시 손상의 진전은 미미하나, 지속적인 차량의 윤회중으로 인해 손상이 진전 될 수 있으므로 보수 이후에도 지속적인 유지관리가 필요하다.

| 위 치 | 상행선 S8 | 위 치 | 하행선 S15 |
| 현 황 | 아스콘 라벨링 | 현 황 | 아스콘 패임 |

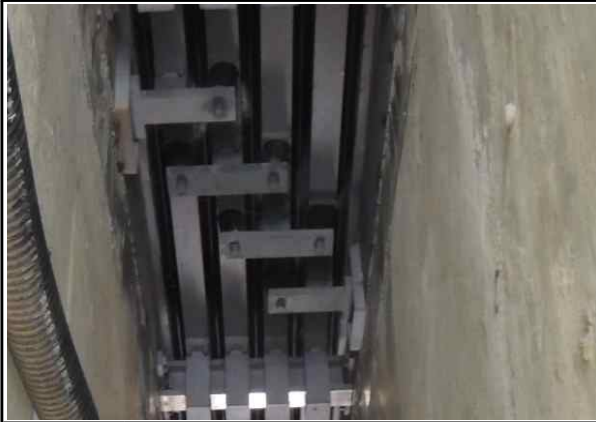
신축이음장치는 Rail Joint Type으로 시공되어 있으며, 전회점검 이후 신축이음장치 하부 간격조절재 고정볼트 및 고무베어링 탈락에 대한 보수가 실시되었으며, 보수 상태도 양호한 것으로 조사되었으나, 차량통행시 충격 및 진동 등에 의해 보수부 재손상이 발생할 수 있는 바, 보수 후에도 정기적인 점검등을 통한 지속적인 유지관리가 필요하다.

| 위 치 | 하행선 A2 | 위 치 | 하행선 A1 |
| 현 황 | 간격조절재 베어링 보수 | 현 황 | 간격조절재 베어링 보수 |

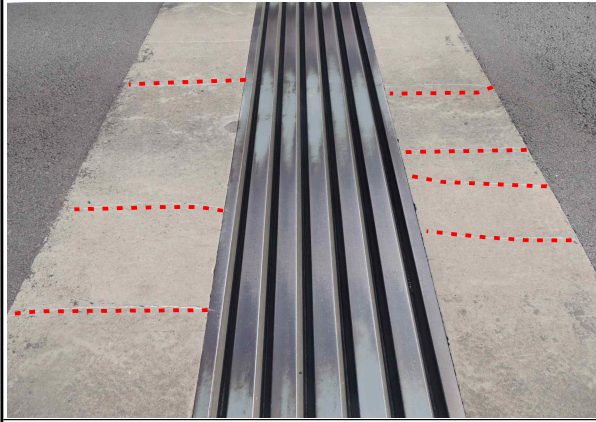
후타재 외관조사 결과, 시공초기 건조수축 및 지속적인 윤하중으로 인한 후타재 균열(CW≤0.3mm)이 일부구간 발생되었으며, 내구성 확보차원에서 보수가 필요하다.

| 위 치 | 하행선 A1 | 위 치 | 상행선 A2 |
| 현 황 | 후타재 균열(폭 0.2mm) | 현 황 | 후타재 균열(폭 0.2mm) |

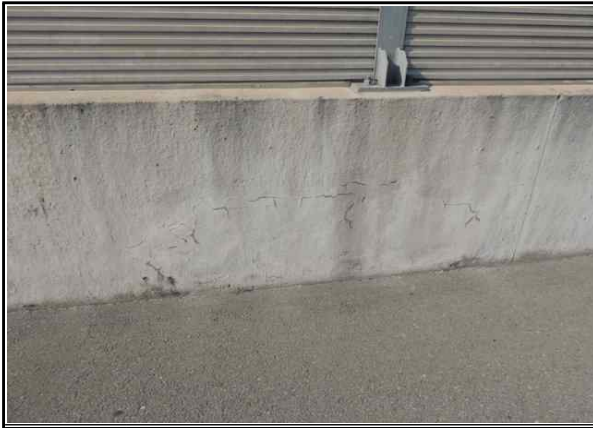
콘크리트 방호벽은 하행선 일부구간에 방음벽이 시공되어 있으며, 외관조사 결과, 균열( $CW \leq 0.2mm$ ) 및 보수부 재균열, 표면균열, 경미한 콘크리트 파손이 조사되었다. 전회 점검과 비교시 손상의 진전은 미미하나, 부재의 미관 및 내구성 확보 차원에서 보수를 실시하는 것이 바람직하다.

| 위 치 | 하행선 S3 | 위 치 | 상행선 S13 |
| 현 황 | 방호벽 보수부 표면균열 | 현 황 | 방호벽 보수부 재균열(폭 0.1mm) |

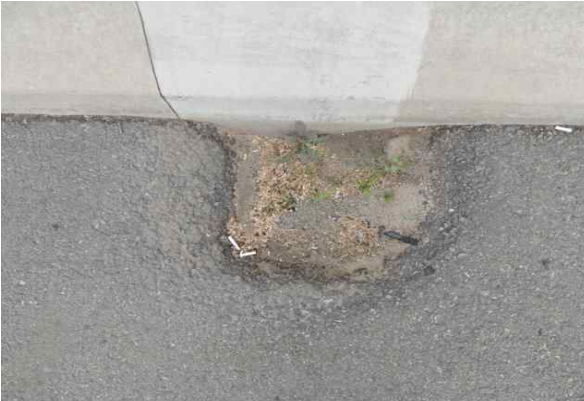
배수시설은 육교형 및 산악형의 혼합형으로 시공되었으며, 배수구의 경우 주기적인 정비가 실시되고 있는 것으로 확인되었으나, 이물질퇴적으로 막힘이 일부구간 조사되었다. 배수관의 경우 고정고리 탈락, 배수관 녹발생 등의 손상이 조사되었다. 조사된 손상들에 대해서는 손상별 적절한 정비가 요구되며, 주기적인 청소 등 지속적인 유지관리를 실시하여 원활한 배수기능을 확보하는 것이 바람직하다.

| 위 치 | 상행선 S13 | 위 치 | 상행선 S13 |
| 현 황 | 배수구 막힘 | 현 황 | 배수관 녹발생 및 누수흔적 |

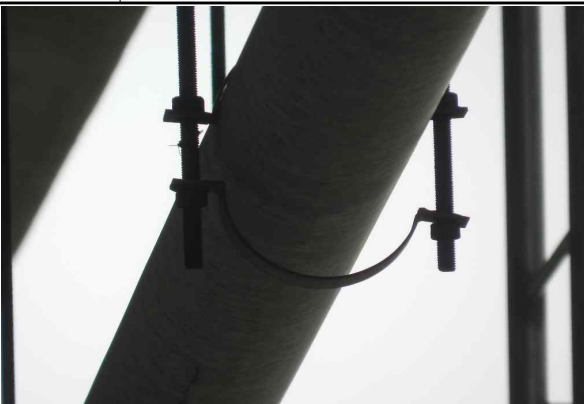
| 위 치 | 하행선 S12 | 위 치 | 상행선 S16 |
| 현 황 | 배수관 고정고리 탈락 | 현 황 | 배수관 고정고리 탈락 |

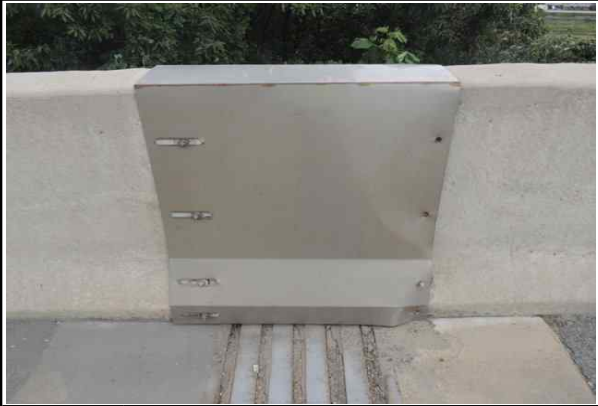
| 위 치 | 상행선 A2 | 위 치 | 상행선 S12 |
| 현 황 | 차수관 볼트 사용상 제거 | 현 황 | 텔리네이터 파손 보수 |

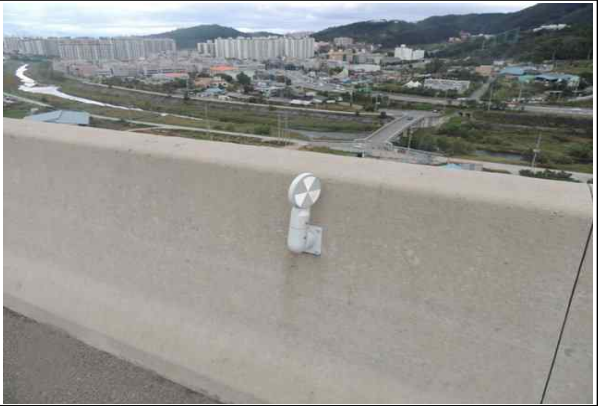
교대 법면은 시·종점 모두 자연사면으로 손상이 없는 양호한 상태로 조사되었으며, 금번 점검시 방호벽에 설치된 텔리네이터는 모두 보수 교체된 것으로 확인되었다.
