## 4. 옥 곡 1 교

## 옥곡1교 현황표

작성일 : 2013년 11월 20일

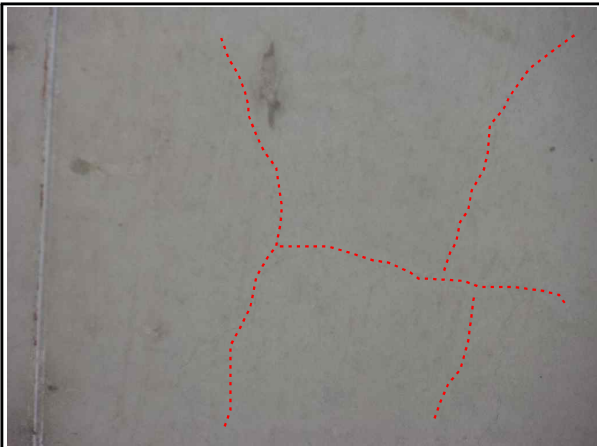
| 위 치 | 상행선 S4 | 위 치 | 하행선 S2 |
| 현 황 | 표면균열 | 현 황 | 종방향 균열(폭 0.1mm) |

바닥판 하면에 대한 외관조사 결과, 균열 및 표면균열이 일부구간 조사되었다. 발생된 균열은 시공초기 건조수축 및 수화열에 의한 비구조적인 손상으로 부재의 내구성 확보 차원에서 보수를 실시하는 것이 바람직하다.

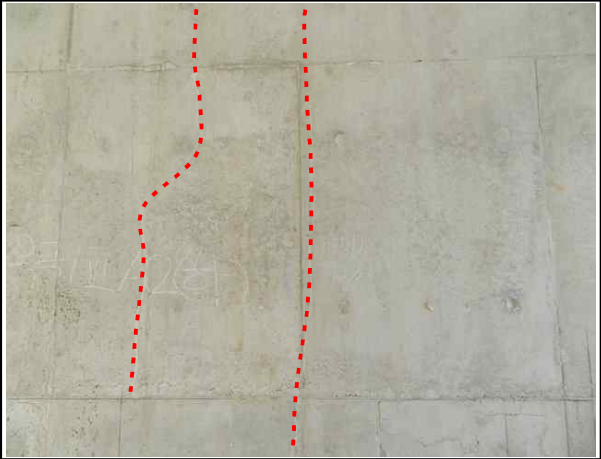
교대는 직접기초에 역T형으로 시공되어 있으며, 외관조사 결과, 건조수축 및 수화열에 의한 일방향 균열이 조사되었다. 전회 점검과 비교시 손상의 진전은 없으나, 내구성 확보 차원에서 보수가 필요하다.

| 위 치 | 하행선 A2 | 위 치 | 하행선 A2 |
| 현 황 | 교대 전경 | 현 황 | 구체부 수직균열(폭 0.2mm) |

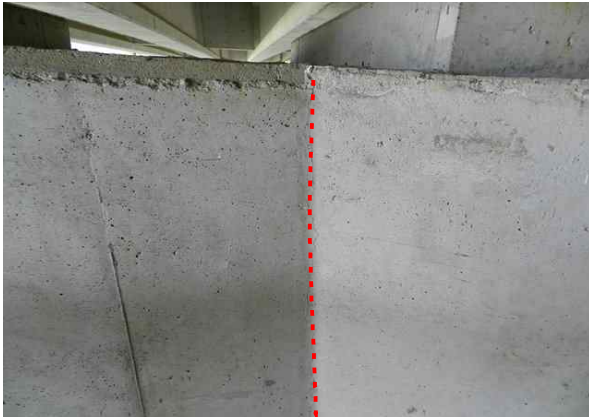
| 위 치 | 상행선 P3 | 위 치 | 하행선 P2 | |
| 현 황 | 코핑부 수직균열(폭 0.2mm) | 현 황 | 콘크리트 파손 | |

교각은 직접기초에 T형으로 시공되어 있으며, 외관조사 결과, 건조수축에 의한 균열, 유도배수관 길이부족으로 인한 누수흔적, 콘크리트 파손, 상면 폐콘크리트 퇴적 등의 손상이 조사되었다. 조사된 손상은 시설물의 안전성에 영향은 없으나, 내구성 확보 차원에서 보수가 필요하며, 누수흔적의 경우, 유도배수관 길이부족으로 인하여 우수가 유입되어 발생한 손상으로 배수시설과 연계하여 보수를 실시하는 것이 바람직하다.

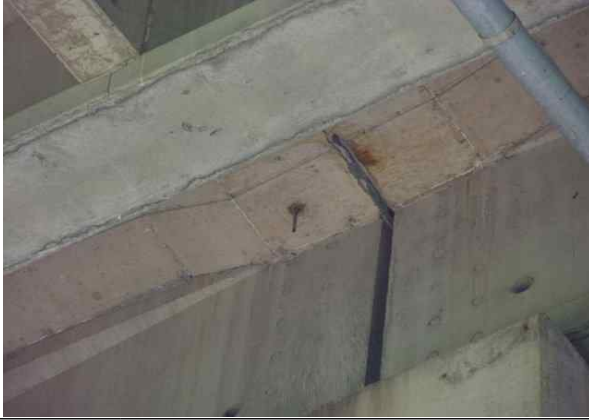
| 위 치 | 상행선 P2 | | | |
| 현 황 | 유도배수관 길이부족으로 인한 누수흔적 | | | |

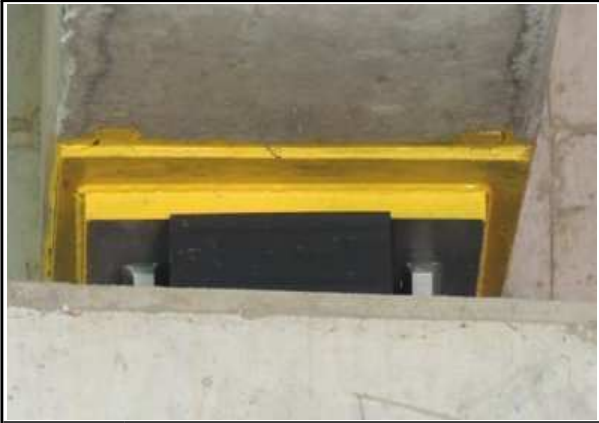
탄성고무받침으로 시공되어 있는 교량받침에 대한 외관조사 결과, Plate 녹발생, 무수축몰탈 및 받침콘크리트 균열 등이 조사되었으며, 상행선 A1에서 고무재 이탈이 1개소 조사되었다. 교량받침의 재료 및 시공적 특성상 분리형 탄성고무받침에서 고무재 이탈이 빈번히 발생되므로 이탈 방지 스토퍼 설치 등의 정비를 실시하고, 지속적인 점검을 통한 손상의 진전 유무 등을 주의관찰하는 것이 바람직하다.

| 위 치 | 상행선 A1SH3 | 위 치 | 상행선 P1SH10 |
| 현 황 | 본체 고무재 이탈(10mm) | 현 황 | Plate 녹발생 |

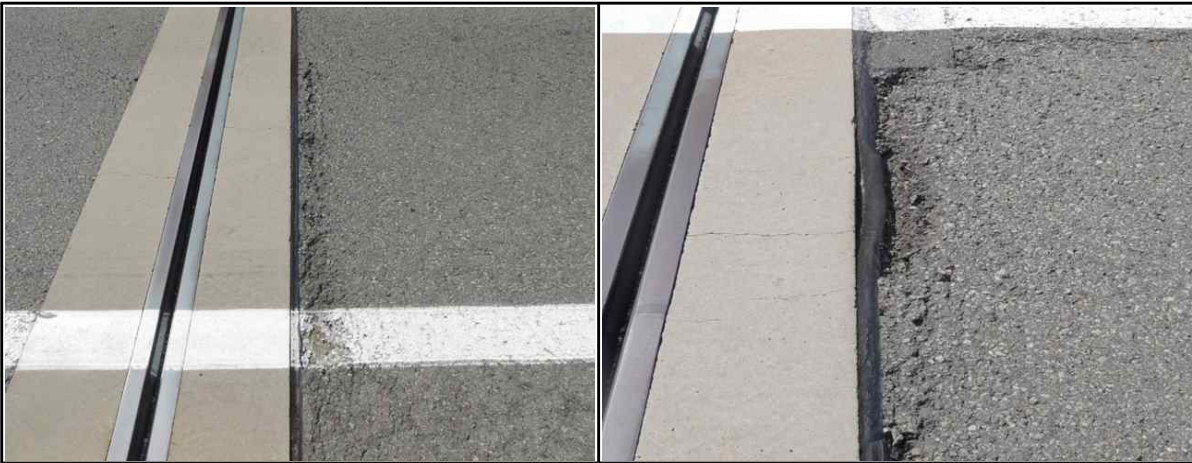
교면포장은 아스콘 포장(T=8cm)으로 시공되어 있으며, 외관조사 결과, 아스콘 패임에 대해 일부 보수가 실시되었으나, 미 보수된 아스콘 패임 및 라벨링 등의 손상이 일부 남아있는 것으로 조사되었다. 아스콘 패임의 경우 신축장치 주변, 보수부 주변으로 발생되었으며, 통행차량의 지속적인 윤하중으로 손상의 진전이 우려되므로 주행성 확보와 포장의 사용성 확보를 위해 보수가 필요하다.

| 위 치 | 상행선 S3(P2) |
| 현 황 | 신축장치 주변 아스콘 패임 |

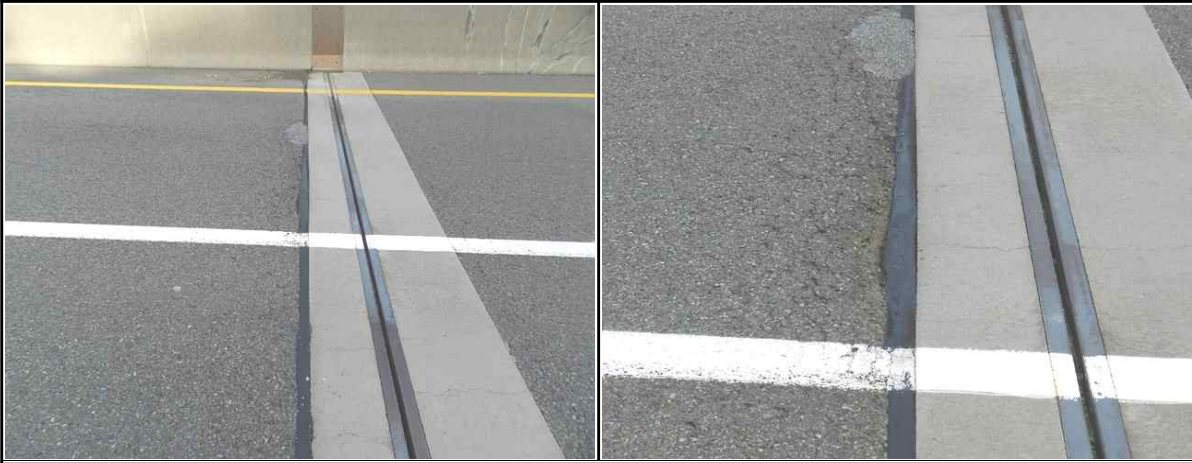
| 위 치 | 하행선 S1(A1) |
| 현 황 | 신축장치 주변 아스콘 패임 |

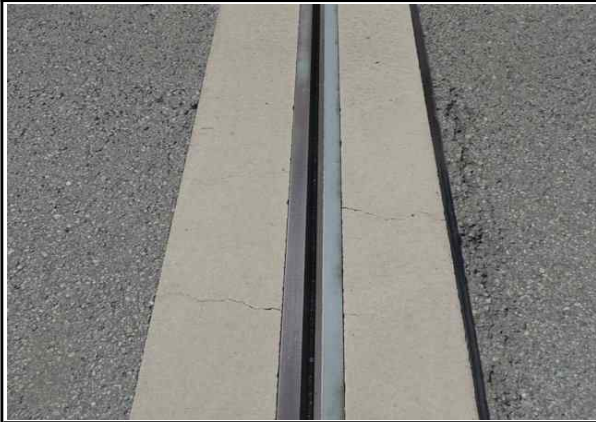
신축이음 후타재에 대한 외관조사 결과, 후타재 균열 및 표면균열, 접속부 이격이 조사되었으며, 전회차 점검과 비교시 손상의 진전은 없으나, 내구성 확보 차원에서 보수를 실시하는 것이 바람직하다.

| 위 치 | 상행선 Exp.J2(P2) | 위 치 | 하행선 Exp.J2(A2) |
| 현 황 | 후타재 균열(폭 0.2mm) | 현 황 | 후타재 표면균열 |

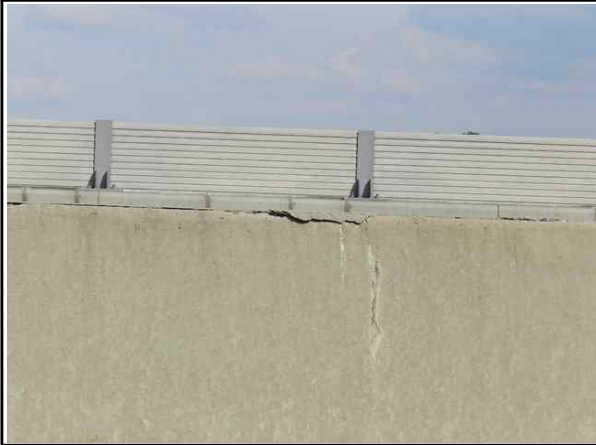
콘크리트 방호벽은 상행선 구간에 방음벽이 설치되어 있으며, 외관조사 결과, 균열( $CW \leq 0.2mm$ ) 및 백태, 콘크리트 파손 등이 조사되었다. 방호벽은 주부재가 아닌 보조부재로 구조물의 안전성에 문제는 없으나, 부재의 미관 및 내구성 확보 차원에서 보수를 실시하는 것이 바람직하다.

| 위 치 | 하행선 S2 | 위 치 | 상행선 S3 |
| 현 황 | 중분대 콘크리트 파손 | 현 황 | 중분대 균열부 백태 |

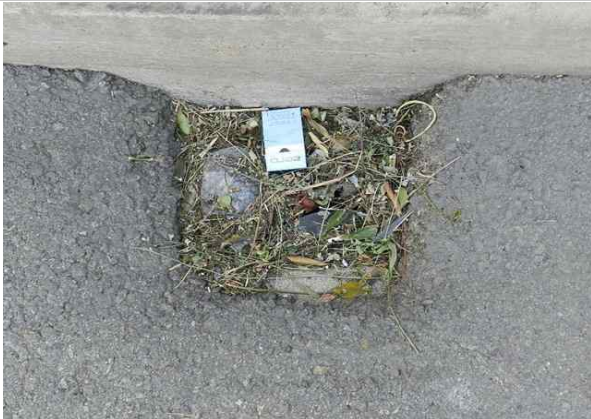
배수시설은 육교형 및 산악형의 혼합형으로 시공되어 있으며, 배수구 막힘에 대해 주기적인 정비가 실시되고 있으나, 일부 남아있는 것으로 조사되었다. 또한, 신축이음의 노면수 배출을 위해 설치된 유도배수관의 길이가 부족하여 받침부식 및 교각 코핑부 누수흔적 등의 열화를 유발하므로, 보수 및 정비가 필요하다.

| 위 치 | 하행선 S3 | 위 치 | 하행선 S1 | | |
| 현 황 | 배수구 막힘 | 현 황 | 배수구 막힘 | | |

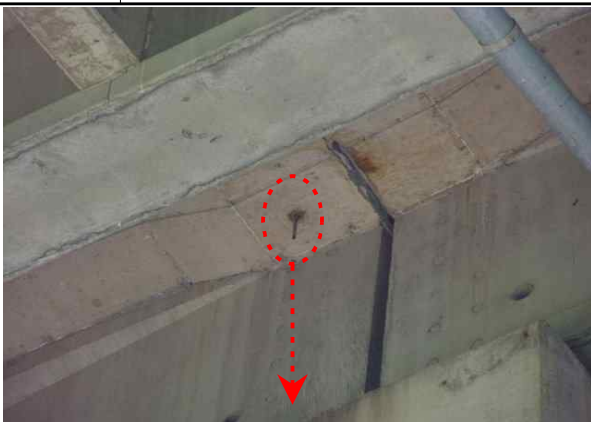
| 위 치 | 상행선 S3(P2) | | | | |
| 현 황 | 유도배수관 길이부족으로 인한 누수흔적 | | | | |

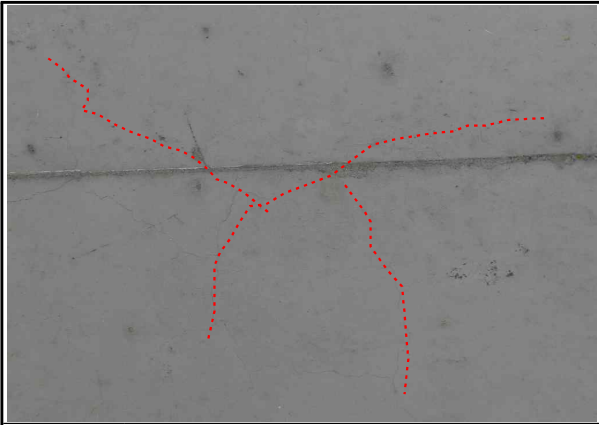
바닥판 하면에 대한 외관조사 결과, 폭 0.2mm 이하의 일방향 균열, 지점부 콘크리트 파손 및 철근노출, 재료분리 등의 손상이 조사되었으며, 전경간에 걸쳐 표면 표면균열이 조사되었다. 조사된 손상은 내구성 확보 차원에서 보수가 필요하며, 표면균열의 경우, 콘크리트 표면에 발생된 손상으로 시설물의 안전성에 문제는 없으나, 부재의 내구성 증진 차원에서 보수를 실시하는 것이 바람직하다.

| 위 치 | 상행선 S1 | 위 치 | 하행선 S3(P2) |
| 현 황 | 표면 표면균열 | 현 황 | 콘크리트 파손 및 철근노출 |

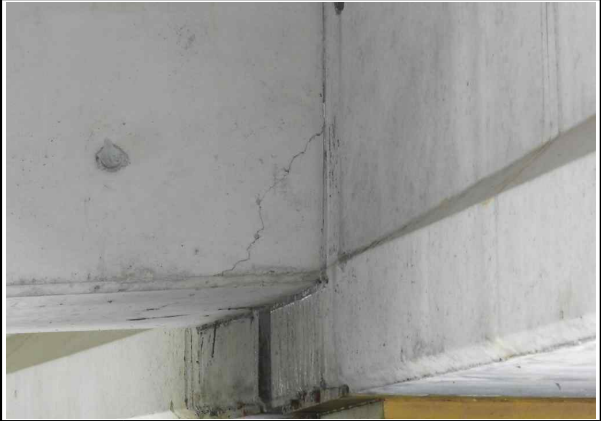
주형에 대한 외관조사 결과, 균열, 파손, 재료분리 등의 손상이 없는 양호한 상태로 조사되었으나, 가로보의 경우, 접합부 콘크리트 들뜸, 균열 등의 손상이 조사되었다. 가로보는 2차부재로 시설물의 안전성에 영향은 적으나, 부재의 내구성 확보 차원에서 보수를 실시하는 것이 바람직하다.

| 위 치 | 주형 및 가로보 | 위 치 | 하행선 S3 |
| 현 황 | 전 경 | 현 황 | 가로보 콘크리트 들뜸 |

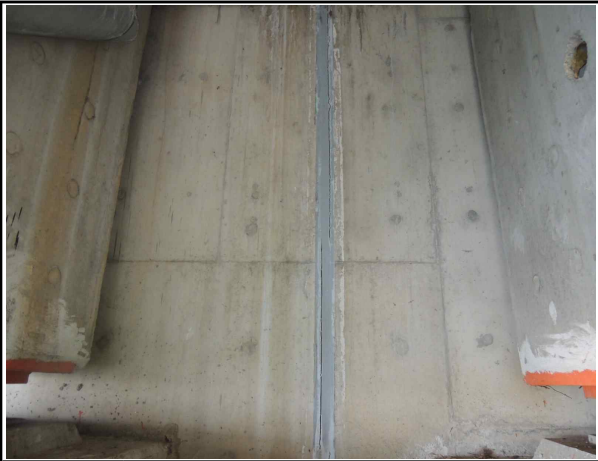
교대는 역T형으로 직접기초(A1) 및 파일기초(A2)로 시공되어 있으며, 외관조사 결과, 상·하행 접합부 실란트 파손, 건조수축에 의한 균열, 상면 누수흔적 등의 손상이 조사되었다. 전회점검과 비교시 손상의 진전은 없으나, 부재의 내구성 확보 차원에서 적절한 보수가 필요하다.

| 위 치 | 상·하행선 A1 | 위 치 | 상행선 A2 |
| 현 황 | 실란트 파손 | 현 황 | 구체부 수직균열 |

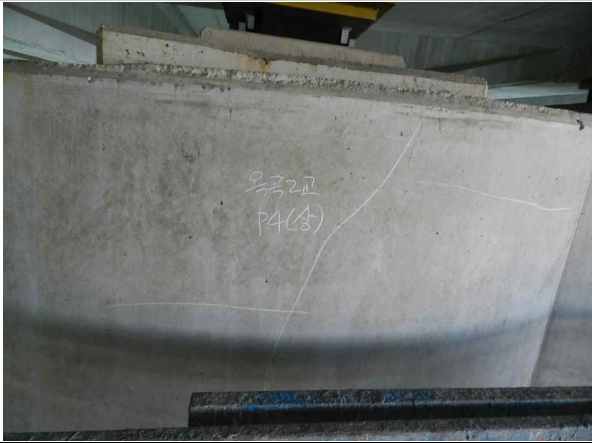
교각은 T형식으로 직접기초(P3~P6) 및 파일기초(P1~P2)로 시공되어 있으며, 외관 조사 결과, 코핑부 균열, 표면균열이 다수 조사되었다. 발생한 균열은 대부분 시공초기 건조수축 및 수화열에 의한 비구조적인 손상으로 시설물의 안전성에 영향은 없으나, 내구성 확보 차원에서 보수가 필요하다. 그 외에 코핑부 상면 폐콘크리트 퇴적, 코핑부 누수흔적 등이 국부적으로 조사되었으며, 누수흔적의 경우 유도배수관 길이부족에 의한 손상으로 배수시설과 연계하여 보수를 실시하는 것이 바람직하다.

| 위 치 | 상행선 P4 | 위 치 | 하행선 P1 | | |
| 현 황 | 코핑부 균열(폭 0.2mm) | 현 황 | 코핑부 균열(폭 0.1mm) | | |

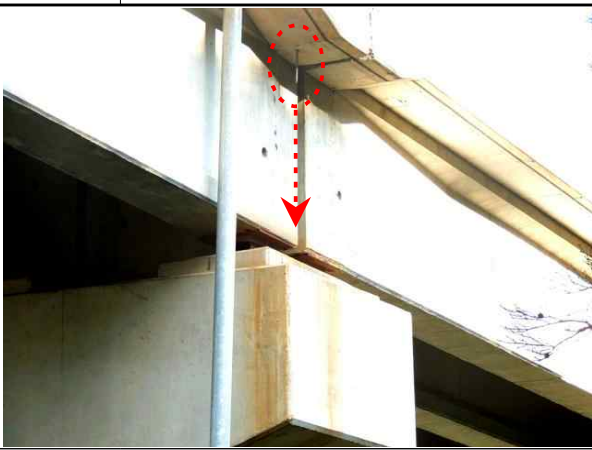
| 위 치 | 하행선 P5 | | | | |
| 현 황 | 유도배수관 길이부족에 의한 코핑부 누수흔적 | | | | |

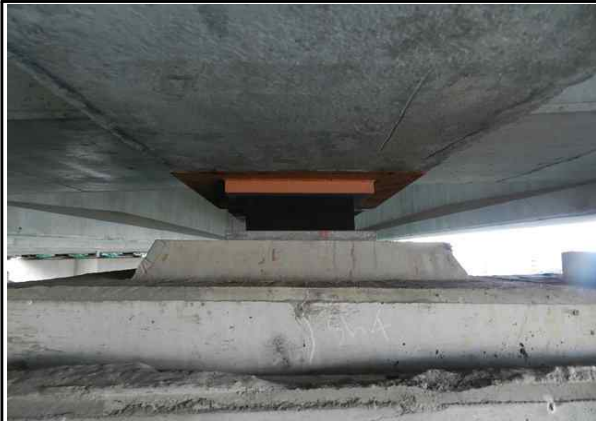
| 위 치 | 상행선 P4 SH4 | 위 치 | 상행선 P1 SH5 |
| 현 황 | 받침콘크리트 균열(폭 0.1mm) | 현 황 | 받침콘크리트 균열(폭 0.1mm) |

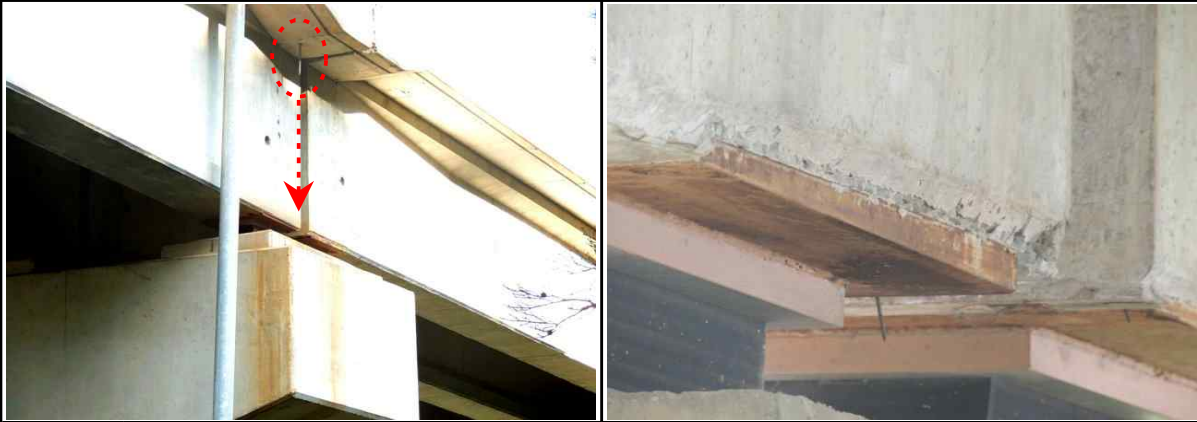
받침장치는 탄성고무받침으로 시공되어 있으며, 외관조사 결과, Plate 녹발생, 무수축 몰탈 및 받침콘크리트 균열, 철근노출 등이 일부구간 조사되었다. Plate 녹발생의 경우, 시공초기 우수유입 및 공용중 유도배수관 길이부족에 의해 발생한 손상으로 배수시설과 연계하여 보수를 실시하는 것이 바람직하다.

| 위 치 | 하행선 P5 SH1 |
| 현 황 | 유도배수관 길이부족에 의한 Plate 녹발생 |

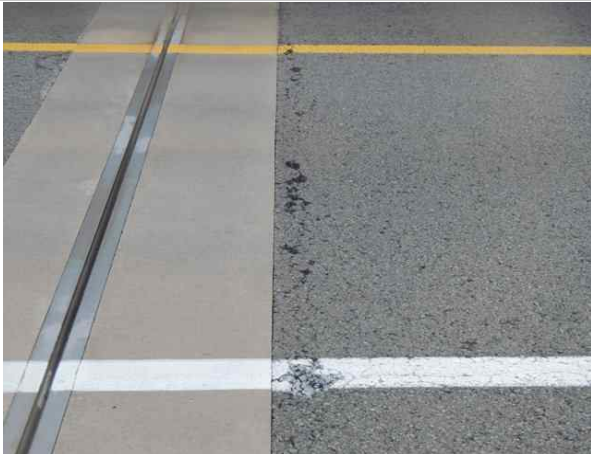
교면포장은 아스콘 포장(T=8cm)으로 시공되어 있으며, 기 점검시 조사되었던 신축이음장치 주변 아스콘 패임은 보수가 실시되었으나, 일부구간 남아 있는 것으로 확인되었다. 주요 손상으로는 아스콘 패임, 라벨링, 표면균열 등이 조사되었으며, 금번 점검시 신축이음장치 주변 아스콘 파손이 추가 발생하였다. 교면포장에 발생한 손상은 주행성 확보 및 교면포장의 내구연한 증대 측면에서 적절한 보수 및 유지관리가 필요하다.

| 위 치 | 상행선 S7(A2) | 위 치 | 하행선 S1(A1) |
| 현 황 | 신축이음 주변 아스콘 패임 | 현 황 | 신축이음 주변 아스콘 패임 |

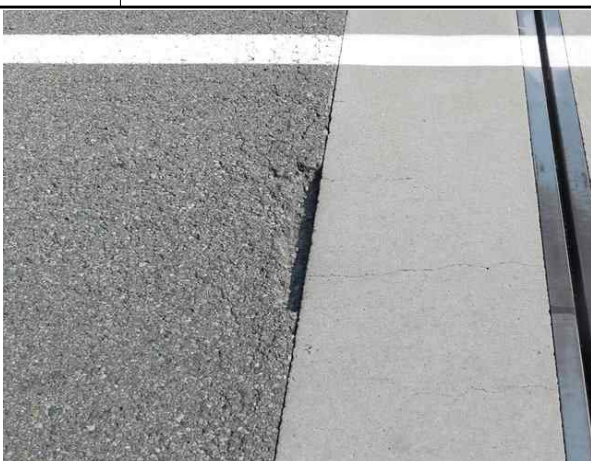
| 위 치 | 하행선 S7(A2) | 위 치 | 상행선 S3 |
| 현 황 | 신축이음 주변 아스콘 패임 | 현 황 | 아스콘 표면균열 |

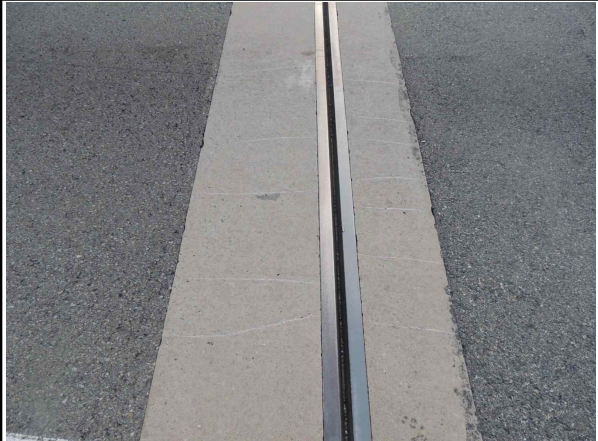
외관조사 결과, 건조수축에 의한 후타재 균열( $CW \leq 0.2\text{mm}$ ) 및 접속슬래브 이격이 조사되었으며, 내구성 확보 차원에서 적절한 보수가 필요한 것으로 판단된다.

| 위 치 | 상행선 Exp.J1(A1) | 위 치 | 하행선 Exp.J4(A2) |
| 현 황 | 후타재균열(폭 0.2mm) | 현 황 | 접속도로 접합부 이격 |

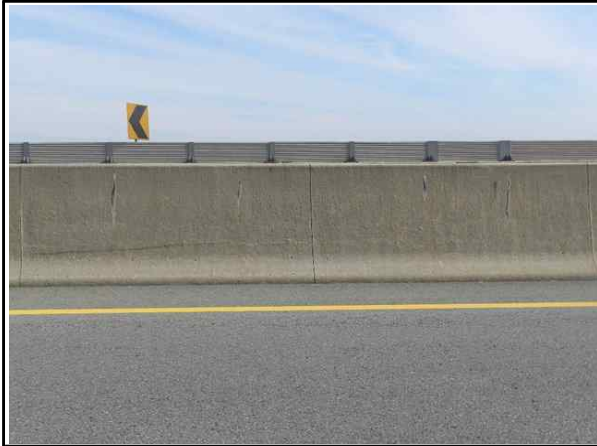
철근콘크리트로 이루어진 방호벽은 상행선 구간에 방음벽이 시공되어 있으며, 외관 조사 결과, 기 발생된 균열( $CW \leq 0.2mm$ ) 및 균열부 백태등의 손상이 조사되었다. 방호벽은 주부재가 아닌 보조부재로 구조물의 안전성에는 문제가 없으나, 방호벽의 미관성 및 내구성 확보 차원에서 보수를 실시하는 것이 바람직하다.

| 위 치 | 하행선 S1 | 위 치 | 하행선 S3 |
| 현 황 | 중분대 균열부 백태 | 현 황 | 중분대 균열부 백태 |

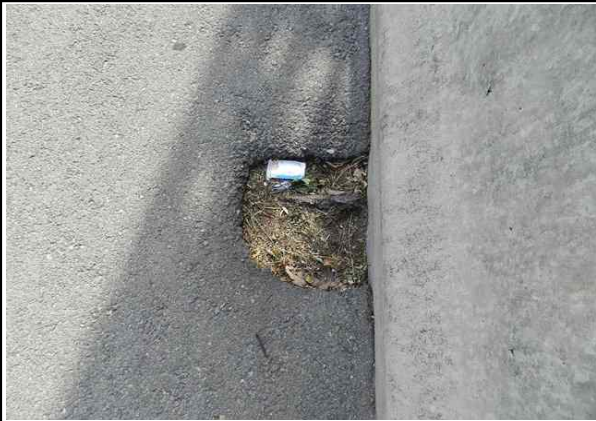
배수시설은 육교형 및 산악형의 혼합형으로 전반적으로 양호한 상태이나, 외관조사 결과, 유도배수관 길이부족 및 배수구 막힘 등이 일부구간 조사되었다. 유도배수관 길이부족의 경우 하부구조에 손상(교량받침 부식, 콘크리트 열화)을 유발시키므로 내구성 확보차원에서 보수 및 정비가 필요할 것으로 판단된다.

| 위 치 | 하행선 배수시설 | 위 치 | 하행선 배수시설 S6 |
| 현 황 | 전경 | 현 황 | 배수구 막힘 |

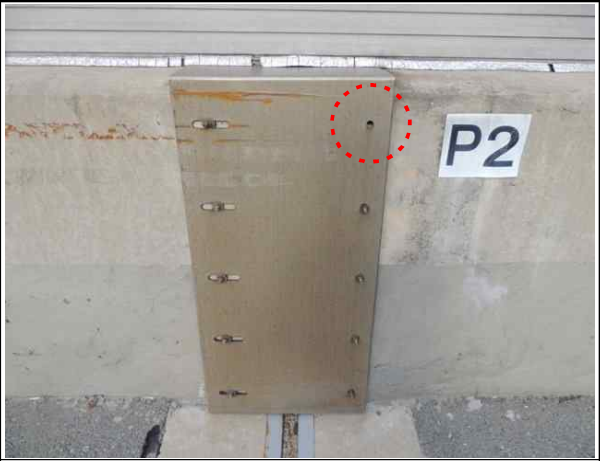
교대 법면은 시·종점측 모두 보호블럭이 시공되어 있으며 손상이 없는 양호한 상태로 조사되었다. 신축이음에 설치된 차수관의 경우 볼트탈락이 미보수 된 상태로 조사되었으며, 금번 점검시 방호벽 텔리네이터 파손은 교체 보수가 실시되었다.

| 위 치 | 상·하행선 A1 | 위 치 | 상행선 P5 |
| 현 황 | 교대 법면 전경(보호블럭) | 현 황 | 차수관 볼트 탈락 |
