## 6. 남천터널

## 남천터널 현황표

작성일 : 2013년 11월 18일

# 제 1 장 서 론

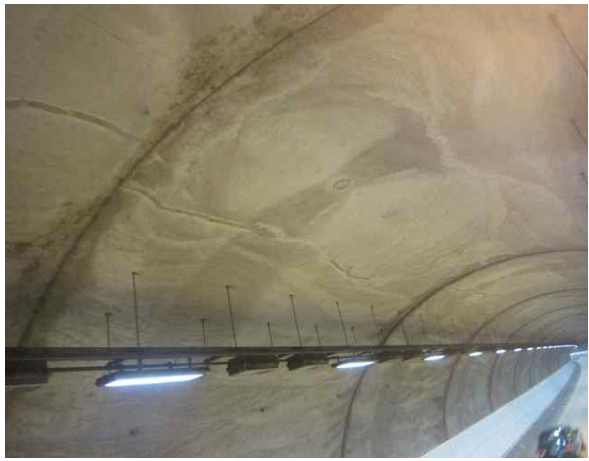
전회와 비교시 손상의 진전은 미미한 상태이나, 일부 미 보수된 구간에서 폭 0.2~0.3mm 정도의 중·횡방향 균열 및 재균열, 조인트부 들뜸, 앵커부 콘크리트 파손 등이 조사되었다. 기 발생한 손상은 균열 및 단면 보수가 필요하며, 보수부 손상의 재발생 및 기 손상부의 진전유무에 대한 지속적인 주의관찰이 요망된다.

| 위 치 | 상행선 SPAN 24 | 위 치 | 상행선 SPAN 36 |
| 현 황 | 재균열 (폭 0.3mm) | 현 황 | 재균열 (폭 0.3mm) |

| 구 분 | 손 상 현 황 | | 단 위 | 합 계 | 보수공법 | 비 고 |
|---|---|---|---|---|---|---|
| 천단부 | 재균열 | 0.3mm이상 | M<br>(개소) | 7.0<br>(3) | 수지주입공법 | |

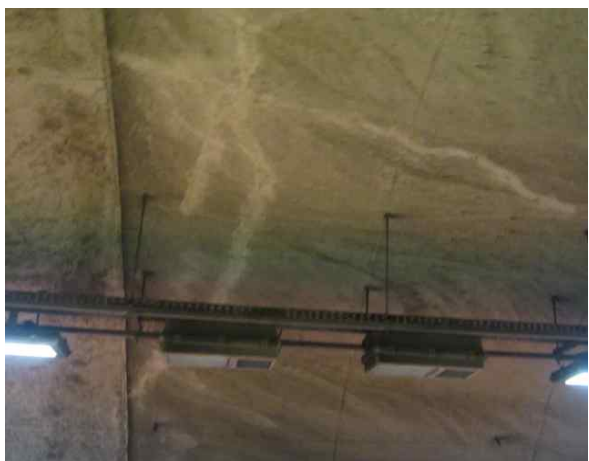
| 위 치 | 하행선 SPAN 73 | 위 치 | 하행선 SPAN 78 |
| 현 황 | 재균열 (폭 0.2mm) | 현 황 | 균열 (폭 0.3mm) |

| 구 분 | 손 상 현 황 | | 단 위 | 합 계 | 보수공법 | 비 고 |
|---|---|---|---|---|---|---|
| | 재균열 | 0.3mm미만 | M<br>(개소) | 2<br>(1) | 표면처리공법 | |

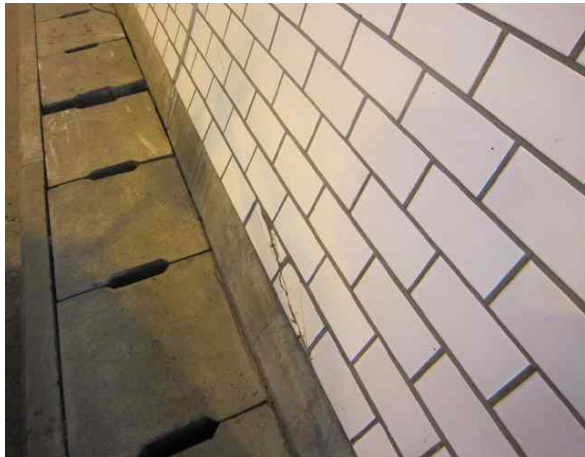
타일 마감 처리된 측벽은 일부 구간에서 타일 손상 및 라이닝 균열이 일부 발생한 것으로 조사되었다. 전회와 비교시 손상의 진전은 미미하나, 타일 균열부에 대해서는 라이닝부의 균열과 연계하여 진행성여부에 대한 주의관찰이 요구된다. 기 손상부는 주의관찰과 더불어 보수가 필요하다.

| 위 치 | 상행선 SPAN 2 | 위 치 | 상행선 SPAN 10 |
| 현 황 | 타일 파손 | 현 황 | 타일 파손 |

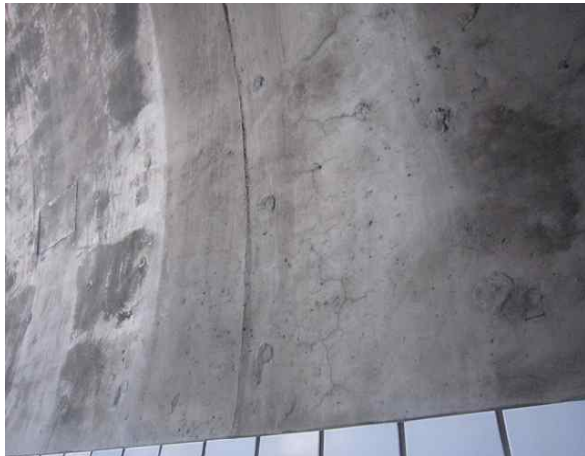
| 위 치 | 상행선 SPAN 98 | 위 치 | 하행선 SPAN 14 |
| 현 황 | 라이닝 표면균열 | 현 황 | 타일 균열 |

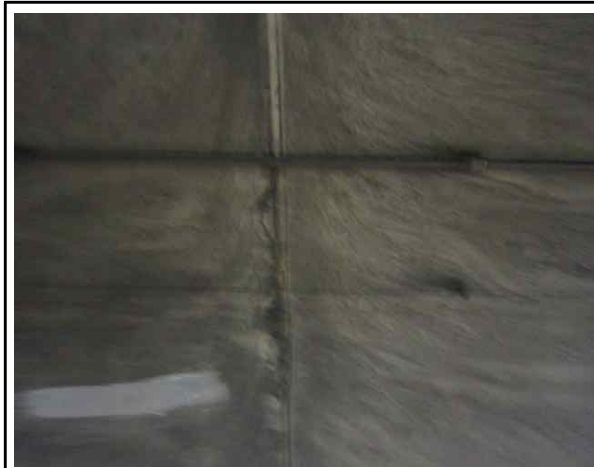
조인트부는 전반적으로 양호한 상태이며, 일부에서 콘크리트 들뜸이 조사되었다. 콘크리트 들뜸부는 탈락시 하부 주행차량의 안전사고 위험성을 내포하고 있으므로 조치가 필요하다.

| 위 치 | 하행선 JOINT 51 |
| 현 황 | 콘크리트 들뜸(A=0.1*0.3) |

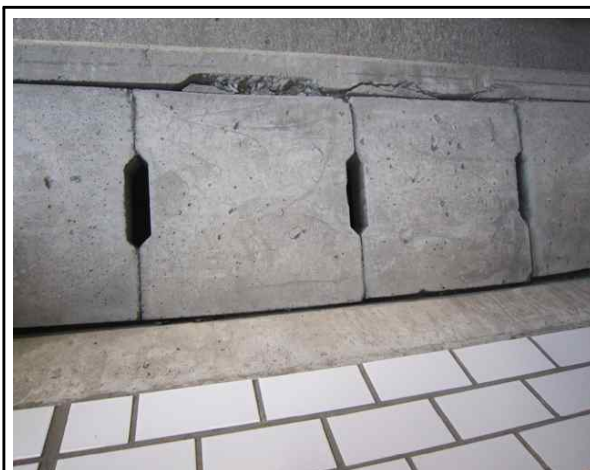
| 위 치 | 상행선 SPAN 2 |
| 현 황 | 공동구 벽체 파손 |

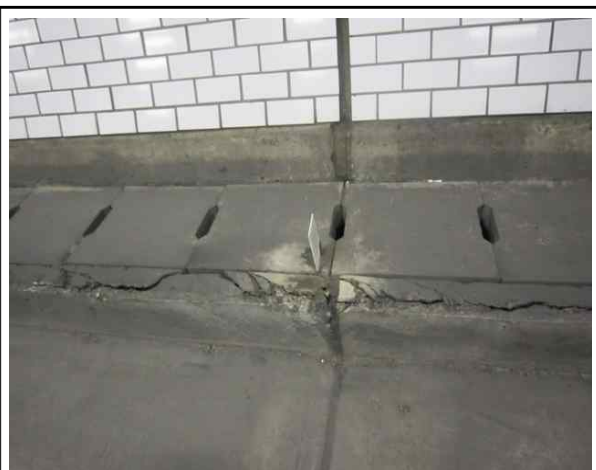
| 위 치 | 하행선 SPAN 51 |
| 현 황 | 공동구 덮개 및 벽체 파손 |

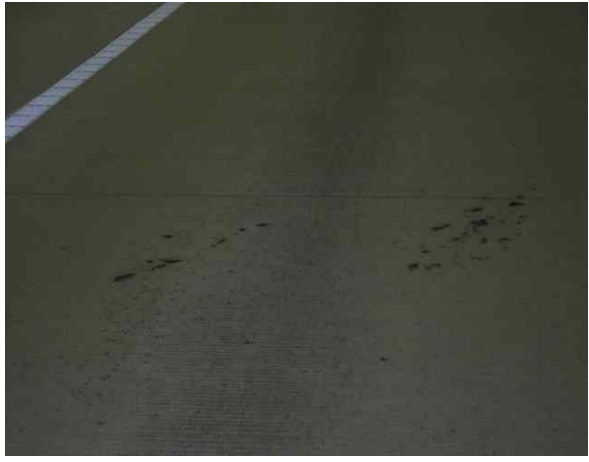
콘크리트로 시공된 포장면은 구조적 안정성에는 문제가 없으나, 지속적인 차량의 운하중에 의한 스폴링이 다수 조사되었다. 또한, 일부에서 균열, 스켈링, 마모 등이 국부적으로 조사되었으며, 기 손상부는 차량의 주행성 향상을 위한 보수가 필요하다.

| 위 치 | 상행선 SPAN 48 | 위 치 | 상행선 SPAN 51 |
| 현 황 | 포장면 파손 | 현 황 | 포장면 스폴링 |

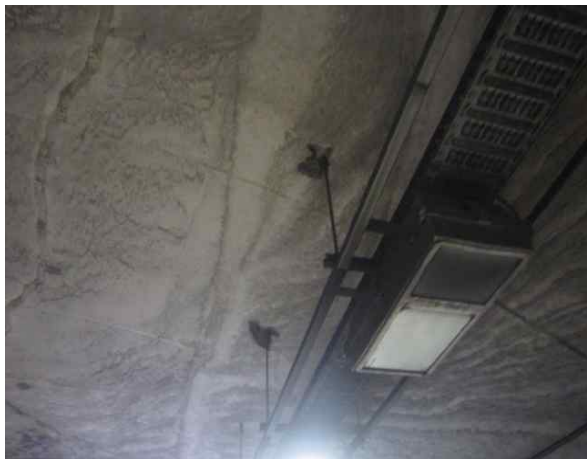
| 위 치 | 상행선 SPAN 92 | 위 치 | 하행선 SPAN 49 |
| 현 황 | 전기시설 앵커 지지부 박락 | 현 황 | 소화전 녹발생 |

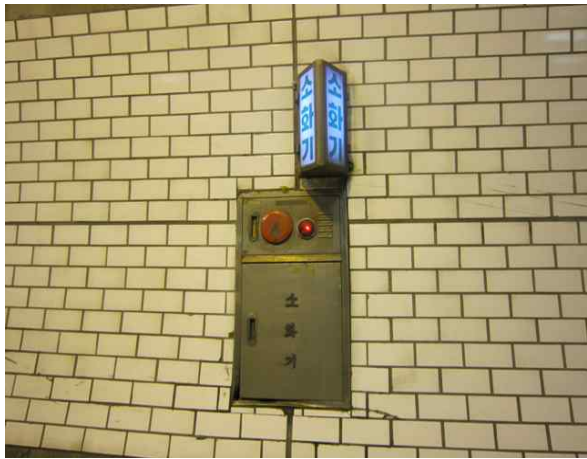
| 위 치 | 하행선 SPAN 83 | 위 치 | 하행선 |
| 현 황 | 소화전 파손 | 현 황 | 비상전화 |

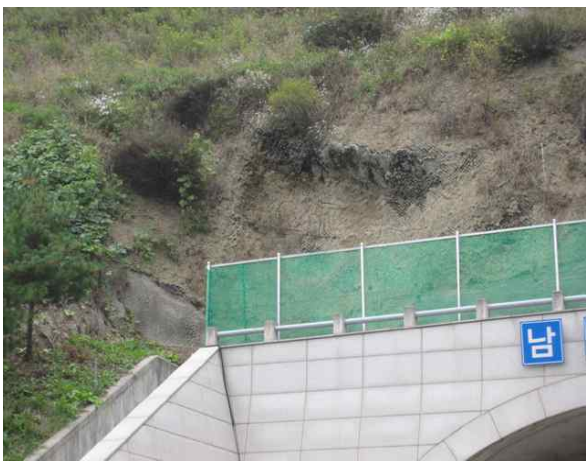
| 위 치 | 상행선 갭문 상부 | 위 치 | 상행선 2단 |
| 현 황 | 낮은울타리 설치 | 현 황 | 녹생토 유실 |

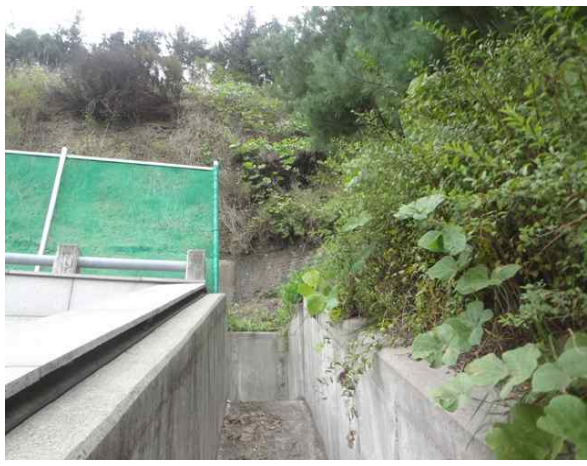
| 위 치 | 상행선 2단 | 위 치 | 하행선 갭문 배수로 |
| 현 황 | 누수 | 현 황 | 녹생토 퇴적 |

| 손상유형 | 위치 및 수량 | 조치내용 | 비고 |
|---|---|---|---|
| | STA.0+30m 2단 절리부 누수 | 주의관찰 | |

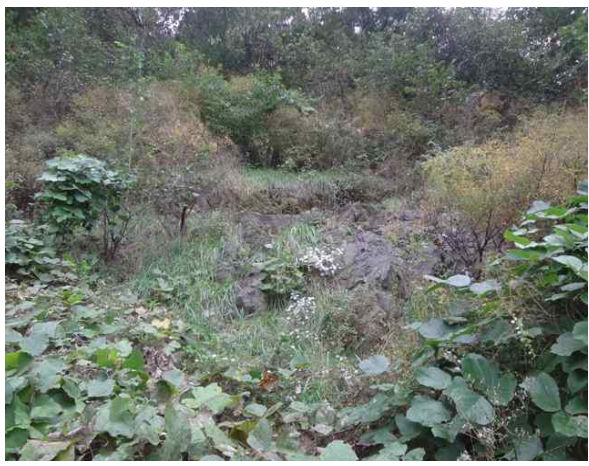
- 자연사면부 암반노출구간은 발달된 절리를 중심으로 이완암 및 뜯돌이 조사되었으며, 사면방향과 유사한 방향의 절리가 형성됨. 기 발생한 손상은 이격거리 확보 및 1소단배수로 낙석방지책 설치로 본선유입의 위험성은 낮은 것으로 판단되나, 진행성 여부에 대한 지속적인 주의관찰이 필요함.
- 기 발생된 갭문 상단 배수로 실란트파손 및 이격, 산마루측구부 균열 등은 진전은 미미하나, 보수가 필요함.

| 위 치 | 3단 사면부 | 위 치 | 1소단 배수로 |
| 현 황 | 노출암반 | 현 황 | 균 열 |
