## 4. 남 천 교

남천교 현황표

작성일 : 2013년 11월 20일

# 제 1 장 서 론

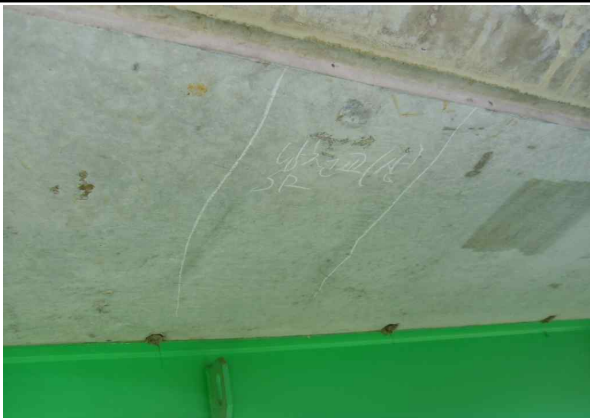
| 위 치 | 바닥판 하면 | 위 치 | 상행선 S12 |

| 현 황 | 전 경 | 현 황 | 캔틸레버 균열(폭 0.1mm) |

| 구분 | | 손상현황 | | 단위 | 합계 | 보수공법 | 비고 |
|---|---|---|---|---|---|---|---|
| 상부구조 | 바닥판 하면 | 균열 | 0.3mm미만 | m<br>(개소) | 32.5<br>(16) | 표면처리공법 | |

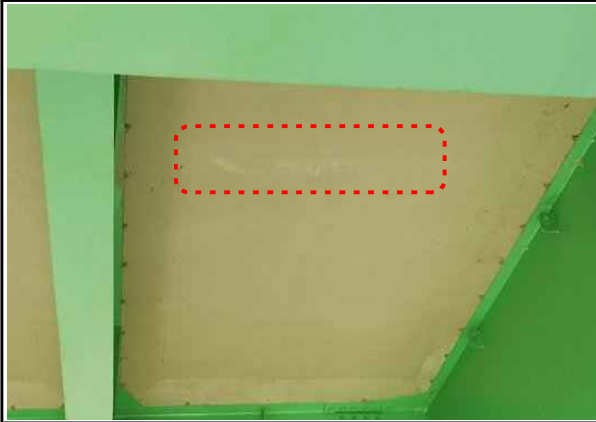
| 위 치 | 상행선 S10 | 위 치 | 상행선 S12 |

| 현 황 | 보수부위 균열부 백태 | 현 황 | 표면균열 |

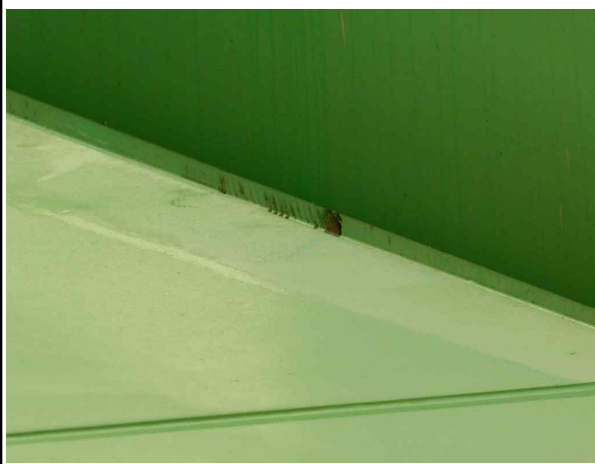
| 위 치 | 상행선 S11 G1 | 위 치 | 상행선 S6 G2 |

| 현 황 | 주형외부 도장손상 | 현 황 | 주형내부 도장손상 |

| 구분 | | 손상현황 | | 단위 | 합계 | 보수공법 | 비고 |
|---|---|---|---|---|---|---|---|
| | 거더 외부 | 도장손상 | | m <sup>2</sup><br>(개소) | 2.02<br>(1) | 도장보수 | |

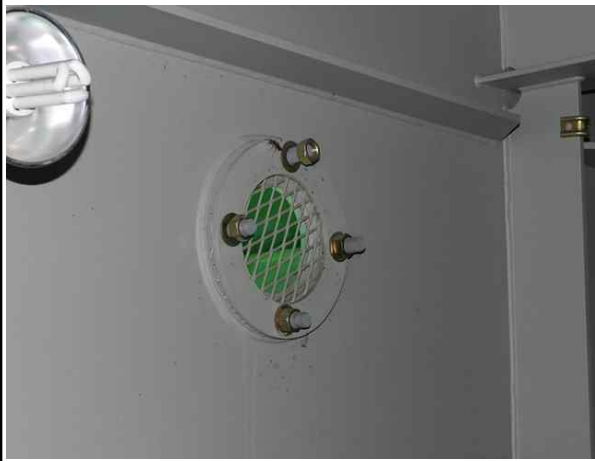
| 위 치 | 하행선 S11 G2 | 위 치 | 상행선 S3 CB2 |

| 현 황 | 거더내부 환기구 볼트체결불량 | 현 황 | 가로보 도장손상 |

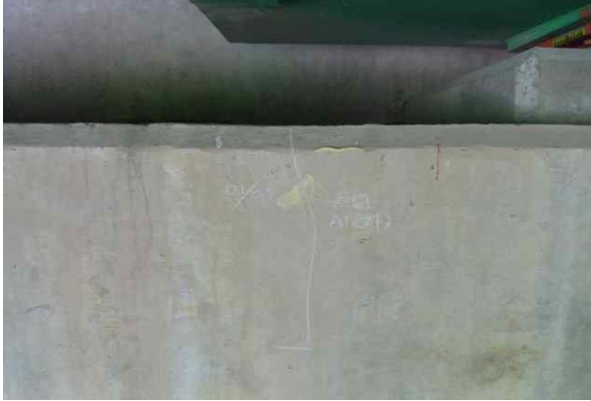
| 위 치 | 하행선 A1 | 위 치 | 상행선 A1 |

| 현 황 | 구체부 수직균열(폭 0.1mm) | 현 황 | 홍벽부 누수흔적 |

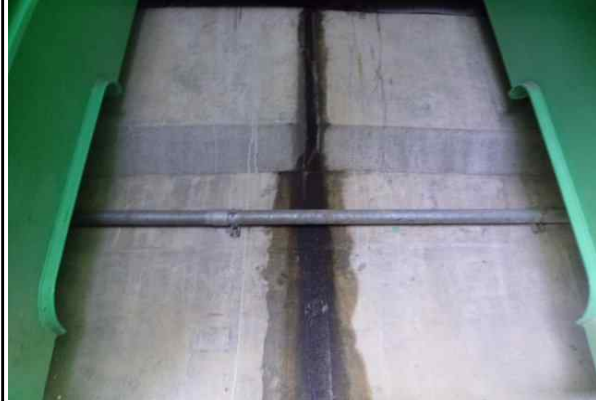
교대는 역T형 구조로 시공되어 있으며, 외관조사 결과, 균열 및 경미한 콘크리트 파손, 누수흔적 및 체수 등의 손상이 조사되었다. 누수흔적 및 체수의 경우는 유도배수관 길이부족에 의한 손상으로 배수시설과 연계하여 보수를 실시하는 것이 바람직 할 것으로 판단된다.

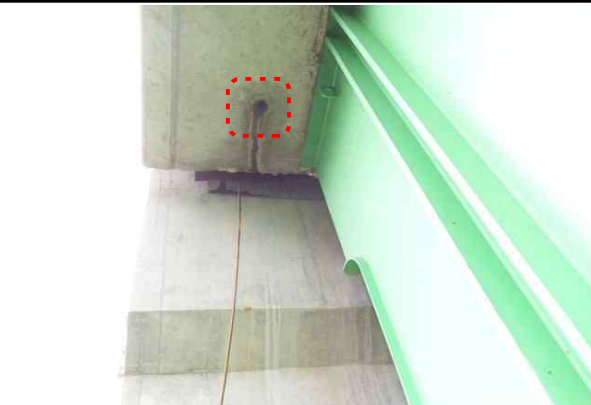
| 위 치 | 하행선 A2 | | |

| 현 황 | 교대 상면 누수흔적 | | |

| 구 분 | | 손 상 현 황 | | 단 위 | 합 계 | 보수공법 | 비고 |
|---|---|---|---|---|---|---|---|
| | | 누수흔적 및 체수 | | m <sup>2</sup><br>(개소) | 5.01<br>(3) | 정비 | |

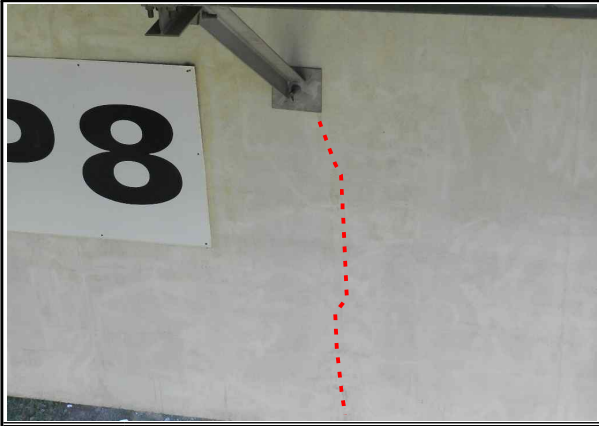
| 위 치 | 상행선 P10 | 위 치 | 하행선 P12 |

교각은 II형식으로 시공되어 있으며, 외관조사 결과, 기둥부 및 코핑부 균열, 표면균열, 누수흔적 등의 손상이 조사되었다. 조사된 균열은 시공초기 수화열 및 건조수축에 의한 손상으로 구조물에 직접적인 영향을 미치는 손상은 아니지만, 내구성 확보 차원에서 적합한 보수를 실시하는 것이 바람직하다.

| 현 황 | 코핑부 수직균열(폭 0.1mm) | 현 황 | 코핑부 수직균열(폭 0.1mm) |

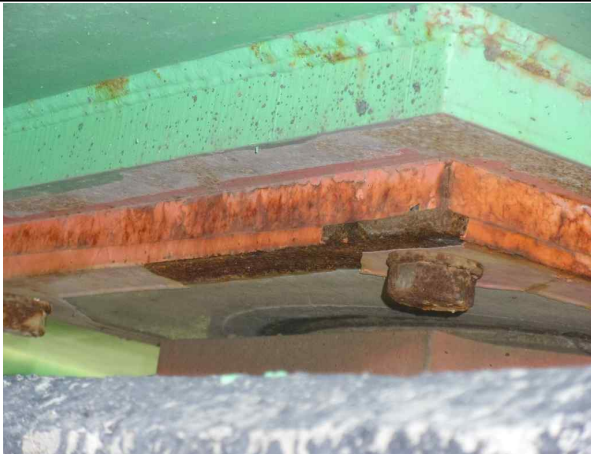
| 위 치 | 상행선 P7 SH4 | 위 치 | 상행선 P17 SH1 |

| 현 황 | Plate 녹발생 | 현 황 | Plate 도장손상 |

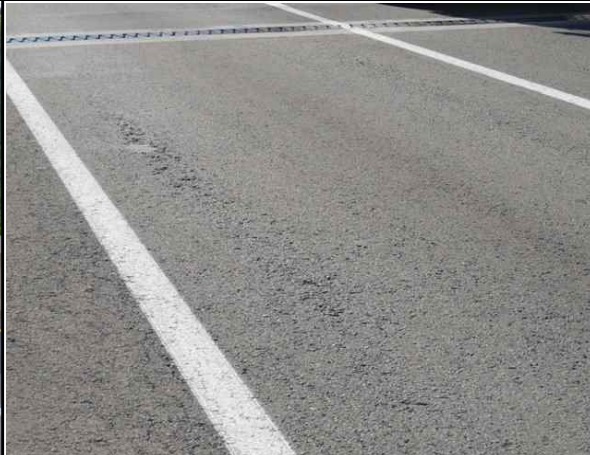
| 위 치 | 하행선 교면포장 | 위 치 | 상행선 S8 |

| 현 황 | 전 경 | 현 황 | 아스콘 라벨링 |

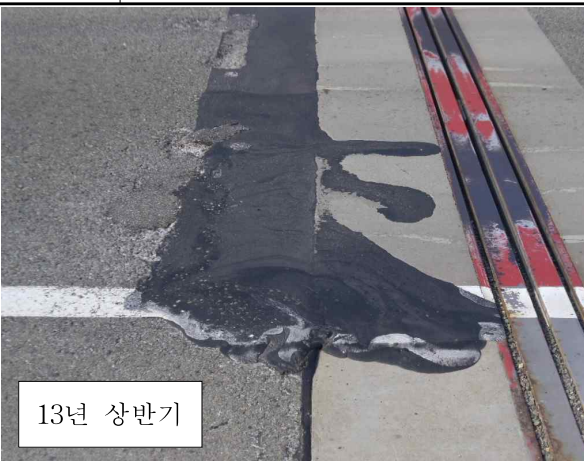
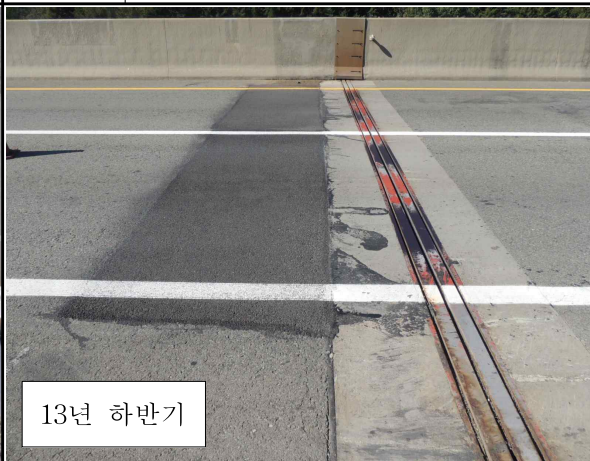
| 위 치 | 상행선 S11(P11) | | |

| 현 황 | 신축장치 주변 아스콘 패임 보수 전경 | | |

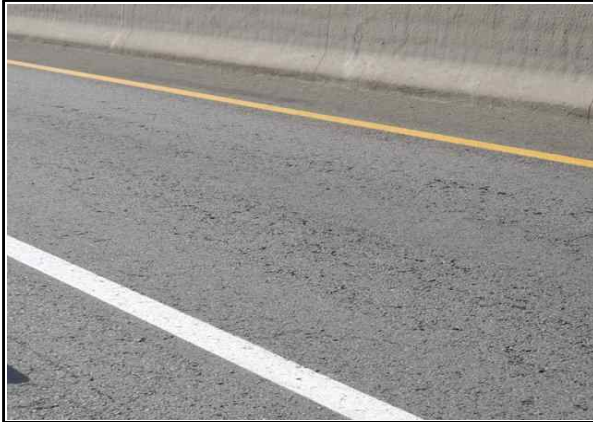
| 위 치 | 상행선 S16 | 위 치 | 상행선 S17 |

| 현 황 | 아스콘 라벨링 | 현 황 | 아스콘 패임 |

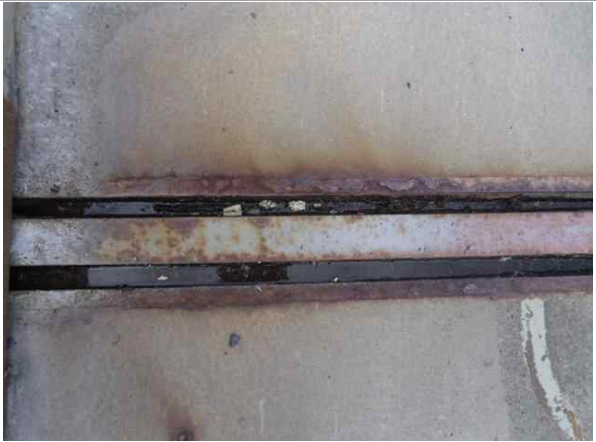
| 위 치 | 하행선 Exp.J3(P7) | 위 치 | 상행선 Exp.J2(P3) |

| 현 황 | 전 경 | 현 황 | 갓길측 본체 녹발생 |

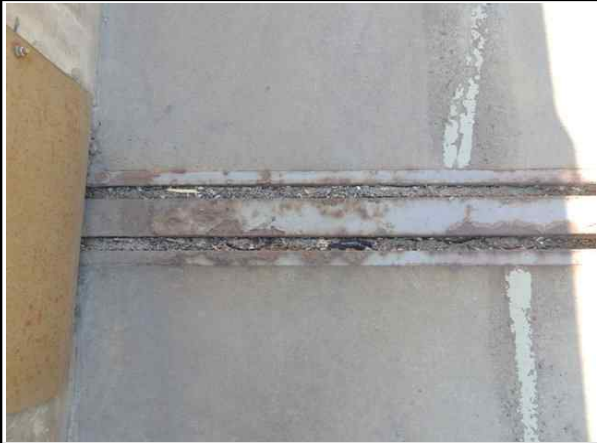
| 위 치 | 하행선 Exp.J1(A1) | 위 치 | 하행선 Exp.J2(P3) |

| 현 황 | 유간 이물질퇴적 및 녹발생 | 현 황 | 후타재 균열 |

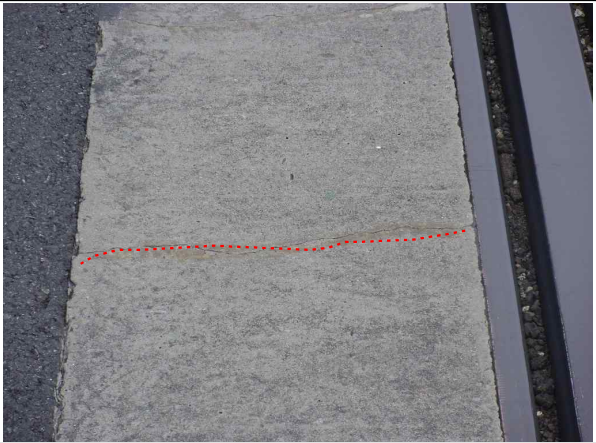
외관조사 결과, 후타재 균열이 일부구간 추가 조사되었으며, 지속적인 차량의 운하중으로 인해 손상이 진전될 수 있으므로 보수 이후에도 지속적인 점검을 통한 유지관리가 필요하다.

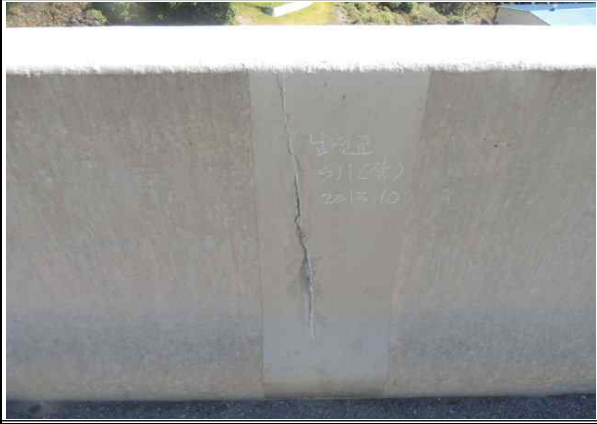
| 위 치 | 상행선 S11 | 위 치 | 상행선 S14 |

| 현 황 | 방호벽 균열부백태 | 현 황 | 방호벽 균열부백태 |

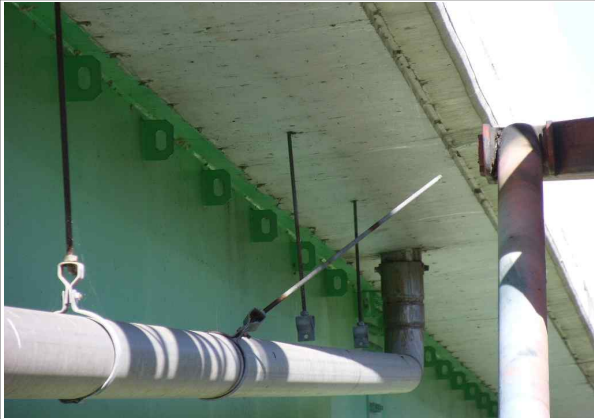
| 위 치 | 상행선 S10 | 위 치 | 상행선 S10 |

| 현 황 | 지지대 탈락 | 현 황 | 배수관 이음부 누수 |

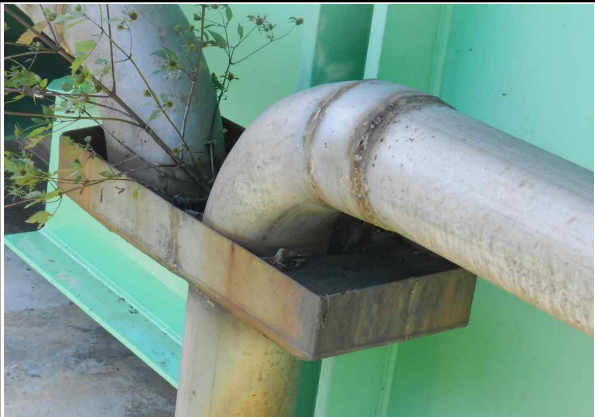
| 위 치 | 상행선 S11 | 위 치 | 하행선 S3(P3) |

| 현 황 | 물받이 홈통 토사퇴적 | 현 황 | 유도배수관 길이부족 |

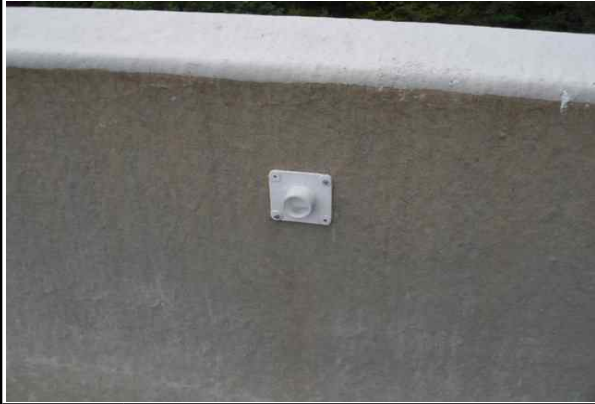
| 위 치 | 하행선 S5 | 위 치 | 상행선 Exp.J4(P15) |

| 현 황 | 텔리네이터 파손 | 현 황 | 차수관 볼트 탈락 |
