## 5. 원리교

## 원리교 현황표

작성일 : 2013년 11월 20일

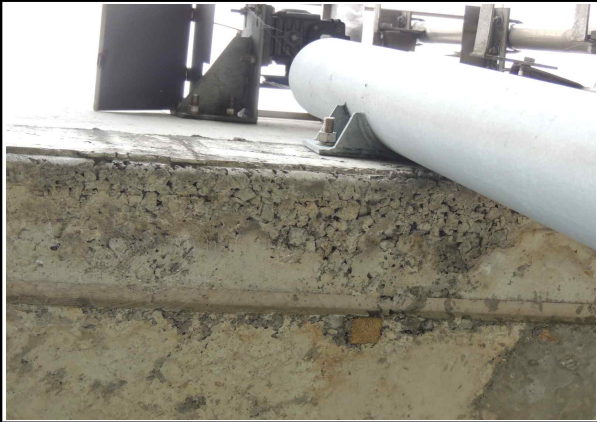
| 위 치 | 상행선 S4 | 위 치 | 하행선 S4 |

바닥판 하면에 대한 외관조사 결과, 기 발생된 지점부 균열에 대해 전반적인 보수가 실시되었으나, 일부 미보수 균열, 물끊기홈 미설치, 재료분리, 백태 등의 손상이 남아있는 것으로 조사되었다. 전회 점검과 비교시 손상의 진전은 미미하나, 부재의 내구성 확보 차원에서 적절한 보수가 필요하다.

| 현 황 | 배수관 주변 백태 | 현 황 | 물끊기홈 줄눈 미설치 |

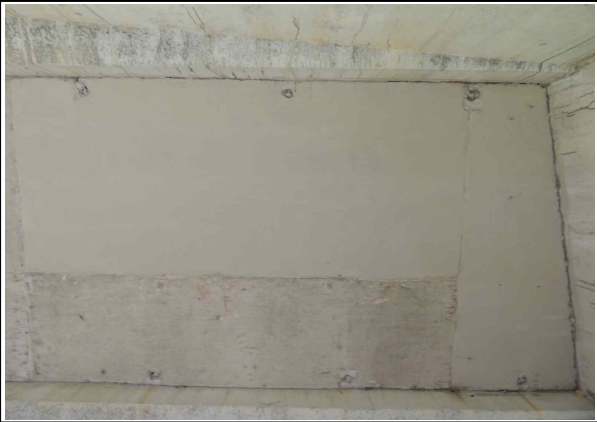
| 현 황 | 재료분리 | 현 황 | 균열 보수 전경 |

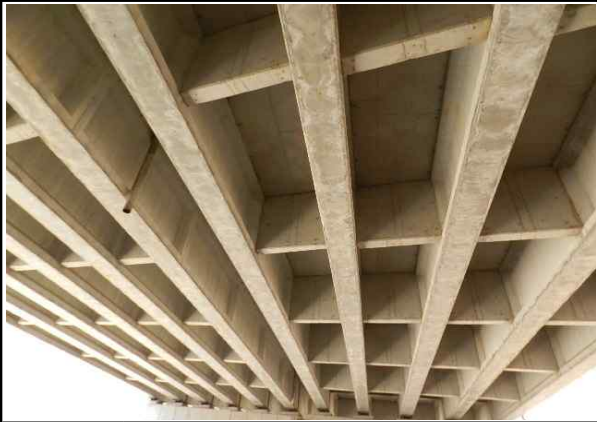
| 위 치 | 주형 및 가로보 | 위 치 | 하행선 S6 G6 |

주형은 P.S.C 형식으로 시공되어 있으며, 기 발생된 손상에 대해 전반적인 보수가 실시되었으나, 일부구간 인양홀 주변 파손, Plate 매립부 파손, 미세균열 등의 손상이 조사되었다. 가로보의 경우 주형과 접합부위에 콘크리트 들뜸이 국부적으로 조사되었으며, 조사된 손상들은 부재의 내구성 확보 차원에서 적절한 보수가 필요하다.

| 현 황 | 진 경 | 현 황 | Plate 매립부 콘크리트 파손 |

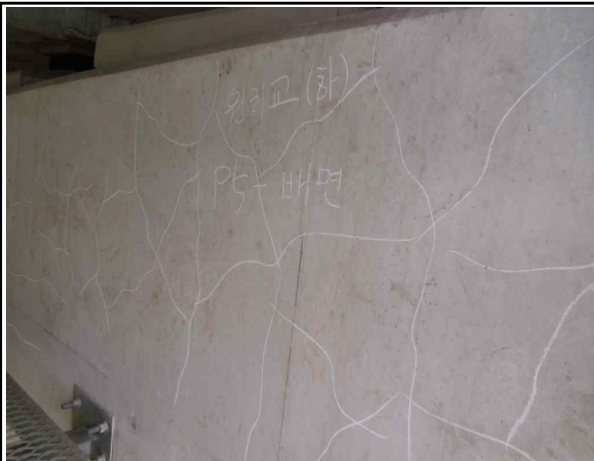
| 위 치 | 상 · 하행선 교각 | 위 치 | 하행선 P5 | |

| 현 황 | 전 경 | 현 황 | 코핑부 표면균열 | |

| 구 분 | | 손상 현황 | 발생개소 | 수 량 | 비 고 |
|---|---|---|---|---|---|
| | P5 | 표면균열 | 1 | A=6.0m <sup>2</sup> | |

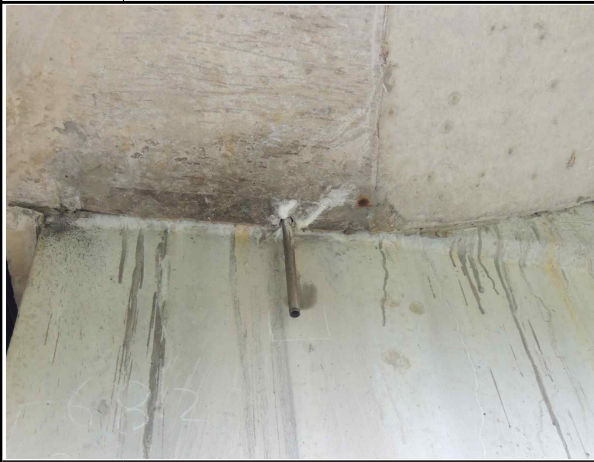
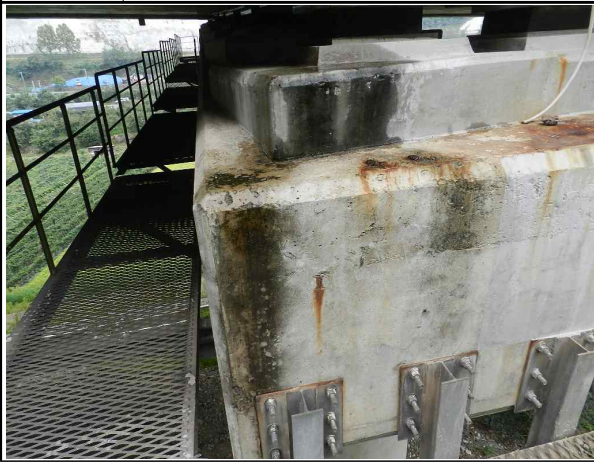
| 위 치 | 상행선 P6 | | | |

현재 발생된 손상은 내구성 확보 차원의 적절한 보수가 필요하며, 누수흔적 및 체수의 경우 유도배수관 길이부족에 의한 손상으로 배수시설과 연계하여 보수를 실시하는 것이 바람직하다.

| 현 황 | 유도배수관 길이부족에 의한 교각 누수흔적 | | | |

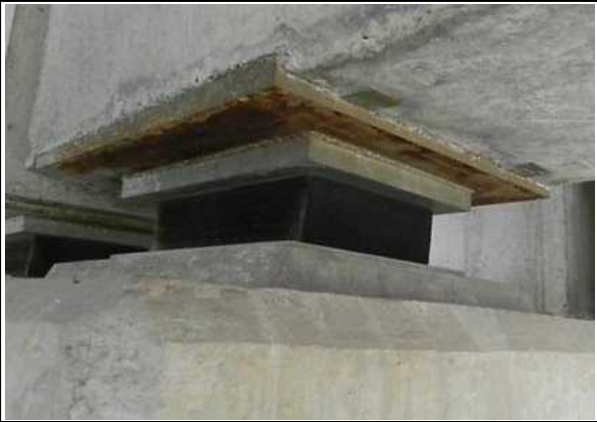
| 위 치 | 상행선 P1 SH10 | 위 치 | 상행선 P6 SH1 |

교량 받침은 탄성고무 받침으로 시공되었으며, 기 발생된 손상에 대해 보수가 실시되었으나, 일부구간 받침콘크리트 및 무수축물탈 균열, Plate 녹발생 등의 손상이 남아 있는 것으로 조사되었다. 현재 발생된 손상은 구조물의 내구성 확보 차원의 적절한 보수가 필요하며, 유도배수관 길이부족구간에서 Plate 녹발생이 진전된 바, 배수시설과 연계하여 보수를 실시하는 것이 바람직하다.

| 현 황 | 무수축물탈 균열 | 현 황 | Plate 녹발생 |

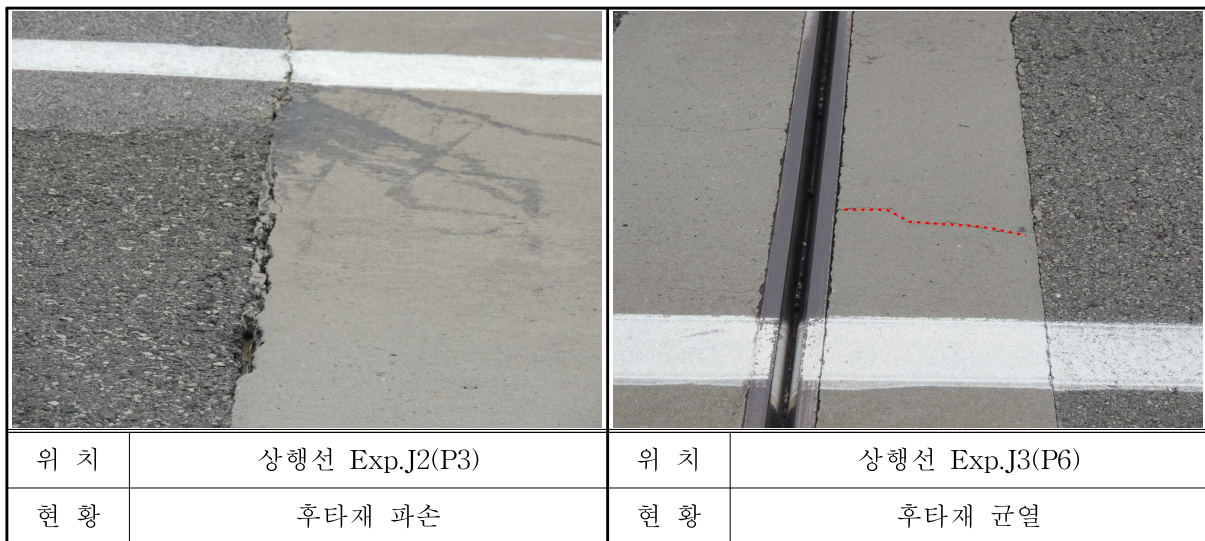
[표 2.1.10] 신축이음 외관상태

후타재의 경우 건조수축 및 온도변화에 따른 폭 0.2mm 균열 및 접속슬래브 이격 등의 손상이 조사되었으며, 금번 점검시 후타재 파손이 추가 조사되었다. 신축이음은 지속적인 차량의 운하중으로 인해 손상의 진전이 우려되므로 손상부위에 적절한 보수가 필요하다.

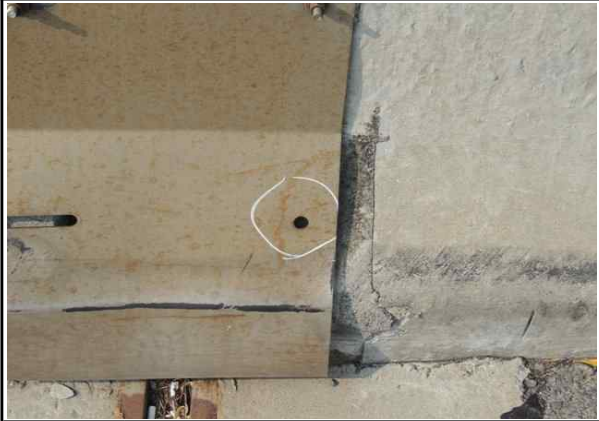
교대 법면의 경우 시·종점 모두 자연사면으로 이루어져 있으며, 손상이 없는 양호한 상태이다. 전회 점검시 조사된 차수관 앵커볼트 탈락, 텔리네이터 파손은 미보수 상태로 확인되었으며, 시설물의 사용성 증대 차원에서 정비를 실시하는 것이 바람직하다.

| 현 황 | 차수관 볼트 탈락 | 현 황 | 텔리네이터 파손 |

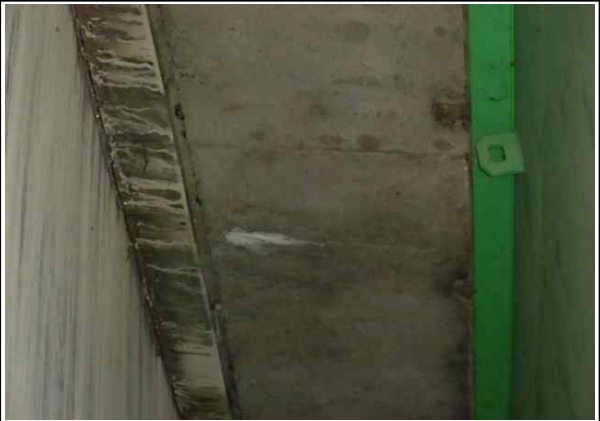
바닥판 하면은 전반적으로 양호한 상태이나, 금번 점검시 켄틸레버 균열부 백태가 1개소 조사되었으며, 내구성 확보 차원에서 적절한 보수가 필요하다.

| 현 황 | 전 경 | 현 황 | 켄틸레버 균열부 백태 |

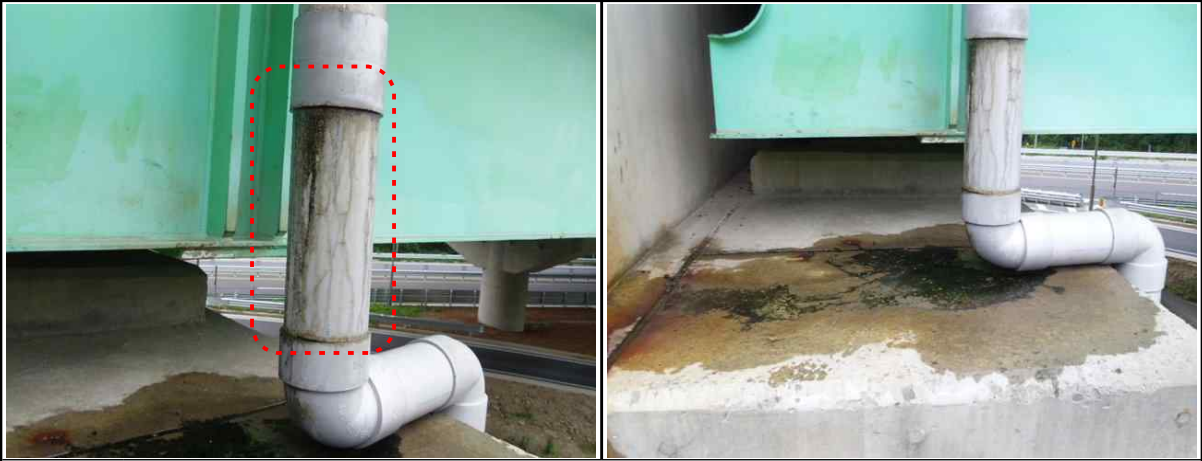
| 위 치 | 하행선 A2 |

교대는 역T형 구조로서 직접기초(A1) 및 파일기초(A2)로 시공되어 있으며, 외관조사 결과, 누수흔적 및 상면 체수 등의 손상이 국부적으로 조사되었다. 조사된 손상은 배수관 이음부 누수로 인해 노면수가 유입되어 발생한 손상으로 배수시설과 연계하여 보수를 실시하는 것이 바람직하다.

| 현 황 | 배수관 이음부 누수로 인한 체수 |

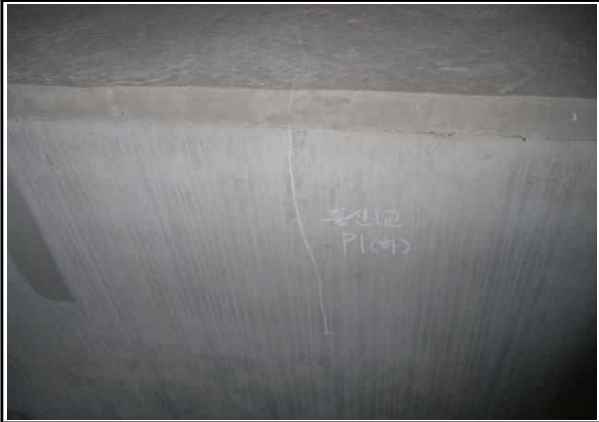
교각은 직접기초에 T형 형식으로 시공되었으며, 균열에 대한 보수가 실시되었으나, 일부구간 미보수 균열 및 누수흔적 등의 손상은 남아있는 것으로 조사되었다. 현재 교각에 발생한 균열은 대부분 건조수축에 의한 비구조적인 손상으로 내구성 확보 차원에서 보수를 실시하는 것이 바람직하다.

| 현 황 | 코핑부 수직균열(폭 0.1mm) | 현 황 | 코핑부 균열 보수 전경 |

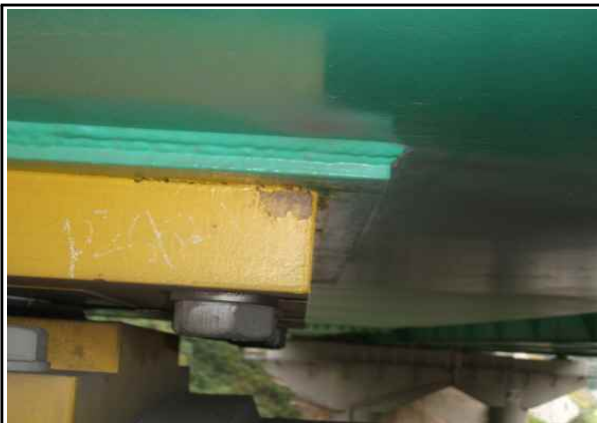
교좌장치는 POT BEARING 형식으로 전반적으로 양호한 상태이나, 외관조사 결과, 무수축물탈 균열, 경미한 Plate 도장손상 등의 손상이 국부적으로 조사되었다. 전 회차 점검과 비교시 손상의 진전은 없으나, 내구성 확보 차원에서 적절한 보수가 필요하다.

| 현 황 | Plate 도장손상 | 현 황 | 무수축물탈 균열(폭 0.1mm) |

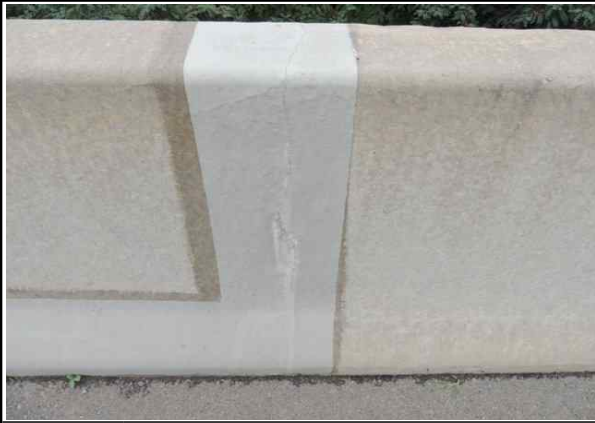
| 위 치 | 상행선 S2 | 위 치 | 하행선 S2 |

콘크리트 방호벽 및 중앙분리대는 하행선 일부구간에 방음벽이 설치되어 있으며, 외관조사 결과, 균열 및 백태가 국부적으로 조사되었다. 난간은 주요부재가 아닌 보조부재로 현재 발생한 손상은 시설물의 안전성에 큰 문제가 없으나, 부재의 내구성 확보 및 미관을 고려하는 측면에서 적절한 보수가 필요하다.

| 현 황 | 방호벽 균열부 백태 | 현 황 | 방호벽 균열 |

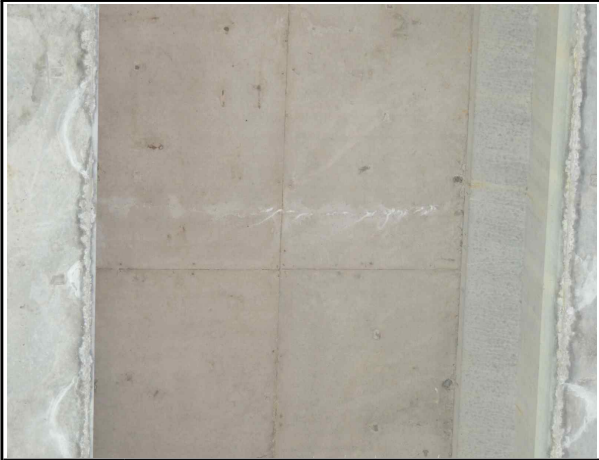
바닥판에 대한 외관조사 결과, 전회 점검시 조사된 균열 및 재료분리에 대해 보수가 실시되어 전반적으로 양호한 상태이나, 일부구간 미보수 균열, 균열부백태, 콘크리트 파손이 일부구간 남아있는 것으로 조사되었다. 전회 점검과 비교시 손상의 진전은 없으나, 내구성 확보 차원에서 적절한 보수가 필요한 것으로 판단된다.

| 현 황 | 균열부 백태 | 현 황 | 캔틸레버 콘크리트 파손 |

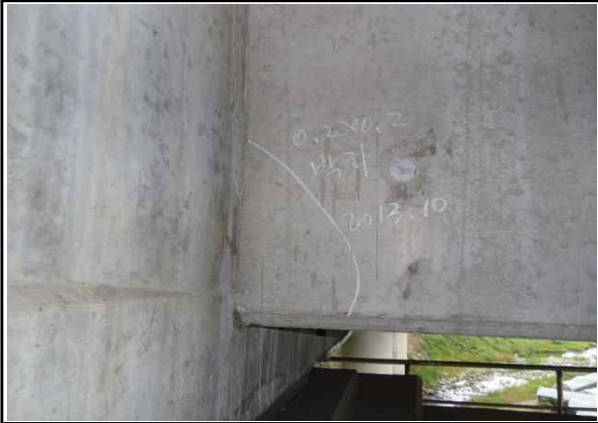
가로보의 경우, 균열 및 접합부 들뜸 등의 손상에 대해 보수가 실시되었으나, 일부 구간에서 콘크리트 들뜸이 남아있는 것으로 조사되었으며, 시설물의 내구성 확보 차원의 적절한 보수가 필요하다.

| 현 황 | 콘크리트 들뜸 | 현 황 | 콘크리트 들뜸 |

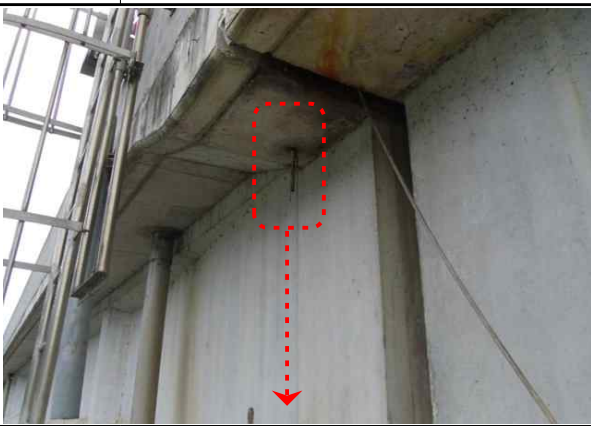
| 위 치 | 상행선 P3 | | |

| 현 황 | 유도배수관 길이부족에 의한 코핑부 상면 체수, 누수흔적 | | |

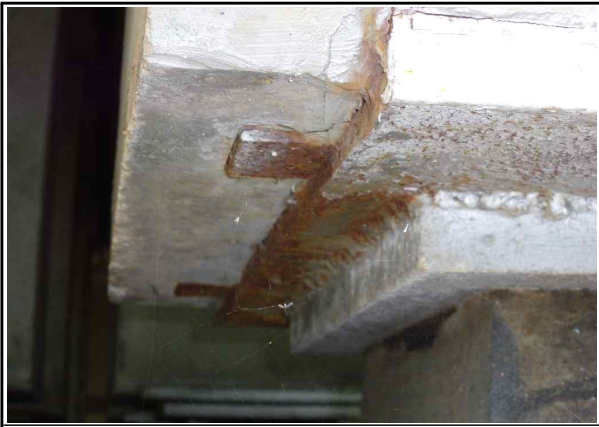
교량받침은 탄성고무받침으로 시공되어 있으며, 기 발생된 손상에 대해 보수가 실시되었으나, 일부구간 무수축물탈 및 받침콘크리트 균열, Plate 녹발생 등이 조사되었다. Plate 녹발생은 교량 전반에 걸쳐 발생된 상태로 보아 시공 당시 우수유입 등에 의한 것으로 판단되나, 유도배수관 길이부족 구간에서는 부식이 진전된 것으로 확인된 바, 배수시설과 연계하여 보수를 실시하고, 지속적인 유지관리를 실시하는 것이 바람직하다.

| 현 황 | Plate 녹발생 | 현 황 | 무수축물탈 균열 |

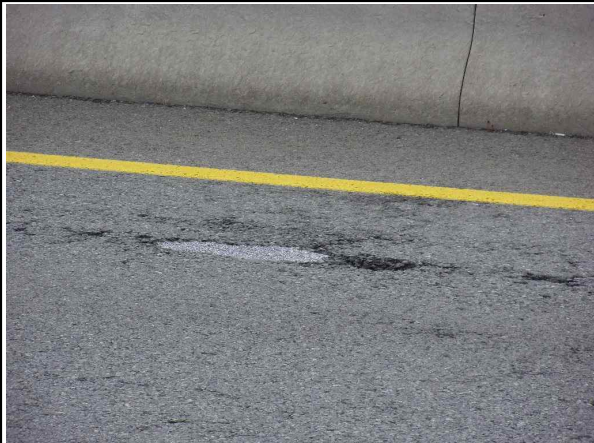
교면포장은 아스콘 포장(T=8cm)으로 시공되어 있으며, 하행선 일부구간 재포장을 실시하였으나, 일부구간 아스콘 패임 및 포트홀, 라벨링 등이 남아있는 것으로 조사되었다. 급변 점검시 아스콘 라벨링 및 표면균열, 보수부 아스콘 파손 등이 추가 조사되었으며, 발생한 손상은 차량 통행에 의한 공용중 손상으로 판단되며, 손상부위가 진전될 수 있으므로 보수 이후에도 지속적인 유지관리를 실시하는 것이 바람직하다.

| 현 황 | 전 경 | 현 황 | 보수부 아스콘 파손 |

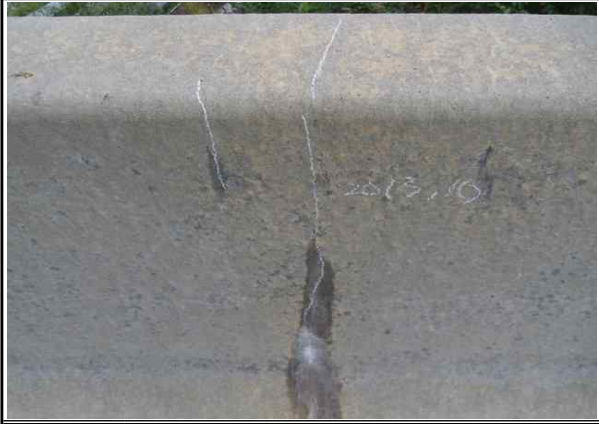
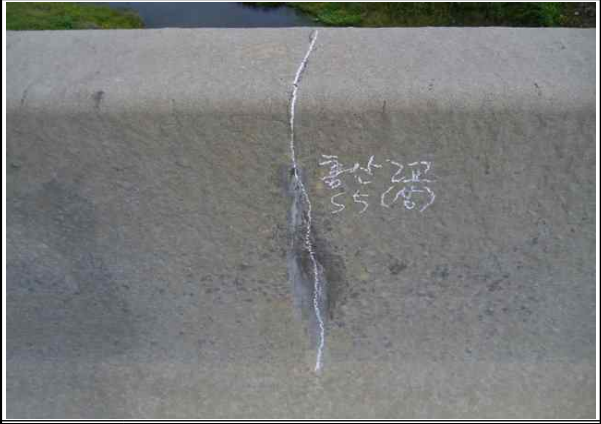
| 위 치 | 상행선 S1 | 위 치 | 상행선 S5 |

콘크리트 난간에 대한 외관조사 결과, 전회 점검 시 조사된 폭 0.1~0.3mm 균열 및 균열부 백태 등이 확인되었으며, 전회차 점검과 비교시 손상의 진전은 없는 것으로 조사되었다. 난간은 주요부재가 아닌 보조부재로 시설물의 안전성에는 큰 문제가 없으나, 미관 및 사용성 확보 차원에서 적합한 보수가 필요하다.

| 현 황 | 방호벽 균열부백태 | 현 황 | 방호벽 균열부백태 |

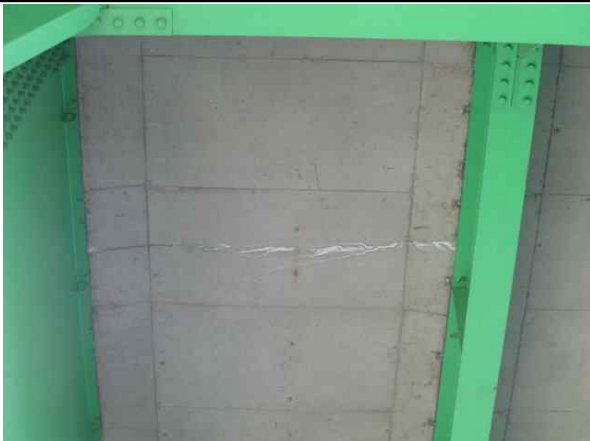
바닥판 하면은 철근콘크리트로 시공되어있으며, 균열 및 재료분리 등의 손상에 대해 보수가 실시되었으나, 일부구간 균열부 백태가 조사되었다. 백태의 경우 우천시 이후에도 건조한 상태로 확인되어 현재 노면수 유입에 의한 누수는 없는 것으로 판단되나, 시설물의 내구성 확보 차원에서 보수가 필요하다.

| 현 황 | 전 경 | 현 황 | 균열부백태 |

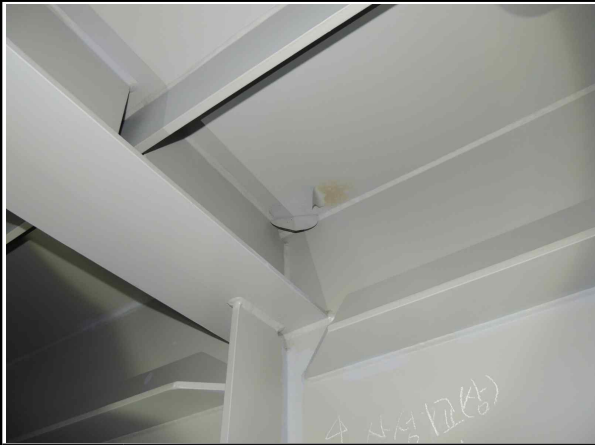
주형은 Steel Box Girder 형식으로 시공되어 있으며, 외관조사 결과, 내·외부 도장 손상, 내부 환기구 볼트 이완 등의 손상이 조사되었다. 가로보의 경우 국부적인 도장 손상이 조사되었으며, 전회 점검과 비교시 손상의 진전은 없으나, 주형 내·외부 및 가로보에 발생된 도장손상은 향후 강재부식 등의 추가적인 손상이 우려되는 바, 내구성 확보 차원에서 적합한 보수가 필요한 것으로 판단된다.

| 현 황 | 거더내부 도장손상 | 현 황 | 가로보 도장손상 |

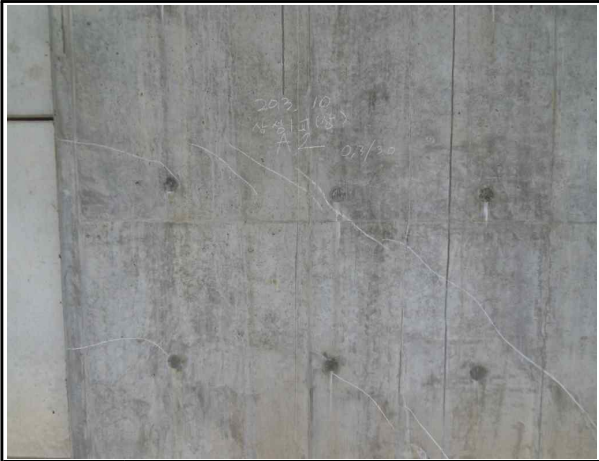
교대는 역T형 구조로 시공되어 있으며, 기 발생된 균열 및 표면균열 등에 대해 보수가 실시되었으나, 일부구간 미보수 균열, 체수 및 누수흔적 등의 손상이 남아있는 것으로 조사되었다. 현재 교대에 발생된 균열은 대부분 건조수축 및 수화열에 의한 비구조적인 손상으로 내구성 확보를 위해 균열부위에 적합한 보수가 필요하다.

| 현 황 | 날개벽 균열(폭 0.3mm) | 현 황 | 날개벽 보수부 재균열(폭 0.2mm) |

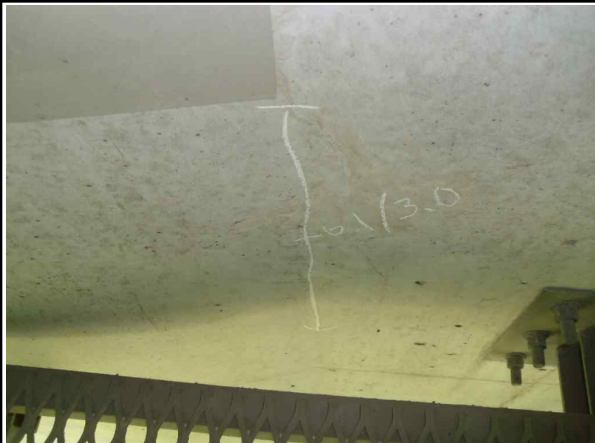
교각은 T형 구조로 시공되어 있으며, 기 발생된 균열 및 표면균열에 대한 보수가 실시되었으나, 일부구간 미보수 균열, 표면균열, 백태, 누수흔적, 국부적인 파손 등의 손상이 조사되었다. 현재 교각에 발생한 손상은 대부분 비구조적인 손상으로 내구성 확보 차원에서 보수가 필요하며, 누수흔적 및 체수의 경우 유도배수관 길이부족에 의한 손상으로 배수시설과 연계하여 보수를 실시하는 것이 바람직하다.

| 현 황 | 코핑부 균열(폭 0.1mm) | 현 황 | 유도배수관 길이부족에 의한 누수흔적 |

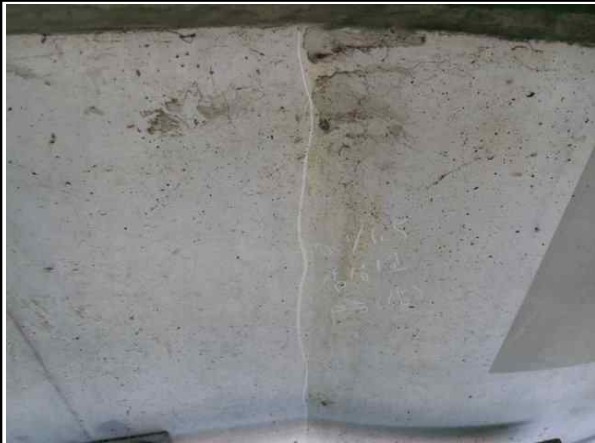
| 현 황 | 코핑부 균열(폭 0.1mm) | 현 황 | 균열 보수 전경 |

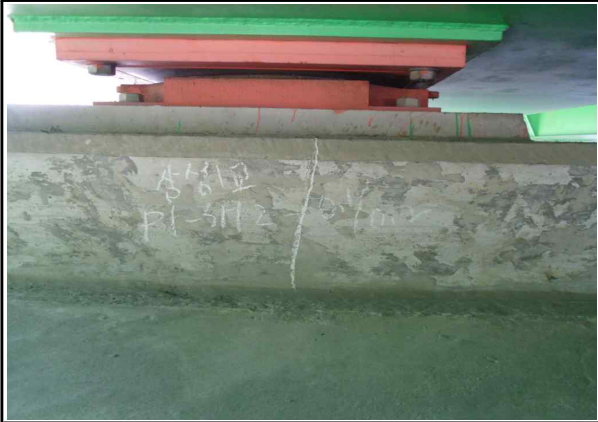
교좌장치는 POT BEARING으로 시공되었으며, 기 발생된 받침 균열에 대한 보수가 실시되었으나, 일부구간 무수축몰탈 및 받침콘크리트 균열이 남아있는 것으로 조사되었다. 전회차 점검과 비교시 손상의 진전은 없으나, 내구성 확보를 위해 적합한 보수가 필요한 것으로 판단된다.

| 현 황 | 받침 콘크리트 균열 | 현 황 | 무수축 몰탈 균열 |

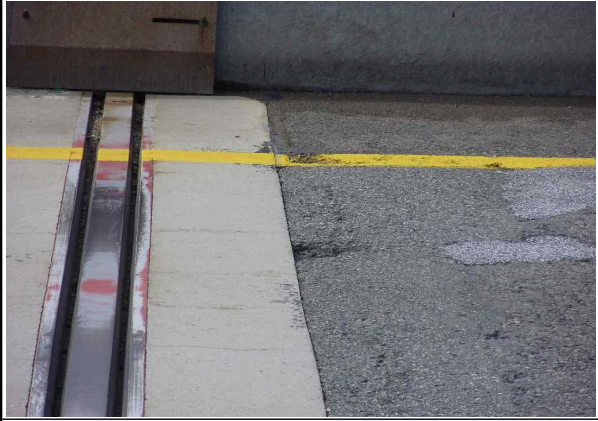
교면포장은 아스콘 포장(T=8cm)으로 시공되었으며, 외관조사 결과, 아스콘 패임 및 포트홀, 라벨링 등의 손상이 조사되었다. 금번 점검시 아스콘 패임 및 라벨링 등의 손상이 일부 추가 조사되었으며, 지속적인 통행차량의 운하중으로 손상의 진전이 우려되므로 시설물의 내구성, 사용성 증대 차원에서 보수를 실시하는 것이 바람직하다.

| 현 황 | 신축장치 주변 아스콘 패임 | 현 황 | 신축장치 주변 아스콘 패임 |

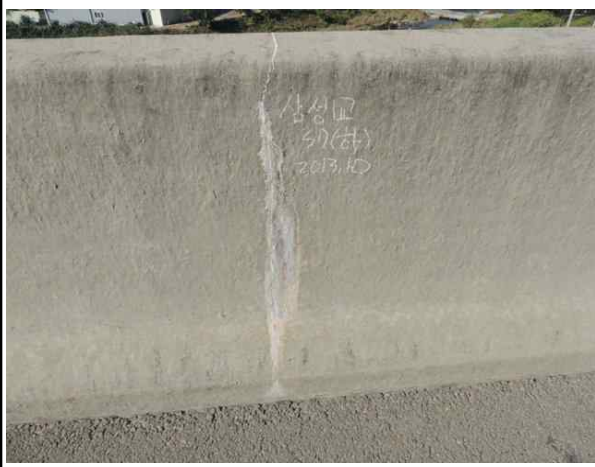
콘크리트 방호벽 및 중앙분리대는 상행선 일부구간에 방음벽이 설치되어있으며, 외관조사 결과, 건조수축 등에 의한 균열 및 균열부 백태, 국부적인 콘크리트 파손 등의 손상이 조사되었다. 난간은 주요부재가 아닌 보조부재로 전회차 점검과 비교시 손상의 진전이 없으나, 부재의 사용성 및 미관을 고려하는 측면에서 각각의 손상에 적절한 보수가 필요하다.

| 현 황 | 방호벽 균열부백태 | 현 황 | 중분대 균열부백태 |

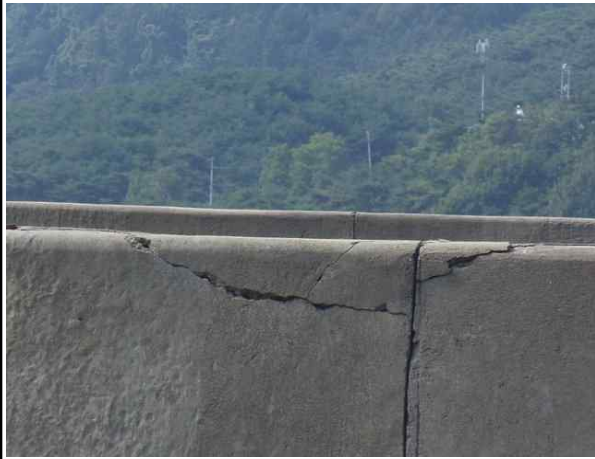
| 현 황 | 중분대 콘크리트 파손 | 현 황 | 중분대 균열부 백태 |

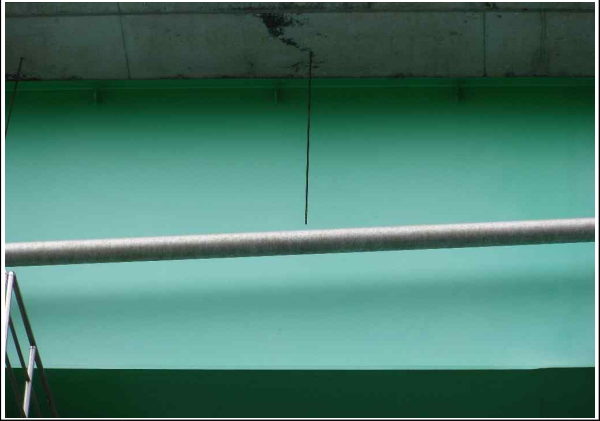
| 위 치 | 상행선 A1 | 위 치 | 상행선 S4 |

배수시설은 육교형 및 산악형의 혼합형으로 배수에는 이상이 없는 상태이나, 외관조사 결과, 배수구 이물질퇴적, 유도배수관 길이부족, 배수관 고정고리 탈락이 조사되었다. 전화차 점검과 비교시 손상의 진전은 없으나, 유도배수관 길이부족의 경우, 하부구조의 2차 손상을 유발하므로 배수시설에 대한 정비가 필요하며, 지속적인 점검을 통한 유지관리를 실시하는 것이 바람직하다.

| 현 황 | 유도배수관 길이부족 | 현 황 | 배수관 고정고리 탈락 |

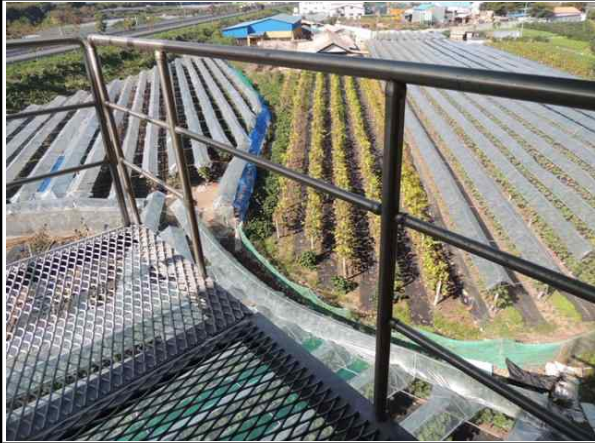
교대 법면은 시점은 보호블럭, 종점은 성토부로 시공되었으며, 종점측 법면 측구수로 주변에서 토사유실이 조사되었다. 신축이음 차수관의 경우는 앵커볼트 탈락이 일부 발생하였으며, 점검로 난간 탈락, 텔리네이터 파손 등의 손상이 조사된 바, 정비가 필요한 것으로 판단된다.

| | 현 황 | 점검로 난간 탈락 | | 현 황 | 법면 측구수로 토사유실 |
