## 9. 청도2터널

## 청도2터널 현황표

작성일 : 2013년 11월 18일

### 2.1 외관조사 결과

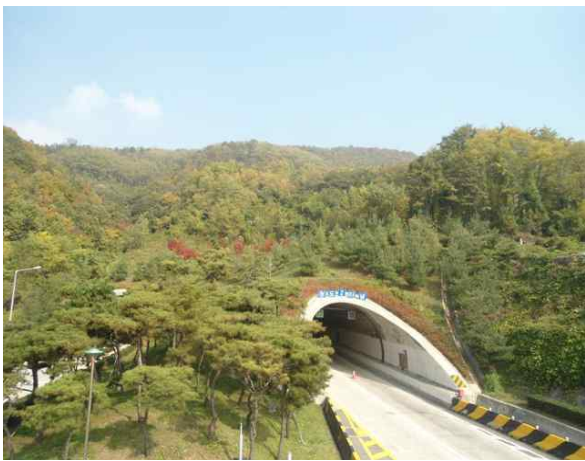
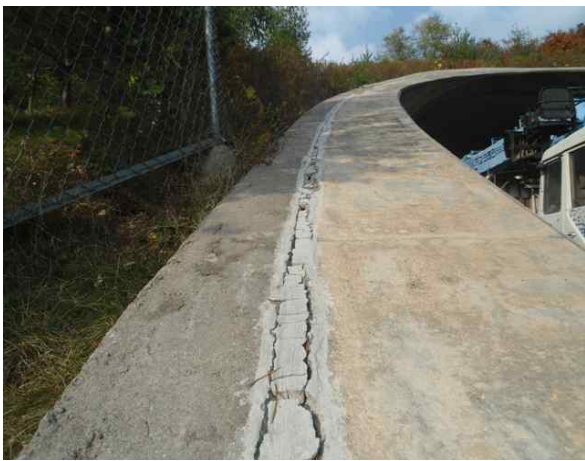
| 위 치 | 시점측 | 위 치 | 시점측 |

갯문 형식은 Bell Mouth 및 면벽형식이며, 전반적으로 양호한 상태이나, 시점부 Bell Mouth 마구리면 이음부에 이격이 발생한 것으로 조사되었다.

| 현 황 | 갯문 마구리면 이격 | 현 황 | 갯문 마구리면 이격 |

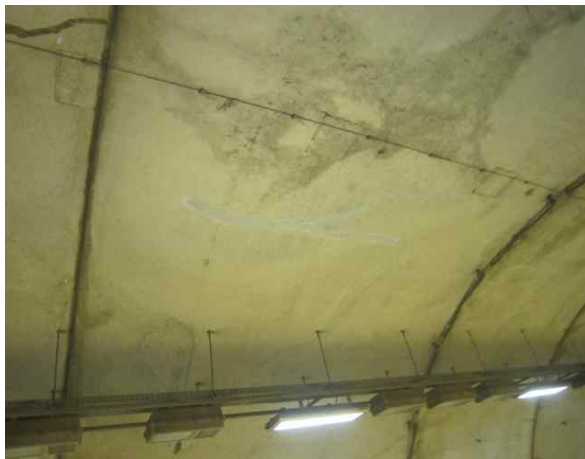
| 위 치 | 상행선 SPAN 14 | 위 치 | 상행선 SPAN 37 |
| 현 황 | 균열 보수 | 현 황 | 균열 보수 |

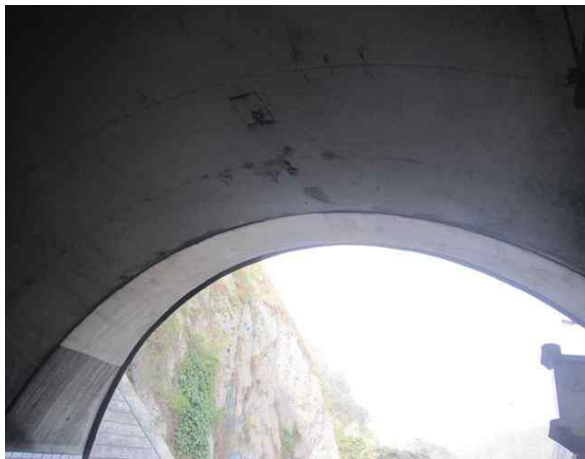
| 위 치 | 상행선 SPAN 175 | 위 치 | 상행선 SPAN 3 |
| 현 황 | 백태 보수 | 현 황 | 표면균열 |

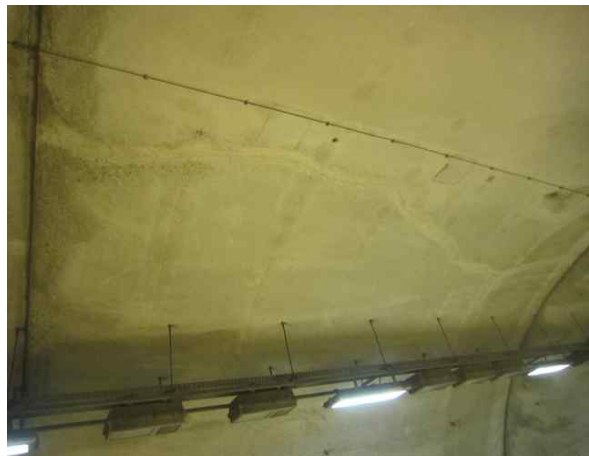
| 위 치 | 상행선 SPAN 17 | | |

| 현 황 | 종방향 재균열 (폭 0.3mm) | | |

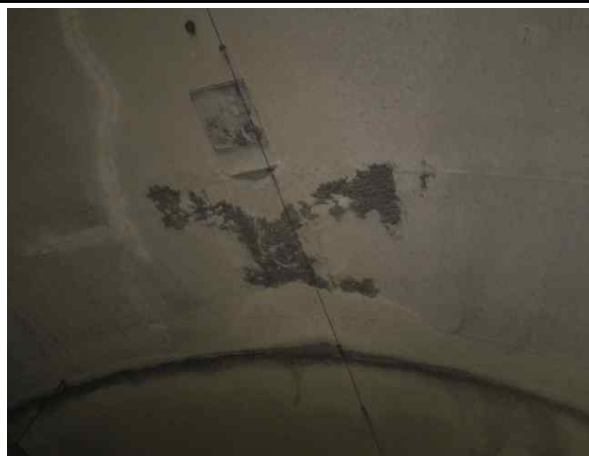
| 위 치 | 상행선 SPAN 38 | 위 치 | 상행선 SPAN 167 |
| 현 황 | 표면 불량 | 현 황 | 반원형균열 (폭 0.3mm) |

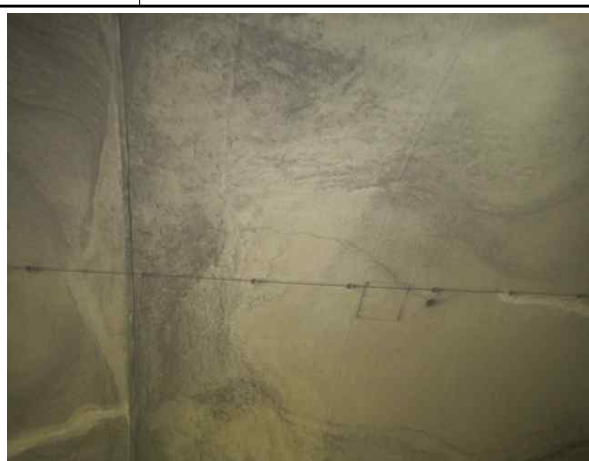
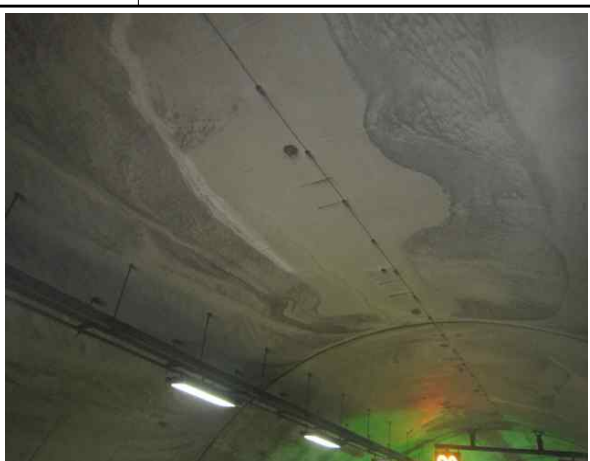
| 위 치 | 하행선 SPAN 64 | 위 치 | 하행선 SPAN 89 |

천정부에 전반적으로 균열 및 백태 보수가 실시되었으며, 보수부는 양호한 상태이다. 일부 미 보수된 구간에서 폭 0.2~0.8mm 정도의 종·횡방향 균열 및 균열보수부 재 균열, 반달형 균열, 표면불량 등이 국부적으로 발생한 것으로 조사되었다. 미 보수된 손상부는 내구성 확보차원의 보수가 필요하다.

| 현 황 | 종방향균열 (폭 0.8mm) | 현 황 | 종방향균열 (폭 0.8mm) |

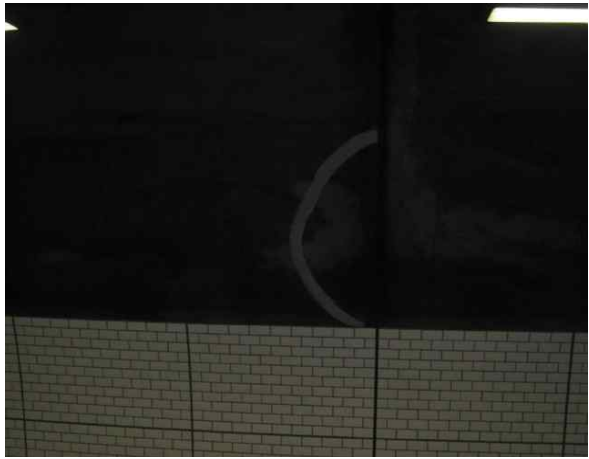
| 위 치 | 상행선 SPAN 130 | 위 치 | 상행선 SPAN 90 |
| 현 황 | 균열 보수 | 현 황 | 콘크리트 파손 (A=0.1*0.2) |

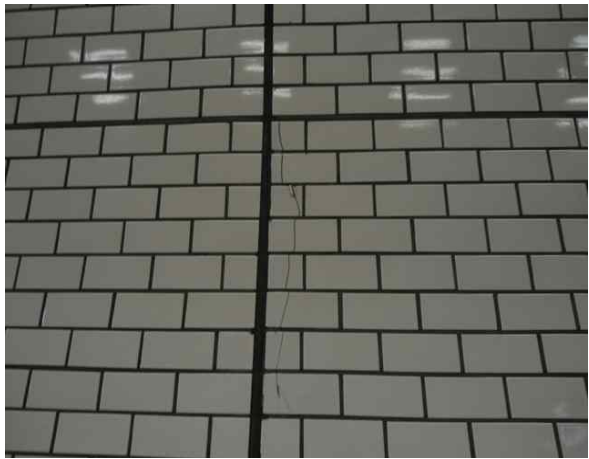
| 위 치 | 하행선 SPAN 10 | 위 치 | 하행선 SPAN 37 |
| 현 황 | 타일균열 | 현 황 | 타일파손 |

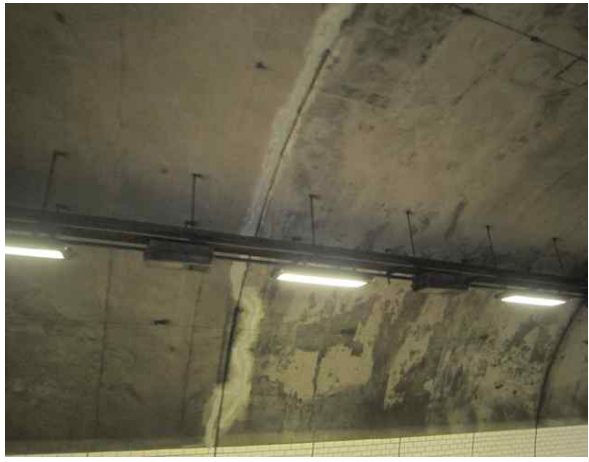
| 위 치 | 하행선 JOINT 9 | 위 치 | 상행선 JOINT 148 |
| 현 황 | 콘크리트 들뜸 보수 | 현 황 | 콘크리트 들뜸(A=0.2*0.2) |

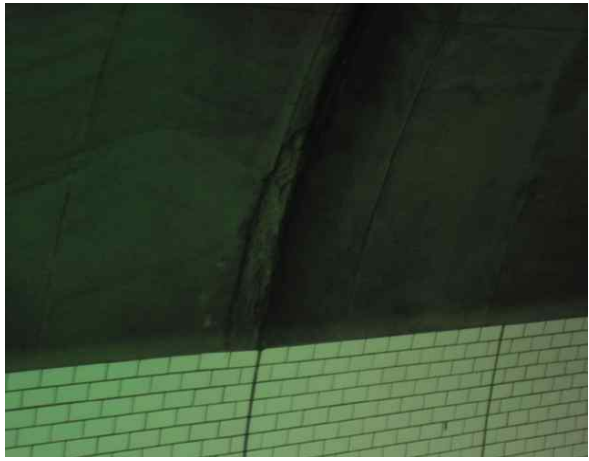
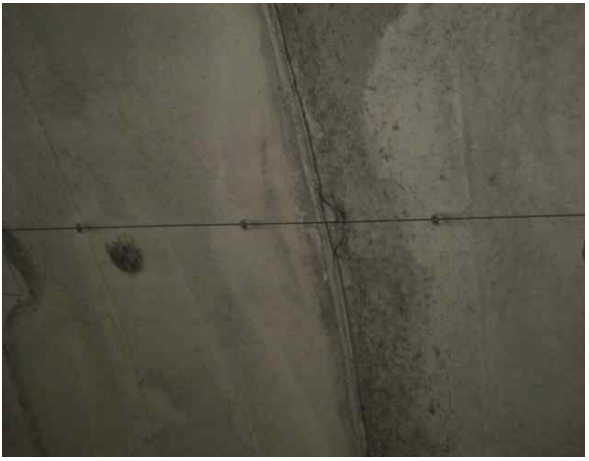
| 위 치 | 하행선 JOINT 84 | 위 치 | 하행선 JOINT 125 |

조인트부 일부에서 콘크리트 들뜸 보수가 실시되었으나, 미 보수구간에서 콘크리트 들뜸 및 박락, 반달형 균열이 국부적으로 발생한 것으로 조사되었다. 콘크리트 들뜸부는 탈락시 하부 주행차량의 안전사고 위험성을 내포하고 있으므로 조치가 필요하다.

| 현 황 | 콘크리트 들뜸(A=0.2*0.4) | 현 황 | 콘크리트 들뜸(A=0.1*0.3) |

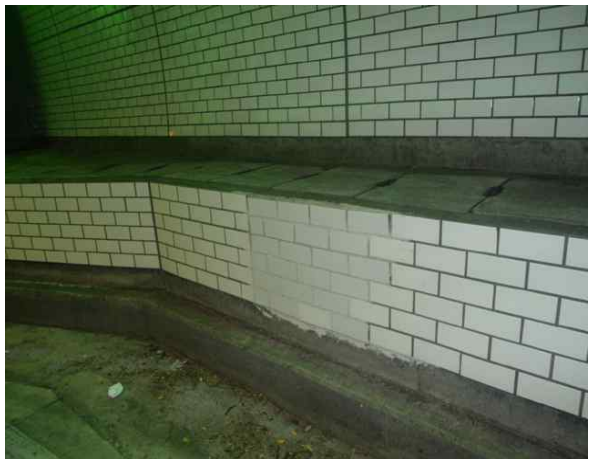
| 위 치 | 상행선 SPAN 91 | 위 치 | 하행선 SPAN 143 |
| 현 황 | 측면 타일탈락 보수 | 현 황 | 덮개 망실 |

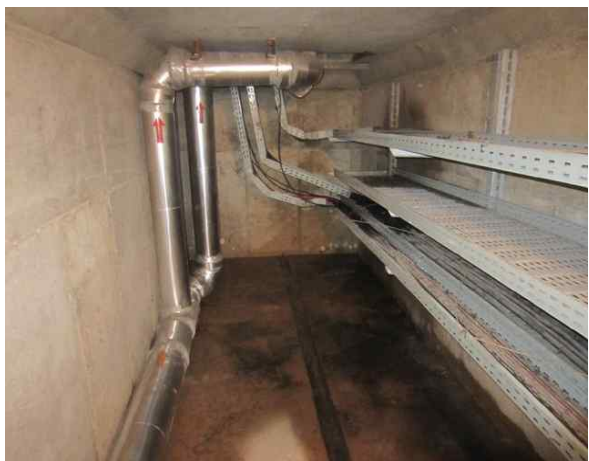
금회 조사시, 측면 타일탈락 보수가 조사되었고, 프리캐스트 콘크리트 블록으로 시공된 공동구 본체 및 덮개 일부 구간에서 파손이 발생되었다. 옥외공동구 내부는 공동구 연결홀에서 누수 및 체수가 발생하였다. 주요 누수 및 체수 원인은 상부 갭문부로부터 우수 유입, 하부 지하수 등이며 지속적인 주의관찰과 보수가 요망된다.

| 위 치 | 옥외공동구 내부 A면 | 위 치 | 옥외공동구 내부 B면 |
| 현 황 | 공동구 연결홀 누수 및 체수 | 현 황 | 바닥부 누수 |

| 구 분 | | 손 상 현 황 | 단 위 | 합 계 | 보수공법 | 비고 |
|---|---|---|---|---|---|---|
| A면 | 천정부 | 누수 | 개소 | 2 | 배수유도 | |

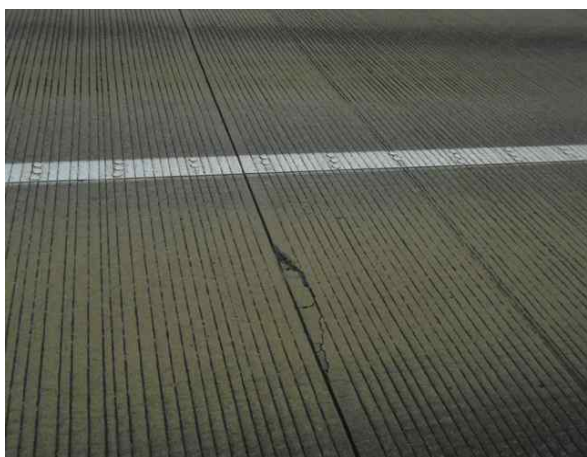
| 위 치 | 상행선 SPAN 83 | 위 치 | 하행선 SPAN 65 |
| 현 황 | 스폴링 | 현 황 | 스켈링 |

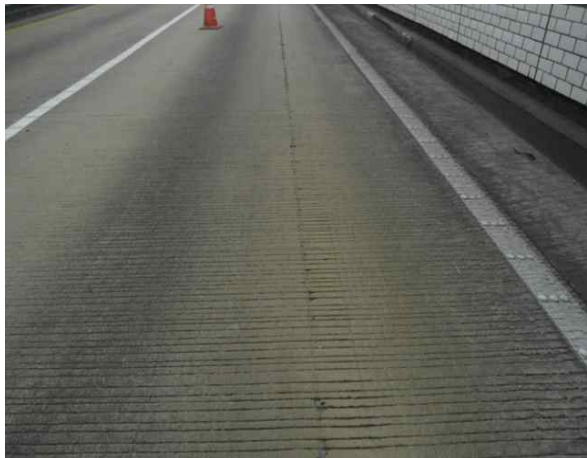
| 위 치 | 하행선 SPAN 29 | 위 치 | 하행선 SPAN 102 |
| 현 황 | 표면박리 | 현 황 | 불순물 혼입 |

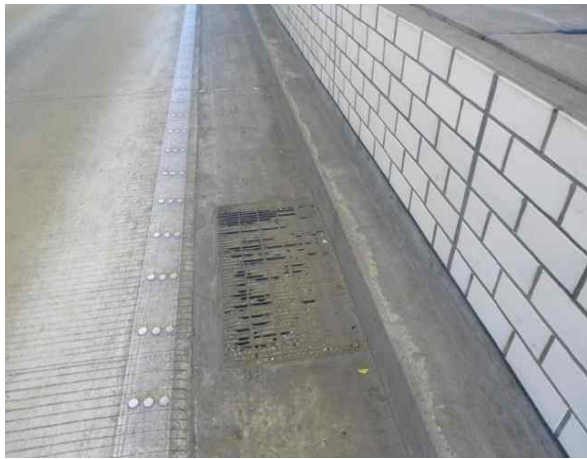
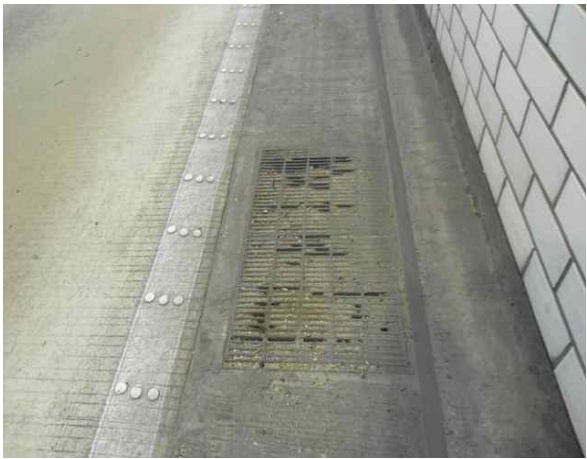
| 위 치 | 상행선 SPAN 6 | 위 치 | 상행선 SPAN 12 |

배수구는 좌·우측 바닥에 위치하고 있으며, 배수 기능에 큰 문제는 없는 것으로 판단되나, 국부적인 이물질 퇴적은 정비가 요망된다.

| 현 황 | 이물질 퇴적 | 현 황 | 이물질 퇴적 |

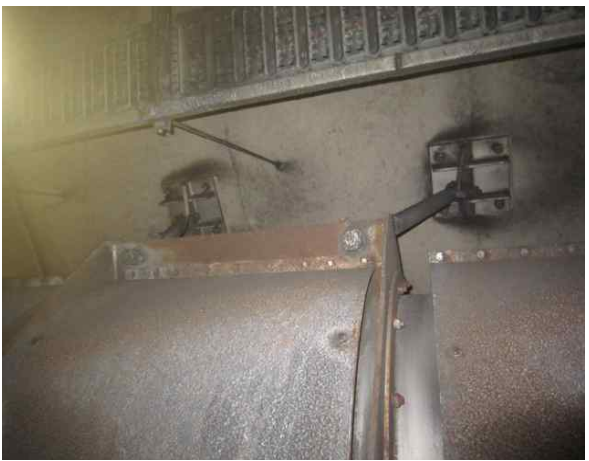
환기시설인 Jet-Fan은 가동에는 이상이 없으나, 현재 녹이 발생되어 있어 재도장 등의 조치가 필요하다.

| 위 치 | 상행선 | 위 치 | 상행선 |
| 현 황 | Jet-Fan 전경 | 현 황 | Jet-Fan 녹발생 |

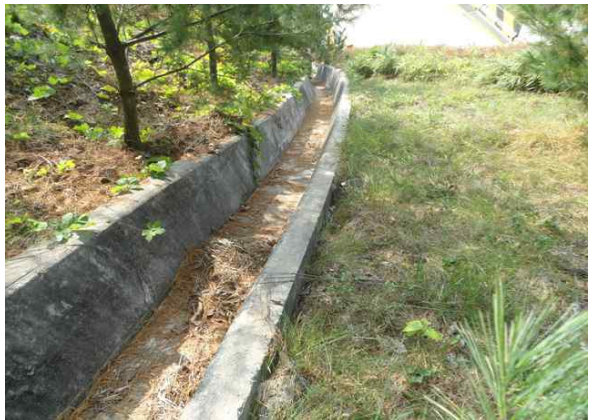
| 위 치 | 우측 사면부 STA.58+640 | 위 치 | 우측 사면부 STA.58+670 |
| 현 황 | 산마루측구 뒷채움 부족 | 현 황 | 산마루측구 단차 |

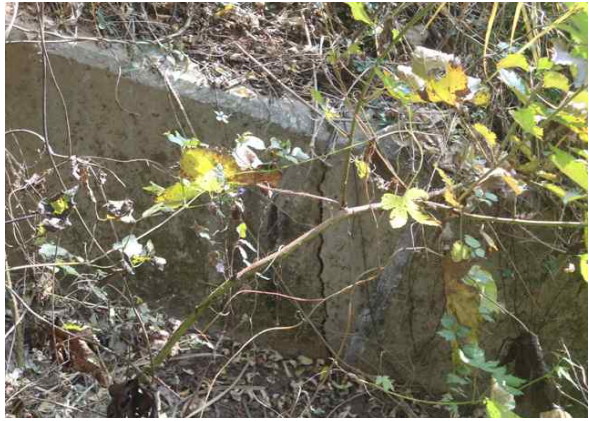
| 위 치 | 정면 사면부 STA.0+10 | 위 치 | 정면 사면부 |
| 현 황 | 산마루측구 균열 | 현 황 | 산마루측구 전경 |

| 손상유형 | 위치 및 수량 | 조치내용 | 비고 |
|---|---|---|---|
| 배수시설 | 우측 STA.58+670m 산마루측구 단차<br>우측 산마루측구 균열 L=3m (2EA)<br>정면 산마루측구 균열 (2EA) | 주의관찰<br>균열보수<br>균열보수 | |

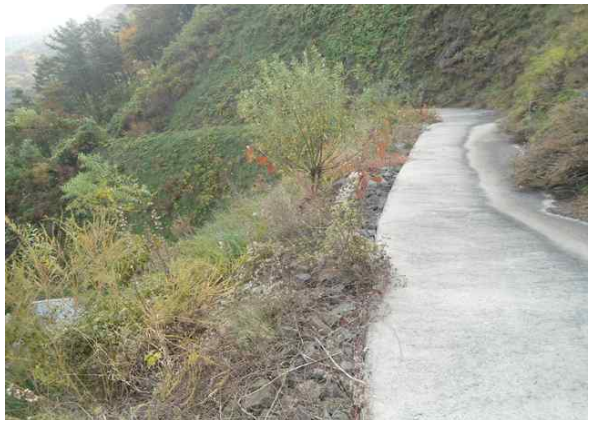
| 위 치 | 2단 사면부 STA.0+0 | 위 치 | 1단 사면부 STA.0-5 |
| 현 황 | 상부 낙석 적치 | 현 황 | 녹생토 유실 |

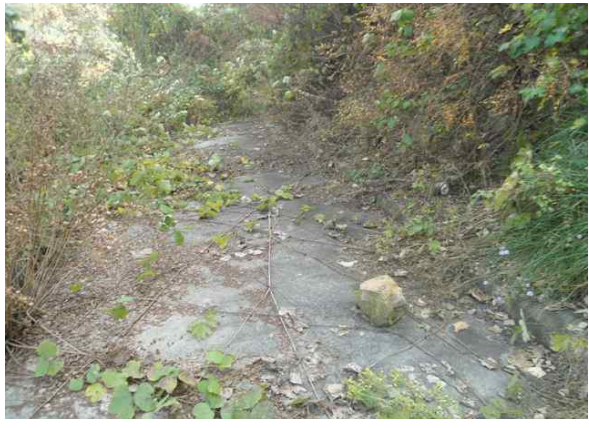
| 위 치 | 2단 사면부 STA.0-20 | 위 치 | STA.0-30 |
| 현 황 | 암노출 및 낙석퇴적 | 현 황 | 산마루측구 균열 |

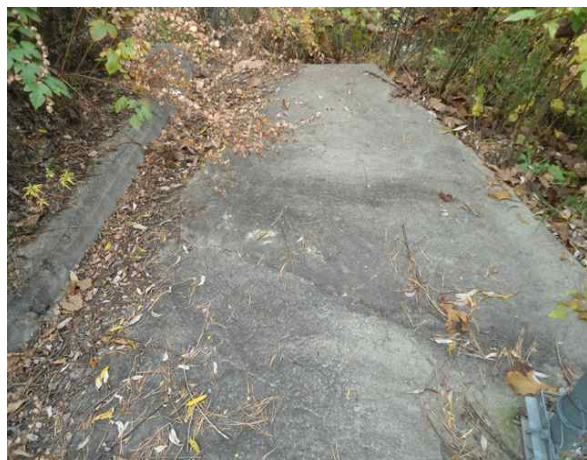
| 위 치 | STA.60+270 | 위 치 | STA.60+270 | | |
| 현 황 | 1소단배수로 균열 | 현 황 | 1소단배수로 체수 흔적 | | |

| 손상유형 | 위치 및 수량 | 조치내용 | 비고 |
|---|---|---|---|
| 배수시설 | 정면 산마루측구 파손 A=0.1m*2m*4EA<br>정면 산마루측구 균열 L=11m (5EA)<br>정면 STA.0-20m 1소단배수로 균열<br>정면 STA.0+30m 1소단배수로 체수<br>우측 STA.60+275m 1소단배수로 균열 L=2m | 단면보수<br>균열보수<br>균열보수<br>주의관찰<br>균열보수 | |

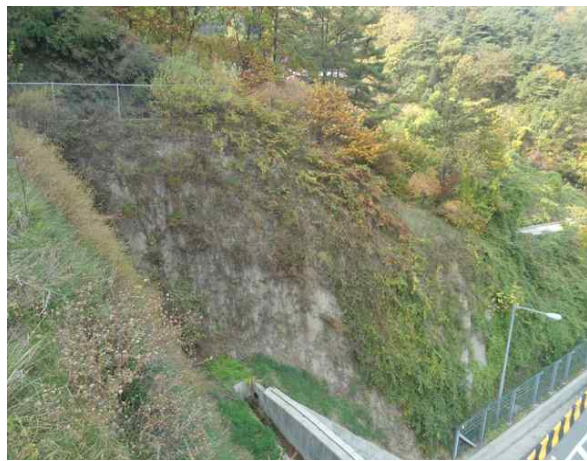
| 위 치 | 1단 사면부 STA.60+290 | | | | |

| 현 황 | 1단 녹생토유실 | | | | |
