## 10. 보강토옹벽(4공구)

## 보강토옹벽(4공구) 현황표

작성일 : 2013년 11월 20일

보강토옹벽(4공구)은 2006년 2월에 준공된 연장 222.873m, 지면노출높이 8.85~9.40m의 콘크리트 판넬식 보강토옹벽으로 경북 청도군 청도읍 내리에 위치하는 2종 시설물이다. 옹벽의 시·종점부 방향은 부산방향을 옹벽시점, 대구방향을 옹벽종점으로 하여 외관조사를 수행하였다.

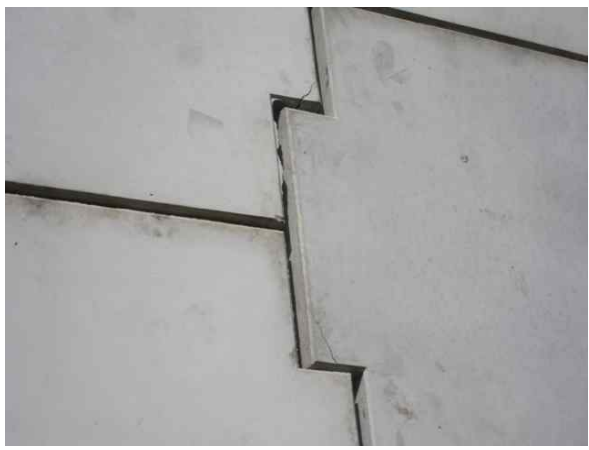
| 위 치 | SPAN 11 | 위 치 | SPAN 5 |
| 현 황 | 판넬파손 | 현 황 | 판넬파손 |

| 구 분 | 손상 현황 | 발생개소 | 수 량 | 비 고 |
|---|---|---|---|---|
| SPAN 11 | 판넬 파손 | 2 | $A=0.04m^2$ | |

| 구 분 | 손 상 현 황 | 단 위 | 합 계 | 보수공법 | 우선순위 |
|---|---|---|---|---|---|
| | 판넬 파손 | M <sup>2</sup><br>(개소) | 0.19<br>(14) | 단면보수공법 | ③ |

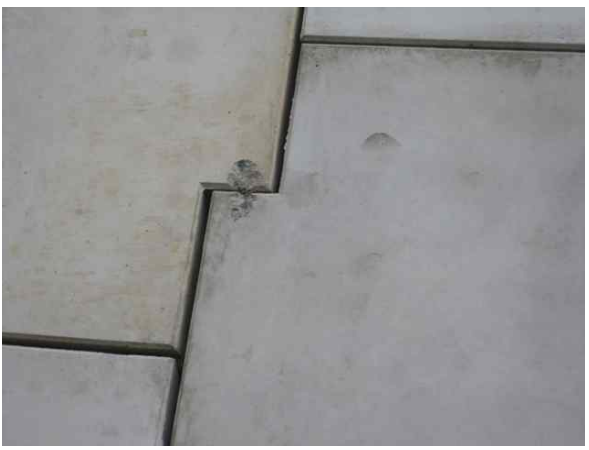
| 구 분 | 손상 현황 | 발생개소 | 수 량 | 비 고 |
|---|---|---|---|---|
| SPAN 5 | 판넬 파손 | 3 | $A=0.03m^2$ | |
