## 1. 단 산 대 교

## 단산대교 현황표

작성일 : 2013년 11월 20일

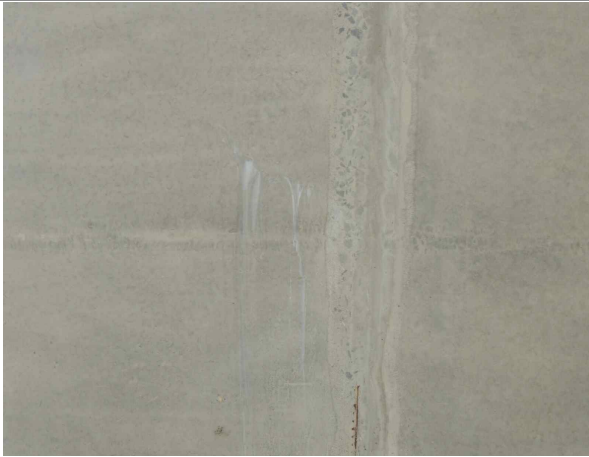
| 위 치 | 상행선 S5 | 위 치 | 하행선 S10 |

PSC 박스에 대한 점검 결과, 박스 내·외부에서 폭 0.1mm의 종방향 균열 및 보수부 재균열, 함석판 내부 콘크리트 파손 등이 조사되었으며, 신축이음하부로 노면수가 유입되어 누수흔적 및 백태가 발생되었다. 조사된 손상들은 비구조적인 손상으로 구조물의 안전성에는 큰 문제가 없으나, 내구성 확보 차원에서 적절한 보수가 필요하다.

| 현 황 | 주형외부 균열부백태 | 현 황 | 주형외부 누수흔적 및 백태 |

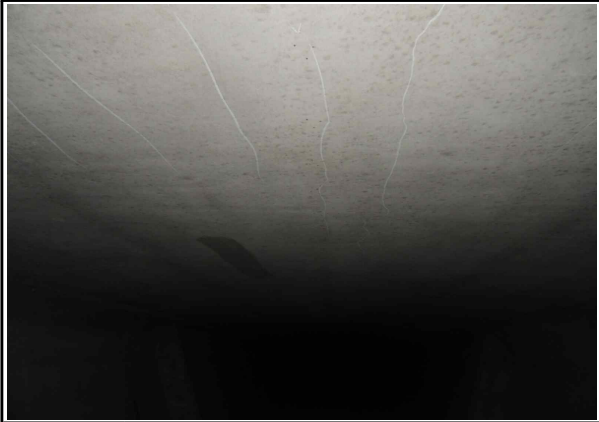
| 위 치 | 상행선 S1 | 위 치 | 하행선 S12 |

| 현 황 | 주형내부 종방향 균열(폭 0.1mm) | 현 황 | 주형내부 백태 |

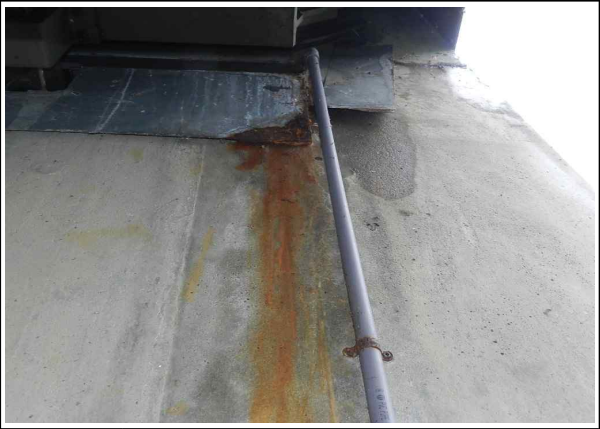
| 위 치 | 하행선 A2 | 위 치 | 하행선 A1 |

교대는 파일기초로 역T형 형식으로 시공되어 있으며, 외관조사 결과, 건조수축에 의한 균열, 신축이음 하부로 노면수가 유입되어 흙벽부 누수흔적 등이 발생하였다. 전회 점검과 비교시 손상의 진전은 없으나, 시설물의 내구성 확보를 위해 보수가 필요하다.

| 현 황 | 전경 | 현 황 | 흙벽부 누수흔적 |

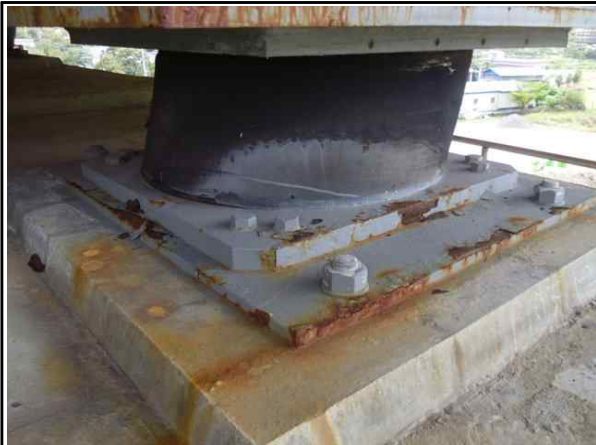
| 위 치 | 하행선 P10 SH1 | 위 치 | 하행선 P10 SH1 |

| 현 황 | Plate 녹발생 | 현 황 | 고무재 들뜸 |

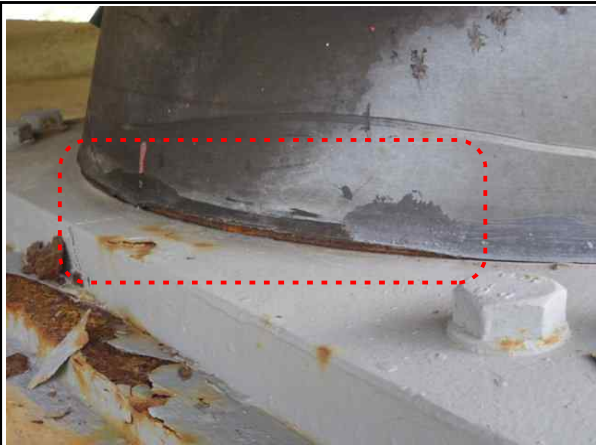
교량받침은 납면진받침(L.R.B)으로 시공되었으며, 외관조사 결과, 무수축물탈 균열 및 박리, 본체 고무재 들뜸, Plate 녹발생 및 도장손상, 경미한 볼트이완 등의 손상이 조사되었다. 본체 고무재 들뜸의 경우 교량의 신축작용으로 받침의 거동에 따라 발생한 손상으로 판단되며, 향후 교량받침의 이동량 및 2차 손상 발생 여부 등에 대한 주의관찰이 필요하다.

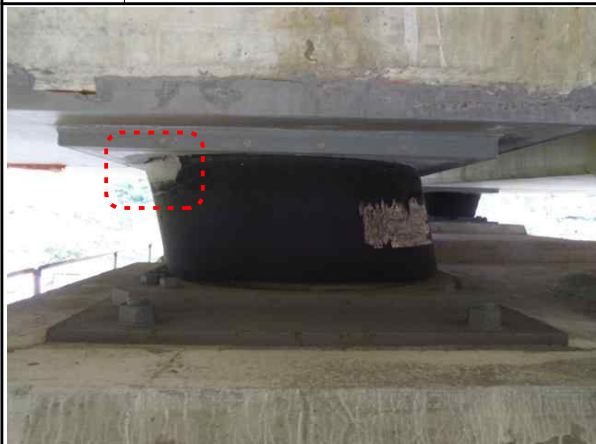
| 위 치 | 하행선 P10 SH3 | | |

| 현 황 | 고무재 들뜸 | | |

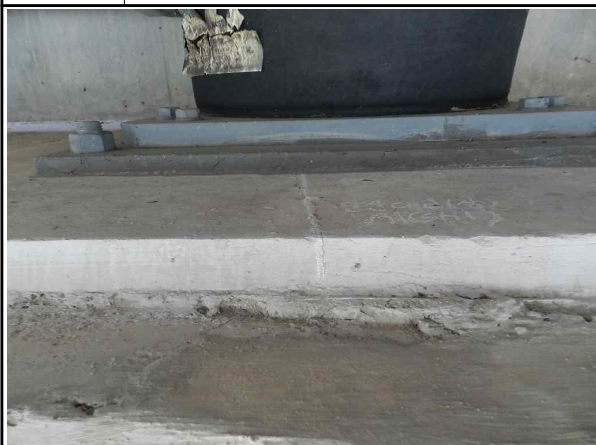
| 위 치 | 상행선 A1 SH1 | 위 치 | 하행선 A1 SH1 |

| 현 황 | 무수축물탈 균열 | 현 황 | Plate 도장손상 |

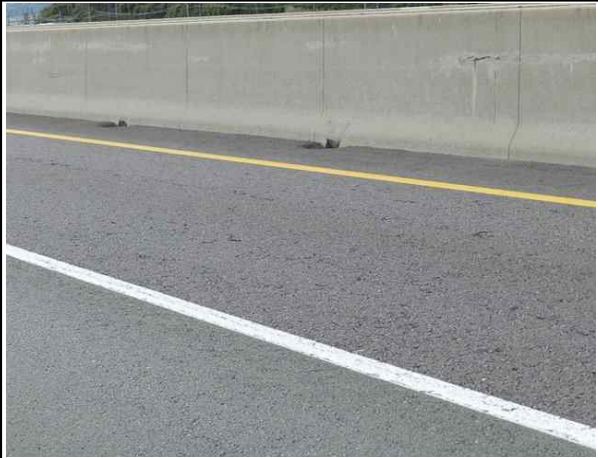
| 위 치 | 하행선 교면포장 | 위 치 | 상행선 S18 |

아스팔트 포장(T=8cm)으로 시공된 교면포장은 하행선 일부구간 재포장을 실시하였으며, 외관조사 결과, 아스콘 패임 및 포트홀, 라벨링 등의 손상이 조사되었다. 금번 점검시 아스콘 패임 및 라벨링 등의 손상이 일부구간 신규 발생하였으며, 통행차량의 운하중에 의한 공용중 손상으로 판단된다.

| 현 황 | 진 경 | 현 황 | 라벨링 |

교면포장은 지속적인 차량의 운하중을 받는 부재로서 손상의 진전이 우려되므로 보수가 필요하며, 보수 이후에도 주기적인 점검을 통한 주의관찰이 요구된다.

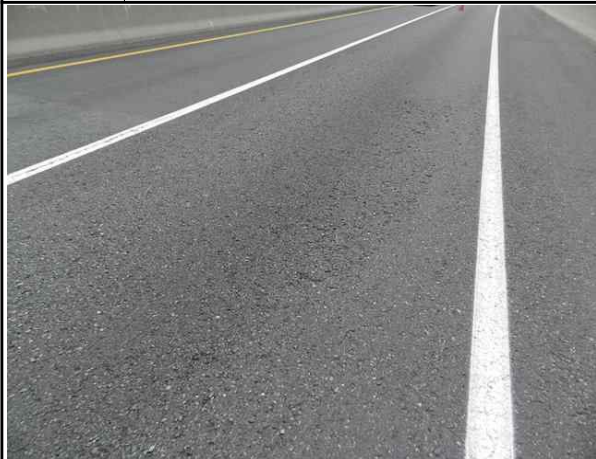
| 위 치 | 하행선 S12 | 위 치 | 하행선 S8 |

| 현 황 | 라벨링 | 현 황 | 아스콘 보수부 패임 |

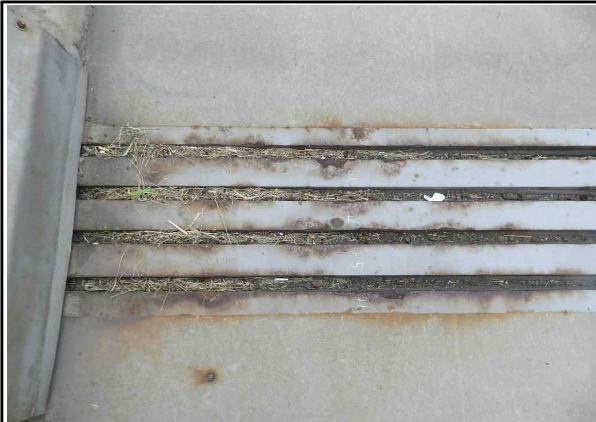
| 위 치 | 하행선 Exp.J3(A2) | 위 치 | 상행선 Exp.J1(A1) |

신축이음장치는 Rail Joint Type으로 시공되어 있으며, 본체 유간 이물질퇴적 및 본체 경미한 부식이 조사되었으나 가동상태는 양호한 것으로 확인되었다.

| 현 황 | 유간 이물질퇴적 및 본체 부식 | 현 황 | 후타재 균열 |

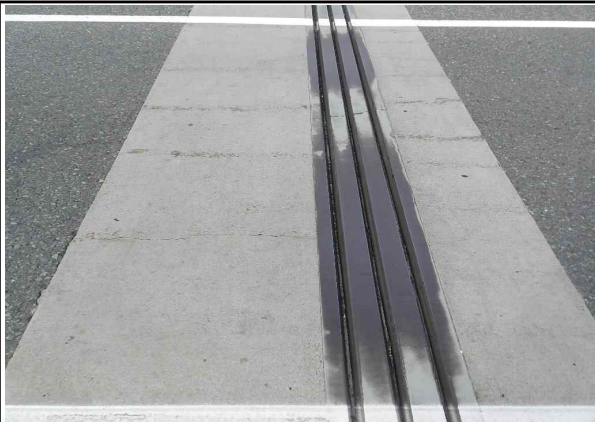
후타재의 경우 전반적으로 양호한 상태이나, 외관조사 결과, 후타재 균열 및 후타재 접속부 이격 등의 손상이 일부구간 조사되었다. 상기 손상은 구조물에 직접적인 손상을 유발시키지는 않으나, 점차적으로 손상의 규모가 진전될 경우 승차감의 저하와 활하중의 충격효과 등이 작용하여 설계시의 이론적 충격계수 이상의 동적하중효과를 유발할 수 있으므로, 지속적인 유지관리가 필요하다.

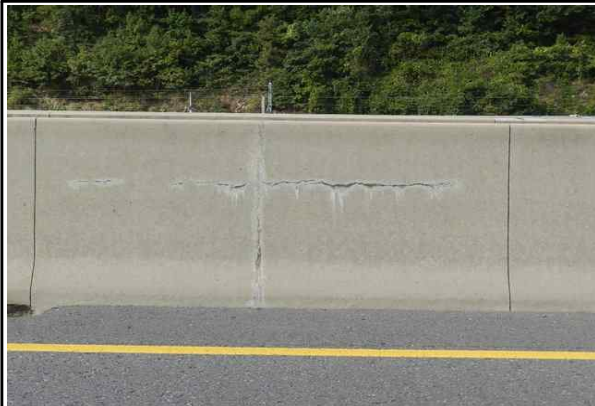
| 위 치 | 상행선 S11 | 위 치 | 하행선 S21 |

| 현 황 | 중분대 수평균열 | 현 황 | 중분대 백태 |

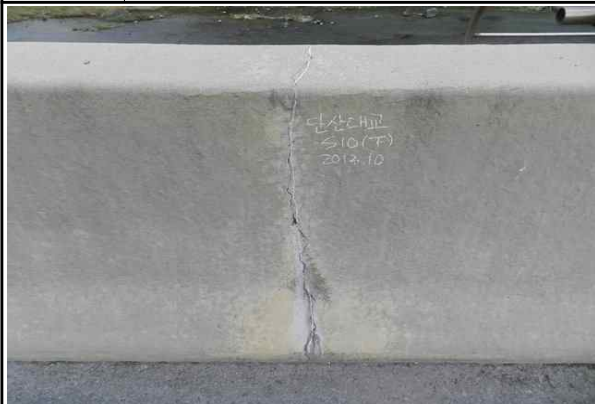
| 위 치 | 상행선 S10 | 위 치 | 하행선 S16 |

| 현 황 | 방호벽 수직균열 | 현 황 | 방호벽 콘크리트 파손 |

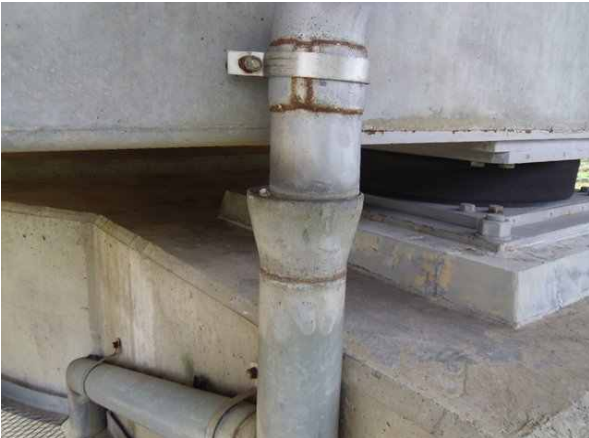
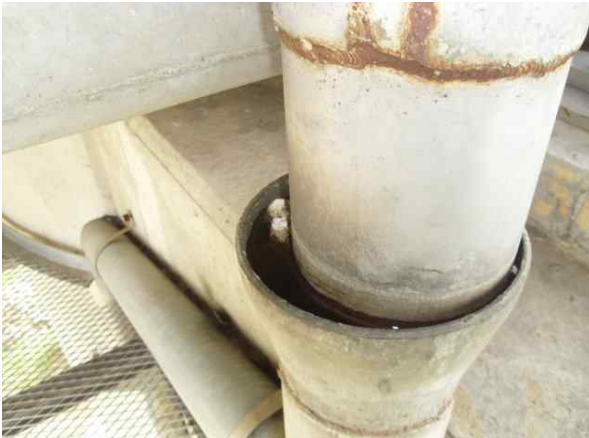
| 위 치 | 하행선 S9(P8 지점) | | |

배수시설은 육교형 및 산악형의 혼합형으로 외관조사 결과, 유도배수관 길이부족은 보수가 완료되었으나, 배수관내 이물질퇴적은 남아있는 것으로 조사되었다. 배수관 이물질퇴적의 경우 배수가 되지 않아 배수관 연결부로 우수가 월류하고 있는 상태로 하부시설물의 2차 손상(체수, 교량받침 부식 등)을 초래하므로 손상방지를 위해 정비가 필요하다.

| 현 황 | 배수관 내부 이물질퇴적으로 인한 월류 | | |

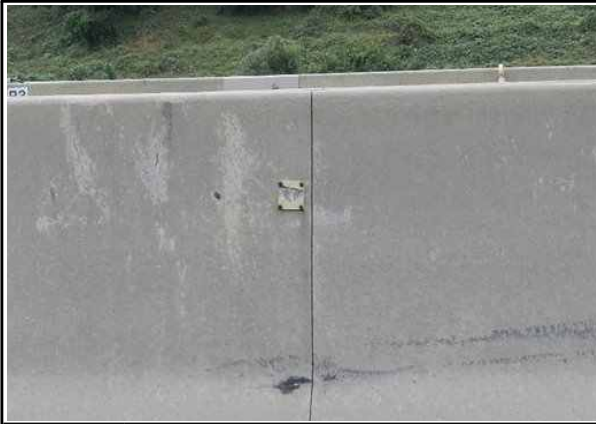
| 위 치 | 하행선 S18 | 위 치 | 상·하행선 A2 |

| 현 황 | 텔리네이터 파손 | 현 황 | 교대 법면 전경 |

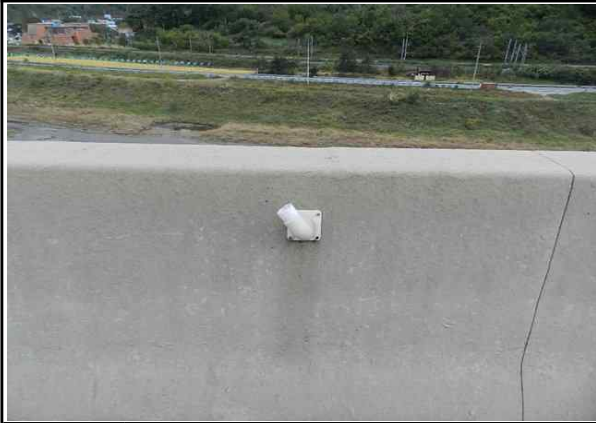
| 위 치 | 하행선 S5 | 위 치 | 상행선 P7 |

| 현 황 | 텔리네이터 파손 | 현 황 | 점검출입문 판넬 파손 |

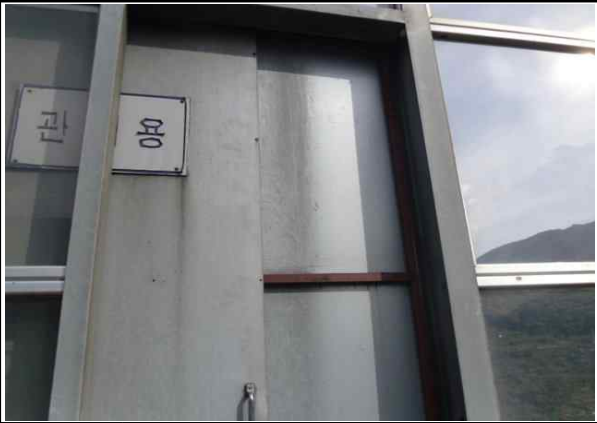
교대 법면의 경우 시·종점 모두 보호블럭으로 시공되었으며, 손상이 없는 양호한 상태이다. 방호벽에 발생된 텔리네이터 파손은 정비가 실시되었으나, 일부구간 남아있는 것으로 확인되었으며, 상행선 P7에 설치된 점검로 출입문은 판넬이 파손되어 출입이 어려운 상태이므로 원활한 점검 및 유지관리를 위해 정비를 실시하는 것이 바람직하다.
