## 2. 청 도 천 3 교

## 청도천3교 현황표

작성일 : 2013년 11월 20일

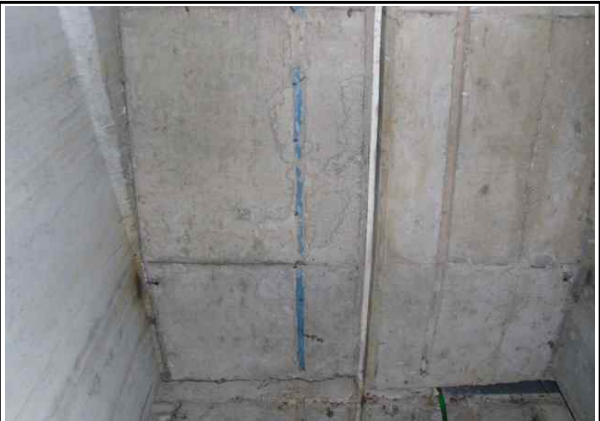
| 위 치 | 상·하행선 바닥판 | 위 치 | 하행선 S9 |

바닥판은 철근콘크리트로 시공되어있으며, 외관조사 결과, 건조수축에 의한 균열 및 표면균열, 균열부백태, 시공 초기 마감미흡으로 인한 물끓기흠 폼타이 미제거 등의 손상이 조사되었다. 조사된 손상들은 비구조적인 손상이며 구조물의 안전성에 미치는 영향은 없으나, 내구성 확보차원에서 손상별 적합한 보수 및 지속적인 유지관리가 필요하다.

| 현 황 | 전 경 | 현 황 | 캔틸레버 물끓기흠 폼타이 미제거 |

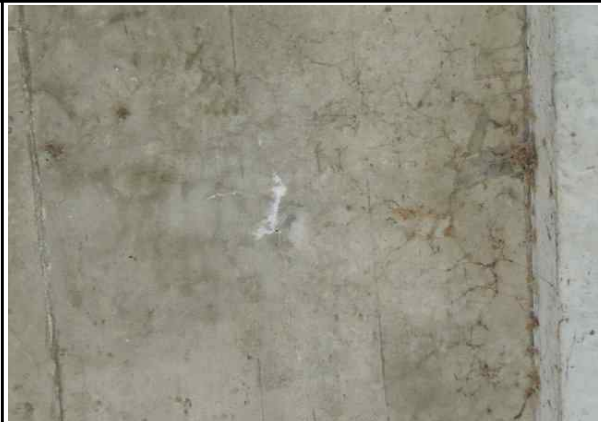
| 위 치 | 하행선 S10 | | 위 치 | 하행선 S11 | |

| 현 황 | 균열부백태 | | 현 황 | 균열부백태 | |

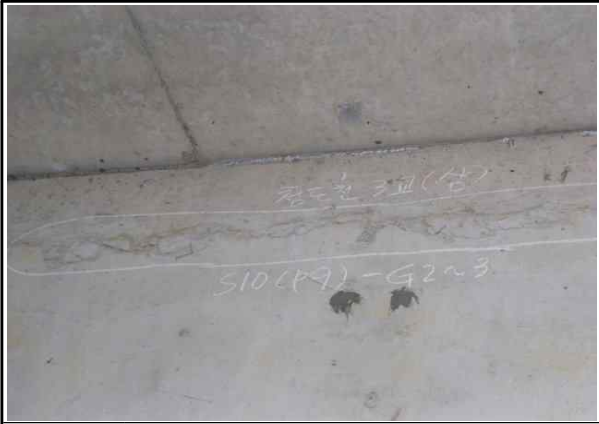
| 위 치 | 상행선 S10 G2~G3 | 위 치 | 하행선 S8 G4 |

P.S.C 거더의 경우 전반적으로 손상이 없는 양호한 상태였으나, 국부적인 미세균열 및 Plate 매립부 파손, 인양홀 주변 파손 등이 조사되었으며, 가로보는 백태 및 콘크리트 파손이 국부적으로 발생되었다. 조사된 손상은 비구조적인 손상으로 전회 점검과 비교시 손상의 진전이 없는 상태이나, 내구성 확보 차원에서 적절한 보수를 실시하는 것이 바람직하다.

| 현 황 | 가로보 콘크리트 파손 | 현 황 | 주형 Plate 매립부 파손 |

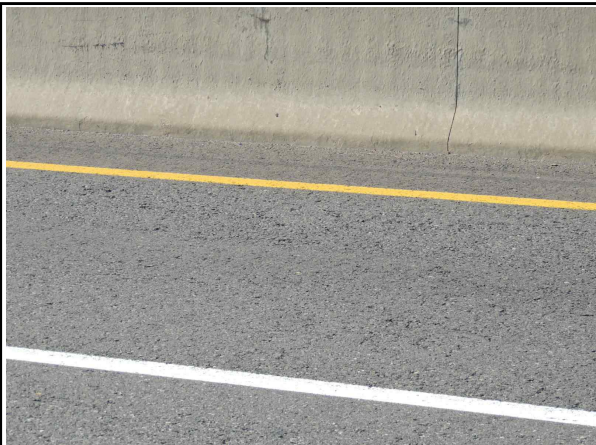
| 위 치 | 상행선 교면포장 | 위 치 | 상행선 S2 |

교면포장은 아스팔트포장(T=8cm)으로 시공되어 있으며, 외관조사 결과, 상행선 일부 구간 보수를 실시하였으나, 아스콘 패임 및 포트홀, 라벨링, 보수부 소성변형 등의 손상이 남아있는 것으로 조사되었다. 교면포장의 경우 지속적인 차량의 운하중을 받는 부재로서, 손상의 진전이 우려되므로 손상부위에 적합한 보수를 실시하고, 지속적인 점검을 통한 유지관리가 필요하다.

| 현 황 | 전 경 | 현 황 | 아스콘 라벨링 |

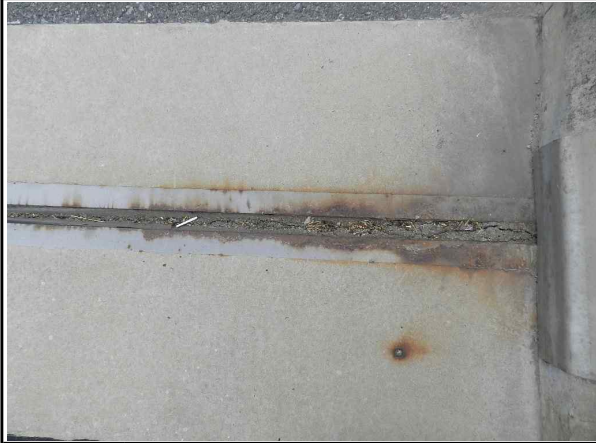
| 위 치 | 하행선 Exp.J4(P9) | 위 치 | 하행선 Exp.J1(A1) |

Rail Joint Type으로 시공되어 있는 신축이음장치에 대한 외관조사 결과, 갯길측 유간 이물질 퇴적 및 본체 녹발생이 조사되었으나, 유간부족으로 인한 손상은 없었으며, 가동상태도 양호한 것으로 조사되었다.

| 현 황 | 본체 부식 및 이물질퇴적 | 현 황 | 후타재 균열 |

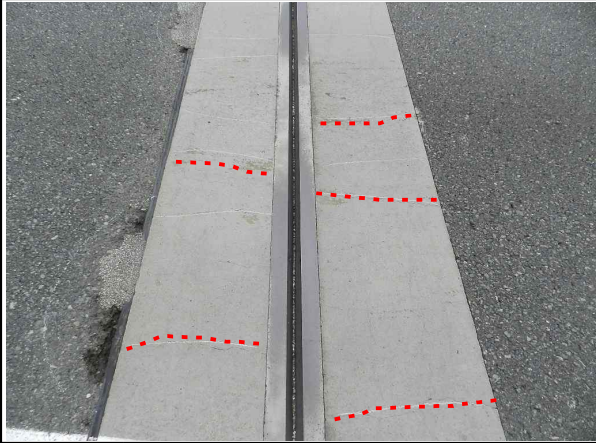
후타재의 경우 후타재 균열 및 파손, 후타재 접속부 이격이 조사되었다. 후타재의 경우 차량 통과 시 직접적인 충격을 받는 부재로서 손상이 진전될 경우 활하중에 의한 충격효과의 증가로 교량에 영향을 미칠 수 있으므로 주기적인 점검을 통한 주의관찰이 바람직하다.

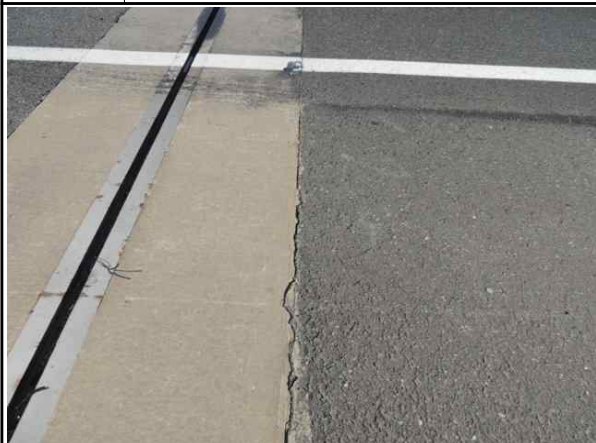
| 위 치 | 상행선 Exp.J5(A2) | 위 치 | 하행선 Exp.J5(A2) |

| 현 황 | 후타재 접속부 이격 | 현 황 | 후타재 파손 |

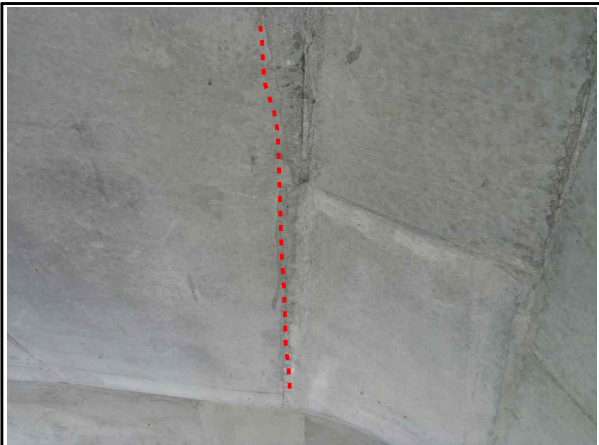
| 위 치 | 상행선 S1 | 위 치 | 하행선 S1 |

PSC Box 거더에 대한 점검 결과, 거더 외부에 폭 0.3mm 이하의 균열이 일부구간 발생되었으며, 내부의 경우, 종방향 균열 및 표면균열, 백태 등의 손상이 조사되었다. 현재 발생된 균열은 시공초기 건조수축 및 수화열 등에 의한 비구조적인 손상으로 판단되나, 내구성 확보 차원에서 균열부위에 적합한 보수가 요망된다.

| 현 황 | 주형외부 지점부 균열(폭 0.3mm) | 현 황 | 주형외부 지점부 균열(폭 0.2mm) |

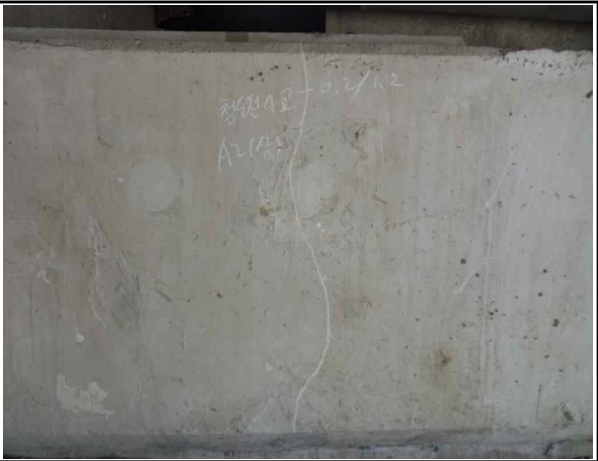
| 위 치 | 상행선 A2 | 위 치 | 상행선 A2 |

교대의 형식은 역T형으로 시공되었으며, 전반적으로 양호한 상태이나, 금번 점검시 구체부 균열이 1개소 조사되었다. 조사된 균열은 건조수축 및 수화열, 공용중 일반적으로 발생하는 비구조적인 손상으로 판단되며, 내구성 확보 차원에서 보수를 실시하는 것이 바람직하다.

| 현 황 | 전 경 | 현 황 | 구체부 균열(폭 0.2mm) |

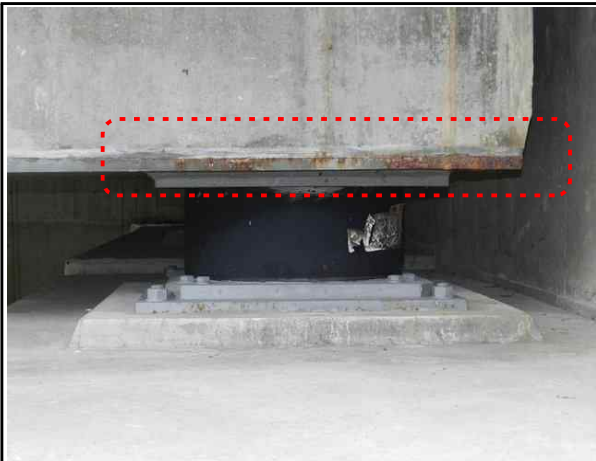
| 위 치 | 하행선 A1 SH1 | 위 치 | 상행선 A1 SH2 |

교량받침은 납면진반침으로 시공되어 있으며, 외관조사 결과, 국부적인 Plate 녹발생, 볼트이완, 고무재 들뜸 등의 손상이 조사되었다. 교량받침의 가동상태는 현재 양호한 상태로 판단되나, 일부 조사된 손상들에 대하여 보수를 실시하는 것이 바람직하며, 고무재 들뜸의 경우, 지속적인 점검을 통하여 손상부위 진전 여부 및 추가 손상의 발생 등에 대한 주의관찰이 필요하다.

| 현 황 | Plate 녹발생 | 현 황 | 고무재 들뜸 |

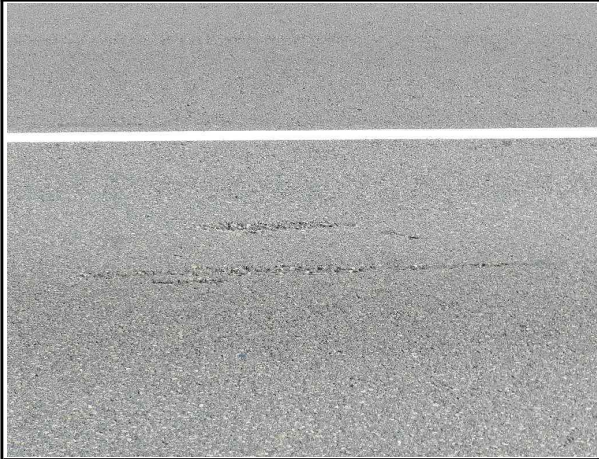
| 위 치 | 하행선 S3 | 위 치 | 상행선 S5 |

교면포장은 아스콘포장(T=8cm)으로 외관조사 결과, 아스콘 패임 및 라벨링 등의 손상이 조사되었으며, 금번 점검시 패임이 국부적으로 추가 발생되었다. 교면포장에 발생한 손상은 차량의 지속적인 통행으로 손상의 진전 및 확대가 우려되므로 손상에 적합한 보수 및 주의관찰이 필요하다.

| 현 황 | 아스콘 패임 | 현 황 | 라벨링 |

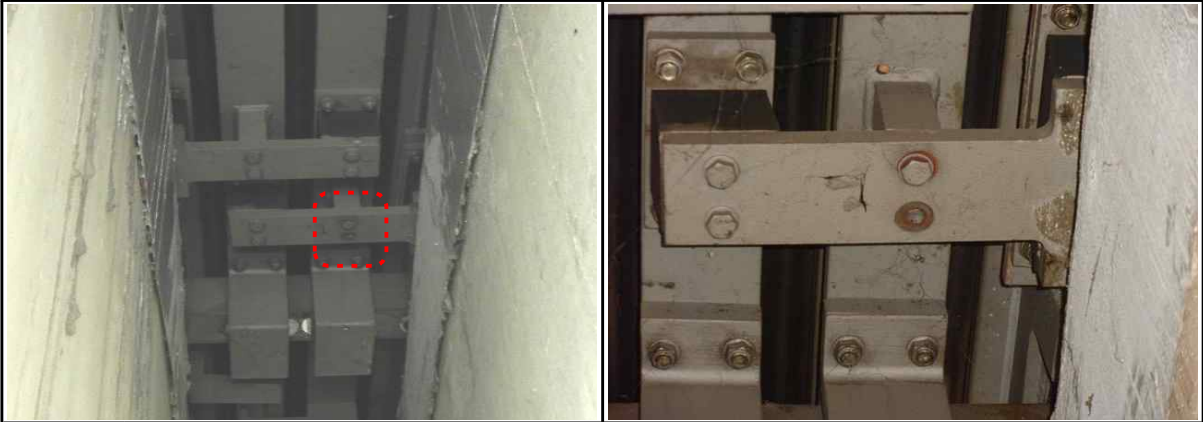
| 위 치 | 상행선 ExpJ1(A1) |

| 현 황 | 신축이음장치 하부 볼트 탈락 |

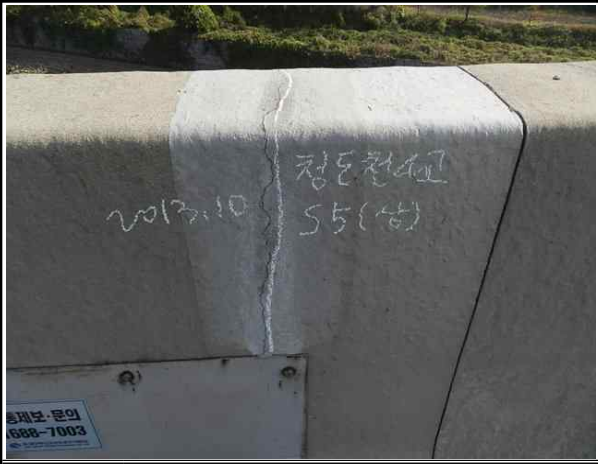
| 위 치 | 상행선 S5 | 위 치 | 하행선 S3 |

콘크리트 방호벽의 외관조사 결과, 국부적인 균열 및 균열부 백태가 발생하였으며, 전회 점검과 비교시 손상의 진전은 없는 것으로 조사되었다. 현재 발생된 균열 및 백태는 손상의 정도가 미미하나 미관성 및 내구성을 고려하여 보수를 실시하는 것이 바람직하다.

| 현 황 | 방호벽 보수부 재균열 | 현 황 | 중분대 백태 |

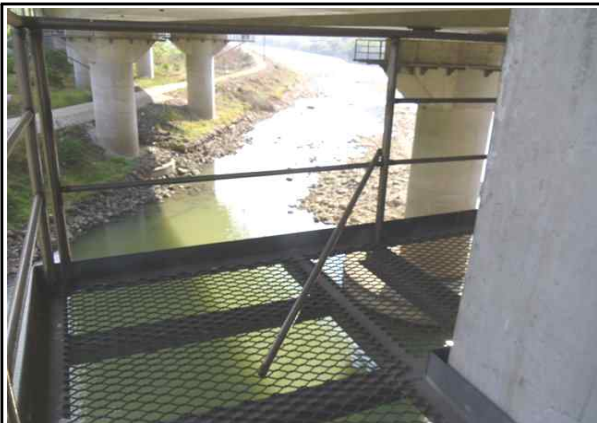
| 위 치 | 상행선 P4 | 위 치 | 하행선 S2 |

교대 법면의 경우 시·중점이 모두 보호블럭으로 시공되었으며, 손상이 없는 양호한 상태이다. 방호벽에 설치된 텔리네이터는 교체보수가 실시되었으나, 일부 남아있는 것으로 조사되었으며, 교각에 설치된 점검통로의 경우, 난간대 파손이 조사되었다.

| 현 황 | 점검통로 난간대 파손 | 현 황 | 텔리네이터 파손 |

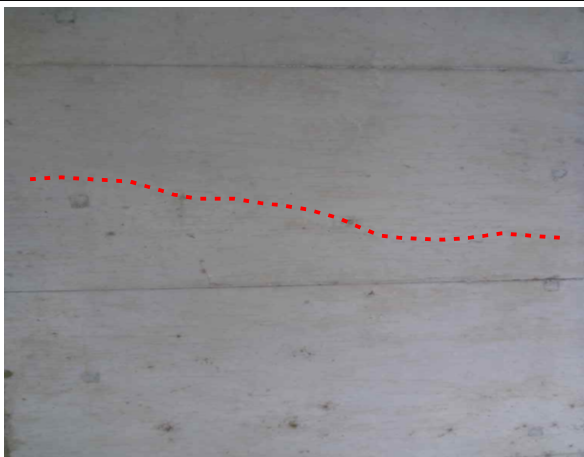
| 위 치 | 하행선 S2 | 위 치 | 하행선 S6 |

철근콘크리트로 시공되어 있는 바닥판에 대한 외관조사 결과, 전반적으로 양호한 상태였으나, 건조수축에 의한 균열 및 표면균열이 국부적으로 조사되었다. 전회차 점검과 비교시 손상의 진전은 없으나, 시설물의 내구성 확보 차원에서 손상에 적합한 보수 및 유지관리가 필요하다.

| 현 황 | 횡방향 균열(폭 0.2mm) | 현 황 | 지점부 횡방향 균열(폭 0.2mm) |

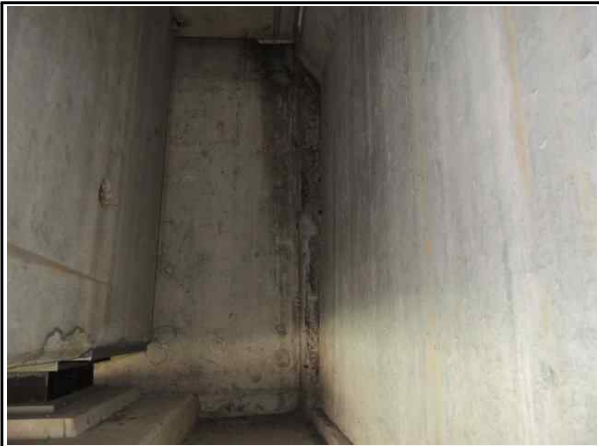
| 위 치 | 상행선 A1 | 위 치 | 하행선 A1 |

교대의 형식은 역T형이며, 기초는 강관파일기초로 시공되어 있다. 외관조사 결과, 건조수축에 의한 표면균열, 종조인트부 우수 유입에 의한 누수흔적 등이 국부적으로 조사되었으며, 내구성 확보 차원에서 손상 및 결함부에 적합한 보수조치가 요구된다.

| 현 황 | 홍벽부 누수흔적 | 현 황 | 표면균열 |

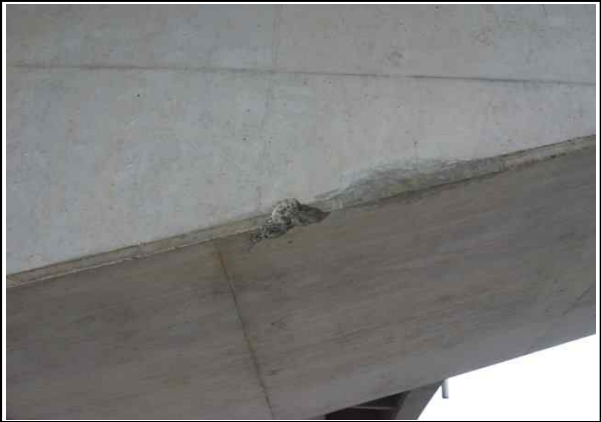
| 위 치 | 상행선 P3 | 위 치 | 하행선 P8 |

교각의 형식은 T형 구조이며, 기초는 강관파일기초(P1~P3, P7~P9) 및 우물통기초(P4~P6)로 시공되어 있다. 전회 점검시 조사된 유도배수관 길이부족으로 인한 콘크리트 박리 및 누수흔적의 경우, 배수시설 및 교각 상면 모두 보수가 실시되었으며, 그 외에 균열(0.2mm 이하), 표면균열, 파손 및 박리, 누수흔적 등의 손상은 남아있는 것으로 조사되어, 내구성 확보 차원에서 보수 및 지속적인 유지관리가 필요하다.

| 현 황 | 코핑부 수직균열(폭 0.1mm) | 현 황 | 코핑부 콘크리트 파손 |

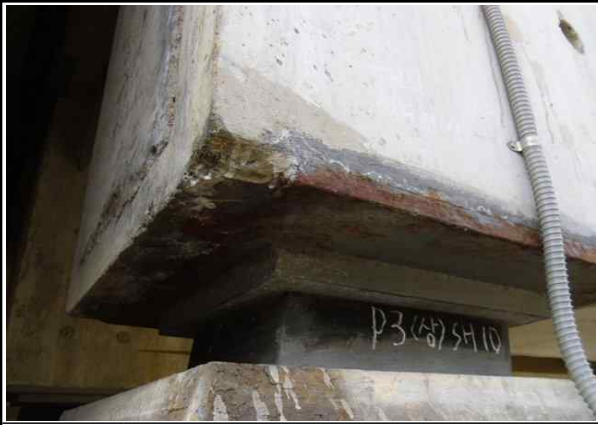
| 위 치 | 상행선 P3 SH10 | 위 치 | 상행선 P9 SH2 |

교량받침은 탄성고무받침으로 시공되어 있으며, 외관조사 결과, 유도배수관 길이부족에 의한 Plate 녹발생, 무수축물탈 및 받침콘크리트 균열이 조사되었다. 유도배수관 길이부족은 보수가 실시되었으나, Plate 녹발생은 남아있는 상태로 보수가 필요하며, 상·하행선 P9 고정단의 경우 상·하부 스톱퍼가 맞닿아 간섭하고 있는 상태이나, 이로 인한 손상은 없으므로 향후 지속적인 점검을 통한 가동상태 및 이동량 확인 등의 주의관찰이 필요하다.

| 현 황 | Plate 녹발생 | 현 황 | 상·하부 스톱퍼 맞닿음 |

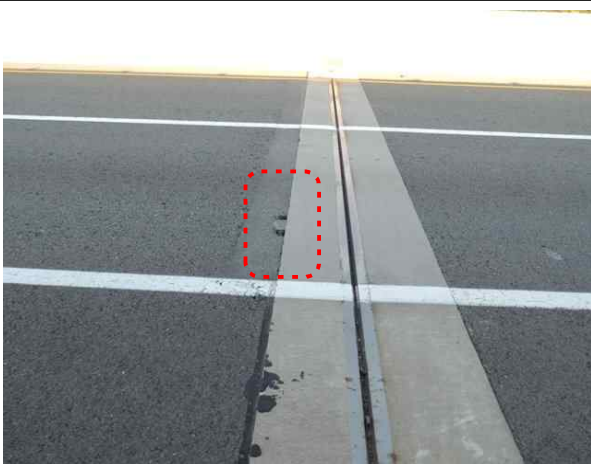
| 위 치 | 하행선 S1(A1) | | |

교면포장은 아스팔트(T=8cm) 포장으로 시공되었으며, 전회 점검과 비교 시 일부 보수가 실시되었으나 아스콘 패임 및 포트홀, 라벨링 등이 미보수된 상태로 금번 점검 시 아스콘 패임 및 라벨링이 일부 추가 조사되었다. 교면포장은 지속적인 통행차량의 윤하중을 받는 부재로서 손상의 진전이 우려되므로, 손상에 적합한 보수가 필요하다.

| 현 황 | 신축장치 주변 보수부 아스콘 패임 | | |

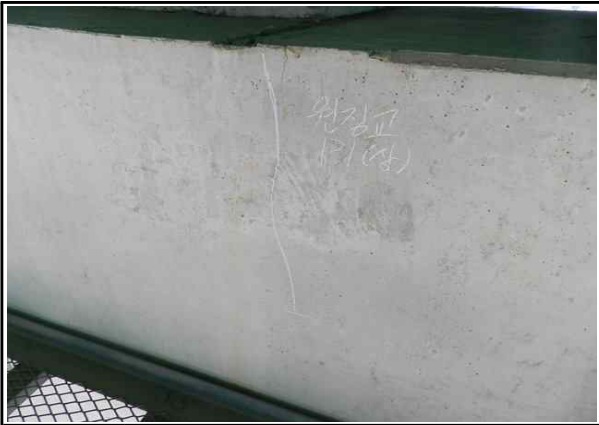
| 위 치 | 상행선 P1 | 위 치 | 하행선 P1 |

교각은 파일기초에 T형 구조로 시공되어 있으며, 기 발생된 균열에 대해 보수가 실시되었으나, 일부구간 미보수 균열이 남아있는 것으로 조사되었다. 조사된 균열은 폭 0.2mm 이하의 일방향 균열들로써, 경화과정에서 발생하는 수화열 및 시공초기 건조수축에 의해 발생한 비구조적인 손상으로 판단되나, 내구성 확보 차원에서 보수를 실시하는 것이 바람직하다.

| 현 황 | 코핑부 수직균열(폭 0.1mm) | 현 황 | 코핑부 균열 보수 전경 |

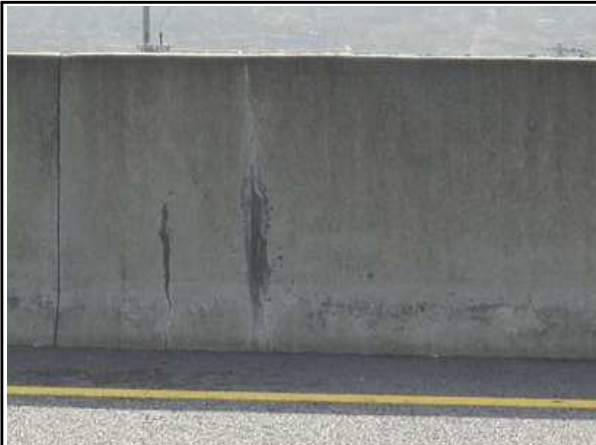
| 위 치 | 상행선 S1 | 위 치 | 상행선 S1 |

콘크리트 방호벽은 상행선 일부구간 방음벽이 시공되어있으며, 외관조사 결과, 균열 및 균열부 백태가 국부적으로 조사되었다. 현재 발생된 손상들은 비구조적인 손상으로 구조물의 안전성에는 큰 문제가 없으나, 미관 및 내구성 확보 차원에서 적합한 보수를 통한 유지관리가 필요할 것으로 판단된다.

| 현 황 | 중분대 균열부 백태 | 현 황 | 방호벽 보수부재균열 |

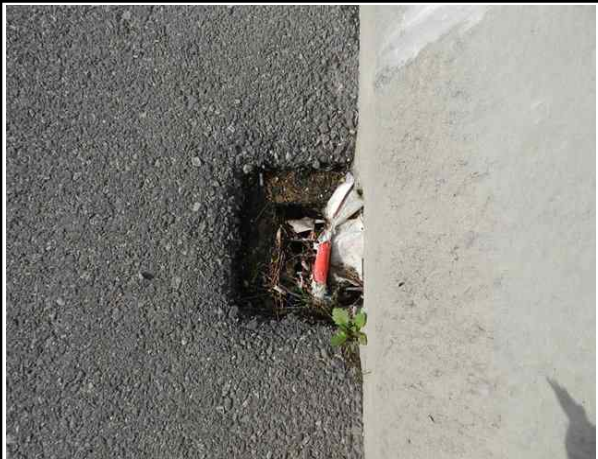
| 위 치 | 상행선 S3 | 위 치 | 상행선 S1 |

배수시설은 육교형으로 시공되어 있으며, 외관조사 결과, 기 발생된 유도배수관 길이부족 및 배수구 막힘 등의 손상이 조사되었다. 현재 유도배수관 길이부족으로 인한 2차 손상(반침부식, 하부구조 콘크리트 박리 등)은 없는 상태이나, 향후 손상을 초래할 수 있는 바, 배수시설의 정비가 필요할 것으로 판단된다.

| 현 황 | 배수구 막힘 | 현 황 | 유도배수관 길이부족 |

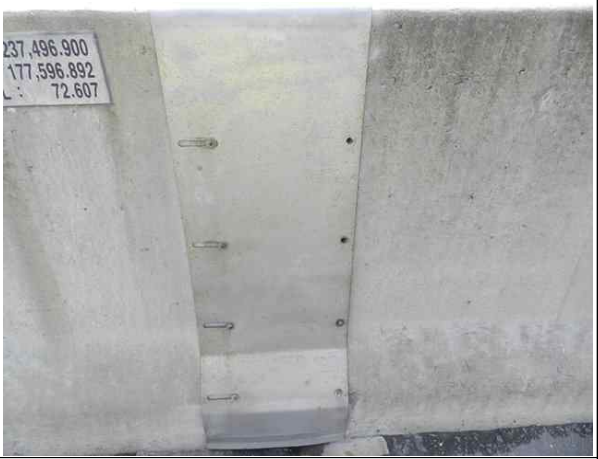
| 위 치 | 상·하행선 A2 | 위 치 | 하행선 A1 |

교대 법면의 경우 시·중점 모두 보호블럭으로 시공되었으며, 손상이 없는 양호한 상태이다. 신축장치에 설치된 차수관은 앵커볼트 탈락이 일부 조사되었으며, 부재의 사용성 확보 차원에서 정비를 실시하는 것이 바람직하다. 방호벽에 설치된 텔리네이터의 경우 교체보수가 실시되었다.

| 현 황 | 교대 법면 전경 | 현 황 | 차수관 볼트 탈락 |

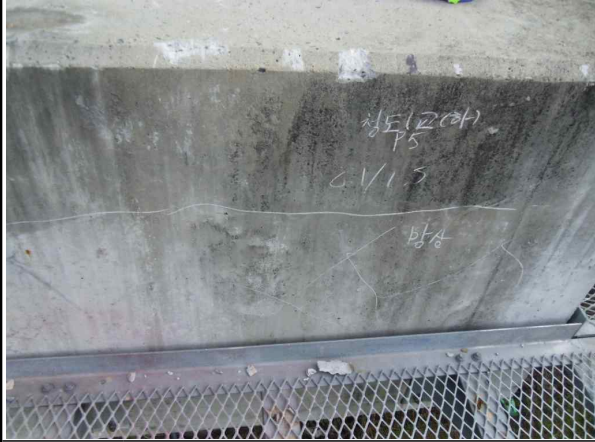
| 위 치 | 하행선 P5 | 위 치 | 상행선 P11 |

교각의 형식은 II형이며 기초는 강관파일로 시공되어 있다. 외관조사 결과, 시공초기 경화과정에서 발생하는 수화열 및 건조수축에 의한 균열 및 표면균열, 충격에 의한 파손, 유도배수관 길이부족에 의한 누수흔적 및 체수, 폐자재 적치 등의 손상이 조사되었으며, 조사된 손상들은 구조물 안전성에는 큰 문제가 없는 것으로 판단되나, 내구성 확보를 위하여 보수를 실시해야 할 것으로 판단된다. 교각 상면 체수 및 누수흔적의 경우 유도배수관이 교체되어 손상의 진전은 없으나, 내구성 확보 차원에서 보수를 실시하는 것이 바람직하다.

| 현 황 | 코핑부 표면균열 | 현 황 | 기둥부 표면균열 |

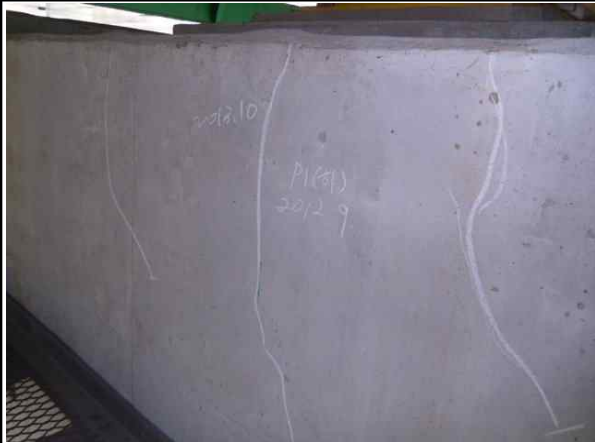
| 위 치 | 하행선 P1 | 위 치 | 상행선 P10 |

| 현 황 | 코핑부 수직균열(폭 0.1mm) | 현 황 | 코핑부 수평균열(폭 0.1mm) |

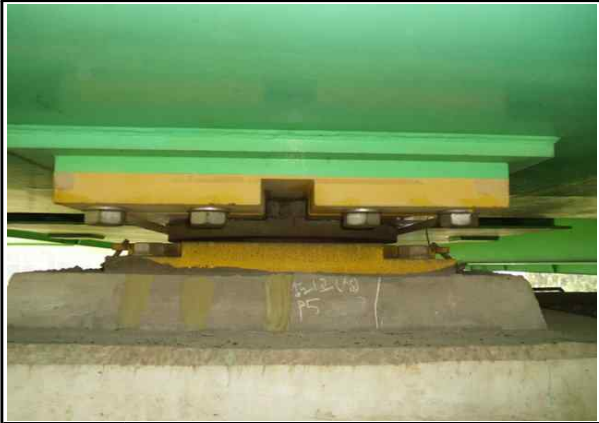
| 위 치 | 상행선 P5 SH3 | 위 치 | 하행선 P9 SH3 |

교량받침은 POT BEARING으로 시공되었으며, 받침의 가동상태는 양호한 것으로 조사되었다. 외관조사 결과, 전반적으로 양호한 상태이나, 무수축물탈 및 받침콘크리트 균열, Plate 볼트 부식 등의 손상이 국부적으로 조사되었다. 전회차 점검과 비교시 손상의 진전은 없으나, 내구성 확보 차원에서 보수를 실시하는 것이 바람직하다.

| 현 황 | 무수축물탈 균열(CW=0.1mm) | 현 황 | 상부 Plate 볼트 부식 |

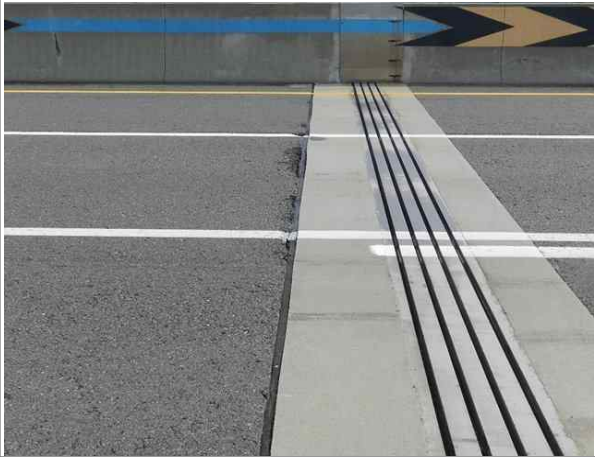
| 위 치 | 하행선 S11(P10 지점) | | |

교면포장은 아스콘포장(T=8cm)으로 시공되었으며, 신축장치 주변 아스콘 패임에 대해 일부 보수가 실시되었으나, 외관조사 결과, 아스콘 패임 및 포트홀, 균열, 라벨링 등의 손상이 남아있는 것으로 조사되었으며, 금번 점검시 신축장치 주변 아스콘 패임이 일부 신규 발생되었다. 교면포장에 발생한 손상은 차량의 지속적인 통행으로 손상의 진전 및 확대가 우려되므로 손상에 적절한 보수 및 주의관찰이 필요하다.

| 현 황 | 신축장치 주변 아스콘 패임 | | |

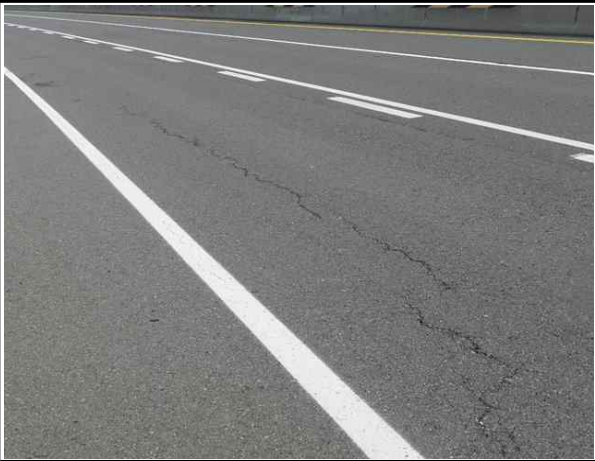
| 위 치 | 하행선 S11 | 위 치 | 상행선 S11(P10 지점) |

| 현 황 | 아스콘 종방향 균열 | 현 황 | 신축장치 주변 아스콘 패임 보수 |

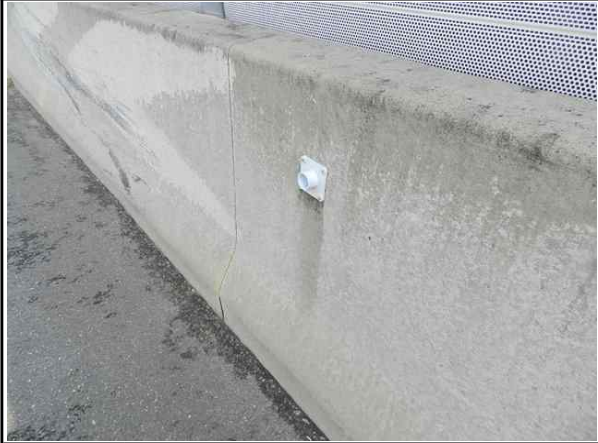
| 위 치 | 상행선 S2 | 위 치 | 상행선 Exp.J3(P10) |

교대 법면의 경우 시·종점 모두 보호블럭으로 시공되었으며, 손상이 없는 양호한 상태로 조사되었다. 방호벽에 설치된 텔리네이터 파손은 교체보수 되었으나, 일부구간 남아있는 것으로 조사되었으며, 신축장치에 설치된 차수관의 경우 앵커볼트 탈락이 국부적으로 조사되었다.

| 현 황 | 텔리네이터 파손 | 현 황 | 차수관 볼트 탈락 |

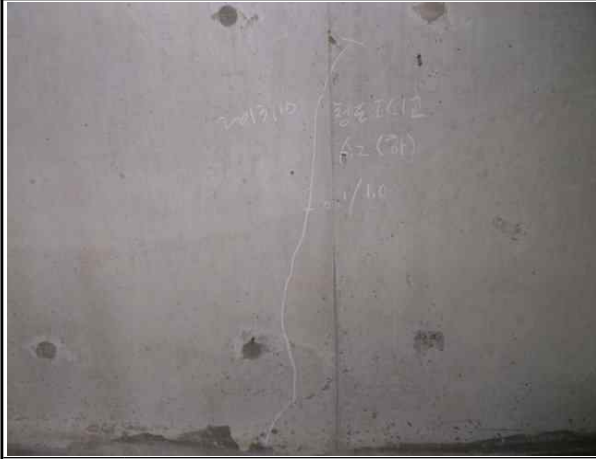
| 위 치 | 하행선 A2 | 위 치 | 상행선 A2 |

교대의 형식은 역T형이며 기초는 강관파일로 시공되어있다. 외관조사 결과, 전반적으로 양호한 상태였으나, 건조수축에 의한 균열이 국부적으로 조사되었으며, 내구성 확보 차원에서 보수를 실시하는 것이 바람직하다.

| 현 황 | 구체부 수직균열(폭 0.1mm) | 현 황 | 구체부 수직균열(폭 0.1mm) |

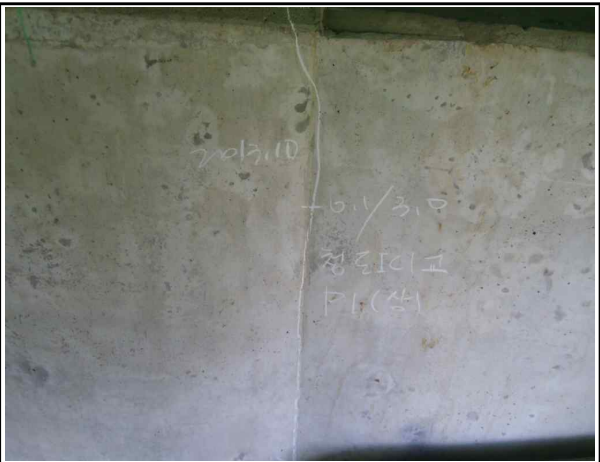
| 위 치 | 상·하행선 P1 | 위 치 | 상행선 P1 |

교각의 형식은 II형이며, 기초는 두께 2.5m의 매스콘크리트 기초로 시공되어 있다. 외관조사 결과, 기둥부 및 코핑부에서 폭 0.2mm 이하의 수직균열, 표면균열 등의 손상이 조사되었다. 조사된 균열의 주변에서는 특이손상이 조사되지 않았으며, 교량받침 주변에서 파손 및 변형 등의 손상이 없는 점을 감안할 때, 콘크리트 재료적 특성인 건조수축 및 수화열 등에 의해 발생된 것으로 판단되며, 내구성 확보 차원에서 균열부위에 적합한 보수를 실시하는 것이 바람직하다.

| 현 황 | 전경 | 현 황 | 코핑부 수직균열(CW=0.1mm) |

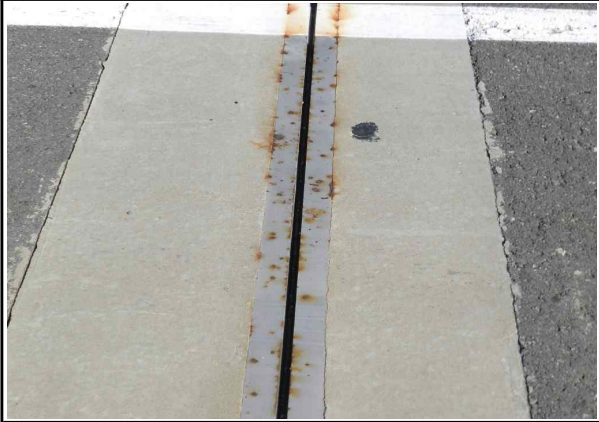
| 위 치 | 하행선 Exp.J2(A2) | 위 치 | 상행선 Exp.J1(A1) |

| 현 황 | 본체 점부식 | 현 황 | 후타재 파손 |

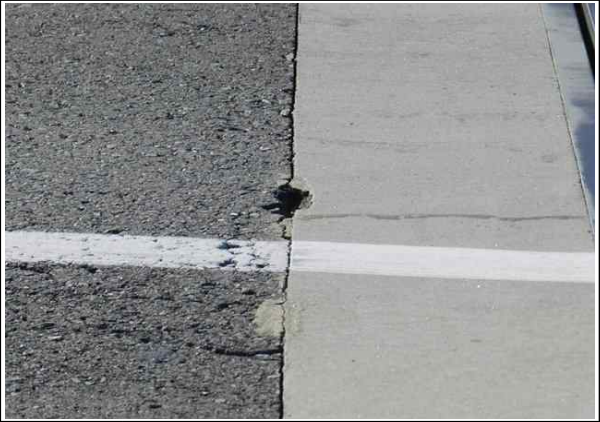
후타재의 경우 기 발생된 접속부 이격 및 경미한 후타재 파손이 조사되었으며, 전회점검과 비교시 손상의 진전은 없으나, 신축이음은 차량 통과 시 충격을 직접 받는 부재로서 공용 중 손상의 진전이 우려되므로 적합한 보수 및 지속적인 주의관찰이 필요하다.

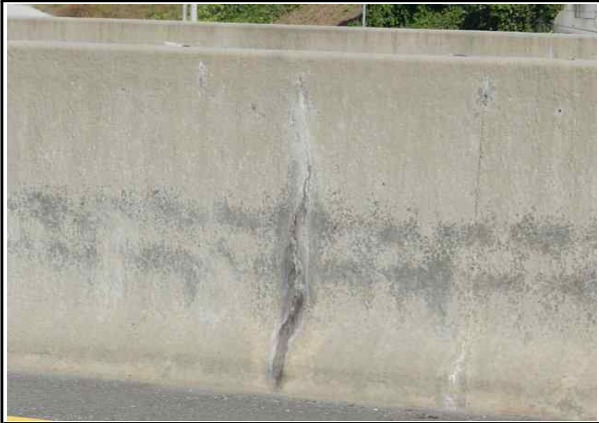
| 위 치 | 하행선 S2 | 위 치 | 상행선 S1 |

철근콘크리트 방호벽의 경우 기 발생되었던 폭 0.1~0.2mm 균열, 균열부 백태 등의 손상이 조사되었으며, 전회 점검과 비교시 손상의 진전은 없으나, 시설물의 내구성 및 미관 확보 측면에서 보수를 실시하는 것이 바람직하다.

| 현 황 | 중분대 균열부백태 | 현 황 | 중분대 균열부백태 |

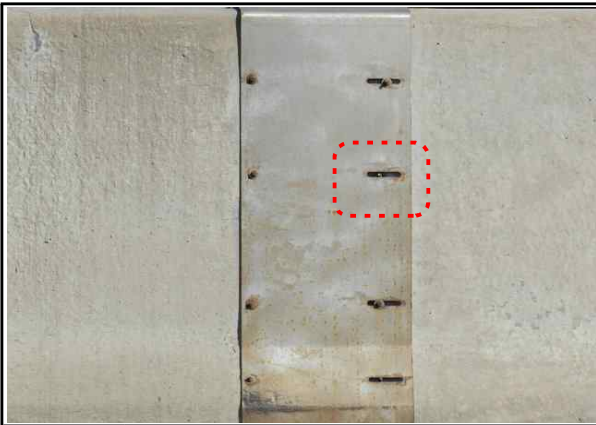
| 위 치 | 하행선 Exp.J1(A1) | 위 치 | 하행선 S1 |

교대 법면의 경우 시·종점이 모두 보호블럭으로 시공되었으며, 손상이 없는 양호한 상태로 조사되었다. 신축장치에 설치된 차수관은 앵커볼트 탈락이 조사되었으며, 방호벽에 설치된 텔리네이터는 교체보수가 실시되었다.

| 현 황 | 차수관 볼트 탈락 | 현 황 | 텔리네이터 파손 보수 전경 |
