## 8. 보강토옹벽(5공구)

## 보강토옹벽(5공구) 현황표

작성일 : 2013년 11월 20일

# 목 차(보강토옹벽-5공구)

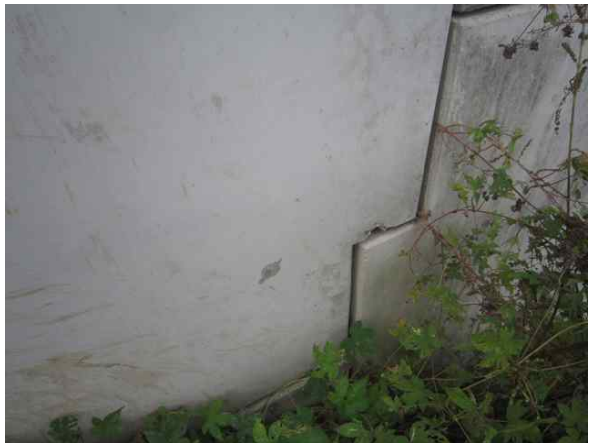
| 위 치 | SPAN 1 | 위 치 | SPAN 2 |
| 현 황 | 판넬 파손 | 현 황 | 누수흔적 |

| 구 분 | 손상 현황 | 발생개소 | 수 량 | 비 고 |
|---|---|---|---|---|
| SPAN 1 | 판넬 파손 | 1 | A=0.01m <sup>2</sup> | |

| 구 분 | 손 상 현 황 | 단 위 | 합 계 | 보수공법 | 우선순위 |
|---|---|---|---|---|---|
| | 판넬 파손 | M <sup>2</sup><br>(개소) | 0.05<br>(5) | 단면보수공법 | ③ |

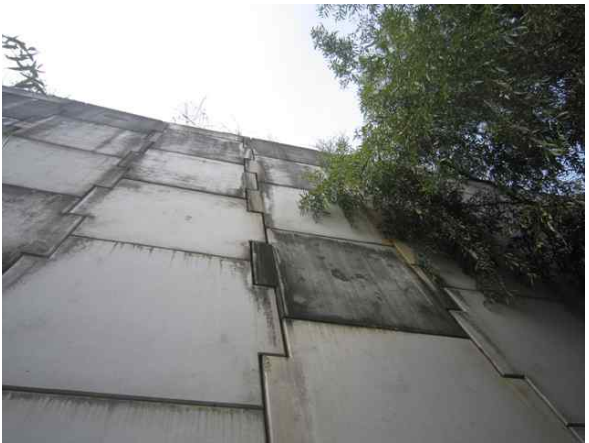
외관조사 결과, 현재 침하, 전도 및 활동 등 옹벽의 안전성에 영향을 미치는 손상은 없는 전반적으로 양호한 상태이나, 일부 판넬 파손 및 균열, 누수흔적, 비진행성 배부름이 조사되었다. 옹벽 상단부 전구간 및 SPAN 3의 누수흔적은 옹벽 상부배수로의 이음부 불량으로 인해 발생한 것으로 보이며, 장기적으로 발생될 경우 옹벽배면의 보강토가 유실될 수 있으므로, 정비가 필요한 것으로 판단된다. 또한, 비진행성 배부름에 대해서는 장기적으로 미소한 변위가 누적되면 위험수준에 도달할 수 있으므로, 전회의 점검과 비교 분석하여 확인해야할 필요가 있다.

| 구 분 | 손상 현황 | 발생개소 | 수 량 | 비 고 |
|---|---|---|---|---|
| | 누수 흔적 | 1 | A=1.5m <sup>2</sup> | |

| 구 분 | 손 상 현 황 | 단 위 | 합 계 | 보수공법 | 우선순위 |
|---|---|---|---|---|---|
| | 누수흔적 및 백태 | M <sup>2</sup><br>(개소) | 232.1<br>(4) | 주의관찰 | ③ |

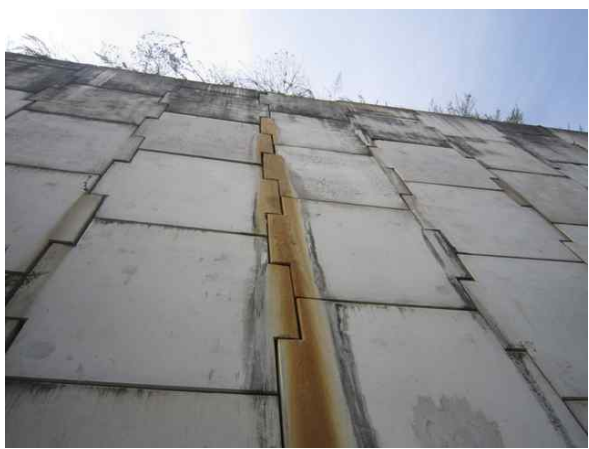
| 위 치 | SPAN 3 | 위 치 | SPAN 5 |
| 현 황 | 누수흔적 | 현 황 | 배부름 |

| 구 분 | 손상 현황 | 발생개소 | 수 량 | 비 고 |
|---|---|---|---|---|
| SPAN 3 | 누수 흔적 | 1 | A=5.0m <sup>2</sup> | |

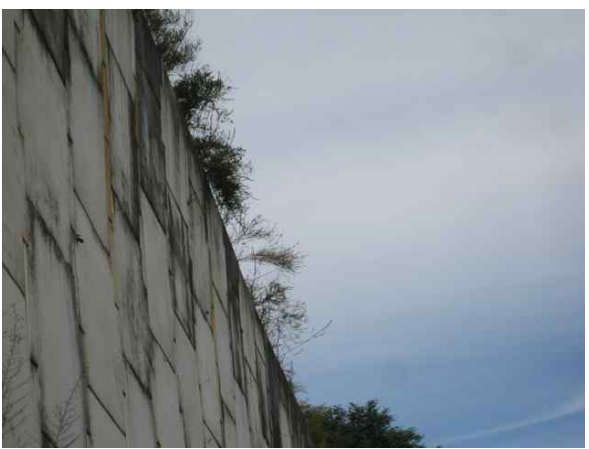
| 구 분 | 손상 현황 | 발생개소 | 수 량 | 비 고 |
|---|---|---|---|---|
| SPAN 5 | 판넬 전면 배부름 | 2 | A=12.0m <sup>2</sup> | |

| 구 분 | 손 상 현 황 | 단 위 | 합 계 | 보수공법 | 우선순위 |
|---|---|---|---|---|---|
| | 전면부 배부름 | M<br>(개소) | 74.0<br>(7) | 주의관찰 | ③ |

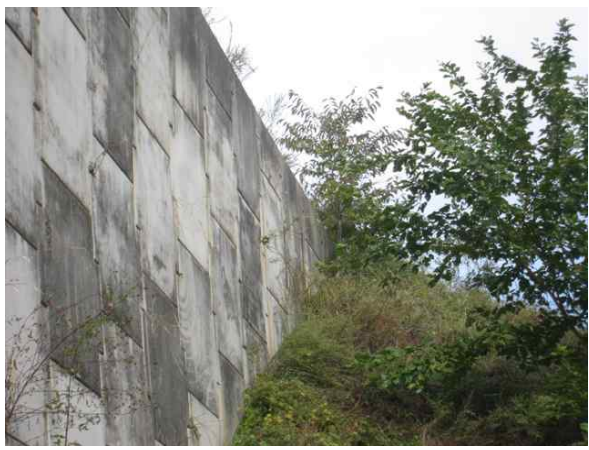
| 위 치 | SPAN 8 | 위 치 | SPAN 8 |
| 현 황 | 누수흔적 | 현 황 | 백태 |

| 구 분 | 손상 현황 | 발생개소 | 수 량 | 비 고 |
|---|---|---|---|---|
| | 누수흔적 및 백태 | 1 | A=0.6m <sup>2</sup> | |
