## 1. 교 정 대 교

## 고정대교 현황표

작성일 : 2013년 11월 20일

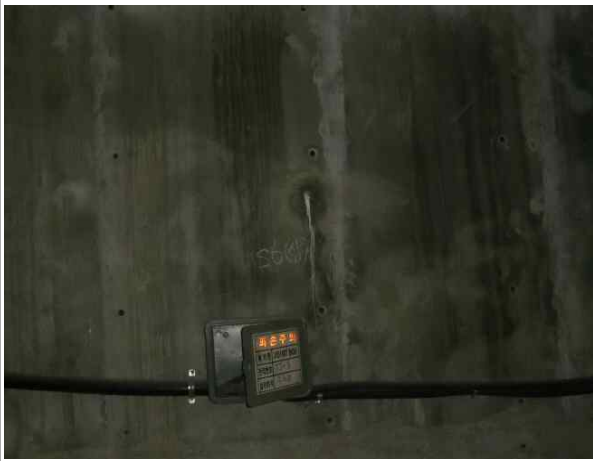
| 위 치 | 상행선 S6 주형내부 좌측면 | 위 치 | 상행선 S9 주형내부 격벽1 |
| 현 황 | 백태 | 현 황 | 균열 (폭0.2mm) |

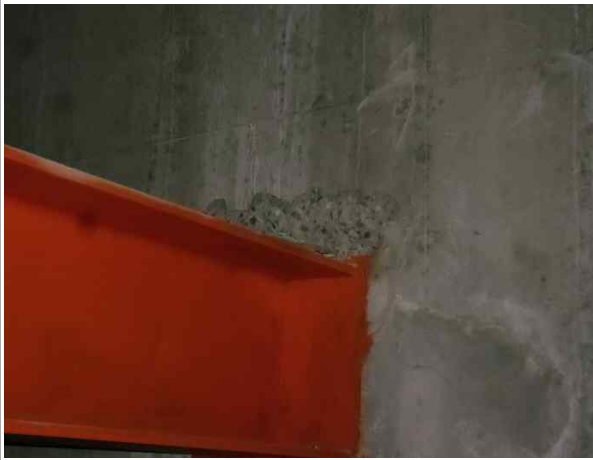
| 위 치 | 상행선 S9 주형내부 우측면 | 위 치 | 상행선 S10 주형내부 상면 |
| 현 황 | 강선지지부 주변 파손 | 현 황 | 종방향 균열 (폭0.2mm) |

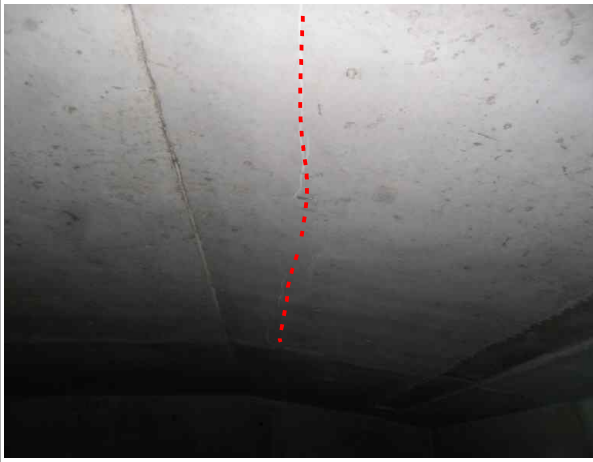
| 위 치 | 상행선 S12 주형내부 상면 | 위 치 | 하행선 S4 주형내부 상면 |
| 현 황 | 종방향 균열 (폭0.2mm) | 현 황 | 종방향 균열 (폭0.2mm) |

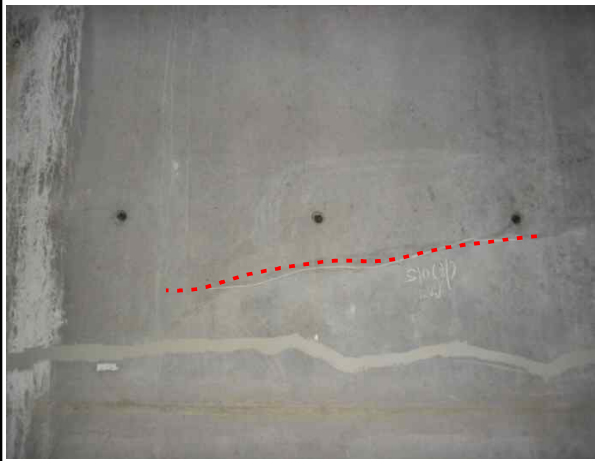
| 위 치 | 하행선 S10 주형내부 좌측면 | 위 치 | 하행선 S11 주형내부 좌측면 |
| 현 황 | 수평 균열 (폭0.2mm) | 현 황 | 수평 균열 (폭0.1mm) |

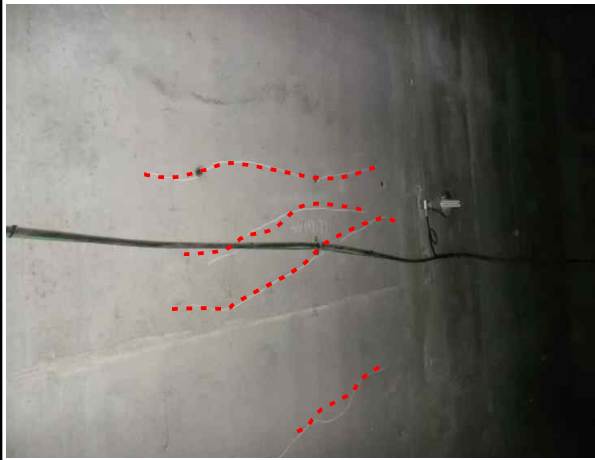
| 위 치 | 하행선 S11 주형내부 우측면 | 위 치 | 하행선 S12 주형내부 격벽1 |
| 현 황 | 수평 균열 (폭0.1mm) | 현 황 | 균열 (폭0.1mm) |

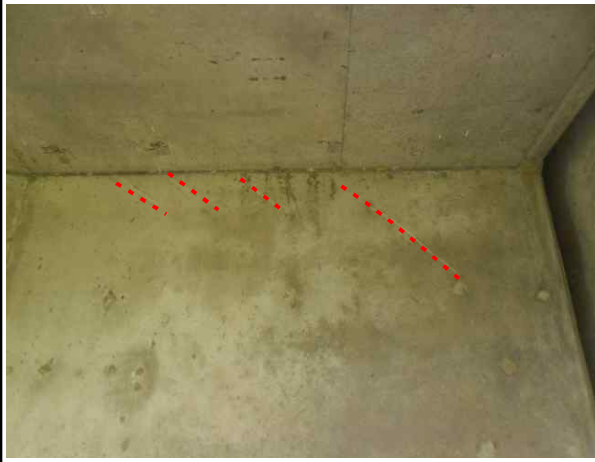
| 위 치 | 상행선 S1 A1측 주형외부 좌측면 | 위 치 | 상행선 S3 주형외부 하부 슬래브 |
| 현 황 | 사방향 균열 (폭0.1mm) | 현 황 | 재료분리 |

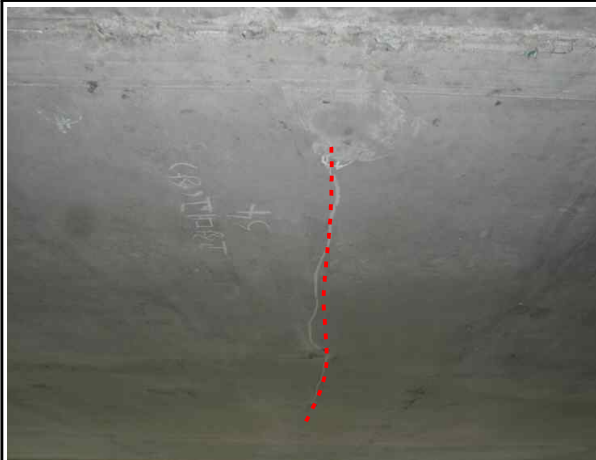
| 위 치 | 상행선 S4 주형외부 하부슬래브 | 위 치 | 상행선 S5 주형외부 하부 슬래브 |
| 현 황 | 종방향 균열 (폭0.1mm) | 현 황 | 종방향 균열 (폭0.2mm) |

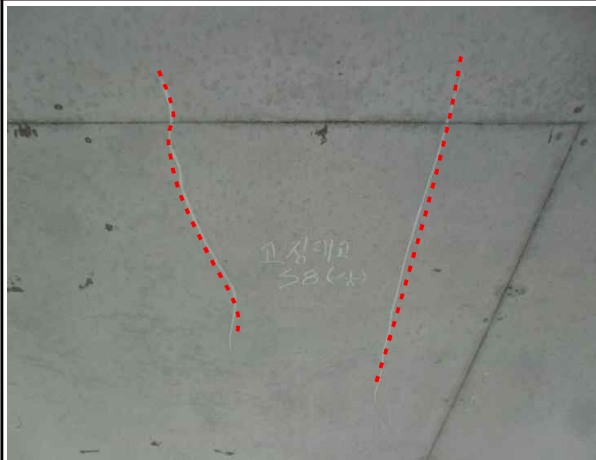
| 위 치 | 상행선 S8 주형외부 하부 슬래브 | 위 치 | 상행선 S10 주형외부 우측면 |
| 현 황 | 종방향 균열 (폭0.1mm) | 현 황 | 수평 균열 (폭0.2mm) |

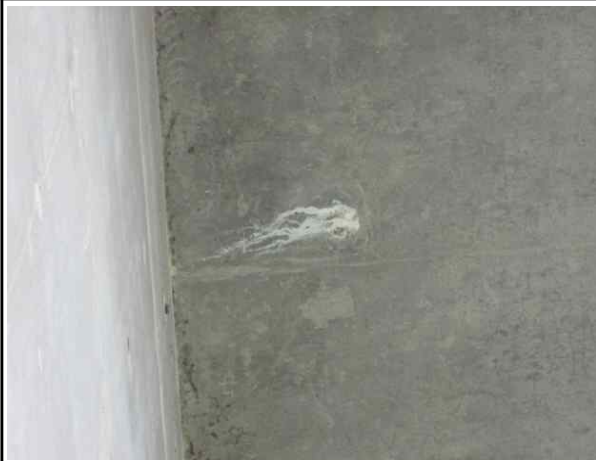
| 위 치 | 상행선 S11 주형외부 우측 상부슬래브 | 위 치 | 상행선 S13 A2측 주형외부 좌측면 |
| 현 황 | 백태 | 현 황 | 균열 (폭0.1mm) |

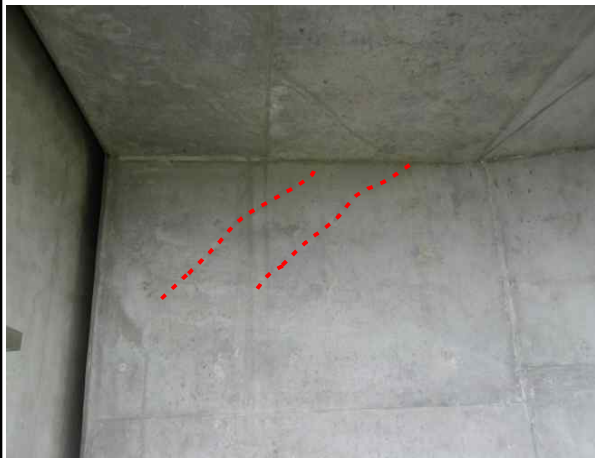
| 위 치 | 하행선 S1 A1측 주형외부 우측면 | 위 치 | 하행선 S1 A1측 좌측 상부슬래브 |
| 현 황 | 사방향 균열 (폭0.2mm) | 현 황 | 균열 (폭0.3mm) |

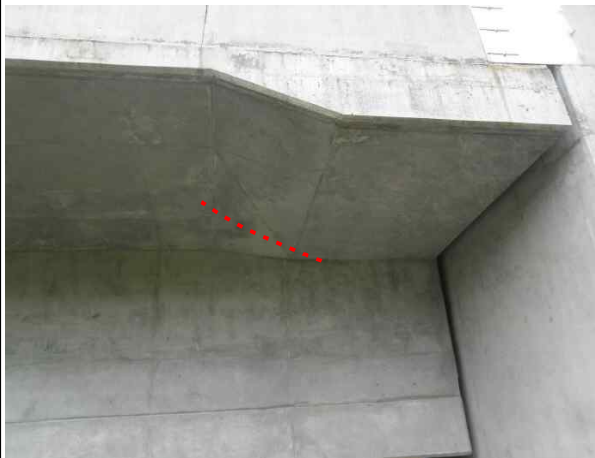
주형 외부의 경우 하행선 A1측 지점부 상부슬래브 균열(폭0.3mm)과 하부슬래브 종방향 균열(폭0.2mm이하), 복부판 수평·수직 및 사방향 균열(폭0.1~0.3mm)이 발생하였으며, 그 외 하부슬래브 배수구 주변 국부파손, 재료분리, 시공이음부 및 상부슬래브 백태 등이 발생한 것으로 확인되었다.

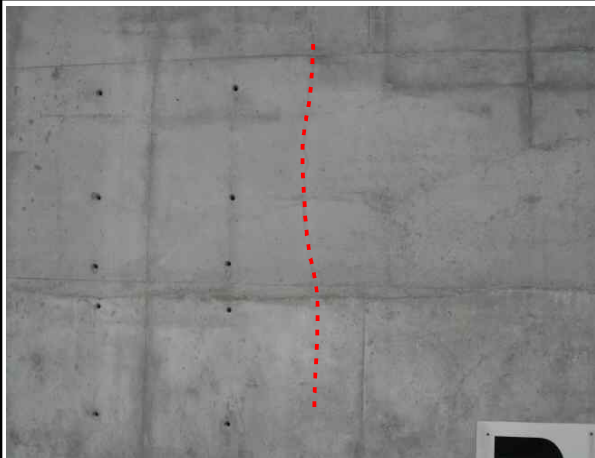
| 위 치 | 하행선 S9 주형외부 좌측면 | 위 치 | 하행선 S10 주형외부 좌측면 |
| 현 황 | 수직 균열 (폭0.2mm) | 현 황 | 수평 균열 (폭0.2mm) |

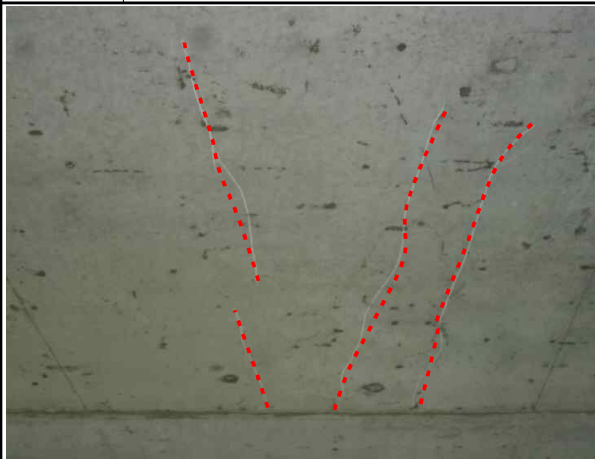
| 위 치 | 하행선 S10 주형외부 하부 슬래브 | 위 치 | 하행선 S13 A2측 주형외부 우측면 |
| 현 황 | 종방향 균열 (폭0.1mm) | 현 황 | 균열 (폭0.1mm) |

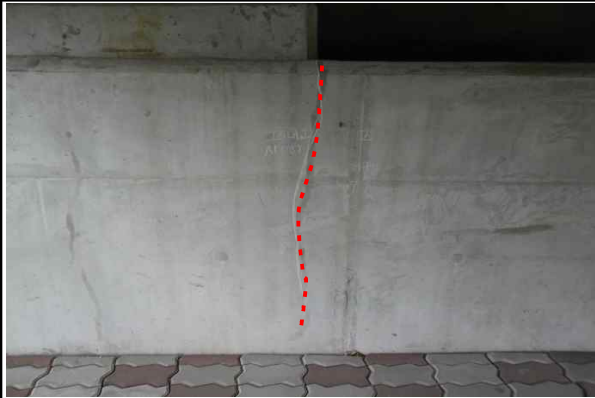
| 위 치 | 상행선 A1 벽체 | 위 치 | 상행선 A1 홍벽 |
| 현 황 | 보수부 재균열 (폭0.1mm) | 현 황 | 수직균열 (폭0.1mm) |

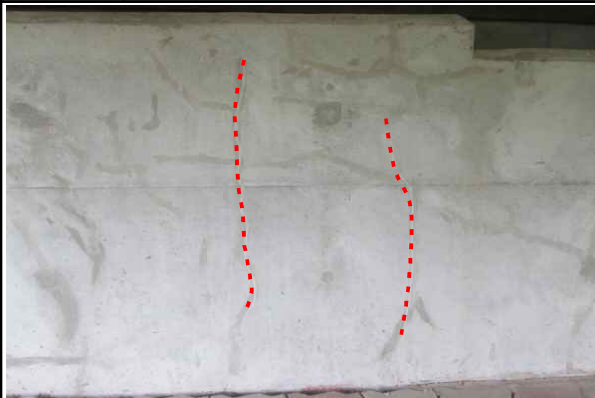
| 위 치 | 하행선 A1 벽체 | 위 치 | 하행선 A2 벽체 |
| 현 황 | 보수부 재균열 (폭0.1mm) | 현 황 | 균열 (폭0.1mm) |

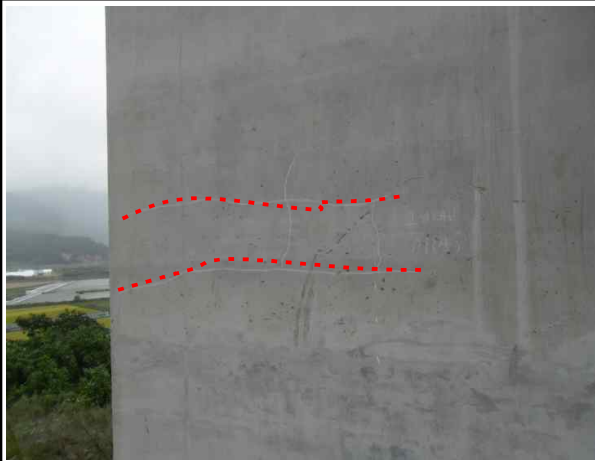
| 위 치 | 상행선 P2 기둥 좌측면 | 위 치 | 상행선 P3 코핑 상면 |
| 현 황 | 균열 (폭0.1mm) | 현 황 | 균열 (폭0.2mm) |

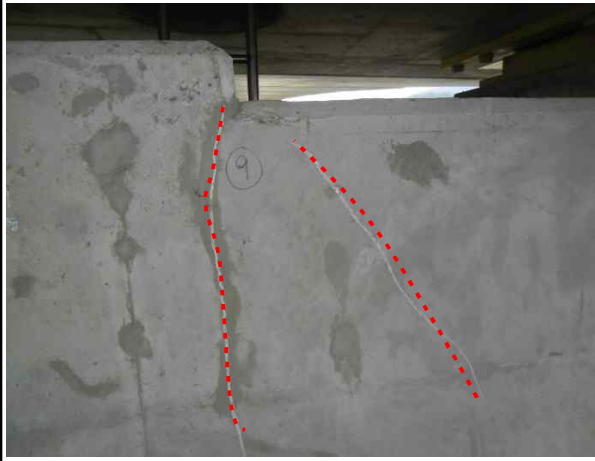
| 위 치 | 상행선 P4 코핑 정면 | 위 치 | 상행선 P9 코핑부 점검BOX 내측면 |
| 현 황 | 균열 및 보수부 재균열 (폭0.1mm) | 현 황 | 균열 (폭0.2mm) |

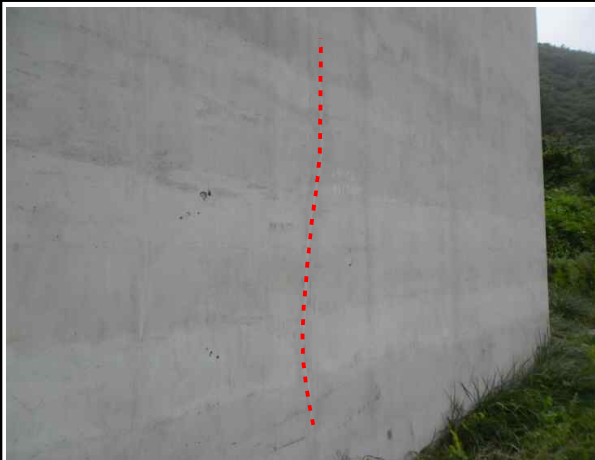
| 위 치 | 하행선 P1 정면 | 위 치 | 하행선 P3 코핑 배면 |
| 현 황 | 보수부 재균열 (폭0.1mm) | 현 황 | 균열 (폭0.2mm) |

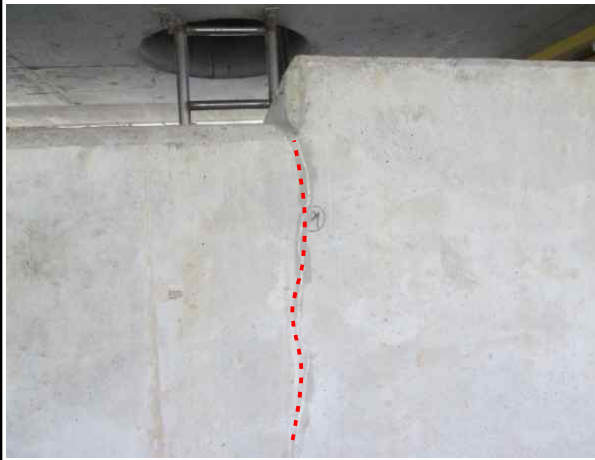
| 위 치 | 하행선 P5 코핑 정면 | 위 치 | 하행선 P7 배면 |
| 현 황 | 보수부 재균열 (폭0.1mm) | 현 황 | 백태 |

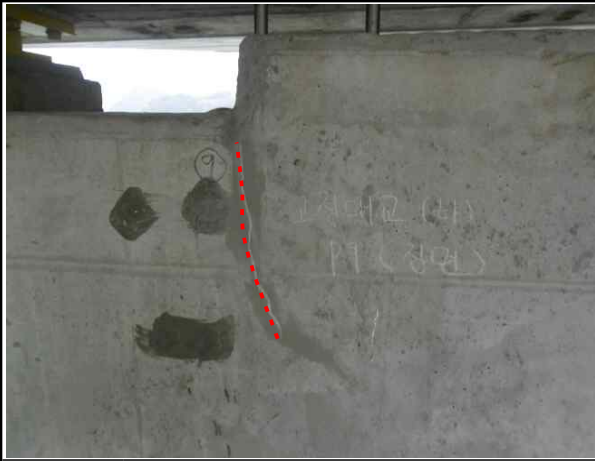
| 위 치 | 하행선 P9 코핑 정면 | 위 치 | 하행선 P12 정면 |
| 현 황 | 보수부 재균열 (폭0.1mm) | 현 황 | 균열 (폭0.1mm) |

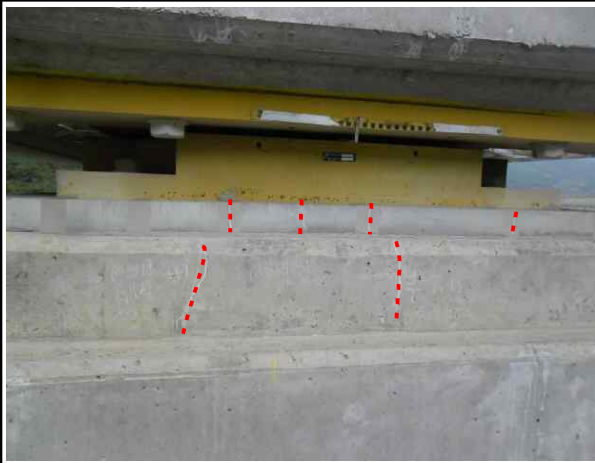
| 위 치 | 상행선 P11 SH1 | 위 치 | 상행선 P12 SH1 |
| 현 황 | 받침콘크리트 및 무수축물탈 균열 | 현 황 | 무수축물탈 균열 (폭0.1mm) |

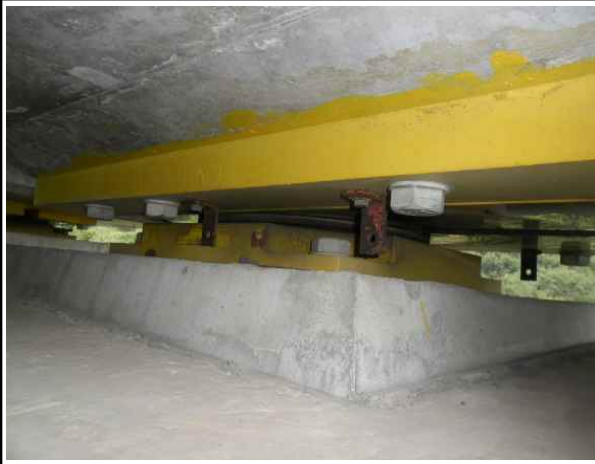
가설철물이 미제거된 받침의 경우 온도에 의한 상부구조 거동시 본체의 도장손상 및 받침의 기능을 저해하는 요인으로 작용될 수 있으므로 가설철물의 제거가 필요한 상태이며, 또한 그 외 손상에 대해서도 내구성 확보를 위한 보수가 필요하다.

| 위 치 | 하행선 P2 SH3 | 위 치 | 하행선 P4 SH1 |
| 현 황 | 가설철물 미제거 | 현 황 | 무수축물탈 균열 (폭0.1mm) |

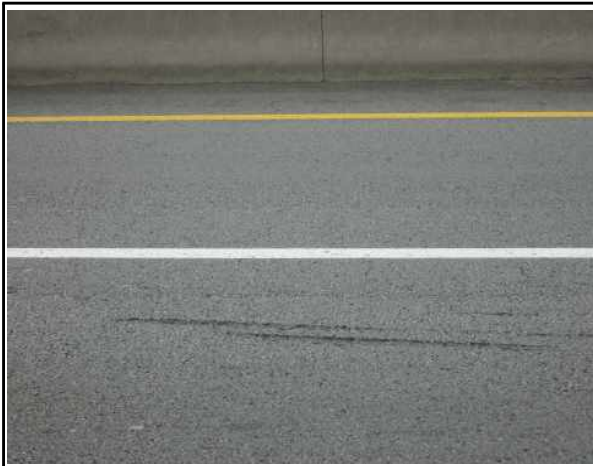
| 위 치 | 상행선 S6 교면포장 | 위 치 | 상행선 S10 교면포장 |
| 현 황 | 패 임 | 현 황 | 라벨링 |

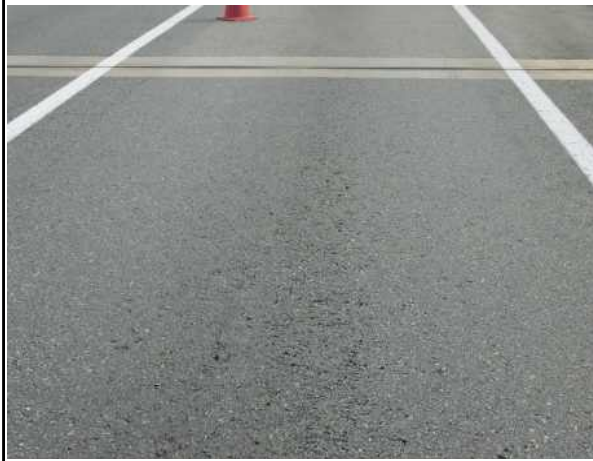
| 위 치 | 하행선 S1 교면포장 | 위 치 | 하행선 S1 A1측 접속도로 |
| 현 황 | 라벨링 | 현 황 | 아스콘 균열 |

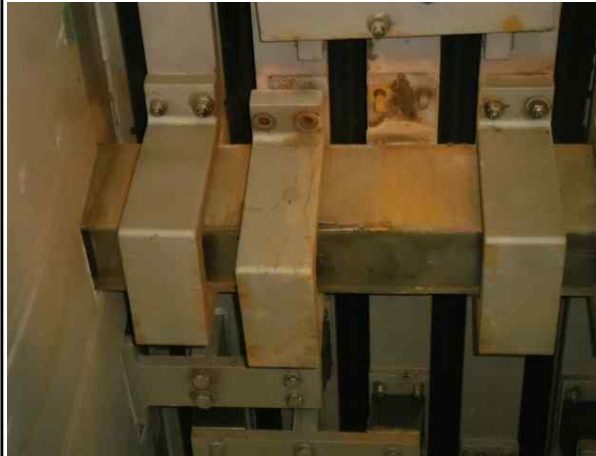
| 위 치 | 상행선 P2 신축이음 | 위 치 | 상행선 A2 신축이음 |
| 현 황 | 지지대 탈락 및 진동 발생 | 현 황 | 본체 녹발생 및 이물질 퇴적 |

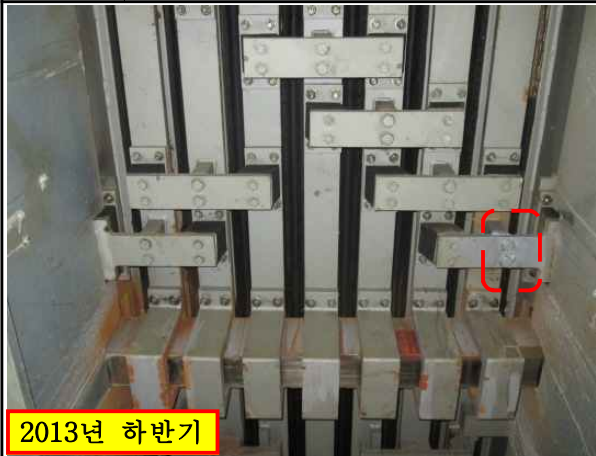
| 위 치 | 상행선 A2 신축이음 | | |
| 현 황 | 간격조절재 볼트 탈락 보수 전·후 현황 | | |

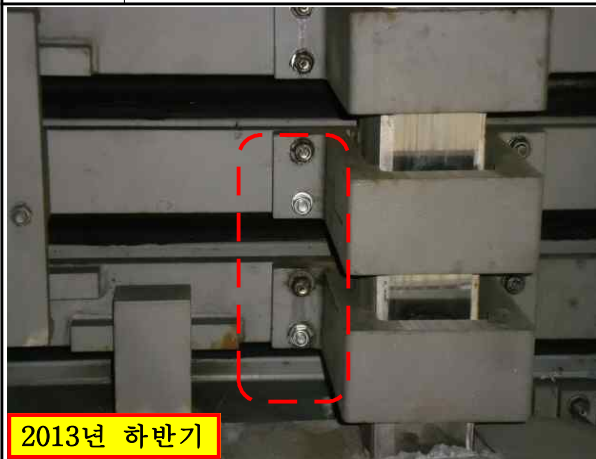
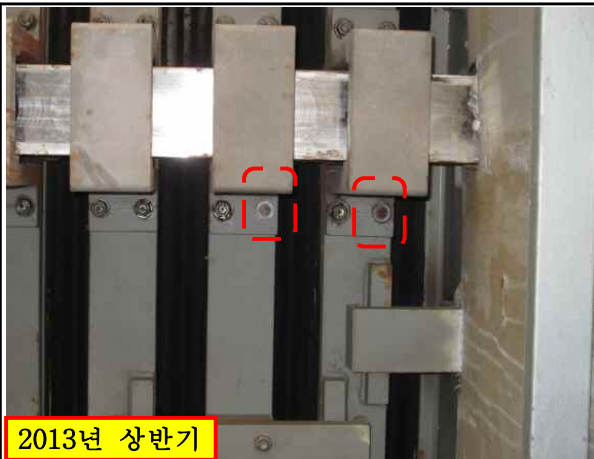
| 위 치 | 하행선 A2 신축이음 | | |
| 현 황 | 지지대 볼트탈락 보수 전·후 현황 | | |

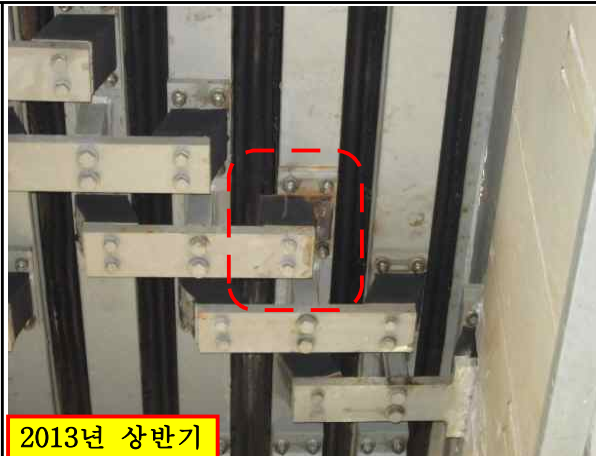
| 위 치 | 하행선 A2 신축이음 | | |
| 현 황 | 간격조절재 Bearing 탈락 보수 전·후 현황 | | |

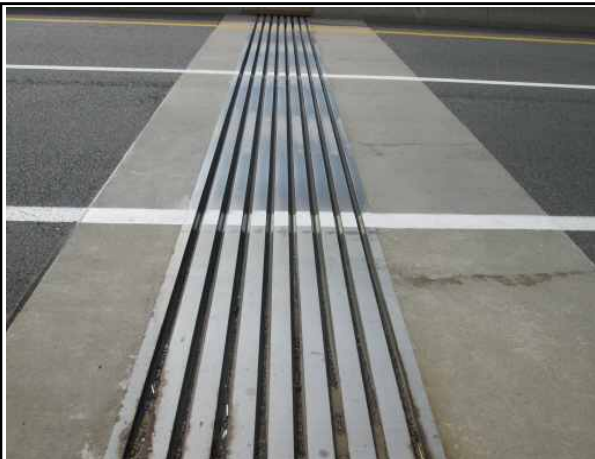
| 위 치 | 상행선 P2 신축이음 | 위 치 | 하행선 A2 신축이음 |
| 현 황 | 후타재 균열 | 현 황 | 후타재 접속부 이격 |

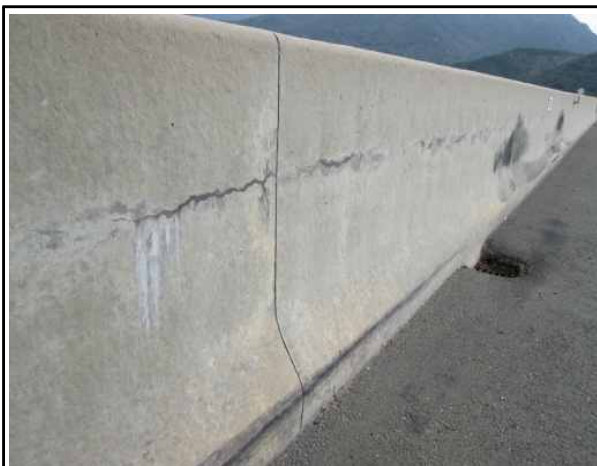
| 위 치 | 상행선 S11 방호벽 | 위 치 | 하행선 A2측 접속도로 방호벽 |
| 현 황 | 균열(폭0.2mm) 및 백태 | 현 황 | 단차(4.0cm) 및 실란트 파손 보수 |

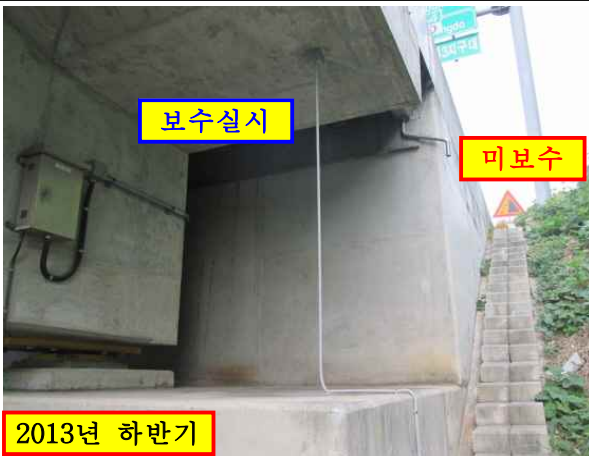
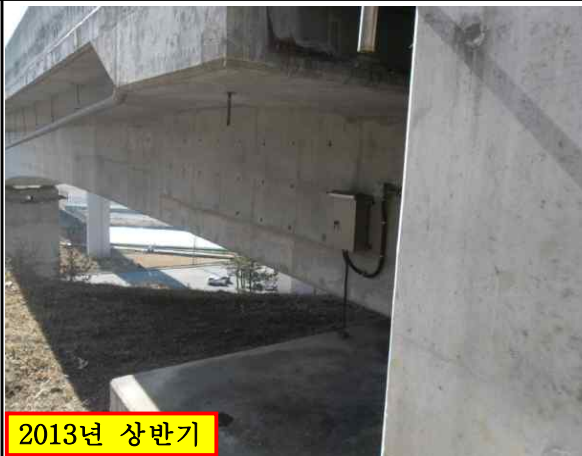
| 위 치 | 상행선 S13 (A2측) 유도배수관 | | |
| 현 황 | 배수관 길이부족 보수 및 미보수 전·후 현황 | | |
