## 2. 청도천 1교

## 청도천1교 현황표

작성일 : 2013년 11월 20일

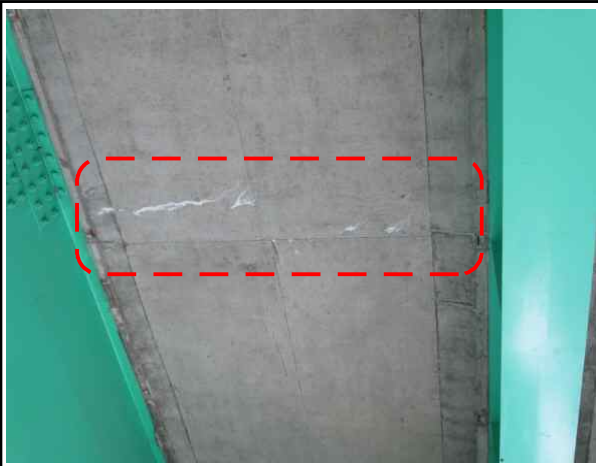
바닥판 하면에 대한 외관조사 결과 기존 손상인 폭 0.2mm 이하의 균열, 표면균열, 백태가 조사되었으며, 일부 구간 추가적인 균열 발생이 확인되었다. 기 발생한 균열은 건조수축에 의해 발생한 것으로 보이며, 구조물의 내구성 확보차원에서 보수가 필요하다. 또한 균열부 백태의 경우 보수후에도 지속적인 점검등을 통해 손상의 재발생 여부에 대한 관찰이 필요할 것으로 판단된다.

| 위 치 | 상행선 S3 바닥판 하면 | 위 치 | 하행선 S1 바닥판 하면 |
| 현 황 | 균열부 백태 | 현 황 | 균열 (폭0.1mm) |

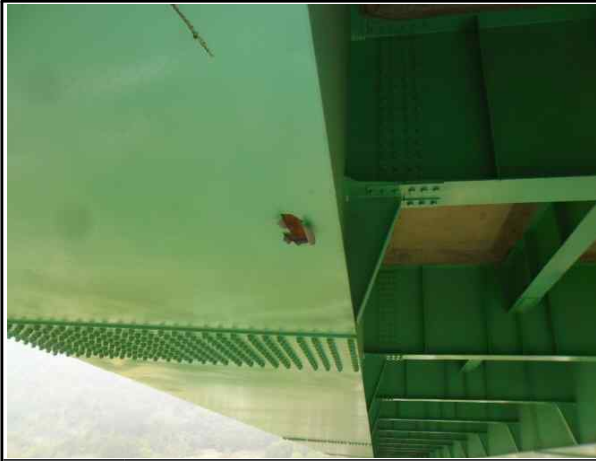
주형 내·외부 및 2차 부재에 대한 조사 결과, 주형 외부 및 2차부재의 경우 도장손상에 의한 녹발생이 추가 발생하였으며, 주형 내부의 경우 전회점검 이후 이무질 퇴적에 대해 전반적인 보수가 실시된 상태이나, 미보수된 도장손상, 누수 및 우수유입에 따른 체수흔적 등이 추가적으로 조사되었다.

| 위 치 | 하행선 S6 G1 주형외부 | 위 치 | 하행선 S5 G1 주형외부 |
| 현 황 | 도장손상 | 현 황 | 도장손상 |

내부 누수흔적의 경우 대부분 현장이음부를 통한 우수유입에 의한 것으로서, 공용기간 증가에 따라 지속적인 우수유입 예상되며, 이에 따른 2차 손상인 표면 도장오염 및 녹발생이 예상된다. 따라서 이음부에 대한 실링재 도포 등 적절한 조치와, 도장손상에 대한 보수가 필요하며, 보수후에도 정기점검을 통한 주의관찰 및 유지관리가 필요하다고 판단된다.

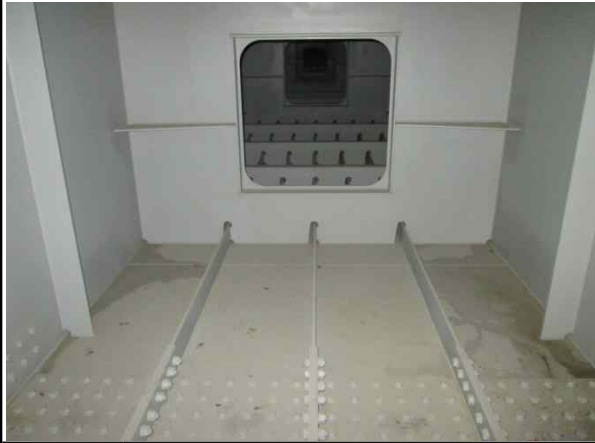
| 위 치 | 상행선 S12 G1 주형내부 | 위 치 | 상행선 S12 G2 주형내부 |
| 현 황 | 누수 및 우수유입 | 현 황 | 누수 및 우수유입 |

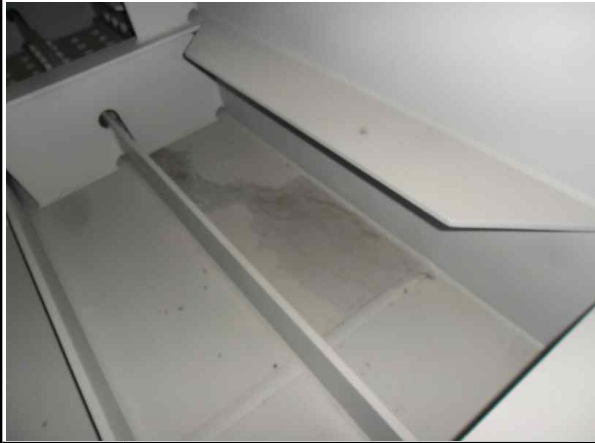
| 위 치 | 하행선 S5 G2 주형내부 | 위 치 | 하행선 S5 G2 주형내부 |
| 현 황 | 누수 및 우수유입 | 현 황 | 이물질 퇴적 보수 현황 |

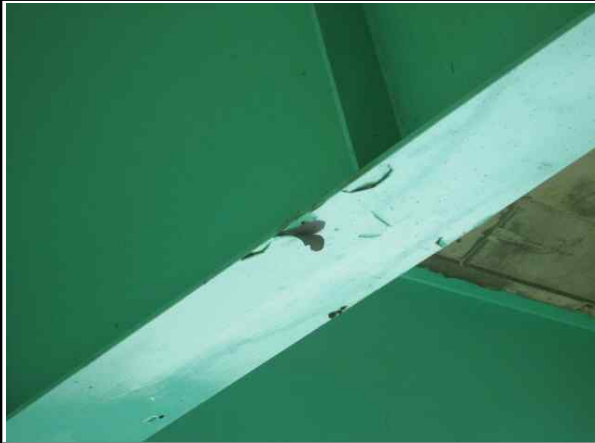
| 위 치 | 상행선 S4 가로보 | 위 치 | 상행선 S11 가로보 |
| 현 황 | 도장손상 | 현 황 | 도장손상 |

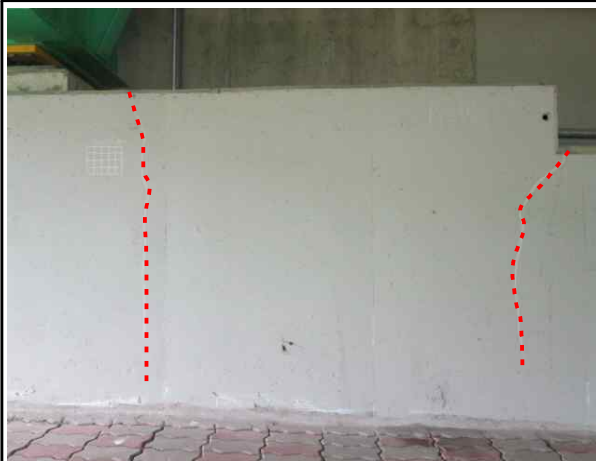
교대는 역T형식 구조로서 전회점검 이후 보수는 실시되지 않은 상태이며, 기 발생된 손상인 균열, 보수부 재균열 및 백태 외에, 벽체 및 홍벽 폭 0.2mm 이하의 수직균열이 추가 발생한 것으로 조사되었다. 따라서 조사된 손상에 대해서는 내구성 확보 차원의 보수가 필요하다.

| 위 치 | 상행선 A2 벽체 | 위 치 | 하행선 A1 홍벽 |
| 현 황 | 수직균열 (폭0.1mm) | 현 황 | 보수부 재균열 (폭0.1mm) 및 백태 |

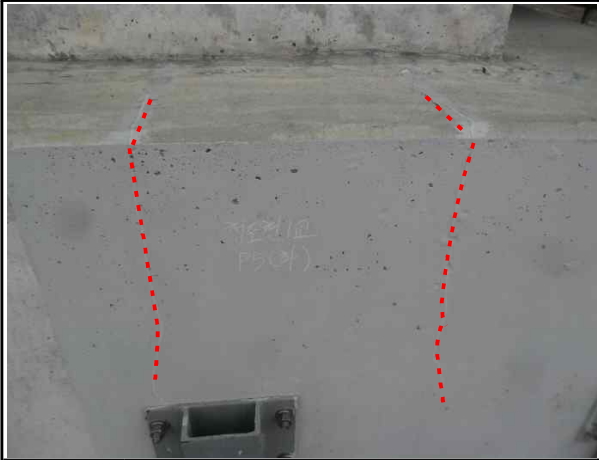
교각은 II형 형식으로 전회점검 이후 일부 손상에 대한 보수가 실시되었으나, 미보수 손상인 균열 및 누수흔적 외에, 추가적으로 폭 0.2mm이하의 균열, 표면균열, 백태, 코핑 상면 이물질 퇴적 등이 조사되었다. 조사된 균열의 경우 대부분 건조수축에 의한 균열이며, 내구성 확보 차원의 보수 및 점검을 통한 유지관리가 필요하다.

| 위 치 | 하행선 P5 코핑 (좌측면) | 위 치 | 하행선 P9 코핑 (좌측면) |
| 현 황 | 보수부 재균열 (폭0.1mm) | 현 황 | 표면균열 |

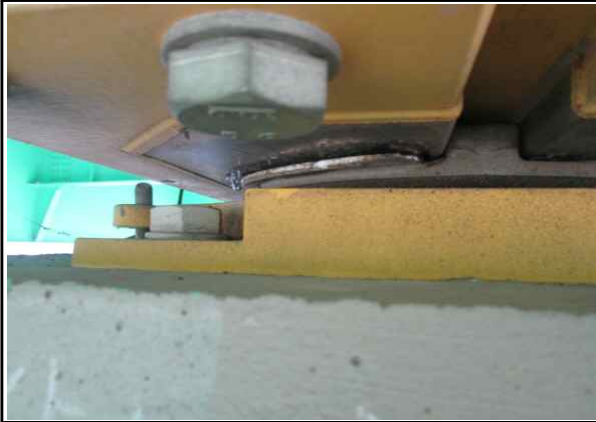
받침장치는 POT BEARING 형식으로서 전회점검 이후 보수는 미 실시된 상태이며, 기존 손상인 일부 받침콘크리트 및 무수축물탈 균열, 도장손상, 녹발생, 고무Seal재 탈락, PTFE 이탈 등이 확인된 바, 내구성 확보 차원의 적절한 보수 및 PTFE 노출에 대한 주의관찰이 필요한 것으로 판단된다.

| 위 치 | 상행선 P8 SH6 | 위 치 | 상행선 P11 SH3 |
| 현 황 | 불소수지판 (PTFE) 노출 현황 | 현 황 | 반침콘크리트 균열 (폭0.1mm) |

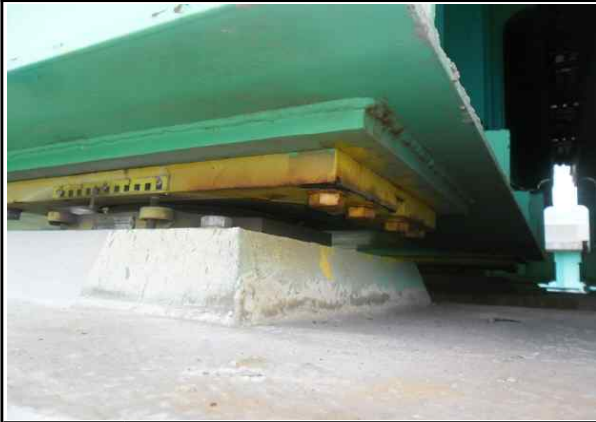
| 위 치 | 하행선 P8 SH5 | 위 치 | 하행선 P8 SH6 |
| 현 황 | Plate 도장손상 및 녹발생 | 현 황 | Plate 도장손상 및 녹발생 |

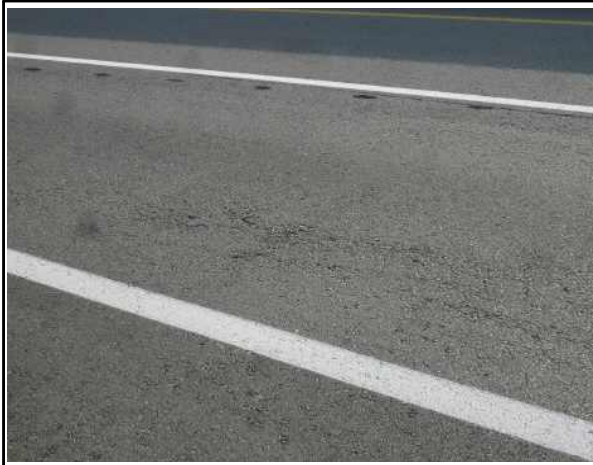
아스콘으로 시공된 교면포장은 전회점검 이후 일부 손상부에 대해 보수를 실시하였으나, 미보수된 포트홀, 패임 손상과 추가적으로 라벨링 손상이 조사되었다.

| 위 치 | 상행선 S4 교면포장 | 위 치 | 상행선 S11 교면포장 |
| 현 황 | 라벨링 및 패임 | 현 황 | 라벨링 |

현재 발생된 손상의 경우 방치할 경우 손상의 진전으로 통행차량의 주행성 저하가 우려되므로 내구성 확보를 위한 적절한 보수와 함께 정기점검을 통한 유지관리가 필요한 것으로 판단된다.

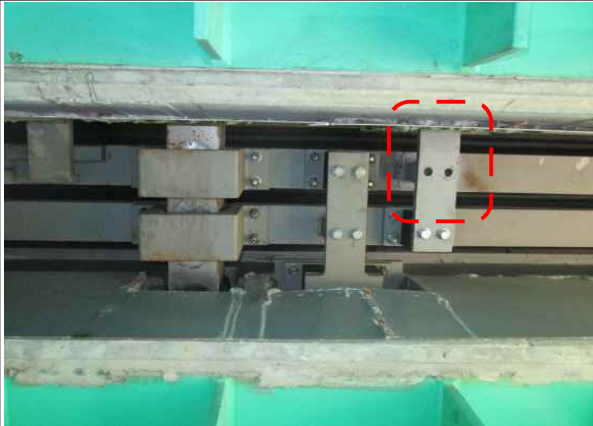
신축이음 장치는 Rail Joint Type으로서 전회점검 이후 하행선 P8지점의 신축이음 하부 볼트 탈락에 대한 보수를 실시하였으나, 보수부 주변 Support Beam Bearing 이격으로 인해 차량 통행시 본체 진동 발생(하.P8)과 상·하행선 교각지점 신축장치 간격조절재 볼트 탈락 등이 추가 발생한 것으로 조사되었으며, 기존 손상으로 본체 유동 발생(하.P4), 누수로 인한 녹발생, 유간 이물질 퇴적이 확인되었다.

| 위 치 | 상행선 P4 신축이음 | 위 치 | 상행선 P8 신축이음 |
| 현 황 | 간격조절재 고정볼트 탈락 | 현 황 | 간격조절재 고정볼트 탈락 |

따라서 신축이음장치는 공용기간 증가 및 지속적인 차량 운하중에 따른 내구성 저하로 인해 추가 손상들이 예상되므로, 내구성 및 기능성 확보를 위해 각 손상에 대한 보수와 함께 지속적인 점검을 통한 주의관찰 및 유지관리가 필요하다. 특히 신축이음 후타재와 접촉되는 포장면의 패임은, 차량 통행시 충격 증가로 인해 간격조절재에 발생한 손상을 가속화시킬 수 있으므로, 신축이음장치의 보수시 포장의 보수와 병행하여 실시하여야 할 것으로 판단된다.

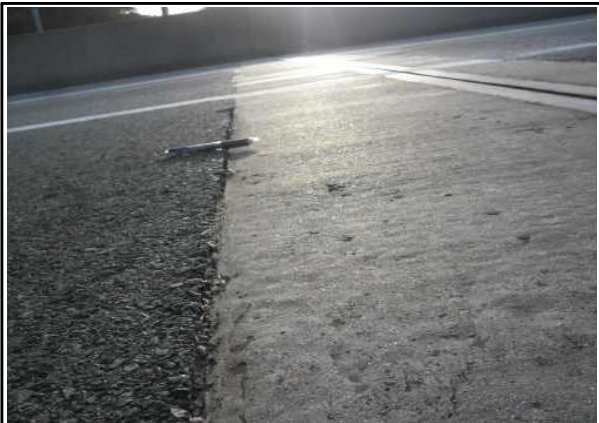
후타재는 건조수축등에 의한 후타재 균열(폭0.2mm이하), 접속부 이격 및 단차 발생이 조사된 바, 내구성 확보를 위한 보수 및 점검을 통한 유지리가 필요하다.

| 위 치 | 상행선 A1 신축이음 | 위 치 | 하행선 P4 신축이음 |
| 현 황 | 후타재 접속부 이격 및 단차 | 현 황 | 후타재 접속부 이격 및 단차 |

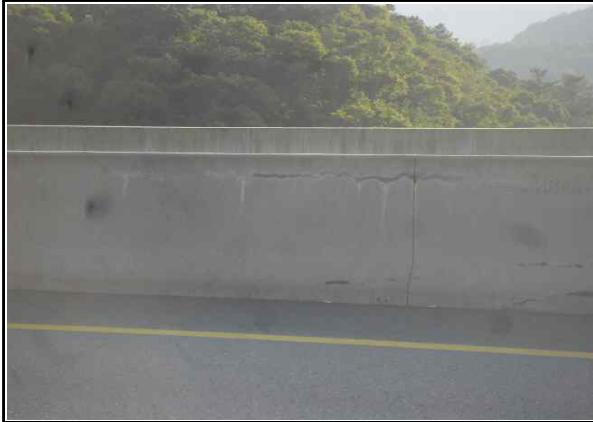
방호벽에 대한 외관조사 결과, 기 발생된 손상으로 건조수축 등에 의한 폭 0.2mm 정도의 균열과 부재의 특성상 지속적인 우수 집축에 의한 균열부 백태가 조사되었으며, 방호벽 단차, 보수부 들뜸 및 파손이 확인되었다.

| 위 치 | 상행선 S2 방호벽 | 위 치 | 상행선 S12 방호벽 |
| 현 황 | 균열 (폭0.2mm) | 현 황 | 보수부 들뜸 및 파손 |

따라서 방호벽의 내구성 확보를 위해 손상에 대한 보수와 정기적인 점검 등을 통한 유지관리가 필요하다.

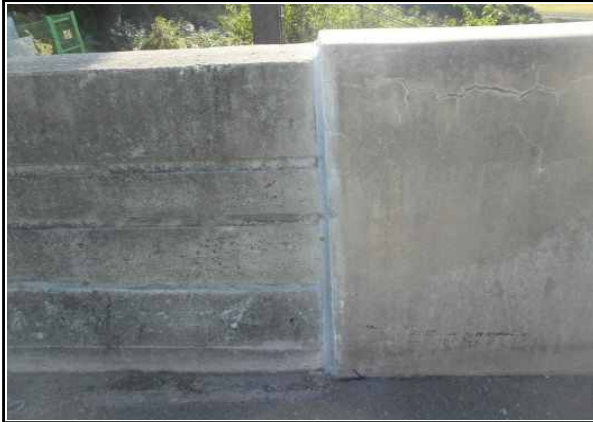
| 위 치 | 하행선 A1측 접속도로 구간 방호벽 | 위 치 | 하행선 S3 방호벽 |
| 현 황 | 단차발생 (진전 없음 약 4cm) | 현 황 | 균열부 백태 |

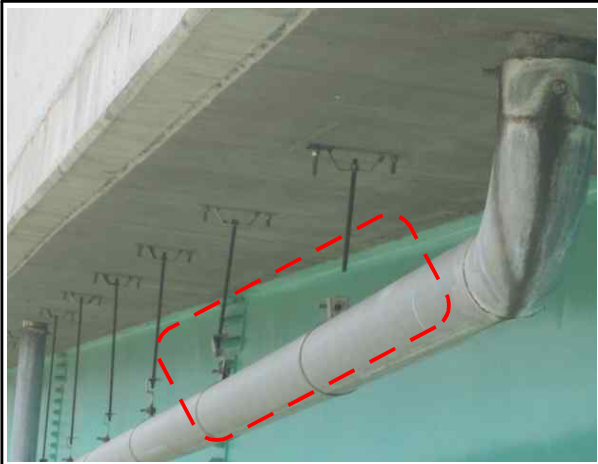
배수시설은 산악형과 육교형 혼합형태로서 점검 결과, 교면의 일부 배수구 막힘과 배수관 연결재 및 연결고리 탈락, 배수관 유출구 위치불량에 따른 하부구조 손상 등이 확인되었다. 따라서 추가 손상 방지 및 사용성 확보 차원의 적절한 보수 및 유지관리가 필요한 것으로 판단된다.

| 위 치 | 상행선 S6 배수관 | 위 치 | 상행선 S8 배수관 |
| 현 황 | 연결고리 탈락 | 현 황 | 연결재 탈락 |

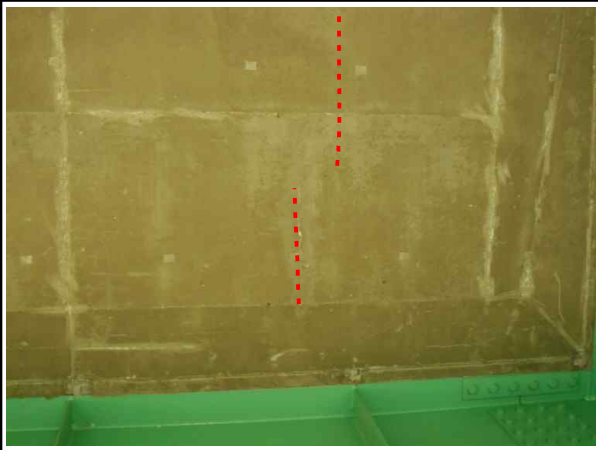
바닥판 하면에 대한 외관조사 결과, 전회점검 이후 손상에 대한 보수는 실시되지 않은 상태이며, 기존 손상인 재료분리에 의한 철근노출, 지점부와 상·하행선 접합부 백태 및 유리석회 발생과 추가적으로 내측 바닥판에서 폭 0.1~0.2mm 정도의 횡방향 균열이 조사되었다. 따라서 조사된 손상에 대해서는 내구성 확보를 위해 보수 및 정기적인 점검을 통한 유지관리가 필요하다.

| 위 치 | 상행선 S2 바닥판 하면 | 위 치 | 상행선 S2 (P1측) 바닥판 하면 |
| 현 황 | 균열 (폭0.1mm) | 현 황 | 재료분리 및 철근노출 |

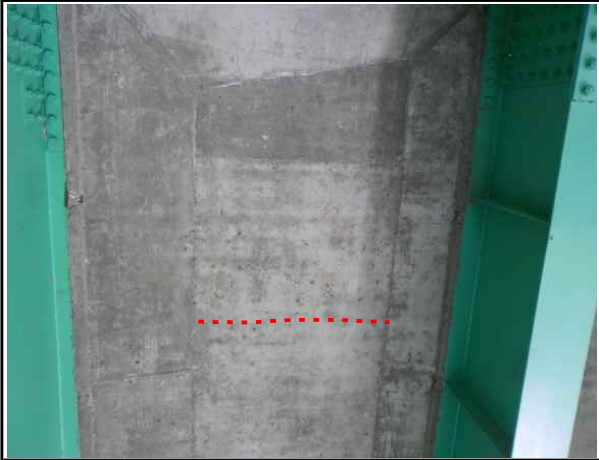
| 위 치 | 하행선 S2 바닥판 하면 | 위 치 | 하행선 S4 바닥판 하면 |
| 현 황 | 균열 (폭0.2mm) | 현 황 | 균열 (폭0.1mm) |

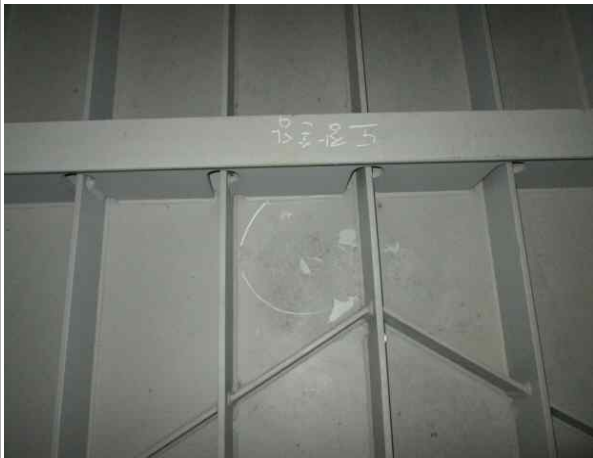
| 위 치 | 상행선 S2 G2 주형내부 | 위 치 | 상행선 S6 G2 주형내부 |
| 현 황 | 도장손상 | 현 황 | 누수 및 우수유입 |

주형내부 누수의 경우 현장이음부를 통한 우수유입에 의한 것으로서, 공용기간중 추가 발생이 예상되며, 유입된 우수가 곤충사체와 접촉하여 사체의 부식으로 인해 도장오염이나 도장손상이 예상되므로 정비가 필요한 상태이다. 따라서 우수유입 방지차원에서 이음부에 대한 실링재 도포 등 적절한 조치와 도장손상에 대한 보수가 필요하며, 보수 후에도 정기점검을 통한 주의관찰 및 유지관리가 필요하다고 판단된다.

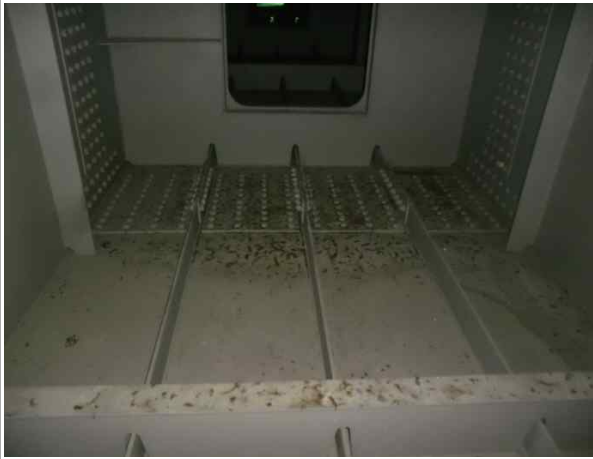
| 위 치 | 하행선 S4 G1 주형내부 | 위 치 | 하행선 S5 G1 주형내부 |
| 현 황 | 누수 및 이물질 퇴적(곤충사체) | 현 황 | 도장손상 및 이물질 퇴적(곤충사체) |

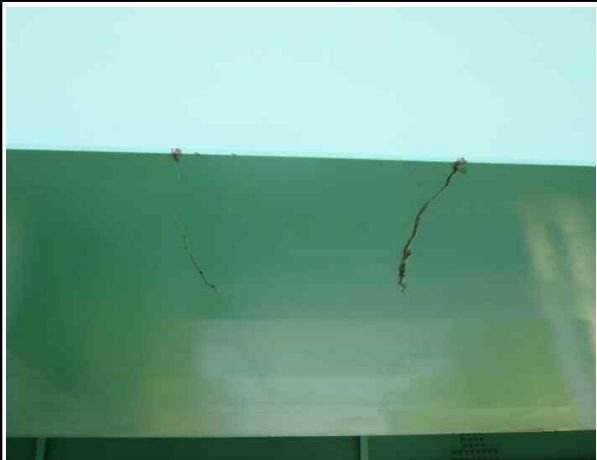
| 위 치 | 상행선 S2 G2 주형외부 | 위 치 | 하행선 S6 가로보 |
| 현 황 | 도장손상 | 현 황 | 플랜지 국부변형 |

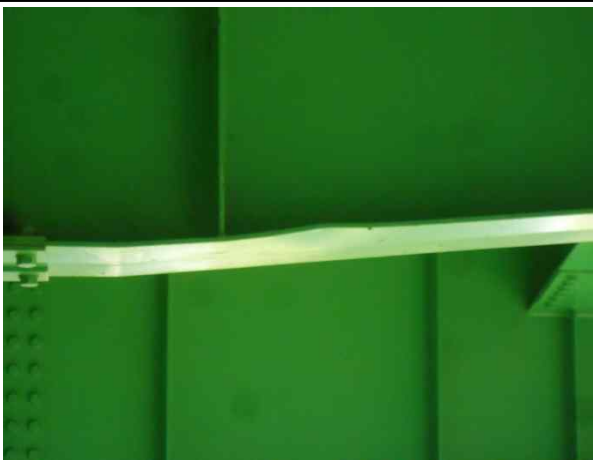
주형 및 2차부재(가로보, 세로보)에 대한 외관조사 결과, 주형외부 및 2차부재의 경우 도장손상에 의한 녹발생, 가로보 국부 변형이 조사되었으며, 주형내부의 경우 누수 및 우수유입 추가 발생, 용접불량(핀홀), 이상음 발생(하.A2G1), 이물질 퇴적(곤충사체 포함) 등이 조사되었다.

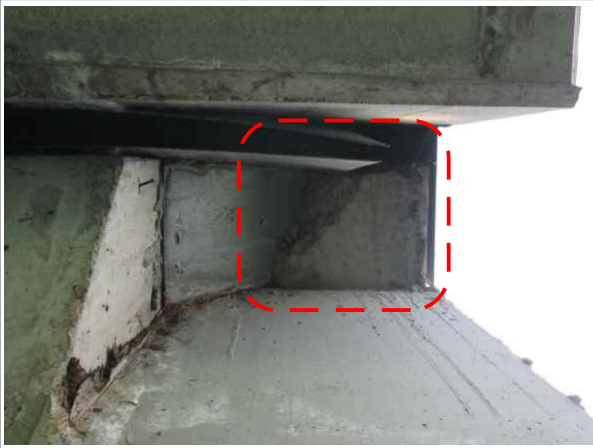
| 위 치 | 상행선 A1 홍벽 | 위 치 | 상행선 A2 벽체 |
| 현 황 | 콘크리트 파손 | 현 황 | 균열 (폭0.1mm) |

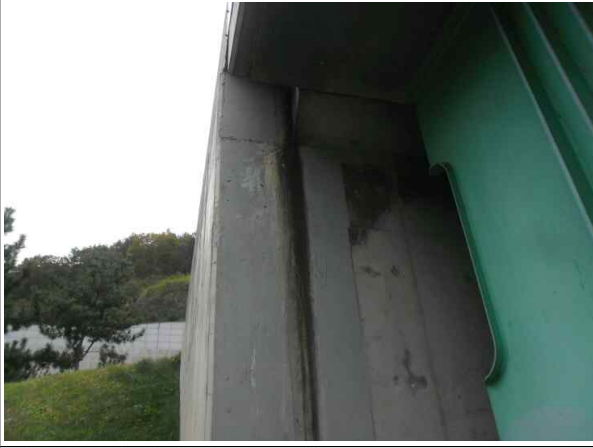
교대는 역T형식이며 폭 0.1~0.3mm 정도의 균열, 및 보수부 재균열, 국부파손, 누수 흔적, 백태 등이 조사되었다. 발생한 손상은 비구조적인 손상이며 내구성 확보차원의 보수 및 점검을 통한 유지관리가 필요하다. 특히 누수흔적의 경우 상부 신축이음 누수로 인한 것으로서 신축이음과 병행하여 보수를 실시하는 것이 바람직하다고 판단된다.

| 위 치 | 하행선 A1 홍벽 | 위 치 | 하행선 A2 홍벽 |
| 현 황 | 누수 및 백태 | 현 황 | 균열 (폭0.2mm) |

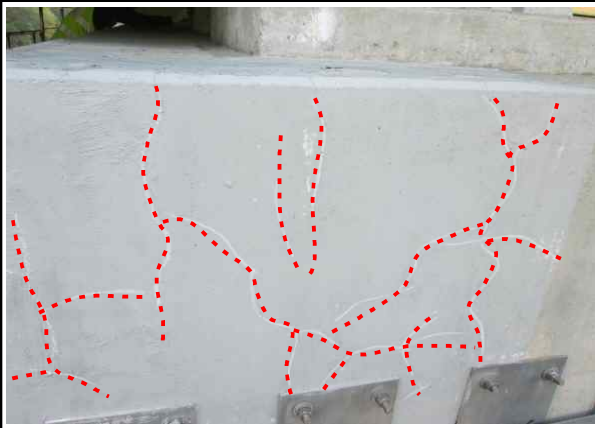
| 위 치 | 상행선 P1 코핑 우측면 | 위 치 | 상행선 P3 코핑 배면 |
| 현 황 | 보수부 표면균열 (폭0.1mm) | 현 황 | 보수부 재균열 (폭0.1mm) |

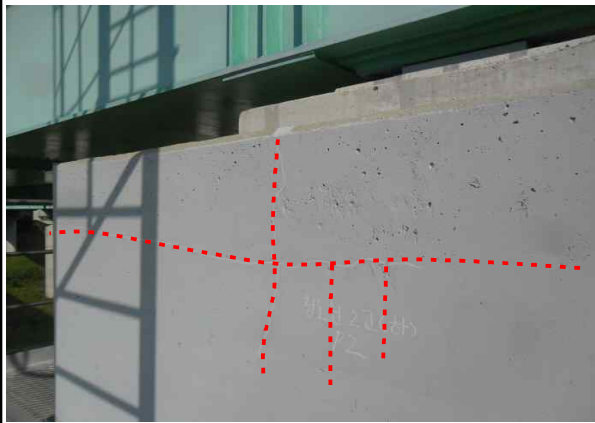
| 위 치 | 하행선 P2 코핑부 좌측면 | 위 치 | 하행선 P3 코핑부 배면 |
| 현 황 | 보수부 재균열(폭 0.1mm) | 현 황 | 보수부 재균열(폭 0.1mm) |

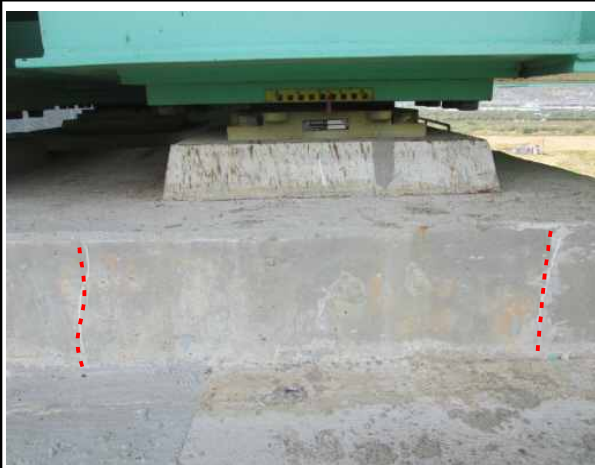
| 위 치 | 상행선 P3 SH8 | 위 치 | 하행선 P3 SH1, SH5 |
| 현 황 | 받침콘크리트 균열 (폭0.1mm) | 현 황 | 받침콘크리트 균열(폭0.1mm) 및 파손 |

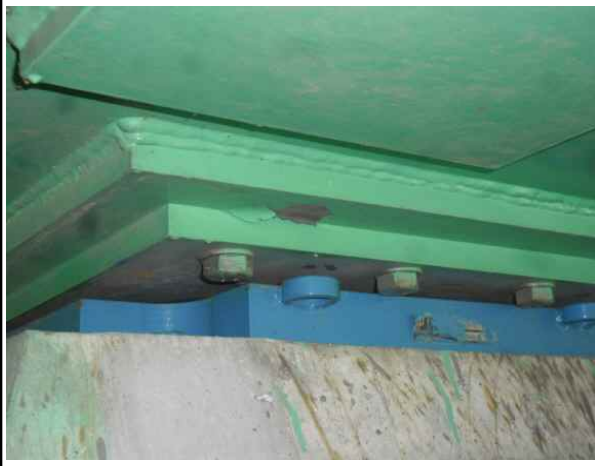
| 위 치 | 하행선 P4 SH2 | 위 치 | 하행선 P4 SH4 |
| 현 황 | Plate 도장손상 | 현 황 | Plate 도장손상 |

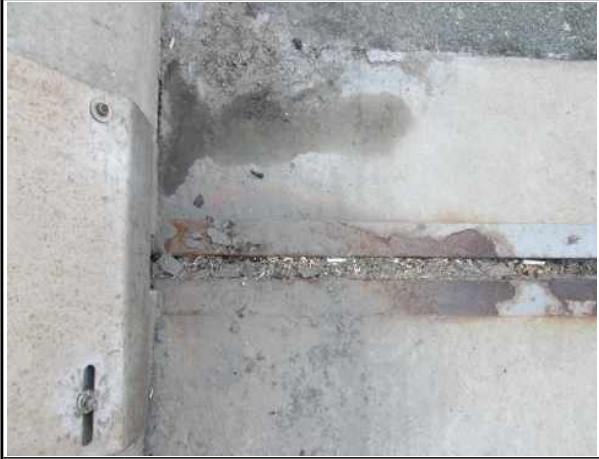
신축이음 장치는 Rail Joint Type으로 시공되었으며, 주요 손상으로는 본체 유간부 이물질퇴적과 공용기간 증가에 따라 본체 강재 녹발생이 조사된 바, 내구성 측면에서 손상에 대한 보수와 정기적인 점검을 통한 유지관리가 필요하다.

| 위 치 | 상행선 A2 신축이음 | 위 치 | 하행선 P3 신축이음 |
| 현 황 | 이물질 퇴적 및 녹발생 | 현 황 | 본체 이물질 퇴적 |

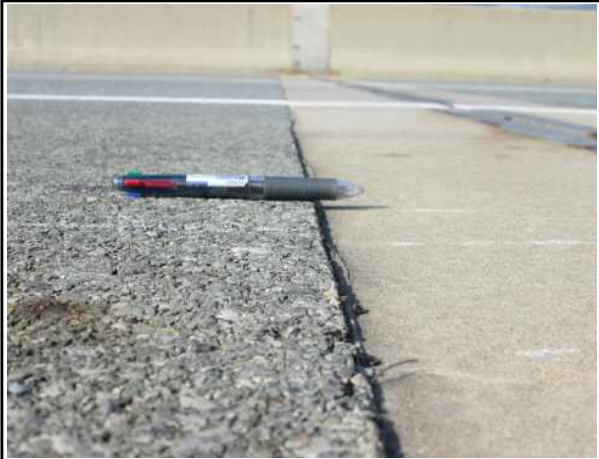
후타재는 폭 0.2mm 정도의 균열과 추가적으로 접속부 이격 및 단차가 조사되어 내구성 확보를 위한 보수가 필요하다. 특히 후타재 접속부 단차의 경우 지속적인 차량통행으로 인해 후타재 파손 등, 추가 손상이 예상되므로 보수후에도 점검을 통한 주의관찰 및 유지관리가 필요하다.

| 위 치 | 상행선 P3 신축이음 | 위 치 | 상행선 P3 신축이음 |
| 현 황 | 후타재 접속부 이격 및 단차 | 현 황 | 후타재균열 (폭0.2mm) |

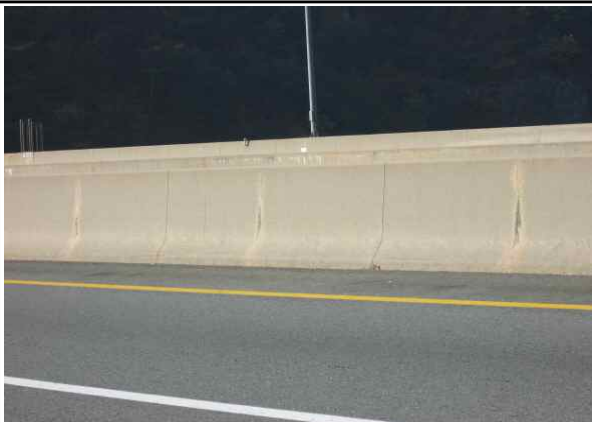
콘크리트 방호벽이며 외관조사 결과 상·하행선 모두 건조수축 등에 의한 균열(폭 0.3mm미만), 보수부 재균열과 균열부 우수접촉에 의한 백태 및 국부적인 콘크리트 파손이 일부 조사되어, 내구성 측면에서 보수가 필요할 것으로 판단된다.

| 위 치 | 상행선 S4 중분대 | 위 치 | 하행선 S4 방호벽 |
| 현 황 | 균열부 백태 | 현 황 | 보수부 균열 및 백태 |

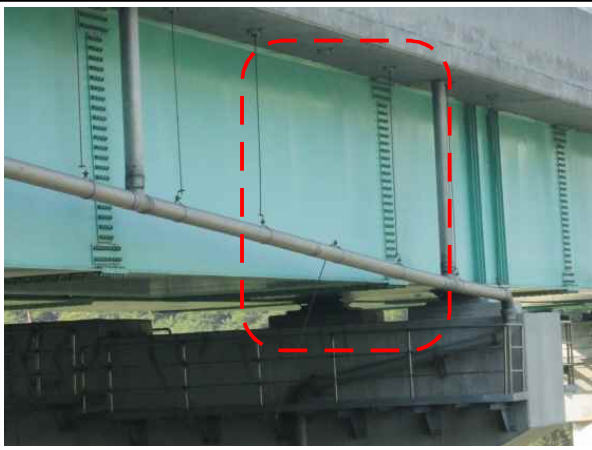
배수시설은 산악형과 육교형 혼합형태로서 점검 결과, 교면 배수구 막힘이 일부 발생하였으며, 배수관의 경우 바닥판 연결부의 보수부 재손상으로 인한 누수 및 일부 구간 연결재 탈락이 조사되어 사용성 확보를 위해 정비가 필요하다.

| 위 치 | 하행선 S1 배수관 | 위 치 | 하행선 S1 배수관 |
| 현 황 | 연결재 탈락 | 현 황 | 바닥판 연결부 누수 (보수부 재손상) |

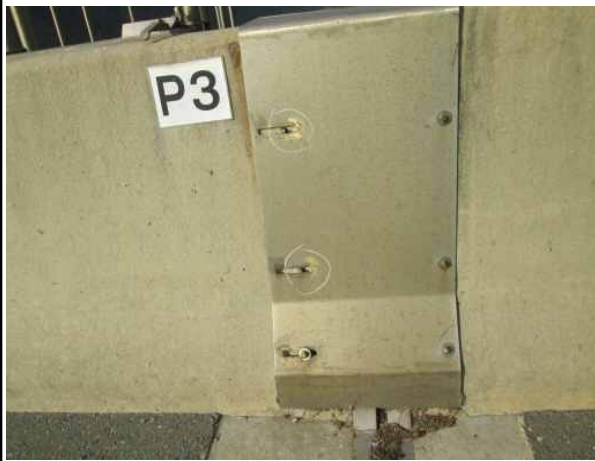
일부 차수관 볼트 풀림 및 탈락, 상·하행선 교대 법면 보호블럭 침하 및 이격, 보수부 재손상, 델리네이트 파손이 발생한 바, 정비가 필요한 상태이다.

| 위 치 | 하행선 P3 신축이음부 차수관 | 위 치 | 하행선 A1측 법면 |
| 현 황 | 앵커볼트 및 너트 탈락 | 현 황 | 보호블럭 이격 |
