## 4. 청도1터널

## 청도1터널 현황표

작성일 : 2013년 11월 18일

# 제 1 장 서 론

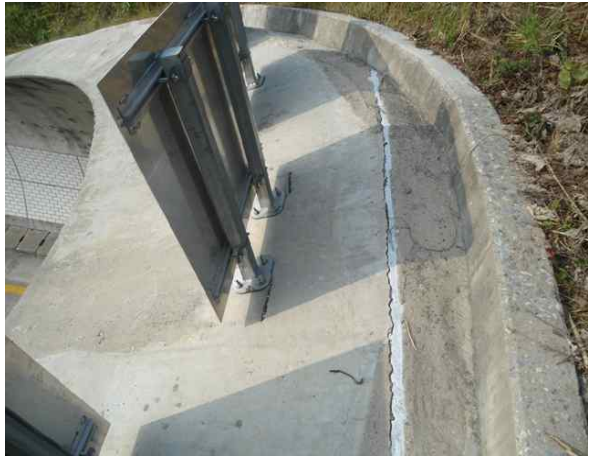
| 위 치 | 상행선 시점부 | 위 치 | 상행선 시점부 |

갯문 형식은 시점부가 Bell Mouth, 종점부는 면벽식으로 시공되었으며, 면벽식은 대리석으로 마감되었다. 전반적으로 양호한 상태이나, 시점부에 철근노출, 종점부에 갯문배면 균열이 일부 조사되었다.

| 현 황 | 갯문 전경 | 현 황 | 철근노출 |

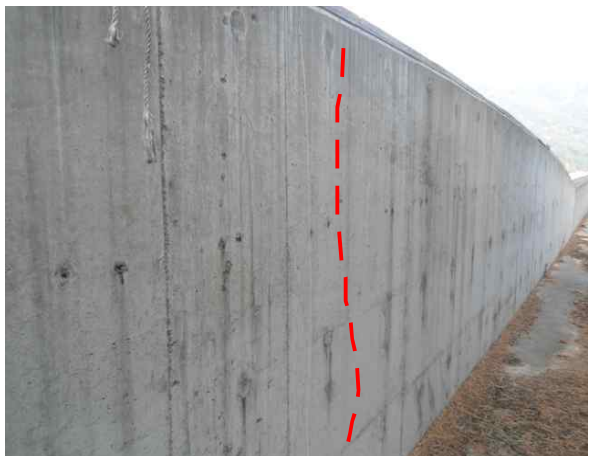
| 위 치 | 하행선 종점부 | 위 치 | 하행선 종점측 갯문 |

| 현 황 | 전경 | 현 황 | 배면 균열 |

| 손상유형 | 위치 및 수량 | 조치내용 | 비고 |
|---|---|---|---|
| | STA.0+15m 갯문배면 수직균열 L=2.0m | 균열보수 | |

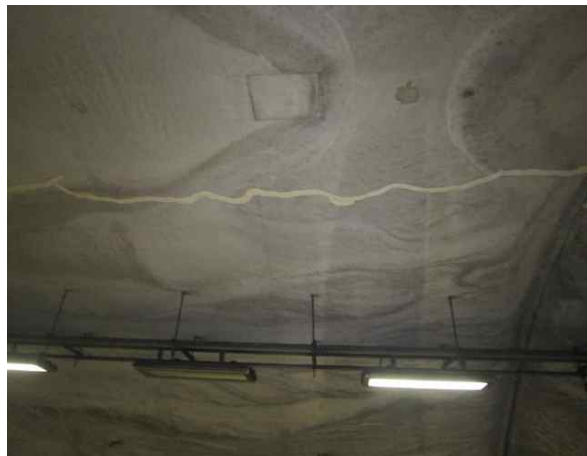
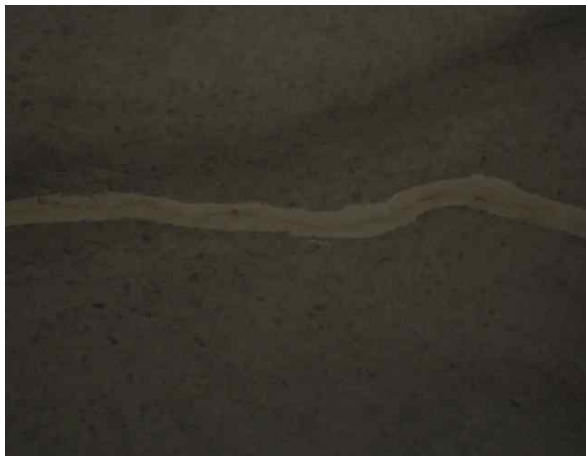
| 위 치 | 상행선 SPAN 49 | | |

천정부는 폭 0.2~0.3mm 정도의 보수부 재균열이 일부 조사되었다. 기 발생된 균열에 대해서는 지속적인 주의관찰 후, 콘크리트 내구성 확보차원의 보수가 필요하다.

| 현 황 | 균열보수부 재균열 (폭 0.3mm) | | |

| 구 분 | 손 상 현 황 | | 단 위 | 합 계 | 보수공법 | 비고 |
|---|---|---|---|---|---|---|
| 천단부 | 재균열 | 0.3mm미만 | M<br>(개소) | 18<br>(2) | 표면처리공법 | |

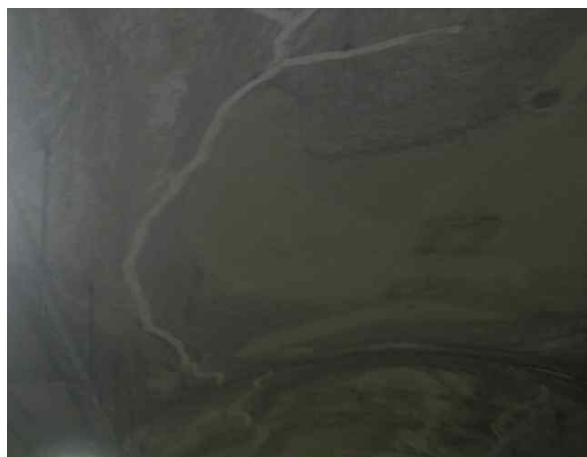
| 위 치 | 하행선 SPAN 16 | 위 치 | 하행선 SPAN 54 |

| 현 황 | 균열보수부 재균열 (폭 0.3mm) | 현 황 | 균열보수부 재균열 (폭 0.3mm) |

| 구 분 | 손 상 현 황 | | 단 위 | 합 계 | 보수공법 | 비고 |
|---|---|---|---|---|---|---|
| 천단부 | 재균열 | 0.3mm이상 | M<br>(개소) | 27<br>(3) | 수지주입공법 | |

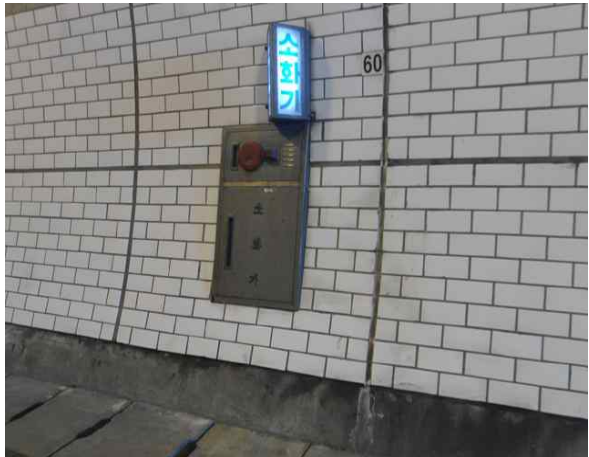
| 위 치 | 상행선 SPAN 7 | 위 치 | 하행선 SPAN 7 |

타일 마감 처리된 측벽은 타일 균열, 파손 및 누수가 일부 조사되었으며, 타일 상부 라이닝에 국부적인 균열이 확인되었다. 기 손상부는 지속적인 주의관찰이 필요하며, 일부 균열부는 터널의 내구성 확보를 위한 보수가 필요하다.

| 현 황 | 누수 흔적 | 현 황 | 타일균열 |

| 구 분 | 손 상 현 황 | | 단 위 | 합 계 | 보수공법 | 비고 |
|---|---|---|---|---|---|---|
| 측벽부 | 누수 | | M <sup>2</sup><br>(개소) | 0.03<br>(1) | 주의관찰 | |

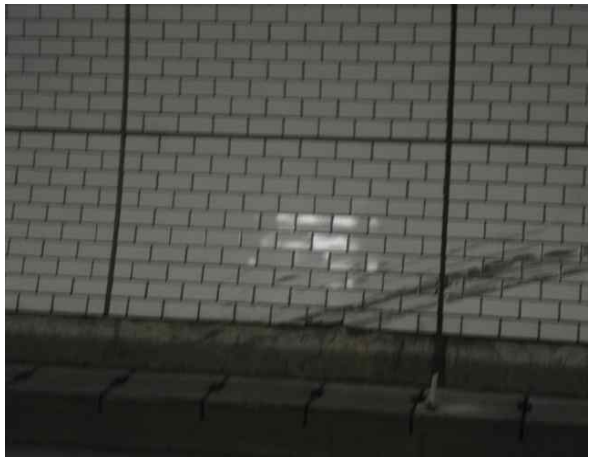
| 위 치 | 하행선 SPAN 56 | 위 치 | 하행선 SPAN 57 |

| 현 황 | 타일 파손 | 현 황 | 수직균열(폭 0.5mm) |

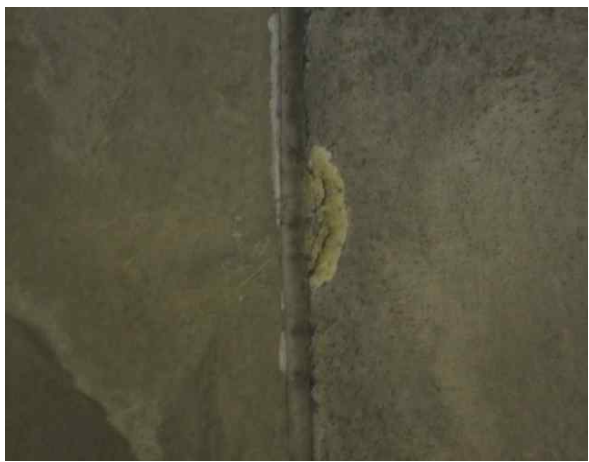
| 위 치 | 상행선 JOINT 22 | 위 치 | 상행선 JOINT 40 |

조인트부는 국부적인 콘크리트 들뜸 및 재들뜸, 덮개 파손이 일부 조사되었다. 콘크리트 들뜸, 덮개파손부는 탈락시 하부 주행차량의 안전사고 위험성을 내포하고 있으므로 신속한 조치 및 보수가 필요하다.

| 현 황 | 콘크리트 들뜸(A=0.1*0.2) | 현 황 | 콘크리트 들뜸(A=0.1*0.2) |

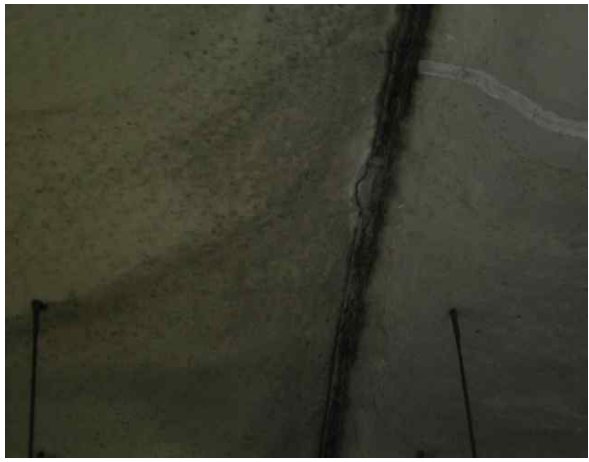
| 위 치 | 하행선 JOINT 48 | 위 치 | 상행선 JOINT 7 |

| 현 황 | 콘크리트 들뜸(A=0.1*0.2) | 현 황 | 조인트부 덮개 파손 |

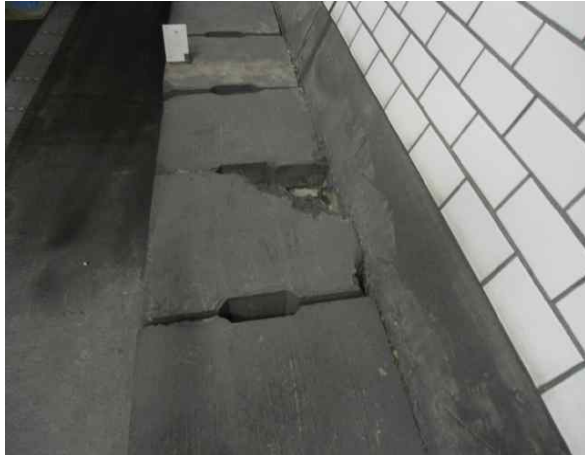
| 위 치 | 상행선 SPAN 40 | 위 치 | 상행선 SPAN 57 |

공동구 본체 내부는 침수 및 이물질 퇴적 등의 손상이 없는 상태이나, 국부적인 공동구 덮개 파손이 일부 조사되었다.

| 현 황 | 덮개 파손 | 현 황 | 덮개 파손 |

| 구 분 | 손 상 현 황 | | 단 위 | 합 계 | 보수공법 | 비고 |
|---|---|---|---|---|---|---|
| | 덮개손상 | | 개소 | 1 | 정 비 | |

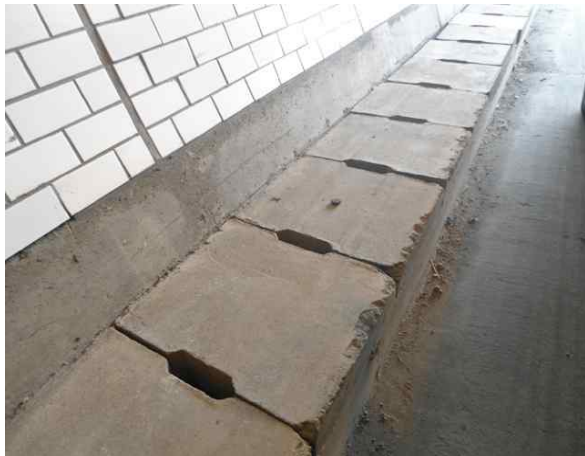
| 위 치 | 상행선 SPAN 4 | 위 치 | 하행선 SPAN 64 |

| 현 황 | 덮개 파손 | 현 황 | 덮개 파손 |

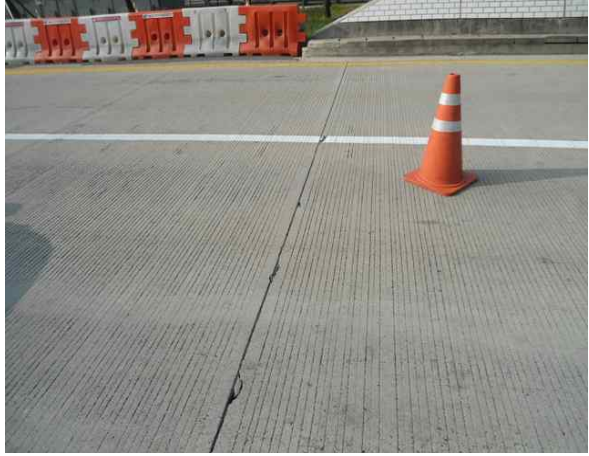
| 위 치 | 상행선 SPAN 1 | 위 치 | 하행선 SPAN 59 |

콘크리트로 시공된 포장면은 국부적인 스폴링 및 스켈링이 일부 조사된바, 내구성 확보 차원의 보수가 필요하다.

| 현 황 | 스폴링 | 현 황 | 스폴링 |

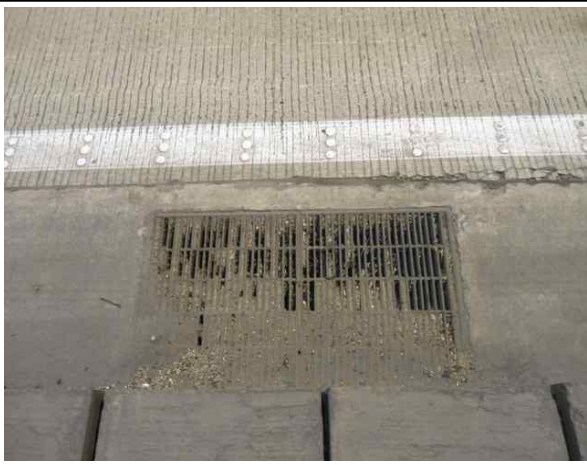
| 위 치 | 상행선 |

배수구는 좌·우측 바닥에 위치하고 있으며, 전반적으로 양호한 상태이나, 일부 배수구에 이물질 퇴적에 의한 배수구 막힘이 조사되었다.

| 현 황 | 배수구 이물질퇴적 |

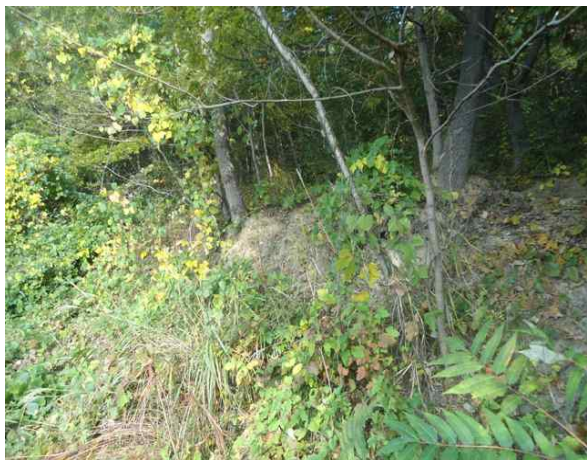
| 위 치 | 자연사면부 STA.0+30 | 위 치 | 자연사면부 STA.0+30 |

- 보호공은 녹생토가 전반적으로 시공되어 있으며 2·3단 사면 우측 일부구간에 거적덮기가 Bell Mouth주변과 1단 소단에는 수목식재가 시공됨.
- 갯문 배후 4단 사면에 기 발생한 인장균열부는 현재 식생이 양호.
- 상부자연사면에 국부적인 표층유실 및 수목전도 위험이 조사되었으며, 배수로 균열 및 파손이 일부 확인됨.
- 갯문 배후사면은 큰 유역면적으로 우수 유입에 의한 기 손상부의 추가 손상 우려가 있으므로 보수가 필요하며, 진전 여부에 대한 주의관찰이 요망된다.

| 현 황 | 표층유실 | 현 황 | 수목 전도 위험 |

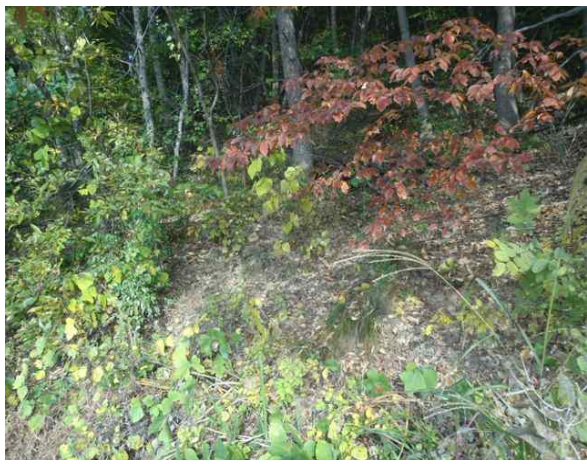
| 위 치 | 자연사면부 STA.0-20 | 위 치 | 배수로 |

| 현 황 | 표층유실 | 현 황 | 산마루측구 전경 |

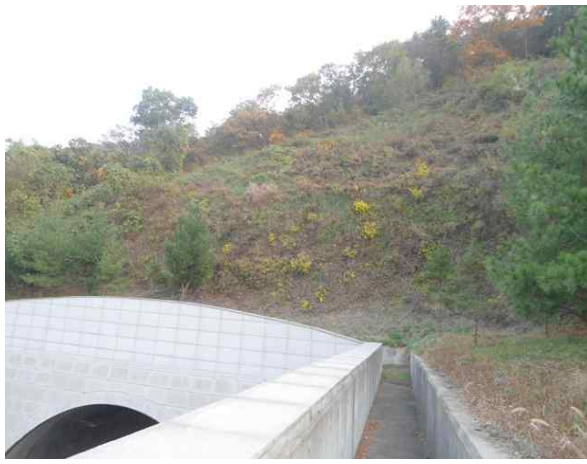
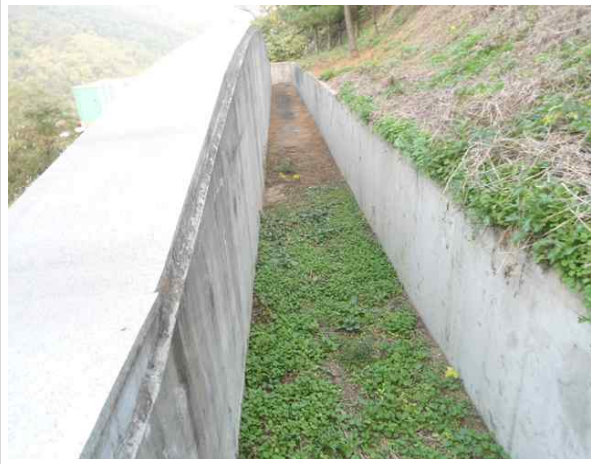
| 위 치 | 2단 사면부 STA.0-25~+25 | | |

- 보호공은 녹생토공법이 적용되었으며, 1소단에는 수목식재가 시공되어있다. 상행선 갭문 좌측사면 일부에는 거적덮기가 시공됨.
- 2단 사면부에 녹생토 유실 및 하부 퇴적이 전반적으로 발생된 상태임.
- 산마루측구 일부에서 균열 및 누수 등의 손상이 국부적으로 발생.
- 상부 자연사면부의 암피노출부는 낙석 가능성은 적으나, 역학적 형상이 불리하므로 주의관찰이 필요함.

| 현 황 | 녹생토 유실 및 배수로 퇴적 | | |

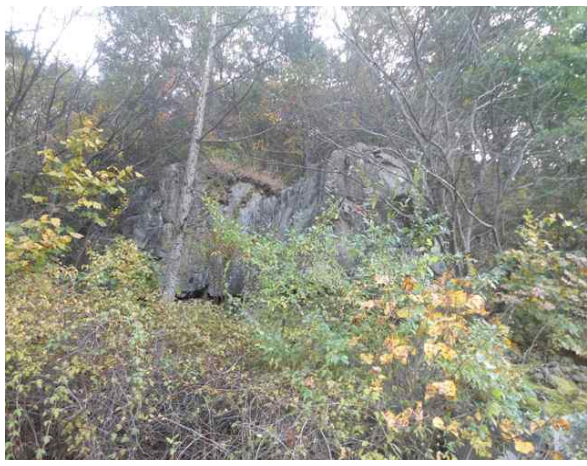
| 위 치 | 자연사면부 STA.0+10 | 위 치 | 갭문 배수로 STA.0-25 |

| 현 황 | 암피 노출 | 현 황 | 실란트 파손 보수 |
