## 5. 콘크리트옹벽(6공구)

## 콘크리트옹벽(6공구) 현황표

## 6. 보강토옹벽(6공구)

## 보강토옹벽(6공구) 현황표

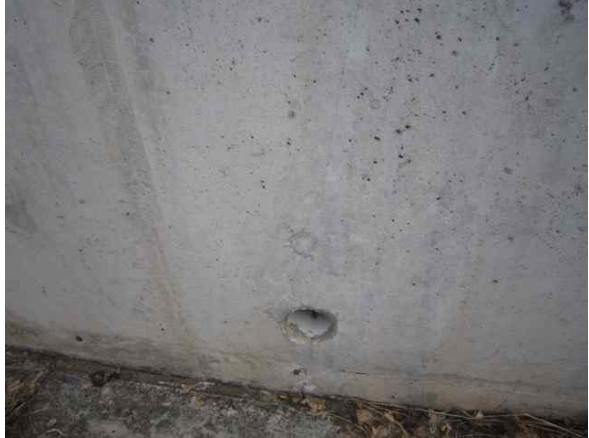
| 위 치 | SPAN 1 | 위 치 | SPAN 5 |

| 현 황 | 보수부 재균열(폭 0.1~0.2mm) | 현 황 | 보수부 재균열(폭 0.1mm) |

| 구 분 | 손상상태 | | 단위 | 물량 | 조치방안 | 비 고 |
|---|---|---|---|---|---|---|
| Span 1 | 재균열 | 0.3mm 미만 | m | 6.6 | 표면처리 | |

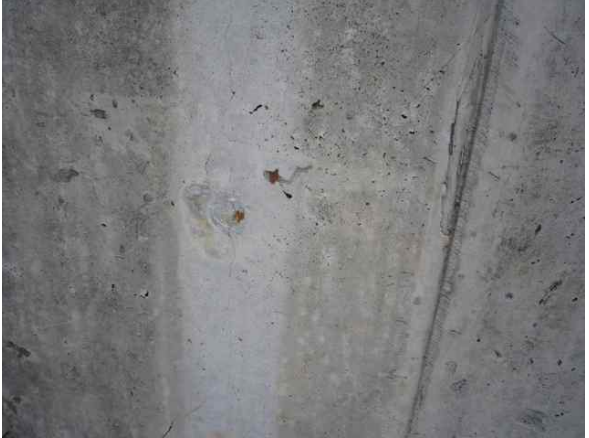
| 구 분 | 손상상태 | | 단위 | 물량 | 조치방안 | 비 고 |
|---|---|---|---|---|---|---|
| Span 5 | 균열 | 0.3mm 미만 | m | 11.5 | 표면처리 | |

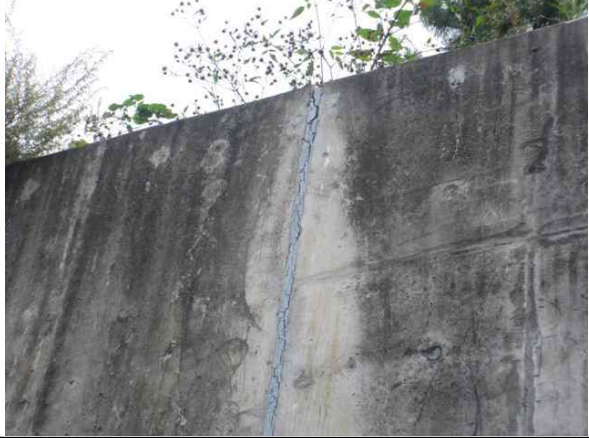
| 위 치 | JOINT 3 | 위 치 | SPAN 1 |

| 현 황 | 실란트 파손 | 현 황 | 접속부 콘크리트 들뜸 보수 |

| 구 분 | 손상상태 | | 단위 | 물량 | 조치방안 | 비 고 |
|---|---|---|---|---|---|---|
| Joint 3 | 실란트 파손 | | m | 5.0 | 재시공 | |

| 구 분 | 손 상 현 황 | 단 위 | 합 계 | 보수공법 | 우선순위 |
|---|---|---|---|---|---|
| | 실란트파손 | M<br>(개소) | 5.0<br>(1) | 실란트 실링 | ② |

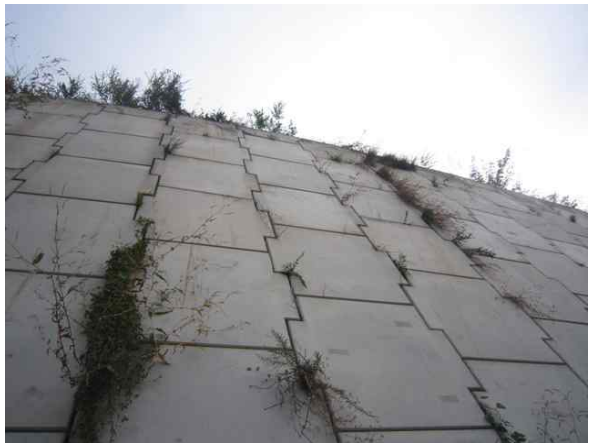
| 위 치 | SPAN 4 | 위 치 | SPAN 4 |

| 현 황 | 배부름 | 현 황 | 판넬 파손 |

보강토옹벽(6공구)에 대한 정밀점검 결과, 우수한 상태인 “A” 등급으로 평가되었다. 보강토옹벽의 콘크리트 판넬이나 뒷채움 보강토의 손상이 없는 전반적으로 양호한 상태이다. 주요 손상현황으로 콘크리트 판넬 일부에서 파손, 배부름, 누수 및 누수흔적, 백태가 발생하였으며, S4의 배부름은 시공당시에 생긴 것으로 추정된다. 현재 전회와 비교시 진전이 미미한 것으로 보아 비진행성 손상인 것으로 추정된다. 그러나 변위 및 변형도 장기적인 미소한 변위가 누적되면 위험수준에 도달할 수 있으므로, 장기적으로 자료를 비교·분석하여 확인해야할 필요가 있다. 전면판에 누수 및 누수흔적, 백태는 진행성 손상으로 지속적인 주의관찰이 요망된다.

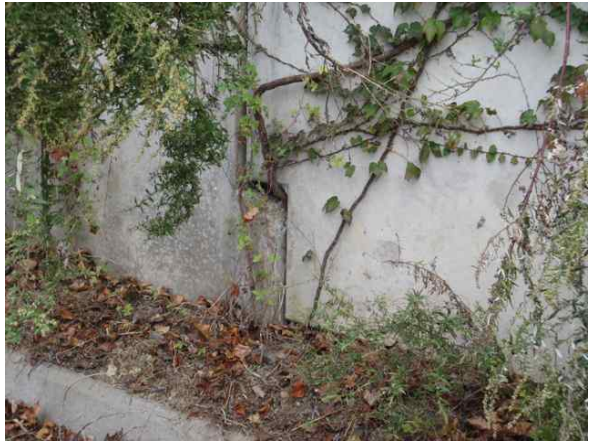
| 위 치 | SPAN 11 | 위 치 | SPAN 12 |

| 현 황 | 판넬 파손 | 현 황 | 판넬 파손 |

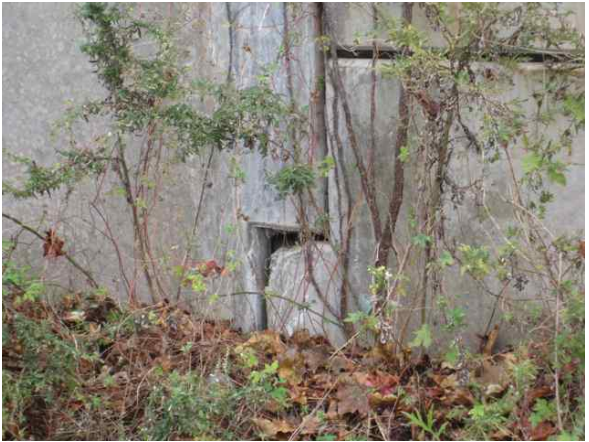
| 구 분 | 손상 현황 | 발생개소 | 수 량 | 비 고 |
|---|---|---|---|---|
| SPAN 12 | 판넬 파손<br>누수 및 누수흔적<br>백태 | 6<br>1<br>6 | $A=0.97m^2$<br>$A=140.0m^2$<br>$A=27.0m^2$ | |

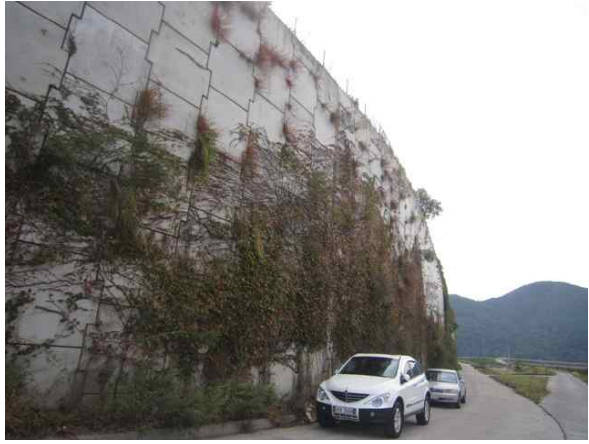
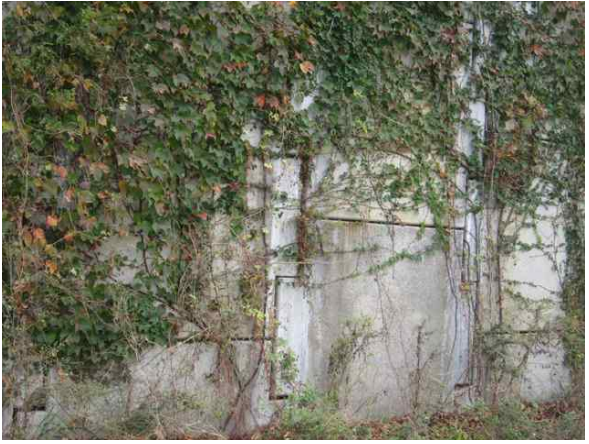
| 위 치 | SPAN 12 | 위 치 | SPAN 12 |

| 현 황 | 누수흔적 및 백태 | 현 황 | 누수흔적 및 백태 |

| 이전 상태(2013년 상반기) | 현 상태(2013년 하반기) |
|---|---|
| 보강토옹벽 본체 손상현황의 진전은 미미하나, S12의 누수 및 누수흔적, 백태부는 손상이 진행중이므로 주의관찰 및 조치가 필요하다. | |

| 구 분 | 손 상 현 황 | 단 위 | 합 계 | 보수공법 | 우선순위 |
|---|---|---|---|---|---|
| | 누수 및 누수흔적 | M <sup>2</sup><br>(개소) | 140.0<br>(1) | 조치요망 | ① |
