**신대구부산고속도로 1,2종 시설물 (7 공구)**  
**정밀 점검 보고서**  
**[ 1 · 2종 시설물 / 교량 · 터널 ]**

2013. 12.

**新대구부산고속도로주식회사**  
New DAEGU BUSAN Expressway Co., Ltd.

(주) 아워브레인

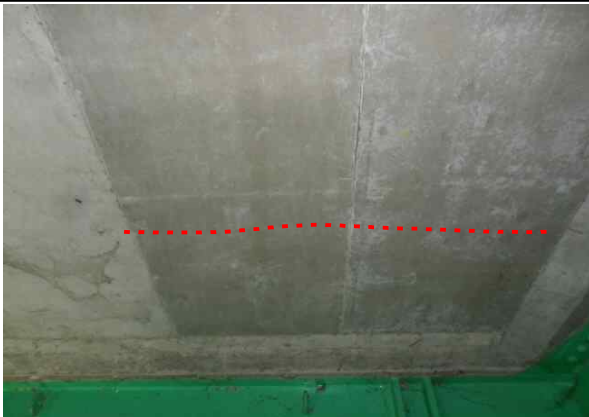
| 위 치 | 상행선 S1 바닥판 하면 | 위 치 | 상행선 S3 바닥판 하면 |

바닥판 하면은 일부구간 백태 손상에 대한 보수를 실시하였으며 보수상태는 양호하나, 미보수된 폭 0.1~0.2mm 정도의 균열, 백태, 표면균열과 추가적으로 폭 0.2mm 정도의 균열이 확인되었다. 발생한 균열은 대부분 초기 건조수축 등에 의해 발생한 것으로 판단되며 구조물의 안전성에는 문제가 없을 것으로 판단되나, 내구성 확보차원의 적절한 보수 및 점검을 통한 유지관리가 필요하다.

| 현 황 | 균열 (폭0.1mm) | 현 황 | 균열(폭0.2mm) 및 백태 |

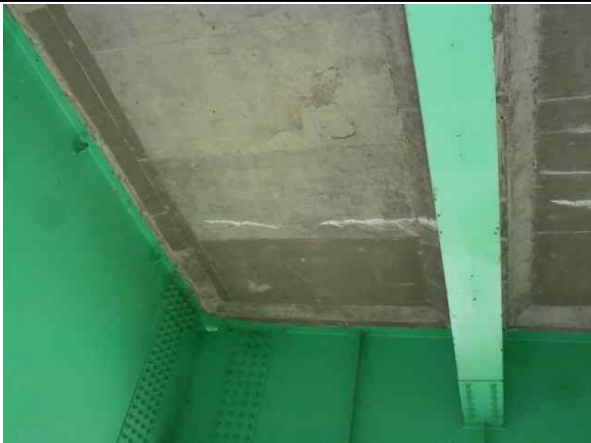
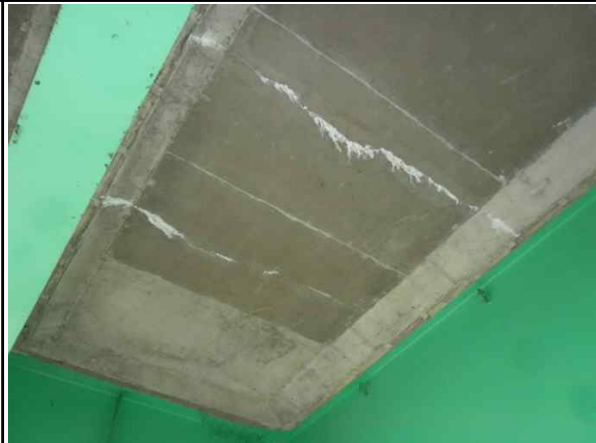
| 위 치 | 상행선 S2 바닥판 하면 | 위 치 | 상행선 S2 바닥판 하면 |

| 현 황 | 균열부 백태 | 현 황 | 균열부 백태 |

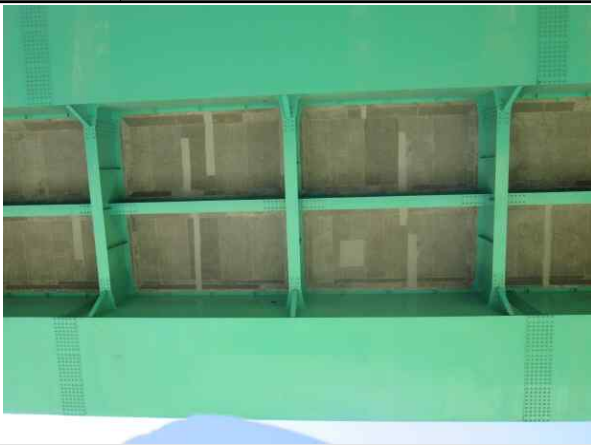
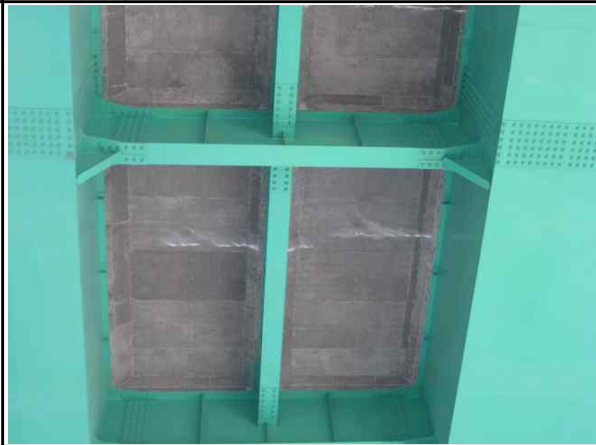
| 위 치 | 상행선 S5 바닥판 하면 | | |

| 현 황 | 균열부 백태 보수 전·후 현황 | | |

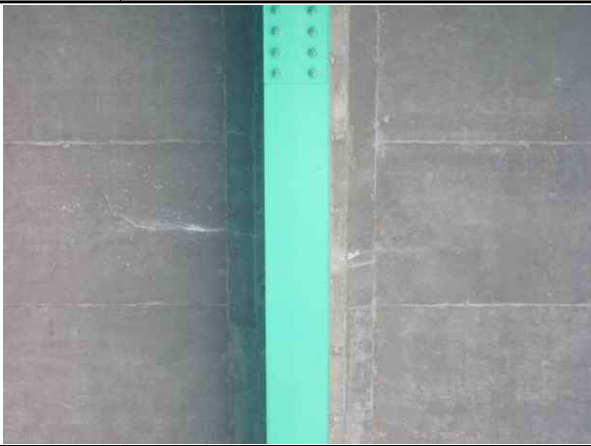
| 위 치 | 상행선 S6 바닥판 하면 | 위 치 | 하행선 S4 바닥판 하면 |

| 현 황 | 균열(폭0.2mm) 및 백태 | 현 황 | 표면균열 |

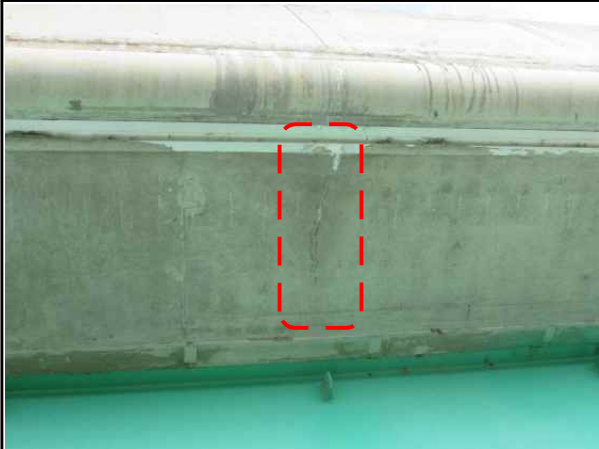
| 위 치 | 하행선 S5 바닥판하면 | 위 치 | 하행선 S5 바닥판하면 |

| 현 황 | 균열부 백태 | 현 황 | 횡방향 균열 (폭0.1mm) |

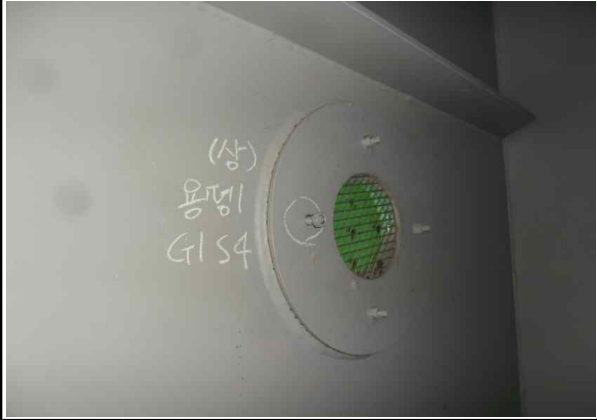
| 위 치 | 상행선 S4 G1 주형내부 | 위 치 | 하행선 S1 G2 주형내부 |

| 현 황 | 환기구 체결볼트 이완 | 현 황 | 누수 및 우수유입 흔적 |

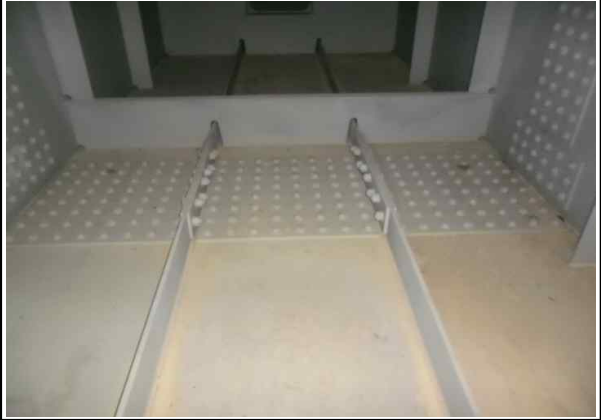
내부 누수의 경우 현장이음부를 통한 우수유입에 의한 것으로서, 공용기간 증가에 따라 지속적인 우수유입 가능성이 예상되며, 이에 따른 2차 손상인 표면 도장오염 및 녹발생의 우려가 있으므로, 이음부에 대한 실링재 도포 등 적절한 조치가 필요하다. 또한 주형외부 이물질 퇴적의 경우 정기적인 정비를 통한 주형도장의 건전성 확보가 필요한 것으로 판단된다. 따라서 현재 조사된 손상에 대해서는 적절한 보수와 함께 정기 점검을 통한 주의관찰 및 유지관리가 필요하다.

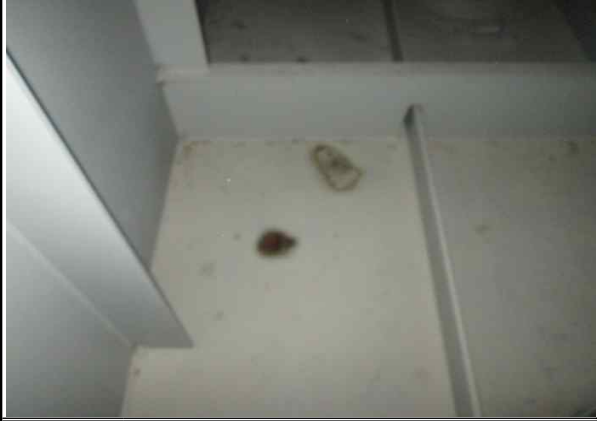
| 위 치 | 하행선 S4 G2 주형내부 | 위 치 | 하행선 S6 G1 |

| 현 황 | 도장손상 | 현 황 | 환기구 체결볼트 탈락 |

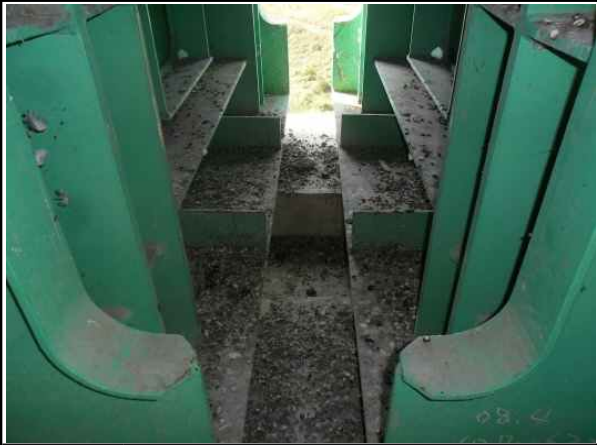
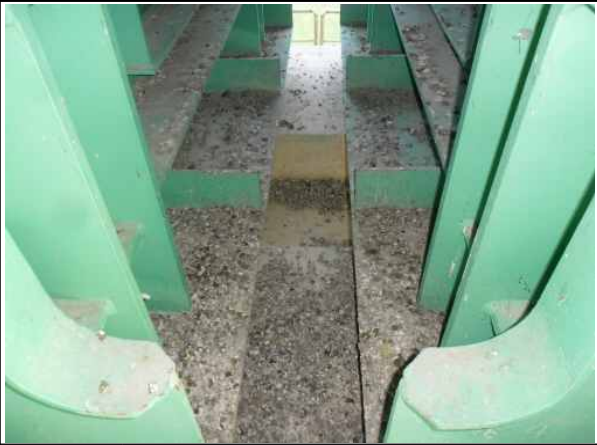
| 위 치 | 상행선 S3~S4(P3측) G1 주형외부 | 위 치 | 상행선 S3~S4(P3측) G2 주형외부 |

주형 및 2차 부재(가로보, 세로보)에 대한 조사결과, 주형 내부는 일부구간 경미한 도장손상, 환기구 볼트이완, 용접 불량, 누수 및 우수유입이 조사되었고, 주형 외부 및 가로보의 경우 경미한 도장손상 외에, 주형 외부 신축이음 설치지점에서 다량의 이물질 퇴적(조류배설물)이 확인되었다.

| 현 황 | 조류배설물 퇴적 | 현 황 | 조류배설물 퇴적 |

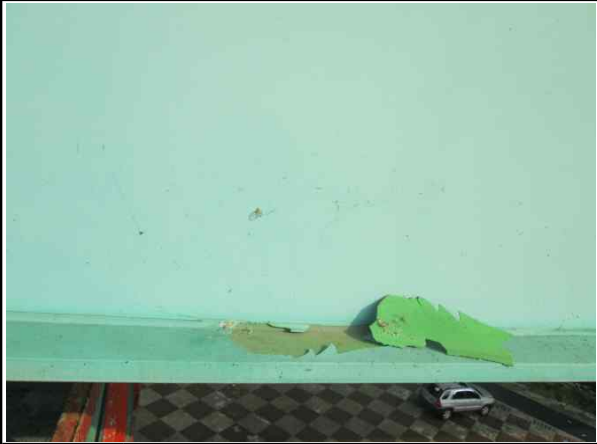
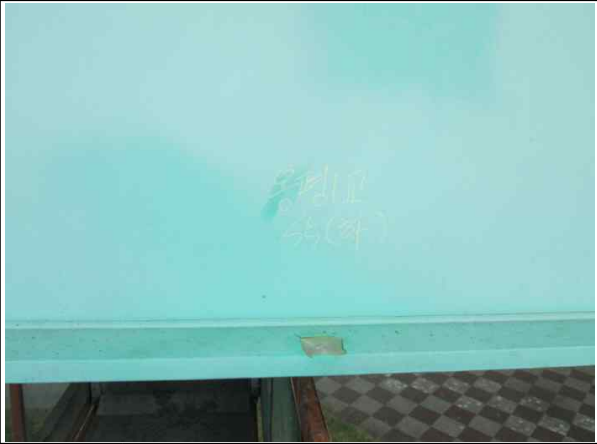
| 위 치 | 하행선 S5 G1 주형외부 | 위 치 | 하행선 S5 G1 주형외부 |

| 현 황 | 도장손상 | 현 황 | 도장손상 |

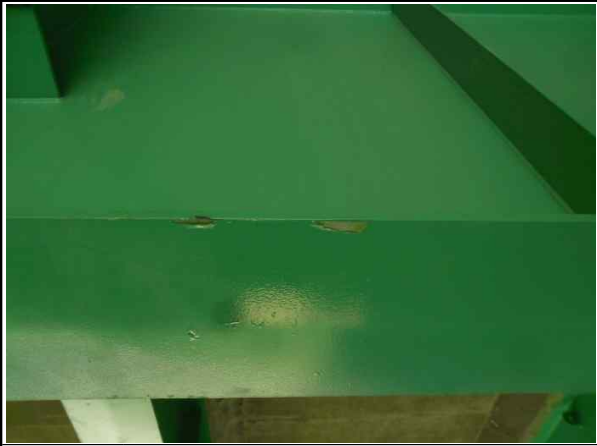
| 위 치 | 상행선 S6 가로보 | 위 치 | 하행선 S4 세로보 |

| 현 황 | 도장손상 | 현 황 | 도장손상 |

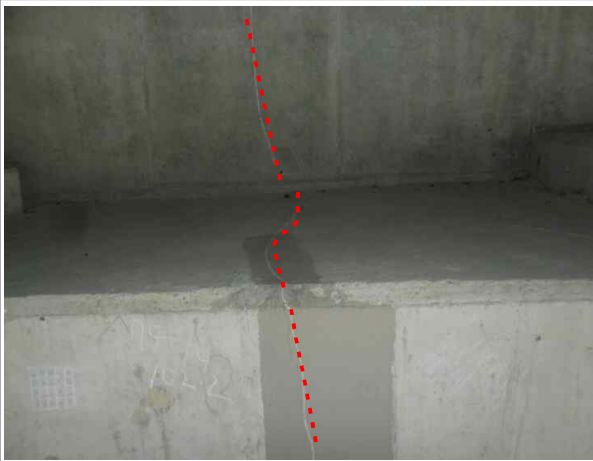
| 위 치 | 상행선 A1 교대 벽체 및 흉벽 | 위 치 | 상행선 A2 교대 흉벽 |

교대는 역T형 구조이며 건조수축에 의한 폭 0.1~0.3mm 정도의 균열과 보수부 재균열, 백태, 콘크리트 국부 파손, 재료분리, 폐콘크리트 퇴적 등의 손상이 조사되었다.

| 현 황 | 균열 및 보수부 재균열 (폭0.3mm) | 현 황 | 보수부 재균열 (폭0.2mm) |

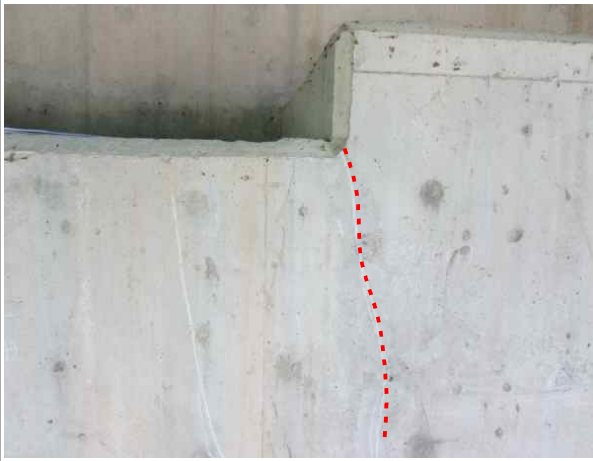
| 위 치 | 하행선 A1 교대 벽체 | 위 치 | 하행선 A2 교대 흉벽 |

| 현 황 | 보수부 재균열 (폭0.2mm) | 현 황 | 균열 (폭0.2mm) |

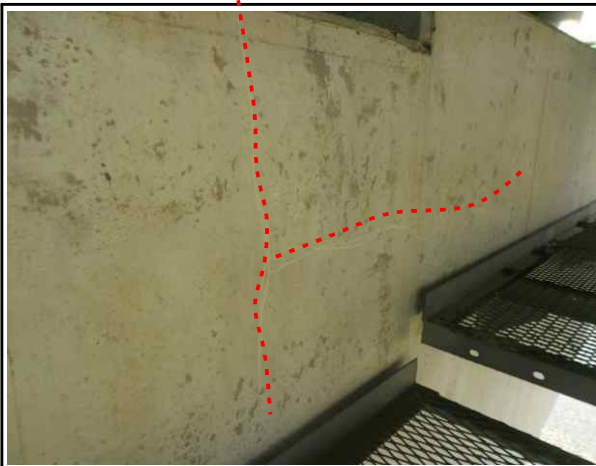
| 위 치 | 상행선 P2 코핑 배면 | 위 치 | 상행선 P5 기둥 배면 |

조사된 균열의 경우 대부분 건조수축에 의한 균열로서, 내구성 확보 차원의 보수가 요구되며, 그 외의 손상에 대해서도 보수 및 정비와 함께 정기점검을 통한 유지관리가 필요하다.

| 현 황 | 균열 (폭0.1mm) | 현 황 | 균열 (폭0.2mm) |

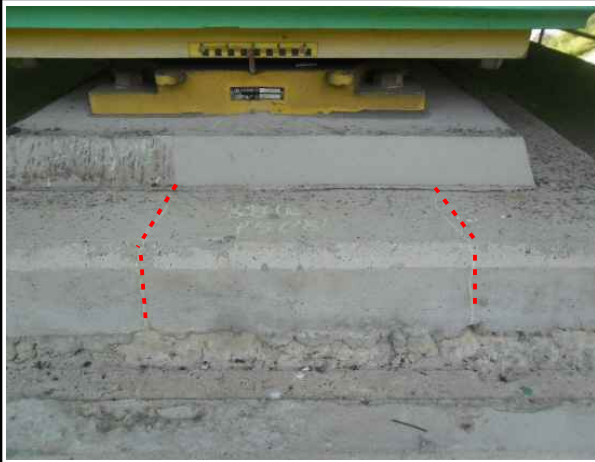
| 위 치 | 상행선 P5 SH4 | 위 치 | 하행선 P22 SH1 |

| 현 황 | 받침 콘크리트 균열 (폭0.1mm) | 현 황 | 무수축물탈 균열 (폭0.1mm) |

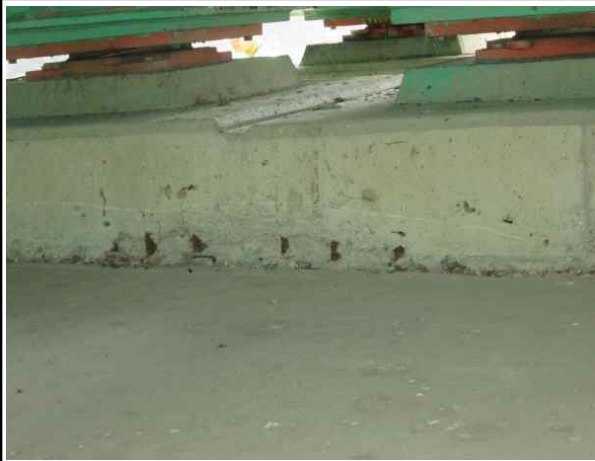
| 위 치 | 하행선 P3 SH2, SH6 | 위 치 | 하행선 A2 SH4 |

| 현 황 | 받침 콘크리트 철근노출 | 현 황 | 대구방향으로 약 68mm 이동 |

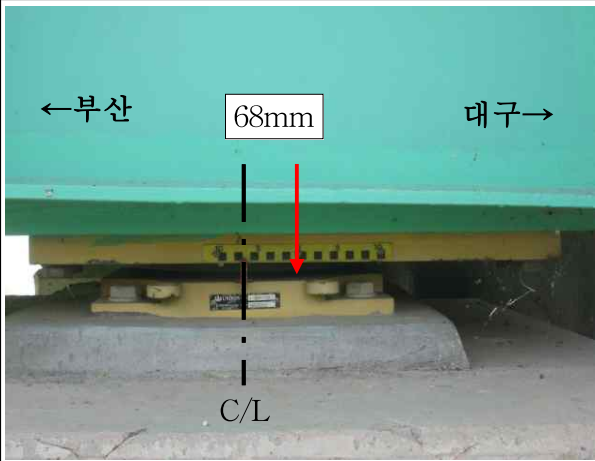
한편, 하행선 A2측 교량받침의 이동량(대구방향으로 최대 약 68mm)이 다소 크게 나타난 바, 지속적인 주의관찰이 필요하다.

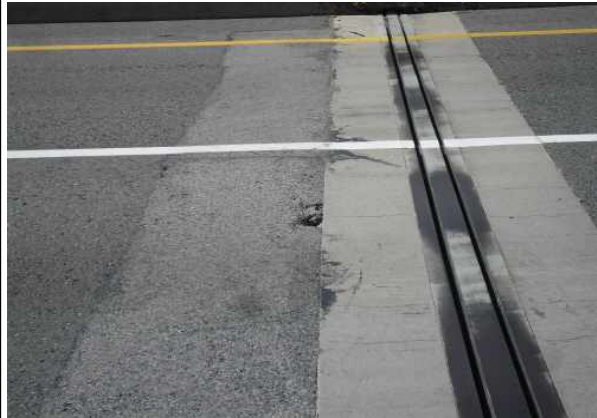
| 위 치 | 상행선 S3 교면포장 | 위 치 | 상행선 A2측 신축이음 주변 접속도로 |

| 현 황 | 포장면 보수부 재파손 | 현 황 | 파손 |

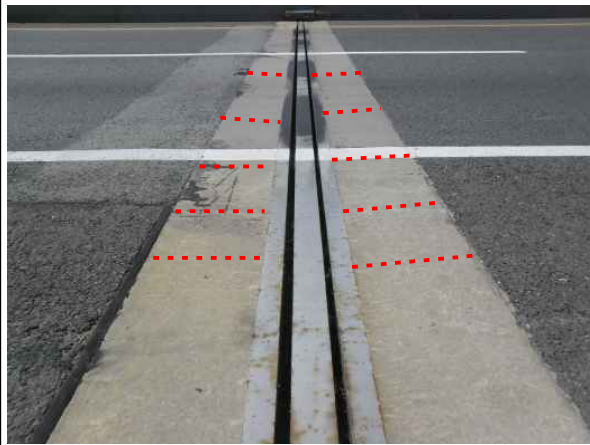
| 위 치 | 상행선 P3 신축이음 | 위 치 | 상행선 A2 신축이음 |

| 현 황 | 후타재 균열 (0.2mm) | 현 황 | 후타재 보수부 재파손 |

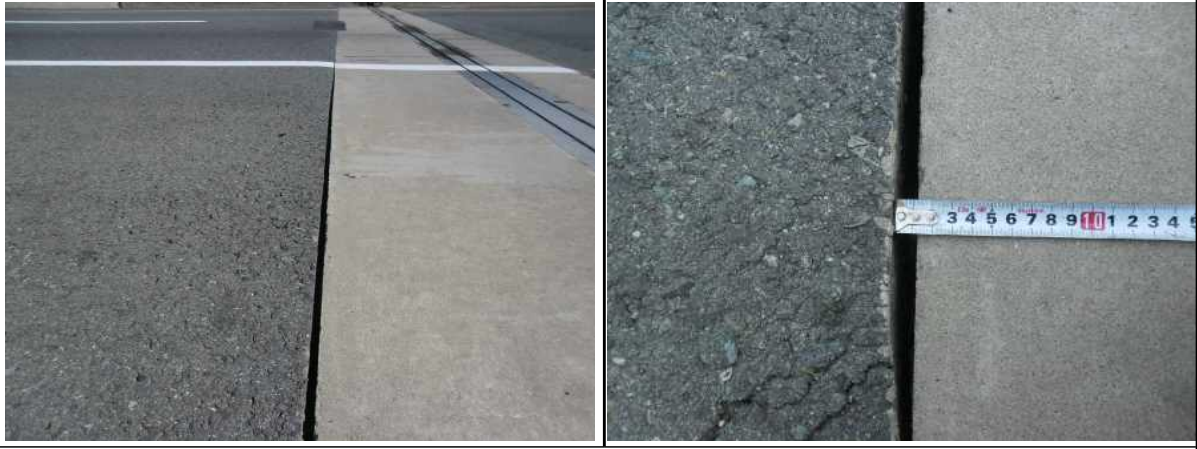
| 위 치 | 하행선 A2 신축이음 |

후타재는 전반적으로 폭 0.1~0.3mm의 균열과 일부구간 보수부 재파손, 접속도로 이격 및 단차가 발생된 상태이며, 지속적인 차량통행으로 인해 추가 손상이 예상되므로 내구성 확보 및 차량의 주행성 향상을 위해 적절한 보수가 필요하다.

| 현 황 | 후타재 접속부 이격 및 단차 |

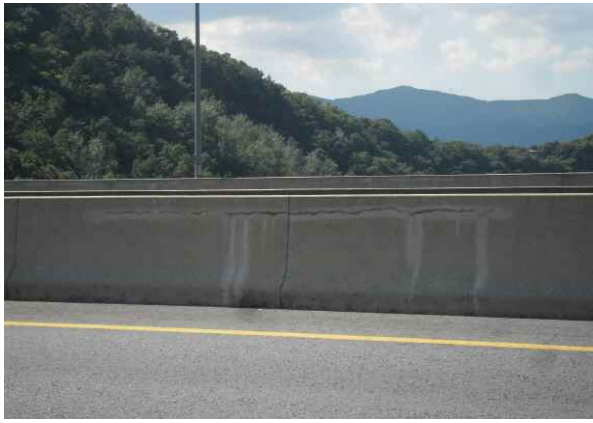
| 위 치 | 상행선 S2 방호벽 | 위 치 | 하행선 A1측 접속도로 구간 방호벽 |

| 현 황 | 균열 (폭0.2mm) | 현 황 | 실란트 파손 |

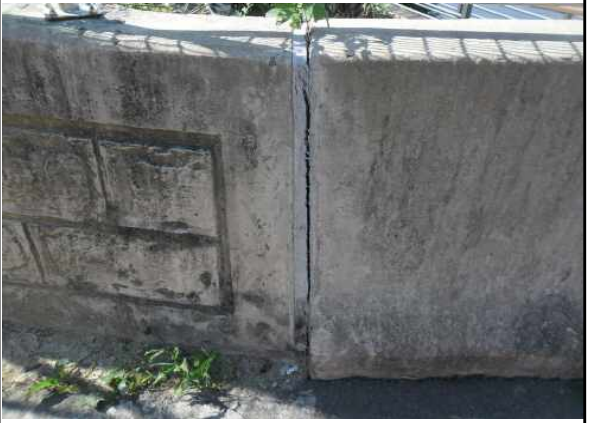
콘크리트 방호벽으로 시공되어 있으며, 기존 손상인 균열 및 균열부 백태, 상행선 A2측 접속도로구간 방호벽 파손이 조사되었으며, 하행선 A1측 접속도로구간 방호벽 실란트 파손과 일부구간 보수부 재균열이 추가 발생한 것으로 확인된 바, 내구성 확보를 위한 적절한 보수가 필요하다.
