## 2. 금 시 교

# 금시교 현황표

작성일 : 2013년 11월 20일

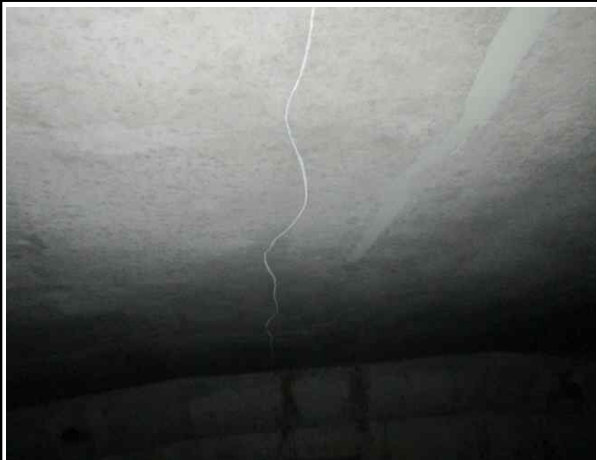
| 위 치 | 상행선 S5 주형내부 상면 | 위 치 | 상행선 S17 주형내부 상면 |
| 현 황 | 종방향균열 (폭0.1mm) | 현 황 | 종방향균열 (폭0.2mm) |

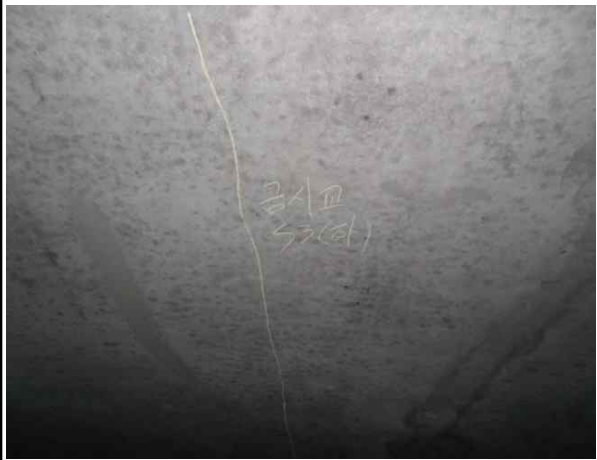
| 위 치 | 하행선 S3 주형내부 상면 | 위 치 | 하행선 S5 주형내부 상면 |
| 현 황 | 종방향균열 (폭0.2mm) | 현 황 | 종방향균열 (폭0.1mm) |

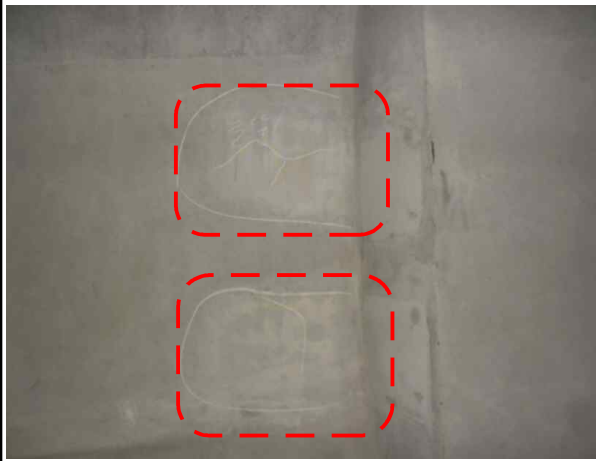
| 위 치 | 하행선 S10 주형내부 좌측면 | 위 치 | 하행선 S14 주형내부 상면 |
| 현 황 | 강선 정착블럭 주변 보수부 들뜸 | 현 황 | 종방향균열 (폭0.2mm) |

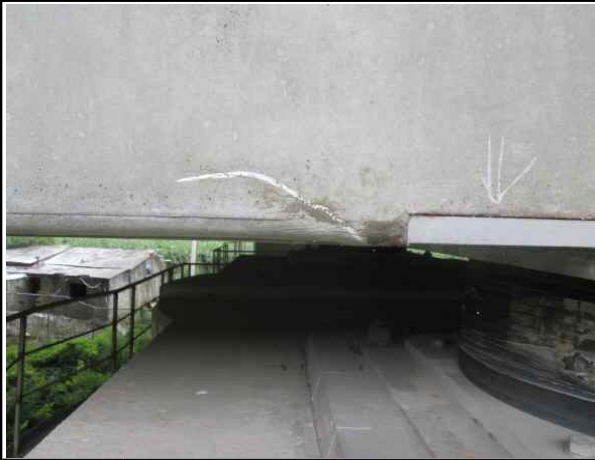
| 위 치 | 상행선 S1 P1지점 주형외부 | 위 치 | 상행선 S1 주형외부 좌측 상부슬래브 |
| 현 황 | 받침부 균열 (폭0.2mm) | 현 황 | 종방향균열 (폭0.2mm) |

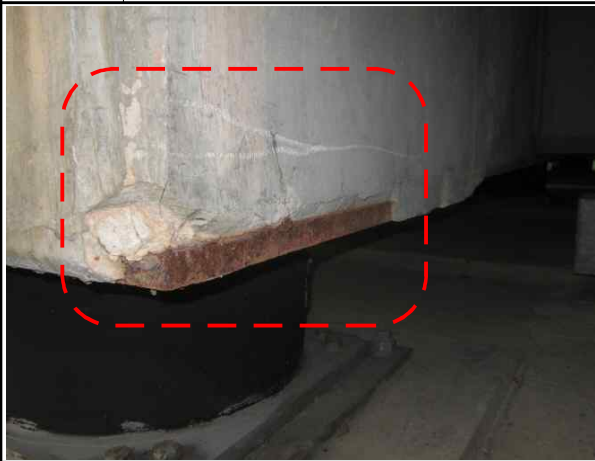
| 위 치 | 상행선 S17 A2측 주형외부 | 위 치 | 상행선 S17 A2측 주형외부 |
| 현 황 | 받침부 콘크리트 박리 및 파손 | 현 황 | 받침부 콘크리트 박리 |

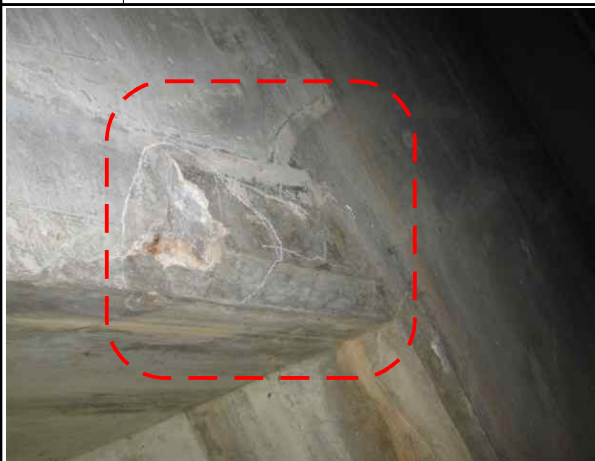
| 위 치 | 상행선 S17 A2측 주형외부 | 위 치 | 하행선 S1 주형외부 좌측상부슬래브 |
| 현 황 | 받침부 콘크리트 박리 | 현 황 | 종방향균열 (폭0.2mm) |

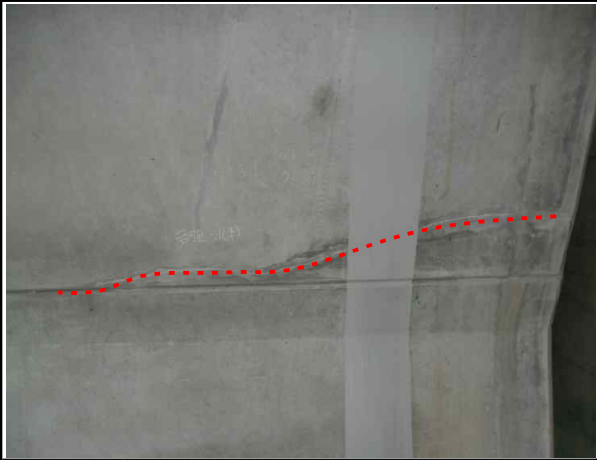
| 위 치 | 하행선 S1 A1측 주형외부 좌측면 | 위 치 | 하행선 S6 주형외부 하부슬래브 |
| 현 황 | 균열 (폭0.2mm) | 현 황 | 종방향균열 (폭0.1mm) |

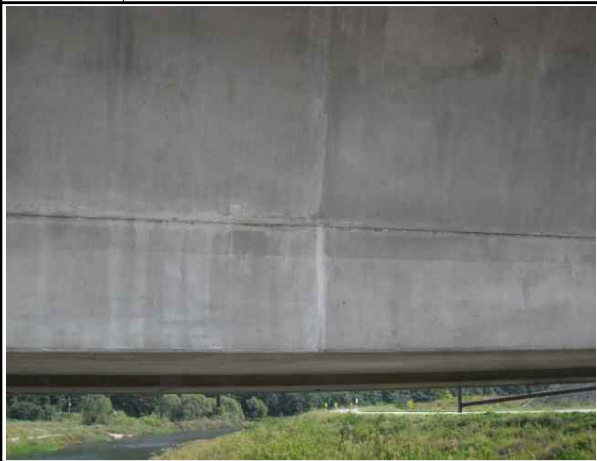
| 위 치 | 하행선 S6 주형외부 좌측면 | 위 치 | 하행선 S7 주형외부 좌측면 |
| 현 황 | 백태 | 현 황 | 백태 |

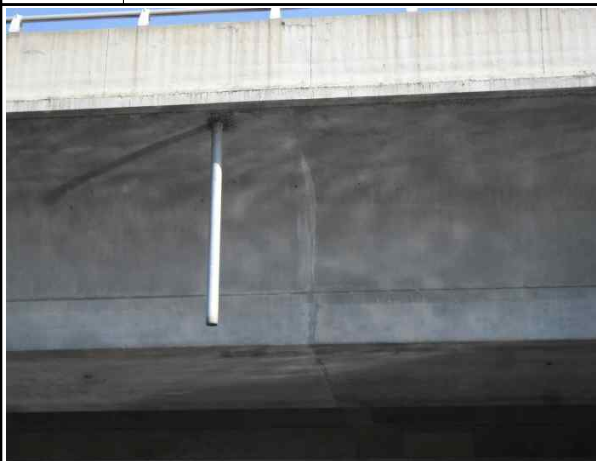
| 위 치 | 하행선 S7 주형외부 좌측 상부슬래브 | 위 치 | 하행선 S7 주형외부 좌측면 |
| 현 황 | 백태 | 현 황 | 표면균열 |

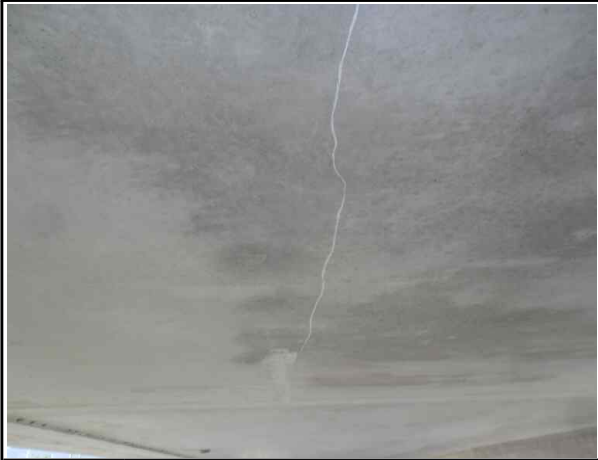
| 위 치 | 하행선 S7 주형외부 하부슬래브 | 위 치 | 하행선 S8 주형외부 하부슬래브 |
| 현 황 | 종방향균열 (폭0.1mm) | 현 황 | 종방향균열 (폭0.1mm) |

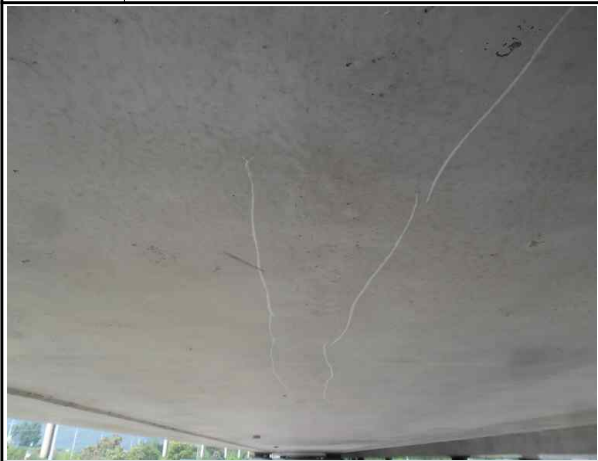
| 위 치 | 하행선 S8 주형외부 하부슬래브 | 위 치 | 하행선 S16 P16지점 주형외부 |
| 현 황 | 종방향균열 (폭0.2mm) | 현 황 | 받침부 균열 (폭0.2mm) |

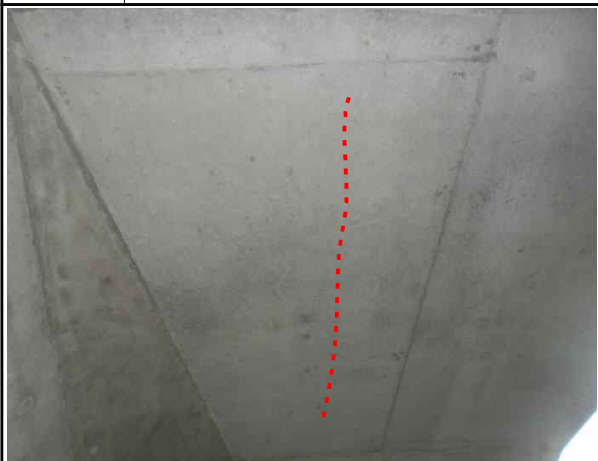
| 위 치 | 하행선 S17 주형외부 좌측 상부슬래브 | 위 치 | 하행선 S17 A2측5 주형외부 좌측면 |
| 현 황 | 종방향균열 (폭0.3mm) | 현 황 | 균열 (폭0.2mm) |

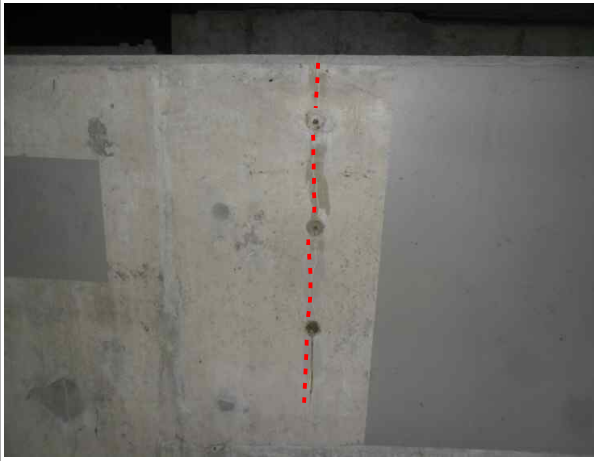
| 위 치 | 하행선 A1 벽체 | 위 치 | 하행선 A2 벽체 |
| 현 황 | 보수부 재균열 (폭0.2mm) | 현 황 | 균열 (폭0.2mm) |

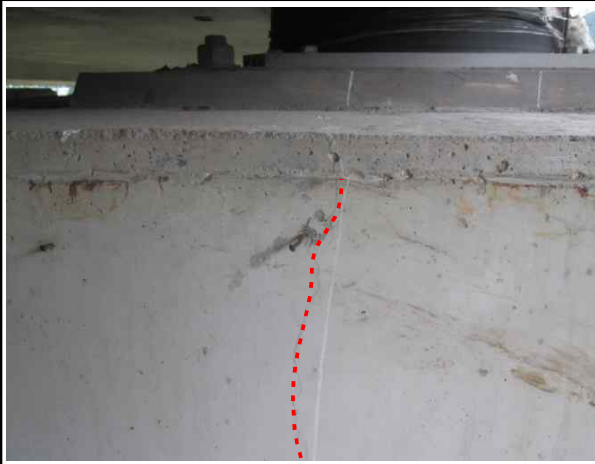
| 위 치 | 상행선 P1 코핑 정면 | 위 치 | 상행선 P10 코핑 배면 |
| 현 황 | 균열 (폭0.2mm) | 현 황 | 균열 (폭0.2mm) |

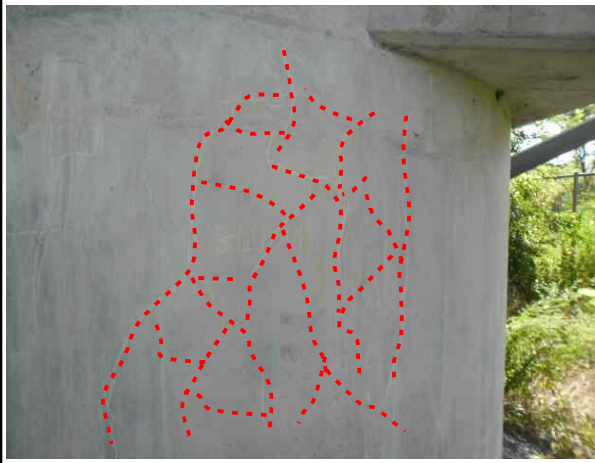
| 위 치 | 하행선 P3 기둥 배면 | 위 치 | 하행선 P11 코핑 정면 |
| 현 황 | 표면균열 | 현 황 | 균열 (폭0.2mm) |

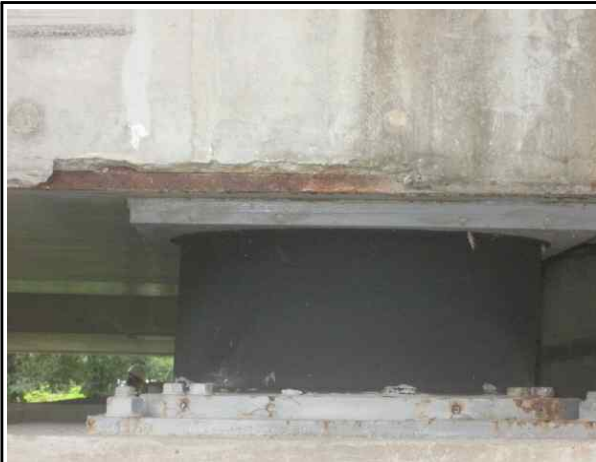
| 위 치 | 상행선 A2 SH2 | 위 치 | 상행선 P6 SH1 |
| 현 황 | Plate 녹발생 (유도배수관 길이부족) | 현 황 | 볼트체결 불량 |

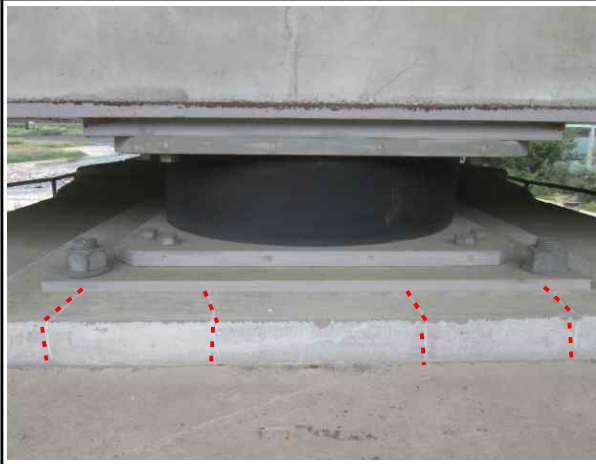
| 위 치 | 상행선 P8 SH2 | 위 치 | 상행선 P12 SH2 |
| 현 황 | 무수축물탈 균열 (폭0.2mm) | 현 황 | 무수축물탈 균열 (폭0.2mm) |

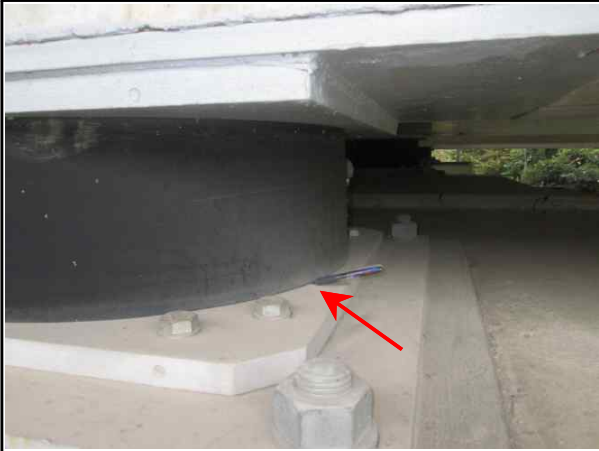
| 위 치 | 상행선 P16 SH2 | 위 치 | 하행선 P6 SH2 |
| 현 황 | 고무재 들뜸 | 현 황 | Plate 도장손상 및 녹발생 |

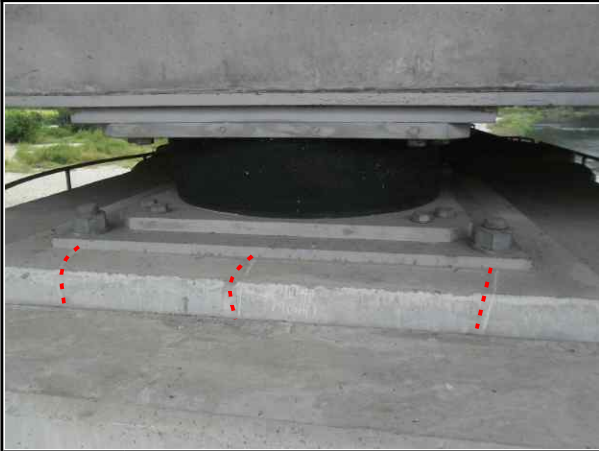
| 위 치 | 하행선 P7 SH1 | 위 치 | 하행선 P12 SH2 |
| 현 황 | 무수축물탈 균열 (폭0.1mm) | 현 황 | 주형과 Plate 들뜸 |

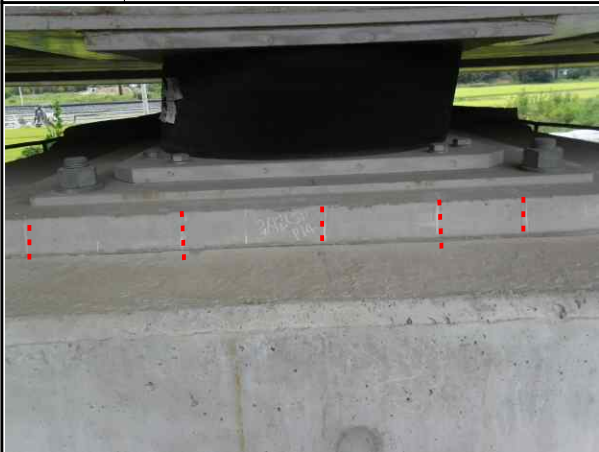
| 위 치 | 하행선 P14 SH2 | 위 치 | 하행선 P14 SH2 |
| 현 황 | 무수축물탈 균열 (폭0.1mm) | 현 황 | 무수축물탈 파손 |

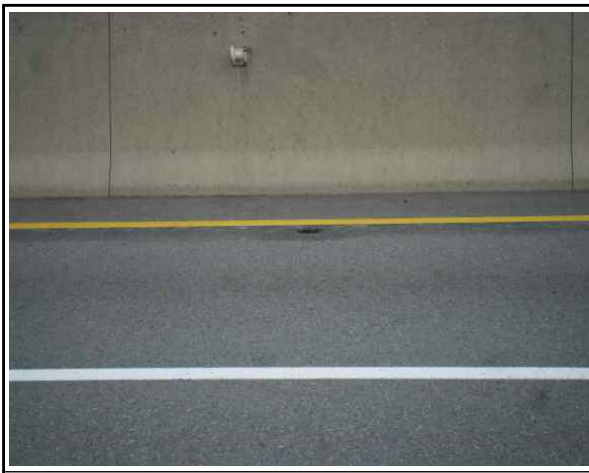
| 위 치 | 상행선 S2 교면포장 | 위 치 | 상행선 S10 교면포장 |
| 현 황 | 포트홀 | 현 황 | 라벨링 |

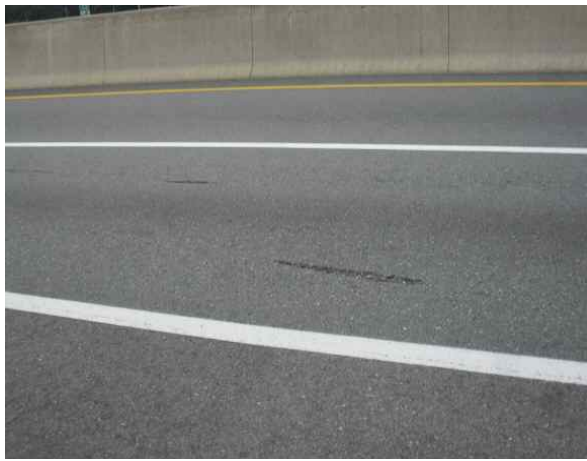
| 위 치 | 상행선 S12 교면포장 | 위 치 | 상행선 S1 교면포장 |
| 현 황 | 폐 임 | 현 황 | 라벨링 |

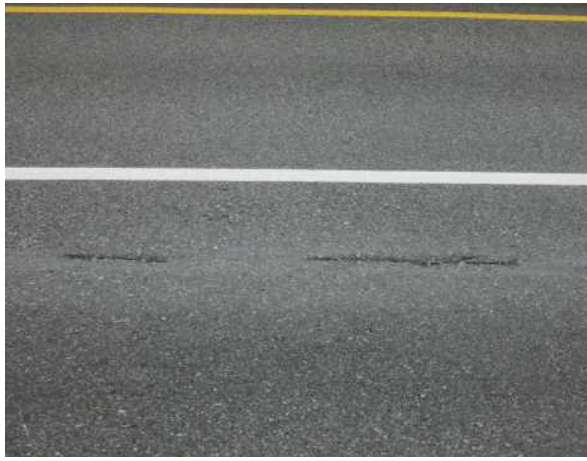
| 위 치 | 하행선 S4 교면포장 | 위 치 | 하행선 S5 교면포장 |
| 현 황 | 폐 임 | 현 황 | 폐 임 |

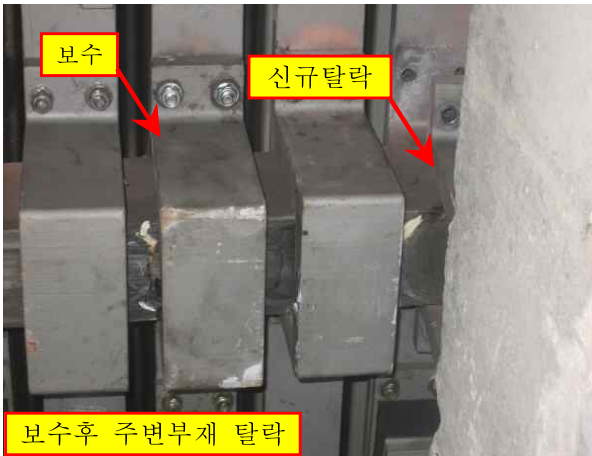
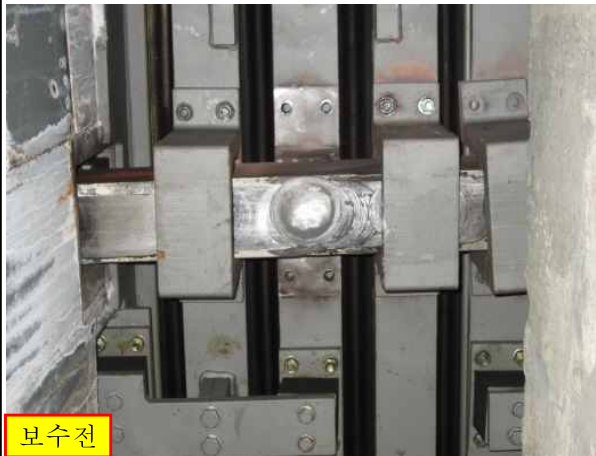
| 위 치 | 상행선 A2 신축이음 | | |
| 현 황 | 지지대 탈락 보수 전·후 현황 및 지지대 탈락 추가 발생 | | |

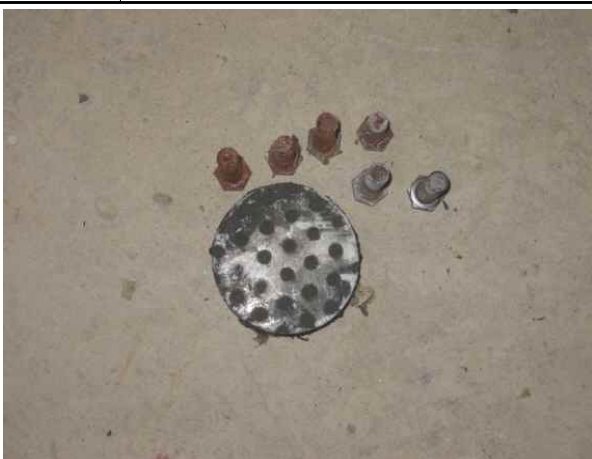
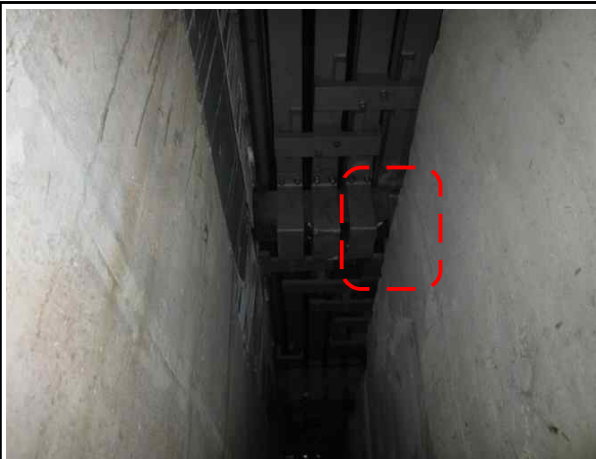
| 위 치 | 상행선 A2 신축이음 | | |
| 현 황 | 지지대 및 Bearing 탈락 | | |

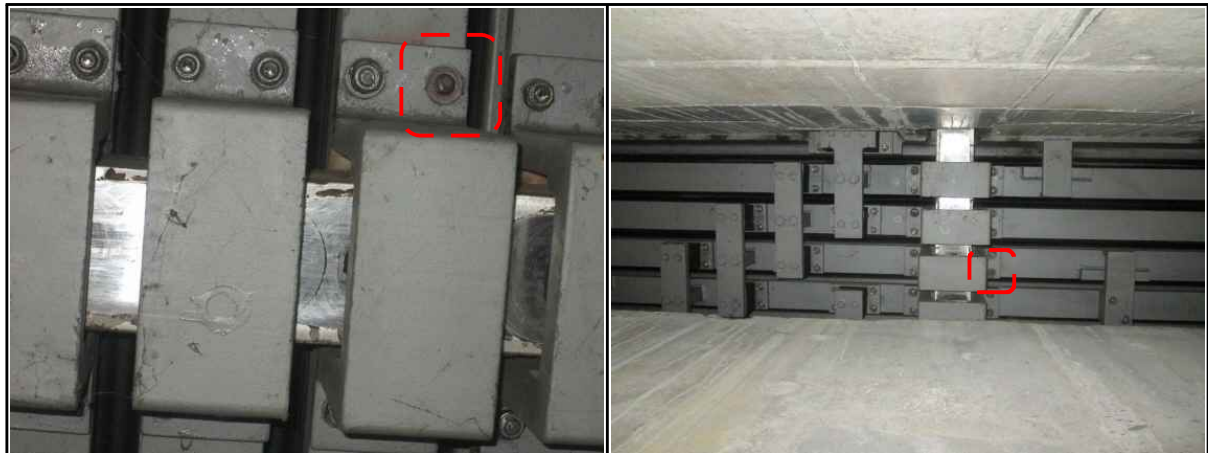
| 위 치 | 상행선 A1 신축이음 |
| 현 황 | 지지대 고정볼트 파단 |

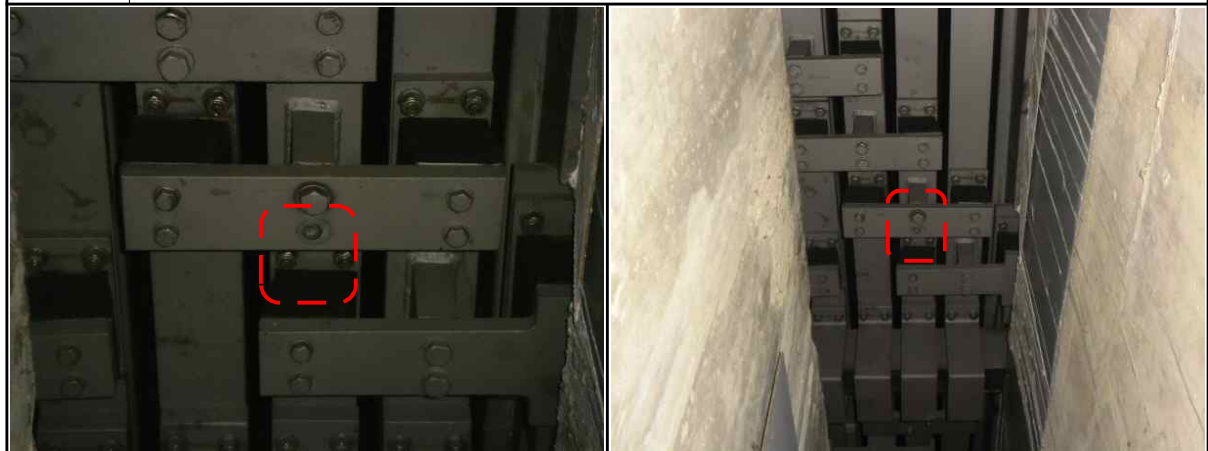
| 위 치 | 하행선 A1 신축이음 |
| 현 황 | 간격조절재 고정볼트 탈락 |

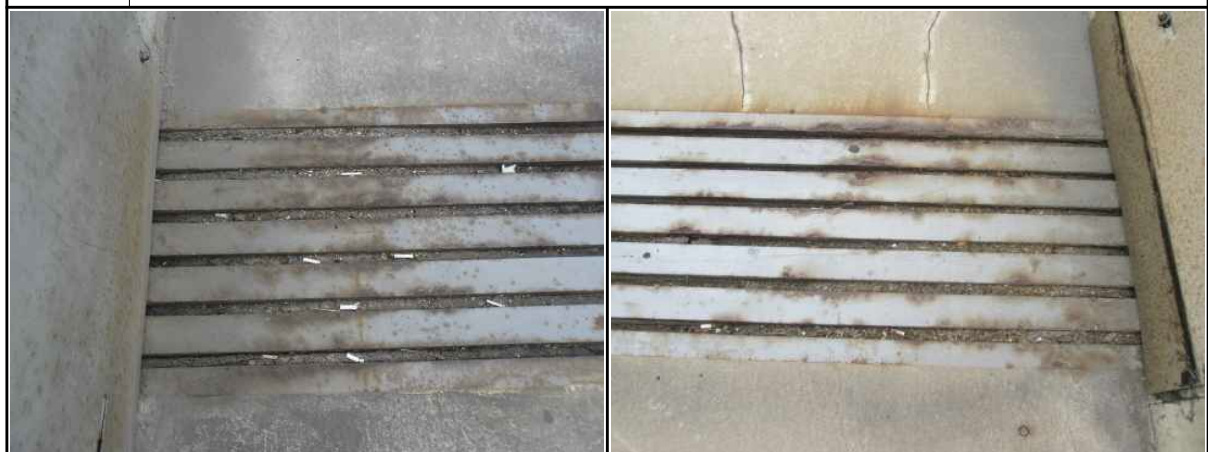
그 외 본체 녹발생 및 이물질 퇴적이 조사된 바, 정비가 요구된다.

| 위 치 | 상행선 A2 신축이음 | 위 치 | 하행선 A1 신축이음 |
| 현 황 | 본체 녹발생 및 이물질 퇴적 | 현 황 | 본체 녹발생 및 이물질 퇴적 |

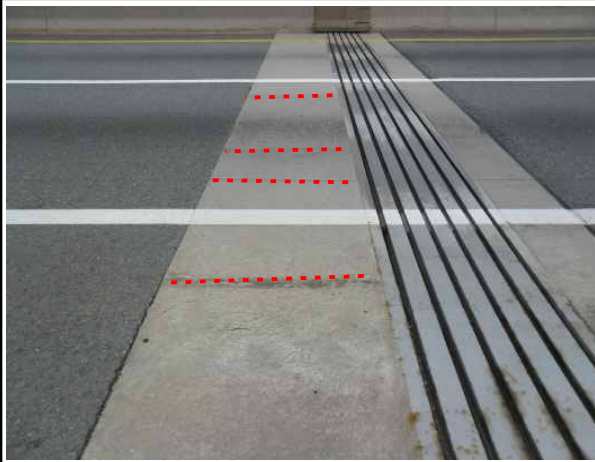
| 위 치 | 상행선 A1 신축이음 | 위 치 | 상행선 A1 신축이음 |
| 현 황 | 후타재 균열 | 현 황 | 후타재 접속부 이격 및 단차 |

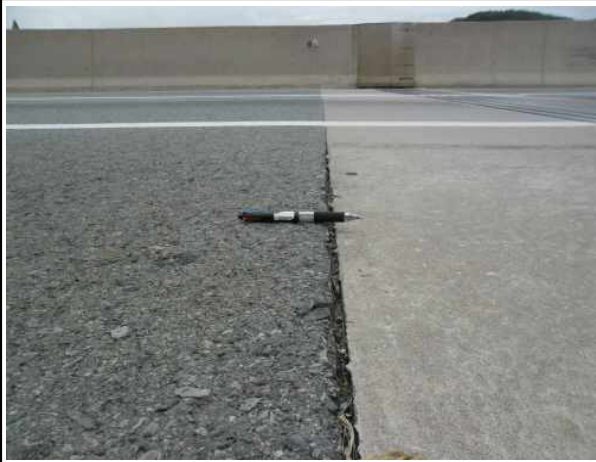
특히, 후타재 접속부 이격 및 단차 손상의 경우 지속적인 차량 통행에 따른 충격발생으로 인해 신축장치 주변 포장면 손상 등 추가 발생 가능성이 있으므로, 보수후에도 정기점검을 통한 주의관찰 및 유지관리가 필요한 것으로 판단된다.

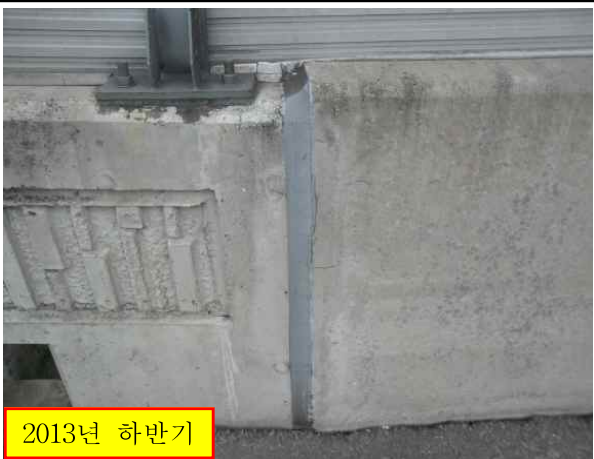
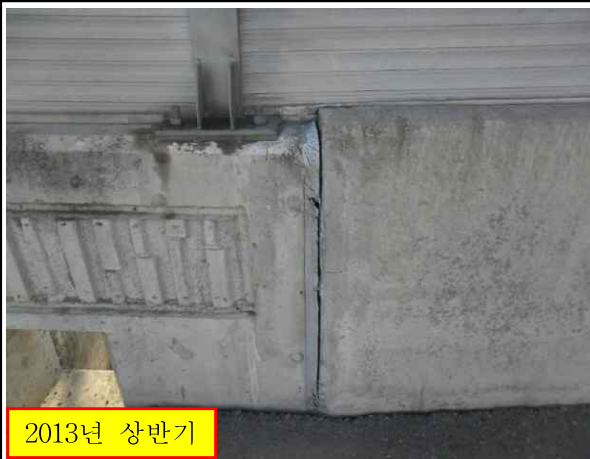
| 2013년 하반기 | | 2013년 상반기 | |

| 위 치 | 상행선 A2측 접속도로 방호벽 | | |
| 현 황 | 단차(4.0cm) 및 실란트 파손 보수 | | |

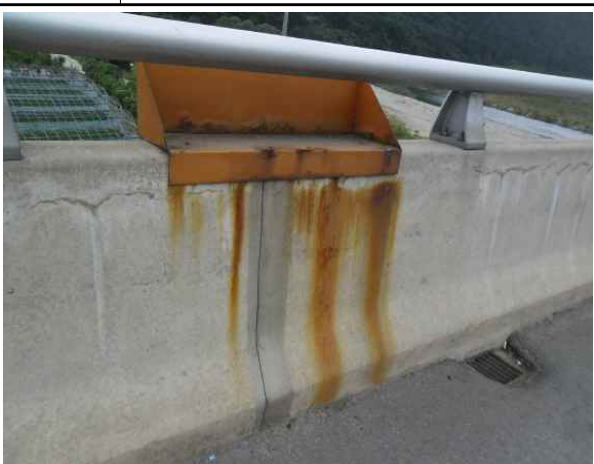
| 위 치 | 상행선 S8 방호벽 | 위 치 | 하행선 S7 방호벽 |
| 현 황 | 녹물오염 및 균열부 백태 | 현 황 | 균열부 백태 |

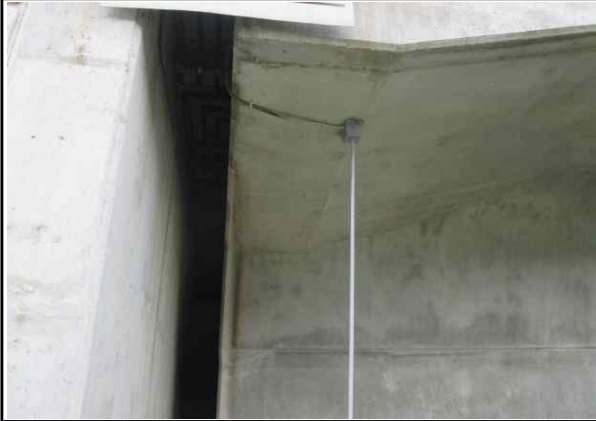
| 위 치 | 상행선 S1 (A1측) 유도배수관 | 위 치 | 상행선 S6 배수관 |
| 현 황 | 길이부족 보수 현황 | 현 황 | 연결고리 탈락 |

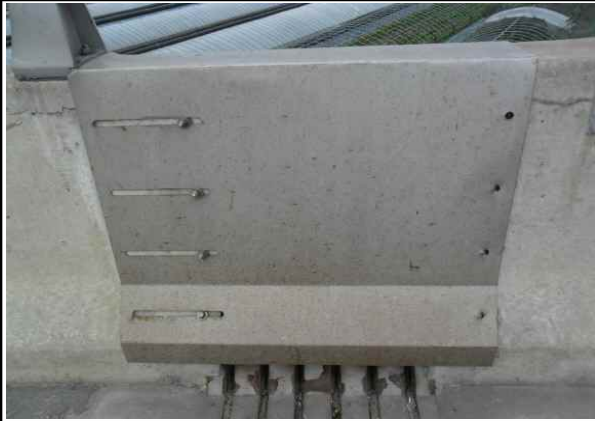
| 위 치 | 상행선 A1측 차수관 | 위 치 | 상행선 P11 점검로 |
| 현 황 | 앵커볼트 탈락 | 현 황 | 교각 안전난간 파손 |
