### 3. 월연교

## 월연교 현황표

작성일 : 2013년 11월 20일

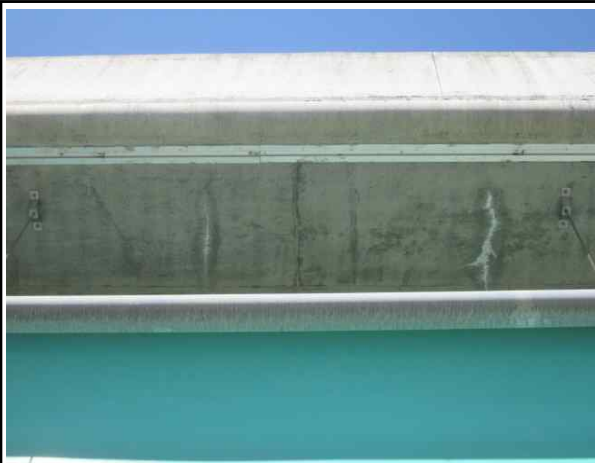
바닥판 하면은 일부 손상에 대한 보수를 실시하였으나, 미보수 손상인 폭 0.1~0.2mm 정도의 균열, 균열부 백태, 파손 및 철근노출, 재료분리 등이 조사되었다.

발생된 균열의 경우 대부분 초기 건조수축 등에 의해 발생한 것으로 판단되며 구조물의 안전성에는 문제가 없을 것으로 판단되나, 내구성 확보차원의 적절한 보수 및 점검을 통한 유지관리가 필요하다.

| 위 치 | 상행선 S8 바닥판하면 | 위 치 | 하행선 S3 바닥판하면 |
| 현 황 | 균열부 백태 | 현 황 | 철근노출 및 재료분리 |

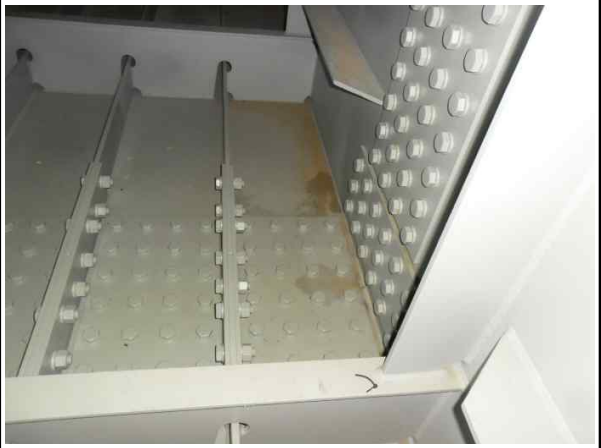
내부 누수의 경우 현장이음부를 통한 우수유입에 의한 것으로서, 공용기간 증가에 따라 지속적인 우수유입 가능성이 예상되며, 이에 따른 2차 손상인 표면 도장오염 및 녹발생의 우려가 있으므로, 이음부에 대한 실링재 도포 등 적절한 조치가 필요하다. 또한 주형외부 이물질 퇴적의 경우 정기적인 정비를 통한 주형도장의 건전성 확보가 필요한 것으로 판단된다. 따라서 현재 조사된 손상에 대해서는 적절한 보수와 정기점검을 통한 주의관찰 및 유지관리가 필요하다.

| 위 치 | 하행선 S1 G2 주형내부 | 위 치 | 하행선 S2 G2 주형내부 |
| 현 황 | 누수 및 우수유입 | 현 황 | 누수 및 우수유입 |

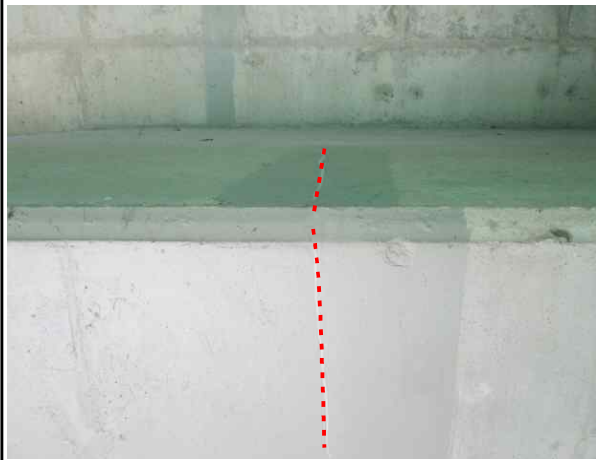
교대는 역T형 구조로서, 일부 손상에 대해 보수가 실시된 상태이나, 미보수 손상인 폭 0.1~0.3mm 정도의 균열, 보수부 재균열, 누수흔적, 이물질퇴적, 철근노출, 실란트 파손 등이 조사되었으며, 일부 균열이 추가 발생한 것으로 확인되었다.

조사된 균열의 경우 초기 건조수축 및 공용기간 증가에 따른 노후화로 인해 발생한 것으로 판단되며, 각 손상과 더불어 구조물의 내구성 확보 차원의 적절한 보수 및 정기 점검을 통한 유지관리가 필요한 것으로 판단된다.

| 위 치 | 상행선 A1 | 위 치 | 상·하행선 A2 벽체 |
| 현 황 | 보수부 재균열 (폭0.2mm) | 현 황 | 실란트 파손 |

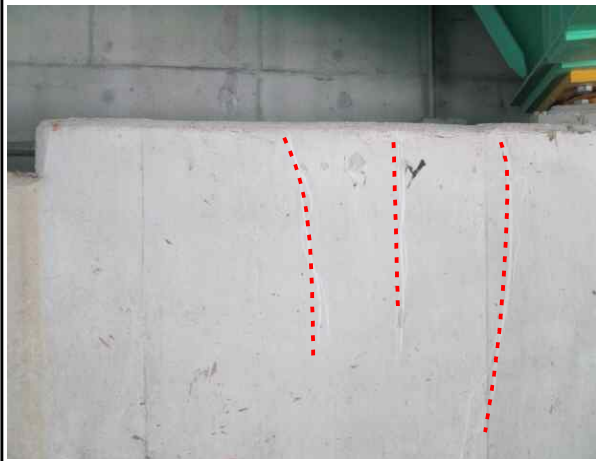
| 위 치 | 하행선 A2 벽체 | 위 치 | 하행선 A2 흉벽 |
| 현 황 | 균열 (폭0.1mm) | 현 황 | 균열부 백태 보수 현황 |

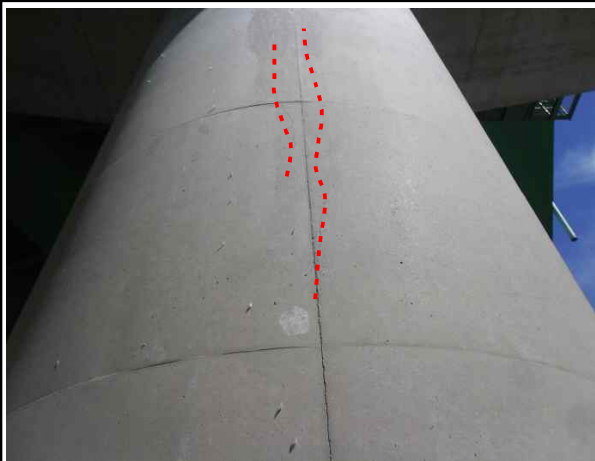
교각은 T형 및 II형 구조이며, 기 발생한 일부 균열에 대해 보수를 실시한 것으로 확인되었으나, 미보수 손상인 폭 0.1~0.3mm정도의 균열, 보수부 재균열, 표면균열, 국부적인 누수흔적 등이 조사되었으며, 일부 교각에서 백태가 추가 발생하였다.

균열의 경우 초기 건조수축 및 공용기간 증가에 따른 노후화로 인해 발생한 것으로 판단되며, 각 손상과 더불어 구조물의 내구성 확보 차원의 적절한 보수 및 정기점검을 통한 유지관리가 필요한 것으로 판단된다.

| 위 치 | 상행선 P4 기둥 정면 | 위 치 | 상행선 P5 코핑 정면 |
| 현 황 | 균열 (폭0.1~0.2mm) | 현 황 | 균열 (폭0.1~0.2mm) |

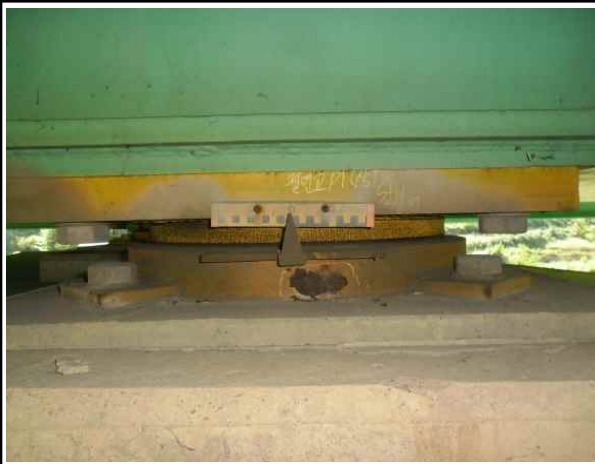
교량받침은 POT BEARING 형식으로 전회점검 이후 일부 손상에 대해 보수를 실시하였으나, 미보수 손상인 무수축물탈 및 받침콘크리트 균열(폭0.1~0.2mm), 국부파손, 보수부 들뜸, 도장손상, 볼트 및 Plate 녹발생, 국부변형 등이 확인되었다. 따라서 조사된 손상에 대해서는 내구성 확보를 위한 적절한 보수 및 점검을 통한 유지관리가 필요하다.

| 위 치 | 상행선 P1 SH1 | 위 치 | 상행선 P4 SH8 |
| 현 황 | 녹발생 | 현 황 | 받침콘크리트 보수부 재손상 (들뜸) |

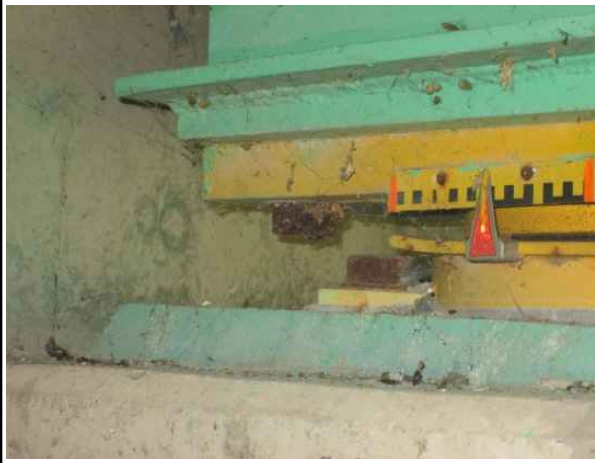
| 위 치 | 하행선 A1 SH4 | 위 치 | 하행선 P5 SH3 |
| 현 황 | 볼트 녹발생 | 현 황 | 무수축물탈 균열 (폭0.1mm) |

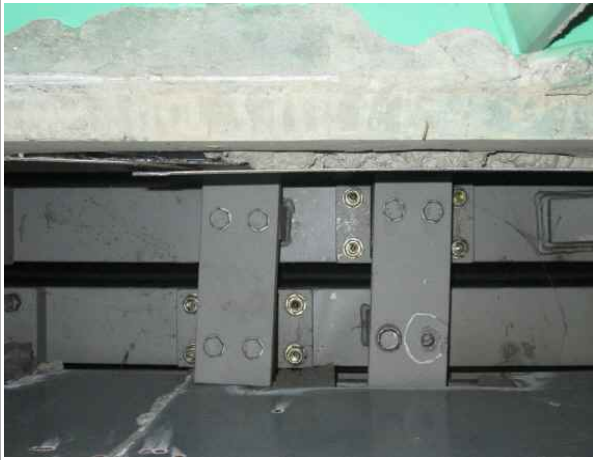
신축이음장치는 Rail Joint Type으로 시공되어 있으며, 기존 손상인 상행선 A2측에서 간격조절재 볼트탈락과 본체 이물질 퇴적 및 녹발생이 조사되었으며, 신축이음장치 기능성 향상을 위해 보수 및 정비가 필요한 상태이다.

특히, 신축이음 하부 손상은 공용중 지속적인 차량 운하중에 따른 내구성 저하로 인해 추가 손상들이 예상되므로, 보수후에도 지속적인 점검을 통한 주의관찰 및 유지관리가 필요하다고 판단된다.

| 위 치 | 하행선 A2 신축이음 | | |
| 현 황 | 간격조절재 볼트 탈락 | | |

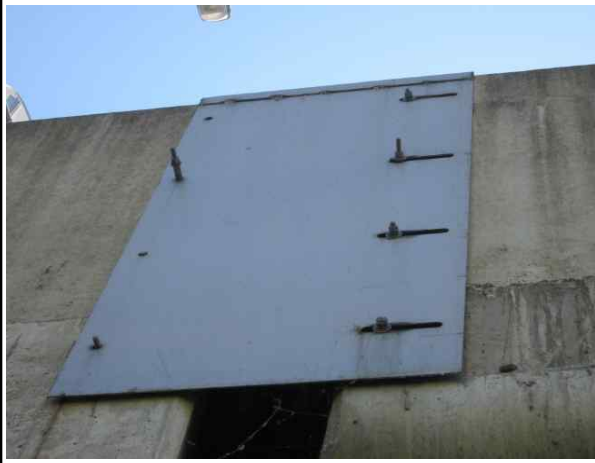
일부 차수관 볼트 탈락, 교대 법면 누수, 교대측 배수측구 콘크리트 파손, 교각 점검로 난간 변형 등이 조사된 바, 정비가 필요하다.

| 위 치 | 하행선 A2측 차수관 | 위 치 | 하행선 P6 점검로 |
| 현 황 | 앵커볼트 탈락 | 현 황 | 안전난간 변형 |

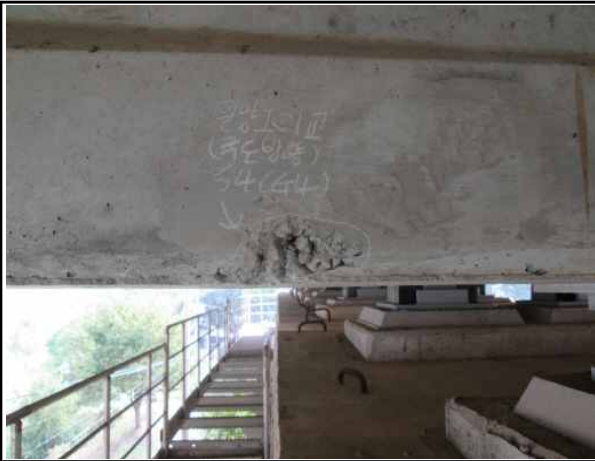
P.S.C Beam 및 가로보의 경우, 가로보에 발생된 일부 들뜸 및 파손에 대한 보수가 실시된 것으로 확인되었다. 외관조사 결과, 주형 국부파손, 재료분리, 가로보 균열, 들뜸 및 재료분리 등이 조사되었으며, 일부 가로보 들뜸이 추가 발생하였다.

가로보 손상의 경우 공용 년수 증가 및 콘크리트 타설 불량 등에 의한 것으로서, 각 손상과 더불어 내구성 확보 차원의 보수와 점검을 통한 유지지관리가 필요하다.

| 위 치 | 국도24호선 방향 S4 G3 (P4측) | 위 치 | 국도24호선 방향 S4 G3 (P3측) |
| 현 황 | 주형 재료분리 | 현 황 | 주형 콘크리트 파손 |

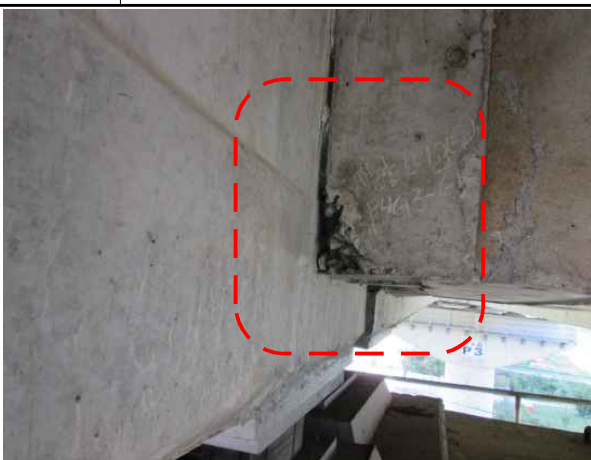
| 위 치 | 국도24호선방향 S5 G3~G4 | 위 치 | 북밀양IC방향 S2 G1~G2 |
| 현 황 | 가로보 재료분리 및 들뜸 | 현 황 | 가로보 재료분리 및 들뜸 |

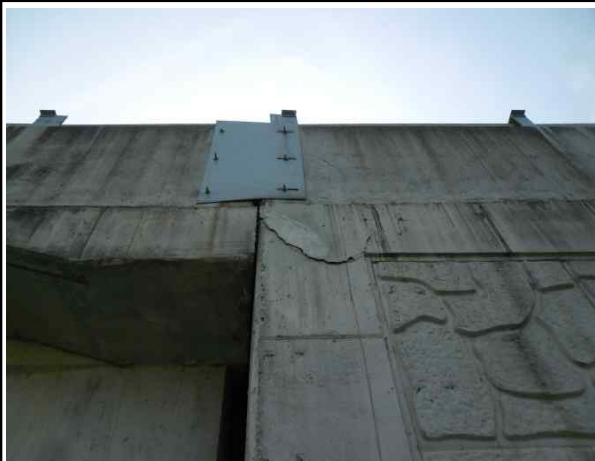
교대는 역T형 구조로서 벽체 및 흉벽에 폭 0.2mm 이하의 균열, 접합부 실란트 파손, 이물질 퇴적, 콘크리트 국부파손 등의 기존 손상 외, 일부 구간 폭 0.2mm 정도의 균열이 추가 발생한 것으로 조사된 바, 내구성 확보를 위한 적절한 보수 및 손상의 진전여부에 대한 점검이 필요하다.

| 위 치 | 국도24호선 방향 A1 우측 | 위 치 | 국도24호선 방향 A2 흉벽 |
| 현 황 | 콘크리트 파손 | 현 황 | 균열 (폭0.2mm) |

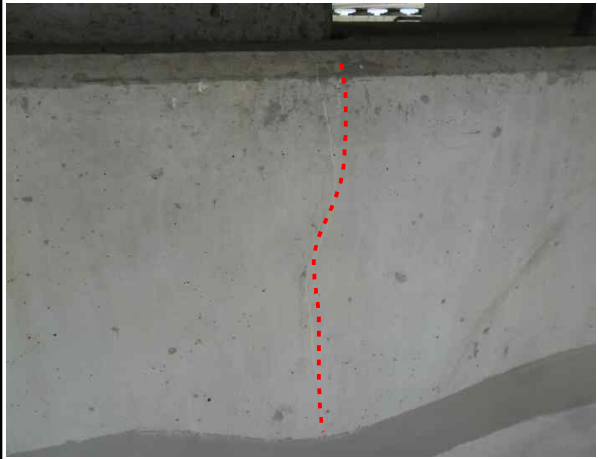
교각은 T형 구조로서, 폭 0.1~0.2mm 정도의 균열 및 국부파손 등의 기존 손상 외, 일부 구간 균열 (폭0.3mm 미만)이 추가 발생된 것으로 확인되었으며, 이는 대부분 초기 건조수축, 공용 년수 경과에 따른 노후화 등에 따른 열화현상으로 판단되는 바, 내구성 확보 차원의 적절한 보수와 점검을 통한 유지관리가 필요하다.

| 위 치 | 국도24호선방향 P2 코핑 정면 | 위 치 | 북밀양IC방향 P3 코핑 배면 |
| 현 황 | 균열 (폭0.1mm) | 현 황 | 균열 (폭0.1mm) |

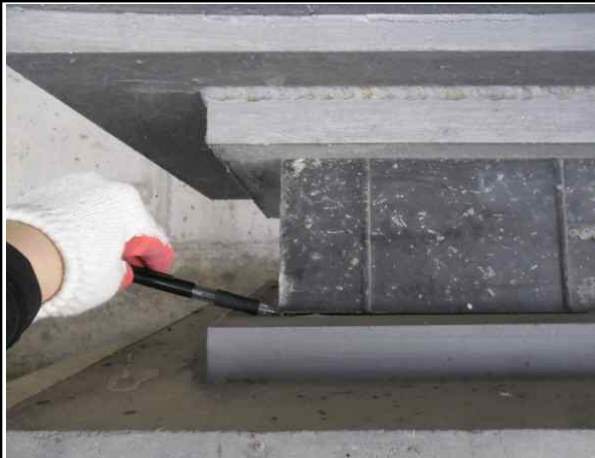
교량받침은 탄성고무받침 형식으로서, 일부 무수축물탈 파손에 대한 보수를 실시하였으며 보수부는 양호한 상태이다. 외관조사 결과 무수축물탈 균열, Plate 들뜸 및 녹발생, Plate간 용접철근 미제거, 스톱퍼 상호간섭 등의 기존손상 외, 무수축물탈 균열, 받침콘크리트 재료분리 및 국부파손이 추가 발생한 것으로 확인되었다.

| 위 치 | 국도24호선방향 A1 SH4 | 위 치 | 국도24호선방향 P1 SH8 |
| 현 황 | 탄성받침 들뜸 | 현 황 | 무수축물탈 균열 (폭0.1mm) |

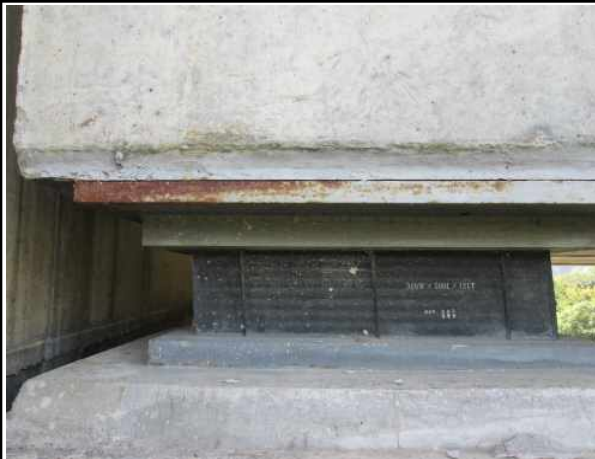
| 위 치 | 국도24호선방향 A2 SH1 | 위 치 | 북밀양IC방향 P2 SH4 |
| 현 황 | Plate 녹발생 | 현 황 | 받침콘크리트 재료분리 |

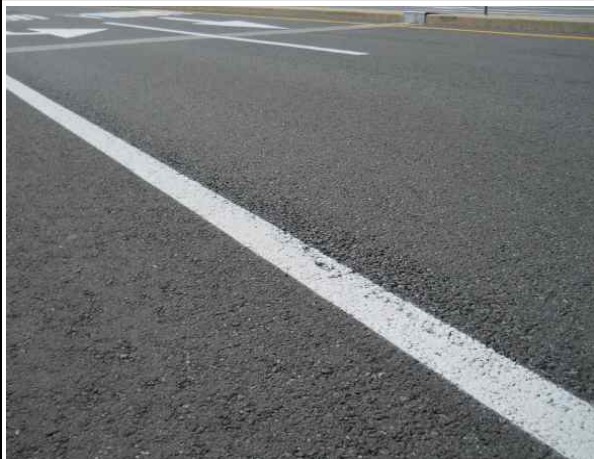
교면포장은 아스콘으로 시공되어 있으며 기 발생된 라벨링 손상이 조사된 바, 내구성 확보를 위한 보수가 필요하다.

포장면에 발생된 손상은 공용기간 증가 및 차량의 빈번한 통행에 의한 열화현상으로서, 손상의 진전 및 추가 발생이 예상되므로 보수후에도 점검을 통한 유지관리가 필요한 것으로 판단된다.

| 위 치 | 국도24호선방향 S2 교면포장 | 위 치 | 북밀양IC방향 S5 교면포장 |
| 현 황 | 라벨링 | 현 황 | 라벨링 |

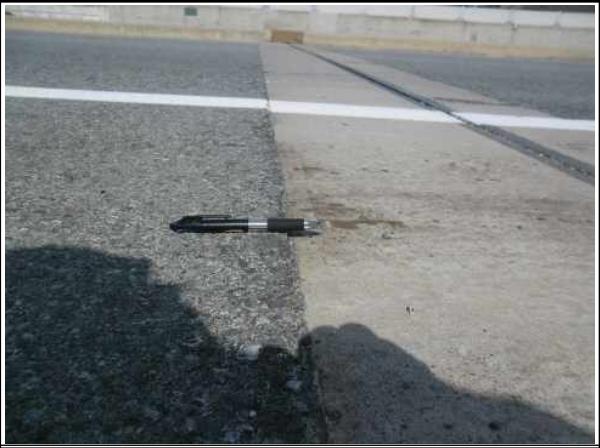
후타재는 폭 0.2mm 이하의 균열, 접속부 이격 및 단차 등의 기존손상 외, 일부구간 콘크리트 박리 현상이 추가 발생한 것으로 확인된 바, 내구성 확보 차원의 적절한 보수와 점검을 통한 유지관리가 필요하다.

| 위 치 | 국도24호선방향 A1측 신축이음 | 위 치 | 북밀양IC방향 A1측 신축이음 |
| 현 황 | 후타재 박리 및 균열 | 현 황 | 후타재 접속부 단차 |

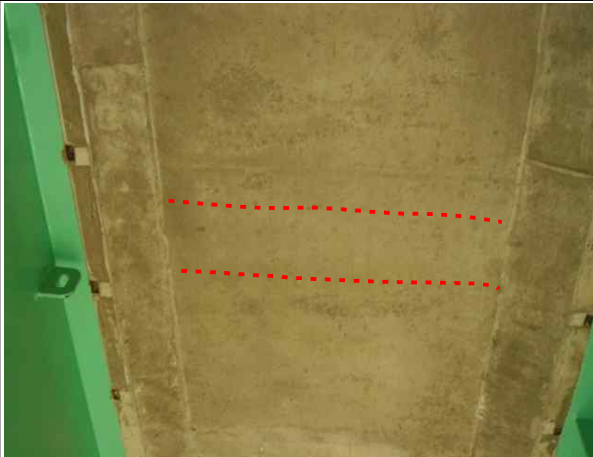
바닥판 하면은 일부구간 백태 손상에 대한 보수를 실시하였으며 보수부는 양호하나, 미보수된 폭 0.1~0.2mm 정도의 균열, 백태, 재료분리 및 철근노출과 추가적으로 폭 0.2mm 정도의 균열이 확인되었다. 발생한 균열은 대부분 초기 건조수축 등에 의해 발생한 것으로 판단되며 구조물의 안전성에는 문제가 없을 것으로 판단되나, 내구성 확보차원의 적절한 보수 및 점검을 통한 유지관리가 필요하다.

| 위 치 | 상행선 S2 바닥판 하면 | 위 치 | 상행선 S3 균열부 바닥판 하면 |
| 현 황 | 균열(폭0.2mm) | 현 황 | 균열부 백태 |

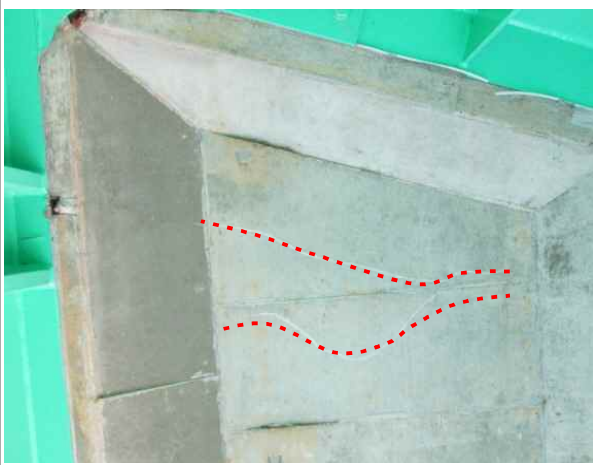
| 위 치 | 하행선 S2 바닥판하면 | 위 치 | 하행선 S3 바닥판 하면 |
| 현 황 | 균열 (폭0.2mm) | 현 황 | 재료분리 및 철근노출 |

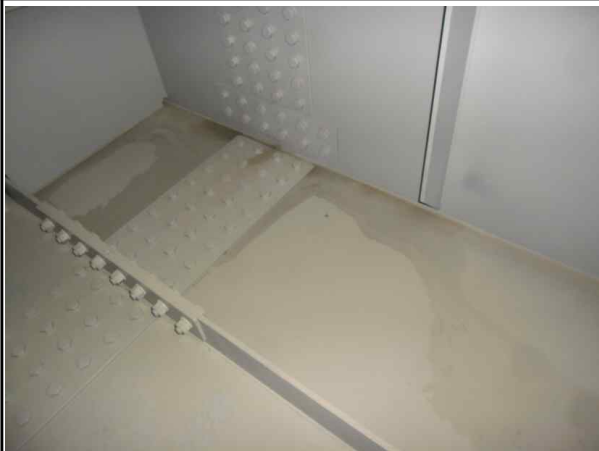
미보수 손상으로서 주형내부는 누수 및 우수유입 흔적, 용접불량 외에, 추가적인 누수흔적이 확인되었으며, 주형외부 및 가로보의 경우 경미한 도장손상 조사되었다.

내부 누수의 경우 현장이음부를 통한 우수유입에 의한 것으로서, 지속적인 우수유입과 이에 따른 2차 손상인 도장오염 및 녹발생이 예상되므로, 이음부에 대한 실링재 도포 등 적절한 조치가 필요하다.

| 위 치 | 상행선 S1 G1 주형내부 | 위 치 | 상행선 S1 G3 주형내부 |
| 현 황 | 누수 및 우수유입 | 현 황 | 이물질퇴적 보수 현황 |

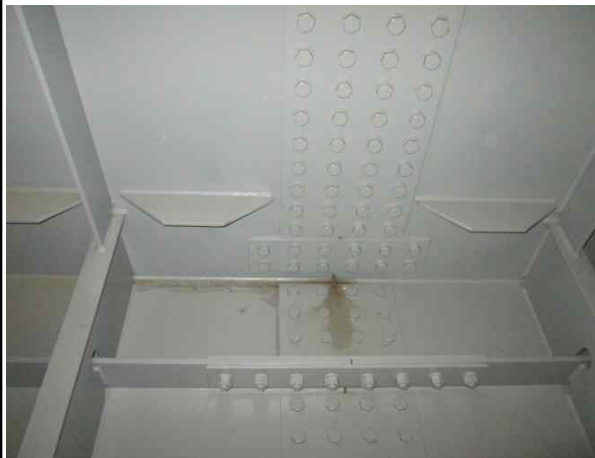
| 위 치 | 하행선 S3 G3 주형내부 | 위 치 | 상행선 S2 가로보 |
| 현 황 | 누수 및 우수유입 | 현 황 | 도장손상 |

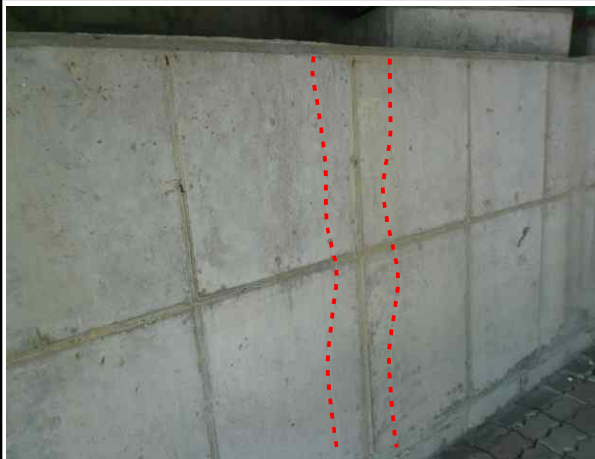
교대는 역T형 구조로서, 기존 손상인 폭 0.1~0.3mm 정도의 균열, 누수흔적 및 백태, 실란트 파손이 조사되었으며, 일부구간 폭 0.2~0.3mm 정도의 균열, 표면균열이 추가로 발생한 것으로 확인되었다.

조사된 균열은 대부분 건조수축 및 공용기간 증가에 따른 노후화로 인해 발생한 것으로 보이며, 각 손상과 더불어 구조물의 내구성 확보를 위한 적절한 보수가 필요하다.

| 위 치 | 상행선 A1 벽체 | 위 치 | 하행선 A1 흥벽 |
| 현 황 | 균열 (폭0.2mm) | 현 황 | 균열 (폭0.3mm) |

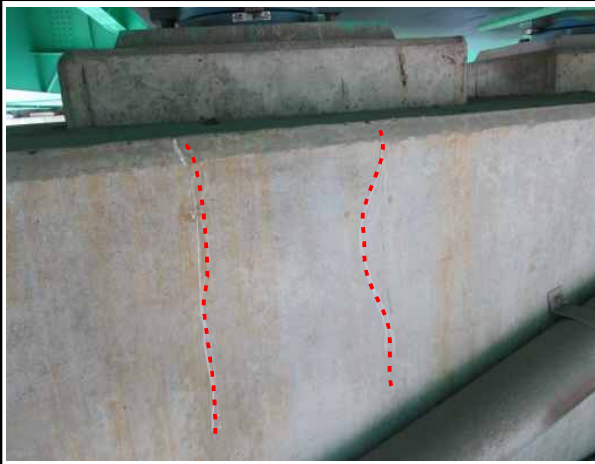
교각은 II형 구조이며, 전회점검 이후 코핑부에 발생된 일부 표면균열에 대한 보수를 실시하였으며 보수부는 양호한 상태이나, 미보수 손상인 폭 0.1~0.2mm 정도의 균열, 표면균열, 국부파손, 누수흔적과 추가적인 폭 0.2mm 정도의 균열이 코핑부에 발생한 것으로 확인되었다.

현재 조사된 손상은 구조물의 안전성과는 무관하나, 내구성 확보차원의 적절한 보수와 정기점검을 통한 유지관리가 필요한 것으로 판단된다.

| 위 치 | 상행선 P1 코핑 배면 | 위 치 | 하행선 P1 코핑 배면 |
| 현 황 | 균열 (폭0.1mm) | 현 황 | 균열 (폭0.2mm) |

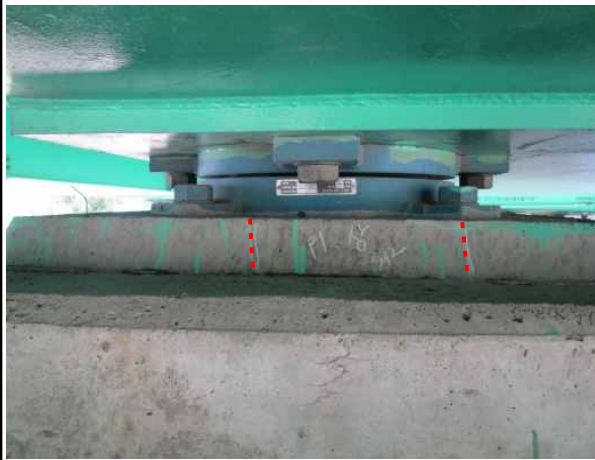
| 위 치 | 상행선 P1 SH2 | 위 치 | 상행선 P1 SH3 |
| 현 황 | 무수축물탈 균열 (폭0.1mm) | 현 황 | 받침콘크리트 재료분리 |

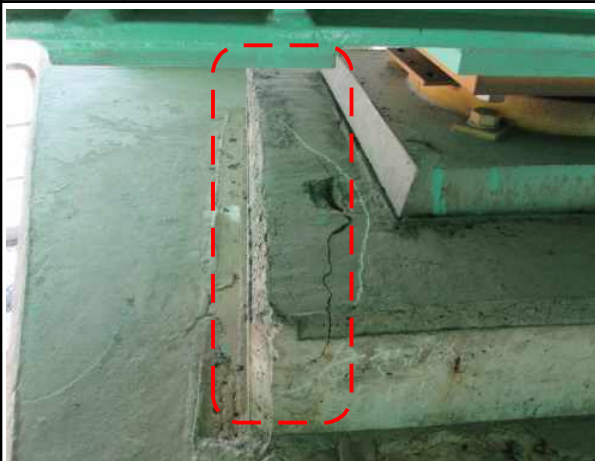
| 위 치 | 상행선 P1 SH5 | 위 치 | 상행선 P2 SH1 |
| 현 황 | 받침콘크리트 박리 및 들뜸 | 현 황 | 무수축물탈 균열 (폭0.1mm) |

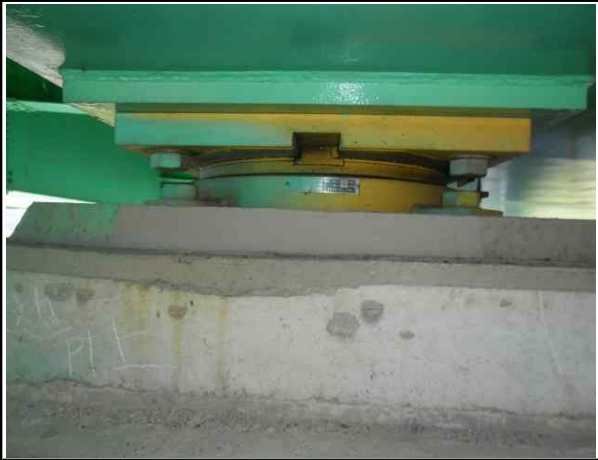
| 위 치 | 상행선 P2 SH2 | 위 치 | 하행선 A1 SH5 |
| 현 황 | 무수축물탈 균열 보수 현황 | 현 황 | 도장손상 및 녹발생 |

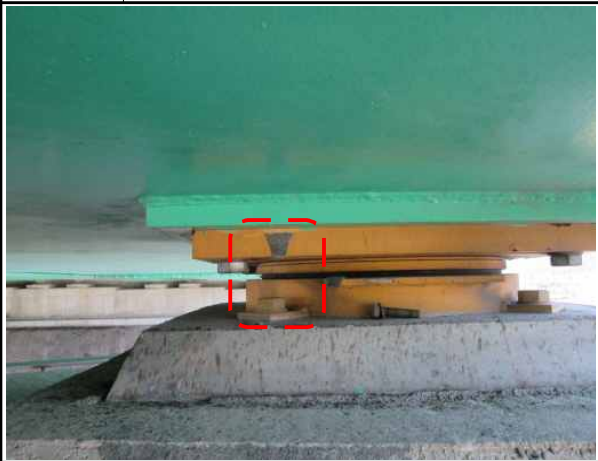
| 위 치 | 하행선 P1 SH1 | 위 치 | 상행선 A2 SH3 |
| 현 황 | 도장손상 | 현 황 | 부산방향으로 약 50mm 편기 |

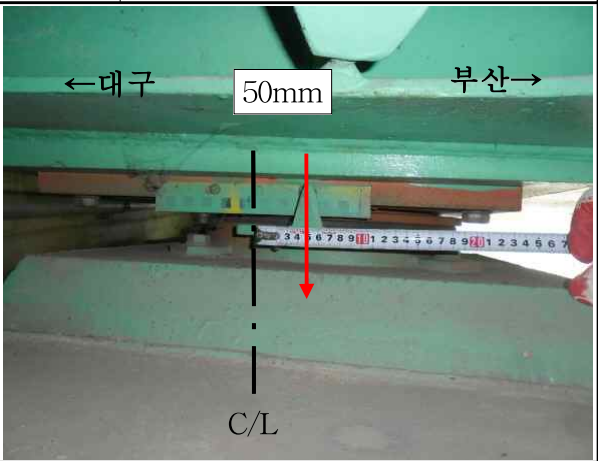
한편, A1, A2측 일부 교량받침에서 약 40~55mm 정도가 편기된 상태이며, 지속적인 주의관찰이 요구된다.

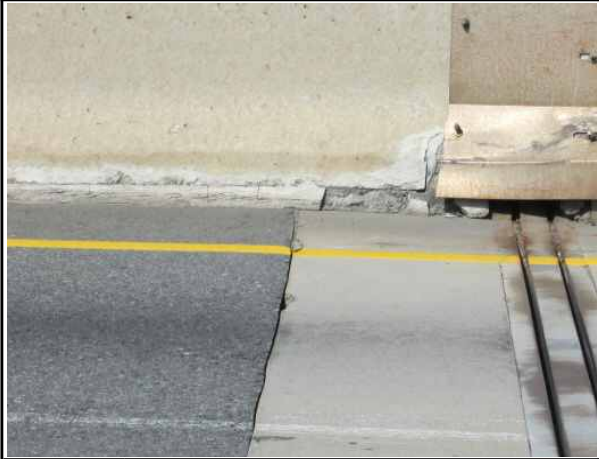
후타재는 일부 파손에 대해 보수를 실시하였으며 보수부는 양호한 상태이나, 미보수 손상인 폭 0.2mm 정도의 균열, 국부 파손, 접속부 이격 및 단차가 조사된 바, 내구성 확보 및 주행성능 향상을 위한 보수가 필요하다.

| 위 치 | 상행선 A1 신축이음 | 위 치 | 상행선 A1 신축이음 |
| 현 황 | 후타재 파손 | 현 황 | 접속부 이격 및 단차 |

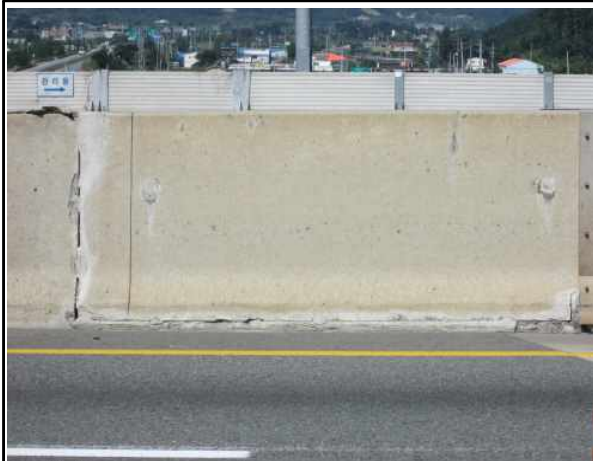
콘크리트 방호벽이며 전회점검 이후 방호벽 단차부위 실란트 파손에 대해 보수를 실시하였으나, 미보수 손상인 균열(0.1~0.3mm) 및 백태, 접속도로 구간 방호벽 단차 발생과, 추가적으로 A1측 접속도로 구간 중분대 파손 및 이격이 조사된 바, 내구성 확보 차원의 적절한 보수가 필요하다.

| 위 치 | A1측 접속도로 구간 중분대 | 위 치 | 상행선 A2측 접속도로 구간 방호벽 |
| 현 황 | 파손 및 포장면과의 이격 | 현 황 | 단차(약 7.0cm) 및 실란트 파손 보수 |

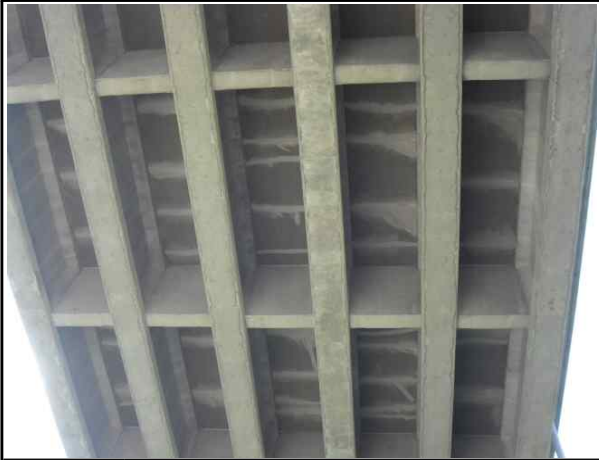
| 위 치 | 하행선 S4 바닥판 하면 | 위 치 | 하행선 S5 바닥판 하면 |
| 현 황 | 균열부 백태 보수 현황 | 현 황 | 횡방향 균열 (폭0.2mm) |

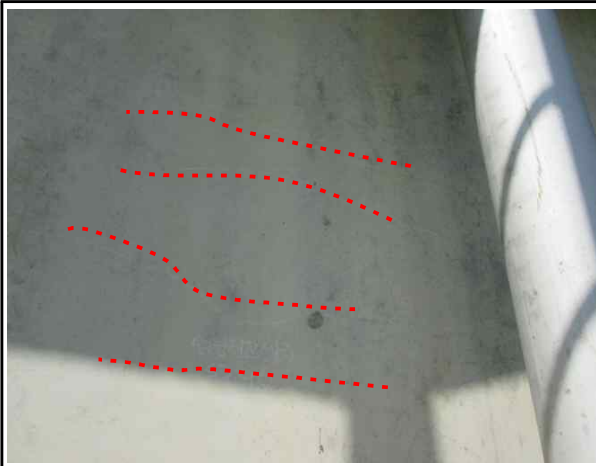
P.S.C Beam 및 가로보의 경우, 가로보에 발생된 일부 들뜸 및 파손에 대한 보수가 실시된 것으로 확인되었다. 외관조사 결과, 기존 손상인 주형 국부파손, 받침부 들뜸, 지점부 미세균열, 표면균열, 가로보 균열 및 들뜸, 국부파손, 재료분리 등이 조사되었으며, 일부 구간 가로보 하면 균열(폭0.3~0.5mm)이 추가 발생하였다.

가로보 손상의 경우 공용 년수 증가 및 콘크리트 타설 불량 등에 의한 것으로서, 각 손상과 더불어 내구성 확보 차원의 보수와 점검을 통한 유지지관리가 필요하다.

| 위 치 | 상행선 S3 G5 (P2측) 주형 | 위 치 | 하행선 S1 G4 (P1측) 주형 |
| 현 황 | 균열 (폭0.1mm) | 현 황 | 인양홀 주변 파손 |

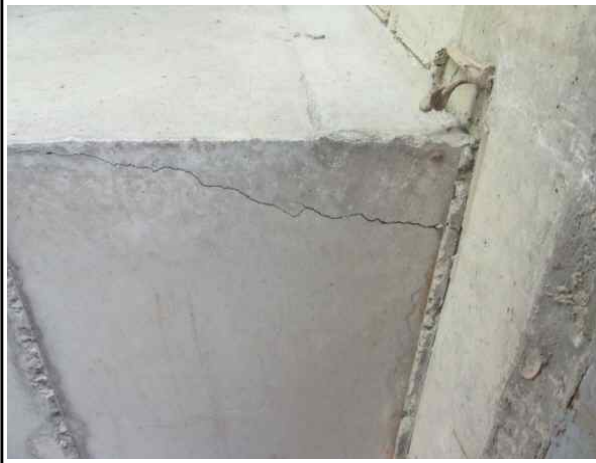
| 위 치 | 상행선 S2 G1~G2 가로보 | 위 치 | 상행선 S5 G5~G6 가로보 |
| 현 황 | 균열 (폭0.3~0.5mm) | 현 황 | 균열 (폭0.3~0.5mm) |

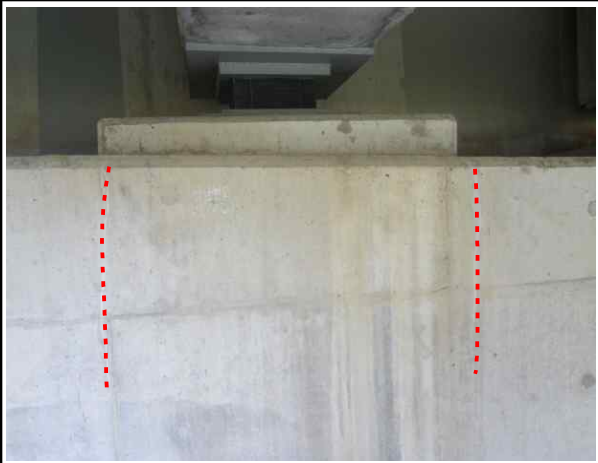
교대는 역T형 형식으로 일부 손상에 대한 보수가 실시된 것으로 확인 되었으며, 보수부는 양호한 상태이다. 외관조사 결과, 일부 구간 균열(폭 0.2mm)이 추가 발생하였으며, 기존 손상인 균열, 누수흔적, 체수흔적, 백태 등의 손상과 더불어 내구성 확보 차원의 적절한 보수가 필요하다.

| 위 치 | 상행선 A2 벽체 | 위 치 | 하행선 A2 교대 흉벽 |
| 현 황 | 균열 (폭0.1mm) | 현 황 | 균열 (폭0.1mm) |

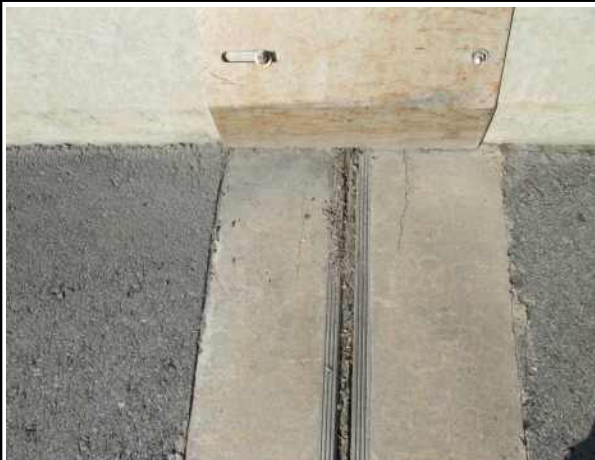
| 위 치 | 하행선 P2 신축이음 | 위 치 | 하행선 A2 신축이음 |
| 현 황 | 본체 이물질 퇴적 | 현 황 | 후타재 접속부 이격 및 단차 |

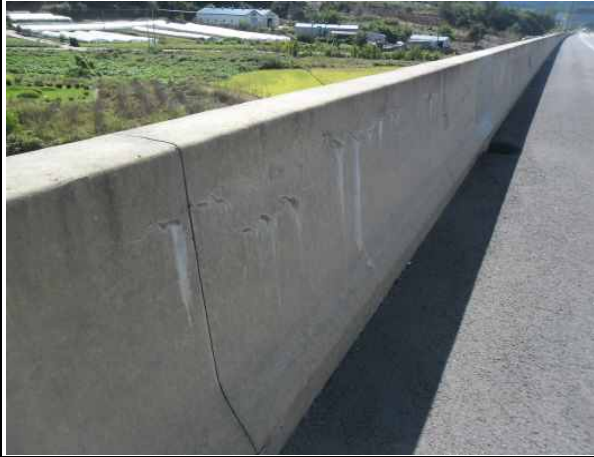
콘크리트 방호벽으로 차량충돌에 의한 국부파손이 추가 발생하였으며, 기존 손상인 균열 및 백태, 국부파손 등의 손상과 더불어 내구성 확보를 위한 보수가 필요하다.

| 위 치 | 상행선 S5 방호벽 | 위 치 | 하행선 S2 방호벽 |
| 현 황 | 균열부 백태 | 현 황 | 균열부 백태 |
