## 7. 가곡터널

## 가곡터널 현황표

작성일 : 2013년 11월 19일

# 제 1 장 서 론

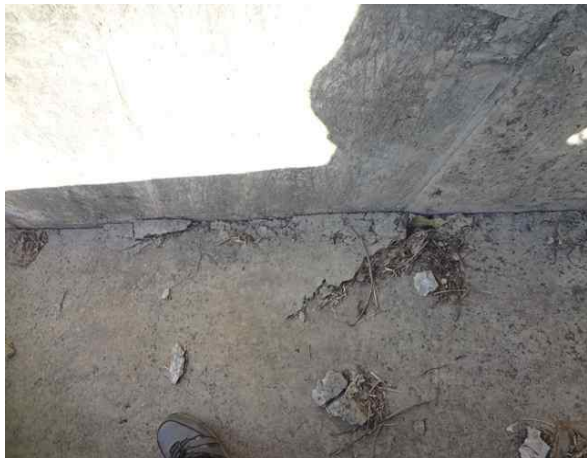
| 위 치 | 시점측 하행선 | 위 치 | 시점측 하행선 |
| 현 황 | 갯문 배수로 파손 | 현 황 | 갯문 배면 균열 |

갯문 형식은 시·중점부가 면벽식이며 갯문의 마감은 대리석으로 시공되었다. 금회 조사시, 갯문 배수로 이격부를 실란트 보수를 실시하였고, 양호한 상태이다. 손상으로는 국부적인 갯문 배수로 균열, 이격, 파손이 일부 조사되었다. 기 발생된 현황은 우수 유입에 의한 추가 손상의 우려가 있으므로 단면보수, 실란트 보수 등의 조치가 필요하다.

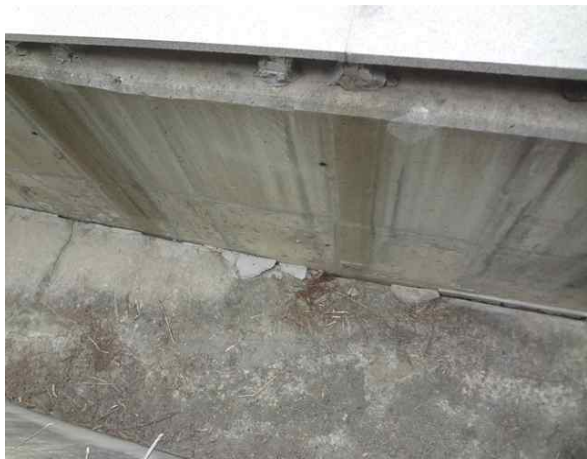
| 위 치 | 중점측 상행선 | 위 치 | 중점측 상행선 |
| 현 황 | 갯문 배수로 파손 | 현 황 | 갯문 배수로 이격 보수 |

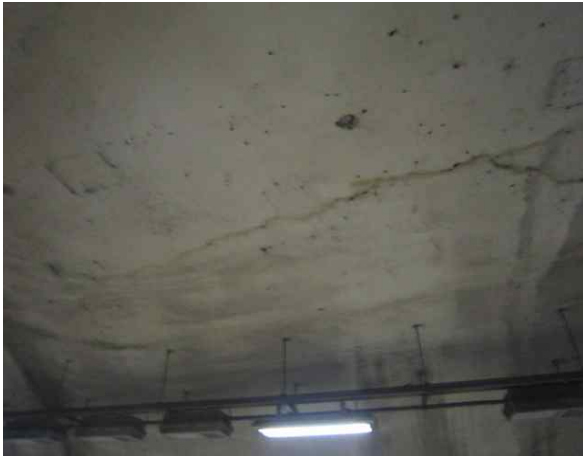
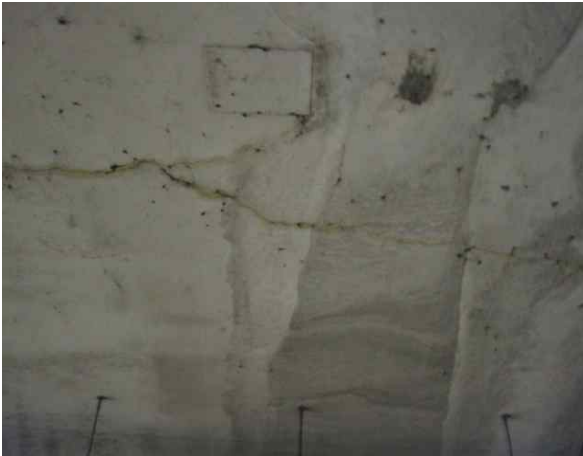
| 위 치 | 상행선 SPAN 16 | | |

천정부에 폭 0.2~1.0mm 정도의 중·횡방향 균열 및 균열보수부 재균열이 조사되었으나, 전회와 비교시 진전은 미미한 상태이다. 기 발생된 손상 중 0.3mm 이상의 균열은 터널의 내구성 확보차원의 보수가 필요하다.

| 현 황 | 보수부 재균열 (폭 0.5mm) | | |

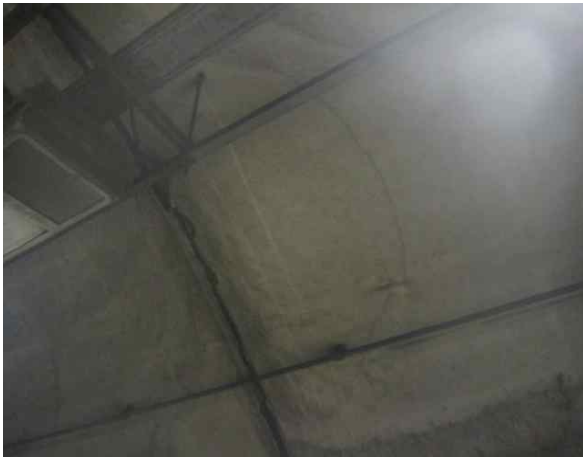
| 위 치 | 상행선 SPAN 32 | 위 치 | 상행선 SPAN 38 |
| 현 황 | 반원형 균열 (폭 0.3mm) | 현 황 | 반원형 재균열 (폭 0.5mm) |

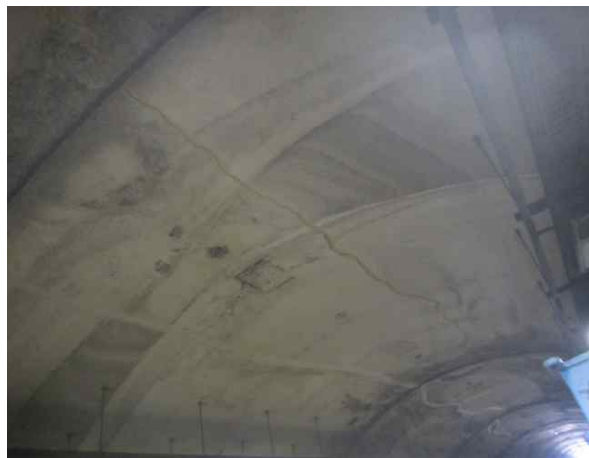
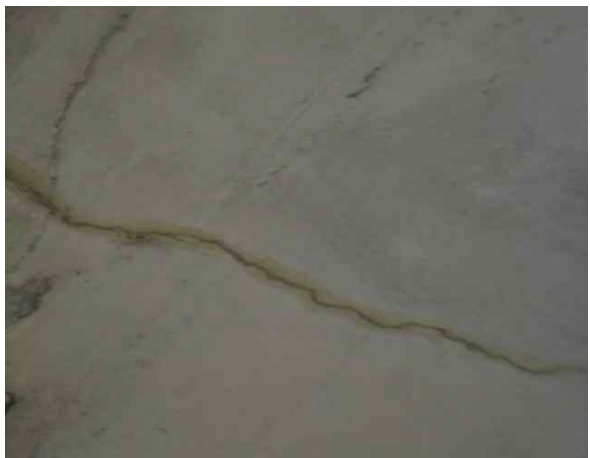
| 위 치 | 하행선 SPAN 15 | | |

| 현 황 | 보수부 재균열 (폭 0.5mm) | | |

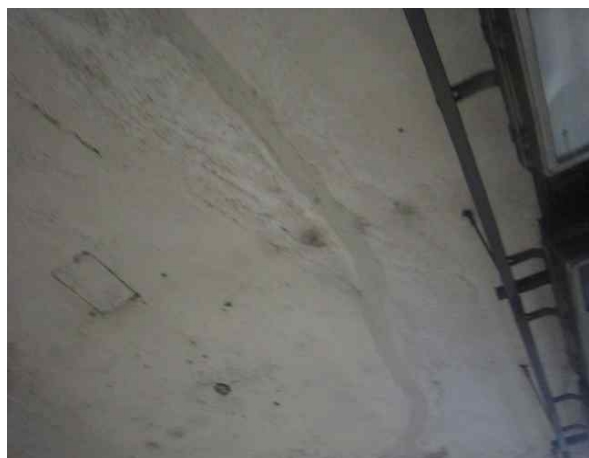
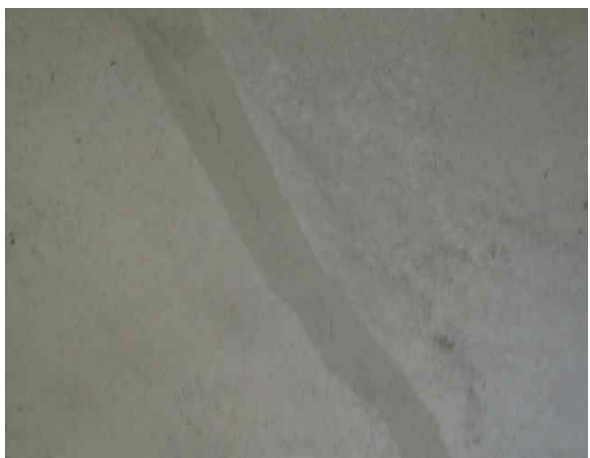
| 위 치 | 하행선 SPAN 39 | | |

| 현 황 | 보수부 재균열 (폭 0.2mm) | | |

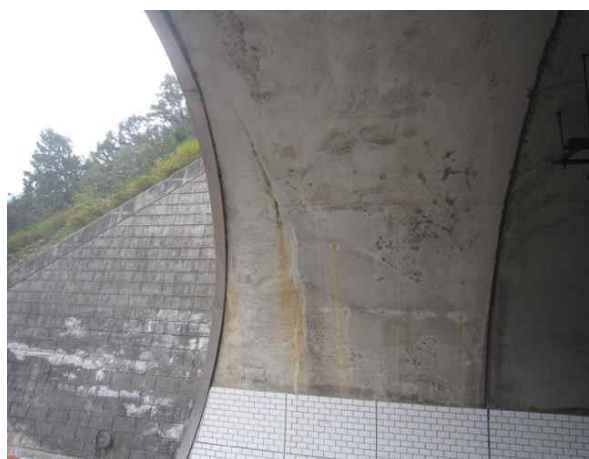
| 위 치 | 하행선 SPAN 46 | 위 치 | 하행선 SPAN 3 |
| 현 황 | 균열 및 누수흔적 (폭 0.5mm) | 현 황 | 피복부족 |

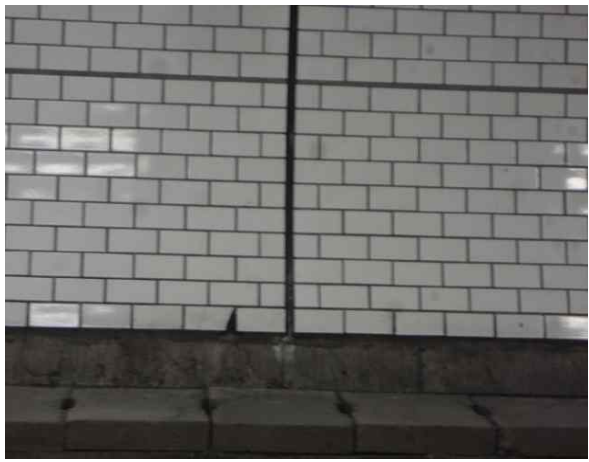
| 위 치 | 하행선 SPAN 37 | 위 치 | 하행선 SPAN 2 |
| 현 황 | 타일 파손 | 현 황 | 균열 (폭 0.3mm) |

타일 마감 처리된 측벽은 일부구간 타일보수를 실시하였고, 양호한 상태이다. 손상으로는 국부적인 타일 균열 및 파손, 누수흔적, 백태 등의 손상이 조사되었으며, 타일 상부 라이닝에 폭 0.2~0.8mm 정도의 균열 및 표면균열이 일부 확인되었다 기 발생한 손상은 내구성 확보 차원의 보수 및 진전 유무에 대한 주의관찰이 필요하다.

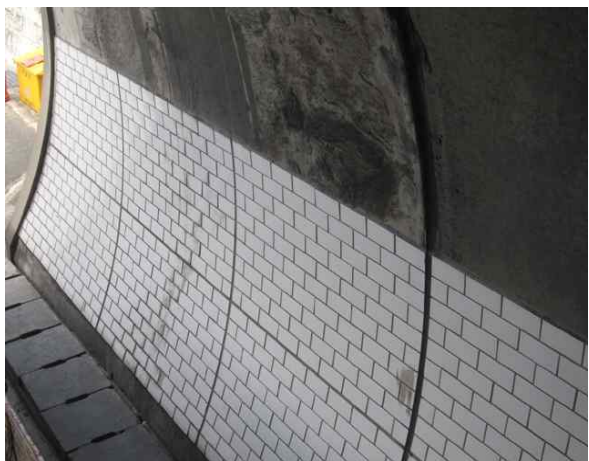
| 위 치 | 상행선 SPAN 44 | 위 치 | 상행선 SPAN 14~15 |
| 현 황 | 백태 | 현 황 | 타일 파손 보수 |

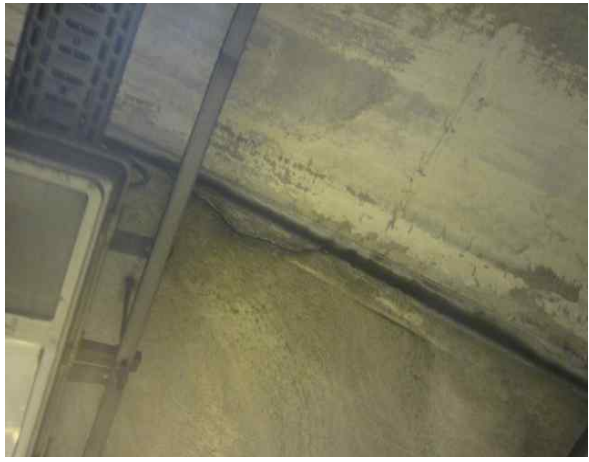
| 위 치 | 상행선 JOINT 8 | 위 치 | 상행선 JOINT 33 |
| 현 황 | 콘크리트 들뜸(A=0.1*0.3) | 현 황 | 콘크리트 들뜸(A=0.2*0.6) |

조인트부 일부에서 콘크리트 들뜸 및 박락이 국부적으로 발생한 것으로 조사되었다. 기 손상부는 통행차량의 안전성과 터널의 내구성 확보를 위한 보수 및 진전 여부에 대한 지속적인 주의관찰이 필요하다.

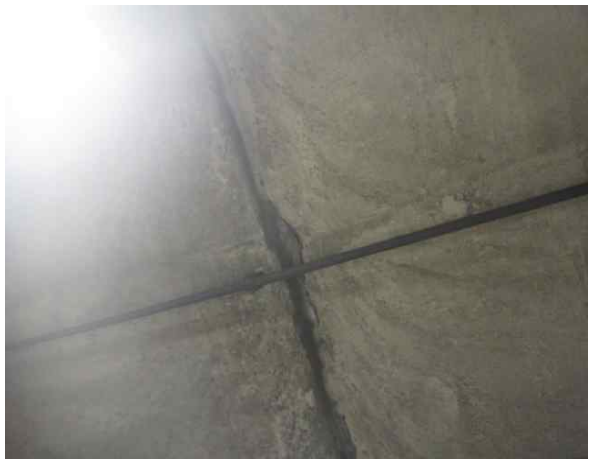
| 위 치 | 하행선 JOINT 39 | 위 치 | 하행선 JOINT 43 |
| 현 황 | 콘크리트 들뜸(A=0.1*0.1) | 현 황 | 콘크리트 들뜸(A=0.1*0.5) |

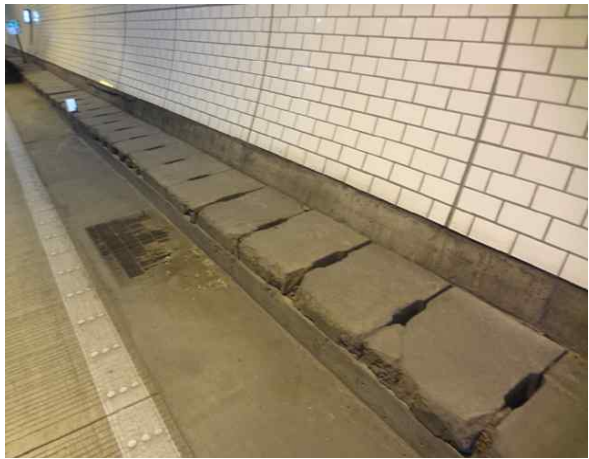
| 위 치 | 상행선 SPAN 7 | 위 치 | 상행선 SPAN 14 |
| 현 황 | 덮개 파손 | 현 황 | 덮개 파손 |

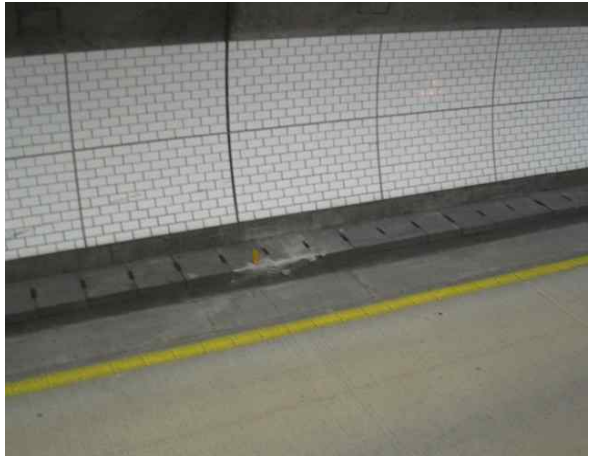
| 위 치 | 상행선 SPAN 30 | 위 치 | 하행선 SPAN 2 |
| 현 황 | 본체 및 덮개 파손 | 현 황 | 덮개 파손 |

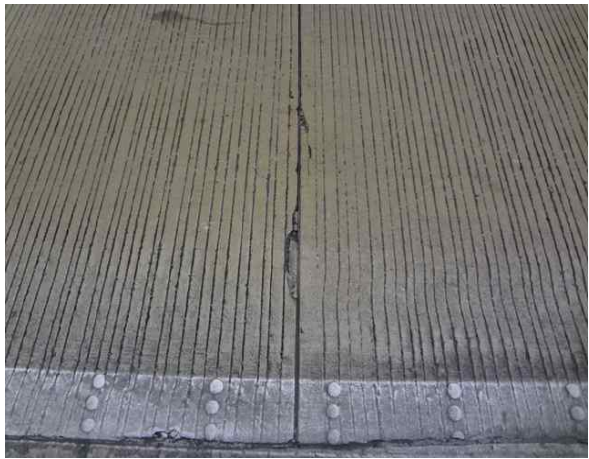
| 위 치 | 상행선 SPAN 31 | 위 치 | 하행선 SPAN 27 |
| 현 황 | 스폴링 | 현 황 | 스켈링 |

콘크리트로 시공된 포장면은 국부적인 스폐링 및 스켈링, 표면마모가 일부 발생한 것으로 조사되었다. 일부 손상은 주행차량의 안전성을 위하여 보수가 필요하다.

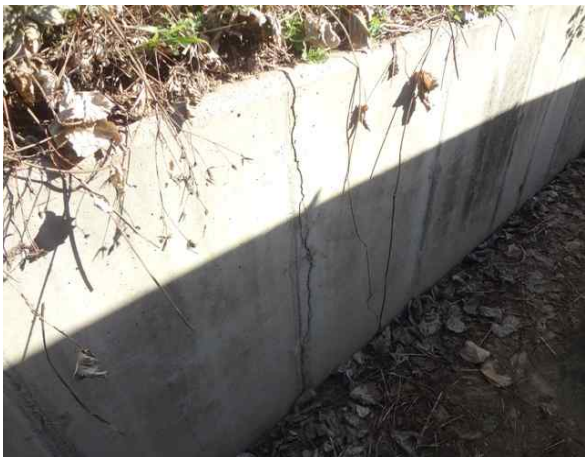
| 위 치 | 시점부 STA.0-20 | 위 치 | 시점부 STA.0-30 |
| 현 황 | 배수로 파손 | 현 황 | 1단 절리부 누수 및 공동 |

- 갯문 상부의 전반적으로 녹생토가 시공됨.
- 상부 자연사면 절취구간에 풍화토가 노출되어 산마루 측구로 토사 및 전석의 유입되므로 주기적인 점검 및 관리가 필요함.
- 1~2단 사면에 절리부 누수 및 녹생토 유실이 발생됨.
- 기 발생한 손상은 진전 유무에 대한 주의관찰 및 우수 유입에 의한 추가 손상의 우려가 있으므로 주의관찰 및 보수 등의 조치가 필요함.

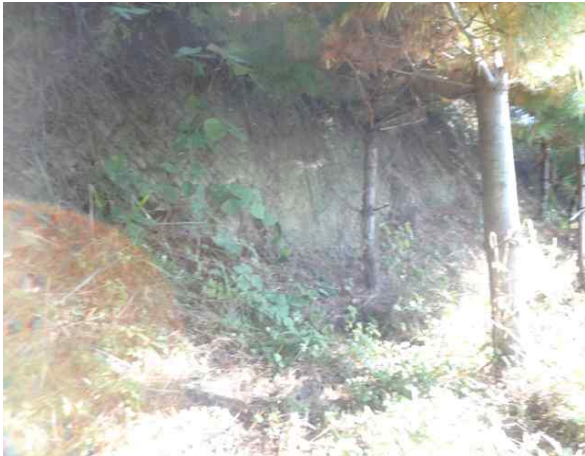
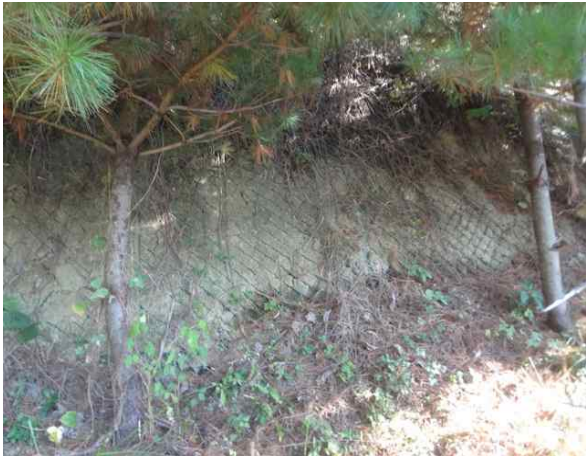
| 위 치 | 시점부 STA.0-30 | | |

| 현 황 | 1단 녹생토유실 | | |

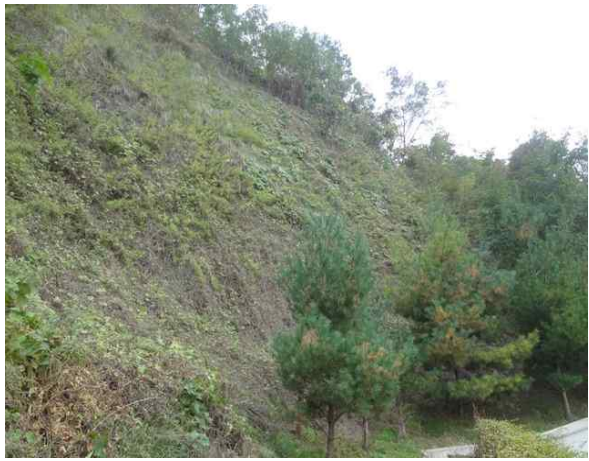
| 위 치 | 종점부 STA.0+10 | 위 치 | 종점부 STA.0+0 |
| 현 황 | 2단 녹생토유실 | 현 황 | 배수로 토사퇴적 |

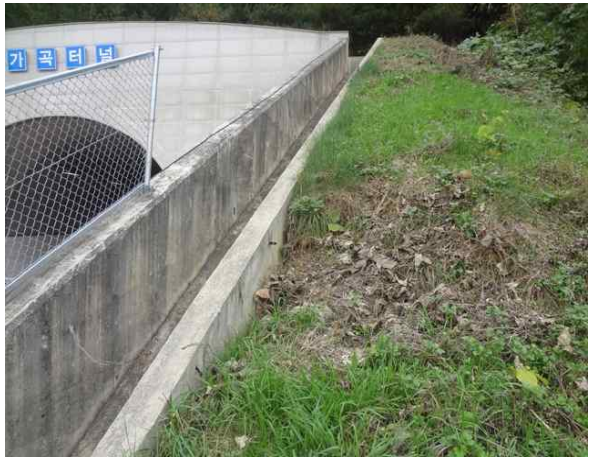
| 위 치 | 시점부 STA.0+25 | 위 치 | 시점부 STA.0-20 |
| 현 황 | 배수로 배면 토사유실 | 현 황 | 배수로 이격 |

- 사면은 전반적으로 녹생토가 시공된 상태임.
- 하행선 우측 1단 사면의 표층유실은 편책보수가 실시된 상태임.
- 갯문 배후부 급한 경사에 의한 녹생토 유실 및 식생불량 일부 조사됨.
- 배수시설은 균열, 파손 및 이격이 일부 조사되었다. 기 발생한 손상은 우수 유입에 의한 추가 손상의 우려가 있으므로 단면보수 등의 조치가 필요함.
