## 8. 고정1터널

## 고정1터널 현황표

작성일 : 2013년 12월 19일

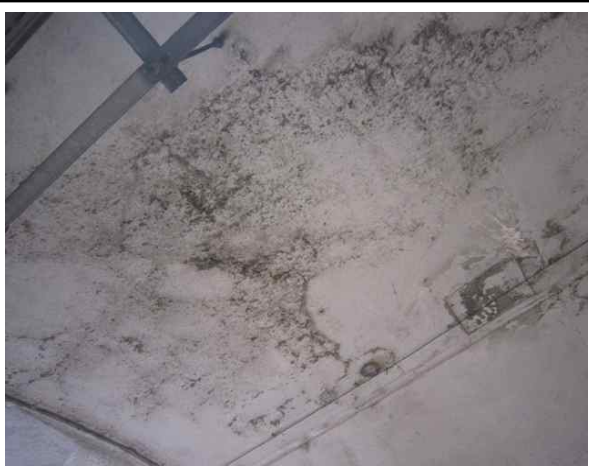
| 위 치 | 상행선 SPAN 6 | 위 치 | 상행선 SPAN 68 |
| 현 황 | 재료분리 | 현 황 | 표면균열 |

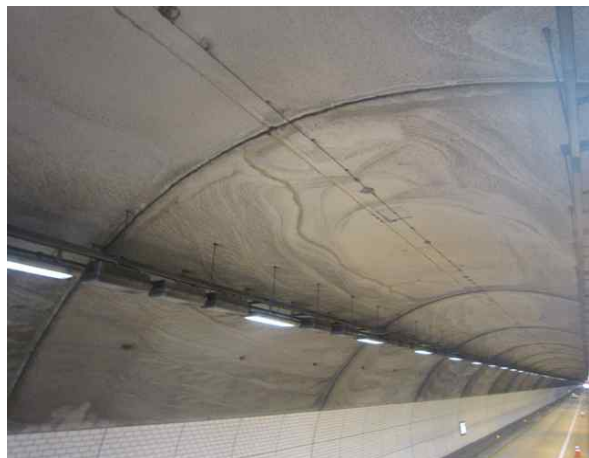
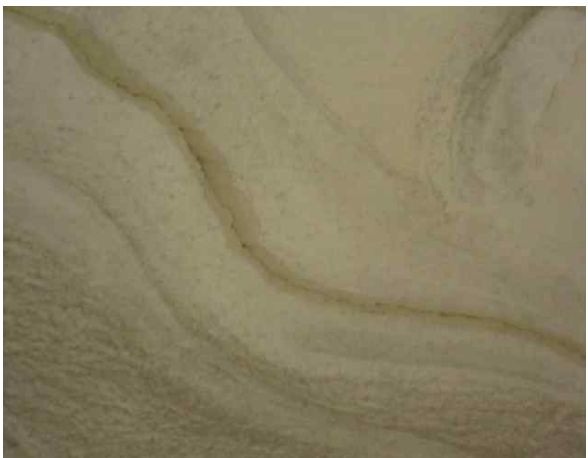
| 위 치 | 상행선 SPAN 7 | | |

천정부는 폭 0.3~1.0mm 정도의 균열 및 보수부 재균열이 다수 발생하였으며, 표면 균열, 재료분리 등이 일부 조사되었다. 기 발생한 손상은 진진유무에 대한 지속적인 주의관찰과 0.3mm이상의 균열에 대해서는 내구성 확보를 위한 보수가 필요하다.

| 현 황 | 보수부 재균열 (폭 0.7mm) | | |

| 구 분 | 손 상 현 황 | | 단 위 | 합 계 | 보수공법 | 비 고 |
|---|---|---|---|---|---|---|
| | 재균열 | 0.3mm이상 | M<br>(개소) | 448.0<br>(54) | 수지주입공법 | |

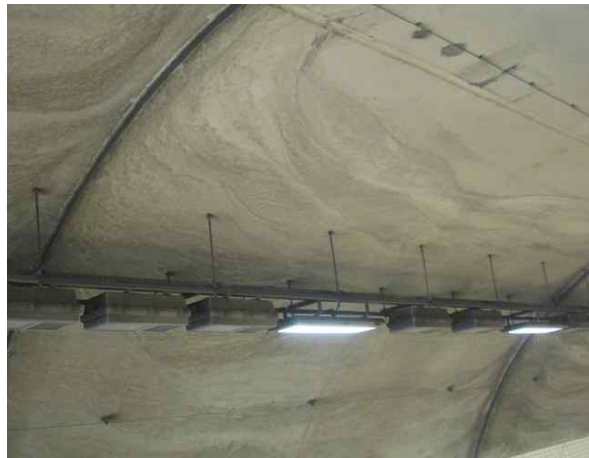
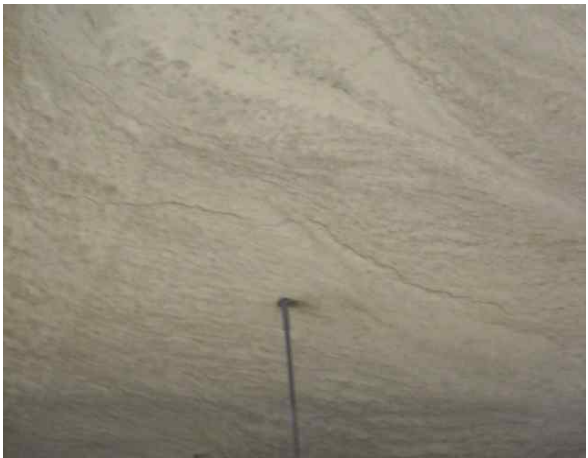
| 위 치 | 상행선 SPAN 8 | | |

| 현 황 | 균열 (폭 0.5mm) | | |

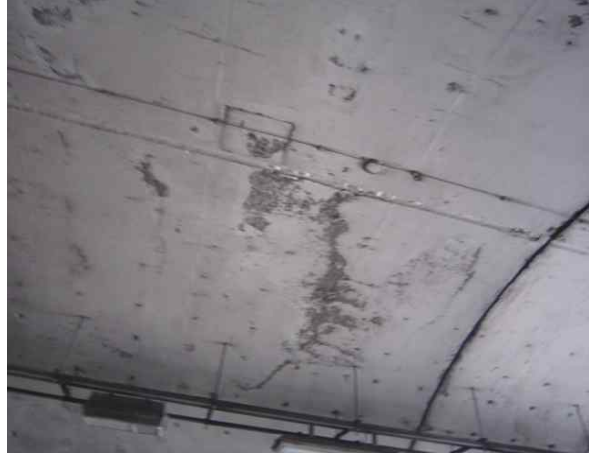
| 위 치 | 하행선 SPAN 6 | 위 치 | 하행선 SPAN 22 |
| 현 황 | 표면불량 | 현 황 | 균열 (폭 0.3mm) |

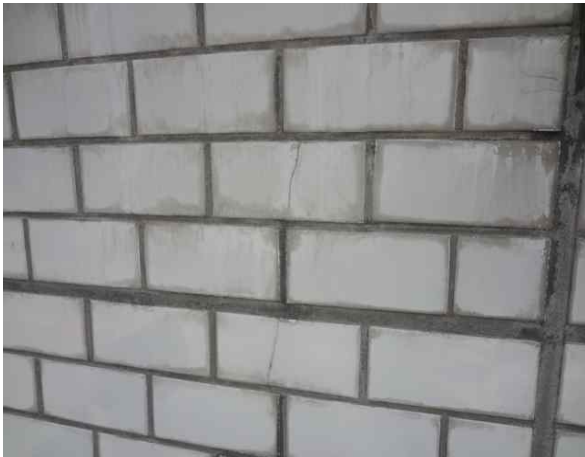
| 위 치 | 상행선 SPAN 1 | 위 치 | 하행선 SPAN 19 |
| 현 황 | 타일 균열 | 현 황 | 타일 파손 |

| 구 분 | 손 상 현 황 | | 단 위 | 합 계 | 보수공법 | 비 고 |
|---|---|---|---|---|---|---|
| | 타일 | 균열 | 개소 | 20 | 교 체 | |

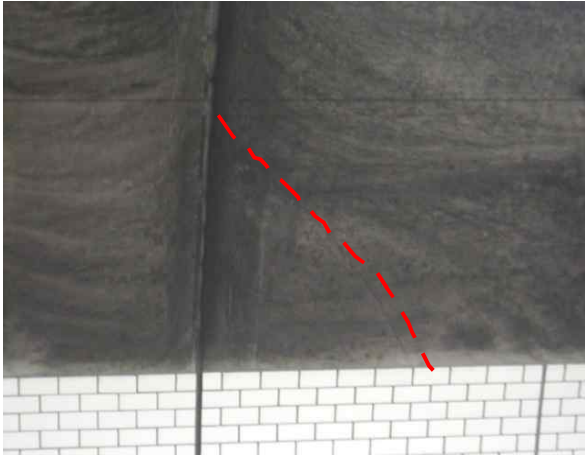
| 위 치 | 상행선 SPAN 90 | 위 치 | 상행선 SPAN 16 |
| 현 황 | 균열(폭 0.3mm) | 현 황 | 표면균열 |

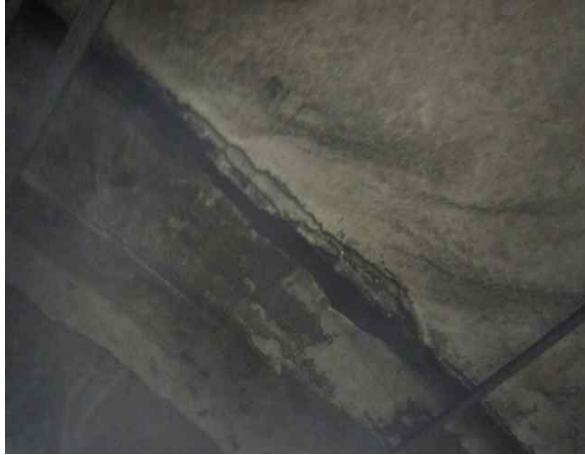
조인트부는 국부적인 콘크리트 들뜸, 박락이 일부 조사되었다. 기 발생한 손상은 내구성 증진을 위한 보수가 필요하며, 콘크리트 들뜸부는 탈락시 하부 주행차량의 안전사고 위험성을 내포하고 있으므로 신속한 조치가 필요하다.

| 위 치 | 상행선 JOINT 75 | 위 치 | 상행선 JOINT 94 |
| 현 황 | 콘크리트 들뜸(A=0.1*0.3) | 현 황 | 콘크리트 들뜸(A=0.1*0.2) |

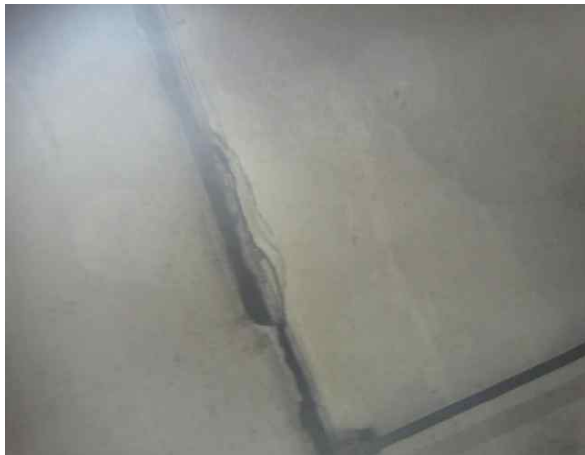
| 위 치 | 하행선 JOINT 45 | 위 치 | 하행선 JOINT 100 |
| 현 황 | 콘크리트 들뜸(A=0.1*0.3) | 현 황 | 콘크리트 들뜸(A=0.1*0.3) |

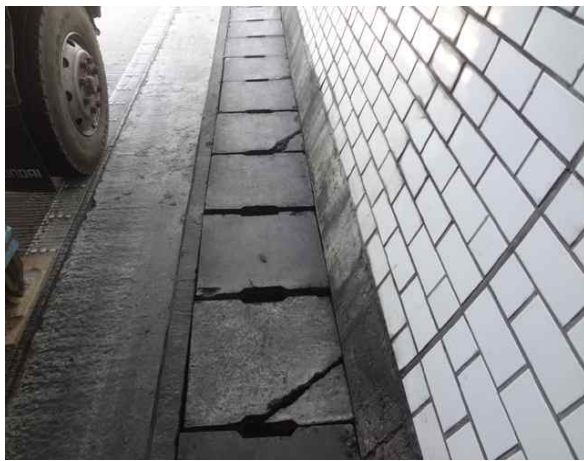
| 위 치 | 상행선 SPAN 128 | 위 치 | 상행선 SPAN 129 |
| 현 황 | 덮개 파손 | 현 황 | 본체 파손 |

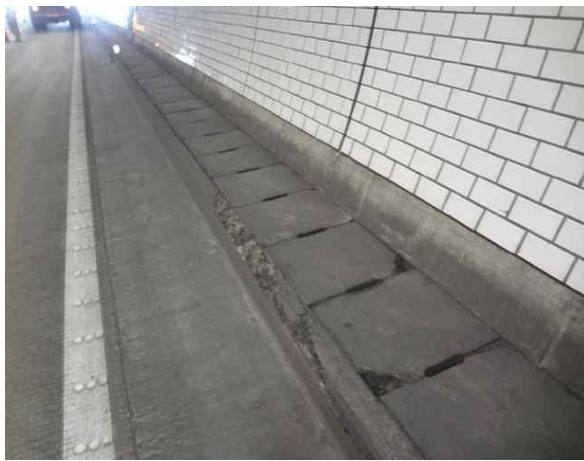
| 위 치 | 상행선 SPAN 19 | 위 치 | 하행선 SPAN 126 |
| 현 황 | 본체 파손 | 현 황 | 본체 파손 |

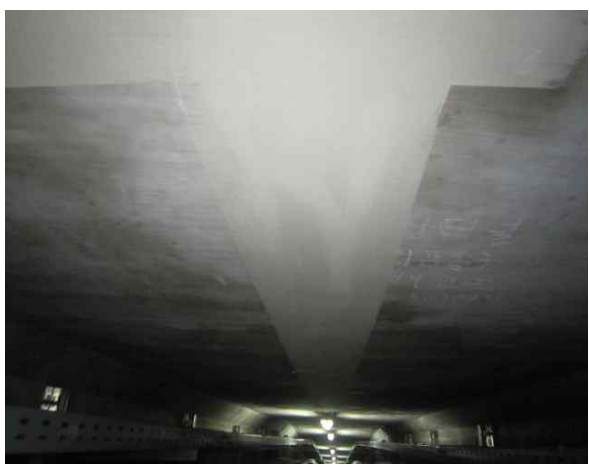
| 위 치 | 옥외공동구 | 위 치 | 옥외공동구 A면 |
| 현 황 | 내부 전경 | 현 황 | 기존 균열 보수부 양호 |

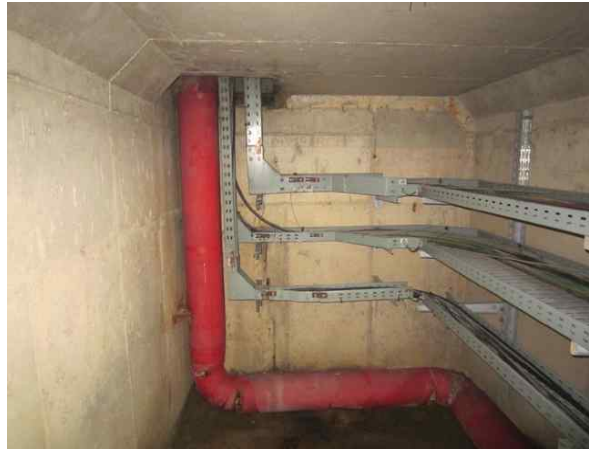
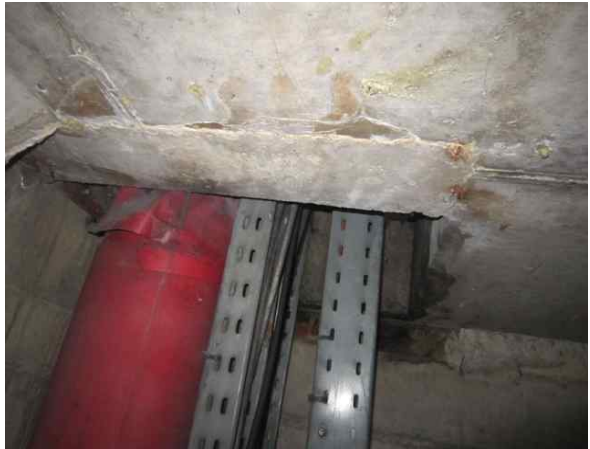
| 위 치 | 옥외공동구 C면 STA.55 | | |

프리캐스트 콘크리트 블록으로 시공된 공동구는 본체 및 덮개 파손이 일부 조사되었으며, 공동구 내부는 보수 이후 현재 양호한 상태이나, 공동구 연결홀 누수 및 하부 체수가 발생하였다. 주요 누수 및 체수 원인은 상부 갯문부로부터 오수 및 우수 유입, 하부 지하수, 내부습도 등이며 지속적인 주의관찰과 적절한 보수가 요망된다.

| 현 황 | 공동구 연결홀 누수 | | |

| 구 분 | | 손 상 현 황 | 단 위 | 합 계 | 보수공법 | 비고 |
|---|---|---|---|---|---|---|
| C면 | 천정부 | 누수 | 개소 | 2 | 배수유도 | |

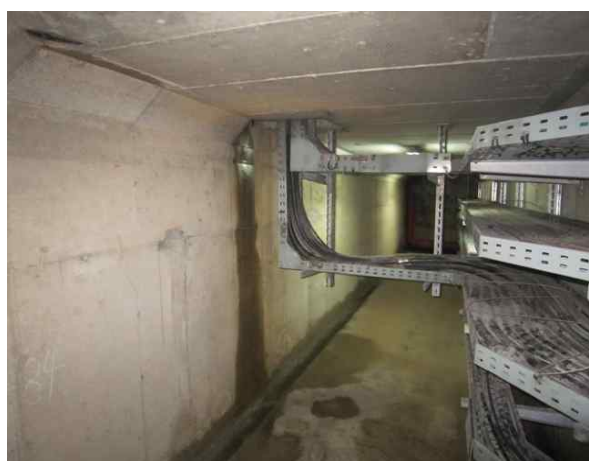
| 위 치 | 옥외공동구 C면 STA.44 | 위 치 | 옥외공동구 관리동 |
| 현 황 | 공동구 연결홀 누수 | 현 황 | 균열 |

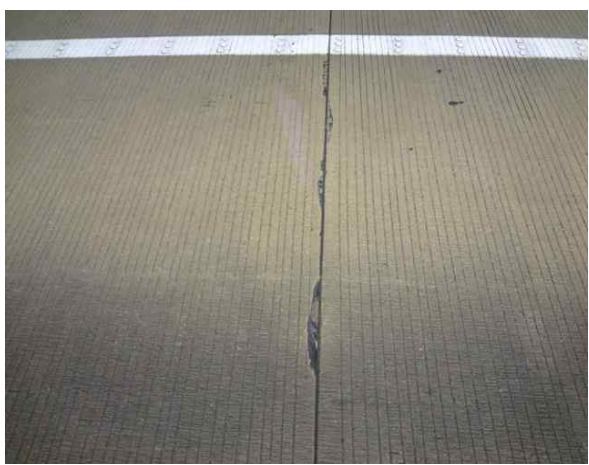
| 위 치 | 상행선 SPAN 117 | 위 치 | 하행선 SPAN 66 |
| 현 황 | 포장면 스폴링 | 현 황 | 포장면 마모 |

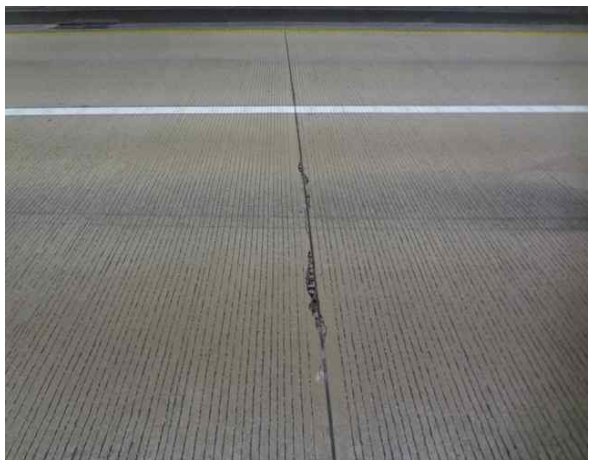
| 위 치 | 하행선 SPAN 79 | 위 치 | 하행선 SPAN 55 |
| 현 황 | 포장면 스폴링 | 현 황 | 포장면 파단 |

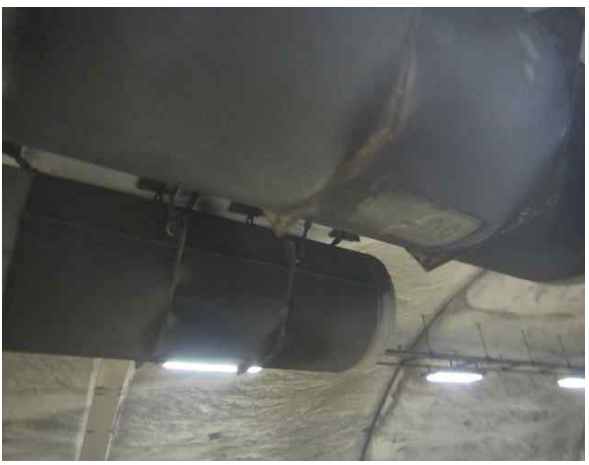
| 위 치 | 하행선 | 위 치 | 하행선 |
| 현 황 | Jet-Fan 전경 | 현 황 | Jet-Fan 녹발생 |

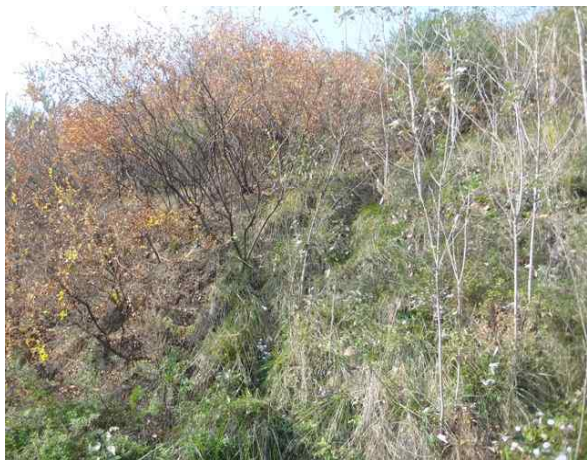
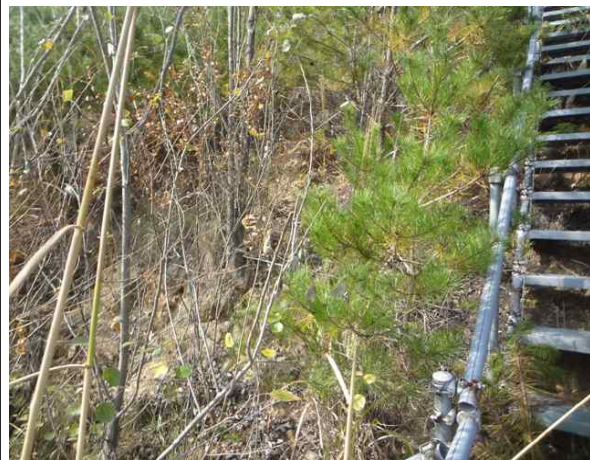
| 위 치 | 5~6단 사면부 STA.38+540 | | |

| 현 황 | 세굴 | | |

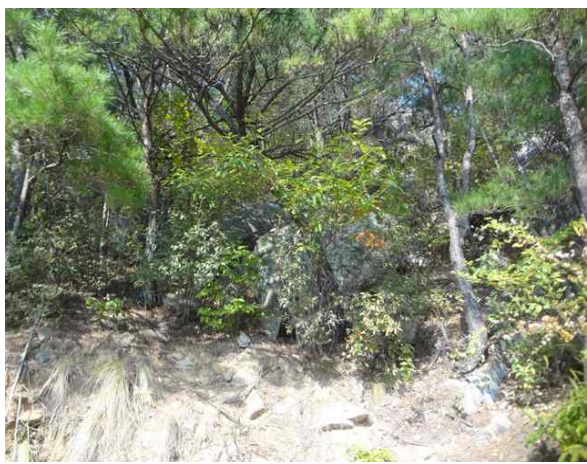
| 위 치 | 자연사면 STA.38+540 | 위 치 | 자연사면 STA.38+590 |
| 현 황 | 암괴 | 현 황 | 표층유실 |

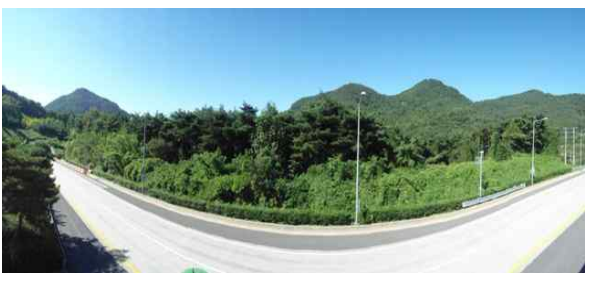
- 사면의 보호공으로 녹생토가 시공되어 있으며, 암반이 노출된 구간은 식생이 불량한 것으로 조사됨. 터널 상부의 4단 사면은 슛크리트+록볼트 보강 및 좌측사면 편책이 보수됨.
- 전반적으로 양호한 상태이나, 좌측사면에서 국부적인 표층유실이 조사됨.
