## 10. 고정3터널

## 고정3터널 현황표

작성일 : 2013년 11월 19일

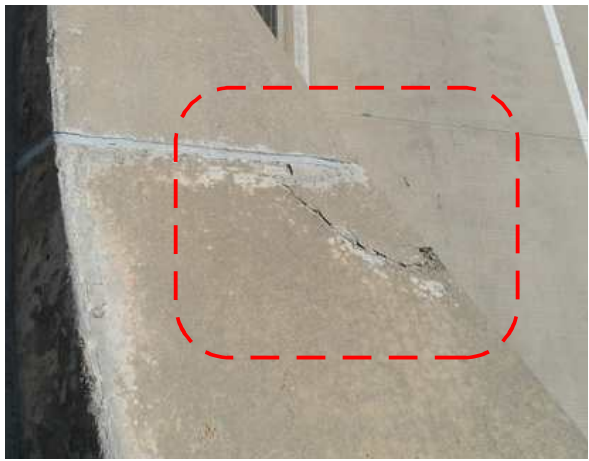
| 위 치 | 시점측 상행선 | 위 치 | 시점측 |

갯문 형식은 시·중점부가 Bell Mouth 형식이며 전반적으로 양호한 상태이나, 갯문 마구리면에 국부적인 파손이 발생한 것으로 조사되었다.

| 현 황 | 마구리면 파손 | 현 황 | 전경 |

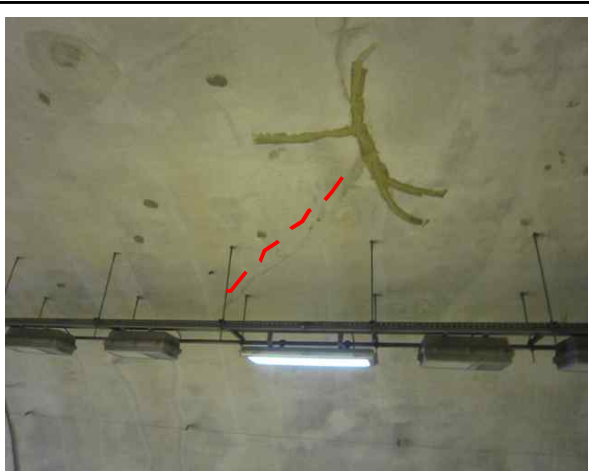
| 위 치 | 상행선 SPAN 8 | 위 치 | 상행선 SPAN 22 |

천정부는 폭 0.2~2.0mm 정도의 균열 및 보수부 재균열이 다수 발생하였고, 기 발생한 손상은 내구성 확보를 위한 보수가 필요하다.

| 현 황 | 균열 (폭 0.3mm) | 현 황 | 보수부 재균열 (폭 0.5mm) |

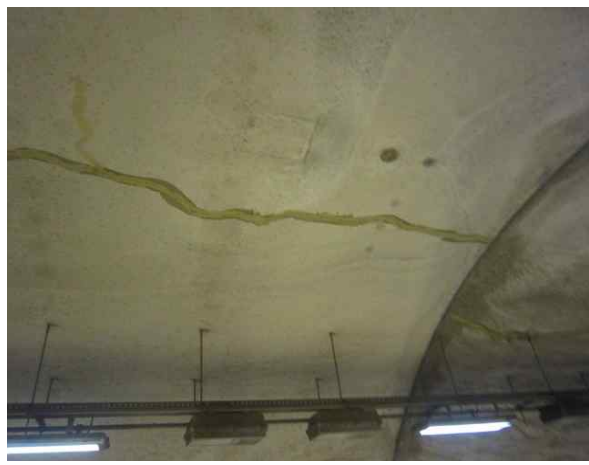
| 위 치 | 상행선 SPAN 25 | | |

| 현 황 | 보수부 재균열 (폭 0.8mm) | | |

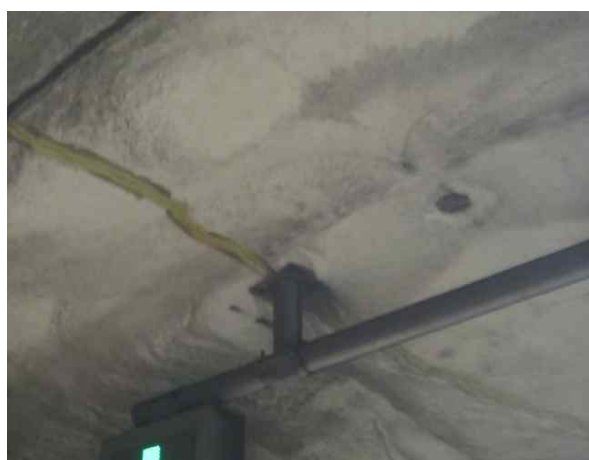
| 위 치 | 상행선 SPAN 47 | 위 치 | 하행선 SPAN 22 |

| 현 황 | 보수부 재균열 (폭 1.0mm) | 현 황 | 균열 (폭 0.3mm) |

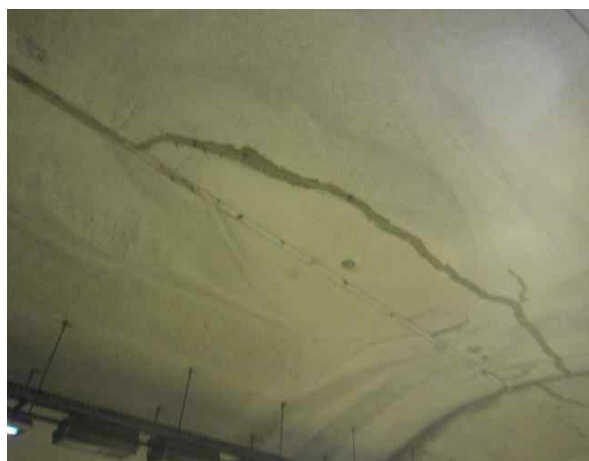
| 위 치 | 하행선 SPAN 65 | | |

| 현 황 | 보수부 재균열 (폭 0.7mm) | | |

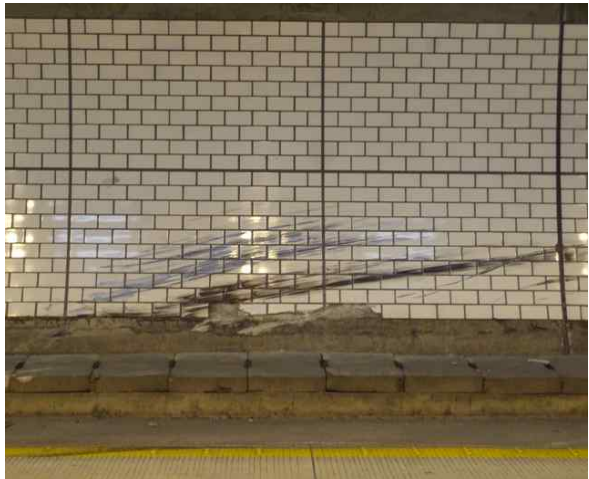
| 위 치 | 상행선 SPAN 12 | 위 치 | 상행선 SPAN 41 |

측벽 라이닝에 폭 0.1~0.7mm 정도의 균열 및 표면균열, 백태가 조사되었으며, 타일 마감 처리된 측벽은 타일 균열 및 파손이 확인되었다. 라이닝 및 타일에 발생한 손상은 내구성 확보 차원의 보수가 필요하다.

| 현 황 | 타일 파손 | 현 황 | 백태 |

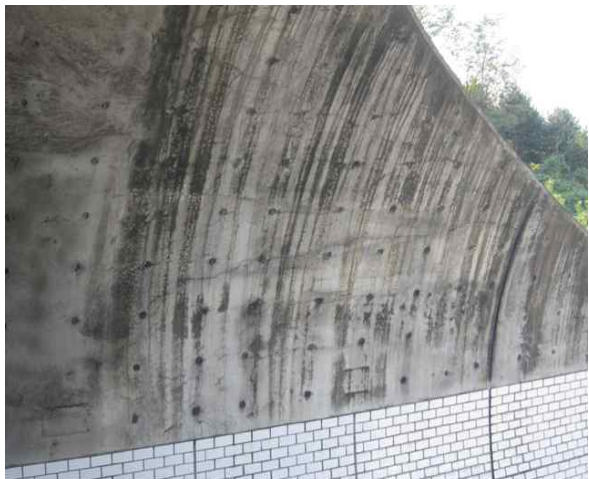
| 위 치 | 상행선 SPAN 74 | 위 치 | 하행선 SPAN 44 |

| 현 황 | 표면균열 (A=6*3) | 현 황 | 수직균열 (폭 0.7mm) |

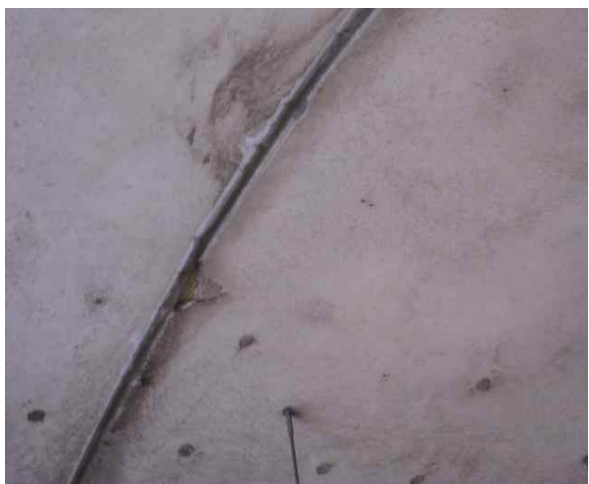
| 위 치 | 상행선 JOINT 4 | 위 치 | 하행선 JOINT 47 |

조인트부의 손상으로 콘크리트 들뜸 및 박락이 국부적으로 발생한 것으로 조사되었다. 콘크리트 들뜸은 하부 주행차량의 안전성을 위하여 신속한 조치가 필요하다.

| 현 황 | 콘크리트 박락 (A=0.2*0.3) | 현 황 | 콘크리트 들뜸 (A=0.2*0.5) |

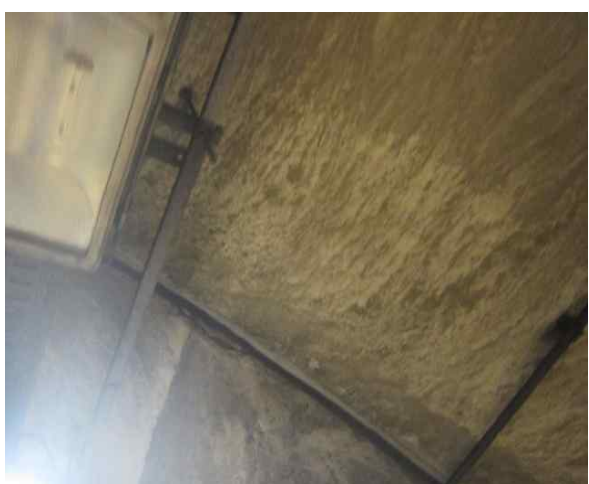
| 위 치 | 하행선 JOINT 47 | 위 치 | 하행선 JOINT 48 |

| 현 황 | 콘크리트 들뜸 (A=0.2*0.5) | 현 황 | 콘크리트 들뜸 (A=0.2*0.2) |

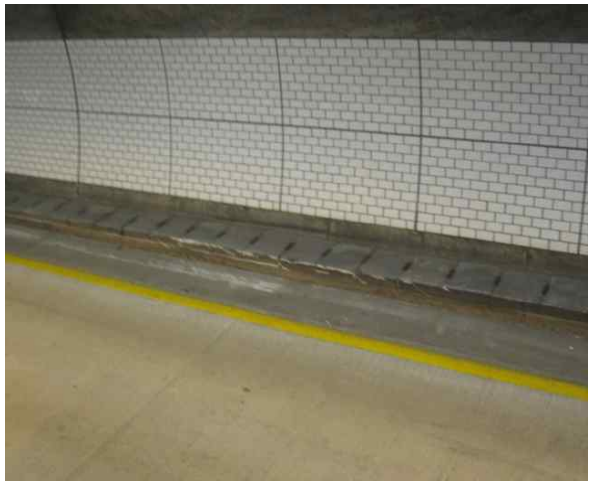
| 위 치 | 상행선 SPAN 19 | 위 치 | 하행선 SPAN 33 |

공동구 내부는 침수 및 이물질 퇴적 등의 손상이 없는 상태이나, 공동구 덮개에 국부적인 파손이 조사되었다.

| 현 황 | 덮개 파손 | 현 황 | 덮개 파손 |

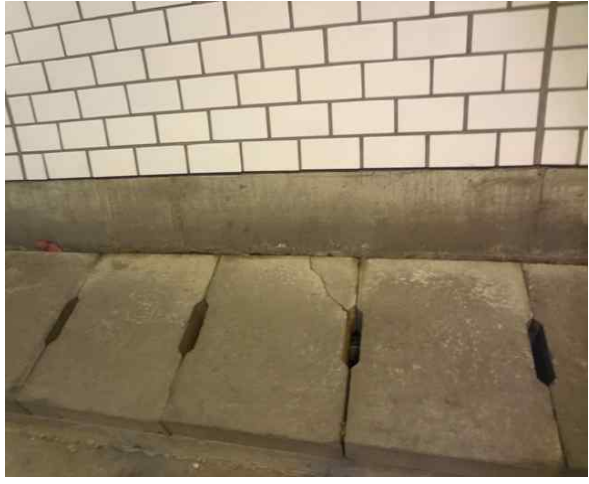
| 위 치 | 하행선 SPAN 53 | 위 치 | 상행선 SPAN 1 |

| 현 황 | 덮개 파손 | 현 황 | 덮개 파손 보수 |

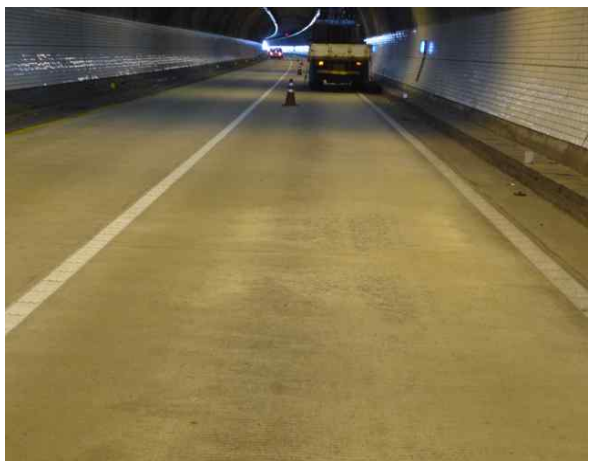
| 위 치 | 상행선 SPAN 13 | 위 치 | 하행선 SPAN 42 |

콘크리트로 시공된 포장면은 스폐링 및 스킨링, 마모가 일부 발생한 것으로 조사되었다. 기 발생한 손상은 통행차량의 주행성 향상을 위한 보수가 필요하다.

| 현 황 | 마모 | 현 황 | 스폴링 |

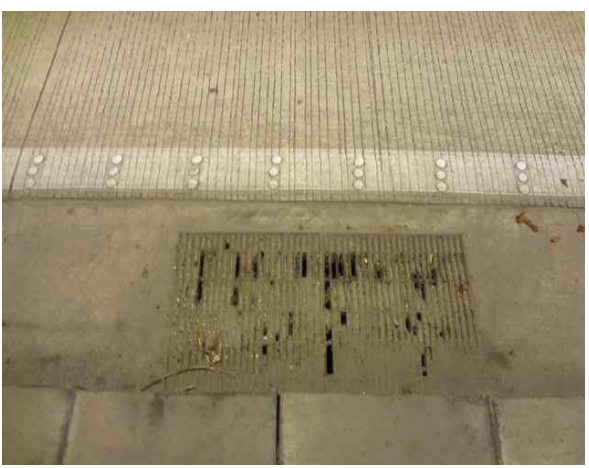
| 위 치 | 상행선 | 위 치 | 하행선 |

배수구는 좌·우측 바닥에 위치하고 있으며, 일부 배수구에서 오염 및 이물질 퇴적에 의한 배수구 막힘이 조사되었다.

| 현 황 | 배수구 전경 | 현 황 | 배수구 막힘 |

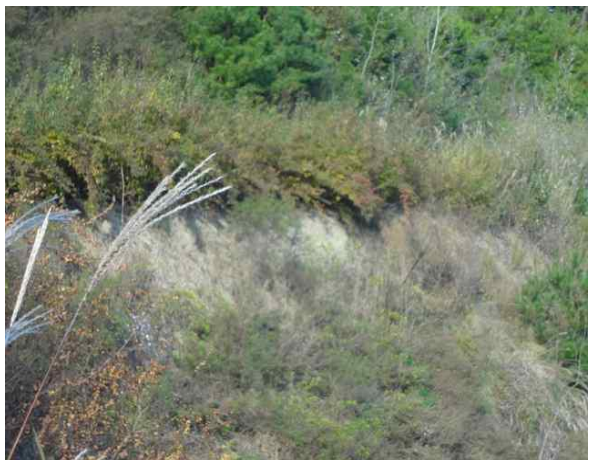
| 위 치 | 4단 사면부 STA.-20 | 위 치 | 7단 사면부 STA.-20 |

| 현 황 | 식생불량 | 현 황 | 수목 |

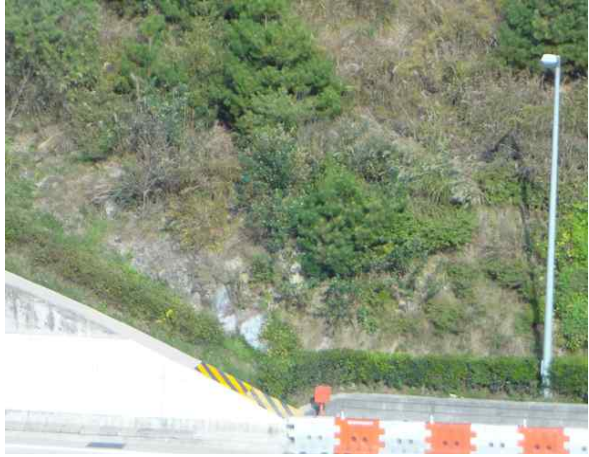
| 위 치 | 사면 하단부 STA.41+710 | 위 치 | 시점부 우측사면 |

- 절토사면에 전반적으로 녹생토가 시공되어 있고, 3단 사면 일부 구간에 거적덮기 +Seed가 시공되어 있음.
- 국부적인 표층유실 및 하단부 노출암반은 진전 유무에 대한 주의관찰이 필요함.

| 현 황 | 노출 암반 | 현 황 | 전경 |

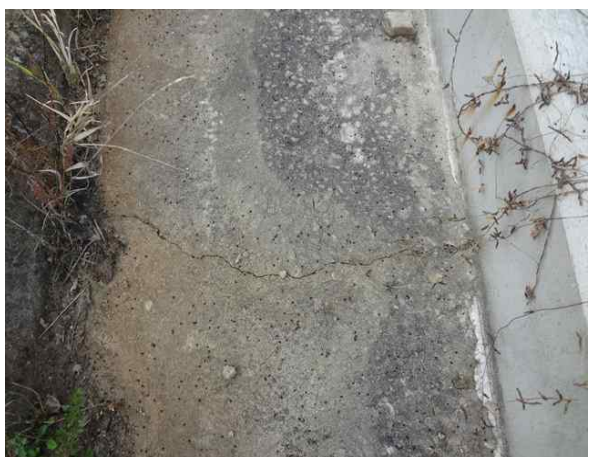
| 위 치 | 소단배수로 STA.41+660 | 위 치 | 4단 사면부 STA.41+750 |

| 현 황 | 균열 | 현 황 | 누수 및 유실 |

| 손상유형 | 위치 및 수량 | 조치내용 | 비고 |
|---|---|---|---|
| 배수시설 | 소단배수로 균열 L=10m (8EA) | 균열보수 | |

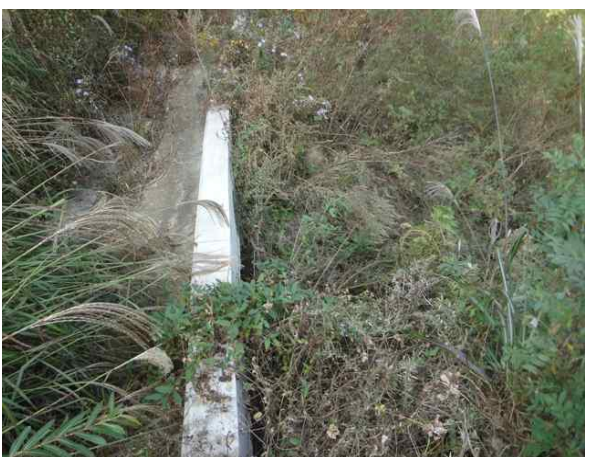
- 사면보호공법으로 전반적으로 녹생토+코아넷이 시공되어 있음.
- STA.41+750 3~4단 사면 표층유실에 대한 보수부 재손상이 조사되었으며, 강우시 우수 유입에 의한 추가 손상의 우려가 있으므로 주의관찰 및 보호공 등의 조치가 필요함. 그 외 손상으로, 국부적인 암노출, 세굴 및 배수시설의 균열이 조사됨.

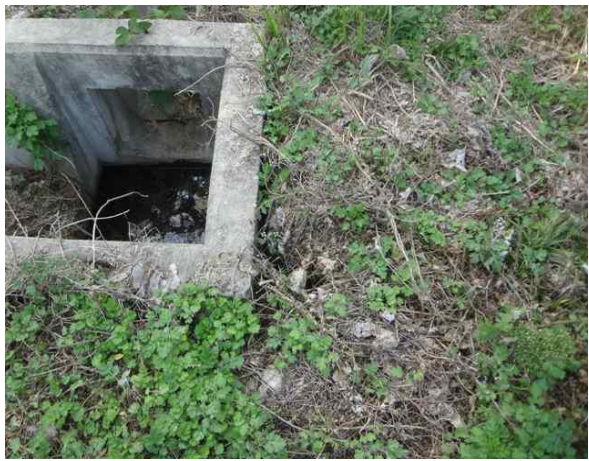
| 위 치 | 1단 사면부 STA.-20 | 위 치 | 1단 사면부 STA.+20 |

- 사면보호공법으로 1단 사면은 거적덮기+Seed와 Seed+수목식재가 시공되어 있으며, 2~7단 사면은 녹생토, 일부에서 편책이 시공되어 있음. 또한 상부 자연사면에는 개비온 옹벽과 코아넷이 시공되어 있음.
- 자연사면부에 기 발생된 표층유실에 대한 보수로 물탈격자블럭을 일부 실시하였으나, 미보수된 구간은 강우시 우수유입에 의한 추가 손상의 우려가 있으므로 보호공 및 진전 유무에 대한 주의관찰이 필요함.
- 사면부에 발생한 세굴 및 토석류는 지속적인 점검을 통한 진전 유무의 관찰이 요망. 또한, 집수정 공동, 구배불량에 의한 체수는 정비가 필요함.

| 현 황 | 집수정 배면 공동 | 현 황 | 갱문 배면 공동 |

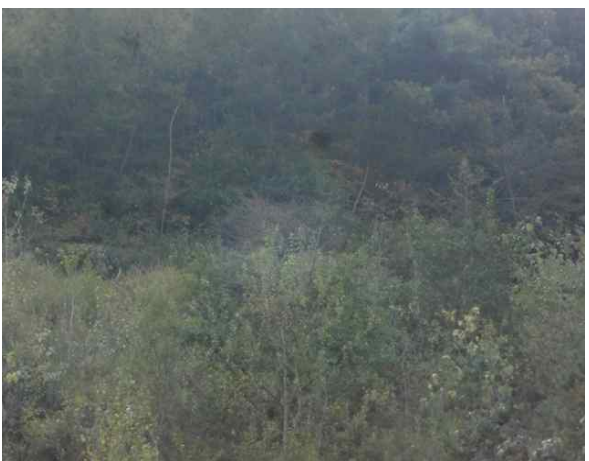
| 위 치 | 산마루측구 | 위 치 | 자연사면 STA.+30 |

| 현 황 | 정비 | 현 황 | 추가유실우려 구간 |
