**신대구부산고속도로 1,2종 시설물 (8공구)**  
**정밀점검보고서**  
**[ 1·2종 시설물 / 교량·터널 ]**

2013. 12.

**新대구부산고속도로주식회사**  
New DAEGU BUSAN Expressway Co., Ltd.

(주) 아워브레인

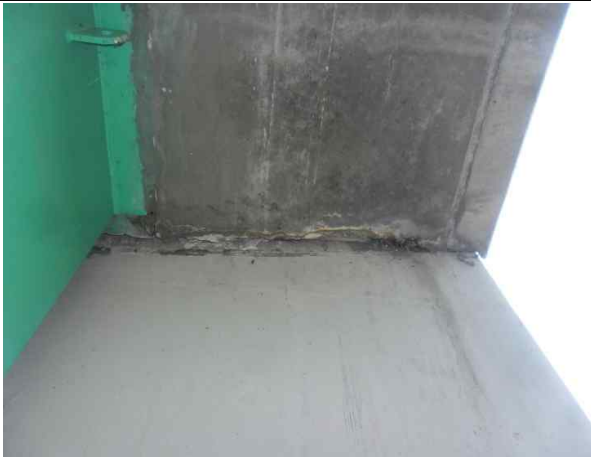
| 위 치 | 상행선 S1 바닥판하면 | 위 치 | 상행선 S2 바닥판하면 |

바닥판 하면은 비교적 양호한 상태이나 국부적으로 지점부 백태, 누수흔적, 재료분리, 폭 0.1mm 정도의 균열이 조사되었다. 현재 조사된 손상은 구조물의 안전성에는 문제가 없을 것으로 판단되나, 내구성 확보 차원의 적절한 보수와 점검을 통한 유지관리가 필요하다.

| 현 황 | 지점부 백태 | 현 황 | 재료분리 |

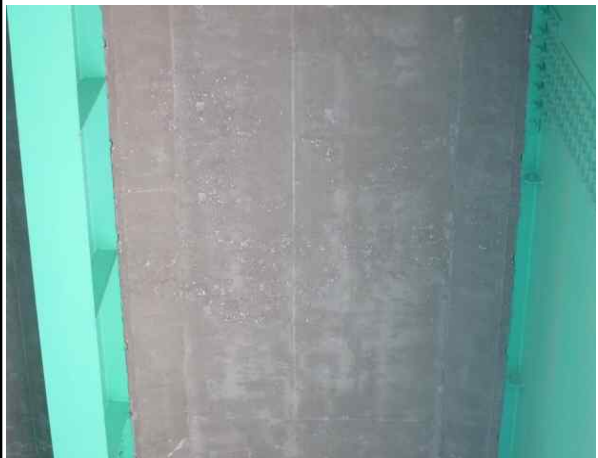
| 위 치 | 하행선 S2 바닥판하면 | 위 치 | 하행선 S2 바닥판하면 |

| 현 황 | 재료분리 | 현 황 | 재료분리 |

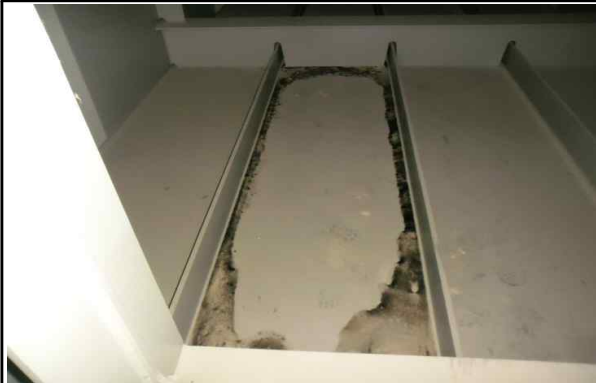
| 위 치 | 상행선 S2 G2 주형내부 | 위 치 | 하행선 S1 G1 주형외부 |

주형 및 2차 부재(가로보, 세로보)는 전회점검 이후 일부 도장손상에 대해 보수를 실시하였으며 보수부는 양호한 상태이다. 외관조사 결과 미보수 손상으로서 주형 외부는 경미한 도장손상, 주형 내부는 시공당시 이물질 유입흔적 등의 기존 손상이 조사된 바, 보수 및 정비가 필요하다.

| 현 황 | 이물질 유입 흔적 | 현 황 | 이물질 유입 흔적 |

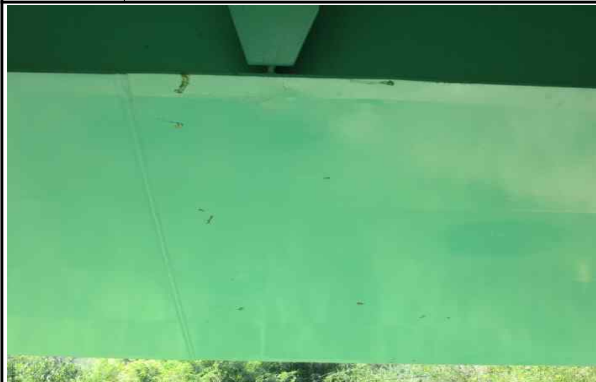
| 위 치 | 하행선 S2 G1 주형외부 | 위 치 | 하행선 S2 G2 주형외부 |

| 현 황 | 도장손상 | 현 황 | 도장손상 |

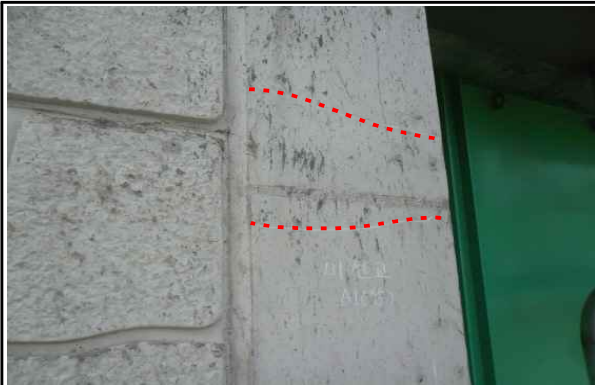
| 위 치 | 상행선 A1 날개벽 | 위 치 | 상행선 A2 |

교대는 역T형 구조로서, 전반적으로 균열 보수가 완료되었으며, 보수부는 양호한 상태이다. 외관조사 결과 미보수 손상인 하행선 A1측 날개벽 균열(폭0.2mm미만), 체수, 실란트 파손 등이 조사된 바, 내구성 확보를 위한 보수가 필요하다.

| 현 황 | 균열 (폭0.1mm) | 현 황 | 실란트 파손 |

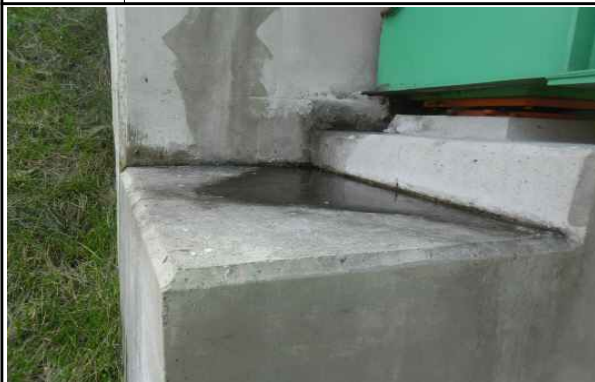
| 위 치 | 하행선 A1 | 위 치 | 하행선 A2 |

| 현 황 | 체수 | 현 황 | 균열 보수 현황 |

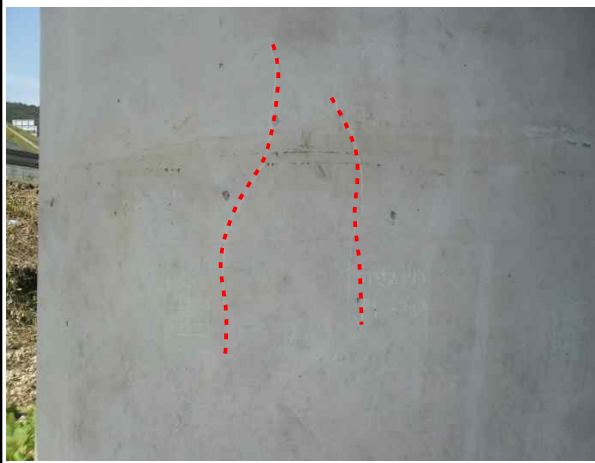
| 위 치 | 상행선 P1 기둥 정면 | 위 치 | 상행선 P1 기둥 좌측면 |

교각은 T형 구조로서, 건조수축 등에 의한 폭 0.2mm 미만의 균열, 표면균열, 콘크리트 국부파손이 조사된 바, 내구성 확보 차원의 보수가 필요하다.

| 현 황 | 균열 (폭0.1mm) | 현 황 | 표면균열 |

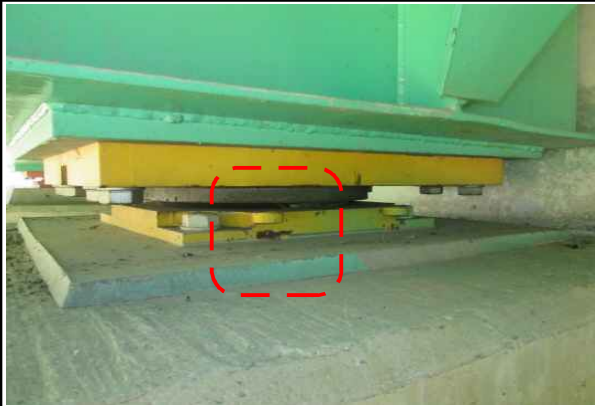
| 위 치 | 상행선 A1 SH3 | 위 치 | 하행선 A1 SH4 |

교량받침은 POT BEARING 형식으로 가동상태는 양호하며 추가 발생 손상은 없으나, 무수축 몰탈 균열, Plate 녹발생, 받침콘크리트 이물질퇴적 등 기존 손상에 대해 보수 및 정비가 요구된다.

| 현 황 | Plate 녹발생 | 현 황 | Plate 녹발생 |

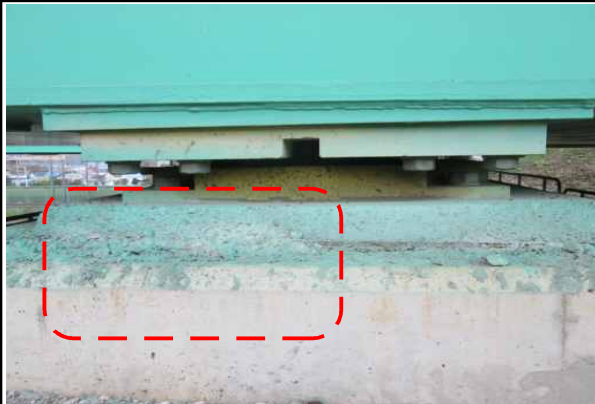
| 위 치 | 하행선 P1 SH1 | 위 치 | 하행선 P1 SH3 |

| 현 황 | 받침콘크리트 이물질 퇴적 | 현 황 | 무수축몰탈 균열 |

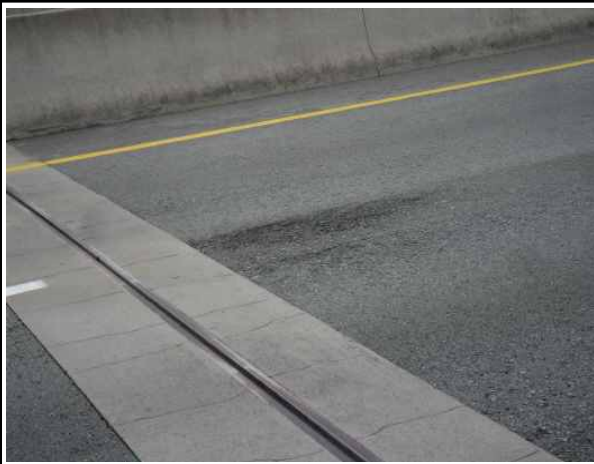
| 위 치 | 상행선 S1 A1측 교면포장 | 위 치 | 상행선 S1 P1측 교면포장 |

아스콘으로 시공된 교면포장은 일부구간 라벨링, 패임 손상 외에, 라벨링 손상이 추가 발생한 것으로 확인되었다.

특히 신축이음장치 주변 포장면 손상의 경우 지속적인 차량통과로 인해 손상의 진전이 예상되며, 차량의 주행성 저하를 유발할 수 있으므로, 조사된 손상에 대해서는 내구성 확보 차원의 보수 및 점검을 통한 유지관리가 필요하다.

| 현 황 | 라벨링 | 현 황 | 라벨링 |

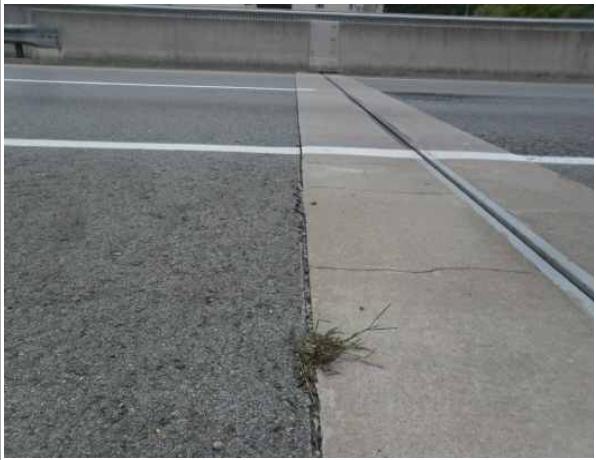
| 위 치 | 상행선 A1 신축이음 | 위 치 | 하행선 A1 신축이음 |

후타재는 균열에 대한 전반적인 보수가 실시된 상태이며 보수부 재균열 등 추가 손상은 없으나, 기존 손상인 접속부 이격 및 단차 발생이 조사된 바, 차량의 주행성 향상 및 포장면 추가 손상 방지를 위해 적절한 보수가 필요하다.

| 현 황 | 후타재 접속부 이격 및 단차 | 현 황 | 본체 이물질 퇴적 |

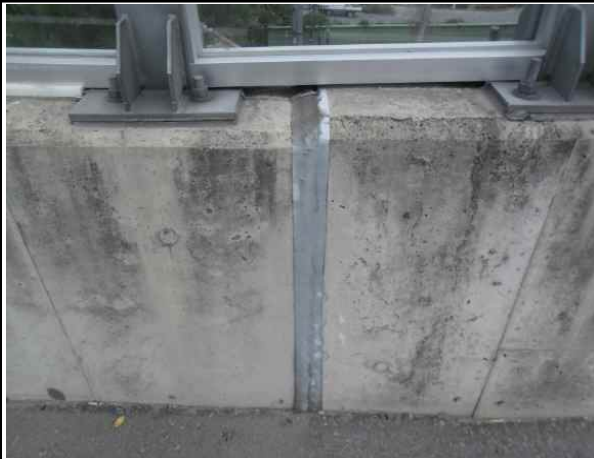
| 위 치 | 상행선 A2측 접속도로 방호벽 | 위 치 | 상행선 S2 방호벽 |

콘크리트 방호벽이며 전회점검 이후 방호벽 단차부위 실란트 파손에 대해 일부 보수를 실시한 것으로 확인되었다. 점검 결과 기존 손상으로 건조수축 등에 의한 폭 0.2mm 정도의 균열과 부재의 특성상 지속적인 우수 접촉에 의한 균열부 백태가 조사되었으며, 그 외 보수부 재균열, 방호벽 단차, 실란트 파손이 확인되었다.

| 현 황 | 단차 및 실란트 파손 보수현황 | 현 황 | 균열 (폭0.1~0.2mm) |

따라서 방호벽의 내구성 확보를 위해 손상에 대한 보수와 정기적인 점검 등을 통한 유지관리가 필요하다.

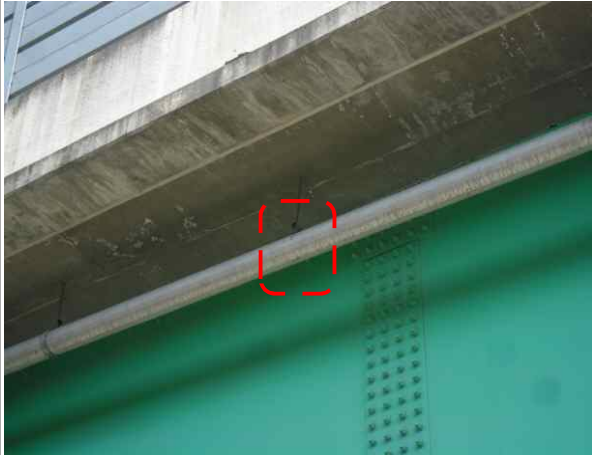
| 위 치 | 하행선 S2 배수관 | | |

배수관은 육교형으로 배수 기능은 양호한 상태로 확인되었으며 추가 발생 손상은 없으나, 일부 구간 연결고리 탈락이 조사된 바, 적절한 정비가 요구된다.

| 현 황 | 연결고리 탈락 | | |

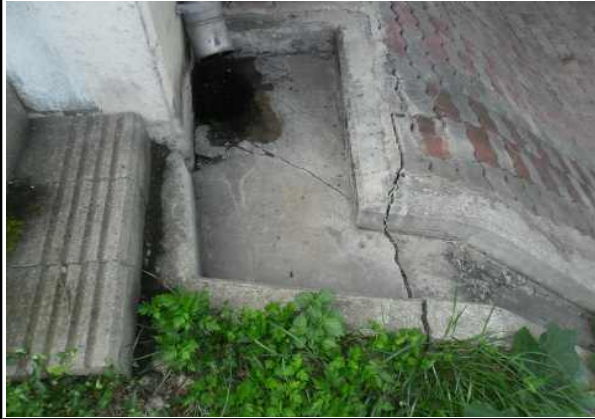
| 위 치 | 상행선 A1 배수로 | 위 치 | 하행선 A1 차수관 |

일부 신축이음부 차수관 볼트 탈락, 교대 법면 침하, 교대측 배수측구 균열, 차량충돌에 의한 방음벽 기둥 변형 등이 발생된 바, 정비가 필요하다.

| 현 황 | 균열 및 박리 | 현 황 | 앵커볼트 탈락 |

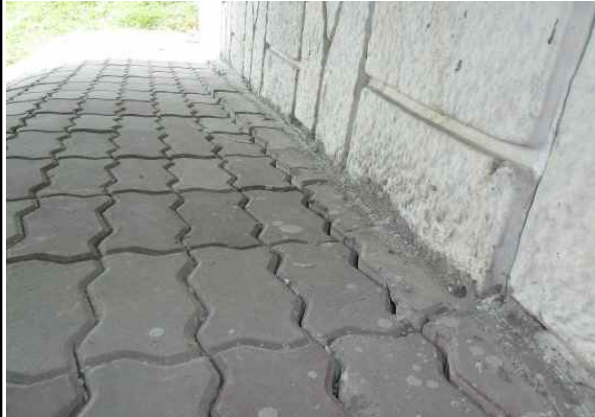
| 위 치 | 상행선 A2 법면 | 위 치 | 하행선 S1 방음벽 |

| 현 황 | 보호블럭 침하 | 현 황 | 기둥 변형 |
