## 2. 밀 양 강 교

## 밀양강교 현황표

작성일 : 2013년 11월 20일

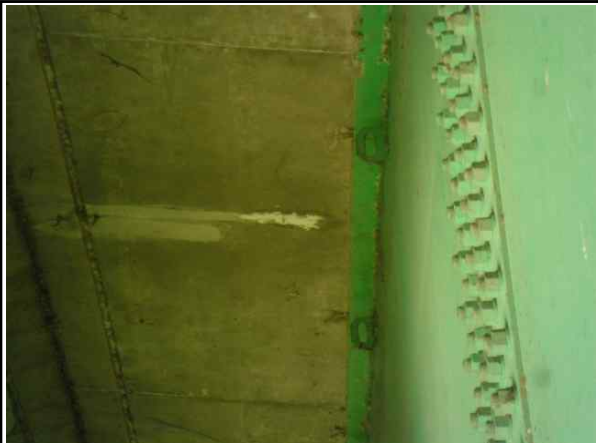
| 위 치 | 상행선 S4 바닥판 하면 캔틸레버부 | 위 치 | S5 바닥판 하면 |
| 현 황 | 균열부 백태 | 현 황 | 상·하행선 접합부 누수 |

기 발생한 손상은 시설물에 영향을 미치는 수준은 아니나, 내구성 확보 차원의 적절한 보수가 필요하다.

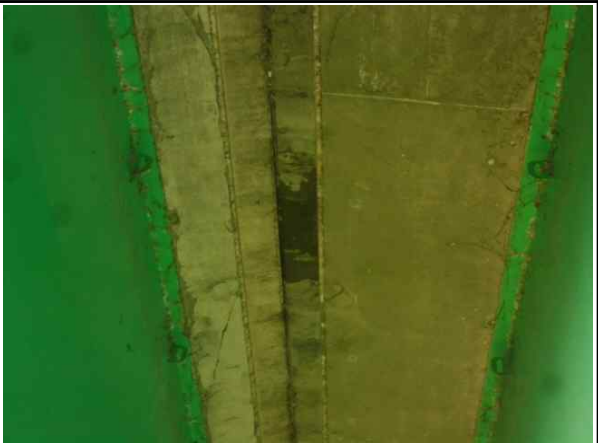
| 구 분 | | | 손상현황 | 발생개소 | 수 량 | 비 고 |
|---|---|---|---|---|---|---|
| | | S5 | 누수 | 1 | $A=0.06m^2$ | |

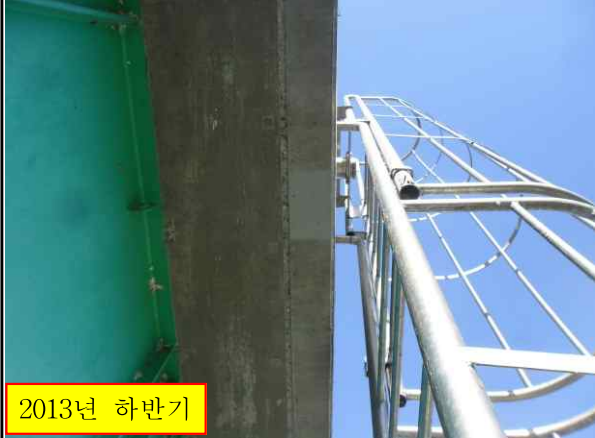
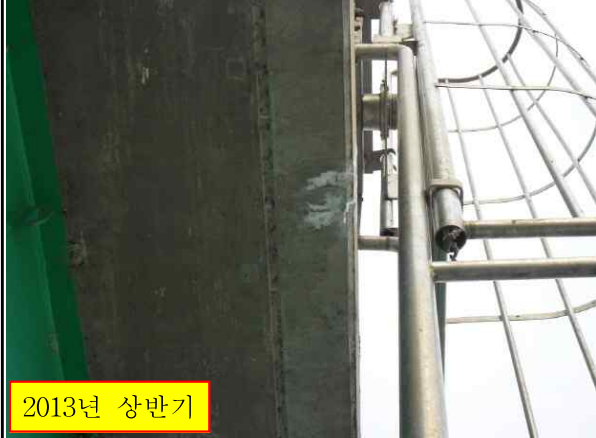
| 위 치 | 상행선 S16 바닥판 하면 캔틸레버부 | | |
| 현 황 | 백태 보수 전·후 현황 | | |

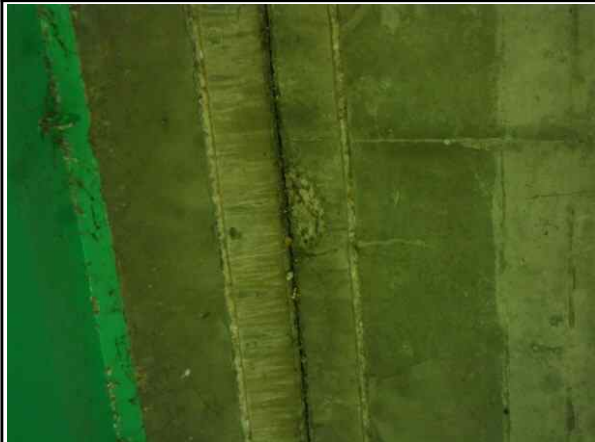
| 위 치 | 상행선 S8 바닥판 하면 캔틸레버부 | 위 치 | S16 |
| 현 황 | 콘크리트 파손 | 현 황 | 상·하행선 집합부 누수 |

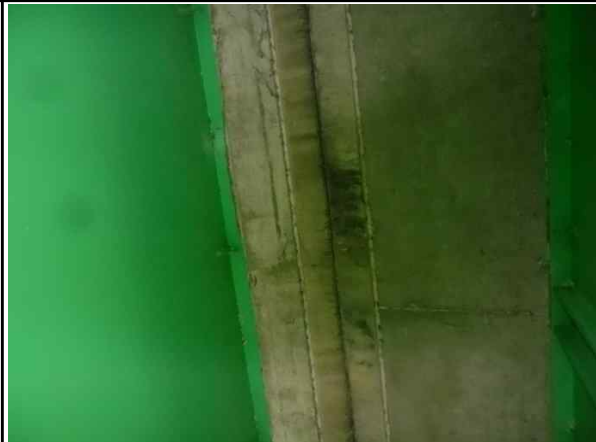
| 구 분 | | | 손상현황 | 발생개소 | 수 량 | 비 고 |
|---|---|---|---|---|---|---|
| | | S16 | 누수 | 1 | $A=0.2m^2$ | |

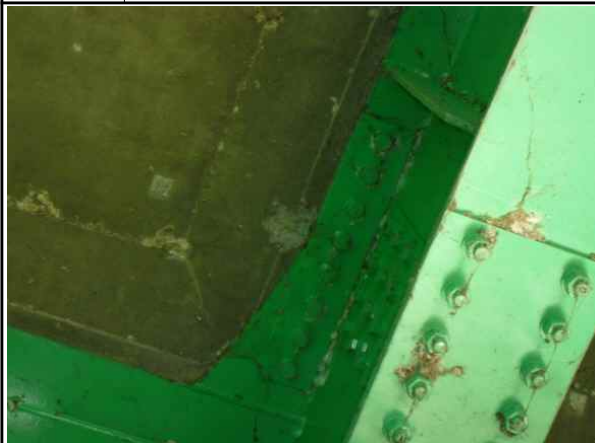
| 위 치 | 하행선 S6 바닥판 하면 | 위 치 | 하행선 S10 바닥판 하면 캔틸레버부 |
| 현 황 | 콘크리트 파손 | 현 황 | 균열부 백태 |

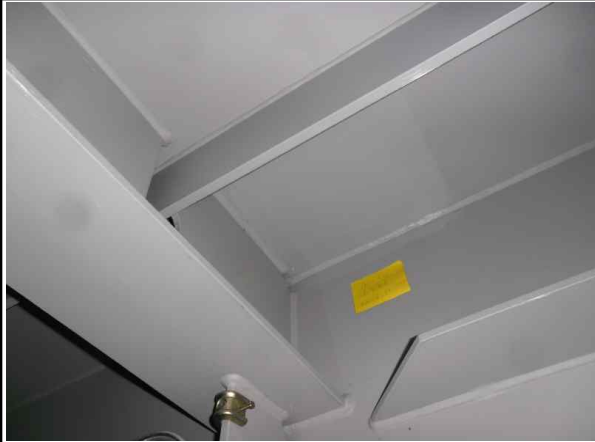
| 위 치 | 상행선 S7 G1 주형내부 | 위 치 | 상행선 S17 G1 주형내부 |
| 현 황 | 기존 도장손상 보수현황 | 현 황 | 환기구 볼트 이완 |

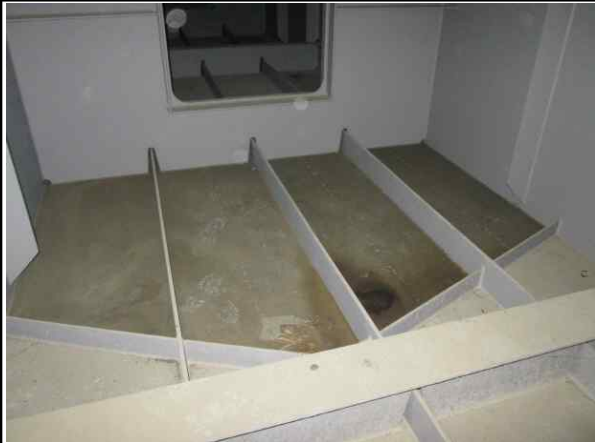
내부 누수의 경우 현장이음부를 통한 우수유입에 의한 것으로서, 지속적인 우수유입  
과 이에 따른 2차 손상인 표면 도장오염 및 녹발생의 우려가 있으므로, 이음부에 대한  
실링재 도포 등 적절한 조치가 필요하다. 또한 그 외 손상에 대해서도 적절한 보수와  
점검을 통한 유지관리가 필요하다.

| 위 치 | 상행선 S20 G2 주형내부 | 위 치 | 하행선 S9 G2 주형내부 |
| 현 황 | 우수유입 흔적 | 현 황 | 환기망 파손 |

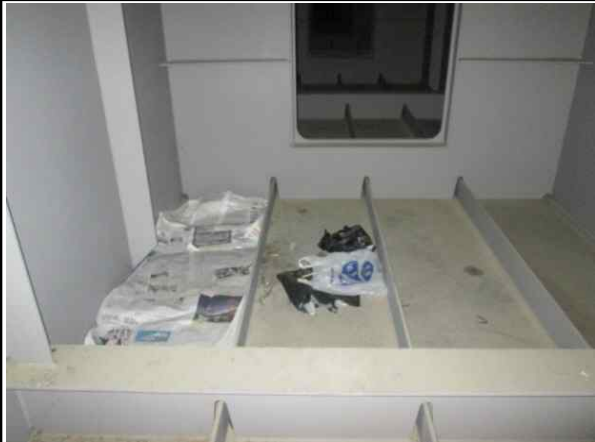
| 위 치 | 하행선 S16 G2 주형내부 | 위 치 | 상행선 S5 G2 주형외부 |
| 현 황 | 외부인 노숙 흔적 | 현 황 | 도장손상 |

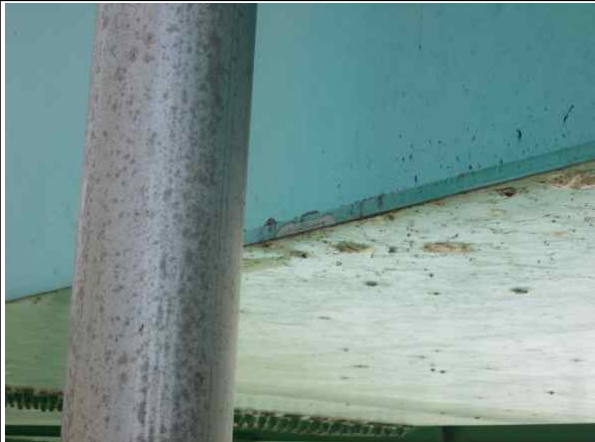
| 구 분 | | 손상현황 | 발생개소 | 수 량 | 비 고 |
|---|---|---|---|---|---|
| | S5 | 주형외부 도장손상 | 2 | A=0.12m <sup>2</sup> | |

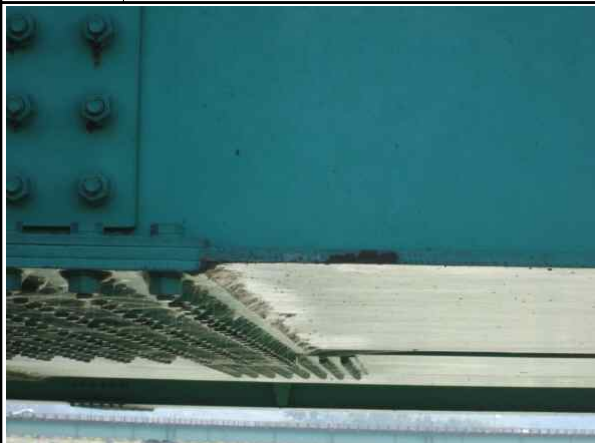
| 위 치 | 상행선 S9 G2 주형외부 | 위 치 | 하행선 S10 G1 주형외부 |
| 현 황 | 도장손상 | 현 황 | 도장손상 |

| 구 분 | | 손상현황 | 발생개소 | 수 량 | 비 고 |
|---|---|---|---|---|---|
| | S9 | 주형외부 도장손상 | 1 | A=0.11m <sup>2</sup> | |

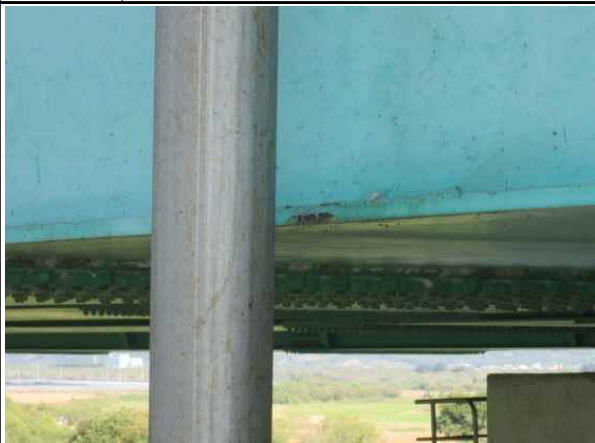
| 구 분 | | 손상현황 | 발생개소 | 수 량 | 비 고 |
|---|---|---|---|---|---|
| | S10 | 주형외부 도장손상 | 1 | A=0.02m <sup>2</sup> | |

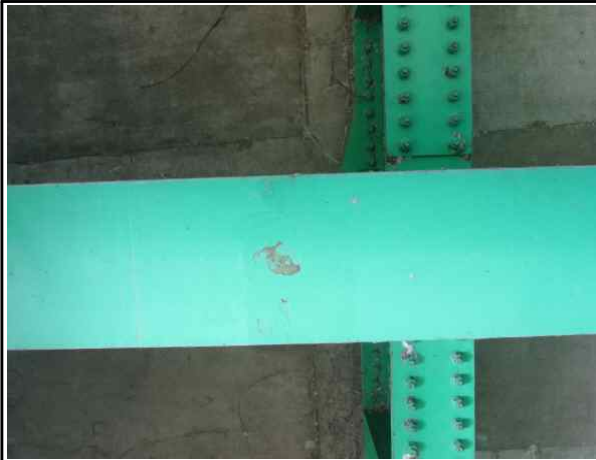
| 위 치 | 상행선 S9 가로보 | 위 치 | 하행선 S10 가로보 |
| 현 황 | 도장손상 | 현 황 | 도장손상 |

| 구 분 | | 손상 현황 | 발생개소 | 수 량 | 비 고 |
|---|---|---|---|---|---|
| | S9 | 가로보 도장손상 | 4 | $A=0.05m^2$ | |

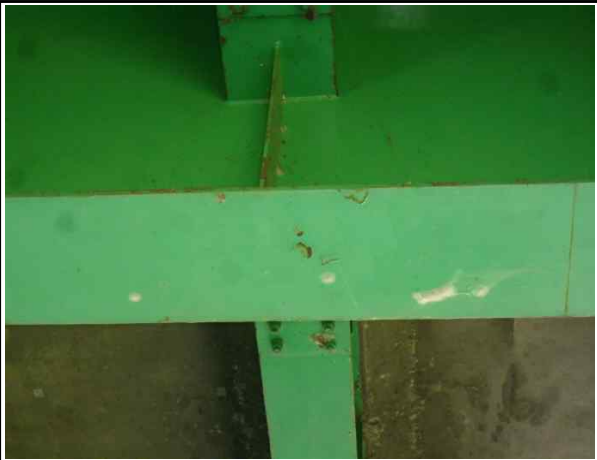
| 구 분 | | 손상 현황 | 발생개소 | 수 량 | 비 고 |
|---|---|---|---|---|---|
| 하<br>행<br>선 | S10 | 가로보 도장손상 | 2 | $A=0.02m^2$ | |

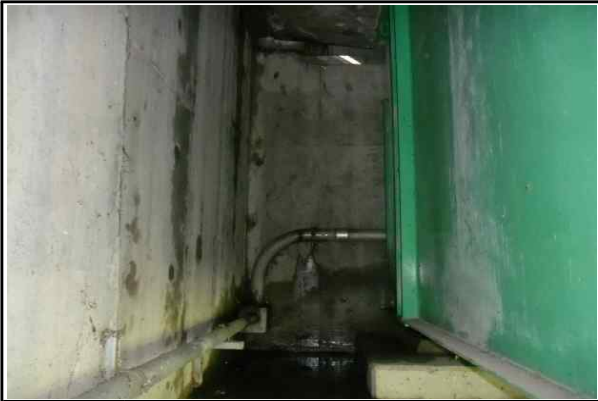
| 위 치 | 상행선 A2 | 위 치 | 하행선 A2 |
| 현 황 | 체수 | 현 황 | 체수 |

| 구 분 | | 손상 현황 | 발생개소 | 수 량 | 비 고 |
|---|---|---|---|---|---|
| | A2 | 체수<br>누수흔적 | 1<br>4 | $A=9.0m^2$<br>$A=2.2m^2$ | |

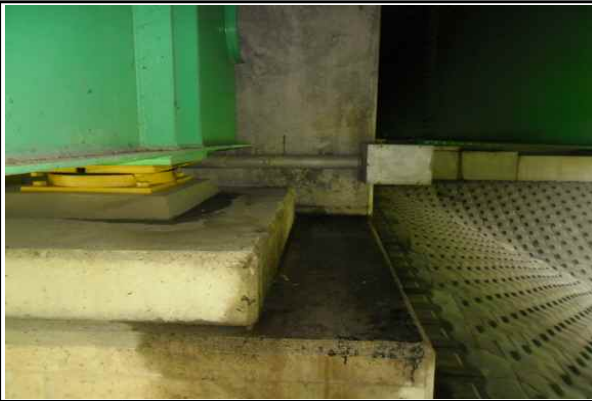
| 구 분 | | 손상 현황 | 발생개소 | 수 량 | 비 고 |
|---|---|---|---|---|---|
| | A2 | 체수 및 누수흔적 | 1 | $A=0.3m^2$ | |

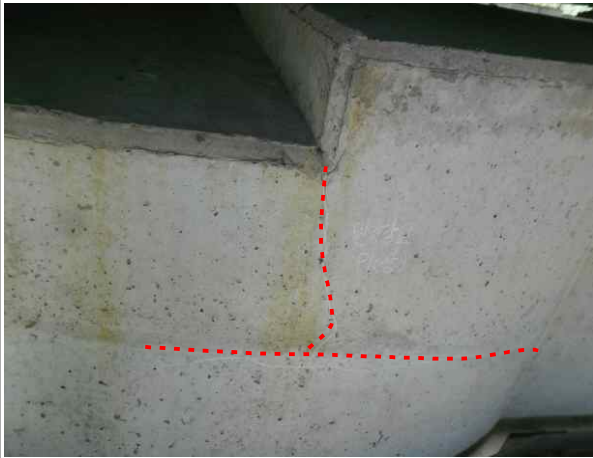
균열의 경우, 건조수축, 공용 년수 경과에 따른 노후화, 공용중 사용하중에 의한 휨 균열 등의 현상으로 손상의 정도가 시설물에 영향을 미치는 수준은 아니나, 내구성 확보 차원의 적절한 보수가 필요하며, 그 외 손상에 대해서도 정비가 필요하다.

| 위 치 | 상행선 P1 코핑 배면 | 위 치 | 상행선 P1 기둥 |
| 현 황 | 균열 (폭0.1mm) | 현 황 | 균열보수 |

| 구 분 | | 손상 현황 | 발생개소 | 수 량 | 비 고 |
|---|---|---|---|---|---|
| 상<br>행<br>선 | P1 | 균열(폭 0.3mm미만) | 25 | L=13.6m | |

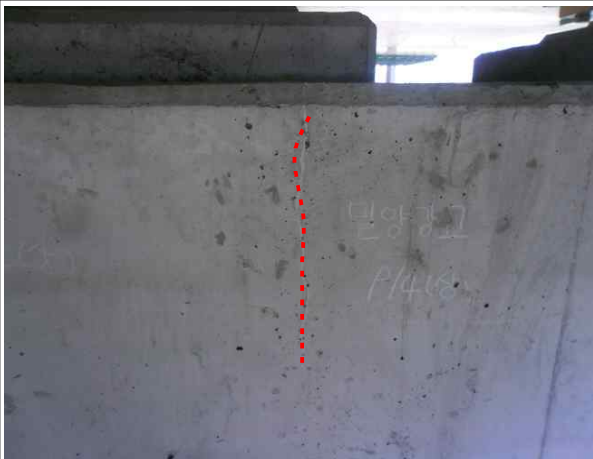
| 위 치 | 상행선 P14 코핑 정면 | 위 치 | 상행선 P15 기둥 정면 |
| 현 황 | 균열 (폭0.2mm) | 현 황 | 균열 (폭0.1mm) |

| 구 분 | | 손상 현황 | 발생개소 | 수 량 | 비 고 |
|---|---|---|---|---|---|
| | P14 | 균열(폭 0.3mm미만) | 1 | L=0.3m | |

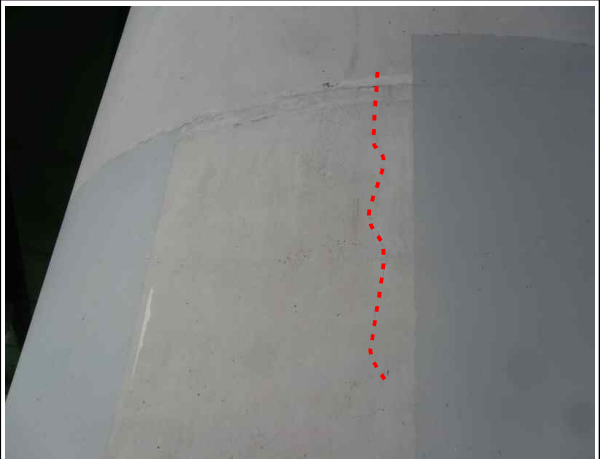
| 구 분 | | 손상 현황 | 발생개소 | 수 량 | 비 고 |
|---|---|---|---|---|---|
| | P15 | 균열(폭 0.3mm미만) | 3 | L=2.0m | |

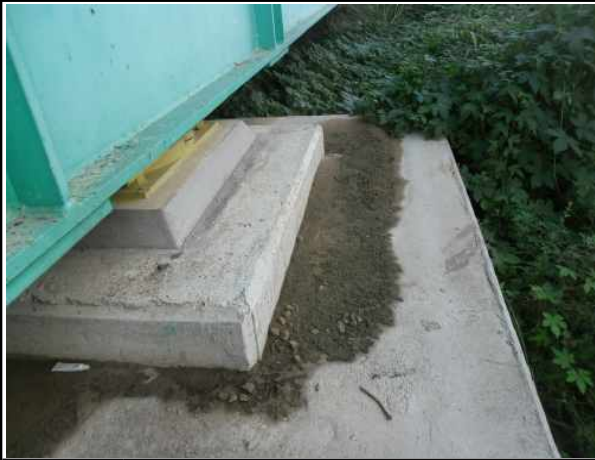
| 위 치 | 상행선 P18 코핑 상면 | 위 치 | 하행선 P1 코핑 배면 |
| 현 황 | 이물질(토사) 퇴적 | 현 황 | 균열 (폭0.1mm) |

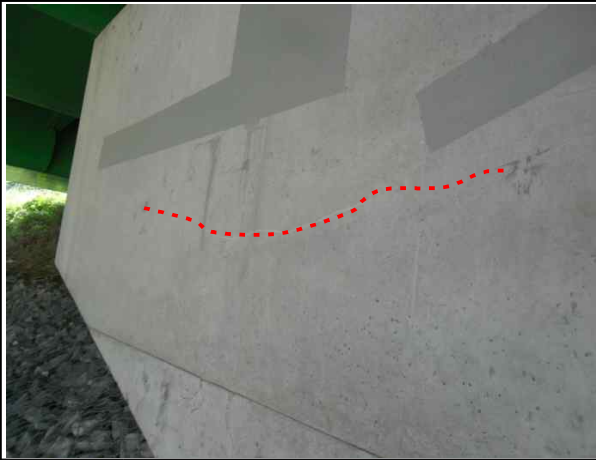
| 구 분 | | 손상 현황 | 발생개소 | 수 량 | 비 고 |
|---|---|---|---|---|---|
| | P1 | 균열 (폭 0.3mm미만) | 2 | L=1.5m | |

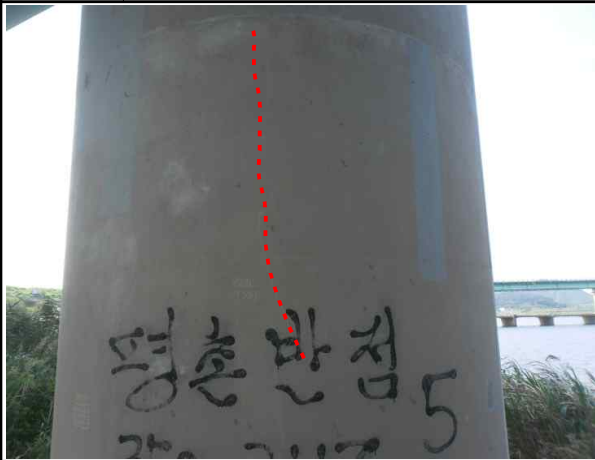
| 위 치 | 하행선 P3 기둥 우측면 | 위 치 | 하행선 P4 코핑 정면 |
| 현 황 | 균열 (폭0.1mm) | 현 황 | 균열 (폭0.1mm) |

| 구 분 | | 손상 현황 | 발생개소 | 수 량 | 비 고 |
|---|---|---|---|---|---|
| | P3 | 균열 (폭 0.3mm미만) | 1 | L=4.0m | |

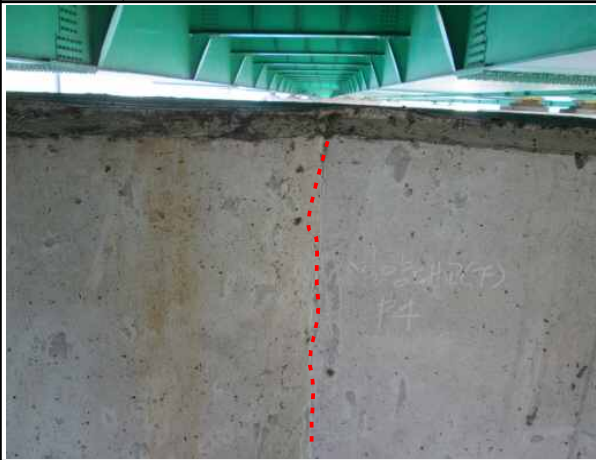
| 구 분 | | 손상 현황 | 발생개소 | 수 량 | 비 고 |
|---|---|---|---|---|---|
| | P4 | 균열 (폭 0.3mm미만) | 3 | L=1.7m | |

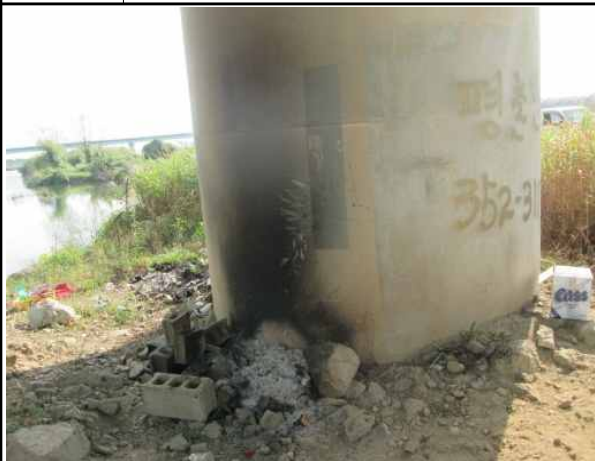
| 위 치 | 하행선 P10 기둥 우측 | 위 치 | 하행선 P19 코핑 정면 |
| 현 황 | 표면 그을음 (화재흔적) | 현 황 | 보수부 재균열 (폭0.1mm) |

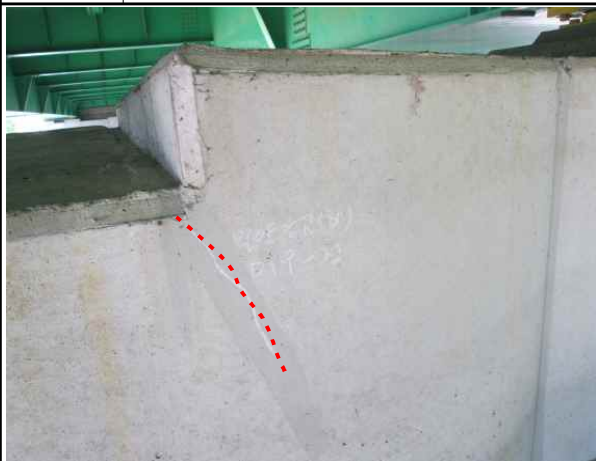
| 구 분 | | 손상 현황 | 발생개소 | 수 량 | 비 고 |
|---|---|---|---|---|---|
| | P19 | 균열 (폭 0.3mm미만) | 4 | L=3.6m | |

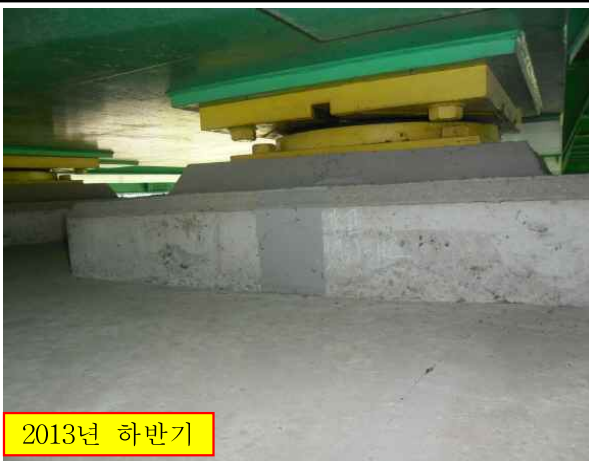
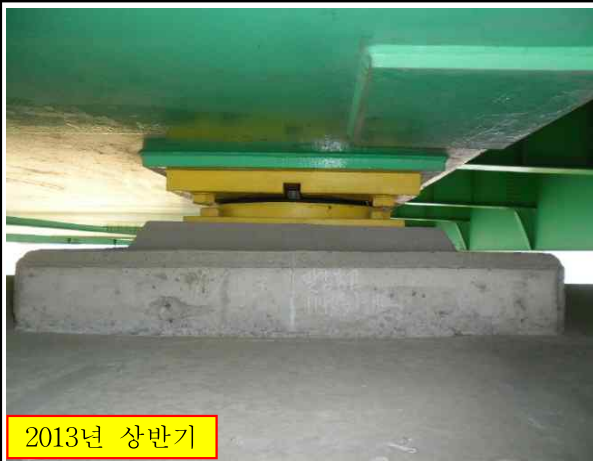
| 위 치 | 상행선 P14 SH2 | | |
| 현 황 | 받침콘크리트 균열 보수 전·후 현황 | | |

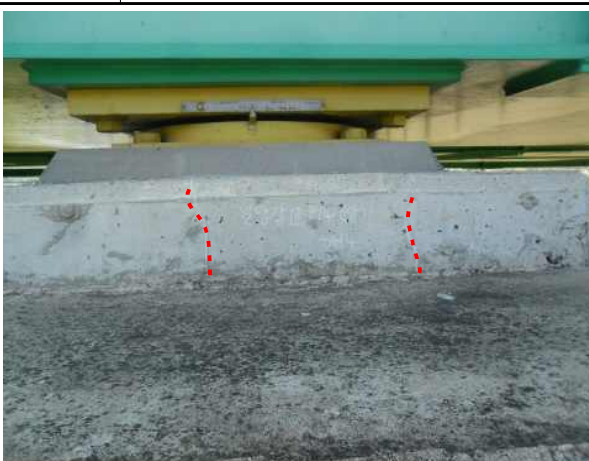
| 위 치 | 상행선 P14 SH4 | 위 치 | 상행선 P4 SH4 |
| 현 황 | 받침콘크리트 균열 (폭0.1mm) | 현 황 | Seal재 파손 |

| 구 분 | 손상 현황 | 발생개소 | 수 량 | 비 고 |
|---|---|---|---|---|
| | P14 받침콘크리트 균열 (폭 0.3mm미만)<br>재료분리 | 1<br>1 | $L=0.4m$<br>$A=0.03m^2$ | |

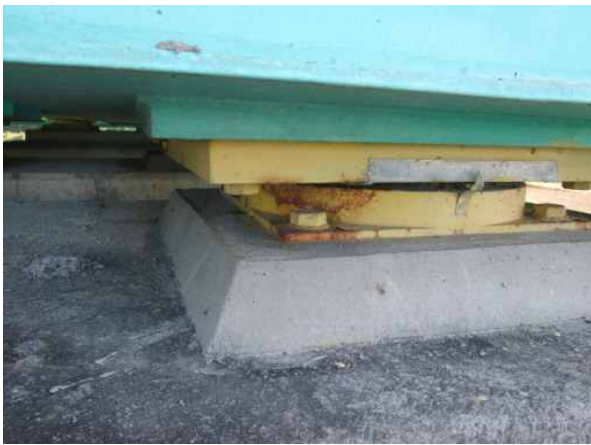
| 위 치 | 하행선 P5 SH1 | 위 치 | 하행선 P5 SH3 |
| 현 황 | 녹발생 | 현 황 | 재료분리 |

| 구 분 | 손상 현황 | 발생개소 | 수 량 | 비 고 |
|---|---|---|---|---|
| 하행선 | P5 PLATE 도장손상<br>받침콘크리트 재료분리 | 2<br>1 | $A=0.03m^2$<br>$A=0.02m^2$ | |

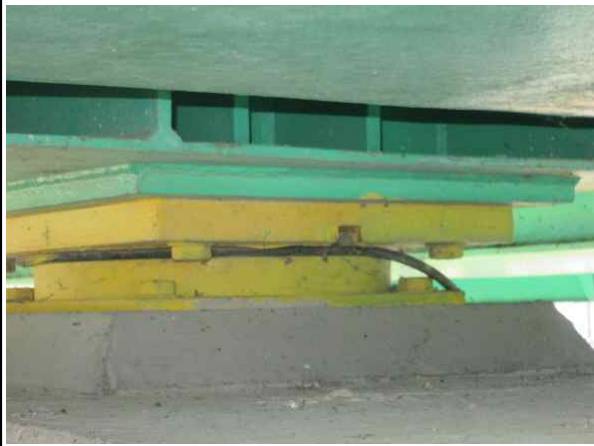
| 위 치 | 하행선 P5 SH5 | 위 치 | 하행선 P10 SH8 |
| 현 황 | 녹발생 | 현 황 | Seal재 파손 |

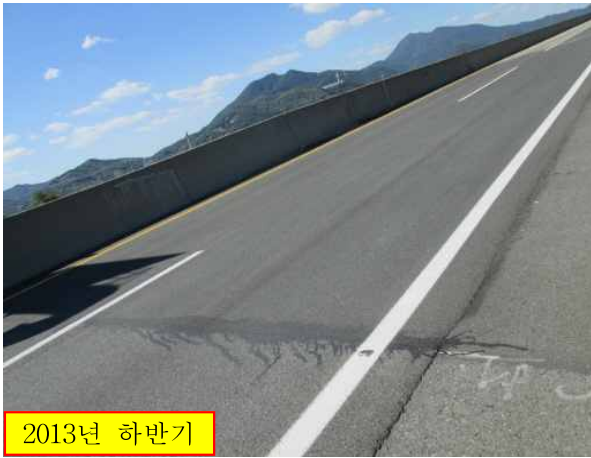
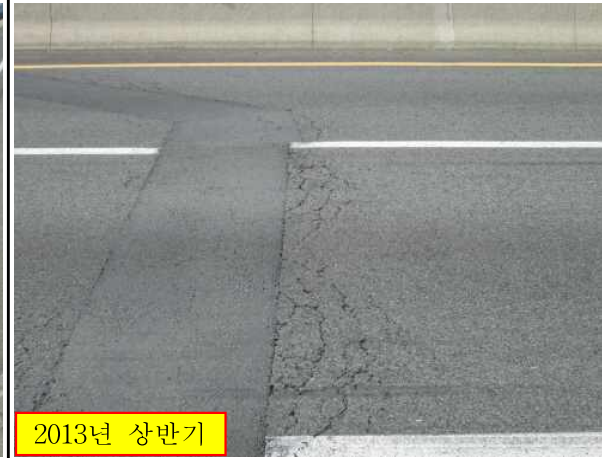
| 위 치 | 상행선 A1측 접속도로 구간 포장면 | | |
| 현 황 | 보수부 밀림 보수 | | |

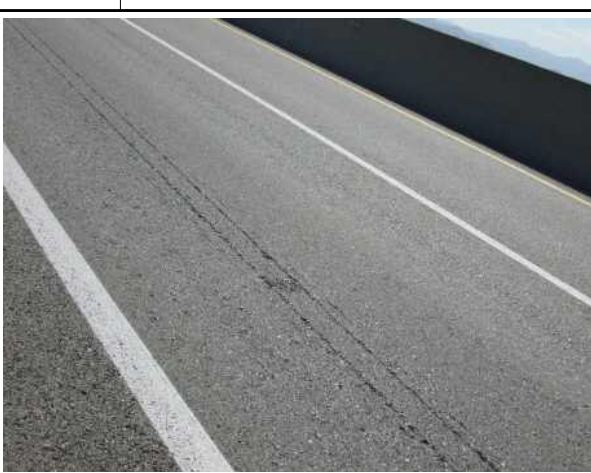
| 위 치 | 상행선 S13 교면포장 | 위 치 | 상행선 S17 교면포장 |
| 현 황 | 패임 | 현 황 | 라벨링 |

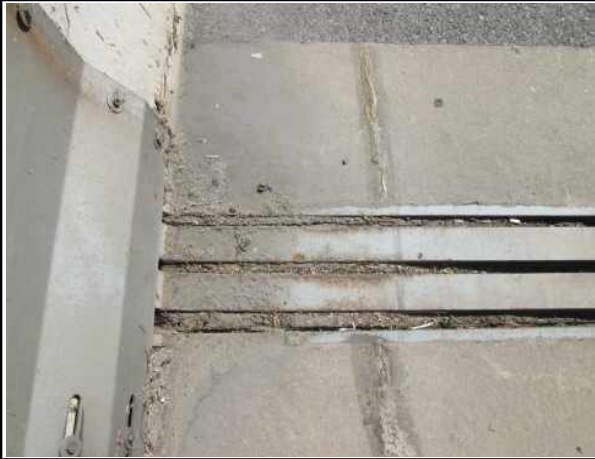
| 위 치 | 상행선 P5 신축이음 | 위 치 | 하행선 A2 신축이음 |
| 현 황 | 본체 유간 이물질퇴적 | 현 황 | 본체 유간 이물질퇴적 |

신축이음장치는 Rail Joint Type으로 소요 유간을 확보 하고 있으나 본체 유간 이물질 퇴적이 조사된 바, 신축장치 기능 향상을 위한 정비가 필요하다.

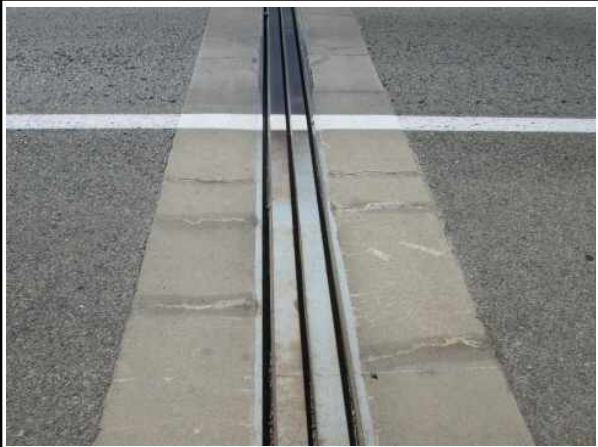
| 위 치 | 상행선 P10 신축이음 | 위 치 | 상행선 A2 신축이음 |
| 현 황 | 후타재 균열 | 현 황 | 후타재 접속부 이격 보수 |

| 구 분 | | 신축이음 손상현황 | 발생개소 | 수 량 | 비 고 |
|---|---|---|---|---|---|
| | Exp.J3 (P10) | 후타재 균열 (폭 0.3mm이상) | 5 | L=2.5m | |

후타재의 경우 전회점검 이후 상행선 A2측 접속부 이격에 대해 보수를 실시하였으며 보수부는 양호한 상태이다. 금회 점검시 추가 손상은 없으나 기존 손상인 일부구간 후타재 균열이 조사된 바, 내구성 확보를 위한 보수가 필요하다.

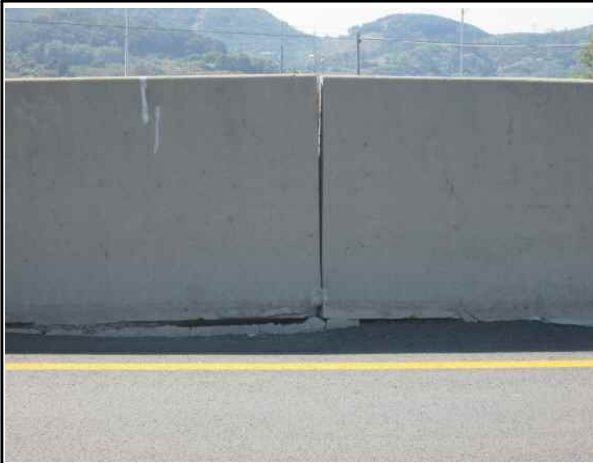
| 위 치 | 상행선 교량진입부 중분대 | 위 치 | 상행선 A1측 방호벽 |
| 현 황 | 침하(기존 결과와 비교시 진전없음) | 현 황 | 콘크리트 파손 |

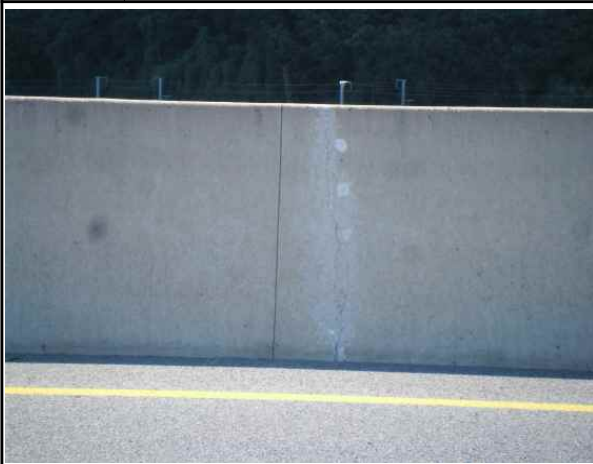
| 위 치 | 하행선 S7 방호벽 | 위 치 | 하행선 S19방호벽 |
| 현 황 | 보수부 재균열 | 현 황 | 콘크리트 파손 |

| 구 분 | | 손상 현황 | 발생<br>개소 | 수 량 | 비 고 |
|---|---|---|---|---|---|
| | S7 | 균열 (폭 0.3mm미만) | 2 | L=3.2m | |

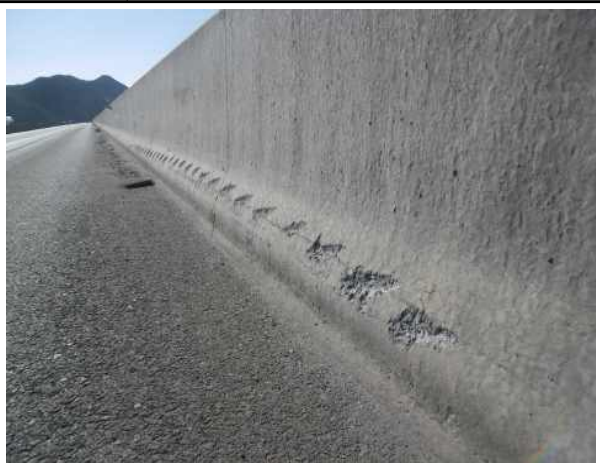
| 구 분 | | 손상 현황 | 발생<br>개소 | 수 량 | 비 고 |
|---|---|---|---|---|---|
| | S19 | 균열 (폭 0.3mm미만)<br>콘크리트 파손 | 1<br>2 | L=1.2m<br>A=0.71m <sup>2</sup> | |

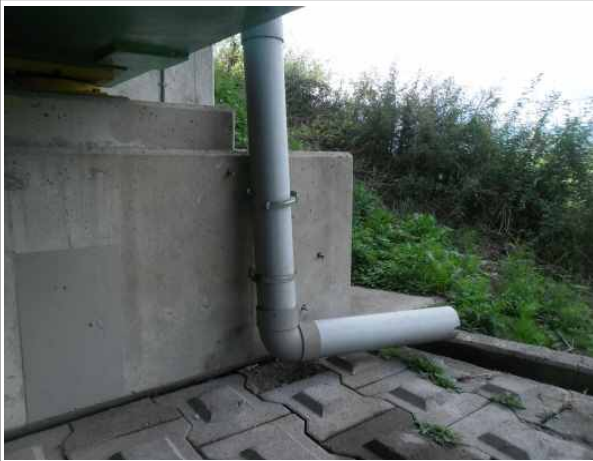
| 위 치 | 상행선 A2측 배수관 | 위 치 | 상행선 S3 배수관 |
| 현 황 | 연결고리 탈락 | 현 황 | 연결핀(고정볼트) 탈락 |

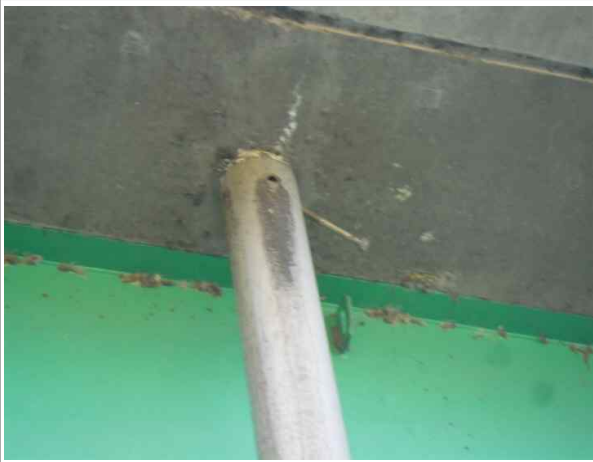
| 위 치 | 상행선 S5 배수관 | 위 치 | 하행선 A2측 배수관 |
| 현 황 | 연결핀(고정볼트) 탈락 | 현 황 | 이음부 누수 |

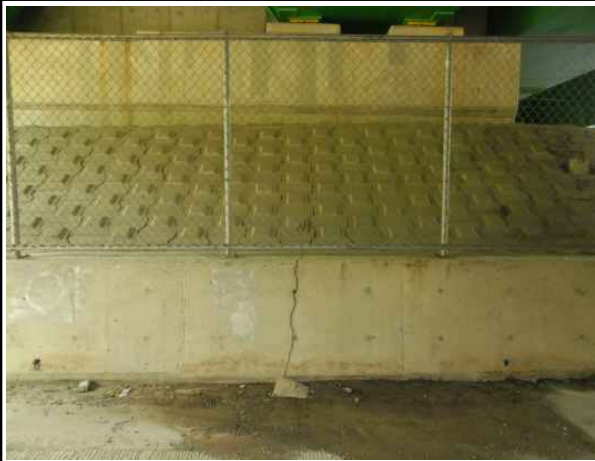
| 위 치 | 상행선 A1측 L형 옹벽 | 위 치 | 하행선 A1 범면 |
| 현 황 | 수직균열 및 단차발생(보수미흡) | 현 황 | 범면 접합부 이격 및 침하 |

| 구 분 | | 손상 현황 | 발생개소 | 수 량 | 비고 |
|---|---|---|---|---|---|
| | | L형 옹벽 균열 (폭 0.3mm 이상) | 1 | 1EA | |

| 구 분 | | | 손 상 현 황 | | 단 위 | 합 계 | ·보수공법 | 비 고 |
|---|---|---|---|---|---|---|---|---|
| | | | L형 옹벽 균열 | | 개소 | 1 | 수지주입 | |

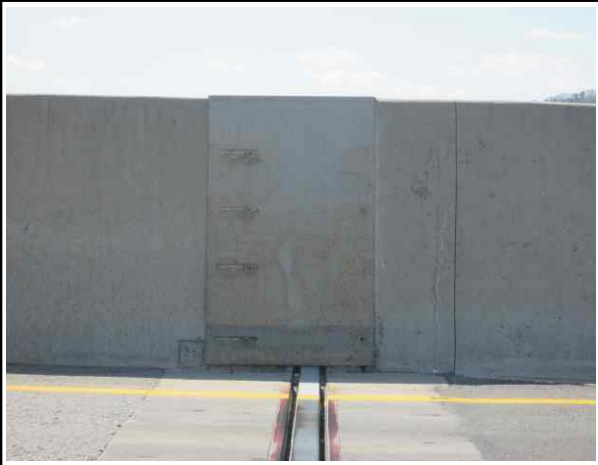
| 위 치 | 상행선 A2 차수관 | 위 치 | 하행선 A2 법면 |
| 현 황 | 볼트 탈락 | 현 황 | 법면 접합부 이격 및 침하 |
