### 3. 연 금 천 교

## 연금천교 현황표

작성일 : 2013년 11월 20일

# 제 1 장 서 론

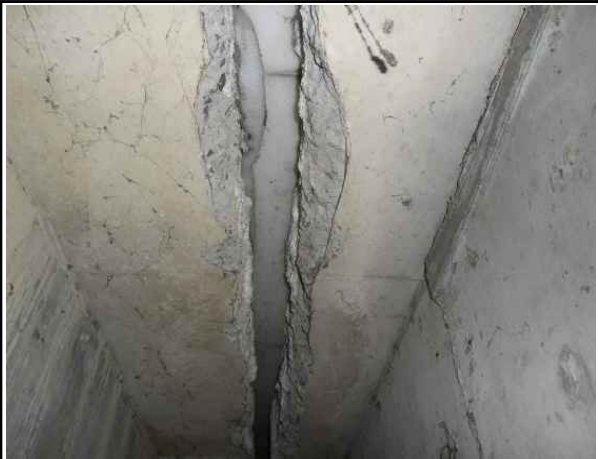
| 위 치 | 상행선 S2 P2측 바닥판하면 | 위 치 | 상행선 S3 바닥판 하면 |
| 현 황 | 콘크리트 파손 | 현 황 | 종방향 균열 (폭0.2mm) |

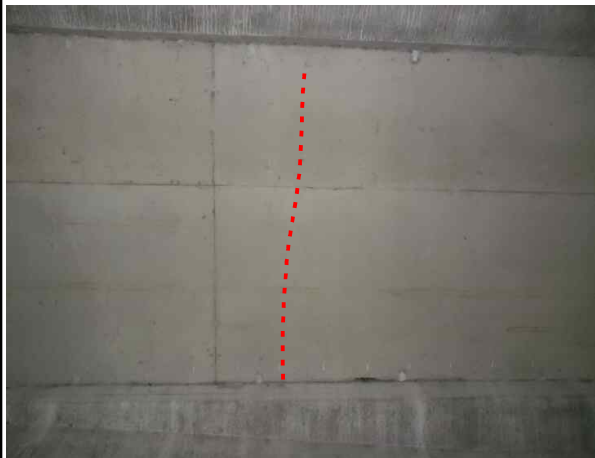
| 위 치 | 하행선 S1 바닥판하면 | 위 치 | 하행선 S3 바닥판하면 |
| 현 황 | 횡방향균열 (폭0.3mm) | 현 황 | 표면균열 |

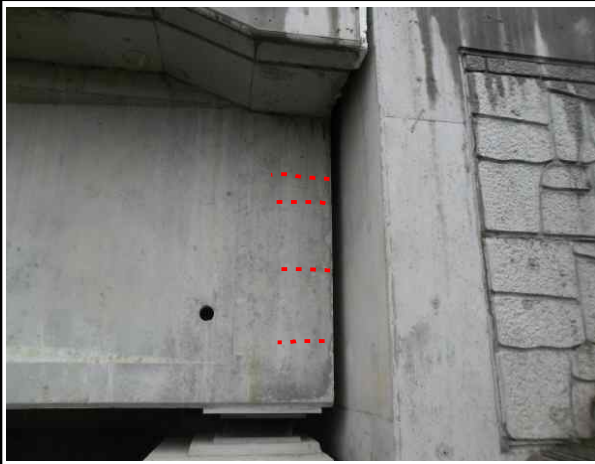
| 위 치 | 상행선 S5 G5 주형 | 위 치 | 상행선 S3 G1~G2 가로보 |
| 현 황 | 균열 (폭0.1mm) | 현 황 | 균열 (폭0.3mm) |

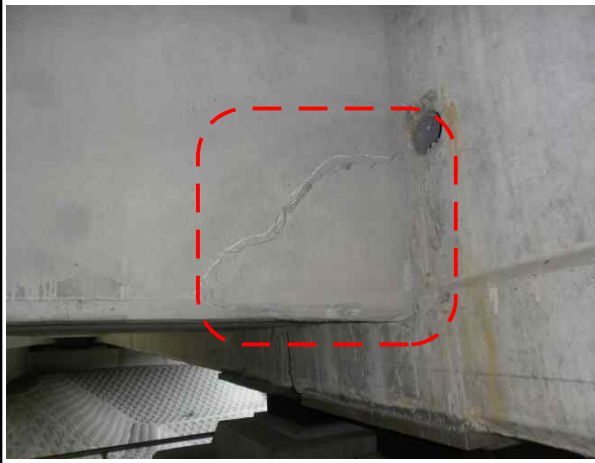
| 위 치 | 상행선 S4 G1~G2 가로보 | 위 치 | 하행선 S1 G3~G4 가로보 |
| 현 황 | 들뜸 보수부 재손상 | 현 황 | 기존 콘크리트 들뜸 보수 미흡 |

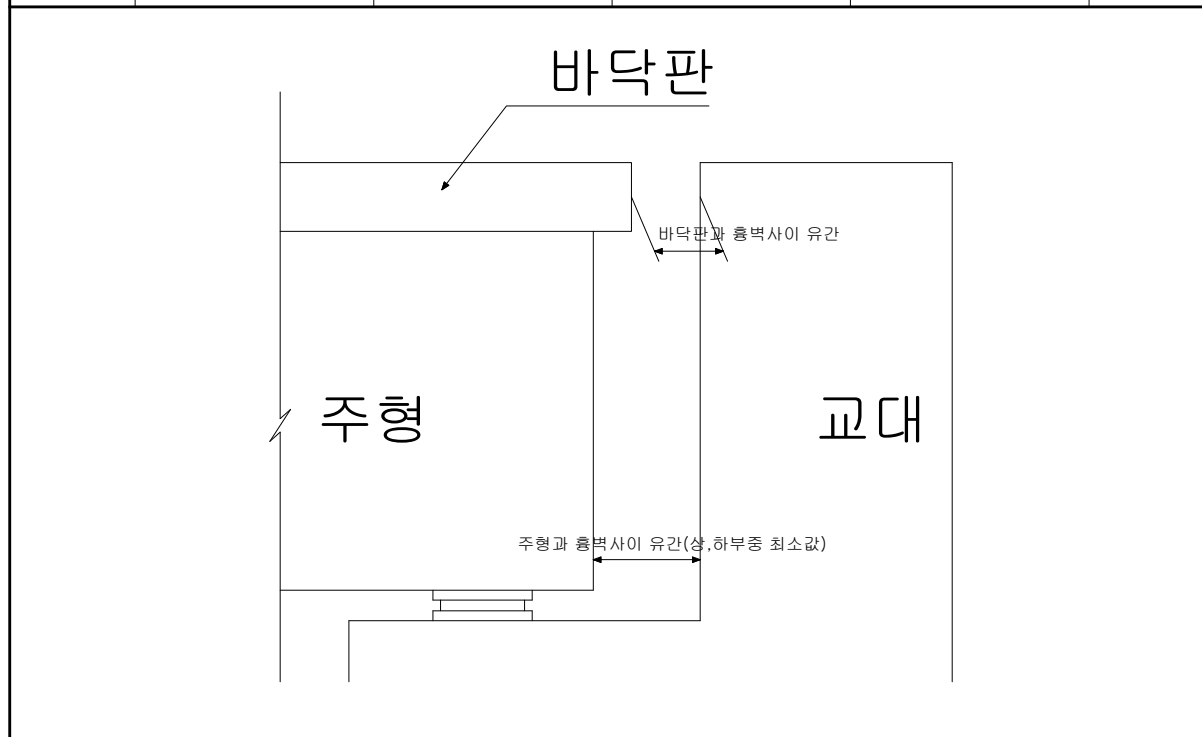
교량 시·중점부에서 측정된 교대와 슬래브 사이의 유간거리가 최소인 A1지점에서 상행선이 약 25mm, 하행선이 약 30mm 범위로 확인되었다. 조사 당시의 외기온도(14℃)를 적용하고 향후 온도상승 범위를 약 35℃로 가정하여 신축량을 산정하면 약 6.8mm 정도인 바, 본 교량의 유간여유량은 문제가 없는 것으로 판단된다.

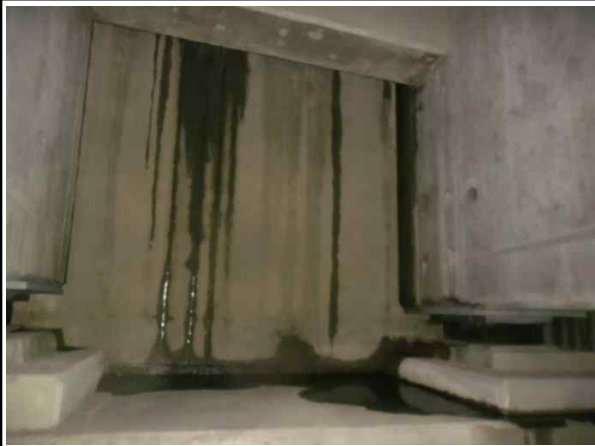
교대는 역T형 구조로서, 기존 손상인 일부 구간 균열(폭 0.2mm), 백태, 누수 등이 확인되었으며, 추가 손상인 체수, 이물질 퇴적이 발생된 것으로 조사된 바, 기존 손상과 더불어 내구성 확보 차원의 적절한 보수가 필요하다. 특히 누수 및 체수의 경우 상부 신축이음 누수로 인한 것으로서 신축이음과 병행하여 보수를 실시하는 것이 바람직하다고 판단된다.

| 위 치 | 하행선 A1 | 위 치 | 하행선 A1 상면 |
| 현 황 | 누수 및 체수 | 현 황 | 균열 (폭0.2mm) |

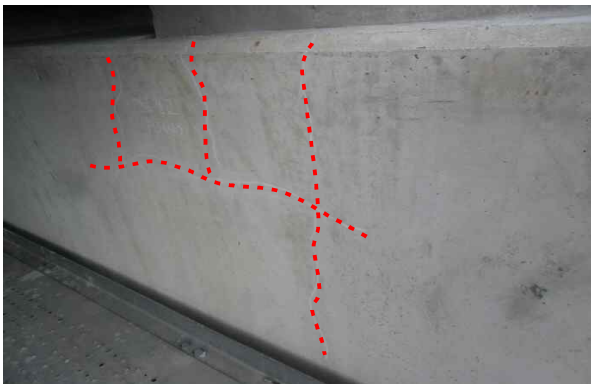
| 위 치 | 상행선 P3 코핑 정면 | 위 치 | 하행선 P4 기둥 좌측면 |
| 현 황 | 균열 (폭0.1mm) | 현 황 | 균열 (폭0.1mm) |

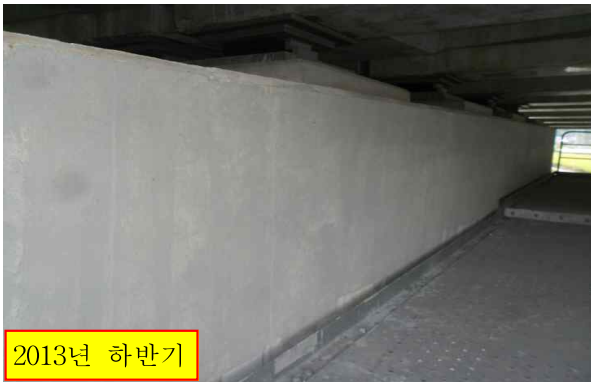
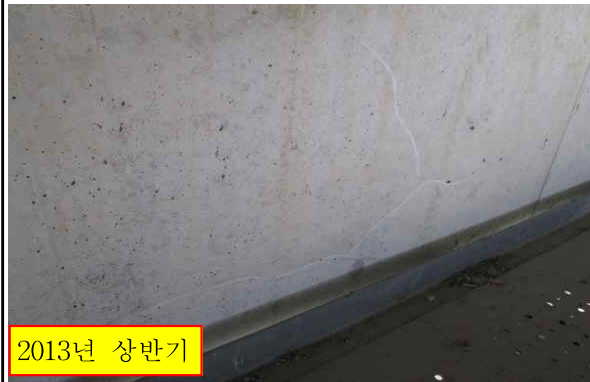
| 2013년 하반기 | | 2013년 상반기 | |

| 위 치 | 상행선 P3 코핑 배면 | | |
| 현 황 | 균열 보수 전·후 현황 | | |

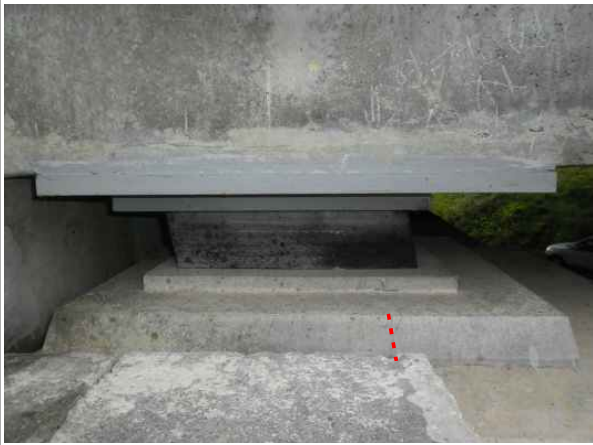
| 위 치 | 상행선 A1 SH5 | 위 치 | 상행선 A2 SH4 |
| 현 황 | 무수축물탈 균열 (폭0.1mm) | 현 황 | Plate 녹발생 |

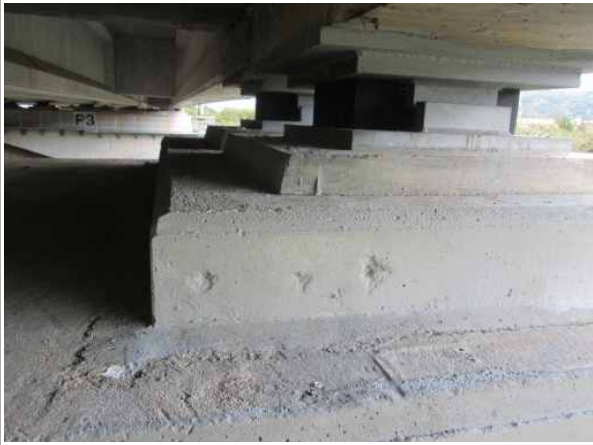
| 위 치 | 상행선 P1 SH1 | 위 치 | 상행선 P2 SH2 |
| 현 황 | 받침콘크리트 파손 보수 현황 | 현 황 | 무수축물탈 균열 (폭0.1mm) |

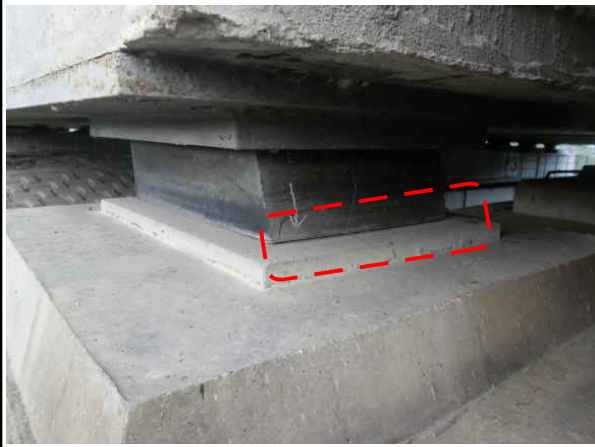
| 위 치 | 하행선 P2 SH6 | 위 치 | 하행선 P2 SH10 |
| 현 황 | 탄성받침 하부 들뜸 | 현 황 | 탄성받침 상부 들뜸 |

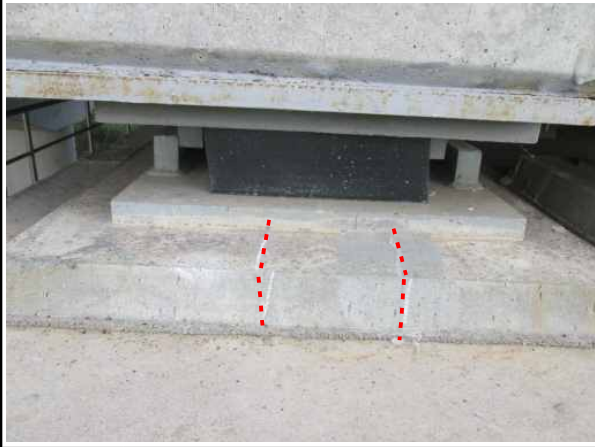
| 위 치 | 하행선 P3 SH6 | 위 치 | 하행선 P3 SH6 |
| 현 황 | 무수축물탈 균열 (폭0.1mm) | 현 황 | 스토퍼 상호간섭 |

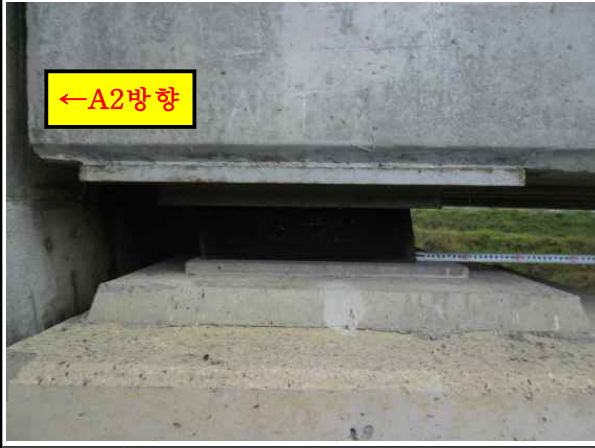
특히, 탄성받침 밀림 현상의 경우, 고무재질 특성상 공용중 밀림현상이 간혹 발생되며, 시설물의 안전성에 영향을 미치는 수준은 아니나, 지속적인 주의관찰을 통한 이상 유무 점검이 요구된다.

| 위 치 | 하행선 A2 SH1 | 위 치 | 하행선 A2 SH2 |
| 현 황 | 탄성받침 밀림(A2방향 약 30mm) | 현 황 | 탄성받침 밀림(A2방향 약 32mm) |

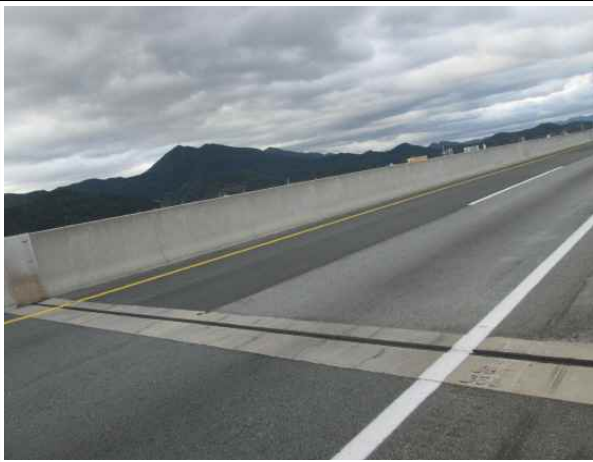
| 위 치 | 상행선 S1 교면포장 | 위 치 | 상행선 S5 교면포장 |
| 현 황 | 라벨링 보수 | 현 황 | 라벨링 |

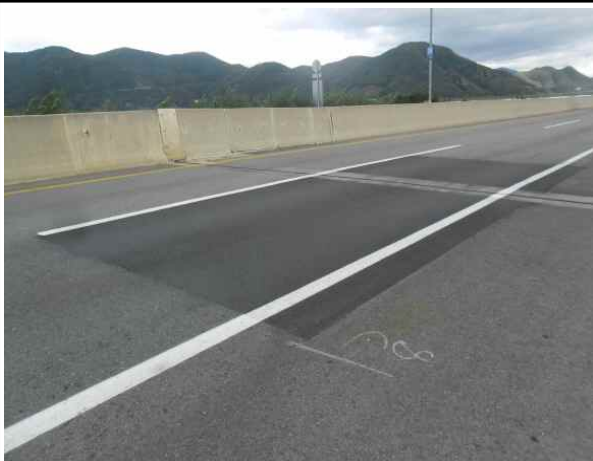
| 위 치 | 하행선 S1 교면포장 | 위 치 | 하행선 S2 교면포장 |
| 현 황 | 패임 보수 | 현 황 | 보수부 재손상 (패임) |

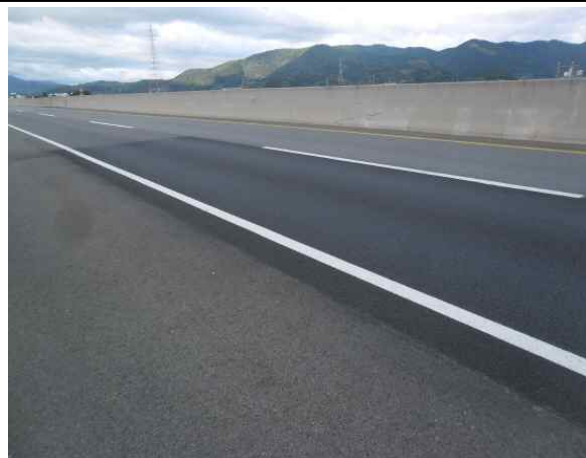
| 위 치 | 하행선 S4 교면포장 | 위 치 | 하행선 S5 교면포장 |
| 현 황 | 라벨링 보수 | 현 황 | 라벨링 |

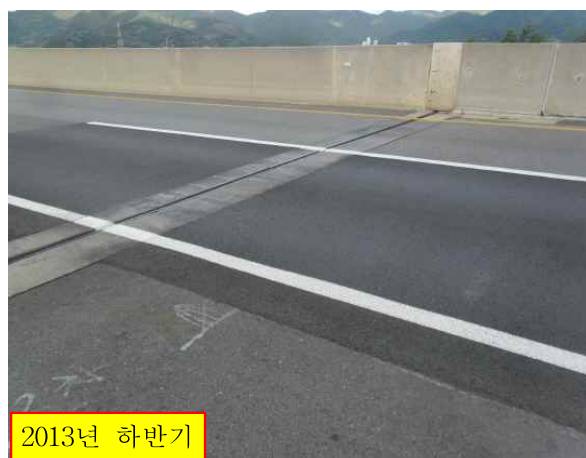
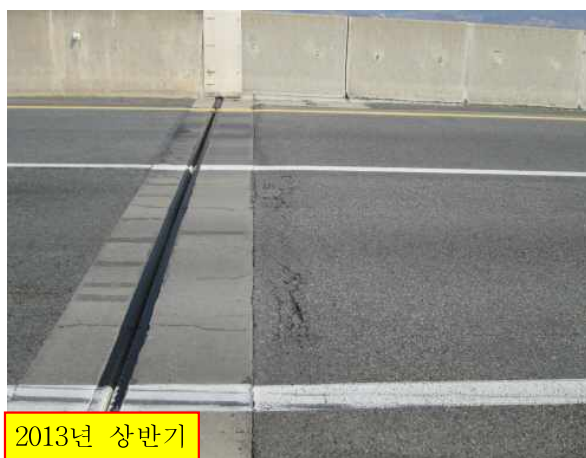
| 2013년 하반기 | | 2013년 상반기 | |

| 위 치 | 하행선 A1측 접속도로 구간 포장면 | | |

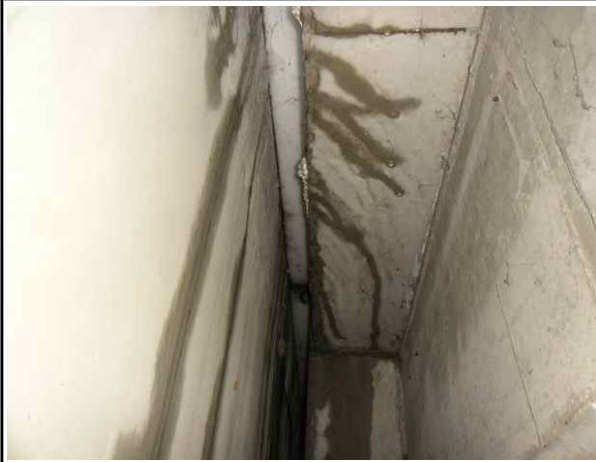
신축이음장치는 Rail Joint 및 Mono cell Joint Type으로 기존 손상인 본체 이물질 퇴적, 하부 누수가 조사되었다. 특히 하부 누수의 경우 하부구조 열화의 원인이 되므로 적절한 보수가 필요하며, 그 외 신축이음 기능향상을 위해 이물질 퇴적에 대한 지속적인 정비가 요구된다.

| 위 치 | 상행선 A1 신축이음 | 위 치 | 상행선 P2 신축이음 |
| 현 황 | 하부 누수 | 현 황 | 후타재 균열 (폭0.2mm) |

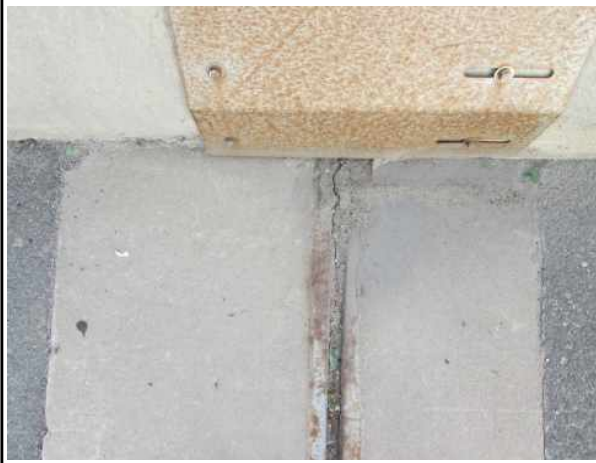
| 위 치 | 상행선 A2 신축이음 | 위 치 | 상행선 A2 신축이음 |
| 현 황 | 본체 이물질퇴적 | 현 황 | 후타재 접속부 이격 |

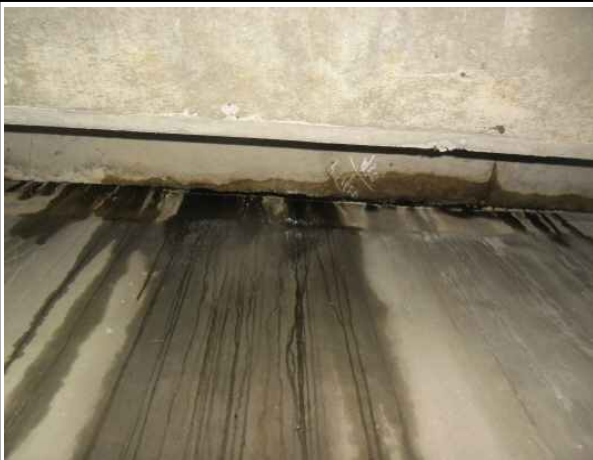
| 위 치 | 하행선 A1 신축이음 | 위 치 | 하행선 A2 신축이음 |
| 현 황 | 하부 누수 | 현 황 | 후타재 접속부 이격 |

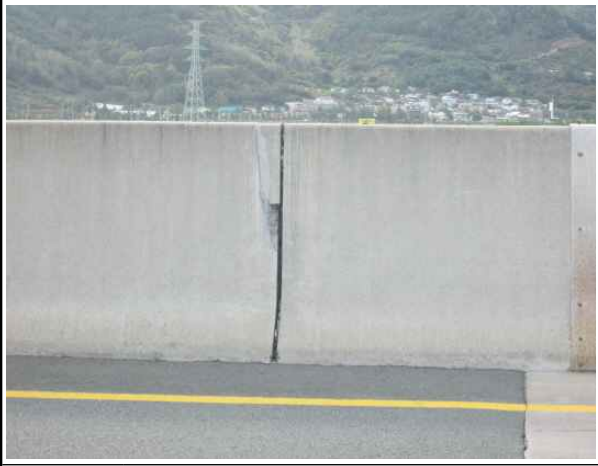
| 위 치 | 상행선 A1측 접속도로 구간 중분대 | 위 치 | 상행선 S2 중분대 |
| 현 황 | 콘크리트 파손 | 현 황 | 균열부 백태 |

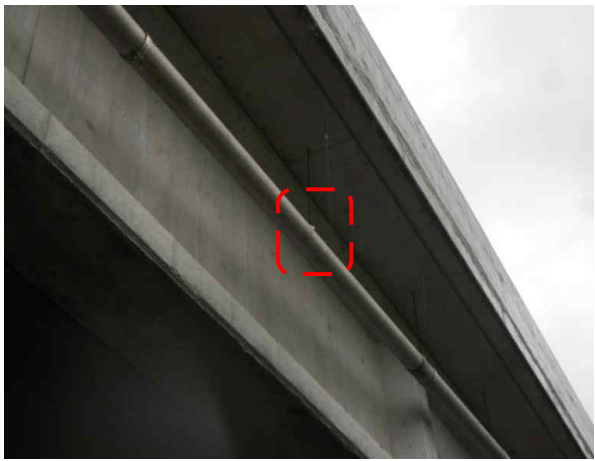
| 위 치 | 상행선 S1 배수관 | 위 치 | 하행선 배수관 |
| 현 황 | 연결고리 탈락 | 현 황 | 전경 |

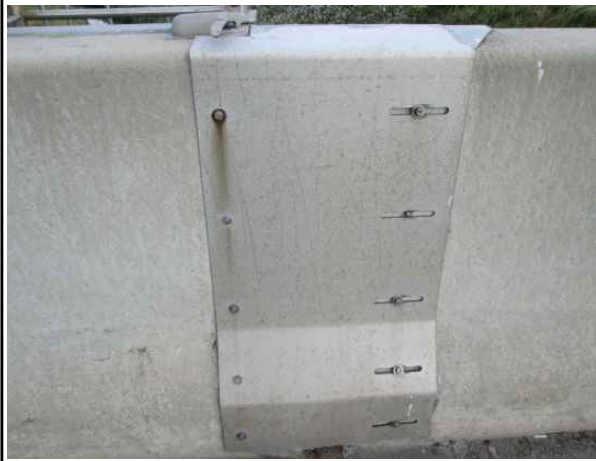
| 위 치 | 상행선 P2 차수관 | 위 치 | 하행선 A2 법면 |
| 현 황 | 앵커볼트 탈락 | 현 황 | 침하 및 공동 |
