## 5. 삼랑진터널

## 삼랑진터널 현황표

작성일 : 2013년 11월 20일

# 제 1 장 서 론

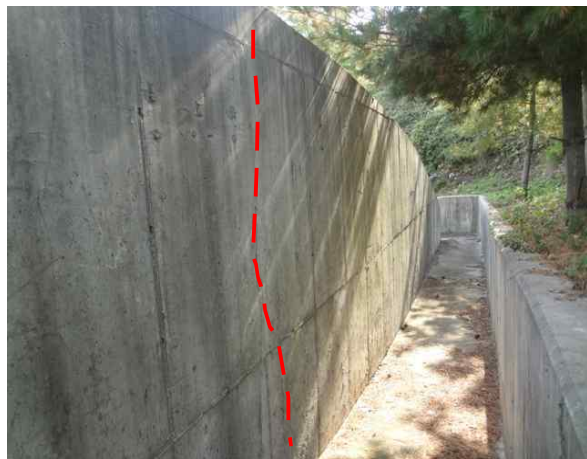
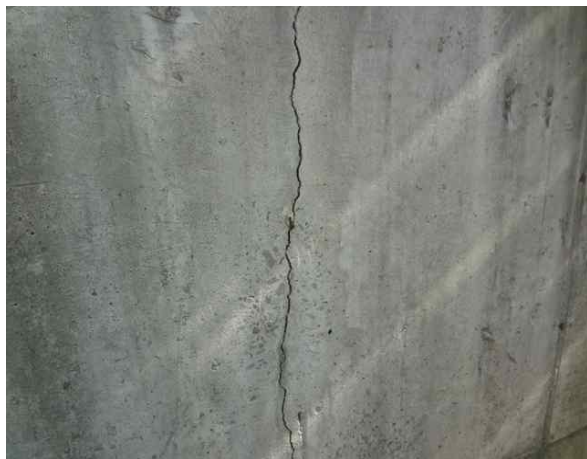
| 위 치 | 시점측 하행선 | | |

| 현 황 | 갯문 배면 균열 | | |

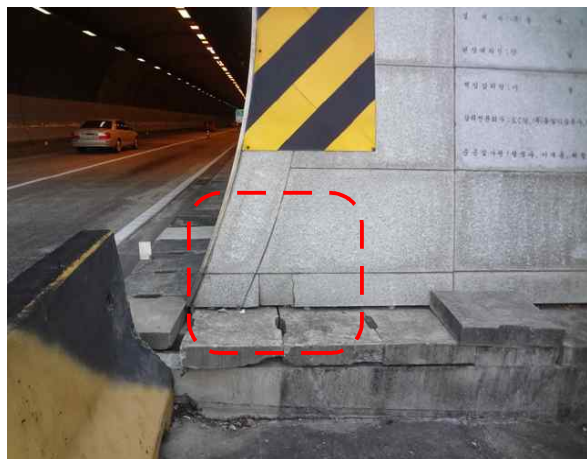
| 위 치 | 종점측 하행선 | 위 치 | 시점부 |
| 현 황 | 마감재 파손 | 현 황 | 갯문 상부 전경 |

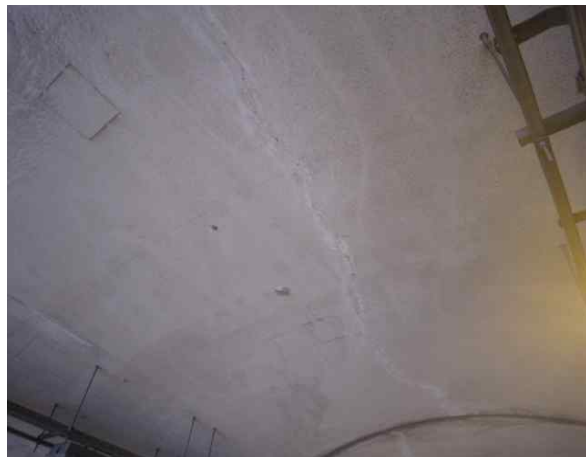
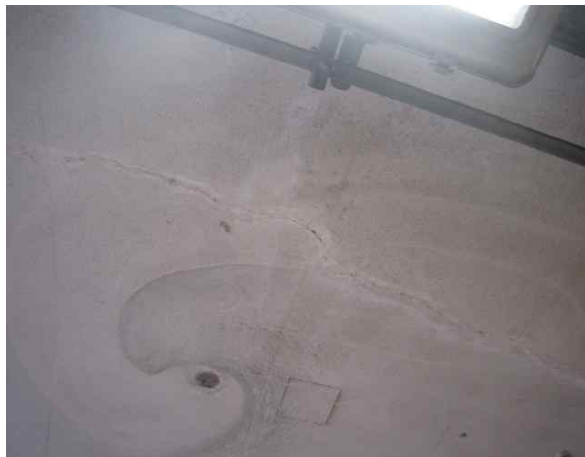
| 위 치 | 상행선 SPAN 3 | | |

천정부에 폭 0.2~0.5mm 정도의 균열 및 재균열이 다수 발생한 것으로 조사되었으며, 기 발생한 손상은 내구성 증진을 위한 보수가 필요하면, 손상의 진전 유무에 대한 주의관찰이 요망된다.

| 현 황 | 보수부 재균열 (폭 0.3mm) | | |

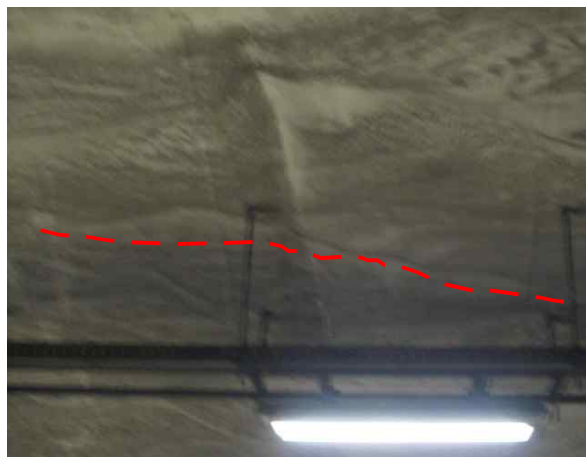
| 위 치 | 상행선 SPAN 66 | 위 치 | 상행선 SPAN 77 |
| 현 황 | 균열 (폭 0.3mm) | 현 황 | 보수부 재균열 (폭 0.5mm) |

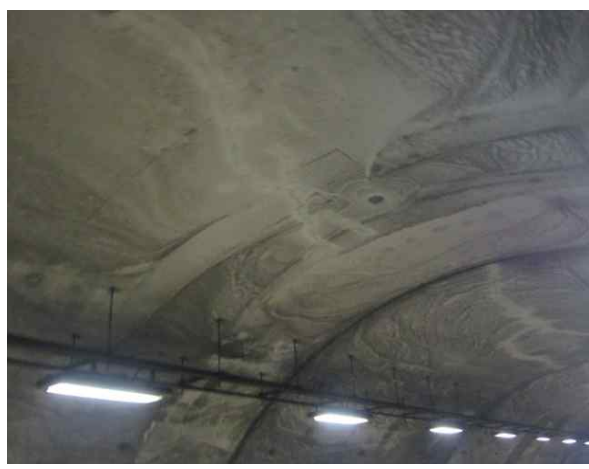
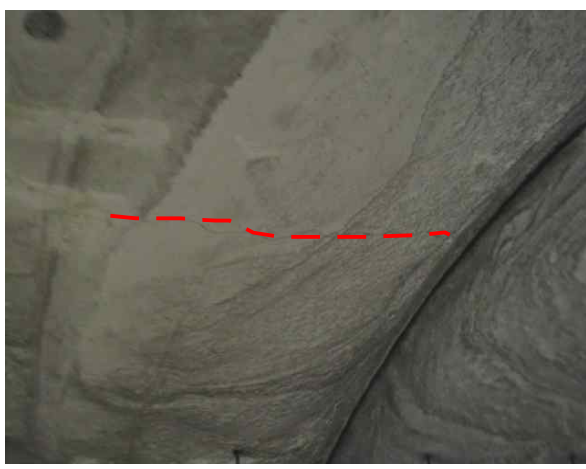
| 위 치 | 하행선 SPAN 33 | | |

| 현 황 | 균열 (폭 0.3mm) | | |

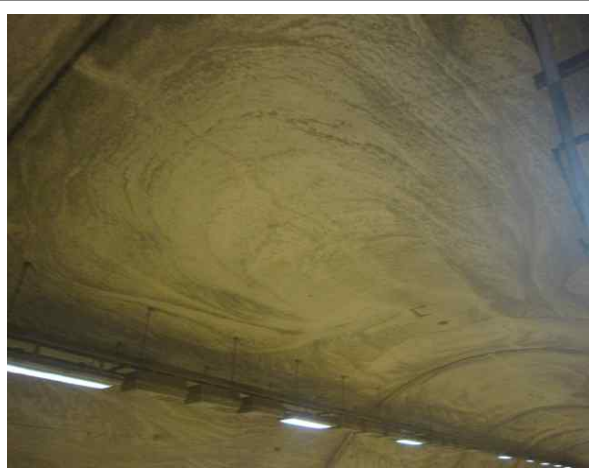
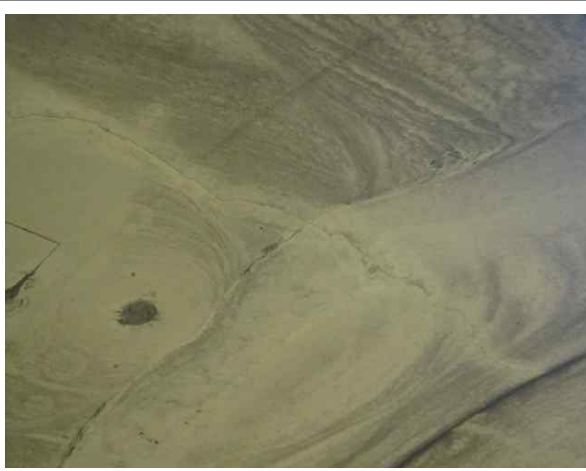
| 위 치 | 하행선 SPAN 76 | | |

| 현 황 | 보수부 재균열 (폭 0.3mm) | | |

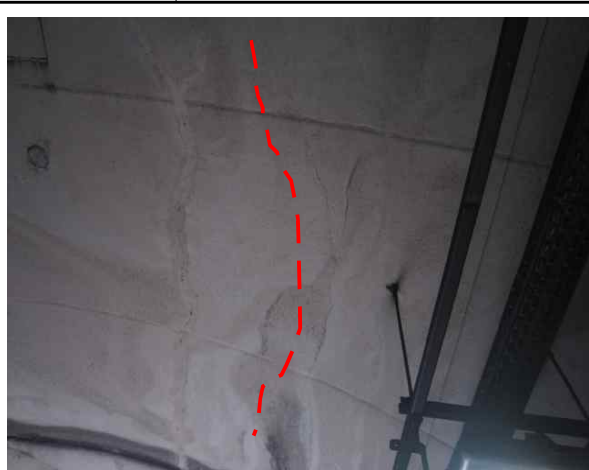
| 위 치 | 하행선 SPAN 2 | 위 치 | 하행선 SPAN 2 |
| 현 황 | 균열 (폭 0.3mm) | 현 황 | 표면균열 |

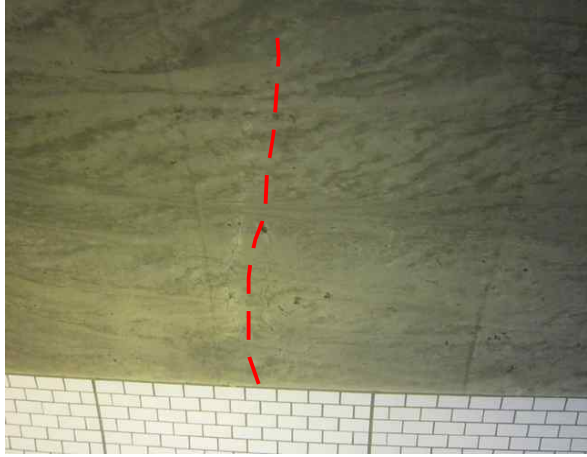
타일 상부 라이닝은 건조수축 등의 원인에 의한 폭 0.3mm 정도의 균열이 일부 발생하였으며, 타일 마감 처리된 측벽은 타일 균열 및 파손 등이 조사되었다. 기 발생한 손상은 터널의 내구성 확보 및 미관을 위해 보수가 필요하다.

| 위 치 | 하행선 SPAN 70 | 위 치 | 상행선 SPAN 5 |
| 현 황 | 수직 균열 (폭 0.3mm) | 현 황 | 타일 파손 |

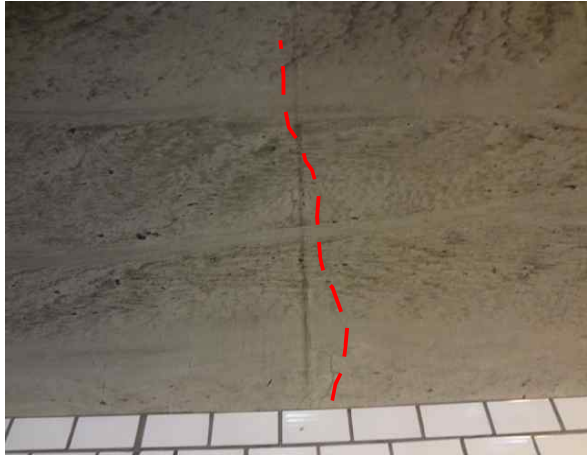
| 위 치 | 하행선 SPAN 57 | 위 치 | 하행선 SPAN 46 |
| 현 황 | 수직균열(폭 0.3mm) | 현 황 | 타일 균열 |

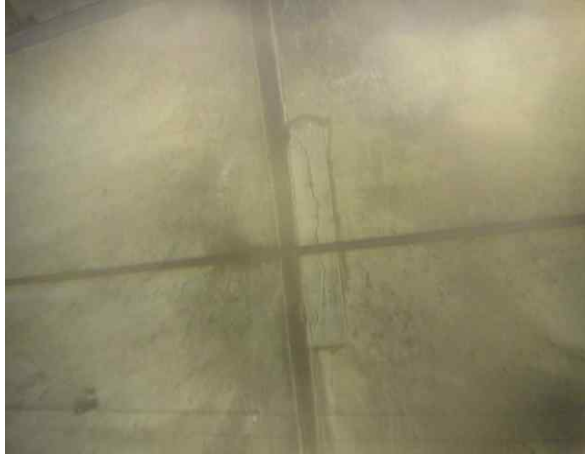
조인트부는 미 보수된 들뜸부 및 보수 상태가 미흡하여 재들뜸이 발생한 구간이 일부 조사되었으며, 들뜸부는 탈락시 하부 주행차량의 안전사고 위험성을 내포하고 있으므로 신속한 조치가 필요하다.

| 위 치 | 상행선 JOINT 9 | 위 치 | 상행선 JOINT 72 |
| 현 황 | 콘크리트 재들뜸 (A=0.1*0.5) | 현 황 | 콘크리트 재들뜸 (A=0.1*0.4) |

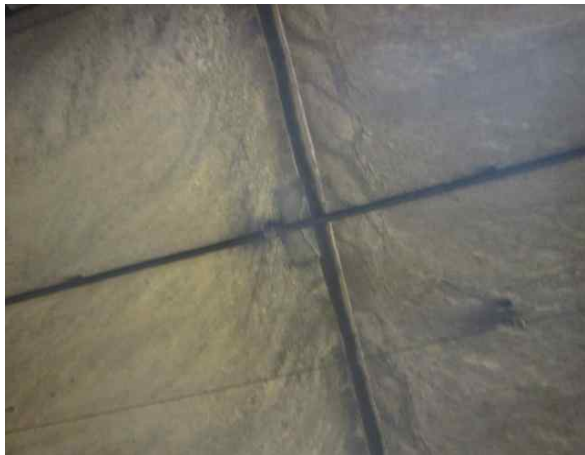
| 위 치 | 하행선 JOINT 71 | 위 치 | 하행선 JOINT 72 |
| 현 황 | 콘크리트 재들뜸 (A=0.1*0.2) | 현 황 | 콘크리트 재들뜸 (A=0.1*0.2) |

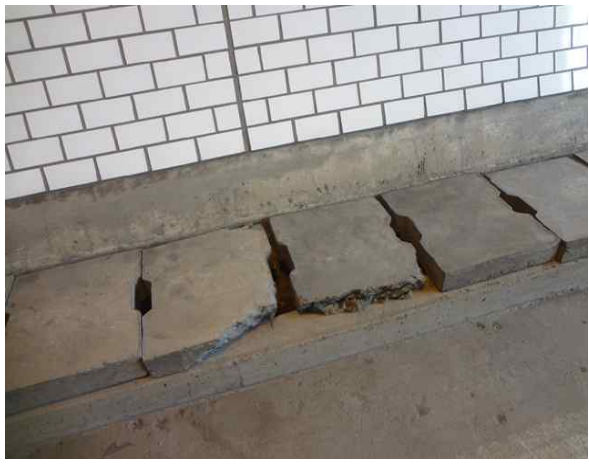
| 위 치 | 상행선 SPAN 2 | 위 치 | 하행선 SPAN 83 |
| 현 황 | 덮개 파손 | 현 황 | 덮개 파손 |

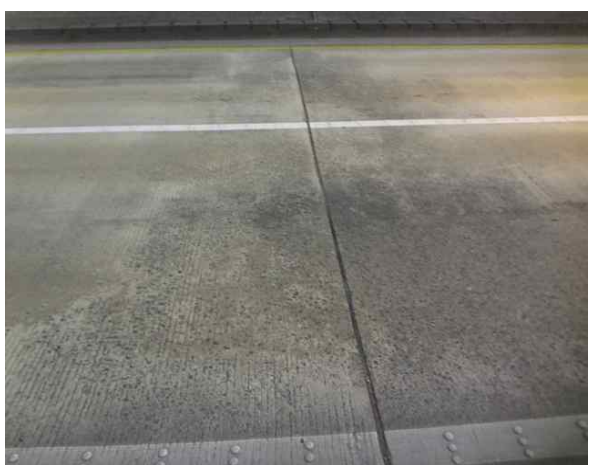
| 위 치 | 상행선 SPAN 24 | 위 치 | 하행선 SPAN 4 |
| 현 황 | 노면 불량 | 현 황 | 균열 |

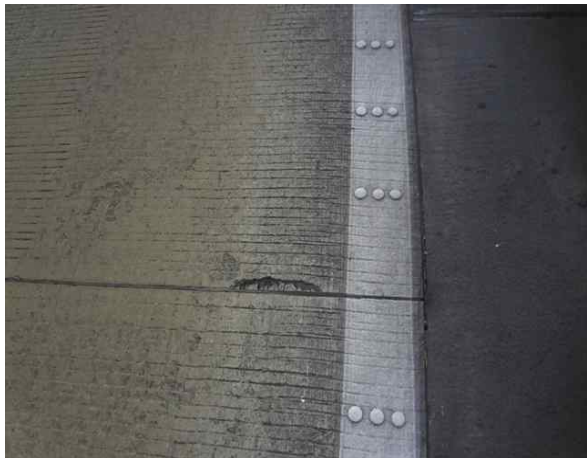
| 위 치 | 하행선 SPAN 18 | 위 치 | 하행선 SPAN 2 |
| 현 황 | 스폴링 | 현 황 | 스폴링 보수 |

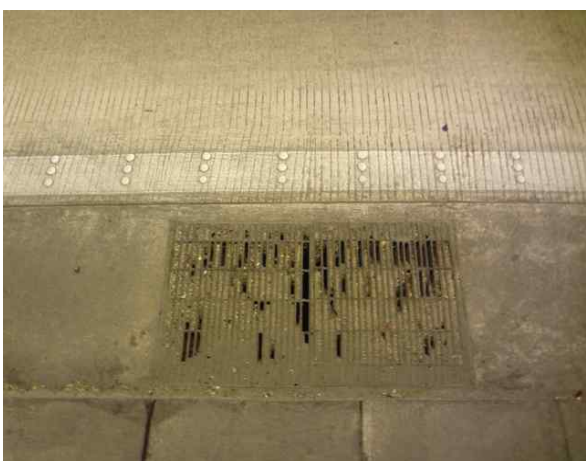
| 위 치 | 상행선 | 위 치 | 하행선 |
| 현 황 | 배수구 전경 | 현 황 | 배수구 막힘 |

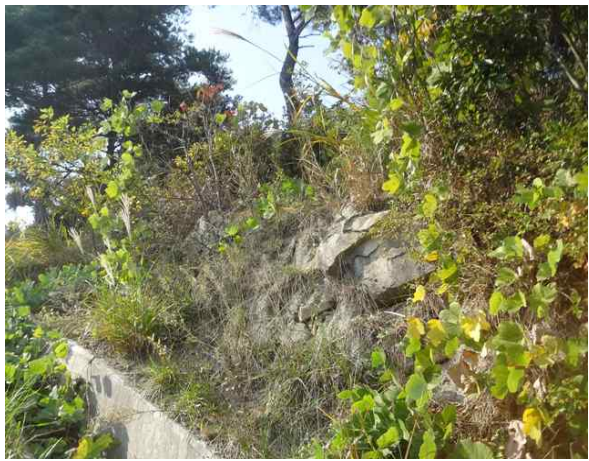
| 위 치 | 자연사면 STA.0+0 | 위 치 | 갯문 배면 STA.0+20 |
| 현 황 | 표층유실 및 이완암 | 현 황 | 균열 |

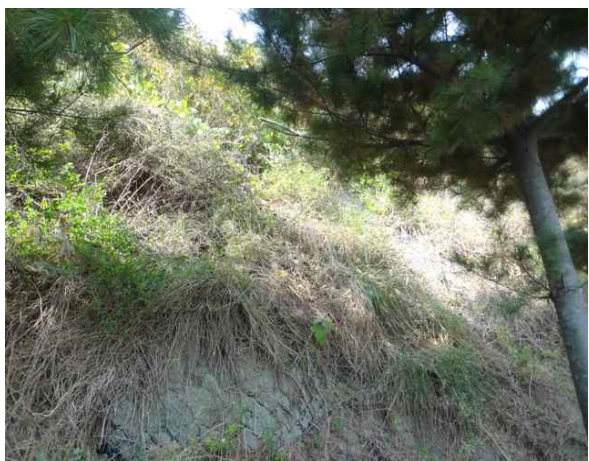
| 위 치 | 1단 사면부 STA.0+25 | 위 치 | 1단 좌측사면 STA.23+060 |
| 현 황 | 녹생토 유실 | 현 황 | 녹생토 유실 |

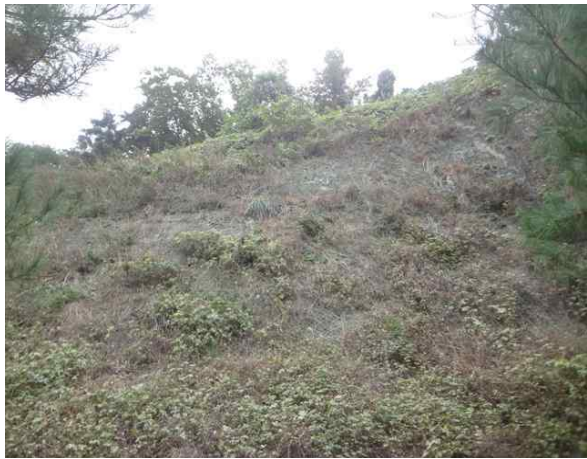
| 위 치 | 2단 사면부 STA.0+10 | 위 치 | 갯문 배후부 STA.0+10 |
| 현 황 | 녹생토 유실 | 현 황 | 균열 |

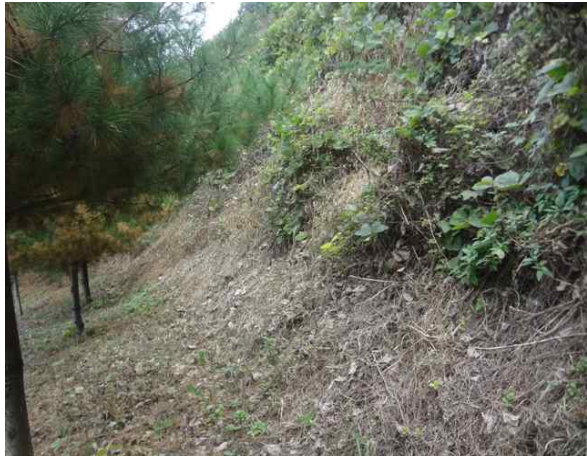
| 위 치 | 2단 사면부 STA.0-10 | 위 치 | 소단배수로 |
| 현 황 | 녹생토 유실 | 현 황 | 전경 |
