**신대구부산고속도로 1,2종 시설물 (9 공구)**  
**정 밀 점 검 보 고 서**  
**[ 1 · 2종 시설물 / 교량 · 터널 · 옹벽 ]**

2013. 12.

**新대구부산고속도로주식회사**  
New DAEGU BUSAN Expressway Co., Ltd.

(주) 아 워 브 레 인

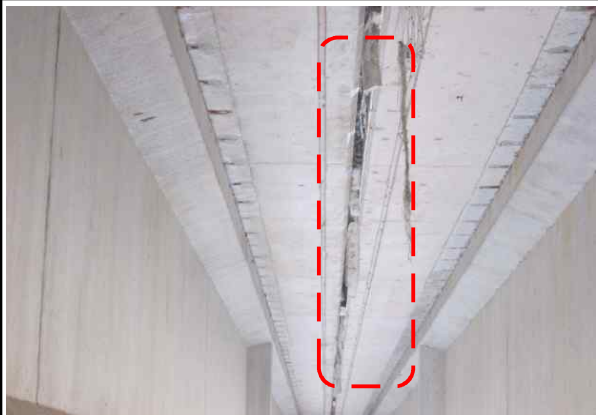
| 위 치 | 상·하행선 S7 바닥판 하면 | 위 치 | 상행선 S10 바닥판 하면 |
| 현 황 | 교량 접합부 백업재 탈락 | 현 황 | 표면균열 |

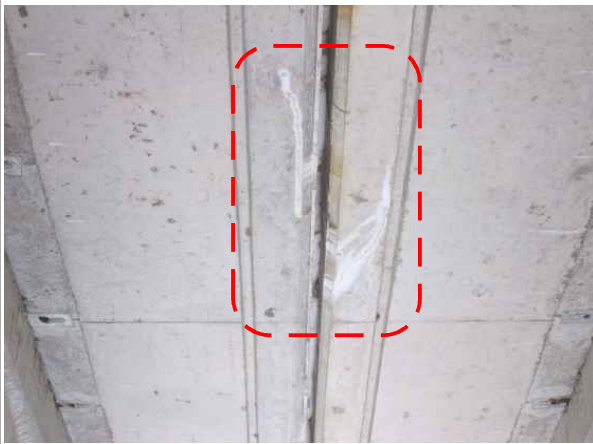
| 위 치 | 상·하행선 S11 바닥판 하면 | 위 치 | 상행선 S14 바닥판 하면 |
| 현 황 | 교량 접합부 하면 백태 | 현 황 | 물끊기홈 미시공 |

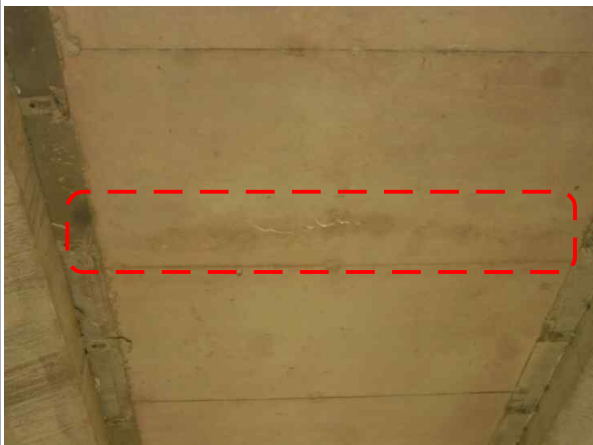
| 위 치 | 하행선 S13 바닥판 하면 | 위 치 | 하행선 S22 바닥판 하면 |
| 현 황 | 균열부 백태 | 현 황 | 신축이음 하부 콘크리트 파손 |

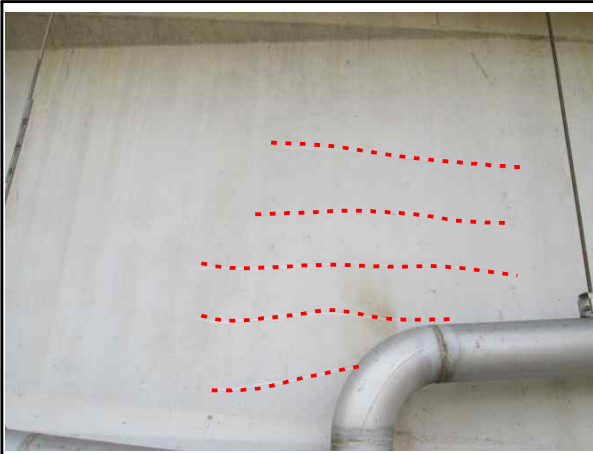
| 위 치 | 상행선 S8 G5(P8측) 주형외부 | 위 치 | 상행선 S21 G5(P3측) 주형외부 |
| 현 황 | 측면 수평균열(폭 0.1mm) | 현 황 | 지점부 콘크리트 파손 |

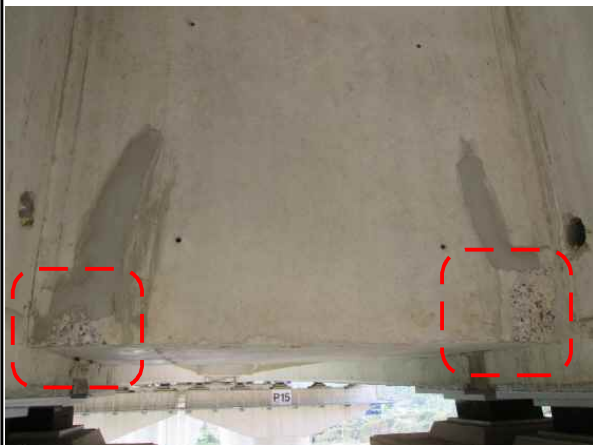
| 위 치 | 상행선 S8 G1~G2 가로보 | 위 치 | 하행선 S10 G1(P9측) 주형외부 |
| 현 황 | 보수부 재손상 | 현 황 | 측면 수평균열(폭 0.1mm) |

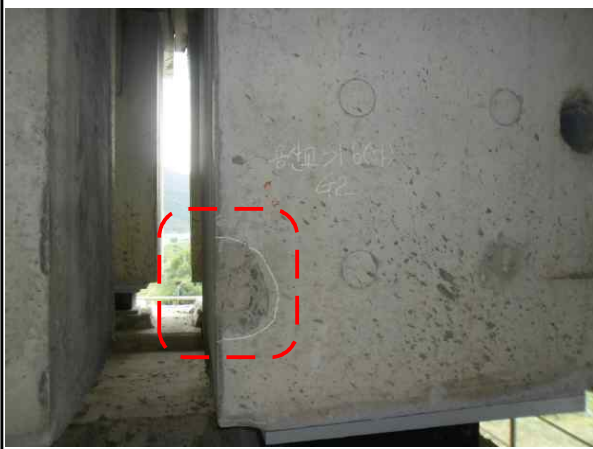
| 위 치 | 하행선 S16 G2(P15측) 주형외부 | 위 치 | 하행선 S20 G2(P20측) 주형외부 |
| 현 황 | 콘크리트 파손 | 현 황 | 측면 수평균열(폭 0.1mm) |

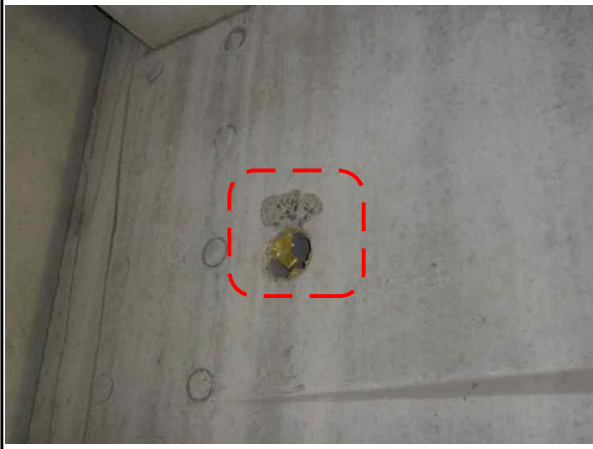
| 위 치 | 하행선 S24 G4(A2측) 주형외부 | 위 치 | 하행선 S24 G3(P23측) 주형외부 |
| 현 황 | 인양홀 주위 콘크리트 파손 | 현 황 | 측면 사방향 균열(폭 0.1mm) |

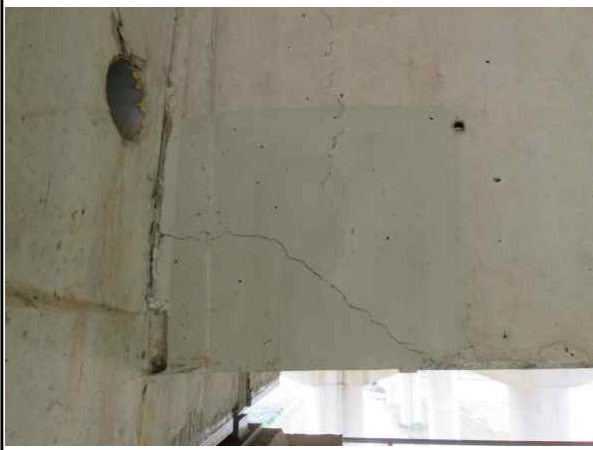
| 위 치 | 하행선 S5 G3~G4 가로보 | 위 치 | 하행선 S12 G1~G2 가로보 |
| 현 황 | 보수부 재손상 | 현 황 | 콘크리트 들뜸 |

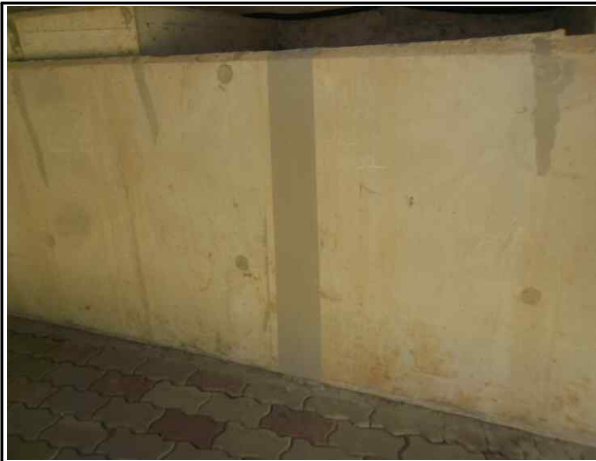
| 위 치 | 상행선 A2 교대 벽면 | 위 치 | 하행선 A1 교대 벽면 |
| 현 황 | 기존 균열보수(양호) | 현 황 | 사방향 균열(폭 0.2mm) |

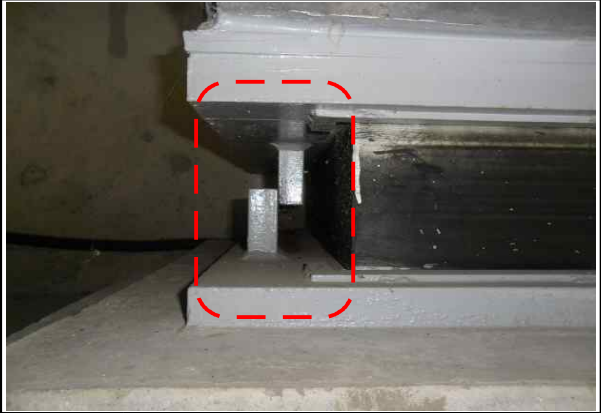
| 위 치 | 상행선 A2 SH1 | 위 치 | 상행선 A2 SH3 |
| 현 황 | Plate 녹발생 | 현 황 | 횡방향 스토퍼 상호간섭 |

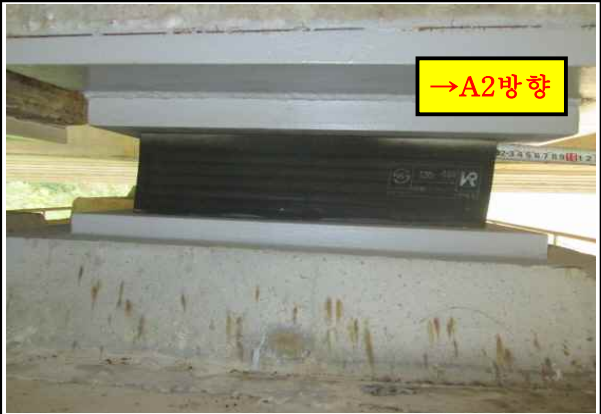
특히, 탄성받침 밀림 현상의 경우, 고무재질 특성상 공용중 밀림현상이 간혹 발생되며, 시설물의 안전성에 영향을 미치는 수준은 아니나, 받침 파손 부위와 더불어 보수 후 지속적인 점검을 통한 손상의 진전유무 확인이 요구된다.

| 위 치 | 상행선 P10 SH6 | 위 치 | 상행선 P2 SH9 |
| 현 황 | 무수축물탈 균열(폭 0.1mm) | 현 황 | 탄성받침 밀림(A2방향 약 10mm) |

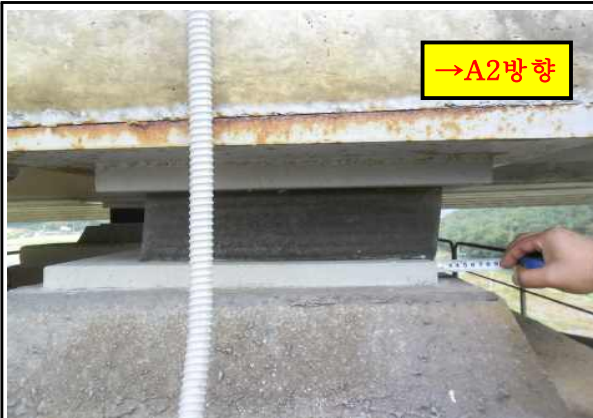
| 위 치 | 상행선 P12 SH6 | 위 치 | 상행선 P12 SH9 | | |
| 현 황 | 탄성받침 밀림(A2방향 약 60mm) | 현 황 | 탄성받침 밀림(A2방향 약 55mm) | | |

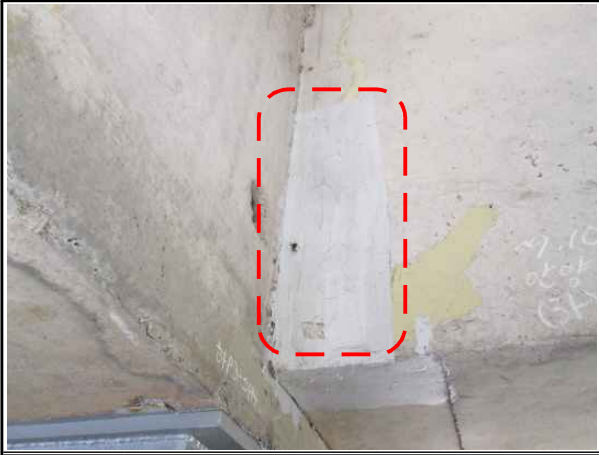
| 위 치 | 하행선 S3 G4~G5 가로보 측면 | 위 치 | 하행선 S4 G3~G4 가로보 하면 |
| 현 황 | 보수부 재손상 | 현 황 | 사방향 균열(폭 0.5mm) |

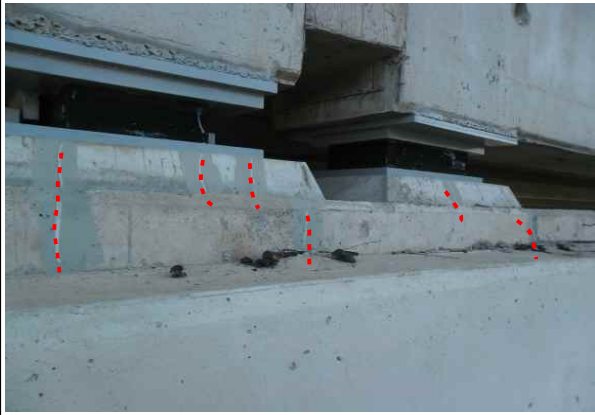
| 위 치 | 상행선 A1 SH4 | 위 치 | 하행선 P1 SH1, SH6 |
| 현 황 | Plate 녹발생 | 현 황 | 보수부 재균열 |

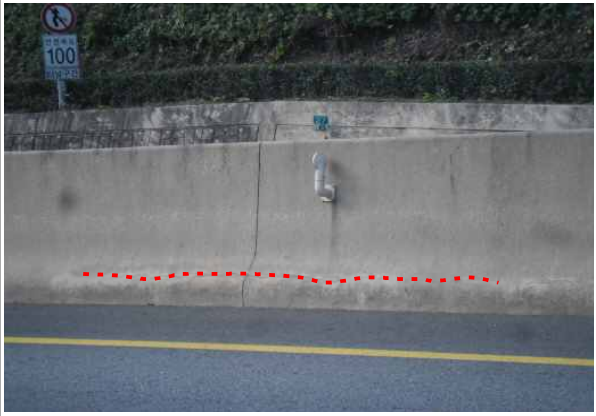
| 위 치 | 상행선 S1 중분대 | 위 치 | 하행선 A2 방호벽 |
| 현 황 | 수평균열(폭 0.2mm) | 현 황 | 단차(전회차와 비교시 진전없음) |

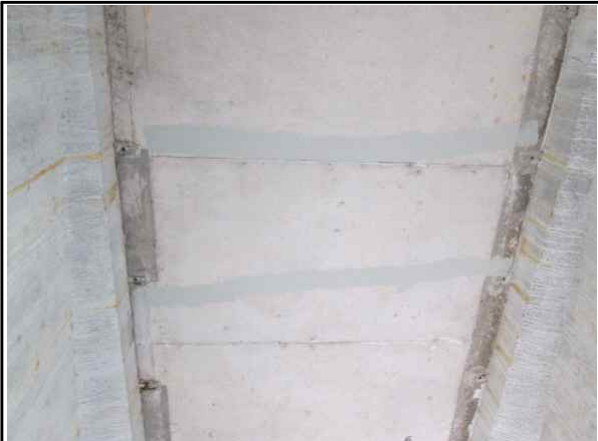
| 위 치 | 상행선 S1 바닥판 하면 | 위 치 | 상행선 S3 바닥판 하면 |
| 현 황 | 기존 균열보수(양호) | 현 황 | 표면균열 |

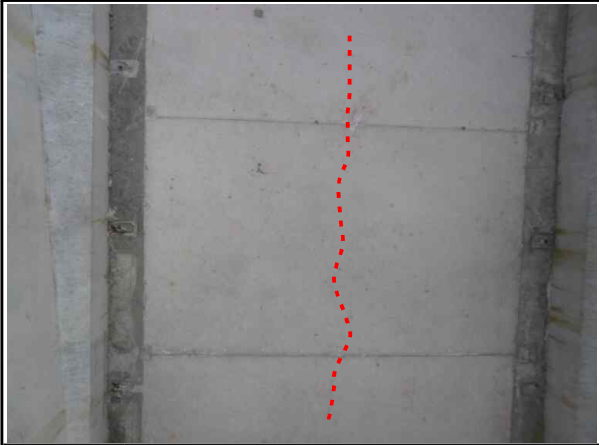
| 위 치 | 하행선 S2 바닥판 하면 | 위 치 | 하행선 S6 바닥판 하면 |
| 현 황 | 종방향 균열(폭 0.2mm) | 현 황 | 종방향 균열(폭 0.1mm) |

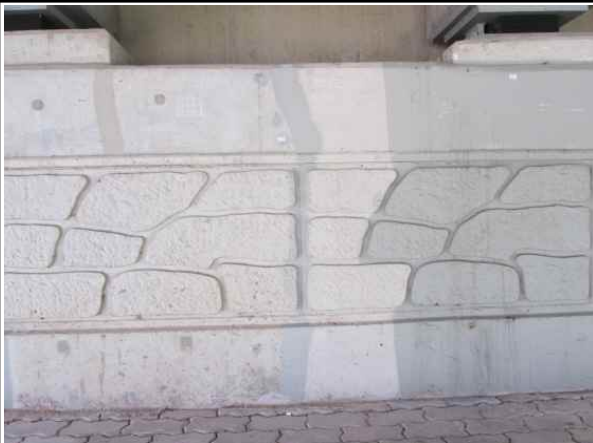
| 위 치 | 상행선 A1 교대 벽체 | 위 치 | 상행선 A2 교대 벽체 | |
| 현 황 | 기존 균열보수(양호) | 현 황 | 누수흔적 | |

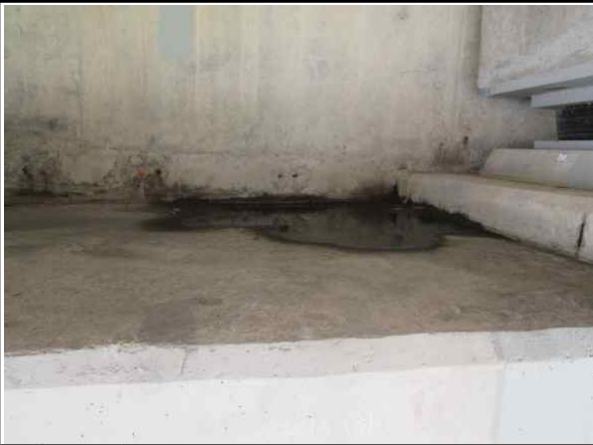
| 위 치 | 하행선 A2 교대 상면 | | | |
| 현 황 | 체수(교대 홍벽 배수구로부터 우수유입) | | | |

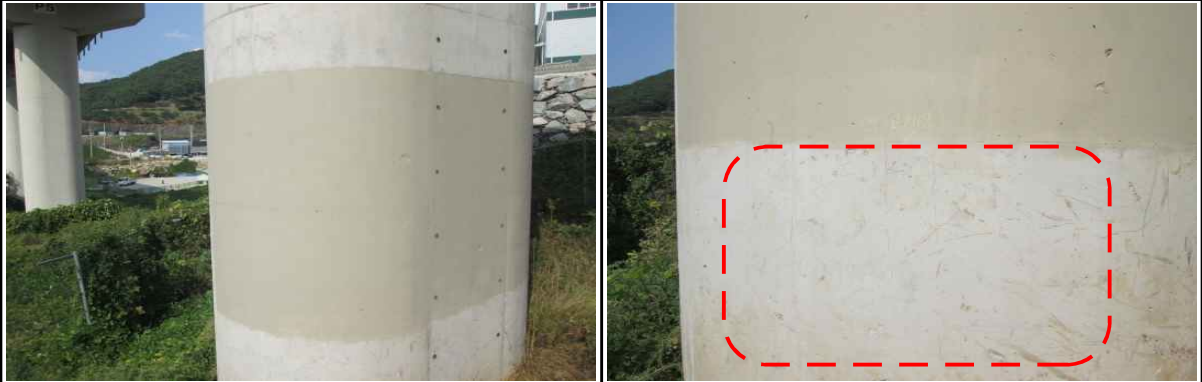
| 위 치 | 상행선 P1 기둥부 |
| 현 황 | 기존 표면균열 보수(하부 일부 구간 미보수 : 표면균열) |

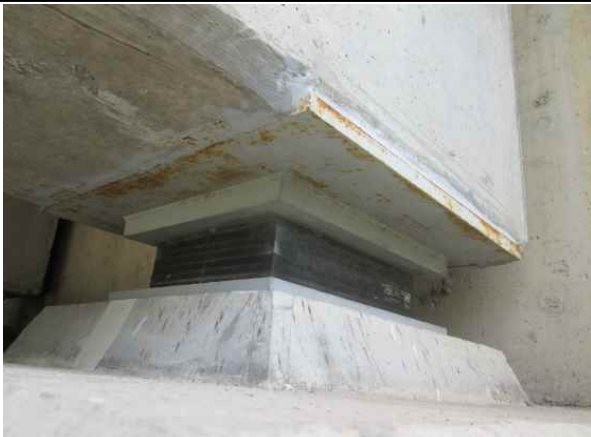
| 위 치 | 상행선 A2 SH5 | 위 치 | 상행선 P3 SH4 |
| 현 황 | Plate 녹발생 | 현 황 | 받침콘크리트 재료분리 |

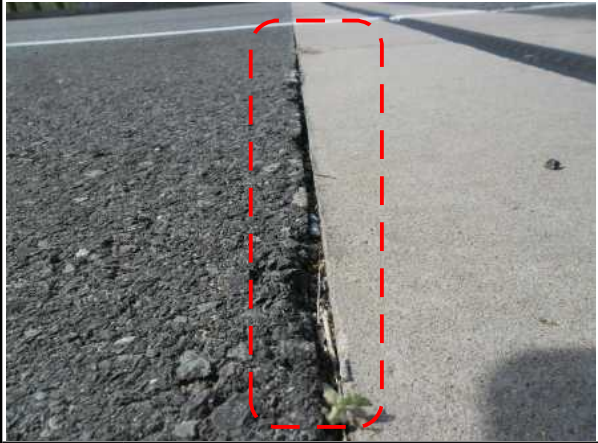
| 위 치 | 상행선 A1 신축이음 | 위 치 | 하행선 A2 신축이음 |
| 현 황 | 접속도로 이격 | 현 황 | 후타재 균열(폭 0.2~0.3mm) |

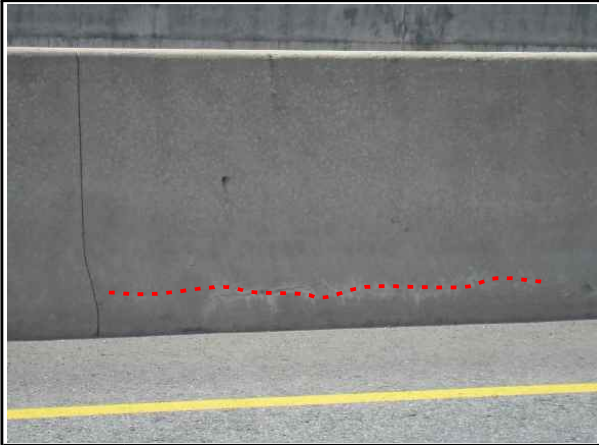
| 위 치 | 상행선 S2 중분대 | 위 치 | 상행선 S4 중분대 |
| 현 황 | 수평균열(폭 0.2mm) | 현 황 | 수평균열(폭 0.3mm) |

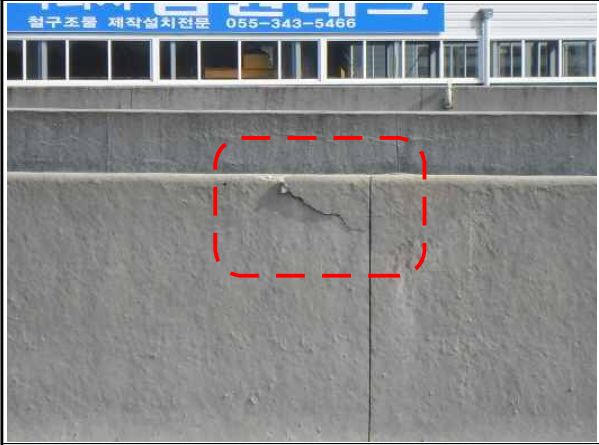
| 위 치 | 하행선 S2 중분대 | 위 치 | 하행선 S4 방호벽 |
| 현 황 | 콘크리트 국부파손 | 현 황 | 백태 |

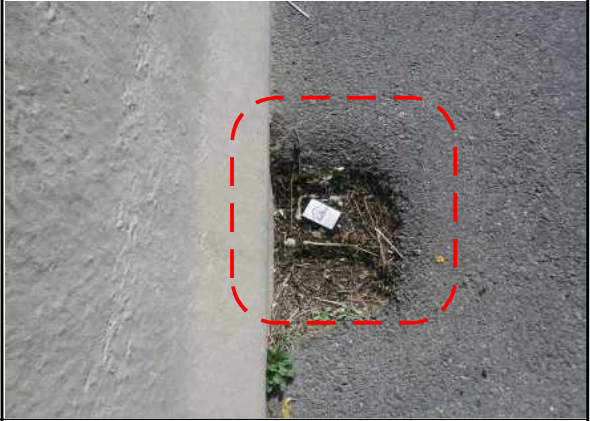
| 위 치 | 상행선 | 위 치 | 상행선 S3 |
| 현 황 | 육교형 배수관 전경 | 현 황 | 배수구 이물질 퇴적 |

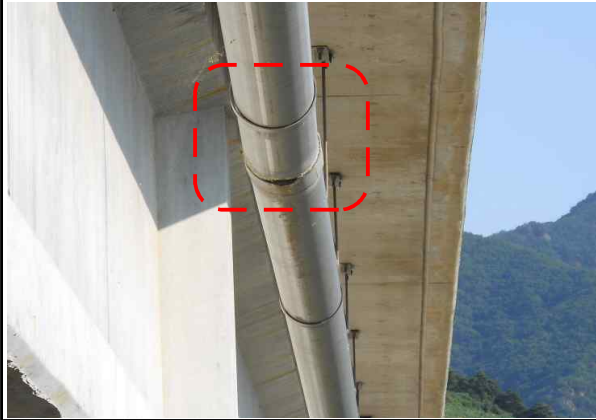
| 위 치 | 하행선 S6 | 위 치 | 하행선 S6 |
| 현 황 | 배수관 이음부 누수 | 현 황 | 배수구 이물질퇴적 |

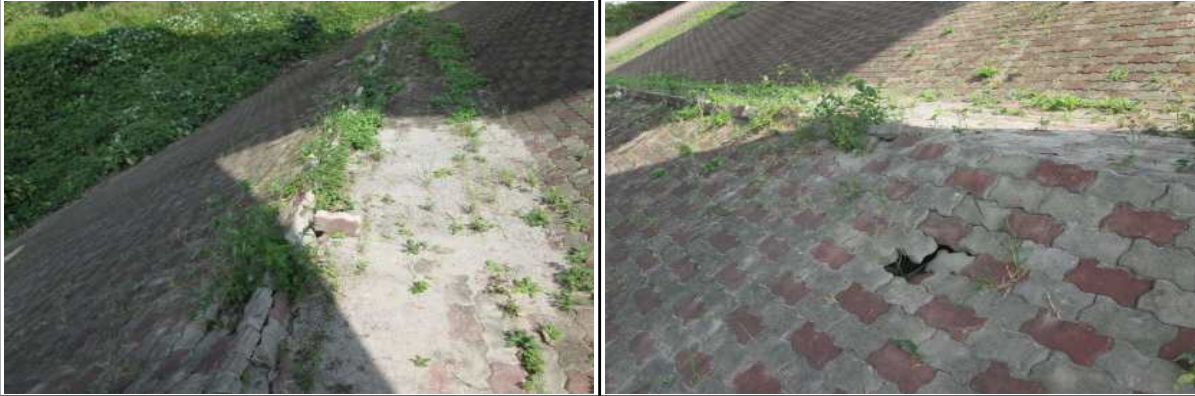
상·하행선 A1, A2 법면 토사유실로 인한 침하, 보호블럭 들뜸 및 밀림, 파손, 차수판 앵커 탈락, 배수로 균열 및 단차 등에 대해 적절한 보수 및 정비가 필요하다.

| 위 치 | A1측 법면 |
| 현 황 | 침하 및 밀림, 파손 |
